EVALUACIÓN DE RIESGOS ORIGINADOS POR EL PELIGRO DE INUNDACIÓN FLUVIAL EN EL CENTRO POBLADO MENOR DE PACHAPAQUI, DEL DISTRITO DE AQUIA, PROVINCIA BOLOGNESI Y DEPARTAMENTO DE ANCASH

COMUNIDAD CAMPESINA DE AQUIA

Noviembre, 2023

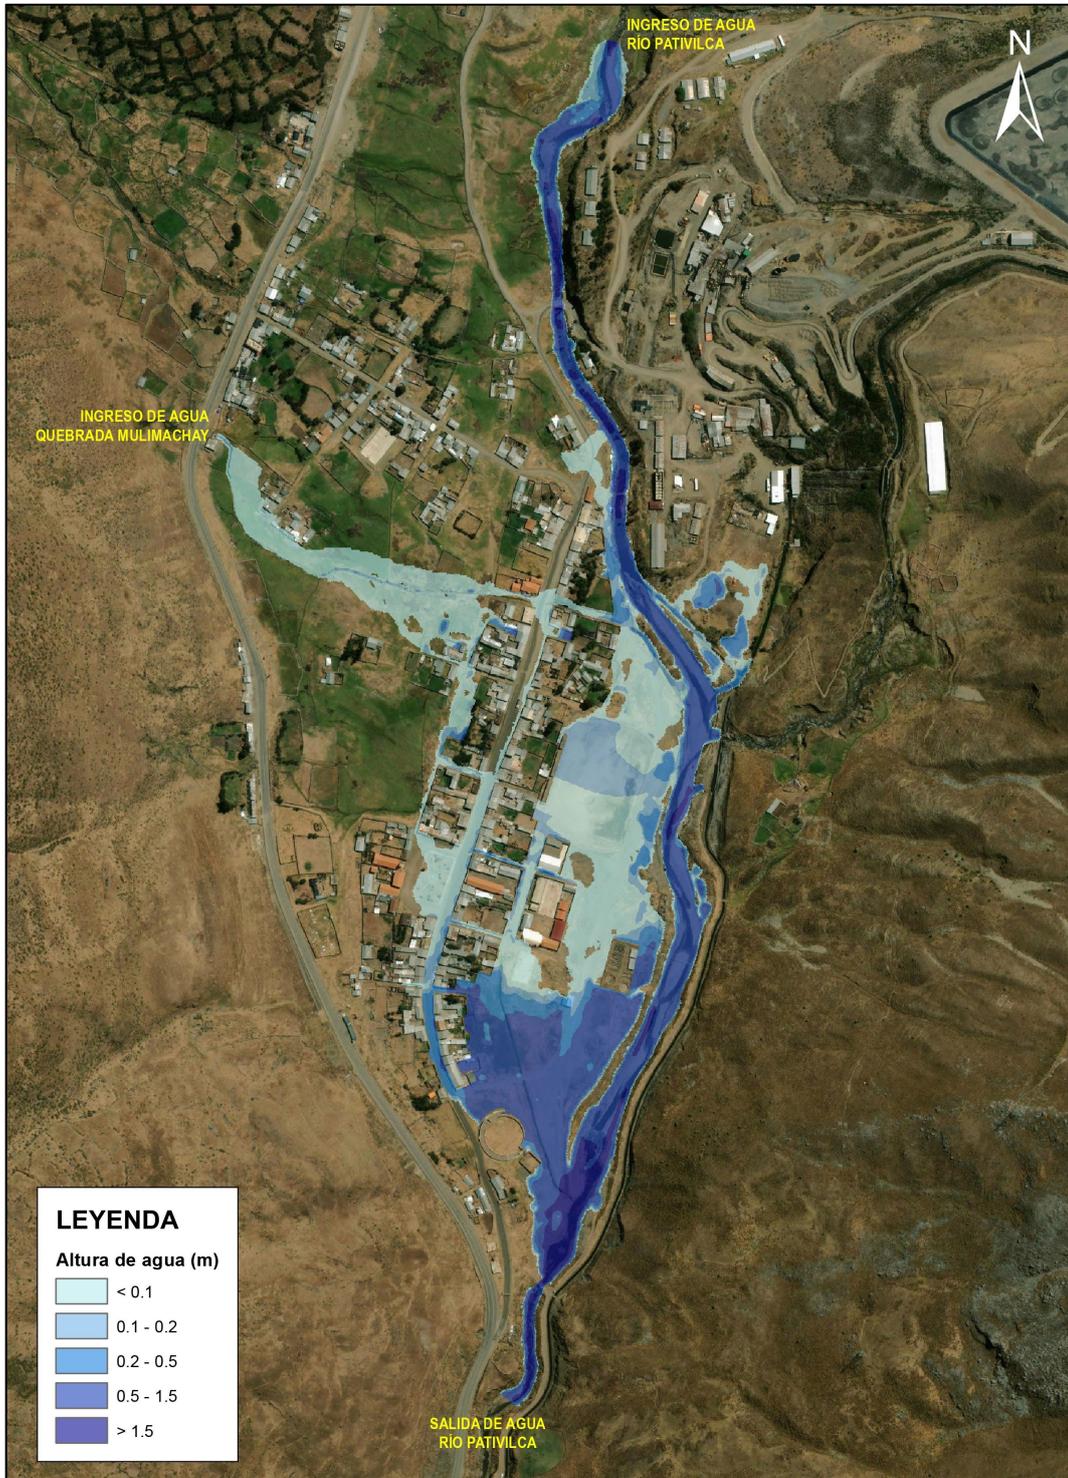
Figura B-1: Altura de Inundación fluvial del centro poblado menor Pachapaqui, Caudal máximo río Pativilca = 57.99 m³/s, Caudal máximo Quebrada Mulimachay = 1.02 m³/s.

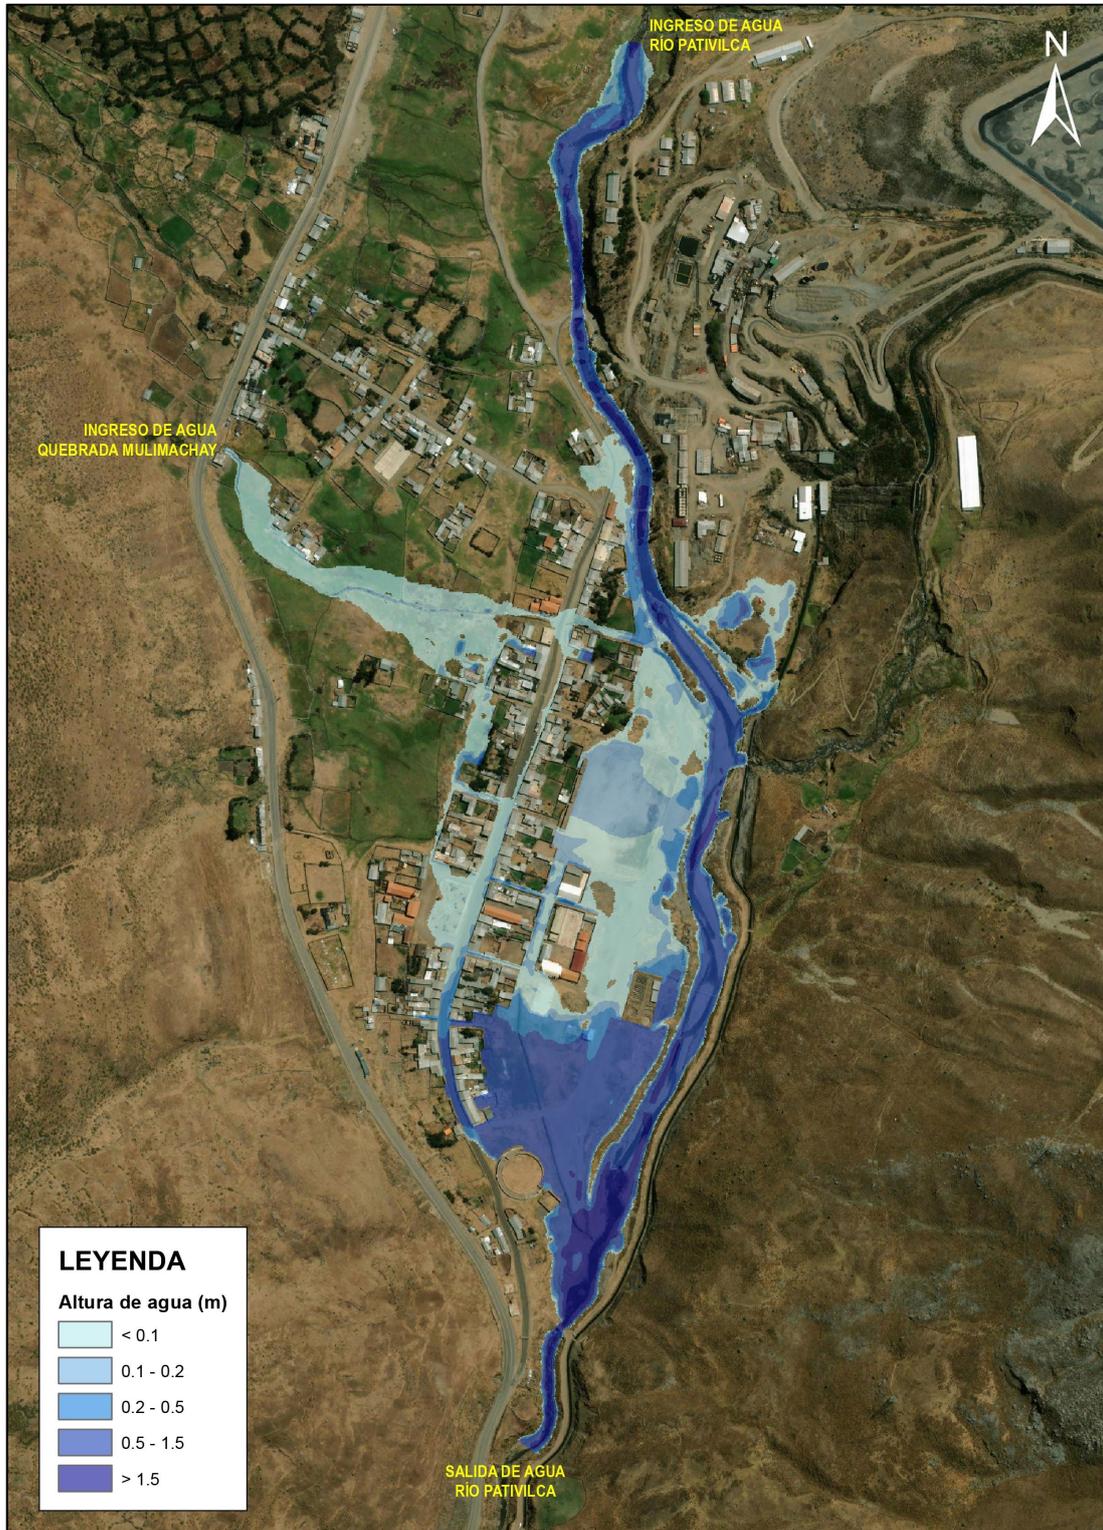
Figura C-1: Altura de Inundación fluvial del centro poblado menor Pachapaqui, Caudal máximo río Pativilca = 64.18 m³/s, Caudal máximo Quebrada Mulimachay = 1.11 m³/s.

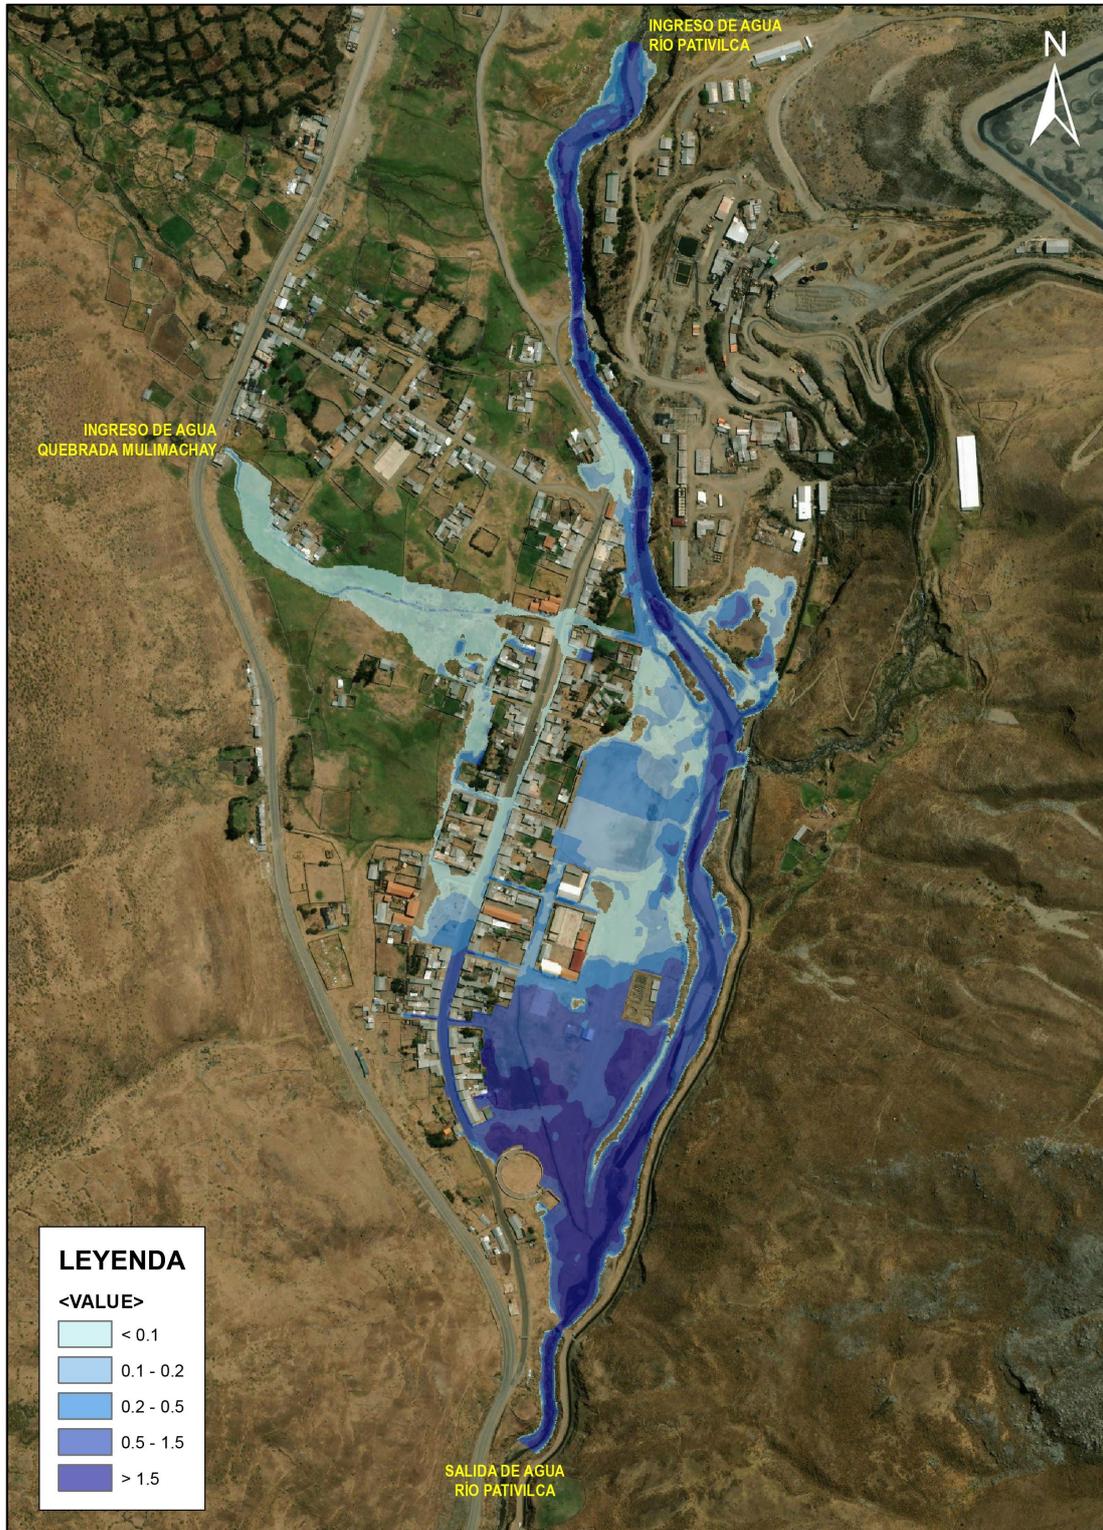
Figura D-1: Altura de Inundación fluvial del centro poblado menor Pachapaqui, Caudal máximo río Pativilca = 82.82 m³/s, Caudal máximo Quebrada Mulimachay = 1.40 m³/s.
