EVALUACIÓN DE RIESGOS ORIGINADOS POR EL PELIGRO DE INUNDACIÓN FLUVIAL EN EL CENTRO POBLADO MENOR DE RACRACHACA, DEL DISTRITO DE AQUIA, PROVINCIA BOLOGNESI Y DEPARTAMENTO DE ANCASH

COMUNIDAD CAMPESINA DE AQUIA

Noviembre, 2023

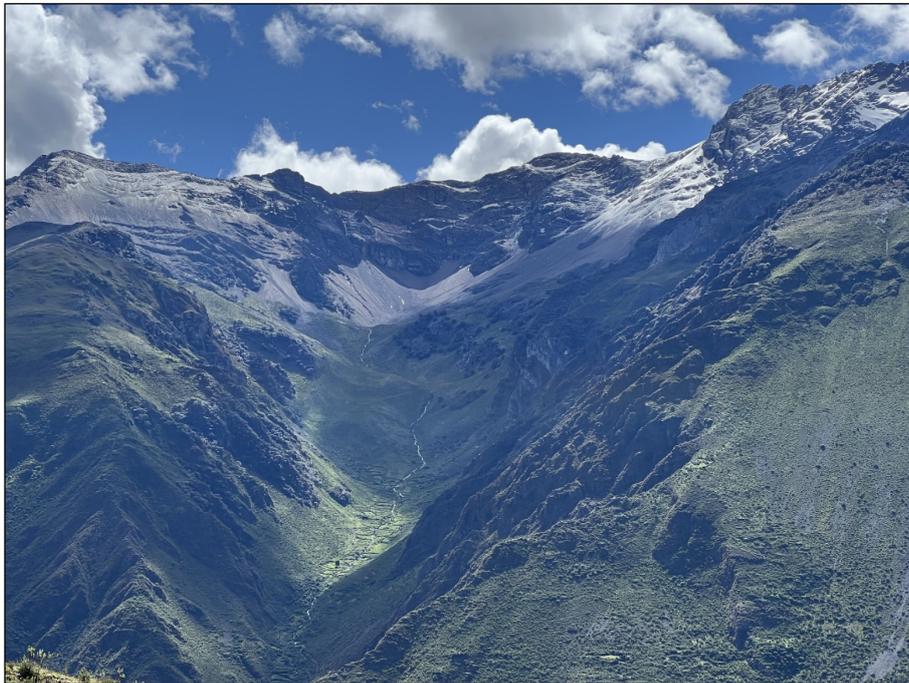
Foto 26. Montaña estructural en roca sedimentaria ubicada en la parte alta de la quebrada Pampash, (267 448E, 8 890 987S).

Estas unidades están emplazadas sobre rocas, tipo areniscas fracturadas intercaladas con calizas, lutitas y margas, que fueron plegadas, y fracturadas por la interacción de las fallas locales y generalmente las superficies de estas son muy abruptas, ya que por actividad de la tectónica se desestabilizó y originó eventos de geodinámica externa (caída de rocas y detritos), formando relieves con pendientes que superan los 35°.

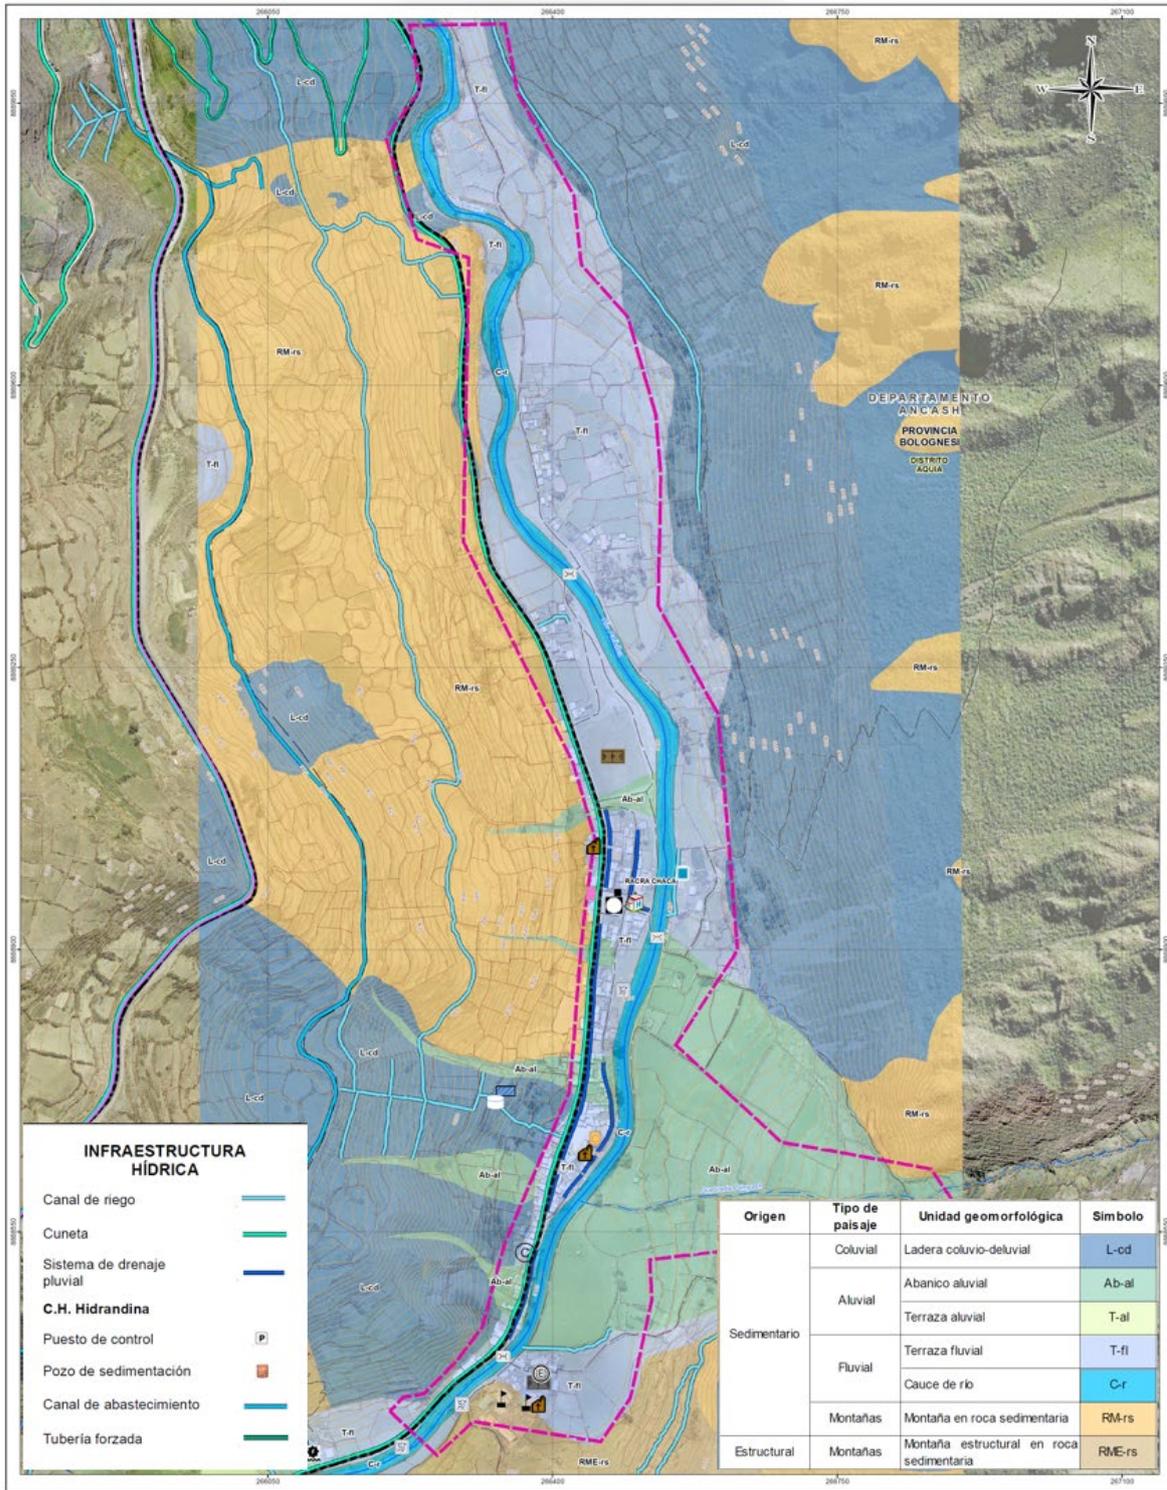
Figura 8 Mapa geomorfológico

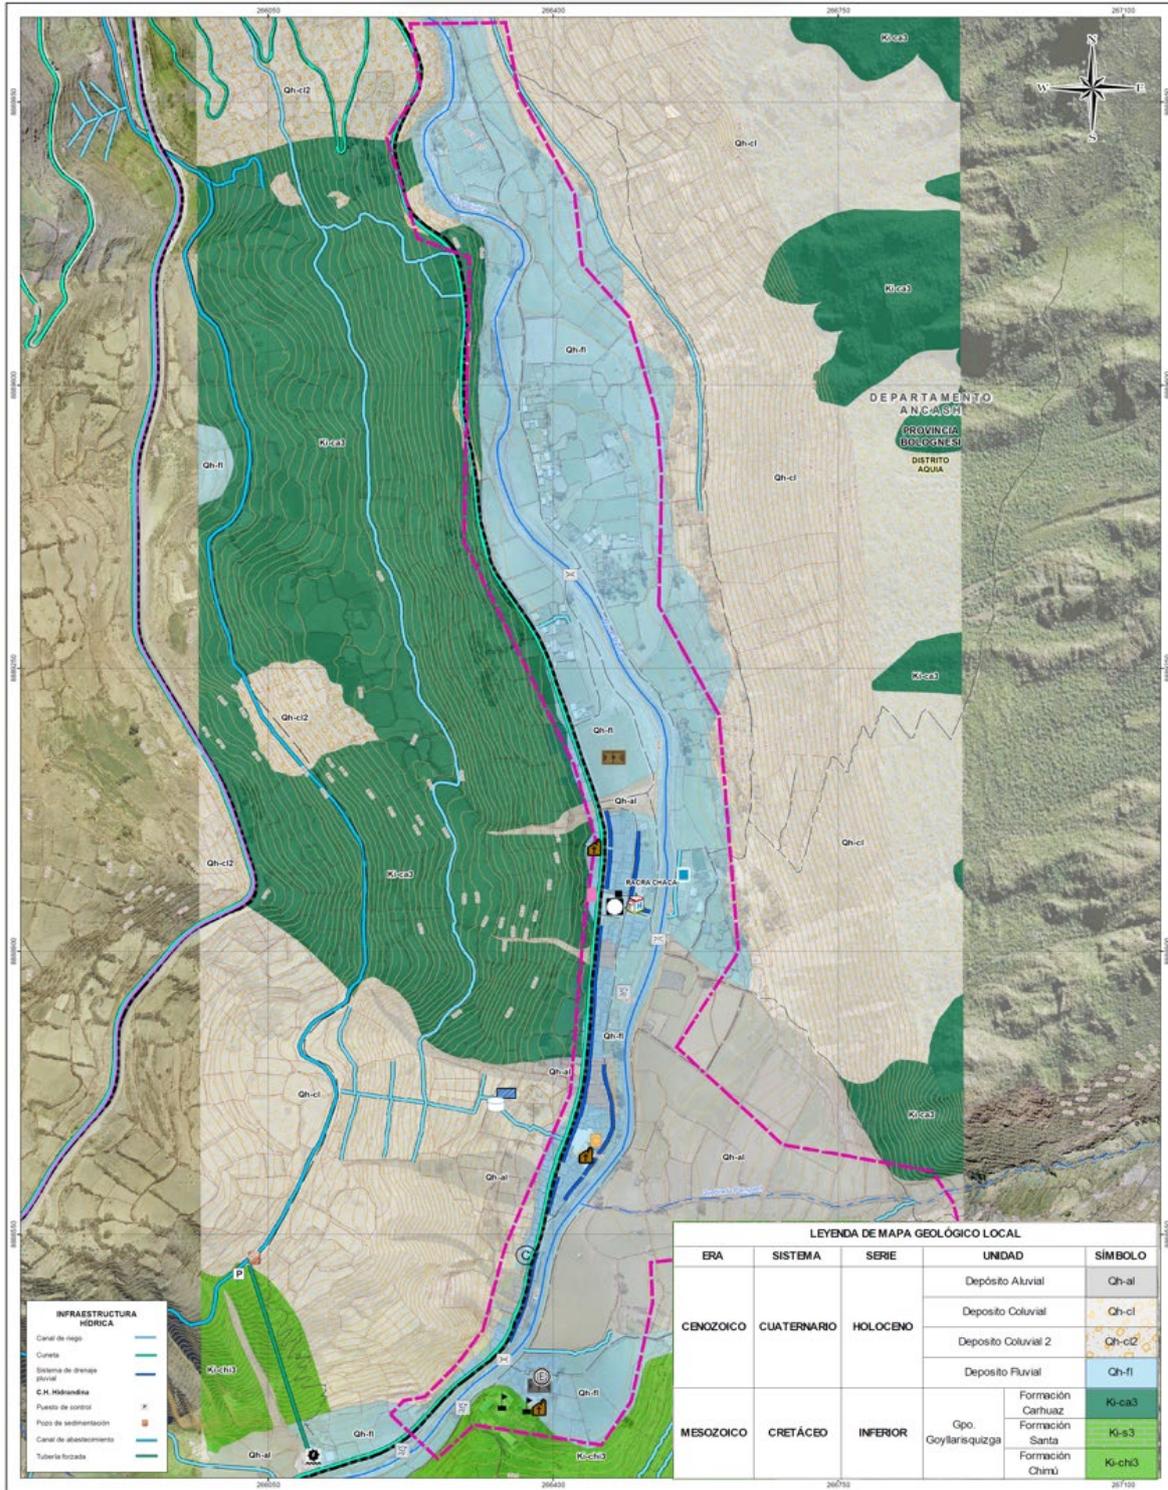
Figura 9 Mapa geológico

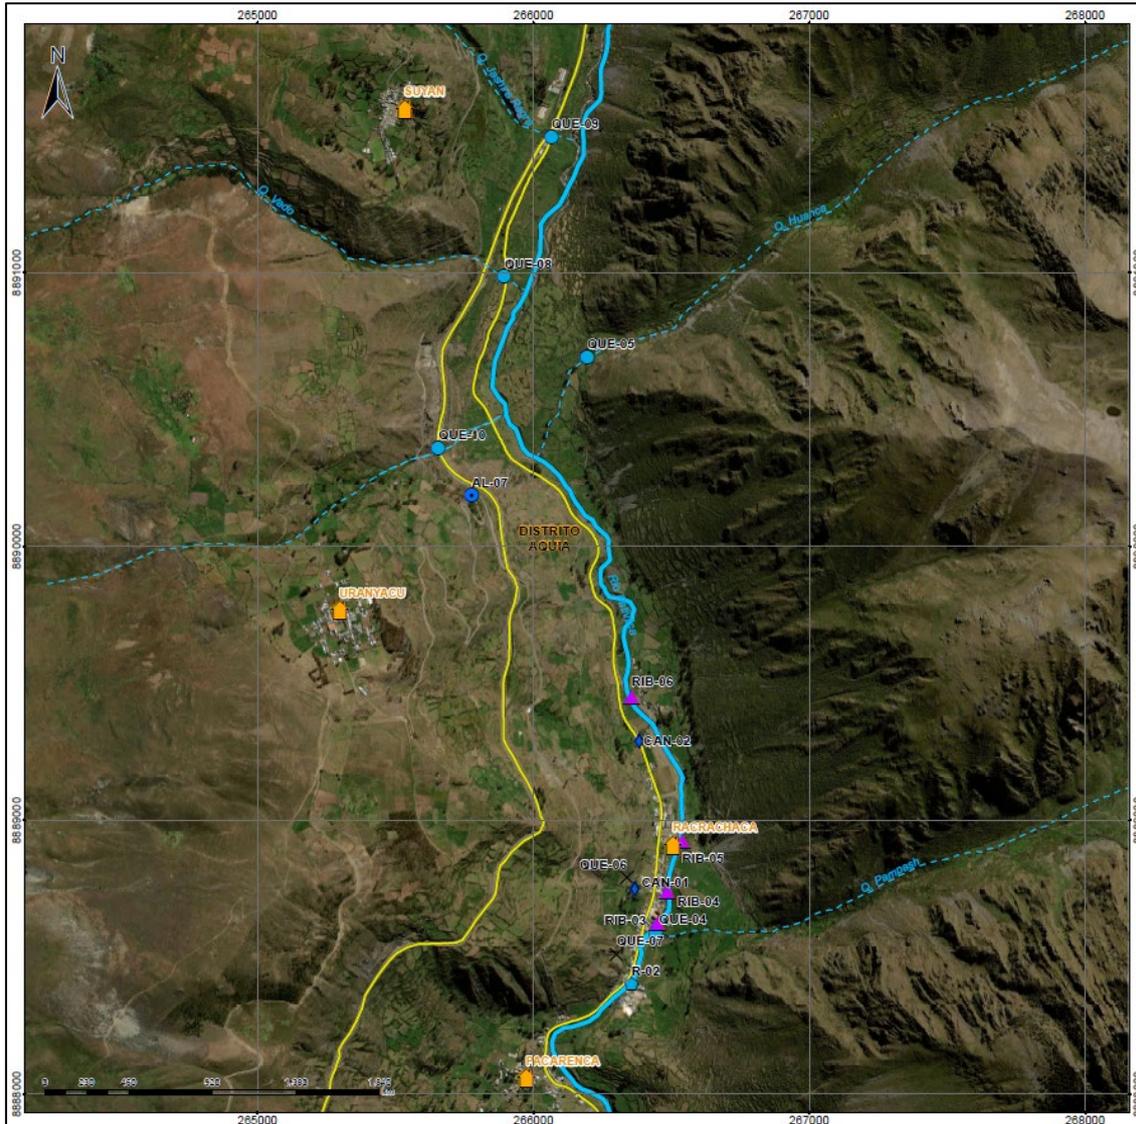
Figura 15 Mapeo hidrológico en Racrachaca

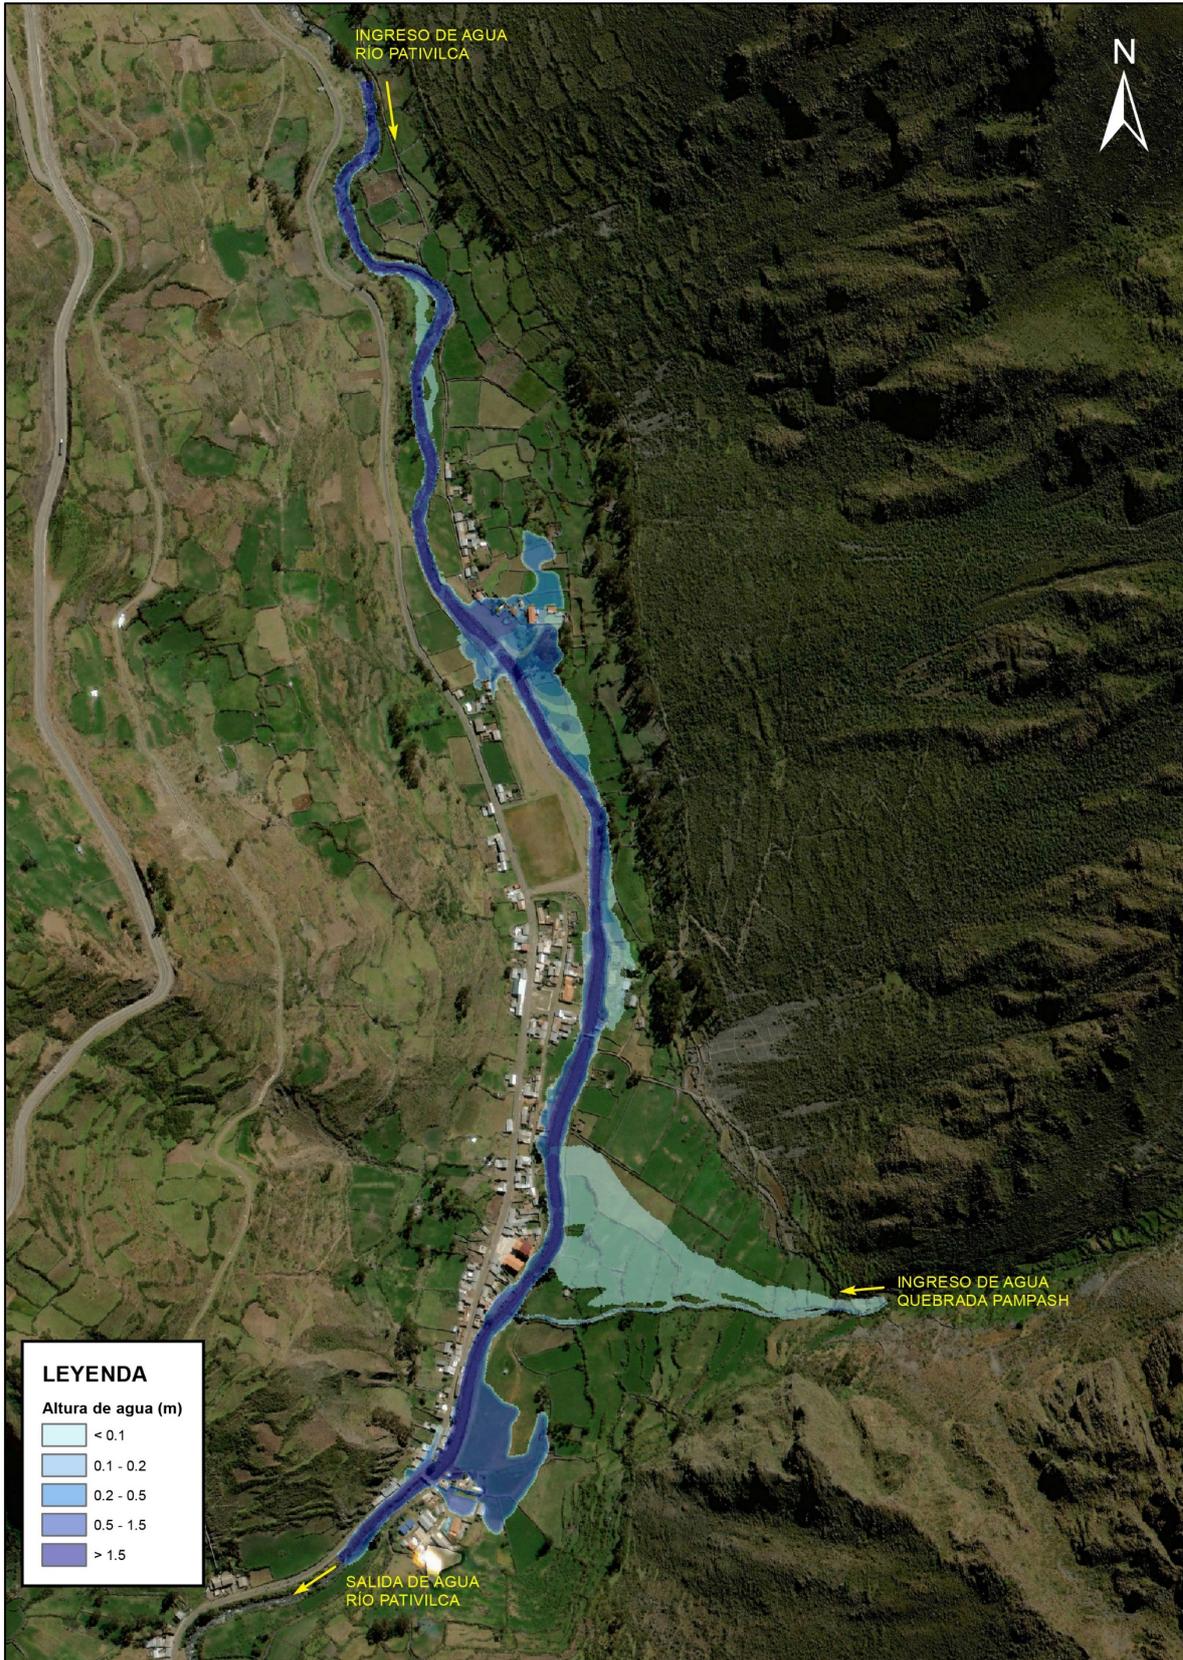
Figura 18 Altura de agua por inundación fluvial en el centro poblado de Racrachaca

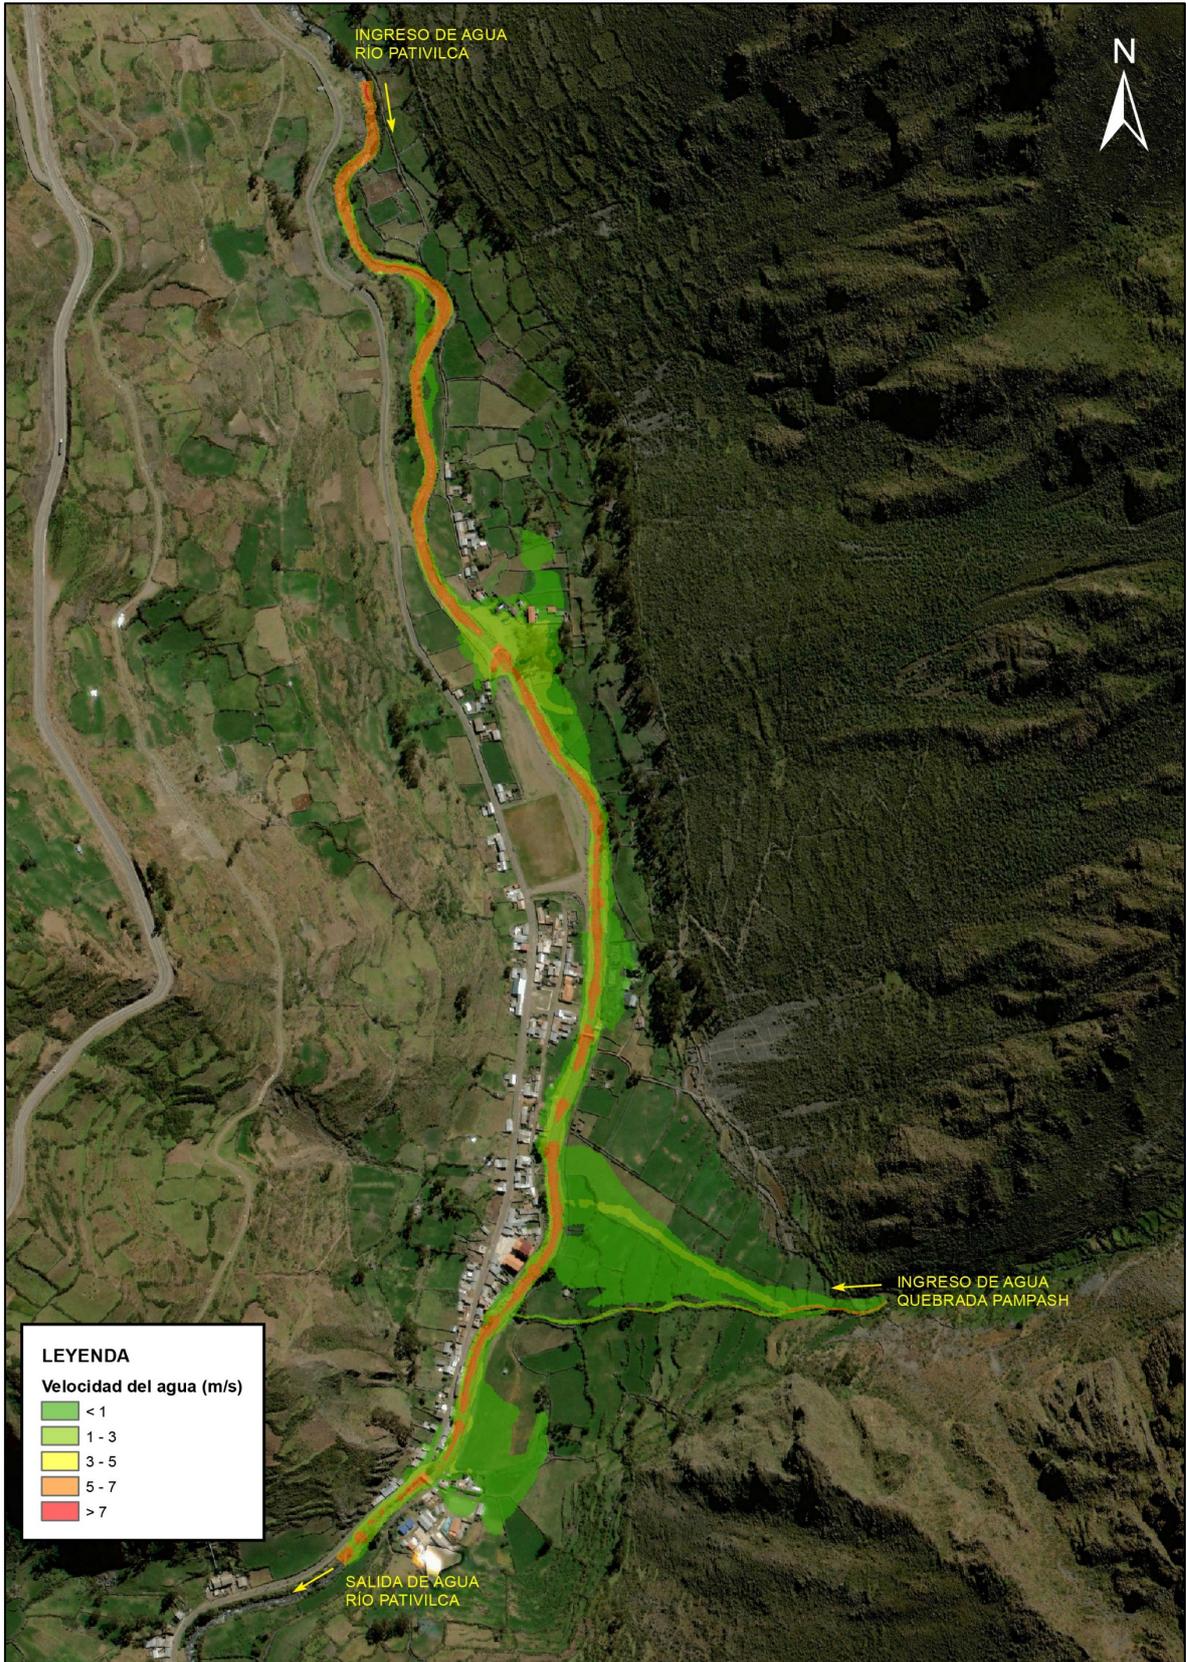
Figura 19 Velocidad del agua por inundación fluvial en el centro poblado de Racrachaca

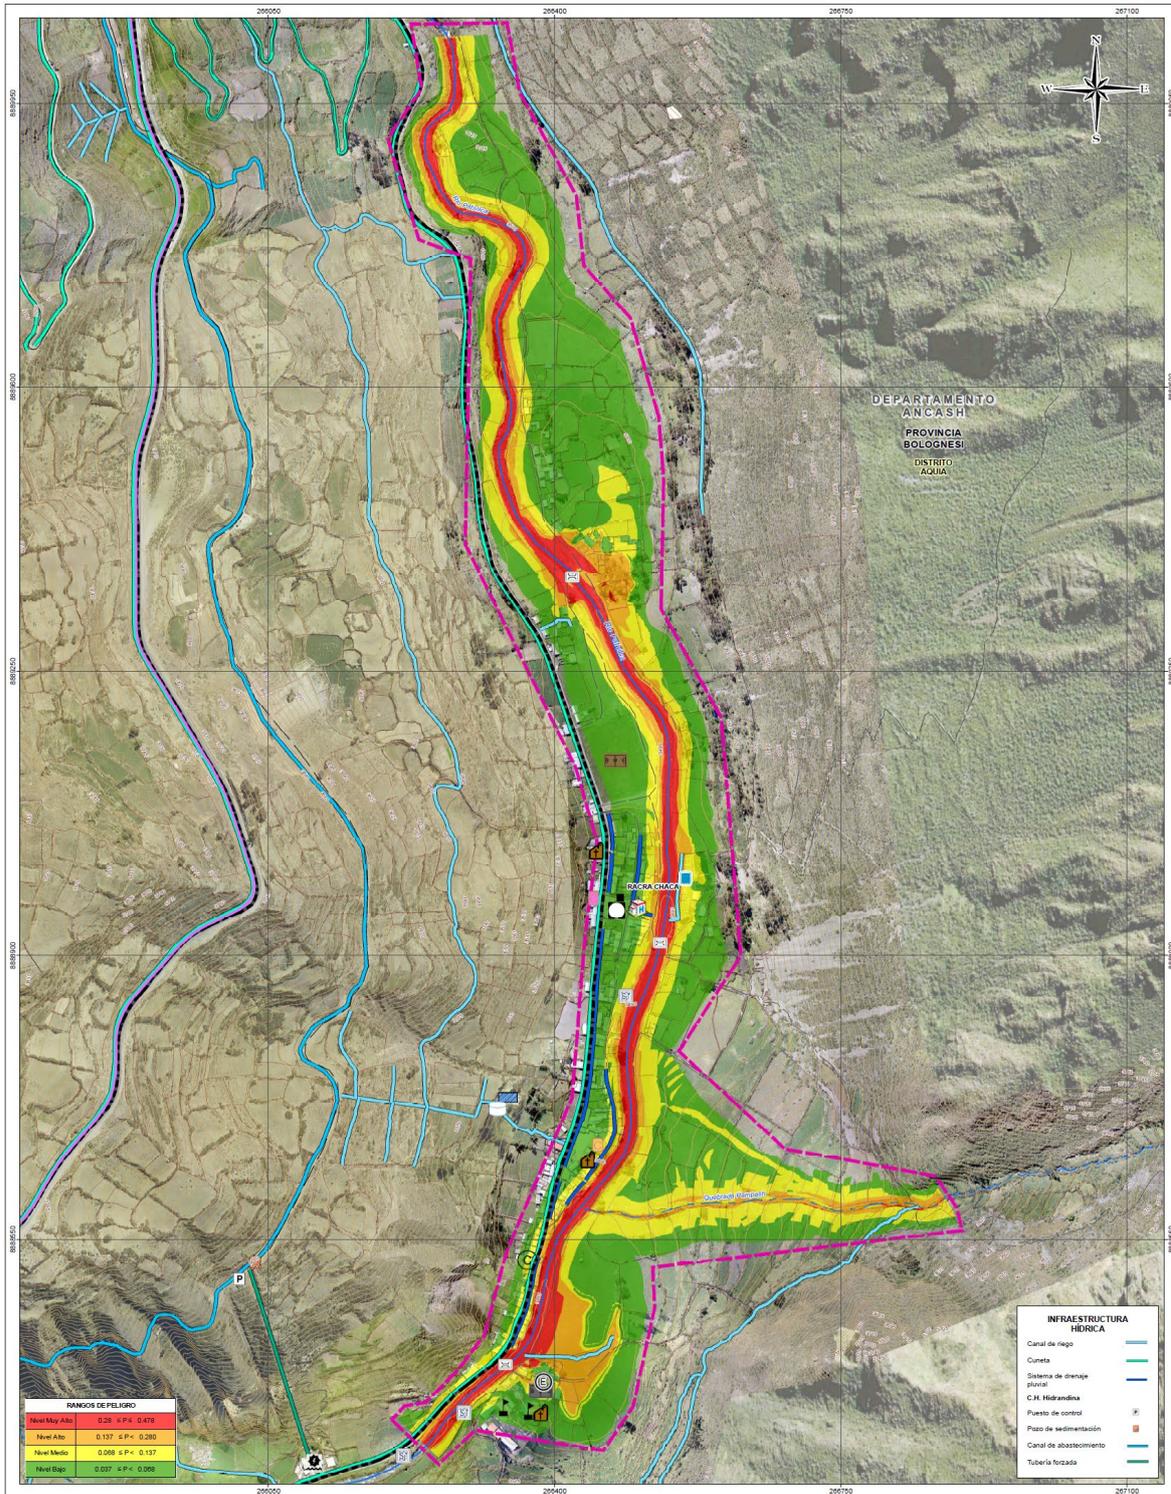
Figura 21 Mapa de niveles de peligro

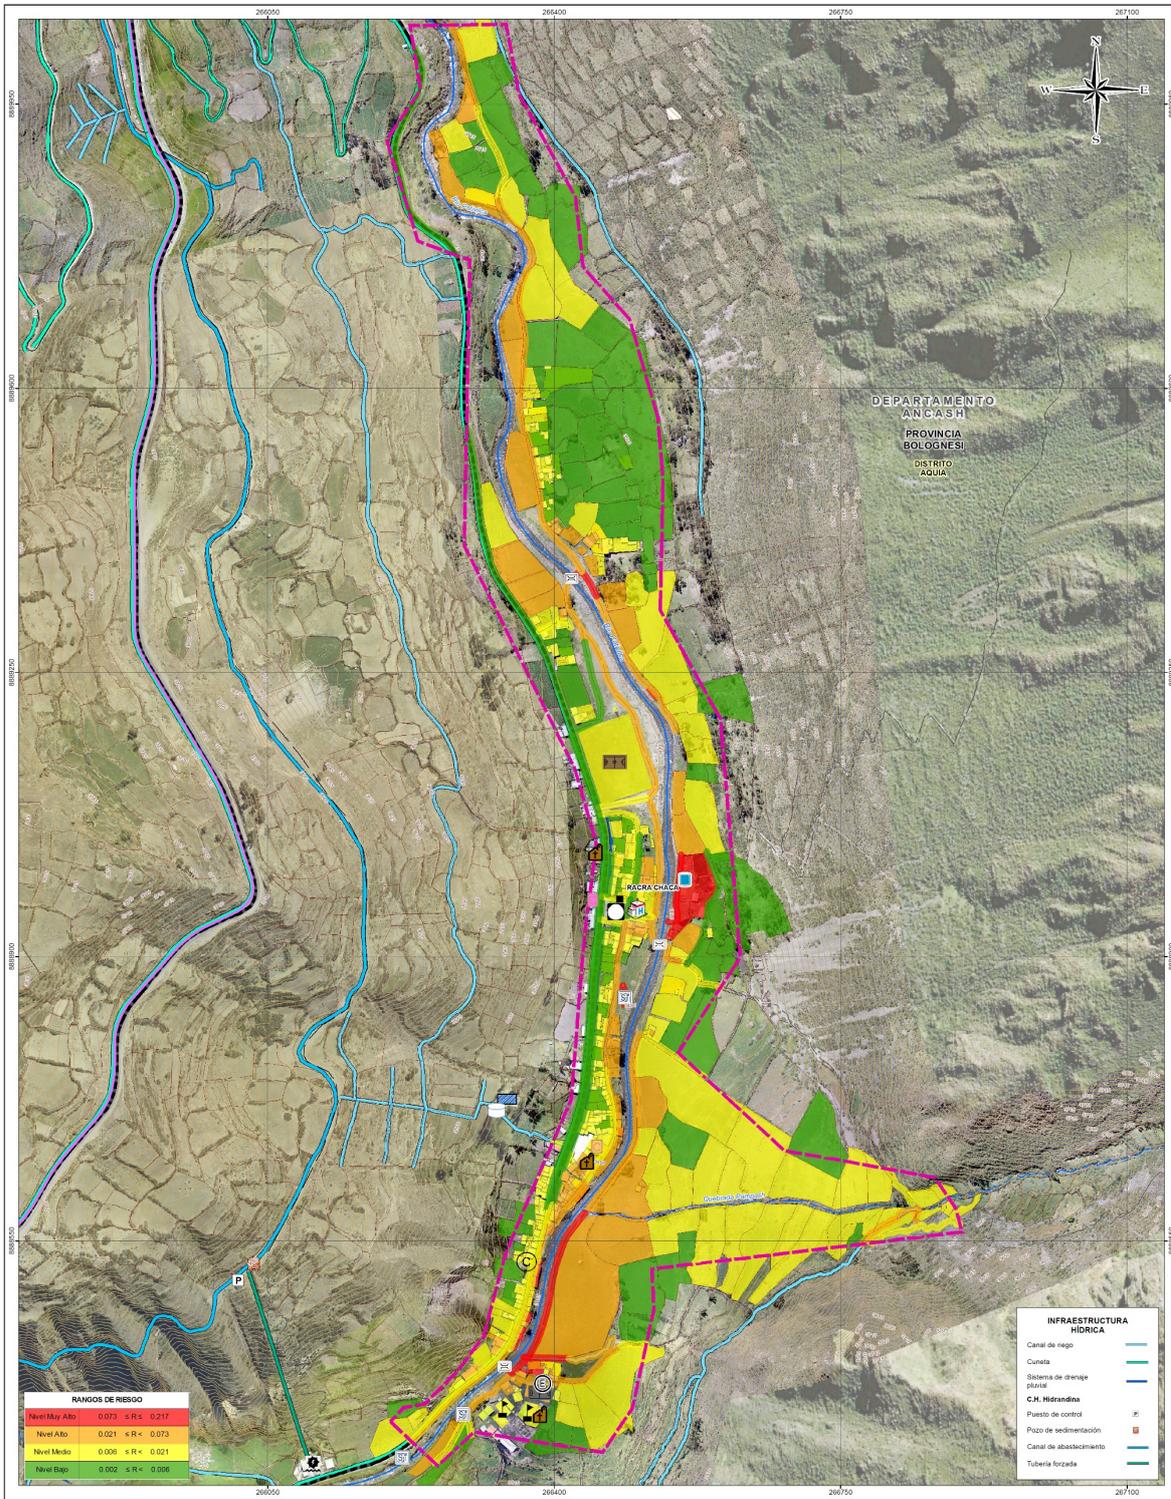
Figura 26 Mapa de niveles de riesgo por peligro de inundación fluvial

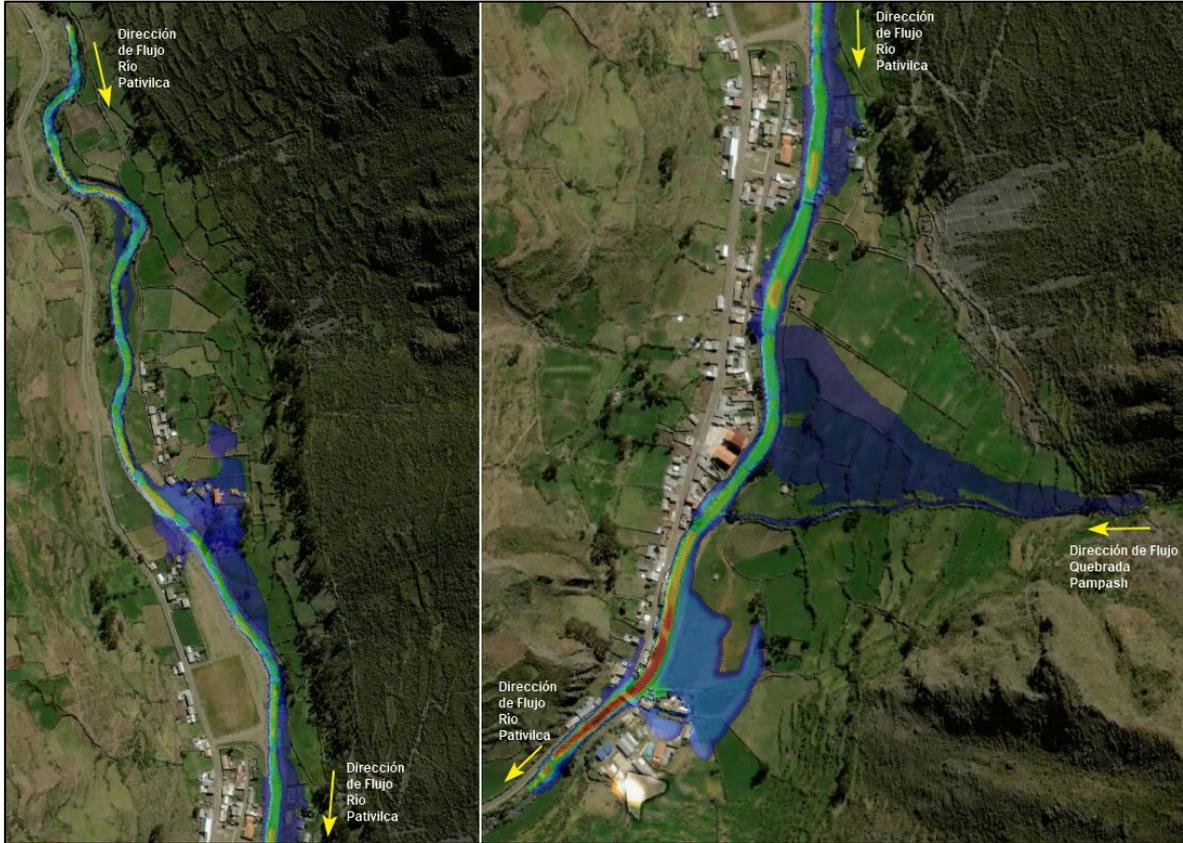
Figura 28 Mapa de dirección del flujo en el área de estudio

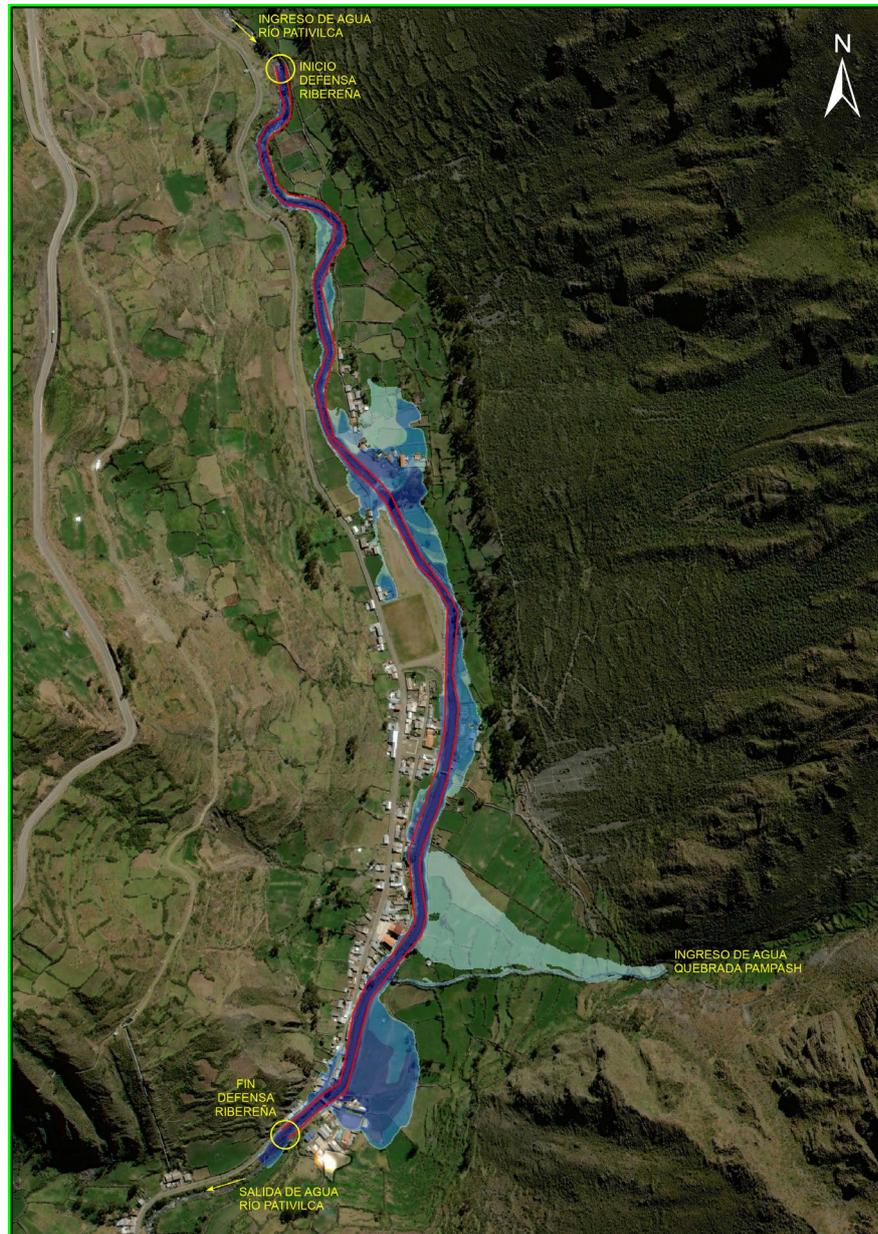
Figura 36 Propuesta de ubicación de inicio y fin de defensa ribereña en las márgenes del río Pativilca

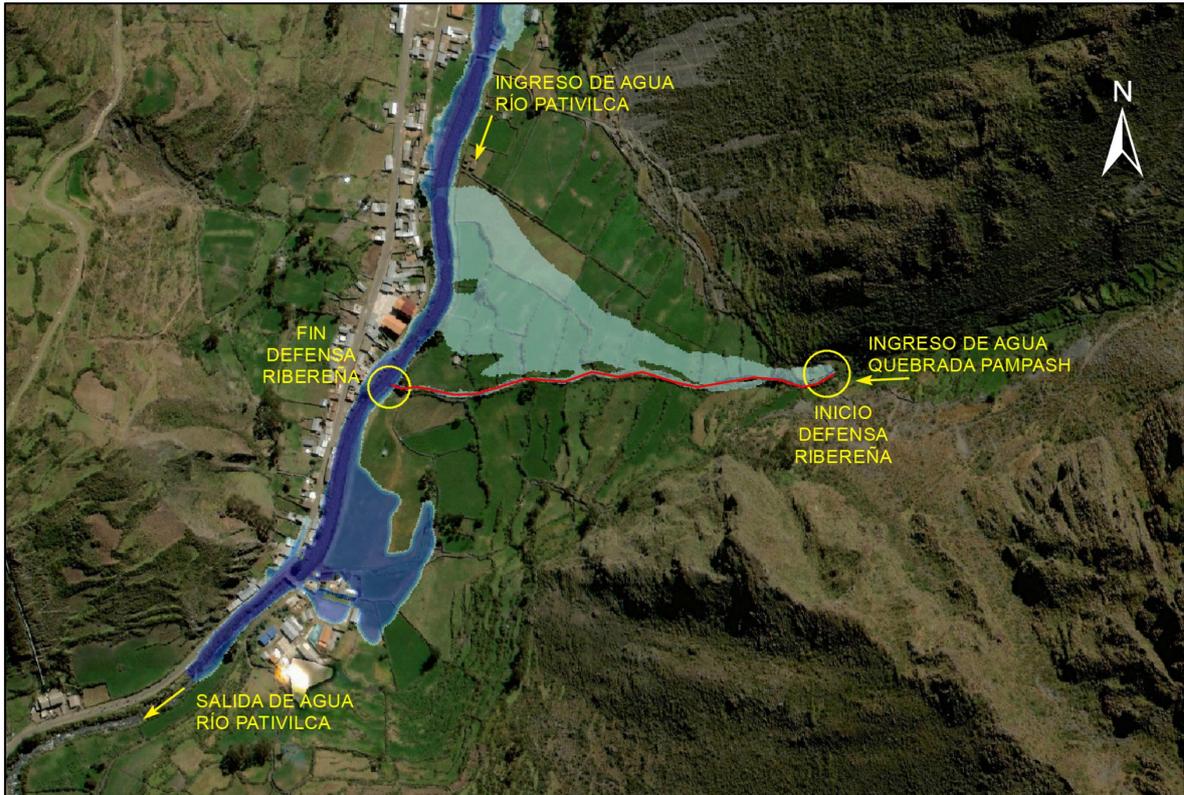
Figura 37 Propuesta de ubicación de inicio y fin en las márgenes de la quebrada Pampash

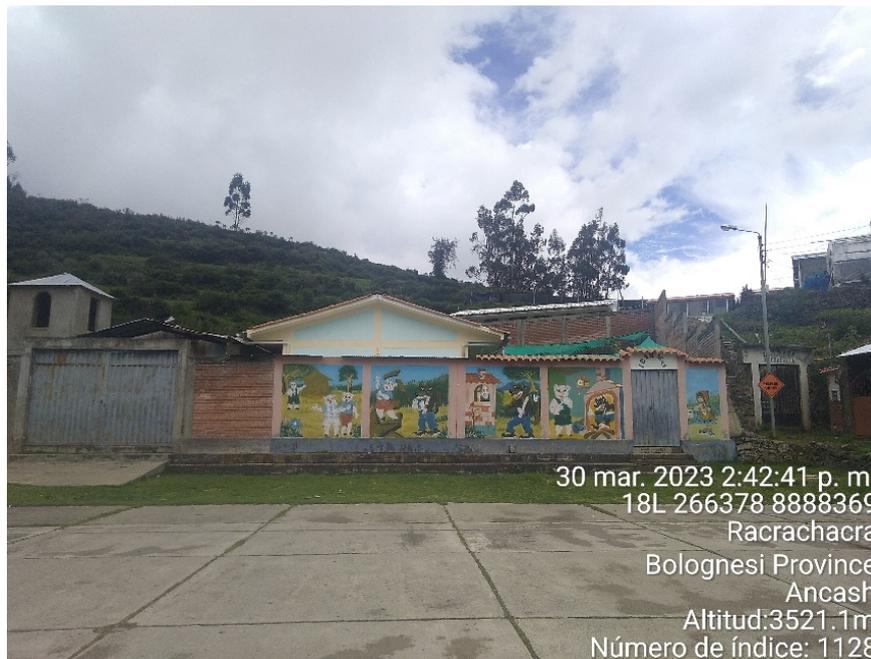
Foto 3. I.E. Inicial N° 1647. El colegio inicial de Racrachaca posee ambientes con columnas, ladrillo, vigas de amarre y losa aligerada. Tiene manchas de humedad debido a la humedad capilar por la exposición a la erosión pluvial. Posee un sistema de drenaje pluvial deficiente.

I. E. Inicial N°1647	MEDIO	493.10	El colegio inicial de Racrachaca posee ambientes con columnas, ladrillo, vigas de amarre y losa aligerada. Tiene manchas de humedad debido a la humedad capilar por la exposición a la erosión pluvial. Posee un sistema de drenaje pluvial deficiente.

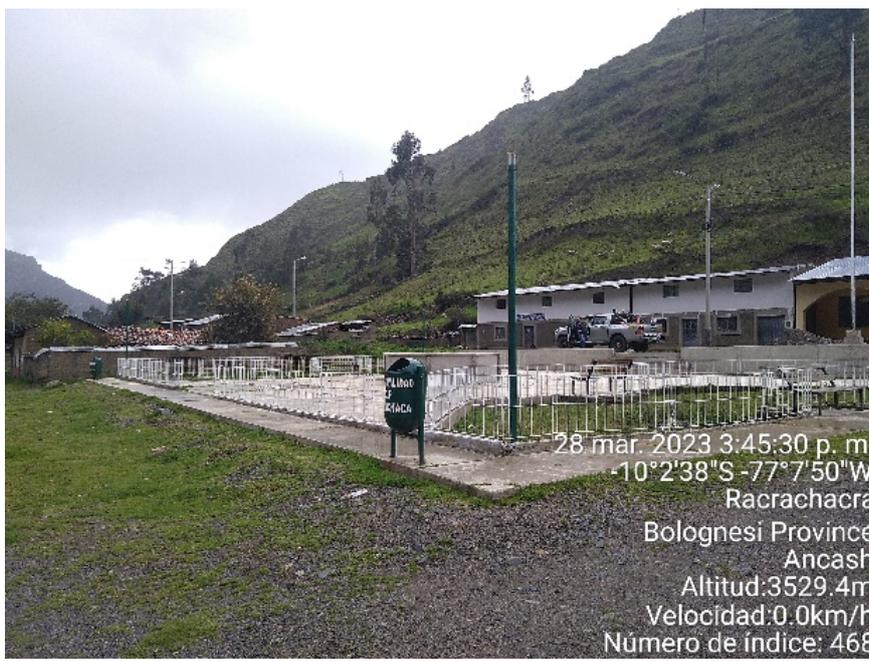
Foto 11. La plaza tiene piso de concreto, con algunas zonas deterioradas por la erosión pluvial; asimismo, posee cerco metálico y bancas con soporte metálico y madera. No cuenta con un sistema de drenaje pluvial por lo que el agua de las lluvias se empoza.

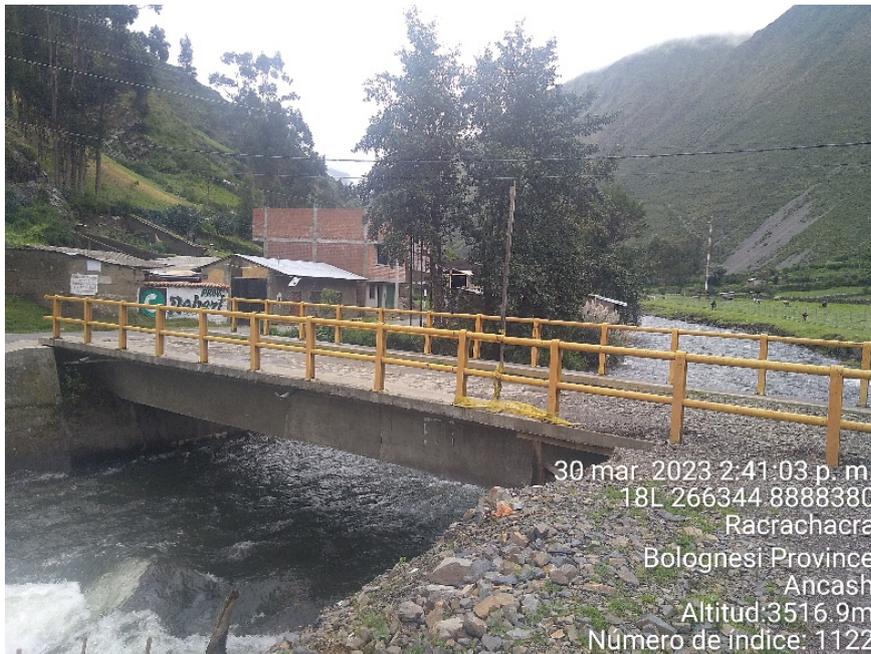
Foto 27. Puesto 1: presente un estado de conservación malo por presentar deterioro en la base de la estructura debido a la erosión fluvial del río Pativilca, las barandas metálicas del puente se están oxidando. Coordenadas: E 266350, N 8888390.

Puente 1	MUY ALTO	88.19	La estructura es de concreto con hormigos, su estado de conservación es malo presentar deterioro en los lados extremos de la base de la estructura debido a la erosión fluvial del río Pativilca.
Puente 2	MUY ALTO	28.01	La estructura es de concreto con hormigón, su estado de conservación regular. Presenta deterioro y manchas de humedad.
Puente 3	MUY ALTO	57.01	La estructura es de concreto con hormigón, su estado de conservación bueno; sin embargo, se encuentra expuesto a la erosión fluvial y pluvial.
Iglesia católica	ALTO	422.22	La iglesia es una construcción reciente en buen estado de conservación. Asimismo, el sistema constructivo es albañilería confinada.
Loza deportiva 1	ALTO	544.51	La loza deportiva del tiene piso de concreto, posee dos porterías ancladas con arcos de estructura metálicas.
Antena de comunicación (Claro)	MEDIO	28.05	La antena de comunicación se encuentra en buen estado de conservación; sin embargo, se identificó problemas de inundación fluvial cerca al área de ubicación.

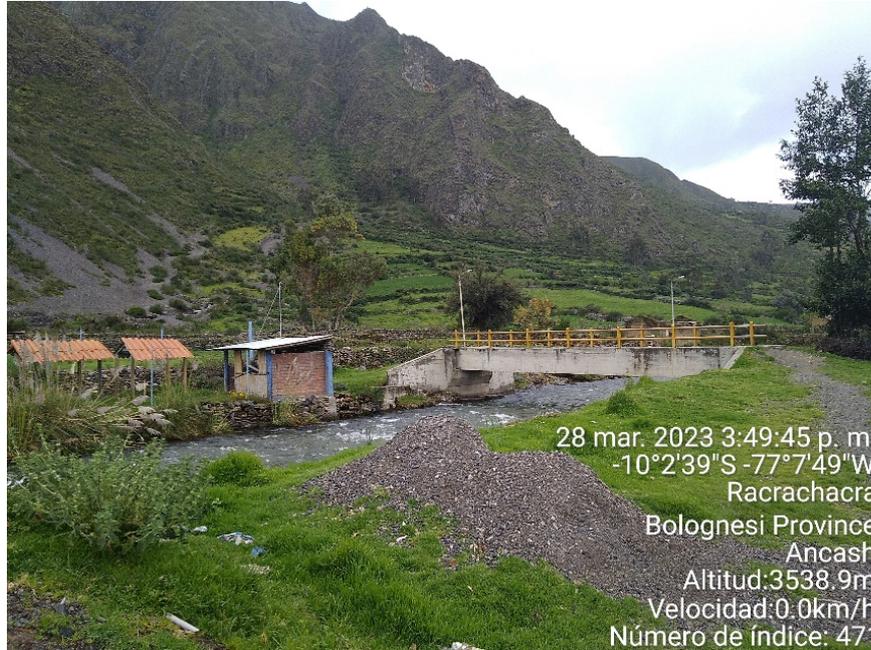
Foto 28. Puente 2. La estructura se califica en estado de conservación regular. Presenta deterioro en la base de la estructura debido a la erosión fluvial del río Pativilca. Las barandas metálicas del puente se están oxidando. Coordenadas E 266525, N 8888916.

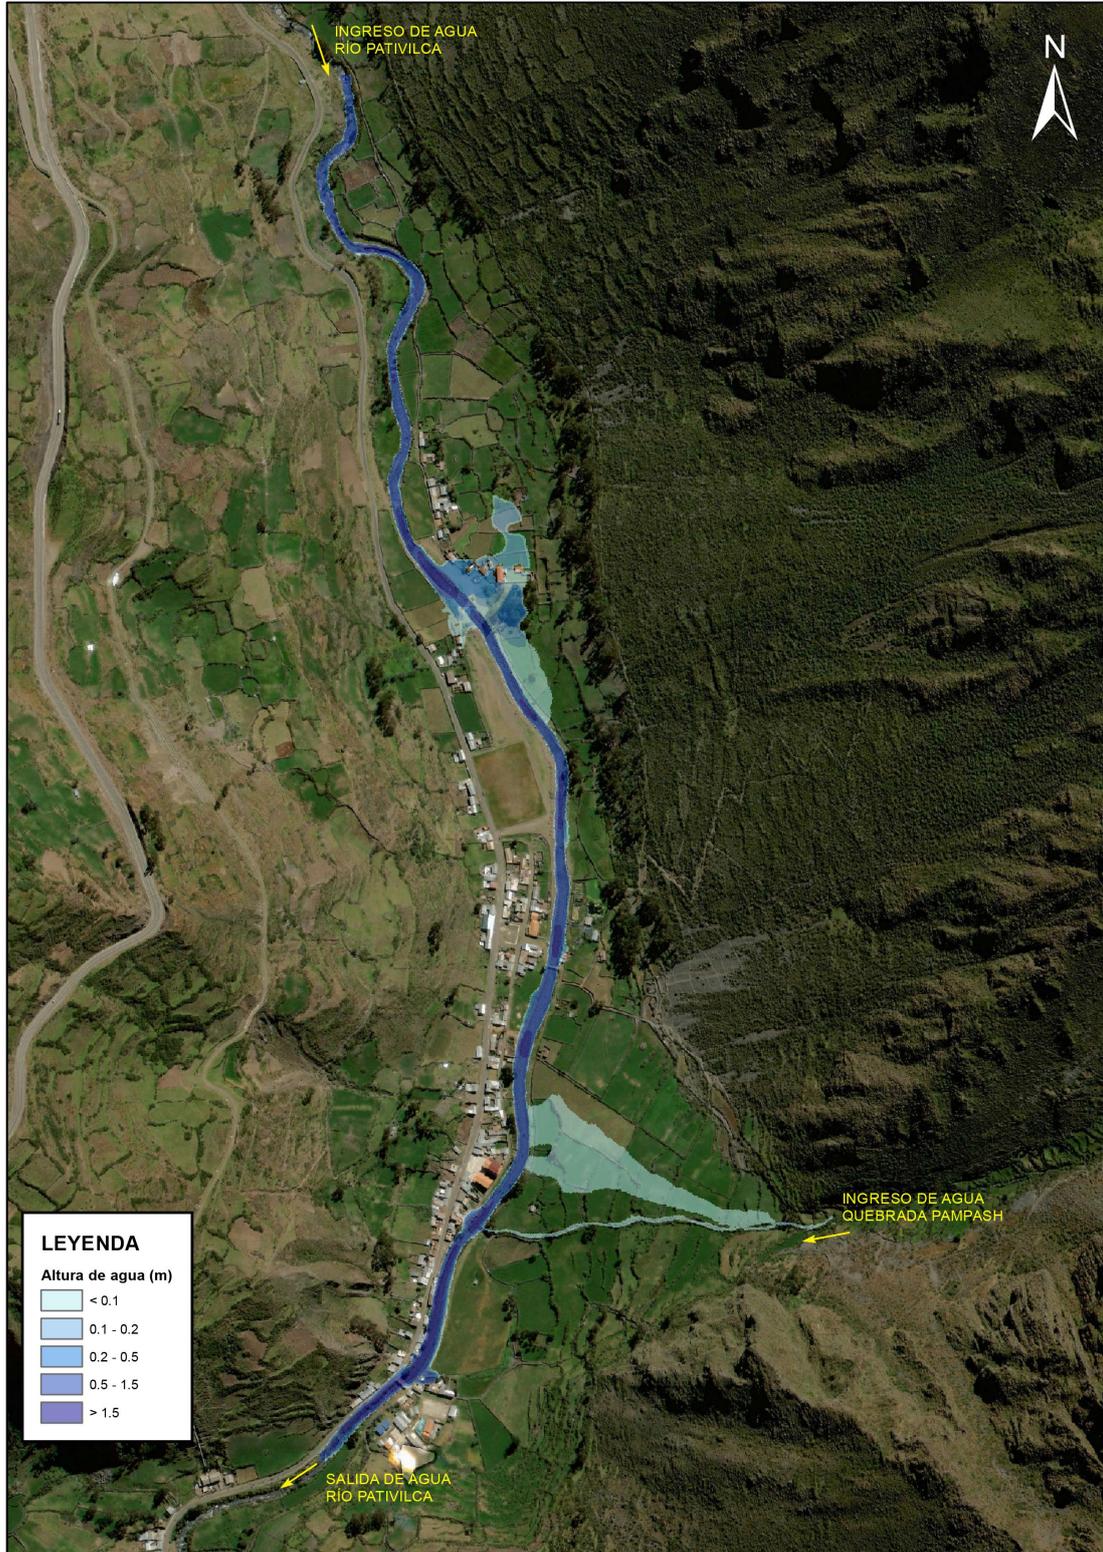
Figura A-1: Altura de Inundación fluvial del centro poblado de Racrachaca, Caudal máximo Río Pativilca = 34.45 m³/s, Caudal máximo Quebrada Pampash = 0.38 m³/s

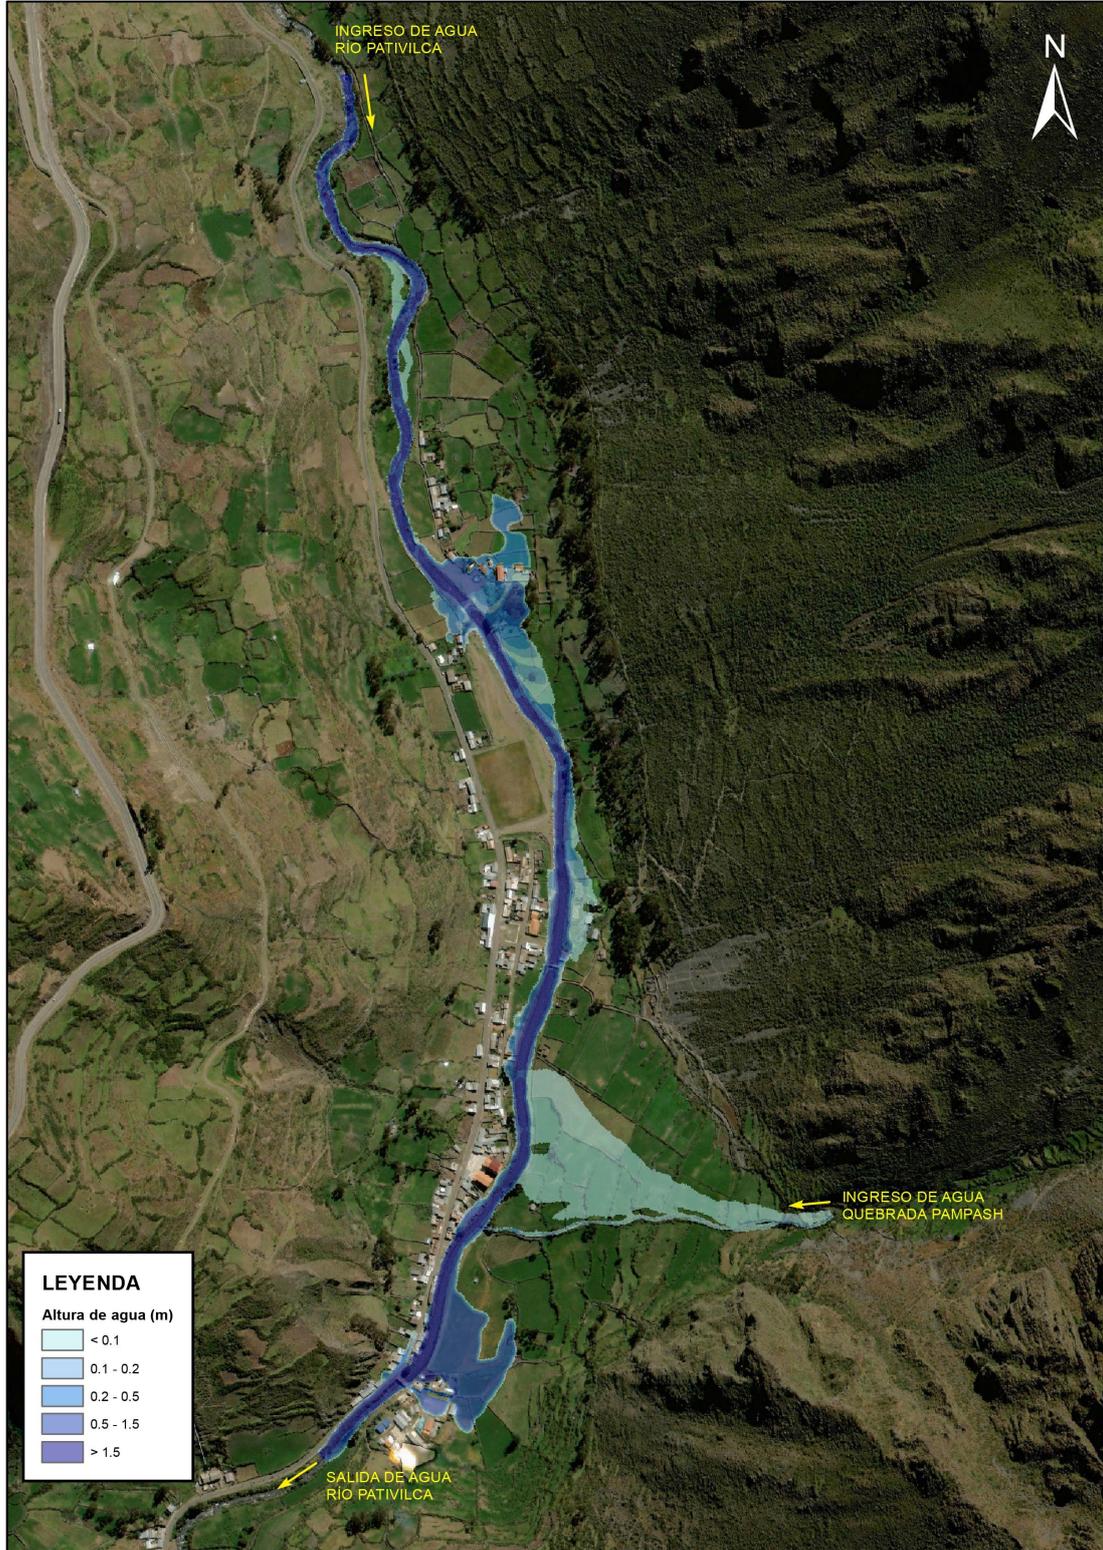
Figura B-1: Altura de Inundación fluvial del centro poblado de Racrachaca, Caudal máximo Río Pativilca = 82.01 m³/s, Caudal máximo Quebrada Pampash = 1.67 m³/s
