EVALUACIÓN DE RIESGOS ORIGINADOS POR EL PELIGRO DE INUNDACIÓN FLUVIAL EN EL CENTRO POBLADO MENOR DE RACRACHACA, DEL DISTRITO DE AQUIA, PROVINCIA BOLOGNESI Y DEPARTAMENTO DE ANCASH

COMUNIDAD CAMPESINA DE AQUIA

Noviembre, 2023

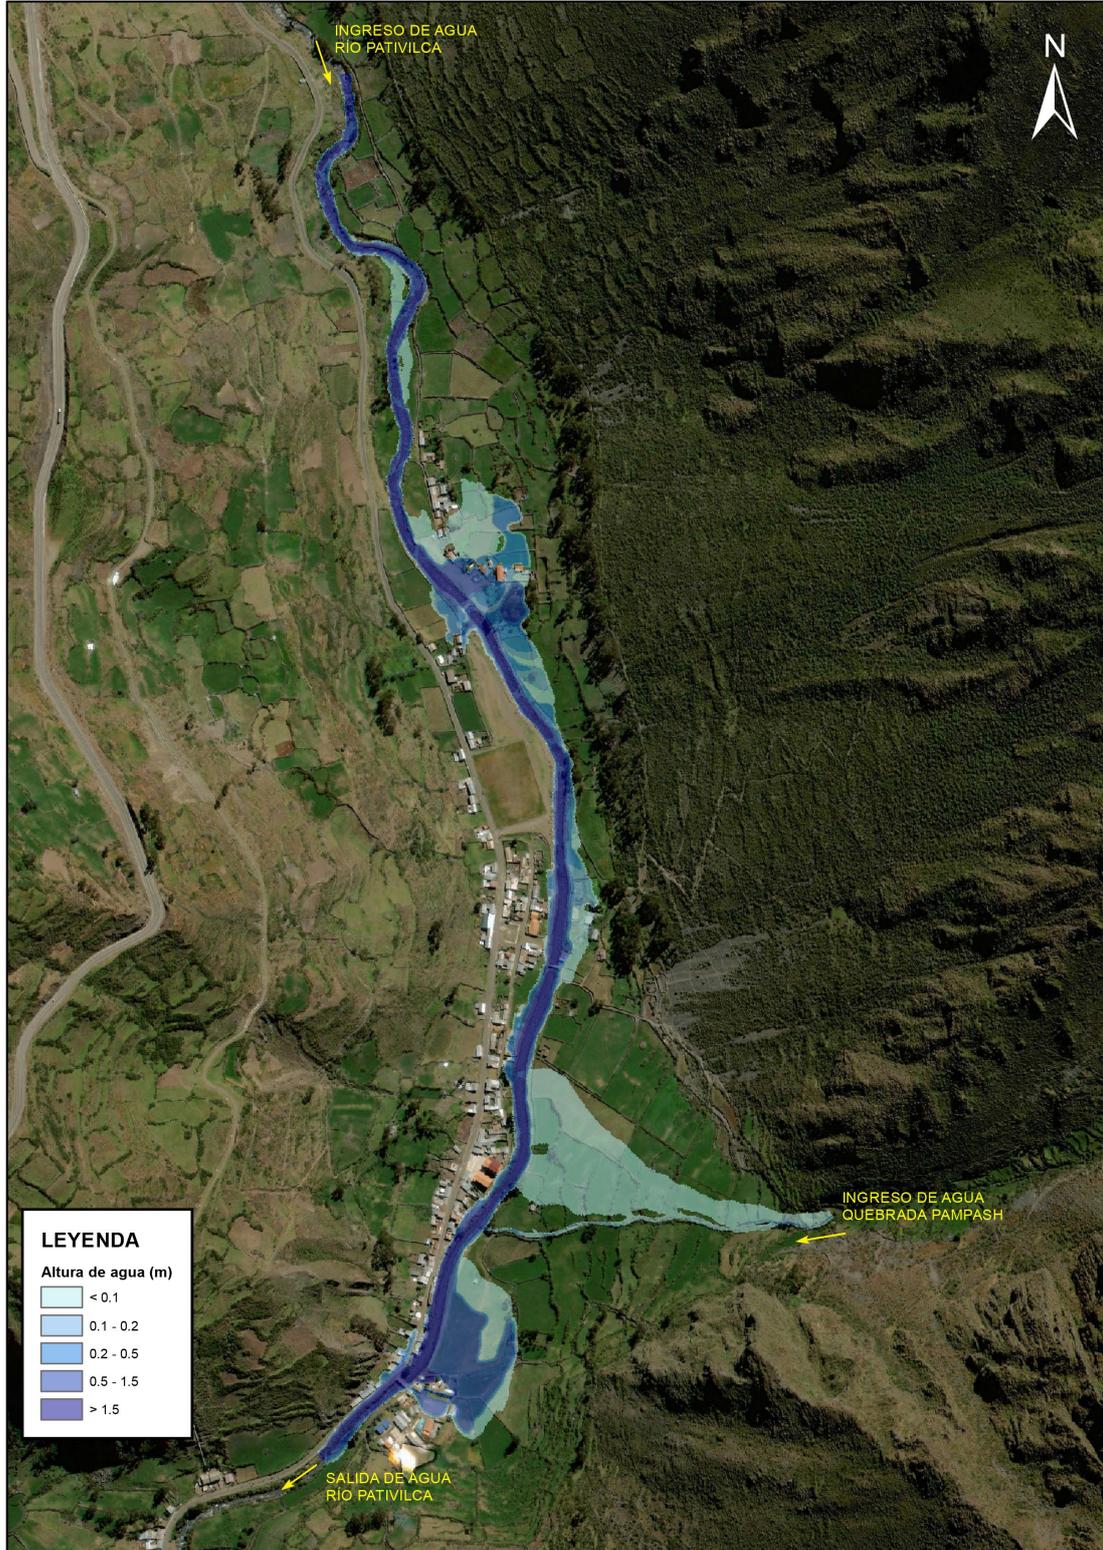
Figura C-1: Altura de Inundación fluvial del centro poblado de Racrachaca, Caudal máximo Río Pativilca = 91.02 m³/s, Caudal máximo Quebrada Pampash = 1.95 m³/s

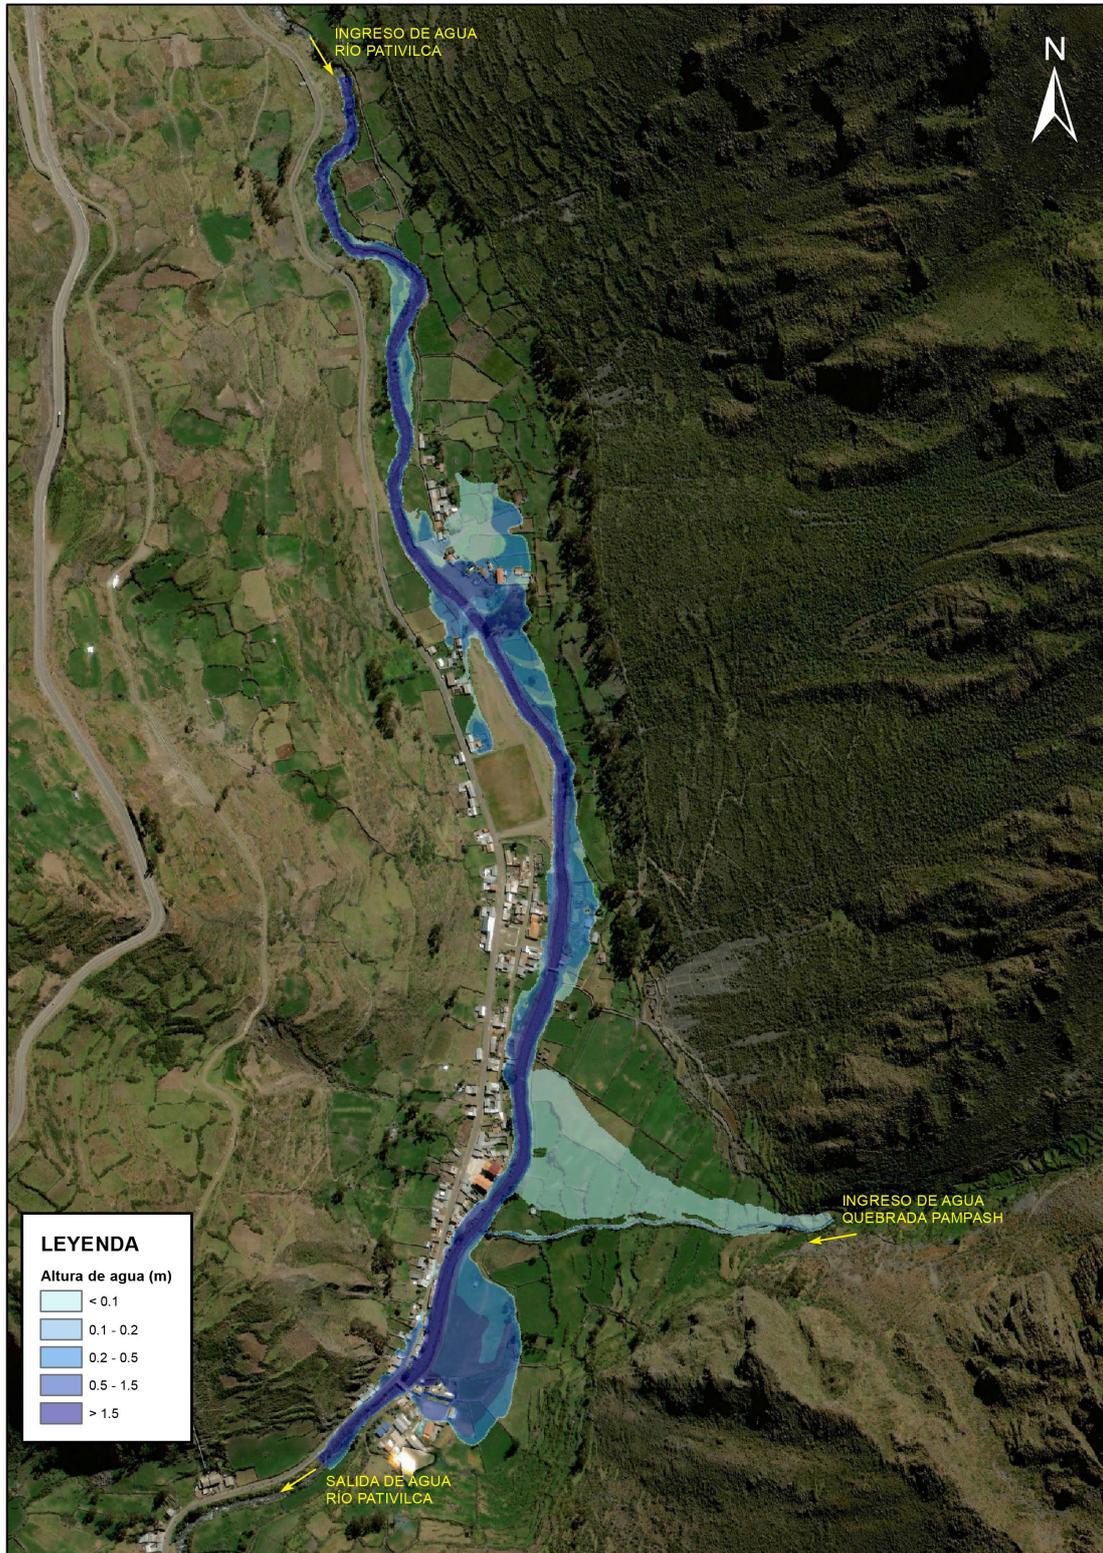
Figura D-1: Altura de Inundación fluvial del centro poblado de Racrachaca, Caudal máximo Río Pativilca = 118.47 m³/s, Caudal máximo Quebrada Pampash = 2.87 m³/s
