EVALUACIÓN DE RIESGOS ORIGINADOS POR EL PELIGRO DE INUNDACIÓN FLUVIAL EN EL PUEBLO DE AQUIA, DEL DISTRITO DE AQUIA, PROVINCIA BOLOGNESI Y DEPARTAMENTO DE ANCASH

COMUNIDAD CAMPESINA DE AQUIA

Noviembre, 2023

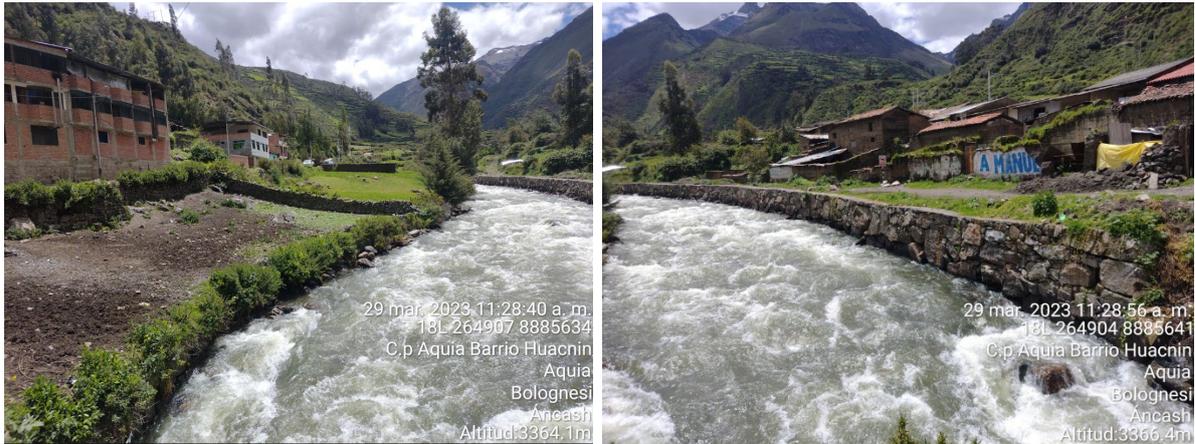
Foto 14. Viviendas próximas al río Pativilca con paredes de adobe y material noble.

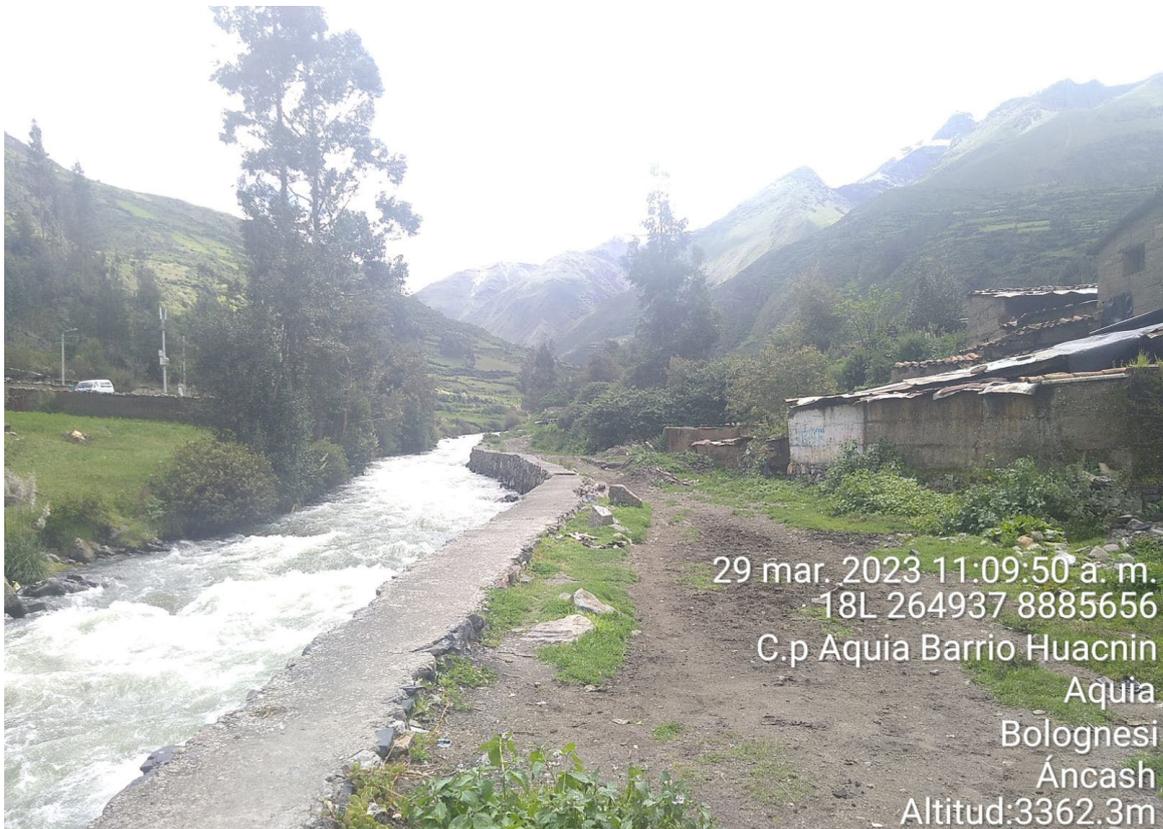
Foto 16. Río Pativilca, pueblo de Aquia

En el ámbito del área de estudio el río Pativilca, por la margen derecha recibe el aporte de la quebrada Shegue, conocido también en la zona como quebrada Queroraqra; y por la margen izquierda el aporte de la quebrada Huaman Hueque (fuente Carta Nacional – IGN) también conocido como quebrada Pomay⁵ según referencia el la Autoridad Nacional del Agua - ANA. Entre los recursos hídricos se tiene diversos manantiales como Pucun, Sajpash y Wagrapuquio, las cuales se encuentran cerca de la zona urbana del poblado de Aquia.

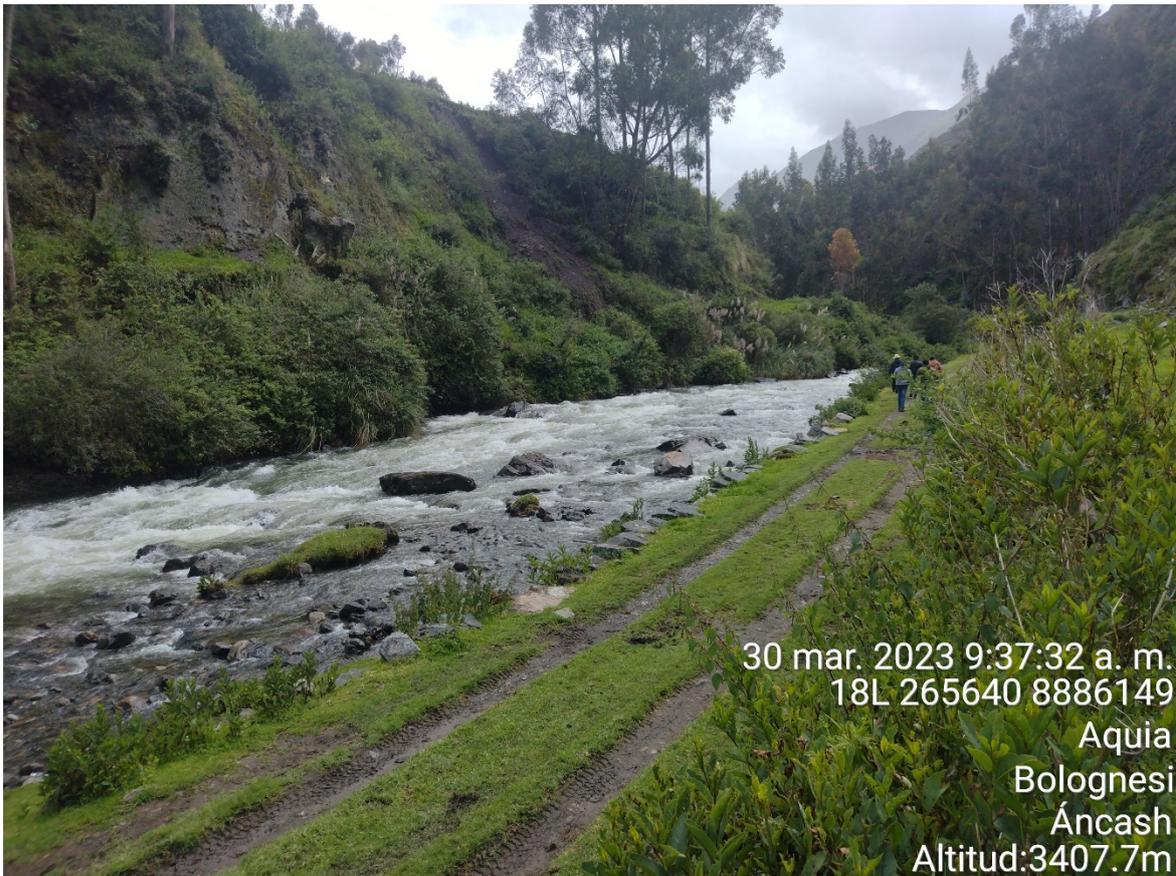
Foto 17. Terrazas bajas con pendiente $\leq 4^\circ$

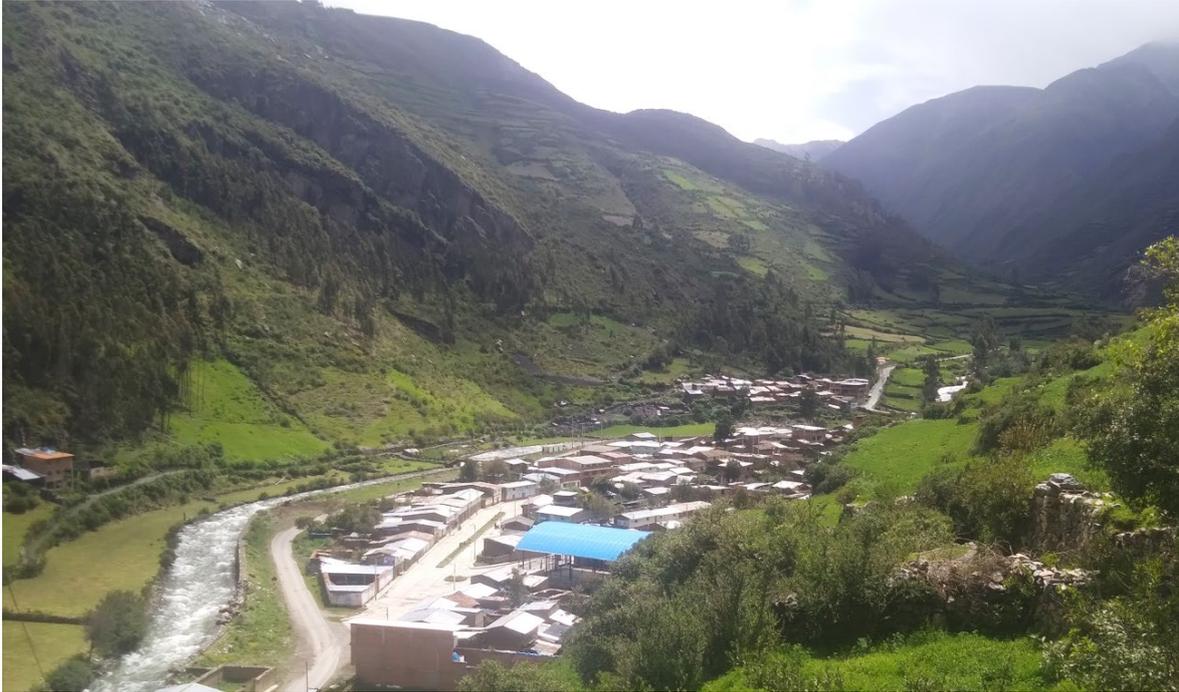
Foto 18. Fondo de valle del río Pativilca con pendientes llanas, y laderas con pendientes de fuerte a muy fuerte

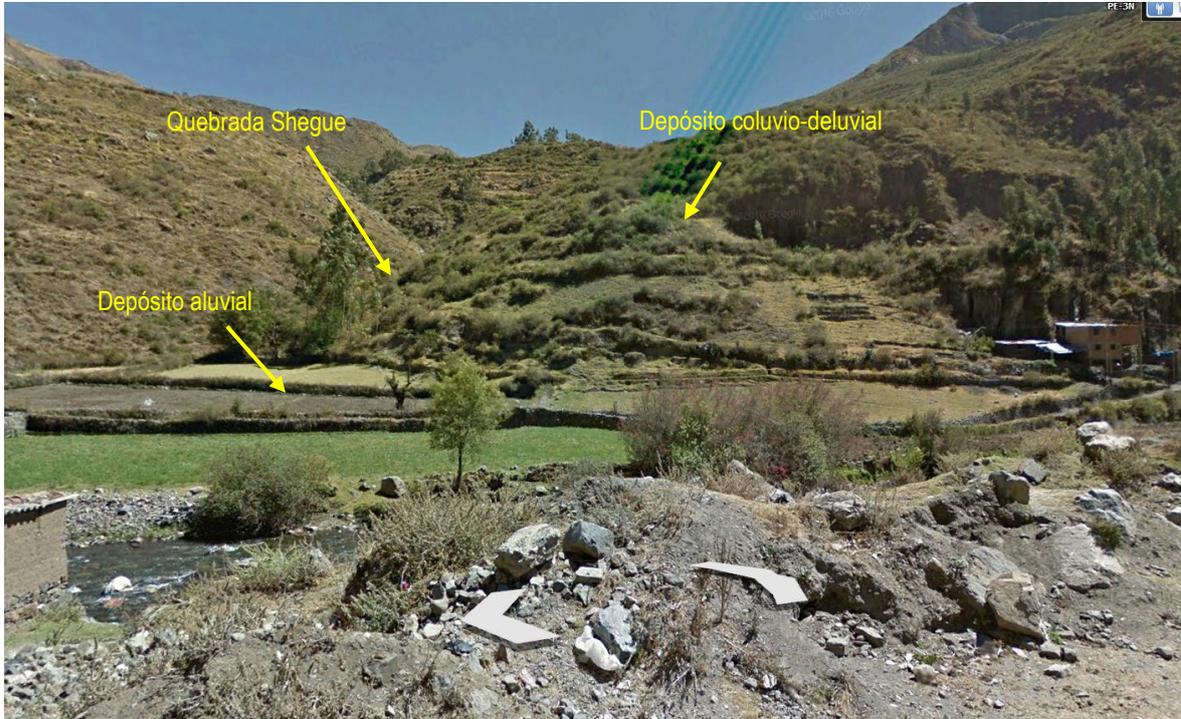
Foto 19. Vista de los depósitos coluvio-deluviales en las laderas de la margen izquierda de la quebrada Shegue. También se aprecia el depósito aluvial de la quebrada. Coordenadas UTM 264464 E, 8885316 S.

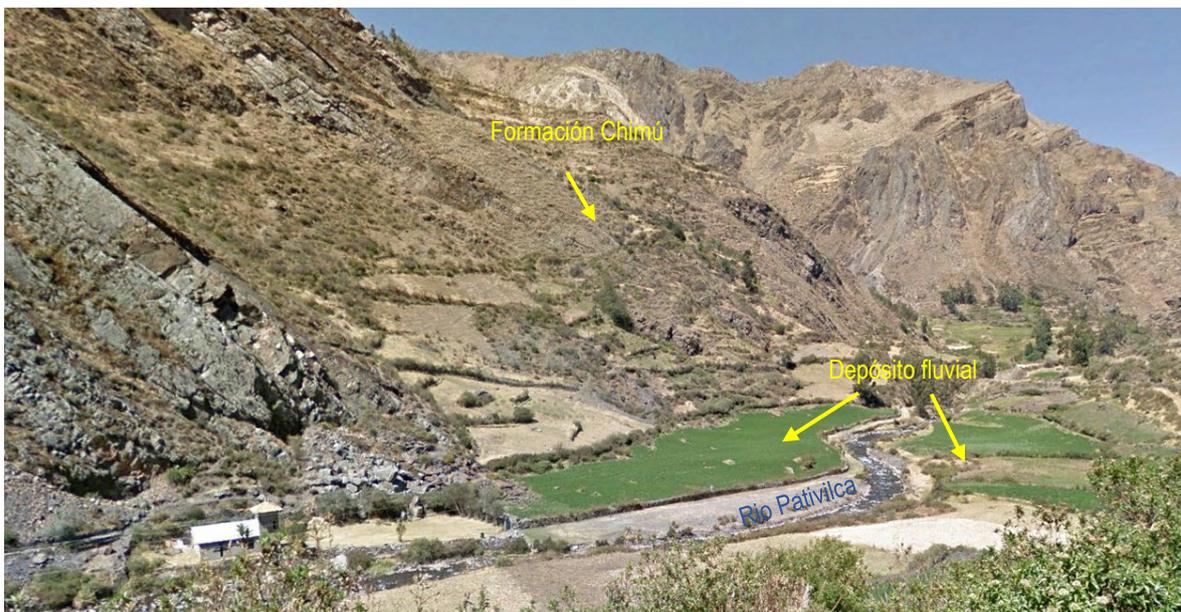
Foto 20. Vista de los depósitos fluviales del río Pativilca y de la Formación Chimú. Coordenadas UTM 265818 E, 8886622 S.

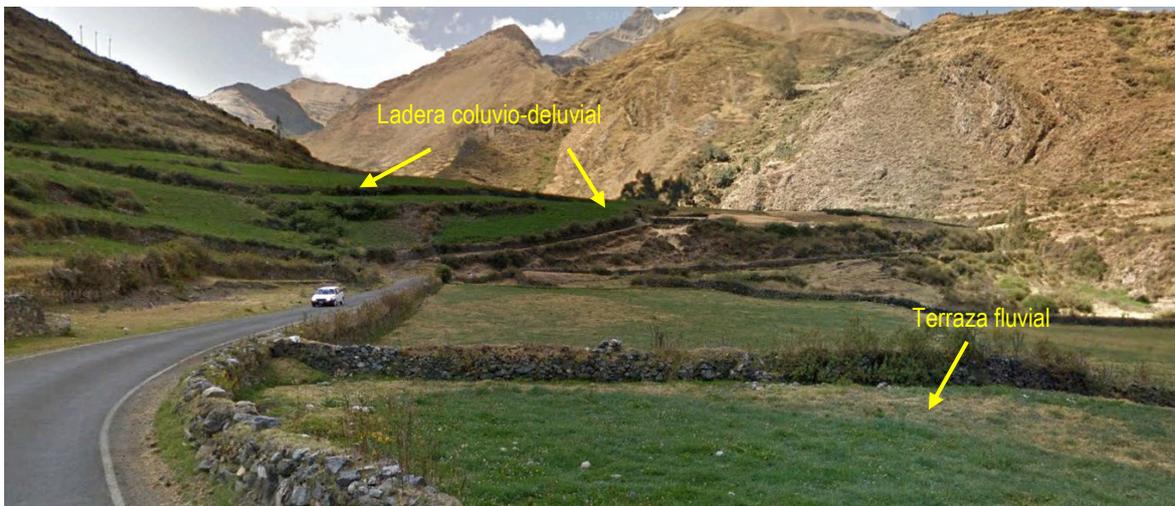
Correspondiente a un proceso morfodinámico de zonas de agradación o sedimentación, esta unidad geomorfológica en el área de estudio se presenta en el flanco derecho del río Pativilca, y está compuesta por evidencias de depósitos coluvio-deluviales y coluviales (ver mapa geomorfológico local). Las áreas coluvio-deluviales están emplazadas en el borde oeste y noroeste del área estudiada, cuya génesis de estas geformas están ligadas a la ocurrencia de deslizamientos antiguos inactivos.

Foto 21. Vista hacia el lado norte del pueblo de Aquia, se observa la ladera coluvio-deluvial y una terraza fluvial en la margen derecha del río Pativilca. Coordenadas UTM: 265437 E, 8886221 S).

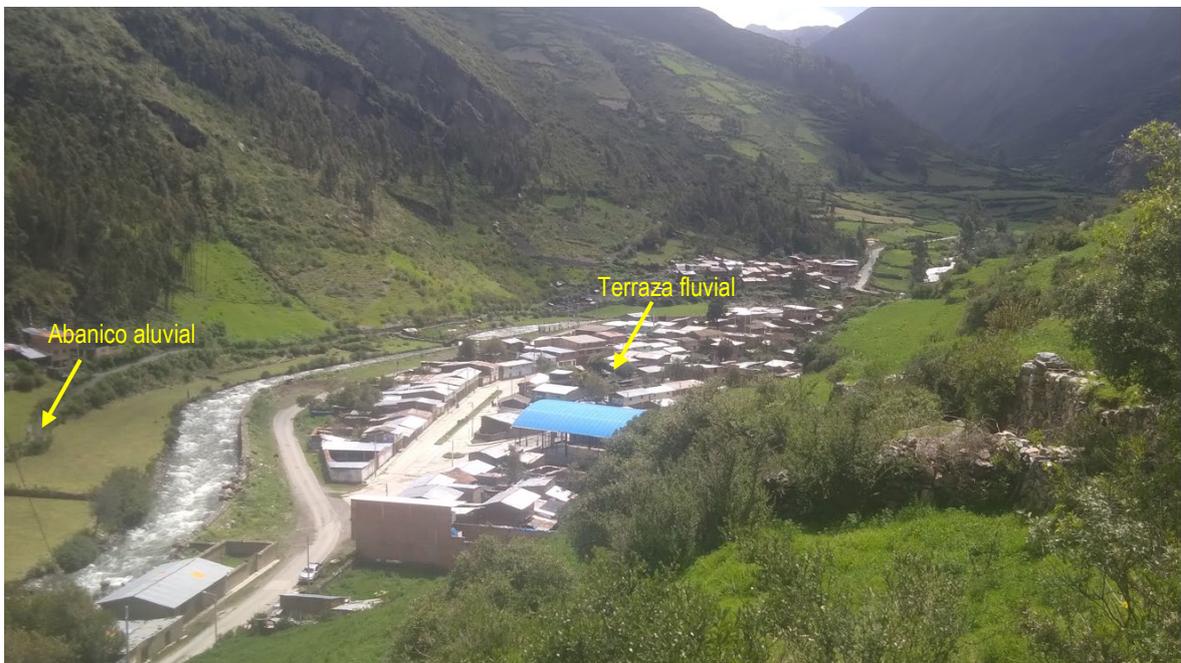
Es una planicie extendida al pie de estribaciones de las laderas de montañas en rocas sedimentarias, también se encuentran dentro de los cauces de quebradas recurrentes, estacionaria y secas que cortan la planicie aluvial disectada. Fue formado por la acumulación de corrientes de agua estacionales. El proceso morfodinámico es de lecho fluvial inundable y zona agradacional, cuya geoforma es paralela al curso actual del río Pativilca, en ambas márgenes del río Pativilca – área de estudio, y consisten en superficies llanas, cuya génesis está relacionada a la actividad fluvial en épocas pasadas.

Foto 22. Terraza fluvial donde se asienta el pueblo de Aquia

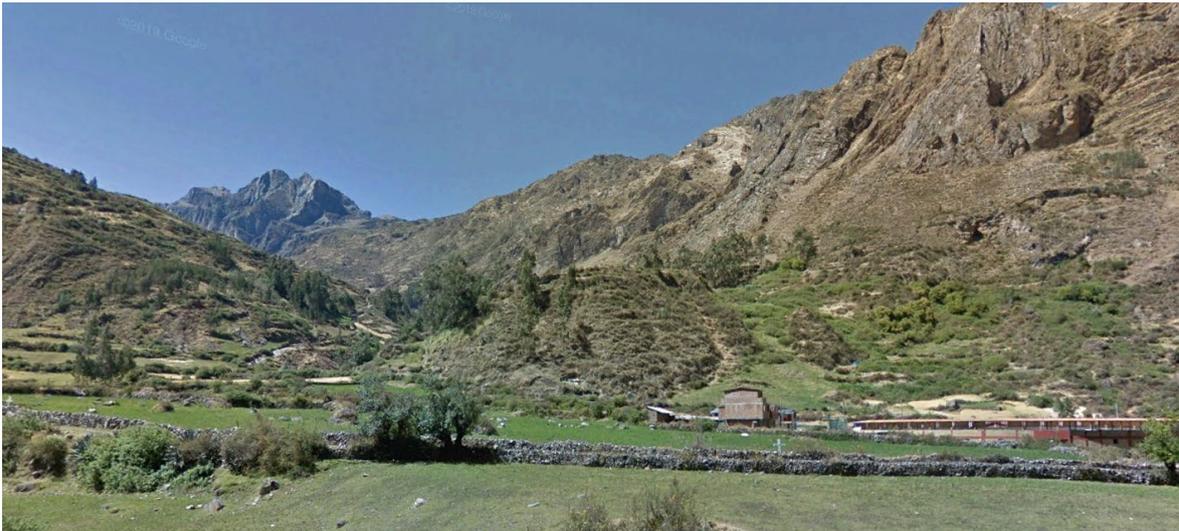
Estas unidades están emplazadas sobre rocas, tipo areniscas fracturadas intercaladas con calizas, lutitas y margas, que fueron plegadas, y fracturadas por la interacción de las fallas locales y generalmente las superficies de estas son muy abruptas, ya que por actividad de la tectónica se desestabilizó y originó eventos de geodinámica externa (caída de rocas y detritos), formando relieves con pendientes que superan los 35° .

Foto 23. Relieve de montaña estructural en ambos flancos de la quebrada Huaman Hueque.

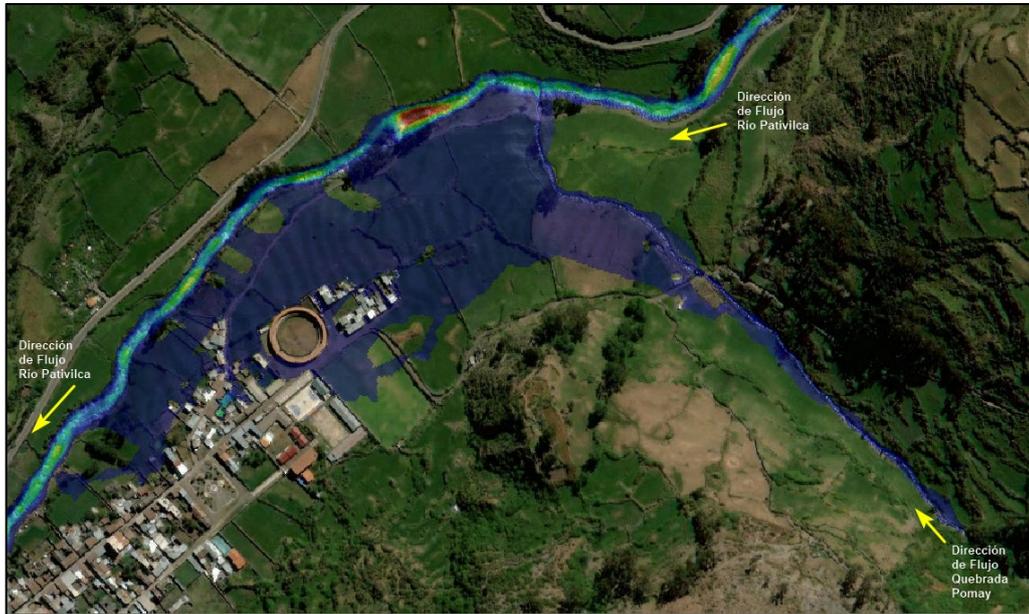
Figura 29 Mapa de dirección del flujo en el área de estudio, río Pativilca y quebrada Huaman Hueque

(*) Quebrada Pomay según informes del ANA. De acuerdo con la Carta Nacional se denomina quebrada Huaman Hueque.
 (***) Quebrada Queroraqra según información local, trabajo de campo 2023. Con denominación en la Carta Nacional como quebrada Shegue.
 Elaboración: Walsh Perú S.A., 2023.

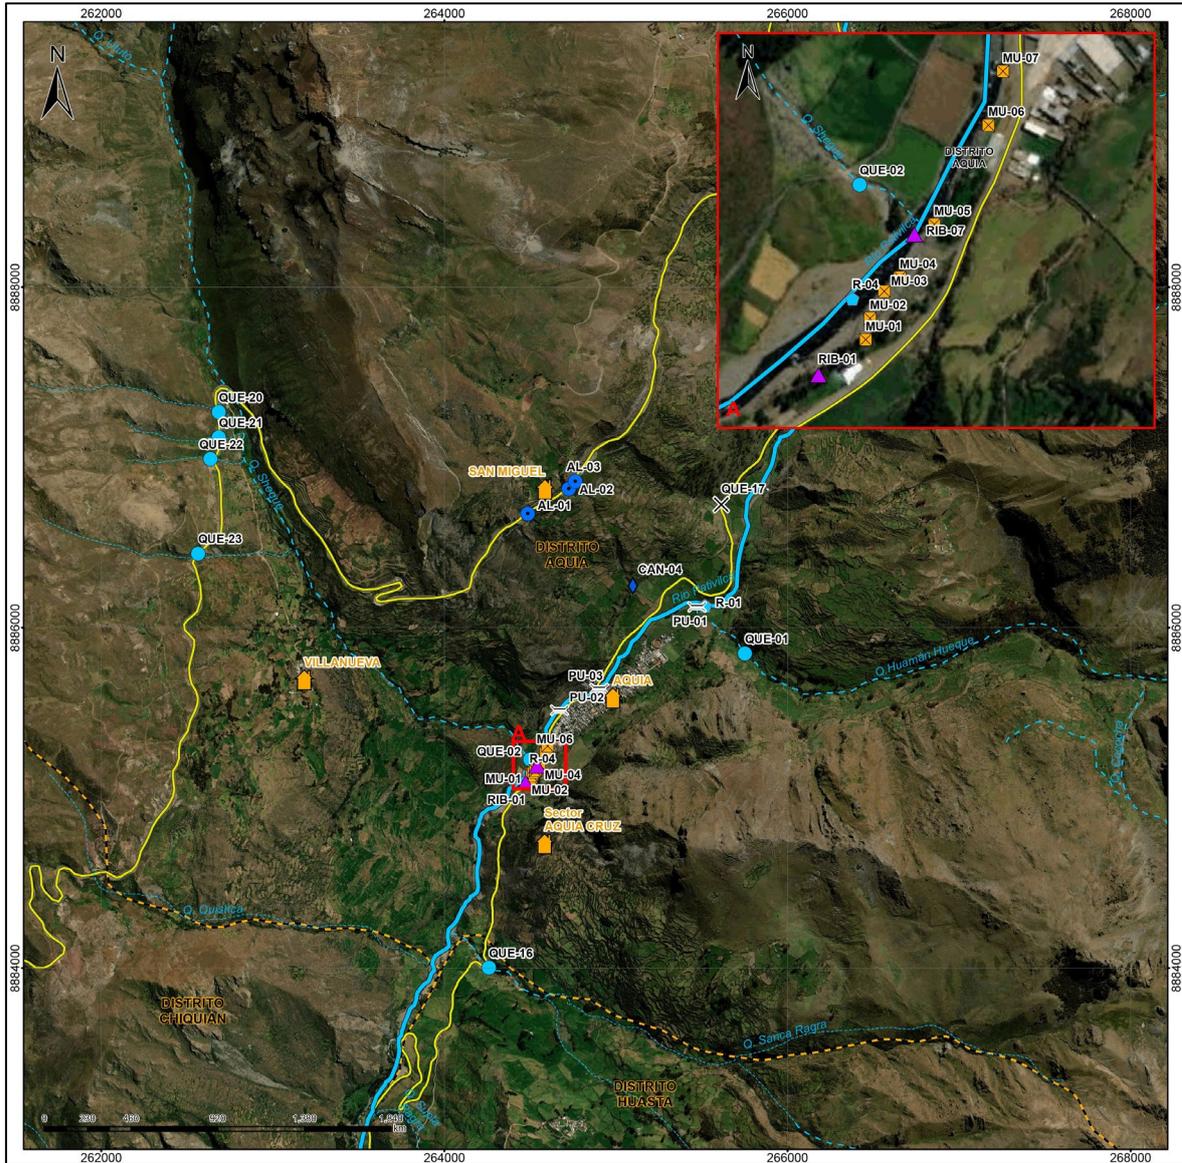
Figura 1 Mapa de ubicación de estaciones evaluadas

En el entorno del poblado de Aquia se evaluaron un total de 26 estaciones (ver cuadro 1) distribuidas en el río Pativilca, quebradas, riberas, canales, puentes, muros de contención, alcantarillas y en la estación (QUE-17) donde se descartó que sea quebrada. En la figura 1 se muestra la ubicación de las estaciones del mapeo hidrológico en el área de estudio del pueblo de Aquia, cabe mencionar que algunas alcantarillas evaluadas se ubican en el sector del caserío San Miguel.

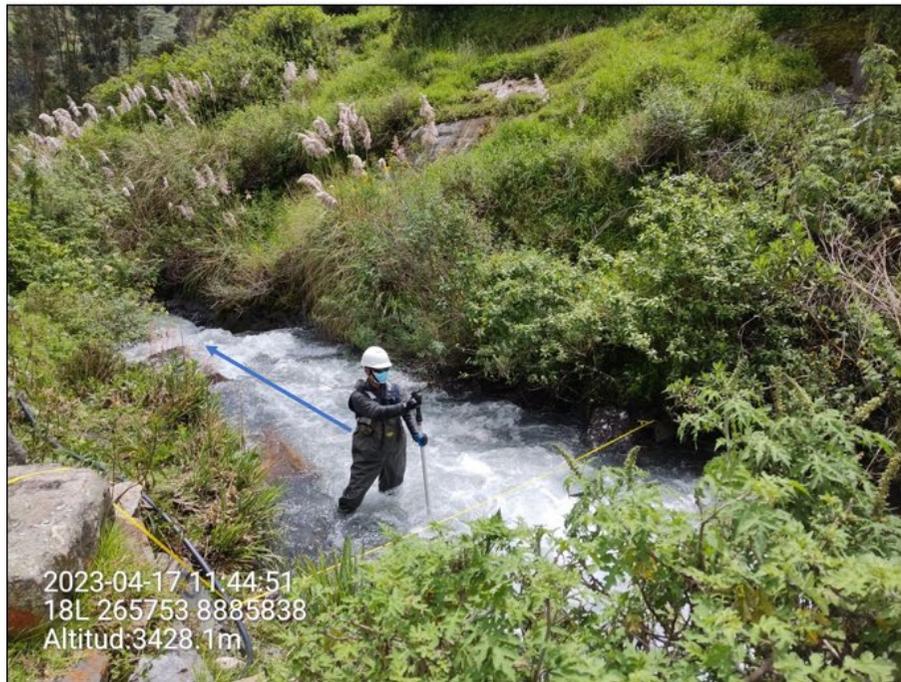
Quebrada Huaman Hueque conocida también como quebrada Pomay. Afluente permanente del río Pativilca. Presenta antecedentes de desborde sin lodo, que alcanzaron hasta la zona urbana de Aquia, sin generar daños. Uso agrícola.

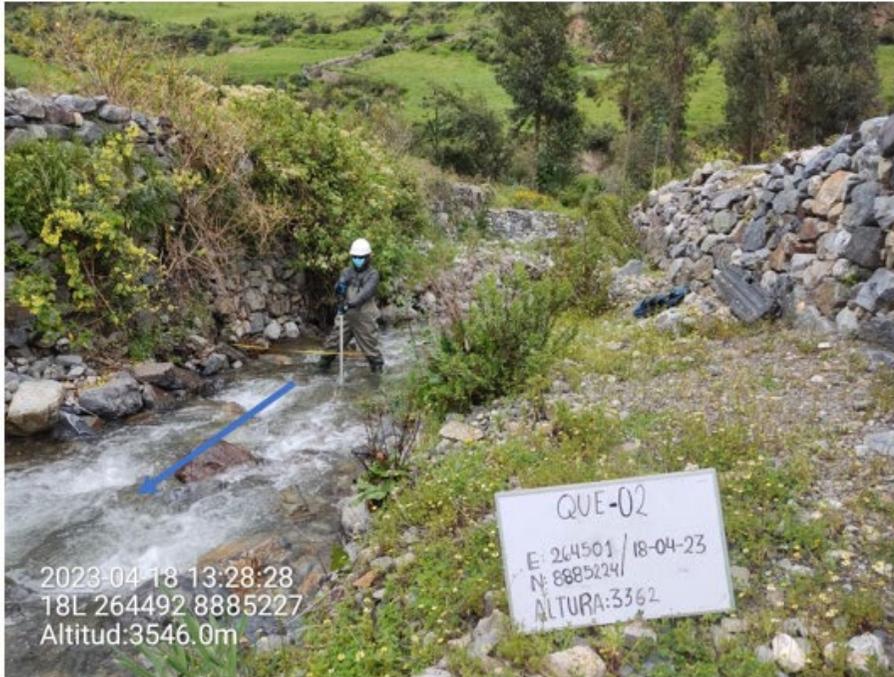
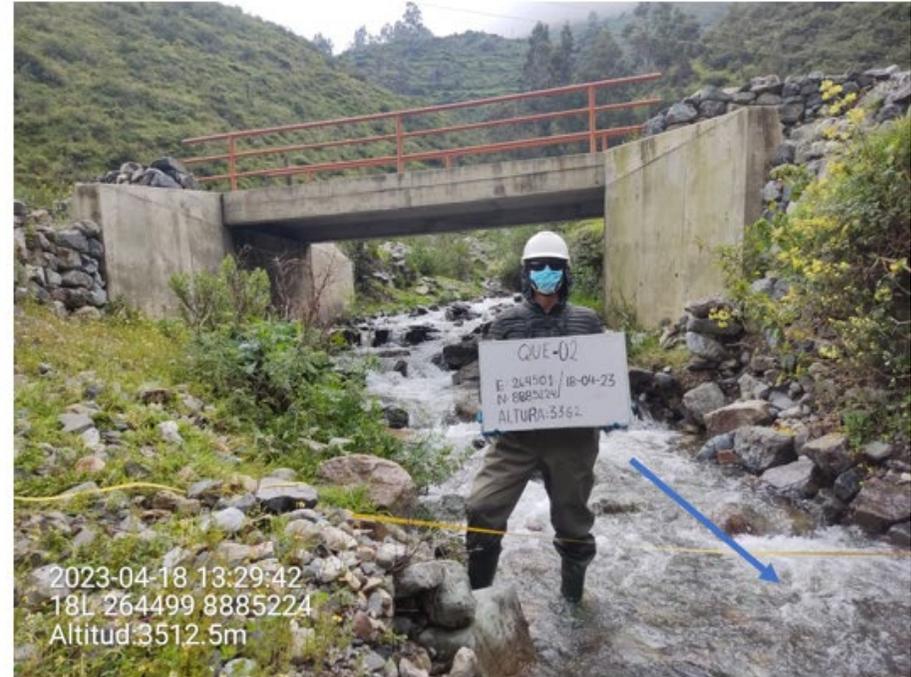
Estación QUE-02

Quebrada Shegue, conocida localmente como quebrada Queroraqra. Afluente permanente del río Pativilca. Presenta antecedentes de desborde con flujo de barro con partículas grandes. Uso agrícola.

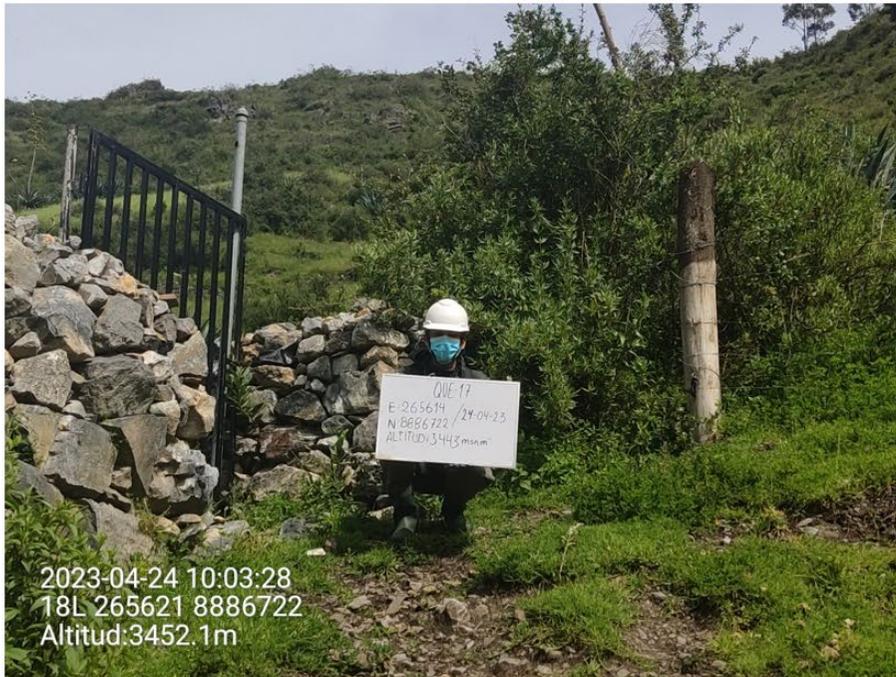
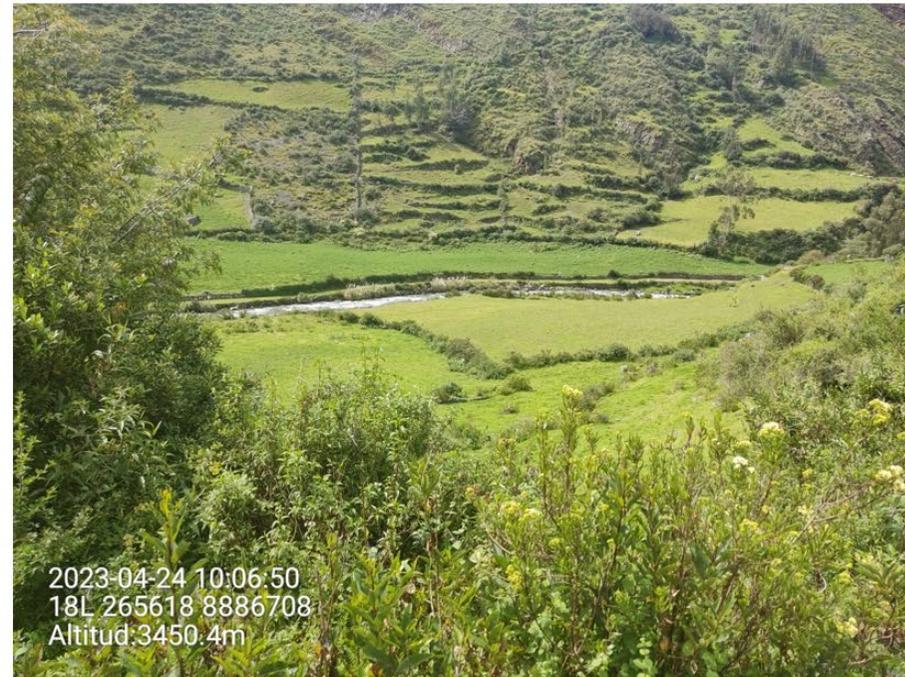
Estación QUE-17

No es quebrada. Ladera con abundante pasto.

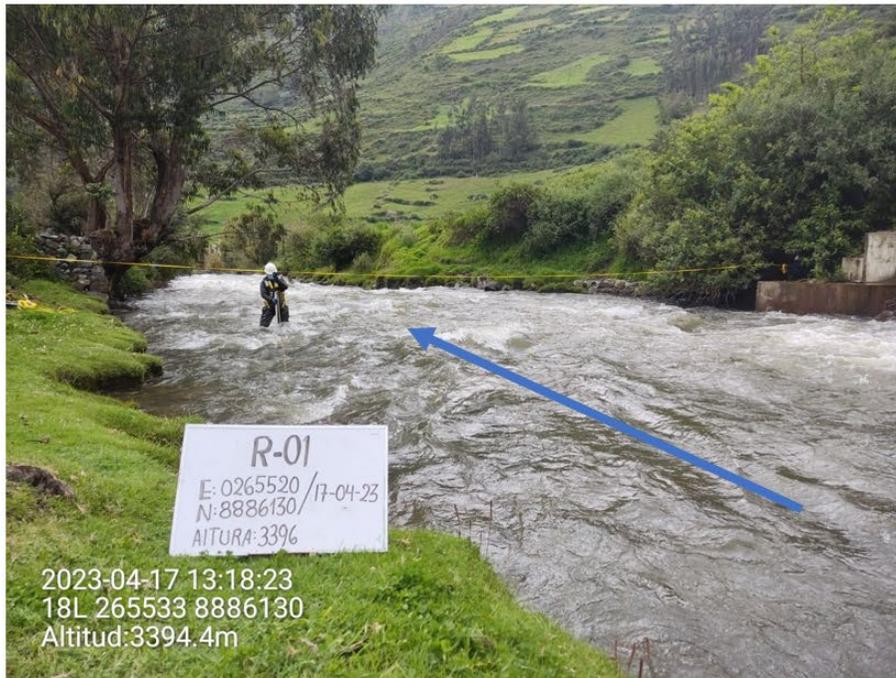
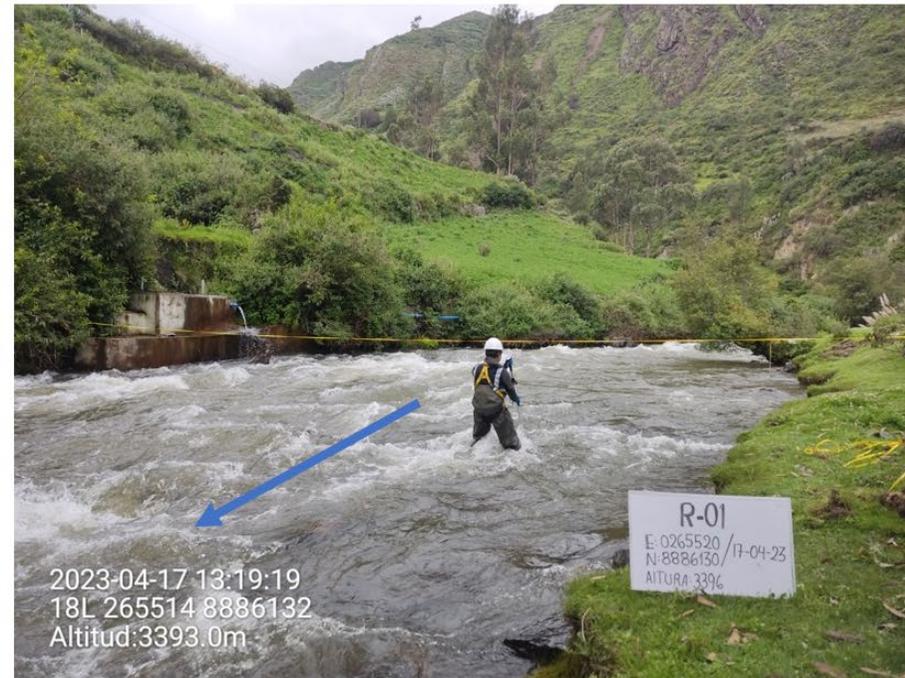
Estación R-01

Río Pativilca, permanente. Sección evaluada antes de la afluencia de la quebrada Pomay (QUE-01). En la margen derecha se observa la estructura de captación de agua de manantial que beneficia para el abastecimiento de potable al barrio de Pueblo Libre y a la calle Inclan del barrio Huacnin en la capital Aquia. Al margen izquierdo del río existe el camino peatonal con desnivel +1.20 m sobre el pelo de agua y a 1.50 m (distancia horizontal) de la ribera del río. La zona evaluada no presenta antecedentes de desborde de sus aguas.

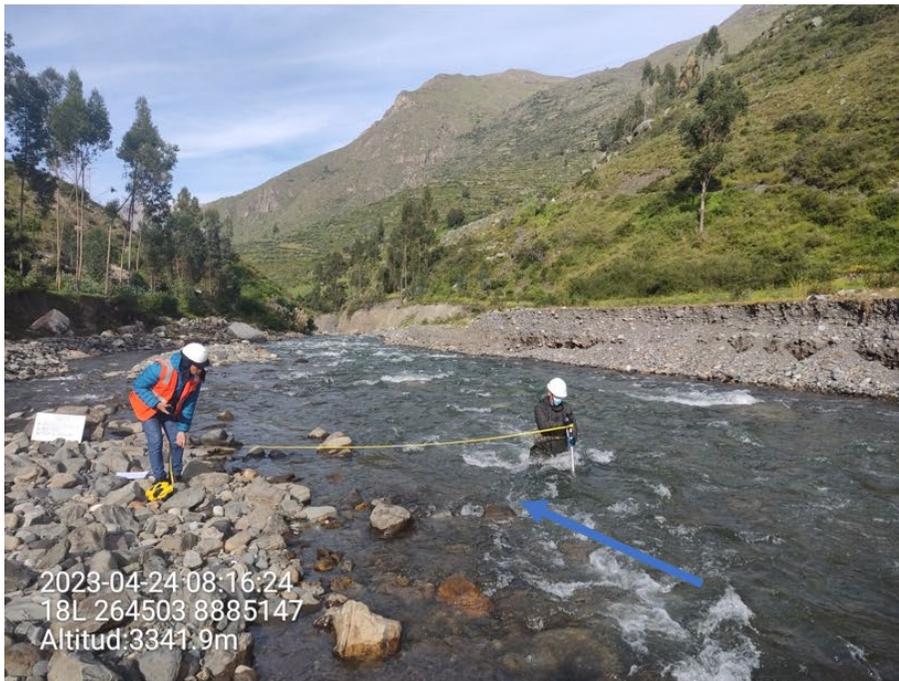
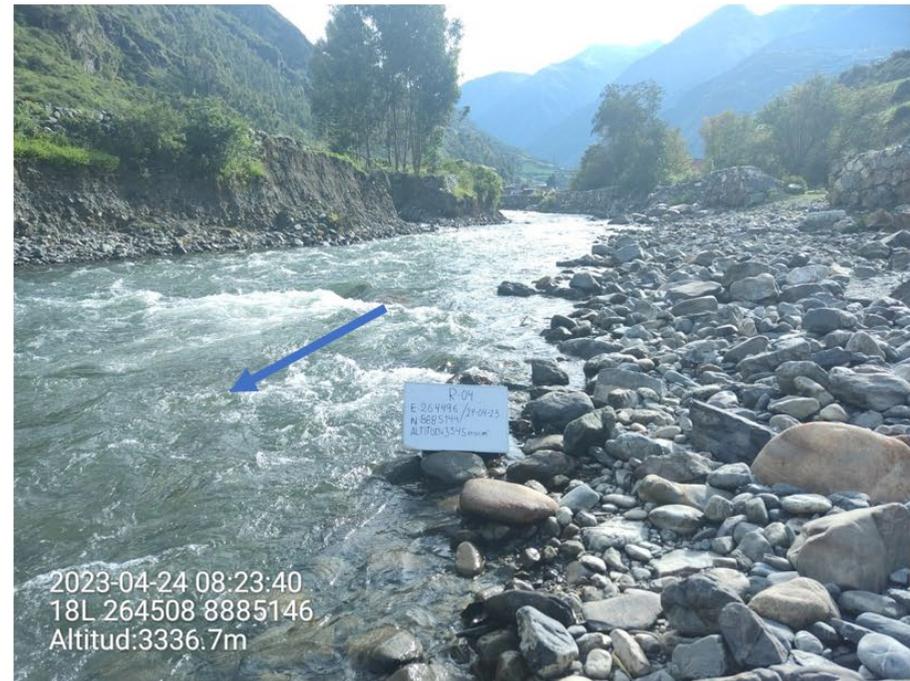
Estación R-04

Río Pativilca, permanente. Sección evaluada después de la afluencia de la quebrada Shegue (QUE-02), en la parte baja del distrito de Aquia. Ambas márgenes del río presentan erosión hídrica claramente visible. En este sector según lo indicado por los pobladores durante las máximas avenidas el río ocupa la totalidad de su ribera causando socavación por erosión hídrica y desborde por el margen derecho.

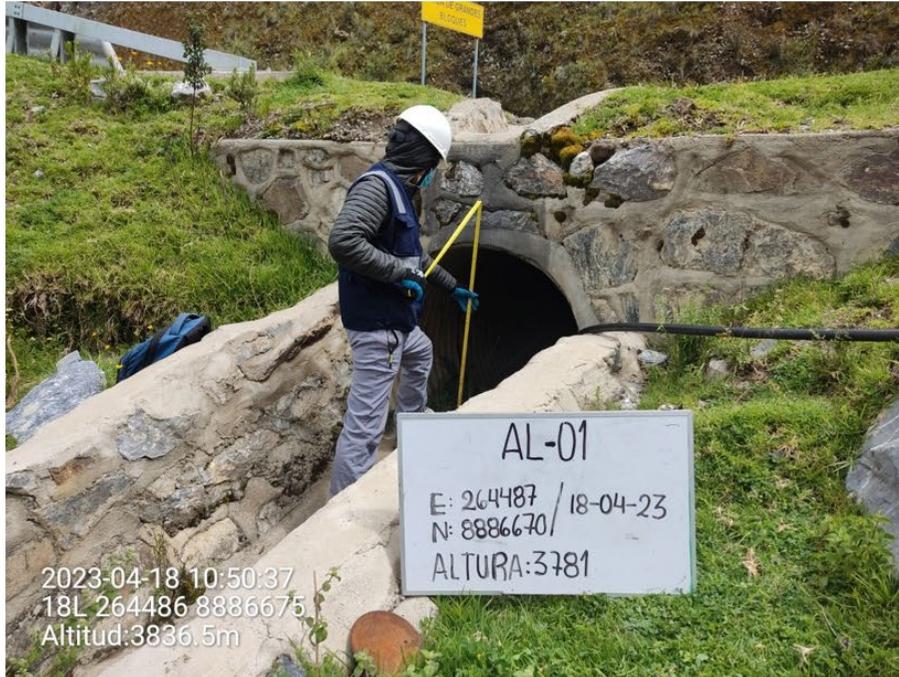
Estación AL-01

Alcantarilla. No presenta flujo superficial de agua. Permite el cruce de agua de las cunetas aledañas a la carretera y aguas de desfogue del canal cerrado que proviene de la localidad de San Miguel, para descargarlas en el canal de mampostería de piedra CAN-04.

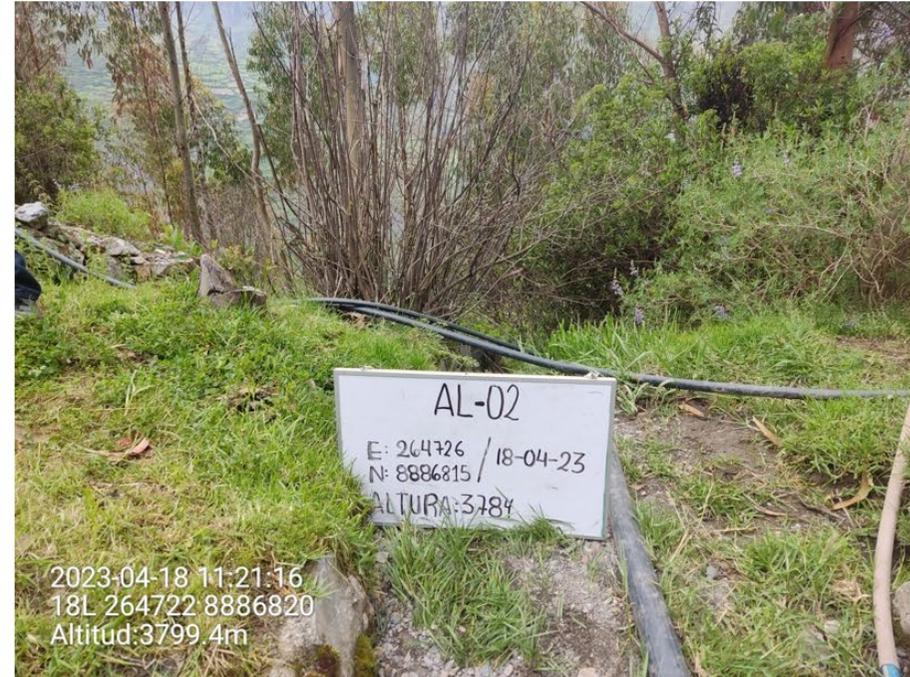
Estación AL-02

Alcantarilla. No presenta flujo superficial de agua. Permite el cruce de agua de las cunetas aledañas a la carretera y descargarlas en el canal de mampostería de piedra CAN-04.

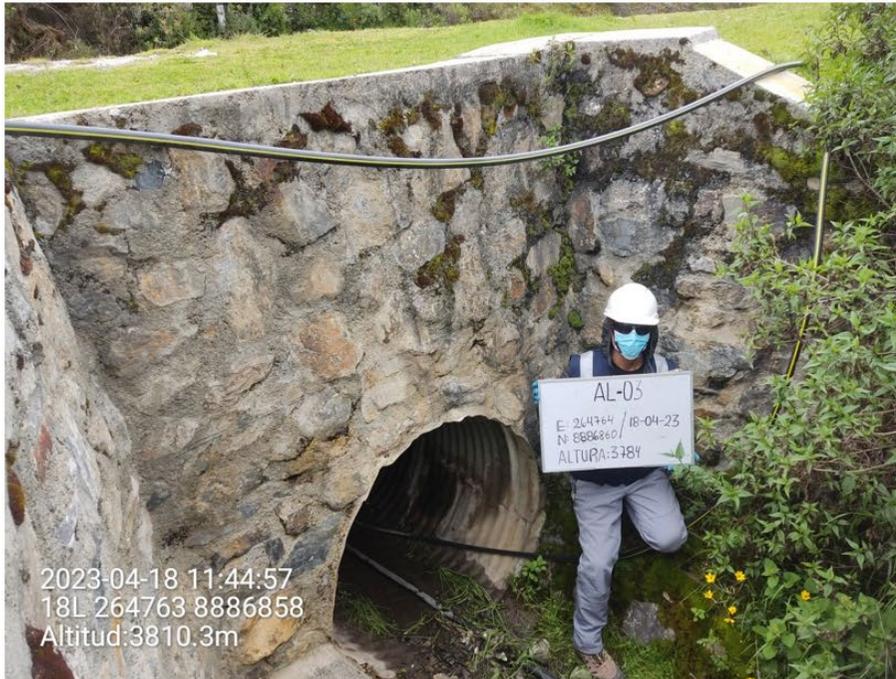
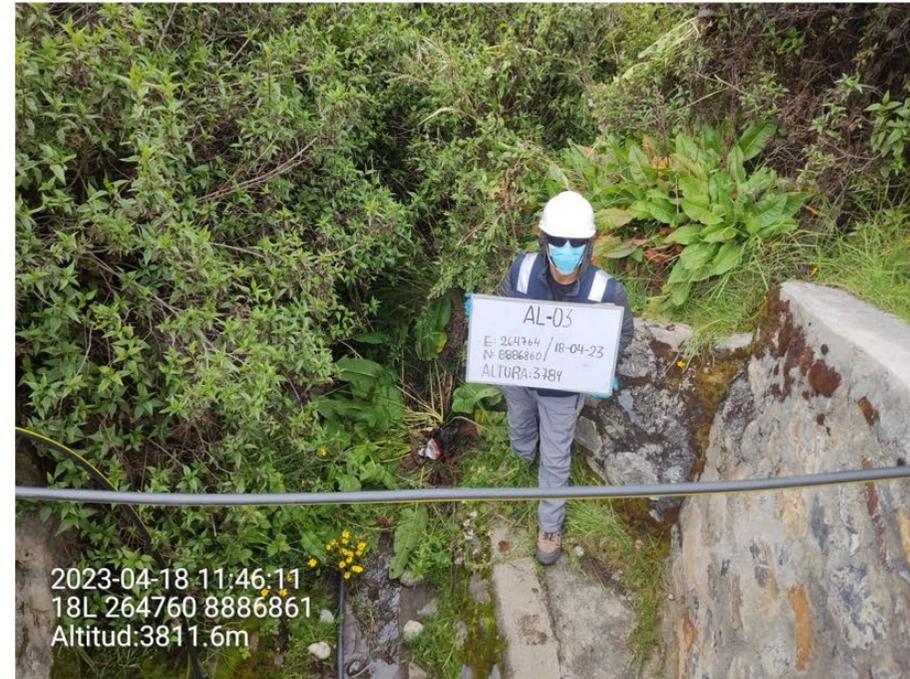
Estación AL-03

Alcantarilla. No presenta flujo superficial de agua. Permite el cruce de agua de las cunetas adenañas a la carretera y descargarlas en el canal de mampostería de piedra CAN-04.

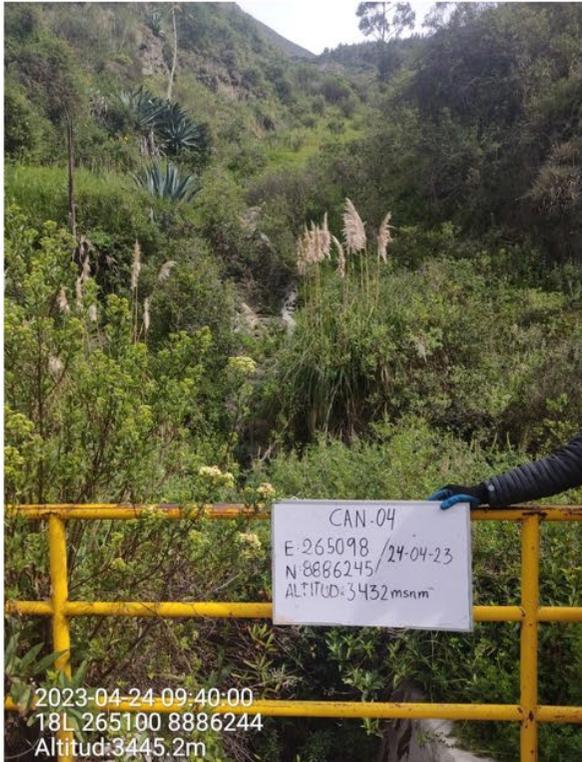
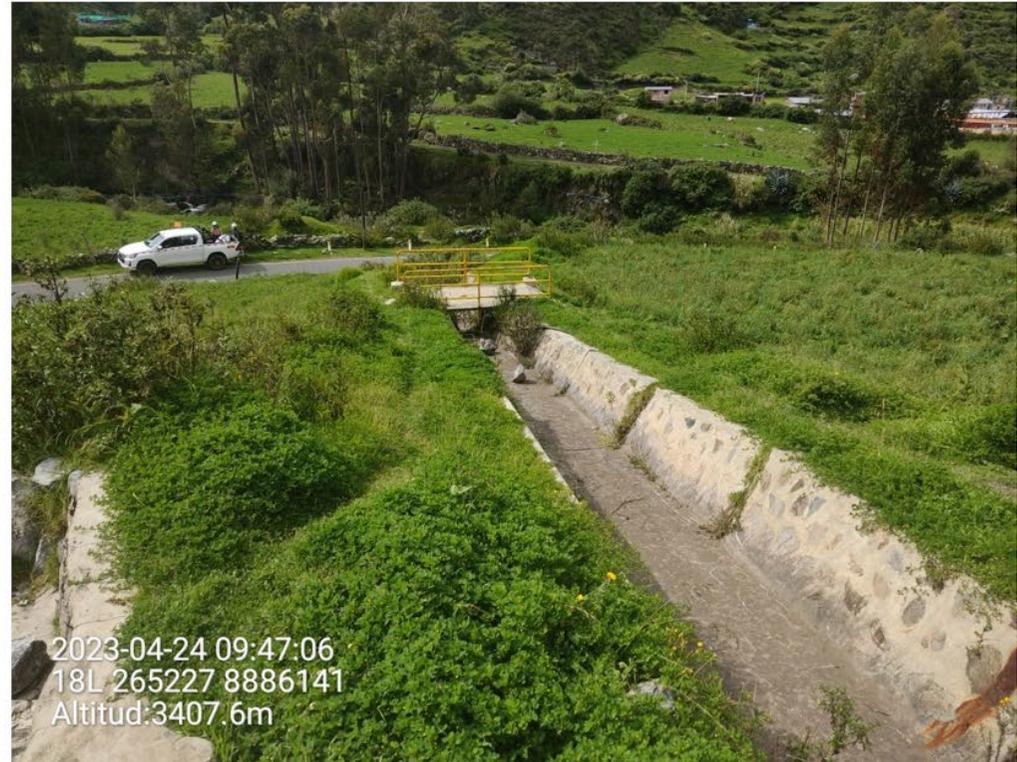
Estación CAN-04

Canal de mampostería de piedra. No se presenció agua. Permite evacuar las aguas que provienen de las alcantarillas AL-01, AL-02 y AL-03) que descargan al río Pativilca.

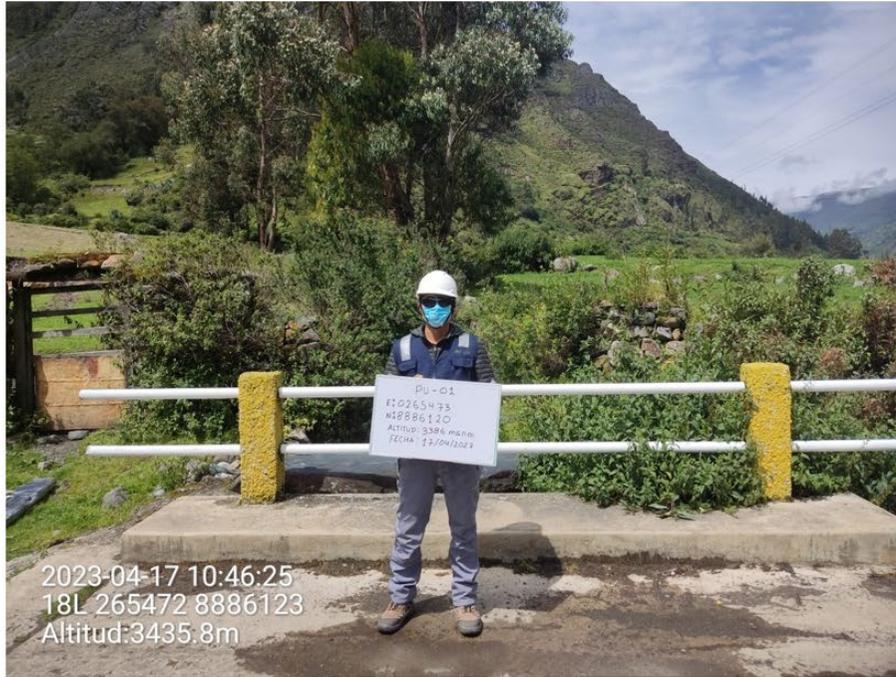
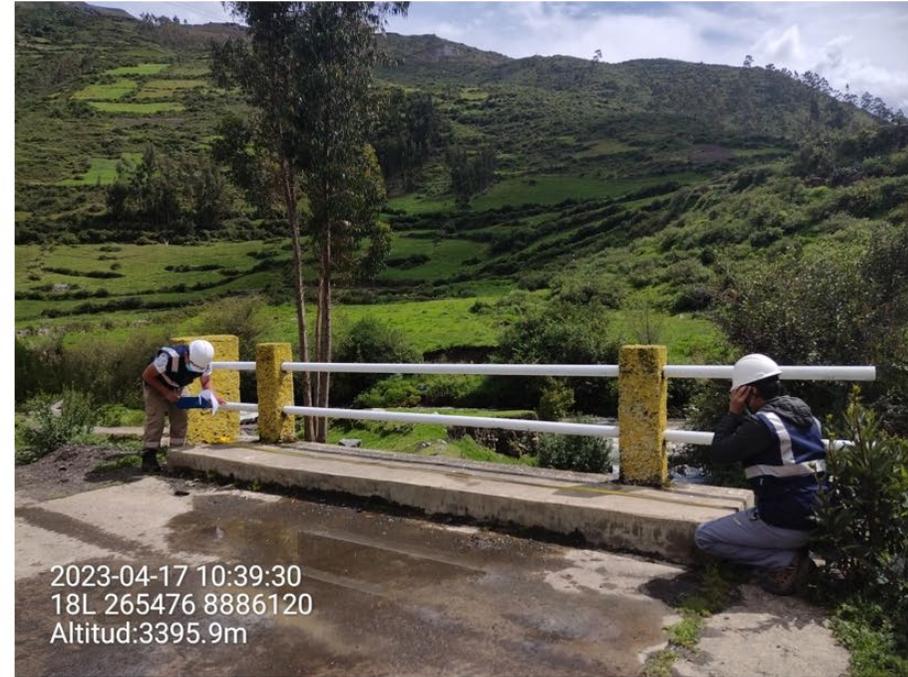
Estación PU-01

Pontón ubicado en la quebrada Huaman Hueque, también conocido como quebrada Pomay. Aguas arriba del pontón según los pobladores, ha presentado desbordamiento que llegó hasta la zona urbana de Aquia.

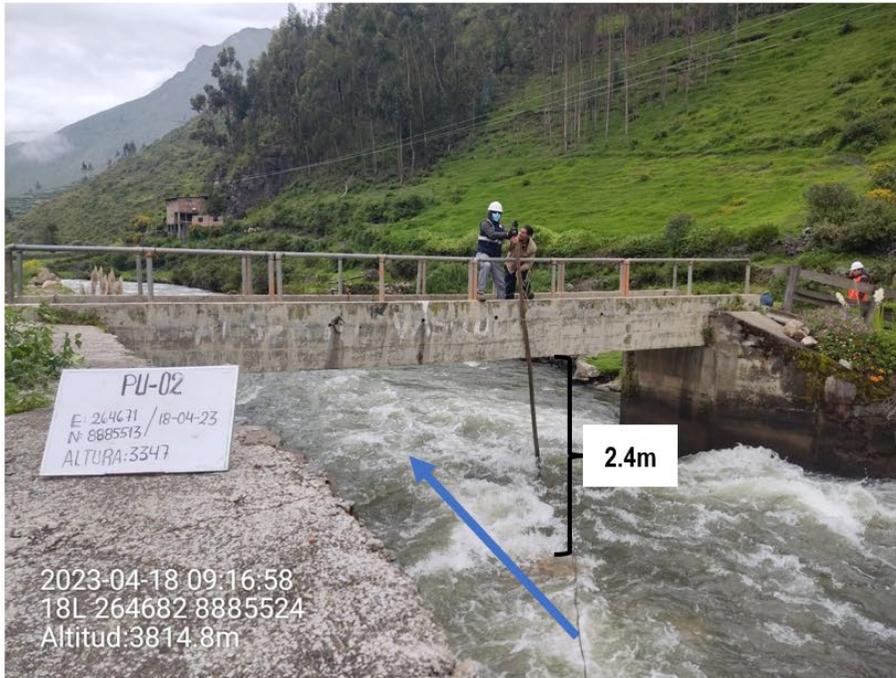
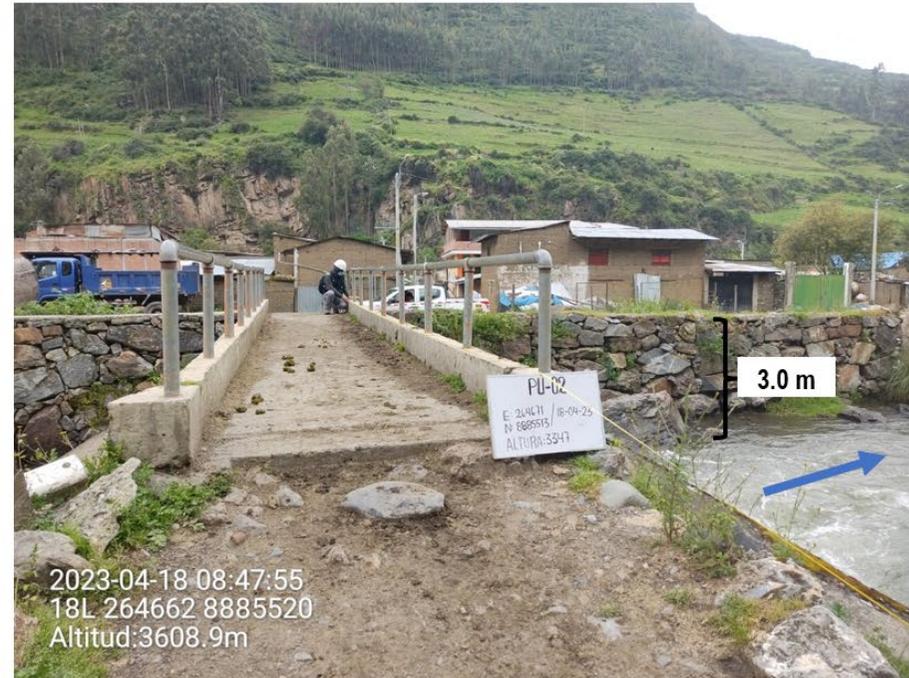
Estación PU-02

Puente de longitudes largo x ancho (11.4 m x 1.8 m). La altura entre el fondo del cauce y el puente es 2.4 m aproximadamente. El margen izquierdo y derecho de la ribera está protegidos con muros de piedras cuyas alturas desde la base del cauce son 3 m y 1.5 m respectivamente.
