EVALUACIÓN DE RIESGOS ORIGINADOS POR EL PELIGRO DE INUNDACIÓN FLUVIAL EN EL PUEBLO DE AQUIA, DEL DISTRITO DE AQUIA, PROVINCIA BOLOGNESI Y DEPARTAMENTO DE ANCASH

COMUNIDAD CAMPESINA DE AQUIA

Noviembre, 2023

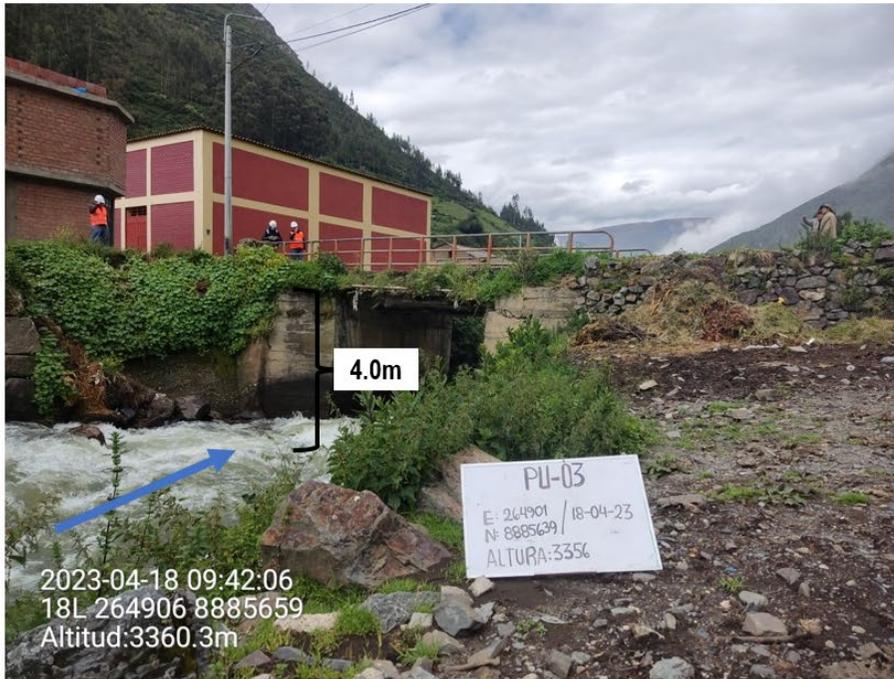
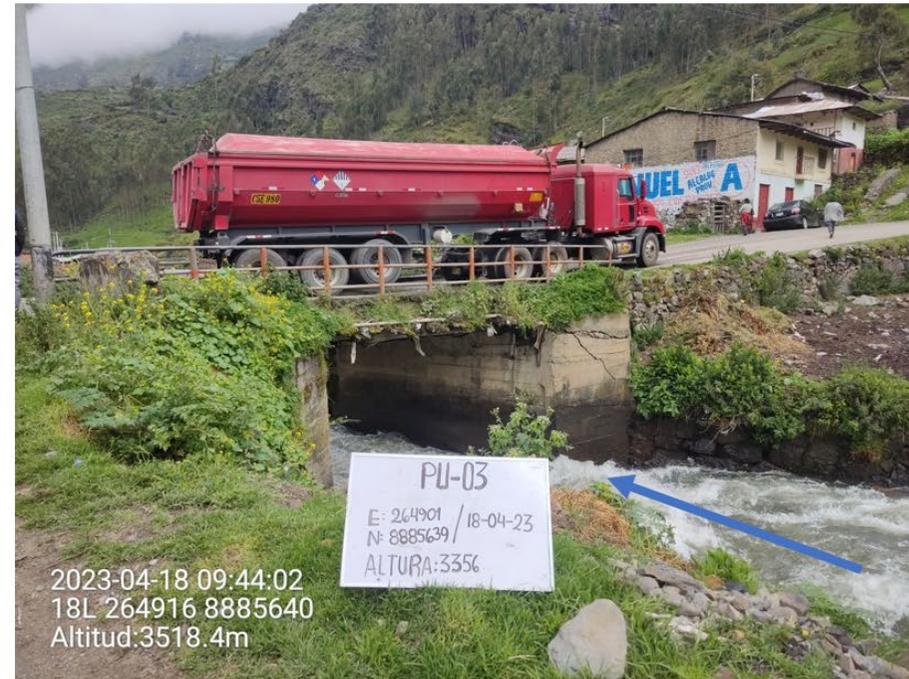
Estación PU-03

Puente. Longitudes largo x ancho, 10.5 m x 6.0 m respectivamente. La altura entre la base del cauce y el puente es 4.0 m aproximadamente. Partes del margen izquierdo y derecho de la ribera está protegido con muros de piedras tipo pirca.

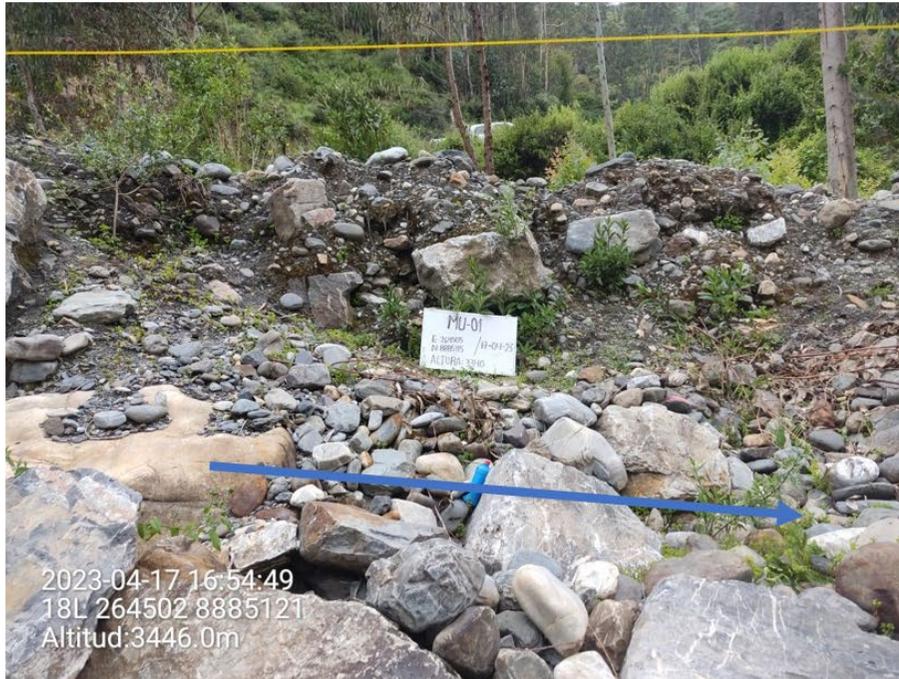
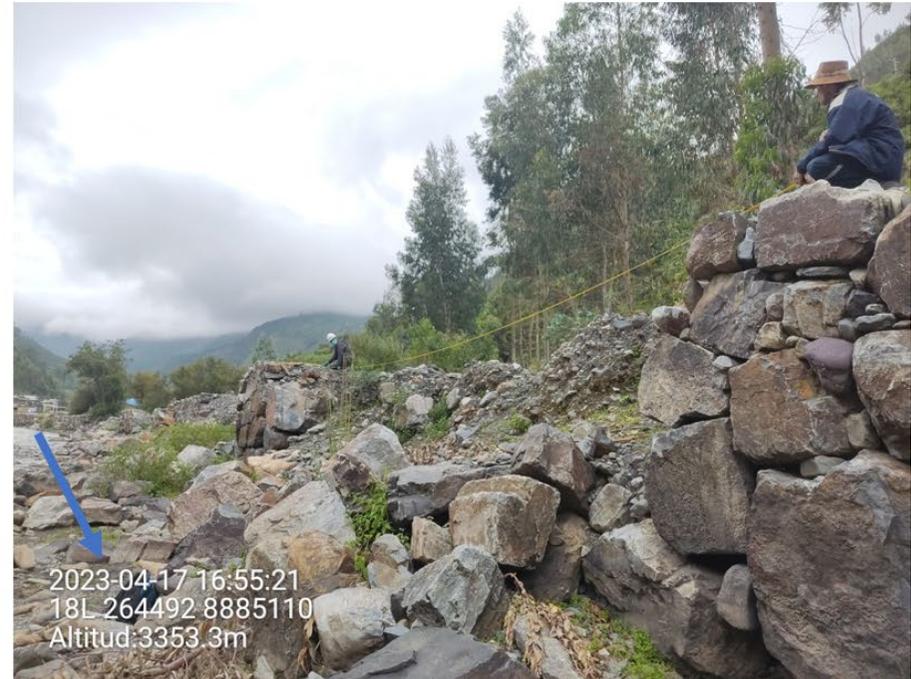
Estación MU-01

Muro de piedra tipo pirca en el margen izquierdo del río Pativilca. Se identificó derrumbe del muro (largo x alto, 12.5 m x 3.1 m) generado por crecidas máximas e inestabilidad propia del muro.

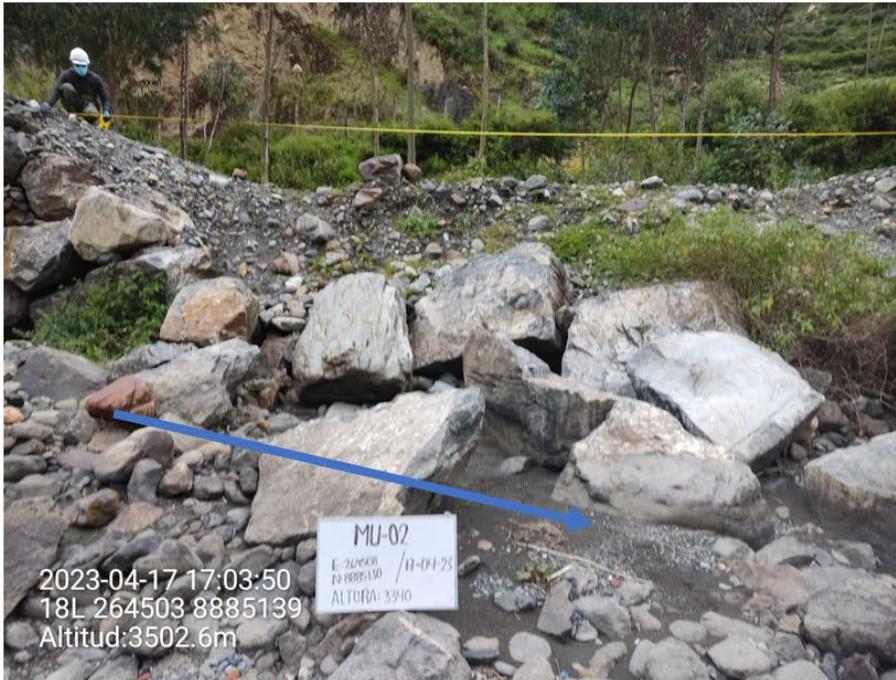
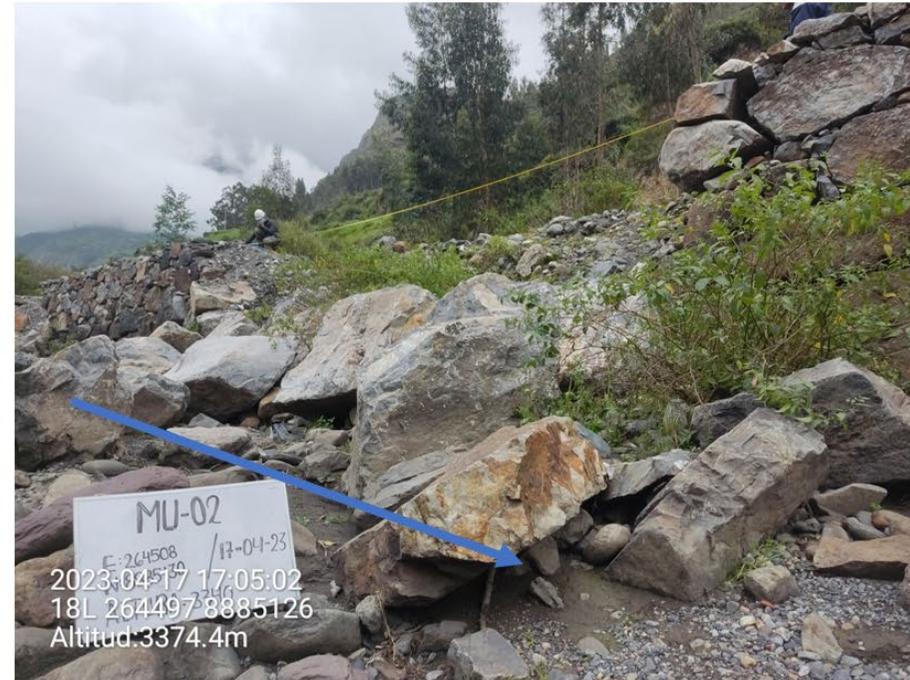
Estación MU-02

Muro de piedra tipo pirca en el margen izquierdo del río Pativilca. Se identificó derrumbe del muro (largo x alto, 11.8 m x 3.1 m) generado por crecidas máximas e inestabilidad propia del muro.

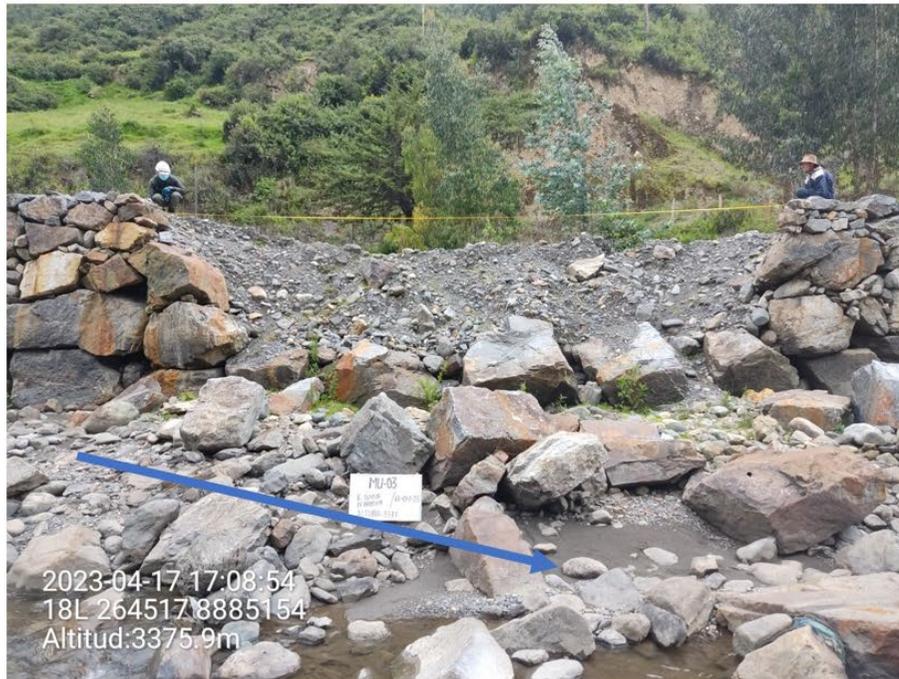
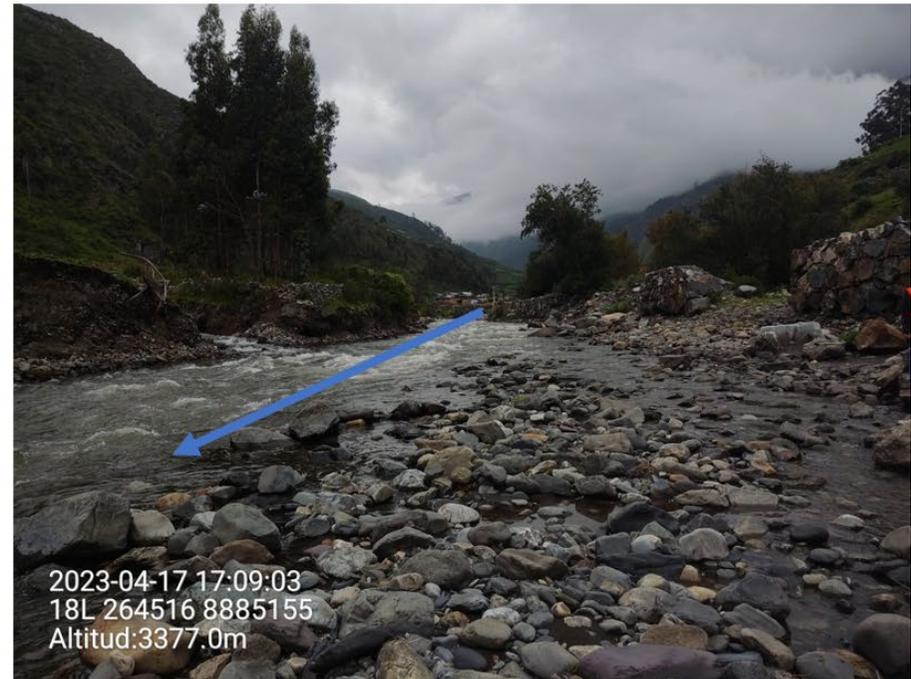
Estación MU-03

Muro de piedra tipo pirca en el margen izquierdo del río Pativilca. Se identificó derrumbe del muro (largo x alto, 9.8 m x 3.0 m) generado por crecidas máximas e inestabilidad propia del muro.

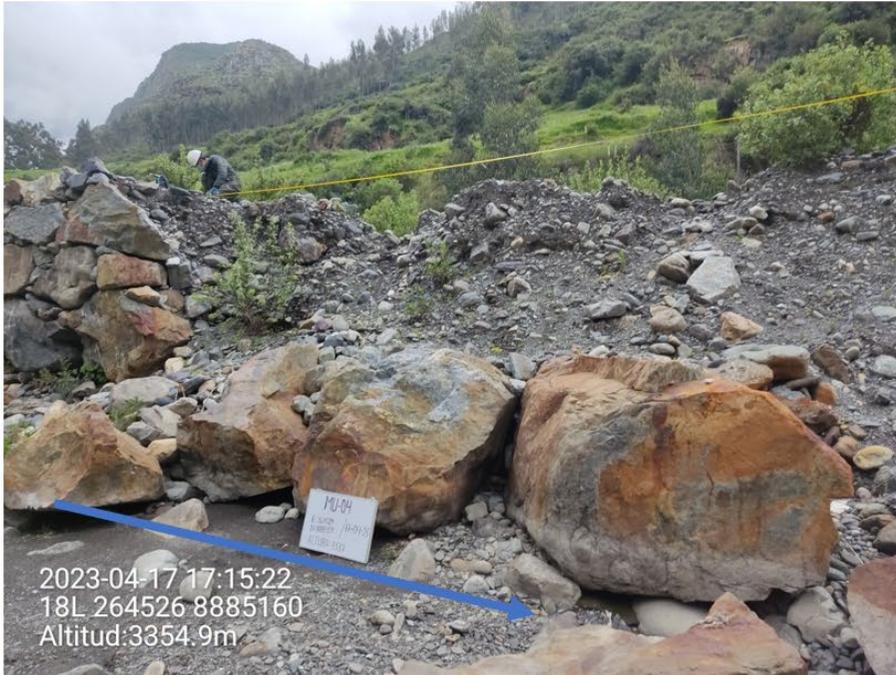
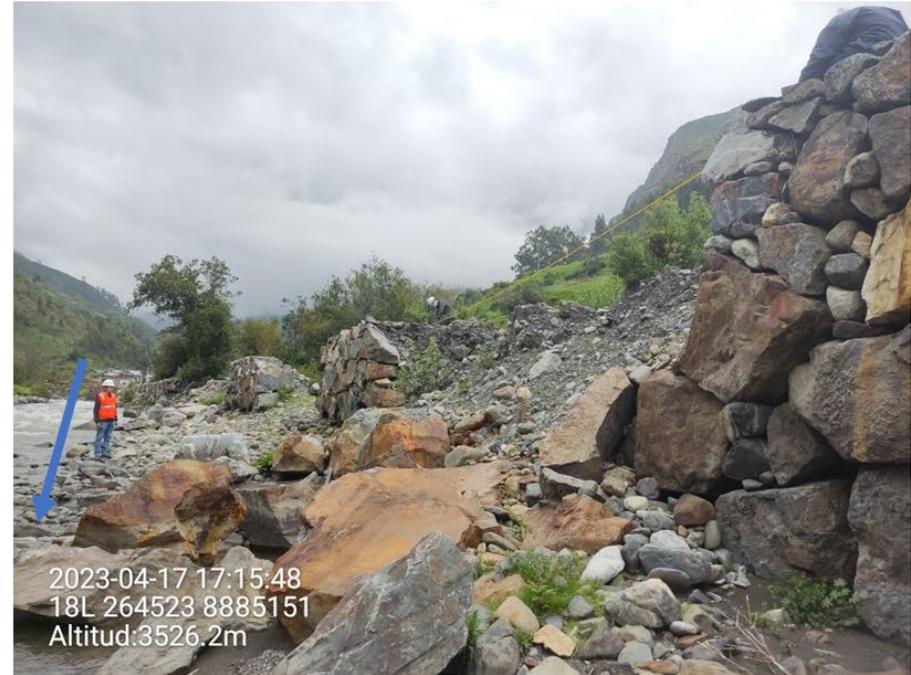
Estación MU-04

Muro de protección de ribera tipo pirca en el margen izquierdo del río Pativilca. Se identificó derrumbe del muro (largo x alto, 12.6 m x 3.0 m) generado por crecidas máximas e inestabilidad propia del muro.

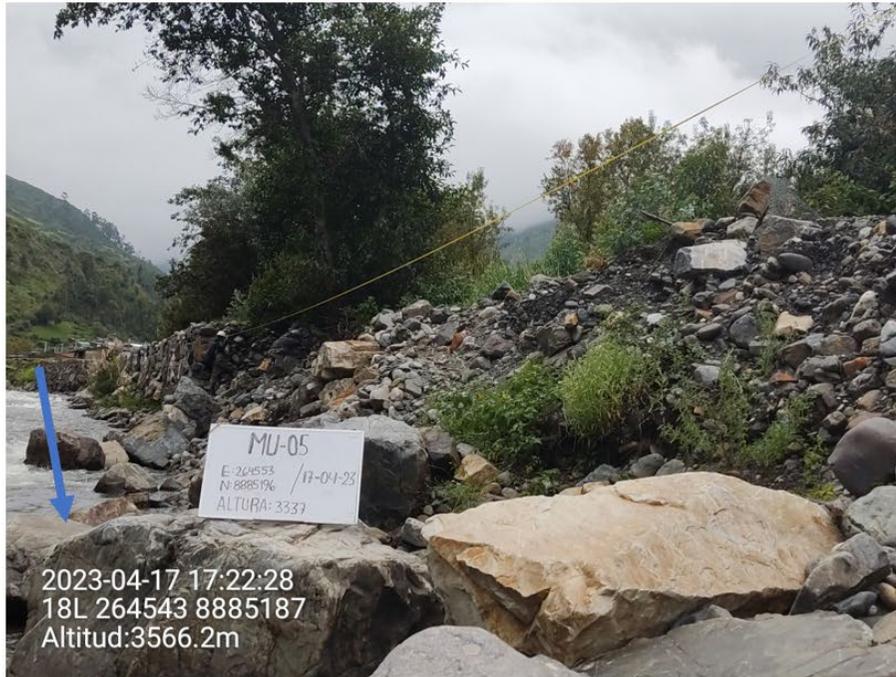
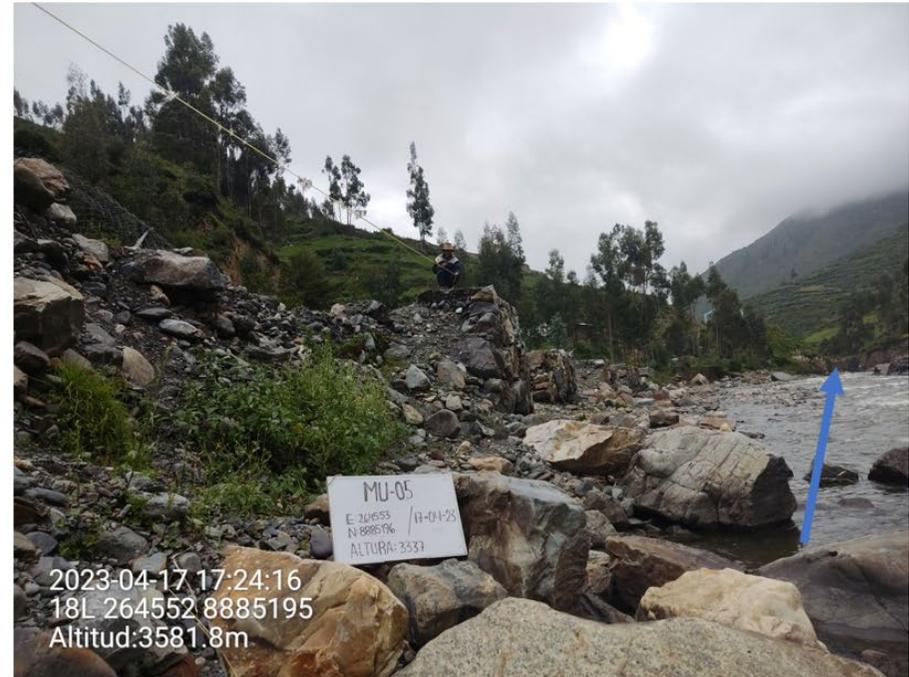
Estación MU-05

Muro de piedra tipo pirca en el margen izquierdo del río Pativilca. Se identificó derrumbe del muro (largo x ancho, 29.9 m x 3.0 m) generado por crecidas máximas e inestabilidad propia del muro.

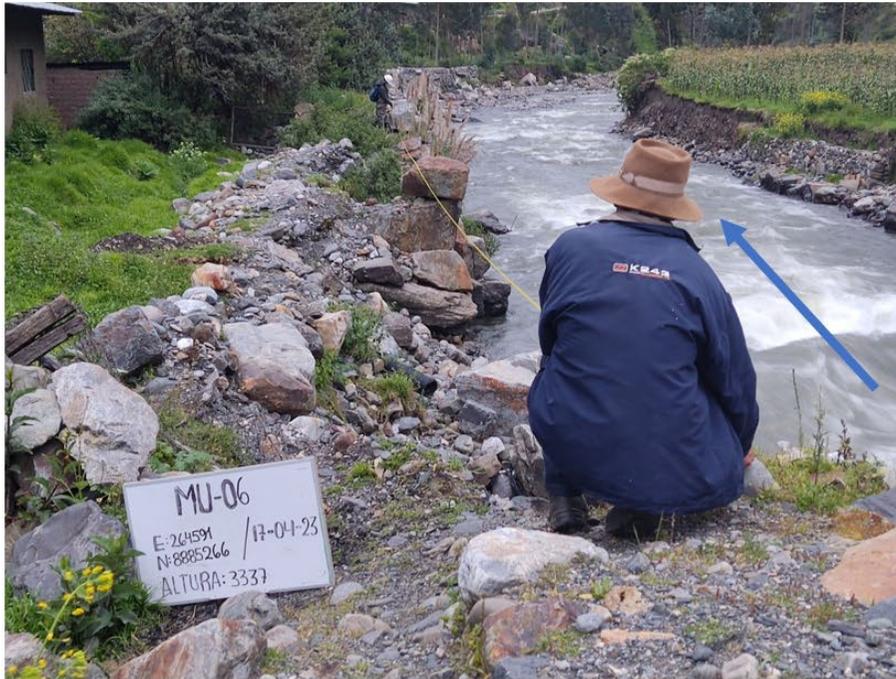
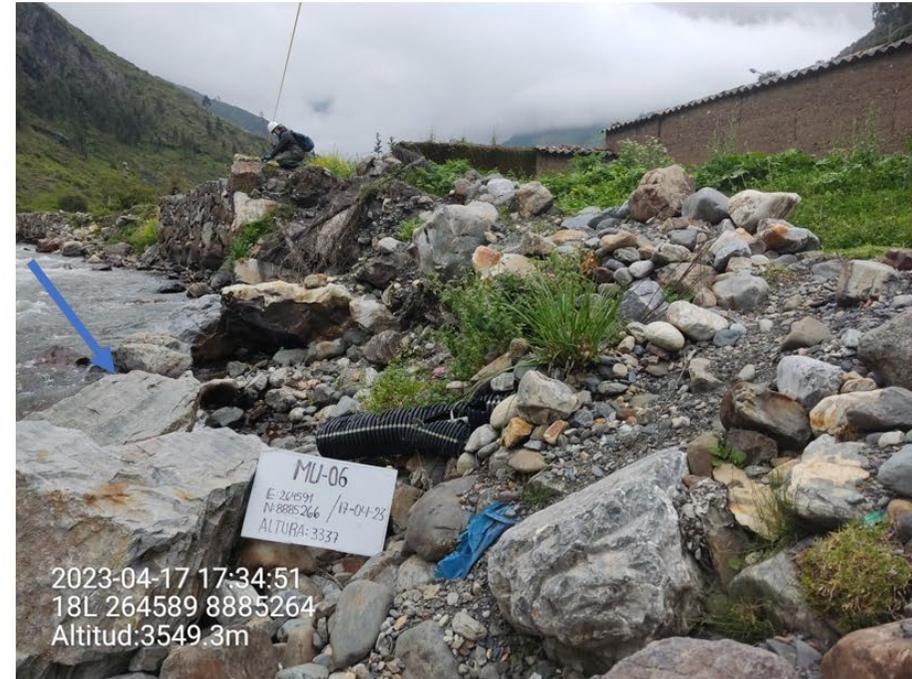
Estación MU-06

Muro de piedra tipo pirca en el margen izquierdo del río Pativilca. Se identificó derrumbe del muro (largo x alto, 34.2 m x 3.0 m) generado por crecidas máximas e inestabilidad propia del muro.

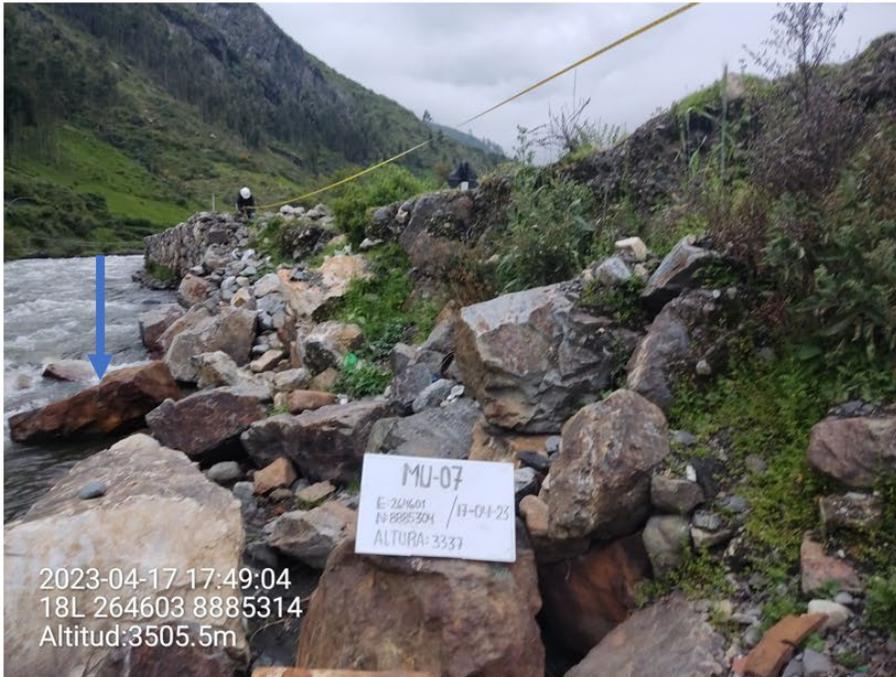
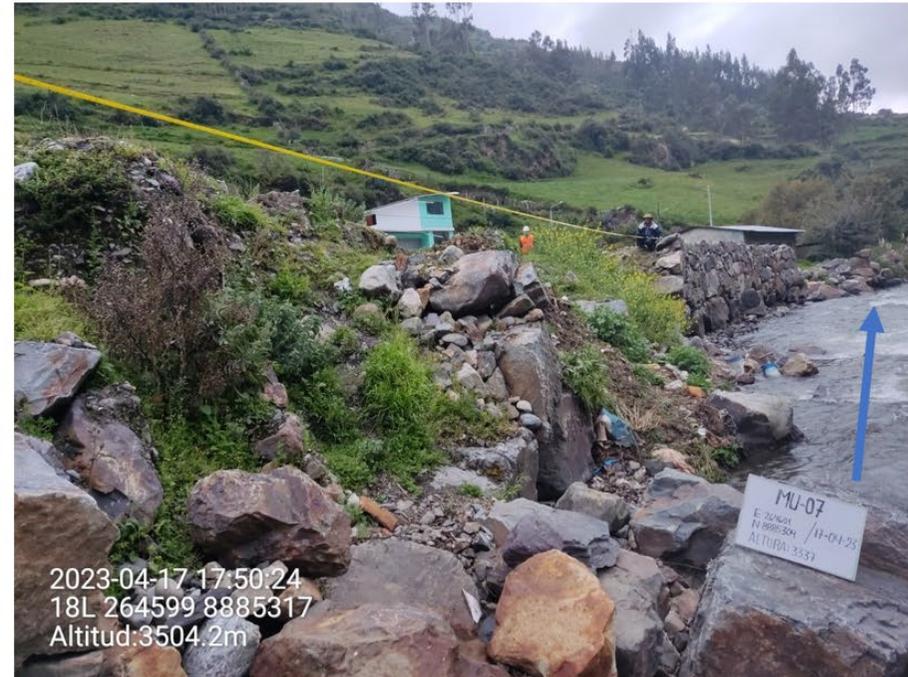
Estación MU-07

Muro de piedra tipo pirca en el margen izquierdo del río Pativilca. Se identificó derrumbe del muro (largo x ancho, 33.0 m x 3.0 m) generado por crecidas máximas e inestabilidad propia del muro.

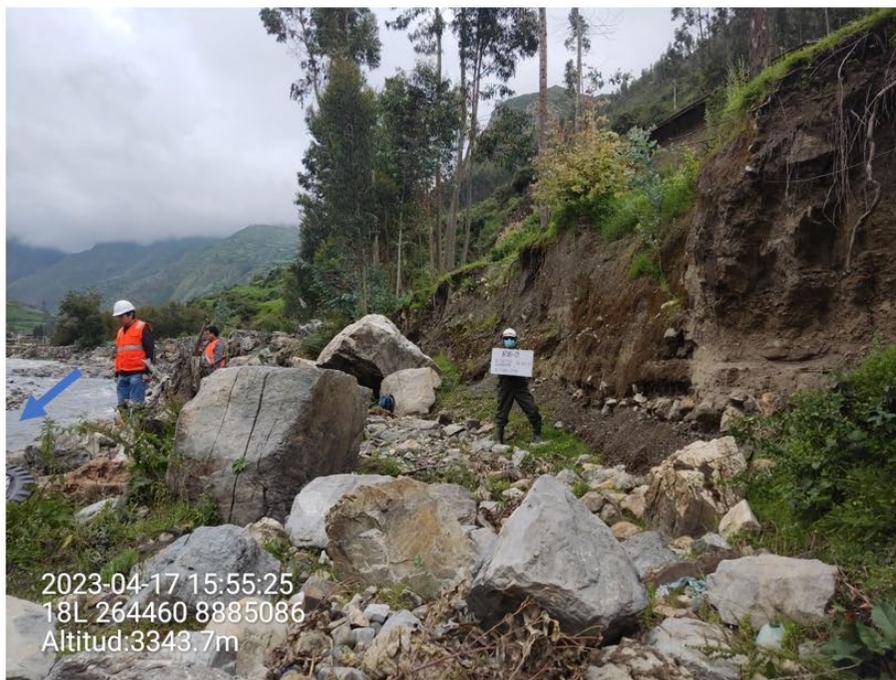
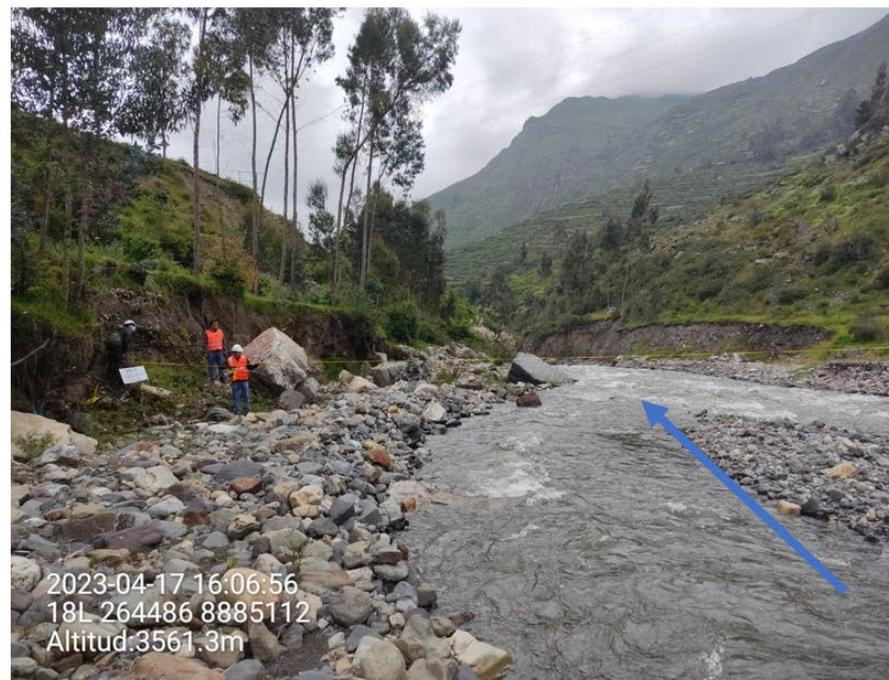
Estación RIB-01

Ribera del río Pativilca con socavamiento por erosión fluvial del margen izquierdo. Las márgenes de la ribera del río están conformadas por materiales cuaternarios fácilmente erosionables.

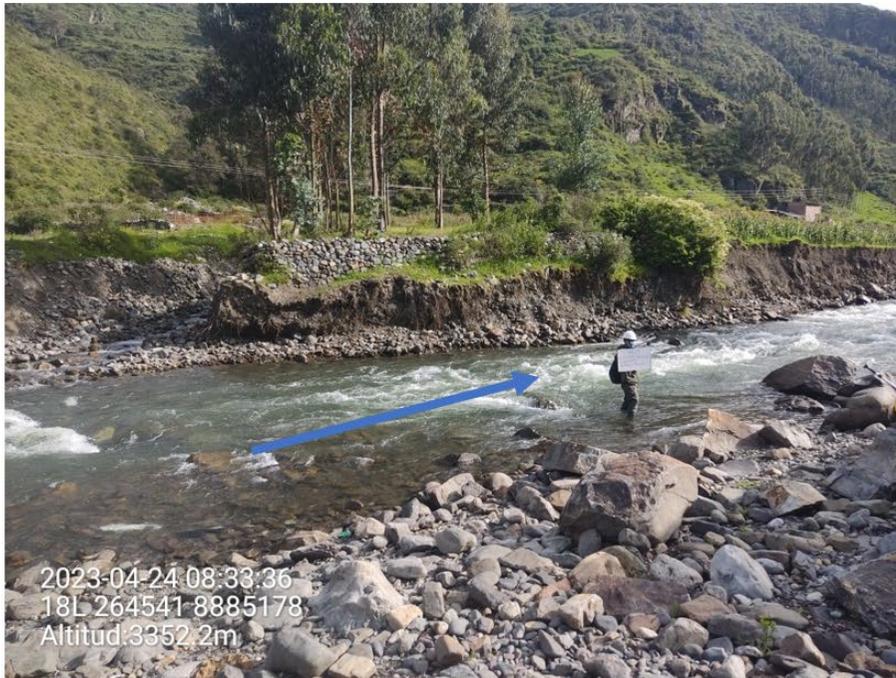
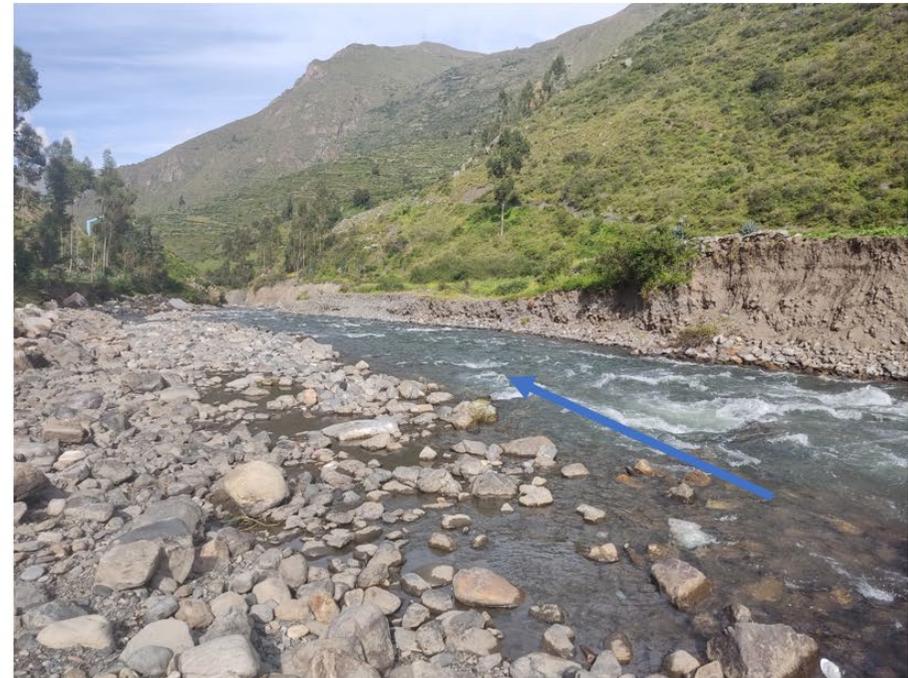
Estación RIB-07

Ribera del río Pativilca con socavamiento por erosión fluvial en ambos márgenes. Presenta acumulaciones de materiales cuaternarios.

RIB-07	Ribera	264539	8885189	3344	Ribera del río Pativilca con socavamiento por erosión fluvial en ambos márgenes. Presenta acumulaciones de materiales cuaternarios.
QUE-16	Quebrada	264260	8884001	3278	Quebrada Santa Raqra. Afluente permanente del río Pativilca. Presenta abanico aluvial al pie de la quebrada, posiblemente de eventos de deposiciones aluviales anteriores, sin generar daño a la población por la ausencia de este. Este sector es conocido como Huasta. Uso agrario.
QUE-20	Quebrada	262684	8887266	3977	Quebrada estacionaria ubicada en el sector de Villanueva, encañonada y afluente de la quebrada Shegue. No presenta antecedentes de desborde de sus aguas. Sin uso.
QUE-21	Quebrada	262685	8887117	3976	Quebrada estacionaria ubicada en el sector de Villanueva, afluente de la quebrada Shegue. No presenta antecedentes de desborde. Sin uso.
QUE-22	Quebrada	262637	8886991	3997	Quebrada estacionaria ubicada en el sector de Villanueva, afluente de la quebrada Shegue. No presenta antecedentes de desborde. Sin uso.

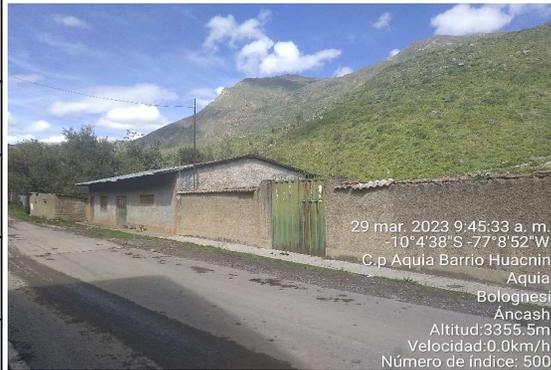
18. Tipo de edificación	Vivienda
19. N° de personas por edificación	
.% de infraestructura deteriorada	
21. Amenaza identificada	Inundación fluvial

22. Fecha	23. Descripción del evento / Otra característica	24. Fuente (Entrevistado)
29/03/23	Las viviendas tienen una estructura de paredes de tapial y techo de calamina. En las paredes perimétricas se observó problemas de humedad y deterioro por antecedentes de problemas de inundación que sufrieron los 3 predios. No cuentan con un sistema de drenaje pluvial	Verificación externa

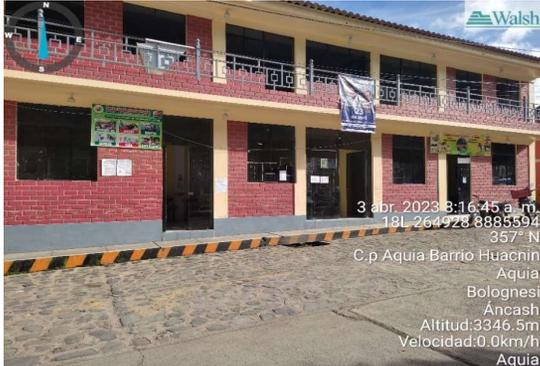
13. Material de paredes		14. Material de techos		15. Condiciones de habitabilidad		16. Estado de conservación		17. Foto	
Quincha /caña con barro)		Caña o estera con torta de barro o cemento		Condiciones sanitarias marcadamente inadecuadas		Muy malo

<p>3 abr. 2023 8:16:45 a. m. 19L 264928 8885594 357° N C.p. Aquia Barrio Huacnin Aquia Bolognesi Ancash Altitud: 3346.5m Velocidad: 0.0km/h Aquia</p>	
Adobe o tapia		Tejas		Deficiencias en algunas condiciones sanitarias		Malo			
Madera/ Modulo prefabricado		Madera		Regulares condiciones sanitarias	X	Regular	X		
Piedra o sillar con cal o cemento		Planchas de calamina, fibra de cemento o similares		Buenas condiciones sanitarias		Bueno			
Ladrillo o bloque de cemento	X	Concreto armado	X	Óptimas condiciones sanitarias		Muy bueno

18. Tipo de edificación	Municipalidad de Aquia
19. N° de personas por edificación	
% de infraestructura deteriorada	30%
21. Amenaza identificada	Carece de sistema de drenaje pluvial y deficiencia en la infraestructura

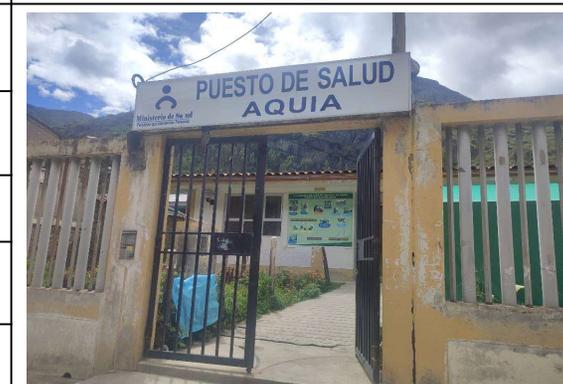
13. Material de paredes		14. Material de techos		15. Condiciones de habitabilidad		16. Estado de conservación	
Quincha /caña con barro)		Caña o estera con torta de barro o cemento		Condiciones sanitarias marcadamente inadecuadas		Muy malo	
Adobe o tapia		Tejas		Deficiencias en algunas condiciones sanitarias		Malo	
Madera/ Modulo prefabricado		Madera		Regulares condiciones sanitarias	X	Regular	X
Piedra o sillar con cal o cemento		Planchas de calamina, fibra de cemento o similares		Buenas condiciones sanitarias		Bueno	
Ladrillo o bloque de cemento	X	Concreto armado	X	Óptimas condiciones sanitarias		Muy bueno

18. Tipo de edificación	Puesto de salud
19. N° de personas por edificación	
% de infraestructura deteriorada	20%
21. Amenaza identificada	Deficiencia en el sistema de drenaje pluvial y material de la infraestructura inadecuado

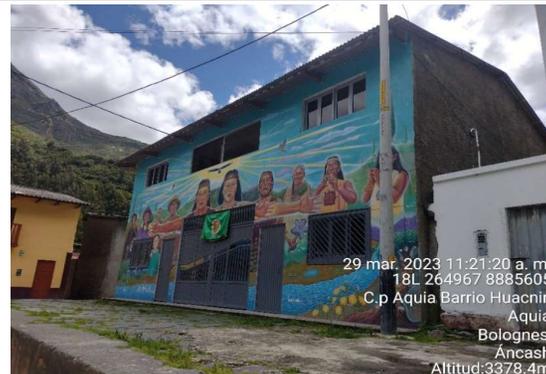
13. Material de paredes		14. Material de techos		15. Condiciones de habitabilidad		16. Estado de conservación		17. Foto	
Quincha /caña con barro)		Caña o estera con torta de barro o cemento		Condiciones sanitarias marcadamente inadecuadas		Muy malo

<p>29 mar. 2023 11:21:20 a. m. 18L 264967 8885605 C.p Aquia Barrio Huacnin Aquia Bolognesi Ancash Altitud:3378.4m</p>	
Adobe o tapia		Tejas		Deficiencias en algunas condiciones sanitarias	X	Malo			
Madera/ Modulo prefabricado		Madera		Regulares condiciones sanitarias		Regular			
Piedra o sillar con cal o cemento		Planchas de calamina, fibra de cemento o similares	X	Buenas condiciones sanitarias		Bueno	X		
Ladrillo o bloque de cemento	X	Concreto armado		Óptimas condiciones sanitarias		Muy bueno

18. Tipo de edificación	Local Comunal
19. N° de personas por edificación	
% de infraestructura deteriorada	20%
21. Amenaza identificada	Deficiencia en el sistema de drenaje pluvial y material de la infraestructura inadecuado

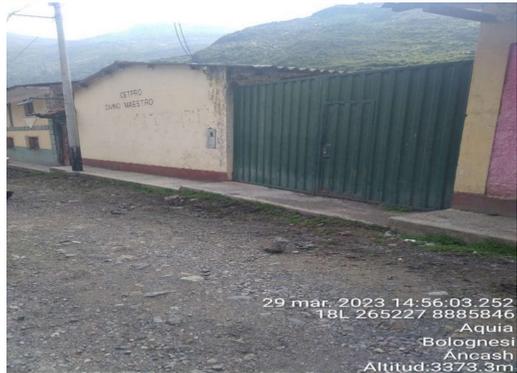
13. Material de paredes		14. Material de techos		15. Condiciones de habitabilidad		16. Estado de conservación		17. Foto	
Quincha /caña con barro)		Caña o estera con torta de barro o cemento		Condiciones sanitarias marcadamente inadecuadas		Muy malo

<p>29 mar. 2023 14:56:03.252 18L 265227 8885846 Aquia Bolognesi Ancash Altitud:3373.3m</p>	
Adobe o tapia		Tejas		Deficiencias en algunas condiciones sanitarias		Malo			
Madera/ Modulo prefabricado		Madera		Regulares condiciones sanitarias		Regular			
Piedra o sillar con cal o cemento		Planchas de calamina, fibra de cemento o similares	X	Buenas condiciones sanitarias	X	Bueno	X		
Ladrillo o bloque de cemento	X	Concreto armado		Óptimas condiciones sanitarias		Muy bueno

18. Tipo de edificación	CETPRO Divino Maestro
19. N° de personas por edificación	
.% de infraestructura deteriorada	
21. Amenaza identificada	Deficiencia en el sistema de drenaje pluvial

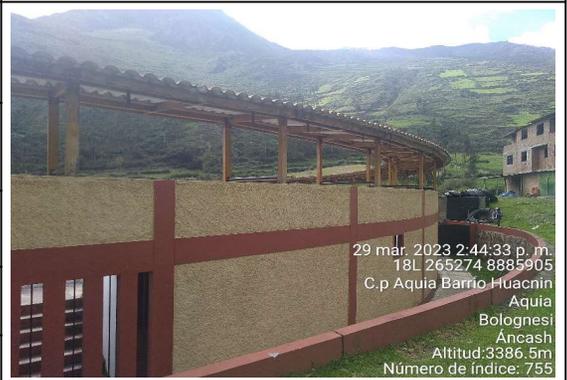
13. Material de paredes		14. Material de techos		15. Condiciones de habitabilidad		16. Estado de conservación		17. Foto	
Quincha /caña con barro)		Caña o estera con torta de barro o cemento		Condiciones sanitarias marcadamente inadecuadas		Muy malo

<p>29 mar. 2023 2:44:33 p. m. 18L 265274 8885905 C.p Aquia Barrio Huacnin Aquia Bolognesi Ancash Altitud:3386.5m Número de indice: 755</p>	
Adobe o tapia		Tejas		Deficiencias en algunas condiciones sanitarias		Malo			
Madera/ Modulo prefabricado		Madera		Regulares condiciones sanitarias		Regular			
Piedra o sillar con cal o cemento		Planchas de calamina, fibra de cemento o similares	x	Buenas condiciones sanitarias	x	Bueno	x		
Ladrillo o bloque de cemento	x	Concreto armado		Óptimas condiciones sanitarias		Muy bueno

18. Tipo de edificación	Coliseo Taurino
19. N° de personas por edificación	300
.% de infraestructura deteriorada	
21. Amenaza identificada	Deficiencia en el sistema de drenaje pluvial

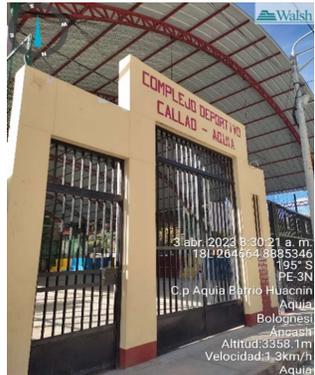
13. Material de paredes		14. Material de techos		15. Condiciones de habitabilidad		16. Estado de conservación		17. Foto	
Quincha /caña con barro)		Caña o estera con torta de barro o cemento		Condiciones sanitarias marcadamente inadecuadas		Muy malo

<p>3 abr 2023 8:30:21 a. m. 182.964664, 6385346 195° S PE-3N C.p Aquia Barrio Huacnin Aquia Bolognesi Ancash Altitud: 3358.1m Velocidad: 1.3km/h Aquia</p>	
Adobe o tapia		Tejas		Deficiencias en algunas condiciones sanitarias		Malo			
Madera/ Modulo prefabricado		Madera		Regulares condiciones sanitarias		Regular			
Piedra o sillar con cal o cemento		Planchas de calamina, fibra de cemento o similares		Buenas condiciones sanitarias	x	Bueno	x		
Ladrillo o bloque de cemento		Concreto armado		Óptimas condiciones sanitarias		Muy bueno

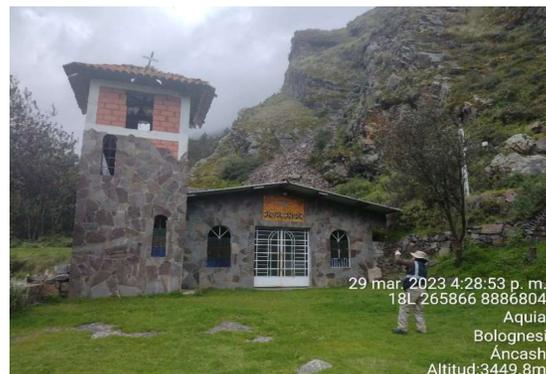
13. Material de paredes		14. Material de techos		15. Condiciones de habitabilidad		16. Estado de conservación		17. Foto	
Quincha /caña con barro)		Caña o estera con torta de barro o cemento		Condiciones sanitarias marcadamente inadecuadas		Muy malo

<p>29 mar. 2023 4:28:53 p. m. 18L 265866 8886804 Aquia Bolognesi Ancash Altitud:3449.8m</p>	
Adobe o tapia		Tejas		Deficiencias en algunas condiciones sanitarias		Malo			
Madera/ Modulo prefabricado		Madera		Regulares condiciones sanitarias		Regular			
Piedra o sillar con cal o cemento		Planchas de calamina, fibra de cemento o similares	X	Buenas condiciones sanitarias	X	Bueno	X		
Ladrillo o bloque de cemento	X	Concreto armado		Óptimas condiciones sanitarias		Muy bueno
