INFORME TÉCNICO

SERVICIO DE EVALUACIÓN DE DISEÑO ESTRUCTURAL E HIDRÁULICO DE PRESAS – PRESA ACOMACHAY

ING. LUIS MIGUEL MAYURI RIVERA
CONSULTOR EN PROYECTOS DE INVERSIÓN
CIP N° 80391 – INGENIERO AGRÍCOLA

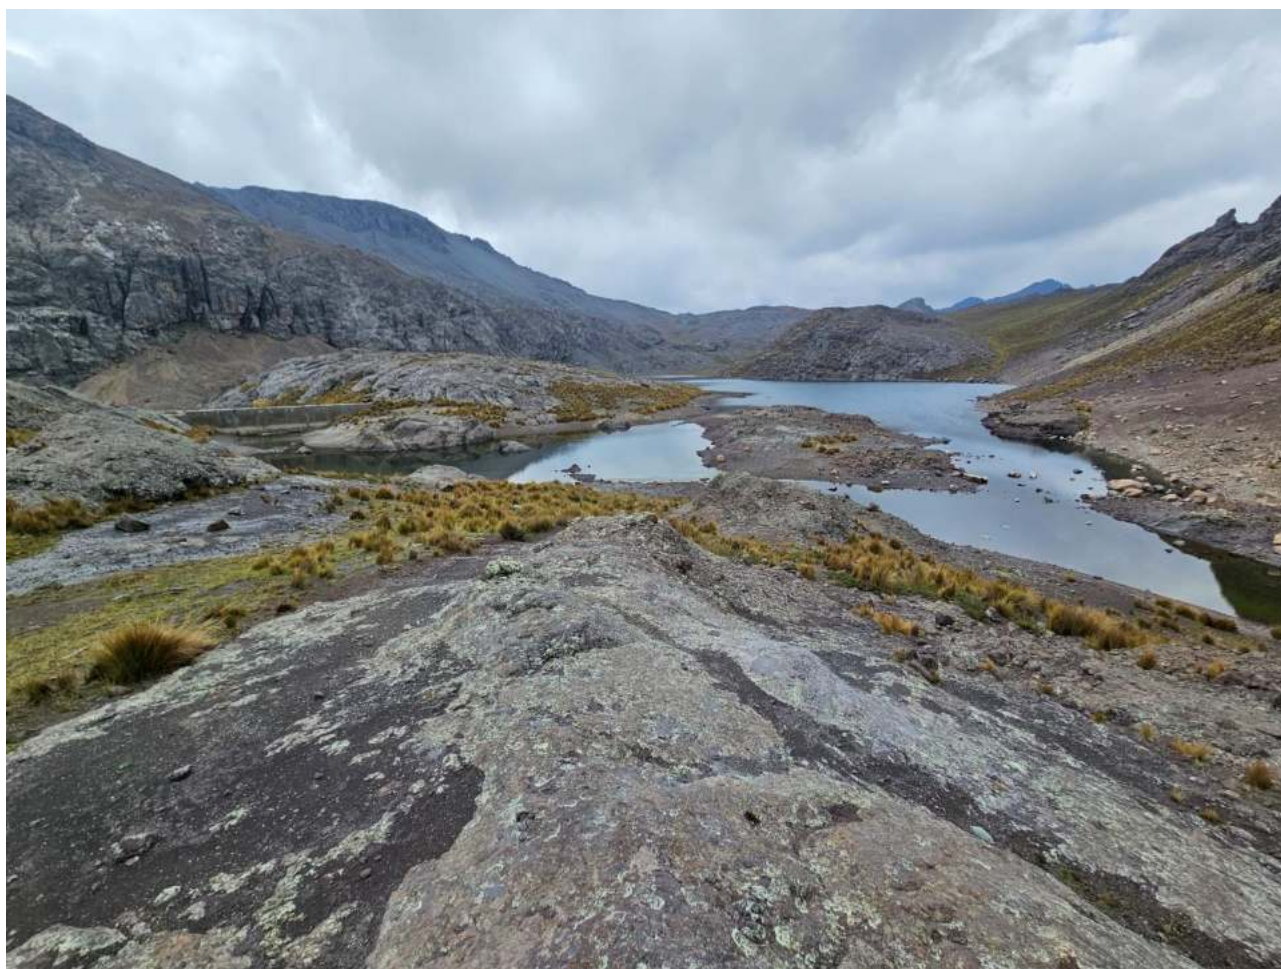
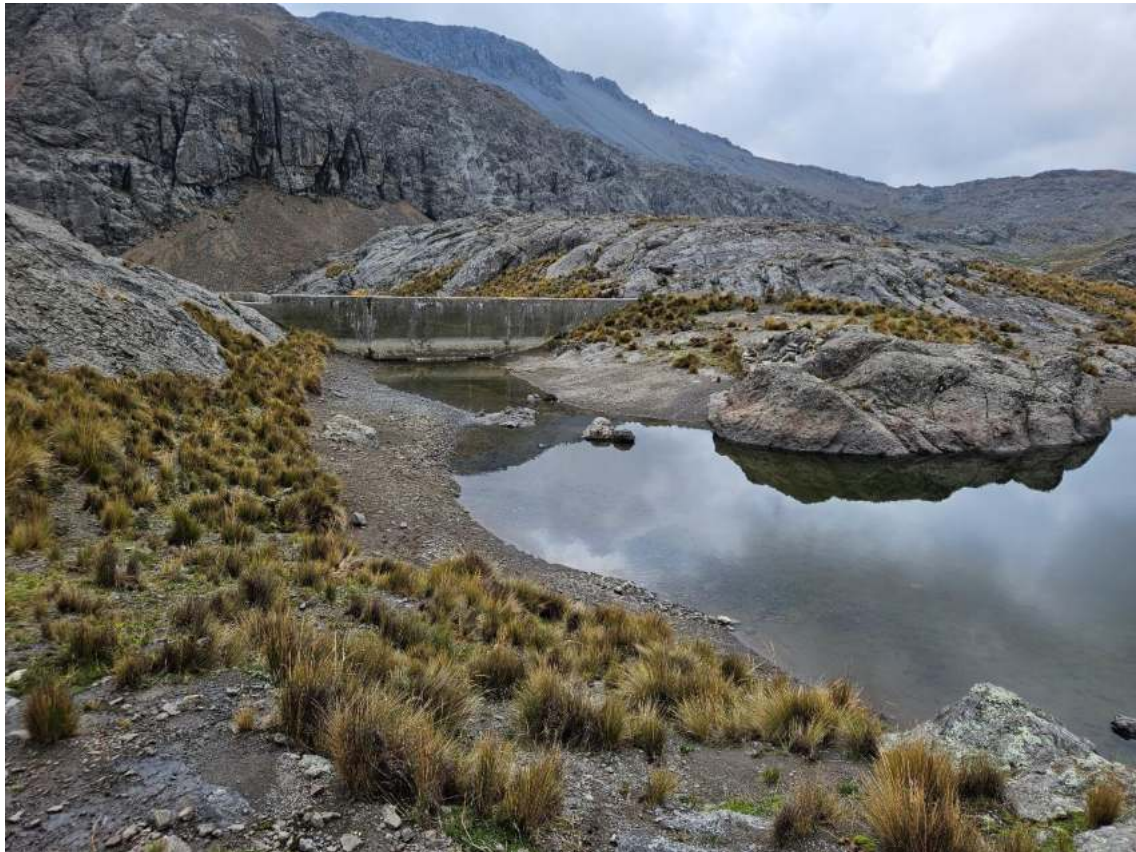
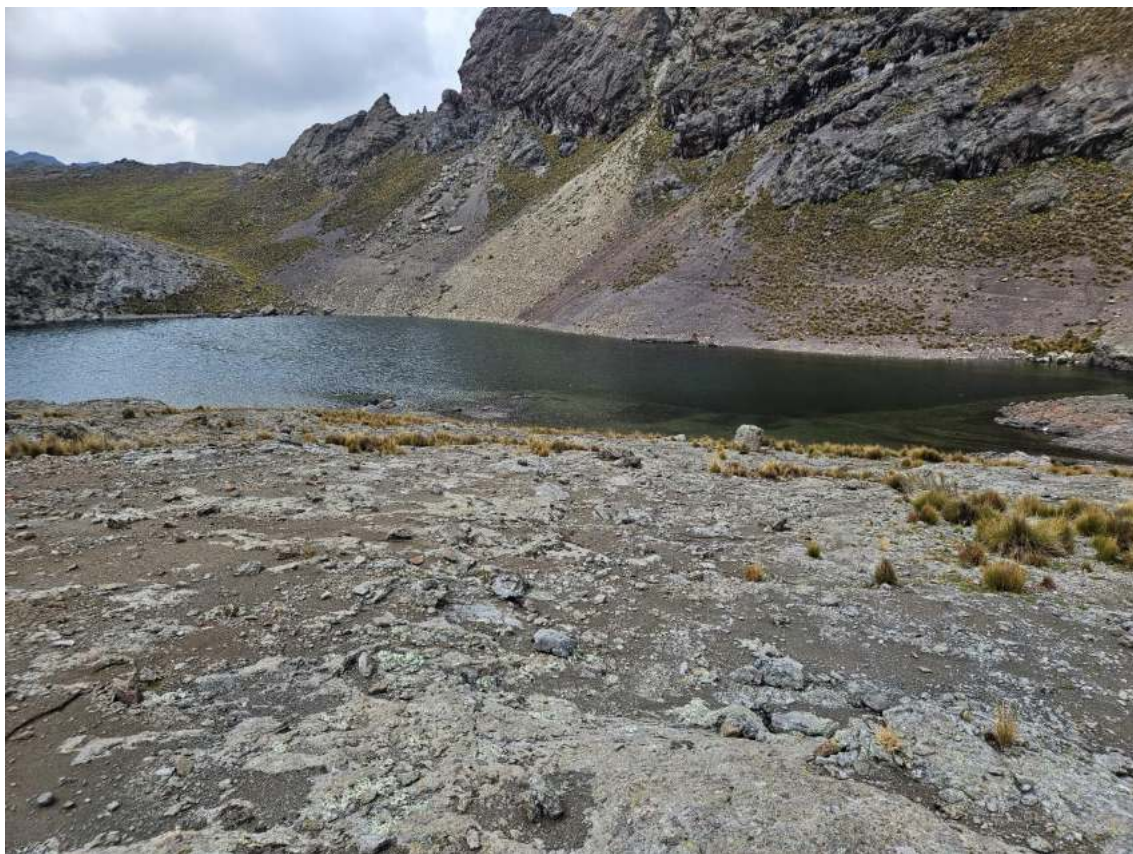
Figura N° 2: Vista general del vaso de la presa Acomachay.

Figura N° 3: Vista general del vaso y dique de la presa Acomachay.

Figura N° 22: Vaso de la presa Acomachay.

H. VASO							
PROBLEMAS				COMENTARIOS			
Ninguno				Es estable. (Ver Figuras N° 2, 3 y 22).			
Movimiento o deslizamiento de laderas							
Inspección en espejo de agua (remolinos, burbujeo)							
Surgencias o fuentes localizadas aguas abajo o en cuencas próximas							
Turbidez de surgencias o fuentes							
Hundimientos del terreno o dolinas							
Otros							
DIAGNÓSTICO							
BIEN		ACEPTABLE	X	DEFICIENTE		PÉSIMO

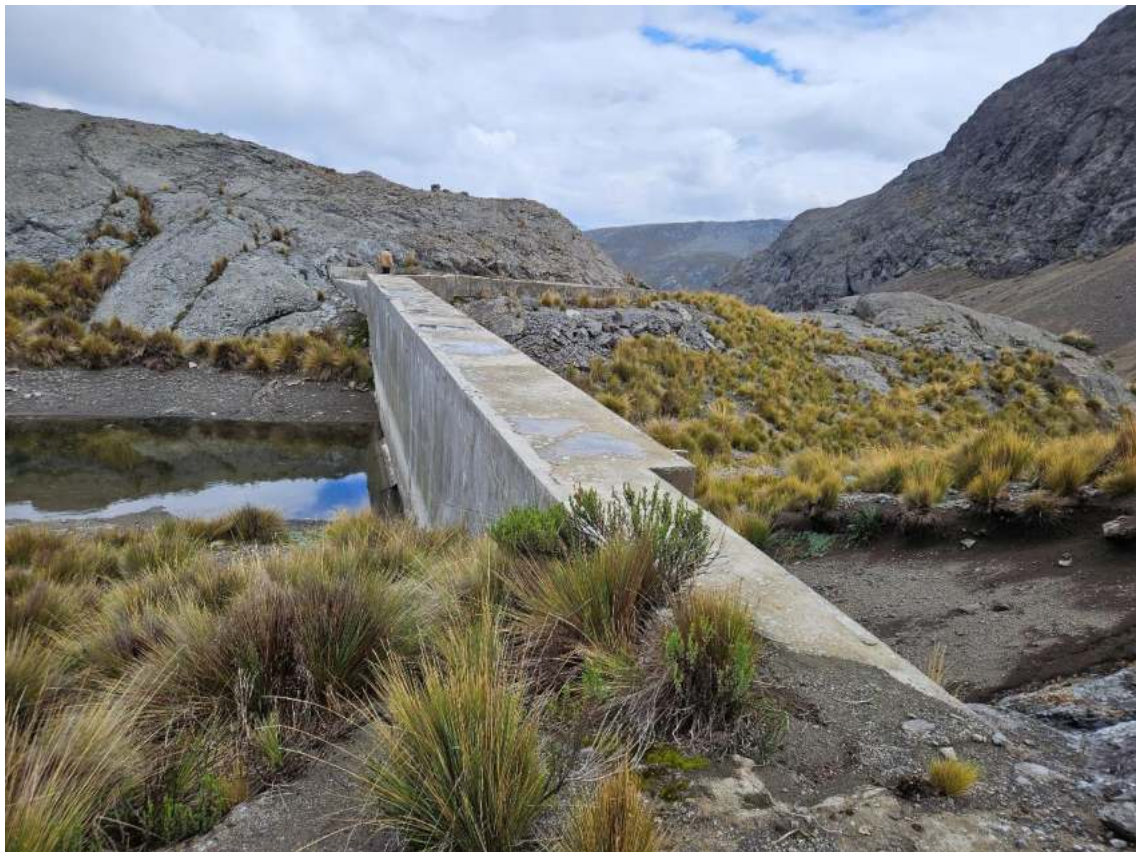
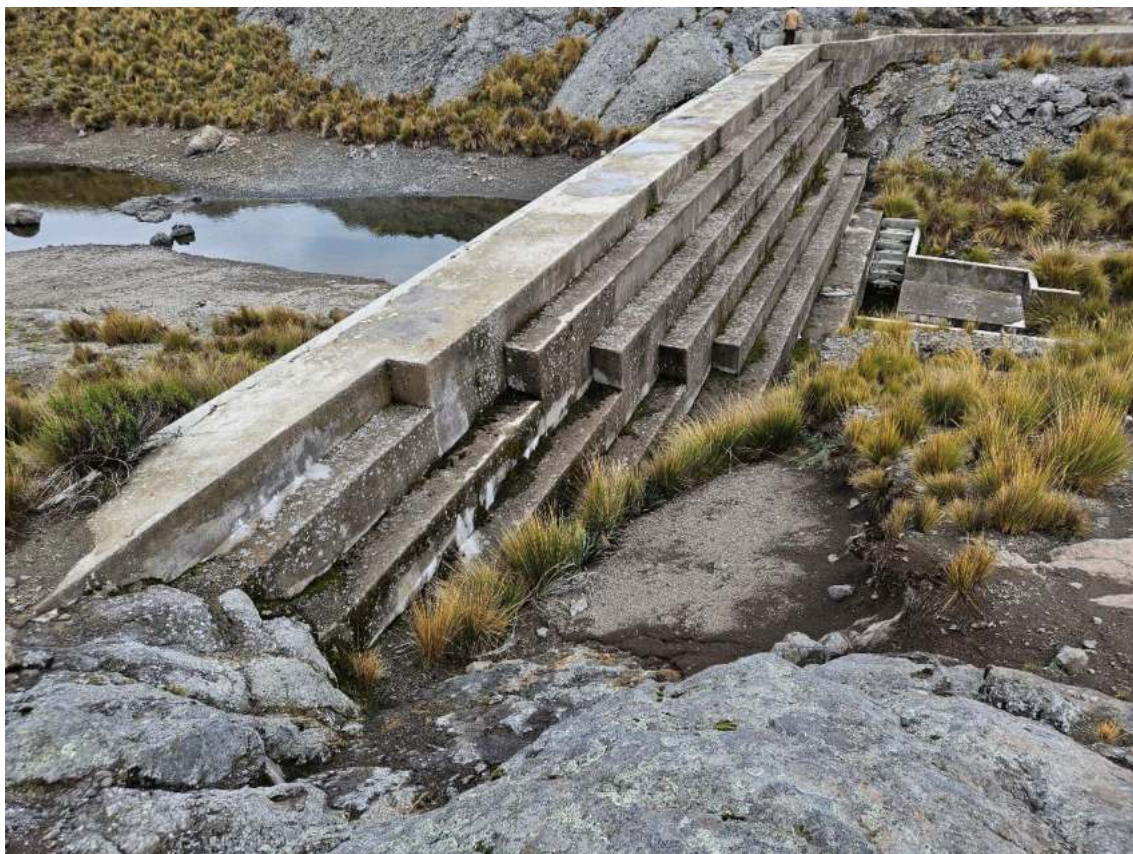
Figura N° 4: Corona del dique de la presa Acomachay.

Figura N° 5: Vista general de la corona y paramento aguas abajo de la presa Acomachay.

A. CORONA			
PROBLEMAS		COMENTARIOS	
Ninguno	X	No presenta problemas (Ver Figuras N° 4 y 5).	
Fisuras o grietas			
Deterioro superficial			
Pérdida de alineación: parapetos, barandilla, vereda, bermas, otros.			
Pérdida de material			
Deformaciones visibles			
Problemas de drenaje			
Afirmado en mal estado			
Insuficiente protección de vehículos			
Iluminación			
Vegetación			
Otros			
DIAGNÓSTICO			
BIEN	X	ACEPTABLE	DEFICIENTE
			PÉSIMO

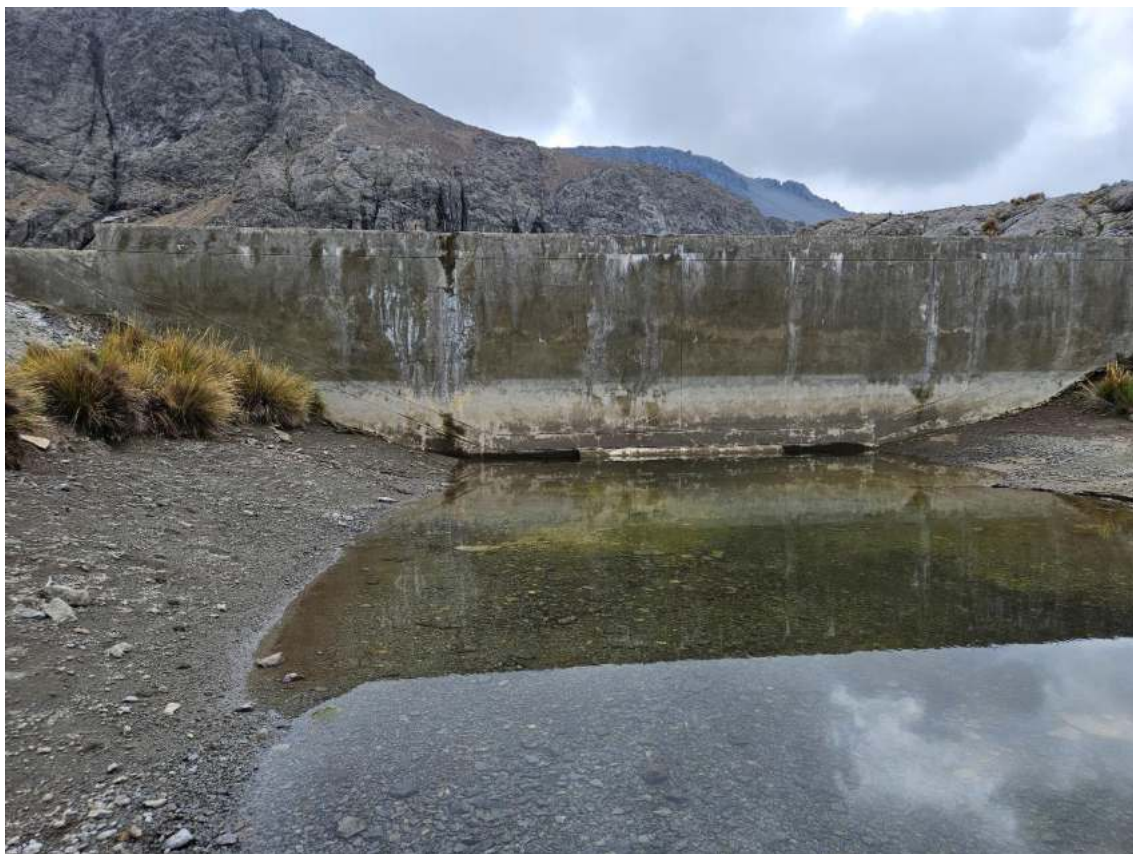
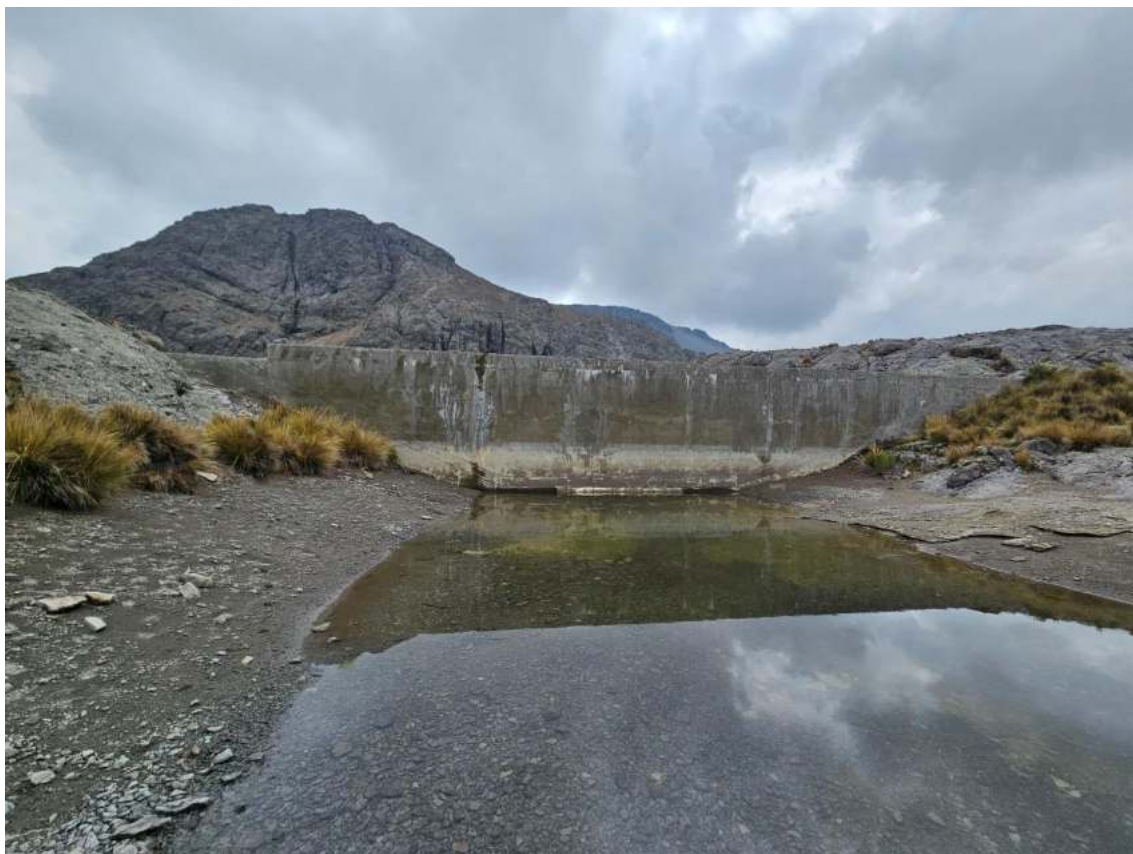
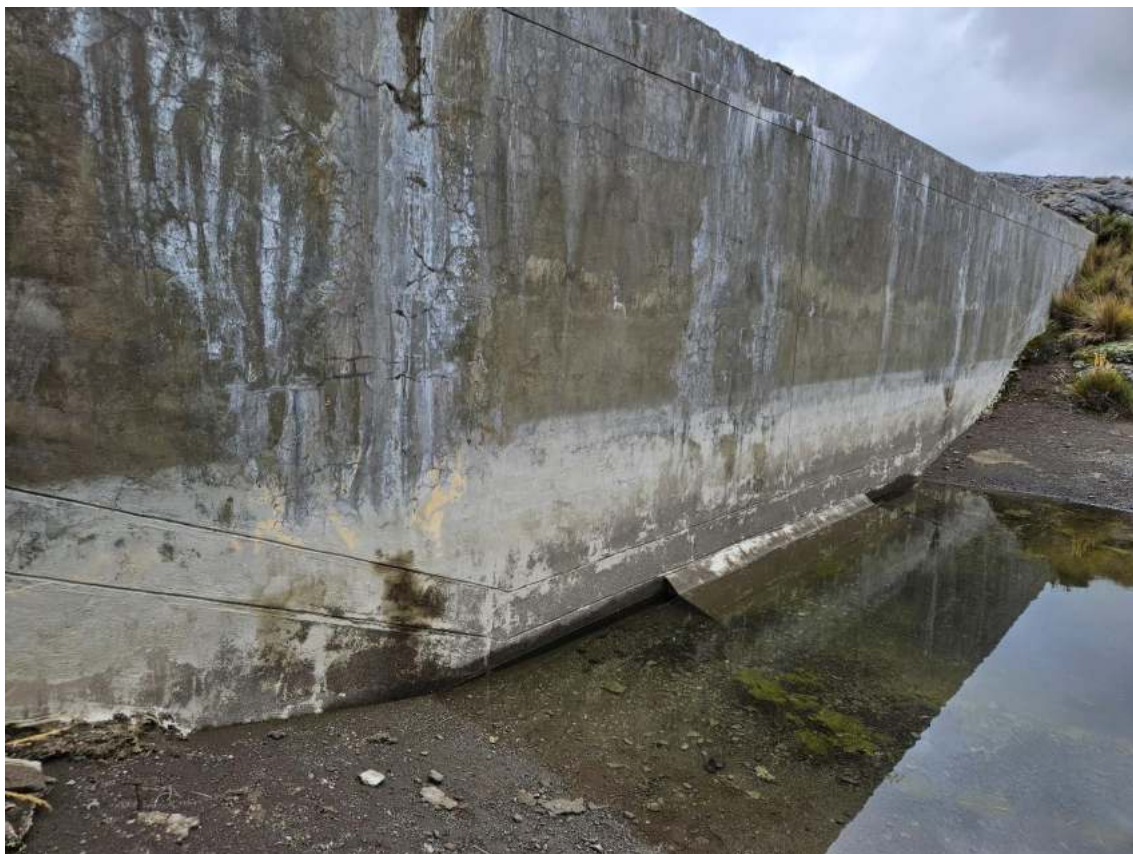
Figura N° 6: Paramento aguas arriba de la presa Acomachay.

Figura N° 7: Paramento aguas arriba de la presa Acomachay.

Figura N° 8: Paramento aguas arriba de la presa Acomachay.

B. PARAMENTO DE AGUAS ARRIBA			
PROBLEMAS		COMENTARIOS	
Ninguno		La fecha de la evaluación, 15 de diciembre el embalse estaba en su mínima, se observaba fisuras en su paramento aguas arriba. Los operadores indican que cuando el embalse está lleno se presentan filtraciones aguas debajo de la presa (Ver Figuras N° 6, 7 y 8).	
Fisuras o grietas	X		
Deterioro superficial			
Pérdida de material			
Deformaciones visibles			
Inspección del espejo de agua (remolinos, burbujeo)			
Otros			
DIAGNÓSTICO			
BIEN		ACEPTABLE	X
			DEFICIENTE
			PÉSIMO

- En la zona colapsada con presencia de fisuras o grietas se recomienda rellenar con mezcla de tres centímetros de espesor resina epóxica más cemento con el fin de lograr adherencia al concreto antiguo y impermeabilizarlo.

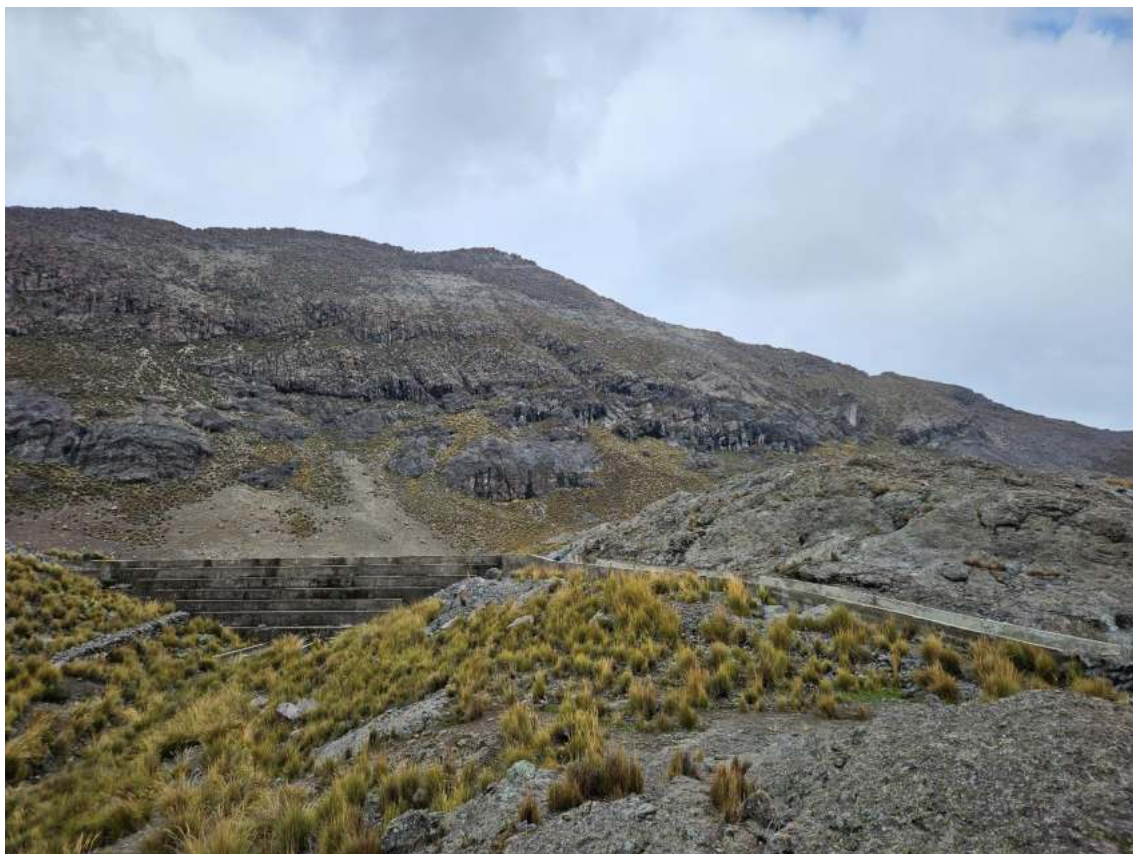
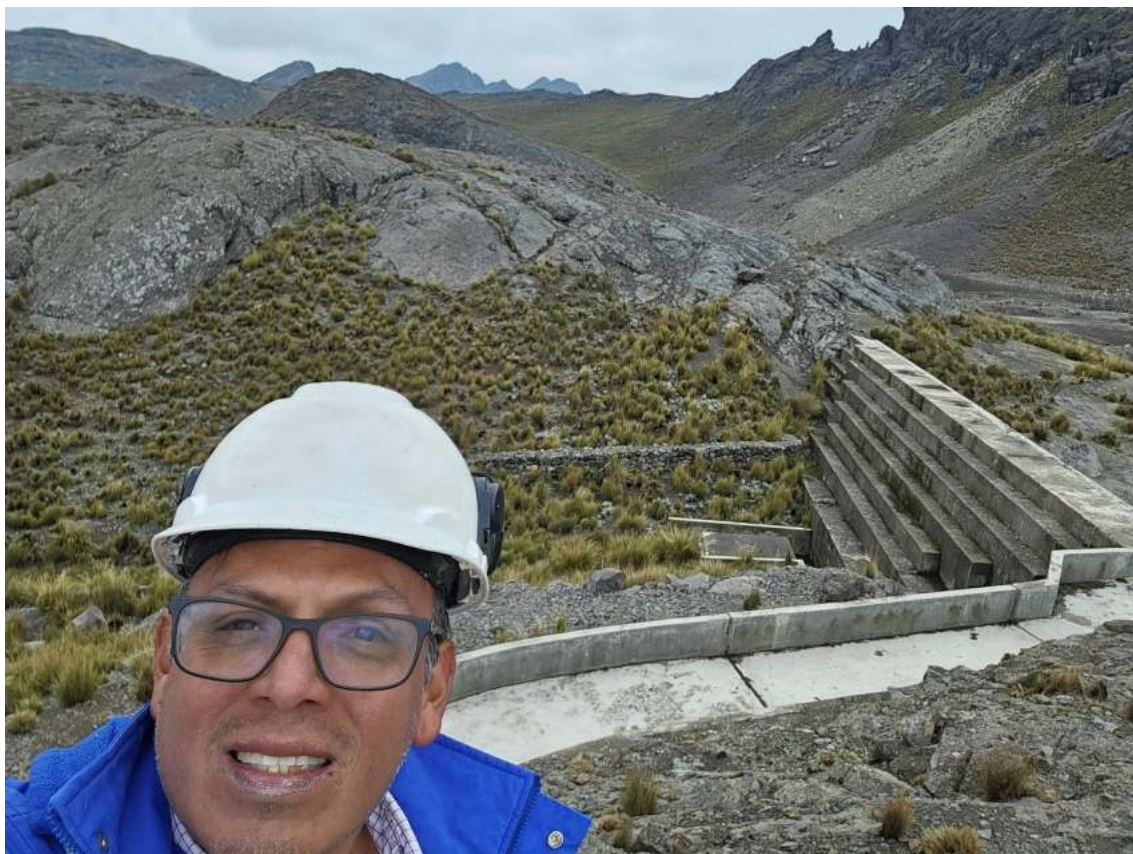
Figura N° 9: Paramento aguas abajo de la presa Acomachay.

Figura N° 10: Paramento aguas abajo de la presa Acomachay.

C. PARAMENTO DE AGUAS ABAJO			
PROBLEMAS		COMENTARIOS	
Ninguno		La fecha de la evaluación, 15 de diciembre el embalse estaba en su mínima, se observaba fisuras en su paramento aguas abajo, presenta seis gradas en algunos tramos erosionados producto de la intemperie, presenta poca vegetación en algunas gradas. Los operadores indican que cuando el embalse está lleno se presentan filtraciones aguas debajo de la presa, requiere una evaluación urgente. (Ver Figuras N° 5, 9, 10 y 21).	
Fisuras o grietas	X		
Deterioro superficial			
Movimiento de juntas			
Pérdida de material			
Deformaciones visibles			
Vegetación en juntas o entre capas	X		
Filtraciones (caudal, color, arrastre de sólidos)			
Otros			
DIAGNÓSTICO			
BIEN		ACEPTABLE	X
			DEFICIENTE
			PÉSIMO

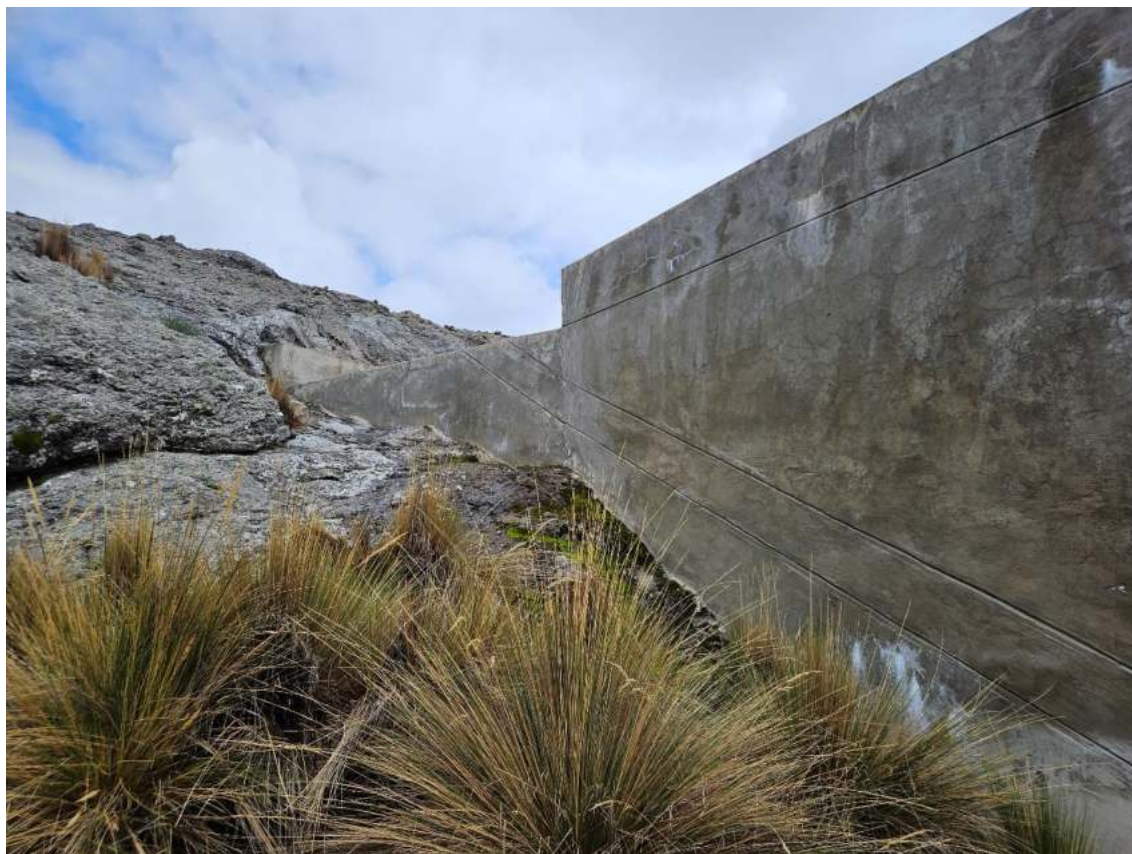
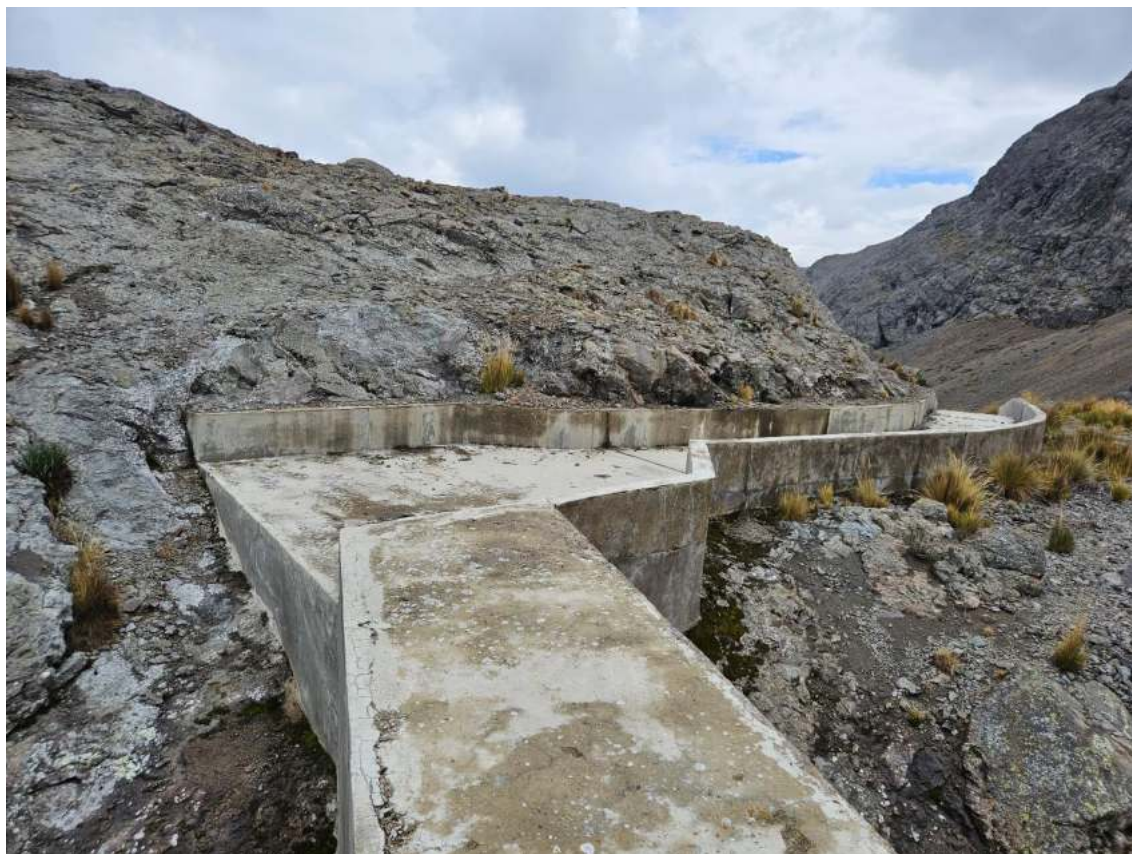
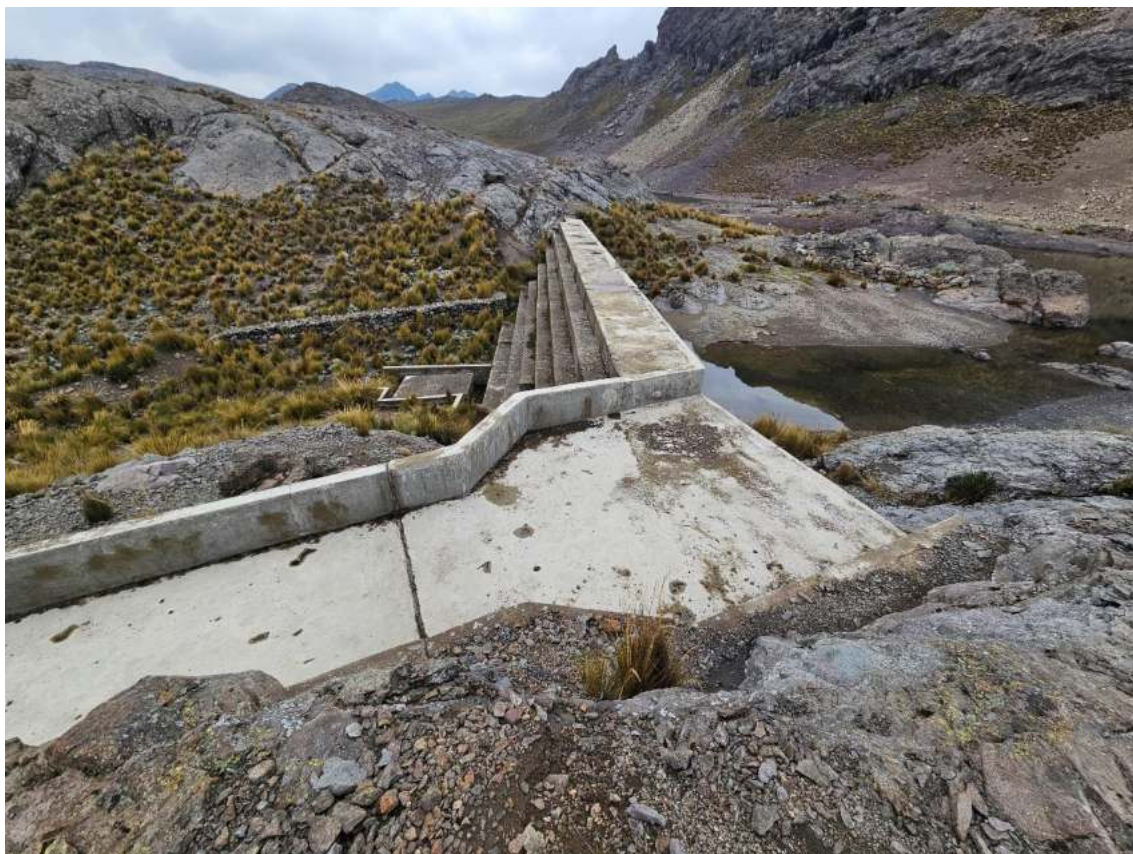
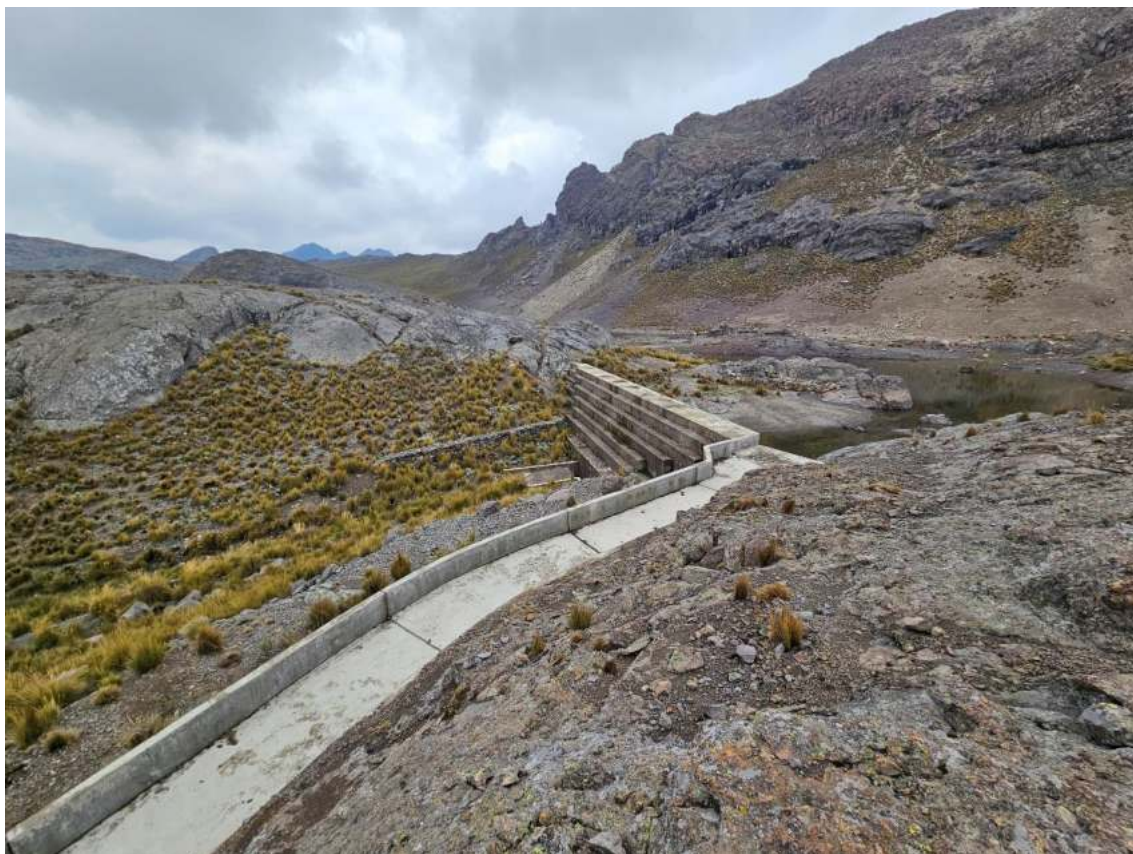
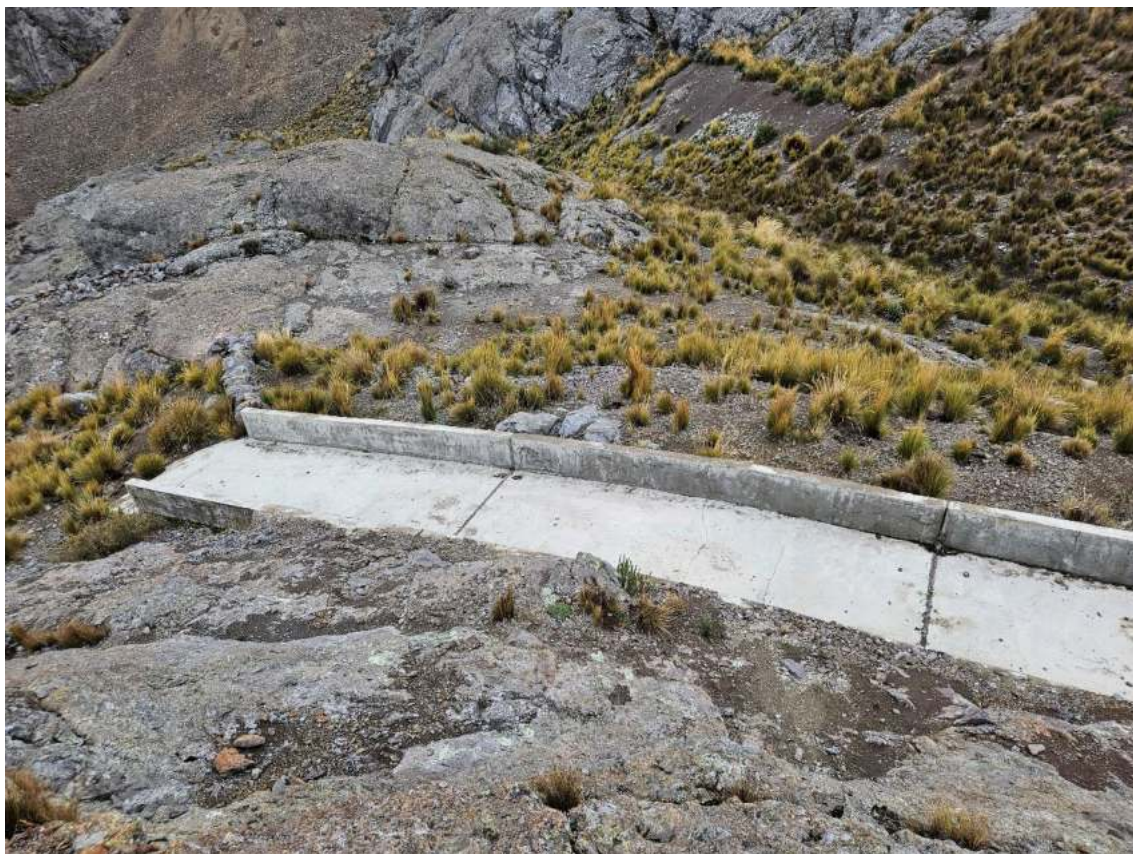
Figura N° 11: Vista de la entrada del aliviadero de demasías de la presa Acomachay.

Figura N° 12: Vista general del aliviadero de demasías de la presa Acomachay.

Figura N° 13: Aliviadero de demasías y paramento aguas abajo de la presa Acomachay.

Figura N° 14: Vista general del aliviadero de demasías de la presa Acomachay.

Figura N° 15: Aliviadero de demasías de la presa Acomachay.

F. ALIVIADERO					
PROBLEMAS			COMENTARIOS		
Ninguno		X	No presenta problemas (Ver Figura N° 11, 12, 13, 14 y 15).		
Agrietamiento contacto presa-aliviadero					
Pérdida de alineación de puente sobre aliviadero					
Flotantes que pueden obstruir el desagüe					
Agrietamiento en pilares de vertedero					
Estado de las losas de concreto (rotura/movimiento)					
Muros laterales o cajeros (rotura/movimiento/sobrevellido)					
Elementos disipadores (rotura/movimiento)					
Accionamiento hidromecánico (Imposibilidad)					
Obstrucción de cauce aguas abajo					
Fallo de energía eléctrica					
Fallo en grupo electrógeno					
Sobrevellido de compuerta					
Vegetación					
Otros					
DIAGNÓSTICO					
BIEN		ACEPTABLE	X	DEFICIENTE	PÉSIMO

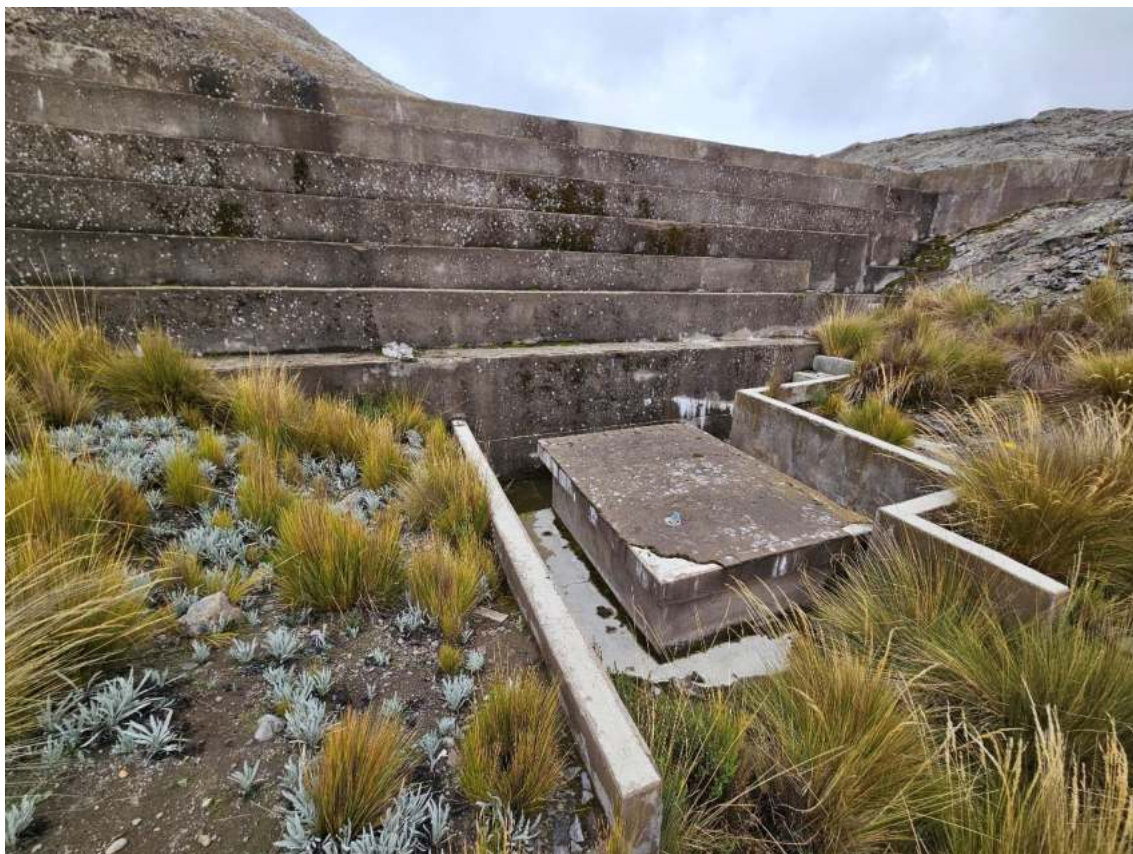
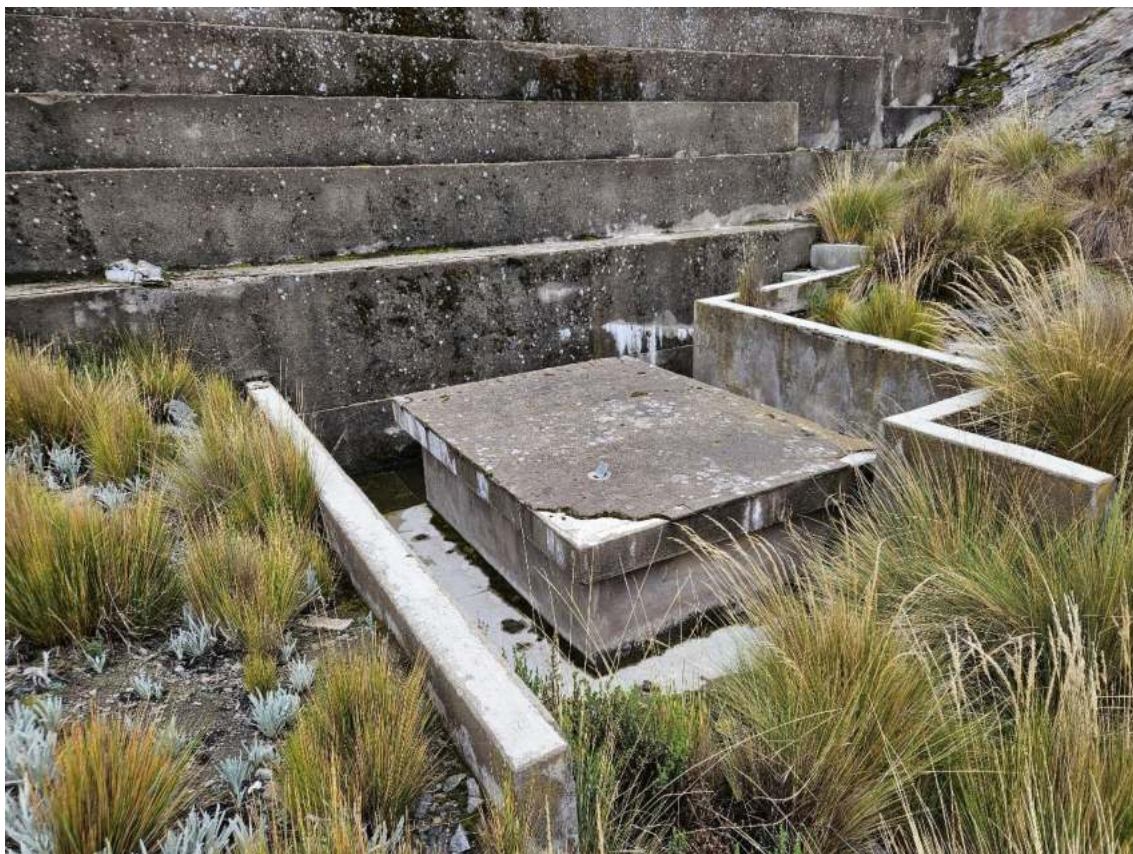
Figura N° 17: Cámara de descarga y paramento aguas abajo de la presa Acomachay.

Figura N° 18: Cámara de descarga de la presa Acomachay.

Figura N° 19: Cámara de descarga y paramento aguas abajo de la presa Acomachay.

D. CONTACTO PRESA-CIMIENTO O CIMIENTO					
PROBLEMAS			COMENTARIOS		
Ninguno			A pesar que el embalse está en la mínima en el fondo del dique aguas abajo se presenta charcos de agua que inundan la caseta de descarga, requiere una evaluación urgente (Ver Figuras N° 17,18 y 19).		
Fisuras o grietas					
Sobreelevación del pie					
Hundimientos o dolinas					
Filtraciones (caudal, color, arrastres)	X				
Vegetación					
Otros					
DIAGNÓSTICO					
BIEN		ACEPTABLE		DEFICIENTE	PÉSIMO
					X

G. DESAGÜE DE FONDO, TOMAS					
PROBLEMAS			COMENTARIOS		
Ninguno			Presenta charcos de agua en todo su contorno, requiere una evaluación urgente. (Ver Figuras N° 17,18 y 19).		
Filtraciones (caudal, color, arrastres)	X				
Erosión, picaduras					
Fisuras y movimientos					
Accionamiento hidromecánico (Imposibilidad)					
Aterramiento permanente					
Aireación					
Obstrucción de cauce aguas abajo					
Fallo de energía eléctrica					
Fallo del grupo electrónico					
Otros

1. En la fecha de evaluación de la presa (15 de diciembre del 2023) esta se encontraba en su capacidad mínima, no había volumen para su descarga, sin embargo, en el fondo del paramento aguas abajo se observa agua empozada que colinda con las obras de la caseta de descarga, los operadores de la presa indicaron, que cuando la presa se llena se presentan filtraciones en el paramento aguas abajo.

4. Se requiere una evaluación de su cimentación a fin de descartar filtraciones o proponer las medidas correctivas para su impermeabilización.
5. Se requiere una evaluación integral de la presa para su rehabilitación o mejoramiento.

- Para la cimentación colapsada se recomienda inyectar yeso con cemento a una presión que recomiende el especialista, también se puede inyectar lodo bentonita.

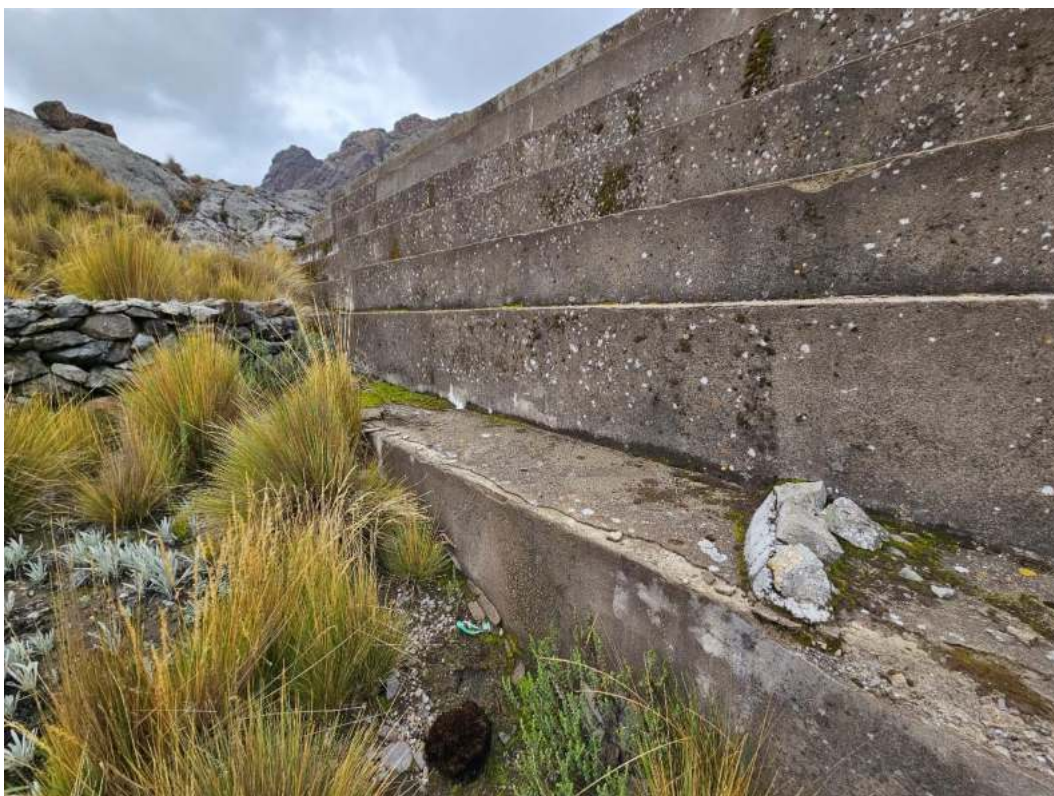
Figura N° 16: Erosión externa del paramento aguas abajo de la presa Acomachay.
