Informe Técnico N° A7491

EVALUACIÓN DEL PELIGRO GEOLÓGICO POR MOVIMIENTOS EN MASA EN LA LOCALIDAD HUAYABAMBA

Departamento: Lambayeque

Distrito: Cañaris

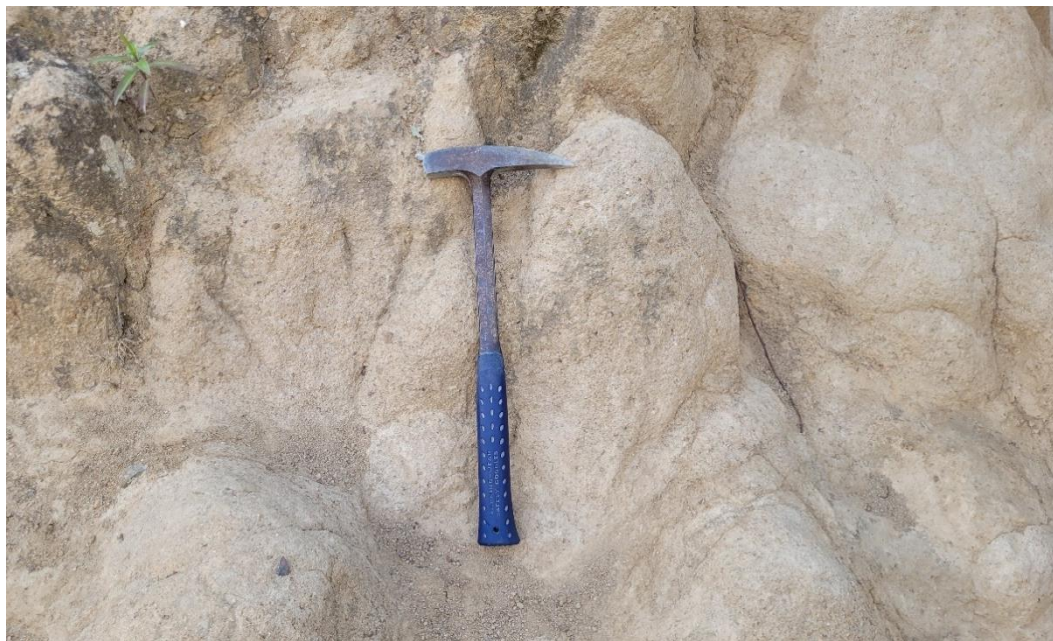
El macizo rocoso que corresponde a esta unidad, está constituido por granodioritas, el cual se encuentra medianamente fracturado y altamente meteorizado, con una coloración gris blanquecina (fotografías 1 y 2), cubierto por un depósito coluvio – deluvial.

Fotografía 1. Macizo rocoso conformado por granodiorita medianamente fracturada, altamente meteorizada de la Unidad Carrizal. Coordenadas: E: 677000; N: 9330575.

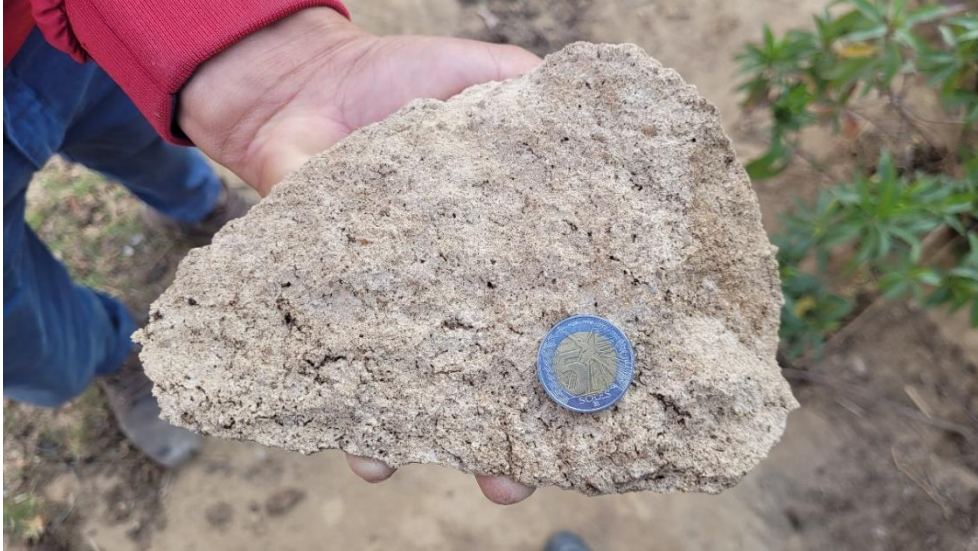
Fotografía 2. Muestra de granodiorita altamente meteorizada.

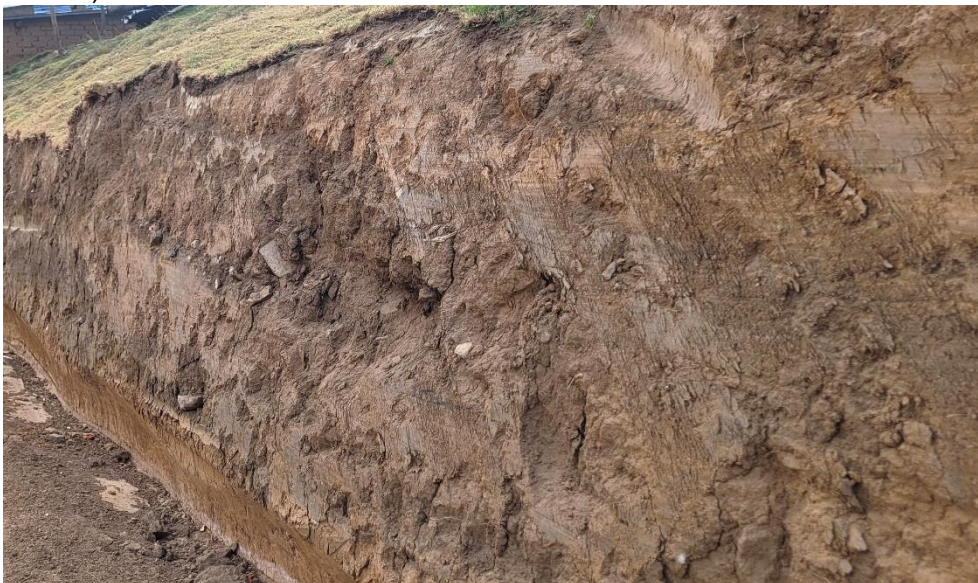
Corresponden a suelos que se han ido acumulando en las laderas de la localidad de Huayabamba por procesos de erosión y meteorización de las montañas ubicadas al norte; estos depósitos son mayoritariamente conformados por arenas, limos y arcillas con escasos bloques y gravas angulosas (fotografía 3, tabla 4).

Fotografía 3. Se observa el depósito coluvio-deluvial, constituido por escasos bloques y gravas en una matriz areno limo arcillosa.

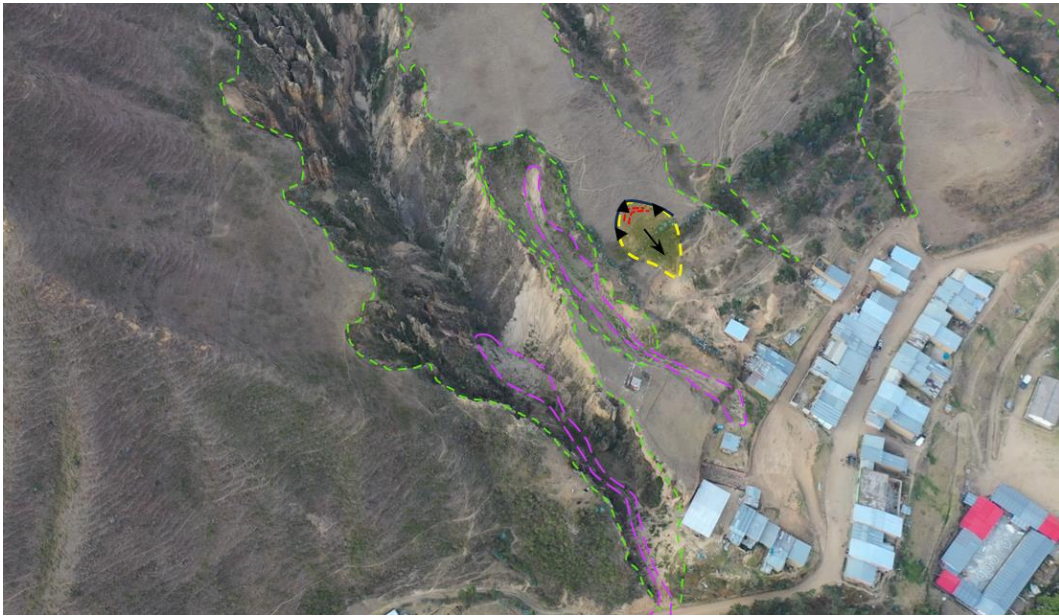
- Desnivel entre la escarpa principal y el pie del deslizamiento: 17 m.
- Superficie de rotura inferida: rotacional.
- Longitud del eje principal del evento: 30 m.
- Ancho del evento: 20 m.
- Área del deslizamiento: 410 m².
- Avance del deslizamiento: progresivo.

En el cuerpo del deslizamiento se identificó agrietamientos, con longitudes hasta de 16 m, con aperturas de entre 10 y 20 cm.

Figura 7. Movimientos en masa tipo erosión de laderas (líneas discontinuas verdes), flujo de lodos (línea discontinua fucsia) y deslizamiento rotacional (línea discontinua amarilla).

- a) Reforestar las laderas con especies nativas y de raíces densas el terreno impactado por deslizamiento.
- b) Prohibir el riego por inundación en los terrenos aledaños.
- c) Retirar las plantaciones de eucalipto plantadas en la parte superior al escarpe principal.
- d) Sellar las grietas originadas por los movimientos, evitando la infiltración de agua hacia el terreno, evitando se sature el cuerpo en movimiento.
- e) Capacitar a la población en temas de Gestión del Riesgo de Desastres, ejecutar simulacros ante movimientos en masa, que contemple el recorrido a través de rutas de evacuación a zonas seguras.
- f) Realizar un drenaje pluvial, para evitar la saturación del terreno
- g) Construir un canal de coronación, evitar que las aguas de escorrentía se infiltren en la zona inestable.

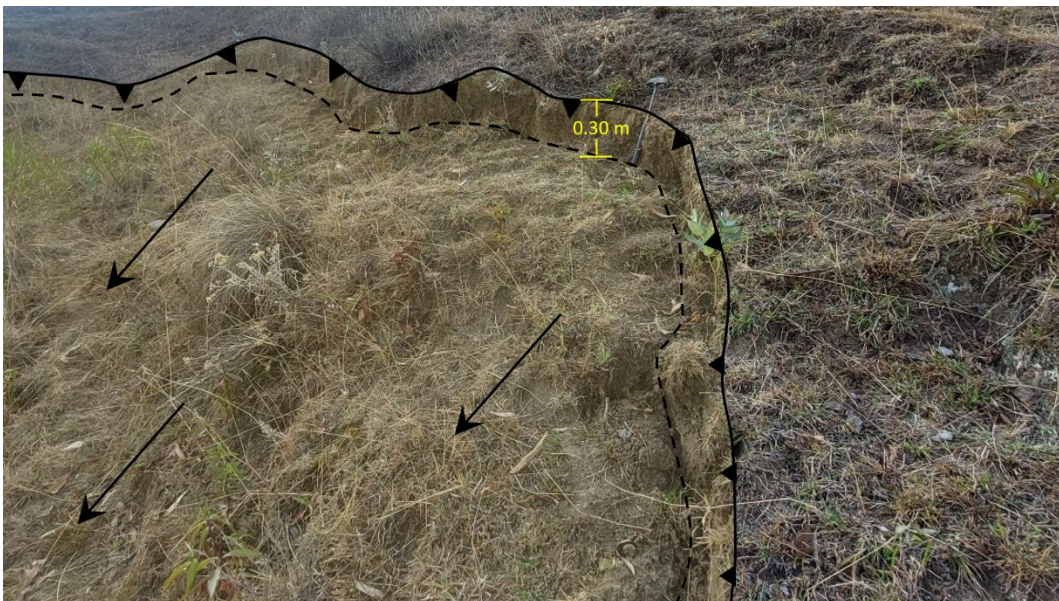
Donde se está produciendo el movimiento suelos ladere abajo solo es perceptible por el escape y los agrietamientos presentes.

Figura 9. Escape de deslizamiento con un desplazamiento vertical de 0.30 m.

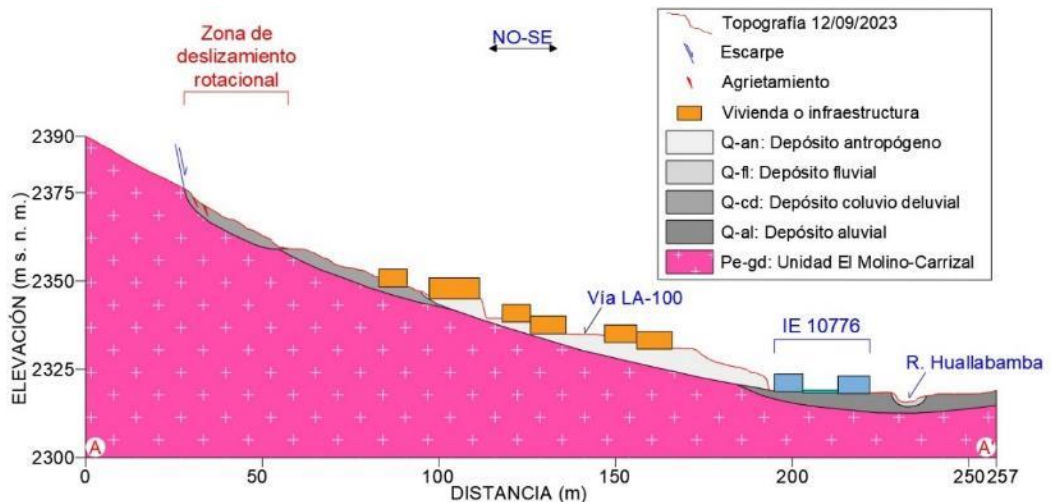
En la figura se muestra la extensión horizontal del deslizamiento 30 m de longitud, 17 m de desnivel; además se expone la ubicación de una de las viviendas que pueden ser afectadas; se grafican los suelos coluvio deluviales, aluviales, fluviales y antropógenos que cubren a los macizos rocos de la unidad Carrizal.

Figura 11. Perfil longitudinal A-A' donde se aprecia la distribución de los materiales geológicos de los movimientos en masa.

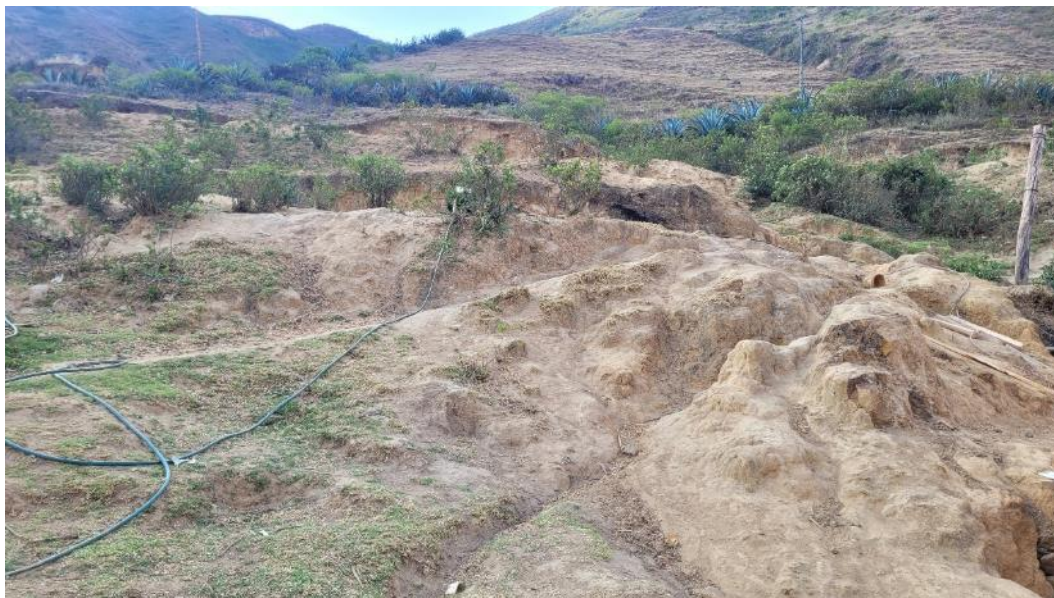
- Deforestación de laderas para instalación de viviendas y actividades agrícolas.

Fotografía 5. Se observa la ladera con escasa cobertura vegetal, lo que favorece la infiltración del agua y la saturación de los terrenos.
