Informe Técnico N° A7492

EVALUACIÓN DE PELIGROS GEOLÓGICOS POR MOVIMIENTOS EN MASA EN EL SECTOR CONEJO

Distrito: Chisquilla

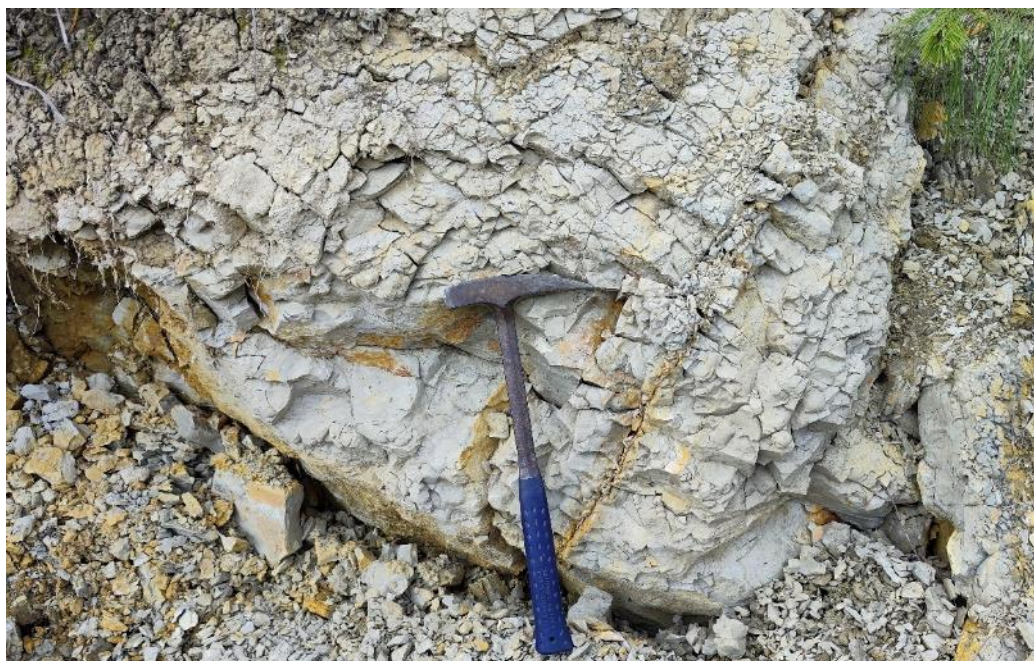
En la zona de estudio esta unidad muestra afloramientos esporádicos, donde las calizas se muestran medianamente fracturadas y moderadamente meteorizadas (fotografía 1), muestran buzamientos de entre 40° y 50° hacia el suroeste.

Fotografía 1. Muestra de calizas muy fracturadas y de la Formación Chonta. **Ubicación:** E: 191736, N: 9346744, Z: 2006.

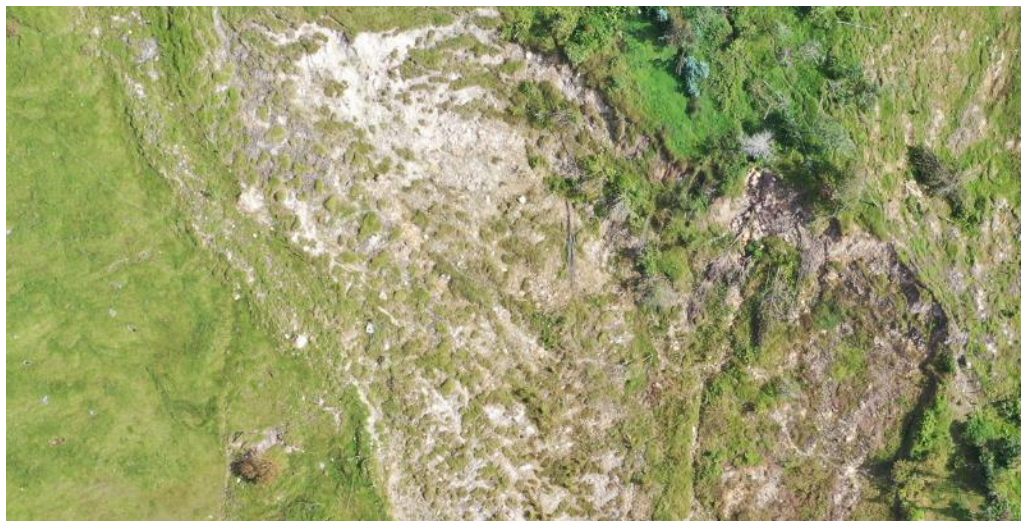
Corresponde a suelos originados por el movimiento complejo de Recta, ubicados en la parte alta, donde los suelos han tenido poco transporte, manteniendo una estructura uniforme de los suelos superficiales y el macizo rocoso arrastrado; su granulometría es de arcillas de alta plasticidad con bloques de calizas sub angulosos (fotografía 2).

Fotografía 2. Suelos coluvio deluviales compuestos por arcillas de alta plasticidad ubicadas en la parte alta del movimiento complejo de Recta. **Ubicación:** E: 191061, N: 9344750, Z: 2206.

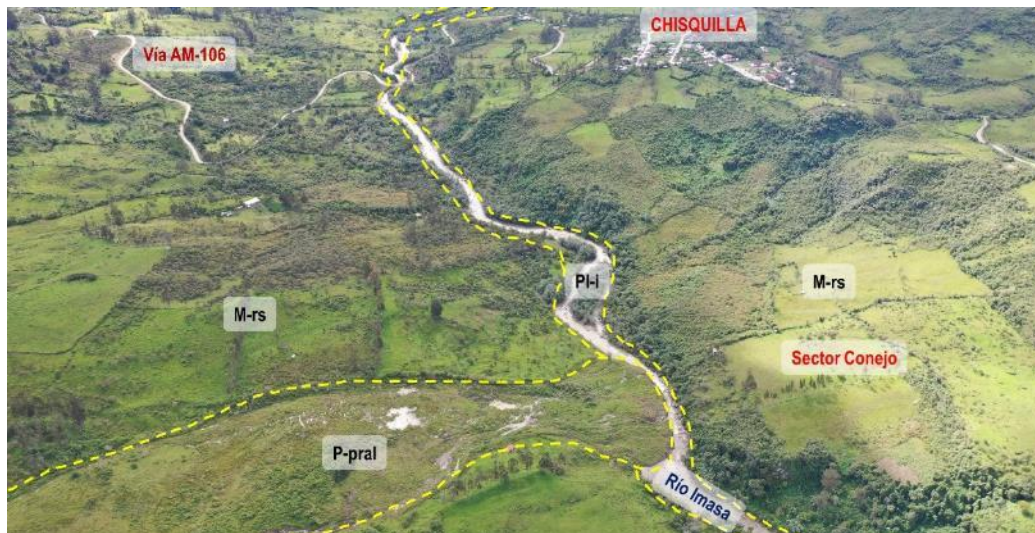
De acuerdo a su origen, se distinguen geoformas tanto de carácter tectónico degradacional y erosional (montaña en roca sedimentaria: M-rs), como de carácter deposicional y agradacional (vertiente coluvio deluvial, piedemonte proluvial y llanura o planicie inundable); se grafican en la figura 7 y en el mapa 3.

Figura 7. Geoformas cartografiadas en el sector Conejo: Montaña en roca sedimentaria (M-rs), piedemonte proluvial o aluvio torrencial (P-pral) y llanura inundable (LI-i).

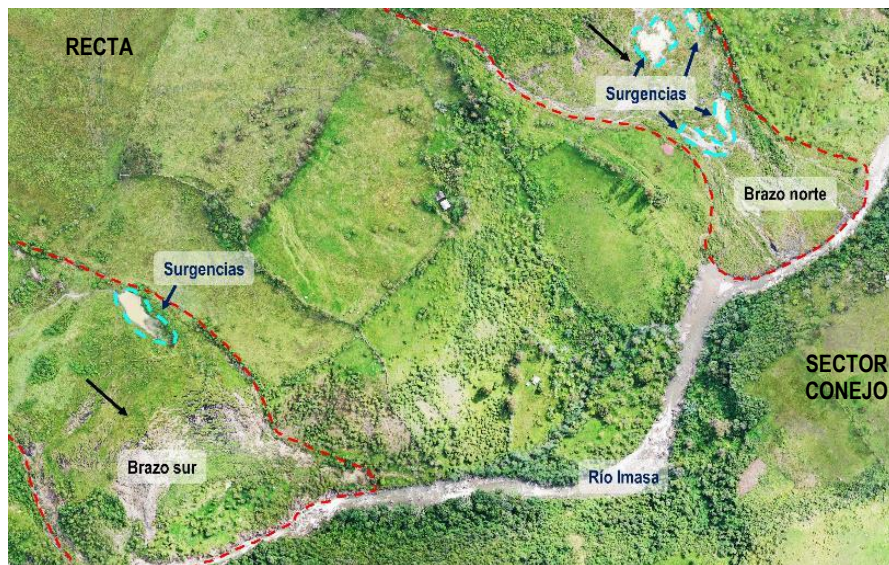
Figura 10. Vista a la parte baja del movimiento complejo, donde los materiales se han comportado como flujos que han alcanzado al cauce del río Imasa.

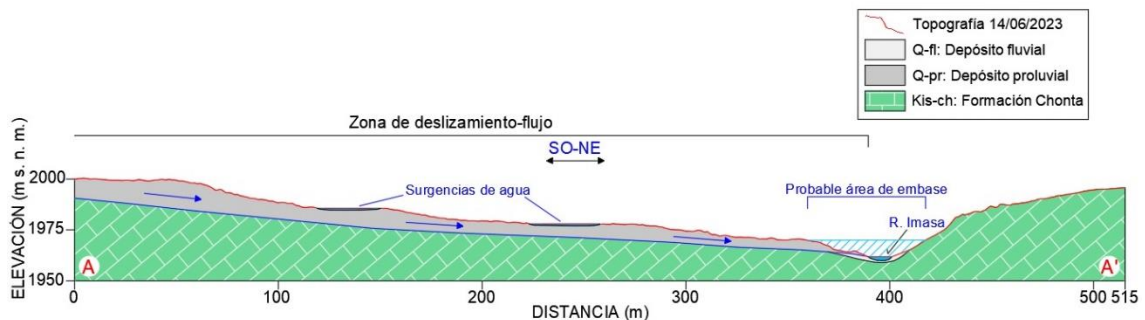
De generarse lluvias extremas o movimientos sísmicos fuertes que arrastren mayor cantidad de suelos de la parte alta se podría generar un embalse de 10 m de altura y 60 m de ancho, en promedio.

Figura 11. Perfil A-A', donde se aprecia la parte final del brazo norte del deslizamiento flujo de Recta y el área de probable embalsamiento de continuar el movimiento.

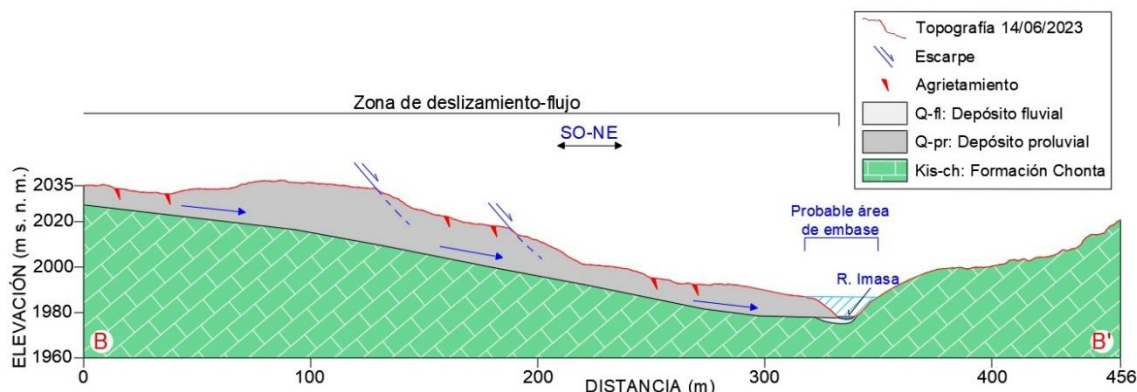
El brazo sur alcanza una pendiente 10° en promedio, en su parte final muestra escarpes y agrietamientos en el material que viene acumulándose (figura 12); de igual manera al brazo norte, de generarse condiciones de mayor inestabilidad en la zona, se podría generar un embalse de hasta 10 m de altura y 40 m de ancho.

Figura 12. Perfil B-B', donde se aprecia la parte final del brazo sur del deslizamiento flujo de Recta y el área de probable embalsamiento de continuar el movimiento.

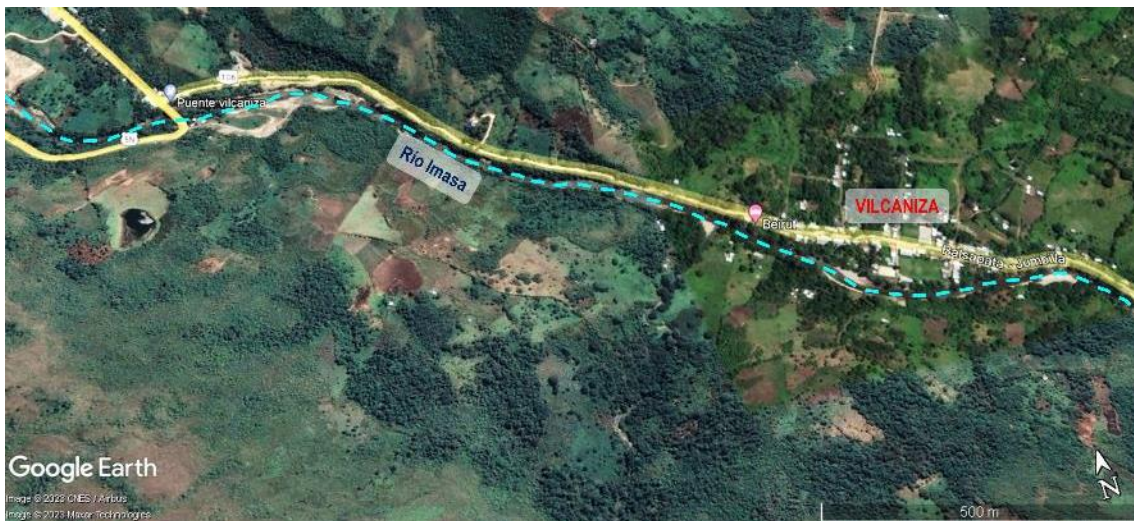
Sin embargo, a unos 18 km aguas abajo se ubica la localidad de Vilcaniza, distrito Yambrasbamba, provincia Bongará, departamento Amazonas; cuyas viviendas se ubican en las riberas del río Imasa, y donde los pobladores realizan sus actividades cerca a dicho cauce (figura 15); por lo que se debería mantener una comunicación directa entre observadores de Chisquilla con la localidad de Vilcaniza con el fin de alertar a la población en situaciones de emergencia.

Figura 15. Vista de la localidad de Vilcaniza y su cercanía al río Imasa, distrito Yambrasbamba, provincia Bongará, departamento Amazonas.

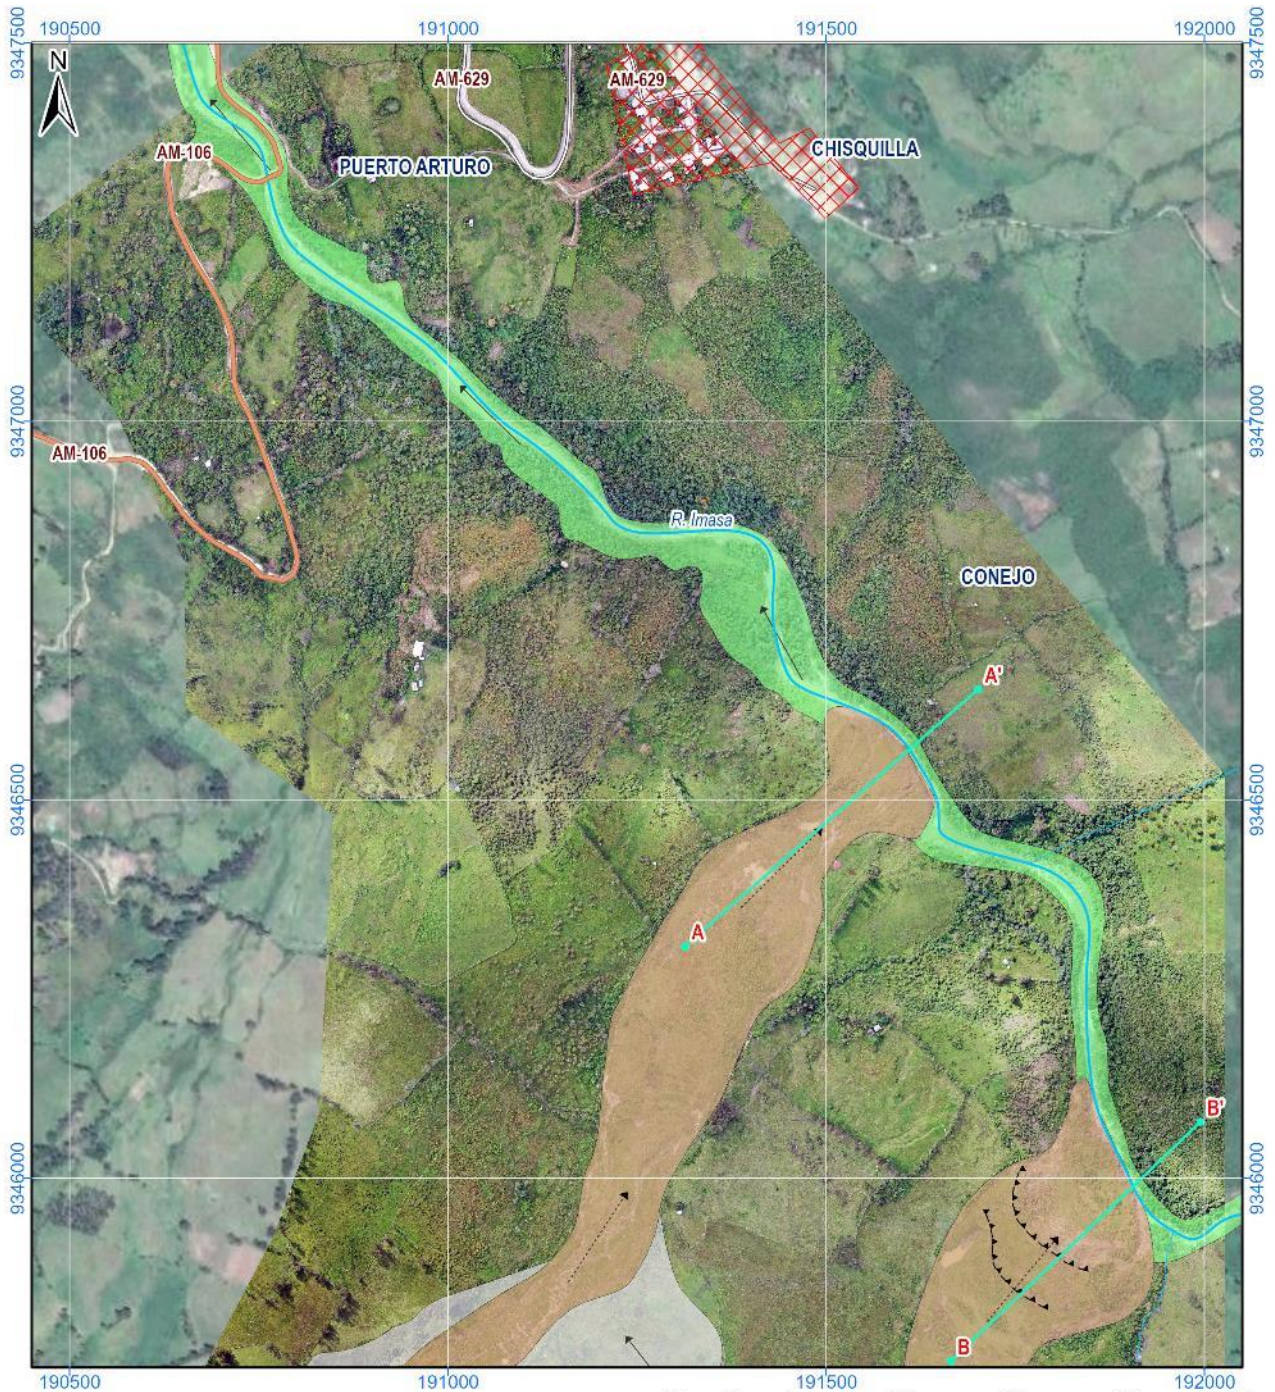
LEYENDA	
	Deslizamiento flujo inactivo latente
	Inundación fluvial
	Reptación de suelos inactiva latente
