MUNICIPALIDAD PROVINCIAL DEL
CUSCO

GESTIÓN DE RIESGO DE DESASTRES EN EL CENTRO HISTÓRICO DEL CUSCO

EVALUACIÓN DE RIESGO POR FLUJO DE LODOS EN EL SECTOR DE AYAHUAYCO EN EL DISTRITO DE CUSCO, PROVINCIA Y DEPARTAMENTO DE CUSCO-2023.

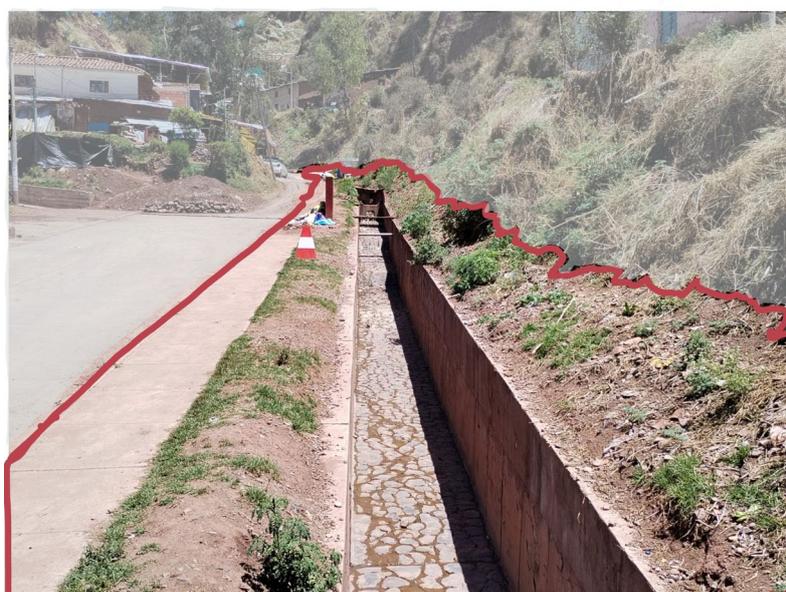
Es importante mencionar que todo el cauce de quebrada se encuentra encauzado por muros de concreto que impide el ensanchamiento del cauce del río Ayahuayco o la erosión que el río podría generar, así mismo por el tipo de infraestructura que tiene (encausamiento con muros de concreto) la sedimentación y depositación de nuevo material es casi nulo, teniendo en cuenta además que se efectúan trabajos de descolmatación del canal con fines de preservación y acumulación de material.

Fotografía 2: Cauce de quebrada en el Sector de Ayahuayco
Fuente: Equipo técnico PCSGRDCHC

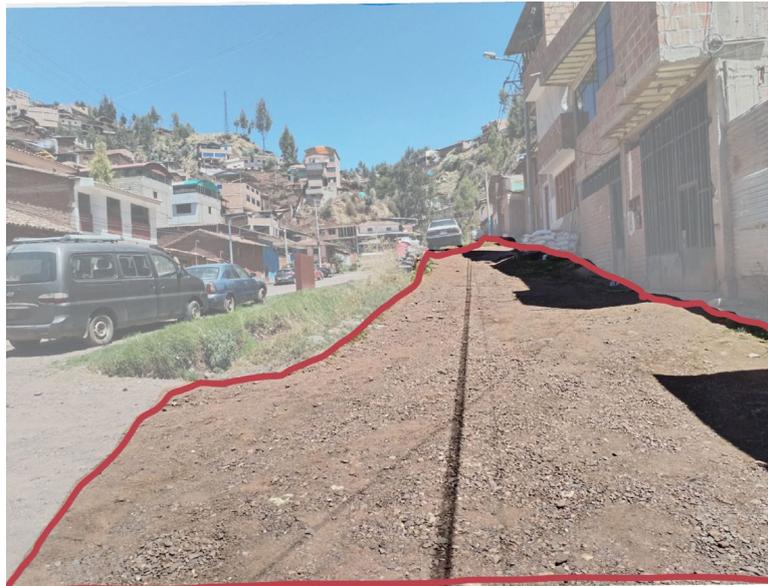
En la zona de estudio se observa este tipo de unidad geomorfológica en algunos tramos del cauce de la quebrada, que se compone de material fino entre arenas y arcillas y en menos cantidad de elementos líticos redondeados (erosión y depositación de los conglomerados de la Fm. San Sebastián) y subangulosos (erosión de los afloramientos de la Fm. Kayra).

Fotografía 3: Terraza fluvio aluvial a la margen izquierda de la quebrada Ayahuayco.
Fuente: Equipo técnico PCSGRDCHC.

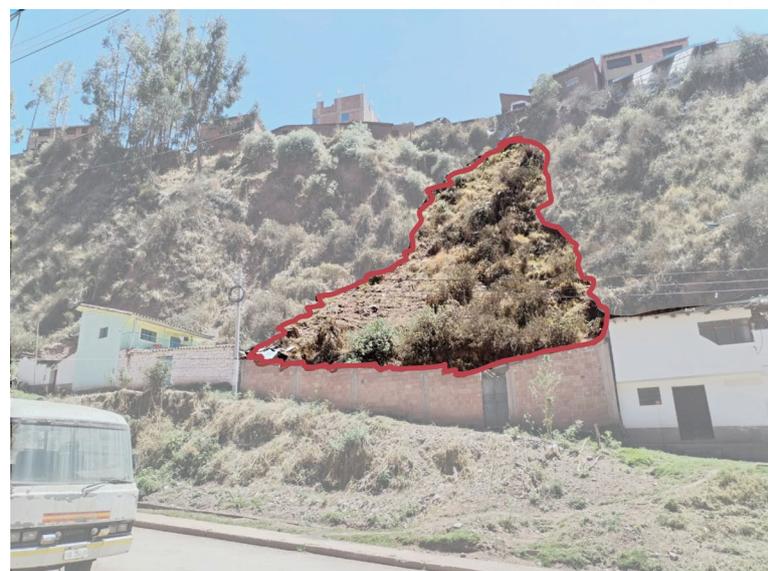
Son laderas de montaña en roca sedimentaria con presencia de depósitos coluviales originados por deslizamientos antiguos y recientes. Se pudo identificar esta unidad en ambas márgenes y en distintos lugares de la quebrada Ayahuayco.

Fotografía 4: Vertiente con depósitos de deslizamientos ubicado en la margen izquierda de la quebrada Ayahuayco.
Fuente: Equipo técnico PCSGRDCHC.

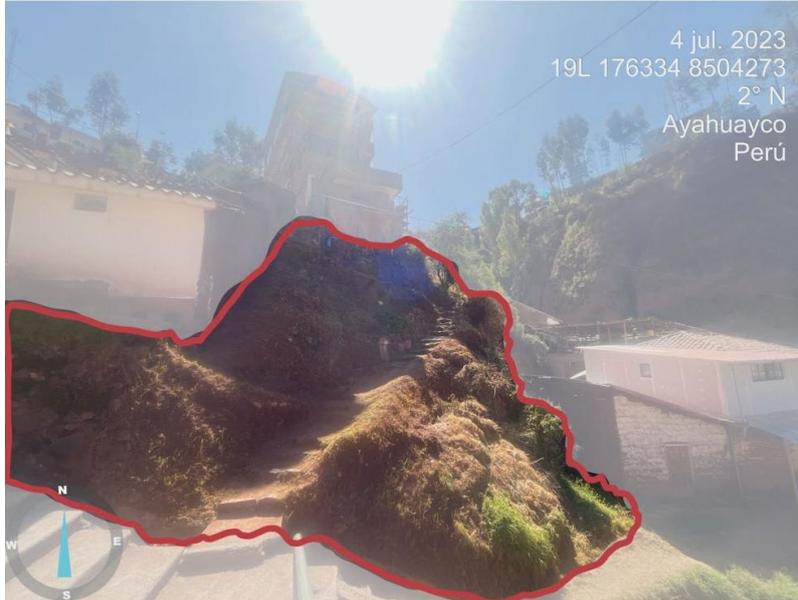
Definimos a esta geoforma como las zonas donde se observa el contacto entre las terrazas fluvio aluvial y las laderas de las montañas. Esta unidad geomorfológica se puede observar en ambos márgenes de la quebrada Ayahuayco y están conformadas por depósitos aluvio lacustres de la Formación San Sebastián.

Fotografía 5: Vertiente o pie de monte aluvio lacustre en la margen derecha de la quebrada Ayahuayco. Fuente: Equipo técnico PCSGRDCHC.

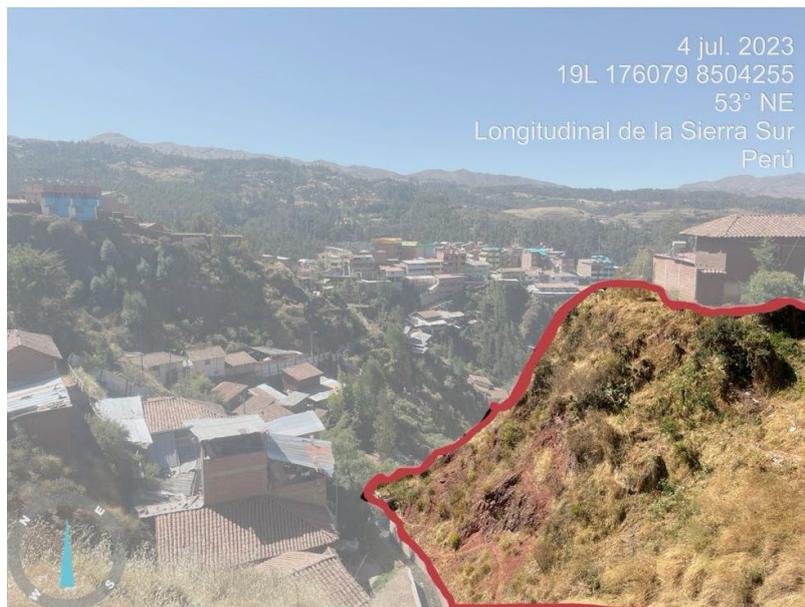
En la zona de estudio podemos ubicar esta geoforma en la margen derecha del sector norte de Ayahuayco, que está conformada por rocas sedimentarias de la Formación Kayra, que por su naturaleza de rocas litificadas bien consolidadas le han dado la resistencia a la erosión.

Fotografía 6: Montaña en roca sedimentaria ubicado en la margen derecha de la quebrada Ayahuayco. Fuente: Equipo técnico PCSGRDCHC.

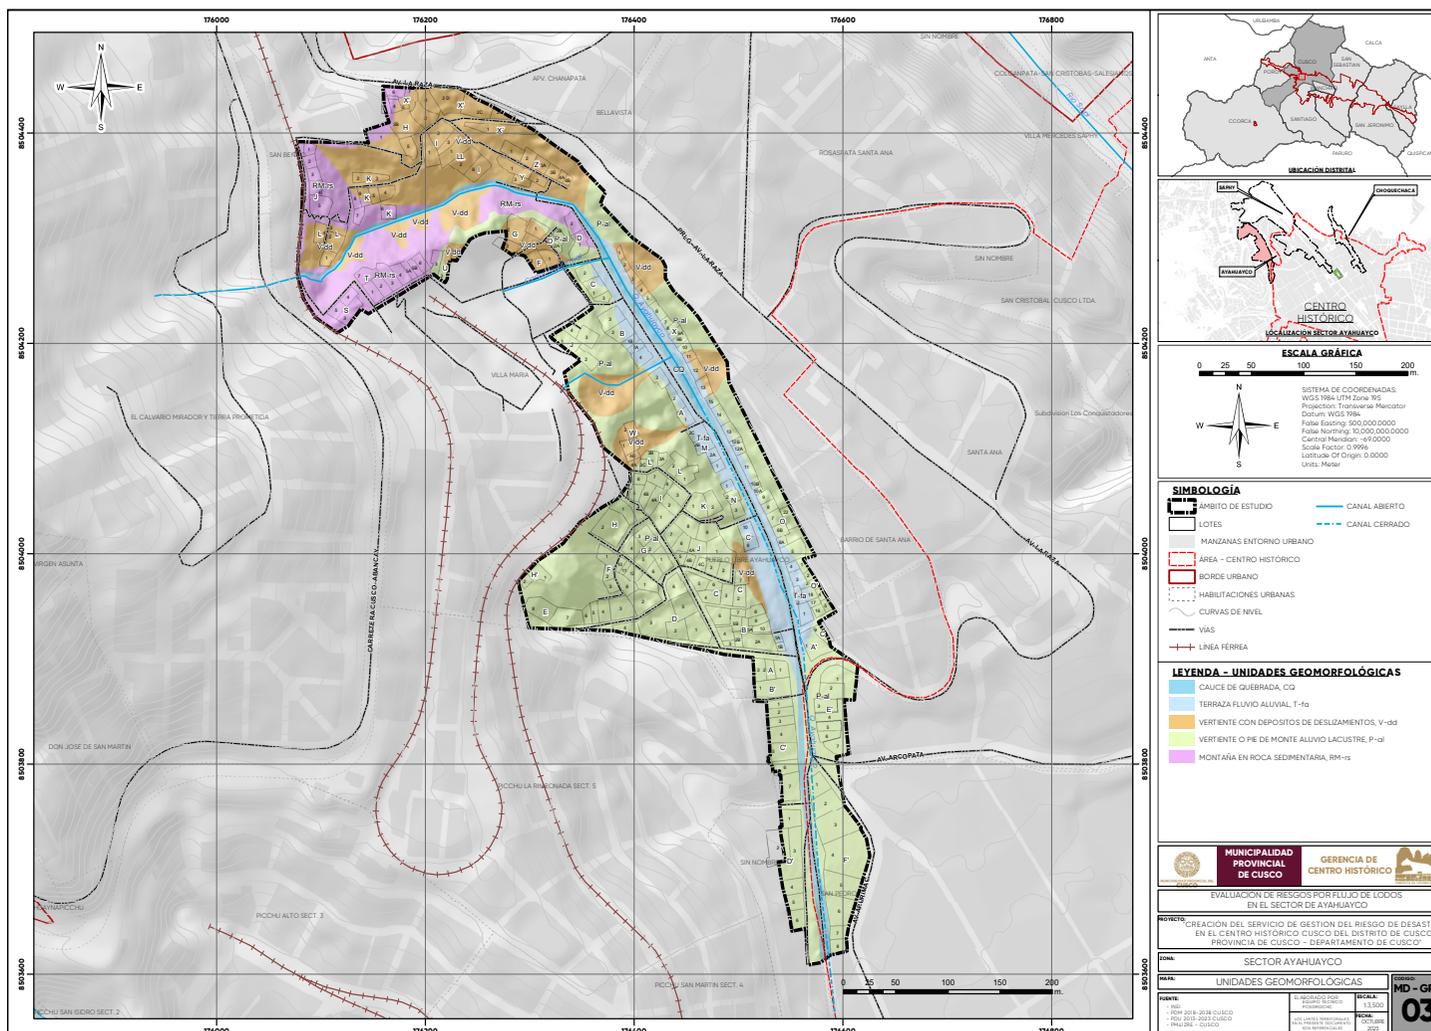
Imagen N° 2: Mapa de Geomorfológico del sector de Ayahuayco.

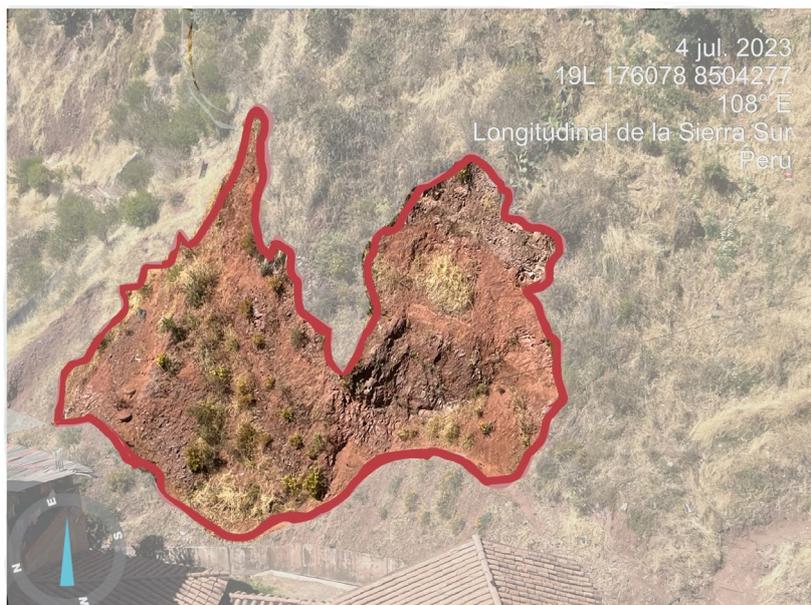
Fotografía 7: En la foto se observa la formación Kayra ubicada en la margen derecha de la quebrada Ayahuayco.
Fuente: Equipo técnico PCSGRDCHC.

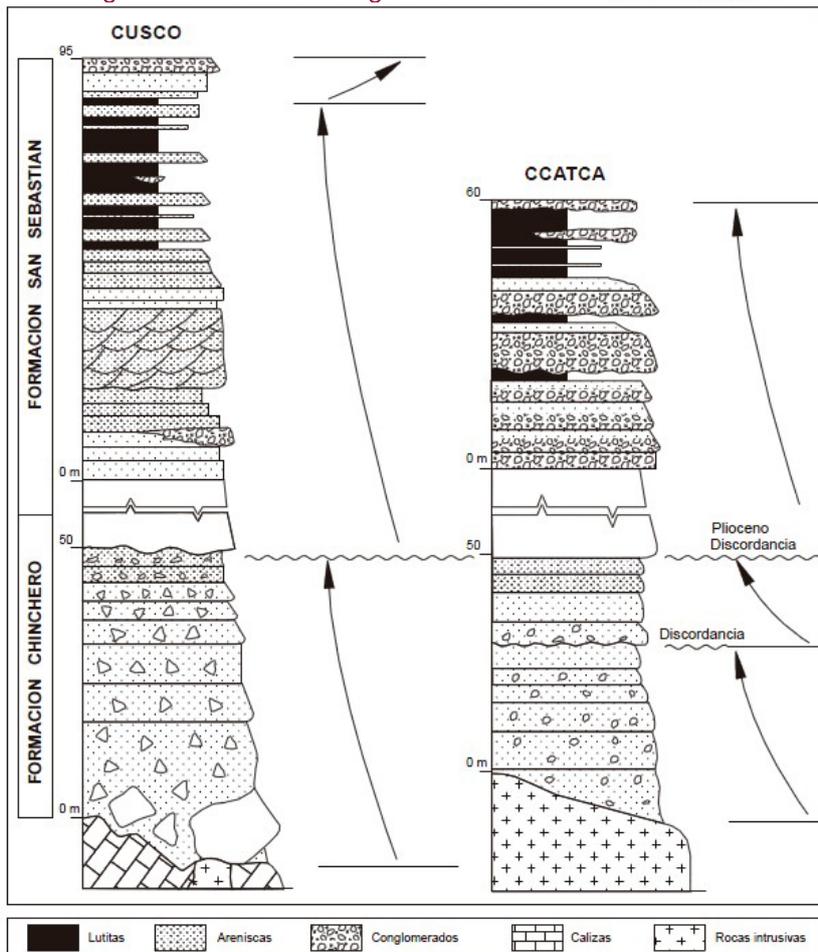
Imagen N° 4: Columna estratigráfica de la formación San Sebastián.

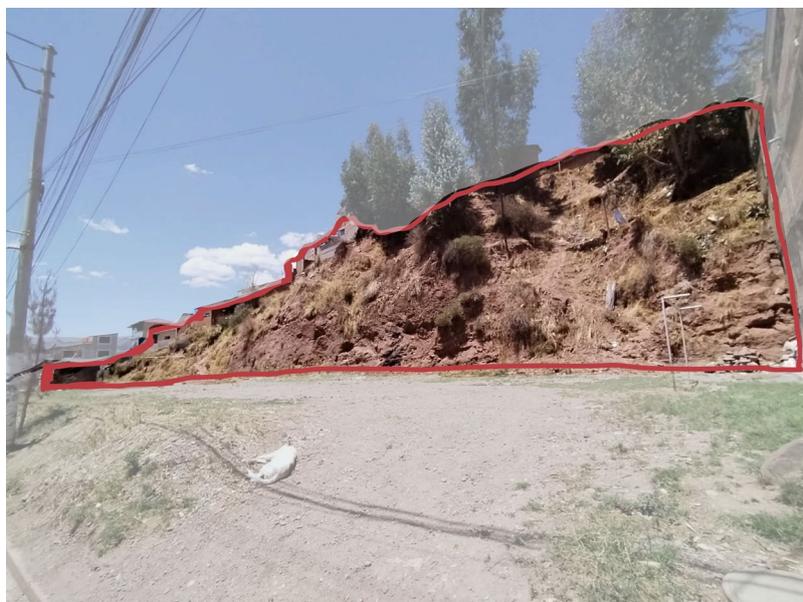
Fotografía 8: En la foto se observa parte de la Formación San Sebastián. Vista tomada en la margen derecha de la quebrada Ayahuayco.
Fuente: Equipo técnico PCSGRDCHC.

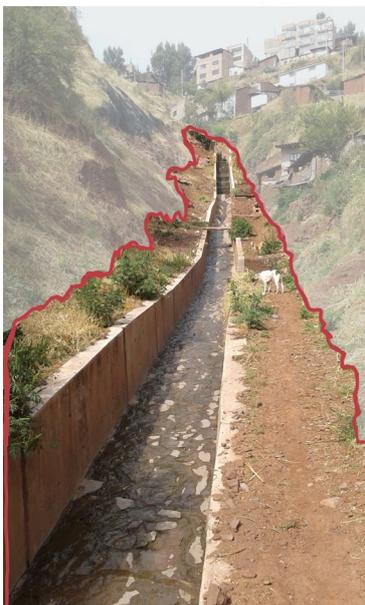
conformados por fragmentos heterométricos angulosos a sub angulosos de gravas, arenas, limos y arcillas, ubicados a lo largo del cauce de la quebrada Ayahuayco.

Fotografía 9: En la foto se observa depósitos proluviales en la quebrada Ayahuayco.
Fuente: Equipo técnico PCSGRDCHC.

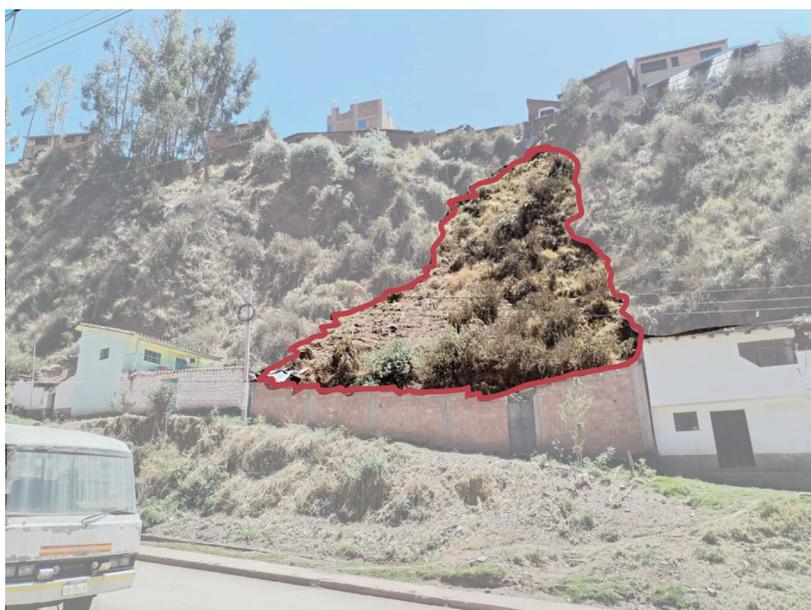
Teniendo en cuenta que son el producto de erosiones y redepositación de otras unidades litológicas, su fragilidad o compactación es baja, por lo que la susceptibilidad a volver a erosionarse es alta.

Fotografía 10: Depósitos coluviales, ubicación margen izquierda de la quebrada Ayahuayco.
Fuente: Equipo técnico PCSGRDCHC.

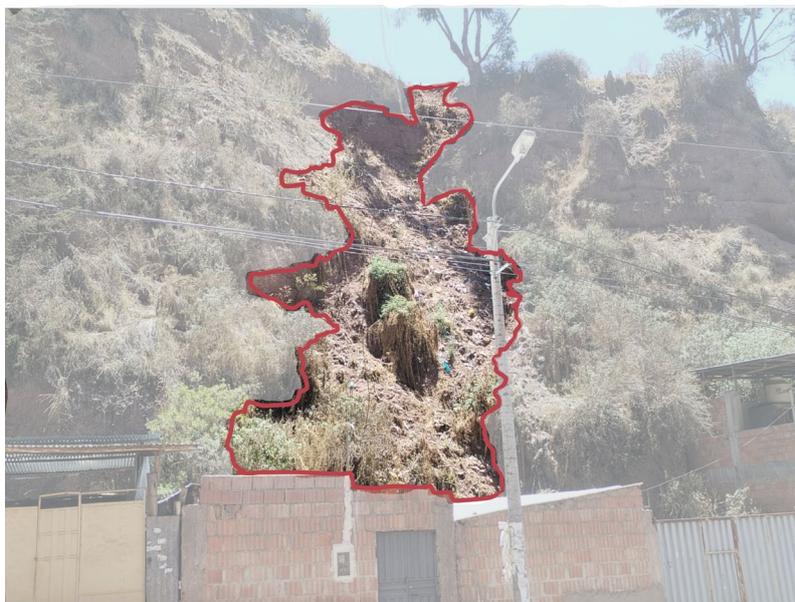
Son depósitos generados por el hombre sin intervención de procesos de transformación. Estos depósitos se pueden observar en una antigua quebrada en la margen izquierda que se encuentra rellena con basura y desmonte (coordenada UTM 176342E; 8504356N).

Fotografía 11: Depósitos antropogénicos ubicados en las vertientes de la quebrada Ayahuayco
Fuente: Equipo técnico PCSGRDCHC.

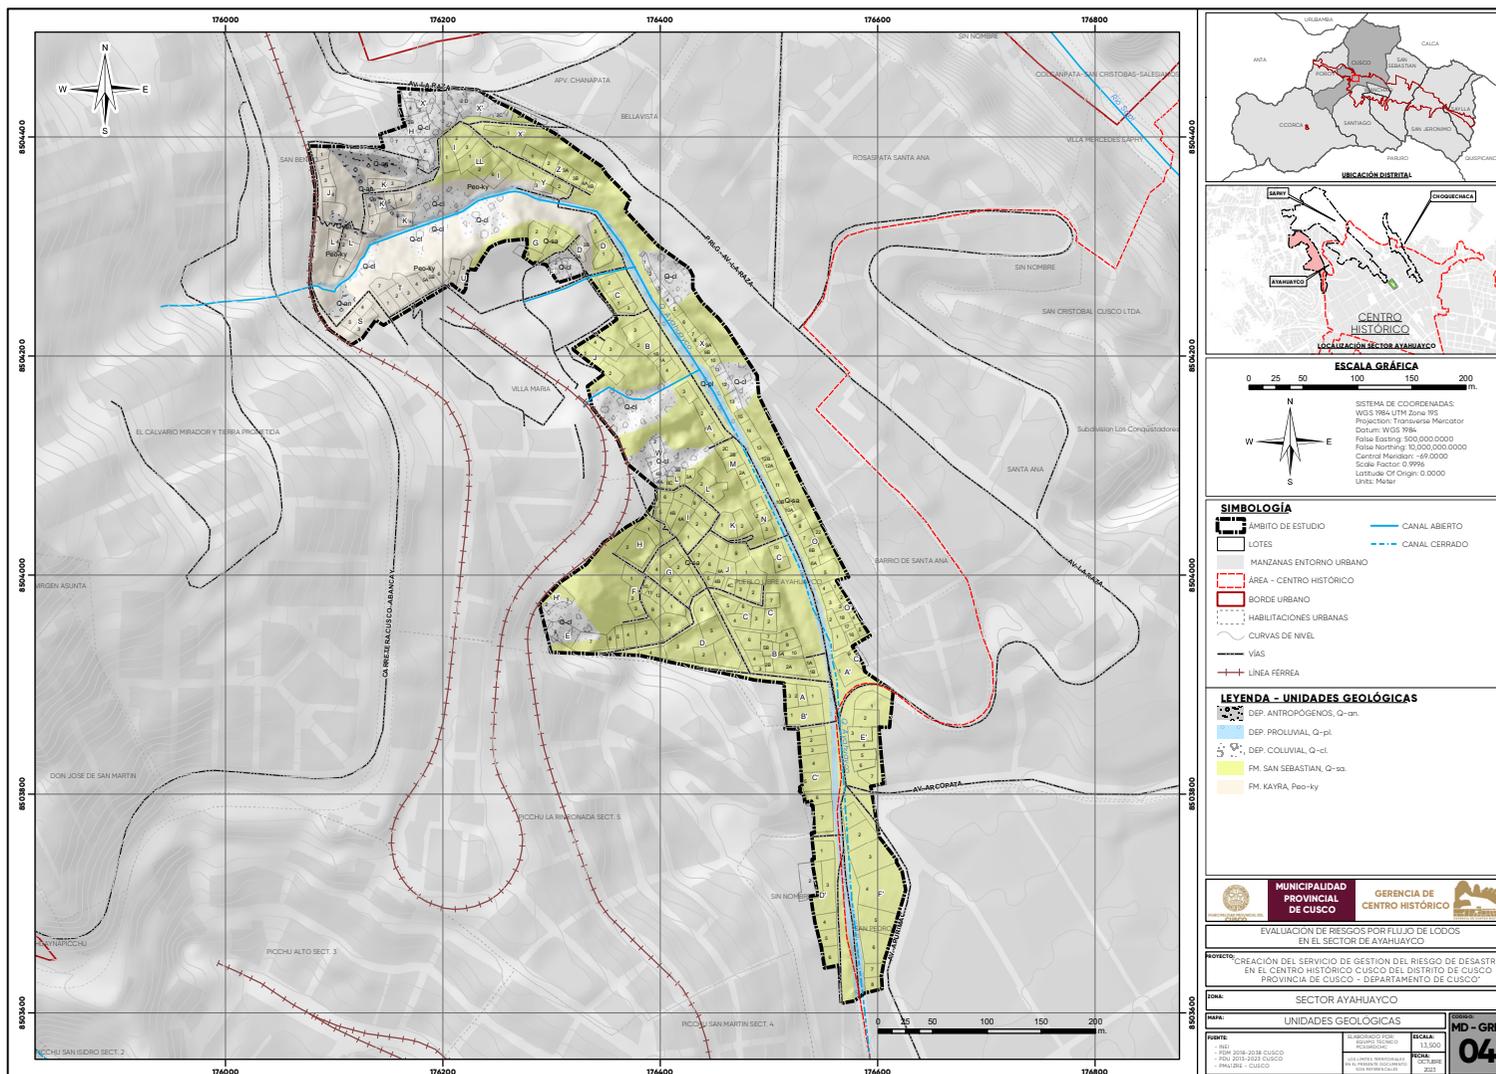
Imagen N° 5: Mapa de Unidades geológicas del sector de Ayahuayco.

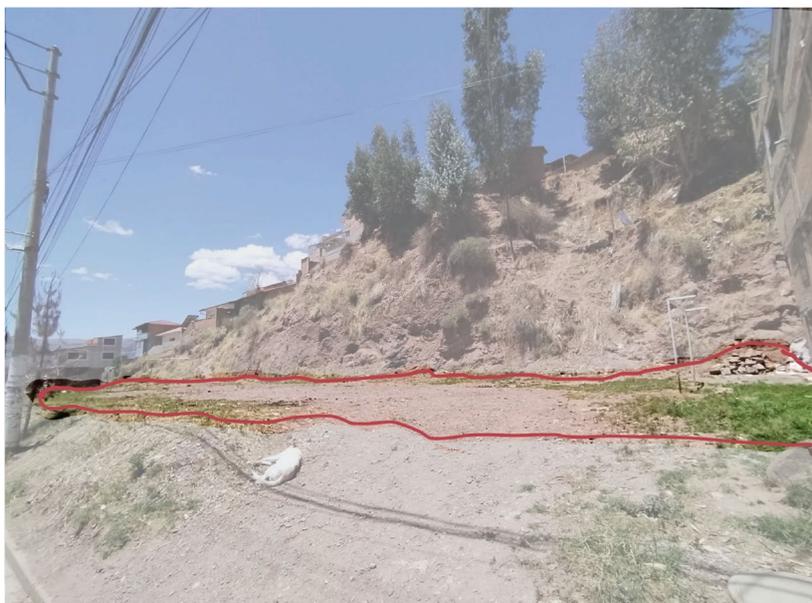
Son pendientes con una inclinación de 0° a 5°, las cuales han sido identificadas en la parte baja del sector de Ayahuayco específicamente en las terrazas de la Av. Ayahuayco. Estas pendientes llegan a abarcar el 6.61% del sector de Ayahuayco.

Fotografía 12: Pendientes muy bajas de 0-5°. ubicación margen derecha del río Ayahuayco
Fuente: Equipo técnico PCSGRDCHC.

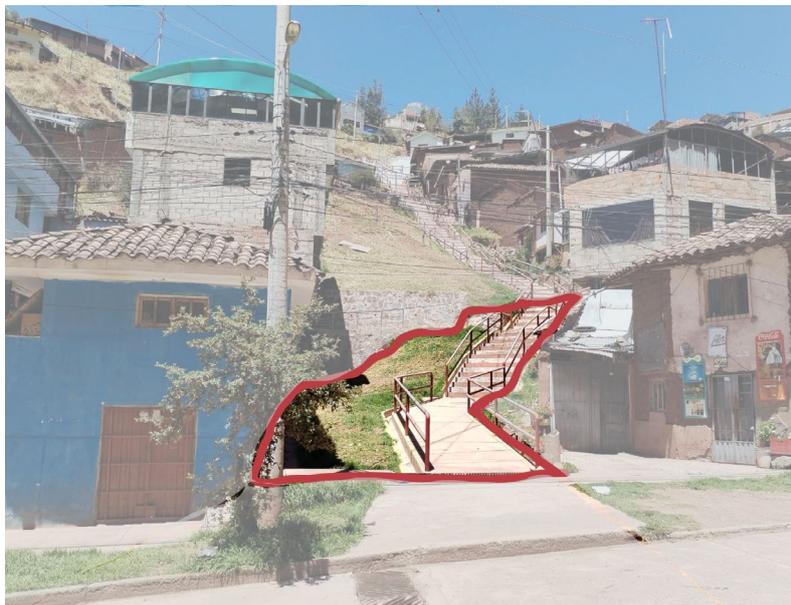
Son pendientes con una inclinación de 10° a 20°, las cuales han sido identificadas en menor proporción en las vertientes del sector de Ayahuayco. Estas pendientes llegan a abarcar un área del 19.89% del sector de Ayahuayco.

Fotografía 14: Relieves con pendientes de 10° a 20°
Fuente: Equipo técnico PCSGRDCHC

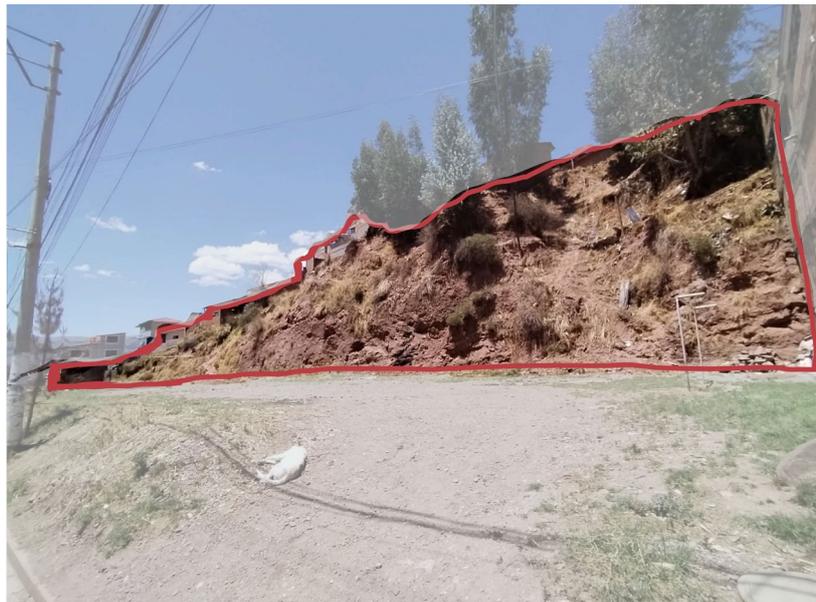
Son pendientes con una inclinación mayor a 35°, en el sector de Ayahuayco está pendiente se encuentra en gran parte en las laderas y abarca el 33.98% de área del sector de Ayahuayco.

Fotografía 16: Relieves con pendientes mayores a 35°, ubicación en laderas escarpadas donde afloran unidades litológicas de las Formaciones San Sebastián y Kayra.

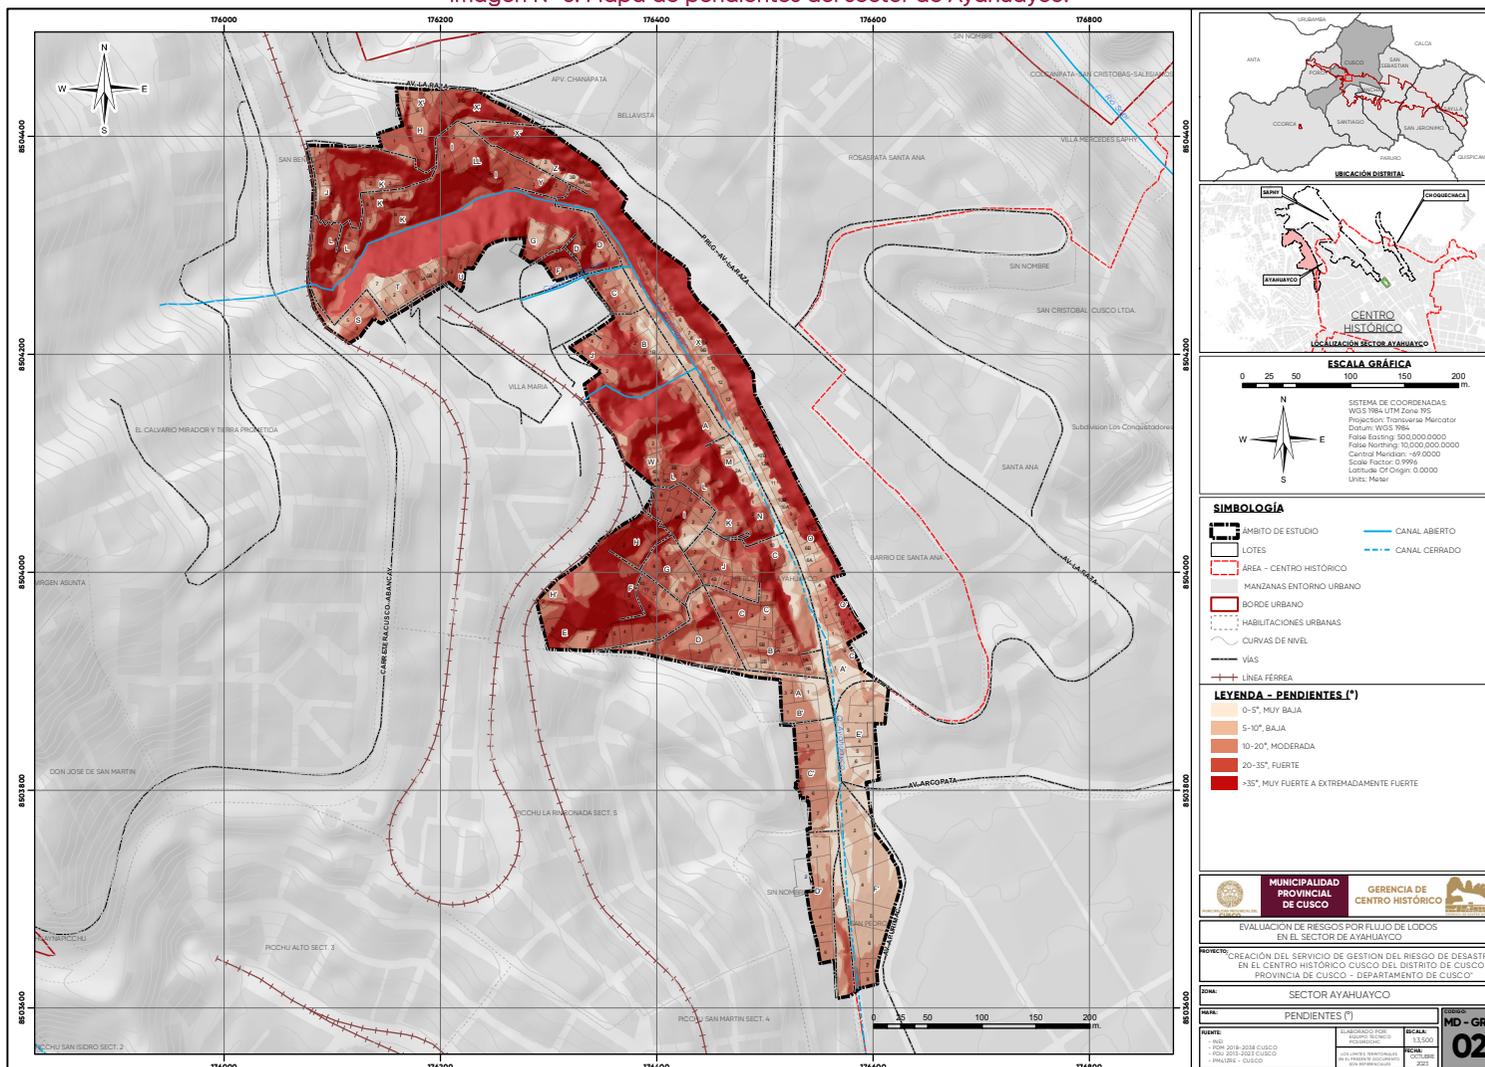
Imagen N° 6: Mapa de pendientes del sector de Ayahuayco.

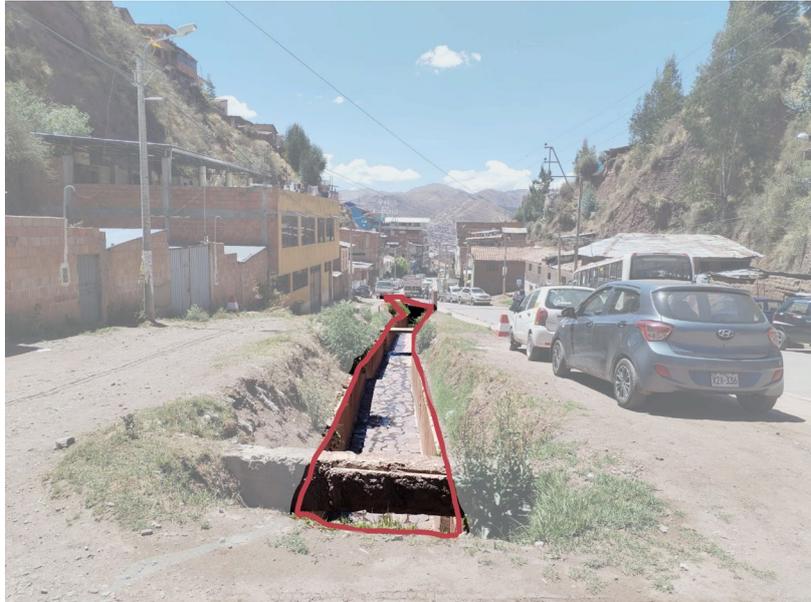
Fotografía 19: Canal existente en la quebrada Ayahuayco.
Fuente: Equipo técnico PCSGRDCHC

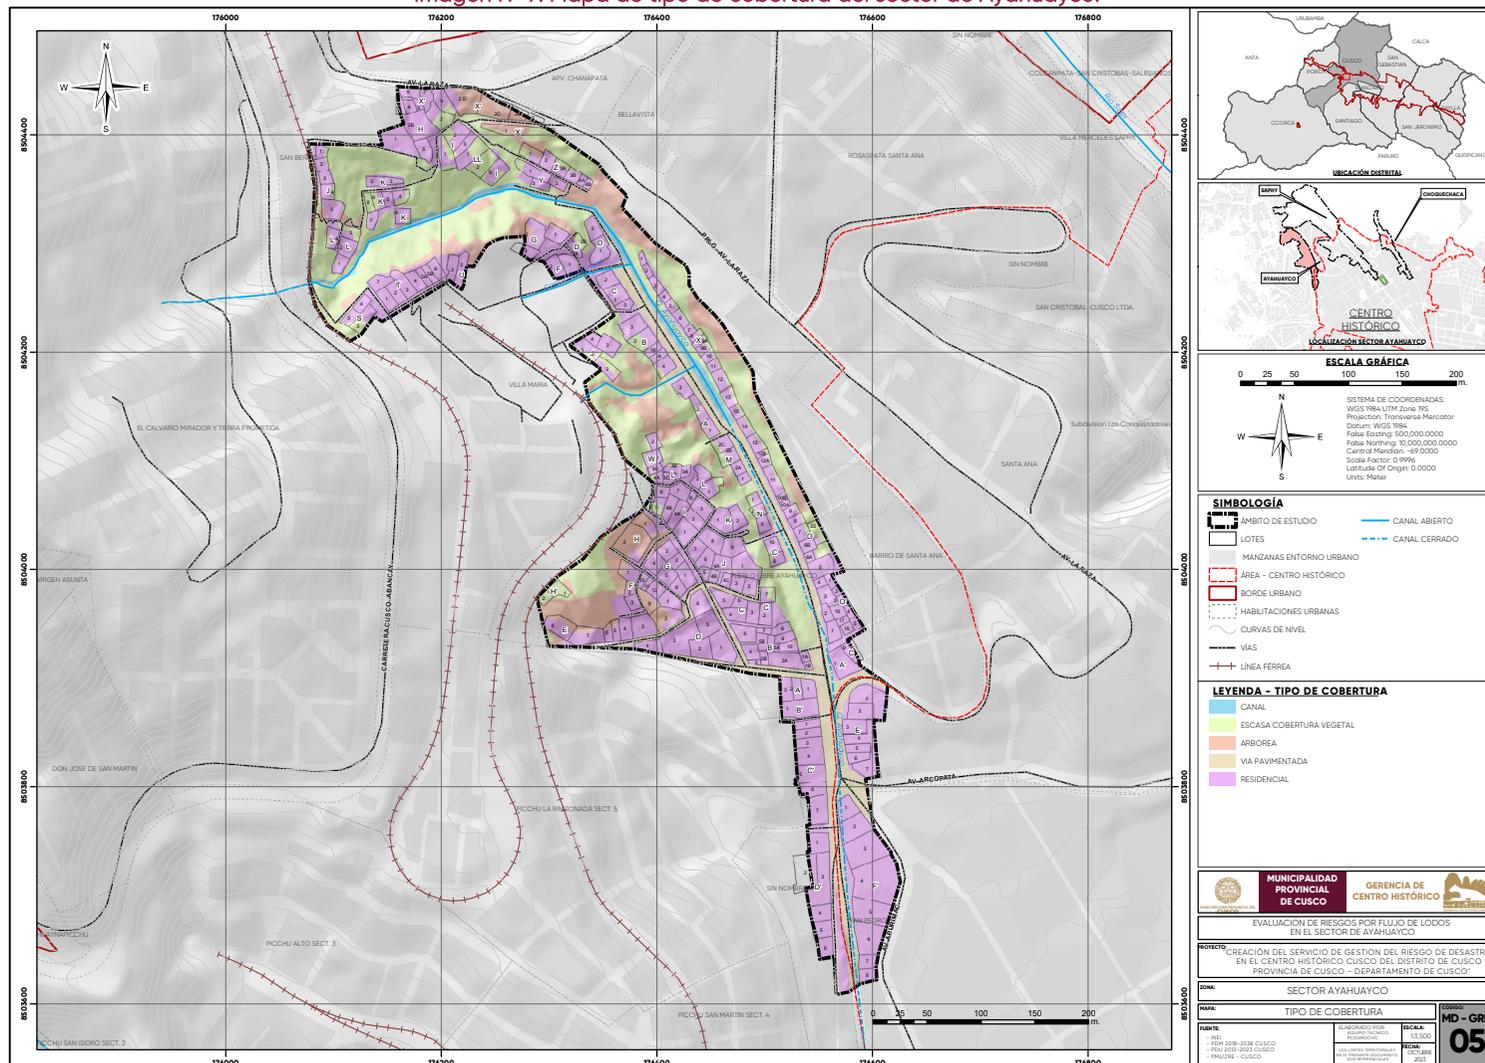
Imagen N° 7: Mapa de tipo de cobertura del sector de Ayahuayco.

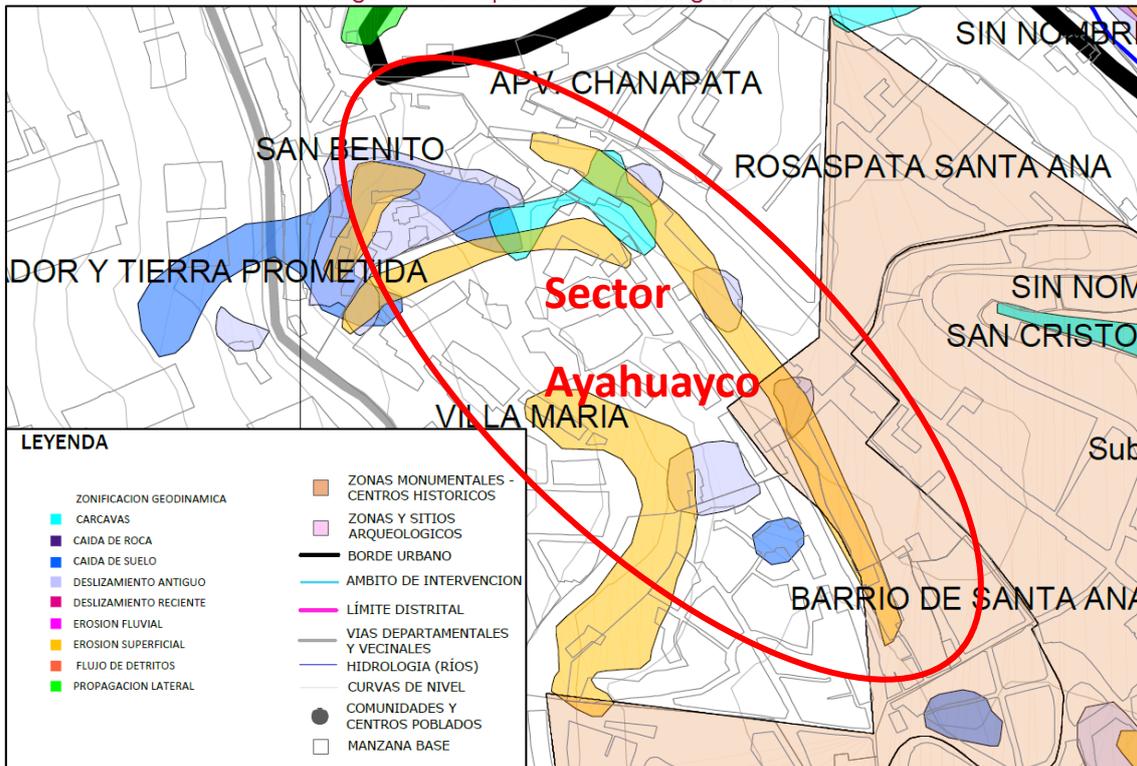
Imagen N° 10: Mapa de zonificación geodinámica.

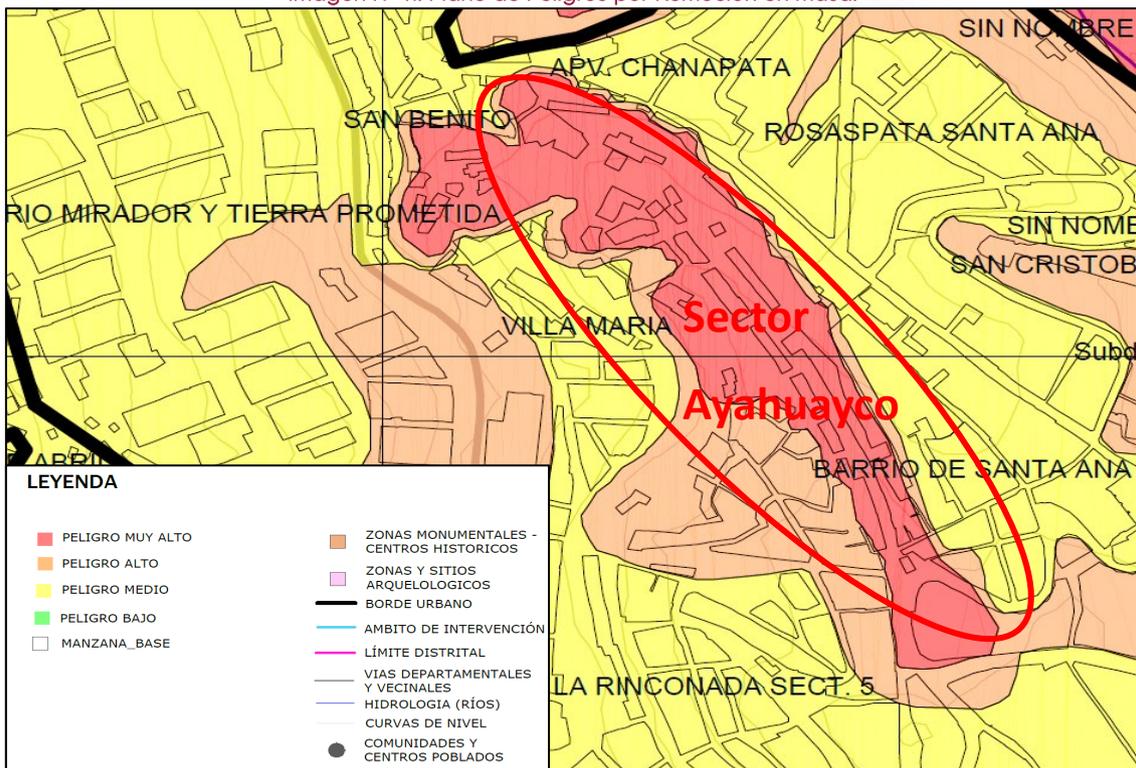
Imagen N° 11: Plano de Peligros por Remoción en masa.

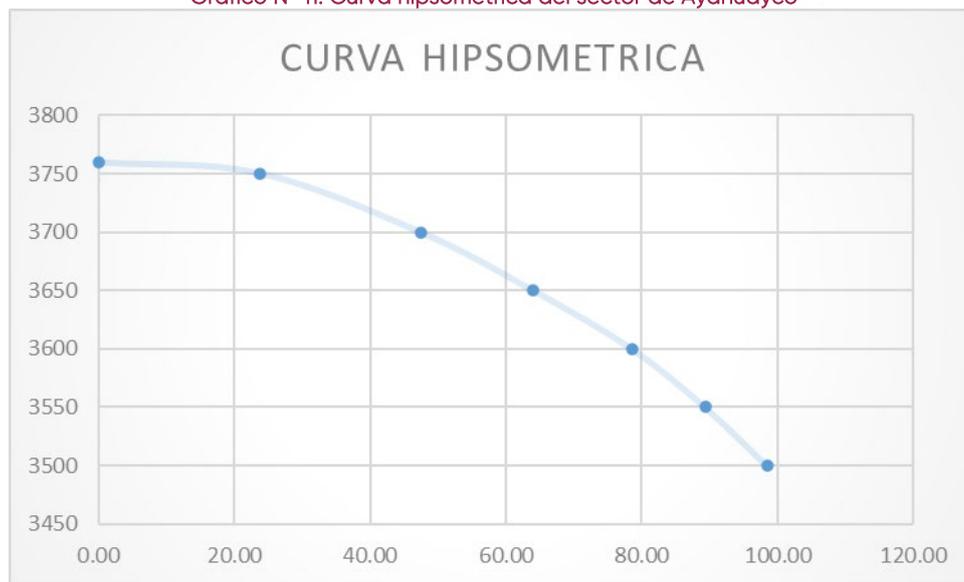
Gráfico N° 11: Curva hipsométrica del sector de Ayahuayco

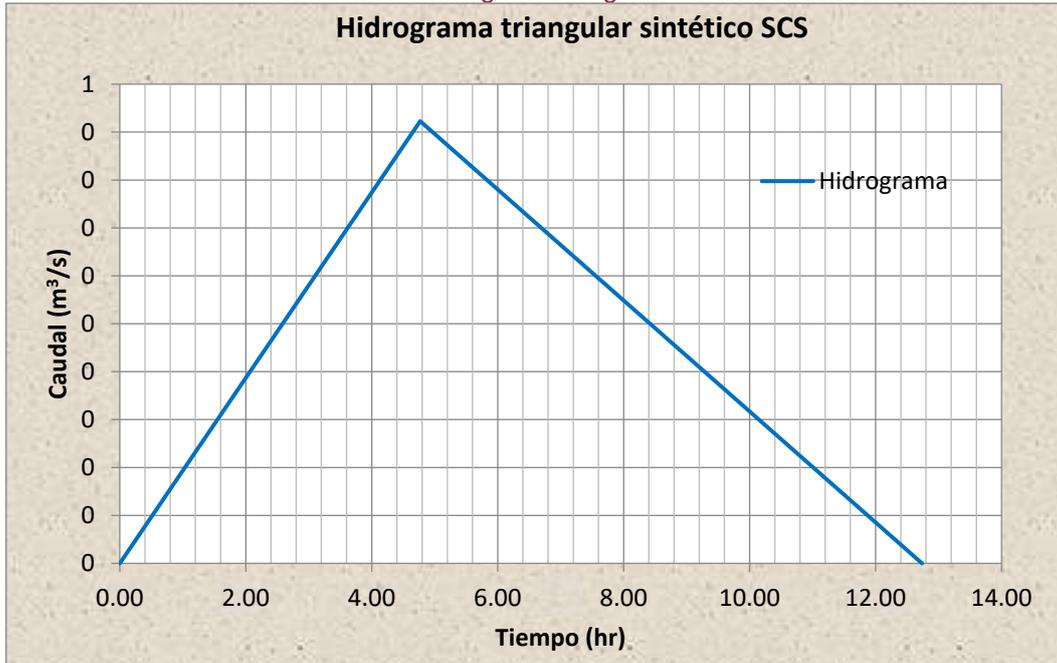
Gráfico N° 12: Hidrograma triangular sintético SCS

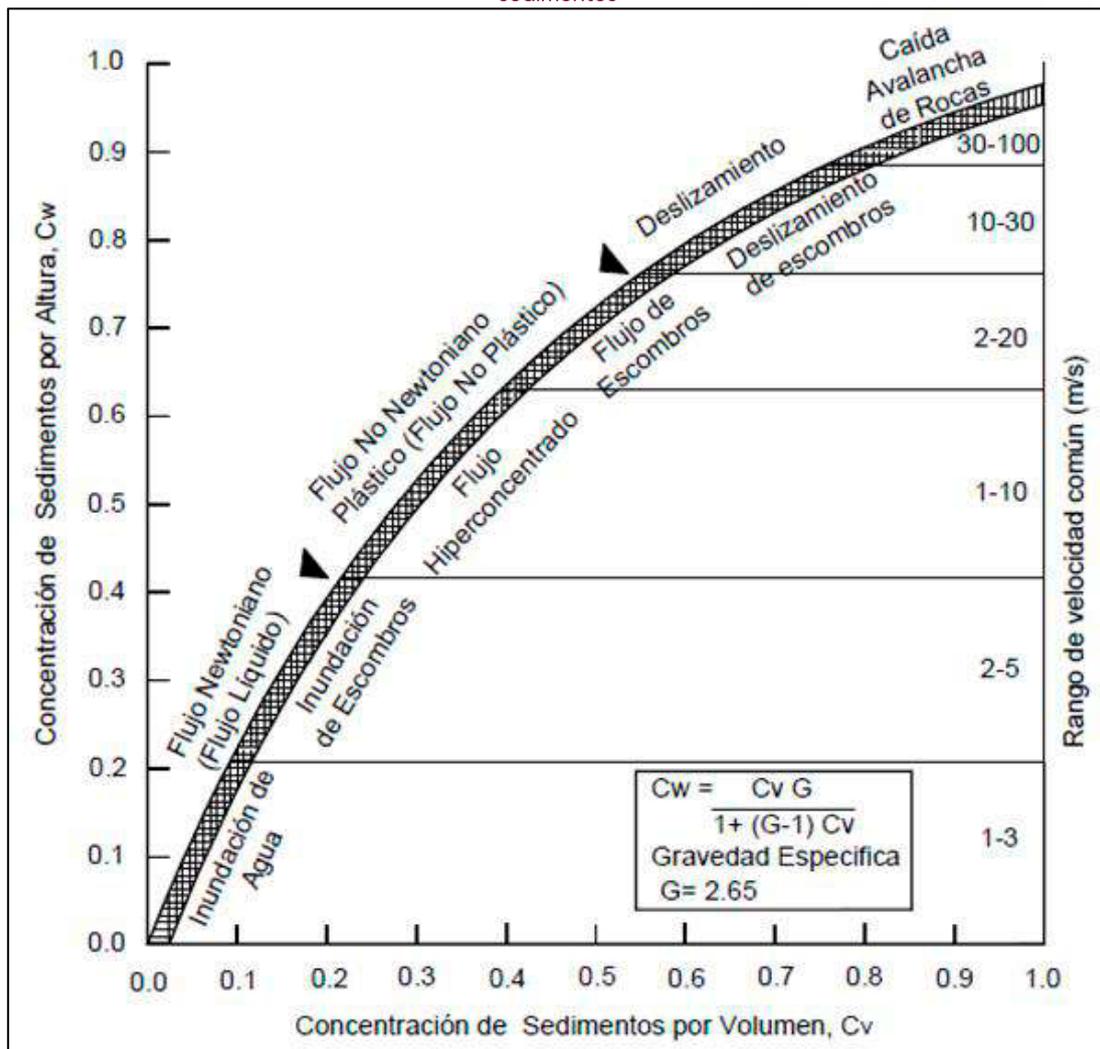
Imagen N° 13: Clasificación de los deslizamientos y flujos de acuerdo con la velocidad y concentración de sedimentos

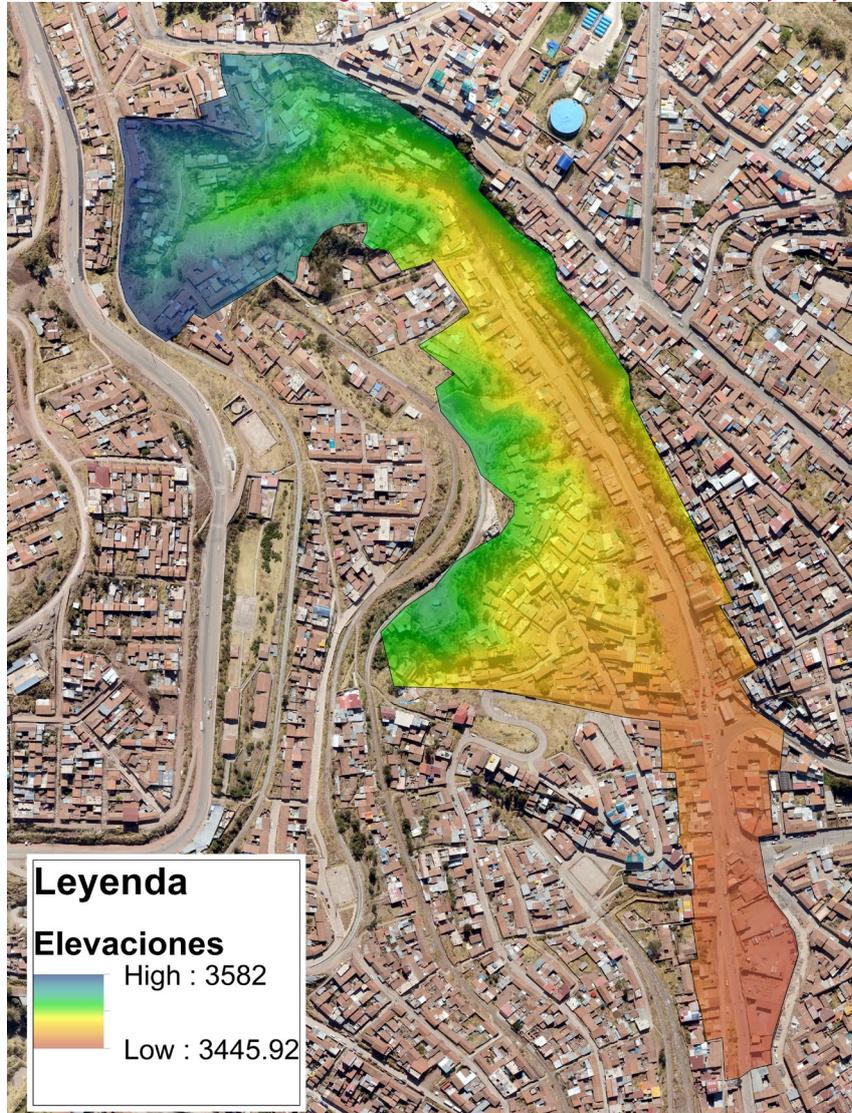
Imagen N° 14: Modelo de elevación digital del ámbito de estudio en el sector Ayahuayco.

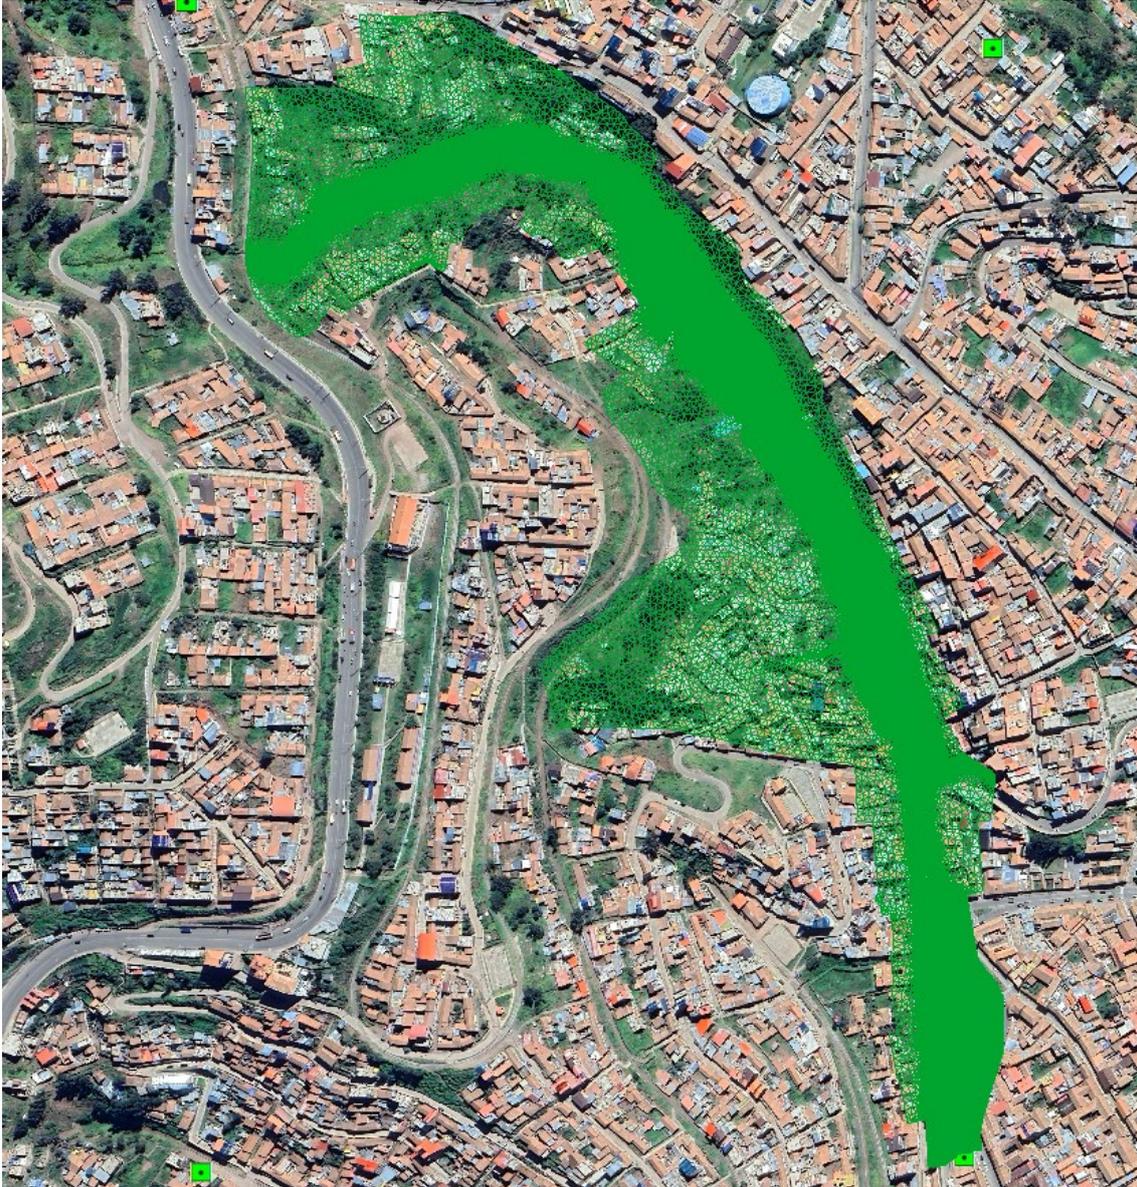
Imagen N° 15: Creación de malla de triángulos en IBER para la simulación de flujo de lodo.

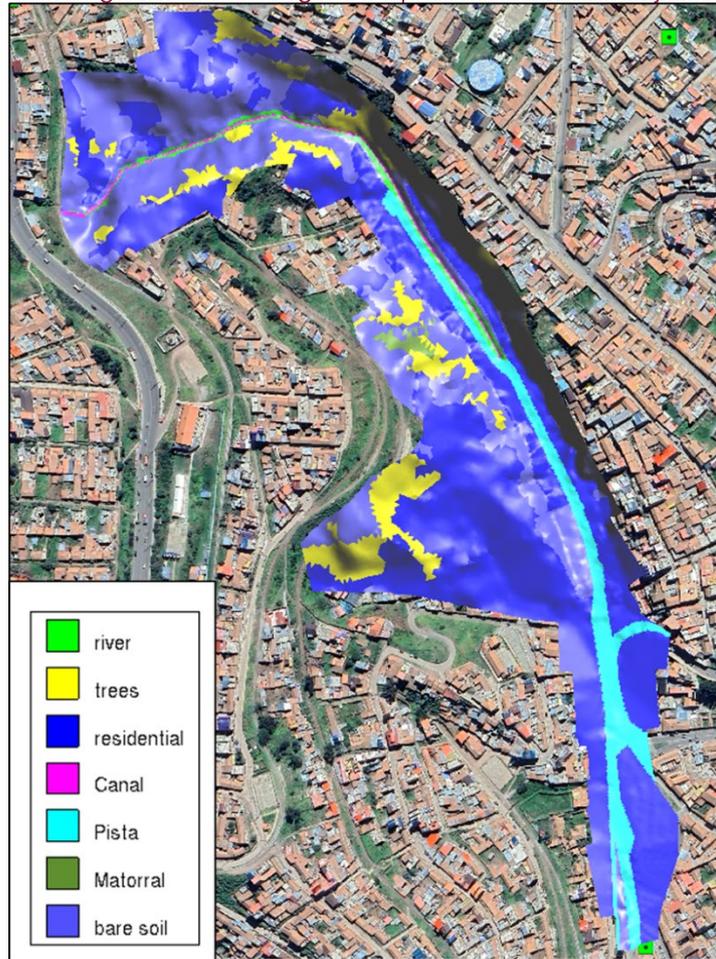
Imagen N° 16: Asignación de Manning en IBER para la simulación de flujo de lodo.
