MUNICIPALIDAD PROVINCIAL DEL
CUSCO

GESTIÓN DE RIESGO DE DESASTRES EN EL CENTRO HISTÓRICO DEL CUSCO

EVALUACIÓN DE RIESGO POR FLUJO DE LODOS EN EL SECTOR DE AYAHUAYCO EN EL DISTRITO DE CUSCO, PROVINCIA Y DEPARTAMENTO DE CUSCO-2023.

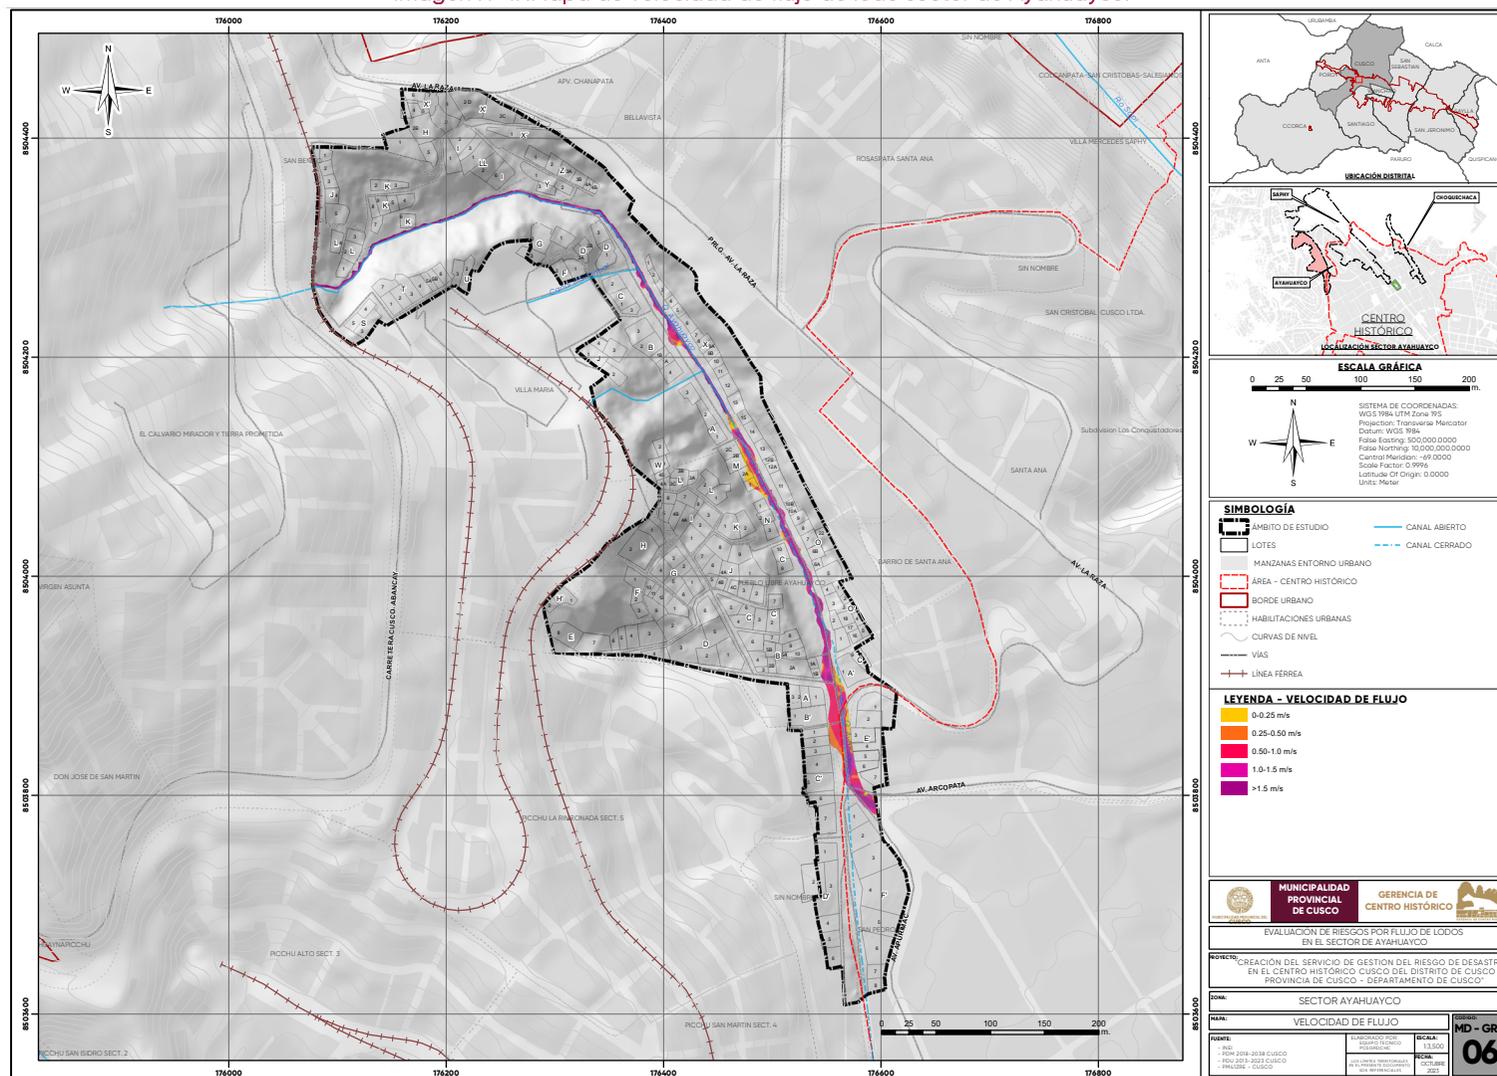
Imagen N° 17: Mapa de velocidad de flujo de lodo sector de Ayahuayco.

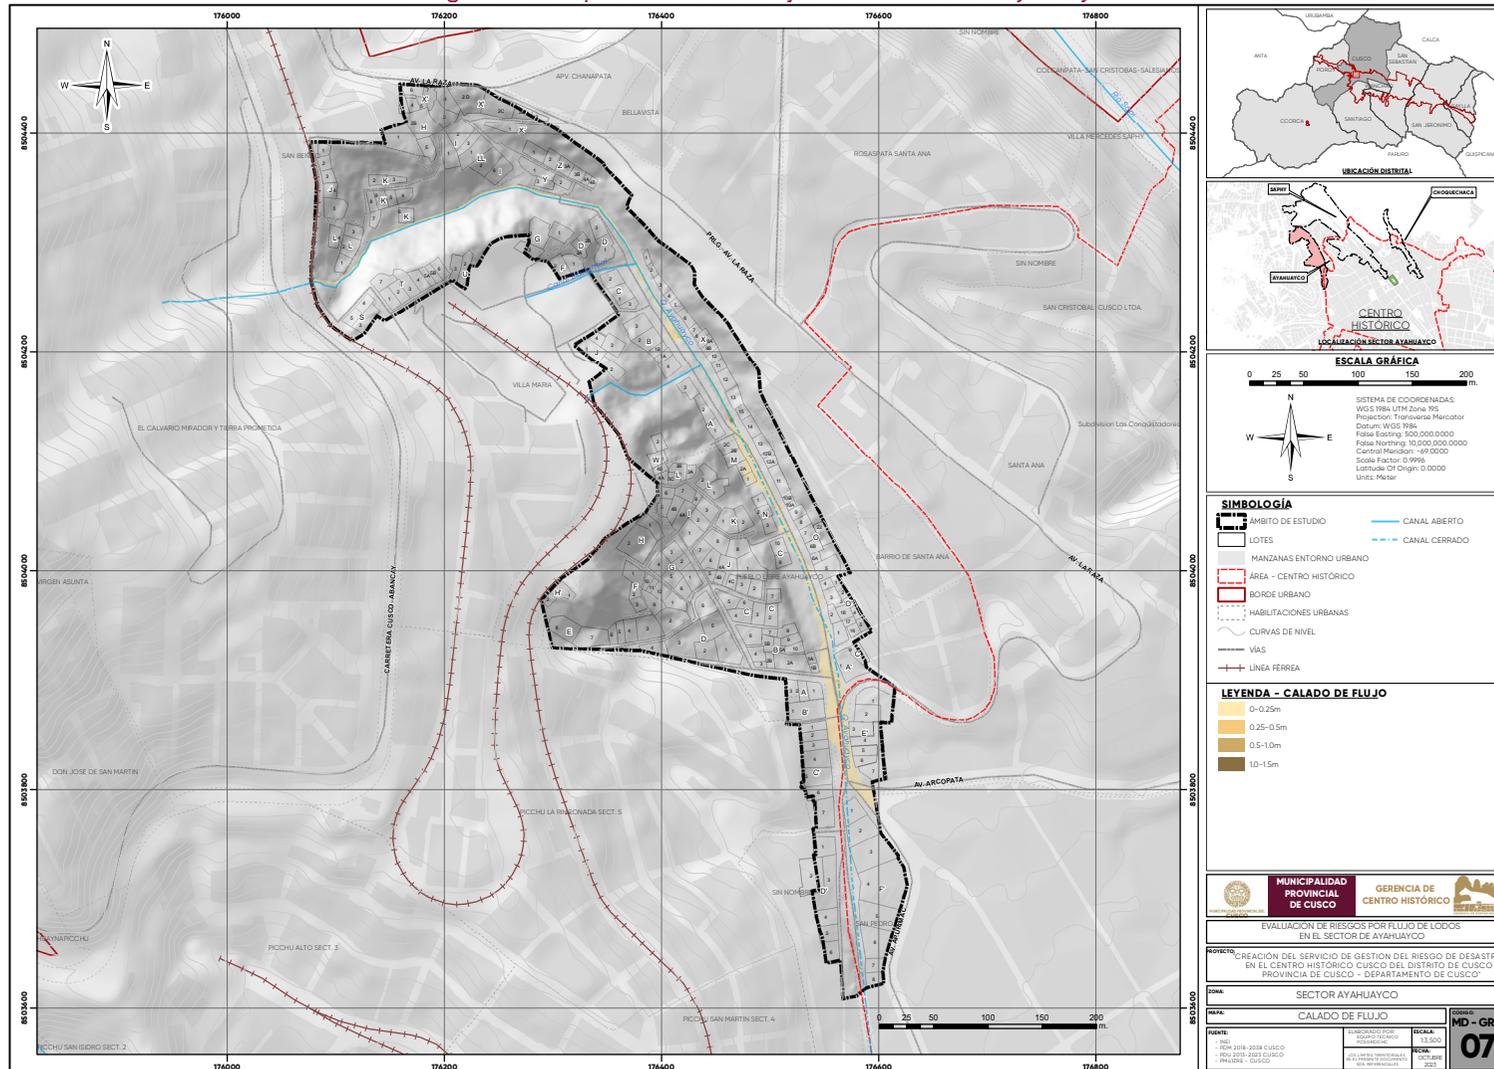
Imagen N° 18: Mapa de calado de flujo de lodo sector de Ayahuayco.

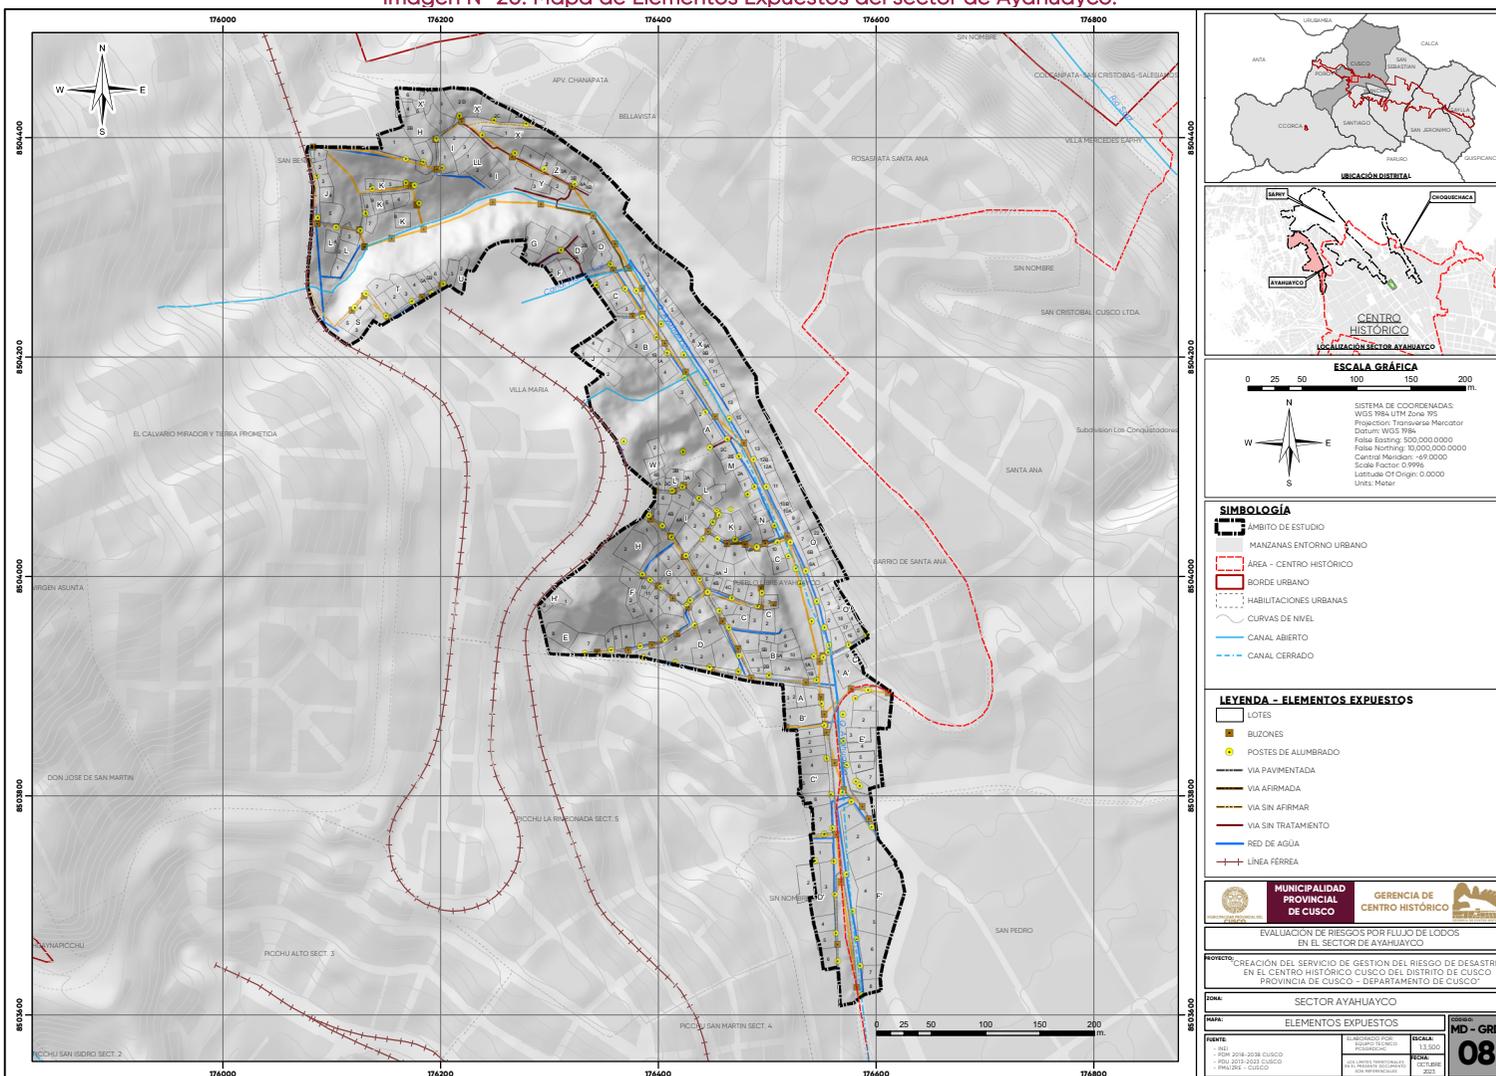
Imagen N° 20: Mapa de Elementos Expuestos del sector de Ayahuayco.

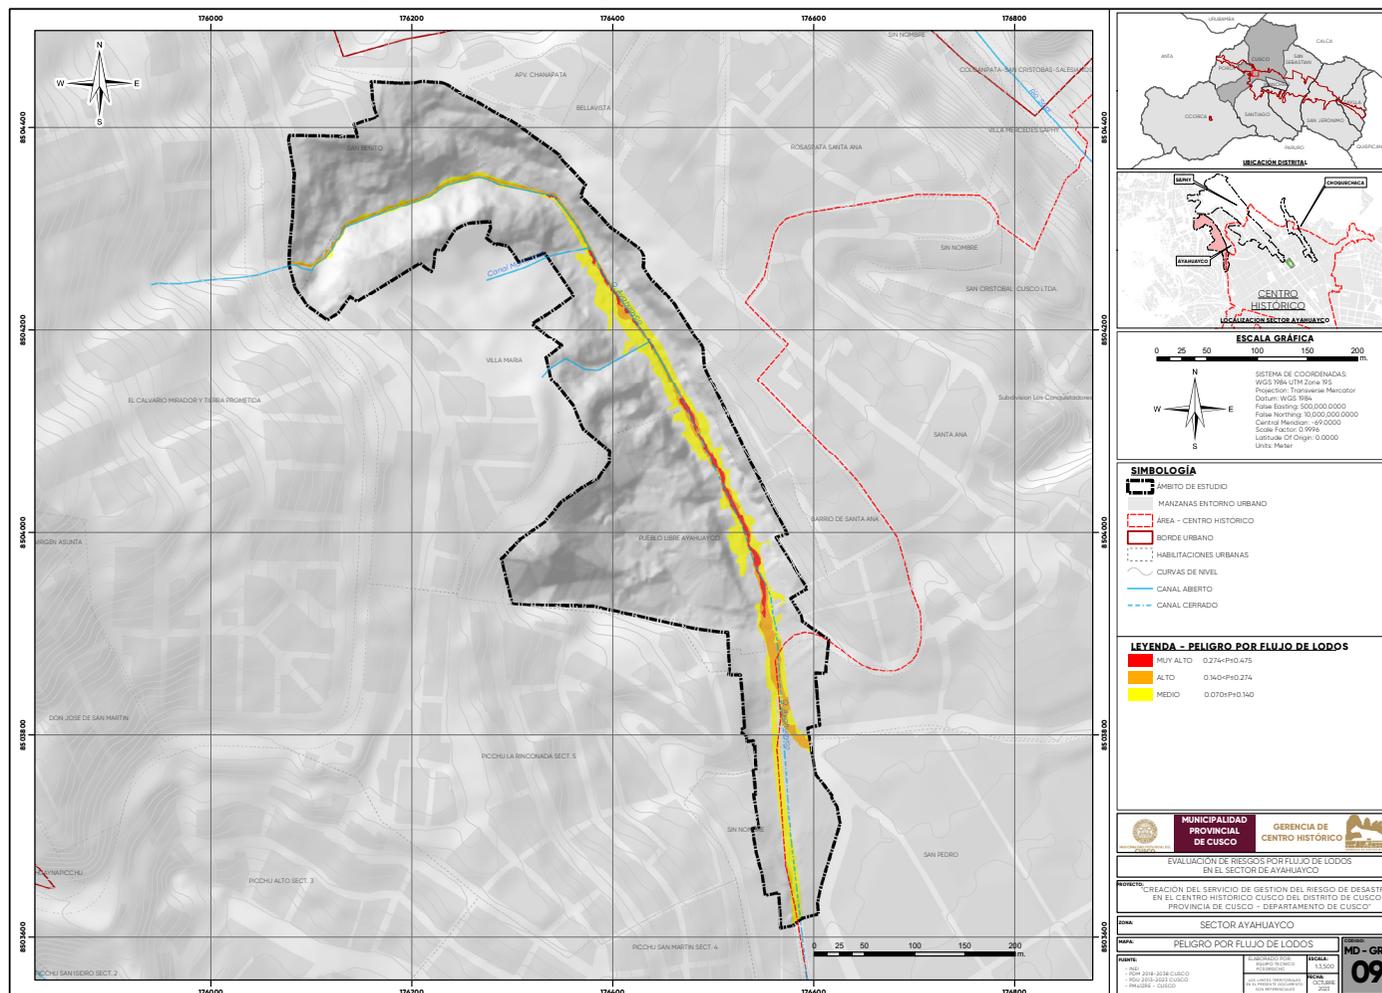
Imagen N° 21: Mapa de peligro por flujo de lodos en el sector de Ayahuayco

Con este evento desencadenado se generaría escorrentía superficial la cual discurriría por el cauce de la quebrada Ayahuayco arrastrando sedimentos de los depósitos proluviales, depósitos coluviales entre otros suelos sueltos que se encuentran en ambas en las márgenes de la quebrada Ayahuayco adquiriendo una concentración volumétrica (Cv) de 0.2 que originaran flujos de lodo en el sector de Ayahuayco del Sector Ayahuayco. que ocasionarían daños en los elementos expuestos en sus dimensiones social, económica y ambiental.

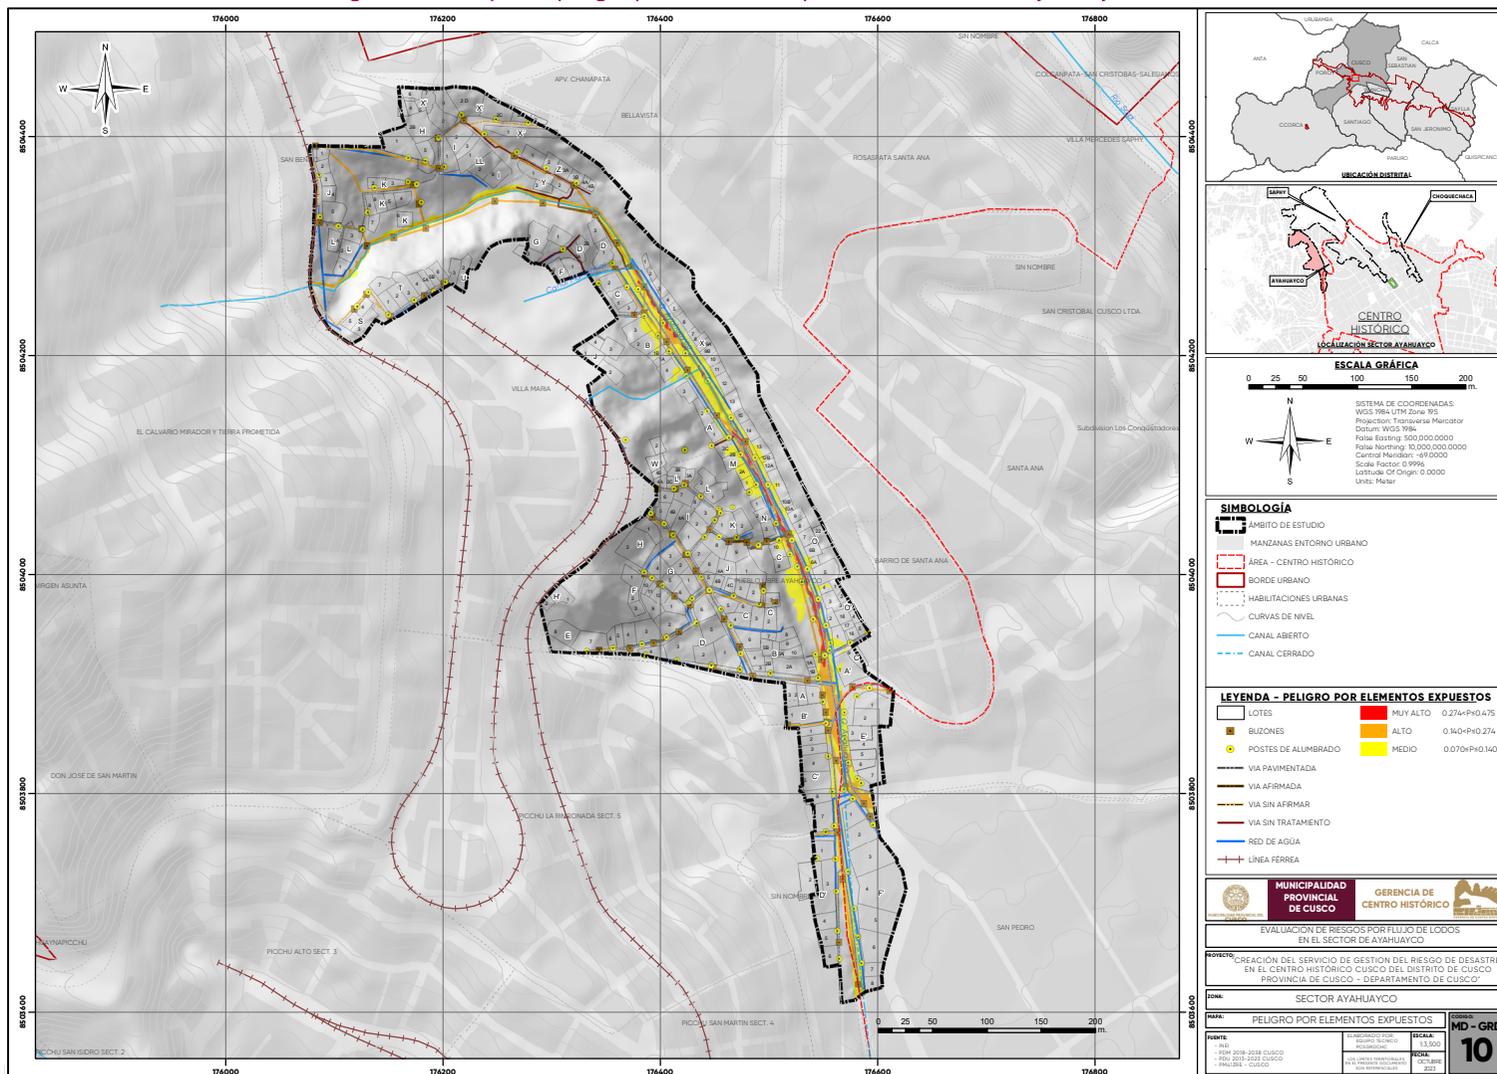
Imagen N° 22: Mapa de peligro por elemento expuesto del sector de Ayahuayco.
