**ASOCIACIÓN DE POBLADORES HIJOS DE
FÁTIMA SEGUNDA ETAPA**

Informe de evaluación del riesgo de desastres por sismos y deslizamientos en la Asociación de Pobladores Hijos de Fátima Segunda Etapa, distrito de Puente Piedra, provincia y departamento de Lima

NOVIEMBRE – 2023

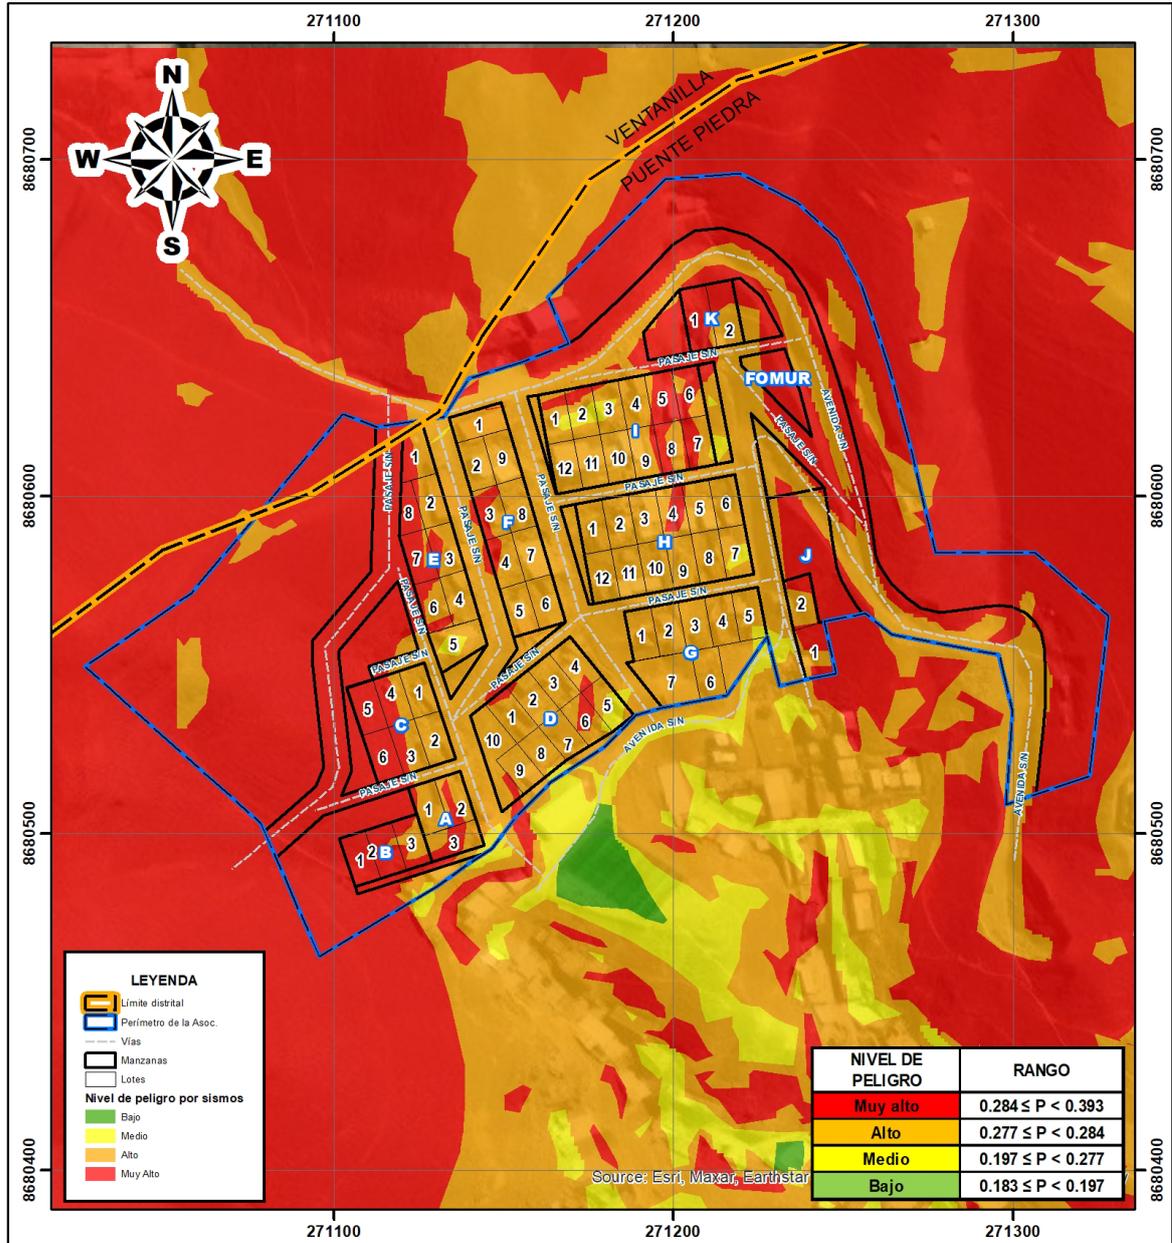
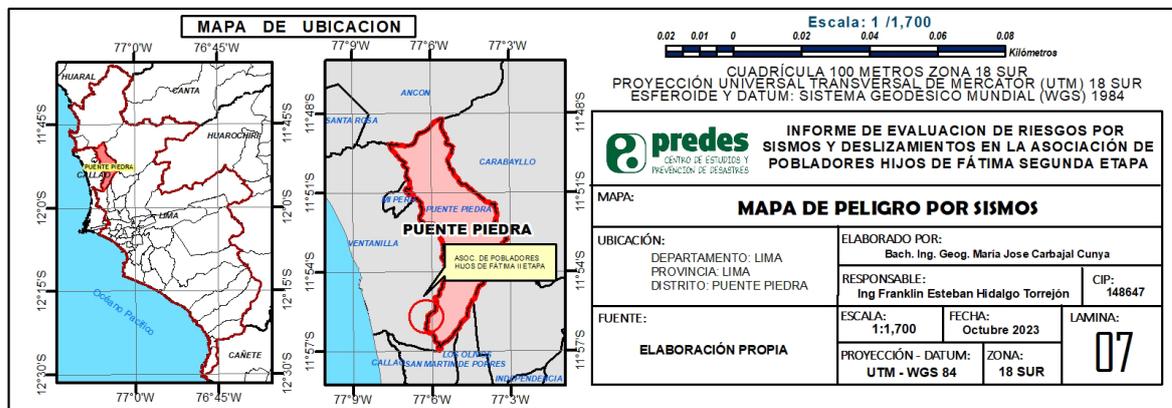
Mapa 7 – Peligro por sismos de la Asociación de Pobladores Hijos de Fátima Segunda Etapa

Nivel de peligro	Descripción	Rangos
Muy alto	Ruptura de placas de 100 a 200km, propiciando un sismo mayor a 9 Mw, con intensidades de XI y XII en la escala modificada de Mercalli (destrucción total, puentes destruidos, grandes grietas en el suelo), aceleración máxima del suelo mayor igual a 0.45g. Impacto en pendientes por encima de 40°; unidades geomorfológicas de Colina y lomada en roca volcánico sedimentaria (RCL-rvs) y/o Vertiente o piedemonte aluvio – torrencial (P-at); unidades geológicas Grupo Puente Piedra - Formación Ventanilla (Ki-v3) y Depósito aluvial – fluvial (Q-alfi).	$0.284 \leq P < 0.393$
Alto	Ruptura de placas de 100 a 200km, propiciando un sismo mayor a 9 Mw, con intensidades de XI y XII en la escala modificada de Mercalli (destrucción total, puentes destruidos, grandes grietas en el suelo), aceleración máxima del suelo mayor igual a 0.45g. Impacto en pendientes desde 30° hasta menos de 40°; unidades geomorfológicas de Vertiente o piedemonte aluvio – torrencial (P-at) y/o Colina y lomada en roca sedimentaria (RCL-rs); unidades geológicas Depósito aluvial – fluvial (Q-alfi) y Grupo Puente Piedra - Formación Puente Inga (Ki-pi3).	$0.277 \leq P < 0.284$

Medio	Ruptura de placas de 100 a 200km, propiciando un sismo mayor a 9 Mw, con intensidades de XI y XII en la escala modificada de Mercalli (destrucción total, puentes destruidos, grandes grietas en el suelo), aceleración máxima del suelo mayor igual a 0.45g. Impacto en pendientes desde 20° hasta menos de 30°; unidades geomorfológicas de Colina y lomada en roca sedimentaria (RCL-rs) y/o Llanura o planicie aluvial (PI-al); unidades geológicas Formación Puente Inga (Ki-pi3) y Grupo Puente Piedra - Formación Ancón (Ki-a3).	0.197 ≤ P < 0.227
Bajo	Ruptura de placas de 100 a 200km, propiciando un sismo mayor a 9 Mw, con intensidades de XI y XII en la escala modificada de Mercalli (destrucción total, puentes destruidos, grandes grietas en el suelo), aceleración máxima del suelo mayor igual a 0.45g. Impacto en pendientes por debajo de 20°; unidades geomorfológicas de Llanura o planicie aluvial (PI-al) y/o Terraza aluvial (T-al); unidades geológicas Grupo Puente Piedra - Formación Ancón (Ki-a3) y Depósito aluvial (Qh-al).	0.183 ≤ P < 0.197

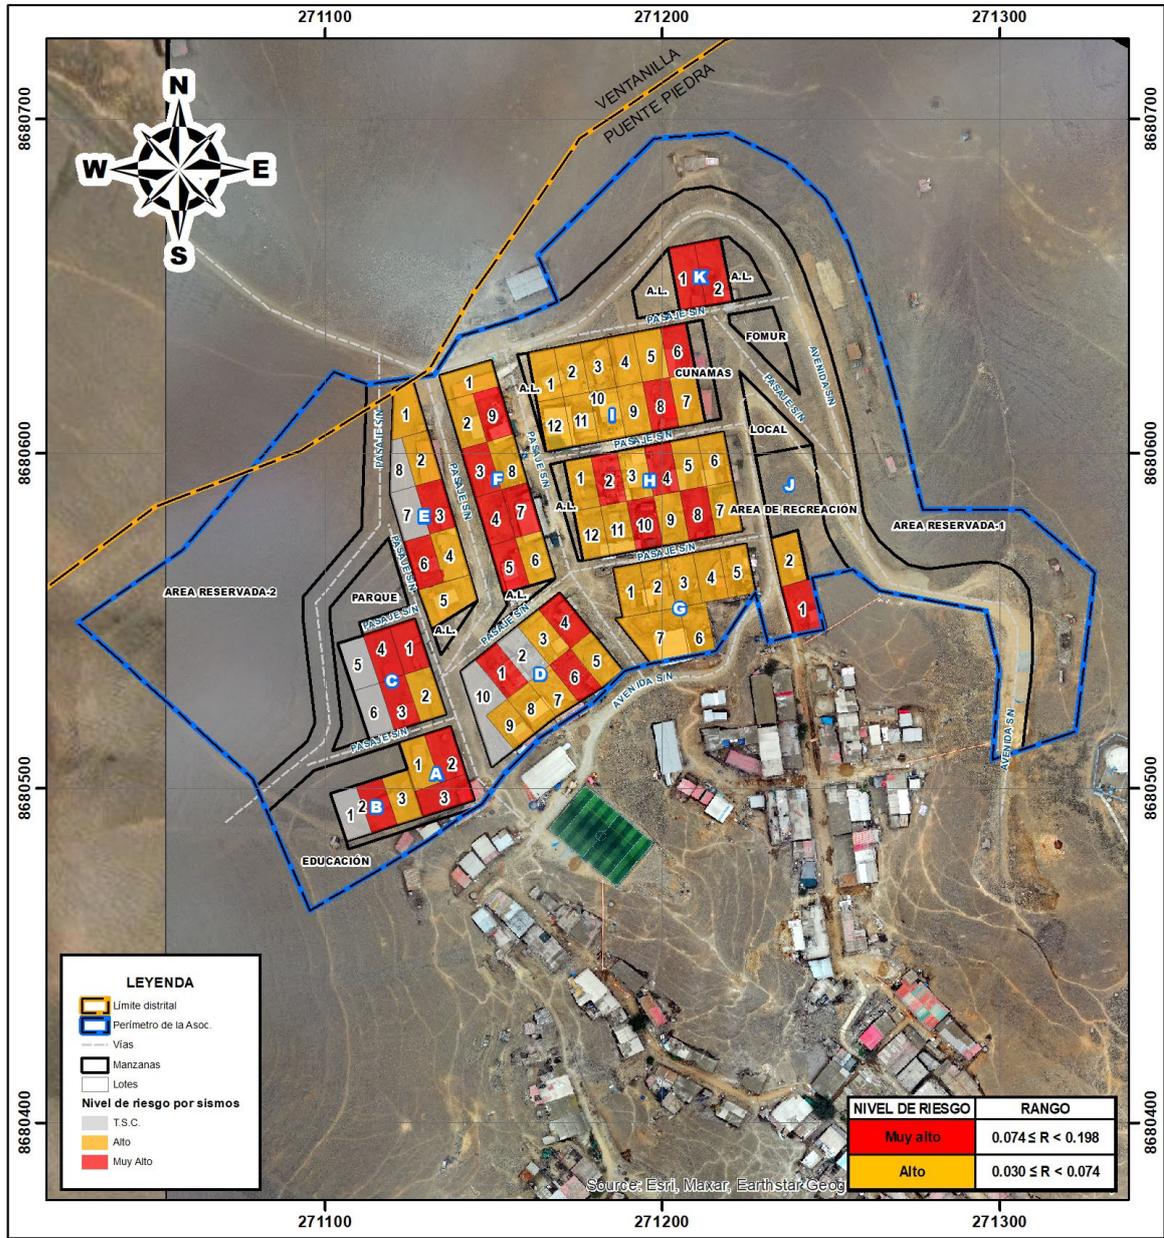
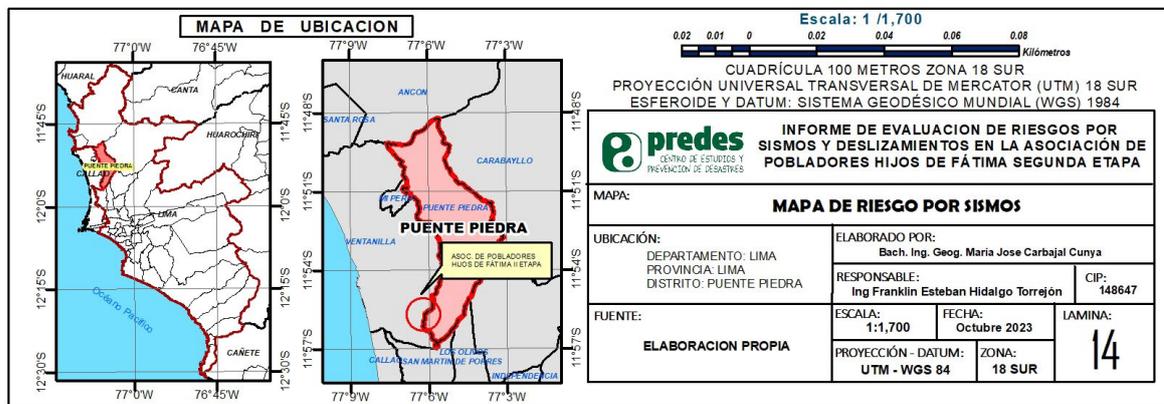
Mapa 14 – Riesgo por sismos de la Asociación de Pobladores Hijos de Fátima Segunda Etapa

Nivel de riesgo	Descripción	Rangos
Muy Alto	Ruptura de placas de 100 a 200km, propiciando un sismo mayor a 9 Mw, con intensidades de XI y XII en la escala modificada de Mercalli (destrucción total, puentes destruidos, grandes grietas en el suelo), aceleración máxima del suelo mayor igual a 0.45g. Impacto en pendientes por encima de 40°; unidades geomorfológicas de Colina y lomada en roca volcánico sedimentaria (RCL-rvs) y/o Vertiente o piedemonte aluvio – torrencial (P-at); unidades geológicas Grupo Puente Piedra - Formación Ventanilla (Ki-v3) y Depósito aluvial – fluvial (Q-af). Grupo etario de 0 a 5 años, mayores de 60 años y/o de 5 a 14 años, de 50 a 60 años; con alguna discapacidad mental e intelectual y/o visual; nunca fueron capacitados y/o son capacitados pocas veces (01 vez) en temas de GRD. Viviendas de un piso y/o dos pisos, no tienen servicios básicos y/o cuentan solo con servicio de luz, con material predominante en paredes de estera u otro material y/o piedra con barro o madera; cimiento de tierra compactada, sin nivelar y parantes de madera y/o plataforma de llantas y/o pircas sin mortero; estado de conservación muy malo y/o malo; Población económicamente activa (PEA) de trabajador desempleado y/o sin ocupación y/o dedicado a quehaceres del hogar, trabajador familiar no remunerado, estudiante o jubilado; Nivel de ingreso mensual ≤ 149 y/o $149 < I \leq 264$. Viviendas muy cercanas 0-50m y/o cercana 50m-100m a los residuos sólidos; desechan basura en quebradas y cauces y/o desechan basura en vías y calles; donde la población desconoce la existencia de normatividad en temas de conservación ambiental y/o conocen la existencia de la normatividad en temas de conservación ambiental y no la cumplen.	$0.074 \leq R < 0.198$

Alto	Ruptura de placas de 100 a 200km, propiciando un sismo mayor a 9 Mw, con intensidades de XI y XII en la escala modificada de Mercalli (destrucción total, puentes destruidos, grandes grietas en el suelo), aceleración máxima del suelo mayor igual a 0.45g. Impacto en pendientes desde 30° hasta menos de 40°; unidades geomorfológicas de	$0.030 \leq R < 0.074$

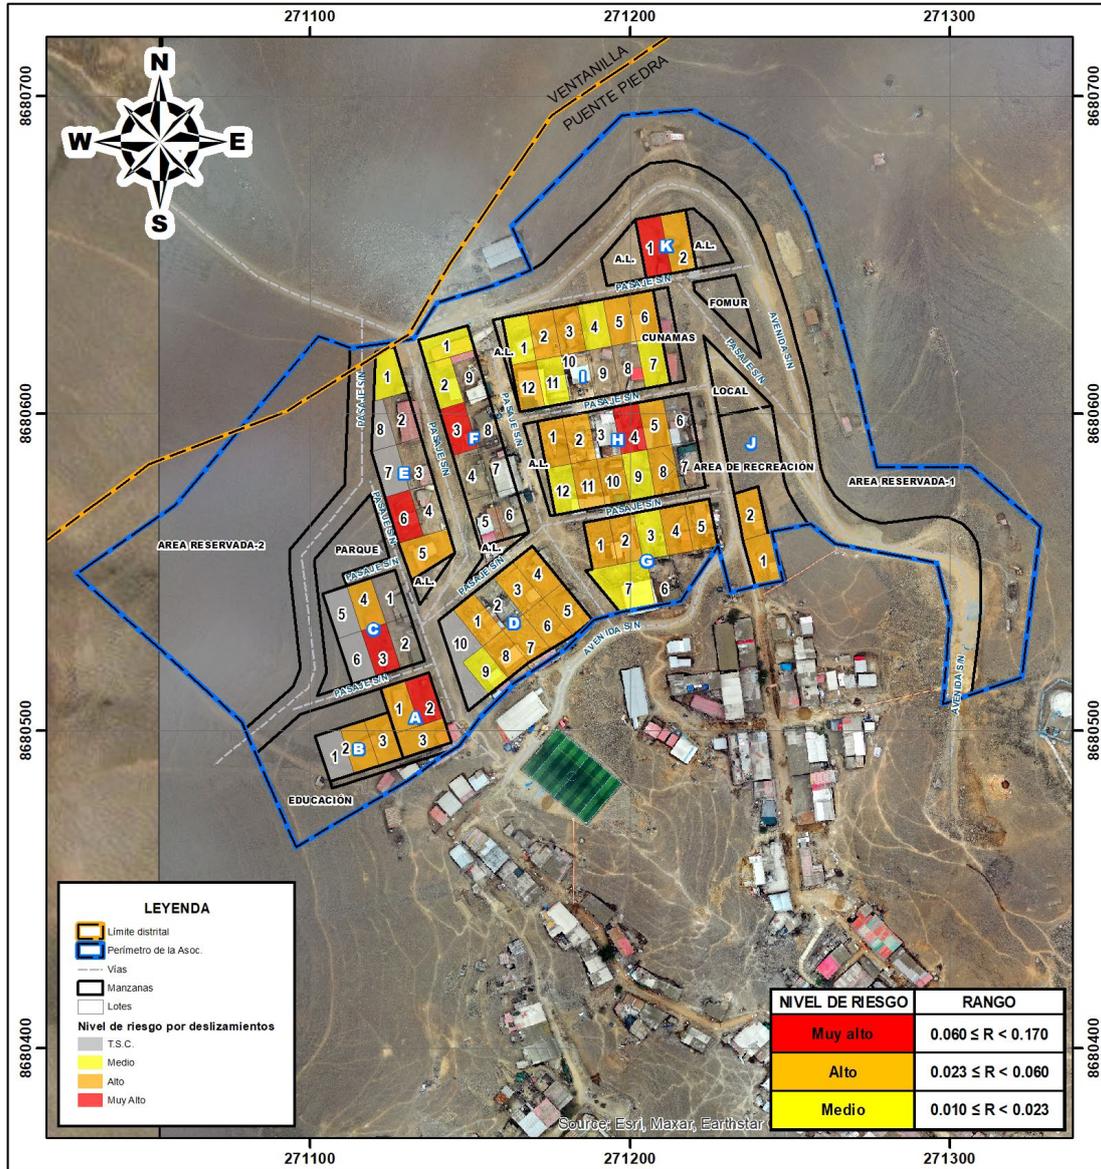
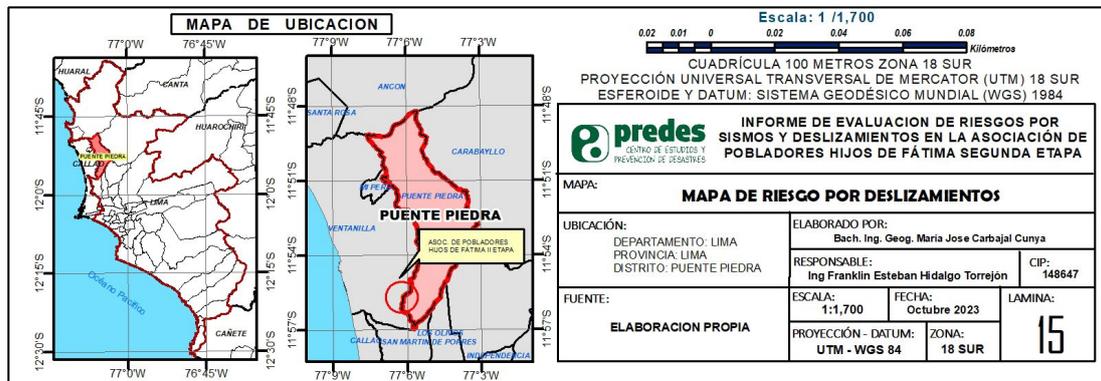
Mapa 15 – Riesgo por deslizamiento de la Asociación de Pobladores Hijos de Fátima Segunda Etapa

NIVEL	DESCRIPCIÓN	RANGOS
Riesgo Muy Alto	Actividad sísmica de 4.3Mw a 4.8Mw, que propicia el desplazamiento de un volumen de 0.1 m ³ a 55 m ³ de rocas desintegradas o fracturadas con diámetros superiores a 1 metro. Impacto en zona de alcance sobre el afloramiento rocoso o a menos de 5 metros; pendiente por encima de 60°; en unidades geomorfológicas de colina y lomada en roca sedimentaria (RCL-rs) y/o Vertiente o piedemonte aluvio – torrencial (P-at). Grupo etario de 0 a 5 años, mayores de 60 años y/o de 5 a 14 años, de 50 a 60 años; con alguna discapacidad mental e intelectual y/o visual; nunca fueron capacitados y/o son capacitados pocas veces (01 vez) en temas de GRD. Viviendas de un piso y/o dos pisos, no tienen servicios básicos y/o cuentan solo con servicio de luz, con material predominante en paredes de estera u otro material y/o piedra con barro o madera; material predominante en techos de otro material y/o	0.060 ≤ R < 0.170

Riesgo Medio	<p>Actividad sísmica de 4.3Mw a 4.8Mw, que propicia el desplazamiento de un volumen de 0.1 m³ a 55 m³ de rocas desintegradas o fracturadas con diámetros superiores a 1 metro. Impacto en zona de alcance entre 10 y 20 metros desde el afloramiento rocoso; pendientes desde 30° hasta menos de 45°; en unidades geomorfológicas Montaña en roca volcano – sedimentaria (RM-rvs). y/o Colina y lomada en roca intrusiva (RCL-ri). Grupo etario de 15 a 19 años y/o de 20 a 29 años; con alguna discapacidad para usar brazos y piernas y/o para oír y/o hablar; son capacitados regularmente (01 - 02 veces al año) y/o son capacitados frecuentemente (03 – 04 veces al año) en temas de GRD. Viviendas de tres pisos y/o cuatro pisos; cuentan solo con servicio de agua y/o cuentan con servicio de luz y agua, pero no tienen desagüe; con material predominante en paredes de adobe o tapia y/o piedra o sillar con cal o</p>	<p>$0.010 \leq R < 0.023$</p>

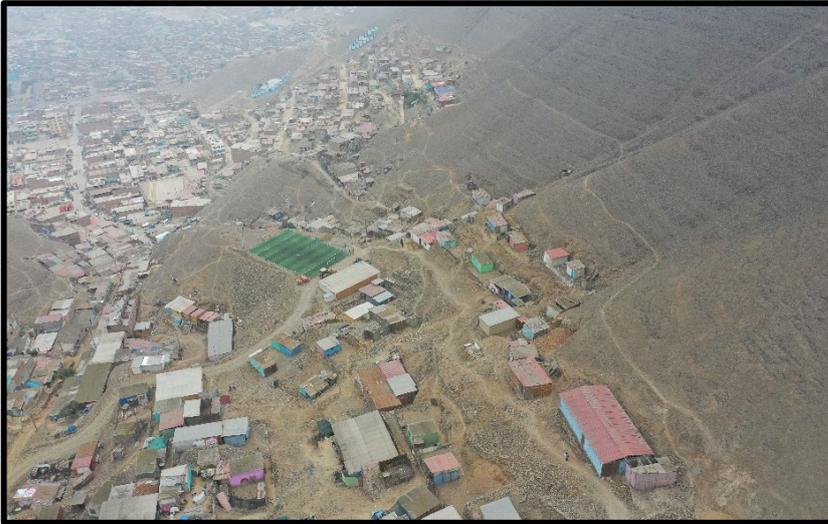
Vista 1

Se aprecian fragmentos de rocas depositados en áreas de circulación

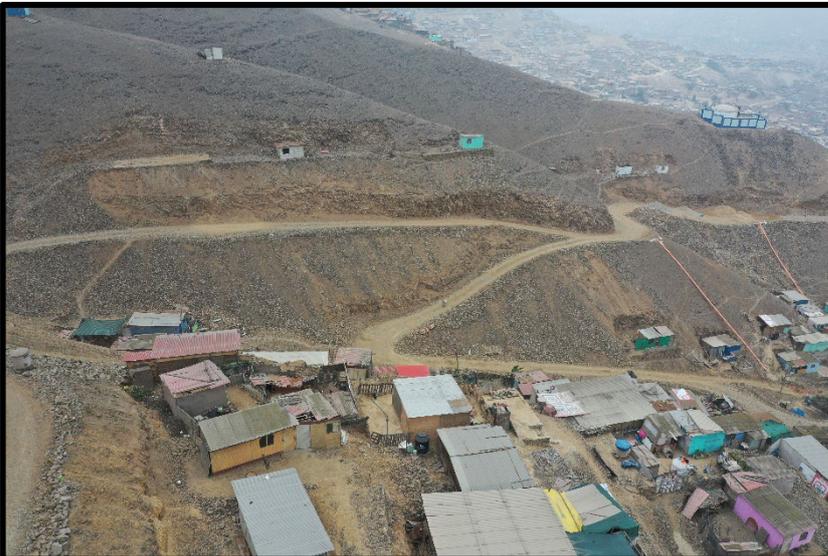
Vista 2

Se aprecian precariedad de las viviendas en parte de la Asociación de Pobladores Hijos de Fátima Segunda Etapa
