Dirección de Geología Ambiental y Riesgo Geológico
Opinión Técnica N° 10-2024

EVALUACIÓN DE PELIGROS GEOLÓGICOS EN EL CENTRO POBLADO EL HUAYO

Departamento La Libertad
Provincia Gran Chimú
Distrito Lucma

OPINIÓN TÉCNICA
EVALUACIÓN DE PELIGROS GEOLÓGICOS EN EL CENTRO POBLADO EL HUAYO
(Distrito Lucma, provincia Gran Chimú y departamento La Libertad)

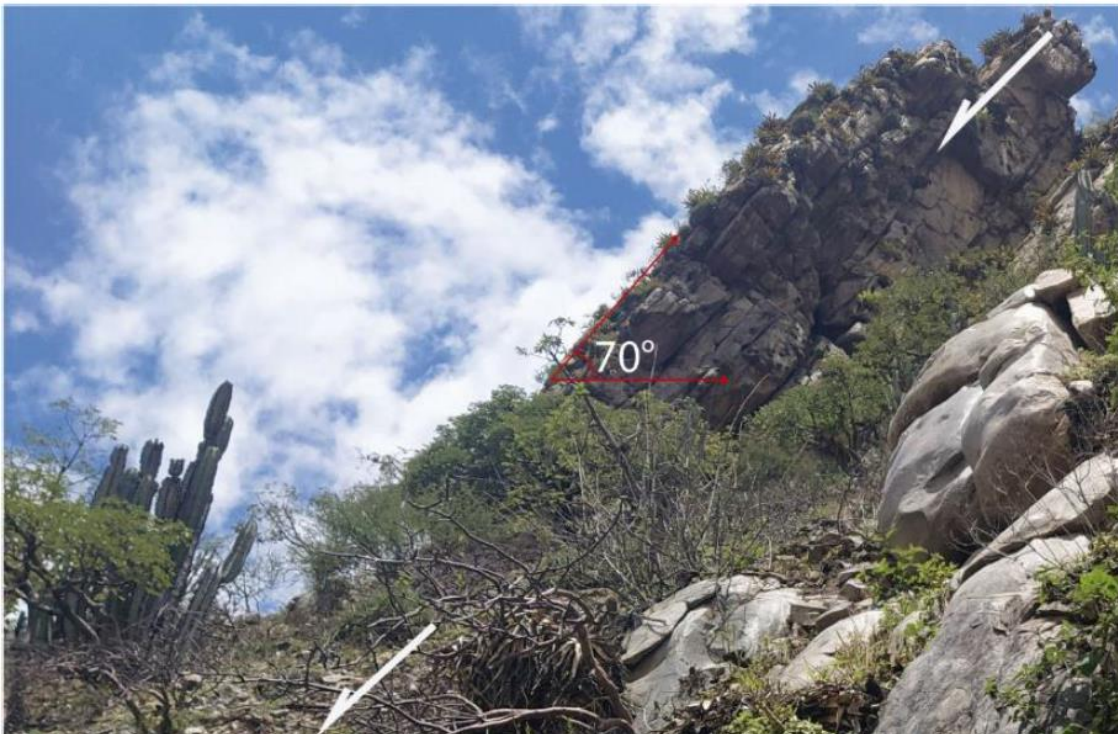
Figura 3: Afloramientos de areniscas de la Formación Chimú, sobre el poblado de Chacapunta (Distrito de Lucma). Estas rocas se muestran muy fracturadas y una de las familias a favor de la pendiente. **Fuente:** Luna & Albinez (2021).

Regionalmente la Formación Chimú está constituida por paquetes gruesos de areniscas y cuarcitas blancas, grises hasta pardas, de grano fino a grueso y de formas subredondeadas que presentan estratificaciones cruzadas (Cossío & Jaén 1967). Localmente, Luna & Albinez (2021), reconocen estratos de areniscas grises y pardas de espesores entre 0.5 y 2 m, con fracturas a favor de la pendiente y moderadamente meteorizadas (figura 3).

- 1) Las rocas sedimentarias compuestas por areniscas de la Formación Chimú que afloran en los alrededores del área de estudio, presentan un pésimo comportamiento geotécnico: fuertemente fracturadas a favor de la pendiente y moderadamente meteorizadas.

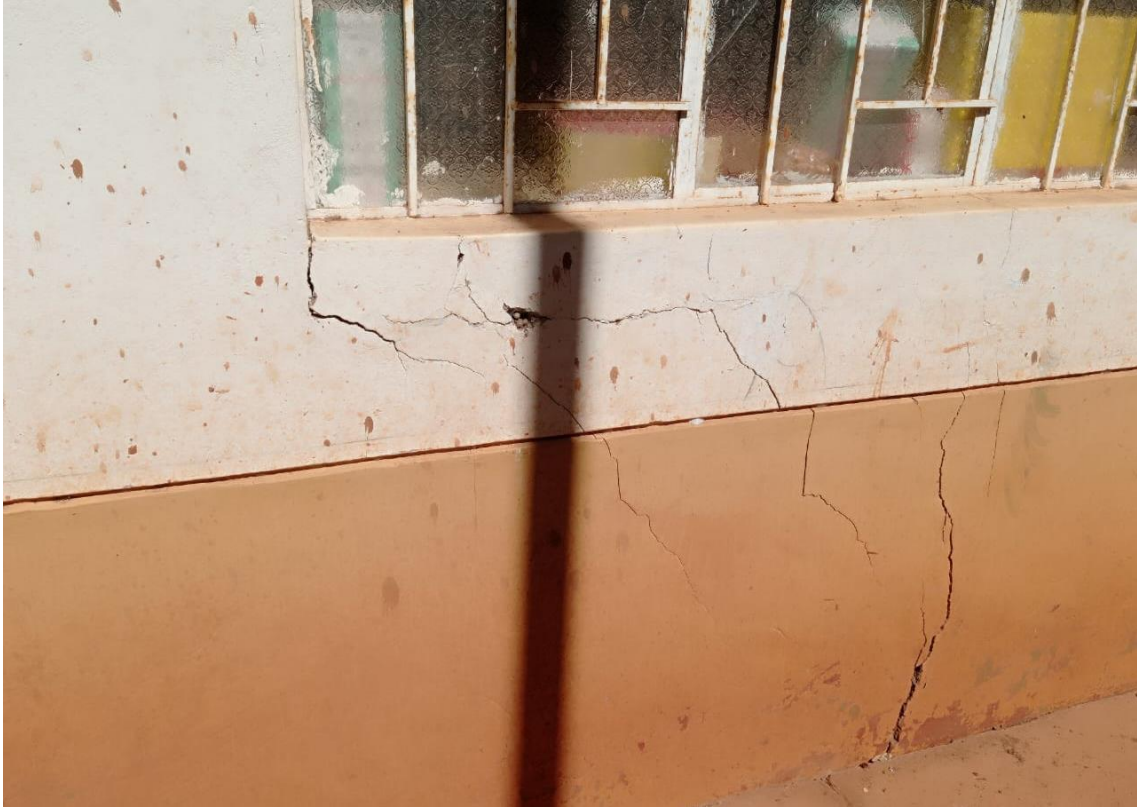
Las evidencias de este evento activo, se muestran en las fotografías 1, 2, 3 y 4 proporcionadas por la Municipalidad Distrital de Lucma, donde se puede visualizar el agrietamiento en paredes y pisos de los diferentes ambientes del puesto de salud, posiblemente dispuestas en dirección paralela a la escarpa principal y con diferentes dimensiones.

Estas condiciones actuales que presenta el deslizamiento **DA-01**, lo hacen un evento activo y latente, con actividad retrogresiva hacia el noroeste y en dirección al puesto de Salud. Si bien es cierto el movimiento es de velocidad lenta, pero las lluvias intensas y/o prolongadas, así como la infiltración de las aguas de escorrentía, puede acelerar su proceso; y, por lo tanto, el puesto de salud; así como las viviendas, que se encuentren ubicadas cerca de la escarpa principal se encuentran en peligro muy alto.

Fotografía 1: Grietas en paredes del puesto de salud del centro poblado “El Huayo”, posiblemente influenciados por el avance retrogresivo del deslizamiento activo DA-01. **Fuente:** Municipalidad Distrital de Lucma, 2024.

- 7) Por las condiciones actuales que presenta el puesto de Salud, se recomienda su reubicación; así como a las viviendas que se encuentren al borde de las escarpas principales y zonas aledañas al cuerpo de deslizamientos activos.

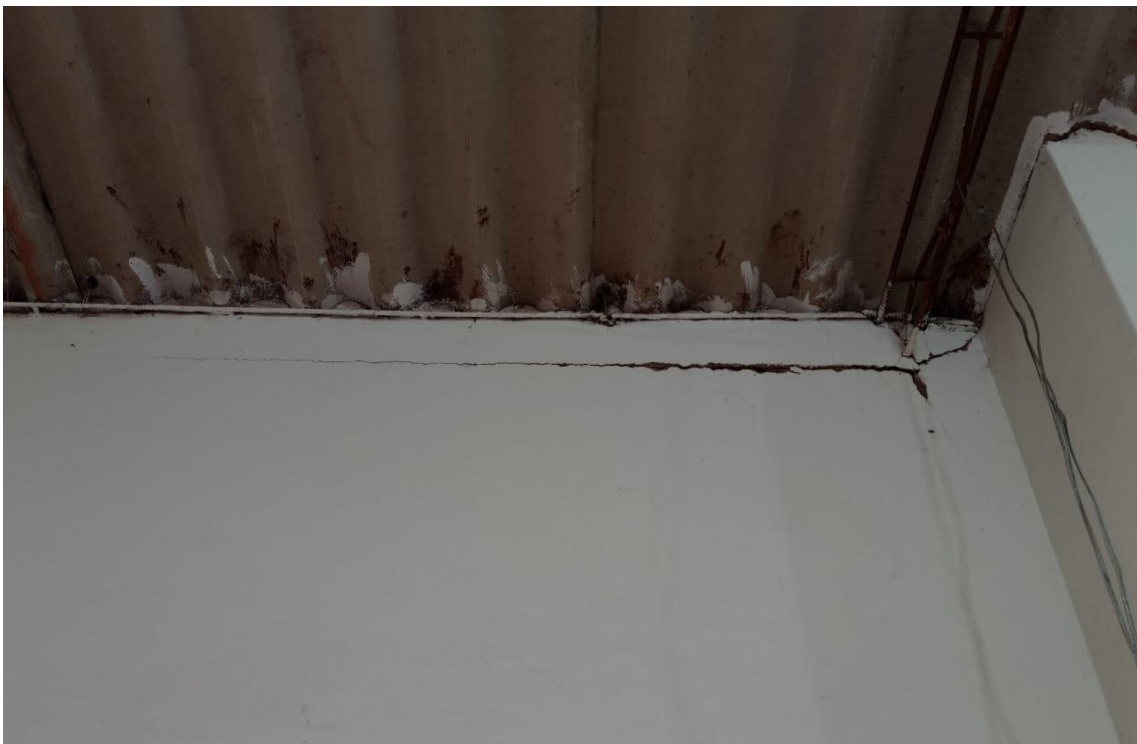
Fotografía 2: Grietas en paredes y columna, cerca al deslizamiento activo DA-01. **Fuente:** Municipalidad Distrital de Lucma, 2024.

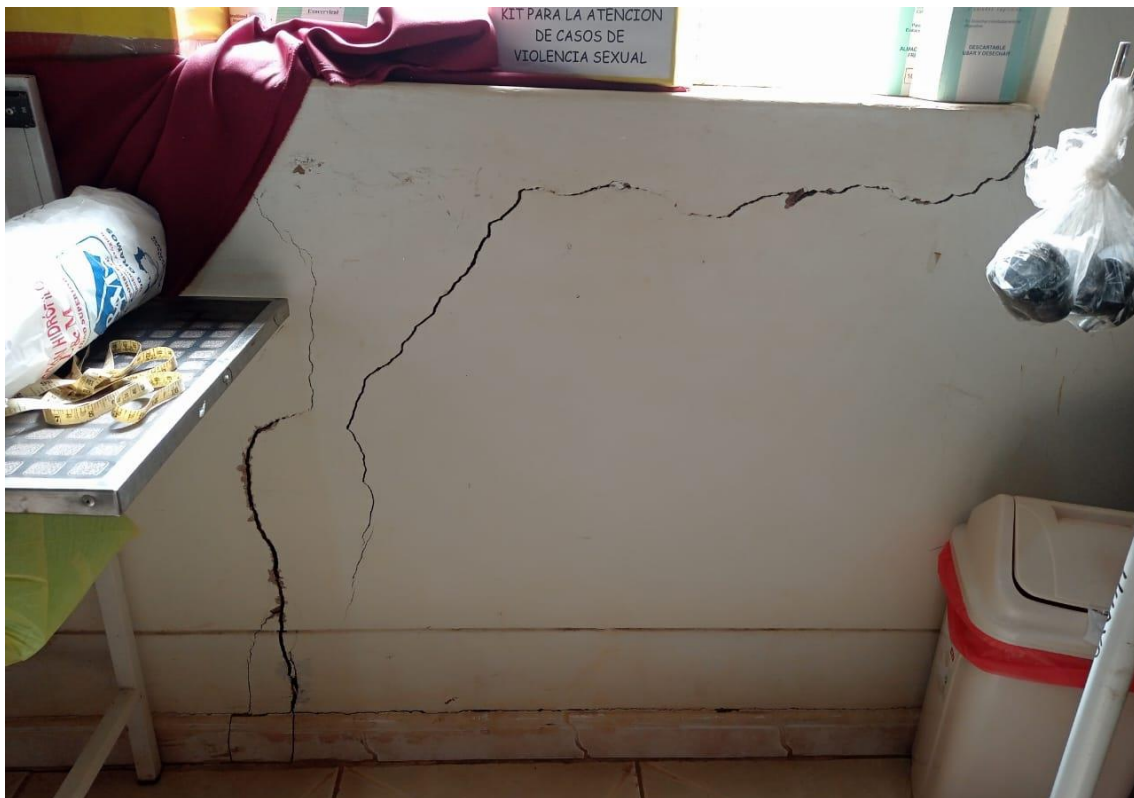
Fotografía 3: Grieta en pared, posiblemente dispuestas en dirección paralela a la escarpa principal del deslizamiento activo DA-01. **Fuente:** Municipalidad Distrital de Lucma, 2024.

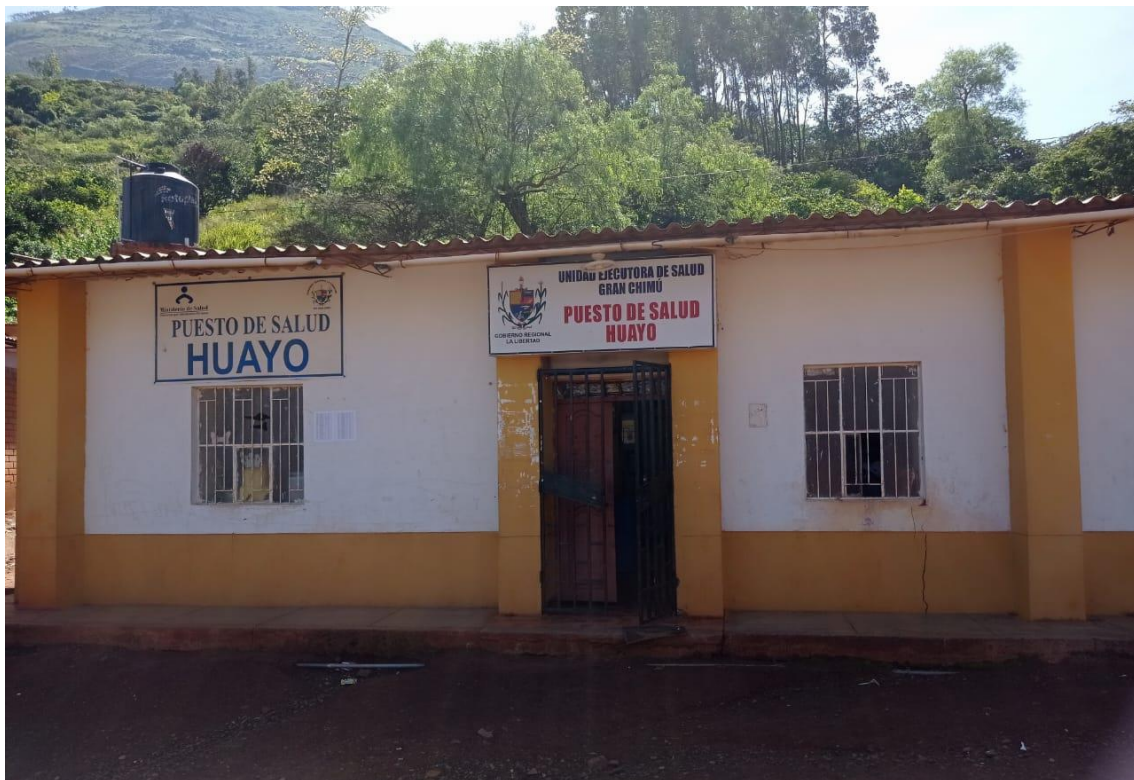
Fotografía 4: Afectación del puesto de salud “Huayo”, influenciados por el avance retrogresivo del deslizamiento activo DA-01. **Fuente:** Municipalidad Distrital de Lucma, 2024.
