**Informe Técnico N° A7503**

# EVALUACIÓN DE PELIGROS GEOHIDROLÓGICOS POR INUNDACIÓN FLUVIAL EN PUERTO BERMÚDEZ - QUEBRADA YANIZU

Departamento: Pasco  
Provincia: Oxapampa  
Distrito: Puerto Bermúdez

MAYO  
2024

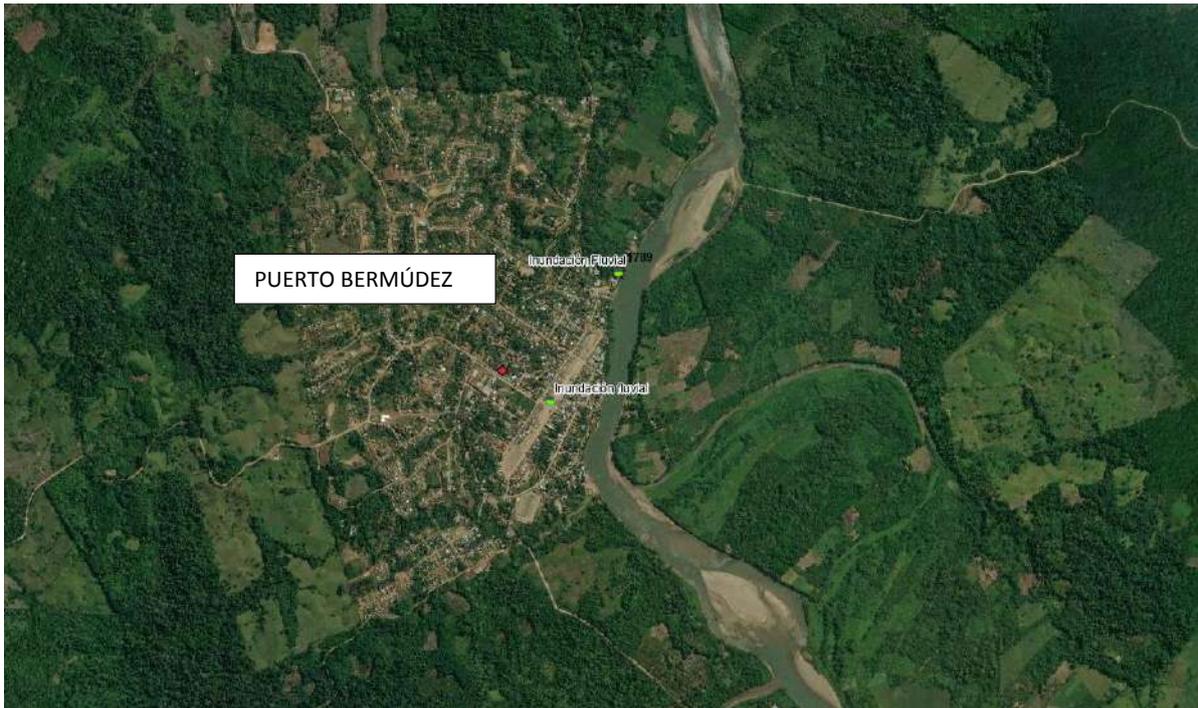
**Figura 2.** Peligros geológicos identificados anteriormente en el C.P. Puerto Bermúdez, puntos verdes representan inundación y puntos rojos derrumbes (Fuente: Geocatmin,2024).

- C. En el portal de Geocatmin, <https://geocatmin.ingemmet.gob.pe/geocatmin/main> se observa que en el área de inspección de Puerto Bermúdez se han presentado procesos de inundación fluvial (02) y derrumbes (01). Ver figura 2.

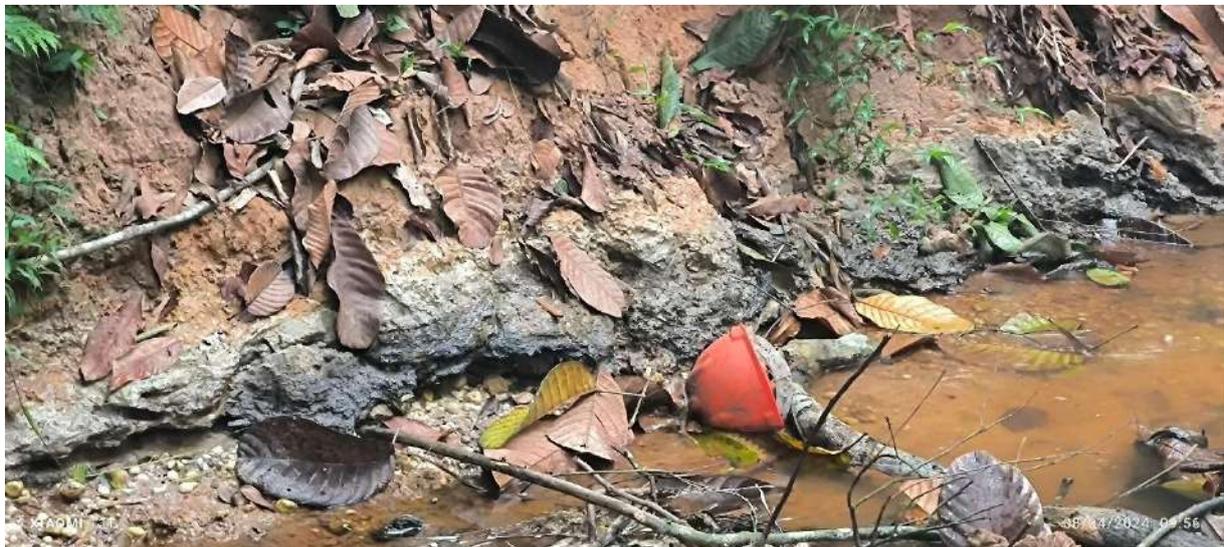
**Fotografía 1.** Obsérvese areniscas y limos de color gris y gris verdoso con alto grado de meteorización en la margen derecha de la quebrada Yanizu cubierto por depósitos aluviales.

Estos depósitos se observan en las márgenes de la quebrada Pichis, y en la parte superior del centro poblado se hallan cubiertos por grandes capas de material aluvial (fotografía 1).

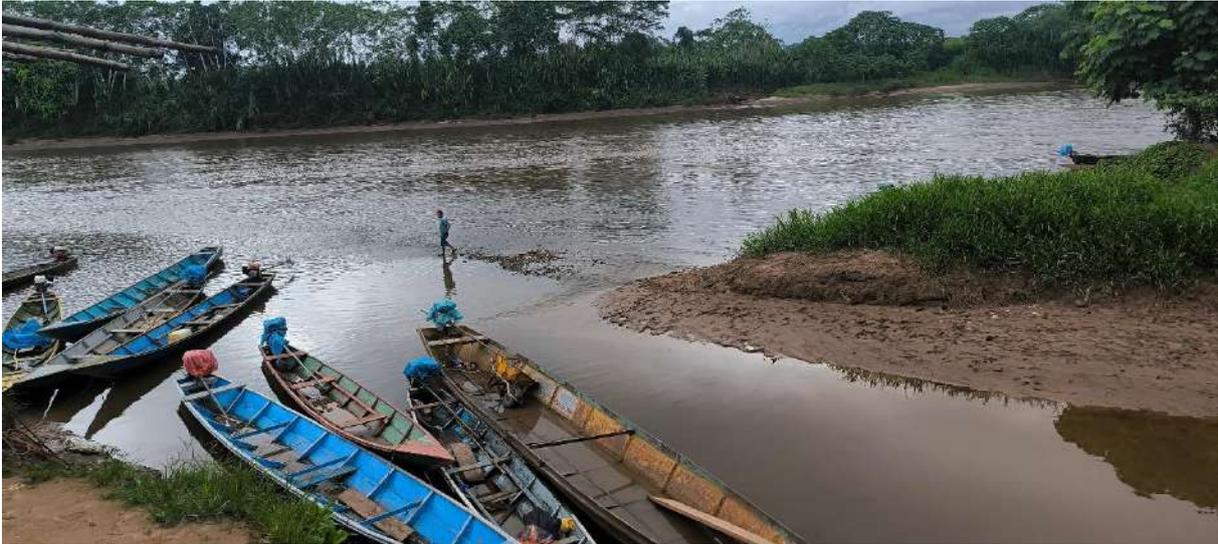
**Fotografía 2.** Depósitos fluviales en las márgenes del río Pichis.

El depósito fluvial se presenta en ambas márgenes del río Pichis y el cauce del mismo, se formó por la sedimentación de materiales transportados desde áreas montañosas circundantes, incluyendo limo, arena, gravas, bloques y bolones de diámetros variables con formas redondeadas. En algunos sectores cercanos a Puerto Bermúdez se observan barras, estos sedimentos se depositaron cuando la velocidad del agua disminuyó, creando distintas capas estratificadas. Este tipo de depósito también muestra características meandriformes, reflejando los cambios en el curso del río a lo largo del tiempo, lo que contribuye a la formación de curvas sinuosas y bancos de sedimentos (fotografías 2 y 3).

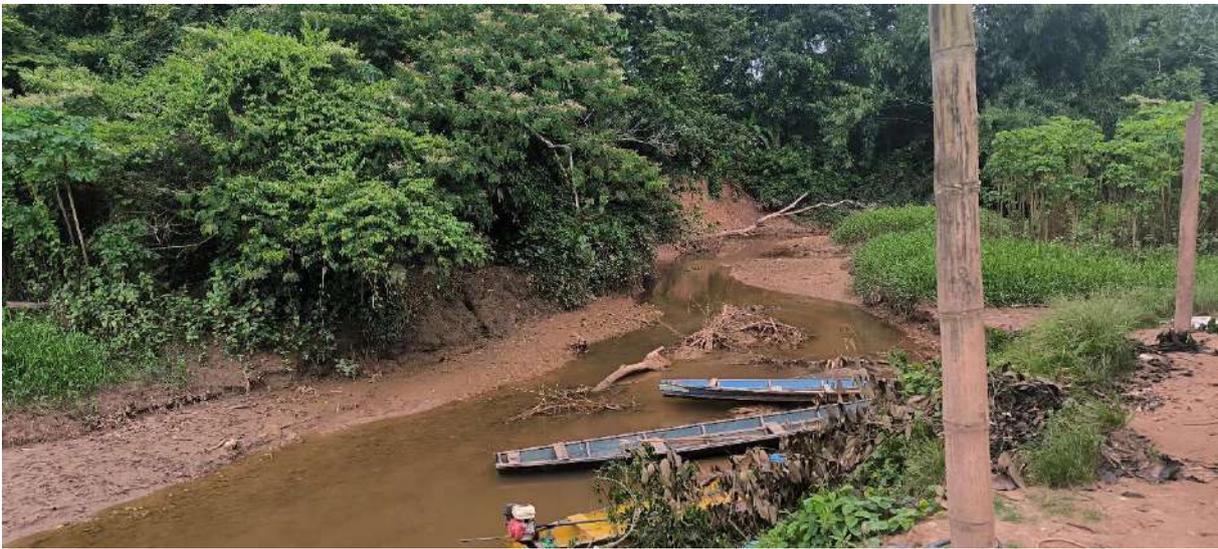
**Fotografía 3.** Depósitos fluviales en las márgenes de la quebrada Yanizu

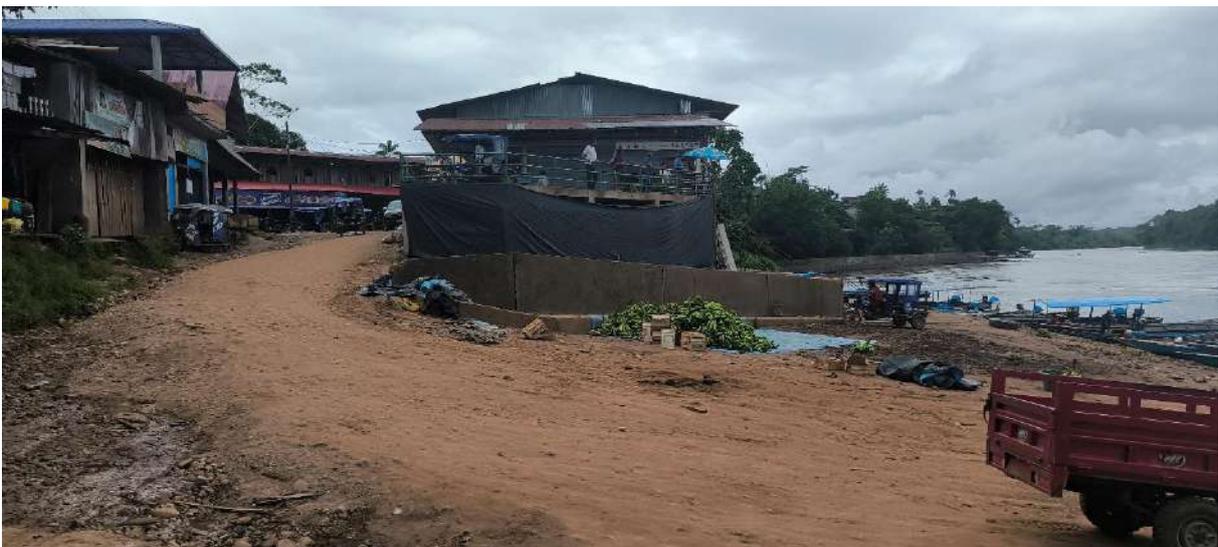
**Fotografía 4.** Depósitos aluviales en la margen izquierda del río Pichis sobre el que se encuentra el malecón de Puerto Bermúdez.

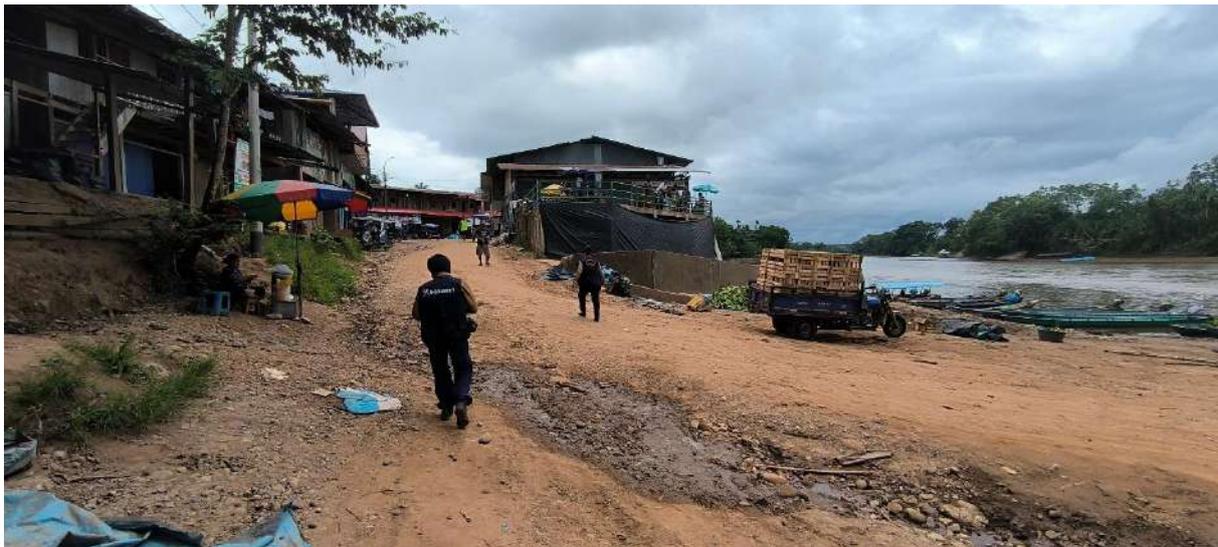
**Fotografía 5.** Malecón de Puerto Bermúdez, muestra la pendiente del terreno muy baja cercanas al cauce cambiando a pendientes moderadas de 5° a medida que la urbe se aleja de la margen izquierda del río.

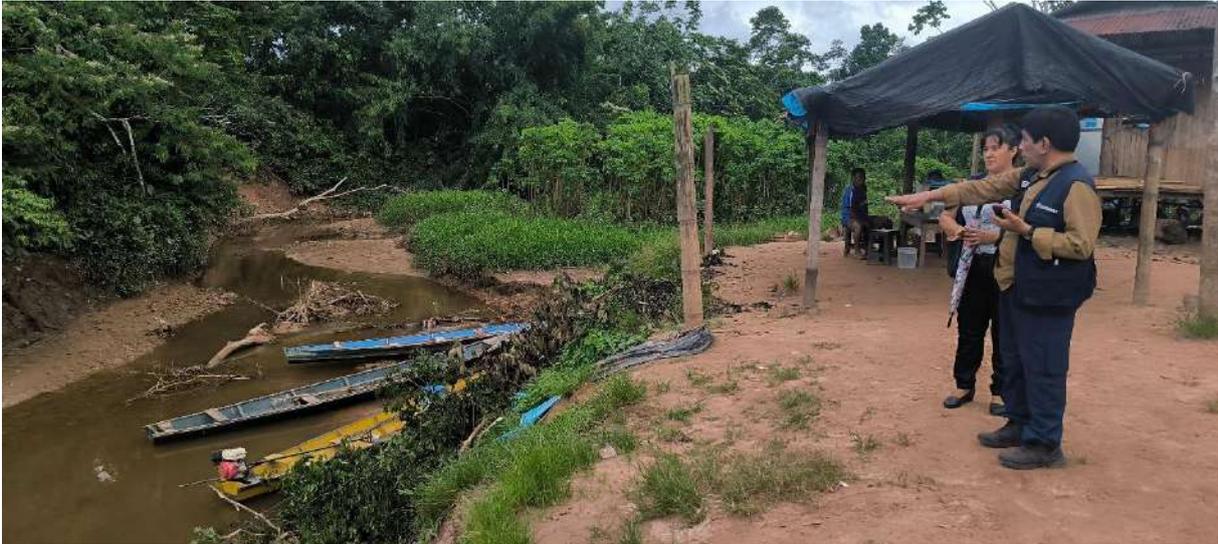
**Fotografía 6.** Margen izquierda de la quebrada Yanizu, muestra pendiente de 25°, separando al cauce de la terraza aluvial baja del río.

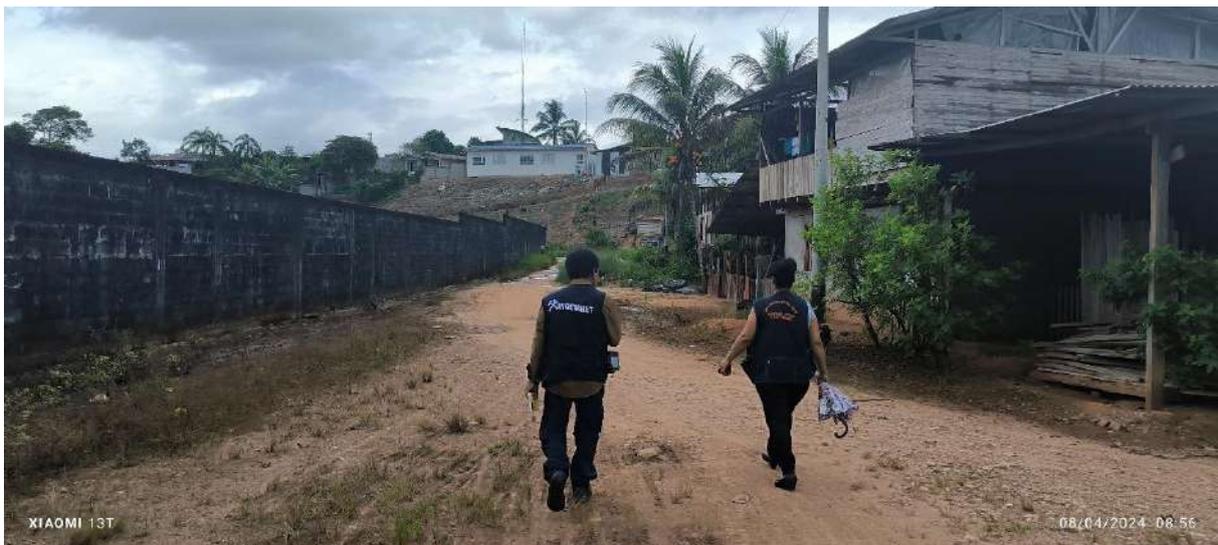
**Fotografía 7.** Pendientes de terreno llano cercano al estadio municipal muestra pendientes entre 1 y 3°.

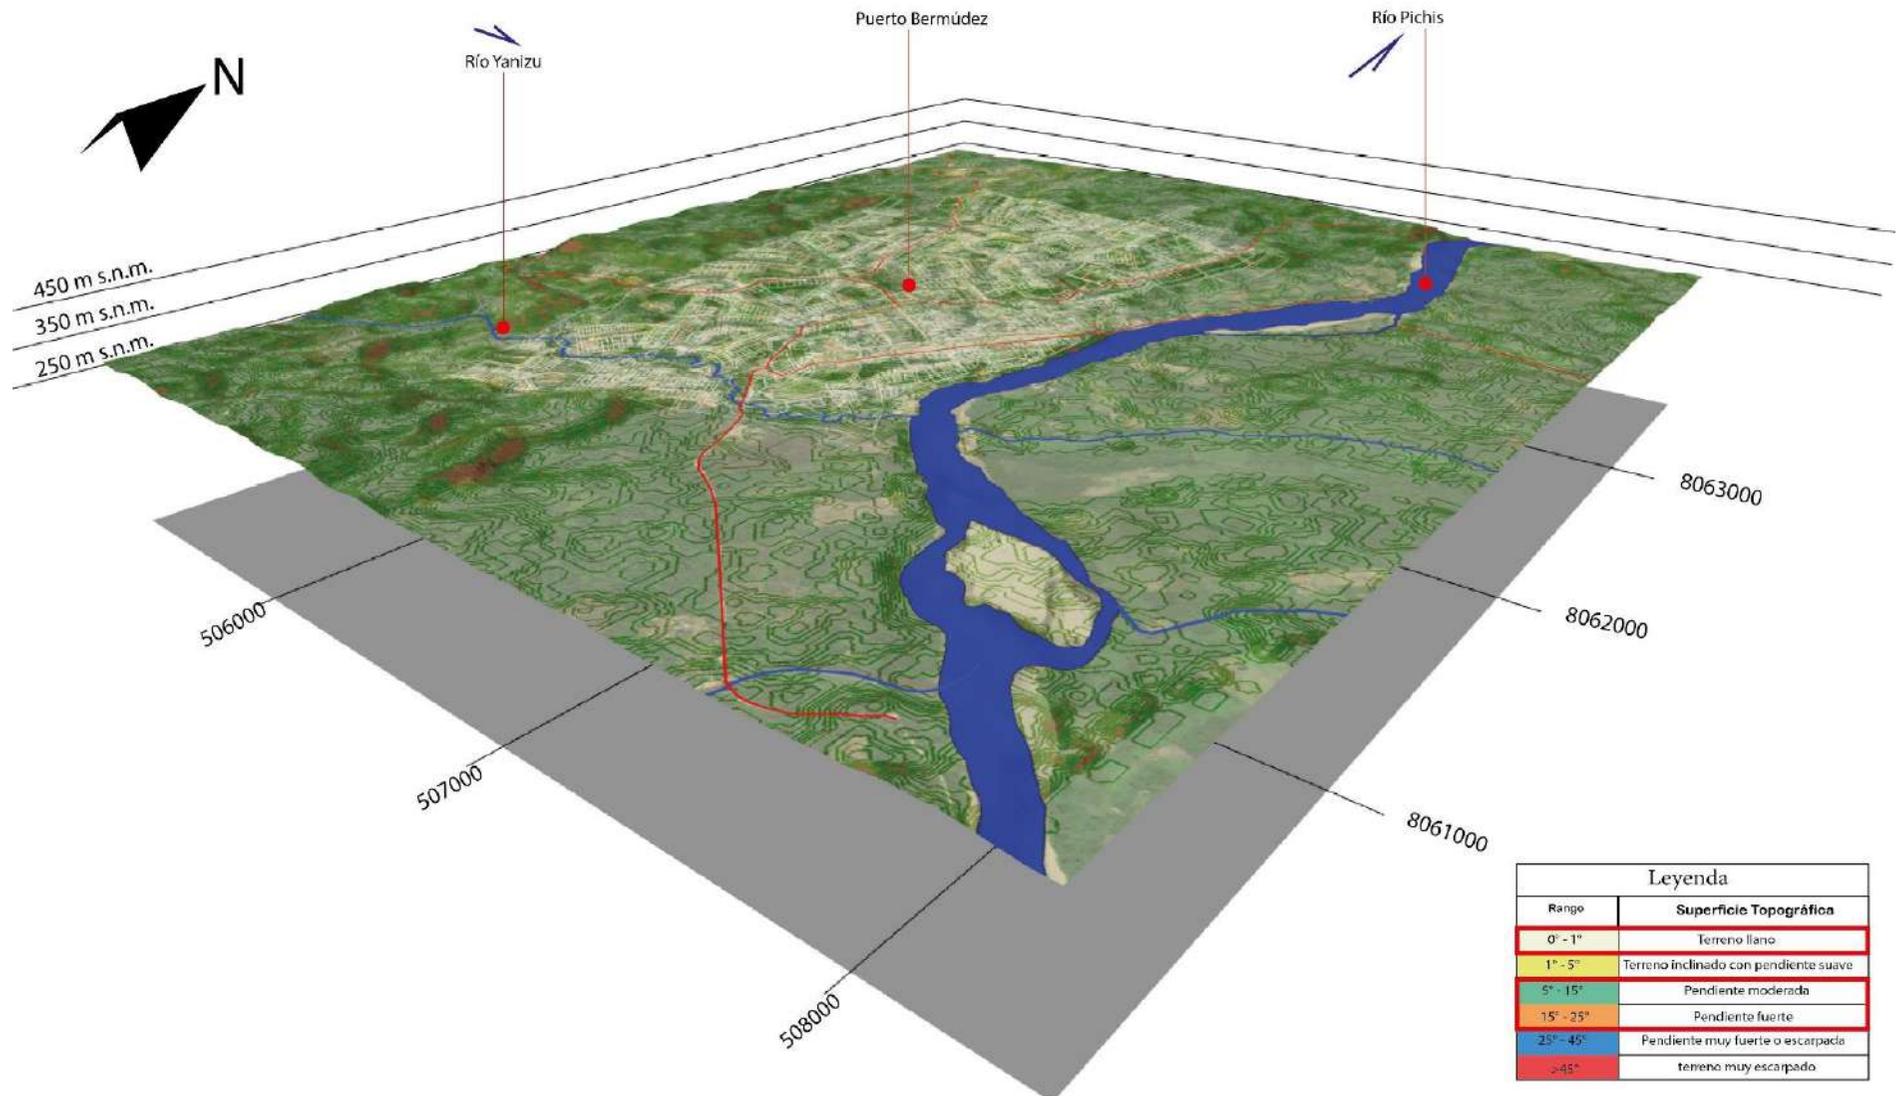
**Figura 8.** Mapa de pendientes en el sector Puerto Bermúdez versión 3D.

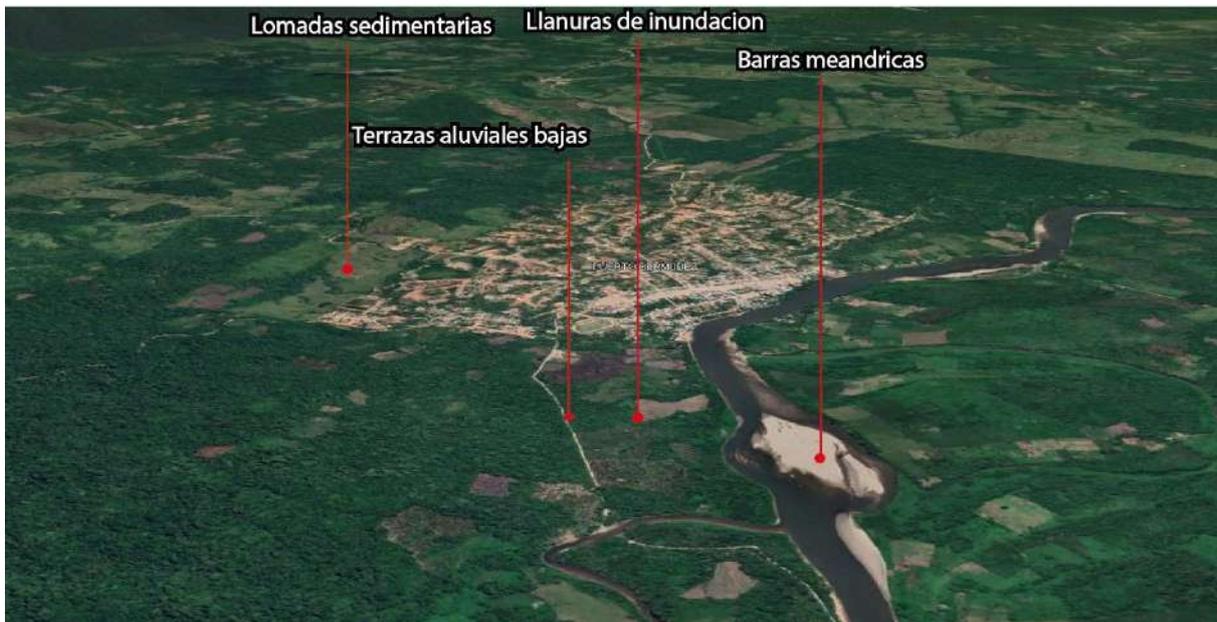
**Figura 9.** Principales subunidades geomorfológicas en el área de estudio

cambios en la velocidad y la dirección del flujo del agua. Ya que, en el interior de un meandro, el agua tiende a moverse más lentamente en comparación con la corriente principal, lo que permite que los sedimentos transportados por el río se depositen y se acumulen en forma de barras (figura 9 y 10).

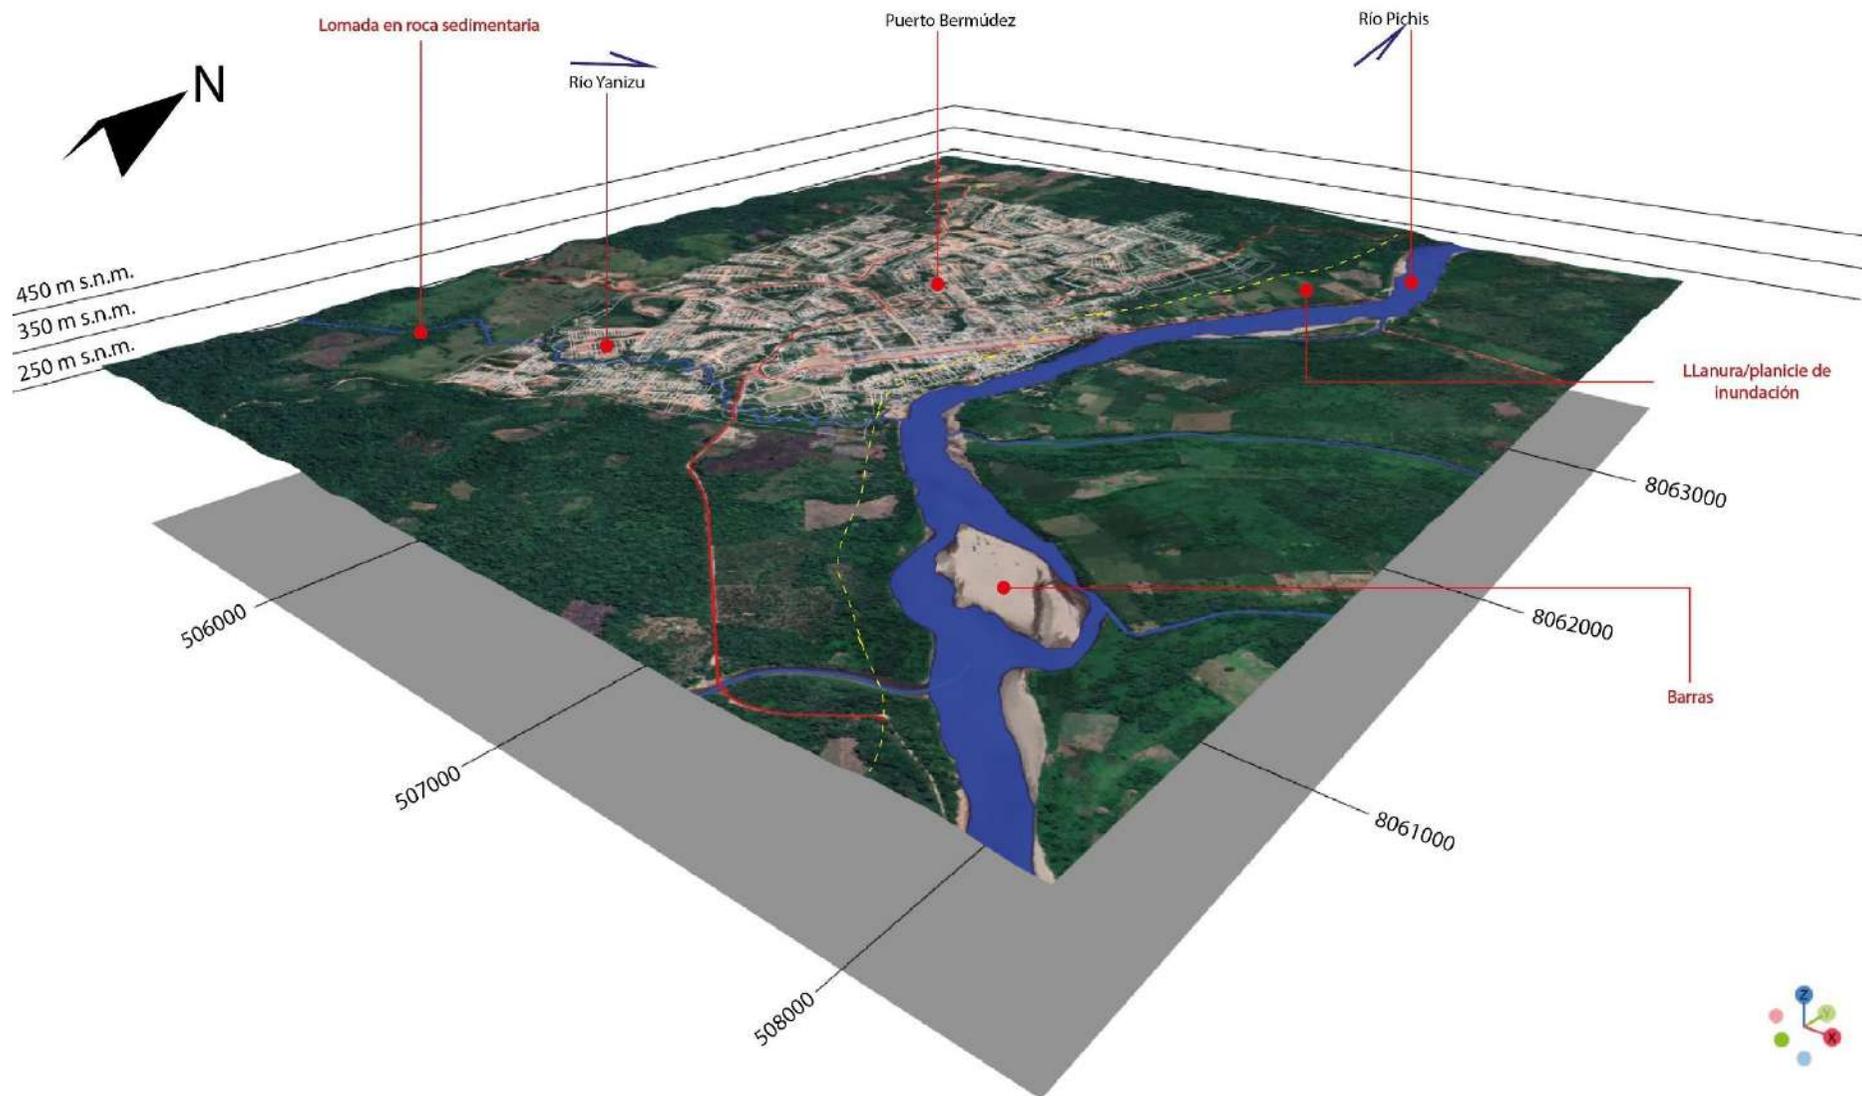
**Figura 10.** Mapa de unidades geomorfológicas en el sector Puerto Bermúdez versión 3D

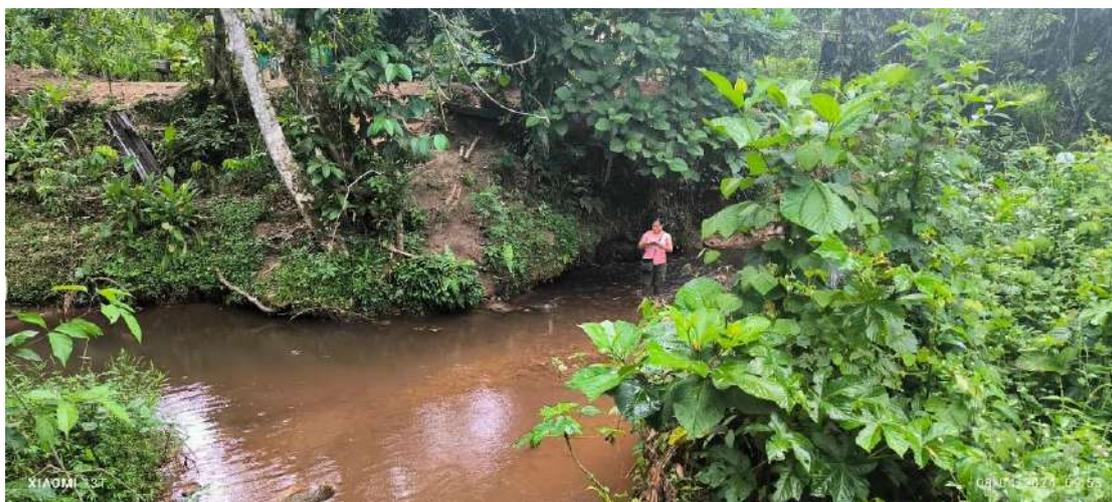
**Fotografía 8.** Obsérvese las márgenes de la quebrada Yanizu, con evidencias de colapso y sobre excavación de sus bases por socavamiento del agua discurrete por la quebrada.

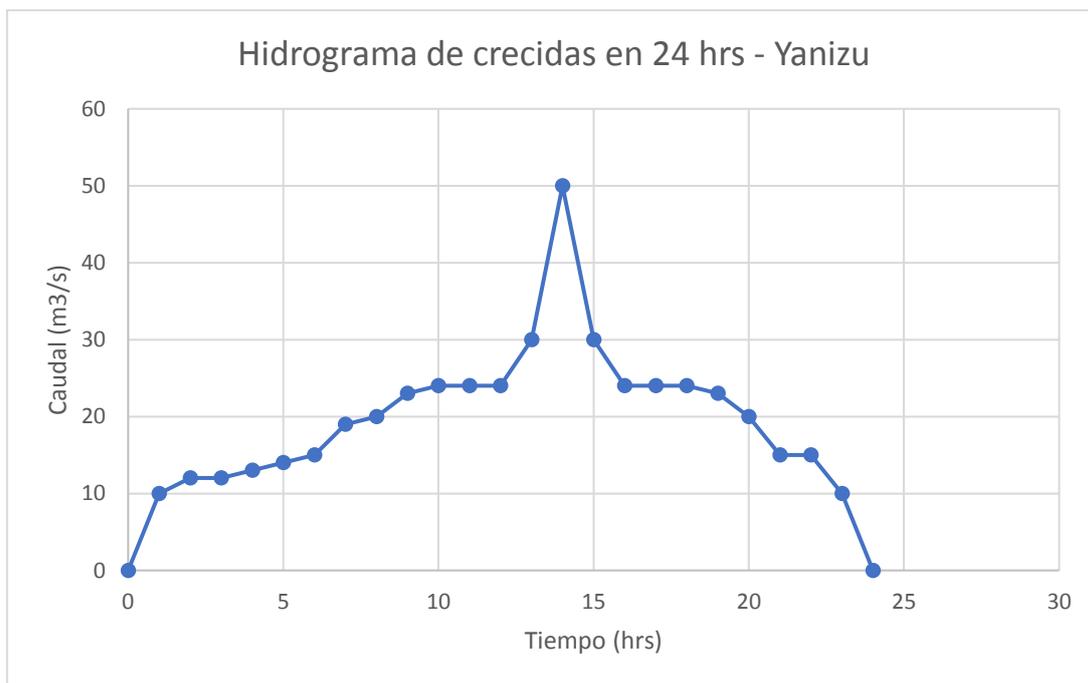
**Gráfico 3.** Este gráfico muestra la cantidad el hidrograma hipotético descrito anteriormente.

Cabe resaltar que el análisis realizado se enfoca en calcular el volumen total de agua que pasa por un río en un período de 24 horas, lo cual es un análisis hidráulico y no hidrológico. Mientras que el análisis hidrológico estudia los procesos de flujo de agua en una cuenca hidrográfica, incluyendo la precipitación y la escorrentía, el análisis hidráulico se centra en los aspectos físicos y mecánicos del flujo de agua en el canal del río, como la velocidad y la geometría del flujo. En este caso, se calcula el volumen total de agua, basándose en los valores de caudal del río en cada hora, lo cual es una aproximación hidráulica del flujo de agua en el canal del río durante ese período específico (grafico 3), este hidrograma muestra un volumen total de 1. 542 000 m<sup>3</sup>, que inundarían un área de 0.76 km<sup>2</sup> en ambas márgenes del río Yanizu, afectando sobre todo el barrio APETY; las simulaciones muestran que el volumen de agua descendería con velocidad máxima de 3 m/s, disminuyendo gradualmente a medida que se desborda por las márgenes, alcanzando máximos de profundidad de hasta 5 m en zonas de depresiones, con valores de profundidad más constantes entre 0.5 y 2 m (ver figuras 13, 14 y 15).

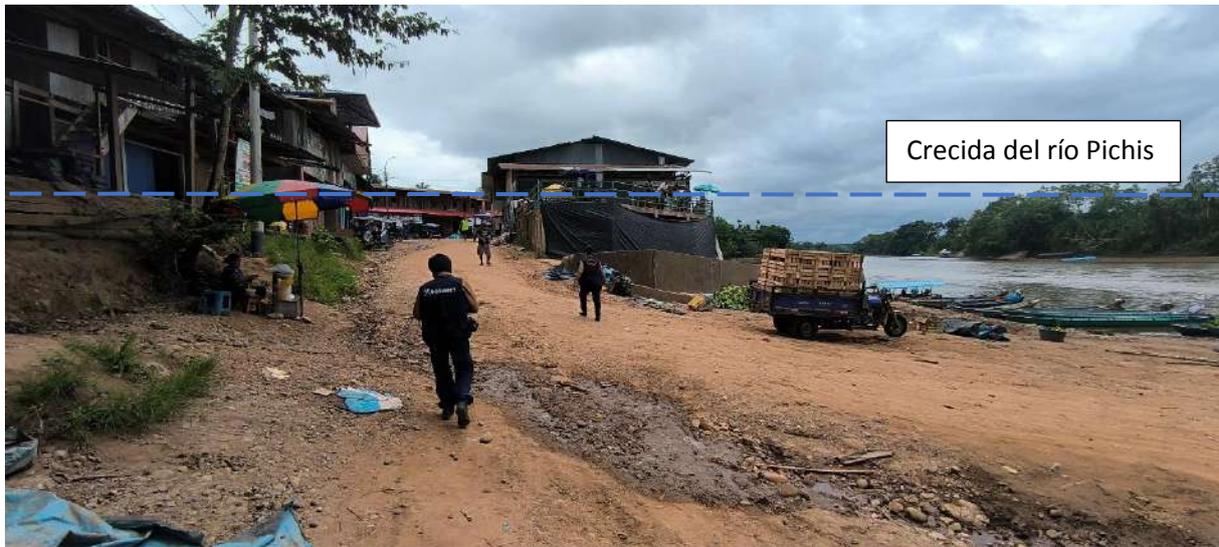
**Figura 11.** Muestra en perspectiva el nivel de agua que puede alcanzar el río Pichis por crecidas.

Tomando en cuenta el río Pichis, la geomorfología propia meandriforme y los antecedentes de inundaciones, se puede inferir que este río puede llegar a inundar un área de 1.32 km<sup>2</sup>, afectado principalmente las viviendas asentadas en el malecón de la margen izquierda del río (figura 12).

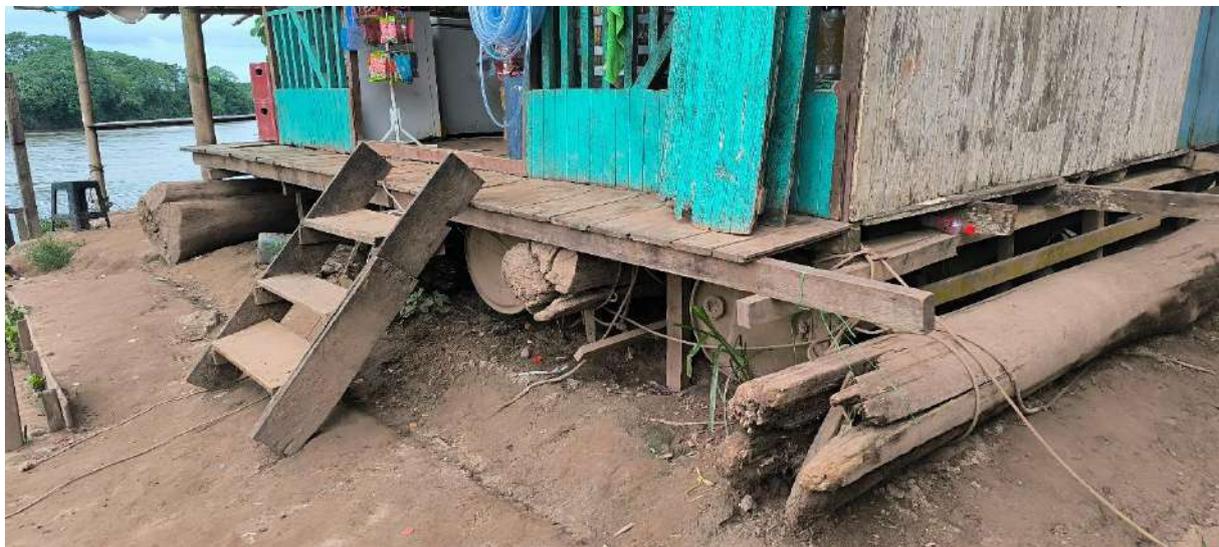
**Fotografía 9.** Viviendas en el malecón del río Pichis con bases flotantes, ante inundaciones del río.

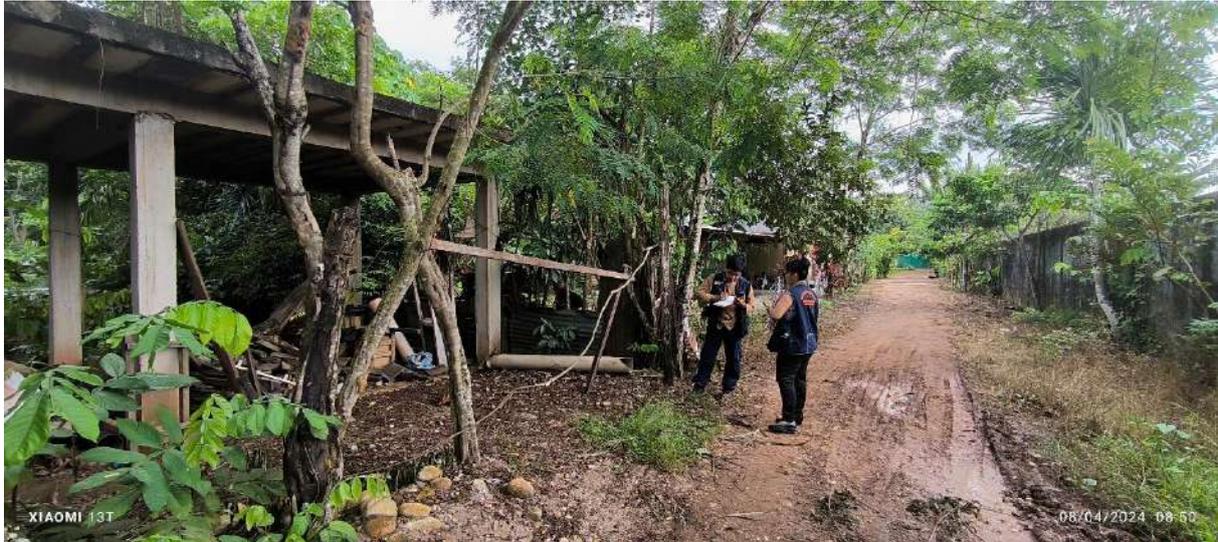
**Fotografía 10.** Viviendas construidas sobre niveles de 3m, para tratar de sortear posibles inundaciones.

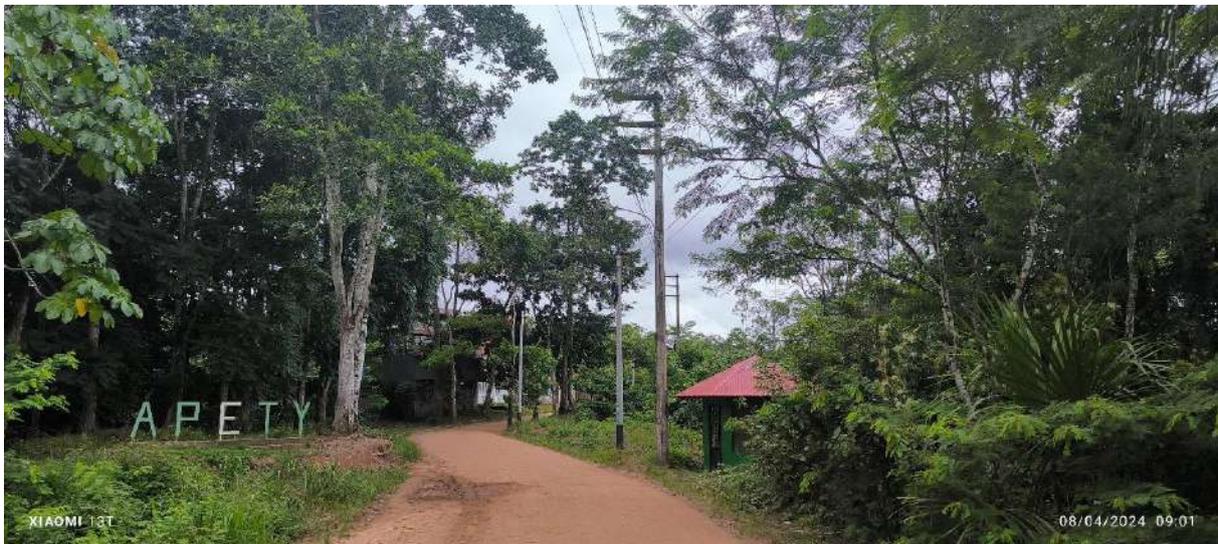
**Fotografía 11.** Punto de anegamiento en el barrio APETY.

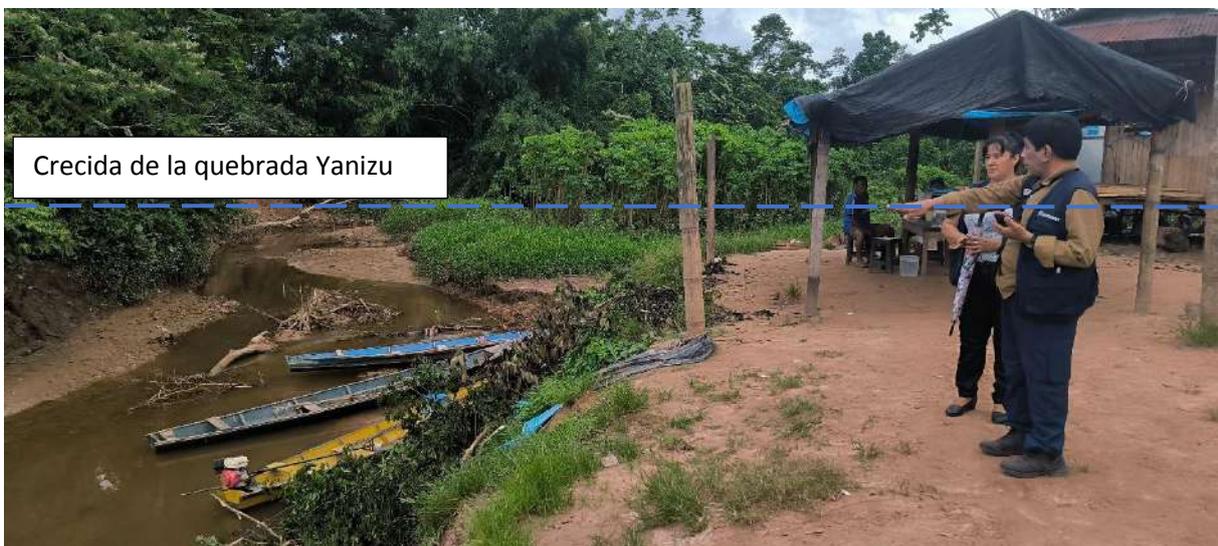
**Figura 12.** Anegamiento d las aguas de la quebrada Yanizu.

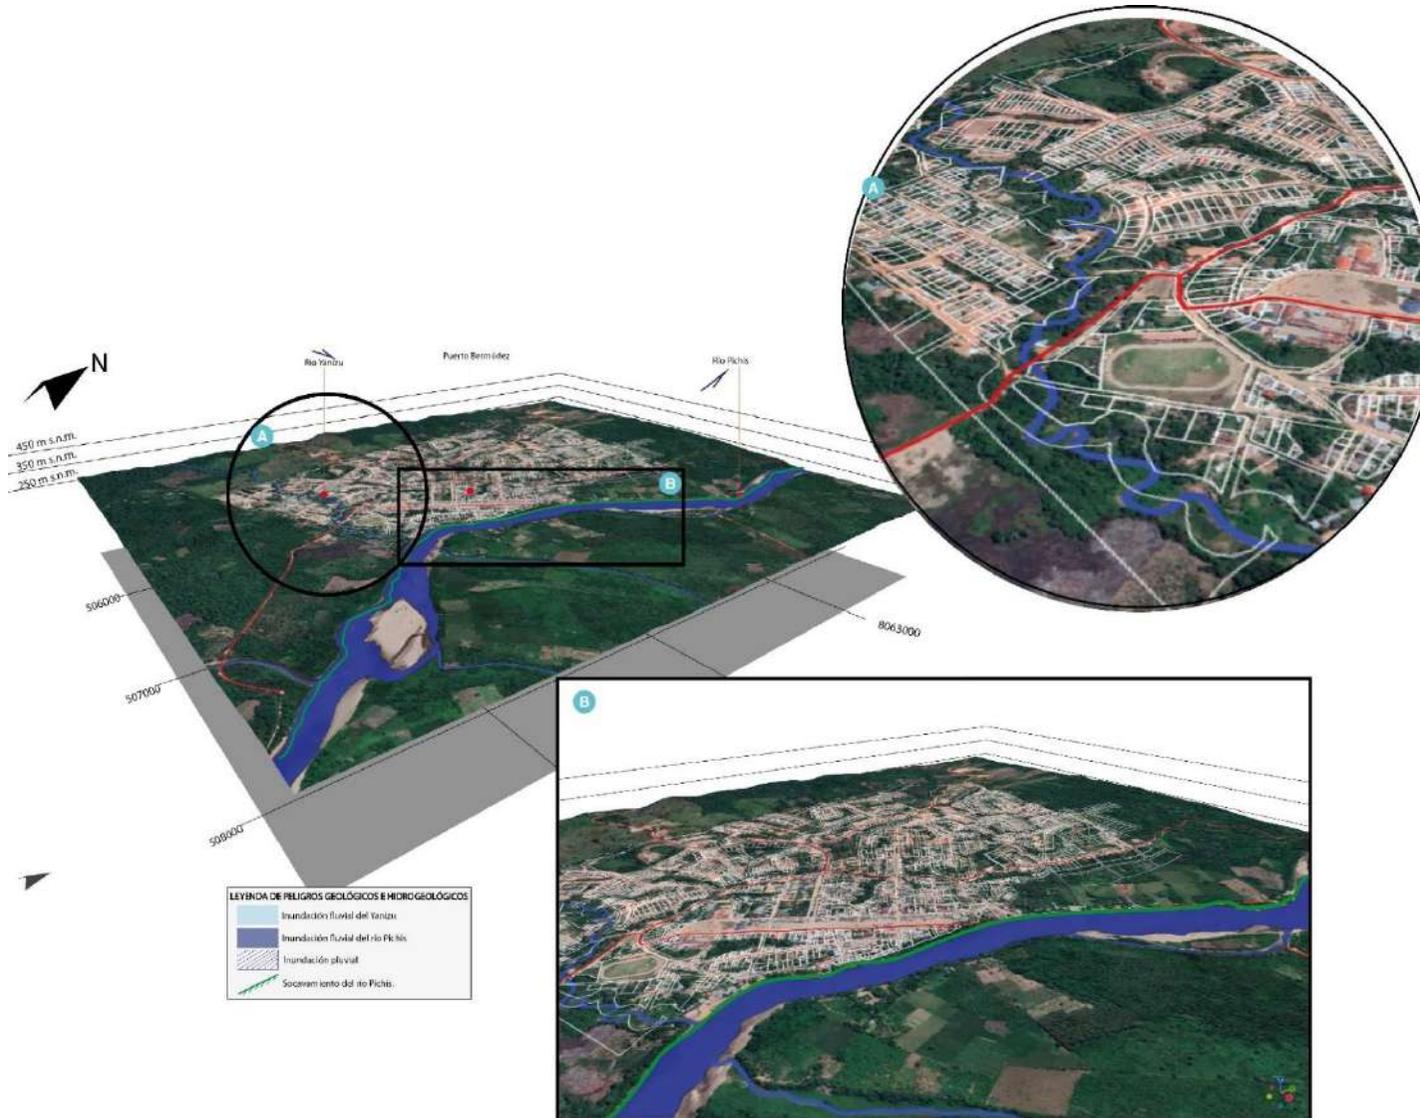
**Figura 13.** Peligros geológicos por movimientos en masa y geohidrológicos en el área de estudio (socavamiento en la margen izquierda del río Pichis y ambas márgenes del río Yanizu.).

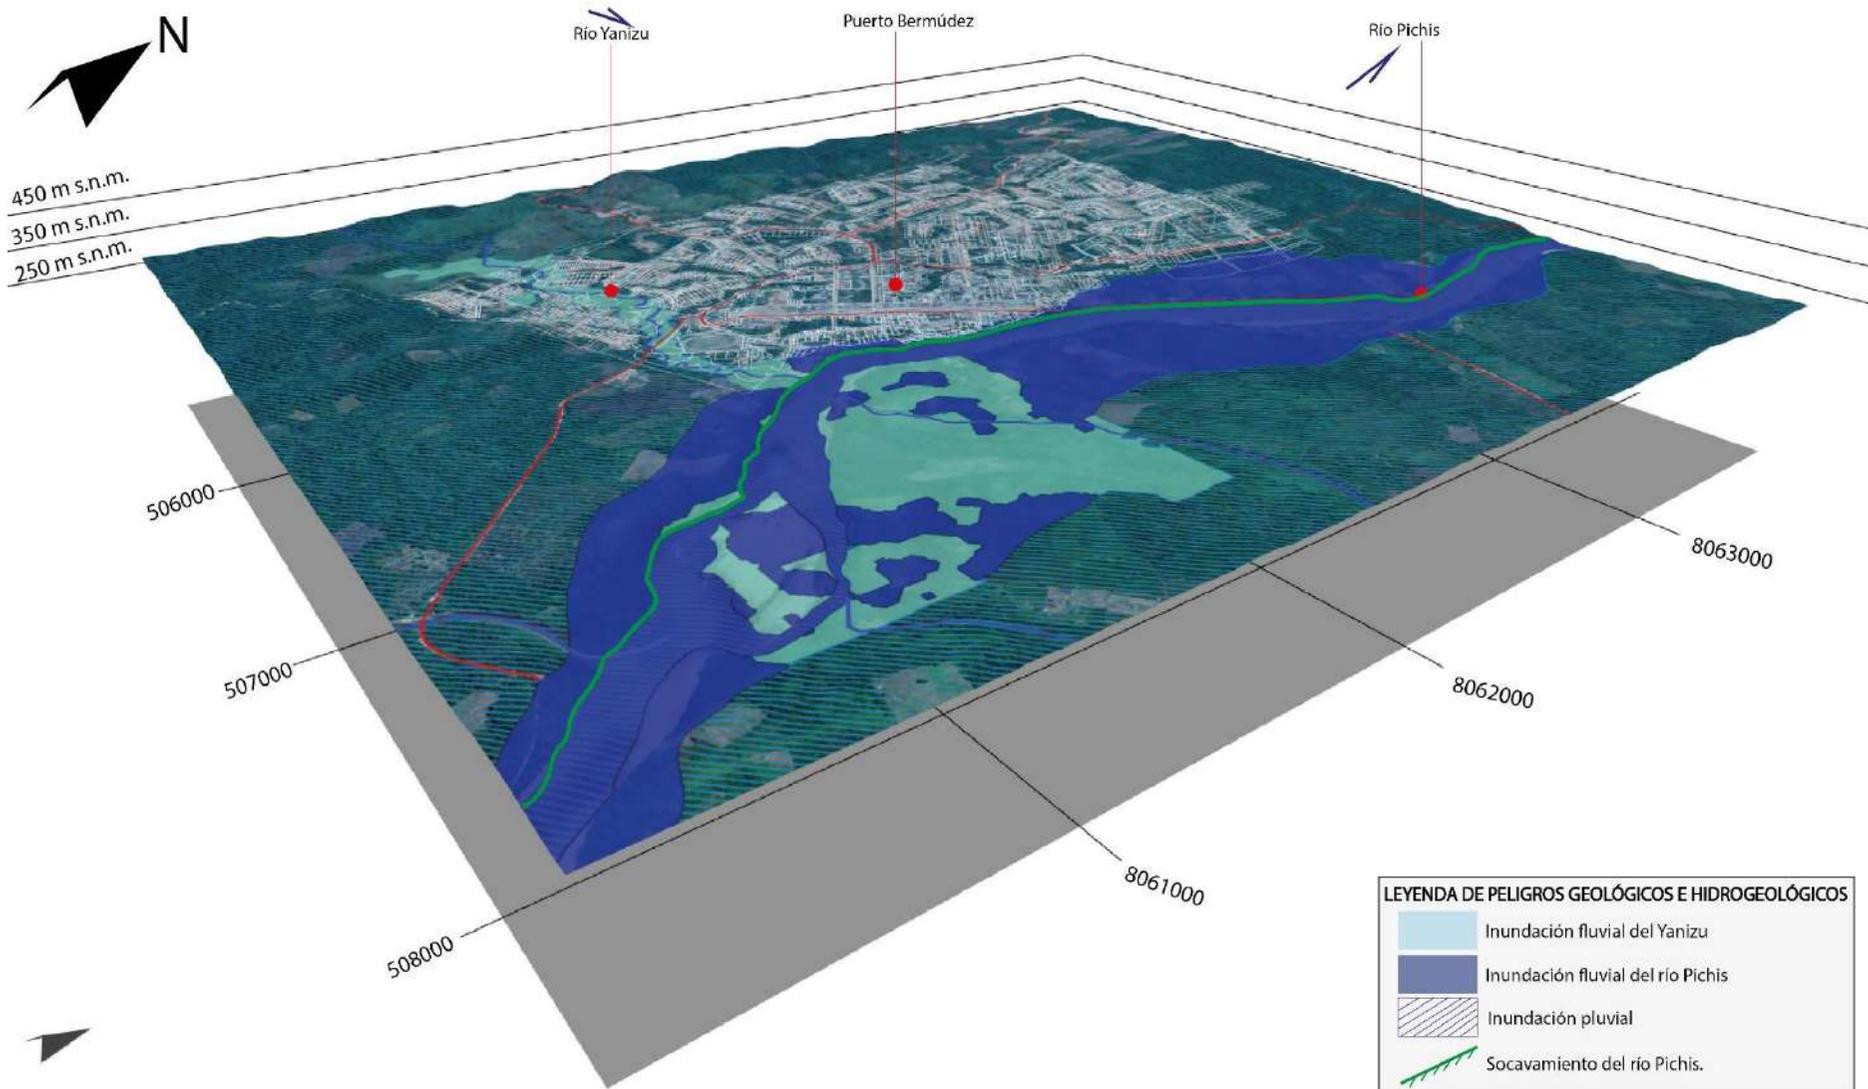
**Figura 14.** Peligros geológicos por movimientos en masa y geohidrológicos en el área de estudio.

mientras que las lluvias abundantes aumentan la probabilidad de que el agua se acumule en el terreno, especialmente en áreas bajas o depresionadas. Se pueden generar desbordamientos de ríos, crecidas súbitas y encharcamientos en zonas urbanas. Además, la urbanización y la impermeabilización del suelo pueden exacerbar este problema al reducir la capacidad natural del suelo para absorber y retener el agua, lo que destaca la necesidad de medidas de gestión de inundaciones y planificación urbana adecuadas para mitigar los peligros asociados con las inundaciones (figura 14).

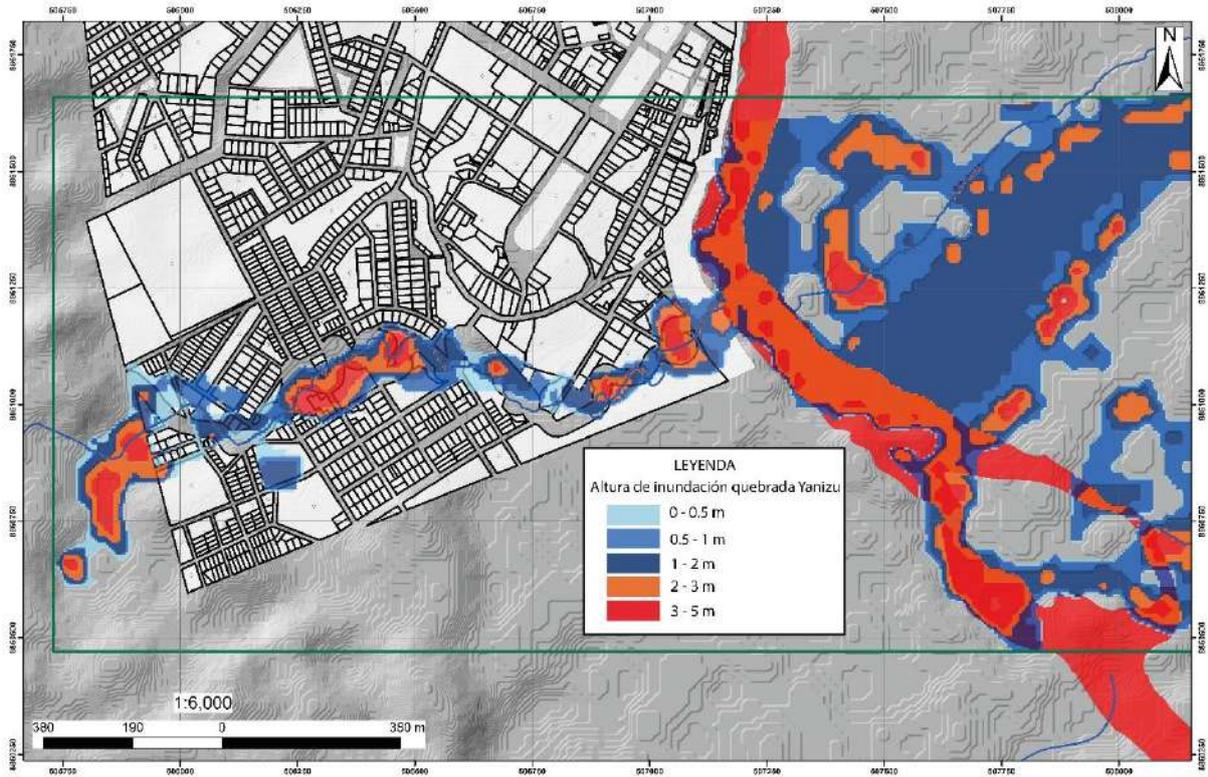
**Figura 15.** Simulación de inundación fluvial (alturas máximas) proveniente del río Yanizu, afluente al río Pichis.

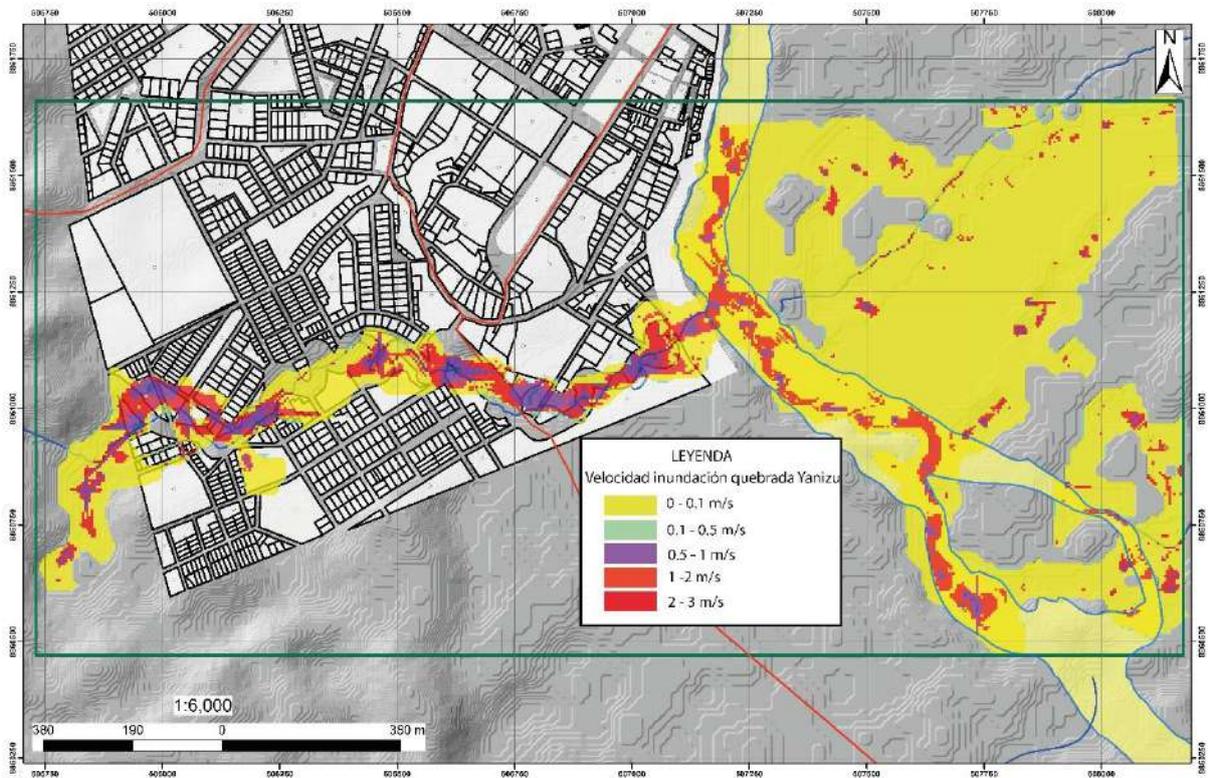
**Figura 16.** Simulación de inundación fluvial proveniente del río Yanizu (velocidades máximas), afluente al río Pichis.

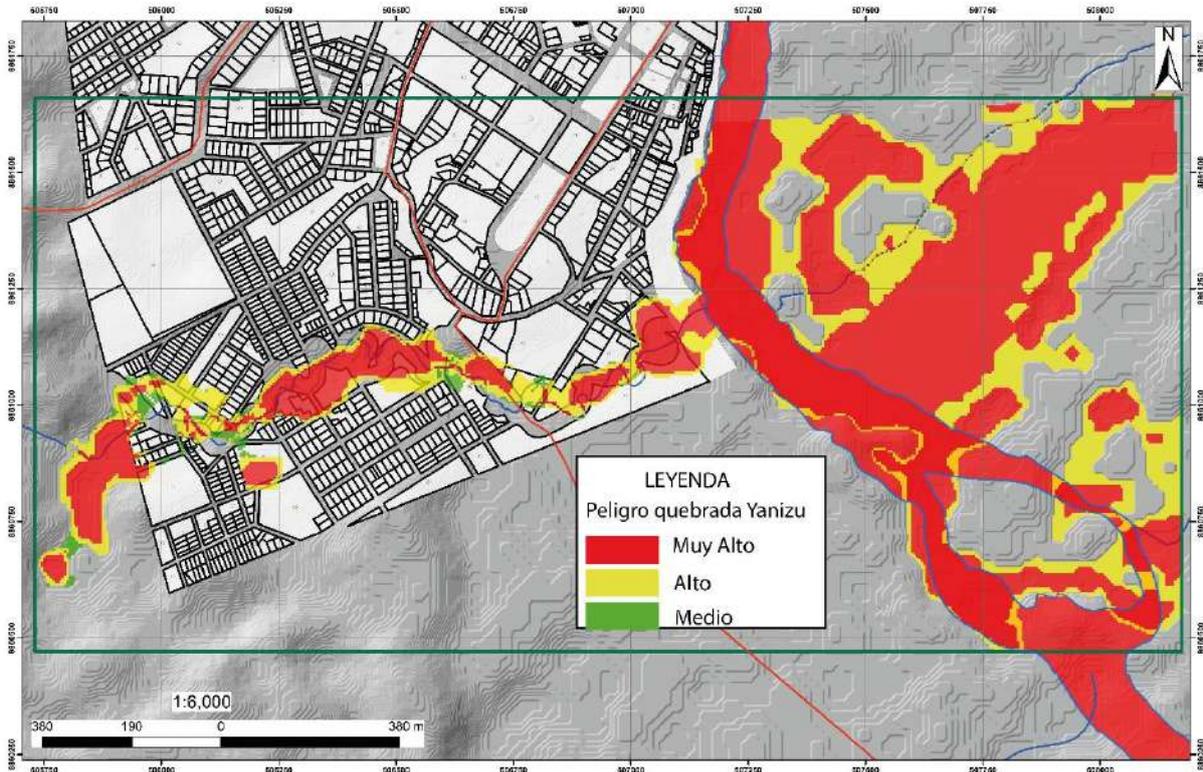
**Figura 17.** Simulación de inundación fluvial proveniente del río Yanizu (nivel de peligro), afluente al río Pichis.
