Informe Técnico N° A7499

EVALUACIÓN DE PELIGROS GEOLÓGICOS POR CAÍDA DE ROCAS EN EL CENTRO POBLADO DE SUNE GRANDE

Departamento: Huancavelica

Provincia: Tayacaja

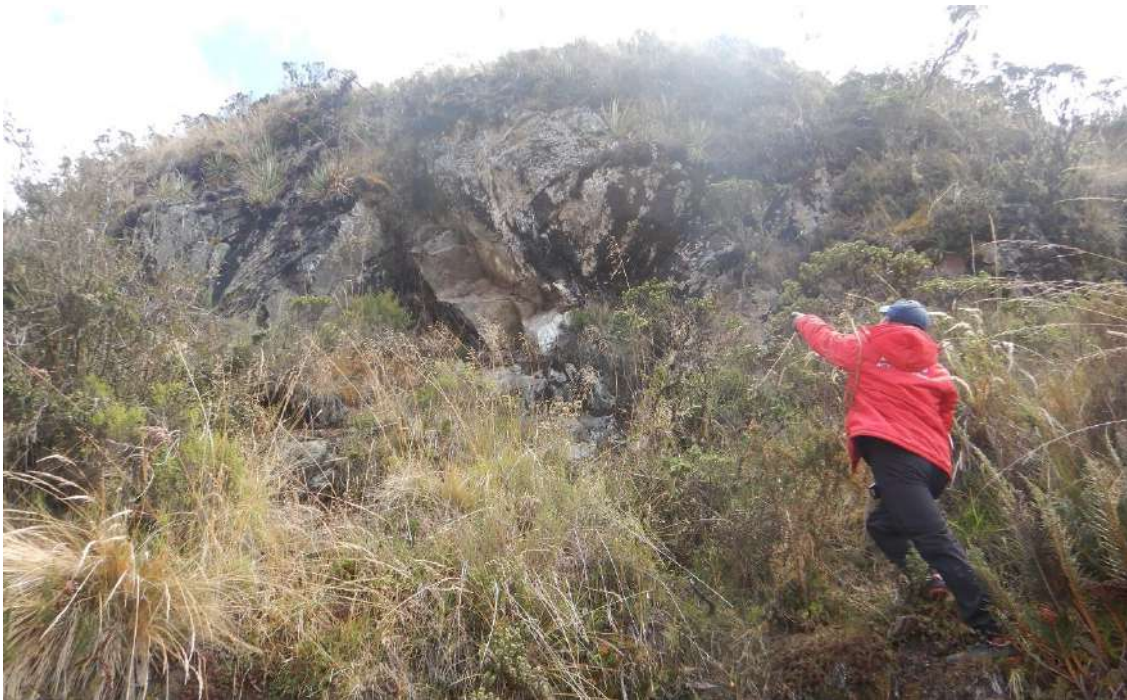
Fotografía 1. Esquistos del Complejo Metamórfico de la Cordillera Oriental en el cerro Llactajulluy, que aflora hacia el oeste de la zona evaluada. Coordenadas referenciales UTM WGS-84, 18S: E: 54415; N: 8648457.

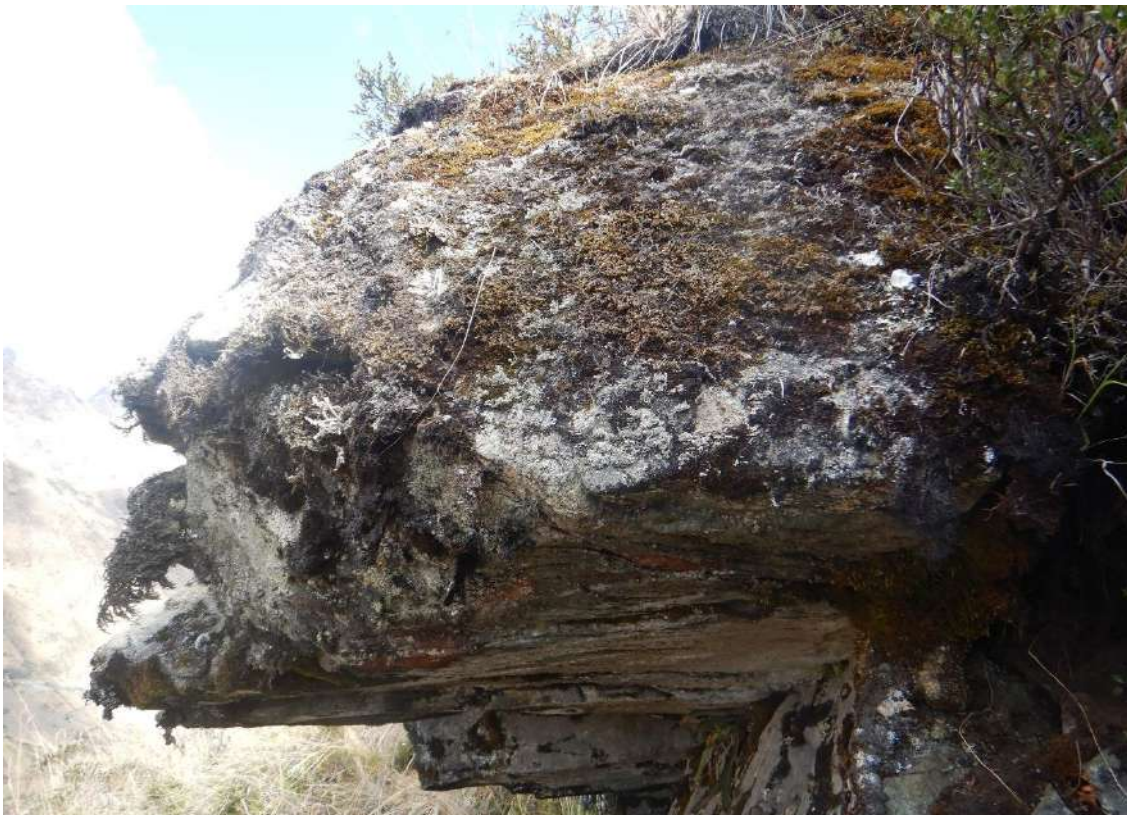
En el área de estudio, principalmente afloran esquistos de tonalidad gris oscura, los cuales destacan por su exfoliación pronunciada y su pronunciado fracturamiento (fotografías 2 y 3). En general, estas rocas presentan una resistencia media (50-100 Mpa), medianamente a muy fracturadas (4 sistemas de discontinuidades principales), con espaciamientos próximas a medianamente separadas (0.10-0.30 m) y abiertas (1.0 – 5.0 mm); además la roca se muestra moderadamente meteorizado.

Fotografía 2. Vista a detalle de los esquistos, donde es posible apreciar las discontinuidades por esquistosidad y su pronunciado fracturamiento. Coordenadas referenciales UTM WGS-84, 18S: E: 544159.7; N: 8648462.4.

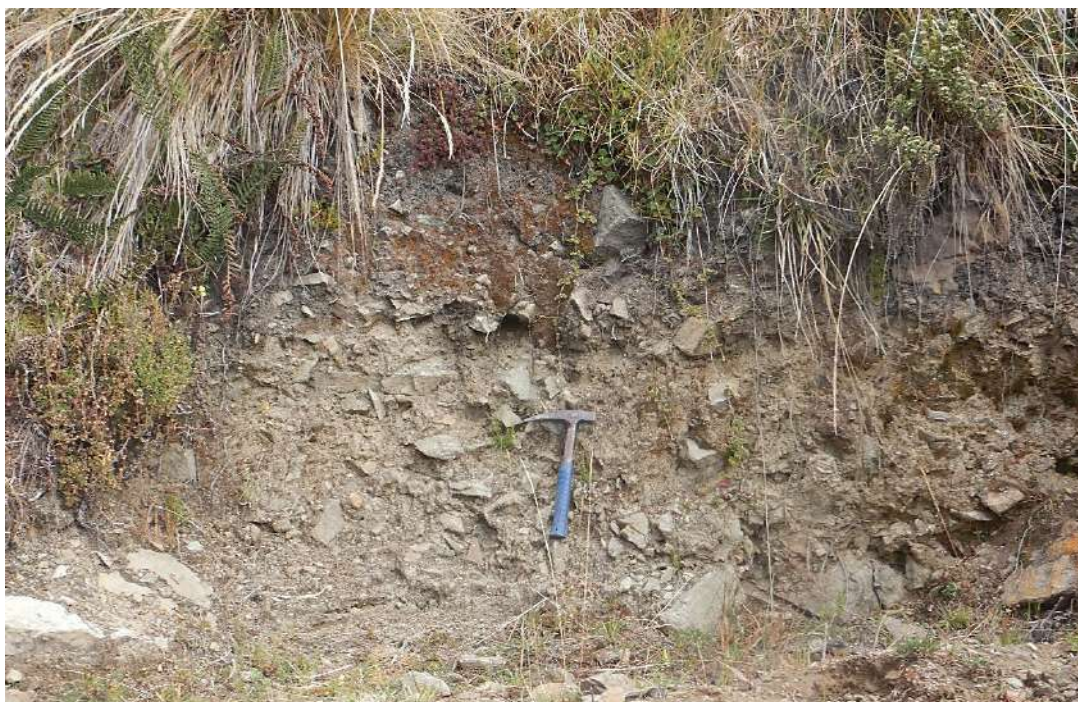
Corresponde a una acumulación sucesiva y alternada de materiales de origen coluvial y deluvial, los cuales no es posible diferenciarlos. Se localizan en forma caótica al pie de laderas por acción de la gravedad y acción de las aguas de escorrentía. Están compuestos por fragmentos líticos, angulosos a subangulosos con diámetros que varían de 0.02 a 0.25 m envueltos en una matriz areno arcillo-limoso, producto de alteración de los esquistos; además se presentan medianamente consolidados (fotografía 3).

Fotografía 3. Vista de depósitos coluvio-deluvial (Q-cd), formando por fragmentos líticos, angulosos a subangulosos, heterométricos, semiconsolidado, producto de la alteración de los esquistos.

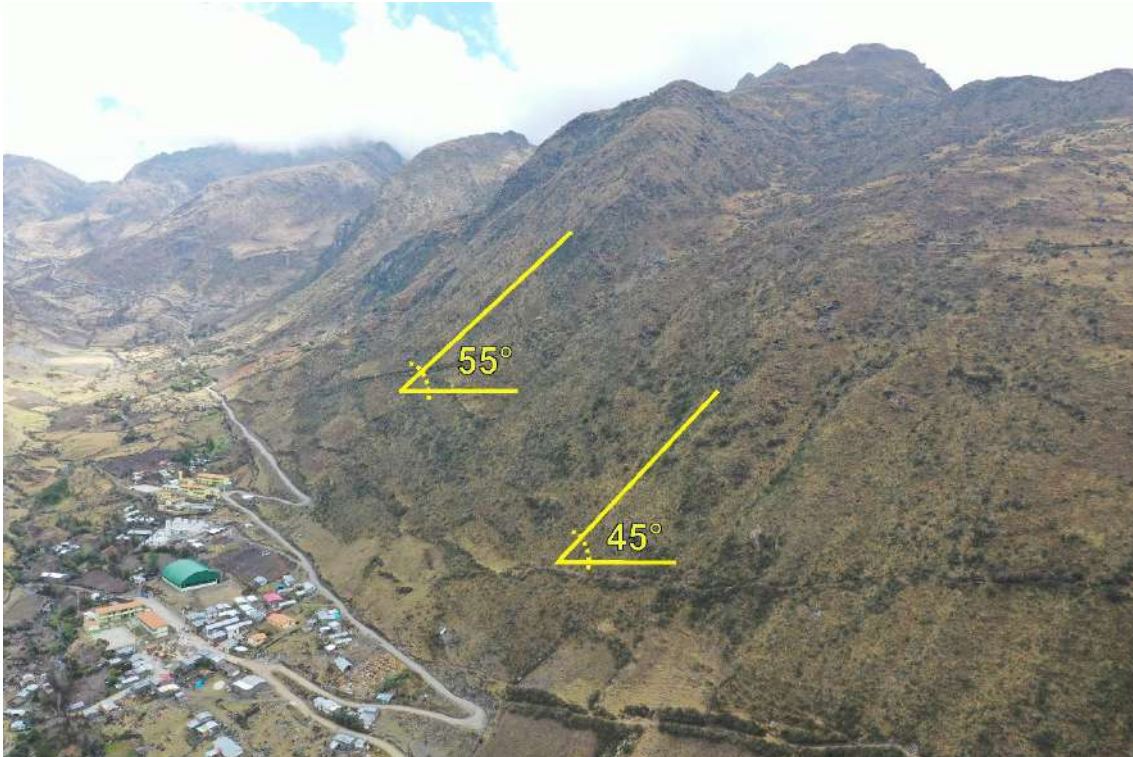
Figura 7. Vista de la inclinación de las laderas colindantes al poblado de Sune Grade, donde se muestra pendientes muy fuerte a muy escarpadas (25° - $>45^\circ$).

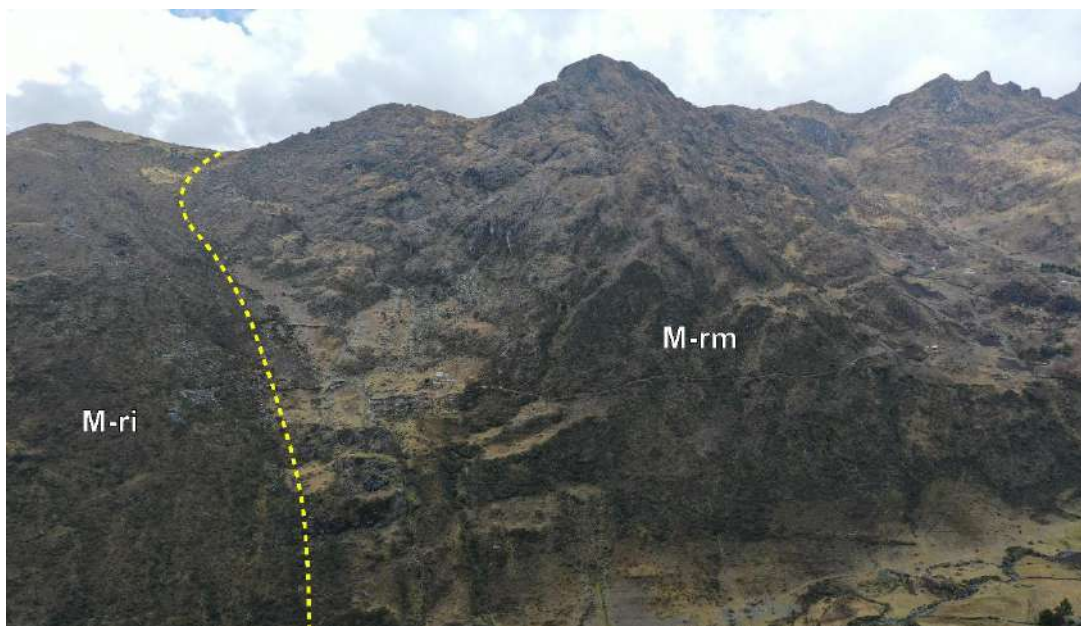
Figura 8. Vista de las subunidades de montaña modelada en roca intrusivas (M-ri) y montaña modelada en roca metamórfica (M-rm), hacia el este del poblado de Sune Grande.

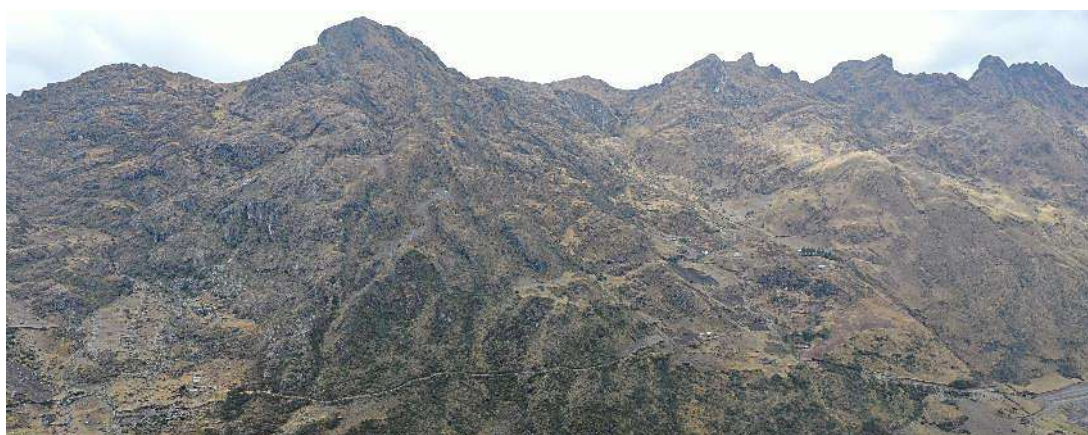
Fotografía 4. Vista de la subunidad de montaña modelada en rocas metamórficas. Sus relieves se encuentran asociadas a procesos dominantes de caídas de roca y derrumbes.

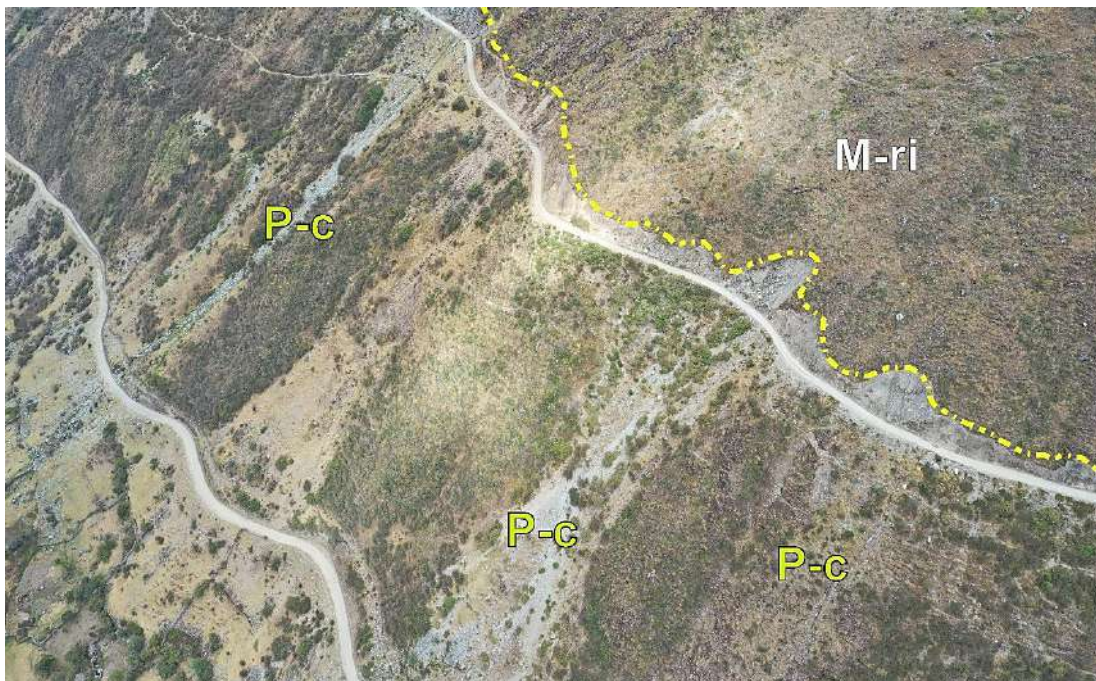
Figura 9. Vista de las subunidades piedemonte coluvial (P-c) originado por procesos gravitacionales y acumulados al pie de las montañas.

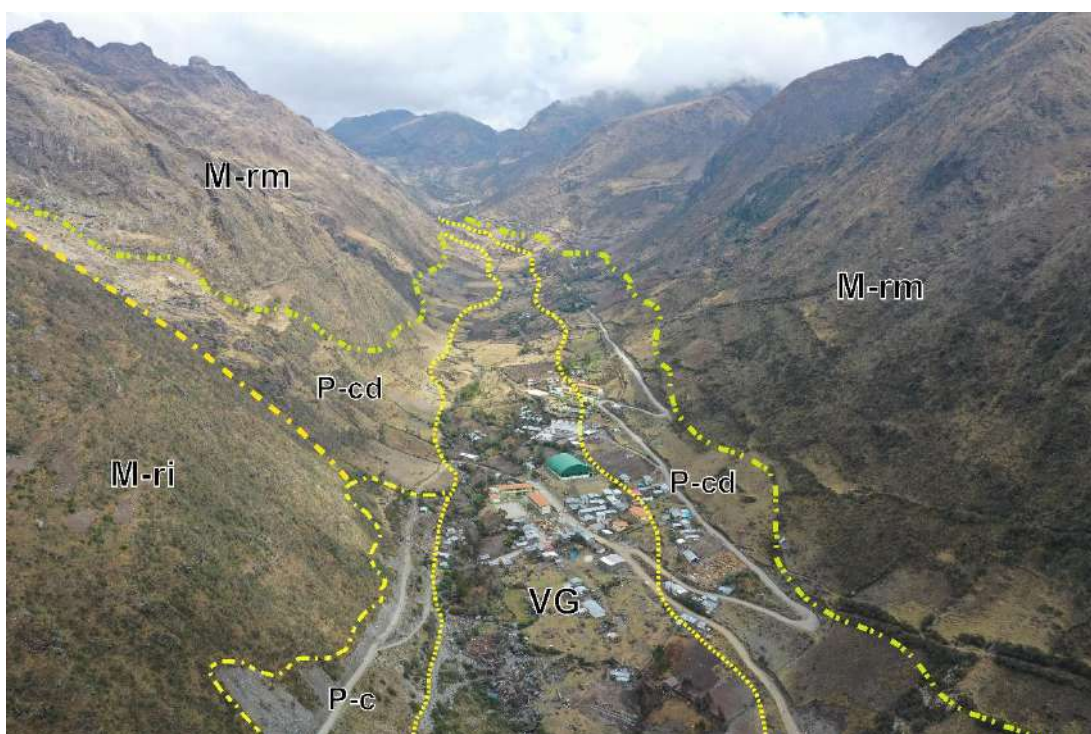
Estos materiales se encuentran formando talud de detritos, de granulometría variada; su pendiente es moderada a fuerte (5°-25°) y sobre la cual se tiene corrientes fluviales que están removiendo y transportando materiales depositados por el glaciar. Sobre esta subunidad se encuentra asentado el poblado de Sune Grande (figura 10).

Figura 10. Vista hacia el suroeste de las distintas subunidades geomorfológicas: La subunidad de vertiente de gelifractos (VG) y sobre la cual se asienta la población de Sune Grande; la subunidad de piedemonte coluvial (P-c) y coluvio-deluvial (P-cd) conformado por material inconsolidados localizados al pie de las subunidades de montañas en rocas intrusivas (M-ri) y metamórficas (M-rm).

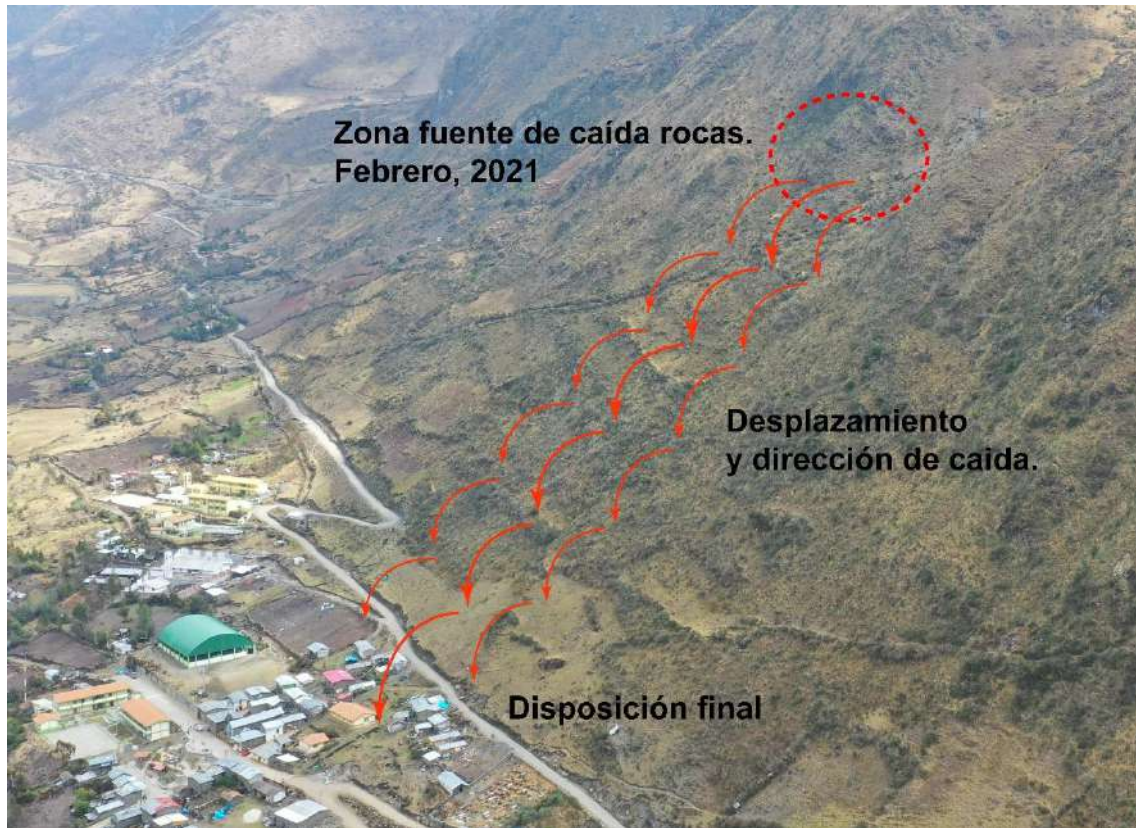
Figura 12. Representación esquemática que muestra la caída de rocas de la ladera este del cerro Llactajuruy, que se originó en febrero del 2021. Se observa la fuente y posible trayectoria de rocas que afectaron el puesto de salud del centro poblado.

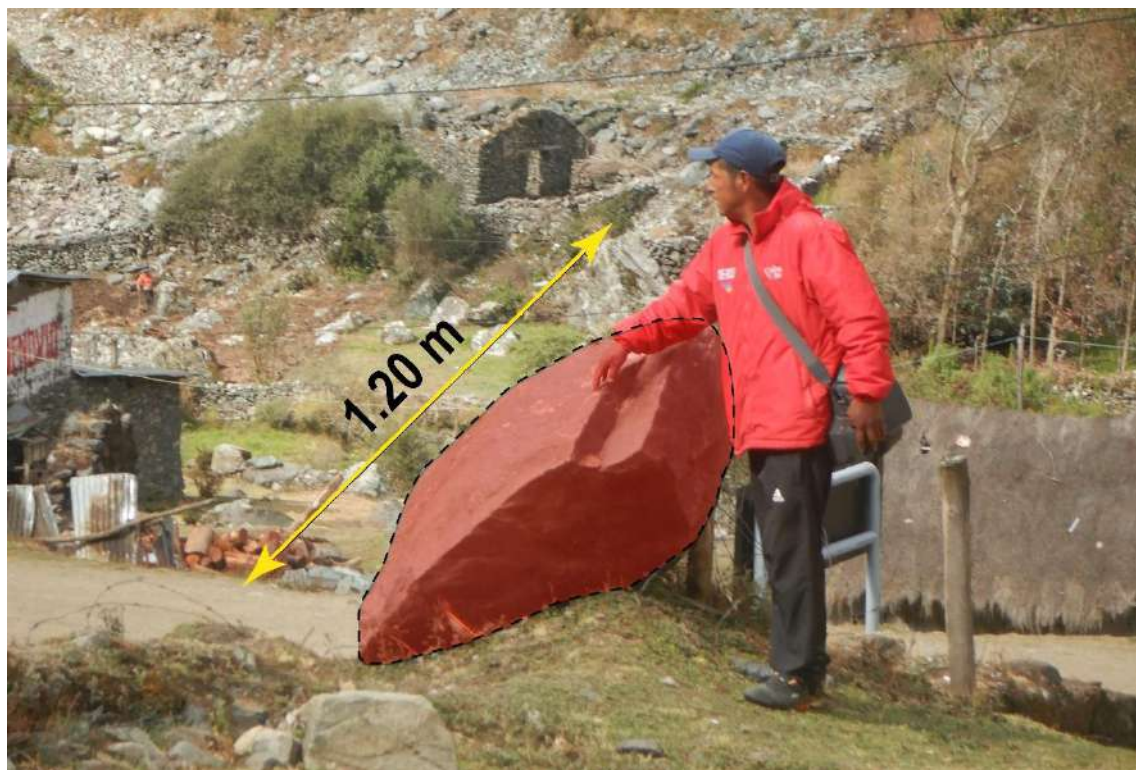
Figura 13. Bloque de roca de 1.20 m de diámetro, caído durante el evento de febrero del 2021. La roca se emplazó a 10 m de la posta medica después de su impacto.

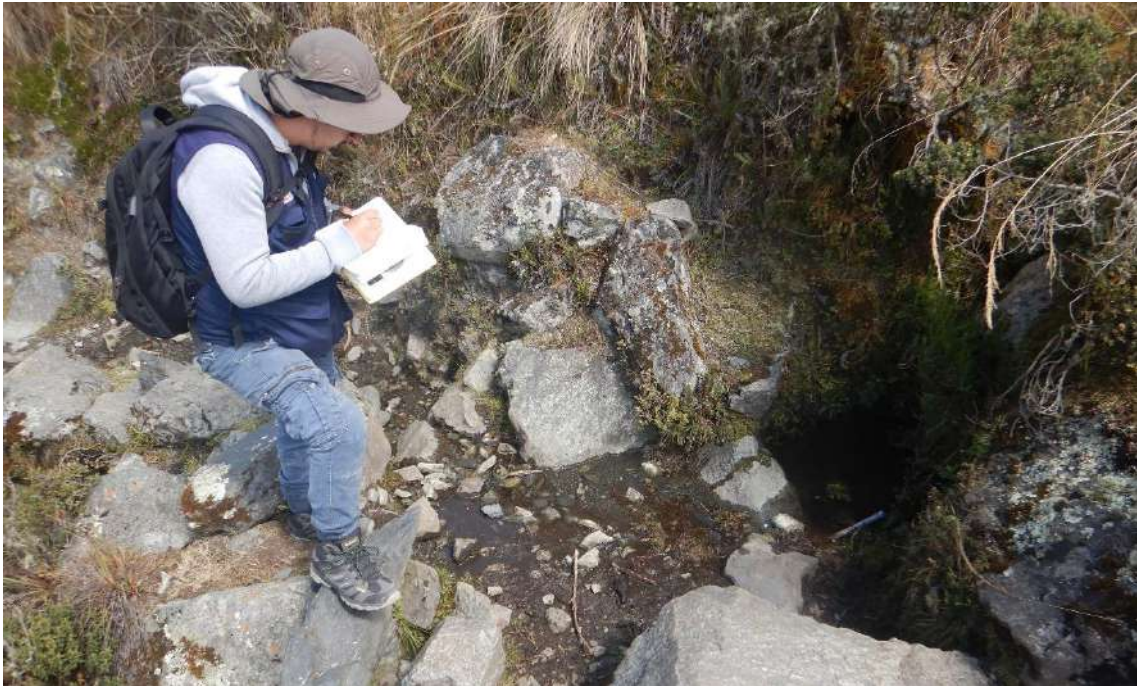
PRESENCIA DE AGUA SUBTERRÁNEA (OJOS DE AGUA) Se identificó la presencia de una surgencia de agua posiblemente condicionado por la infiltración de agua al subsuelo, provenientes de la parte superior del cerro Llactajuruy (fotografía 5); estas aguas saturan el terreno e inestabilizan las laderas.

Fotografía 5. Surgencia de agua identificado en la ladera del cerro Llactajuruy, que, de acuerdo con testimonio de los pobladores, todo el año emana agua. Coordenadas referenciales UTM WGS-84, 18S: E: 544206; N: 8648158.

- 6) Implementar un sistema de drenaje para las zonas de acumulación de agua y escorrentía superficial, que eviten la infiltración de agua al subsuelo y saturación del mismo.

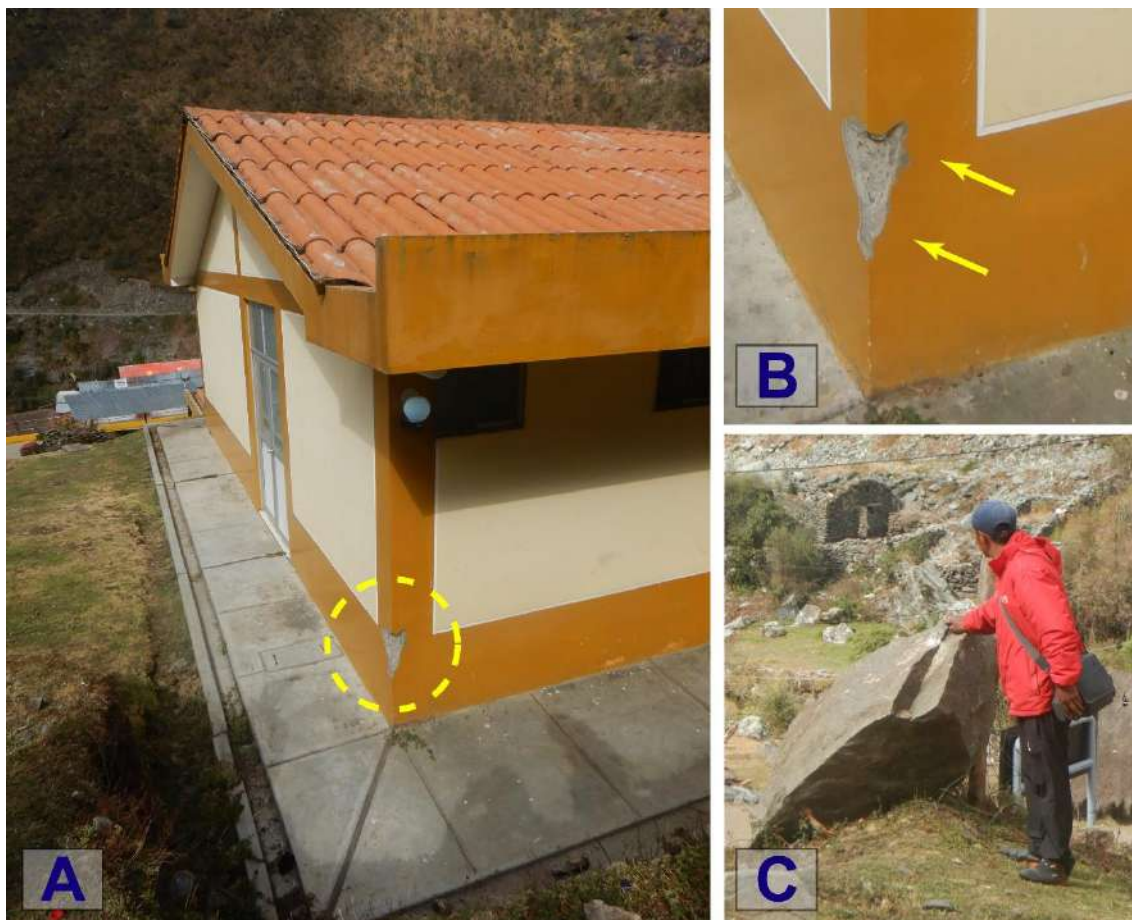
- El principal daño es la pared en puesto de salud de Sune Grande (figura 16), el cual recibió el impacto de la caída de rocas y luego afectó parte de la columna de esta infraestructura.
- De generarse un evento similar, al ocurrido en febrero del 2021, podría afectar viviendas asentadas en la parte baja como también podría afectar a personas que transitan por la vía. En sector se ubica próximos a las laderas del cerro Llactajuruy.

Figura 16. A. Centro de salud de Sune Grande afectado por la caída de una roca en marzo del 2021. B. Se observa el daño generado por el impacto de la roca en la columna. C. Bloque de roca emplazado a 12 m después del impacto.

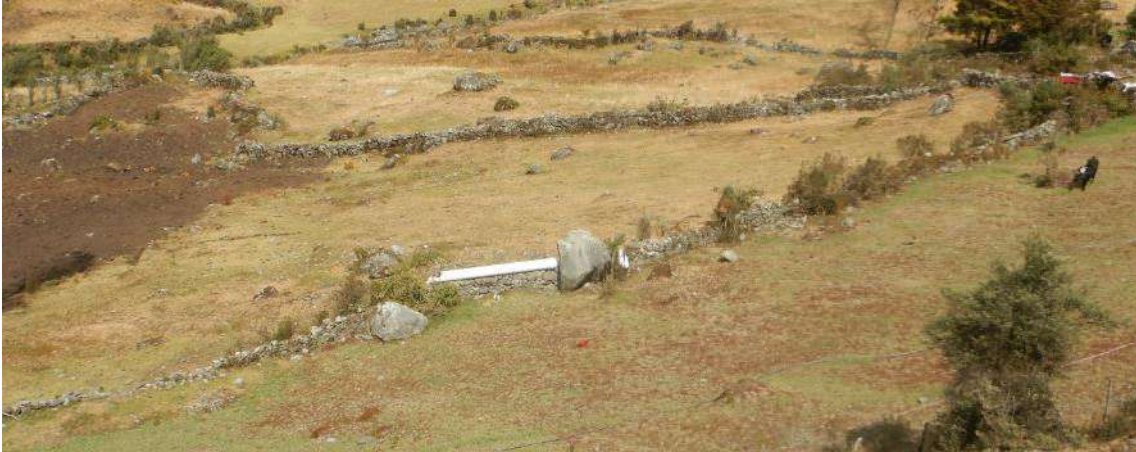
Fotografía 6. Evidencia de caídas de rocas de aproximadamente 1.5 m de diámetro que afectaron zonas de pastizales. Coordenadas referenciales UTM WGS-84, 18S: E: 544440; N: 8648395.

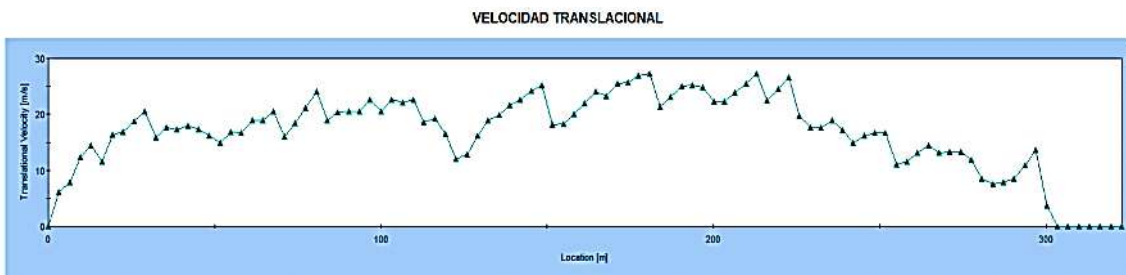
Gráfico 1. Se muestra la velocidad de caída a lo largo del perfil CC' con valores máximos de hasta 27.3 m/s y mínimos de 0.1 m/s.

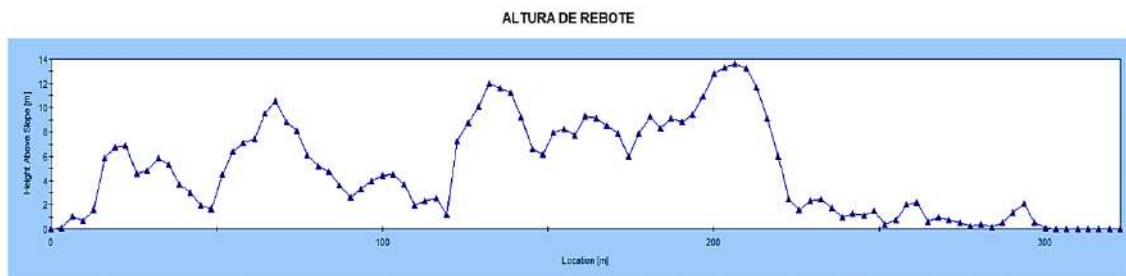
Gráfico 2. Se muestra la altura de rebote a lo largo del perfil CC' con valores máximos de hasta 13.5 m y mínimos de 0.2 m.

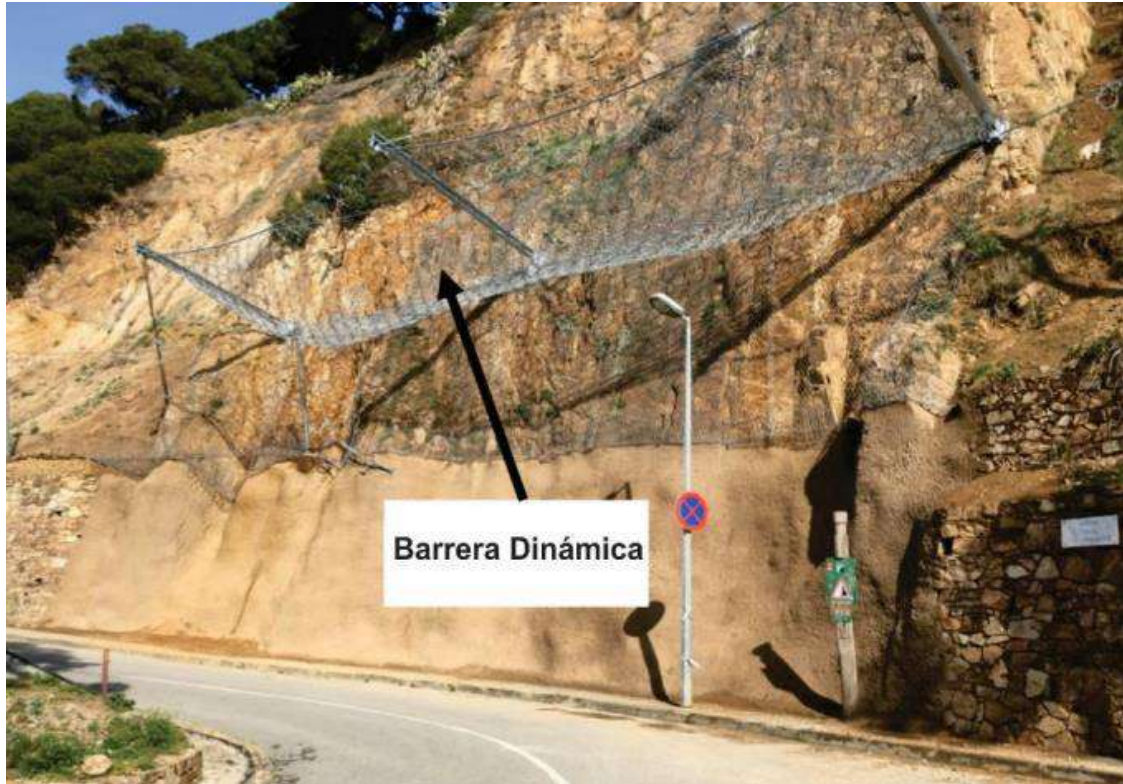
Por ello conforman un sistema muy eficaz y seguro para detener la caída de rocas y otras masas. Su configuración varía de acuerdo con la energía requerida en el impacto previsto (figura 24).

Figura 21. Ejemplo de barrera dinámica.

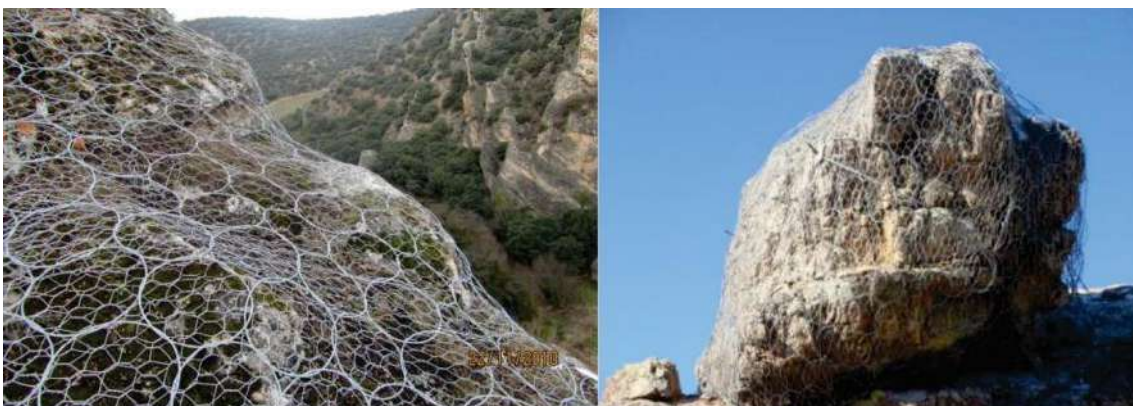
Está constituida por anillos de acero entrelazados entre sí, sin solución de continuidad y de elevada resistencia. Su configuración permite gran adaptabilidad a la morfología del talud en laderas irregulares. Los anillos trabajan en conjunto en la red, y por ello son ideales para soportar altas cargas e impactos de alta energía ya sea de forma concentrada y distribuida. La red es colocada con anclajes al terreno, conteniendo el macizo fracturado o con riesgo de desprendimiento, la resistencia de la red de anillos es muy elevada (figura 25).

Figura 25. Ejemplos de estabilización con red de anillos
