DIRECCIÓN DE GEOLOGÍA AMBIENTAL Y RIESGO GEOLÓGICO

Informe Técnico N° A7504

EVALUACIÓN DE PELIGROS GEOLÓGICOS POR MOVIMIENTOS EN MASA EN LA COMUNIDAD DE SAN CRISTÓBAL

Departamento: Cusco
Provincia: La Convención
Distrito: Pichari

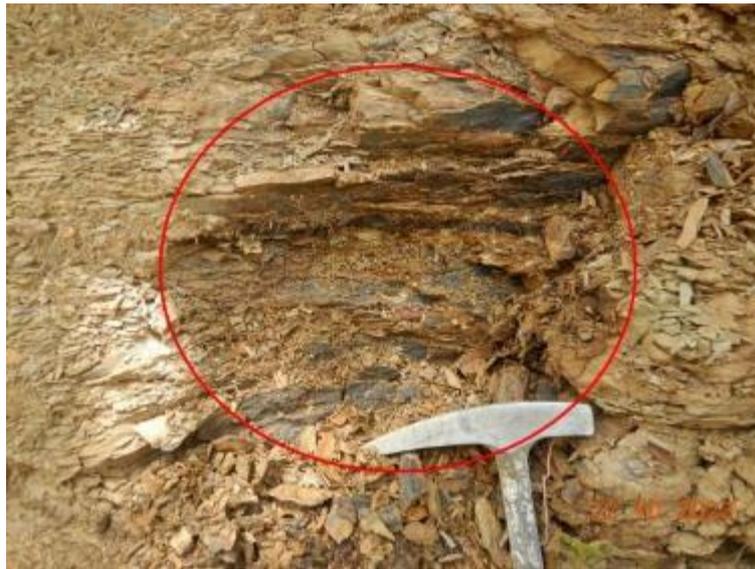
Esta unidad aflora al norte de la comunidad de San Cristobal, y hacia el noreste de la zona de estudio. Litológicamente está compuesta por pizarras y pelitas grises oscuras. Estos afloramientos se aprecian en la cantera principal de la comunidad y se presentan muy fracturadas y altamente meteorizadas (figura 2).

Figura 2. Se aprecian pelitas grises muy fracturadas y altamente meteorizadas ubicadas hacia el noreste de la comunidad.

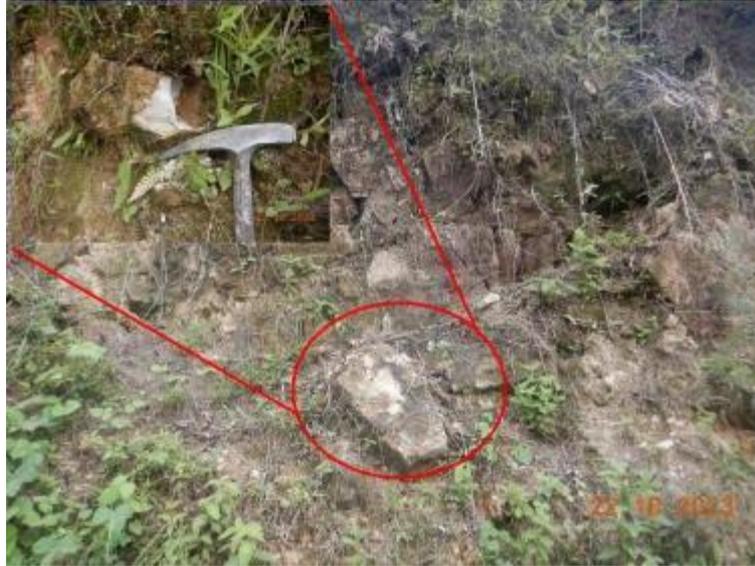
Esta unidad suprayace al Grupo San José y se dispone de forma alargada de dirección andina (Gómez, E., 2021), aflora al sur de la zona de estudio. Litológicamente está Compuesta por areniscas cuarzosa blanca de grano medio. Se puede apreciar en la carreta a la entrada de la comunidad, donde se presentan medianamente fracturado y ligeramente meteorizadas (figura 3).

Figura 3. Se aprecia areniscas cuarzosas blancas, medianamente fracturadas y ligeramente meteorizadas.

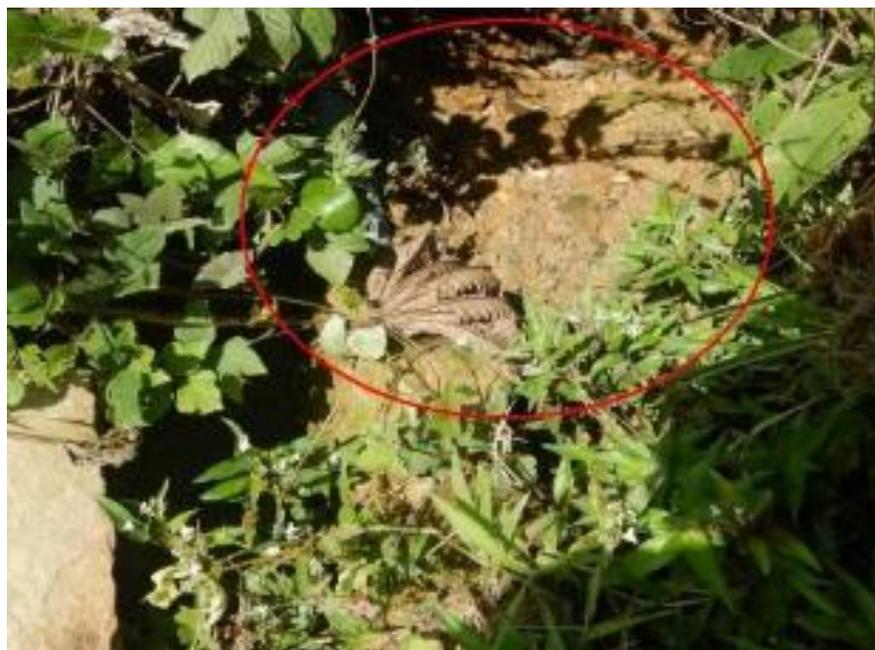
Circundan la comunidad San Cristóbal, conformado por bloques (15%) sub angulosos con diámetro de hasta 30 cm, gravas (35 %) con diámetro promedio de 3 cm, en matriz limo arcillosa (50%). Estos depósitos se presentan poco compactos y son susceptibles a la erosión y nuevos procesos de movimientos en masa (figura 4).

Figura 4. Vista tomada en la parte alta de la comunidad, se aprecia el depósito compuesto de bloques y gravas sub angulosas en matriz limo arcillosa.

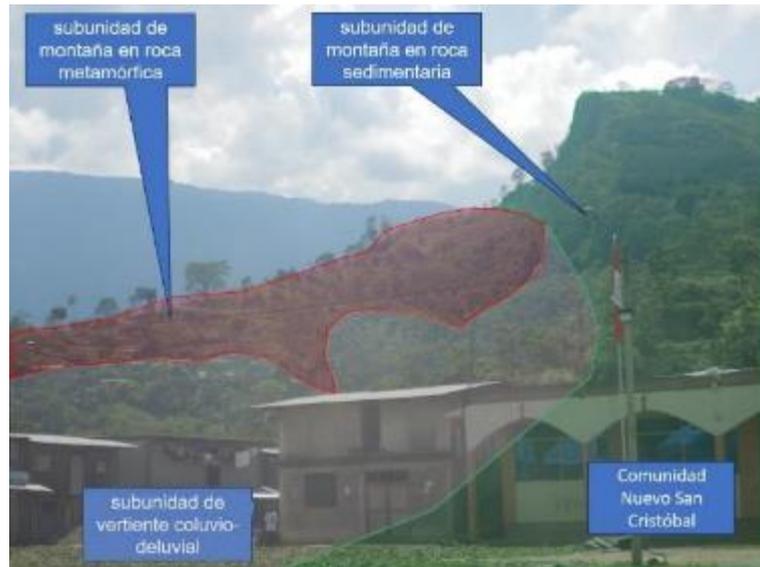
Subunidad de montaña en roca metamórfica (RM-rm): Relieve modelado en afloramientos rocosos de la Formación San José, conformados por pizarras y pelitas, estas últimas se aprecian muy fracturadas al norte de la zona de estudio.

Sus laderas normalmente presentan pendientes del terreno moderadas (5°-15°) a fuertes (15° a 25°), por lo que son susceptibles a deslizamientos y reptaciones, generando depósitos poco compactos (figura 5).

Figura 5. Vista tomada desde el poblado Nuevo San Cristóbal, se aprecia la subunidad de montaña en roca metamórfica.

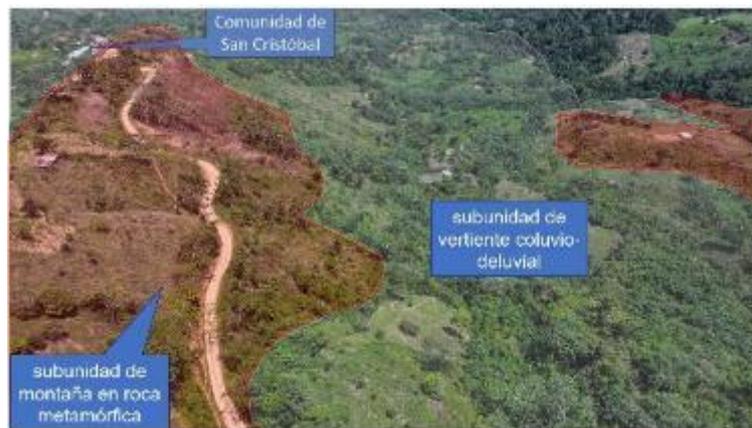
Subunidad vertiente coluvio-deluvial (V-cd): Son depósitos poco consolidados, resultado de la acumulación de materiales caídos desde las partes altas, por acción de la gravedad y removidos nuevamente por las aguas de escorrentía superficial. Estos depósitos cubren las laderas y se localiza en la zona de evaluación circundando la comunidad de San Cristóbal, conformados por bloques sub angulosos con diámetro de hasta 30 cm y gravas con diámetro de 3 cm en promedio, presenta matriz limo arcillosa.

Presenta pendientes suaves a moderadas, esto se debe al transporte cuesta abajo de los materiales dispuestos en las partes altas de las laderas, producidos por movimientos en masa (figura 7).

Figura 7. Vista aérea hacia el norte de la comunidad, se aprecia la subunidad de vertiente coluvio deluvial.

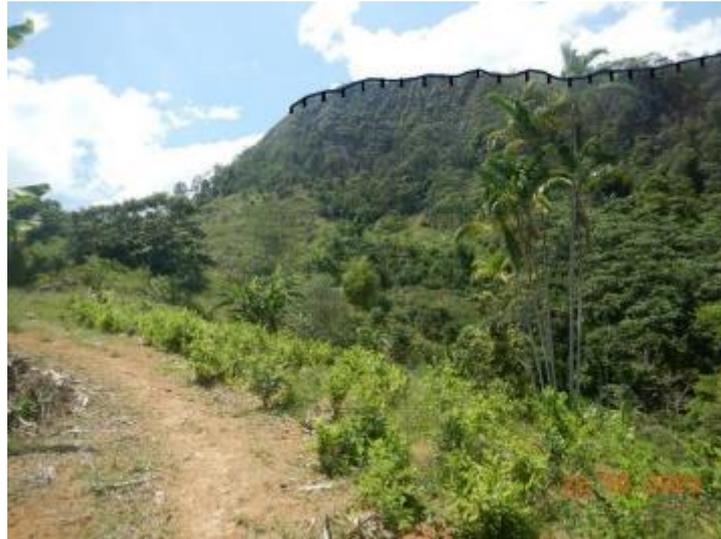
En la evaluación de campo, hacia el sureste de la comunidad San Cristóbal, se identificó el arranque de caída de rocas, se observó bloques caídos con diámetro de hasta 1m, provenientes de la Formación Sandia.

Se puede apreciar que el arranque presenta una longitud de 850 m y altura de 30 m aproximadamente, la pared del arranque presenta pendientes muy escarpadas (figura 8).

Figura 8. Vista de la escarpa de derrumbe antigua, presenta pendientes muy escarpadas.

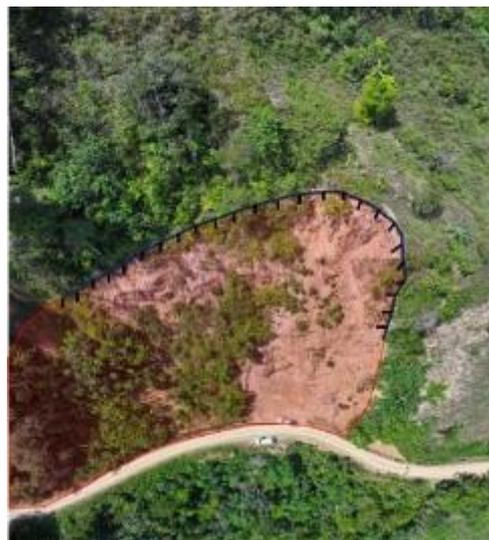
Además, en coordenadas UTM 622430 E; 8630506 N, se identificó un evento de derrumbes, los pobladores mencionan que este punto es cantera de rocas, pero se puede apreciar que estos eventos son constantes y pueden afectar a la carretera que comunica a la comunidad con caseríos del sector.

Este derrumbe presenta un arranque con longitud de 160 m y altura de 22 m aproximadamente; en el depósito se precia bloques de roca con diámetro de hasta 40 cm y gravas compuestas por fragmentos de roca pelíticas del Grupo San José (rocas que se encuentran muy fracturadas y altamente meteorizadas).

El afloramiento presenta fracturas dispuestas con direcciones en contra de la pendiente. En la cabecera se puede apreciar erosión en surco, que generará avance retrogresivo (figura 9)

Figura 9. Vista de la escarpa de derrumbe, presenta pendientes muy escarpadas

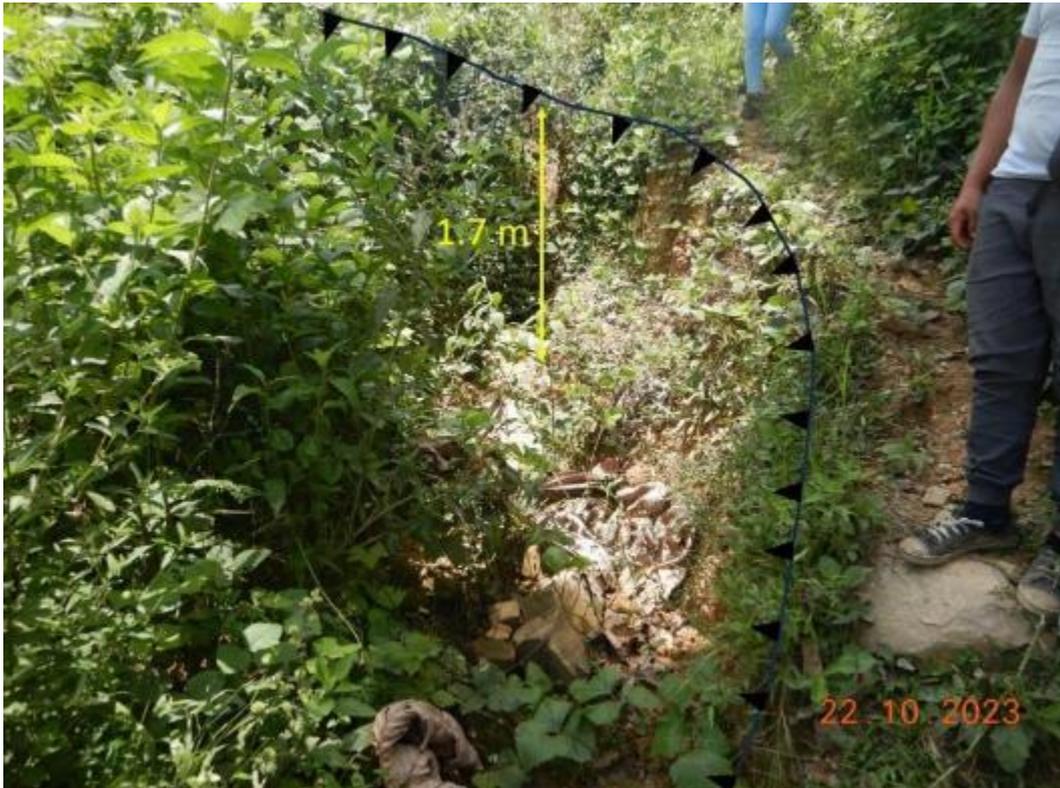
El evento más importante es un deslizamiento rotacional ubicado en coordenadas UTM 622098 E; 8630557 N, Según comentan los pobladores de la comunidad, este evento ocurrió el año 2011, generando el movimiento de toda la comunidad (al menos 50

En el cuerpo del deslizamiento se identificó escarpas secundarias, grietas y puquiales. Las reactivaciones son en forma de deslizamientos y flujos de detritos en la parte baja de la comunidad.

Se aprecia la escarpa circular principal con longitud de 224 m y salto de hasta 1.7 m, la longitud de la corona al pie del deslizamiento no es apreciable por la cobertura vegetal, presenta un área de 17 ha aproximadamente (figura 10).

Figura 10. Parte de la escarpa de deslizamiento muestra un desplazamiento de 1.7 m.

- g) Implementar el mantenimiento de las zanjas o canales de aguas pluviales de la carretera, para evitar su deterioro y posterior pérdida.
- h) Implementar un Sistema de Alerta Temprana (SAT), con el fin de identificar la aparición de nuevas grietas y el movimiento del terreno, con la finalidad de brindar información en tiempo real ante la ocurrencia de nuevos movimientos, para la evacuación de personas que se encuentren en el área de influencia del deslizamiento.

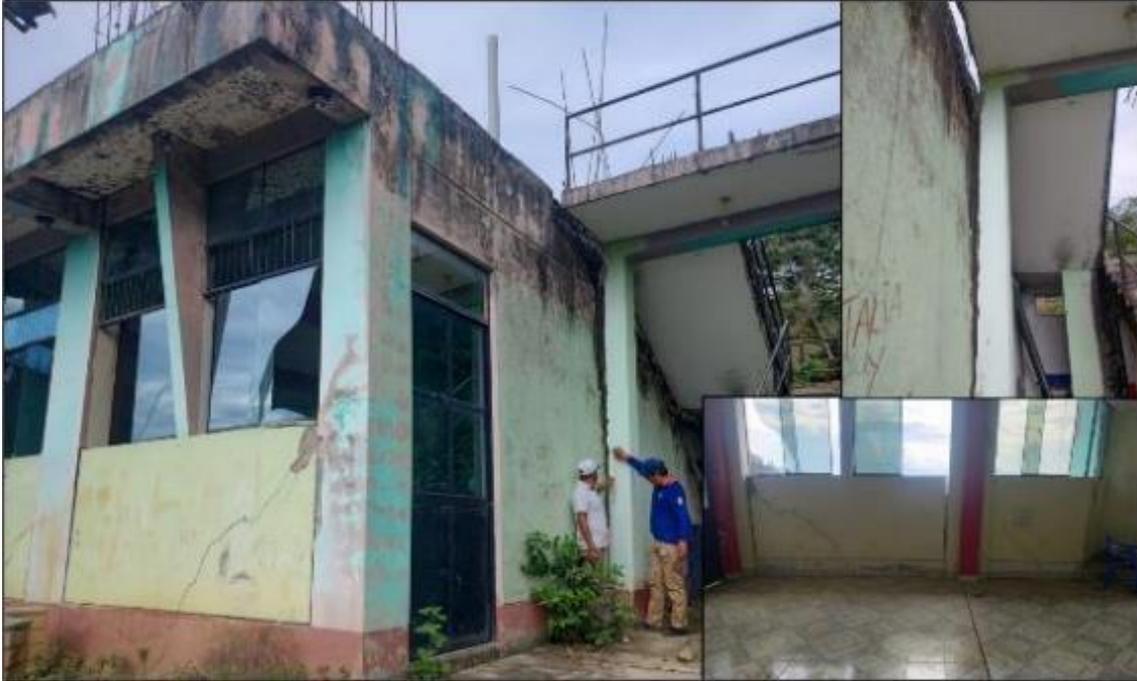
Por otro lado, el sector más afectado es el salón comunal, declarándose como no habitable, presenta agrietamientos en los muros de hasta 5 cm, con inclinación de 3°.

Fotografía 11. Se aprecia el salón comunal, las paredes están inclinadas (3°) y presenta agrietamientos con aperturas de hasta 5 cm.

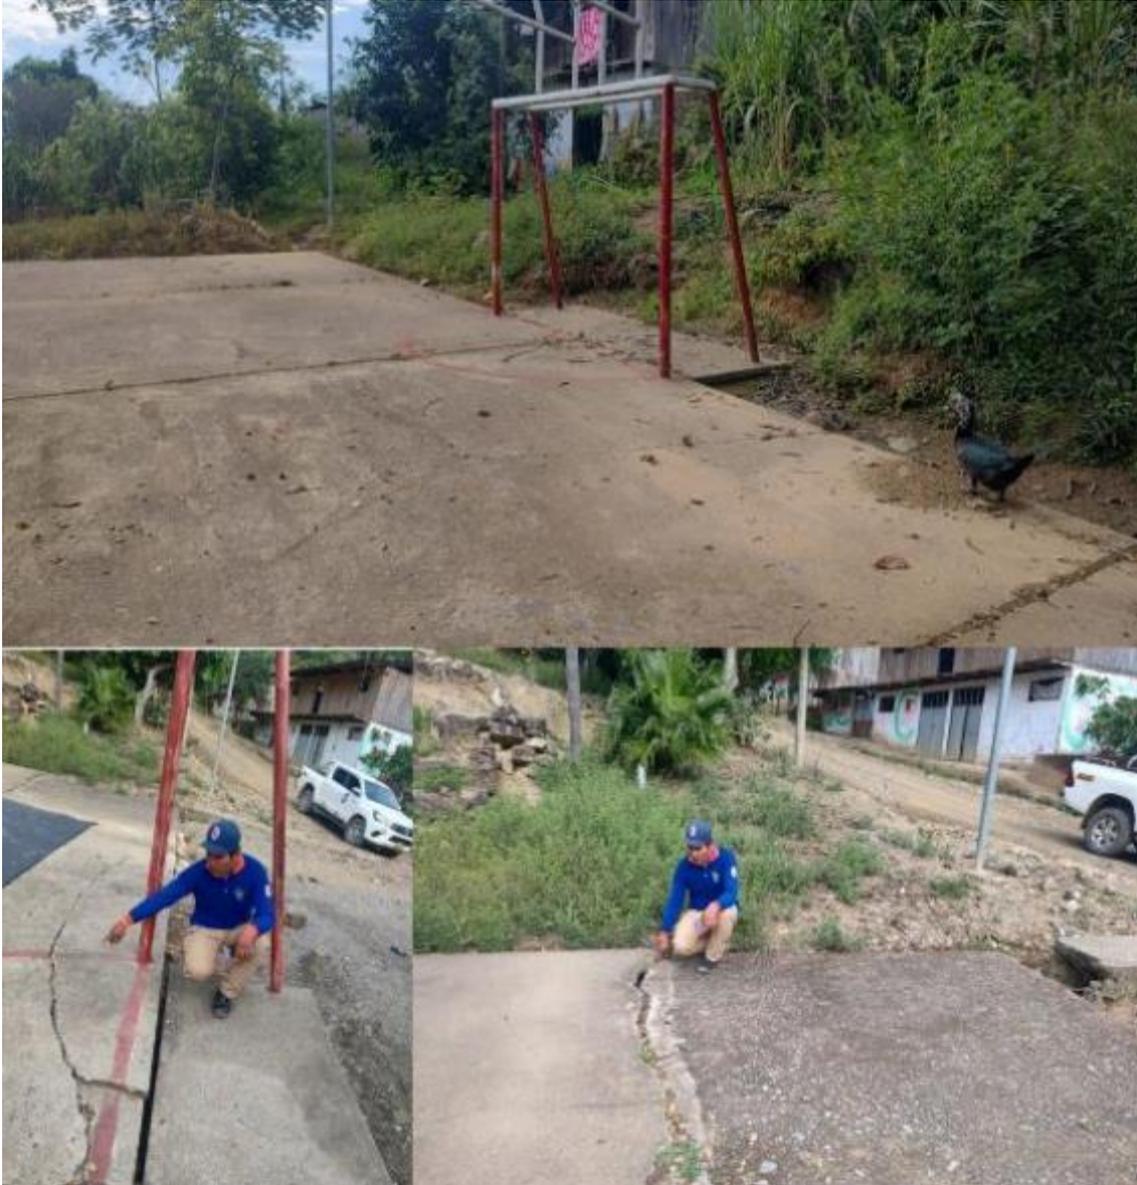
Por la actividad del deslizamiento, se aprecian agrietamientos en muros de viviendas y losa de fútbol, con aperturas hasta 4 cm. Además, se parecía hundimientos del suelo (fotografías 11 y 12).

Fotografía 12. Se aprecia la cancha de fútbol inclinada por hundimiento del suelo y con grietas de hasta 4 cm.

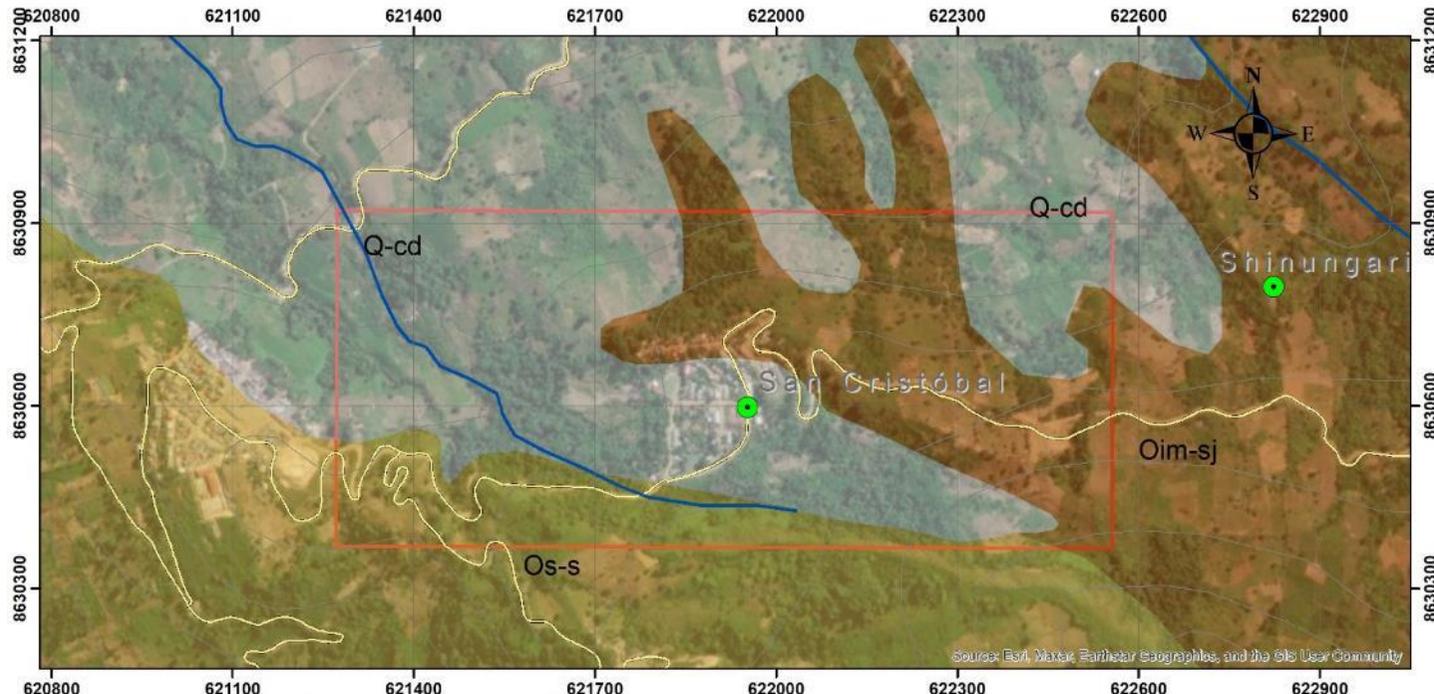
Figura: **1**

ERATEMA	SISTEMA	SERIE	UNIDADES LITOSTRATIGRAFICAS	
CENOZOICA	CUATERNARIO	Q-cd	Dep. Coluvio-deluvial	Bloques y gravas de formas angulosas a sub angulosas, en matriz arenosa arcillosa mal seleccionada e inconsolidadas.
			Formación Sandia	Areniscas gris blanquecinas de grano fino a medio en capas gruesas hacia el tope.
PALEOZOICA	ORDOVICICO	Oim-sj	Grupo San José	Pizarra gris oscura con niveles peliticos color gris beige

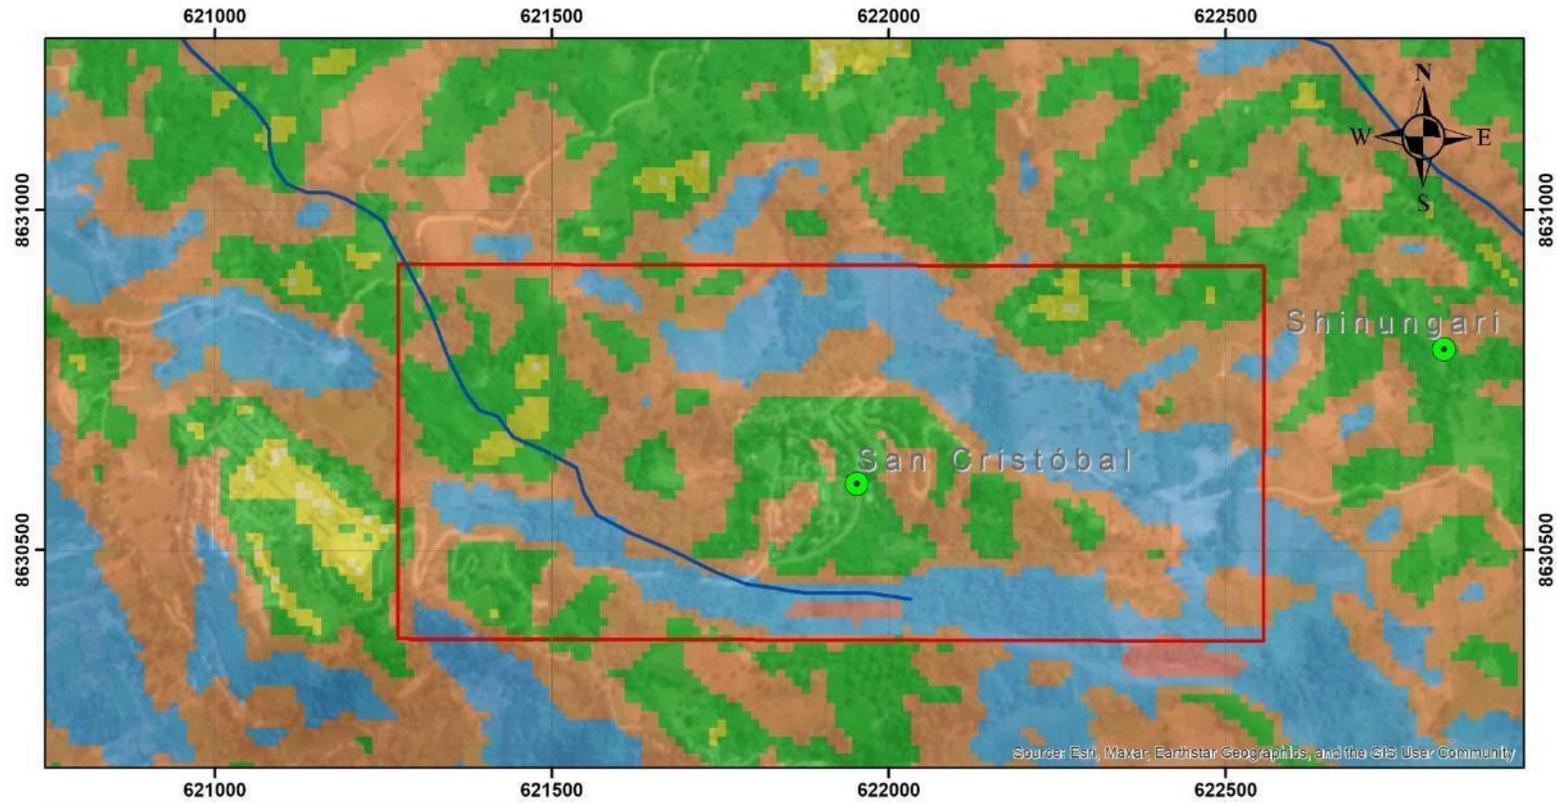
LEYENDA	
	(<math>< 1^\circ</math>) Terreno llano
	($1^\circ - 5^\circ$) Terreno inclinado con pendiente suave
	($5^\circ - 15^\circ$) Pendiente moderada
	($15^\circ - 25^\circ$) Pendiente fuerte
	($25^\circ - 45^\circ$) Pendiente muy fuerte o escarpada
	($45^\circ - 90^\circ$) Terreno muy escarpado

SECTOR ENERGÍA Y MINAS INGEMMET INSTITUTO GEOLÓGICO, MINERO Y METALÚRGICO	
ACT. 11: EVALUACIÓN DE PELIGROS GEOLÓGICOS A NIVEL NACIONAL	
Mapa de Pendientes	Figura: 2
Escala 1:8 000 Datum UTM WGS 84 Zona 18S Versión digital: año 2024 Impreso: Febrero 2024

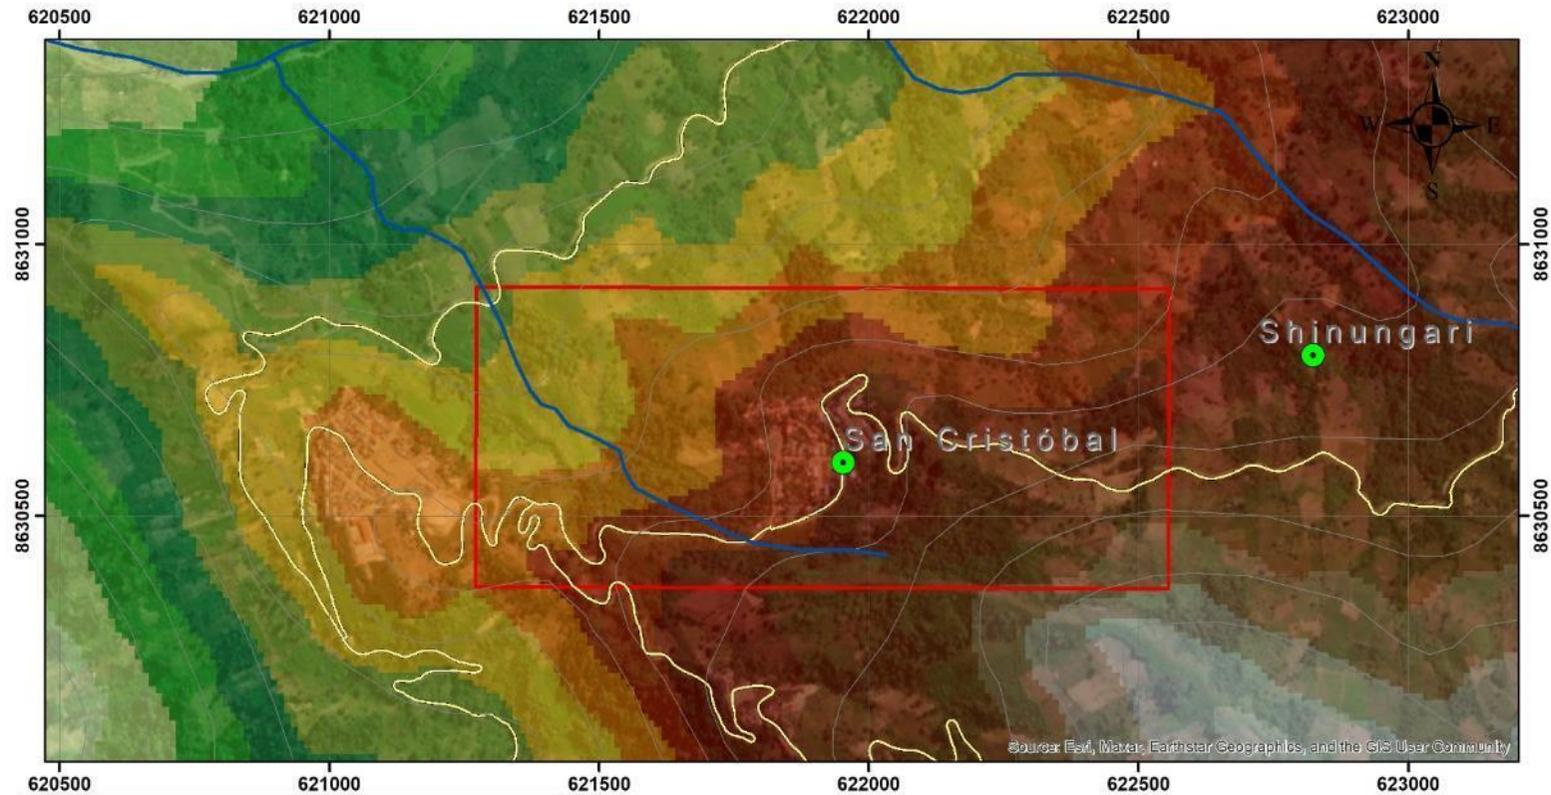
SECTOR ENERGÍA Y MINAS INGEMMET INSTITUTO GEOLÓGICO, MINERO Y METALÚRGICO	
ACT. 11: EVALUACIÓN DE PELIGROS GEOLÓGICOS A NIVEL NACIONAL	
Mapa de Elevación del Terreno	Figura: 3
Escala 1:10 000 Datum UTM WGS 84 Zona 18S Versión digital: año 2024 Impreso: Febrero 2024

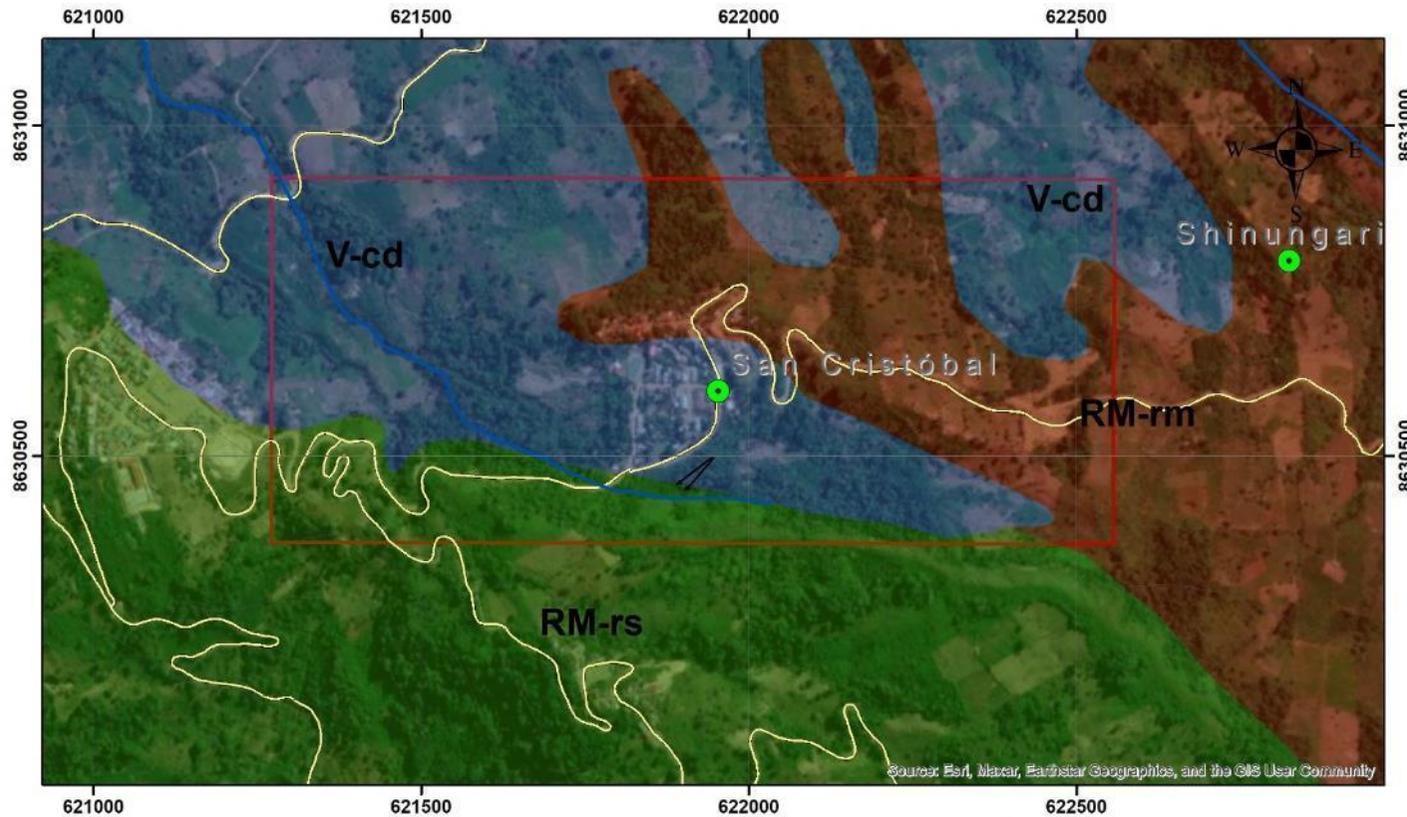
LEYENDA	
 RM-rm	Montaña en roca metamórfica
 RM-rs	Montaña en roca sedimentaria
 V-cd	Piedemonte coluvio-deluvial

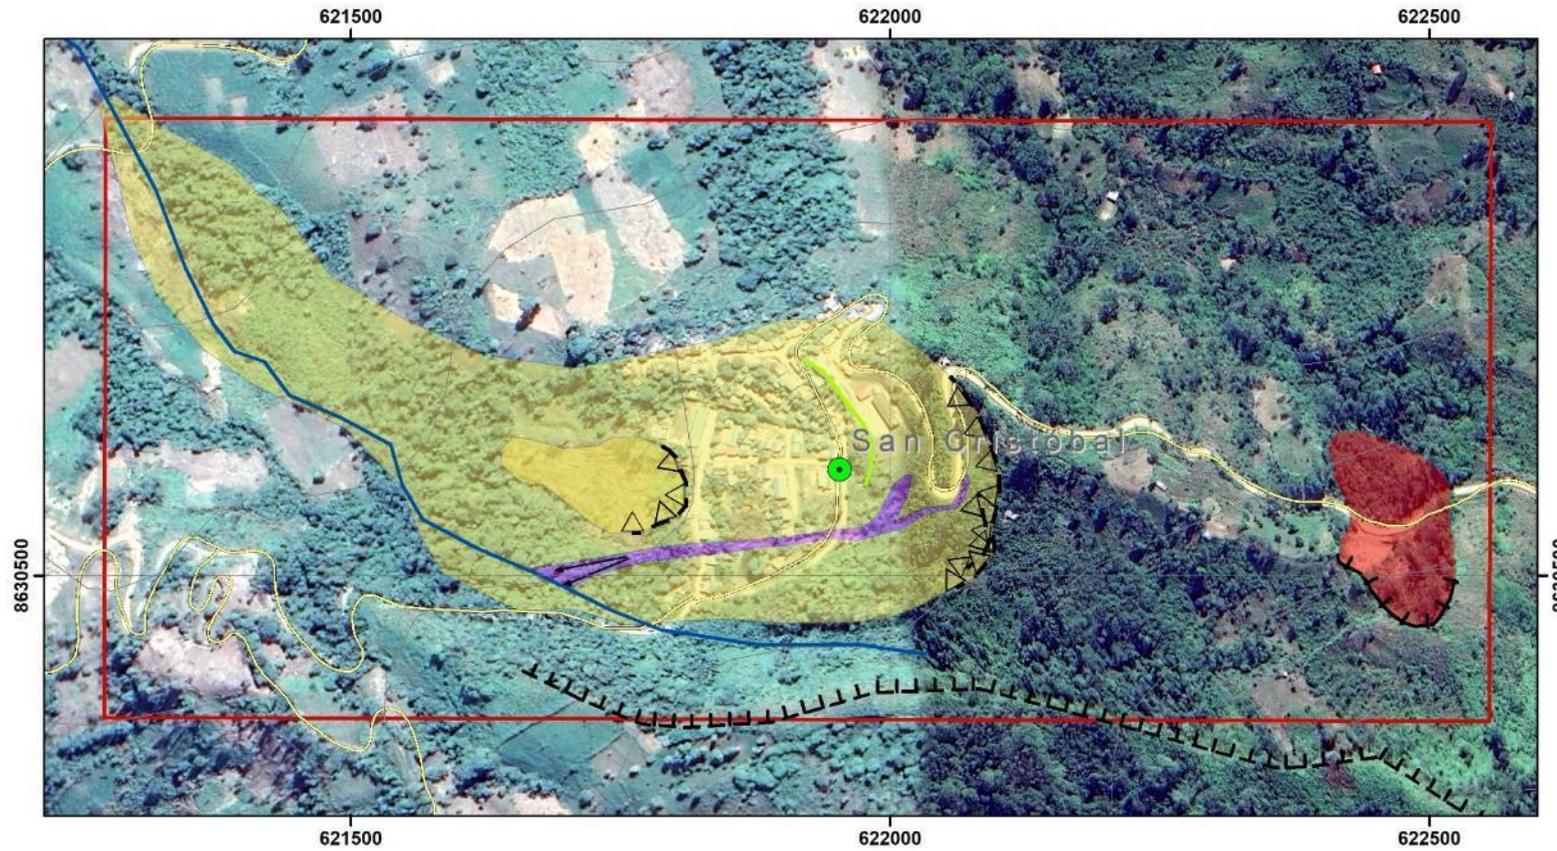
LEYENDA	
	Derrumbe
	Flujo de detritos
	Deslizamiento
	Escarpa de deslizamiento
	Escarpa Derrumbe
	Escarpa Derrumbe antigua
