Informe Técnico N° A7507

MONITOREO DEL DESLIZAMIENTO DE PIE DE LA CUESTA 2022 - 2023

Departamento: Arequipa
Provincia: Arequipa
Distrito: La Joya y Vitor

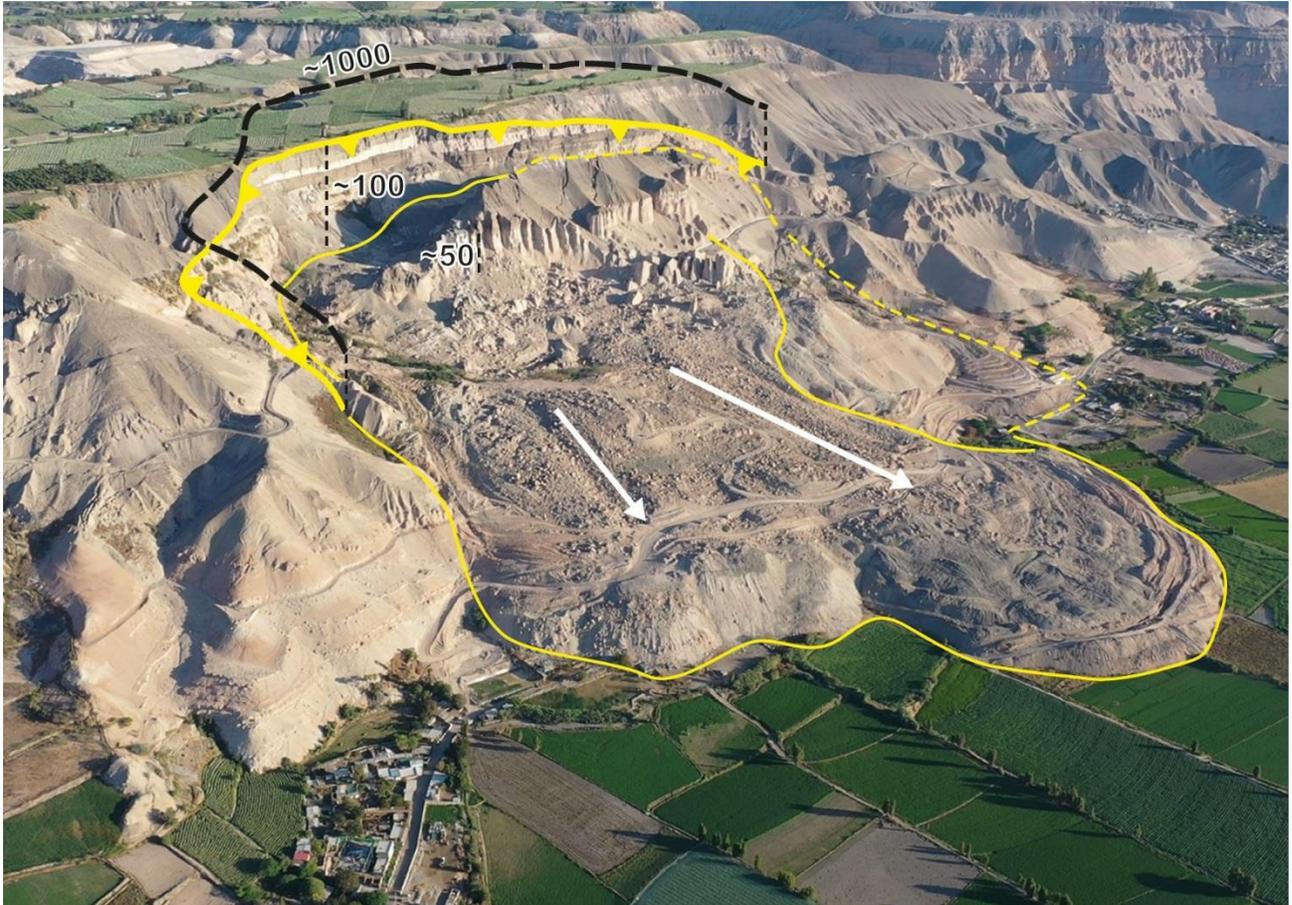
Figura 2. Vista aérea del deslizamiento de Pie de la Cuesta tomada con dron. La línea gruesa con triángulos invertidos muestra la corona del deslizamiento. La línea amarilla delgada delimita el cuerpo. La línea entrecortada delimita de forma estimada el flanco izquierdo del deslizamiento. Se observa mayor dinámica al lado derecho del deslizamiento, destacando lóbulo frontal bien desarrollado en su parte central.

La margen izquierda del valle del río Vítor – sector Pie de Cuesta, viene siendo afectada por la reactivación del deslizamiento del mismo nombre, cuya causa activación se debe principalmente a las infiltraciones de agua provenientes de la Irrigación La Joya Antigua. El evento es un movimiento en masa de tipo deslizamiento complejo, con una escarpa principal de ~1 km de longitud y ~100 metros de salto, que coincide con el límite de flanco izquierdo del valle de Vítor, mientras que sus escarpas secundarias de ~50 m de longitud están ubicadas a +150 metros por debajo de la escarpa principal. La separación entre ambas escarpas está marcada por una depresión compuesta por materiales finos completamente agrietados. En la actualidad el avance de su masa desplazada es progresivo y afecta parcelas de cultivo sobre el piso del valle del río Vítor (figura 2). La masa deslizada está constituida por bloques de conglomerados, arcillas y arenas tobáceas, dispuestos en una matriz gravo arenosa con grietas tensionales de aperturas centimétricas. En el plano de deslizamiento principal, se aprecian estratos húmedos (estratos arenosos o arena limosos permeables) entre los conglomerados y las areniscas tobáceas de la Formación Moquegua (Araujo et al, 2018).

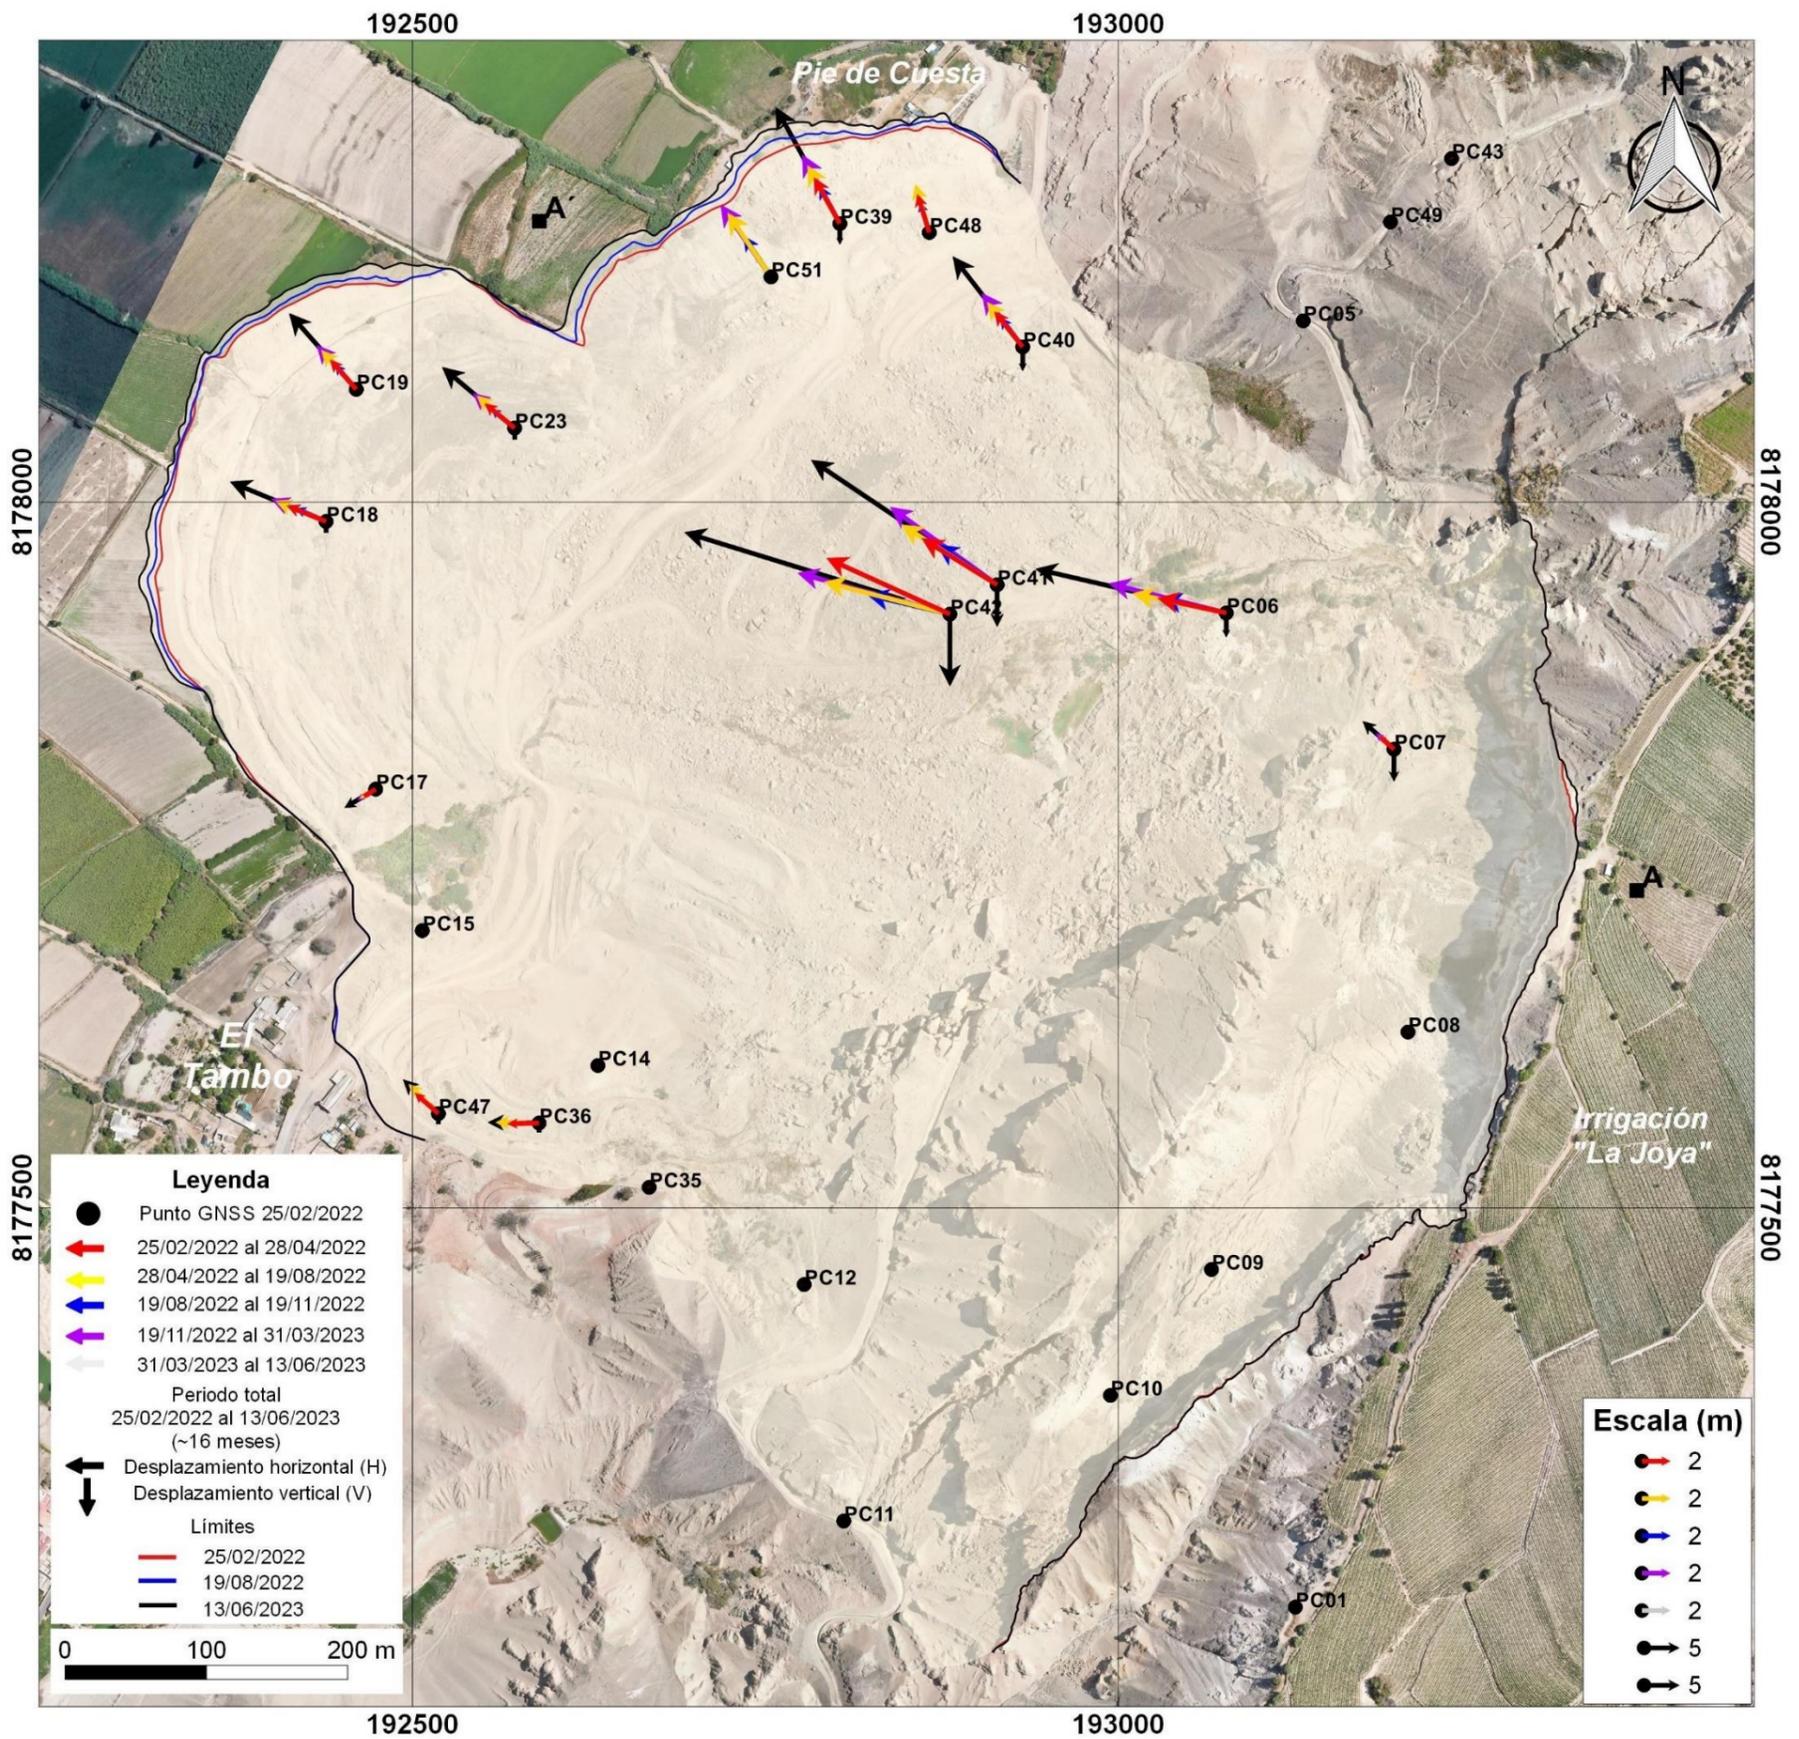
Figura 3. Mapa de vectores de desplazamiento horizontal de los puntos de control GNSS instalados en el deslizamiento de Pie de la Cuesta. La ortofoto base corresponde a febrero del 2022. Se observa el desplazamiento acumulado (vector negro) de dirección preferente noroeste. Los otros vectores corresponden a los momentos de aceleración de los dos eventos registrados. Las líneas (negro, azul y rojo) corresponden a las coronas y frentes del deslizamiento fotointerpretadas.

La red de monitoreo geodésico del deslizamiento de Pie de la Cuesta del Ingemmet (figura 3), fue implementada en el 2017, mediante la instalación de 30 puntos de control (hitos para monitoreo GNSS) (Araujo, 2018). Entre febrero del 2022 a junio del 2023, se realizaron seis campañas de medición (tabla 1), utilizando receptores GNSS diferenciales de doble frecuencia (Trimble R6-2, R7, R10, R-12) aplicando la técnica de posicionamiento RTK (cinemático en tiempo real), la cual permitió una obtención de datos con precisiones centimétricas. El cálculo de desplazamientos realizado a partir de la diferencia de las coordenadas medidas durante cada campaña, muestra movimientos horizontales y verticales en el cuerpo del deslizamiento por periodo y en total (tabla 1).

Para el primer periodo estudiado del 25/02/2022 al 28/04/2022 (~2 meses) (tabla 1; figura 3), se calcularon desplazamientos horizontales máximos de hasta 9.61 m hacia el noroeste en la estación PC42. La estación PC41 mostró desplazamientos horizontales similares. En relación a los desplazamientos verticales, la estación PC42 también mostró desplazamientos mínimos de hasta -2,62 m.

En relación al periodo total, 25/02/2022 al 13/06/2023 (~ 16 meses) (tabla 1; figuras 3), el punto PC42 sirvió para calcular el mayor desplazamiento horizontal de ~ 39 m hacia el noroeste y el mayor desplazamiento vertical de ~ -10 m.

En general se observa un movimiento horizontal relativamente constante y homogéneo de la parte frontal, en la zona de los puntos PC18, PC19, PC23, PC51, PC39, PC48 y PC40. La zona con mayores desplazamientos tanto horizontales como verticales corresponde a los puntos PC41, PC42 y PC06 de la parte central del deslizamiento. Al sur, los puntos con mayores movimientos horizontales resaltantes son PC47 y PC36.

Del total de desplazamientos horizontales registrados en el periodo estudiado, se estima una velocidad máxima de hasta ~ 2.5 m/mes, equivalente a “lenta” según la clasificación de Cruden y Varnes (1996).

En relación a la retrogradación de la corona, no se aprecian eventos de gran magnitud en el periodo comparado, sin embargo, se fotointerpretó el retroceso de aproximadamente 6 m de un segmento en el norte de la corona (figura 3).

Los cambios mas resaltantes se aprecian en el frente del deslizamiento, donde se observan avances constantes y homogéneos. El avance mayor entre febrero del 2022 y junio del 2023 fue de ~ 15 m. Los movimientos se concentran hacia delante de los lóbulos del frente del deslizamiento (figura 3).

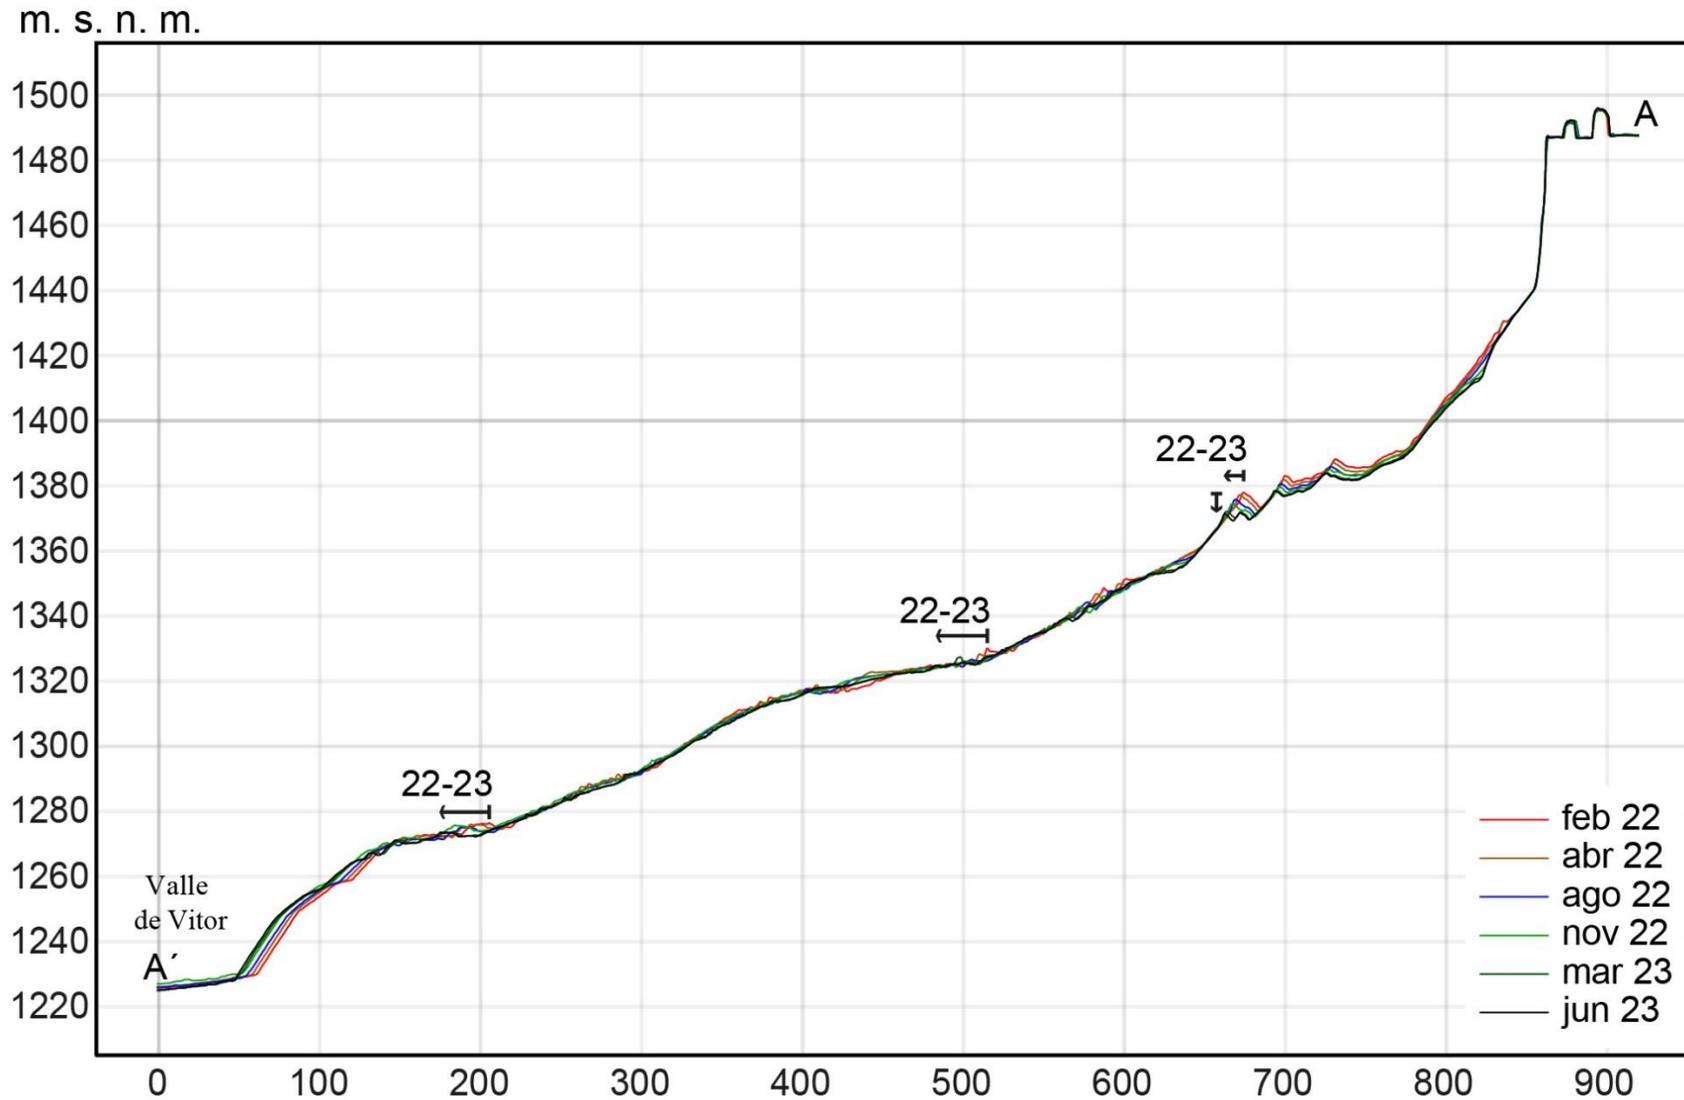
Figura 4. Comparación de secciones topográficas 2022 – 2023 del deslizamiento de Pie de la Cuesta. Las secciones se obtuvieron de modelos digitales de elevación georreferenciados de alta resolución (dron), generados para las fechas indicadas en la figura. Comparando cada periodo, se observan los paquetes desplazados hacia el lado de la corona (A) y el avance de la masa (A') en la zona del pie del deslizamiento. Se observan avances en dirección al valle de Vitor. La escala de la sección se duplicó en la vertical con fines de visualización.

Los perfiles topográficos utilizados para esta comparación se extrajeron de seis modelos digitales de elevación de alta resolución (figura 4). La sección A - A' se escogió aleatoriamente, estimando la dirección principal de la zona que presenta mayores desplazamientos, por esta razón que la descripción no incluye cuantificaciones.

Dentro del intervalo de tiempo considerado, la sección muestra movimientos solamente en el cuerpo del deslizamiento. La parte alta muestra movimientos horizontales y verticales casi de la misma proporción, además de desplazamientos de similar magnitud entre periodo. La parte central muestra un componente mas horizontal con movimientos verticales menores. De forma similar, la parte frontal también muestra movimientos principalmente horizontales (figura 4).
