**Informe Técnico N° A7514**

# EVALUACIÓN DE PELIGRO GEOLÓGICO POR DESLIZAMIENTOS EN EL CENTRO POBLADO POTRERILLO

(Distrito La Peca, provincia Bagua y departamento Amazonas)

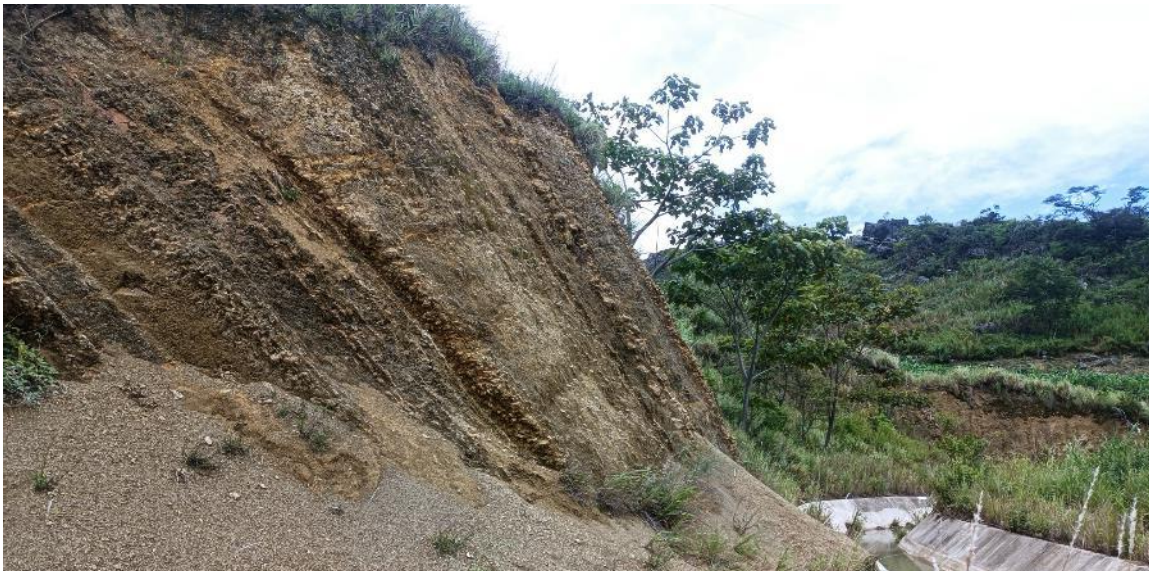
Está conformada por secuencias indiferenciadas de calizas grises, calizas margosas en estratos de 1 a 2 m., se extienden en gran parte del área de evaluación. Estas secuencias se encuentran fuertemente fracturadas e intensamente meteorizadas (fotografía 1).

**Fotografía 1.** Calizas grises en estratos menores a 1 m de espesor.

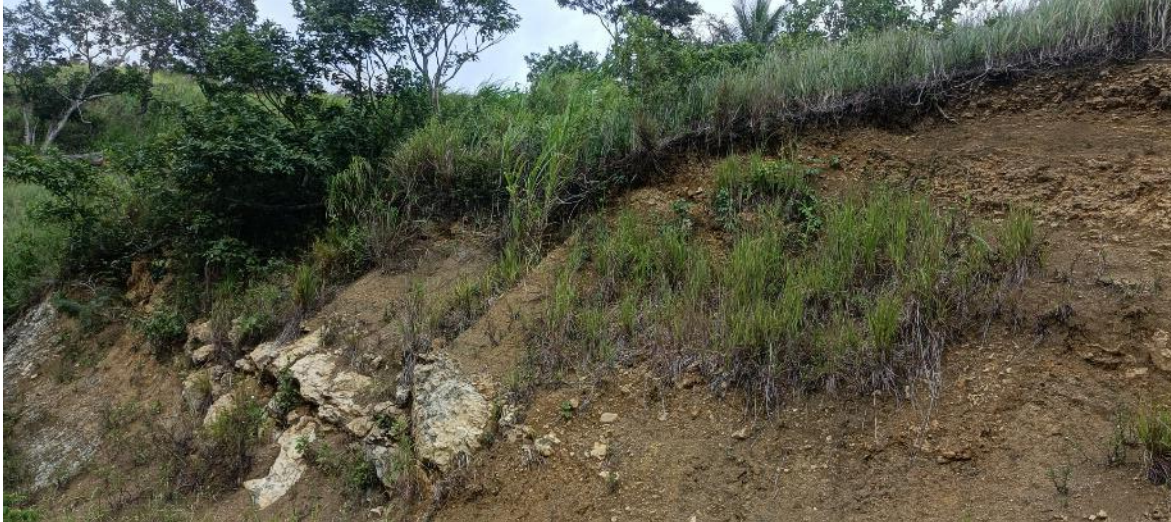
Son secuencia indiferenciada conformada por caliza beige, caliza gris parduscas, además de lutitas grises, limolitas gris verdosas y calizas margosas. Estas secuencias se encuentran fuertemente fracturados e intensamente meteorizados, con filtraciones de agua, evidenciada en surgencias, que se activan en temporada de lluvias, en superficie se observa la roca muy descompuesta y desintegrada (fotografía 2).

**Fotografía 2.** Calizas, lutitas y limolitas de las Formaciones Cajamarca.

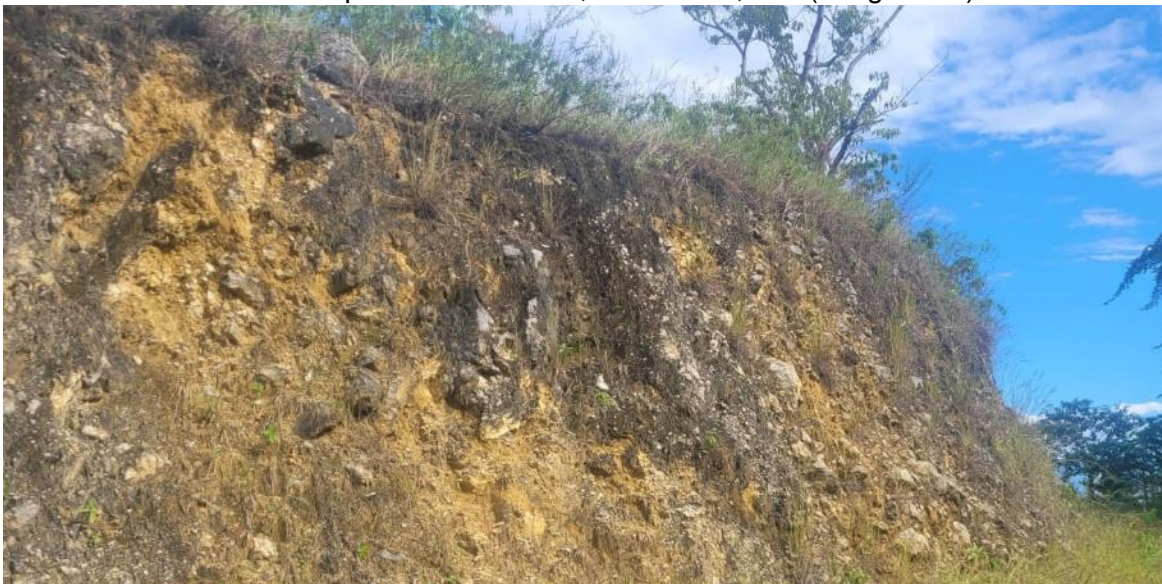
Son acumulaciones sucesivas y alternadas de materiales de origen coluvial y deluvial, los cuales no es posible diferenciarlos. Los depósitos coluviales se encuentran formados por acumulaciones ubicadas al pie de taludes escarpados de bloques rocosos angulosos heterométricos y de naturaleza litológica homogénea. Conforman taludes de reposo poco estables; dentro de este tipo de depósito se encuentran los materiales generados por movimientos en masa de tipo deslizamientos, derrumbes, etc. (fotografía 3).

**Fotografía 3.** Vista de los depósitos coluvio deluviales próximas al centro poblado Potrerillo.

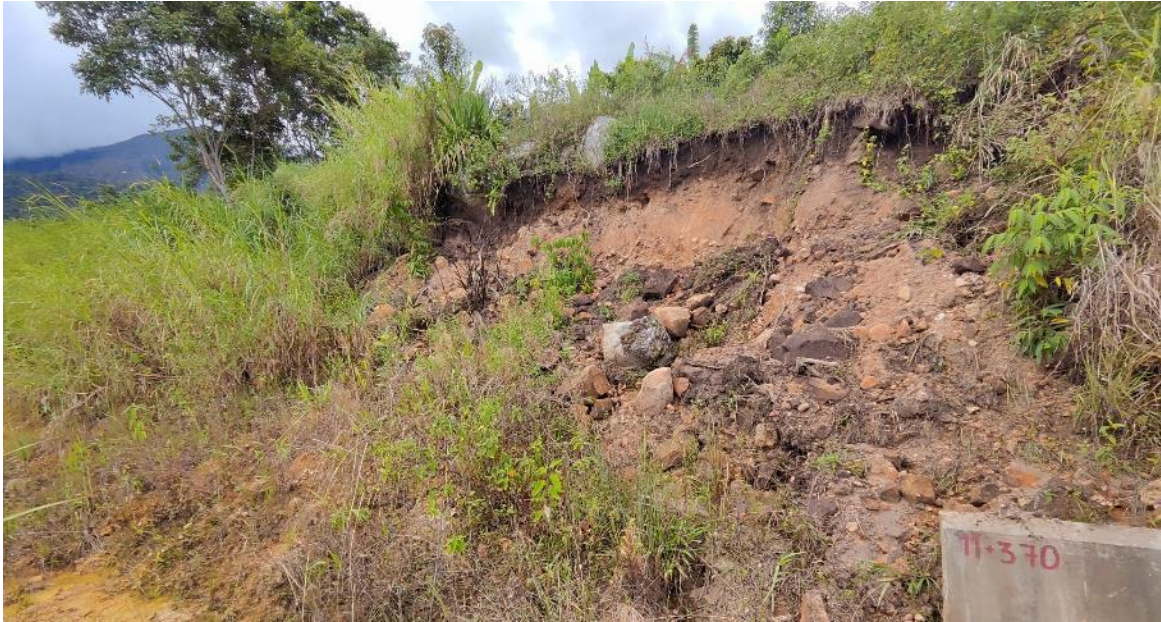
Son depósitos que se encuentran acumulados al pie de laderas, como material de escombros no consolidados, heterométricos constituidos por bolos (10%), cantos (20%),

gravas (10%), gránulos (35%) de formas subangulosas a angulosas; además de arenas (25%). Estos depósitos se distribuyen en el área del deslizamiento que afectó el centro poblado Potrerillo (fotografía 4).

**Fotografía 4.** Vista de los depósitos coluviales originadas por el deslizamiento en el CP. Potrerillo.

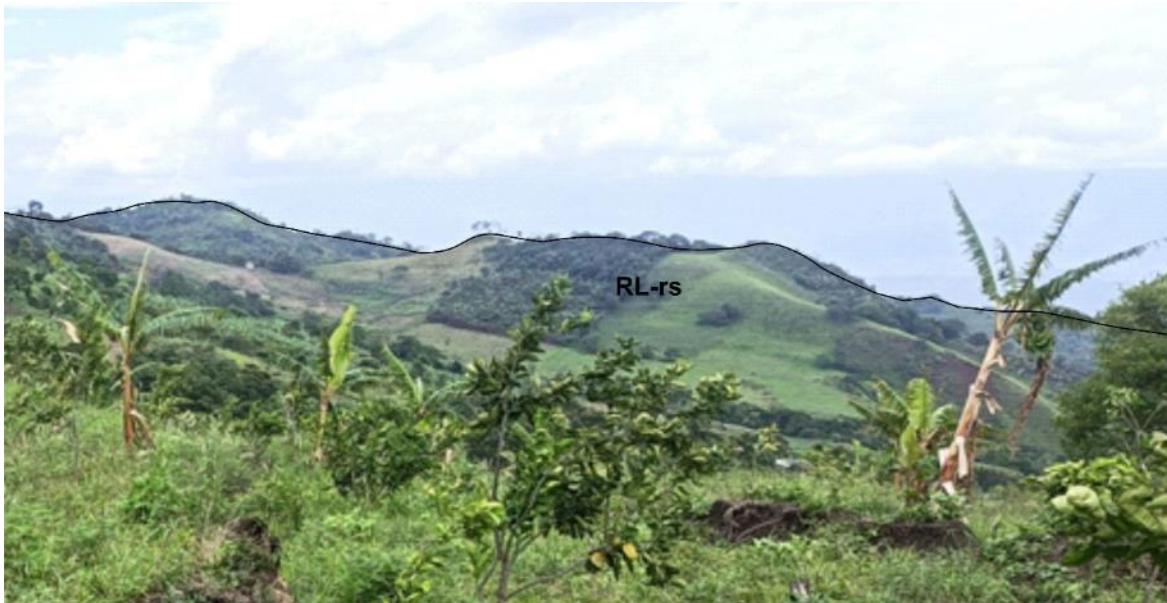
**Subunidad de lomada en roca sedimentaria (RL-rs):** Se distribuye ampliamente al oeste del centro poblado Potrerillo, están conformados por lutitas y limolitas gris a verde con intercalaciones de caliza grises que modelan relieves con pendientes moderas a fuertes. Las lomadas se distribuyen en gran parte del área de evaluación, donde se asienta el área urbana de Potrerillo (figura 7).

**Figura 7.** Lomada en roca sedimentaria al este del centro poblado El Potrerillo.

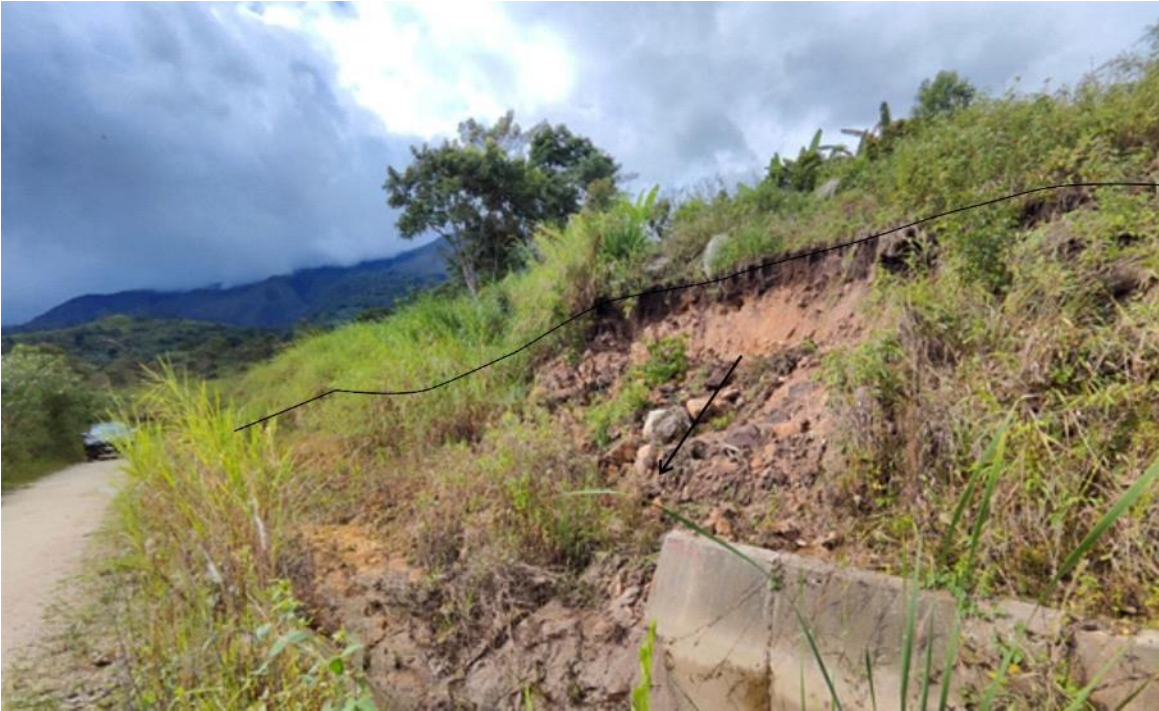
**Subunidad de vertiente con depósito de deslizamiento (V-dd):** Esta geoforma es el resultado de la acumulación de materiales movilizados debido al deslizamiento, modifican localmente la forma de las laderas con pendientes fuertes a muy escarpadas. El

deslizamiento ocurrido el 23 de marzo, transportó gran cantidad de materiales conformados por bolos, cantos y gravas en una matriz arenosa que alcanzó 270 m de largo (figura 8).

**Figura 8.** Vertiente coluvial en relieves con pendientes moderadas a fuertes.

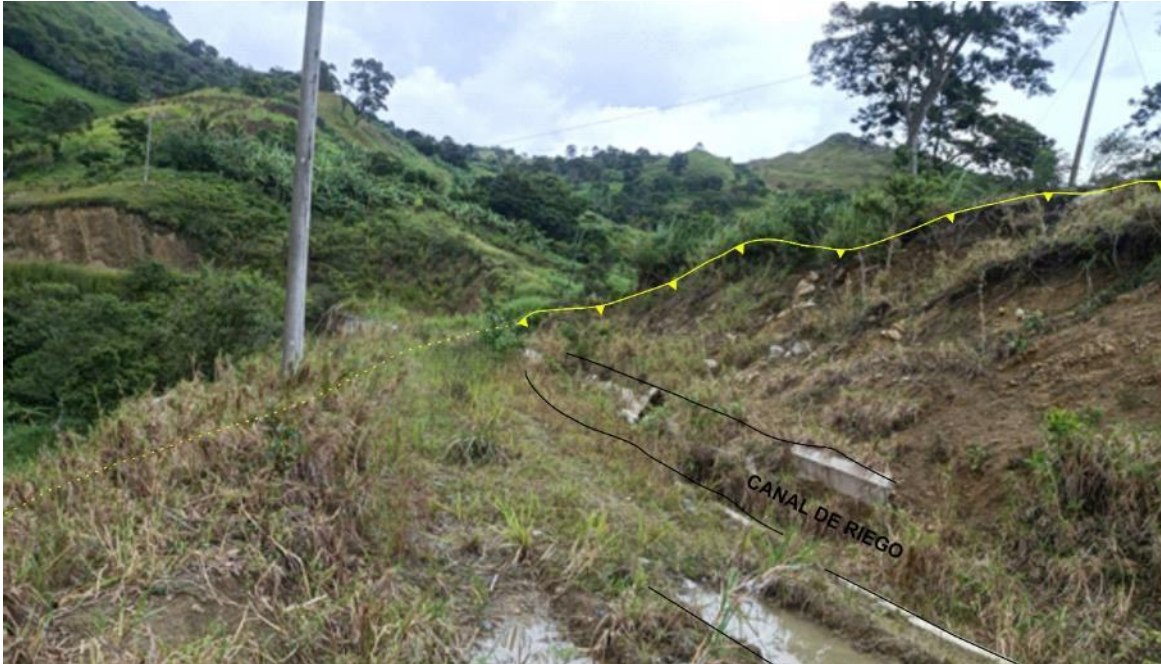
Es el evento geodinámico de mayor importancia en dimensiones, abarcando un área 9 703 m<sup>2</sup> y un volumen aproximado de 22,316 m<sup>3</sup>; así como por los daños ocasionados.

El escarpe principal se desarrolla sobre las secuencias de calizas beige, caliza gris parduscas, además de lutitas grises, limolitas gris verdosas y calizas margosas, muy meteorizadas y fracturadas, cubiertas por rellenos coluvio deluviales; mientras que el cuerpo del deslizamiento se desplaza sobre sobre calizas margosas con intercalaciones de

caliza delgadas, presentándose basculamientos, subsidencias y agrietamientos que se prolongan hacia el canal de regadío (figuras 10, 11 y 12).

**Figura 10.** Escape principal del deslizamiento DRA-1, imagen tomada el 28 de marzo del 2023.

Se recomienda reforestar la ladera afectada por los deslizamientos, prohibir actividades agrícolas y la reubicación de viviendas en la zona afectada.

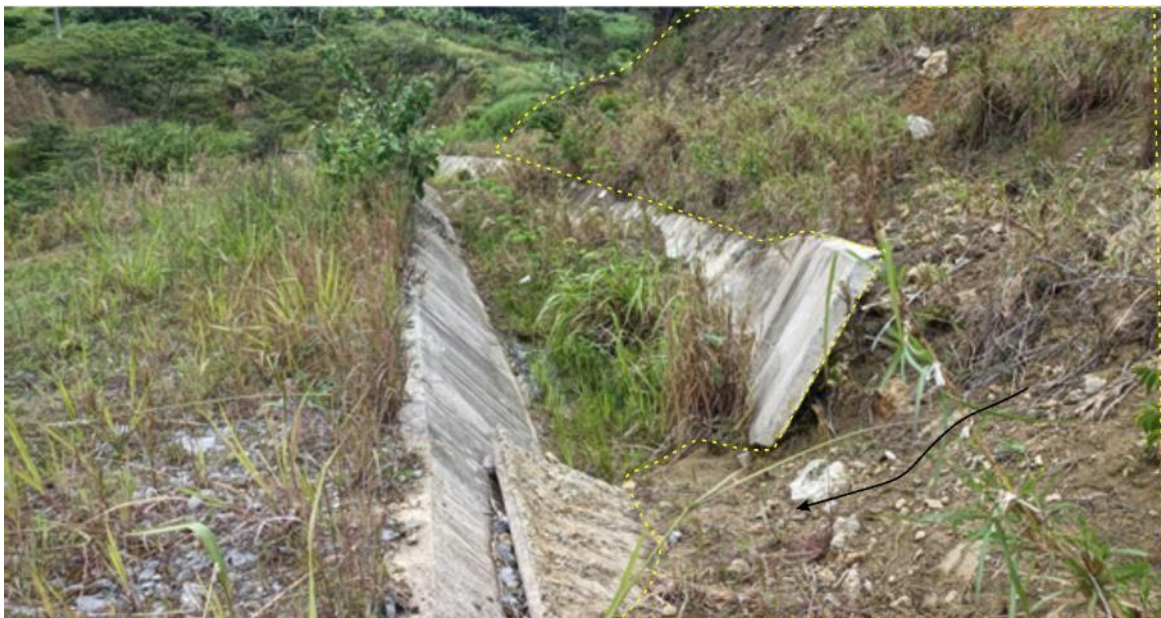
**Figura 11.** Canal de riego Potrerillo destruido por el deslizamiento DR-1, imagen tomada el 28 de marzo del 2023.

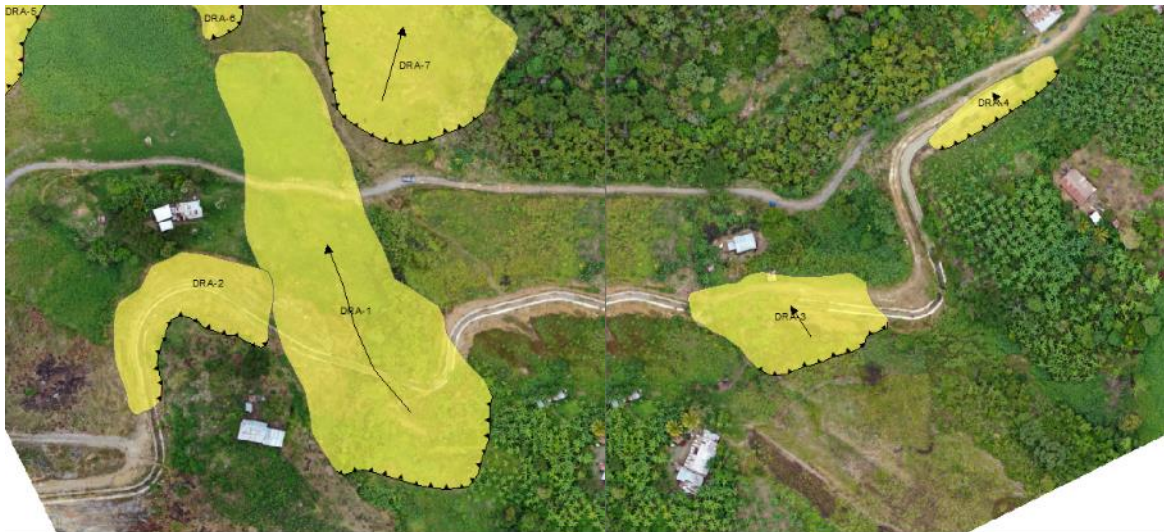
El DRA-4 tiene un área 682 m<sup>2</sup> y un volumen aproximado de 1,023 m<sup>3</sup>, el escarpe principal se desarrolla sobre caliza beige, caliza gris parduscas, además de lutitas grises, limolitas gris verdosas y calizas margosas, estas capas se encuentran muy meteorizadas y fracturadas con rellenos coluvial.

El deslizamiento, tiene un escarpe alargado de 59 m de longitud y 2.5 m de alto donde se pueden apreciar estrías de falla debido al movimiento, los saltos varían de 1.5 a 2.5 m, y el desnivel entre la escarpa y el pie es de 8 m (figura 14).

**Figura 14.** Deslizamientos activos en las proximidades del centro poblado Potrerillo.

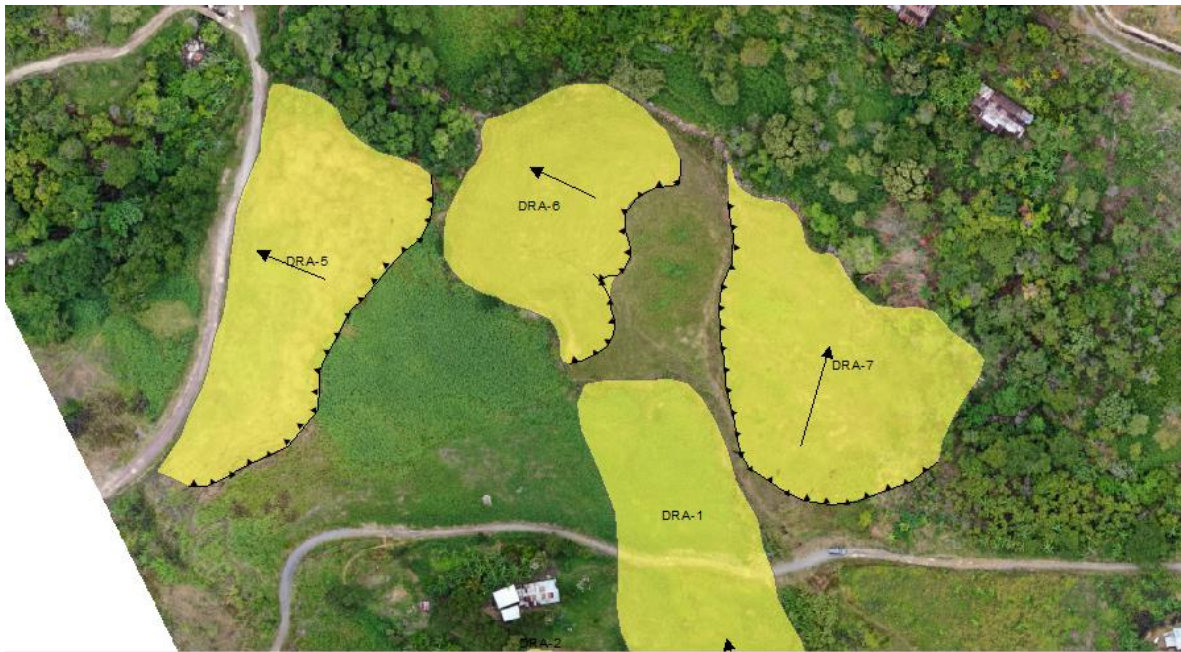
El DRA-5 tiene un área 4677 m<sup>2</sup> y un volumen aproximado de 12,627 m<sup>3</sup>, el escarpe principal se desarrolla sobre caliza beige, caliza gris parduscas, además de lutitas grises, limolitas gris verdosas y calizas margosas, estas capas se encuentran muy meteorizadas y fracturadas con rellenos coluvial.

El deslizamiento, tiene un escarpe irregular y alargado de 129 m de longitud y 2.5 m de alto donde se pueden apreciar estrías de falla debido al movimiento, los saltos varían de 1.5 a 2.5 m, y el desnivel entre la escarpa y el pie es de 8 m (figura 15).

El DRA-6 tiene un área 3 671 m<sup>2</sup> y un volumen aproximado de 5,506 m<sup>3</sup>, el escarpe principal se desarrolla sobre caliza beige, caliza gris parduscas, además de lutitas grises, limolitas gris verdosas y calizas margosas, estas capas se encuentran muy meteorizadas y fracturadas con rellenos coluvial.

El deslizamiento, tiene un escarpe irregular de 88 m de longitud y 3.5 m de alto donde se pueden apreciar estrías de falla debido al movimiento, los saltos varían de 2.5 a 3.5 m, y el desnivel entre la escarpa y el pie es de 15 m (figura 15).

El DRA-7 tiene un área 4740 m<sup>2</sup> y un volumen aproximado de 11,850 m<sup>3</sup>, el escarpe principal se desarrolla sobre caliza beige, caliza gris parduscas, además de lutitas grises, limolitas gris verdosas y calizas margosas, estas capas se encuentran muy meteorizadas y fracturadas con rellenos coluvial.

El deslizamiento DRA-7, tiene un escarpe semicircular en herradura con longitud de 145 m y 3.5 m de alto donde se pueden apreciar estrías de falla debido al movimiento, los saltos varían de 1.5 a 3.5 m, y el desnivel entre la escarpa y el pie es de 18 m (figura 15).

**Figura 15.** Deslizamientos activos en las proximidades del centro poblado Potrerillo.

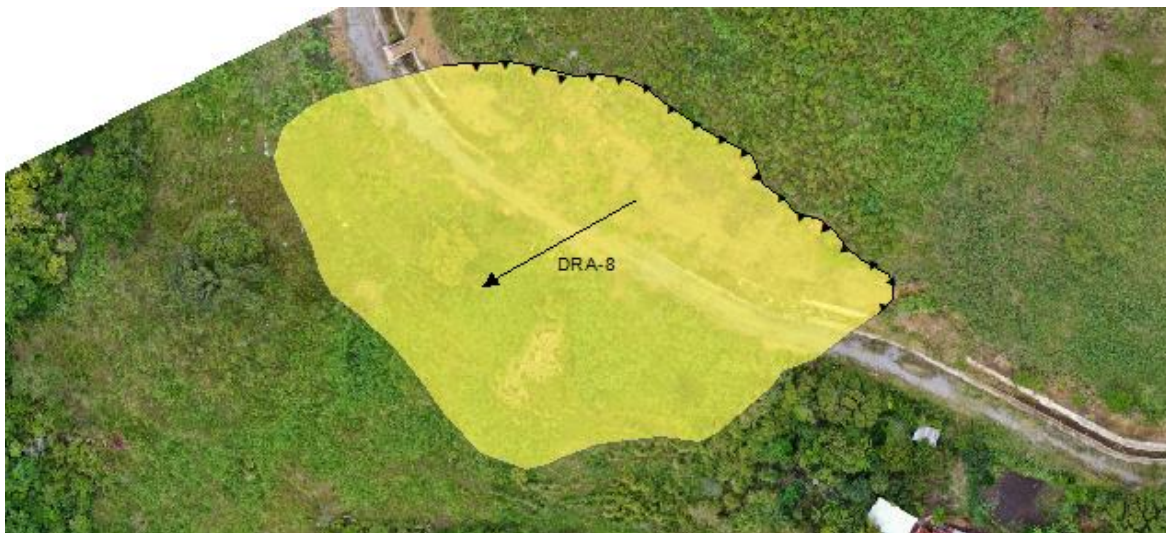
El DRA-8 tiene un área 5299 m<sup>2</sup> y un volumen aproximado de 13,247 m<sup>3</sup>, el escarpe principal se desarrolla sobre caliza beige, caliza gris parduscas, además de lutitas grises, limolitas gris verdosas y calizas margosas, estas capas se encuentran muy meteorizadas y fracturadas con rellenos coluvial.

El deslizamiento, tiene un escarpe irregular y alargado en herradura con longitud de 101 m y 2.5 m de alto donde se pueden apreciar estrías de falla debido al movimiento, el desnivel entre la escarpa y el pie es de 36 m (figura 16).

**Figura 16.** Deslizamientos activos en las proximidades del centro poblado Potrerillo.

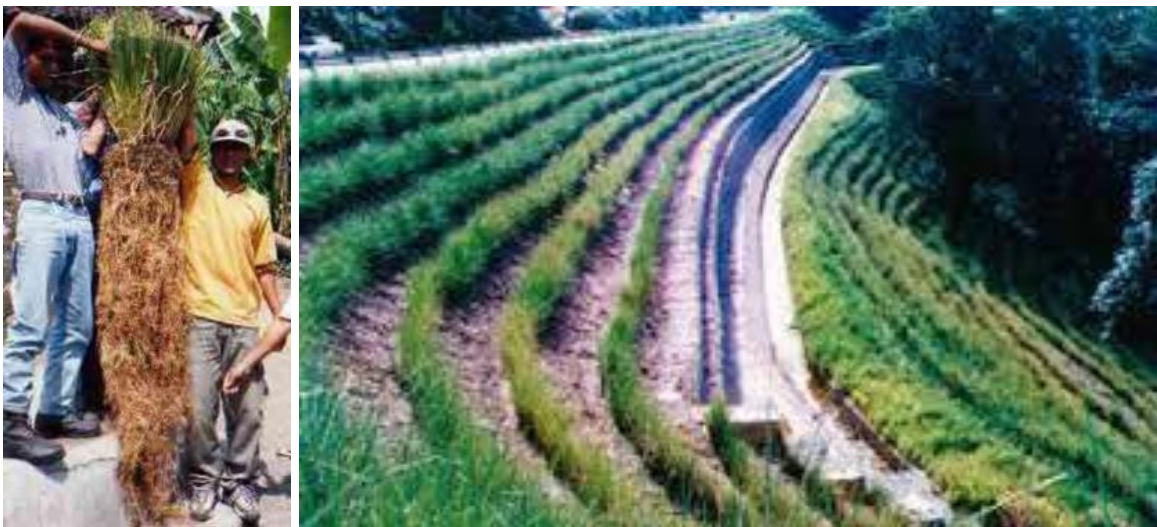
**Figura 19.** Ejemplo de bioingeniería con arbusto (vetiver) en taludes de materiales sueltos.
