Dirección de Geología Ambiental y Riesgo Geológico
Opinión Técnica N° 11-2024

**EVALUACIÓN DE PELIGRO GEOLÓGICO EN LA INSTITUCIÓN
EDUCATIVA N° 821302 Y EN ZONAS DE ACOGIDA CON
FINES DE REUBICACIÓN DE AULAS PREFABRICADAS
LOCALIZADAS EN EL CASERÍO HIGOSBAMBA**

Departamento Cajamarca
Provincia Cajabamba
Distrito Cajabamba

**Junio
2024**

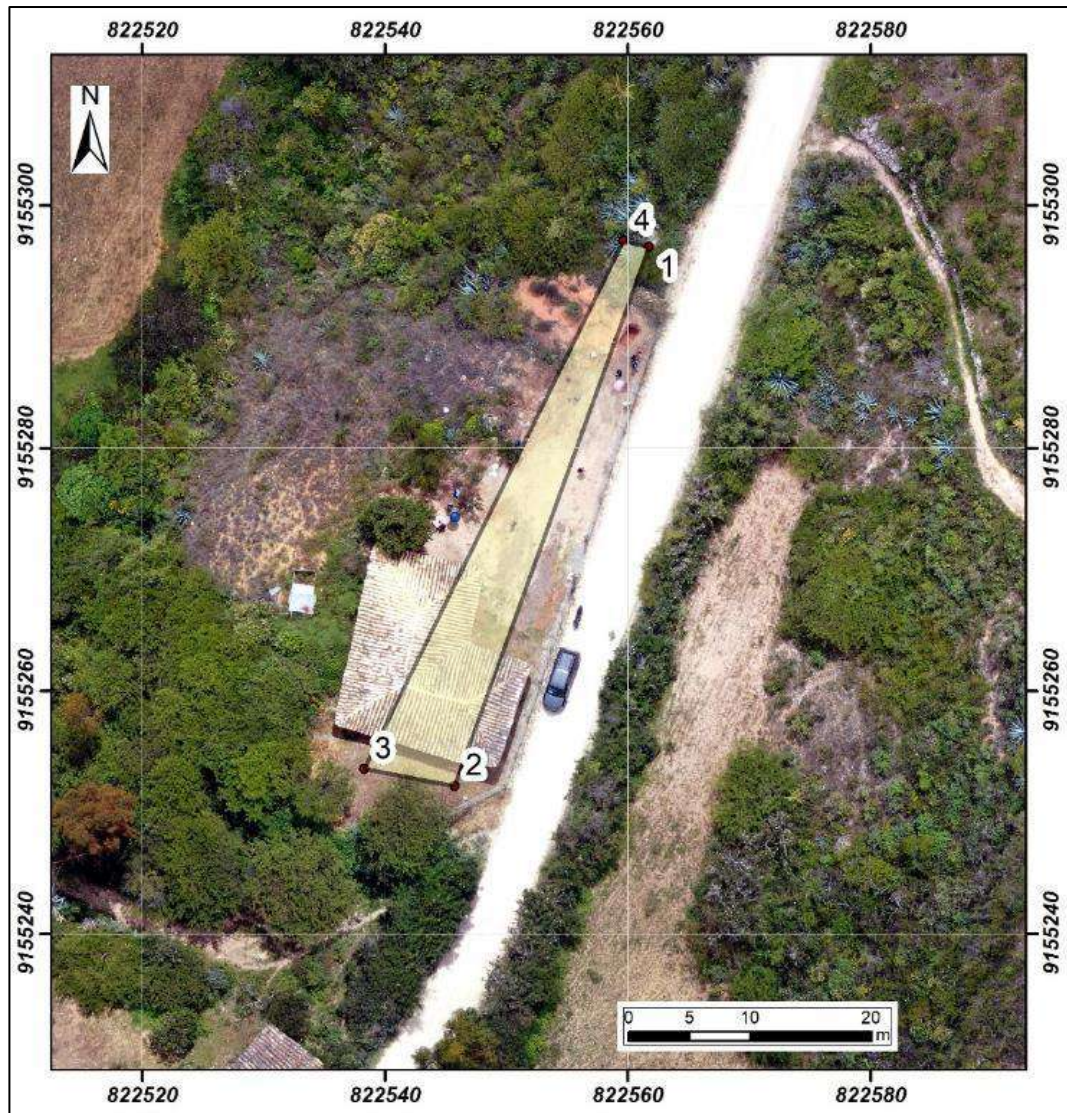
Figura 2. Área propuesta para reubicación Higobamba "HIG-1".

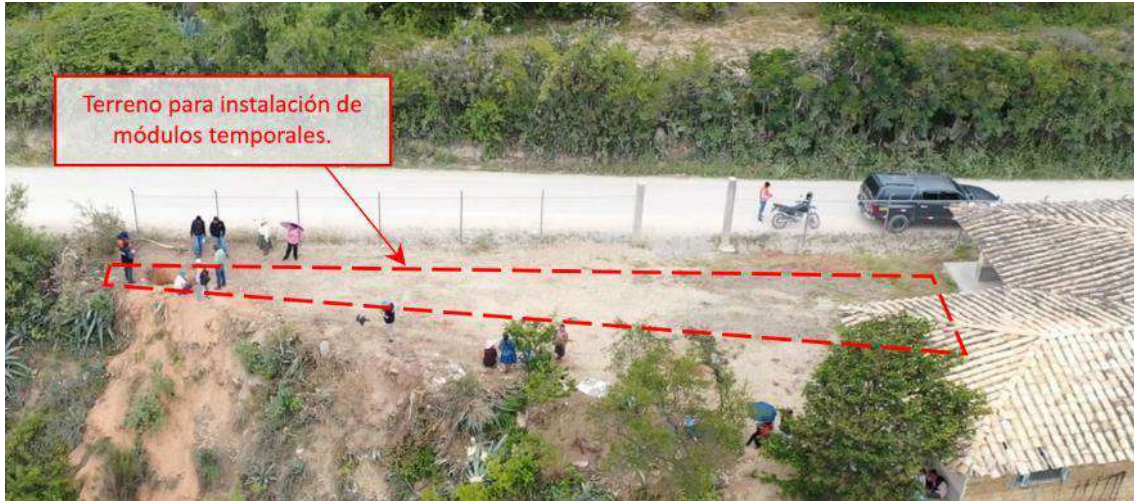
El terreno se ubica a 70 m en la margen derecha del área afectada por el deslizamiento ocurrido el 26 de mayo del 2019, presenta elevaciones que van desde los 2483 m., hasta los 2610 m, divididas en seis niveles altitudinales; en dichos niveles altitudinales, se conforman terrenos de pendiente muy fuerte a escarpada, ubicados entre 2536 a 2552 m. El área propuesta para la instalación de los módulos temporales de la Institución Educativa del caserío Higosbamba, se sitúa a los 2554 m de altura, sobre un terreno

inclinado con pendiente suave. En el contexto litológico, el terreno presenta suelo residual, arcillo limoso, proveniente de la Formación Condebamba, y una capa superficial de materia orgánica de 0.30 m.

Geomorfológicamente, se presenta una subunidad de montaña en rocas sedimentaria, con pendientes variables que van de terrenos inclinados con pendiente suave ($1^\circ - 5^\circ$) y pendiente muy fuerte a escarpada (25° a 45°).

Figura 7. Se observa el terreno inclinado con pendiente suave ($1^\circ - 5^\circ$), (líneas rojas discontinuas), apto para la instalación de aulas prefabricadas.

El terreno se ubica a 70 m al este del deslizamiento Cajabamba y por las condiciones geológicas, geomorfológicas y de geodinámica externa, en la actualidad no se han identificado procesos por peligros geológicos por lo que este terreno **es apto** para la instalación de los módulos temporales con fines de dictado de clases; por lo que es necesario acondicionar el terreno para mantener y mejorar la seguridad de este.

- a. Realizar estudios de suelos, para determinar las condiciones geotécnicas con la finalidad de instar los módulos temporales.
- b. Implementar sistemas de drenaje, para derivar la escorrentía originada por precipitaciones pluviales, fuera del terreno, hacia causes de quebradas naturales.
- c. Reforestar la parte baja (en dirección noroeste) de la zona propuesta con la finalidad de evitar la erosión del talud.
- d. Se recomienda la implementación del EVAR correspondiente.

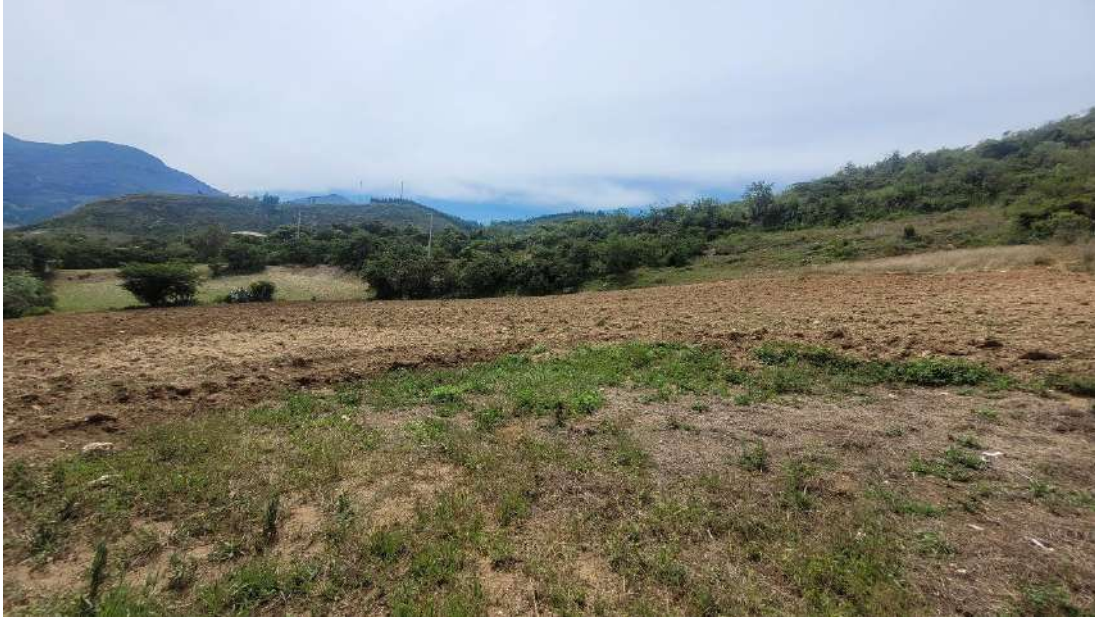
Litológicamente se encuentra sobre la Formación Condebamba que se encuentra completamente meteorizada hasta una profundidad de 2.20 m y a partir de allí se encuentra altamente meteorizado.

La zona evaluada presenta elevaciones que van desde los 2483 m., hasta los 2610 m, que se han dividido en seis niveles altitudinales; donde tenemos terrenos de pendiente muy fuerte a escarpada, ubicados entre elevaciones 2560 y 2592 m de altura; el área propuesta para la reubicación de la población del caserío Higosbamba se encuentra entre las alturas de 2596 m a 2610 m.

Geomorfológicamente (fotografía 1), corresponde a una sub unidad de montaña en rocas sedimentaria, con pendientes variables que van de terrenos inclinados con pendiente moderada ($5^\circ - 15^\circ$) y pendiente muy fuerte a escarpada (25° a 45°).

Fotografía 1. Se observa el terreno de pendiente moderada (5°- 15°), en Higosbamba HIG-2

El área evaluada se encuentra a una distancia de 170 m, al este en de la zona del deslizamiento Cajabamba. Por las condiciones geológicas, geomorfológicas y de geodinámica externa, en el área evaluada no se han identificado procesos por peligros geológicos, por lo que es apto para la reubicación de aulas

prefabricadas, siempre y cuando cuenten con la implementación de las medidas adecuadas para su acondicionamiento, entre las cuales se tiene: instalación de un sistema de drenaje de aguas pluviales, así como evitar la deforestación.

- a. Realizar estudio de suelos, para determinar la capacidad portante del terreno, a fin de decidir el tipo de cimientos a utilizar y el número de pisos que pueden tener las viviendas.

- b. En caso de cortes de talud para la habilitación de terrenos y vías, realizar estudios geotécnicos a fin de implementar medidas necesarias para mantener la estabilidad de las laderas.

- c. Implementar sistemas de drenaje, para derivar la escorrentía originada por precipitaciones pluviales, fuera del terreno, hacia causes de quebradas.

- d. Prohibir la deforestación de las laderas de montaña con fines agrícolas.
- e. Reforestar con especies nativas las partes altas en el entorno de los terrenos propuestos para la reubicación de aulas prefabricadas poblacional.

- f. Prohibir la ocupación de los terrenos, si no se ha implementado las recomendaciones.
- g. Realizar la EVAR con la finalidad de continuar con el proceso de reubicación de aulas prefabricadas.

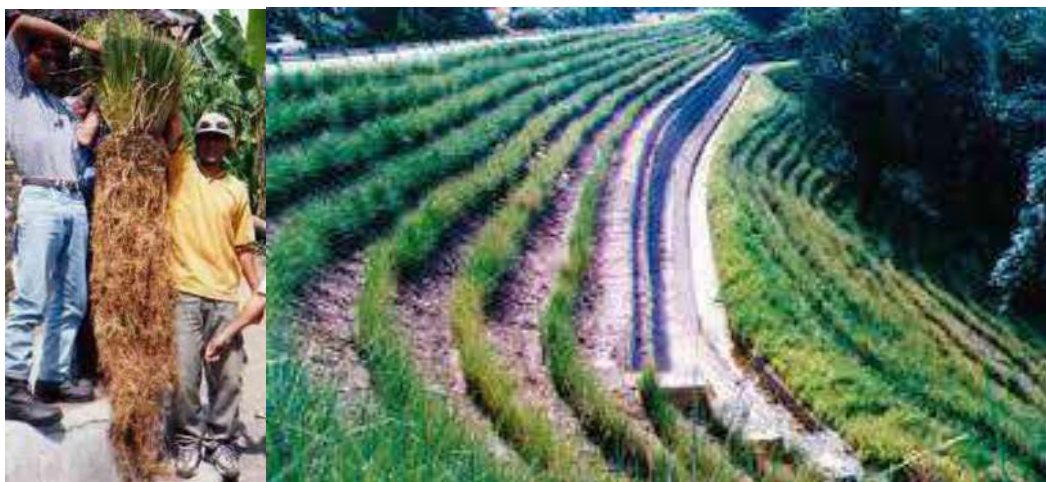
Los árboles y arbustos de raíz profunda aportan una resistencia cohesiva significativa a los mantos de suelo más superficiales y al mismo tiempo, (figura 9 y fotografía 2), facilitan el drenaje subterráneo, reduciendo en esta forma la probabilidad de movimientos en masa poco profundos (Suárez Díaz, 2007).

Fotografía 2. Ejemplo de bioingeniería con arbusto (vetiver) en taludes de materiales sueltos.
