Opinión Técnica N° 12-2024

EVALUACIÓN DE PELIGROS GEOLÓGICOS EN EL CENTRO POBLADO CALLAS

Departamento Junín
Provincia Jauja
Distrito Monobamba

**Junio
2024**

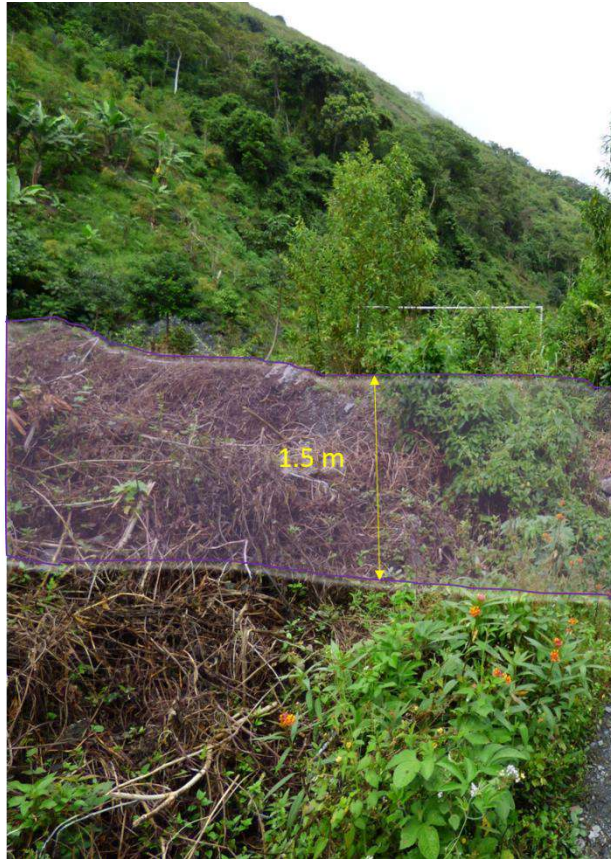
El centro poblado Callas se encuentra ubicado en el distrito de Monobamba, asentado sobre depósitos antiguos de flujos de detritos que modelaron el área de evaluación. De la inspección realizada el 2017, los pobladores de Callas manifestaron que el flujo de detritos (huaico) que discurrió por la quebrada afectó 05 viviendas, las cuales quedaron inhabitables; además, se observó que la loza deportiva, fue cubierta por el flujo, los depósitos llegaron hasta una altura de 1.5 m (Figura 6). Se menciona también que el flujo discurrió por las calles del centro poblado con una pequeña patina.

Figura 6. En la imagen se observa el depósito que alcanza 1.5 m de altura aproximada, producto del flujo de detritos ocurrido el año 2017. Los pobladores explanaron la superficie para erigir una cancha de fútbol.

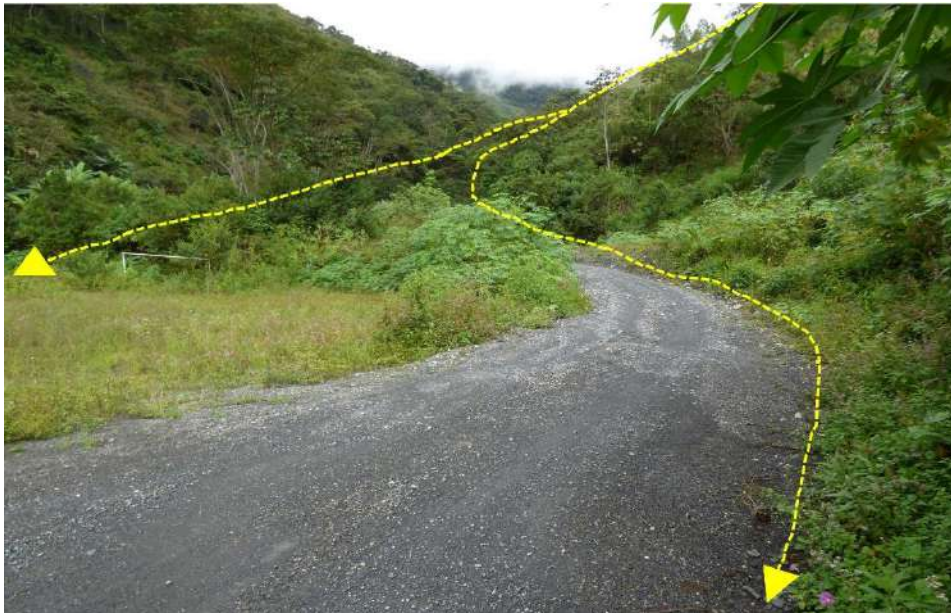
- c) La configuración geomorfológica del sector presenta una quebrada angosta, entallado en montaña de roca sedimentaria, las nacientes de la quebrada presenta laderas con pendientes fuertes, superiores a 25°, esto contribuye a la generación de procesos denudativos - gravitacionales, desestabiliza las laderas y predispone a la generación de deslizamientos y derrumbes, lo cual aumenta el material suelto sobre el canal de la quebrada, que sería arrastrado durante la generación de flujos o huaicos (Figura 7).

Figura 7. Imagen con dirección sureste, se aprecia parte de la cancha de fútbol del centro poblado, la pendiente alta de las laderas y la forma de la quebrada muy angosta, generando mayor predisposición a represamientos, las líneas punteadas indican la dirección de los flujos.

- a. Reforestar las laderas ubicadas a ambos márgenes de la quebrada que aún presenta áreas deforestadas, de igual forma las zonas aledañas al centro poblado Callas.
- b. Solicitar a la Autoridad Nacional del Agua (ANA) la colocación de hitos, delimitación de fajas marginales, a fin de determinar áreas intangibles y libre de ocupación en los márgenes de la quebrada. De acuerdo a ello se deberá descolmatar el cauce de la quebrada.

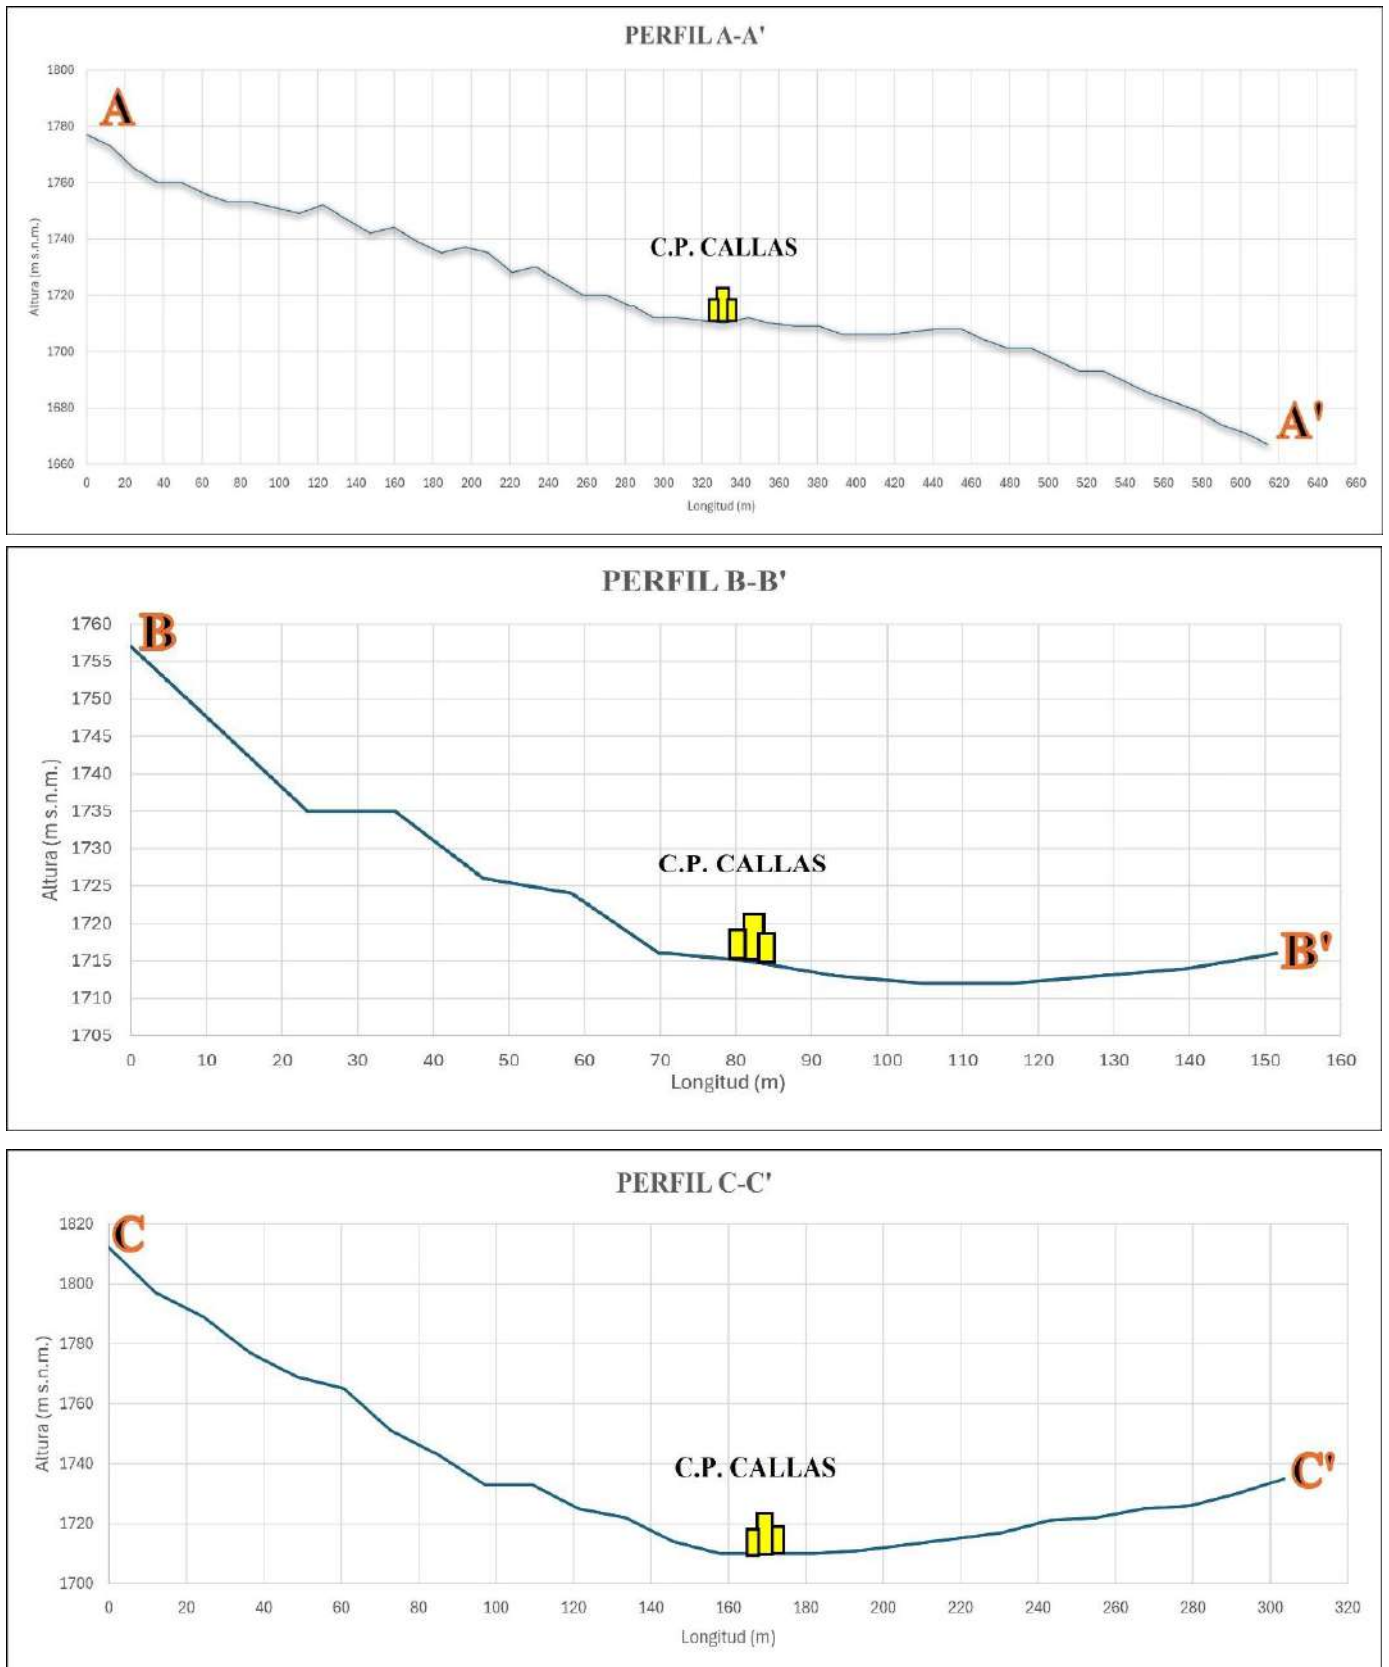
Se realizaron perfiles del área evaluada para determinar la posición de las viviendas del centro poblado que serían afectadas en caso se genere un nuevo flujo de detritos. La línea longitudinal paralela al cauce de la quebrada Callas (A-A') muestra que las viviendas se encuentran sobre un área generada por flujos de detritos antiguos que fueron modelando este sector de pendiente variable (15° - 45°); sin embargo, en esta posición de recorrido de la quebrada, las viviendas se encuentran aún en situación vulnerable de generarse un evento de similar magnitud. Los cortes de perfil transversales a la quebrada (B-B'; C-C') muestran que parte de las viviendas se encuentran en la parte baja del cauce de la quebrada, siendo las de mayor vulnerabilidad ante un posible flujo de detritos (Figuras 8 y 9).

Figura N°9. Perfil A-A', Corte longitudinal de la quebrada Callas, presenta una pendiente alta a muy alta (25°-45°), el centro poblado se ubica en la parte central sobre un área de pendiente suave a moderada (1°-15°) (E465380; N8743186). Perfil B-B' y Perfil C-C' son cortes transversales de la quebrada, algunas viviendas se ubican en la parte más profunda del cauce de la quebrada.

- e. Los perfiles transversales (B-B', C-C') muestran que algunas viviendas se encuentran en las partes cóncavas de mayor profundidad de la quebrada Callas siendo las más vulnerables.

- f. Reubicar las viviendas que se encuentran dentro del cauce de la quebrada Callas considerando el curso del agua y el flujo de detritos reciente.
- g. Realizar un EVAR para determinar el nivel de riesgo, como también determinar medidas estructurales para que atenúen el efecto de los peligros geológicos.
