Informe Técnico N° A7507

MONITOREO DEL DESLIZAMIENTO DE PIE DE LA CUESTA 2022 - 2023

Departamento: Arequipa
Provincia: Arequipa
Distrito: La Joya y Vitor

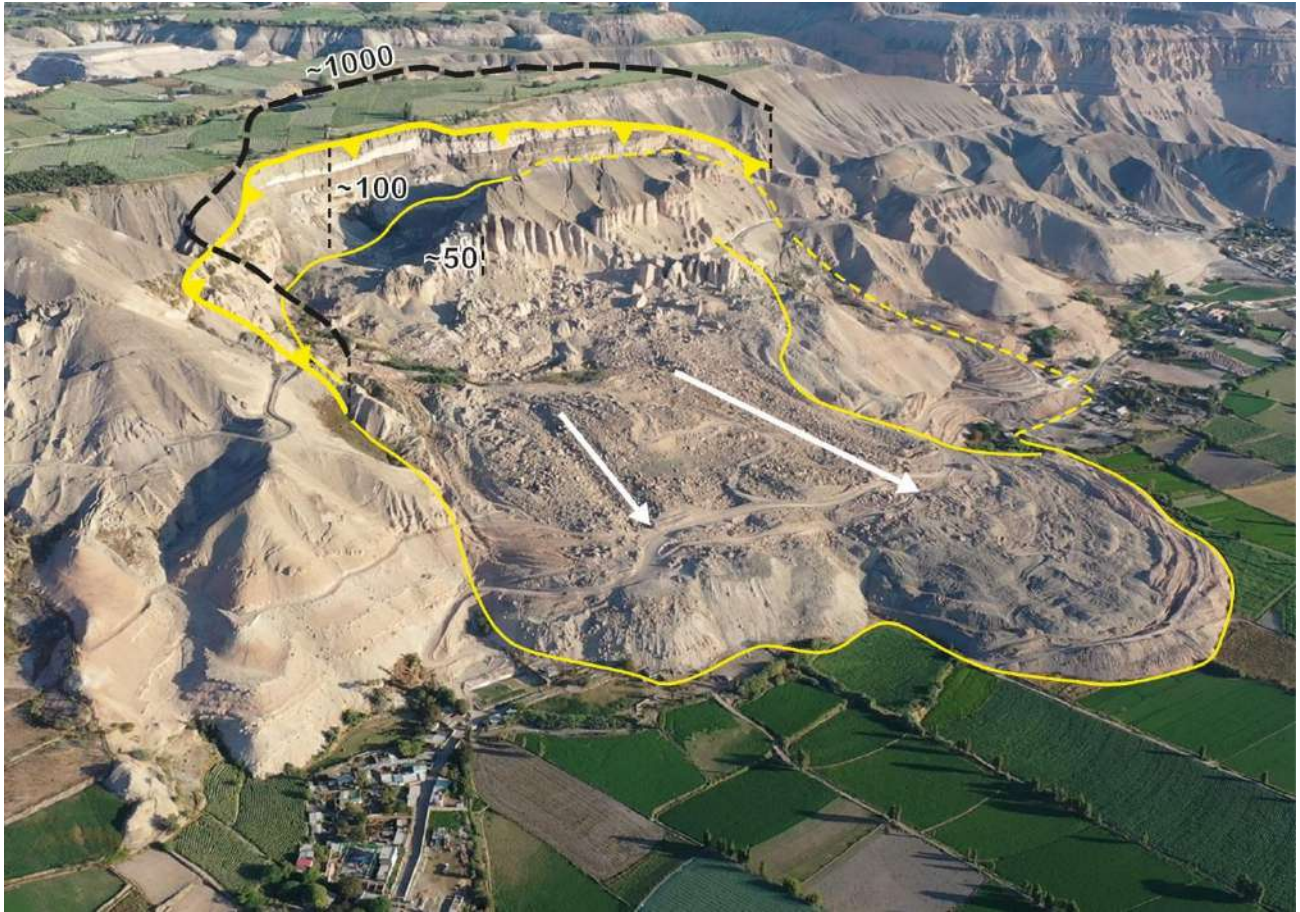
Figura 2. Vista aérea del deslizamiento de Pie de la Cuesta tomada con dron. La línea gruesa con triángulos invertidos muestra la corona del deslizamiento. La línea amarilla delgada delimita el cuerpo. La línea entrecortada delimita de forma estimada el flanco izquierdo del deslizamiento. Se observa mayor dinámica al lado derecho del deslizamiento, destacando lóbulo frontal bien desarrollado en su parte central.

La margen izquierda del valle del río Vítor – sector Pie de Cuesta, viene siendo afectada por la reactivación del deslizamiento del mismo nombre, cuya causa activación se debe principalmente a las infiltraciones de agua provenientes de la Irrigación La Joya Antigua. El evento es un movimiento en masa de tipo deslizamiento complejo, con una escarpa principal de ~1 km de longitud y ~100 metros de salto, que coincide con el límite de flanco izquierdo del valle de Vítor, mientras que sus escarpas secundarias de ~50 m de longitud están ubicadas a +150 metros por debajo de la escarpa principal. La separación entre ambas escarpas está marcada por una depresión compuesta por materiales finos completamente agrietados. En la actualidad el avance de su masa desplazada es progresivo y afecta parcelas de cultivo sobre el piso del valle del río Vítor (figura 2). La masa deslizada está constituida por bloques de conglomerados, arcillas y arenas tobáceas, dispuestos en una matriz gravo arenosa con grietas tensionales de aperturas centimétricas. En el plano de deslizamiento principal, se aprecian estratos húmedos (estratos arenosos o arena limosos permeables) entre los conglomerados y las areniscas tobáceas de la Formación Moquegua (Araujo et al, 2018).
