Informe Técnico N° A7511

EVALUACIÓN DEL PELIGRO GEOLÓGICO POR CAÍDA DE ROCAS EN EL CENTRO POBLADO CHOLOCAL

Departamento: Cajamarca

Provincia: Cajabamba

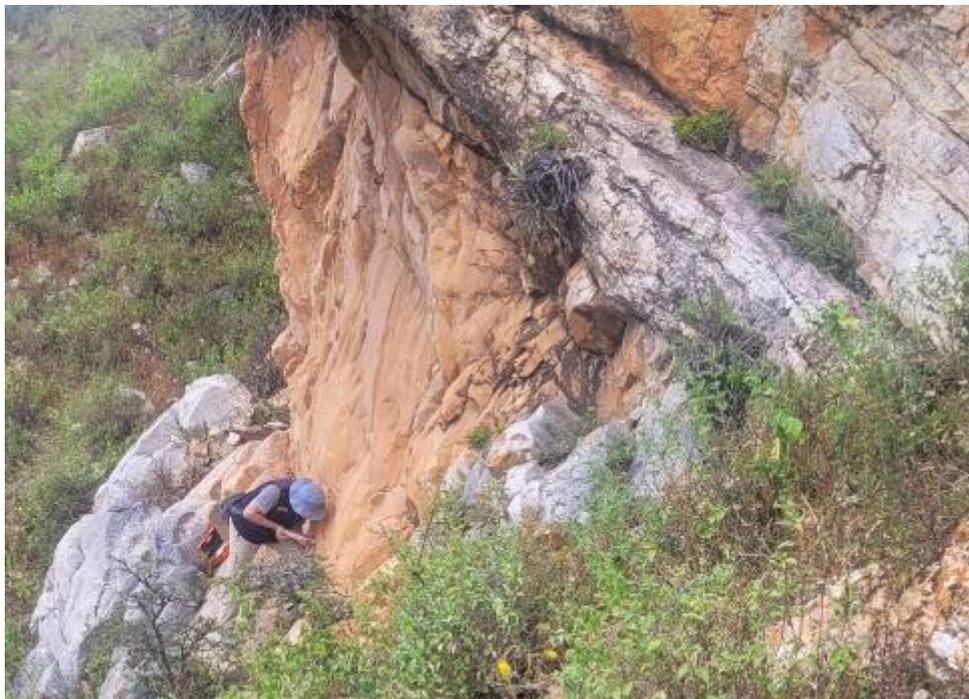
Se ubica a lo largo de la mayor parte de la zona, donde sus macizos rocosos se muestran moderadamente fracturados y medianamente meteorizados (fotografía 1), con buzamientos de 25° y 35° hacia el noreste.

Fotografía 1. Macizo rocoso de areniscas cuarzosas de la Formación Farrat en la localidad de Cholocal. **Ubicación:** E: 811814, N: 92172788, Z: 2102.

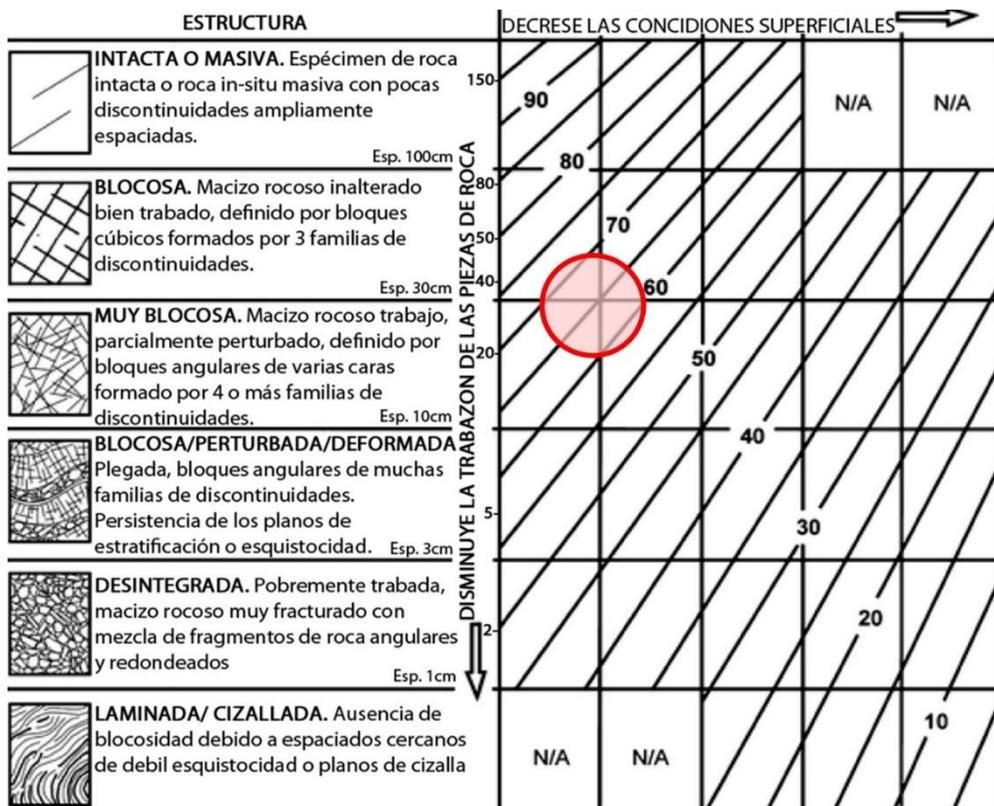
La resistencia geológica de sus macizos rocosos es de alta a muy alta, reflejado en una resistencia a la compresión uniaxial (tabla 3) de entre 50 a 100 MPa y un Índice Geológico de Resistencia (Hoek, 2007) de entre 58 a 72 (figura 4).

Figura 4. Estructura y calidad de las discontinuidades del macizo rocoso de la Formación Farrat, GSI promedio de entre 58 a 72. **Fuente:** Tabla del Índice Geológico de Resistencia GSI (Hoek, 2007).

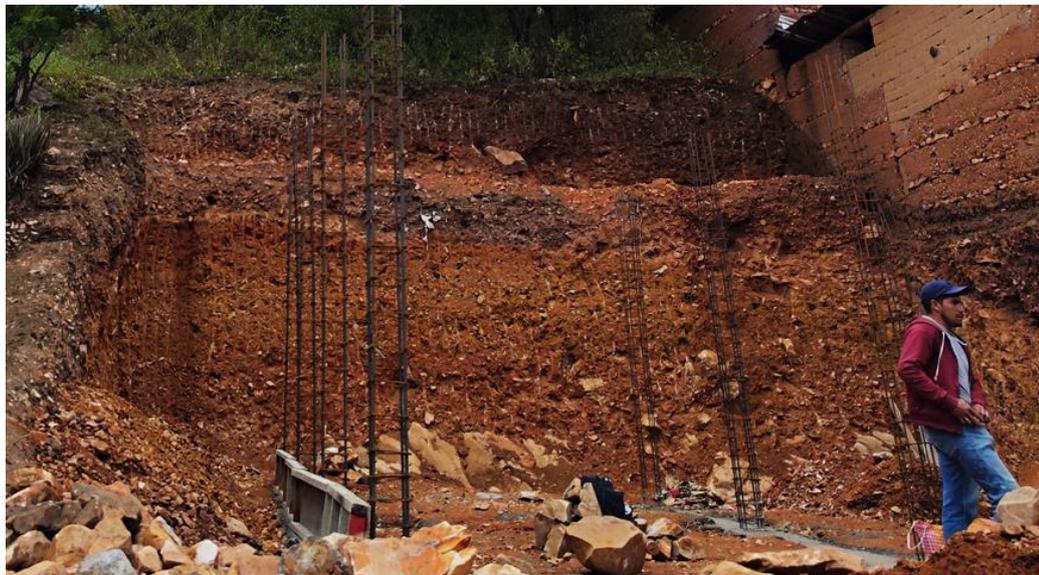
Corresponde a suelos originados por la continua acumulación y depositación de bloques y arenas en talud de colinas, tienen una estructura caótica y sus bloques gruesos son angulosos a sub angulosos (fotografía 2).

Fotografía 2. Depósito coluvial en las faldas de la colina Virgen del Carmen, al sureste de Cholocal. **Ubicación:** E: 811765, N: 9172839, Z: 2072.

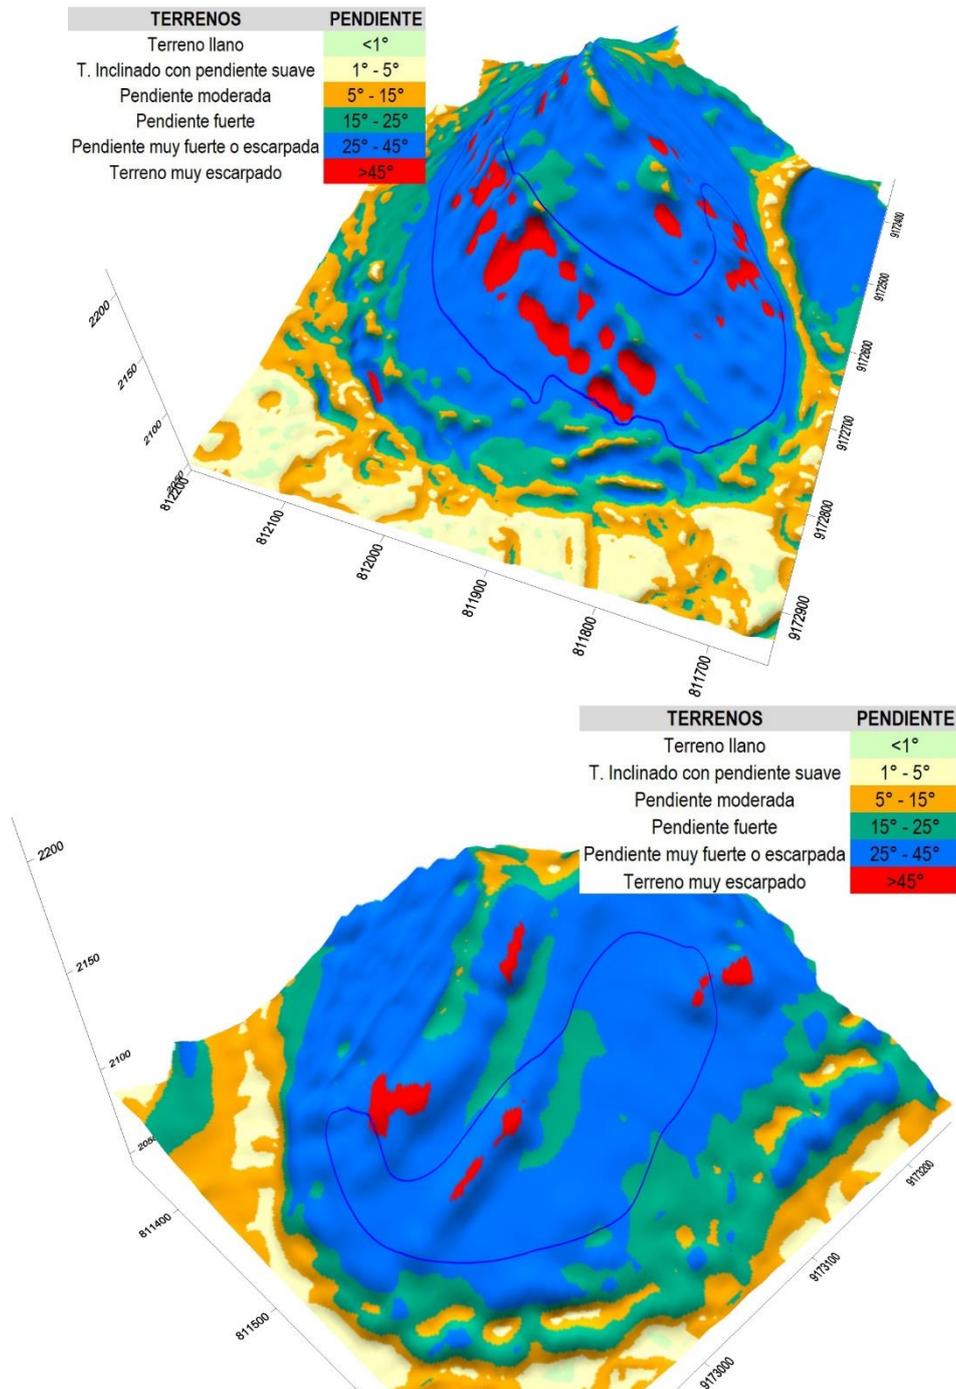
La zona evaluada, centro poblado Cholocal, presenta terrenos con pendientes que varía de llanas a suaves ($<5^\circ$) en las terrazas inferiores, a escarpadas y muy escarpadas ($>25^\circ$) en las laderas de colinas estructurales (figura 6; mapa 2).

Figura 6. Modelo 3D de las pendientes del centro poblado Cholocal: sector sureste (arriba) y noroeste (abajo); los movimientos en masa están delimitados en línea azul.

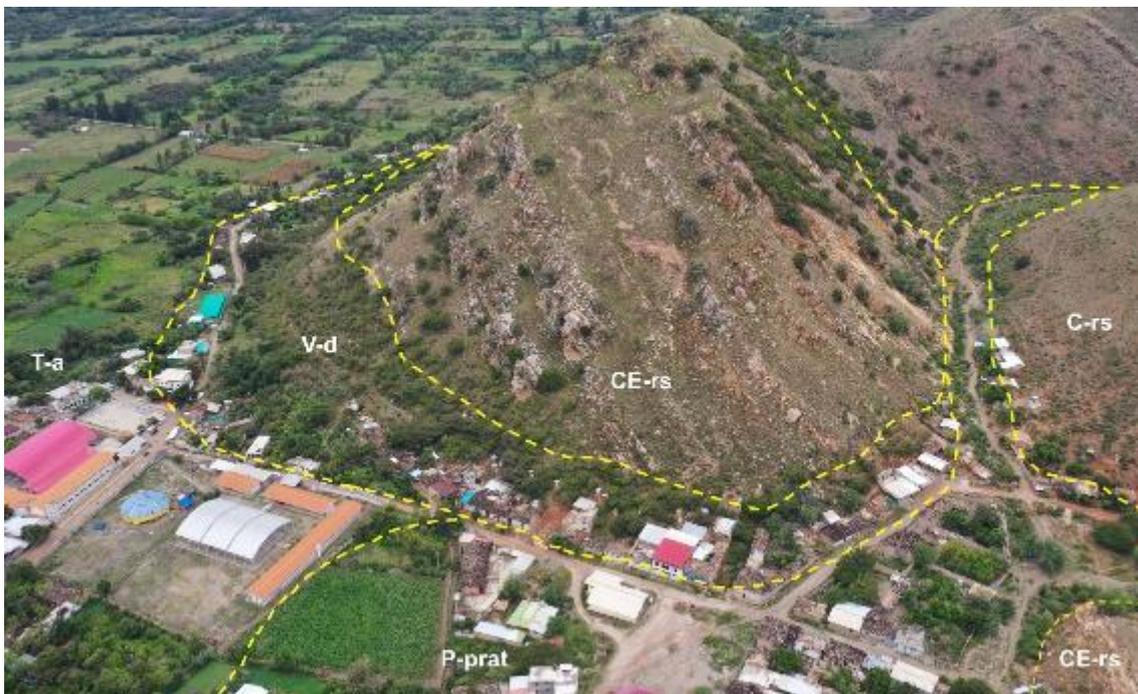
Figura 7. Geoformas cartografiadas en el centro poblado Cholocal: Colina estructural en roca sedimentaria (CE-rs), colina en roca sedimentaria (C-rs), vertiente coluvial de detritos (V-d), piedemonte proluvial antropizado (P-prat) y terraza aluvial (T-a).

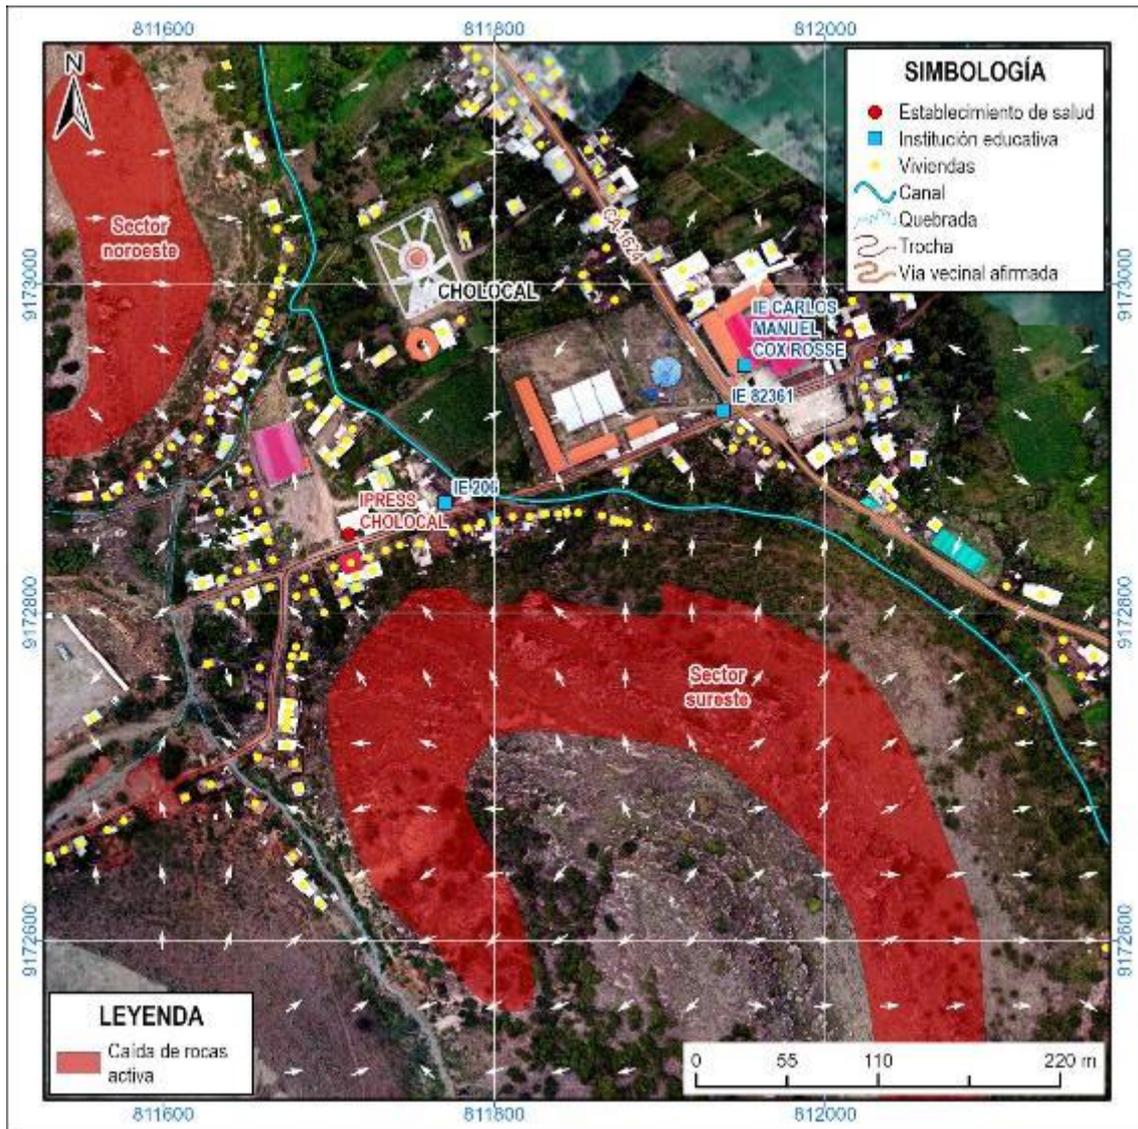
Figura 8. Orientación de la pendiente (en flechas blancas) en el centro poblado Cholocal que muestra la dirección que seguirían los bloques sueltos desde las zonas con caída de rocas.

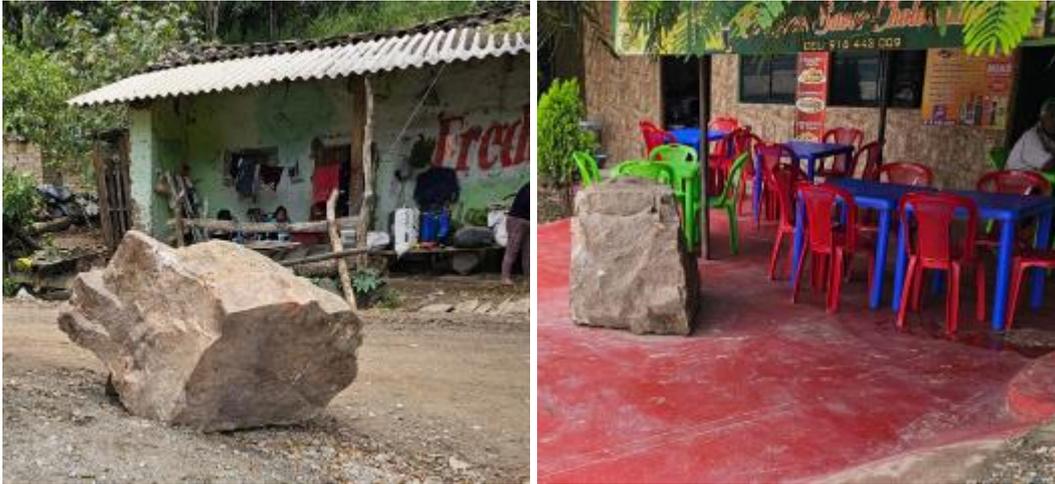
El 1 de marzo del 2024 se produjo una nueva reactivación de caída de rocas que afectaron 2 viviendas, según reporte de los pobladores locales, en esta ocasión los bloques tuvieron 1 m de diámetro y solo afectaron la infraestructura física (fotografía 3).

Fotografía 3. Bloques de roca que cayeron en el sector sureste el 1 de marzo del 2024.

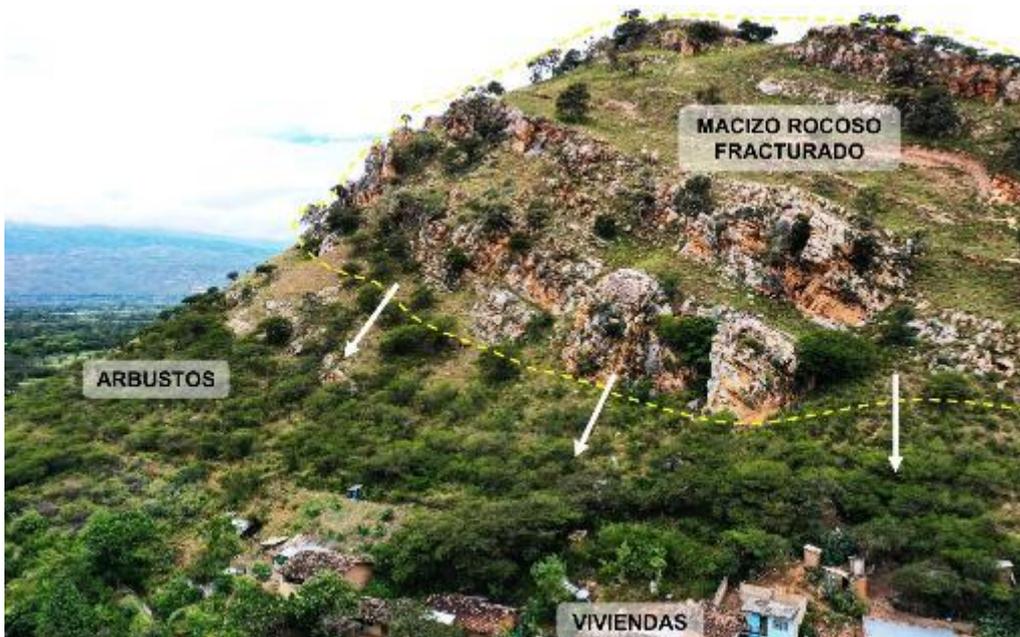
En la figura 9, el sector sureste de Cholocal, presenta una parte alta con bloques rocosos fracturados, y cuyas viviendas en la parte baja se muestran en peligro. Se observa una densa cobertura vegetal de arbustos que sostienen algunos bloques que se desprenden desde la parte alta.

Figura 9. Vista del sector sureste de Cholocal, destacando el sector con macizos rocosos fracturados desde donde se desprenden bloques rocosos ladera abajo.

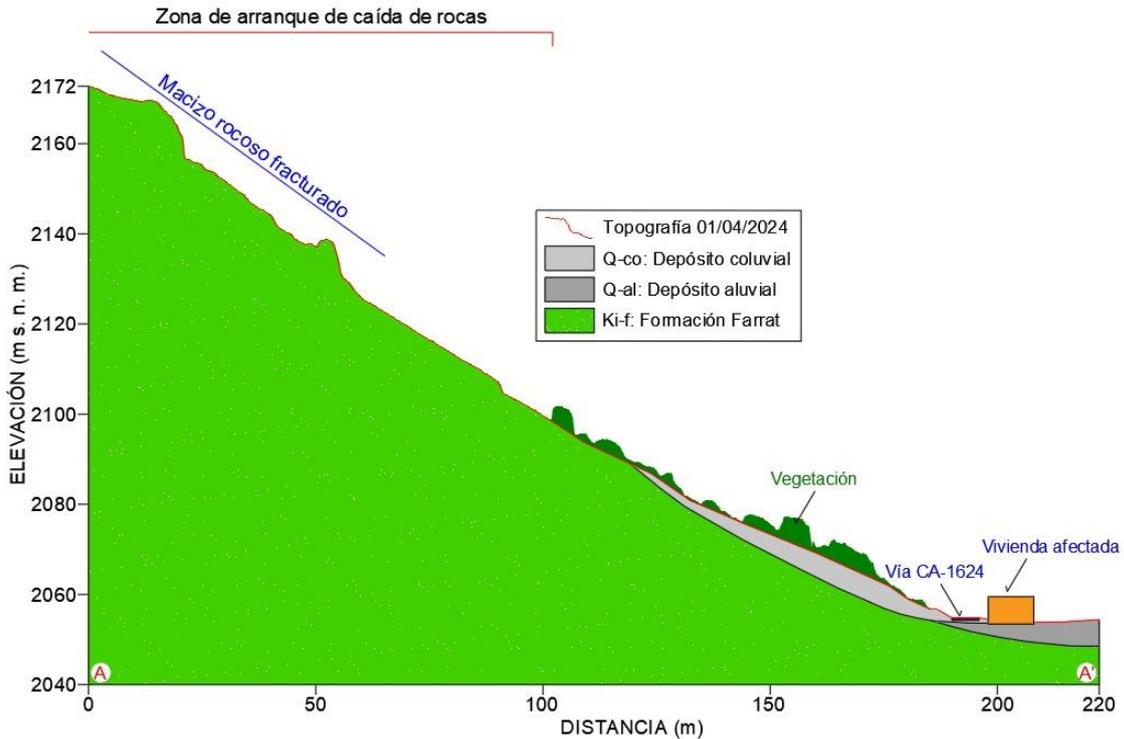
Los bloques desprendidos tuvieron un diámetro máximo de 1 m, lo que hace un volumen de entre 0.7 a 0.9 m³ y una masa aproximada de 1 800 a 2 300 kg.

Figura 10. Perfil A-A', donde se aprecia el macizo rocoso fracturado desde donde se desprendieron los bloques que afectaron las viviendas de Cholocal el 01/03/2024.

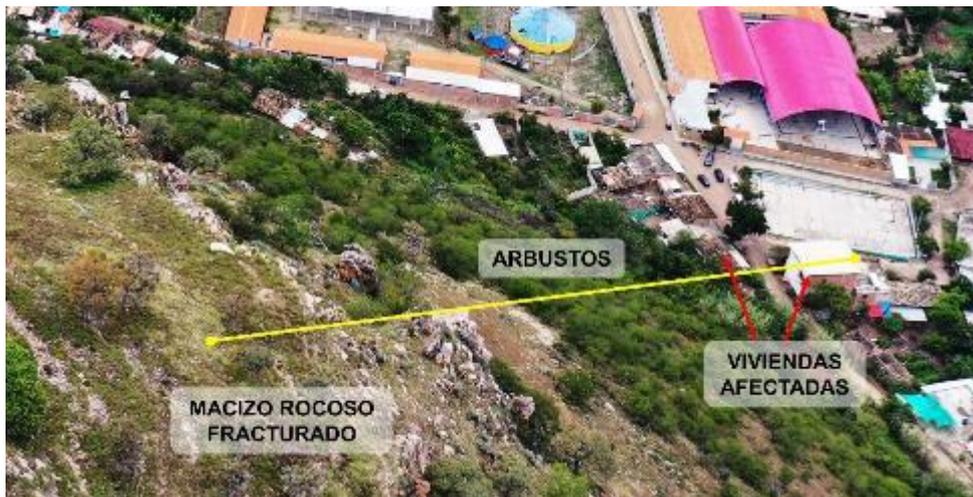
En la figura 11 se aprecian un mayor número de bloques sueltos que podrían desprenderse en el futuro en este sector.

Figura 11. Vista del sector evaluado mediante el perfil A-A'.

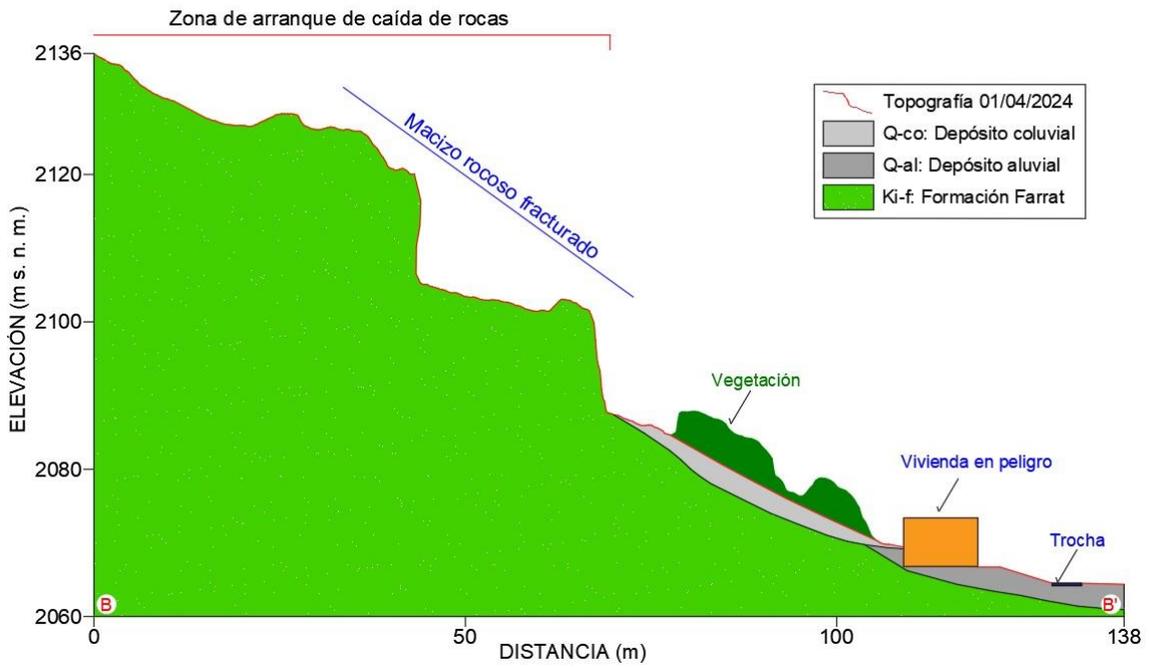
En la figura 12 se evalúa dos macizos rocoso fracturados con pendiente muy escarpada desde donde se pueden desprender bloques rocosos y afectar a viviendas ubicadas ladera abajo.

Figura 12. Perfil B-B', donde se aprecia dos grandes macizos rocosos que podrían generar caída de rocas.

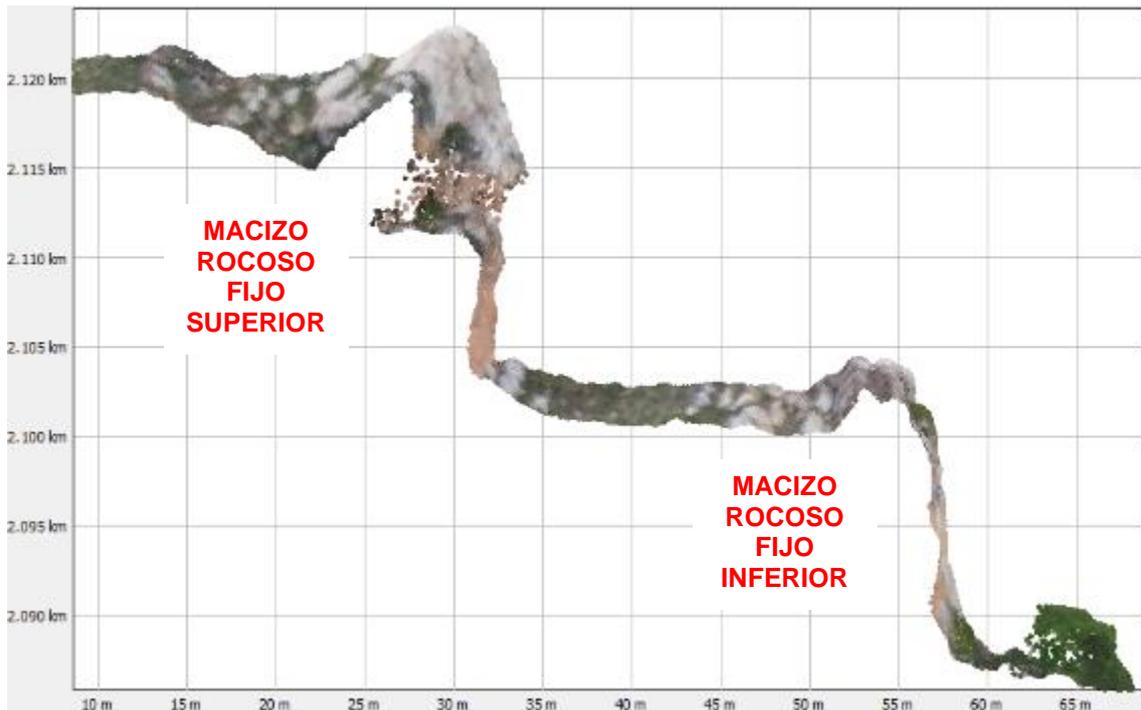
Las dimensiones de estos bloques rocosos tienen dimensiones de 38x26x15 m (bloque superior) y de 44x23x20 m; haciendo un volumen aproximado de 14 820 m³ y 20 240 m³, respectivamente (figura 13).

Figura 13. Detalle de los dos macizos rocosos fracturados críticos del perfil B-B'.

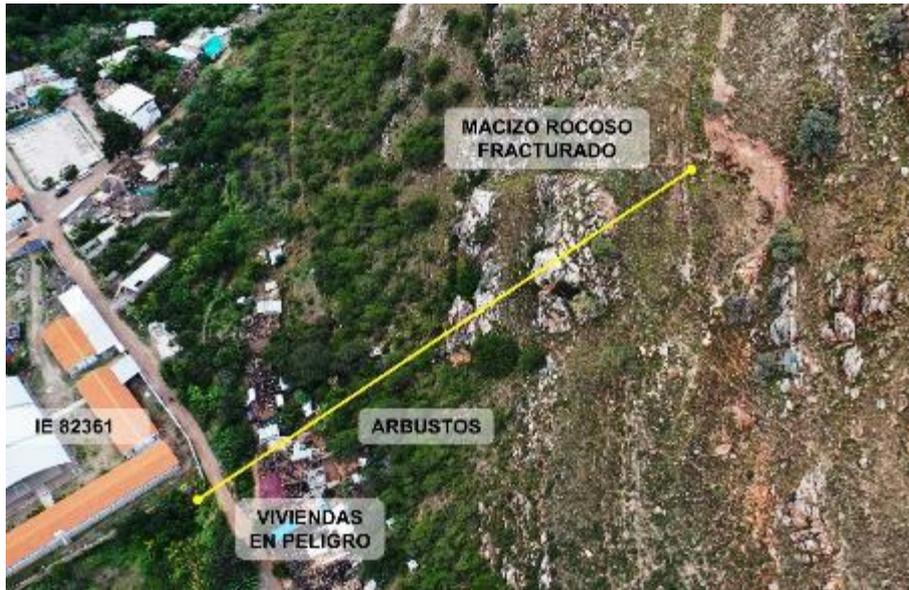
En la figura 14 se aprecia la parte baja del sector crítico, con 10 viviendas expuestas a caída de rocas y parte de la infraestructura de la IE primaria 82361 también como posible elemento expuesto.

Figura 14. Vista del sector evaluado mediante el perfil B-B'.

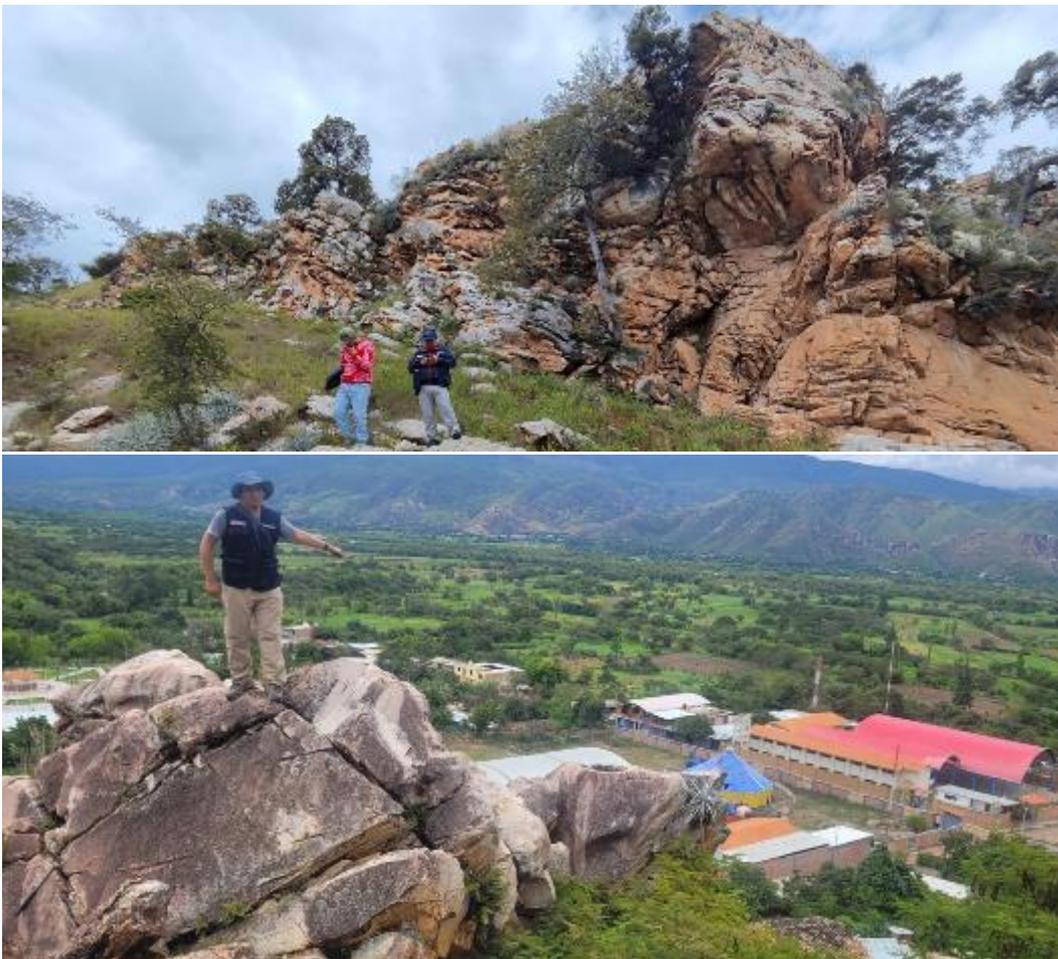
Fotografía 4. Vista de los bloques rocosos fracturado evaluados en el perfil B-B', superior (arriba) e inferior (abajo).

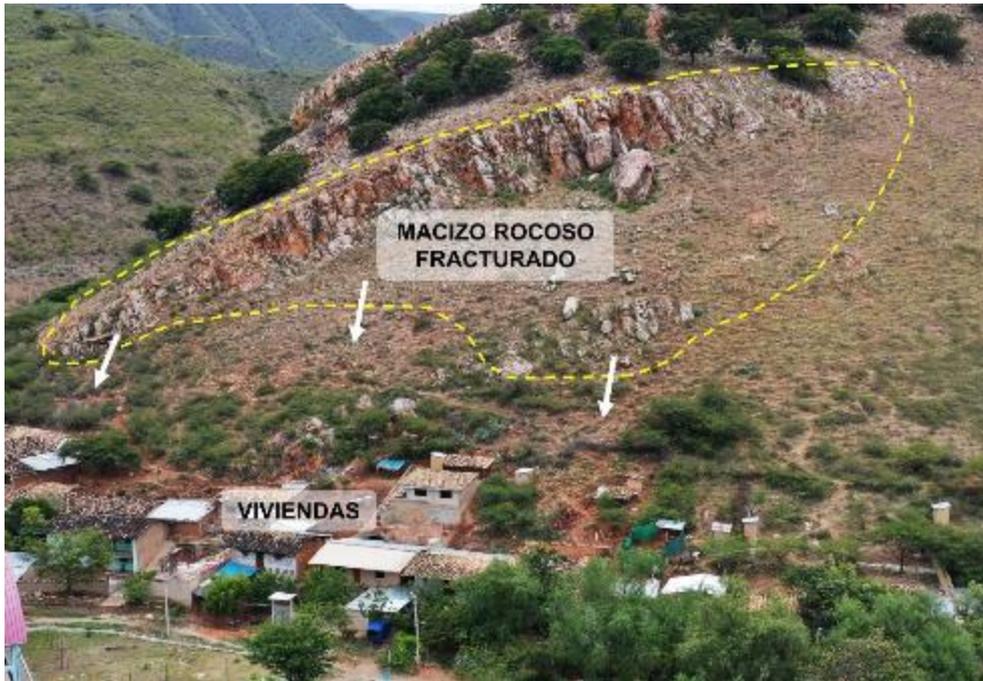
En este sector también existe una colina con pendiente escarpada a muy escarpada que muestra afloramientos rocosos fracturados y bloques sueltos que pueden desprenderse ladera abajo y afectar a las viviendas asentadas en las faldas de la colina, se evidencia menor densidad de vegetación de arbustos que puedan retener los bloques en movimiento (figura 15).

Figura 15. Vista del sector noroeste de Cholocal, destacando el sector con macizos rocosos fracturados desde donde se desprenden bloques ladera abajo.

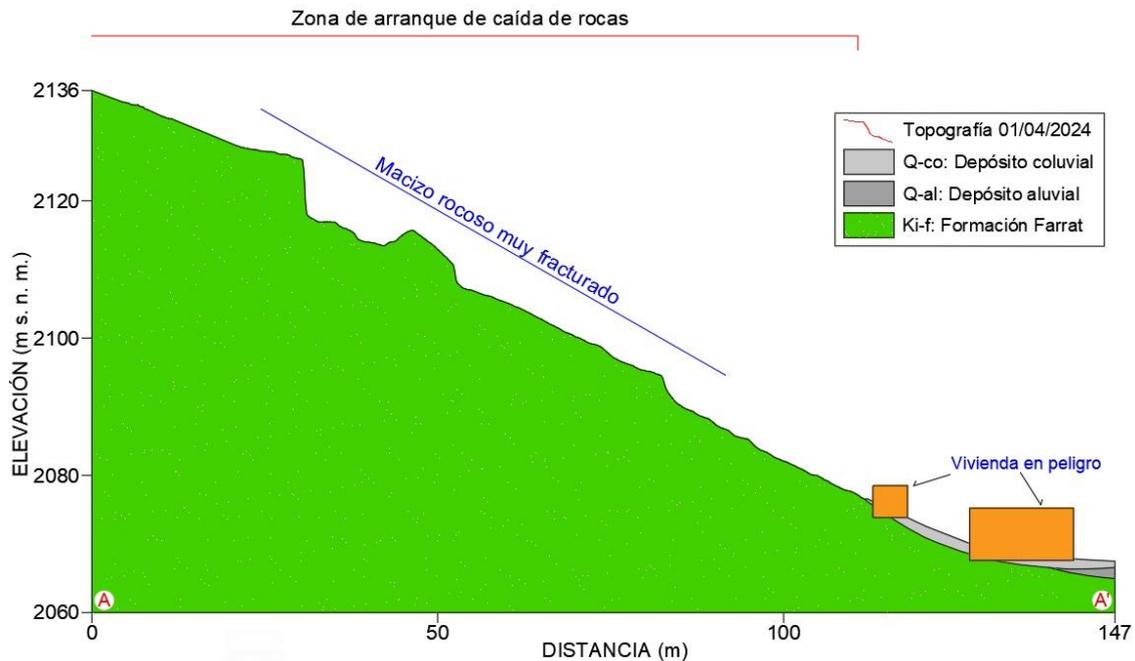
En la figura 10 se muestra el trazo que seguiría el punto más crítico ante caída de rocas del sector noroeste, mostrando dos bloques que están entre 30 y 40 m de altura vertical de las viviendas expuestas, y entre 65 a 80 m; también se aprecia la ausencia de arbustos que sirvan suficientes que puedan aguantar la caída de rocas de bloques de grandes dimensiones.

Figura 16. Perfil C-C', donde se aprecia el macizo rocoso fracturado de donde pueden desprenderse bloques y afectar a las viviendas ubicadas en ladera abajo.

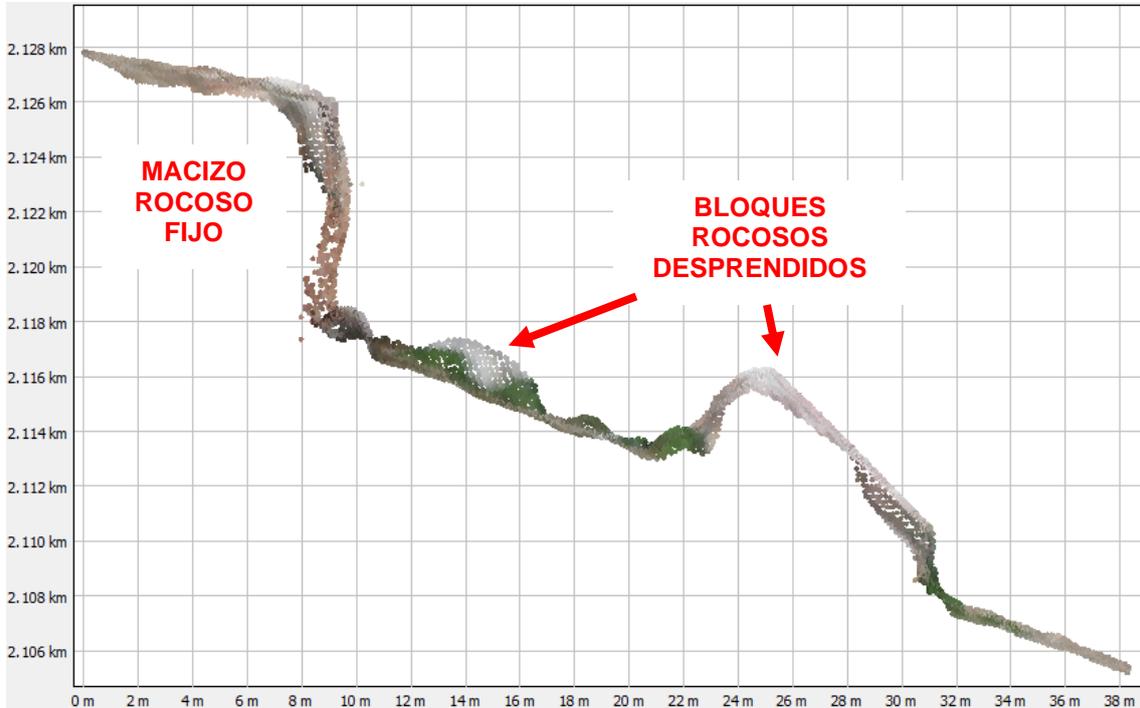
En la figura 17 se aprecia un acercamiento a la parte alta del perfil de análisis C-C', donde se muestra mejor el macizo rocoso fijo fracturado, y 2 bloques desprendidos, los mismos que podrían continuar su recorrido ladera abajo, en situaciones de lluvias intensas o de sismicidad de gran magnitud. El bloque desprendido más grande tiene unas dimensiones de 9.4 x 5.8 x 4.5 m; haciendo un volumen aproximado de 245 m³.

Figura 17. Detalle de los dos macizos rocosos fracturados críticos del perfil C-C'.

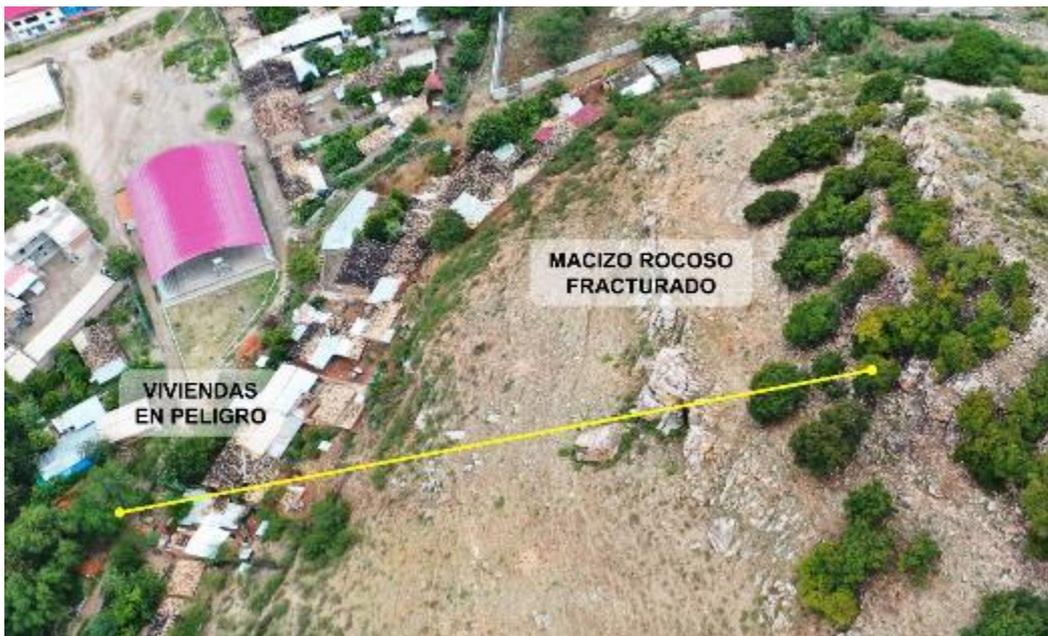
En la figura 18 se muestran las viviendas en peligro en caso de que los bloques desprendidos cayeran ladera abajo, o nuevos bloques se desprendieran.

Figura 18. Vista del sector evaluado mediante el perfil C-C'.

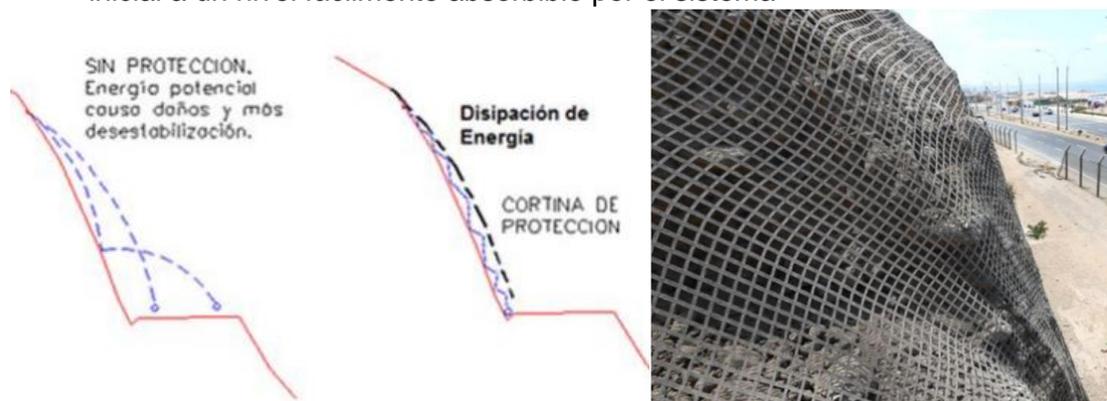
Figura 19. Esquema de la reducción de la energía con geomallas tipo cortinas de protección (izquierda) y fotografía de geomalla instalada en la Costa Verde, Lima (derecha). Tomado de Masilla Sánchez (2020).

Tienen como objetivo esperar coleccionar el material desprendido y reducir su energía de impacto al colocar una serie de obstrucciones a la trayectoria de cuerpo libre que tendría una partícula. Esto se puede lograr con Cortinas contra Caída de piedras, Vallas Dinámicas, Diques de colección entre otros. Si son adecuadamente ubicados pueden lograr un efecto muy evidente de reducción de daños a las instalaciones y vidas humanas (Mansilla Sánchez, 2020).

Las Cortinas de Protección Contra Caída de Piedras, es una técnica que emplea el uso de mallas flexibles de poliéster de gran resistencia para el control de las trayectorias cinéticas de las partículas pétreas en un rango discreto, producto de la constante obstrucción entre el talud y la malla de poliéster se logra caídas graduales y en distintos tiempos, lo que permite disipar la gran energía potencial inicial a un nivel fácilmente absorbible por el sistema

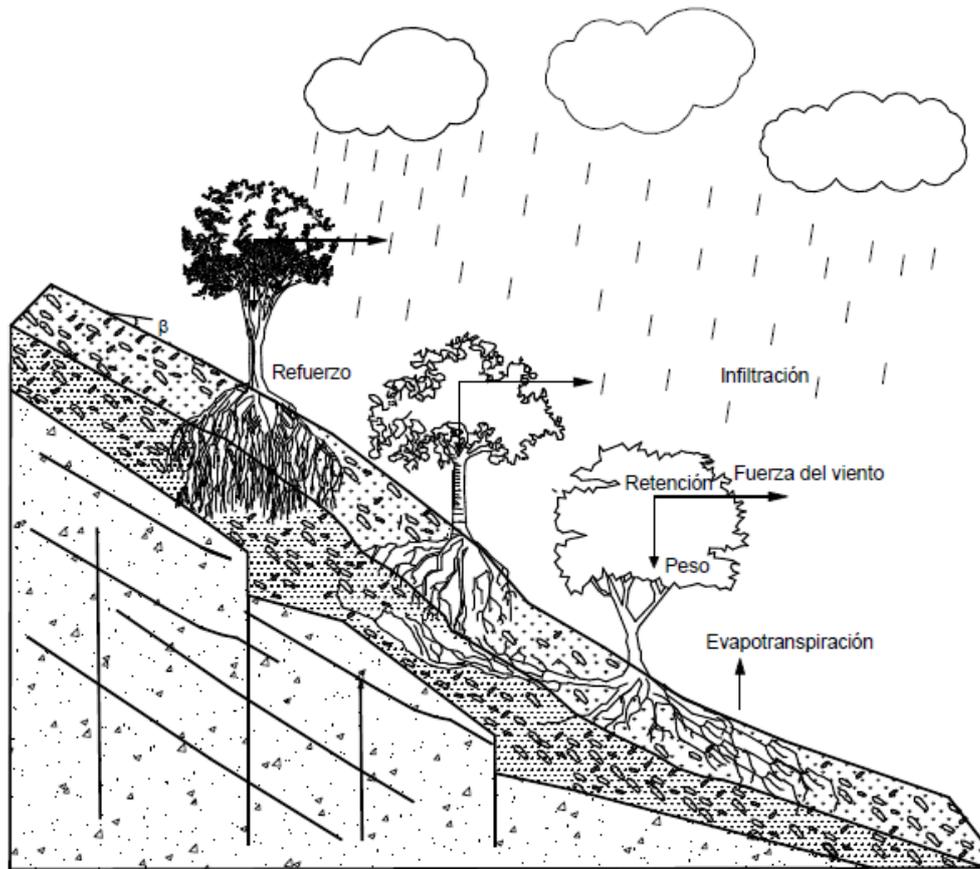
Figura 20. Estabilización de taludes utilizando vegetación. **Fuente:** Suarez, Díaz 2007.

El control de erosión con plantas debe considerar la utilización de plantas locales y de raíces densas.
