MUNICIPALIDAD
DISTRITAL DE ATE

**INFORME DE EVALUACIÓN DE RIESGO POR DERRUMBE Y
CAÍDA DE ROCA EN LAS LADERAS DE LOS CERROS DEL
SECTOR CATASTRAL 33-35 DE LA ZONA 06: HORACIO
ZEVALLOS, DISTRITO DE ATE, PROVINCIA DE LIMA,
DEPARTAMENTO DE LIMA.**

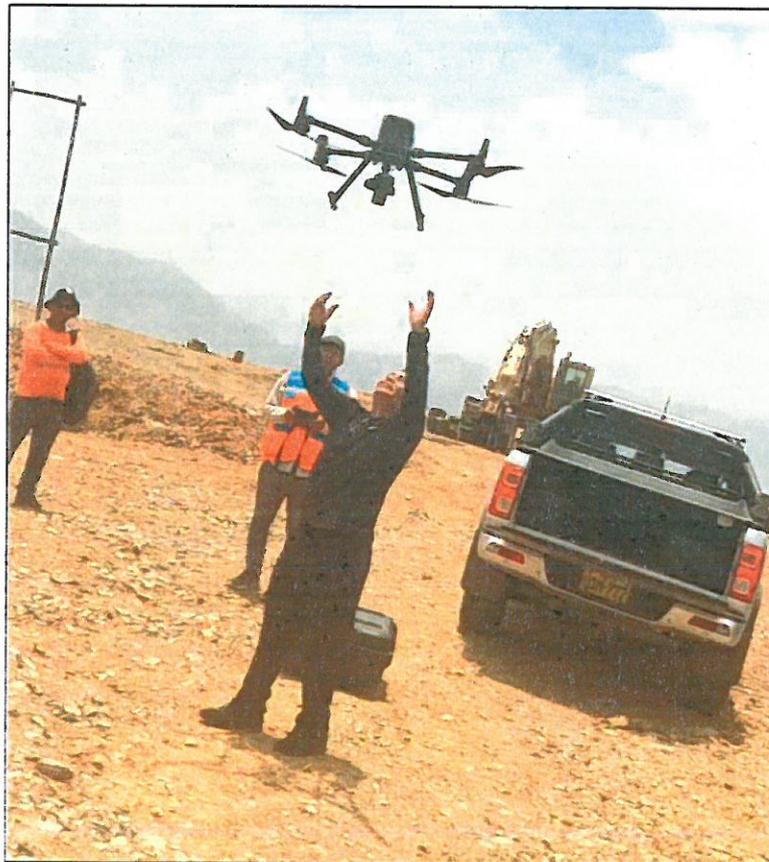
Foto 1: Sobrevuelo con drone

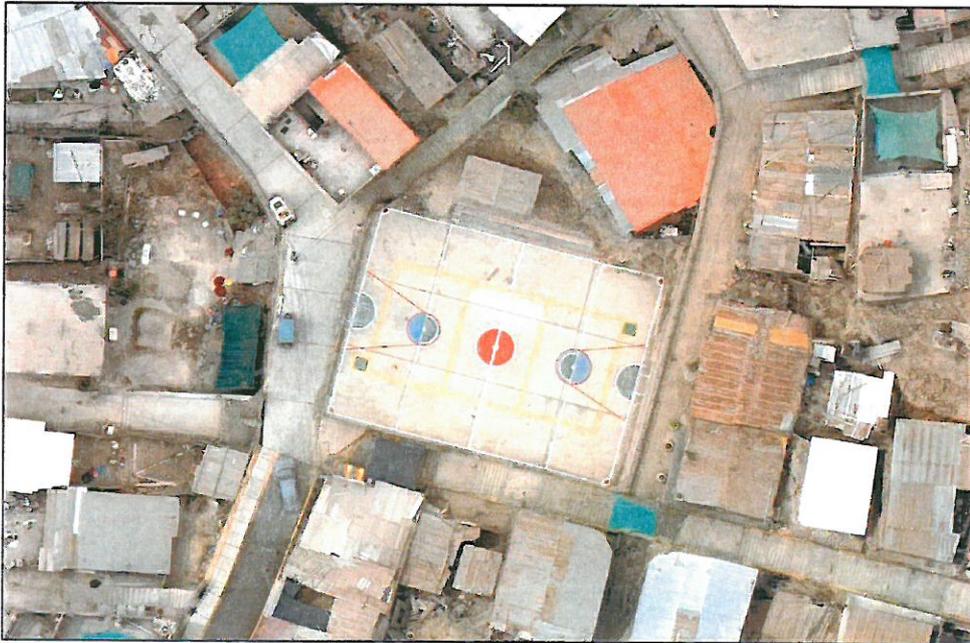
Figura 2: Imagen aérea de alta resolución tomada por el dron.

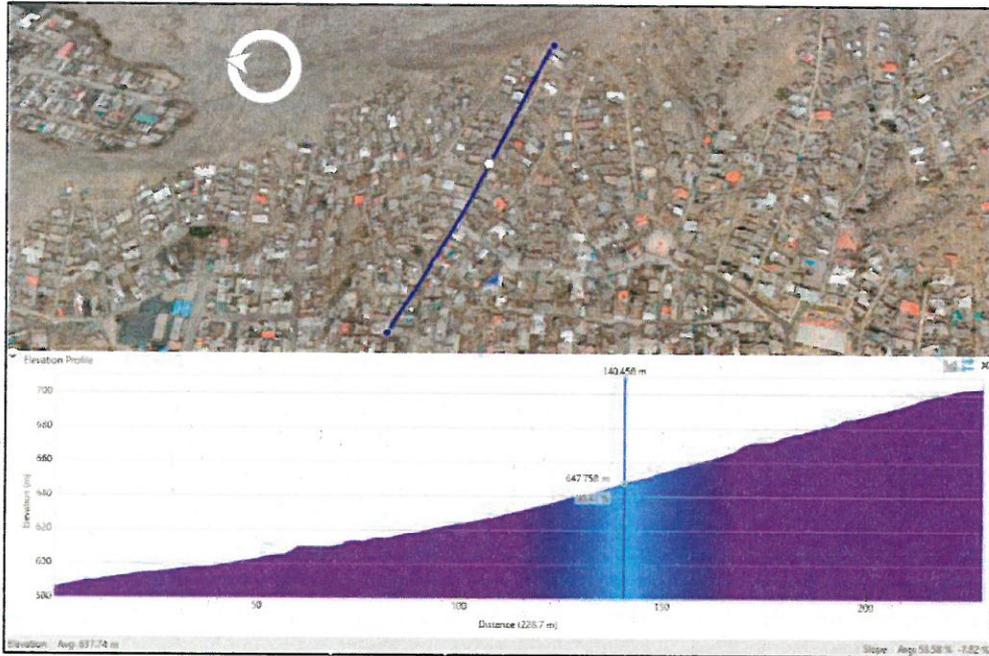
Figura 3: Perfil de elevación de la Asociación de Pobladores del AAHH 15 de Junio del sector catastral 33-35 de la Zona 06 Horacio Zevallos.

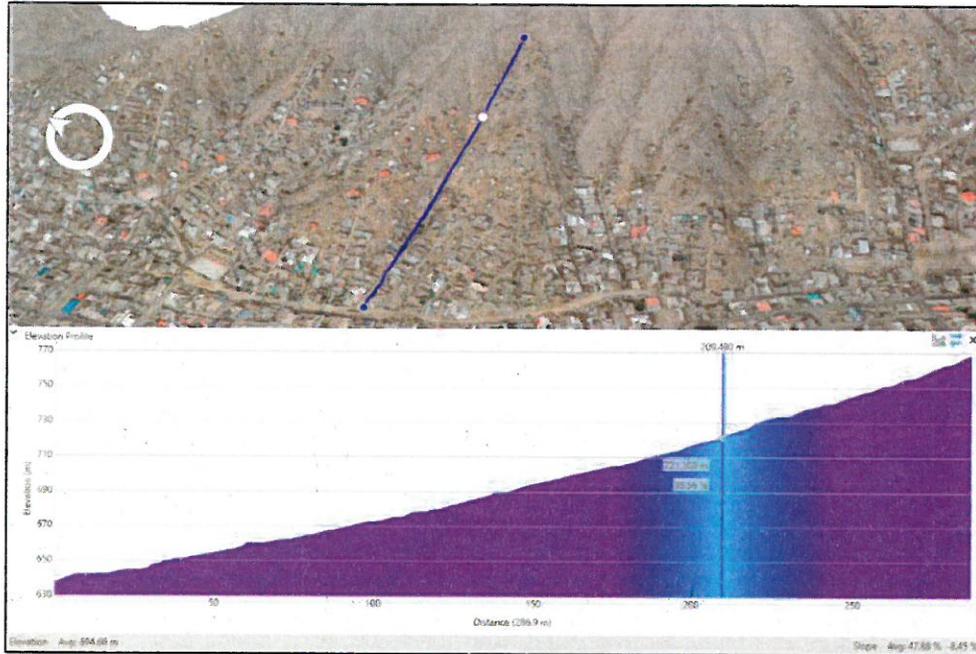
Figura 5: Perfil de elevación de San Sebastián y Pueblo Joven 13 de Septiembre del sector catastral 33-35 de la Zona 06 Horacio Zevallos.

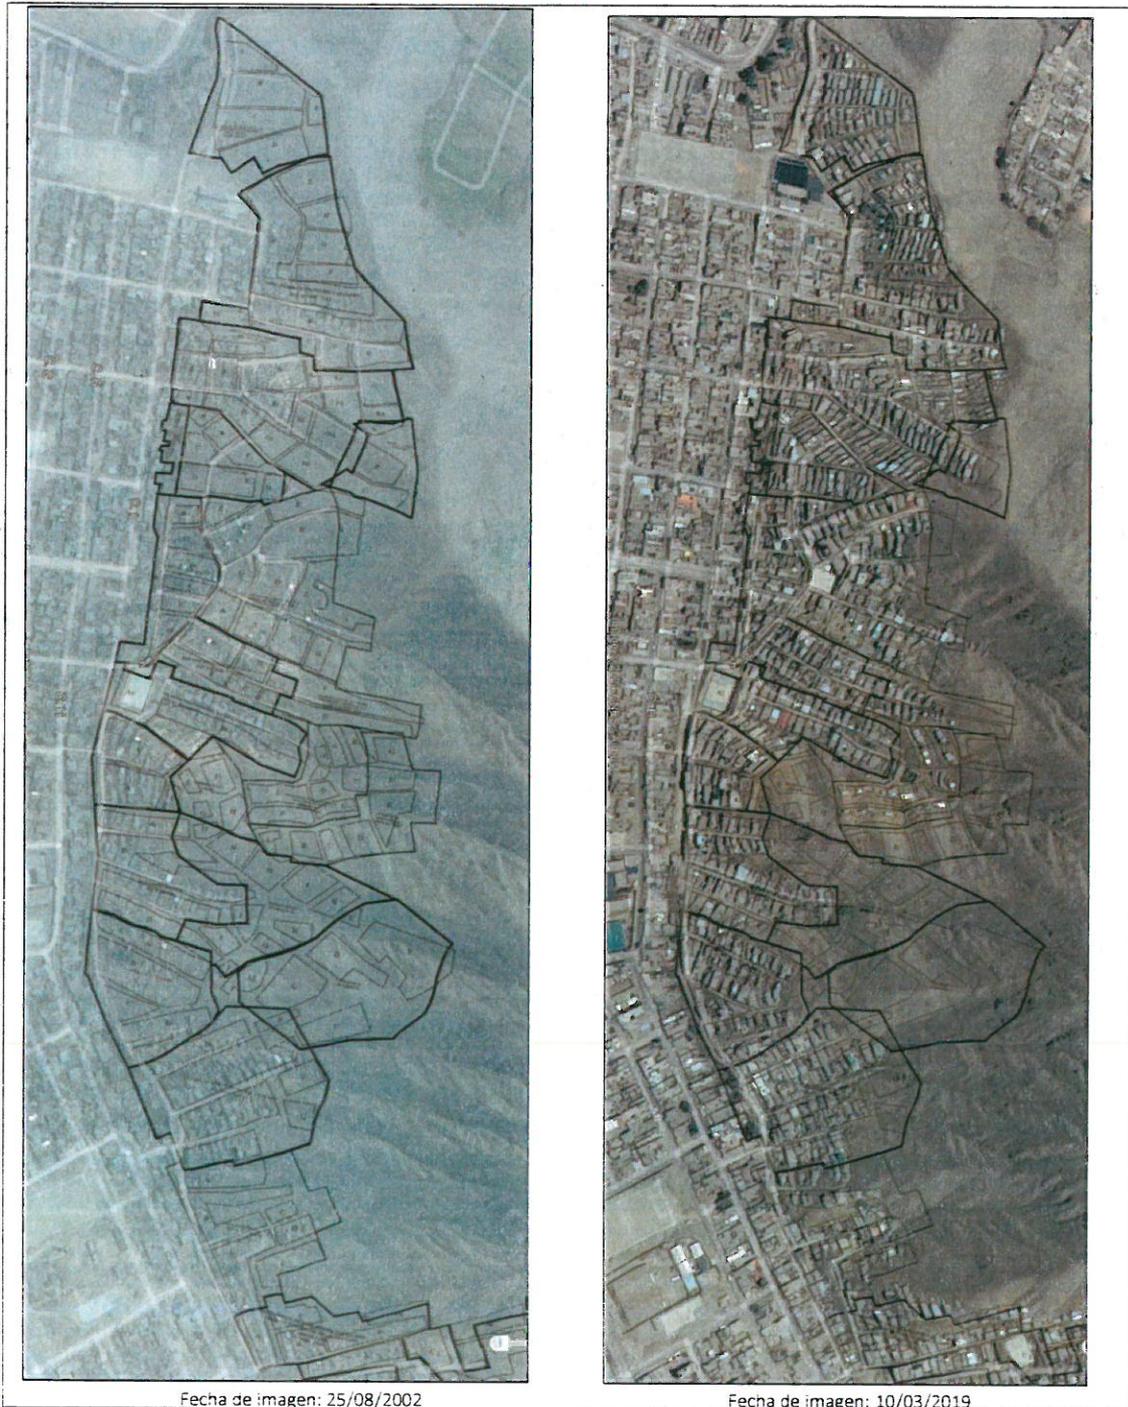
Figura 10: imágenes satelitales históricas del software Google Earth Pro (Sector 33-35)

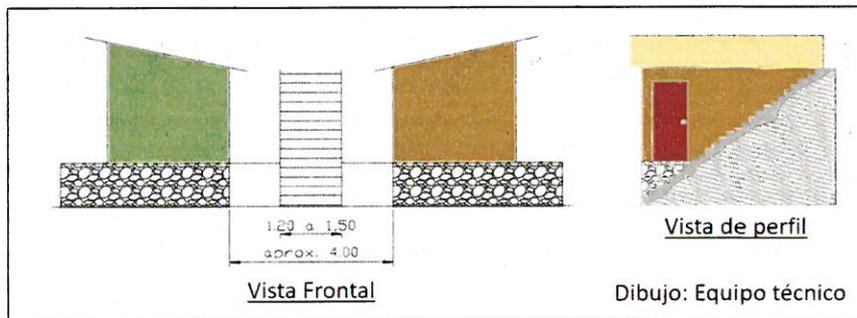
Las vías locales secundarias de las laderas, en su gran mayoría, consisten en escaleras con una sección aproximada de 4m. Sin embargo, encontramos problemas con las escaleras céntricas, las cuales no cumplen con los requerimientos de evacuación en caso de un siniestro, según lo establecido en la norma A.130 del Reglamento Nacional de Edificaciones, estas escaleras presentan un ancho entre 1.20m y 1.50m, lo cual es insuficiente. Además, hay deficiencias en los pasos y contrapasos de las escaleras autoconstruidas, que no son homogéneos y carecen de descansos. Estos problemas se pueden apreciar claramente en los siguientes gráficos:

Figura 11: Estado actual vías locales secundarias

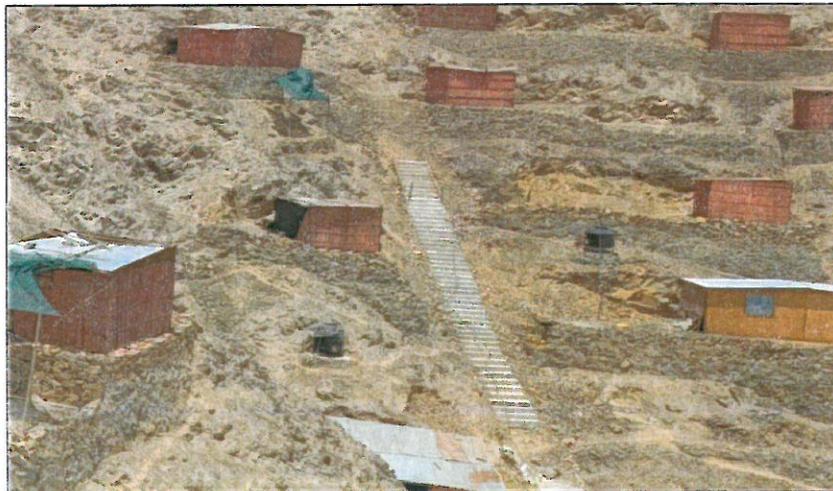
Foto 5: Vía secundaria de la Asociación de Pobladores los Hombres Fieles

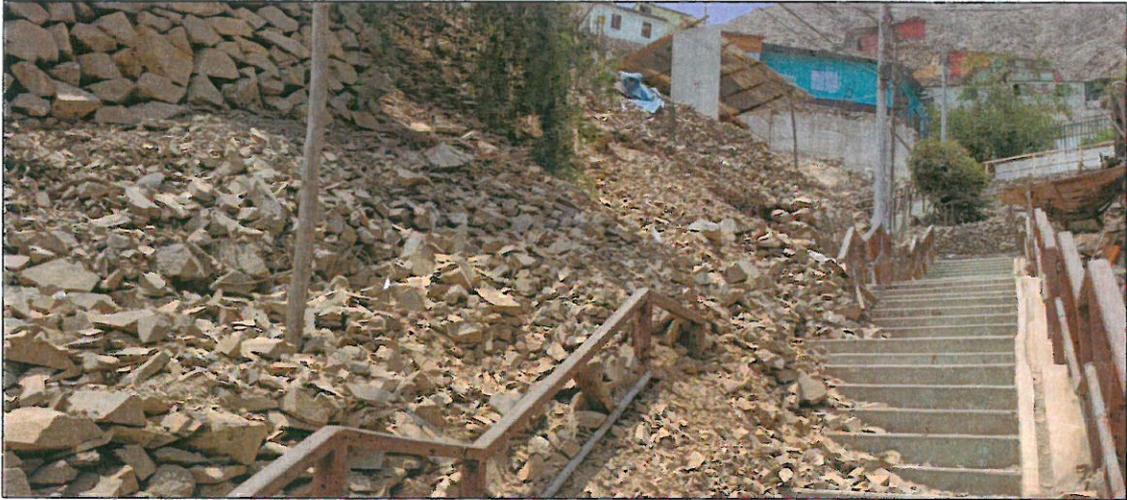
Foto 6: Via secundaria - A.H. Nueva Juventud

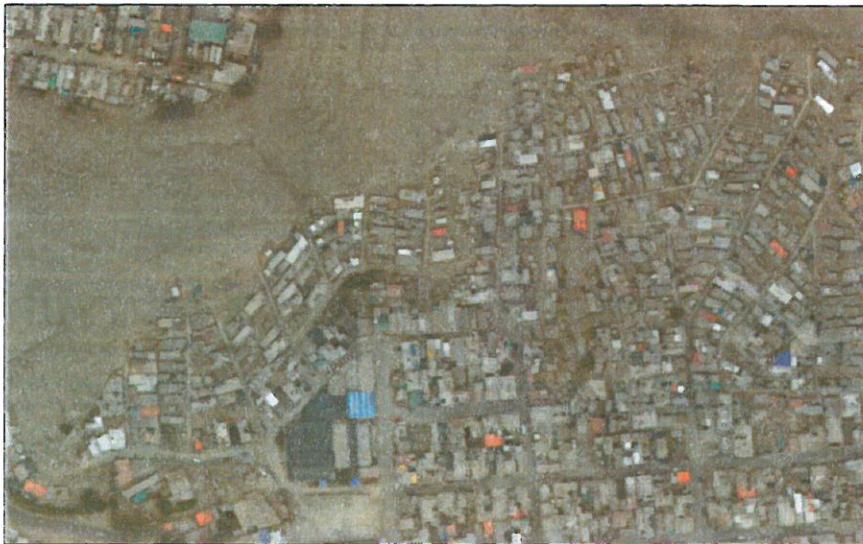
En las imágenes captadas con el dron, se puede observar que la mayoría de las organizaciones sociales carecen de los aportes reglamentarios necesarios para habilitaciones urbanas; esto implica que dichas organizaciones no cumplen con las normas y regulaciones establecidas para el desarrollo urbano. Una de las grandes preocupaciones que se derivan de las imágenes captadas por el dron es la ausencia de áreas seguras en caso de sismos, la falta de vías adecuadas y las pendientes pronunciadas de más del 35%, lo cual dificultan el ingreso y salida de estos lugares.

Figura 12: Vista con dron de la Asoc. Pro Viv. Sol Naciente, Organización Vecinal 5 de Enero, AA.HH. Hijos 15 de Junio.

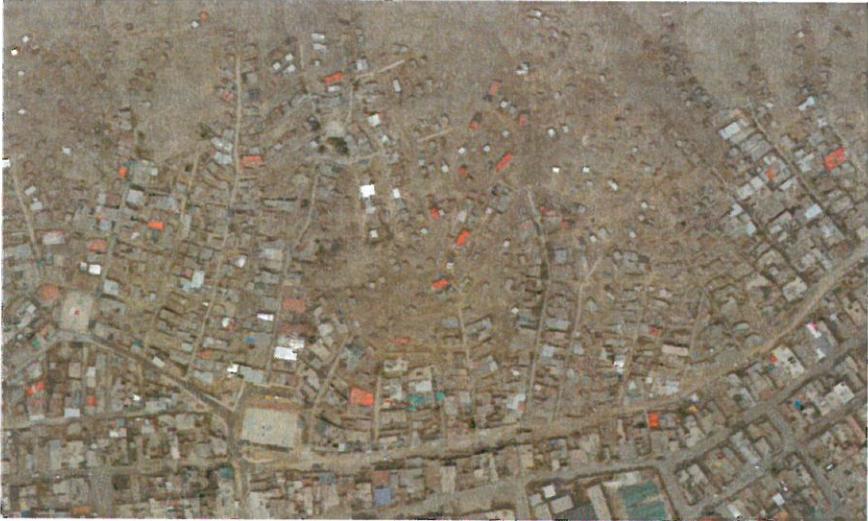
Figura 13: Vista con el dron del A.H. Las Laderas de Horacio Zevallos, A.H. Los eucaliptos, A.H. Cesar Vallejo, A.H. Nueva Juventud, A.H. Los Ángeles, A.H. San Sebastián, A.H. 27 de Marzo.

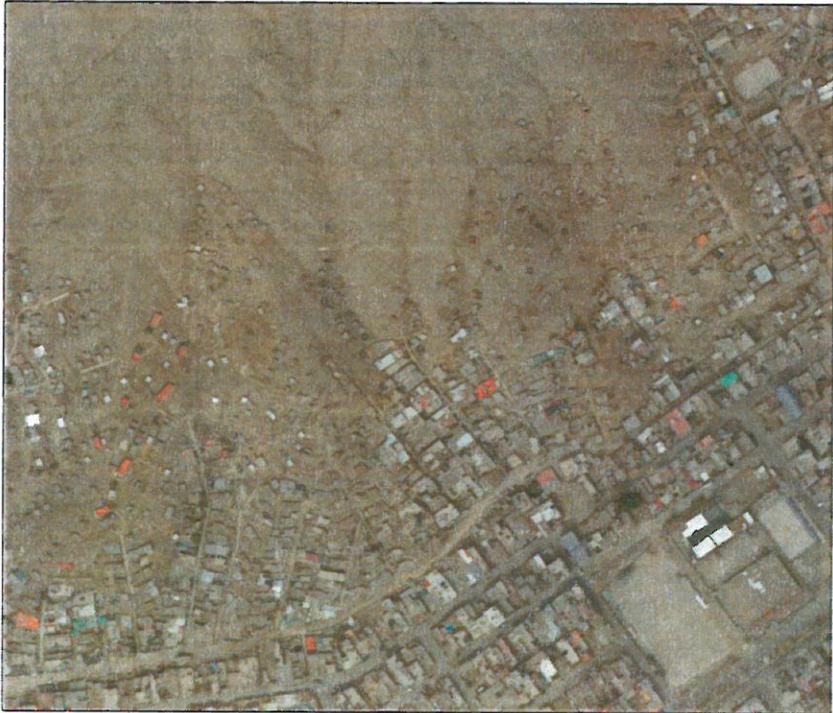
Figura 14: Vista con el dron de la A.H. Los Ángeles, A.H. San Sebastián, A.H. 27 de Marzo Asoc. de Pobladores Los Hombres Fieles. Asoc. de Pobladores San Francisco de Asís, Ah. Los Rosales. Org. Vecinal Virgen de Inmaculada Concepción

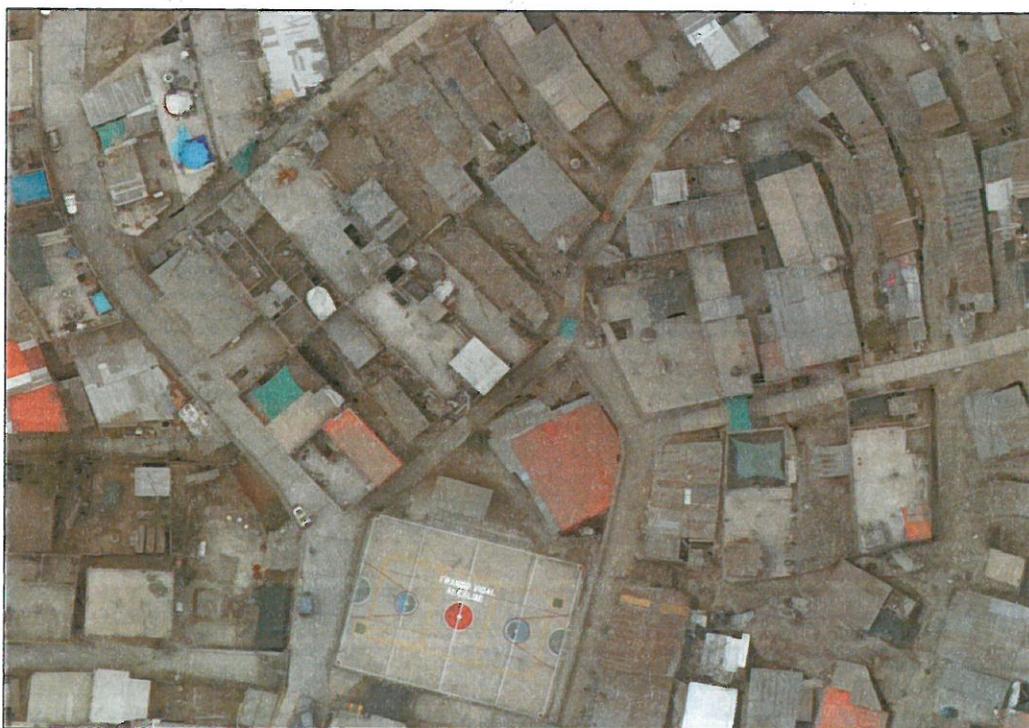
Durante la visita de campo realizada en las laderas de Horacio Zevallos, se ha podido constatar que tanto las viviendas de madera como las construidas con material noble no cumplen con las normas de diseño establecidas en el Reglamento Nacional de Edificaciones - RNE. Esta falta de aplicación de normas abarca tanto la arquitectura, las estructuras, las instalaciones sanitarias como las instalaciones eléctricas. La mayoría de las construcciones en estas laderas son producto de la autoconstrucción, lo cual ha agravado la falta de cumplimiento de las normas y ha generado impactos negativos en la calidad de las viviendas.

Figura 15: Las viviendas de albañilería no cuentan con área libre; más a lo contrario, el 100% del lote es área techada. (Las viviendas no tienen ventilación ni iluminación natural).

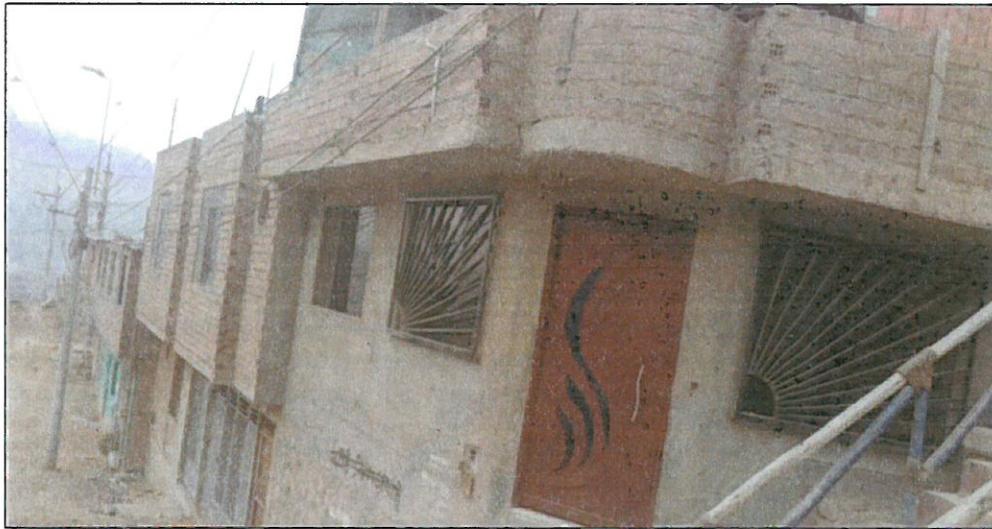
Foto 7: El sistema de albañilería que han usado para la construcción de las viviendas no está conforme lo establece la Norma Técnica E.070 del RNE, ya que la construcción está realizada con ladrillos pandereta y las columnas en su gran mayoría son de 0.25 x 0.25m con 4 fierros de 1/2".

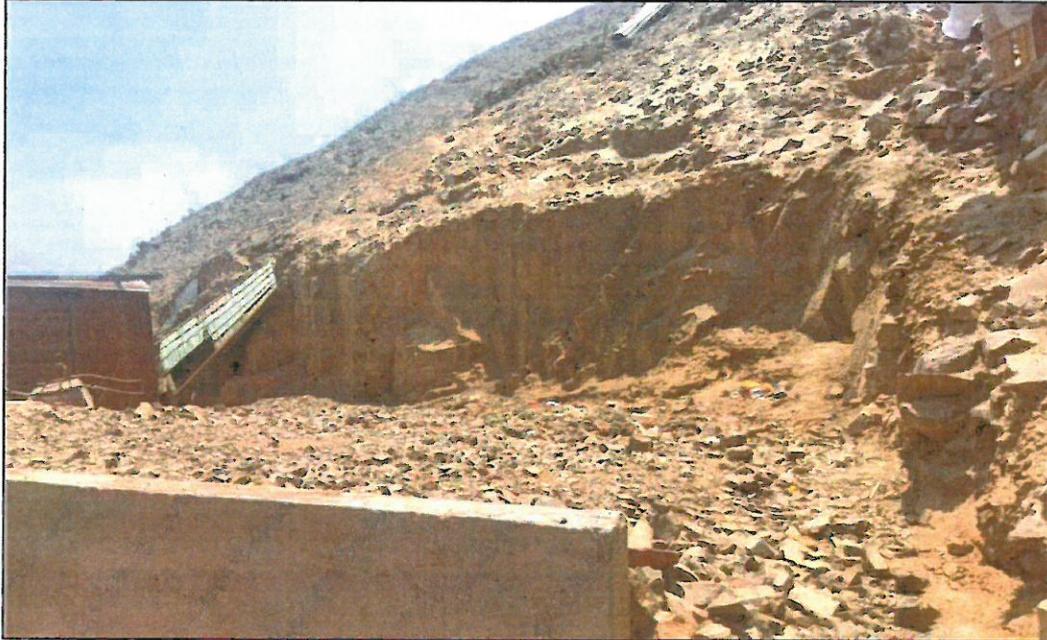
Foto 9: Vista de la estructura geológica que se identifican en la superficie de la roca de basamento en la organización vecinal Inmaculada Concepción.

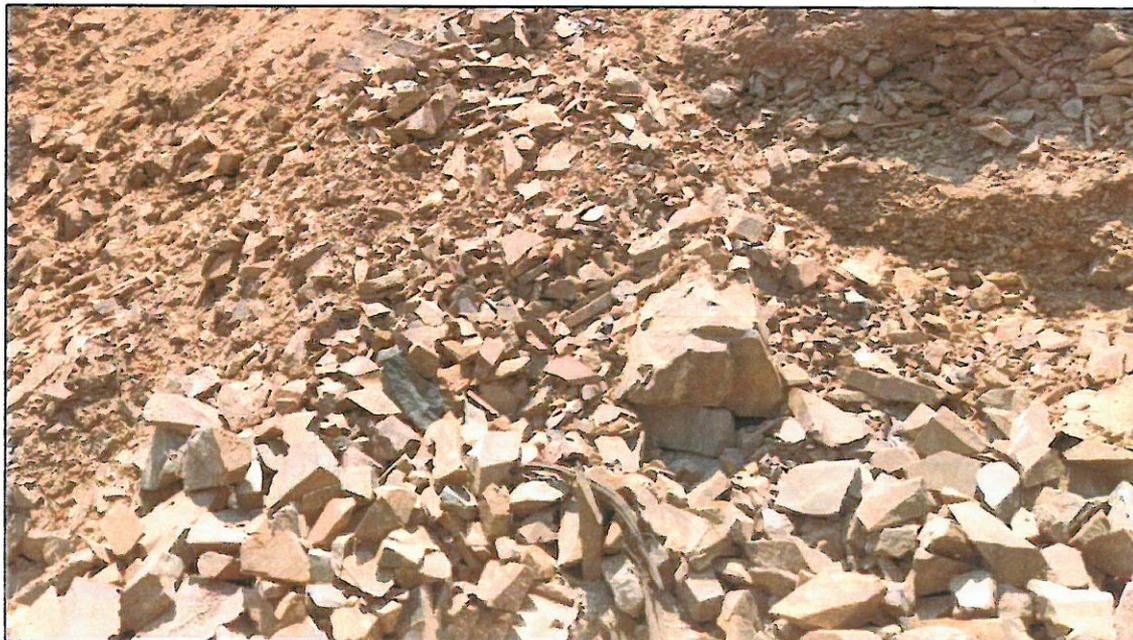
Foto 10: Fragmentos de rocas sueltas en las laderas de los cerros del sector catastral 33-35 Zona 06 Horacio Zevallos.

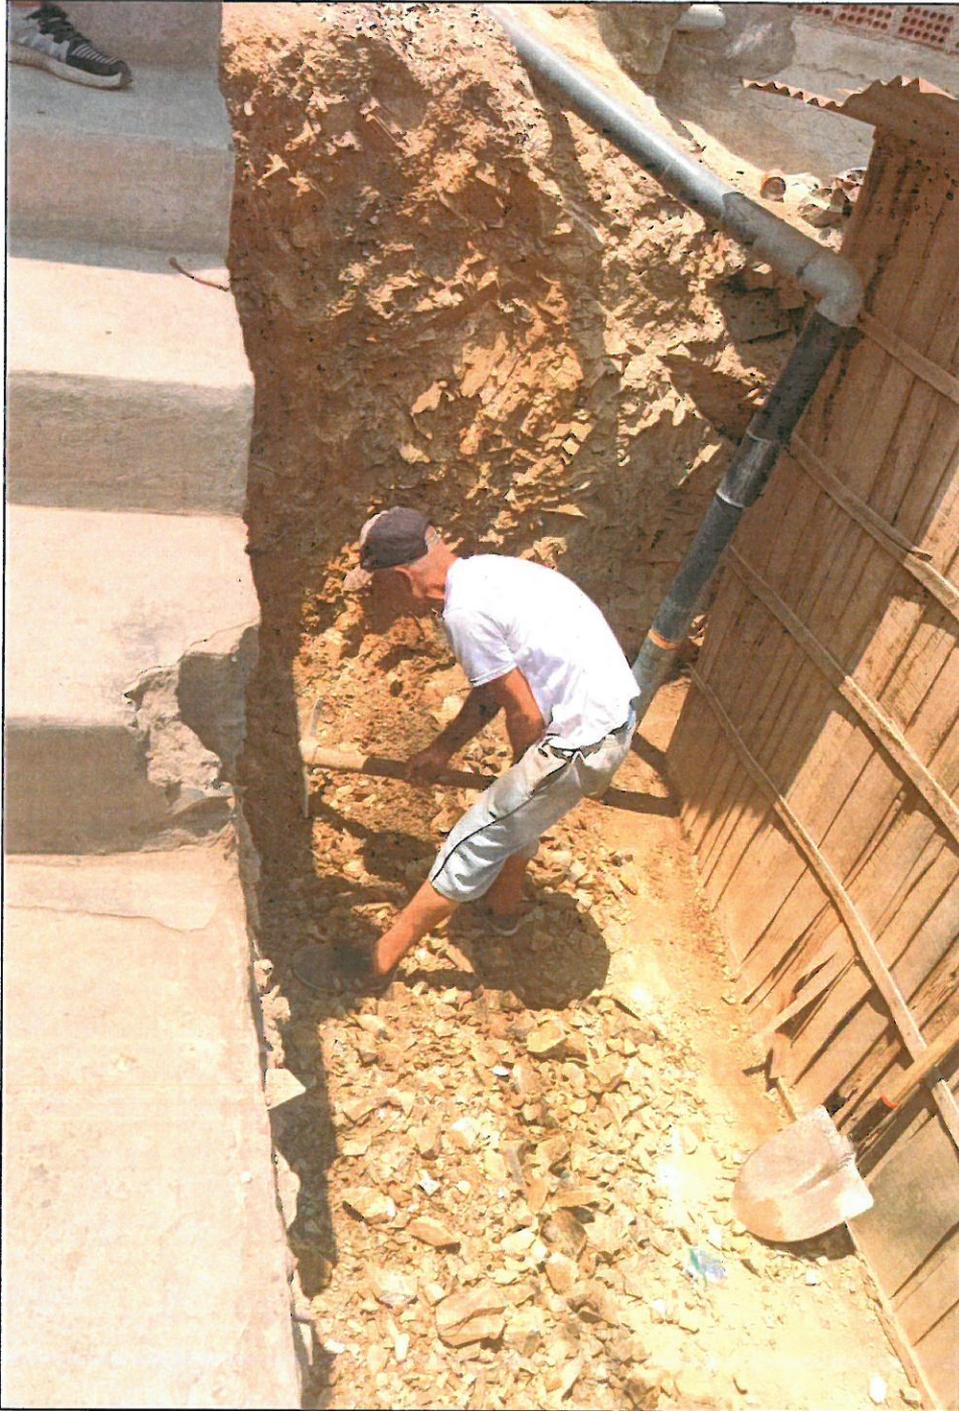
Foto 11: Se han realizado cortes de talud natural con la finalidad de construir viviendas en las laderas de los cerros. Asociación de Pobladores del AAHH Cesar Vallejo del sector catastral 33-35.

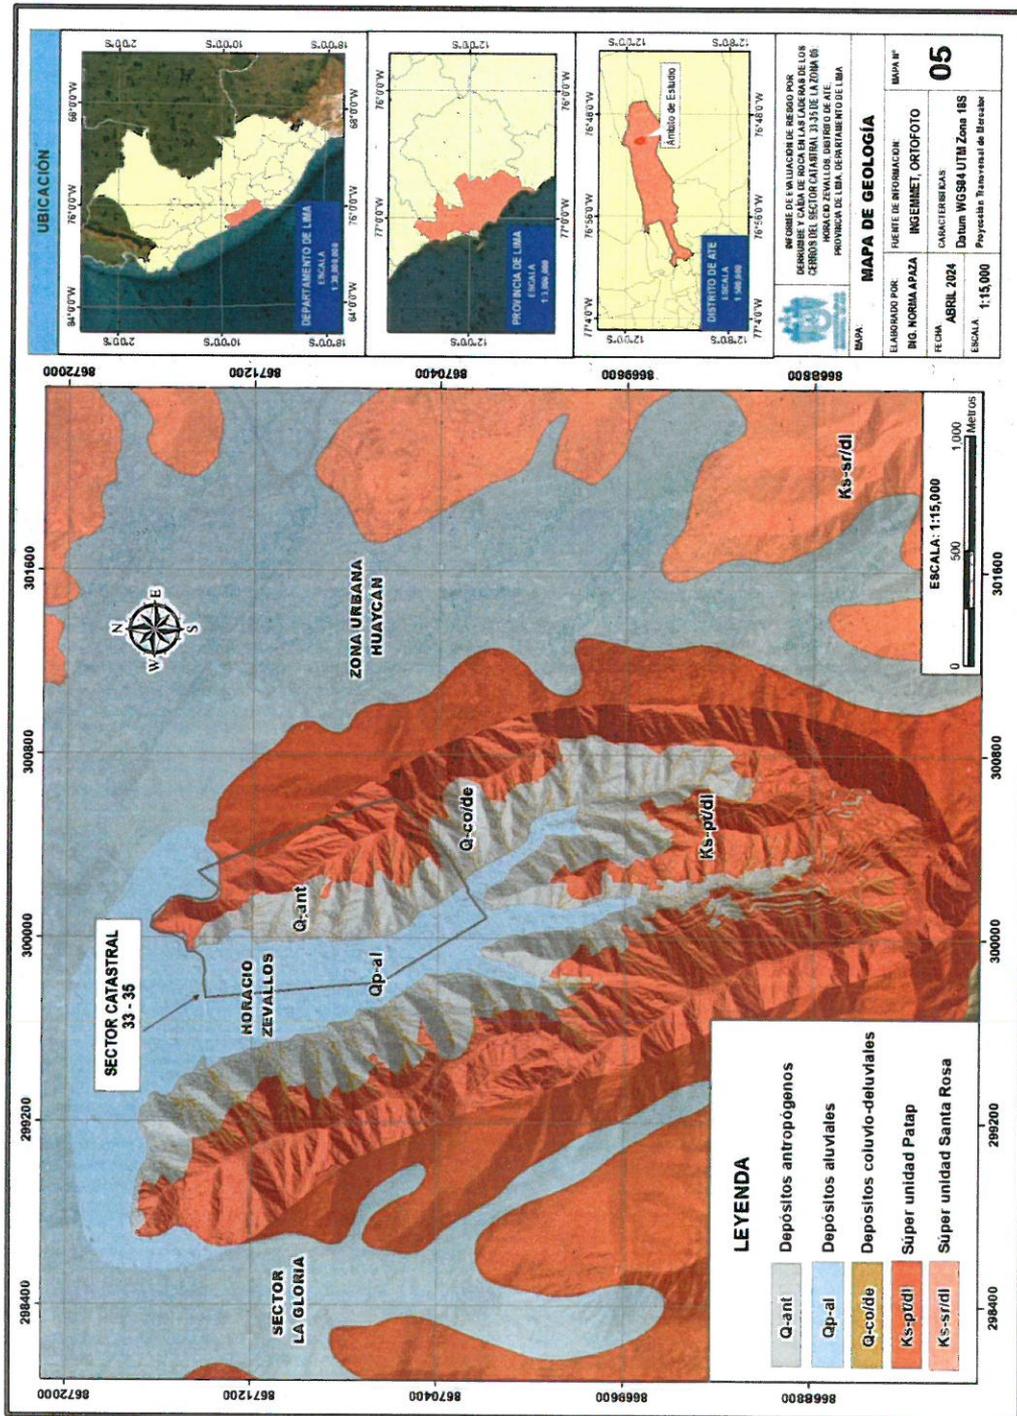
Mapa N° 5: Mapa de Geología de la zona de estudio

Intrusivo diorítico - granodiorítico: Afloran pequeños cuerpos de rocas ígneas intrusivas, mayormente del tipo gabro – diorita y granodiorita. Ocurren en forma de stocks y cuerpos menores, estructura maciza, fracturada en bloques. Sus condiciones geomecánicas y geotécnicas son buenas, resistencia media a muy dura. Condiciones geotécnicas favorables para diversas obras civiles. Superficialmente se presentan alteradas.

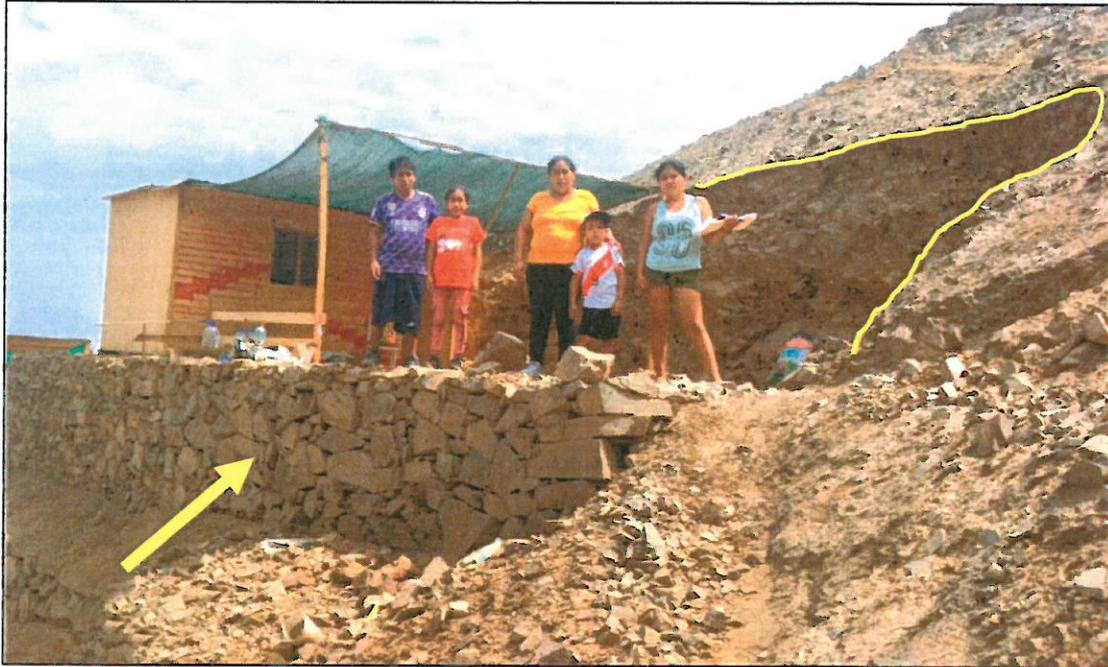
Foto 12: Modificaciones a la morfología natural del terreno mediante cortes y rellenos sobre las laderas.

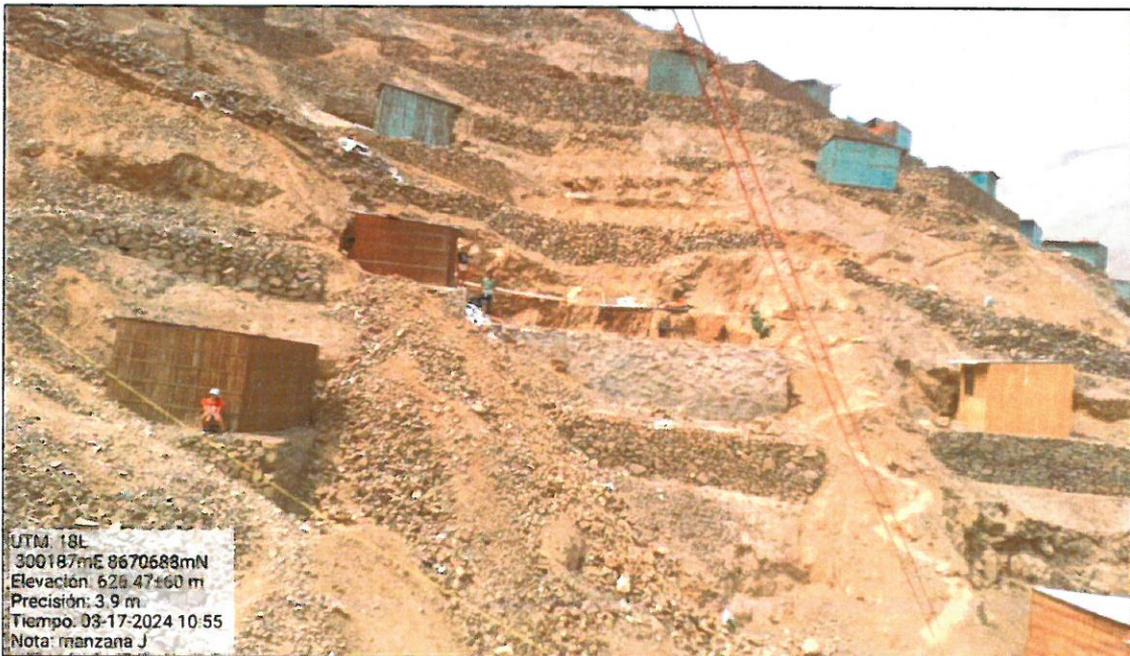
Foto 13: La geomorfología natural del cerro ha sido modificado por la expansión urbana desordenada y no planificada, haciéndola inestable.

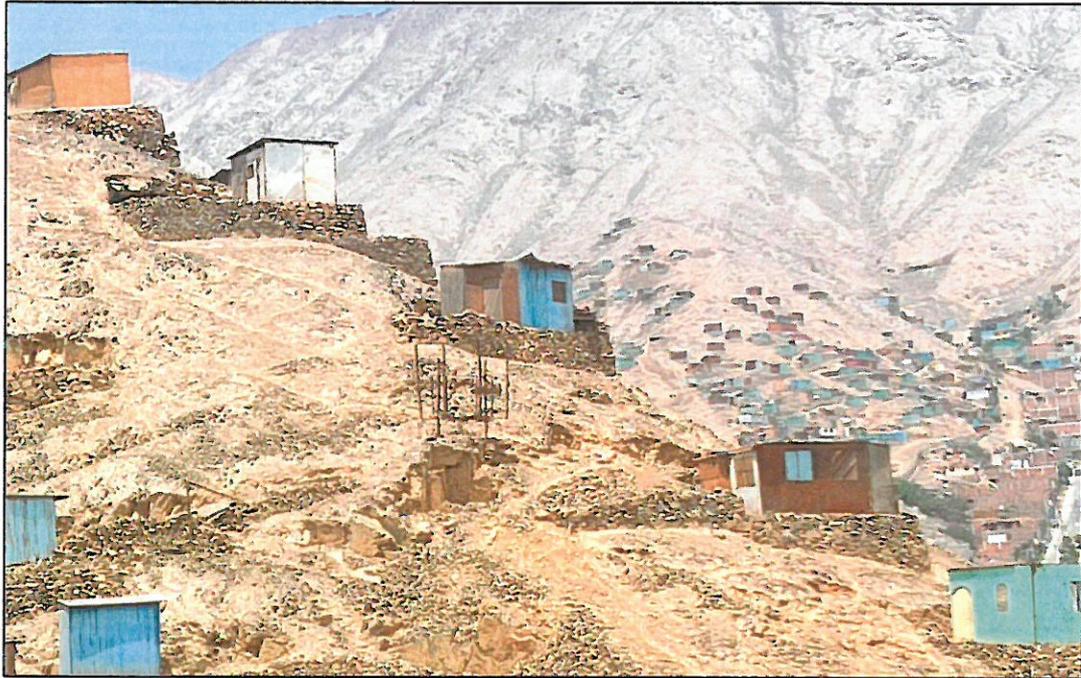
Foto 14: Viviendas asentadas sobre terrazas con relleno artificial inconsolidado, los cuales no están adecuadamente compactados.

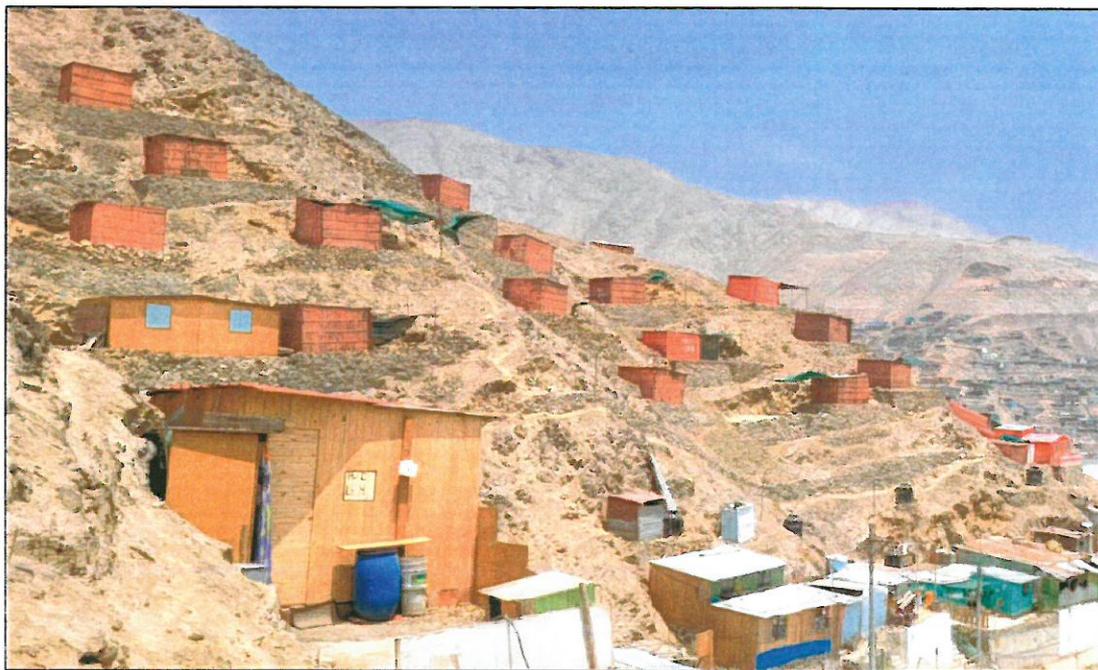
Foto 15: El crecimiento urbano desordenado transforma la morfología del paisaje natural.

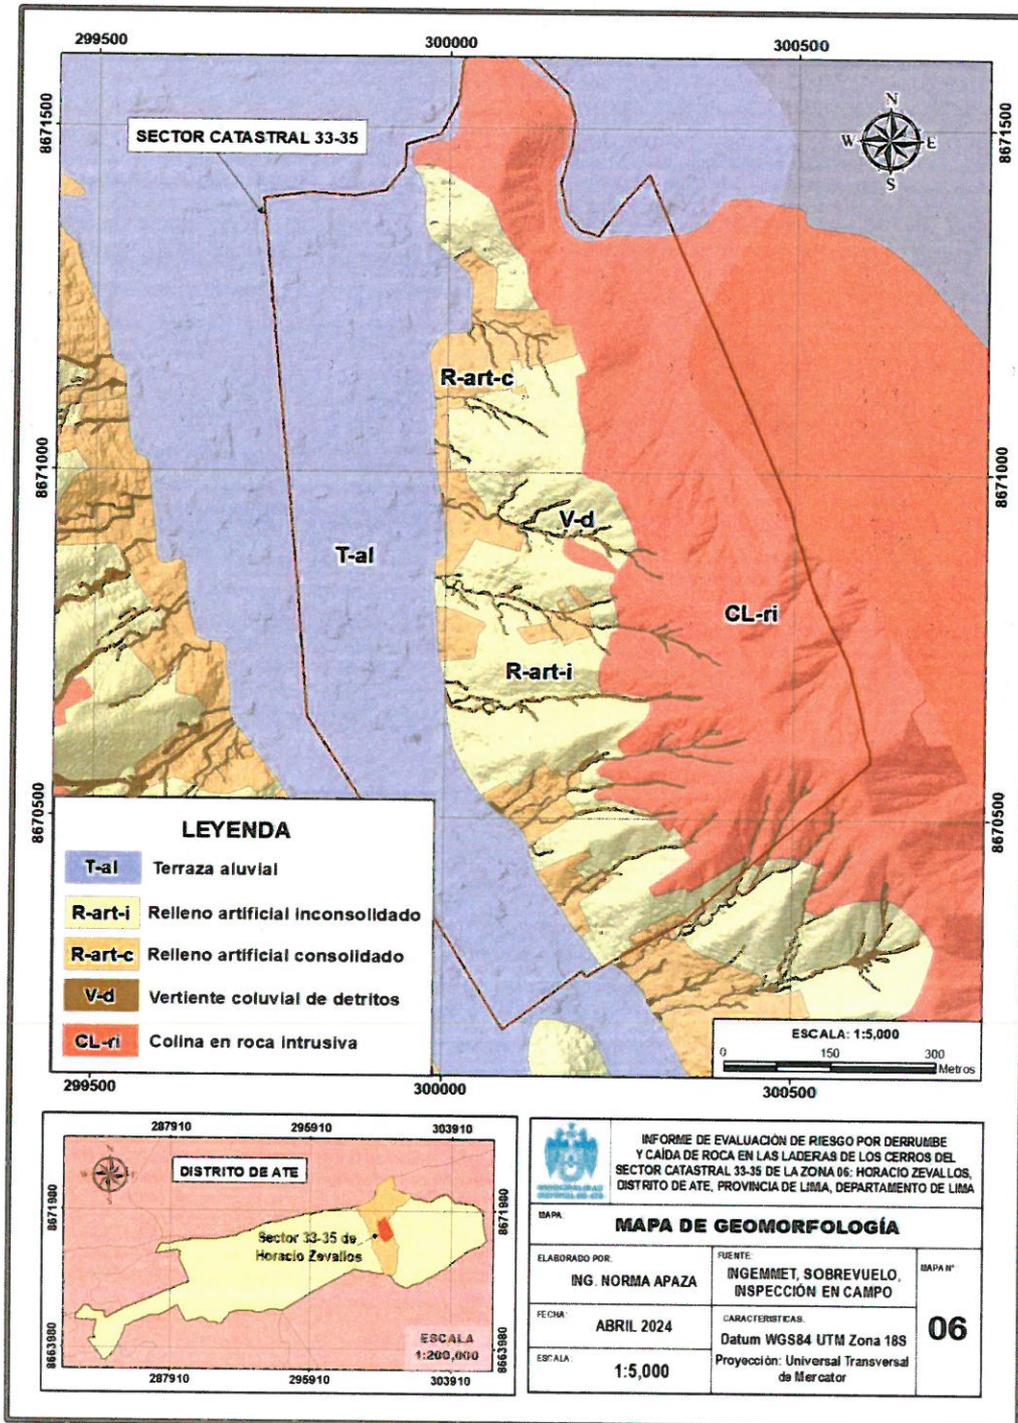
Mapa N° 6: Mapa de Geomorfología de la zona de estudio

Son masas de roca ígneas constituidas por dioritas, tonalitas, gabros, granodioritas y monzogranitos. Se distribuye en forma discontinua, de grandes extensiones y altura superior a los 300 m. Se dispone como stocks o batolitos de formas irregulares y alargadas. Está conformada por montañas con laderas abruptas (entre 30° y 50°) y altamente fracturadas por procesos tectónicos y meteorización física, alcanza elevaciones máximas de 750 msnm, sus elevadas pendientes y altos grados de fracturamiento las hacen susceptibles a ocasionar caídas de Rocas.

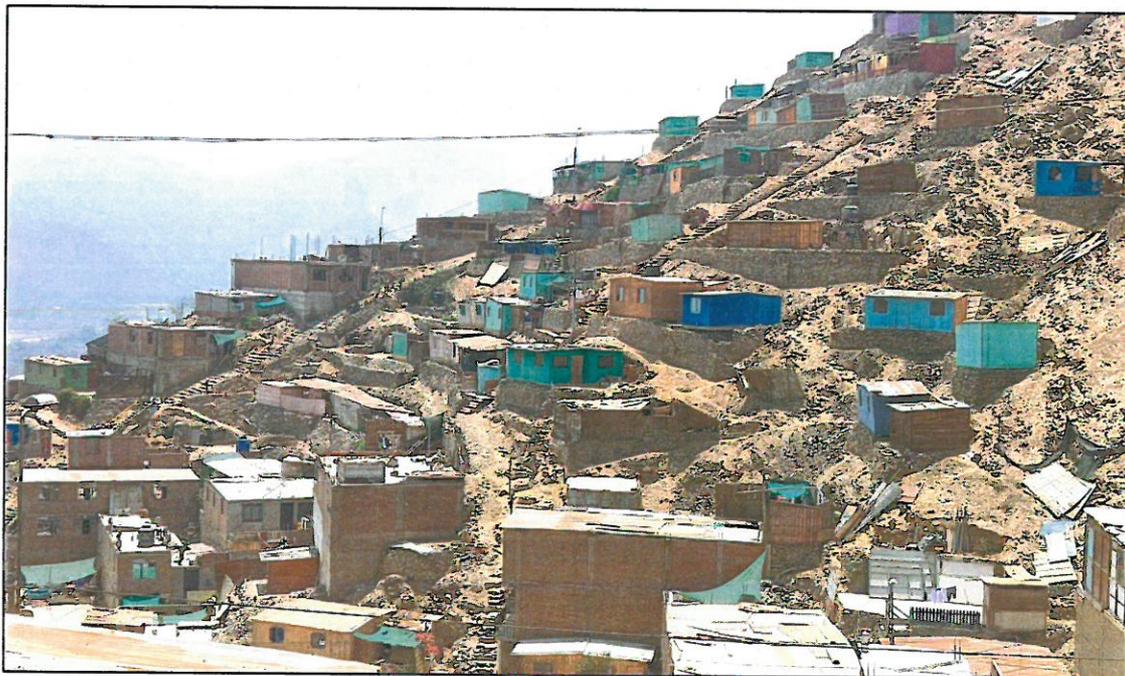
Foto 16: Casas asentadas en laderas con pendientes pronunciadas.

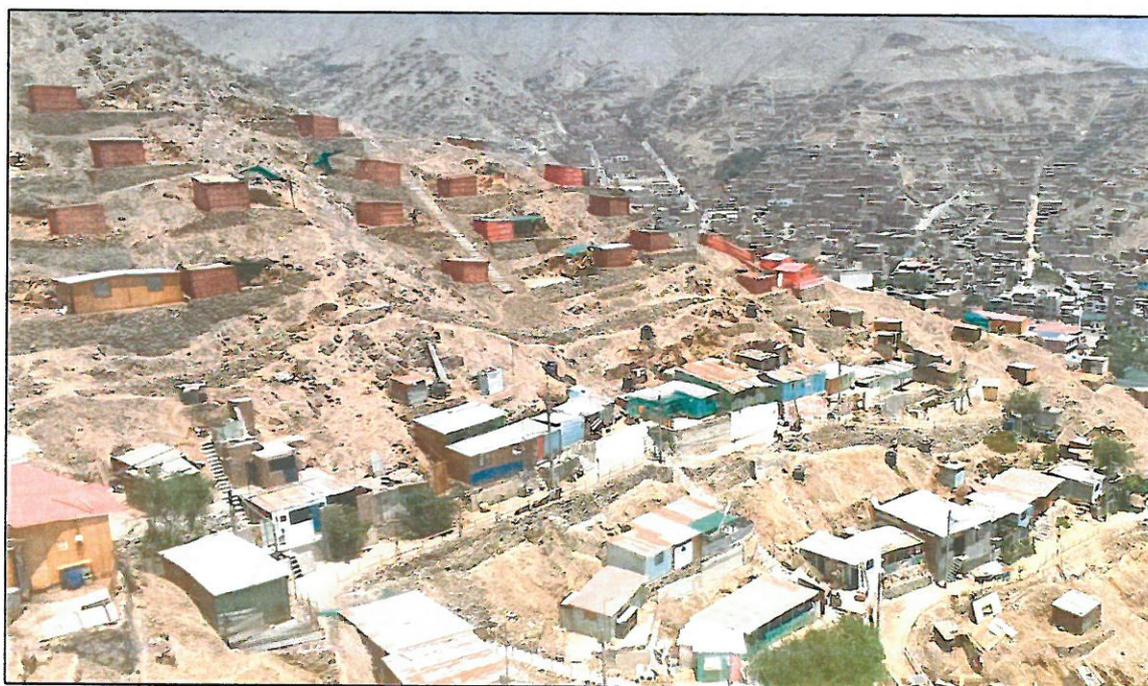
Foto 18: Casas de la asociación de vivienda Hijos de la Nueva Juventud y de la asociación de pobladores los Hombres Fieles asentadas en laderas con pendientes pronunciadas.

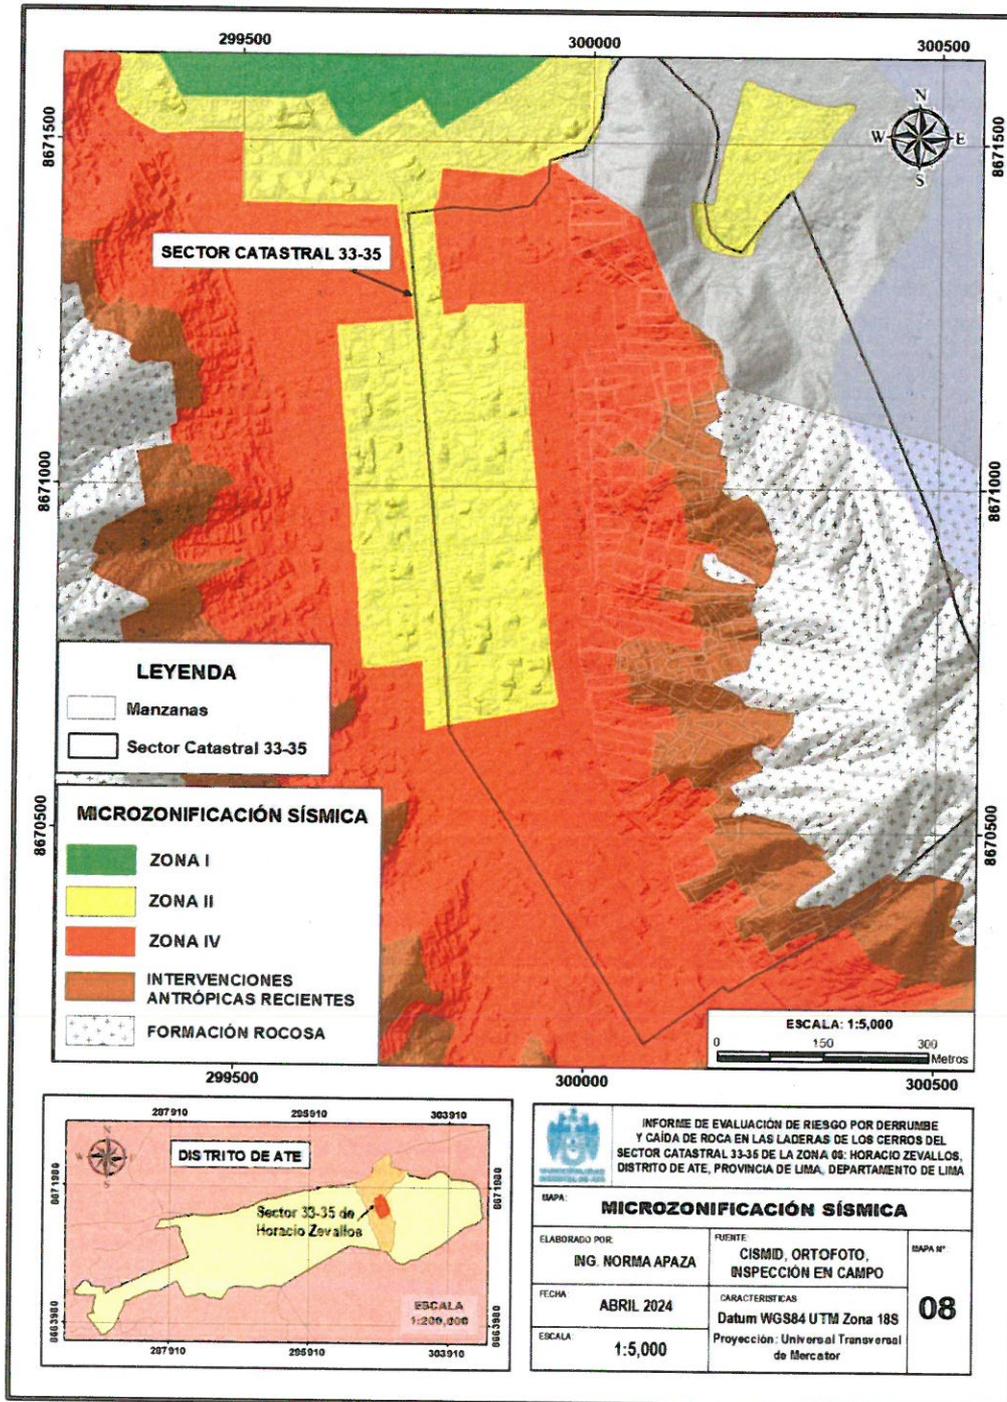
Mapa N° 8: Mapa de Microzonificación Sísmica

Esta zona incluye a gravas de compacidad media a densa y a rocas con diferentes grados de fracturamiento. En esta zona se encuentran períodos de vibración menores a 0.30 s. Esta zona tiene características geotécnicas y dinámicas similares a la Zona I, sin embargo, el peligro geológico en esta zona origina condiciones desfavorables.

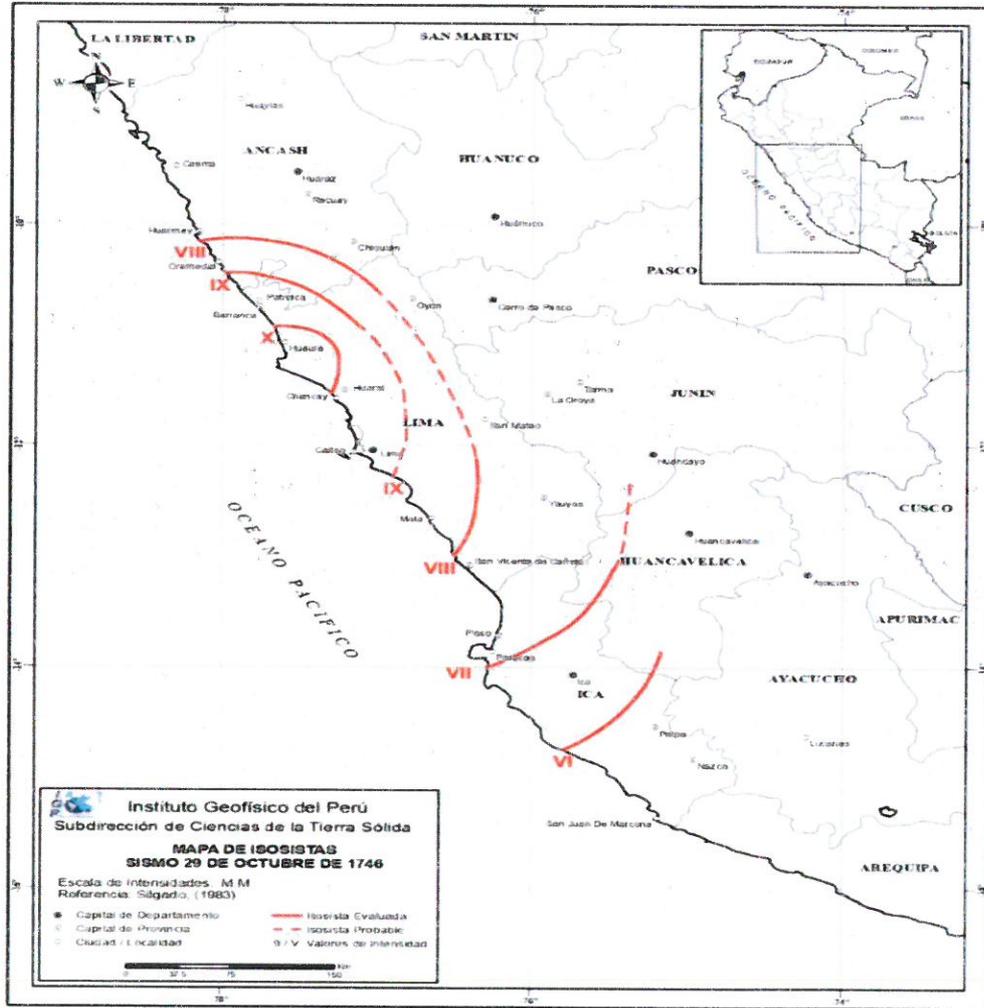
Figura 18: Mapa de Isosistas para el sismo del 29 de octubre de 1746
