MUNICIPALIDAD
DISTRITAL DE ATE

**INFORME DE EVALUACIÓN DE RIESGO POR DERRUMBE Y
CAÍDA DE ROCA EN LAS LADERAS DE LOS CERROS DEL
SECTOR CATASTRAL 33-35 DE LA ZONA 06: HORACIO
ZEVALLOS, DISTRITO DE ATE, PROVINCIA DE LIMA,
DEPARTAMENTO DE LIMA.**

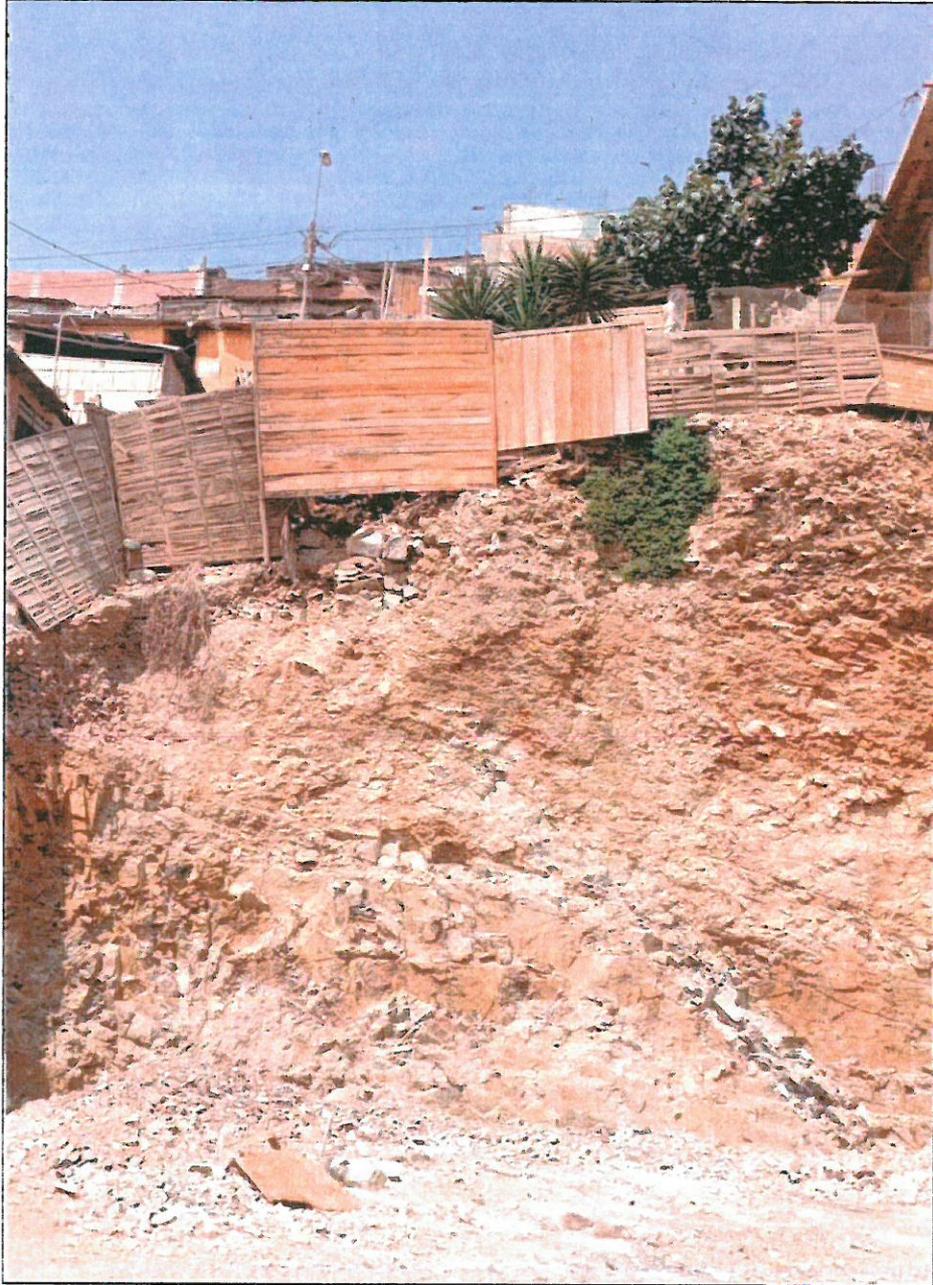
factores antrópicos o de actividad sísmica, existe la gran posibilidad de que pueda producirse desplomes de los bloques de rocas sueltas por las laderas.

Foto 19: La forma de ocupación del territorio sin planificación, sumado a la geomorfología existente, calidad del suelo, pendientes pronunciadas, condiciones sísmicas propias de la zona, ha resultado en alto riesgo para los habitantes de las laderas de los cerros del sector catastral 33-35.

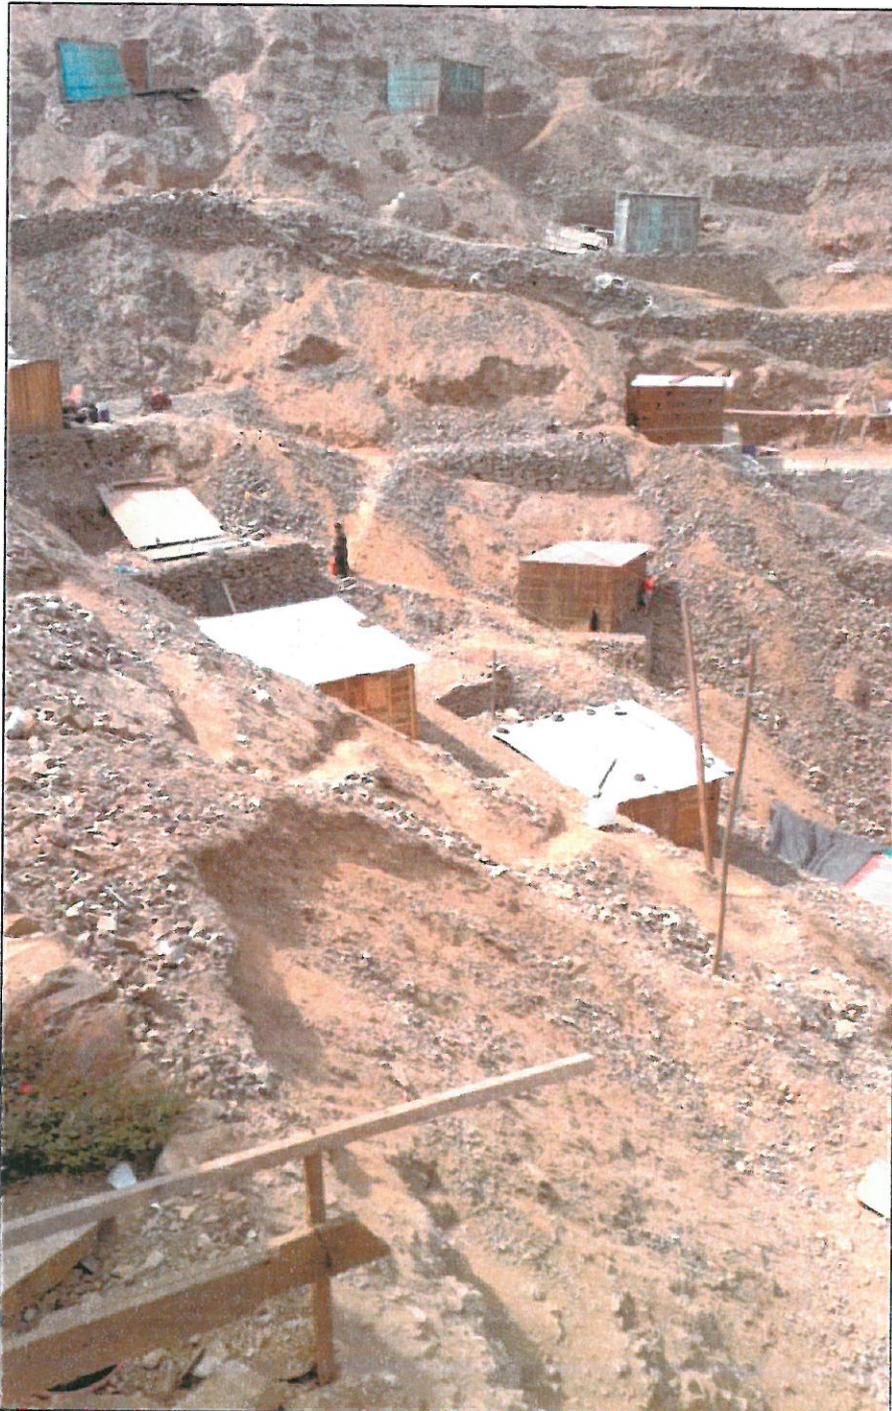
Foto 20: Las viviendas de las laderas de los cerros del sector catastral 33-35 son vulnerables ante derrumbes y caída de rocas que pueden generarse ante un sismo de gran magnitud.

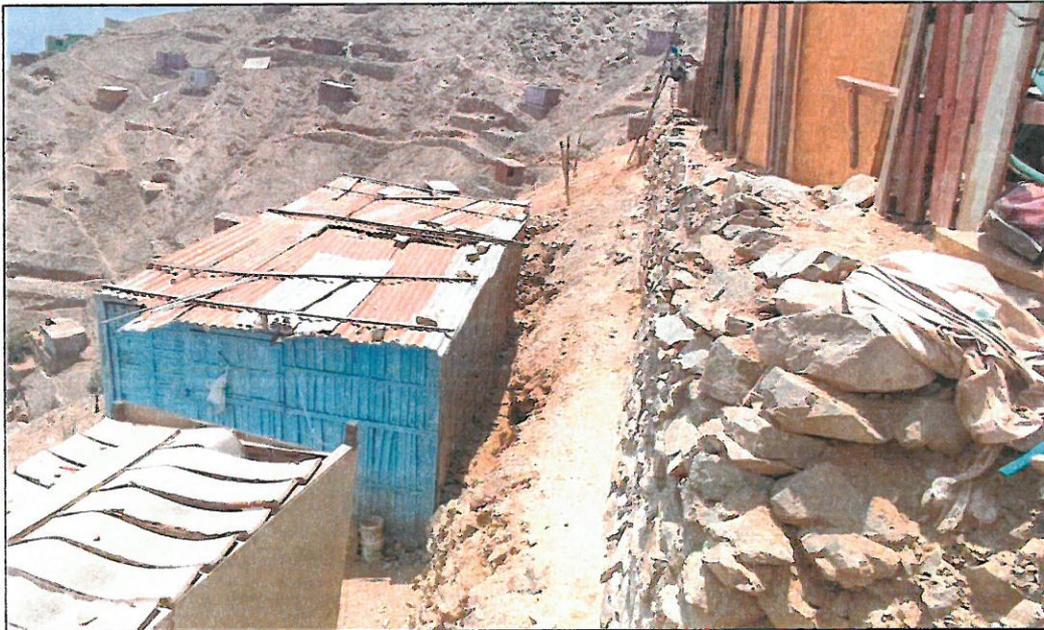
Foto 22: Ante un sismo de gran magnitud, las pircas pueden caer y causar "efecto dominó" al activar la caída de las de abajo.

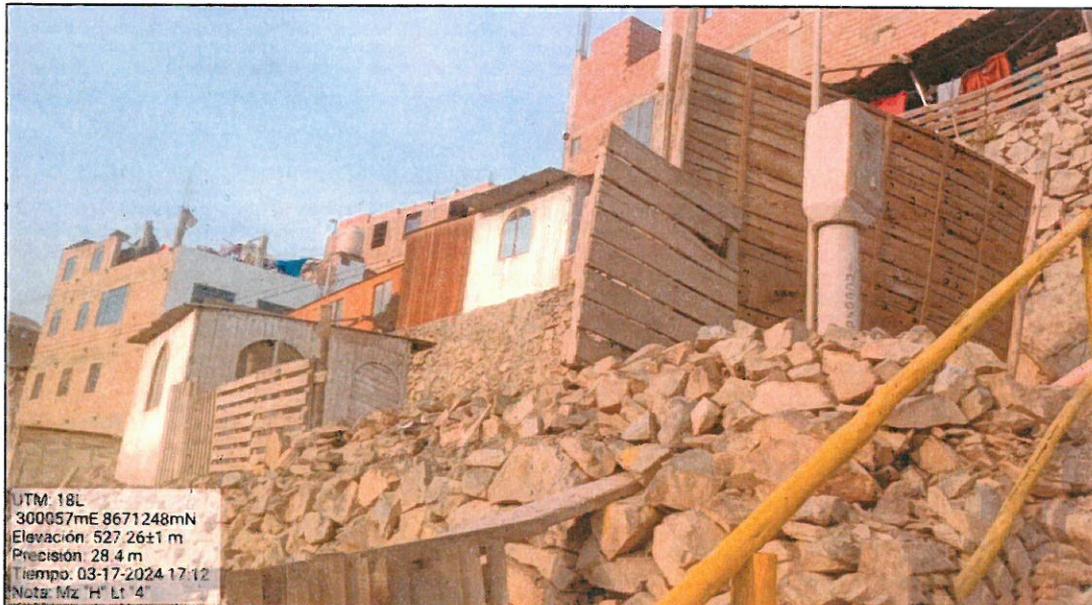
Foto 23: La vulnerabilidad del sistema vivienda-pirca depende principalmente de la pirca debido a que la falla de este elemento ocasionaría el colapso total de todo el sistema.

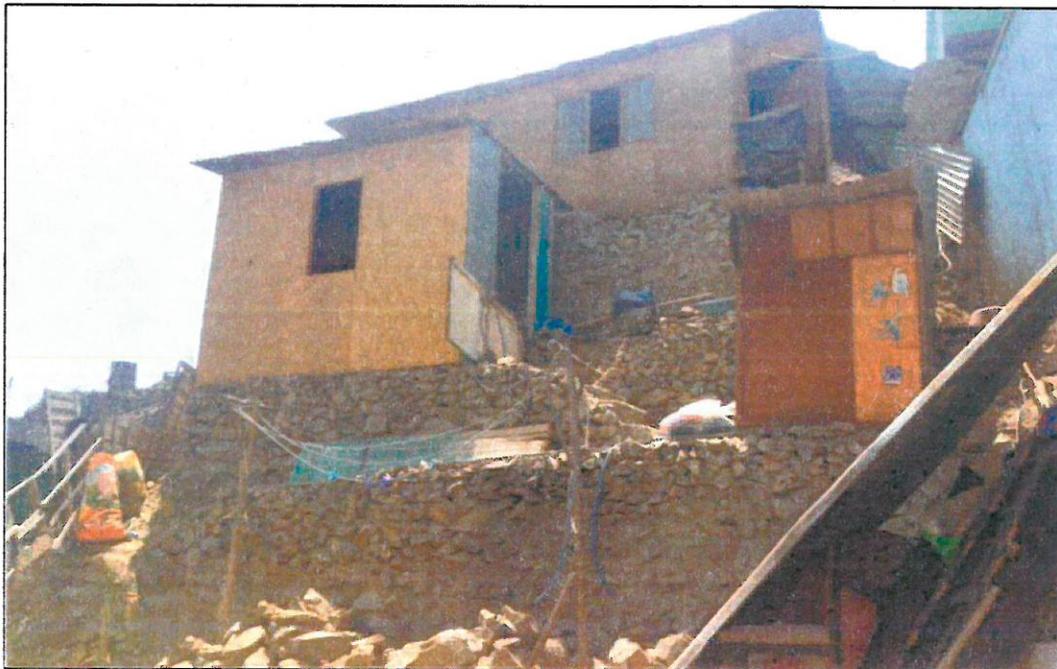
Foto 24: Ante un sismo de gran magnitud, las pircas pueden caer y causar "efecto dominó" al activar la caída de las de abajo. Asociación de Pobladores Virgen de la Inmaculada Concepción.

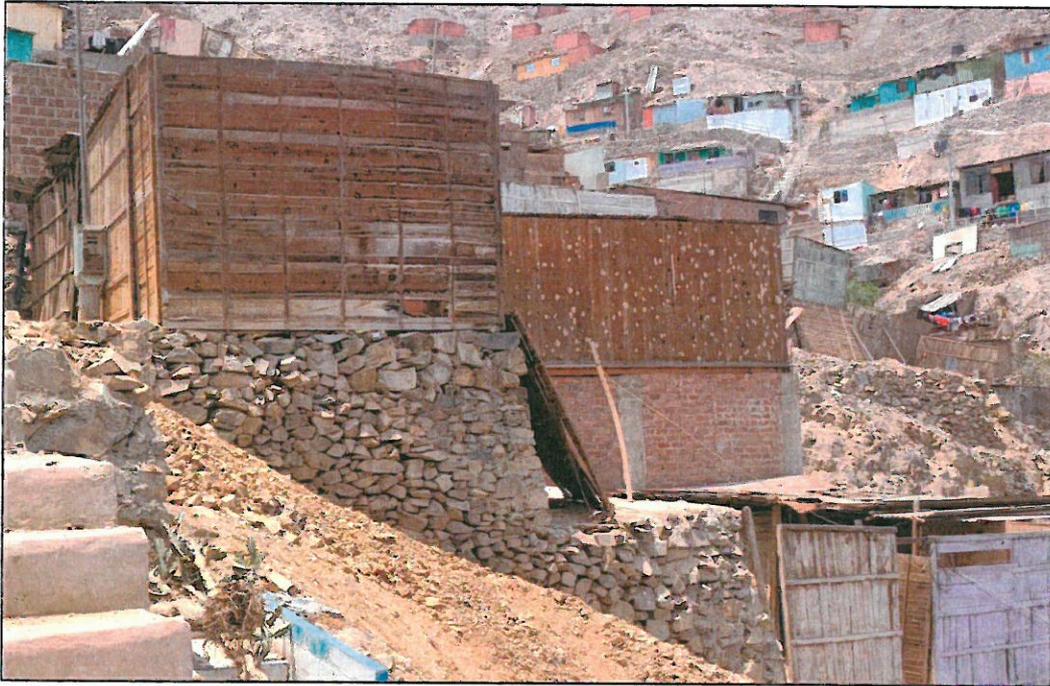
Foto 25: Pirca informal sin junta entre bloques. Asociación de Pobladores AAHH Cesar Vallejo.

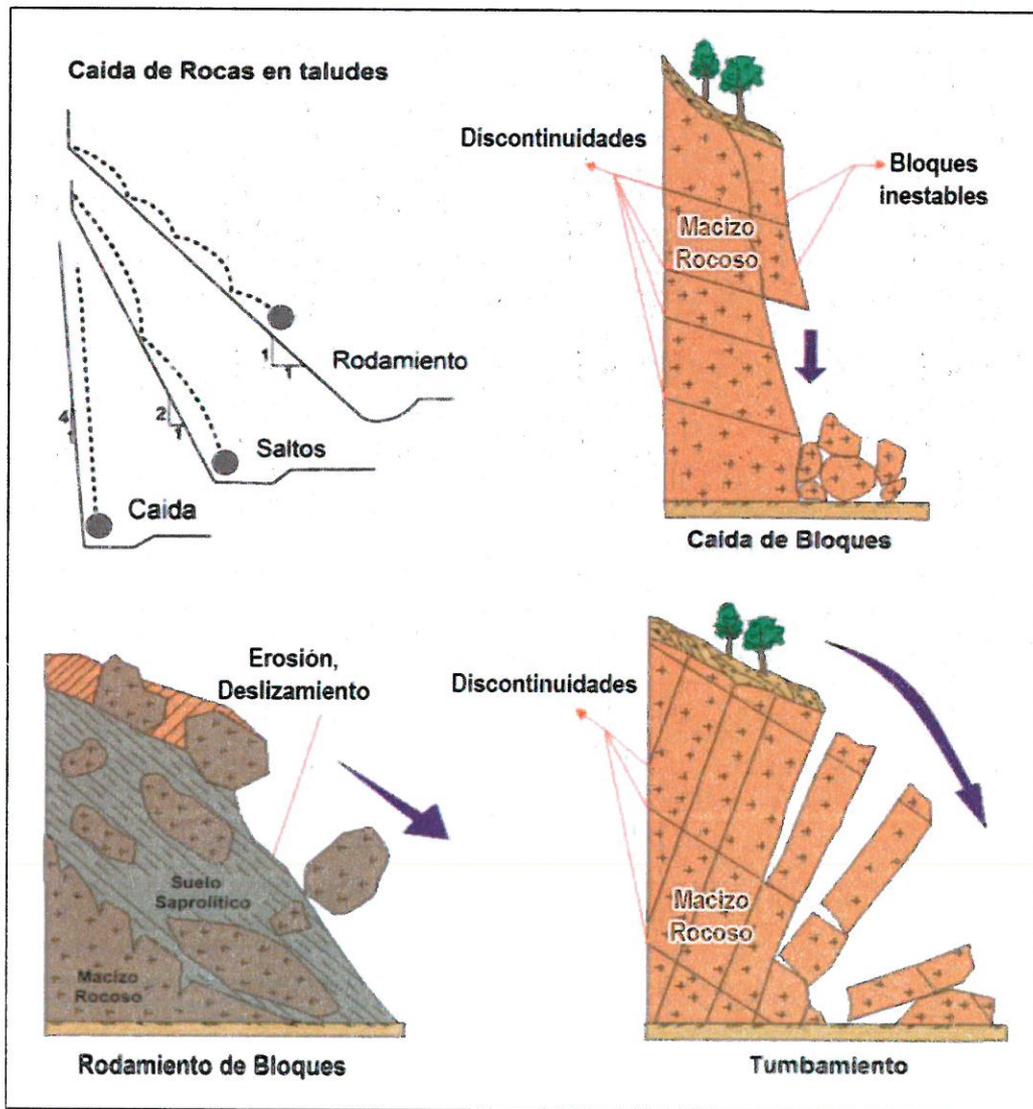
Figura 21: Esquemas de los tipos de movimientos que los bloques realizan sobre el talud dependiendo de su pendiente y su origen (Fuente: Modificado Pimentel, 2011)

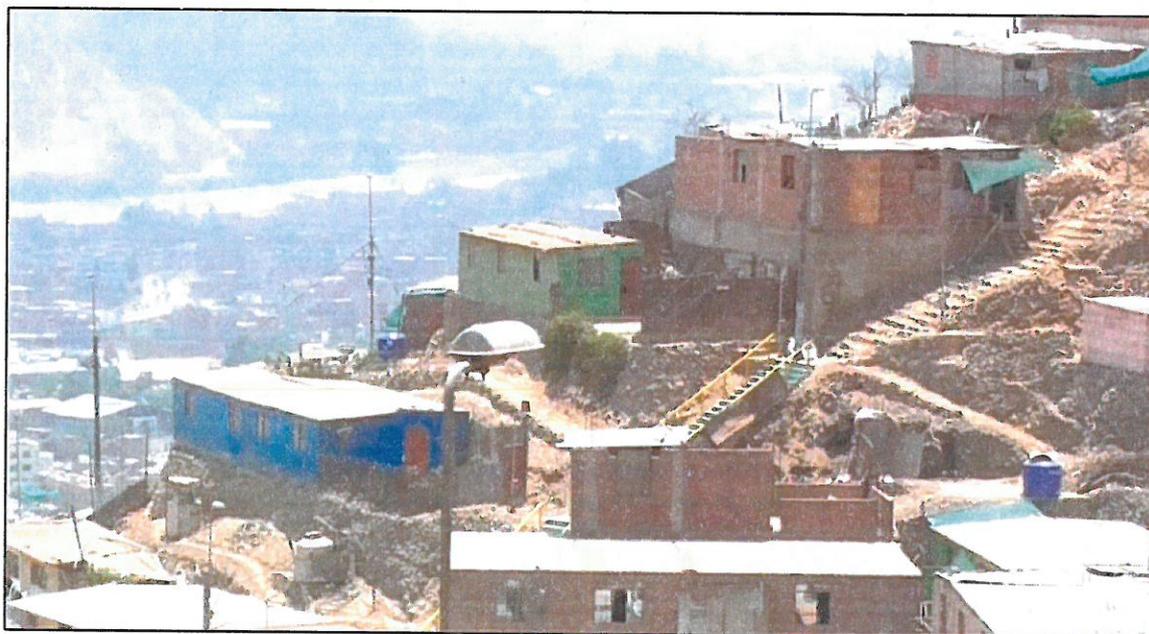
Foto 27: La colocación de rellenos sin compactación o compactados inadecuadamente permiten la sobrecarga de las laderas y la saturación y colapso de los suelos sueltos, facilitando los escurrimientos de suelo, flujo de los suelos sueltos saturados, y formación de cárcavas por erosión

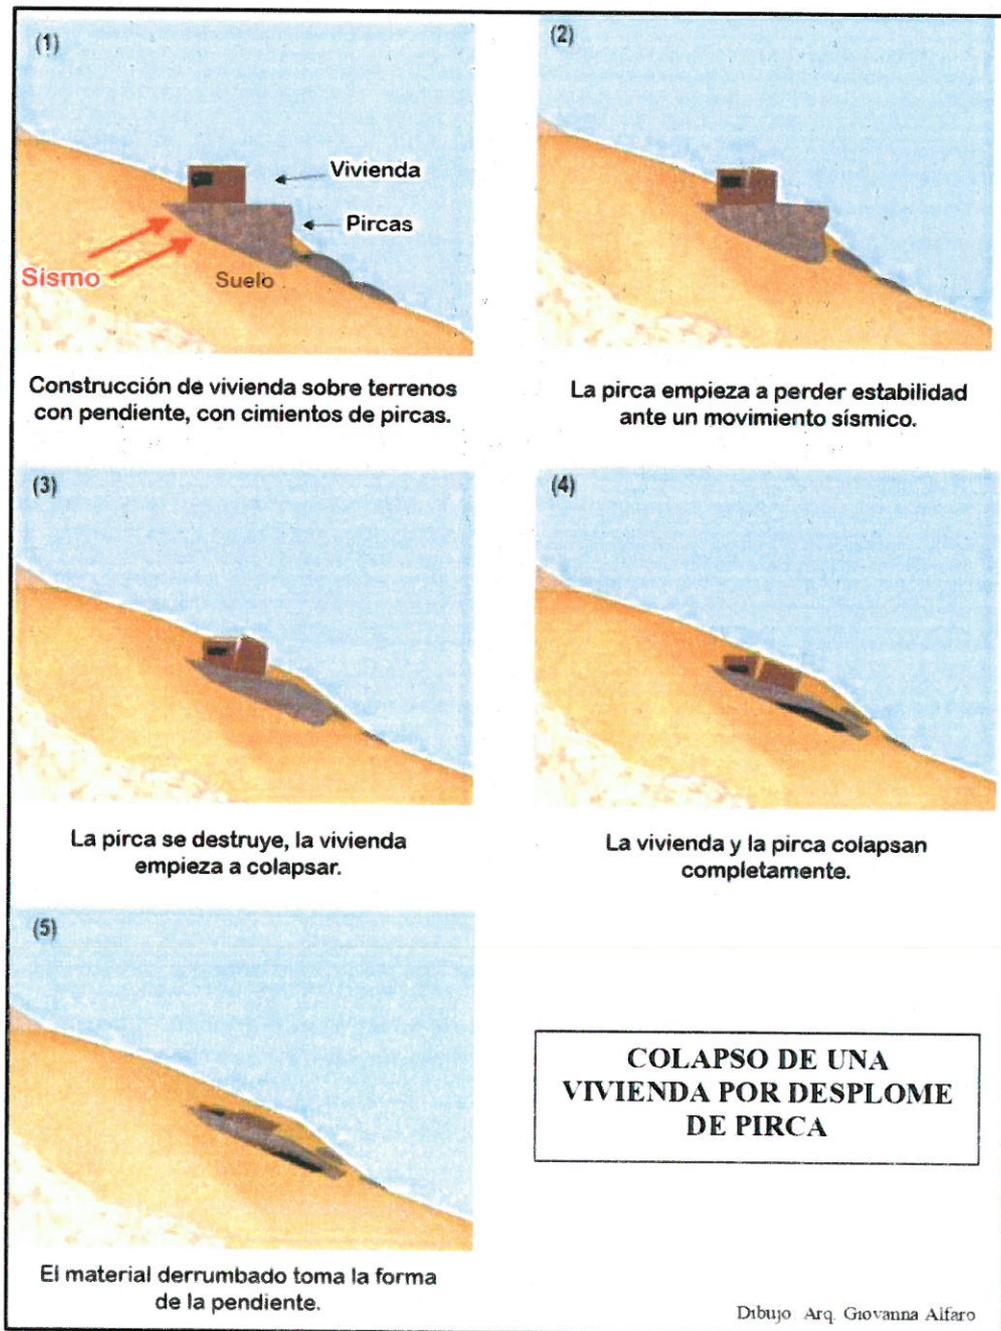
Figura 25: Colapso de una vivienda por desplome de pirca.

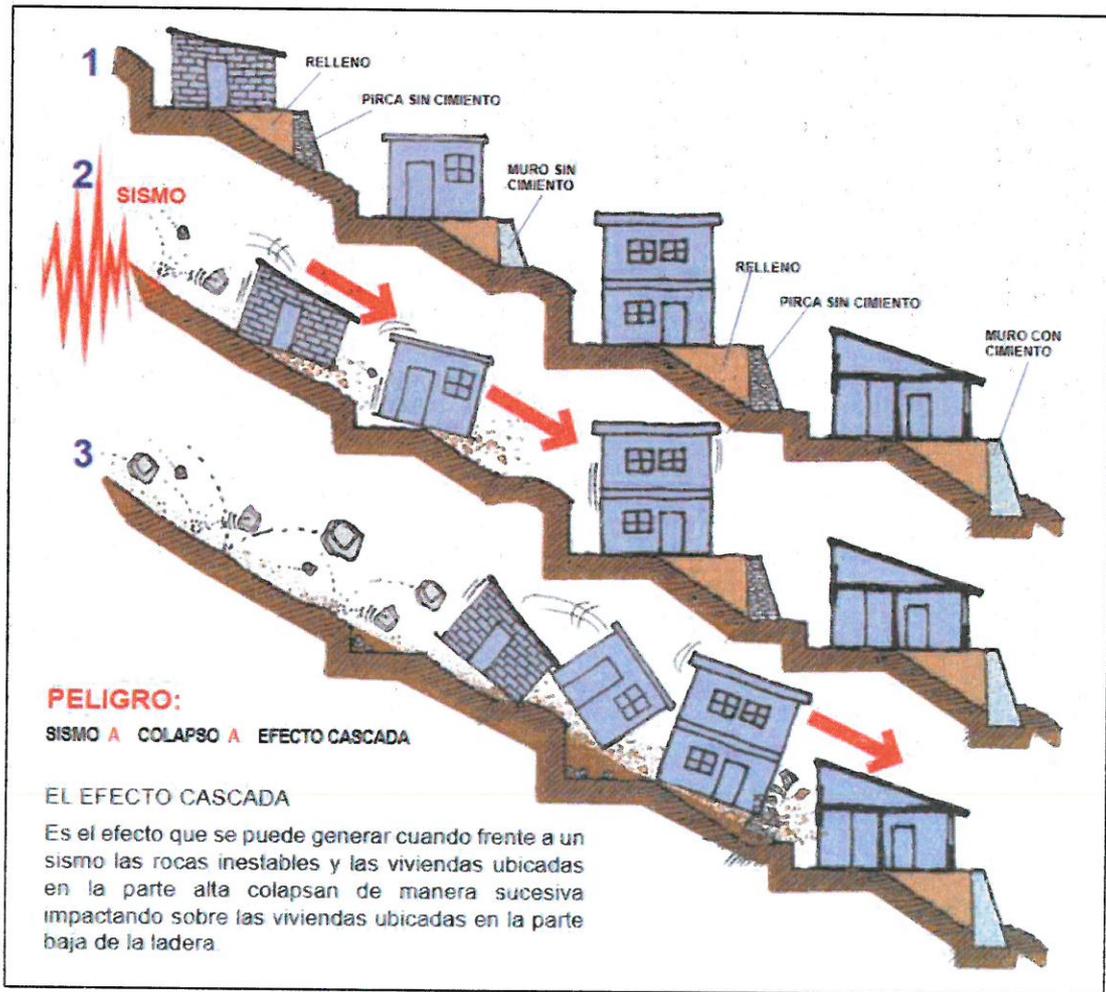
Figura 26: Colapso de una vivienda por desplome de pirca.

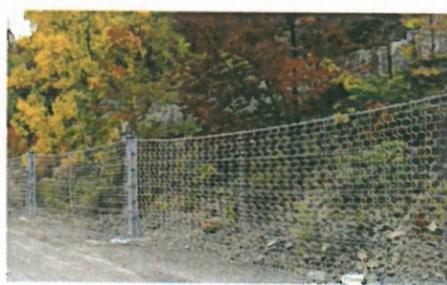
BARRERAS DE PROTECCIÓN PROPUESTA

- SECTOR CATASTRAL
- ORGANIZACIÓN SOCIAL
- BARRERAS DE PROTECCION
- REALIZAR EVALUACION DE INFRAESTRUCTURA

Nota:
Las ubicaciones y dimensiones son referenciales. Para garantizar la precisión y calidad en la elaboración de los trabajos se deberá contar con los especialistas en el campo.
