**“EVALUACIÓN DE RIESGO POR FLUJO DE  
DETRITOS A CONSECUENCIA DE LLUVIAS  
INTENSAS EN LA COMUNIDAD DE SANTA INÉS  
DISTRITO UNIÓN ASHÁNKI PROVINCIA LA  
CONVENCIÓN DEPARTAMENTO DE CUSCO”**

**ELABORACION DEL INFORME TECNICO:**

**ECOINGENIEROS E.I.R.L.**

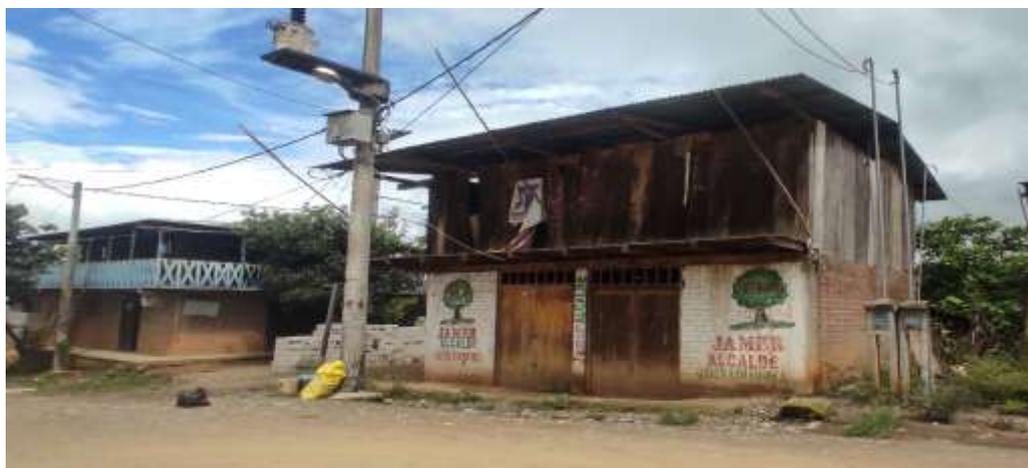
**Fotografía N° 6. Poste de alta tensión ubicados en el ámbito de la comunidad Santa Inés**

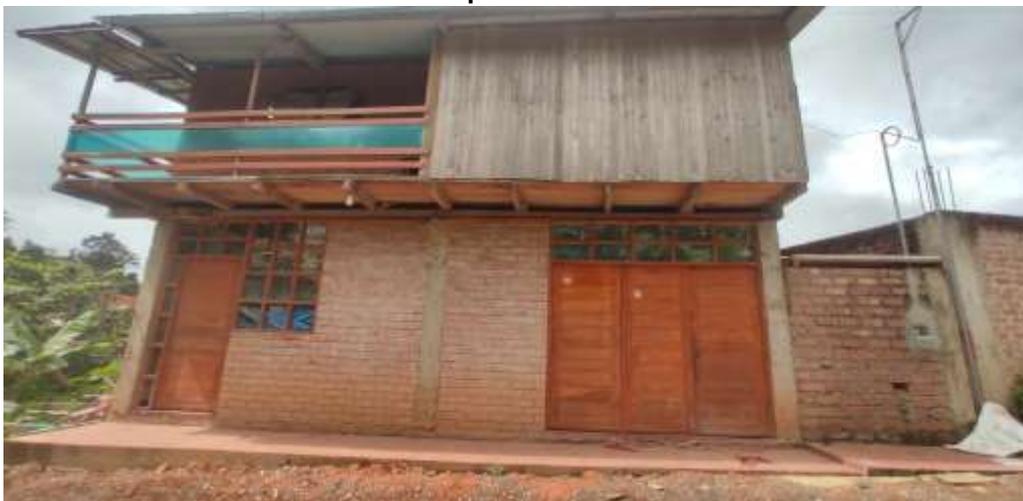
**Fotografía N° 7. Vivienda con material de construcción tipo cemento o bloquetas de las paredes exteriores.**

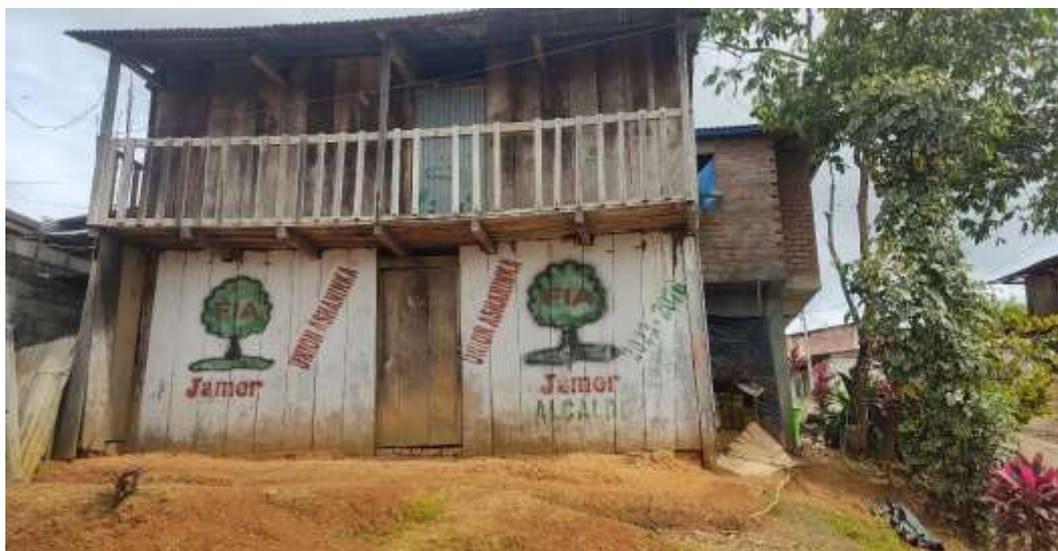
**Fotografía N° 10. Vivienda con material de construcción tipo madera y calamina estos son los más predominante en paredes en la comunidad.**

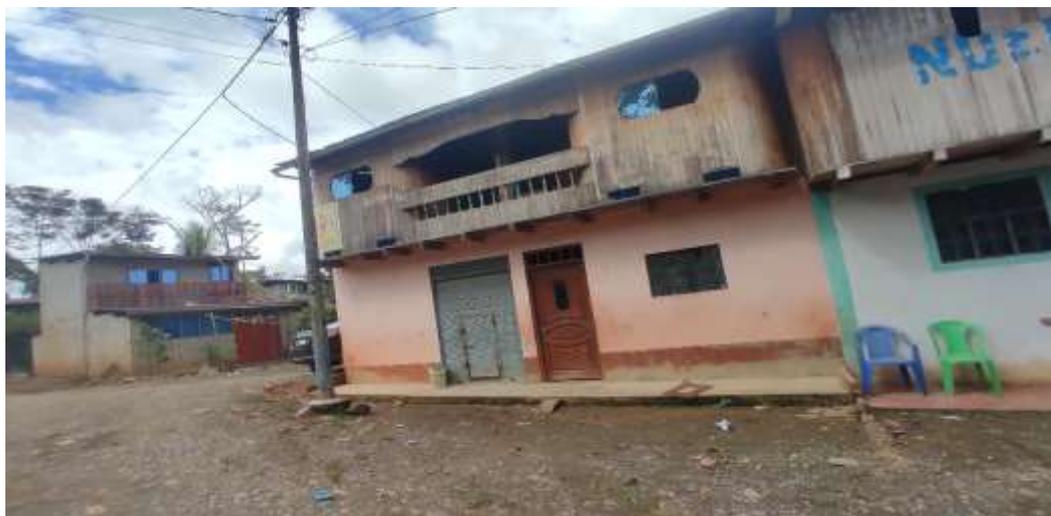
**Fotografía N° 11. Se muestra que hay viviendas de 2 pisos tanto de madera y de material noble.**

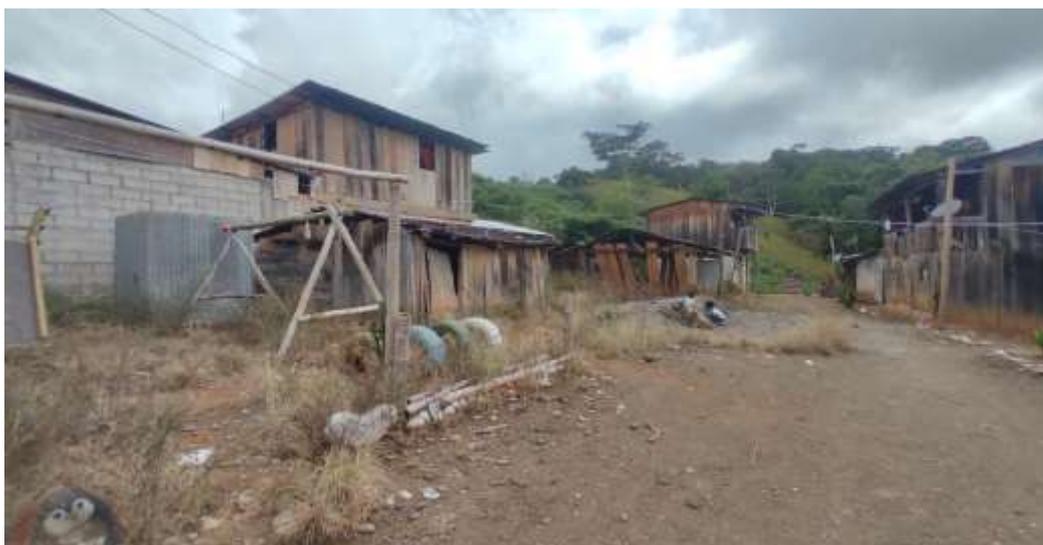
**Fotografía N° 12. Se muestra viviendas existentes de 2 pisos, el material predominante es la madera utilizada para la construcción de sus viviendas.**

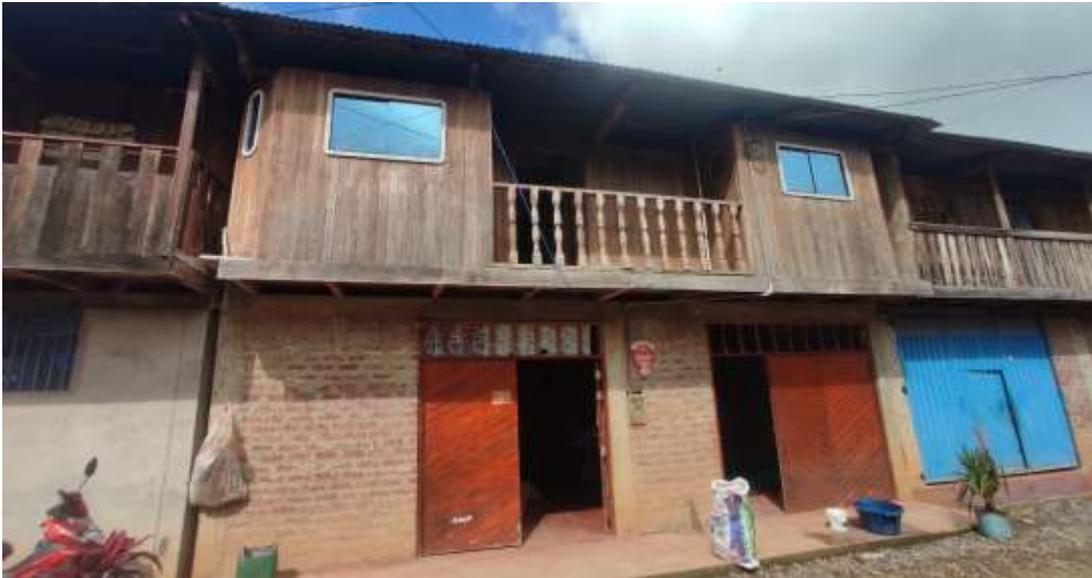
**Fotografía N° 13.** Se muestra una de las viviendas que tiene este tipo de construcción, en la que tiene el 1° piso construido de material noble y el segundo piso con calaminas y madera.

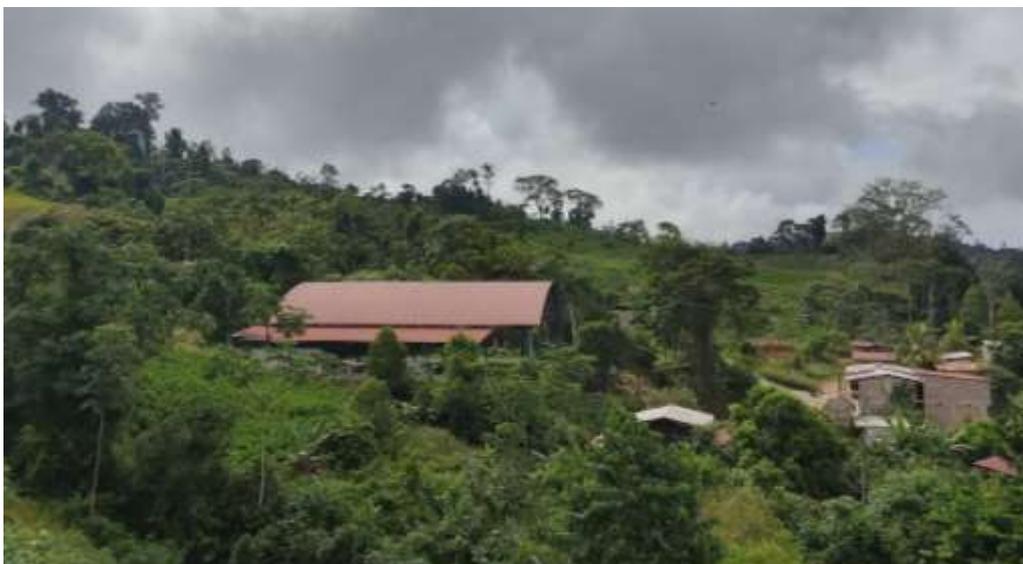
**Fotografía N° 14.** Se muestra que el material predominante en los techos es con planchas de calamina, así mismo hay una minina cantidad que sus techos son con estructurales de cemento.

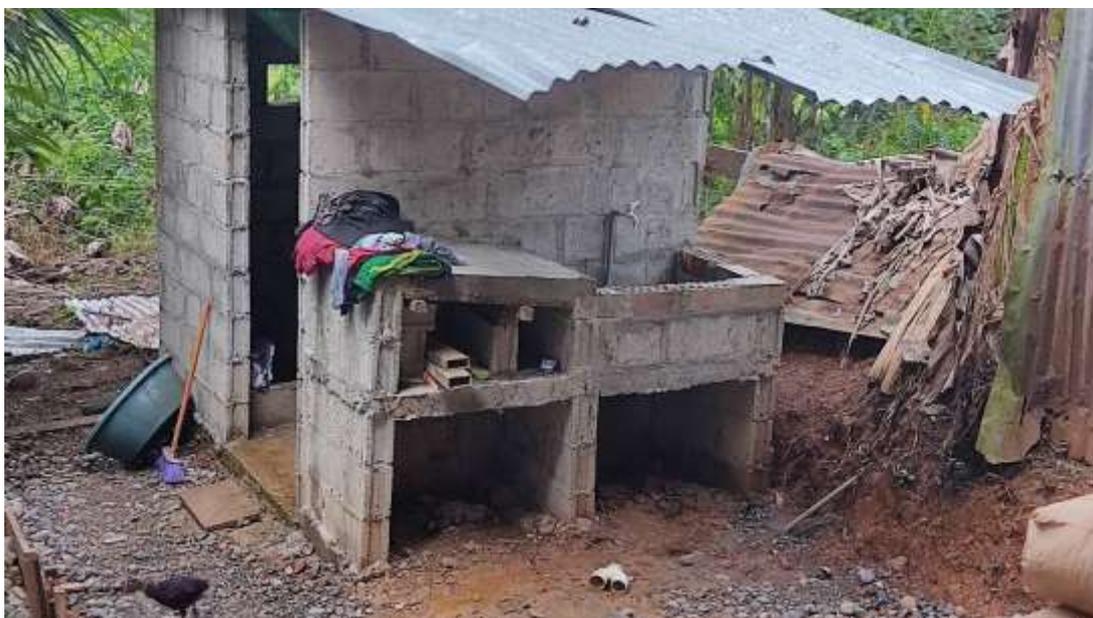
**Fotografía N° 15.** La comunidad Santa Inés consume agua de manantial entubada como podemos observar la presencia de uno de los lavaderos usados por las familias de la Comunidad

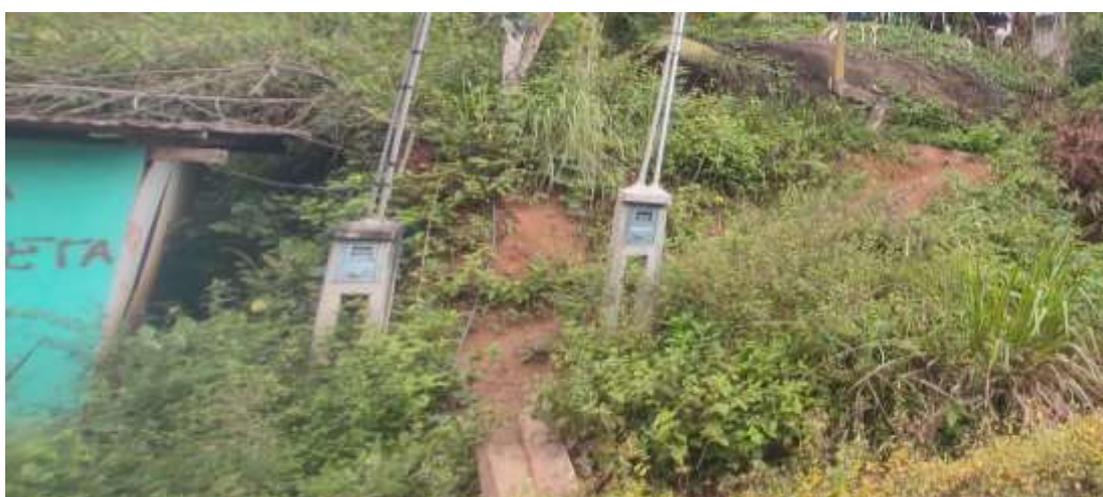
**Fotografía N° 16. Caja de medidora del Servicio de Red Eléctrica, el cual valida que las viviendas cuentan con el servicio de Alumbrado de energía convencional.**

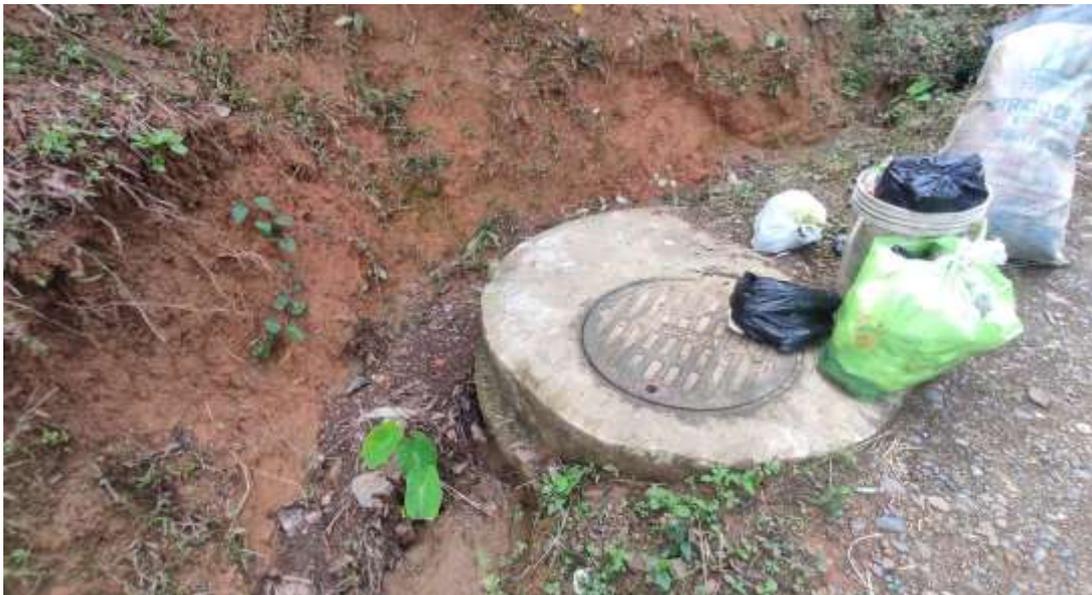
**Fotografía N° 17.** En la presente Fotografía se muestra que las familias de la comunidad Santa Inés, cuentan con desagüe por la presencia del buzón de alcantarillado

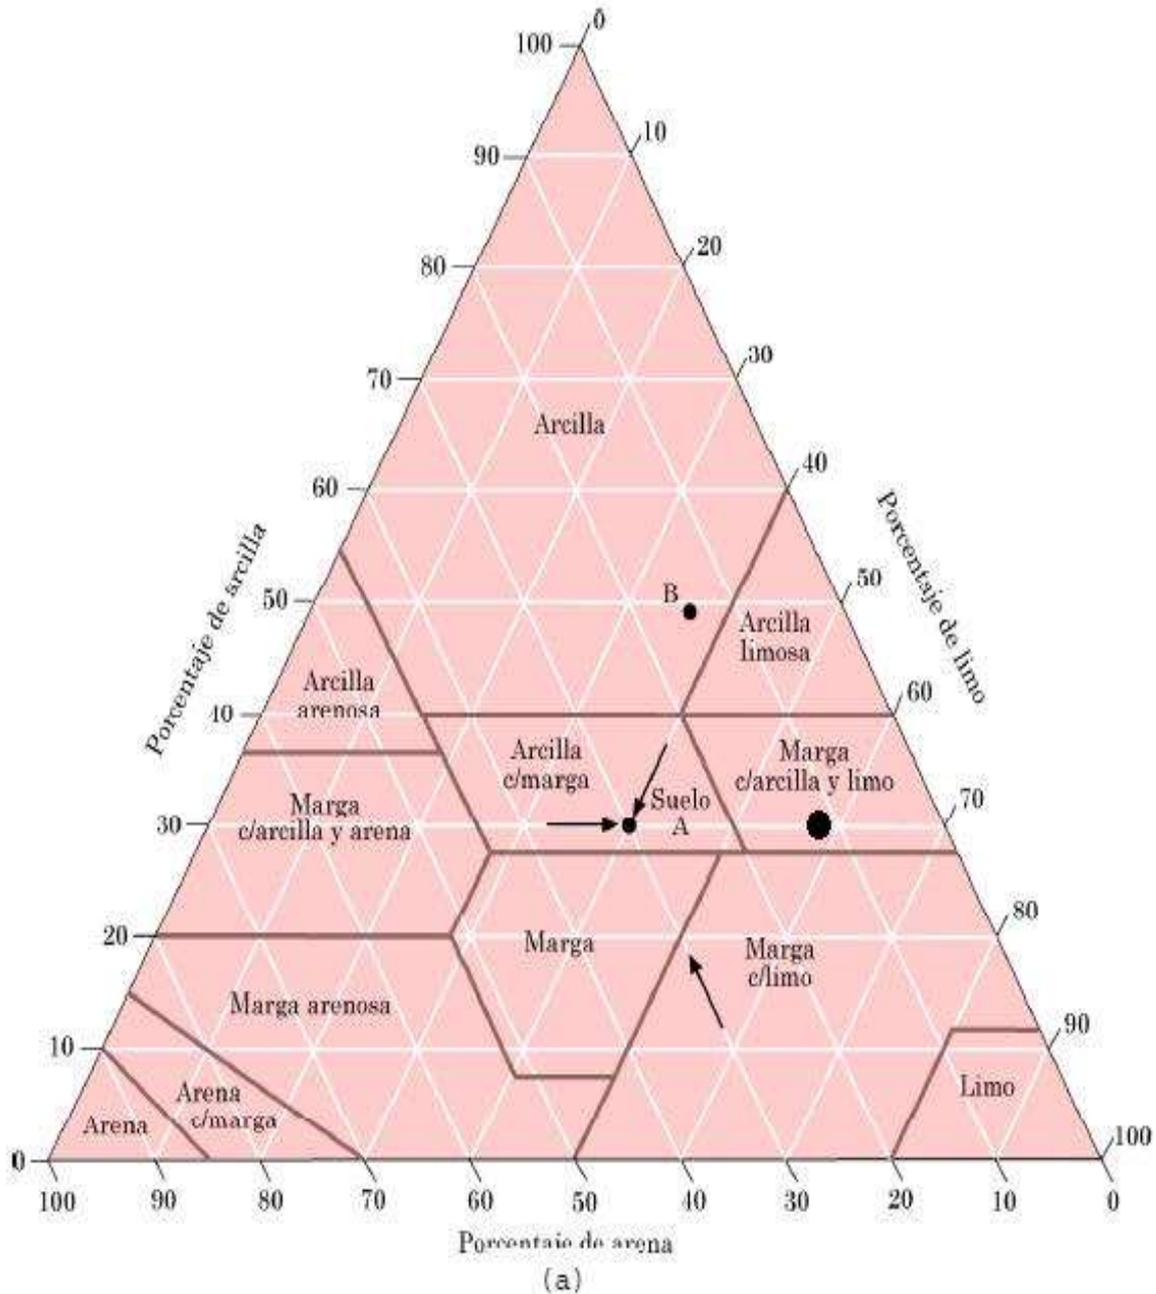
Grafico N° 1. Clasificación de suelo por textura:

El tipo de suelo por la clasificación de su textura corresponde a un suelo de tipo Marga Arcilloso Arenosa, debido a la presencia mayoritaria de arena y poca presencia de arcilla y limo y por su calor característico en el campo. CLASIFICACION DE SUELOS AASHTO Según la clasificación AASHTO, el tipo de suelo corresponde a un suelo A3.

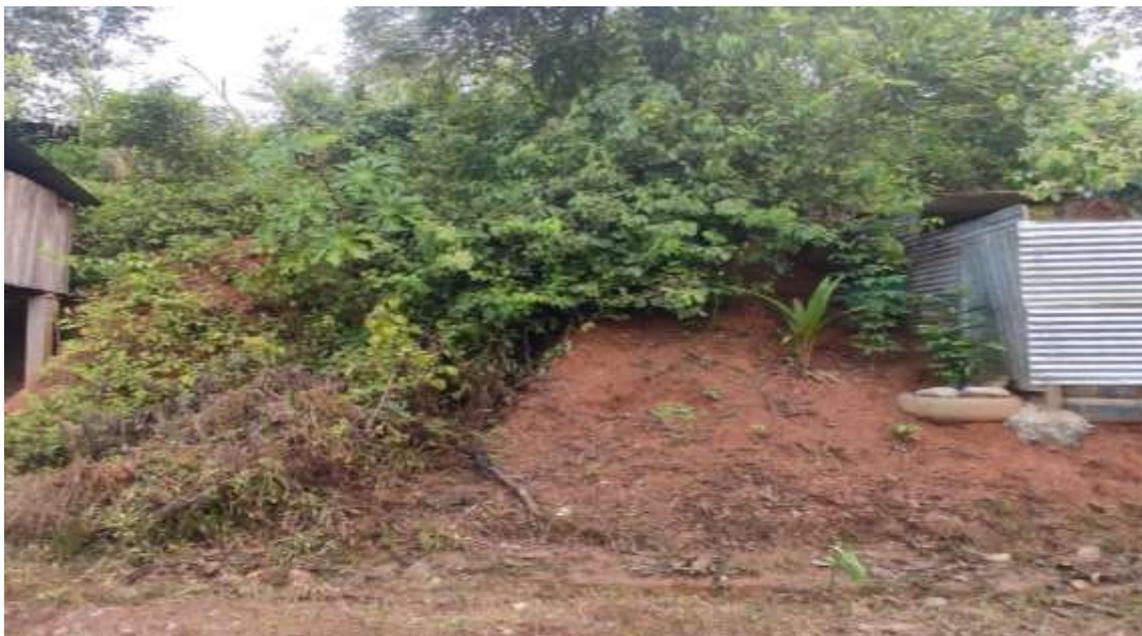
**Fotografía N° 25. Depósitos deluviales al este del colegio en Santa Inés**

*Estos depósitos son producto de alteraciones fisicoquímicas ocurridas en el área y han sido redepositados en las laderas; su tamaño varía de arenas a arcillas y limos.*

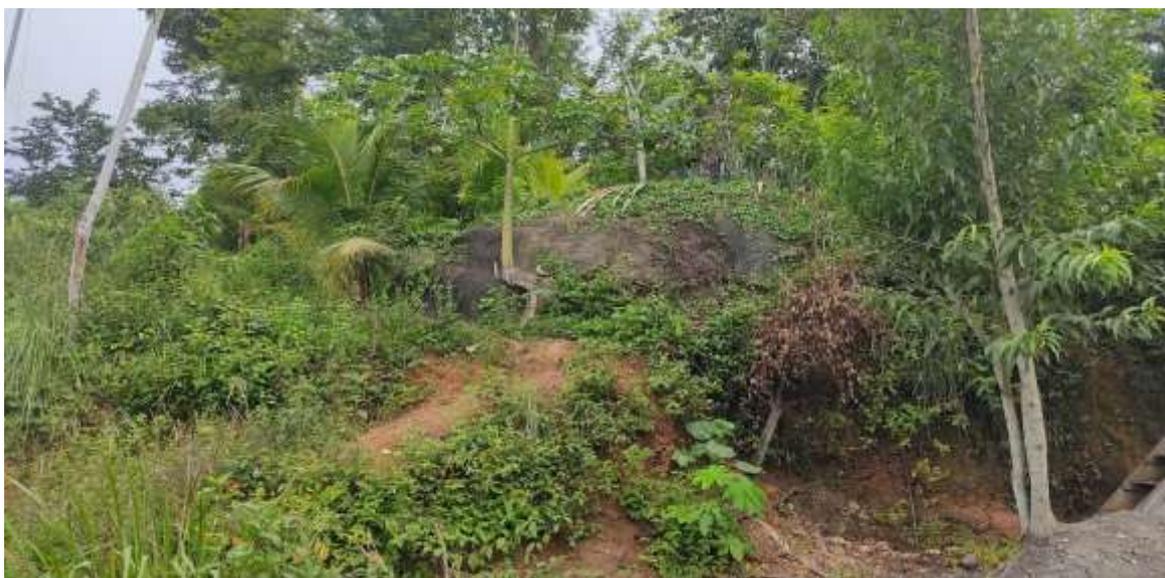
**Fotografía N° 26.**

*Se aprecian los depósitos deluviales que cubren casi todas las laderas contiguas al área de estudio, zona oeste del área de estudio.*

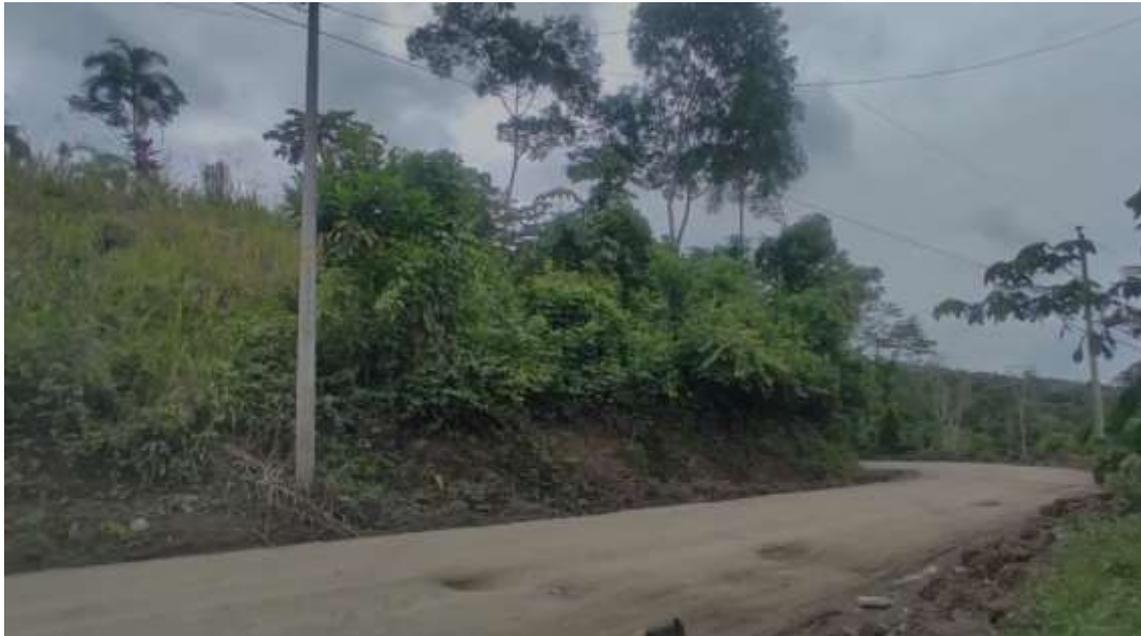
**Fotografía N° 27. Depósitos coluviales en el sector de ingreso a la comunidad Santa Ines**

*Estos depósitos se hallan en las quebradas y los cortes de carretera, están constituidos por material de escombros, los cuales se componen de bloques de grava y guijarros, con clastos de forma subangulosa a angulosa y de matriz arcillo-limosa*

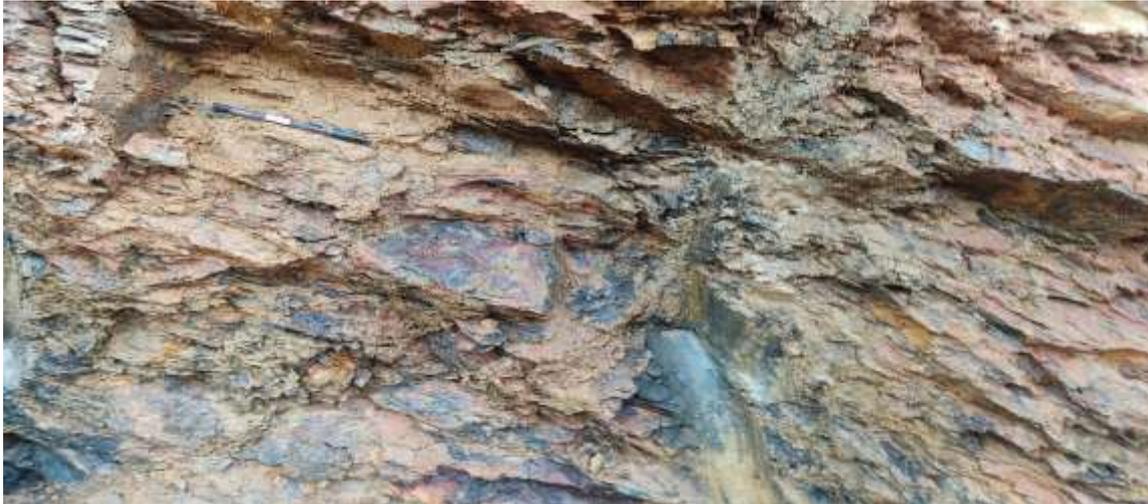
**Fotografía N° 29. Formación de compuesta por pizarras gris oscura en la parte norte de la institución educativa**

*Esta imagen muestra capas de roca con colores que varían desde marrón claro hasta gris oscuro. Las capas indican diferentes composiciones minerales y edades geológicas. La textura es rugosa, y algunas partes muestran signos de erosión*

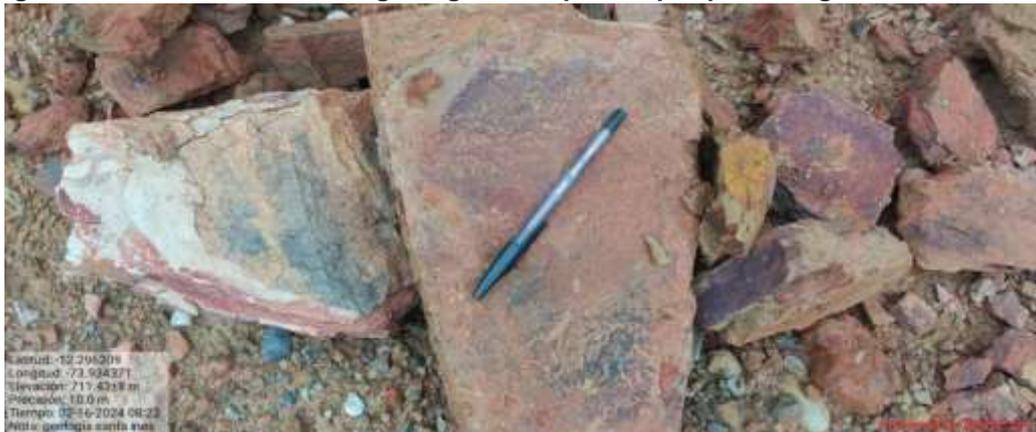
**Fotografía N° 30. Formación geológica compuesta por pizarras grises**

La imagen se aprecia rocas que están compuesta principalmente por pizarras grises. Estas pizarras son un tipo de roca metamórfica. Se forman a partir de rocas sedimentarias preexistentes (como arcillas o limos) que han experimentado cambios en su mineralogía, textura y estructura interna debido a la presión y el calor en la corteza terrestre

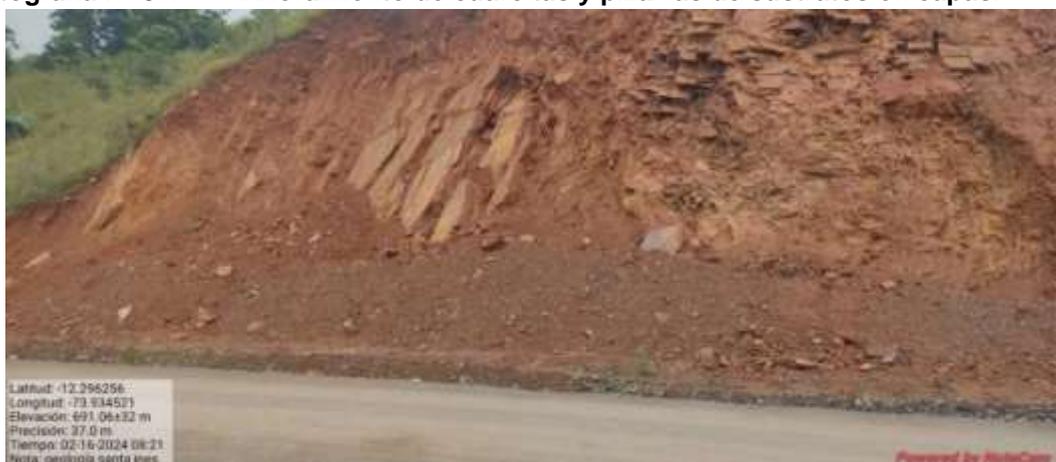
**Fotografía N° 31. Afloramiento de cuarcitas y pizarras de sustratos en capas.**

Pizarras en capas medianamente delgadas con laminación paralela, fuertemente fracturada y patinas de Fe por oxidación, Ubicada a 500 m aprox. en la carretera en dirección a la Comunidad de Santa Inés.

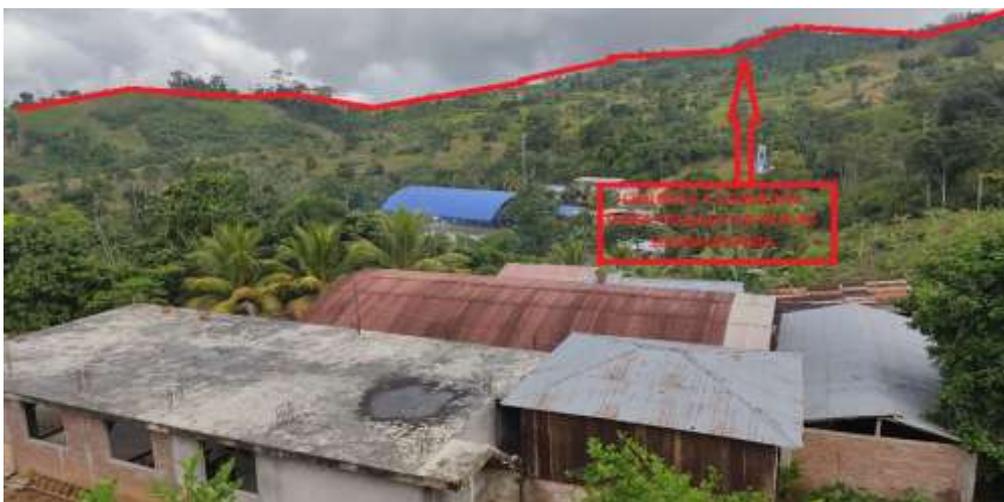
Constituye la unidad geomorfológica de mayor predominancia en la zona de estudio y se encuentra distribuida entre alineamientos colinosos de secuencias sedimentarias con buzamientos de estratos que controlan la pendiente de las laderas. Se caracteriza por seguir un patrón estructural, es decir siguen una serie de anticlinales y sinclinales bordeando las zonas de montañas. Las rocas involucradas son de tipo sedimentario como areniscas y lutitas. Localmente, el área de reasentamiento se asienta en una transición de terraza aluvial formada por el río y colinas en roca sedimentaria, disectada por quebradas juveniles temporales que se activan en épocas de lluvia.

**Fotografía N° 34. Colina de roca sedimentaria al lado**

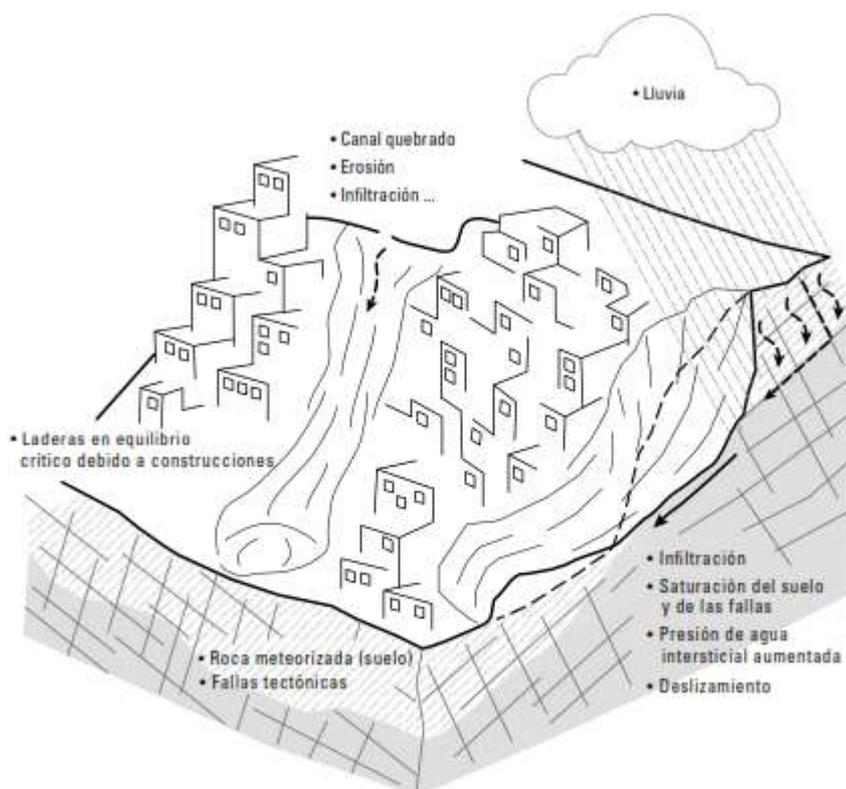
### GRAFICO N° 12. Proceso de flujo de detritos

Figura 5. Desarrollo de una remoción en masa, en pendientes pronunciadas, con áreas pobladas.

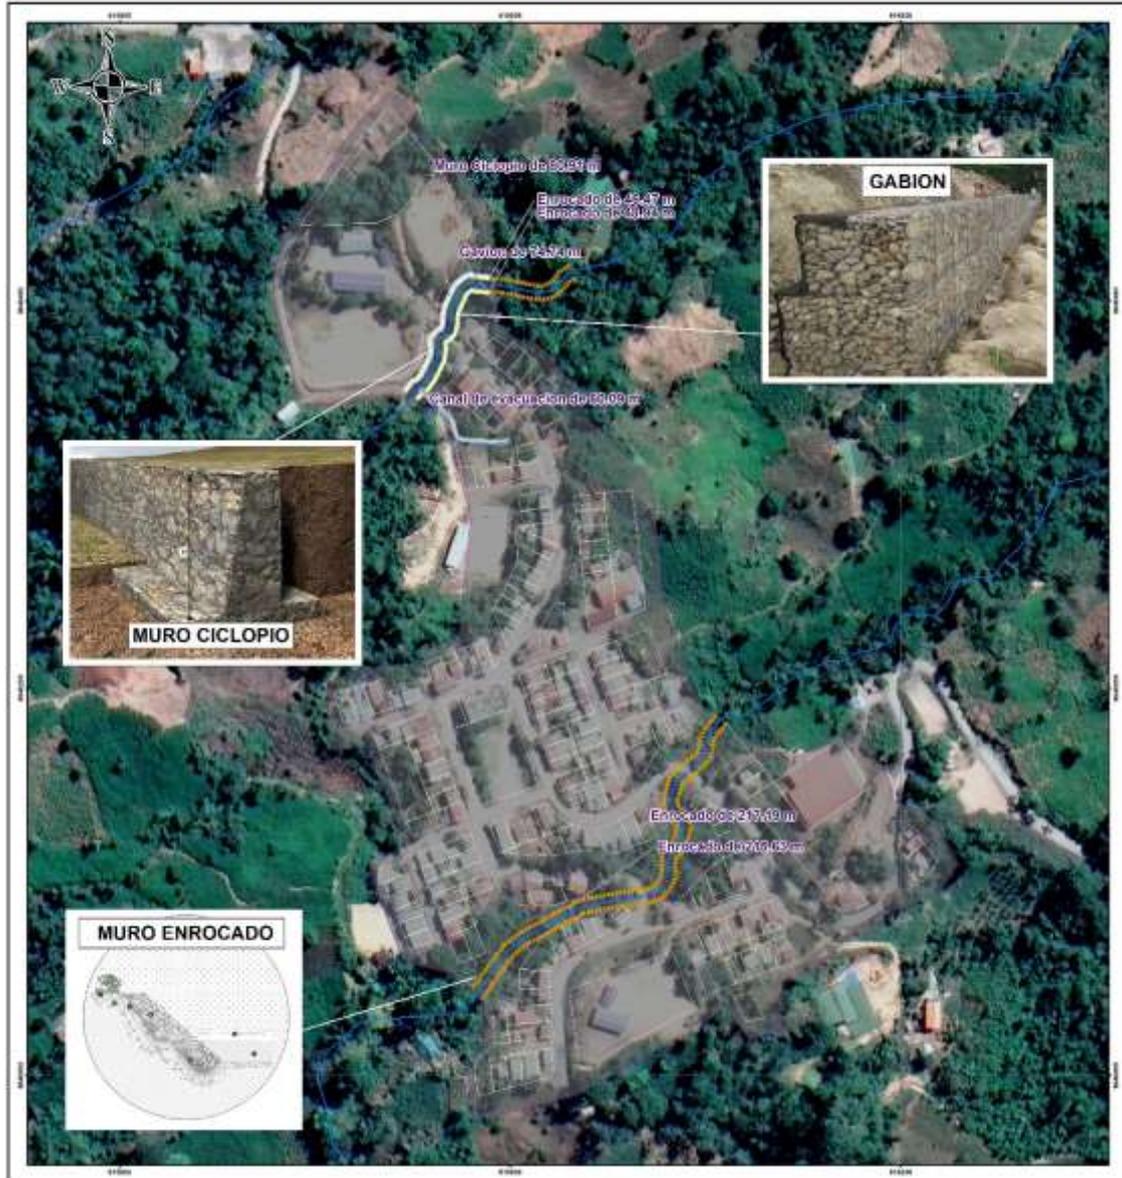
**MAPA N° 15. Mapa de recomendaciones estructurales**

<p><b>LEYENDA</b></p> <ul style="list-style-type: none"> <li>Elleerlos</li> <li>Sistema de Protección</li> <li>Canal de construcción</li> <li>Enrocado</li> <li>Gabion</li> <li>Muro Ciclopio</li> </ul>		<p><b>ESTUDIO DE EVALUACION DE RIESGOS ORIGINADOS POR FENOMENOS NATURALES: POR PELIGRO DE MOVIMIENTO DE MASA EN LA COMUNIDAD SANTA INES DIST. DE UNION ASHANINKA PROV. LA CONVENCION, DEP. DE CUSCO.</b></p>	
<p><b>MAPA DE RECOMENDACIONES ESTRUCTURALES</b></p>			
<p>Estudio de Riesgo: Ing. F. Gallen C.</p>	<p>Explicado SFS</p>		
<p>Scale: WGS 84</p>	<p>Scale: 1:2,000</p>	<p>Fecha: FEBRERO - 2024</p>	<p>Formato impresión: A3</p>
<p>Fuente: Instituto Nacional de Estadística e Informática - INEI (Centro poblado); Autoridad Nacional del Agua - ANA, (Cauce de aguas subterráneas); Instituto Geográfico Nacional - IGN (Carta topográfica); Proceso nacional - INTE (Caja de transporte nacional)</p>			<p>Mapa <b>M - 15</b></p>

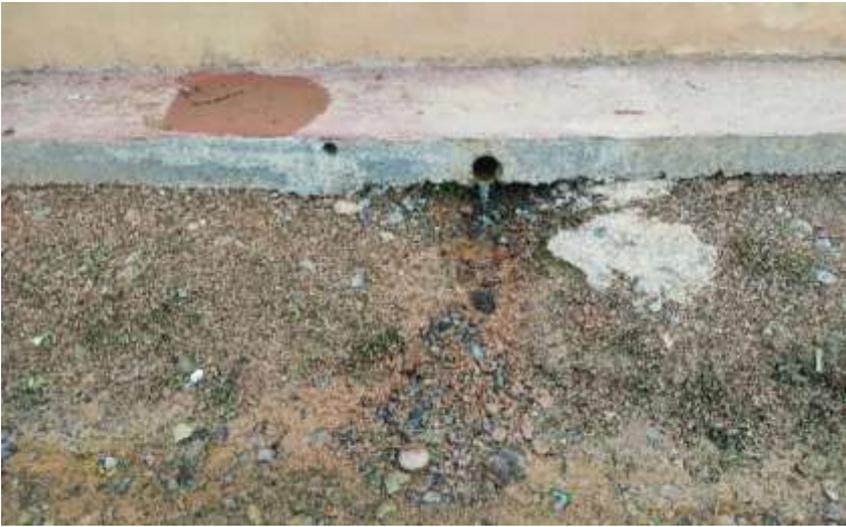
<p>Se observar efluente de agua subterráneas (manantial), perenne. Se encuentra debajo de la vivienda.</p>

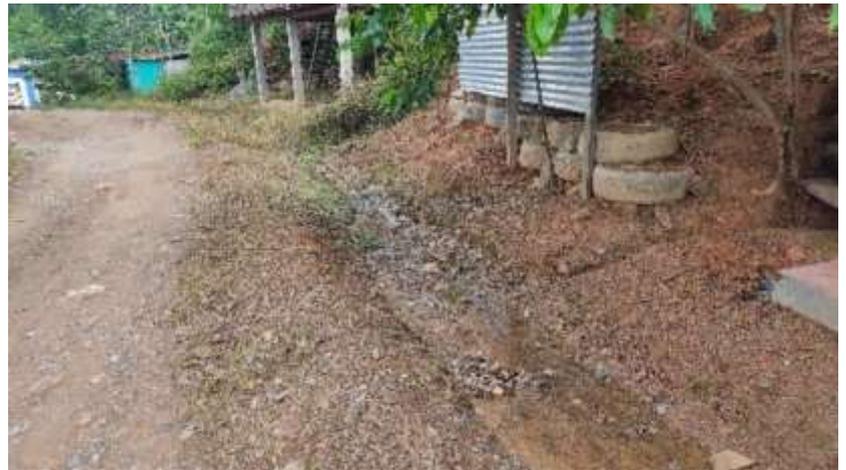
<p>Se observa los canales que son formados por la socavación del suelo por las aguas que discurren proveniente del manantial.</p>

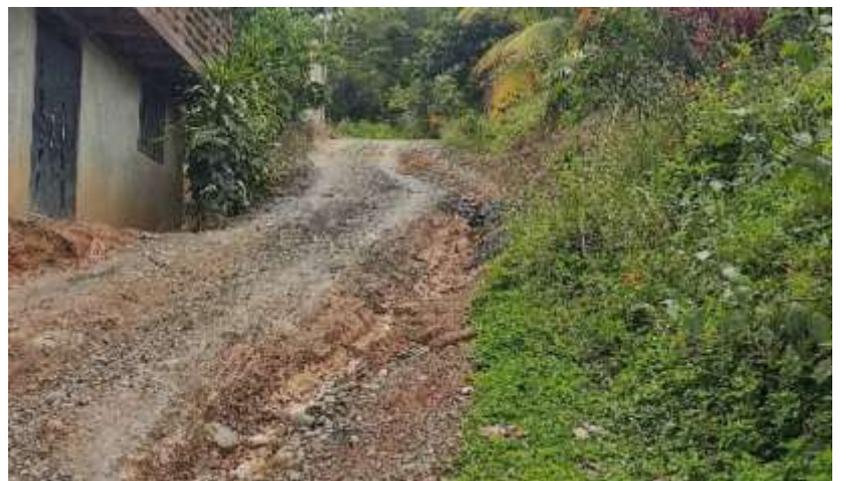
<p>Se observa caminos de efluentes no perenne que son a causa las fuertes lluvias de temporadas.</p>

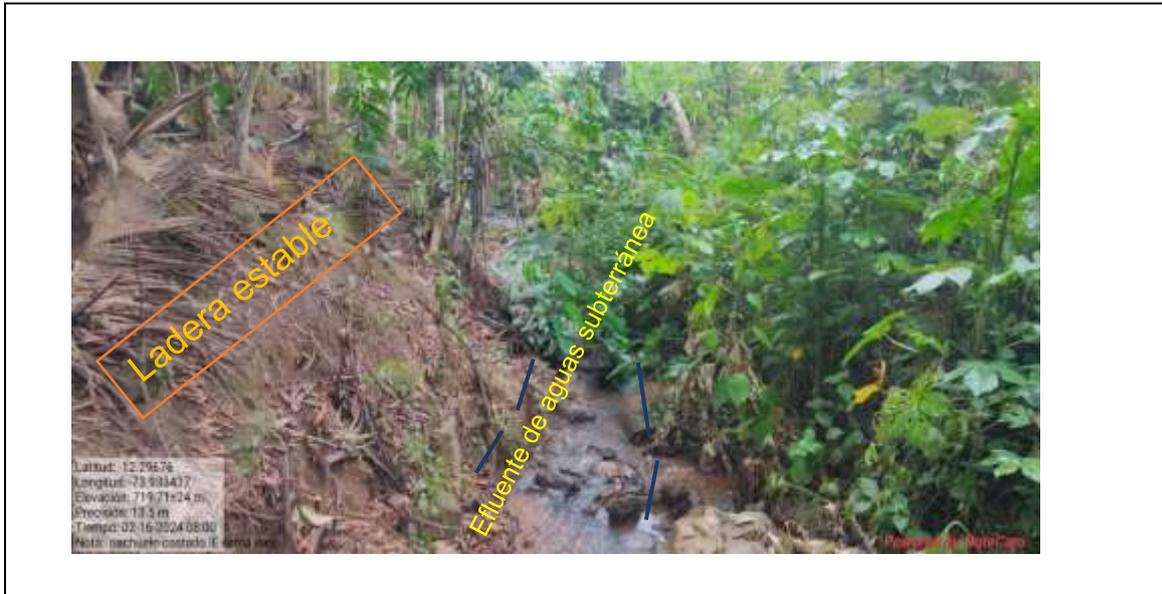
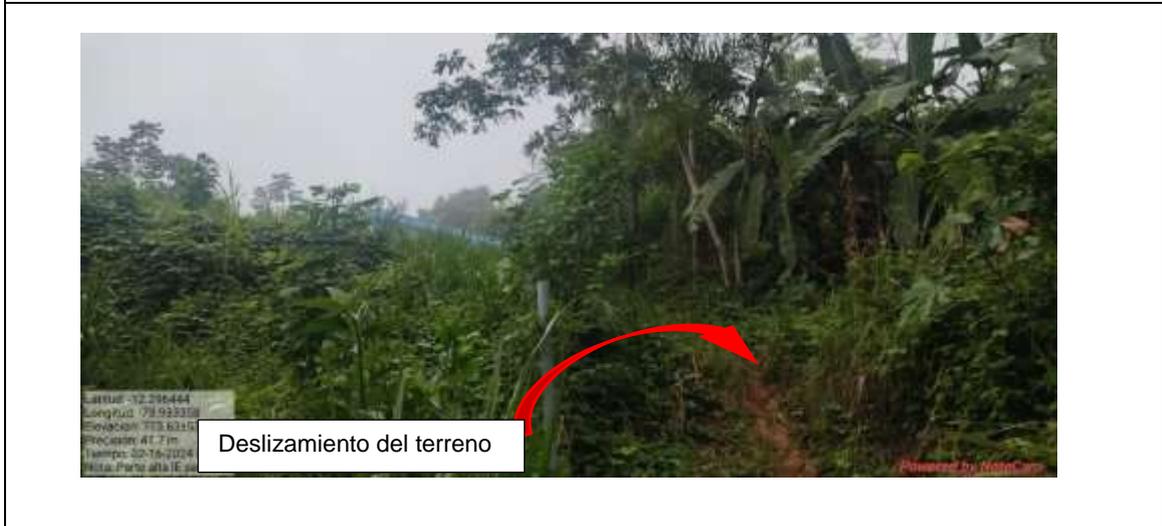
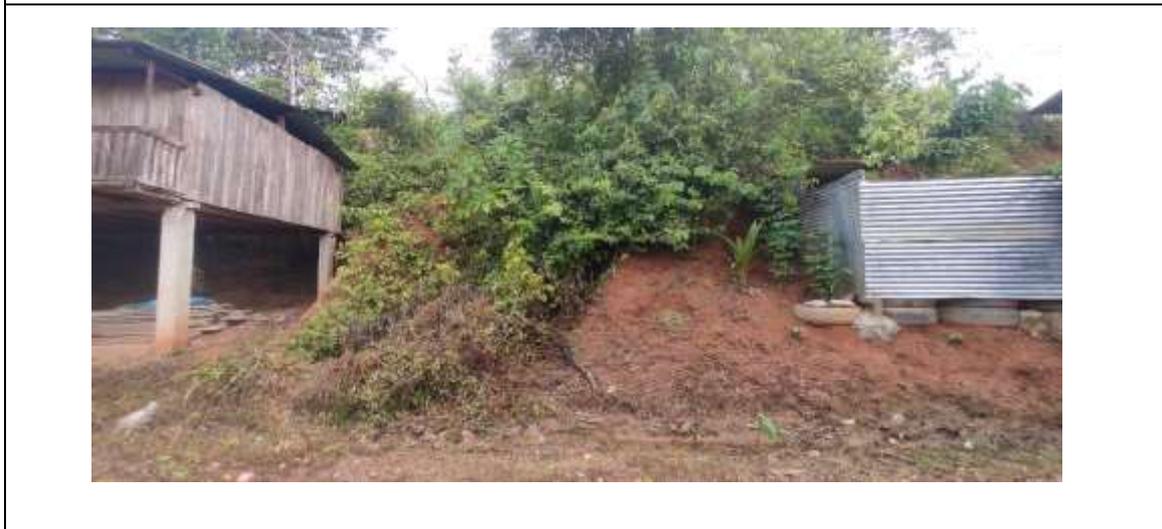
<p>Se observar efluente de agua subterráneas (manantial), y el desagüe que también pasa por encima del riachuelo.</p>
<p>Latitud: 12.297177          Longitud: -71.894000          Altitud: 2293.0131 m          Precisión: 0.4 m          Tiempo: 02-15-2024 08:27          Hora: 08:27 AM          Fuente: Google Earth</p>	<p>Se observa los canales de los desagües provenientes de las diferentes viviendas.</p>
<p>Latitud: 12.297177          Longitud: -71.894000          Altitud: 2293.0131 m          Precisión: 0.4 m          Tiempo: 02-15-2024 08:27          Hora: 08:27 AM          Fuente: Google Earth</p>	<p>Verificamos datos “in situ” se muestra aguas excedentes que discurre por la junte de diferentes canales provenientes de la comunidad Santa Inés.</p>

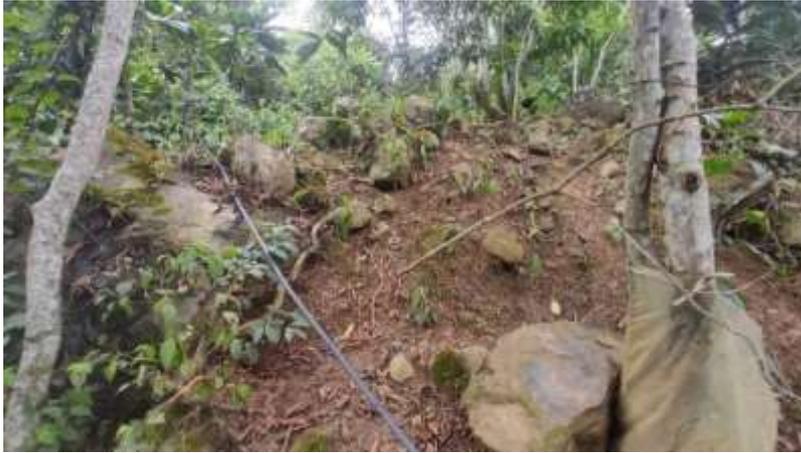
Se observa la ladera que este lavado por las intensas lluvias como se muestra en la fotografía.
