# Resolución de Alcaldía

Nº 120-2024-MDPM/A

# Municipalidad Distrital De Pillco Marca

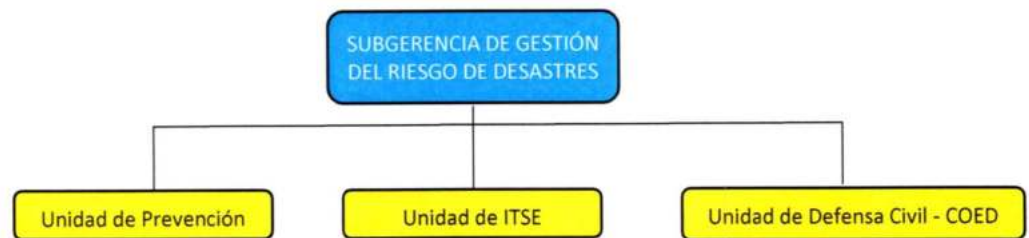
Gráfico N° 10. *Esquema a considerar para la modificación del ROF.*

Se recomienda actualizar el ROF, y la denominación de la Sub Gerencia De Defensa Civil, a Sub Gerencia de Gestión del Riesgo de Desastres; tomando como referencia la ley vigente que rige la gestión del riesgo de desastres. Es así que la Subgerencia de GRD, debería contar con las siguientes unidades y/o áreas especializadas, tales como: la unidad de Procesos, la unidad de Inspecciones Técnicas y Edificaciones, y la unidad de Defensa Civil; según el esquematiza siguiente:

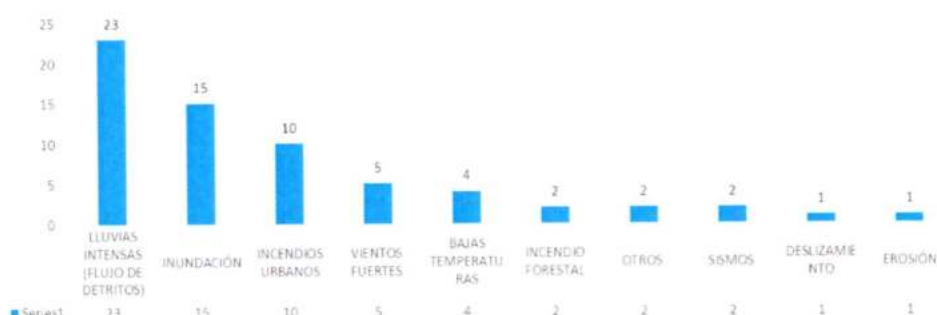
Gráfico N° 11. Registro de Peligros en el Distrito De Pillco Marca, 2003-2023

En el Grafico anterior se puede ver que el fenómeno natural de mayor incidencia en el distrito de Pillco Marca es el de lluvias intensas, seguida de incendios, y vientos fuertes.

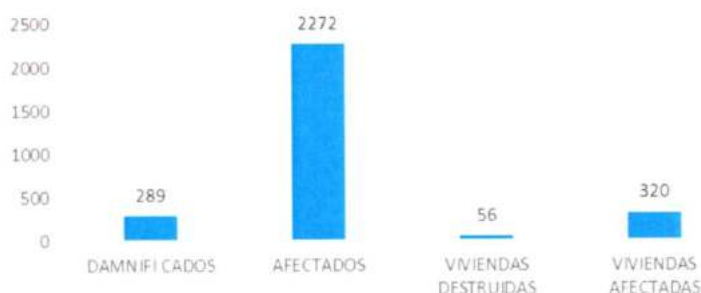
Gráfico N° 13. Daños A La Vida Y Vivienda En El Distrito De Pillco Marca, 2003-2021

Según se puede ver en gráfico anterior, en el distrito de Pillco Marca se registraron 53 emergencias causadas por fenómeno natural durante el periodo de 2003-2021, sumando un total de 2,189 afectados y 241 damnificados. A su vez se tiene el registro de 40 viviendas destruidas, y 283 viviendas afectadas.

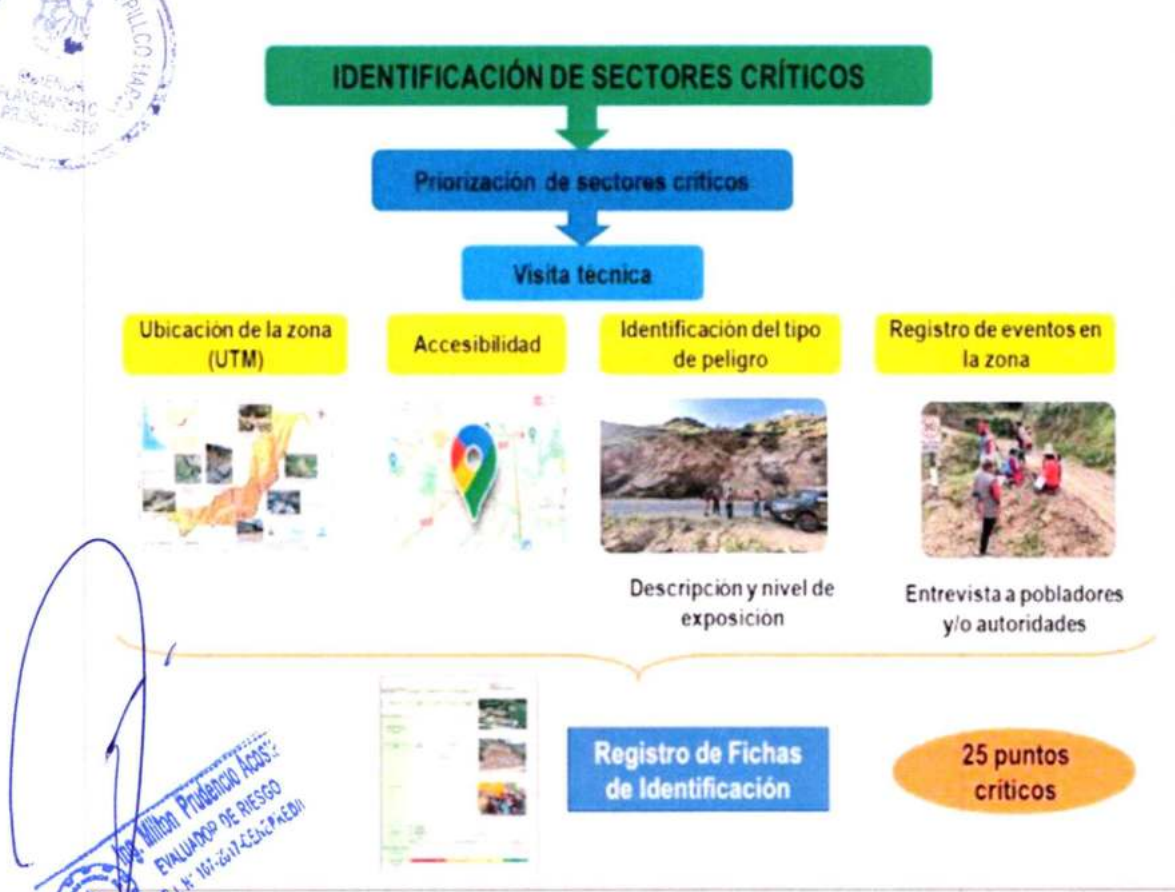
Gráfico N° 15. Metodología para la identificación de zonas críticas.

En base a la información recopilada de la ocurrencia de peligros durante el periodo de años 2009 – 2023, y las zonas críticas identificadas por las entidades técnico científicas, se determinan los sectores críticos, teniendo en cuenta la priorización de los mismos a partir del nivel de atención que requieren por su alto nivel de susceptibilidad y la cantidad de elementos expuestos al peligro. Así, fue necesaria la visita técnica de los posibles lugares a considerar como zona crítica, con la finalidad de evaluar los factores mencionados (susceptibilidad y elementos expuestos), de modo que, se puedan priorizar para su atención

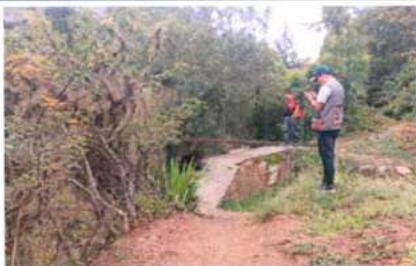
| FICHA TÉCNICA DE PROYECTO/ACTIVIDAD | |
|---|---|
| A consecuencia de las lluvias intensas, la quebrada Nausilla, aumenta su caudal considerablemente desbordando hacia las viviendas de la localidad de Limapampa. La misma que afecta al centro poblado de Unguymaran, asentada al margen derecho de la quebrada Nausilla (Conchamarca) | |

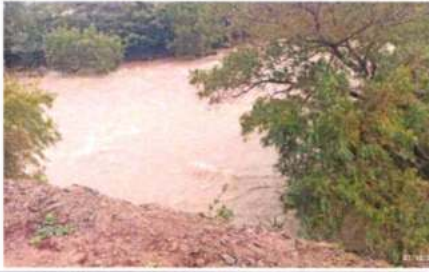
| FICHA TÉCNICA DE PROYECTO/ACTIVIDAD | |
|---|---|
| La crecida del río Huallaga a consecuencia de las lluvias intensas y la colmatación de sedimentos, viene erosionando el margen izquierdo, afectando viviendas, y áreas agrícolas. | |

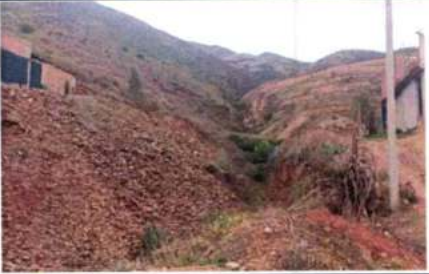
| FICHA TÉCNICA DE PROYECTO/ACTIVIDAD | |
|---|---|
| a consecuencia de las lluvias intensas, la quebrada Lindero se activa, desencadenando el flujo de detritos afectando viviendas, y areas agricolas. En la parte baja de la quebrada, pasandola carretera central, el cauce de la quebrada es estrangulada por la invasion de las viviendas en la faja marginal | |

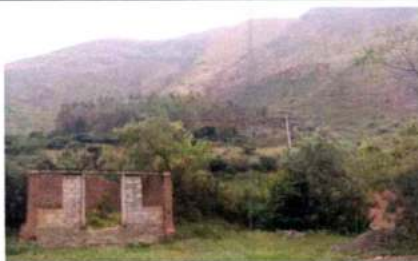
| FICHA TÉCNICA DE PROYECTO/ACTIVIDAD | |
|---|---|
| El tipo de suelo (arenoso) en el sector, a consecuencia de las lluvias y filtración de las aguas pluviales; vienen generando la erosión del suelo, afectando el muro perimetral del Penal de Potracancha. | |

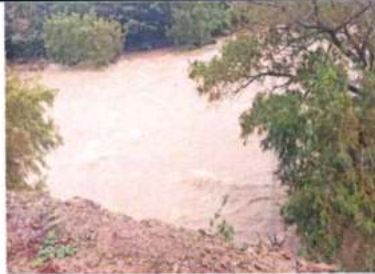
| Ficha Técnica N° | | Denominación |
|---|---|---|
| La crecida del río Huallaga a consecuencia de las lluvias intensas y la colmatación de sedimentos, viene erosionando el margen izquierdo, afectando viviendas, y dejando expuesto la carretera central. | | |

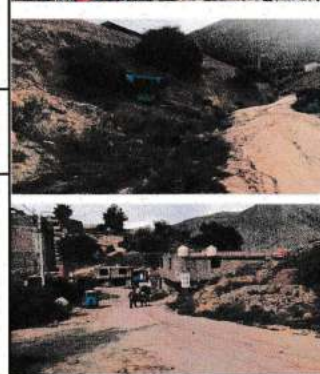
**DESCRIPCIÓN DEL PELIGRO IDENTIFICADO**

La Quebrada Arcorraga y demas vertientes del cerro Pilco Mozo, se activan a consecuencia de las lluvias recurrentes, lo que genera inundaciones pluviales afectando viviendas, en los jirones Ricardo Palma, Angeles, Prolongación Ricardo Palma

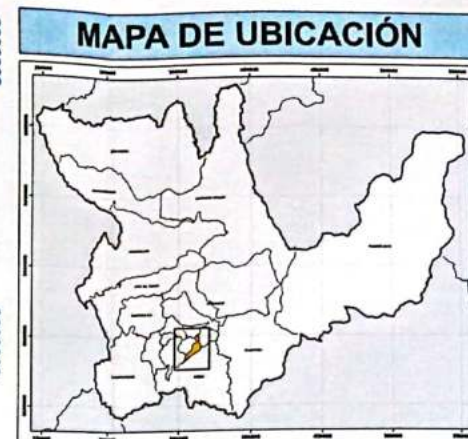
El escenario de riesgo respecto al peligro por Movimiento de Masa, se elaboró en base al mapeo de susceptibilidad y al análisis de vulnerabilidad.

En este contexto 8 localidades, 195 personas, 129 viviendas, 8.827 km de carretera expuestos a riesgo alto; mientras que 1 localidades, 33 personas, 16 viviendas, 2.664 km de carretera, se encuentran expuestos a riesgo Medio. En la siguiente tabla, se detalla cuantitativamente los elementos expuestos de acuerdo al nivel de riesgo.

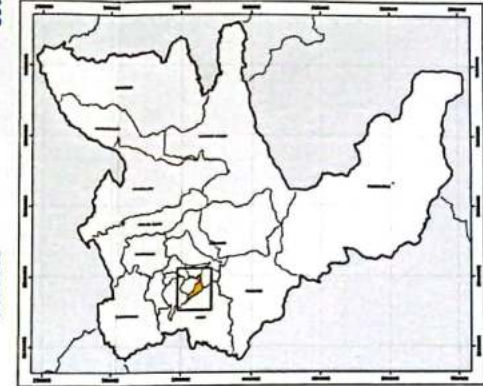
## Inundación

El escenario de riesgo respecto al peligro por inundación, se elaboró en base al mapa de susceptibilidad y al análisis de vulnerabilidad.
