PLAN DE PREVENCIÓN Y REDUCCIÓN DEL RIESGO DE DESASTRES DEL DISTRITO DE JOSE LUIS BUSTAMANTE Y RIVERO

2024-2027

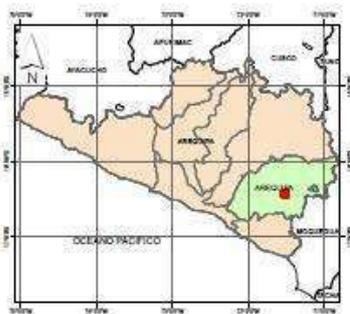
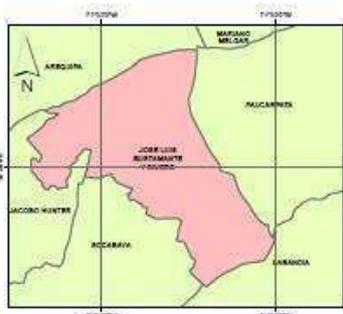
Mapa N° 8: Mapa de pendientes del distrito de José Luis Bustamante y Rivero

La pendiente en el distrito de José Luis Bustamante y Rivero viene de muy bajas a pendientes medias puesto q no presenta pendientes mayores al 30%.

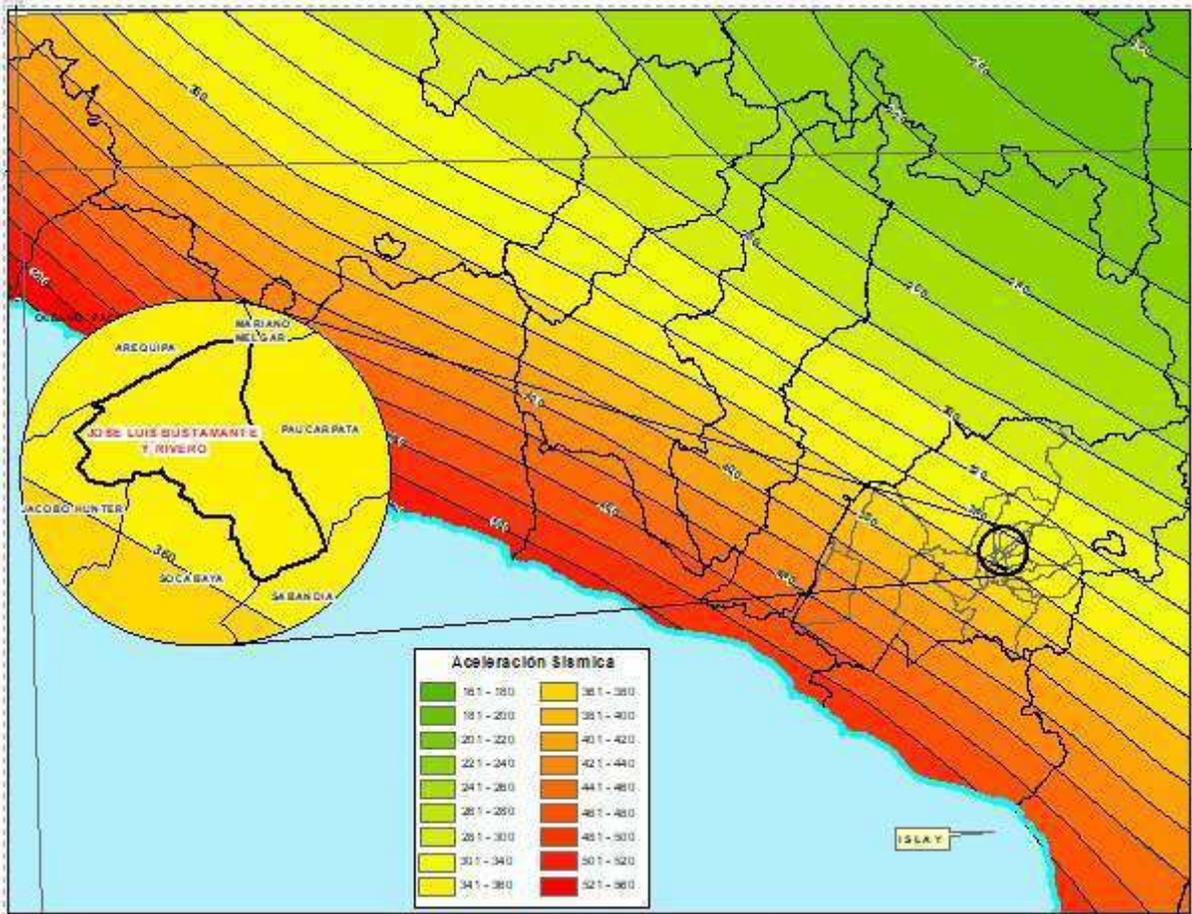
Imagen N° 3: Peligro Sísmico del departamento de Arequipa, correspondiente a un periodo de retorno de 50 años con el 10% de excedencia.

Para el área que abarca el distrito de José Luis Bustamante y Rivero se obtiene, para un periodo de retorno de 50 años con el 10% de excedencia, valores de aceleración entre 340 a 360 gals (Figura 15), equivalentes a intensidades del orden de VII (MM) ; es decir, suficientes como para producir daños estructurales, deslizamientos y posibles escenarios de licuación de suelos, tal como ocurrió con el sismo de Arequipa del 2001 (Tavera, 2001) y Pisco 2007 (Tavera, 2008).

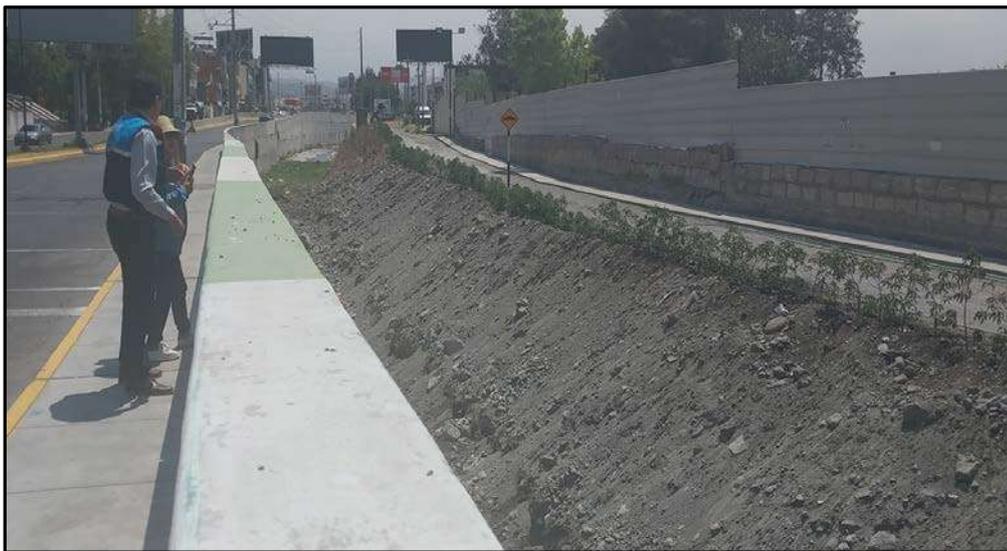
Fotografía N° 1: Vista de la vía de ingreso a las instalaciones de la Universidad Continental, se observa el cauce estrecho.

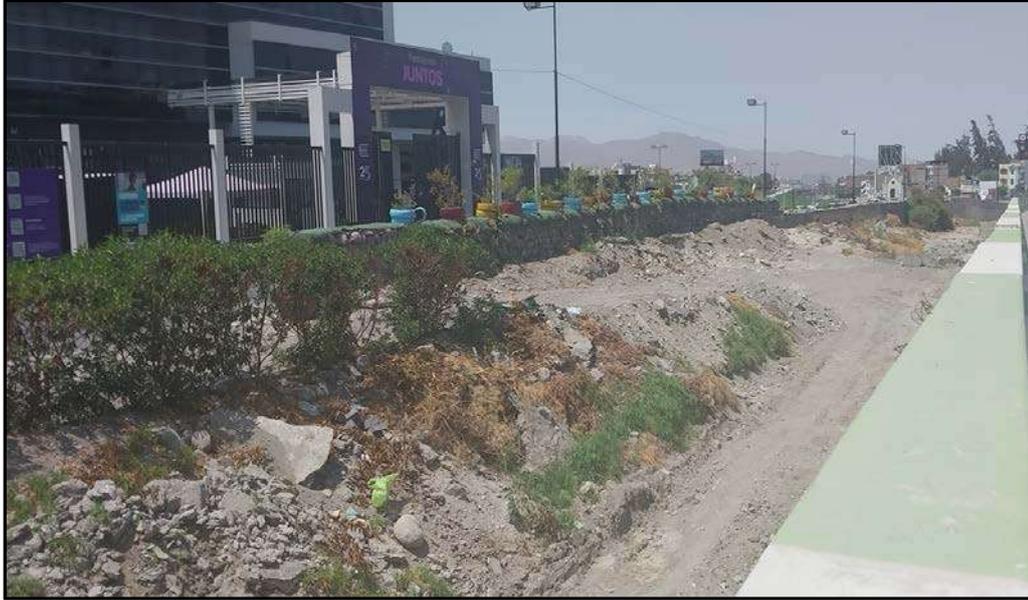
Fotografía N° 2: Vista frontal de ingreso a la Universidad Continental , se observa que el muro de protección existente es muy precario y de baja altura

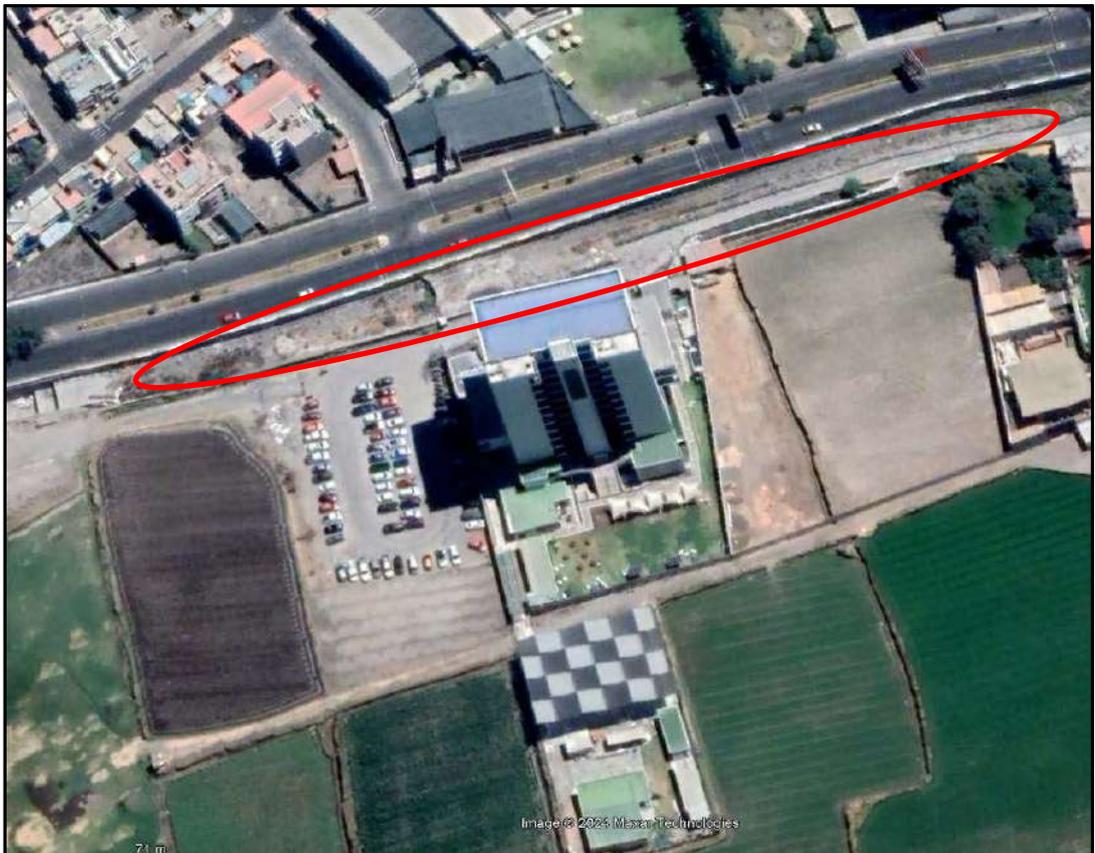
Imagen N° 10: En la presente imagen satelital se observa que el ingreso a la universidad se encuentra ocupando parte del cauce de la segunda torrentera.

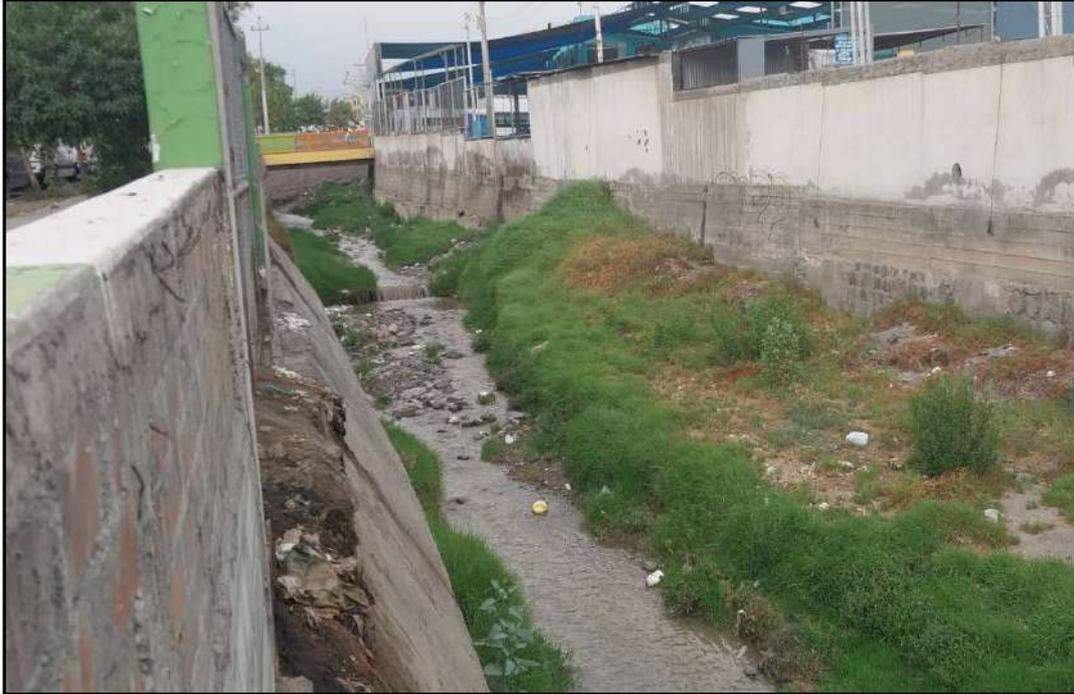
Fotografía N° 3: En la presente imagen se observa que el muro de contención no están en buen estado, el puente de ingreso al centro comercial GRATERSA no presenta una buena altura.

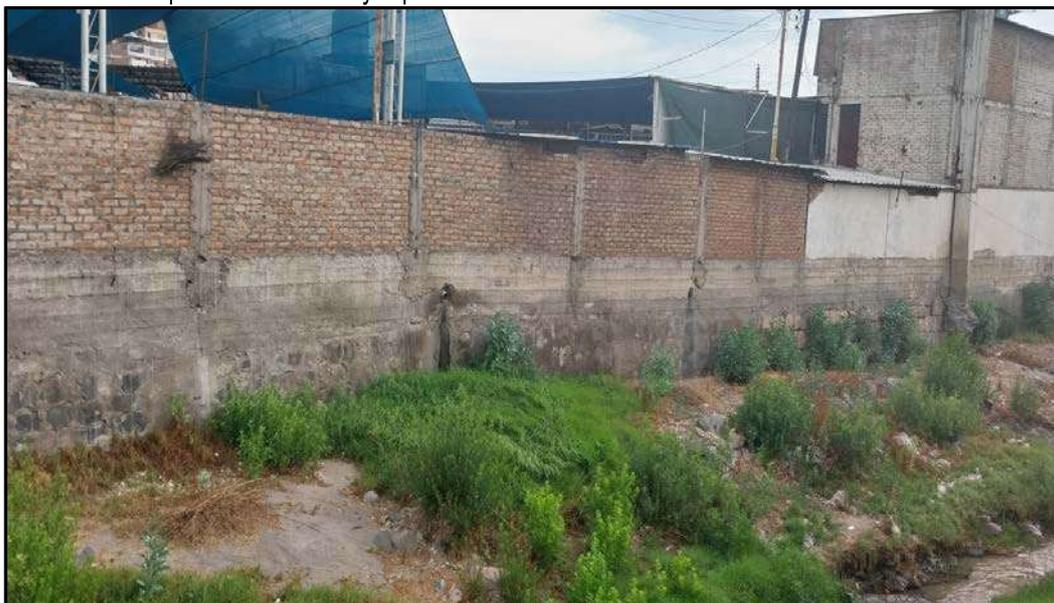
Fotografía N° 4: Se observa que el muro de contención no está en buenas condiciones y además presenta muros de ladrillos que no ofrecen mayor protección.

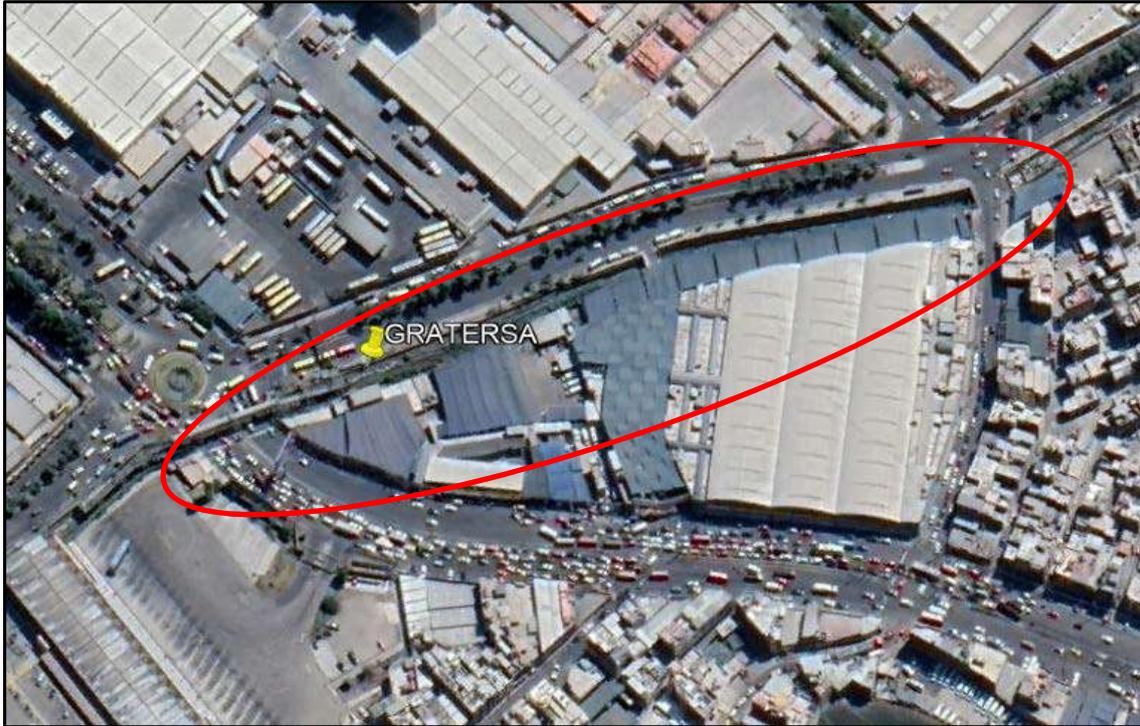
Imagen N° 11: En la imagen satelital se observa que todo el centro comercial es colindante a la segunda torrentera.

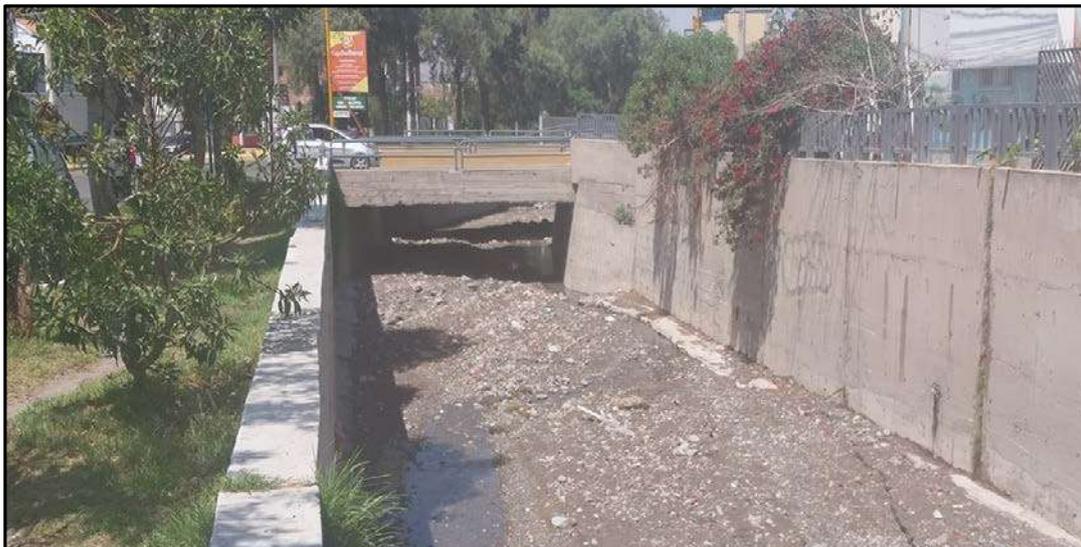
Fotografía N° 5 : Vista del Puente Dolores tiene una insuficiente sección de paso, actualmente está ligeramente colmatado el cauce.

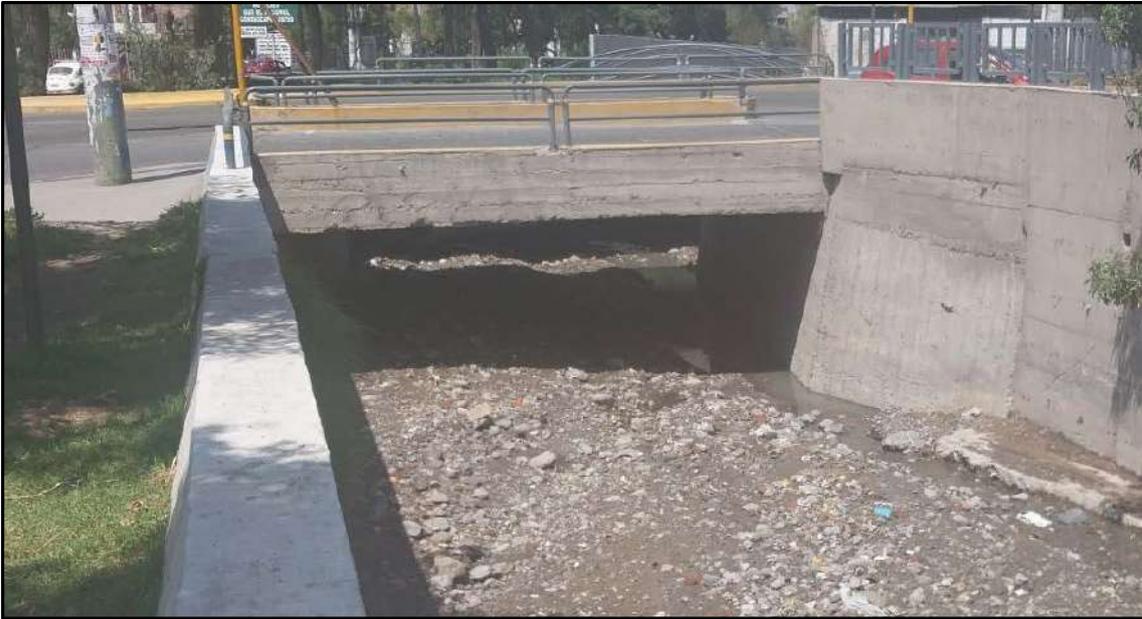
Fotografía N° 6 :El muro de contención de la margen izquierda, es más susceptible que pueda sufrir desbordes por flujos de detritos, ya que no presenta una buena altura.

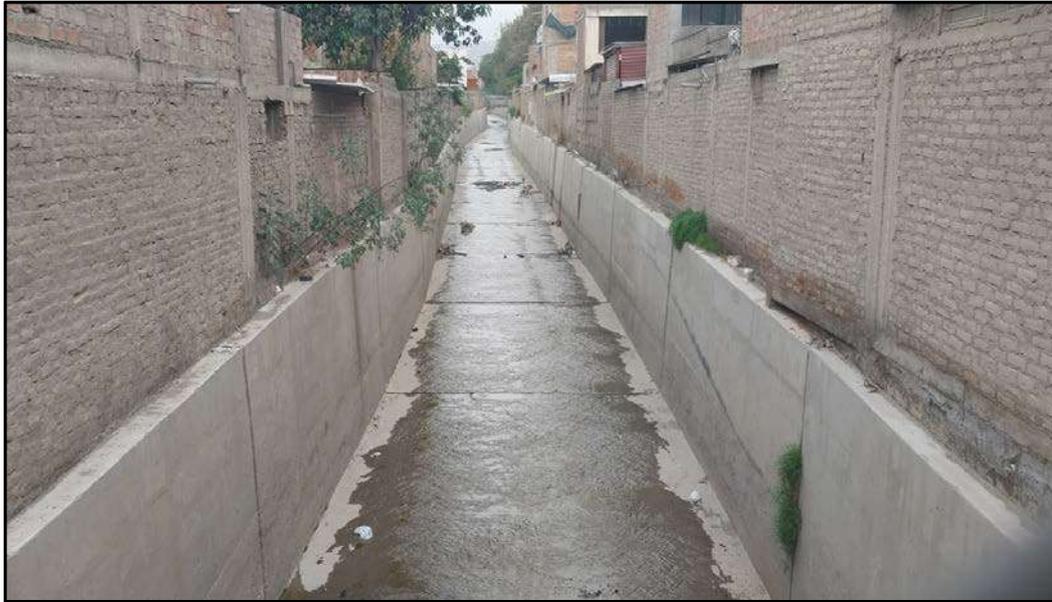
Fotografía N° 7 : Vista aguas arriba de la torrentera que se encuentra canalizada, hay presencia de escorrentía pluvial que proviene de las partes altas

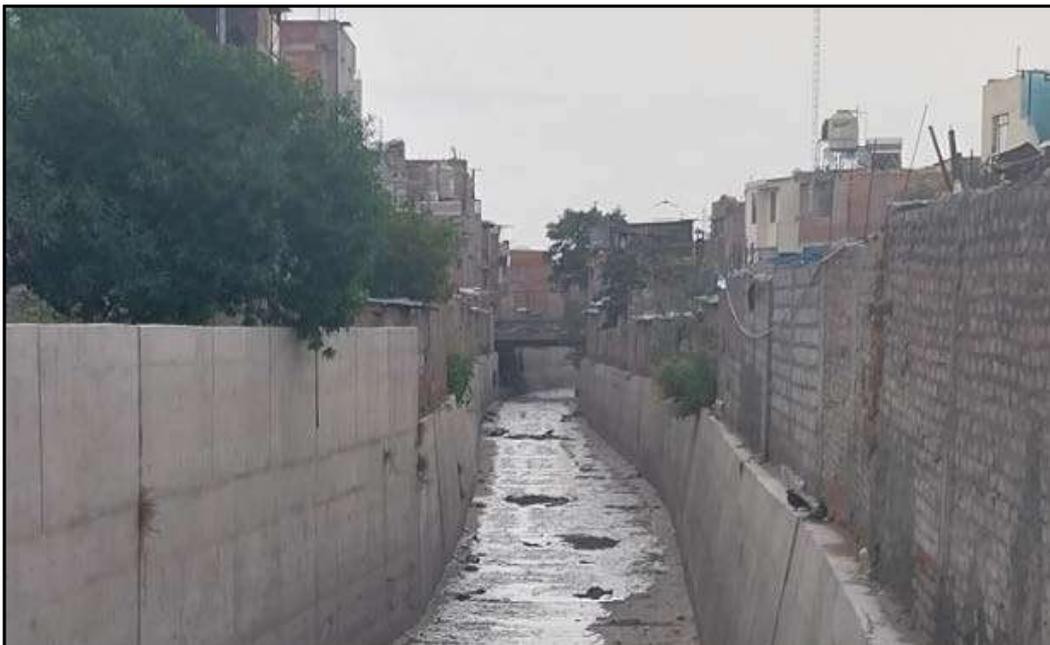
Fotografía N° 8 : Vista aguas abajo de la torrentera que se encuentra canalizada, el hay presencia de escorrentía pluvial que proviene de las partes altas

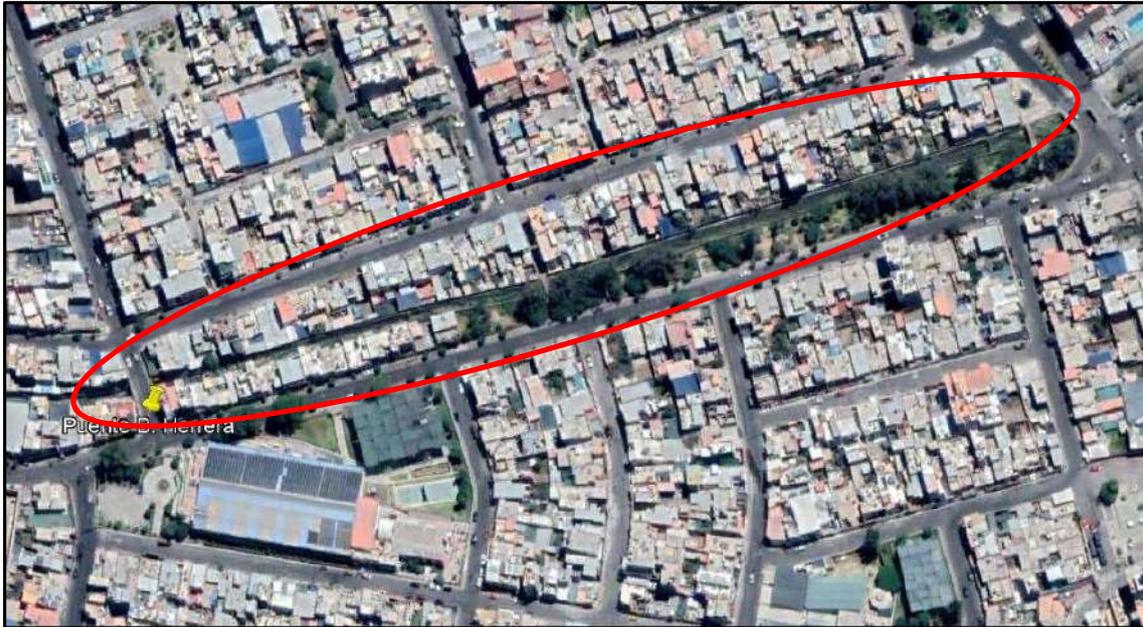
Imagen N° 13: Ubicación del puente vehicular y peatonal B. Herrera y área probable a ser afectadas por flujos de detritos (activación de quebradas)

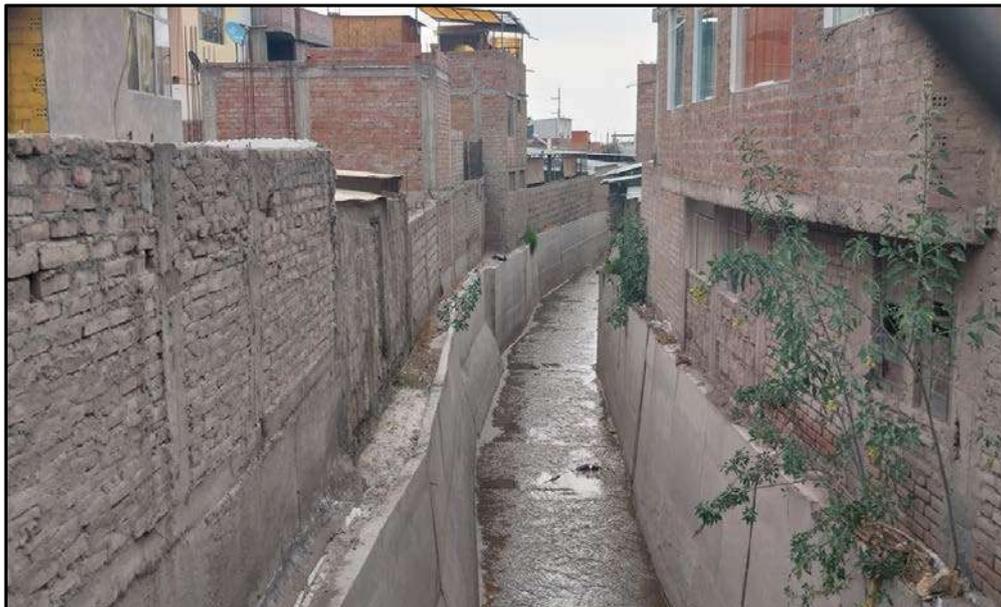
Fotografía N° 9 : Vista aguas arriba de la torrentera que se encuentra canalizada, se observa que el canal ha reducido sus dimensiones en cuanto a su sección de paso

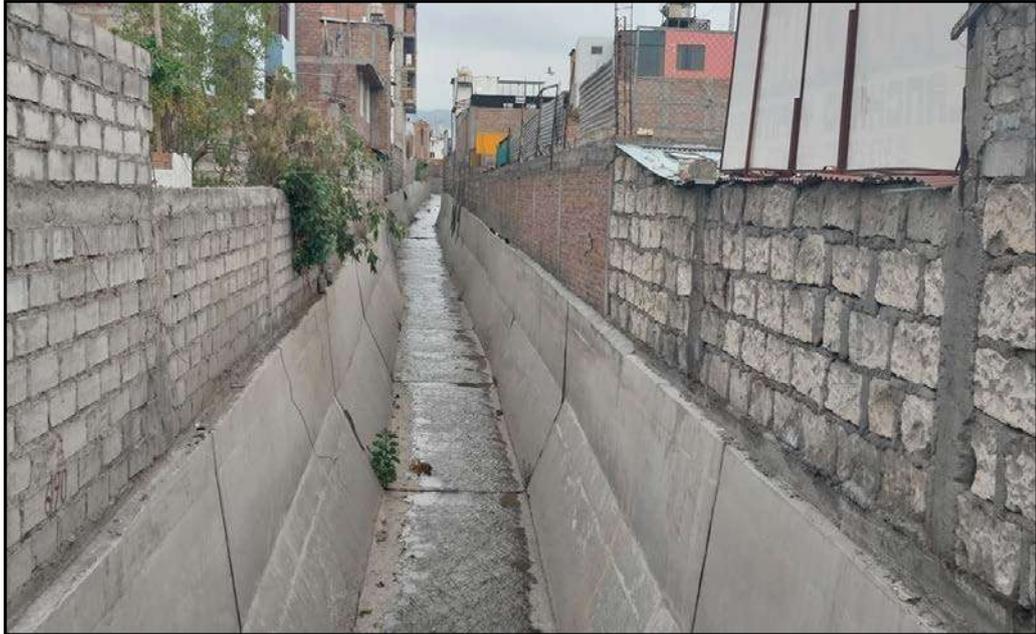
Fotografía N° 10 : Vista aguas abajo de la torrentera que se encuentra canalizada, se observa que el canal ha reducido sus dimensiones en cuanto a su sección de paso.

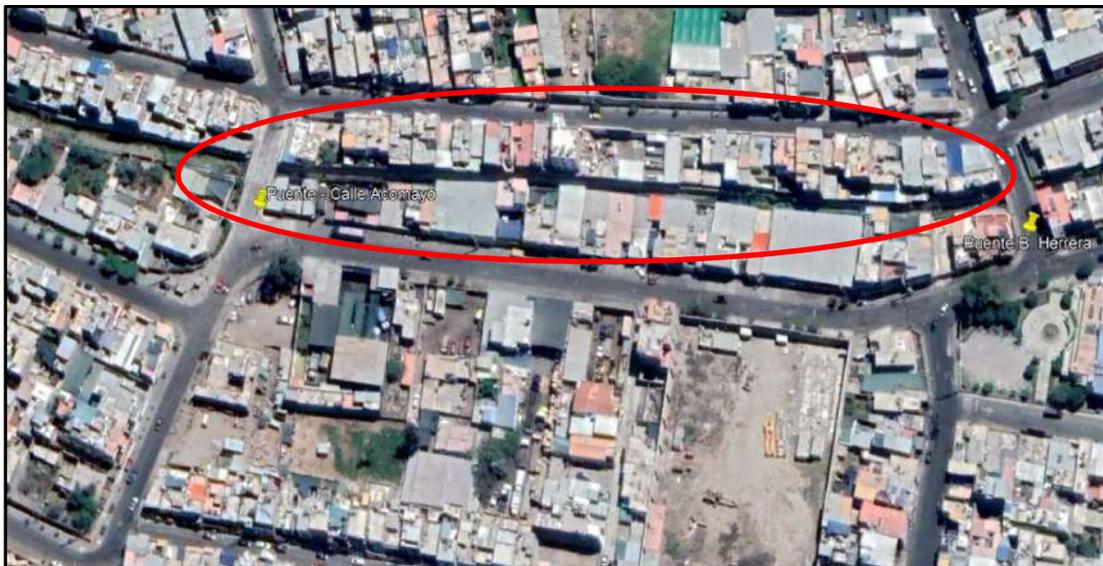
Imagen N° 14: Ubicación del puente vehicular y peatonal , calle Acomayo y área probable a ser afectadas por flujos de detritos (activación de quebradas)

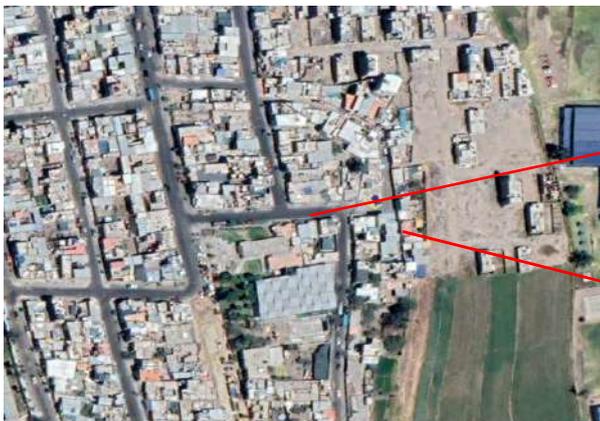
A. Sector: Calle Daniel Alcides Carrión

Zona crítica por inundación pluvial, que es originada por lluvias estacionales, el cual afecta a las viviendas y vías que se encuentran en este sector, la intersección de la calle Daniel Alcides Carrión con el pasaje 1, es más susceptible de inundarse, debido a la poca pendiente que presenta.

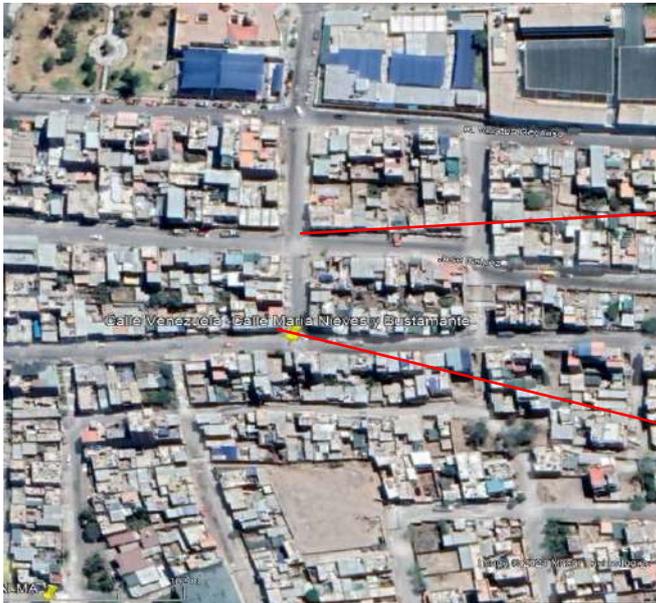
Fuerte escorrentía de aguas pluviales que descienden por la fuerte pendiente de la calle Venezuela, afectando a las viviendas aledañas y generando inundaciones principalmente en la parte baja de la calle Venezuela con la calle María Nieves y Bustamante.

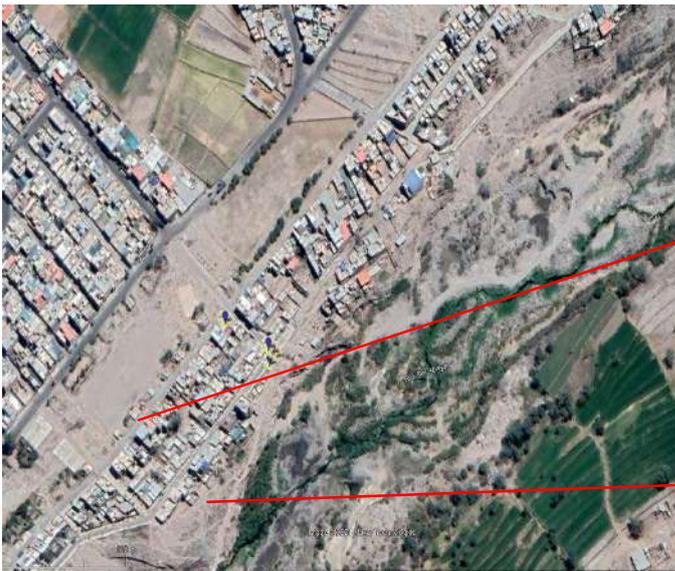
C. Sector: Villa Santa Catalina

Fuerte escorrentía de aguas pluviales que descienden por la fuerte pendiente de las calles circundantes, afectando a las viviendas aledañas y generando inundaciones en las viviendas que se encuentran en desnivel.

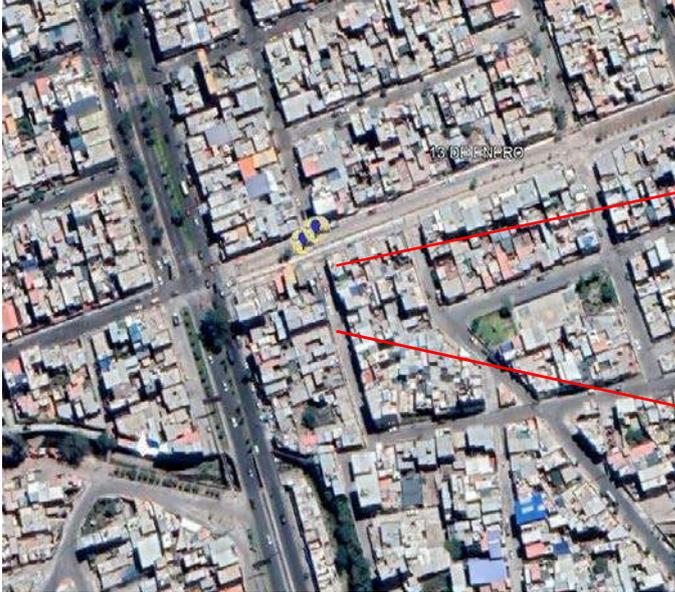
D. Sector: P.J. 13 de Enero (Av. Inglaterra – Calle Andrés Razuri)

Las viviendas se encuentran en desnivel con respecto a la vía, en temporada de lluvias intensas, presentan constantes inundaciones debido a la pendiente.

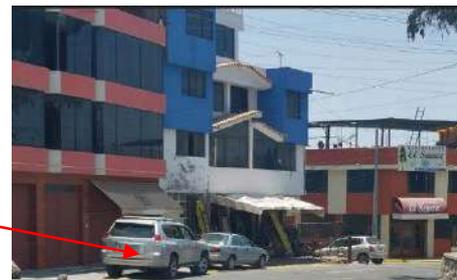
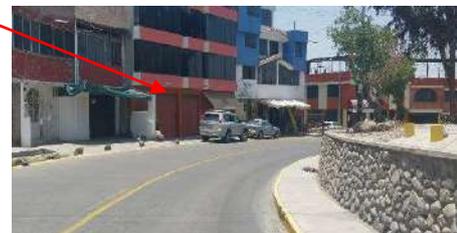
E. Sector: Av.- Cerro Juli

Zona afectada por inundación causada por intensas lluvias intensas que se producen en épocas de verano, debido a que las viviendas están ubicadas en una zona baja, la escorrentía pluvial desemboca en este sector, afectando las viviendas aledañas y la vía principal.

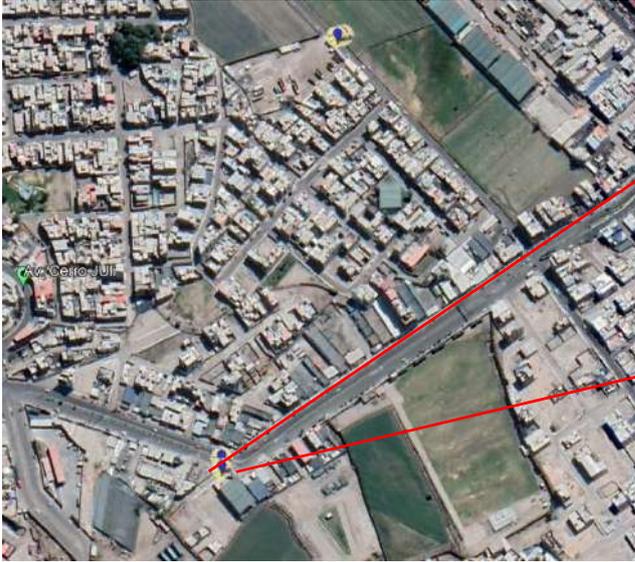
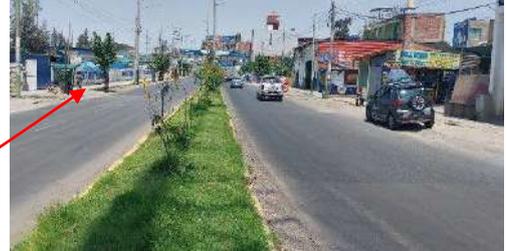
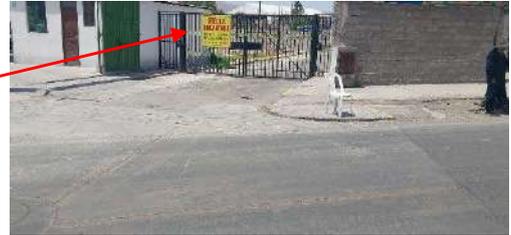
F. Sector: Av. Las Convenciones

La Av. Las Convenciones es afectada por fuerte escorrentía de aguas pluviales que generan inundación, producto de las lluvias intensas de temporada, debido a que las viviendas están ubicadas en una zona baja y esto afecta a los mismos pobladores y a la infraestructura urbana de la zona indicada.

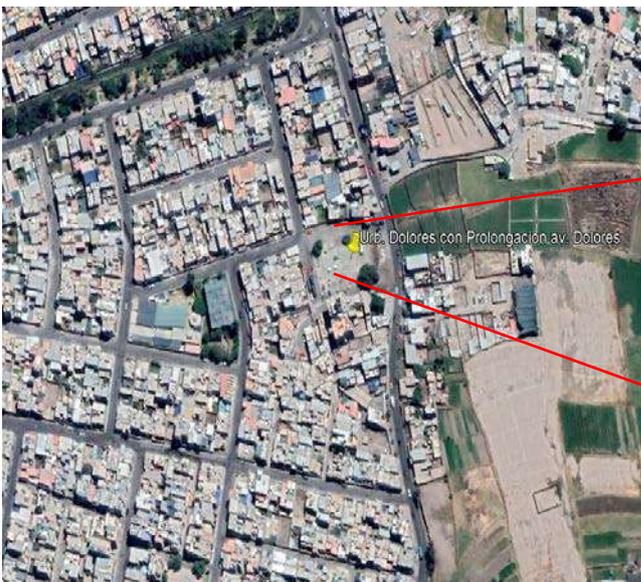
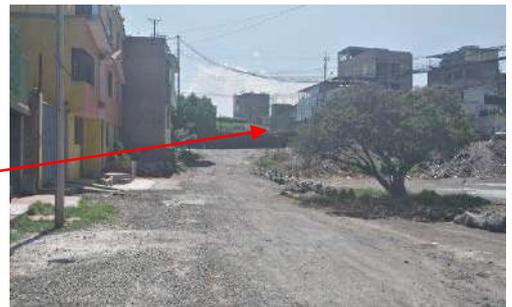
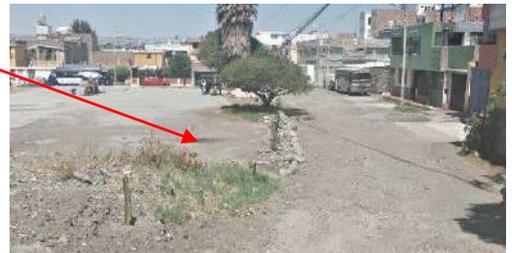
G. Sector: Dolores con Prolongación Av. Dolores

Zona afectada por las intensas lluvias, debido a las pendientes bajas del terreno (desnivel), el cual genera aniegos en toda la zona, afectando viviendas y la vía de ingreso.

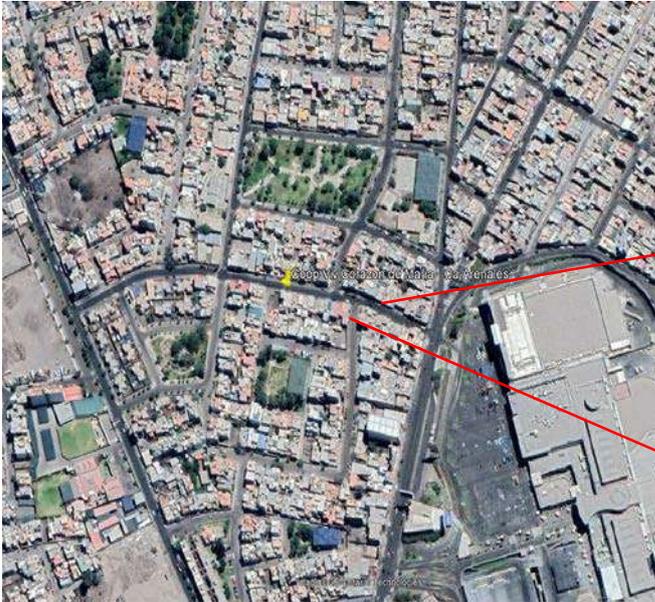
Debido a la temporada de lluvias y a la topografía del lugar, año a año se da el problema de inundaciones.

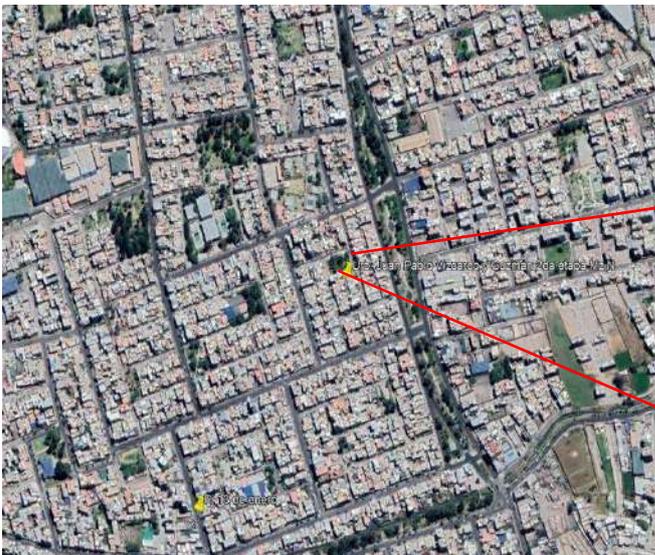
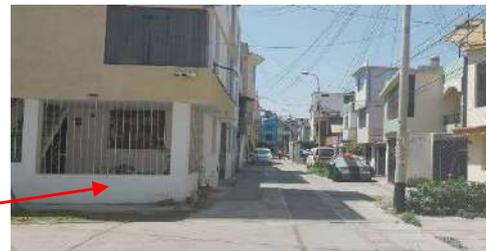
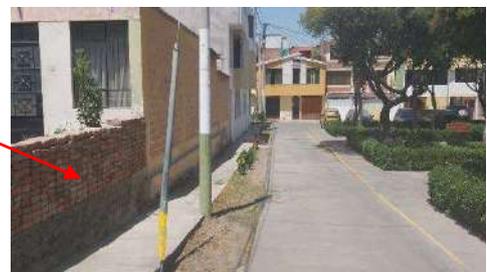
I. Sector: Urb. Juan Pablo Vizcardo y Guzmán 2da Etapa Mz N

Debido a la temporada de lluvias y a la topografía que se presenta en el sector, se puede apreciar que la zona indicada presentara problemas de anegamiento, afectando las vías aledañas.

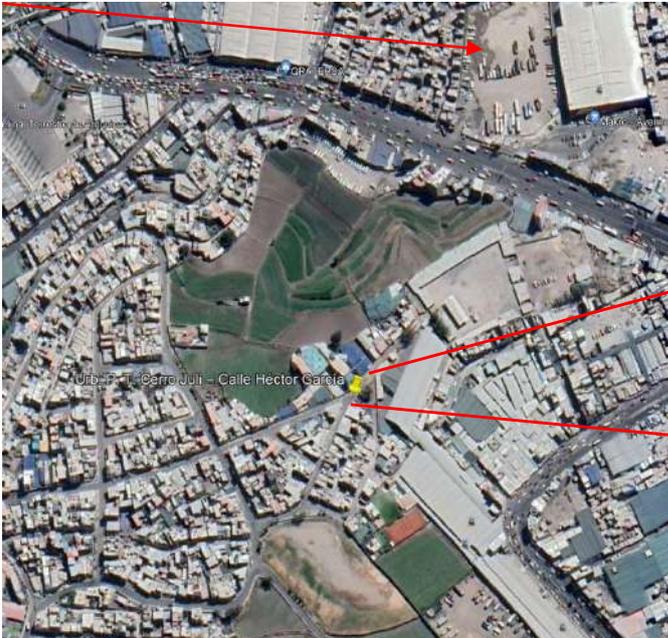
La calle Héctor García sufre Inundaciones debido a las pendientes del terreno, esto se repite constantemente en la temporada de lluvias. Por lo tanto, pone en riesgo a la población, viviendas y vías.

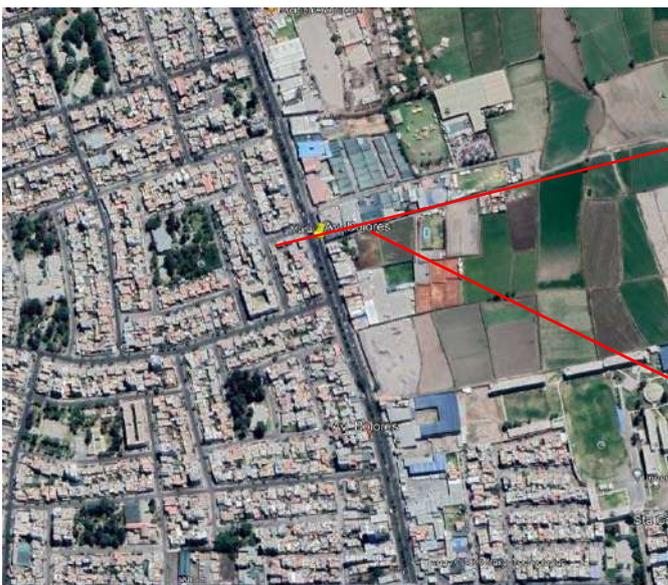
K. Sector: Av. Dolores – Pasaje S/N

Zona afectada por inundación producto de intensas lluvias debido a la pendiente de la zona, lo cual provoca que las aguas bajen rápidamente y al no tener un drenaje pluvial apropiado genera inundaciones afectando viviendas y comercios del lugar.

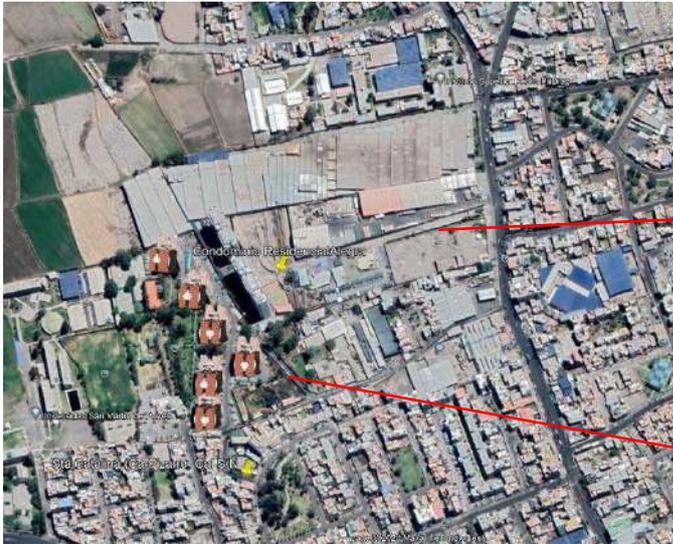
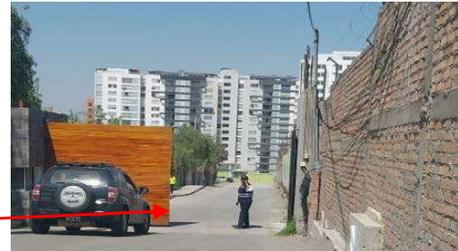
L. Sector: Condominio Residencial Alegria

Zona afectada por inundación producto de las intensas lluvias y la pendiente de la zona que es considerable lo cual ha ocasionado que el agua ingrese a la cochera del Condominio Residencial Alegria y los vehículos queden sumergidos bajo el agua.

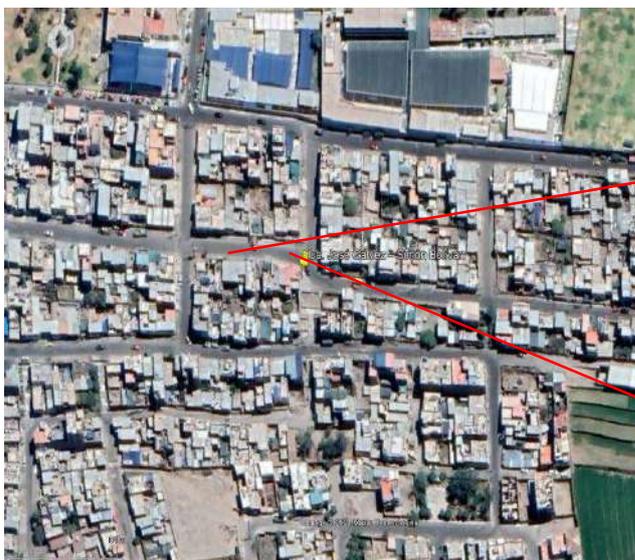
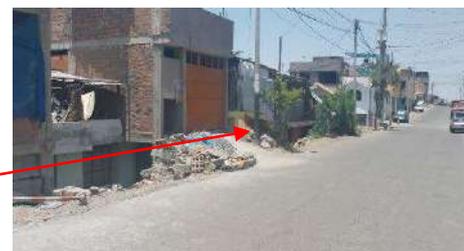
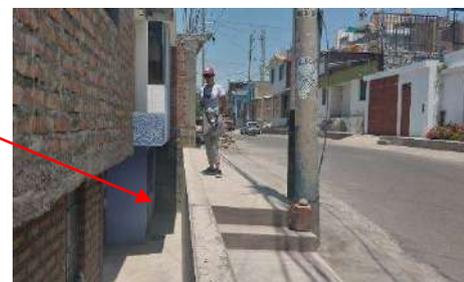
M. Sector: Calle José Gálvez – Simón Bolívar:

La calle José Gálvez – Simón Bolívar es afectado por inundación en épocas de intensas lluvias, debido a que las viviendas se encuentran construidas por debajo del nivel de la calle, situación que genera características negativas que atenta contra la calidad de vida de la población.

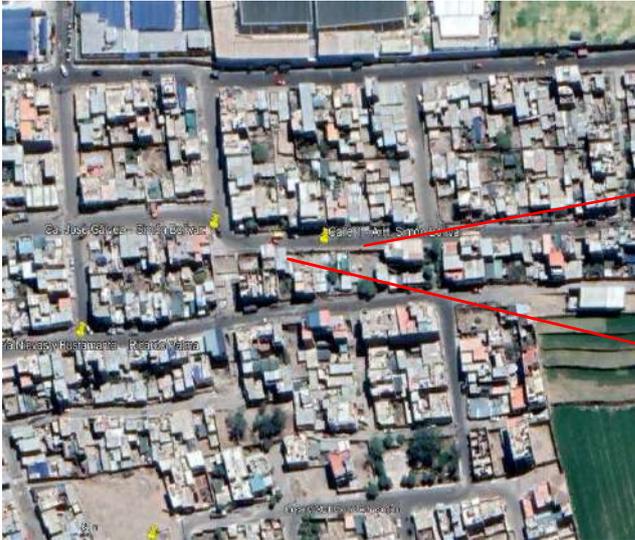
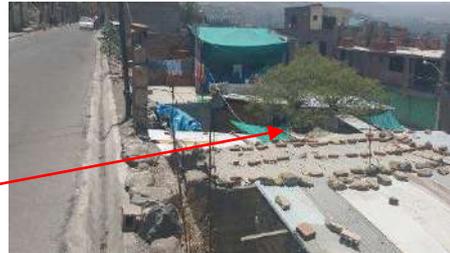
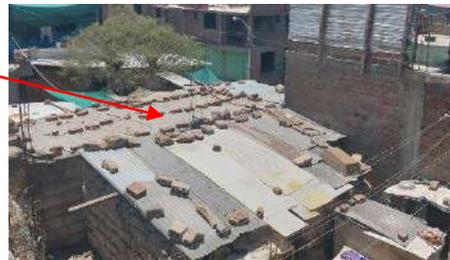
N. Sector: Calle 1 – Simón Bolívar:

La calle 1 es afectado por inundación en épocas de intensas lluvias, debido a que las viviendas se encuentran construidas por debajo del nivel de la calle, situación que genera características negativas que atenta contra la calidad de vida de la población.

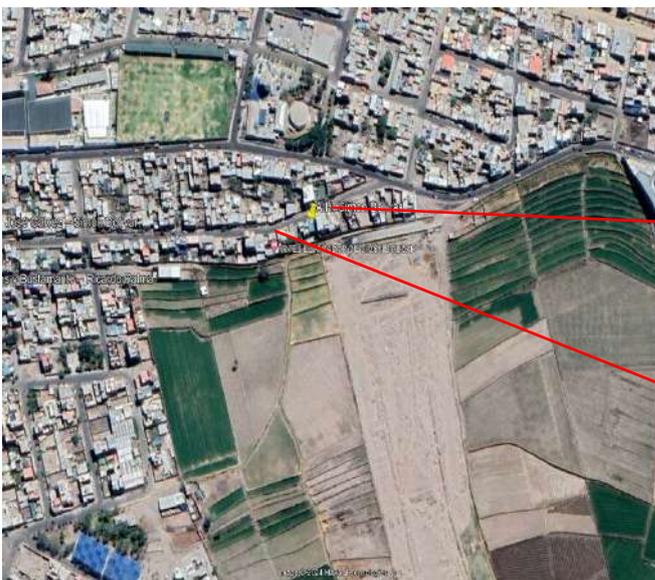
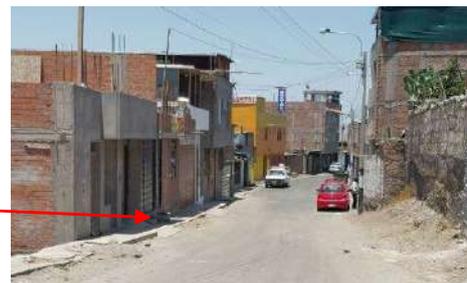
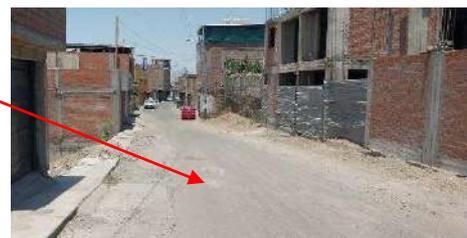
O. Sector: AA HH. Simón Bolívar

Debido a la pendiente del terreno y la ausencia de veredas y drenajes pluviales, las lluvias intensas generan inundaciones afectando las viviendas y la vía principal.

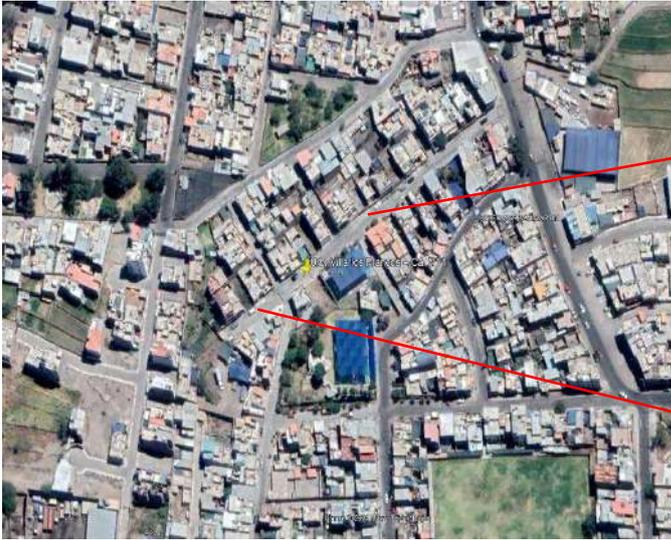
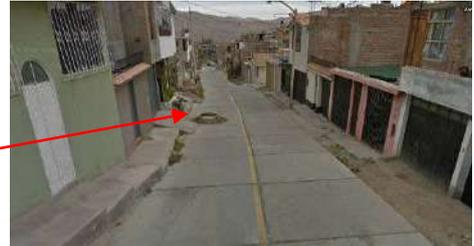
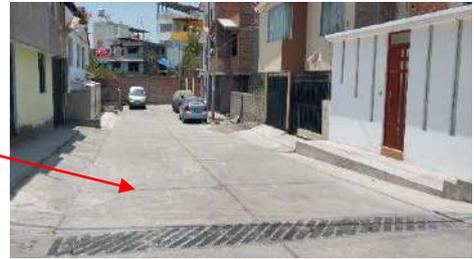
El problema a resolver que existe en dicha Urb. Villa Los Francos es la deficiente condición para la evacuación de aguas pluviales y de transitabilidad peatonal en la Urb. Villa Los Francos – Ca. N° 1. Es más, la zona presenta una pendiente considerable.

Villa Los Francos - Implementación de un drenaje pluvial

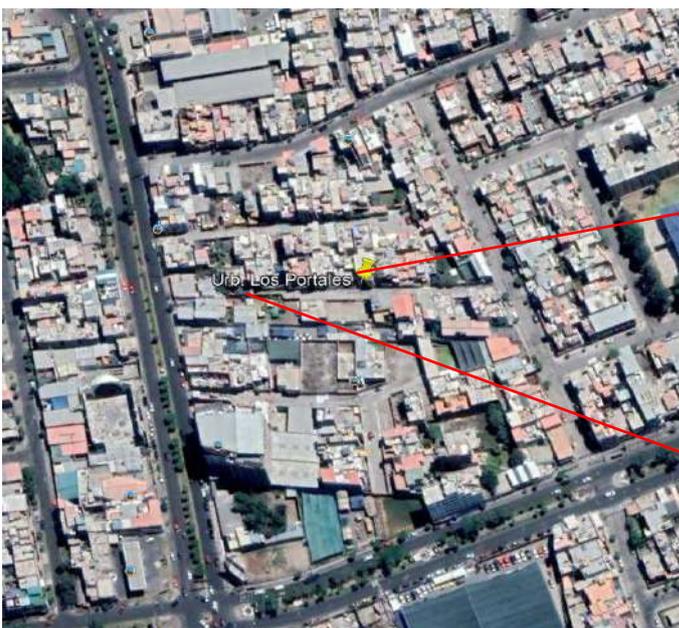
Q. Sector: Urb. Los Portales

El pasaje de ingreso a la urbanización los Portales no cuenta con un sistema de drenaje pluvial, en temporada de fuertes lluvias en este sector se presentan inundaciones, afectando a vecinos, viviendas y la vía principal de acceso.

Urb. Los Portales, Implementación de un drenaje pluvial

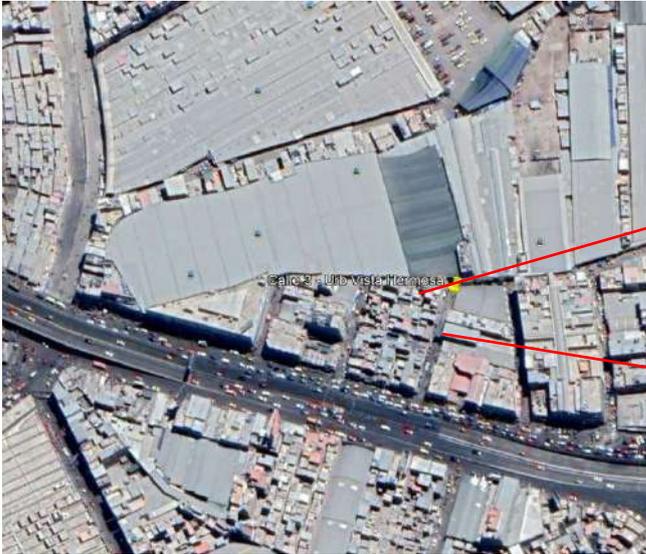
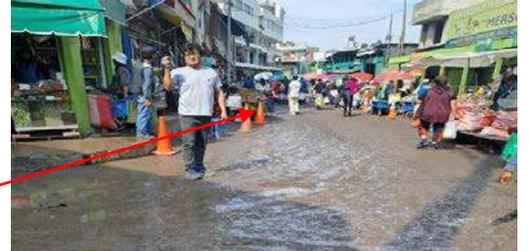
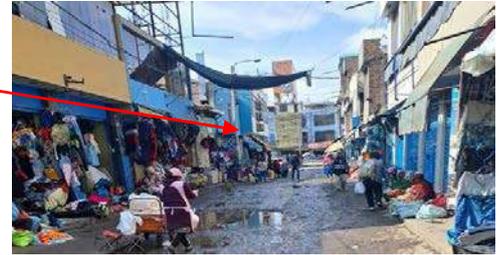
Las lluvias intensas generan en este sector aniegos debido a la pendiente baja, afectando a los comercios de la zona y deteriorando la vía de ingreso. Este problema se da en todos los ingresos hacia los mercados Nueva Esperanza y Nuevo Amanecer.

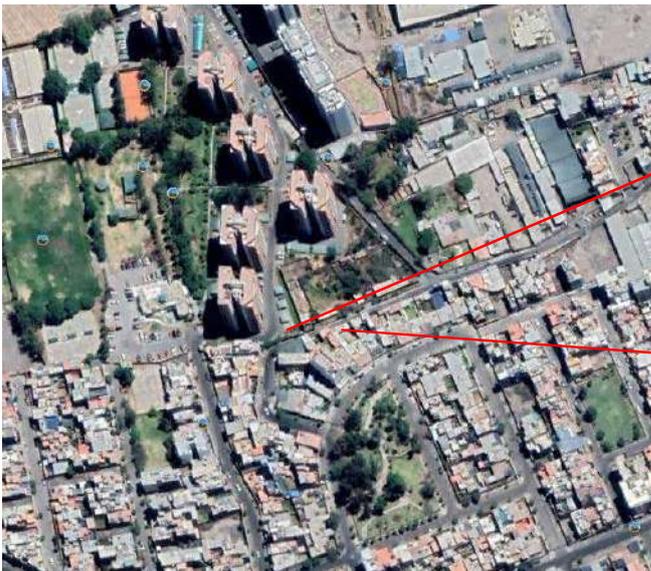
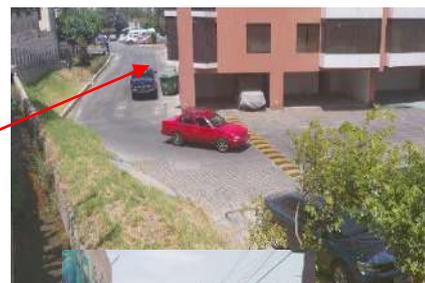
S. Sector: Pasaje Pizarro – Urb. Santa Catalina – Urb. El Rosario – Villa Medica

El pasaje Pizarro es afectado por las lluvias intensas, el agua pluvial discurre por el pasaje, además cuenta con un canal que se desborda afectando a los vecinos de las urbanizaciones colindantes, generando inundaciones a sus viviendas y aniegos en las vías.

La zona de estacionamientos de la Villa Medica es la más afectada ya que se encuentra a desnivel.

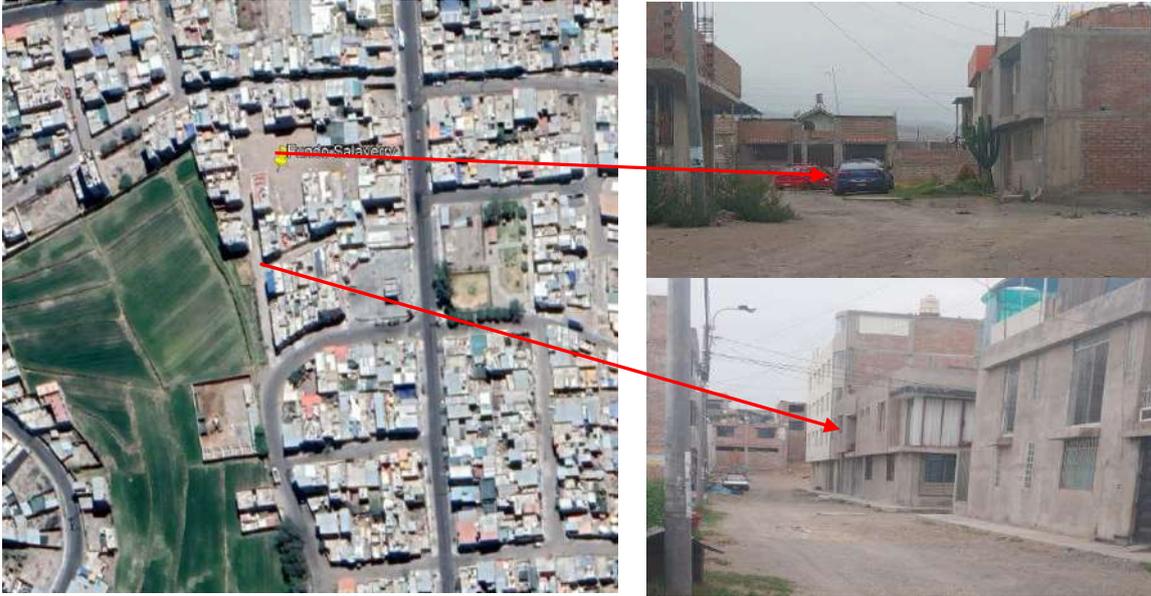
Debido a la temporada de lluvias y a la topografía que se presenta en el sector. En la zona de aprecia que hay un desnivel en el terreno, ya que no hay ningún desfogue natural. La zona presenta el problema de inundación en la temporada de verano.
