PLAN DE PREVENCIÓN Y REDUCCIÓN DEL RIESGO DE DESASTRES DEL DISTRITO DE JOSE LUIS BUSTAMANTE Y RIVERO

2024-2027

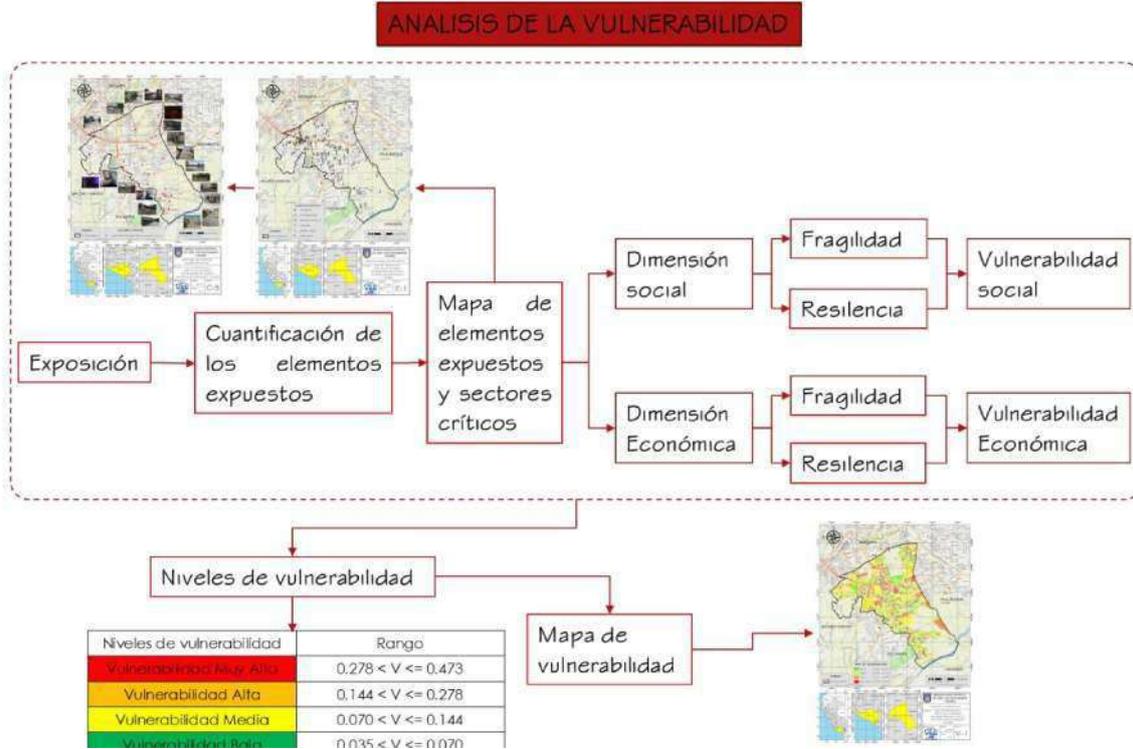
Imagen N° 17: Flujograma para estimar los niveles de vulnerabilidad.

Para realizar el análisis de la vulnerabilidad, se utiliza la metodología que se muestra en la siguiente imagen.

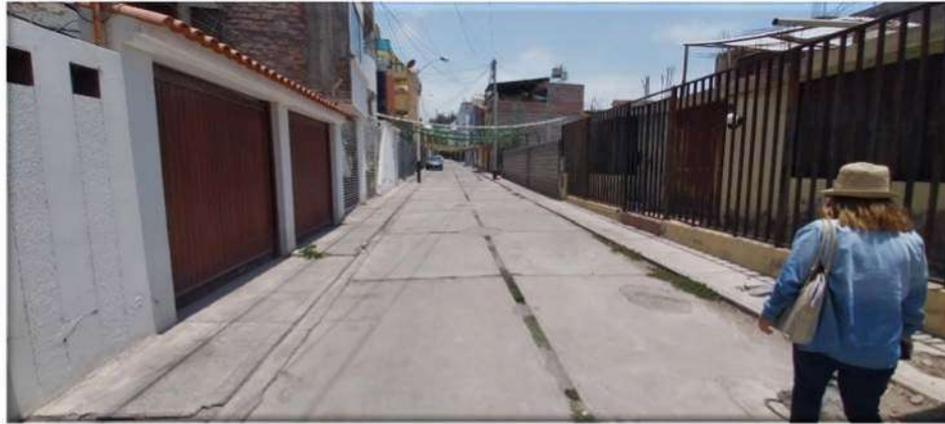
Urb. Los Portales, Implementación de un drenaje pluvial

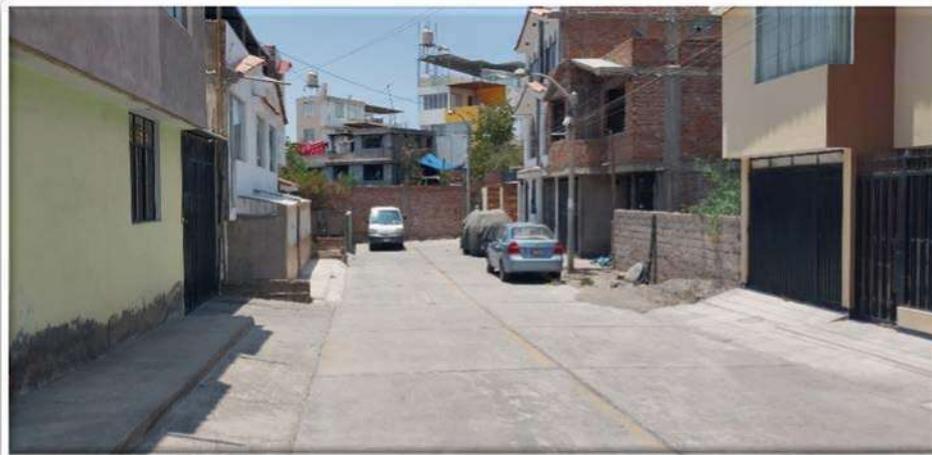
Villa Los Francos - Implementación de un drenaje pluvial

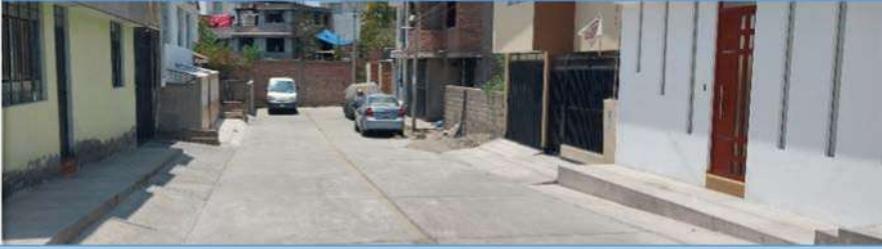
Mantenimiento y operación del drenaje pluvial

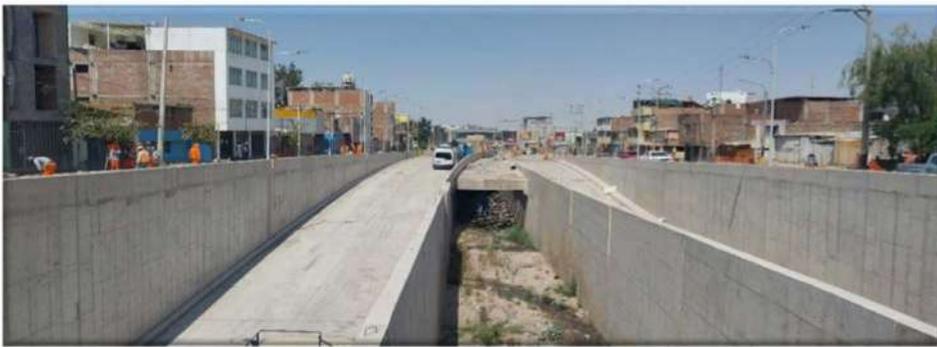
Canalización de la torrentera, en este sector va evitar futuras inundaciones

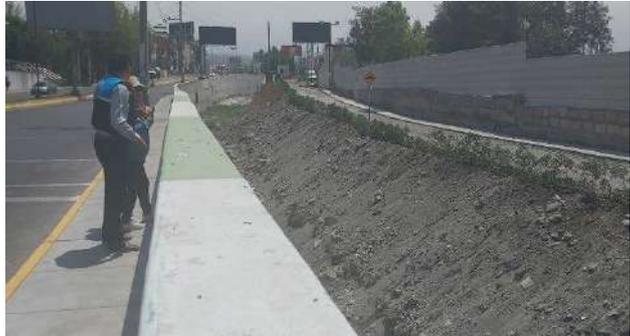
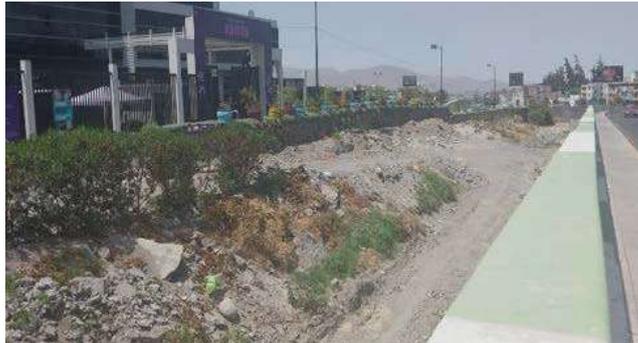
PLAN DE PREVENCIÓN Y REDUCCIÓN DEL RIESGO DE DESASTRES				
SECTOR CRITICO N° 20			Sector Universidad Continental:	
UBICACIÓN GEOGRAFICA			UBICACIÓN SATELITAL	
Departamento	Provincia	Distrito	Urbanización	
Arequipa	Arequipa	José Luis Bustamante y Rivero	---	
Nombre de Calle, avenida, jirón, pasaje	Av. .Los Incas	Infraestructura	Instalaciones de la Universidad, cuenta con seis niveles o pisos.	
		Población	Más 1000 alumnos	
Referencia	Intercambio vial Lambramani – Av. Los Incas			
COORDENADAS (UTM) – DATUM WGS84- ZONA 19				
Este (x)	230391.42	Norte (Y)	8183780.47	
DESCRIPCION SITUACIONAL				
Sector critico	Instalaciones de la universidad y vías de acceso			
Clasificación de Peligro según origen	Fenómeno Natural	x	Inducido por acción humana	
Peligro identificado	Flujo de detritos			
Problemas encontrados	Las lluvias intensas pueden generar en este sector inundaciones y flujos de detritos afectando la vía de ingreso y las instalaciones de la universidad Continental. El cauce de la torrentera ha sufrido modificaciones a través del tiempo, el cual se ha reducido , generando desbordes por la activación de las quebradas por lluvias intensas.

Elementos expuestos	Universidad continental y vía de acceso.			
Nivel de peligro (cualitativo)	Por inundación			
	Muy Alto	Alto	Medio	Bajo
Nivel de Riesgo (cualitativo)	Por inundación			
	Muy Alto	Alto	Medio	Bajo
Recomendación	Evaluación de Riesgo (EVAR) del sector y zonas aledañas. Descolmatación de la torrentera			
	Trabajo de campo (registro fotográfico y descripción), plano catastral de la Municipalidad de José Luis Bustamante y Rivero, Imágenes de Google Earth.			
			REGISTRO FOTOGRAFICO

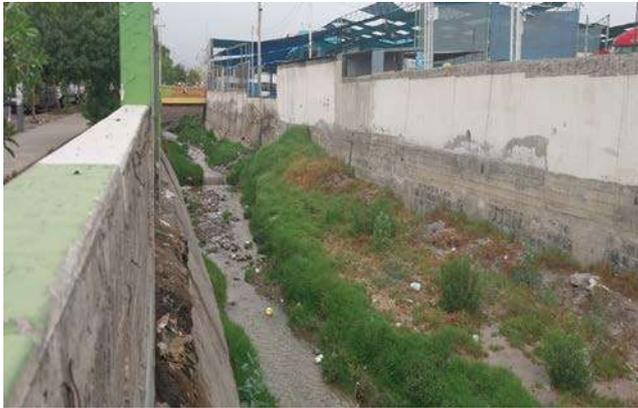
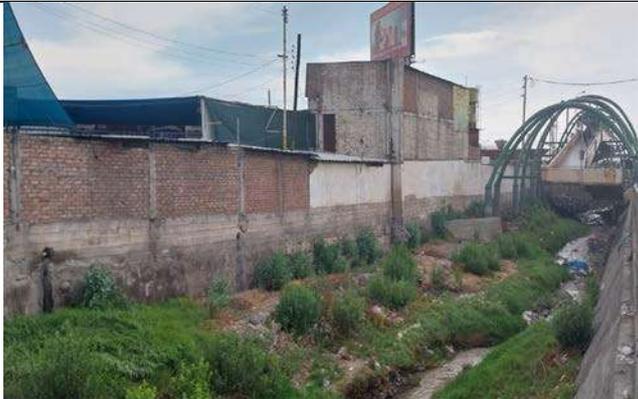
SECTOR CRÍTICO N° 21				Sector Asoc. Comerciantes GRATERSA			
UBICACIÓN GEOGRÁFICA				UBICACIÓN SATELITAL			
Departamento	Provincia	Distrito	Urbanización

Arequipa	Arequipa	José Luis Bustamante y Rivero	-				
Nombre de Calle, avenida, jirón, pasaje	Av. Los Incas	Infraestructura	Instalaciones del Centro Comercial				
		Viviendas Afectadas	-				
		Población	-				
Referencia	Terminal Terrestre						
COORDENADAS (UTM) – DATUM WGS84- ZONA 19							
Este (x)	228358.84	Norte (Y)	8182651.51				
DESCRIPCIÓN SITUACIONAL				REGISTRO FOTOGRÁFICO			
Sector crítico	Margen derecha de la segunda torrentera, muro de contención, puente peatonal y vehicular e instalaciones del Centro Comercial GRATERSA

Clasificación de Peligro según origen	Fenómeno Natural	x	Inducido por acción humana				
Peligro identificado	Flujo de detritos						
Problemas encontrados	Las lluvias intensas pueden generar en este sector desbordes y flujos de detritos afectando los muros de contención que no están en buen estado, puente de ingreso al centro comercial e instalaciones de centro comercial GRATERSA.

Elementos expuestos	Muros de contención, puente peatonal y vehicular e instalaciones del centro comercial.						
Nivel de peligro (cualitativo)	Por inundación						
	Muy Alto	Alto	Medio				
Nivel de Riesgo (cualitativo)	Por inundación						
	Muy Alto	Alto	Medio				
Recomendación	Limpieza y descolmatación de la torrentera, construcción de muros de contención						
Fuente	Trabajo de campo (registro fotográfico y descripción), plano catastral de la Municipalidad de José Luis Bustamante y Rivero, Imágenes de Google Earth.

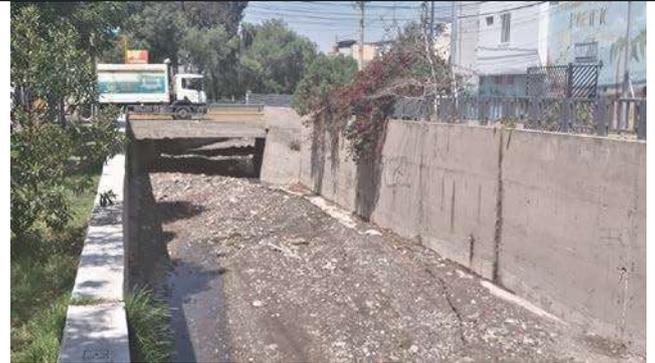
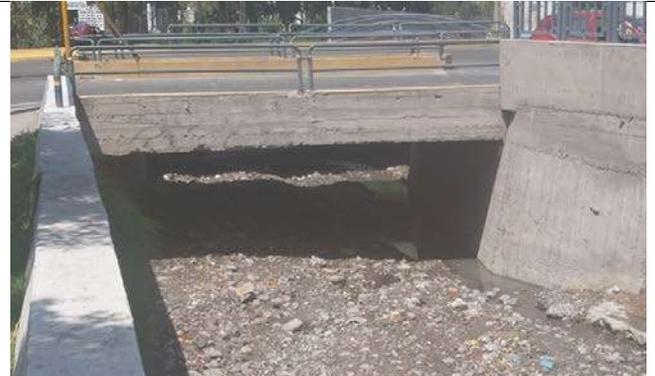
PLAN DE PREVENCIÓN Y REDUCCIÓN DEL RIESGO DE DESASTRES				
SECTOR CRÍTICO N° 21			Sector Puente Dolores:	
UBICACIÓN GEOGRÁFICA			UBICACIÓN SATELITAL	
Departamento	Provincia	Distrito	Urbanización	
Arequipa	Arequipa	José Luis Bustamante y Rivero	-	
Nombre de Calle, avenida, jirón, pasaje	Av. Dolores – Prolongación Dolores	Infraestructura	Puente vehicular - peatonal	
		Viviendas Afectadas	-	
		Población	-	
Referencia	Av. Dolores			
COORDENADAS (UTM) – DATUM WGS84- ZONA 19				
Este (x)	230775.00	Norte (Y)	8181105.00	
DESCRIPCIÓN SITUACIONAL				
Sector crítico	Infraestructura del puente y vías cercanas			
Clasificación de Peligro según origen	Fenómeno Natural	x	Inducido por acción humana	
Peligro identificado	Flujo de detritos			
Problemas encontrados	Las lluvias intensas pueden generar en este sector inundaciones y flujos de detritos afectando la infraestructura del puente Dolores, la altura del puente es poco elevada, el nivel del flujo podría sobrepasarlo, generando desbordes, afectando el paso vehicular y peatonal.

Elementos expuestos	Puente, vías			
Nivel de peligro (cualitativo)	Por inundación			
	Muy Alto	Alto	Medio	Bajo
Nivel de Riesgo (cualitativo)	Por inundación			
	Muy Alto	Alto	Medio	Bajo
Recomendación	Limpieza y descolmatación debajo del puente y del cauce de la torrentera			
Fuente	Trabajo de campo (registro fotográfico y descripción), plano catastral de la Municipalidad de José Luis Bustamante y Rivero, Imágenes de Google Earth.

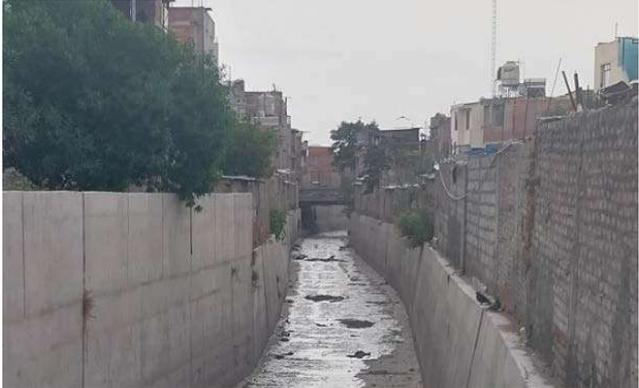
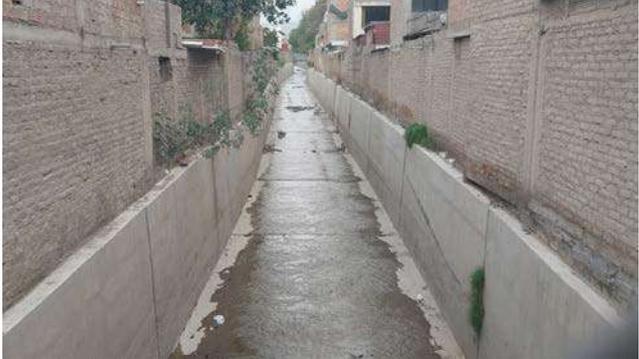
SECTOR CRITICO N° 21				Sector Puente B. Herrera			
UBICACIÓN GEOGRAFICA				UBICACIÓN SATELITAL			
Departamento	Provincia	Distrito	Urbanización

Arequipa	Arequipa	José Luis Bustamante y Rivero	Asoc. Juan Pablo I y Virgen de Chapí Urb. Santa Clara Mz A y B				
Nombre de Calle, avenida, jirón, pasaje	Cal. José Baquijano y Carrillo	Manzanas	Mz. K (B) (Asoc. Juan Pablo I y Virgen de Chapí				
		Viviendas Afectadas	60				
		Población	300 habitantes				
Referencia	Piscina Municipal						
COORDENADAS (UTM) – DATUM WGS84- ZONA 19							
Este (x)	228358.84	Norte (Y)	8182651.51				
DESCRIPCION SITUACIONAL							
Sector critico	Infraestructura del puente y vías cercanas						
Clasificación de Peligro según origen	Fenómeno Natural	x	Inducido por acción humana				
Peligro identificado	Flujo de detritos						
Problemas encontrados	Las lluvias intensas pueden generar en este sector flujos de detritos afectando los muros de contención que puede ser superado en altura por los flujos de detritos afectando las viviendas aledañas. Aguas abajo el canal (cauce) se estrecha.

Elementos expuestos	Puente, vías						
Nivel de peligro (cualitativo)	Por inundación						
	Muy Alto	Alto	Medio	Bajo			
Nivel de Riesgo (cualitativo)	Por inundación						
	Muy Alto	Alto	Medio	Bajo			
Recomendación	Limpieza y descolmatación del canal (cauce), mantenimiento de los muros de contención. Sistema de Alerta Temprana (SAT) que permita a los vecinos tomar las medidas de protección necesarias.						
Fuente	Trabajo de campo (registro fotográfico y descripción), plano catastral de la Municipalidad de José Luis Bustamante y Rivero, Imágenes de Google Earth.						
				REGISTRO FOTOGRAFICO

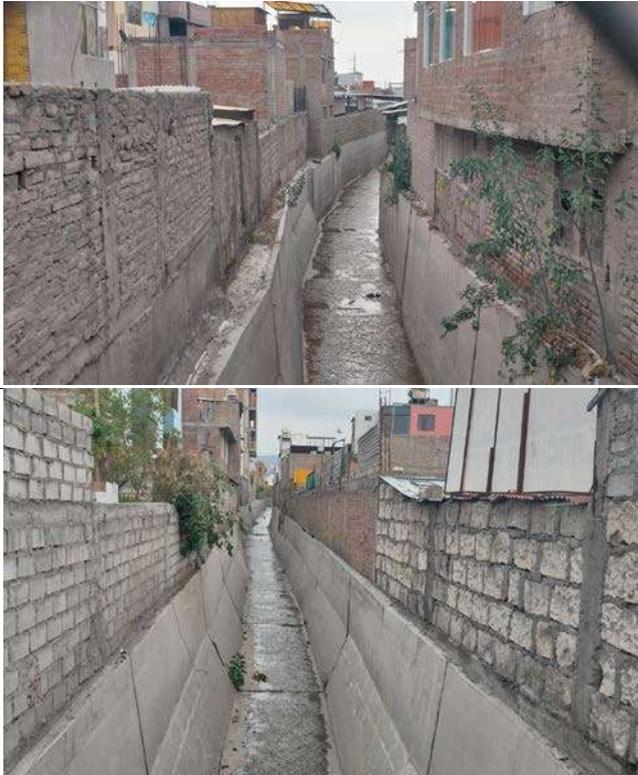
DESCRIPCIÓN SITUACIONAL											
Sector crítico	Margen derecha de la segunda torrentera, muro de contención, puente peatonal y vehicular e instalaciones del Centro Comercial GRATERSA										
Clasificación de Peligro según origen	Fenómeno Natural	x	Inducido por acción humana

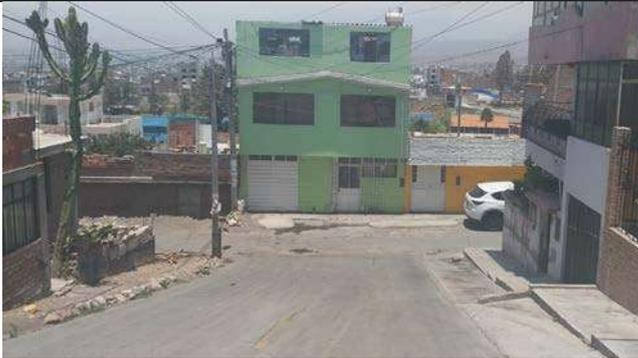
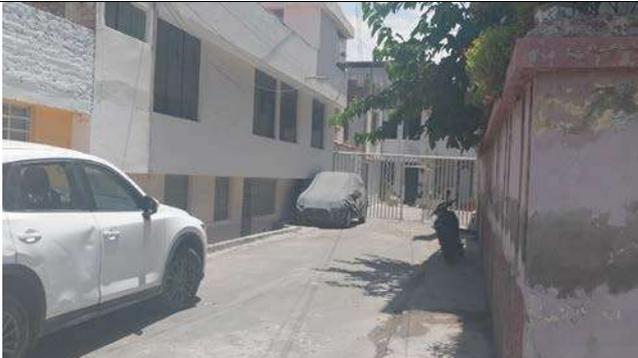
PLAN DE PREVENCIÓN Y REDUCCIÓN DEL RIESGO DE DESASTRES				
SECTOR CRITICO N° 01			Calle Daniel Alcides Carrión	
UBICACIÓN GEOGRAFICA			UBICACIÓN SATELITAL	
Departamento	Provincia	Distrito	Urbanización

Arequipa	Arequipa	José Luis Bustamante y Rivero	A.H. Simón Bolívar- A.H. Ampliación Simón Bolívar	
Nombre de Calle, avenida, jirón, pasaje	Por la intersección de la calle Daniel Alcides Carrión con el pasaje 1	Manzana	29, 49 (Urb. Simón Bolívar), A, B (Amp. Simón Bolívar)	
		Viviendas afectadas	26	
		Población	81 habitantes	
Referencia	Parque Caracas			
COORDENADAS (UTM) – DATUM WGS84- ZONA 19				
Este (x)	231489.79	Norte (Y)	8180397.88	
DESCRIPCION SITUACIONAL				
Sector critico	Las viviendas que se encuentran en inmediaciones de la calle Daniel Alcides Carrión con el pasaje 1			
Clasificación de Peligro según origen	Fenómeno Natural	x	Inducido por acción humana	
	Peligro identificado	Inundación Pluvial

Problemas encontrados	Zona crítica por inundación pluvial, que es originada por lluvias estacionales, el cual afecta a las viviendas y vías que se encuentran en este sector, la intersección de la calle Daniel Alcides Carrión con el pasaje 1, es más susceptible de inundarse, debido a la poca pendiente que presenta.			
Elementos expuestos	Viviendas y vía			
Nivel de peligro (cualitativo)	Por inundación pluvial			
	Muy Alto	Alto	Medio	Bajo
Nivel de Riesgo	Por inundación pluvial			
	Muy Alto	Alto	Medio	Bajo
Medidas Estructurales	Construcción de veredas			
	Implementación de un sistema de drenaje como parte del sistema integral de drenaje del distrito			
Fuente	Trabajo de campo (registro fotográfico y descripción), plano catastral de la Municipalidad de José Luis Bustamante y Rivero, Imágenes de Google Earth,			
			REGISTRO FOTOGRAFICO

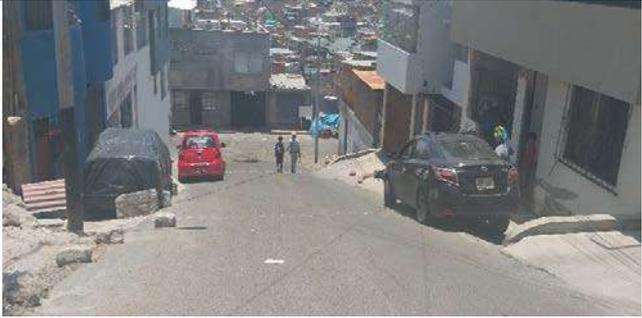
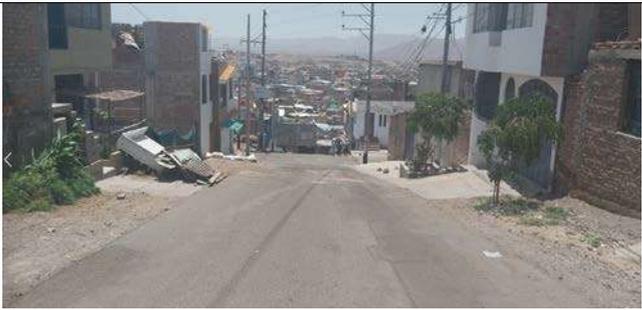
SECTOR CRITICO N° 02				Calle Venezuela – Calle María Nieves Bustamante			
UBICACIÓN GEOGRAFICA				UBICACIÓN SATELITAL			
Departamento	Provincia	Distrito	Urbanización

Arequipa	Arequipa	José Luis Bustamante y Rivero	A.H. Simón Bolívar - A.H. Jorge Basadre				
Nombre de Calle, avenida, jirón, pasaje	Por la intersección de la calles Venezuela – Vinatea Reynoso	Manzana	40, 41, 42, 43 y 44 (A.H. Simón Bolívar) – C (A.H. Jorge Basadre)				
		Viviendas afectadas	13				
		Población	40 habitantes				
Referencia	Centro de Salud Víctor Raúl Hinojosa Llerena						
COORDENADAS (UTM) – DATUM WGS84- ZONA 19							
Este (x)	231425.00	Norte (Y)	8180062.00				
DESCRIPCION SITUACIONAL							
Sector critico	Las viviendas que se encuentran en inmediaciones de las calles Venezuela con la calle María Nieves y Bustamante.						
Clasificación de Peligro según origen	Fenómeno Natural	x	Inducido por acción humana				
Peligro identificado	Inundación Pluvial

Problemas encontrados	Fuerte escorrentía de aguas pluviales que descienden por la fuerte pendiente de la calle Venezuela, afectando a las viviendas aledañas y generando inundaciones principalmente en la parte baja de la calle Venezuela con la calle María Nieves y Bustamante.						
Elementos expuestos	Viviendas y vía						
Nivel de peligro (cualitativo)	Por inundación						
	Muy Alto	Alto	Medio	Bajo			
Nivel de Riesgo	Por inundación						
	Muy Alto	Alto	Medio	Bajo			
Medidas Estructurales	Implementar un sistema de drenaje pluvial en zonas estratégicas como parte del sistema integral de drenaje del distrito.						
	Construcción y mejoramiento de veredas						
Fuente	Trabajo de campo (registro fotográfico y descripción), plano catastral de la Municipalidad de José Luis Bustamante y Rivero, Imágenes de Google Earth,						
				REGISTRO FOTOGRAFICO

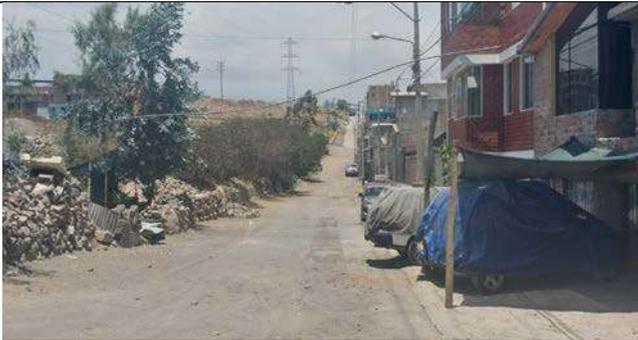
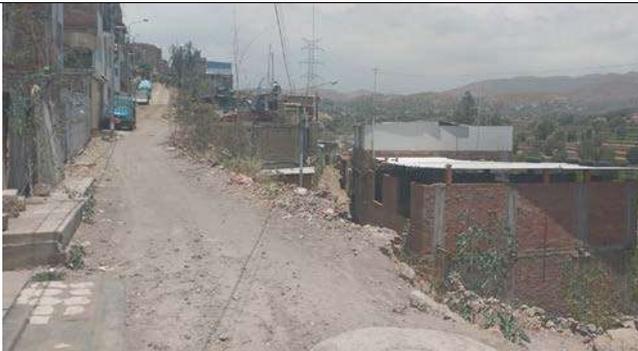
SECTOR CRITICO N° 03				Villa Santa Catalina
UBICACIÓN GEOGRAFICA				UBICACIÓN SATELITAL
Departamento	Provincia	Distrito	Urbanización

Arequipa	Arequipa	José Luis Bustamante y Rivero	Villa Santa Catalina	
Nombre de Calle, avenida, jirón, pasaje	Calle s/n	Manzanas	1 Mz sin numeración (Villa Santa Catalina H.)	
			2 Mz sin numeración (lotes informales)	
		Viviendas afectadas	38	
Población	100 habitantes			
Referencia	Margen del río Socabaya			
COORDENADAS (UTM) – DATUM WGS84- ZONA 19				
Este (x)	231570.00	Norte (Y)	8178980.00	
DESCRIPCION SITUACIONAL				
Sector critico	Las viviendas que se encuentran en las manzanas			
Clasificación de Peligro según origen	Fenómeno Natural	x	Inducido por acción humana	
	Peligro identificado	Inundación Pluvial		
Problemas encontrados	Fuerte escorrentía de aguas pluviales que descienden por la fuerte pendiente de las calles circundantes, afectando a las viviendas aledañas y generando inundaciones en las viviendas que se encuentran en desnivel.

Elementos expuestos	Viviendas y vía			
Nivel de peligro (cualitativo)	Por inundación			
	Muy Alto	Alto	Medio	Bajo
Nivel de Riesgo	Por inundación			
	Muy Alto	Alto	Medio	Bajo
Recomendación	Elaboración de una Evaluación de Riesgos (EVAR) de esta área geográfica que contenga a la Asociación de Villa Santa Catalina y zonas aledañas (lotes informales)			
	Fuente	Trabajo de campo (registro fotográfico y descripción), plano catastral de la Municipalidad de José Luis Bustamante y Rivero, Imágenes de Google Earth.		
				REGISTRO FOTOGRAFICO

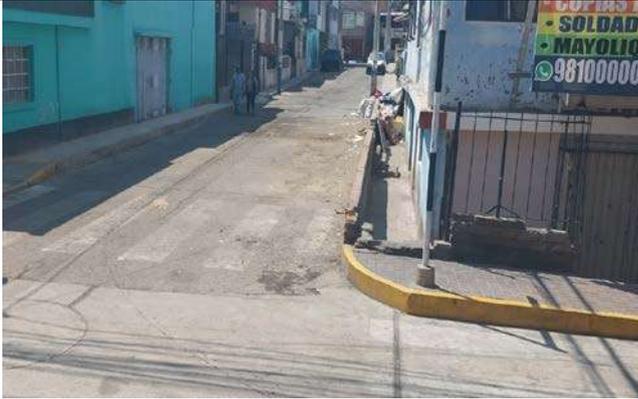
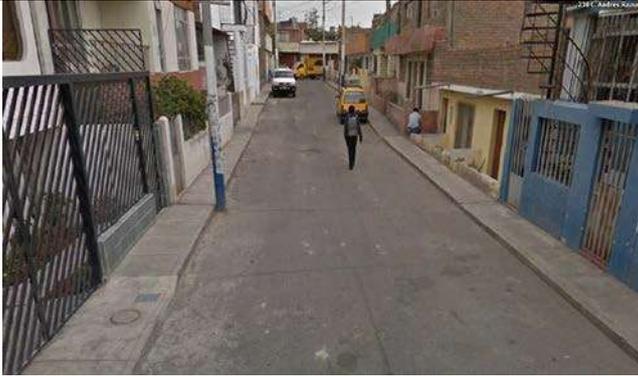
SECTOR CRITICO N° 04				P.J. 13 de Enero (Av. Inglaterra – Calle Andrés Razurí			
UBICACIÓN GEOGRAFICA				UBICACIÓN SATELITAL			
Departamento	Provincia	Distrito	Urbanización

Arequipa	Arequipa	José Luis Bustamante y Rivero	Pueblo Joven 13 de Enero				
Nombre de Calle, avenida, jirón, pasaje	Calle s/n	Manzanas	Mz L, M (Pueblo Joven 13 de Enero				
		Viviendas afectadas	15				
		Población	100 habitantes				
Referencia	Av. Garcilazo de la Vega						
COORDENADAS (UTM) – DATUM WGS84- ZONA 19							
Este (x)	229741.00	Norte (Y)	8181298.00				
DESCRIPCION SITUACIONAL							
Sector critico	Las viviendas que se encuentran en inmediaciones de la calle Andrés Razurí						
Clasificación de Peligro según origen	Fenómeno Natural	x	Inducido por acción humana				
Peligro identificado	Inundación Pluvial						
Problemas encontrados	Las viviendas se encuentran en desnivel con respecto a la vía, en temporada de lluvia presentan constantes inundaciones debido a la pendiente.

Elementos expuestos	Viviendas y vía						
Nivel de peligro (cualitativo)	Por inundación						
	Muy Alto	Alto	Medio	Bajo			
Nivel de Riesgo (cualitativo)	Por inundación						
	Muy Alto	Alto	Medio	Bajo			
Recomendación	Implementación de un sistema de drenaje como parte del sistema integral de drenaje del distrito						
Fuente	Trabajo de campo (registro fotográfico y descripción), plano catastral de la Municipalidad de José Luis Bustamante y Rivero, Imágenes de Google Earth.						
				REGISTRO FOTOGRAFICO

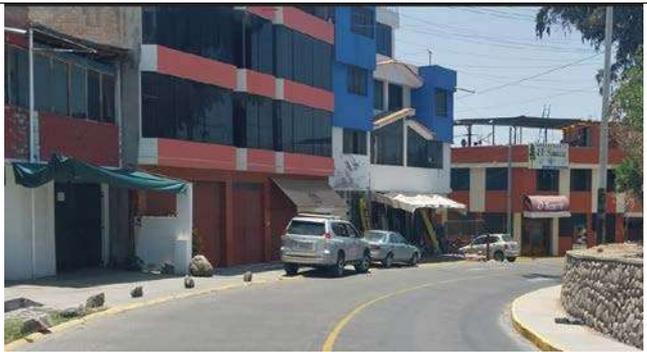
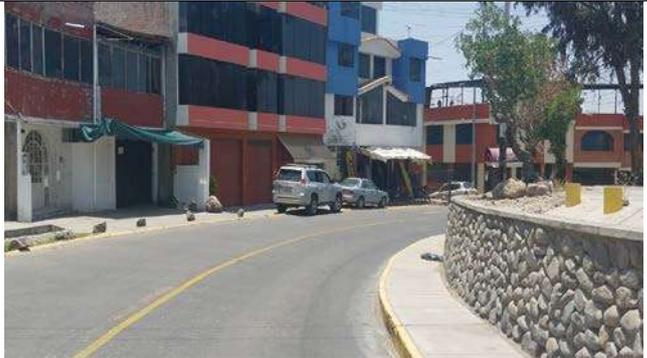
SECTOR CRITICO N° 05				Av. Cerro Juli			
UBICACIÓN GEOGRAFICA				UBICACIÓN SATELITAL			
Departamento	Provincia	Distrito	Urbanización

Arequipa	Arequipa	José Luis Bustamante y Rivero	A.H. Riego Chili-				
Nombre de Calle, avenida, jirón, pasaje	Av. Cerro Juli	Manzanas	Mz C				
		Viviendas afectadas	3				
		Población	11 habitantes				
Referencia	Campo Ferial Cerro Juli						
COORDENADAS (UTM) – DATUM WGS84- ZONA 19							
Este (x)	228385.53	Norte (Y)	8181782.91				
DESCRIPCIÓN SITUACIONAL							
Sector crítico	Las viviendas que se encuentran en inmediaciones de la Av. Cerro Juli						
Clasificación de Peligro según origen	Fenómeno Natural	x	Inducido por acción humana				
Peligro identificado	Inundación Pluvial						
Problemas encontrados	Zona afectada por inundación causada por intensas lluvias intensas que se producen en épocas de verano, debido a que las viviendas están ubicadas en una zona baja, la escorrentía pluvial desemboca en este sector, afectando las viviendas aledañas y la vía principal.

Elementos expuestos	Viviendas y vía						
Nivel de peligro (cualitativo)	Por inundación						
	Muy Alto	Alto	Medio	Bajo			
Nivel de Riesgo (cualitativo)	Por inundación						
	Muy Alto	Alto	Medio	Bajo			
Recomendación	Implementación de un sistema de drenaje como parte del sistema integral de drenaje del distrito						
Fuente	Trabajo de campo (registro fotográfico y descripción), plano catastral de la Municipalidad de José Luis Bustamante y Rivero, Imágenes de Google Earth.						
				REGISTRO FOTOGRAFICO

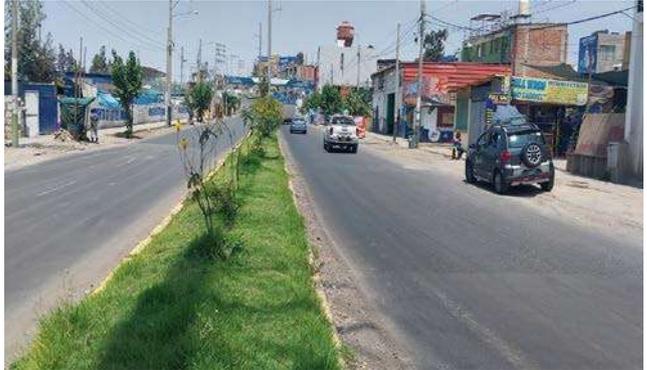
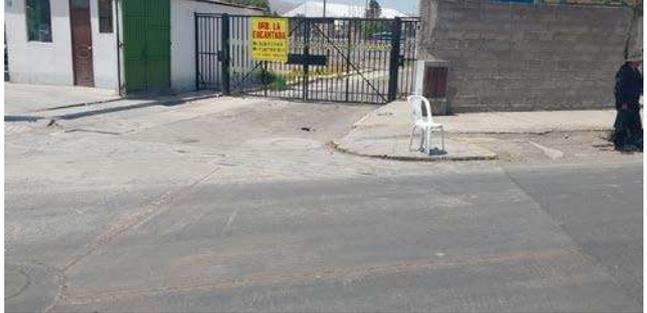
SECTOR CRITICO N° 06				Av. Las Convenciones			
UBICACIÓN GEOGRAFICA				UBICACIÓN SATELITAL			
Departamento	Provincia	Distrito	Urbanización

Arequipa	Arequipa	José Luis Bustamante y Rivero	Urb. La Encantada				
Nombre de Calle, avenida, jirón, pasaje	Av. Cerro Juli	Manzanas	Mz E, F				
		Viviendas afectadas	12				
		Población	36 habitantes				
Referencia	Campo Ferial Cerro Juli						
COORDENADAS (UTM) – DATUM WGS84- ZONA 19							
Este (x)	228558.87	Norte (Y)	8181626.61				
DESCRIPCIÓN SITUACIONAL							
Sector crítico	La Av. Las Convenciones, viviendas de la Urb. La Encantada						
Clasificación de Peligro según origen	Fenómeno Natural	x	Inducido por acción humana				
Peligro identificado	Inundación Pluvial						
Problemas encontrados	La Av. Las Convenciones es afectada por fuerte escorrentía de aguas pluviales que generan inundación, producto de las lluvias intensas de temporada, debido a que las viviendas están ubicadas en una zona baja y esto afecta a los mismos pobladores y a la infraestructura urbana de la zona indicada.

Elementos expuestos	Viviendas y vía						
Nivel de peligro (cualitativo)	Por inundación		Muy Alto	Alto	Medio	Bajo	
			x				
Nivel de Riesgo (cualitativo)	Por inundación		Muy Alto	Alto	Medio	Bajo	
			x				
Recomendación	Mantenimiento y limpieza del drenaje pluvial.						
Fuente	Trabajo de campo (registro fotográfico y descripción), plano catastral de la Municipalidad de José Luis Bustamante y Rivero, Imágenes de Google Earth.						
				REGISTRO FOTOGRAFICO

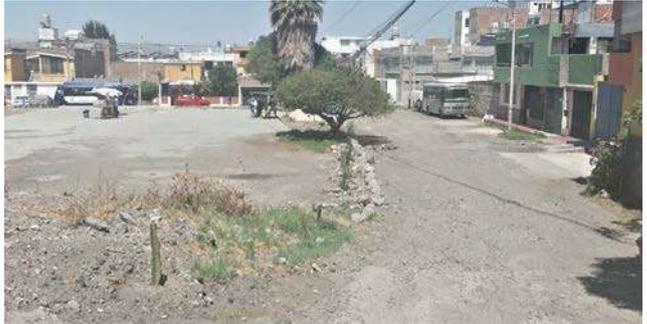
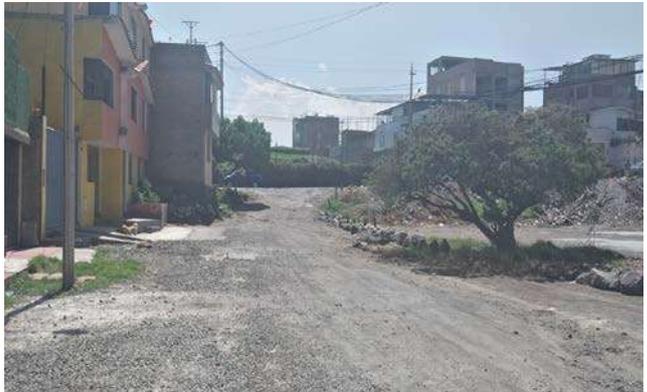
Arequipa	Arequipa	José Luis Bustamante y Rivero	Urb. Dolores				
Nombre de Calle, avenida, jirón, pasaje	Prolongación Av. Dolores	Manzanas	MZ D,E y F				
		Viviendas afectadas	81				
		Población	246 habitantes				
Referencia	Puente Dolores			REGISTRO FOTOGRAFICO			
COORDENADAS (UTM) – DATUM WGS84- ZONA 19							
Este (x)	230810	Norte (Y)	8180935				
DESCRIPCION SITUACIONAL							
Sector critico	Las viviendas que se encuentran en la urbanización Dolores						
Clasificación de Peligro según origen	Fenómeno Natural	x	Inducido por acción humana				
Peligro identificado	Inundación Pluvial						
Problemas encontrados	Zona afectada por las intensas lluvias , debido a las pendientes bajas del terreno (desnivel), el cual genera anegios en toda la zona, afectando viviendas y la vía de ingreso.

Elementos expuestos	Viviendas y vía						
Nivel de peligro (cualitativo)	Por inundación						
	Muy Alto	Alto	Medio	Bajo			
Nivel de Riesgo (cualitativo)	Por inundación						
	Muy Alto	Alto	Medio	Bajo			
Recomendación	Implementación de un sistema de drenaje como parte del sistema integral de drenaje del distrito						
Fuente	Trabajo de campo (registro fotográfico y descripción), plano catastral de la Municipalidad de José Luis Bustamante y Rivero, Imágenes de Google Earth,

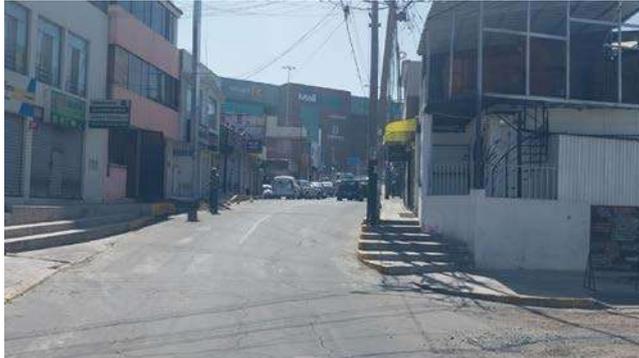
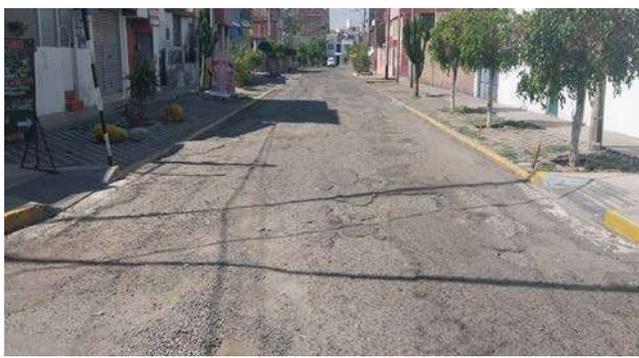
SECTOR CRITICO N° 08				Coop. Vivienda Corazón de María - Calle Arenales				
UBICACIÓN GEOGRAFICA				UBICACIÓN SATELITAL				
Departamento	Provincia	Distrito	Urbanización

Arequipa	Arequipa	José Luis Bustamante y Rivero	Coop. Viv. Corazón de María					
Nombre de Calle, avenida, jirón, pasaje	Prolongación Av. Dolores	Manzanas	MZ A,B,C,D,Y E					
			Viviendas afectadas					21
			Población					79 habitantes
Referencia	Centro Comercial Mall Aventura							
COORDENADAS (UTM) – DATUM WGS84- ZONA 19								
Este (x)	231211.00	Norte (Y)	8183415.00					
DESCRIPCION SITUACIONAL								
Sector critico	Las viviendas que se encuentran en la Cooperativa de Vivienda Corazón de María - Calle Arenales							
Clasificación de Peligro según origen	Fenómeno Natural	x	Inducido por acción humana					
	Peligro identificado	Inundación Pluvial						
Problemas encontrados	Debido a la temporada de lluvias y a la topografía del lugar, año a año se da el problema de inundaciones.

Elementos expuestos	Viviendas y vía							
Nivel de peligro (cualitativo)	Por inundación							
	Muy Alto	Alto	Medio	Bajo				
Nivel de Riesgo (cualitativo)	Por inundación							
	Muy Alto	Alto	Medio	Bajo				
Recomendación	Implementación de un sistema de drenaje como parte del sistema integral de drenaje del distrito.							
Fuente	Trabajo de campo (registro fotográfico y descripción), plano catastral de la Municipalidad de José Luis Bustamante y Rivero, Imágenes de Google Earth,							
				REGISTRO FOTOGRAFICO

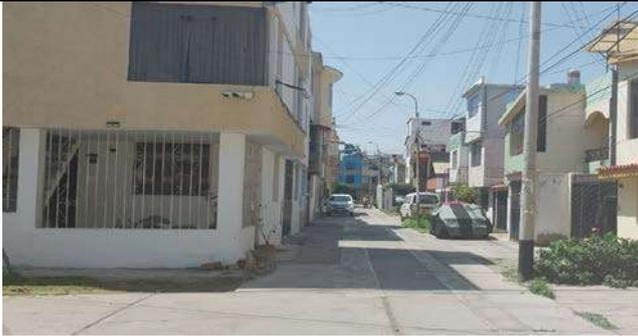
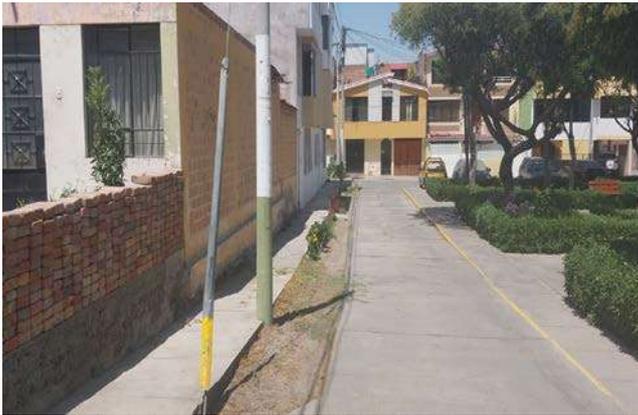
SECTOR CRITICO N° 09				Urb. Juan Pablo Vizcardo y Guzmán 2da Etapa Mz N			
UBICACIÓN GEOGRAFICA				UBICACIÓN SATELITAL			
Departamento	Provincia	Distrito	Urbanización

Arequipa	Arequipa	José Luis Bustamante y Rivero	Urb. Juan Pablo Vizcardo y Guzmán				
Nombre de Calle, avenida, jirón, pasaje	Pasaje Mariano Melgar	Manzanas	MZ N				
		Viviendas afectadas	17				
		Población	68 habitantes				
Referencia	Av. Dolores						
COORDENADAS (UTM) – DATUM WGS84- ZONA 19							
Este (x)	230545.00	Norte (Y)	8181363.00				
DESCRIPCION SITUACIONAL							
Sector critico	Las viviendas que se encuentran en la manzana N de la Urb. Juan Pablo Vizcardo Y Guzmán						
Clasificación de Peligro según origen	Fenómeno Natural	x	Inducido por acción humana				
Peligro identificado	Inundación Pluvial						
Problemas encontrados	Debido a la temporada de lluvias y a la topografía que se presenta en el sector. se puede apreciar que la zona indicada presentara problemas de anegamiento, afectando las vías aledañas.

Elementos expuestos	Viviendas y vía						
Nivel de peligro (cualitativo)	Por inundación						
	Muy Alto	Alto	Medio	Bajo			
Nivel de Riesgo (cualitativo)	Por inundación						
	Muy Alto	Alto	Medio	Bajo			
Recomendación	Implementación de un sistema de drenaje como parte del sistema integral de drenaje del distrito.						
Fuente	Trabajo de campo (registro fotográfico y descripción), plano catastral de la Municipalidad de José Luis Bustamante y Rivero, Imágenes de Google Earth,						
				REGISTRO FOTOGRAFICO

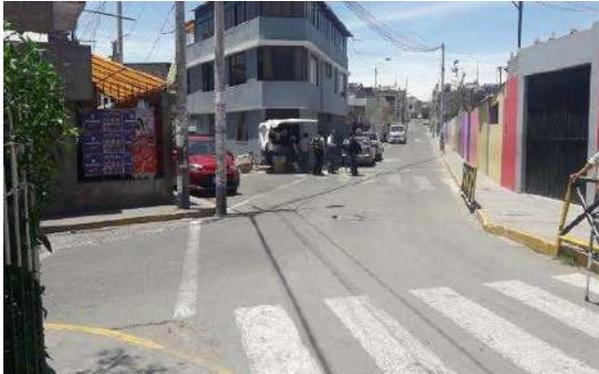
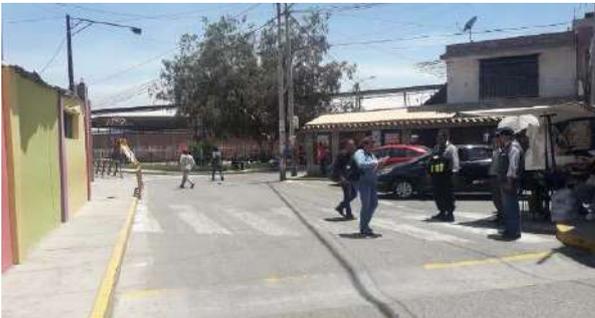
SECTOR CRITICO N° 10				Urb. P. T. Cerro Juli – Calle Héctor García			
UBICACIÓN GEOGRAFICA				UBICACIÓN SATELITAL			
Departamento	Provincia	Distrito	Urbanización

Arequipa	Arequipa	José Luis Bustamante y Rivero	Urb. P. T. Cerro Juli				
Nombre de Calle, avenida, jirón, pasaje	Calle Héctor García	Manzanas	MZ: H y G				
		Viviendas afectadas	07				
		Población	28 habitantes				
Referencia	I.E. Manuel Scorza Torres						
COORDENADAS (UTM) – DATUM WGS84- ZONA 19							
Este (x)	228623.15	Norte (Y)	8182293.11				
DESCRIPCION SITUACIONAL							
Sector critico	Las viviendas que se encuentran en la manzanas H y G de la Urb. P. T. Cerro Juli						
Clasificación de Peligro según origen	Fenómeno Natural	x	Inducido por acción humana				
Peligro identificado	Inundación Pluvial						
Problemas encontrados	Vecinos del lugar nos informan, que constantemente sufren Inundaciones en la zona, que esto se repite constantemente en la temporada de lluvias. Por lo tanto, pone en riesgo a la población y a la infraestructura urbana como son las viviendas

Elementos expuestos	Viviendas y vía						
Nivel de peligro (cualitativo)	Por inundación						
	Muy Alto	Alto	Medio	Bajo			
Nivel de Riesgo (cualitativo)	Por inundación						
	Muy Alto	Alto	Medio	Bajo	x		
Recomendación	Implementación de un sistema de drenaje como parte del sistema integral de drenaje del distrito						
Fuente	Trabajo de campo (registro fotográfico y descripción), plano catastral de la Municipalidad de José Luis Bustamante y Rivero, Imágenes de Google Earth.						
				REGISTRO FOTOGRAFICO

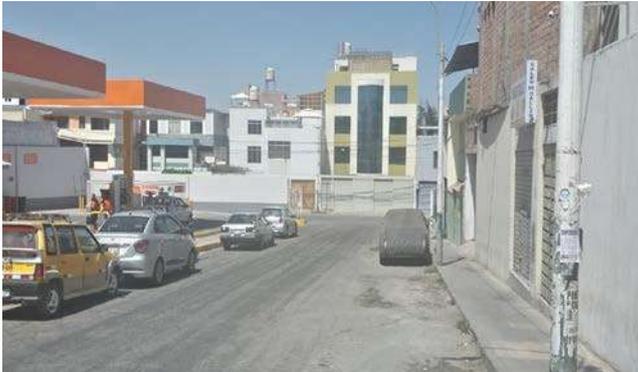
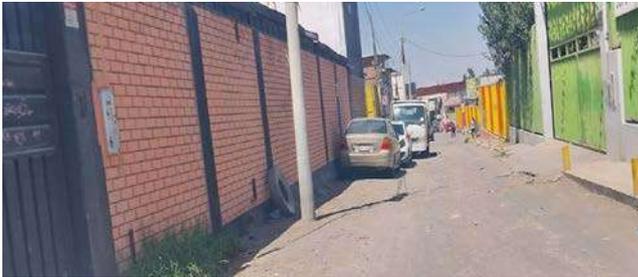
SECTOR CRITICO N° 11				Av. Dolores – Pasaje S/N			
UBICACIÓN GEOGRAFICA				UBICACIÓN SATELITAL			
Departamento	Provincia	Distrito	Urbanización

Arequipa	Arequipa	José Luis Bustamante y Rivero	Urb. Los Naranjos				
Nombre de Calle, avenida, jirón, pasaje	Calle Héctor García	Manzanas	MZ: J y LL				
		Viviendas afectadas	13				
		Población	59 habitantes				
Referencia	Urb. Los Naranjos						
COORDENADAS (UTM) – DATUM WGS84- ZONA 19							
Este (x)	230272.00	Norte (Y)	8182826.00				
DESCRIPCION SITUACIONAL							
Sector critico	Las viviendas que se encuentran en inmediaciones de la Av. Dolores en las manzanas J y LL de la Urb. Los Naranjos y zona comercial (pasaje s/n)						
Clasificación de Peligro según origen	Fenómeno Natural	x	Inducido por acción humana				
Peligro identificado	Inundación Pluvial						
Problemas encontrados	Zona afectada por inundación producto de intensas lluvias debido a la pendiente de la zona, lo cual provoca que las aguas bajen rápidamente y al no tener un drenaje pluvial apropiado genera inundaciones afectando viviendas y comercios del lugar.

Elementos expuestos	Viviendas y vía						
Nivel de peligro (cualitativo)	Por inundación						
	Muy Alto	Alto	Medio	Bajo			
Nivel de Riesgo (cualitativo)	Por inundación						
	Muy Alto	Alto	Medio	Bajo	x		
Recomendación	Se propone el proyecto de mejoramiento del sistema de drenaje pluvial.						
Recomendación	Implementación de un sistema de drenaje como parte del sistema integral de drenaje del distrito						
Fuente	Trabajo de campo (registro fotográfico y descripción), plano catastral de la Municipalidad de José Luis Bustamante y Rivero, Imágenes de Google Earth,						
				REGISTRO FOTOGRAFICO

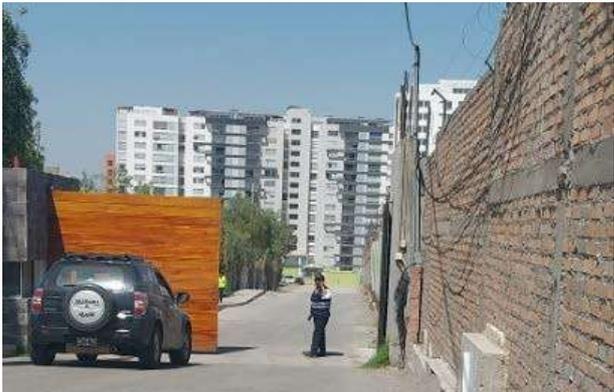
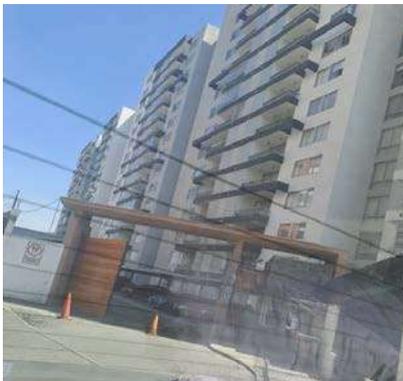
SECTOR CRITICO N° 12				Condominio Residencial Alegria			
UBICACIÓN GEOGRAFICA				UBICACIÓN SATELITAL			
Departamento	Provincia	Distrito	Urbanización

Arequipa	Arequipa	José Luis Bustamante y Rivero	Condominio Residencial Alegria				
Nombre de Calle, avenida, jirón, pasaje	Av. Pizarro	Manzanas	Edificios				
		Viviendas Afectadas	Zona de estacionamiento				
Referencia	Empresa RANSA						
COORDENADAS (UTM) – DATUM WGS84- ZONA 19							
Este (x)	230998.00	Norte (Y)	8182693.00				
DESCRIPCION SITUACIONAL							
Sector critico	Zona de estacionamiento del Condominio Residencial Alegria.						
Clasificación de Peligro según origen	Fenómeno Natural	x	Inducido por acción humana				
Peligro identificado	Inundación Pluvial						
Problemas encontrados	Zona afectada por inundación producto de las intensas lluvias y la pendiente de la zona que es considerable lo cual ha ocasionado que el agua ingrese a la cochera del Condominio Residencial Alegria y los vehículos queden sumergidos bajo el agua.

Elementos expuestos	Estacionamientos y vía de acceso						
Nivel de peligro (cualitativo)	Por inundación						
	Muy Alto	Alto	Medio	Bajo			
Nivel de Riesgo (cualitativo)	Por inundación						
	Muy Alto	Alto	Medio	Bajo			
Recomendación	Implementación de un sistema de drenaje como parte del sistema integral de drenaje del distrito.						
Fuente	Trabajo de campo (registro fotográfico y descripción), plano catastral de la Municipalidad de José Luis Bustamante y Rivero, Imágenes de Google Earth.						
				REGISTRO FOTOGRAFICO

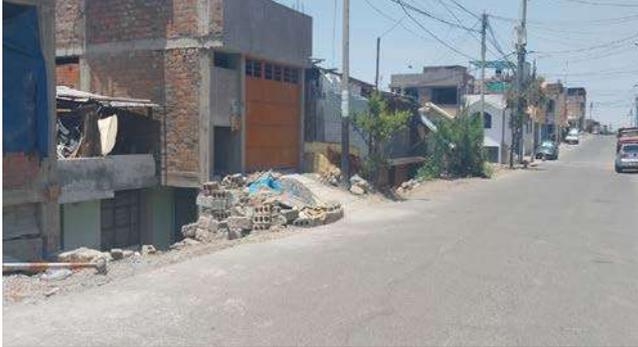
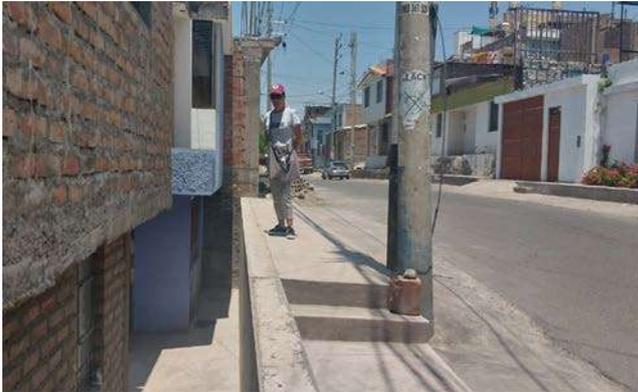
SECTOR CRITICO N° 13				Calle José Gálvez – Simón Bolívar:			
UBICACIÓN GEOGRAFICA				UBICACIÓN SATELITAL			
Departamento	Provincia	Distrito	Urbanización

Arequipa	Arequipa	José Luis Bustamante y Rivero	A.H. Simón Bolívar				
Nombre de Calle, avenida, jirón, pasaje	Calle José Gálvez	Manzanas	Mz : 42, 43, 44 y 45				
		Viviendas Afectadas	24				
		Población	77 habitantes				
Referencia	Parque San Miguel						
COORDENADAS (UTM) – DATUM WGS84- ZONA 19							
Este (x)	231485.00	Norte (Y)	8180104.00				
DESCRIPCION SITUACIONAL							
Sector critico	Las viviendas que se encuentran en la manzanas 42, 43, 44 y 45 del A.H. Simón Bolívar , entre la calle José Gálvez y la calle 24						
Clasificación de Peligro según origen	Fenómeno Natural	x	Inducido por acción humana				
Peligro identificado	Inundación Pluvial						
Problemas encontrados	La calle José Gálvez – Simón Bolívar es afectado por inundación en épocas de intensas lluvias, debido a que las viviendas se encuentran construidas por debajo del nivel de la calle, situación que genera características negativas que atenta contra la calidad de vida de la población.

Elementos expuestos	Viviendas y vía						
Nivel de peligro (cualitativo)	Por inundación						
	Muy Alto	Alto	Medio	Bajo			
Nivel de Riesgo (cualitativo)	Por inundación						
	Muy Alto	Alto	Medio	Bajo			
Recomendación	Implementación de un sistema de drenaje como parte del sistema integral de drenaje del distrito.						
Fuente	Trabajo de campo (registro fotográfico y descripción), plano catastral de la Municipalidad de José Luis Bustamante y Rivero, Imágenes de Google Earth.						
				REGISTRO FOTOGRAFICO

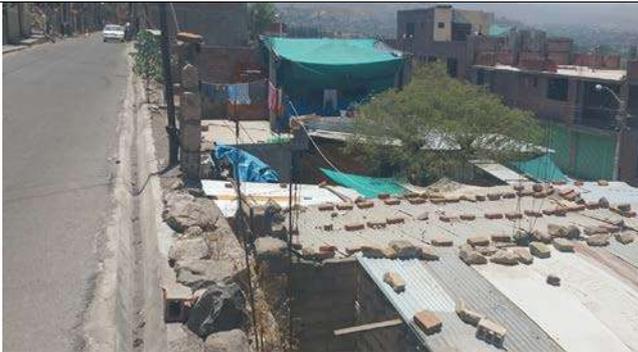
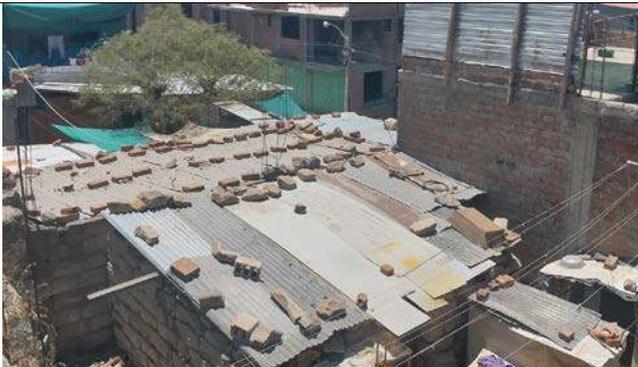
SECTOR CRITICO N° 14				Calle 1 – Simón Bolívar:			
UBICACIÓN GEOGRAFICA				UBICACIÓN SATELITAL			
Departamento	Provincia	Distrito	Urbanización

Arequipa	Arequipa	José Luis Bustamante y Rivero	A.H. Simón Bolívar				
Nombre de Calle, avenida, jirón, pasaje	Calle 1	Manzanas	Mz : 44				
		Viviendas Afectadas	5				
		Población	25 habitantes				
Referencia	Colegio Simón Bolívar						
COORDENADAS (UTM) – DATUM WGS84- ZONA 19							
Este (x)	231534.00	Norte (Y)	8180099.00				
DESCRIPCION SITUACIONAL							
Sector critico	Las viviendas que se encuentran en la manzanas 42, 43, 44 y 45 del A.H. Simón Bolívar , entre la calle José Gálvez y la calle 24						
Clasificación de Peligro según origen	Fenómeno Natural	x	Inducido por acción humana				
Peligro identificado	Inundación Pluvial						
Problemas encontrados	La calle 1– Simón Bolívar es afectado por inundación en épocas de intensas lluvias, debido a que las viviendas se encuentran construidas por debajo del nivel de la calle, situación que genera características negativas que atenta contra la calidad de vida de la población.

Elementos expuestos	Viviendas y vía						
Nivel de peligro (cualitativo)	Por inundación	Muy Alto	Alto	Medio	Bajo		
			x				
Nivel de Riesgo (cualitativo)	Por inundación	Muy Alto	Alto	Medio	Bajo		
			x				
Recomendación	Construcción de veredas y sardineles Implementación de un sistema de drenaje como parte del sistema integral de drenaje del distrito.						
Fuente	Trabajo de campo (registro fotográfico y descripción), plano catastral de la Municipalidad de José Luis Bustamante y Rivero, Imágenes de Google Earth.						
				REGISTRO FOTOGRAFICO

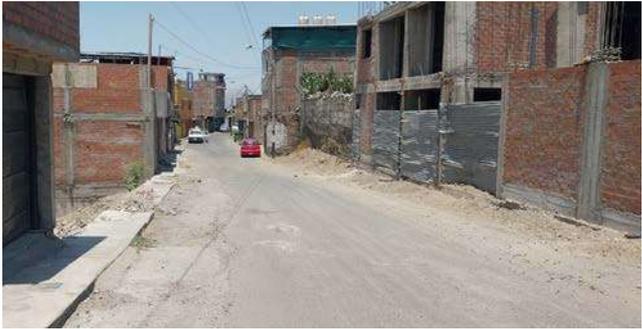
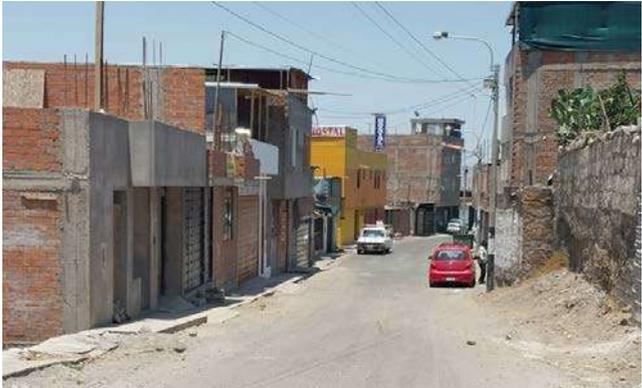
SECTOR CRITICO N° 15				AA HH. Simón Bolívar
UBICACIÓN GEOGRAFICA				UBICACIÓN SATELITAL
Departamento	Provincia	Distrito	Urbanización

Arequipa	Arequipa	José Luis Bustamante y Rivero	AH. Simón Bolívar	
Nombre de Calle, avenida, jirón, pasaje	Calle 9	Manzanas	Mz : 48	
		Viviendas Afectadas	23	
		Población	200	
Referencia	Parroquia San Miguel de Simón Bolívar			
COORDENADAS (UTM) – DATUM WGS84- ZONA 19				
Este (x)	231789.00	Norte (Y)	8180119.00	
DESCRIPCION SITUACIONAL				
Sector critico	Las viviendas que se encuentran en la manzana 48 del A.H. Simón Bolívar			REGISTRO FOTOGRAFICO
Clasificación de Peligro según origen	Fenómeno Natural	x	Inducido por acción humana

Peligro identificado	Inundación Pluvial			
Problemas encontrados	Debido a la temporada de lluvias y a la topografía de la zona, se denota que las viviendas se encuentran expuestas a las inundaciones productos de los efectos climáticos de la zona.

Elementos expuestos	Viviendas y vía			
Nivel de peligro (cualitativo)	Por inundación			
	Muy Alto	Alto	Medio	
			x	
Nivel de Riesgo (cualitativo)	Por inundación			
	Muy Alto	Alto	Medio	Bajo
			x	
Recomendación	Construcción de veredas y sardineles Implementación de un sistema de drenaje como parte del sistema integral de drenaje del distrito.			
Fuente	Trabajo de campo (registro fotográfico y descripción), plano catastral de la Municipalidad de José Luis Bustamante y Rivero, Imágenes de Google Earth.

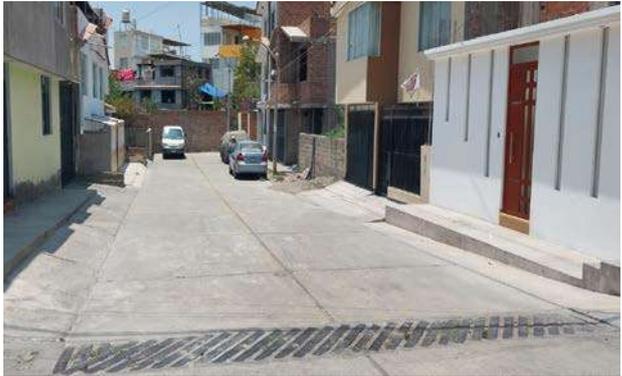
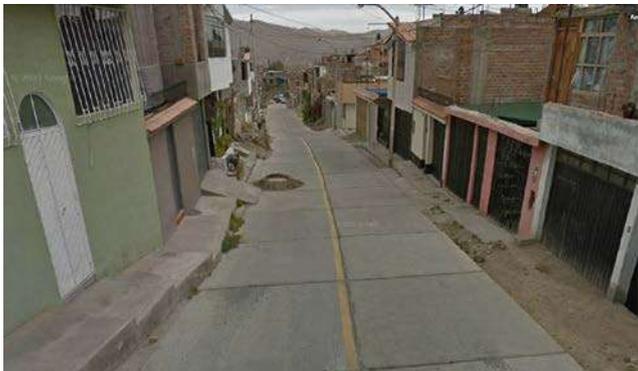
COORDENADAS (UTM) – DATUM WGS84- ZONA 19							
Este (x)	230764.00	Norte (Y)	8180551.00				
DESCRIPCION SITUACIONAL							
Sector critico		Viviendas que se encuentran en la Urb. Villa los Francos					
Clasificación de Peligro según origen	Fenómeno Natural	x	Inducido por acción humana				
	Peligro identificado	Inundación Pluvial					
Problemas encontrados	El problema a resolver que existe en dicha Urb. Villa Los Francos es la deficiente condición para la evacuación de aguas pluviales y de transitabilidad peatonal en la Urb. Villa Los Francos – Ca. N° 1. Es más, la zona presenta una pendiente considerable.

Elementos expuestos	Viviendas y vía						
Nivel de peligro (cualitativo)	Por inundación						
	Muy Alto	Alto	Medio	Bajo			
Nivel de Riesgo (cualitativo)	Por inundación						
	Muy Alto	Alto	Medio	Bajo			
Recomendación	Implementación de un sistema de drenaje como parte del sistema integral de drenaje del distrito						
Fuente	Trabajo de campo (registro fotográfico y descripción), plano catastral de la Municipalidad de José Luis Bustamante y Rivero, Imágenes de Google Earth.

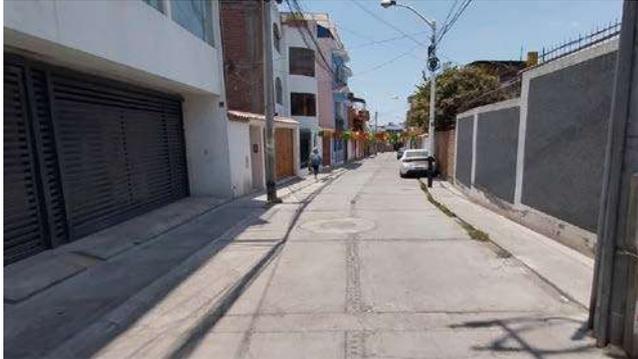
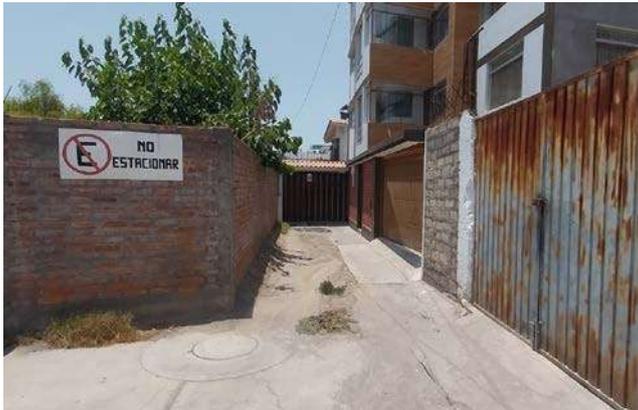
SECTOR CRITICO N° 17				Urb. Los Portales			
UBICACIÓN GEOGRAFICA				UBICACIÓN SATELITAL			
Departamento	Provincia	Distrito	Urbanización

Arequipa	Arequipa	José Luis Bustamante y Rivero	Urb. Los Portales				
Nombre de Calle, avenida, jirón, pasaje	Calle 1	Manzanas	Mz : A y B				
		Viviendas Afectadas	19				
		Población	70				
Referencia	Av. Dolores – Av. Hartley			REGISTRO FOTOGRAFICO

COORDENADAS (UTM) – DATUM WGS84- ZONA 19							
Este (x)	231456.94	Norte (Y)	8179982.45				
DESCRIPCION SITUACIONAL							
Sector critico	Viviendas que se encuentran en la Urb. Los Portales						
Clasificación de Peligro según origen	Fenómeno Natural	x	Inducido por acción humana				
Peligro identificado	Inundación Pluvial						
Problemas encontrados	El pasaje de ingreso a la urbanización los Portales no cuenta con un sistema de drenaje pluvial, en temporada de fuertes lluvias en este sector se da inundaciones afectando a los vecinos, viviendas y la vía principal de acceso.

Elementos expuestos	Viviendas y vía						
Nivel de peligro (cualitativo)	Por inundación						
	Muy Alto	Alto	Medio	Bajo			
Nivel de Riesgo (cualitativo)	Por inundación						
	Muy Alto	Alto	Medio	Bajo			
Recomendación	Implementación de un sistema de drenaje como parte del sistema integral de drenaje del distrito.						
Fuente	Trabajo de campo (registro fotográfico y descripción), plano catastral de la Municipalidad de José Luis Bustamante y Rivero, Imágenes de Google Earth.
