PLAN DE PREVENCIÓN Y REDUCCIÓN DEL RIESGO DE DESASTRES DEL DISTRITO DE JOSE LUIS BUSTAMANTE Y RIVERO

2024-2027

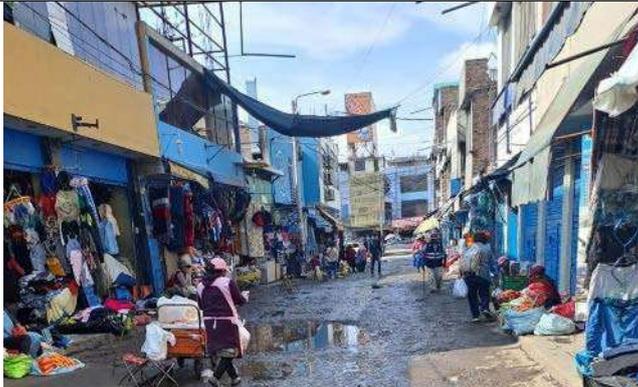
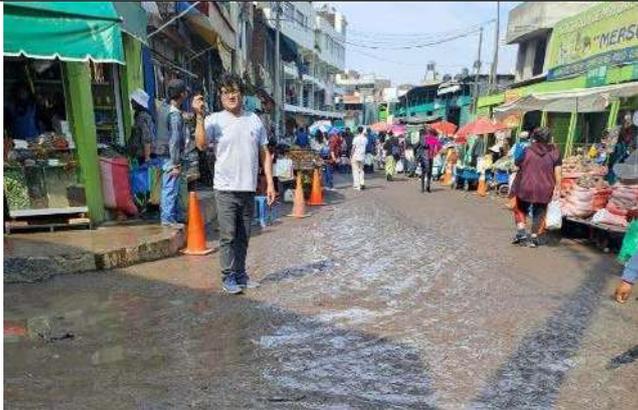
SECTOR CRITICO N° 18				Calle 3 – Urb. Vista Hermosa							
UBICACIÓN GEOGRAFICA				UBICACIÓN SATELITAL							
Departamento	Provincia	Distrito	Urbanización

Las lluvias intensas generan en este sector aniegos debido a la pendiente baja, afectando a los comercios de la zona y deteriorando la vía de ingreso. Este problema se da en todos los ingresos hacia los mercados Nueva Esperanza y Nuevo Amanecer.

Arequipa	Arequipa	José Luis Bustamante y Rivero	Urb. Vista Hermosa								
Nombre de Calle, avenida, jirón, pasaje	Av. Andrés Avelino Cáceres	Manzanas	MZ C, y D								
		Viviendas Afectadas	12								
		Población	60								
Referencia	Mercado de Flores Virgen de Chapí										
COORDENADAS (UTM) – DATUM WGS84- ZONA 19											
Este (x)	229233.00	Norte (Y)	8182405.00								
DESCRIPCION SITUACIONAL											
Sector crítico	Vía de ingreso a zona comercial,										
Clasificación de Peligro según origen	Fenómeno Natural	x	Inducido por acción humana								
Peligro identificado	Inundación Pluvial										
Problemas encontrados	Las lluvias intensas generan en este sector aniegos debido a la pendiente baja, afectando a los comercios de la zona y deteriorando la vía de ingreso. Este problema se da en todos los ingresos hacia los mercados Nueva Esperanza y Nuevo Amanecer.

Elementos expuestos	Viviendas con comercio y vía de ingreso.										
Nivel de peligro (cualitativo)	Por inundación										
	Muy Alto	Alto	Medio	Bajo							
			X								
Nivel de Riesgo (cualitativo)	Por inundación										
	Muy Alto	Alto	Medio	Bajo							
			X								
Recomendación	Implementación de un sistema de drenaje como parte del sistema integral de drenaje del distrito										
Fuente	Trabajo de campo (registro fotográfico y descripción), plano catastral de la Municipalidad de José Luis Bustamante y Rivero, Imágenes de Google Earth,										
				REGISTRO FOTOGRAFICO

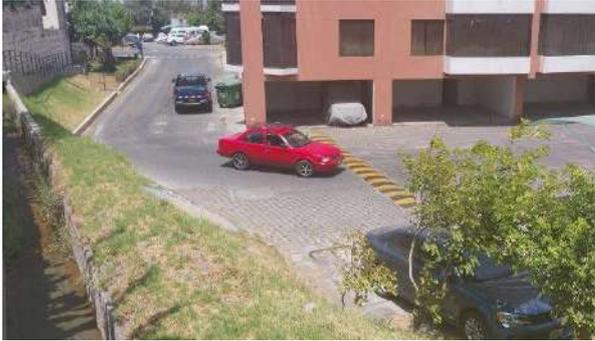
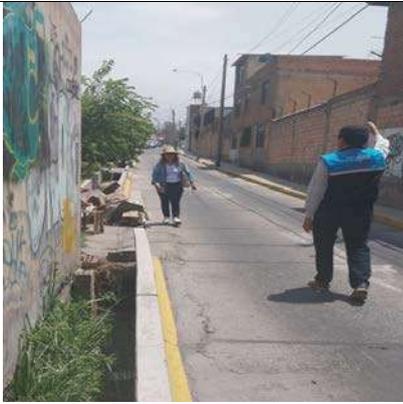
Arequipa	Arequipa	José Luis Bustamante y Rivero	Urb. Santa Catalina				
Nombre de Calle, avenida, jirón, pasaje	Calle 7	Manzanas	t				
		Viviendas afectadas	15				
		Población	200 habitantes				
Referencia	Villa Medica						
COORDENADAS (UTM)							
Este (x)	8179529.47	Norte (Y)	231646.61				
DESCRIPCION SITUACIONAL							
Sector critico	Las viviendas que se encuentran en las inmediaciones de la Villa Medica, Urb. Santa catalina, El Rosario.						
Clasificación de Peligro según origen	Fenómeno Natural	x	Inducido por acción humana				
Peligro identificado	Inundación Pluvial						
Problemas encontrados	El pasaje Pizarro es afectado por las lluvias intensas, el agua pluvial discurre por el pasaje, además cuenta con un canal que se desborda afectando a los vecinos de las urbanizaciones colindantes, generando inundaciones a sus viviendas y aniegos en las vías. Las zona de garajes de la Villa Medica es la más afectada ya que se encuentra a desnivel

Elementos expuestos	Viviendas y vía						
Nivel de peligro (cualitativo)	Por inundación						
	Muy Alto	Alto	Medio	Bajo			
Nivel de Riesgo (cualitativo)	Por inundación						
	Muy Alto	Alto	Medio	Bajo			
Recomendación	Implementación de un sistema de drenaje como parte del sistema integral de drenaje del distrito.						
Fuente	Trabajo de campo (registro fotográfico y descripción), plano catastral de la Municipalidad de José Luis Bustamante y Rivero, Imágenes de Google Earth.						
				REGISTRO FOTOGRAFICO

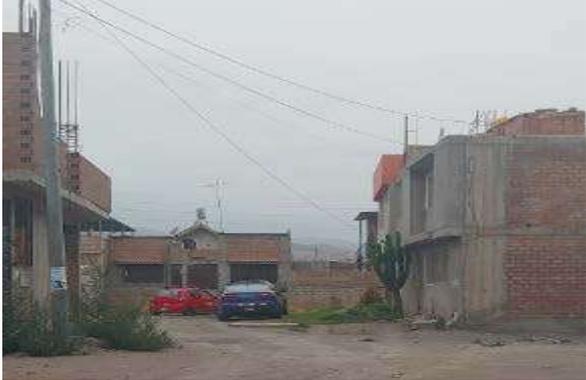
REGISTRO FOTOGRAFICO

Arequipa	Arequipa	José Luis Bustamante y Rivero	Fundo Salaverry	
Nombre de Calle, avenida, jirón, pasaje	Calle 7	Manzanas	2 Mz s/n	
		Viviendas afectadas	30	
		Población	120 habitantes	
Referencia	Grifo REPSOL			
COORDENADAS (UTM)				
Este (x)	231663.00	Norte (Y)	8179565.00	
DESCRIPCION SITUACIONAL				
Sector critico	Las viviendas que se encuentran en las inmediaciones del Fundo Salaverry.			
Clasificación de Peligro según origen	Fenómeno Natural	x	Inducido por acción humana	
Peligro identificado	Inundación Pluvial			
Problemas encontrados	Debido a la temporada de lluvias y a la topografía que se presenta en el sector. En la zona de aprecia que hay un desnivel en el terreno, ya que no hay ningún desfogue natural. La zona presenta el problema de inundación en la temporada de verano.

Elementos expuestos	Viviendas y vía			
Nivel de peligro (cualitativo)	Por inundación			
	Muy Alto	Alto	Medio	Bajo
Nivel de Riesgo (cualitativo)	Por inundación			
	Muy Alto	Alto	Medio	Bajo
Recomendación	Implementación de un sistema de drenaje como parte del sistema integral de drenaje del distrito.			
Fuente	Trabajo de campo (registro fotográfico y descripción), plano catastral de la Municipalidad de José Luis Bustamante y Rivero, Imágenes de Google Earth.
