# INFORME DE **EVALUACIÓN** **DE RIESGO** POR FLUJO DE DETRITOS

AMBITO 3: SECTORES CATASTRALES 43 Y 48 – HUAYCAN  
DEL DISTRITO DE ATE, DEPARTAMENTO DE LIMA,  
PROVINCIA Y DEPARTAMENTO DE LIMA.

**MUNICIPALIDAD  
DISTRITAL DE ATE**

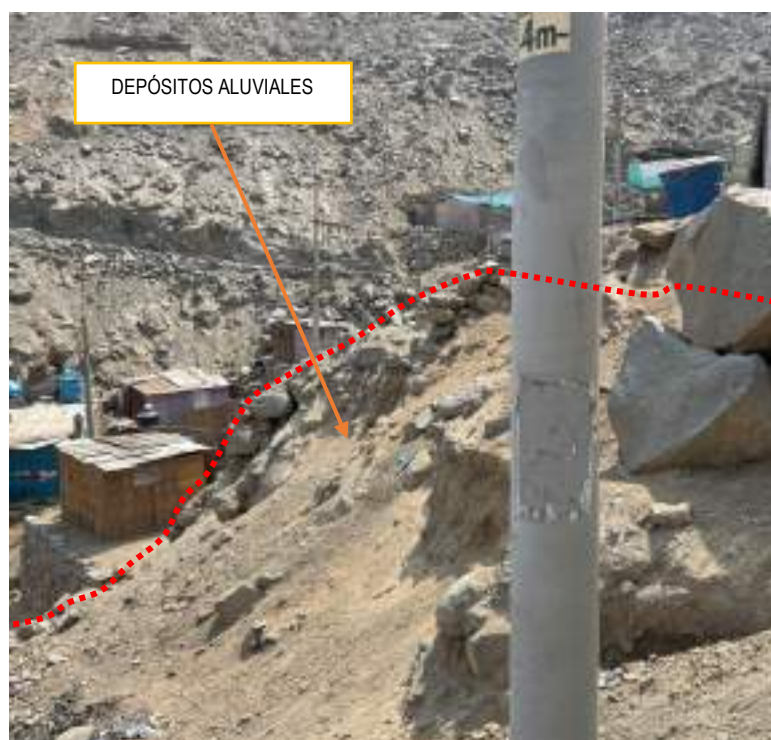
Conforman conos y abanicos de diferentes dimensiones en función a su dinámica y capacidad de transporte de ríos o quebradas. Se confunden con las terrazas aluviales o se interdigitan con estas. A diferencia de los aluviales los depósitos son mal clasificados; presentan fragmentos rocosos heterométricos (cantos, bolos, bloques, etc.), con relleno fino arenoso-arcilloso depositado en el fondo de valles tributarios y conos deyectivos en la confluencia con el río. Puede presentar cierta estratificación, que representa la ocurrencia de varios flujos de detritos a través del tiempo, los materiales que conforman estas capas pueden ser gruesos y finos, dependiendo de la intensidad de la precipitación pluvial que los originó y la disposición de material suelto en la cuenca donde se originan.

Depósitos aluviales en la zona S de Huaycán apreciado desde un corte para el asentamiento de viviendas.

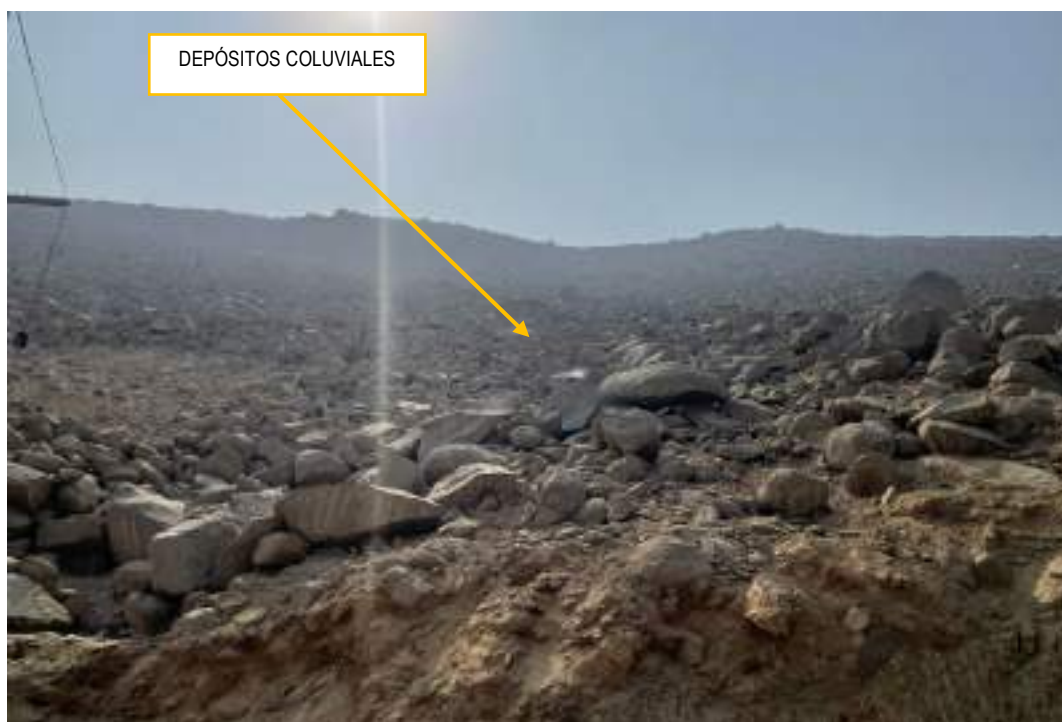
También se consideran dentro de esta categoría a los depósitos formados por los materiales que fueron movilizados por algunos tipos de movimientos en masa, los cuales están conformados por fragmentos de tamaños heterométricos, mezclados de forma caótica, pudiendo presentarse algo consolidados. Los principales agentes formadores son el intemperismo, la gravedad, movimientos sísmicos, movimientos en masa (deslizamientos, derrumbes, caída de rocas, avalanchas y movimientos complejos).

Depósitos coluviales identificados en zonas de laderas del AH. Fortaleza en la zona S.

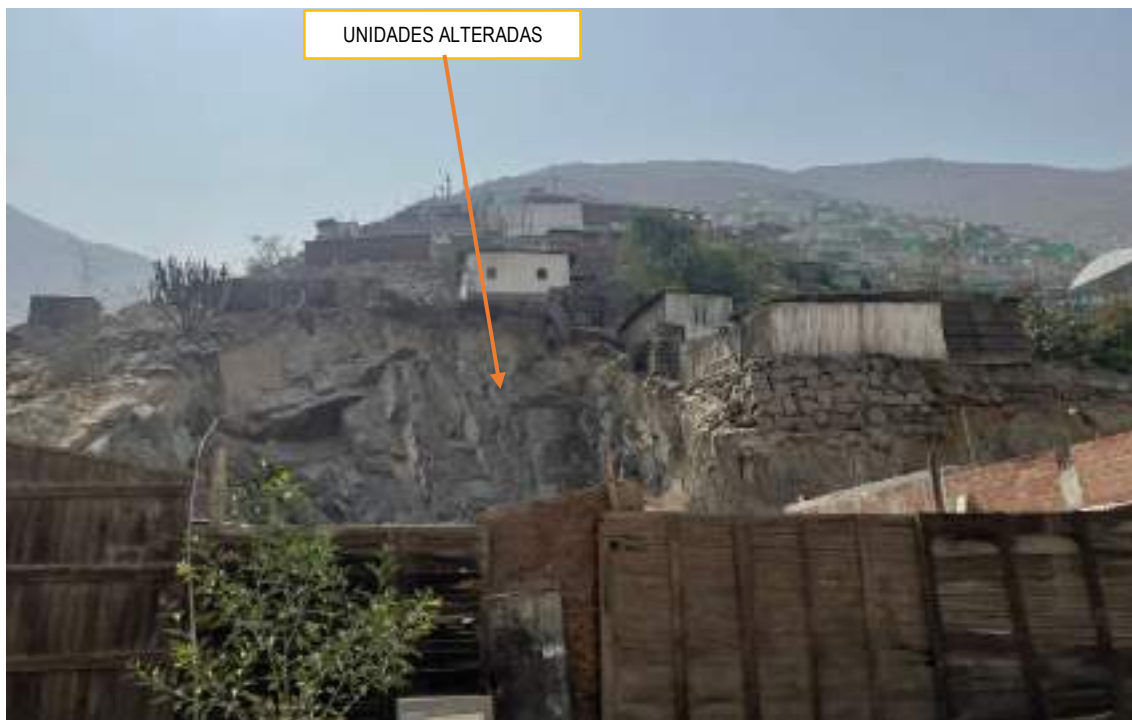
En este grupo también estamos considerando los depósitos antrópicos que son acumulaciones artificiales de suelos naturales o de fragmentos de roca o material de desecho, o una mezcla de ellos. En la zona de estudio se identificaron como depósitos antropógenos multitud de pircas sin ningún tratamiento, además de depósitos acumulados por el hombre o máquinas la mayoría de ellos con fines de construcción. Hace falta mencionar que la gran mayoría de pircas fueron identificadas como base de viviendas en las zonas altas de la ladera.

Viviendas asentadas sobre material rocoso fracturado en zonas inestables.

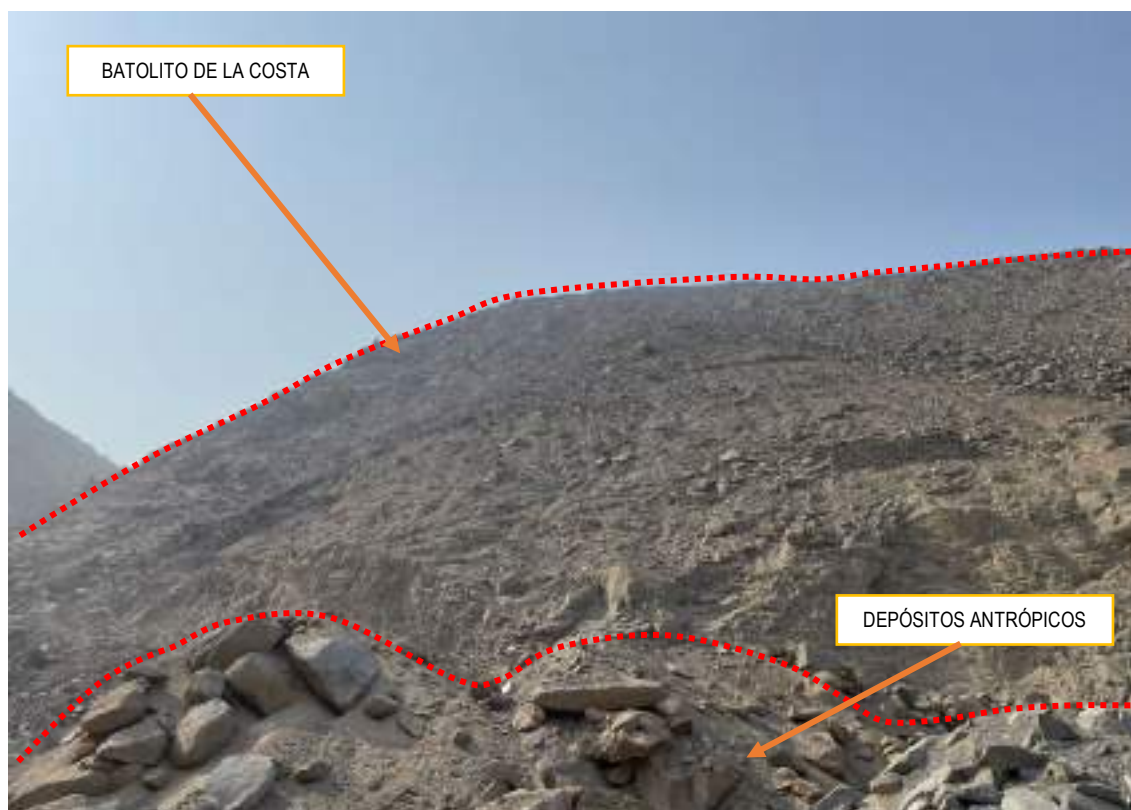
**Cuadro 19. Unidades Geológicas**

Estas rocas se encuentran medianamente meteorizadas afectadas principalmente por disgregación granular. Los materiales producto de la meteorización (arena, grava) son arrastrados por lluvias excepcionales y forma la carga solida de los flujos de detritos.

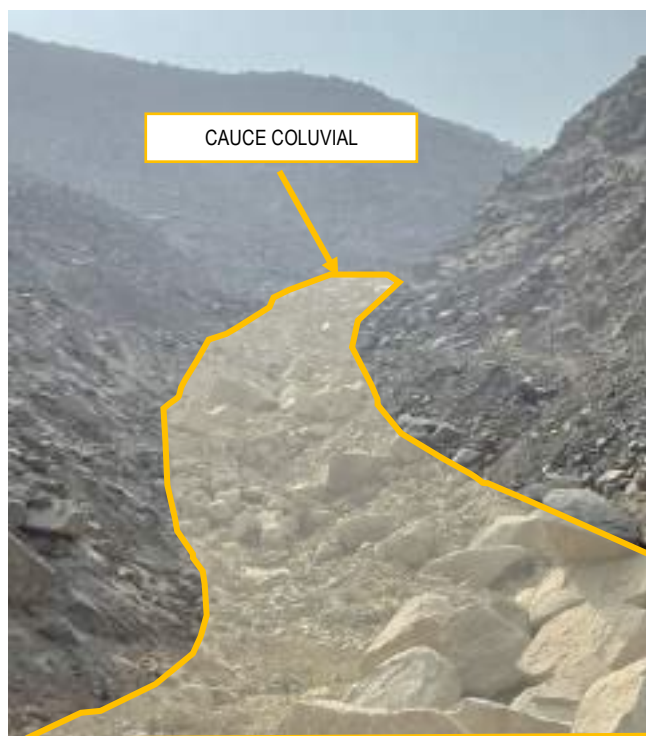
Se caracterizan por presentar cauce temporal, se activa durante periodos de lluvia intensas como el sucedido con el Huracán Yaku en marzo de 2023, acarreado grandes bloques de rocas desde las partes altas.

*Cauce coluvial conformado por bloques de rocas acarreados de las partes altas de la zona S.*

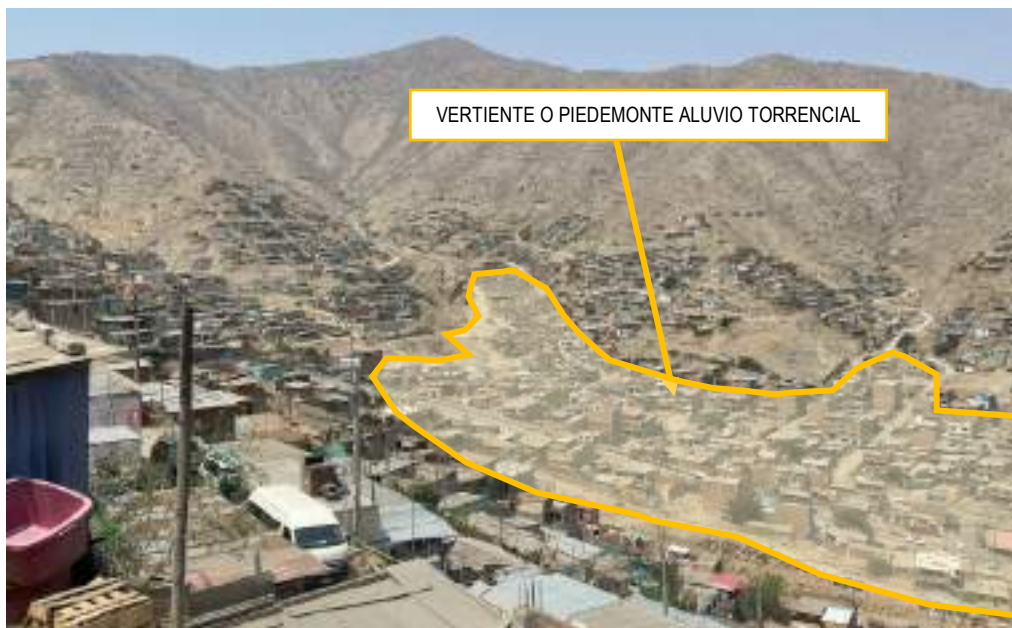
Son terrazas del Holoceno Reciente al Pleistoceno y que se han formado por acumulaciones de depósitos aluviales de corrientes relativamente antiguas, quedado en posiciones topográficas superiores por las deformaciones tectónicas recientes, que las han elevado con pliegues de amplio radio de curvatura. En detalle, la topografía de estas terrazas tiene ondulaciones y disecciones que afectan la superficie con pendientes máximas de 15° como rango dominante. Estas planicies, actualmente están siendo ocupadas por urbanizaciones y diversos asentamientos humanos.<sup>7</sup>

*Vertiente o piedemonte aluvio torrencial, límites de la zona S y zona T.*

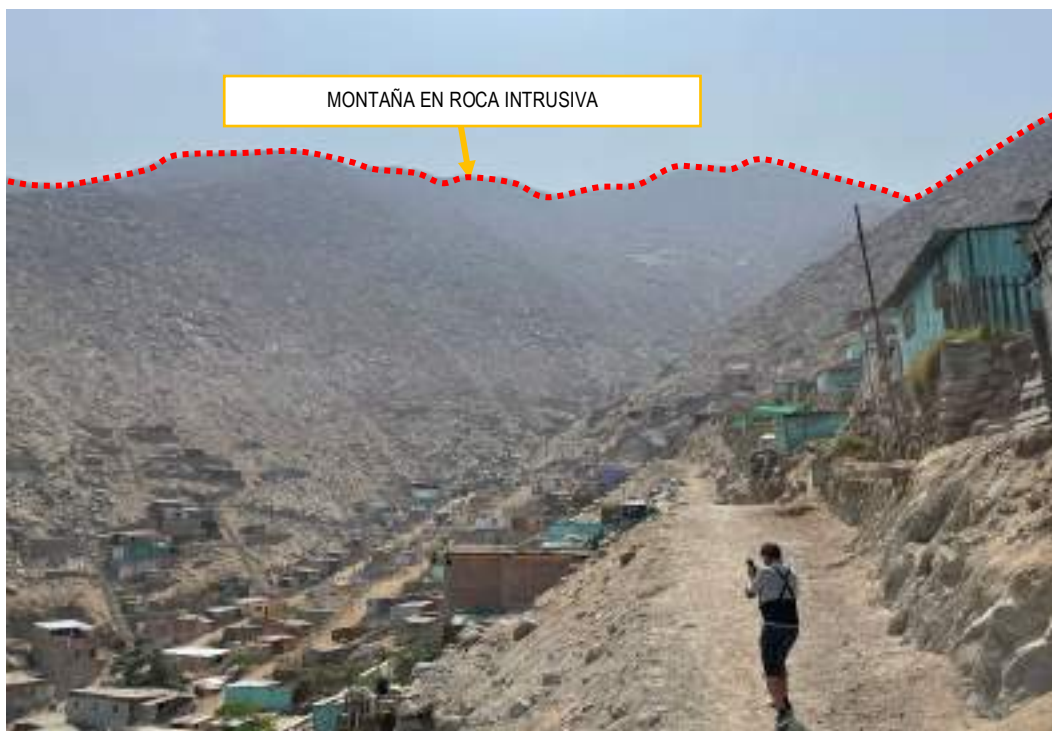
Geodinámicamente se asocian a procesos de erosión de laderas, caída de rocas, derrumbes y flujo de detritos.

Montaña en roca intrusiva ubicada en las zonas altas de la zona S.

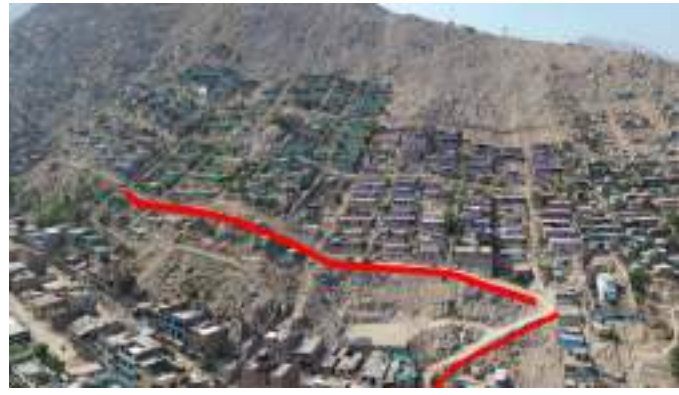
<p>CREACIÓN DE MURO DE CONTENCIÓN QUE ACOMPAÑE LA VÍA Y ASEGURE LA ACCESIBILIDAD A LA ASOCIACIÓN ECOLÓGICA LOS CLAVELES 230 ZONA Z HUAYCÁN, CASA HUERTO 232 ZONA Z HUAYCÁN, AMPLIACIÓN UCV 234-B ZONA Z HUAYCÁN Y AMPLIACIÓN UCV 235B ZONA Z HUAYCÁN; EN EL SECTOR 43, DEL ÁMBITO 03 DEL DISTRITO DE ATE. (PUNTO A: 303117.4855, 8671362.8939 Y PUNTO B: 303403.2692, 8671350.4747)</p>	<p>5A</p>

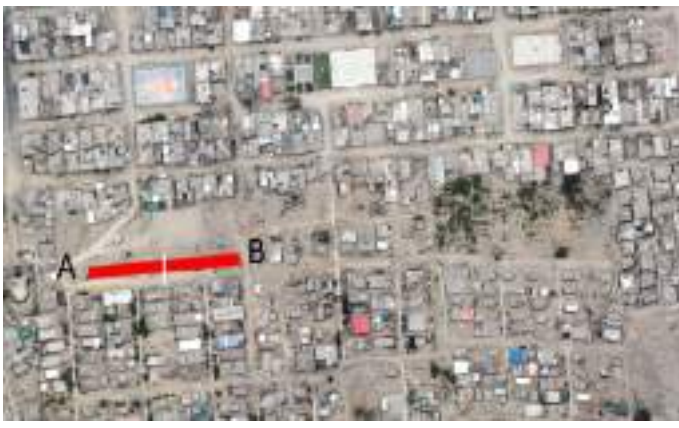
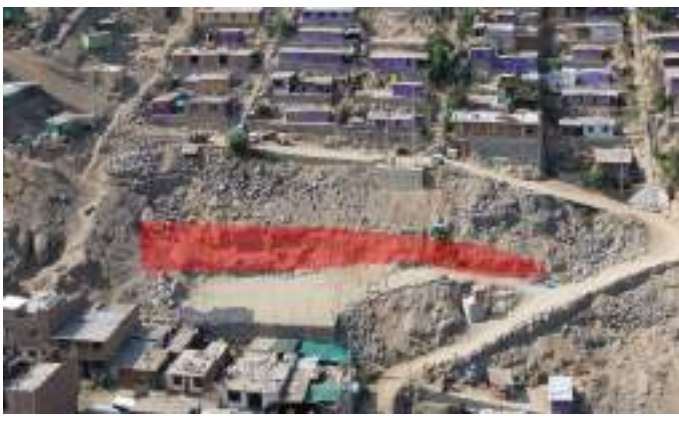
<p>CREACIÓN DE MURO DE CONTENCIÓN DE PROTECCIÓN DE ÁREA DEPORTIVA, UBICADO EN EL SECTOR 43, DEL ÁMBITO 03 DEL DISTRITO DE ATE (PUNTO A: 303108.8304, 8671339.4626 A PUNTO B: 303178.0071, 8671343.7286.</p>	<p>6A</p>

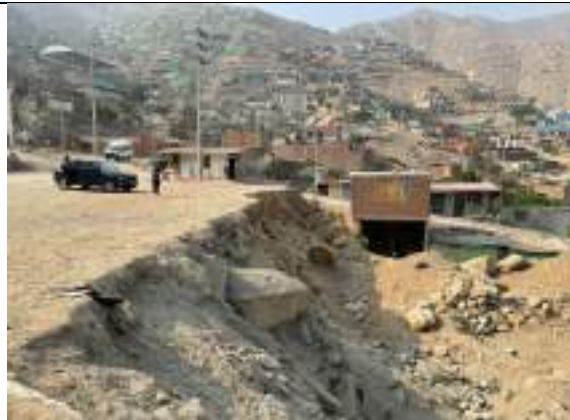
DEPÓSITOS ALUVIALES EN LA ZONA S EN LA PARTE BAJA DE LA ASOCIACION LA FORTALEZA DE HUAYCAN.

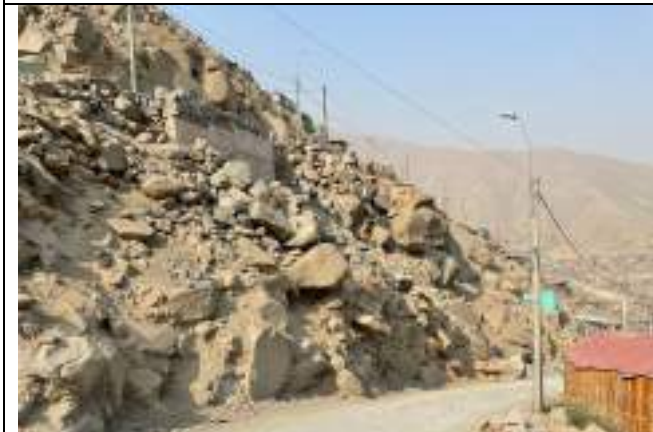
CORTE DE LADERA EN LA ASOCIACION LA FORTALEZA EVIDENCIA LOS GRANDES VOLUMENES Y DIMENSIONES DE ROCAS EXISTENTES.

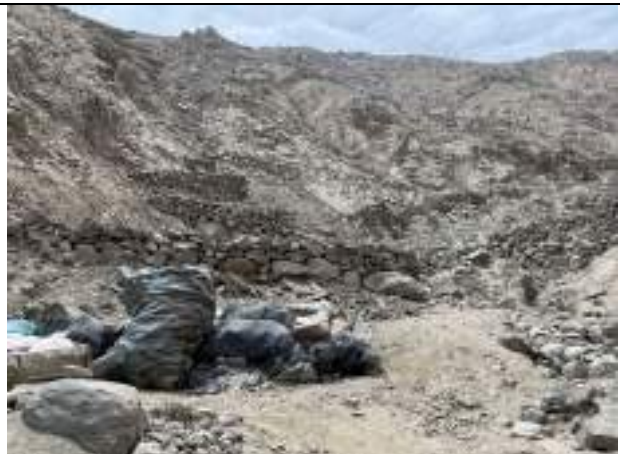
CAUCES DE QUEBRADA EN LA AMPLICACION DE LA ZONA T

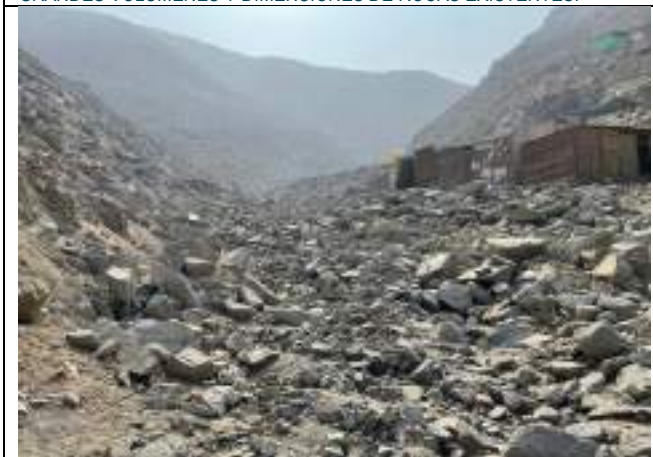
VIVIENDAS OCUPANDO MUY CERCA AL CAUCE DE LA QUEBRADA

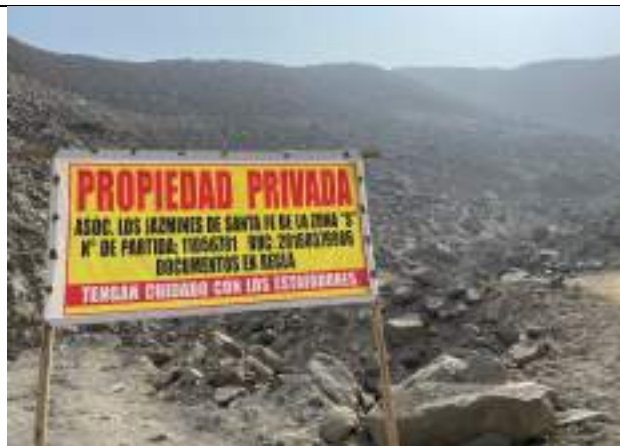
PROPIEDAD PRIVADA EN EL CAUCE DE LA QUEBRADA DE LA ZONA S.

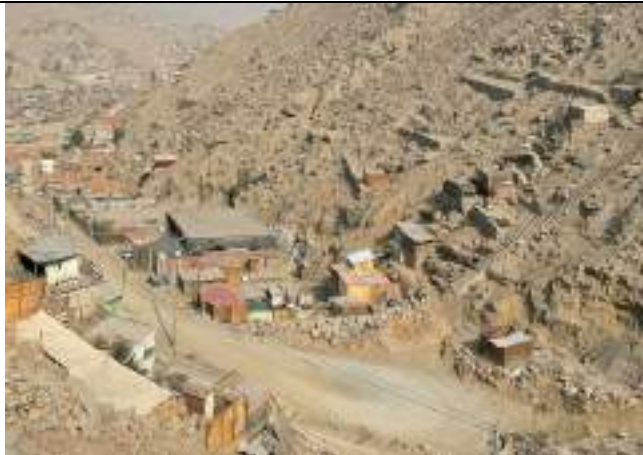
VIVIENDAS PROXIMAS AL CAUCE QUE SE HA IMPROVISADO COMO VIA DE ACCESO EN LOS JARDINES DE HUAYCAN

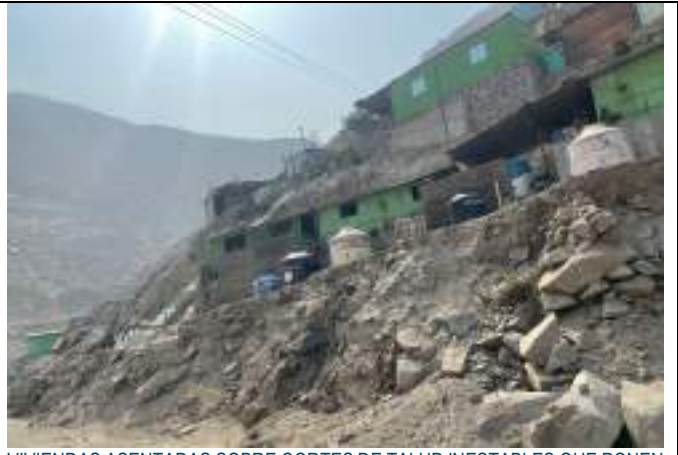
VIVIENDAS ASENTADAS SOBRE CORTES DE TALUD INESTABLES QUE PONEN EN RIESGO DE COLAPSO POR DERRUMBES

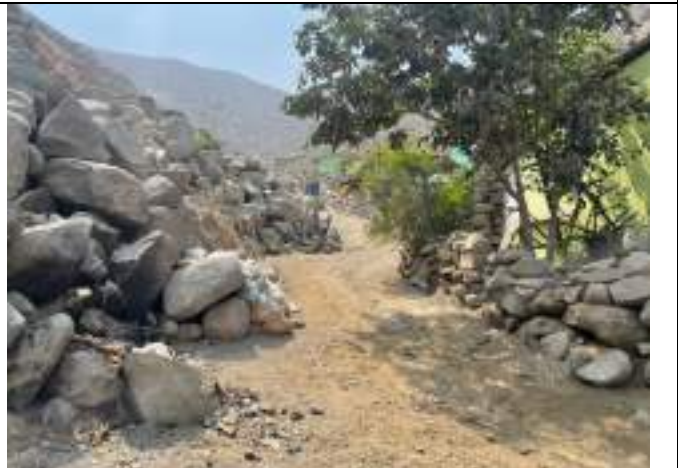
CAUCE DE QUEBRADA EN LA ASOCIACION LAS TUNAS DE HUAYCAN
