**MINISTERIO DE LA PRODUCCIÓN
OFICINA DE SEGURIDAD Y DEFENSA NACIONAL
CENTRO DE OPERACIONES DE EMERGENCIA COES-
PRODUCE**

**INFORME DE EVALUACIÓN DE RIESGO POR SISMO Y
TSUNAMI DEL MUELLE ARTESANAL DE CHORRILLOS,
DISTRITO DE CHORRILLOS, PROVINCIA DE LIMA,
DEPARTAMENTO DE LIMA**

Marzo - 2024

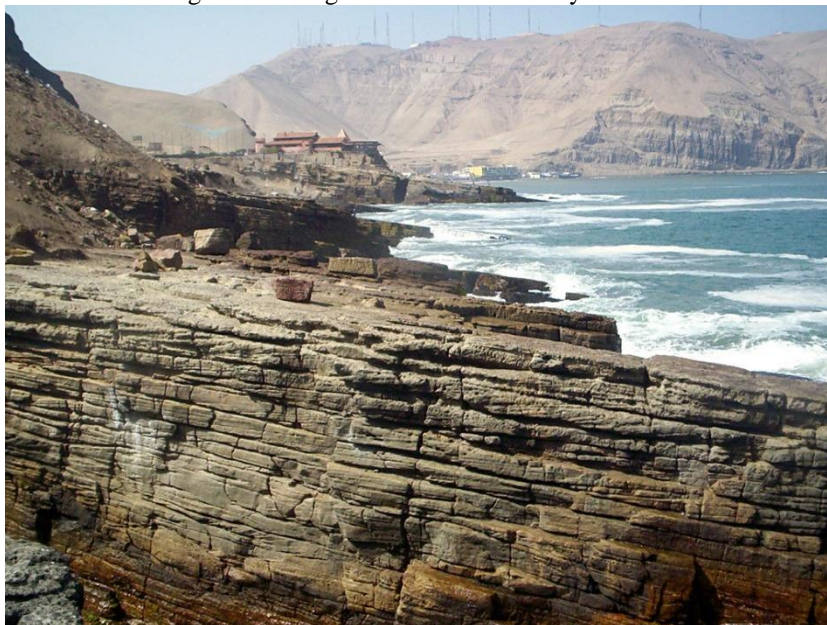
Figura 5: Fotografía del Salto del Frayle

La Fm. Salto del Fraile marca el inicio de las secuencias estratigráficas presentes en este grupo geológico. Esta formación, como punto de partida, representa el primer conjunto de capas rocosas que se encuentran dentro de la sucesión geológica en cuestión. En un estudio realizado por Ayala (2021) a una escala de 1/5,000, se define a la Fm. Salto del Fraile como la conformación de areniscas cuarzosas con colores de intemperismo o desgastes amarillentos, las cuales, suelen ser gris blanquecinas con matriz arcillosa oscura/parduzca. Generalmente, cuentan con una textura de grano fino a medio, pero, también hay presencia de granos gruesos, estos se disponen en barras lentiformes (estructuras alargadas y ovaladas) e intercaladas con estratos delgados. Así, se intercalan lutitas grises azuladas a verdosas mostrando estructuras de sobrecarga debido al peso de las capas superiores. Sus afloramientos se perciben con mayor claridad en los acantilados del Salto del Frayle.

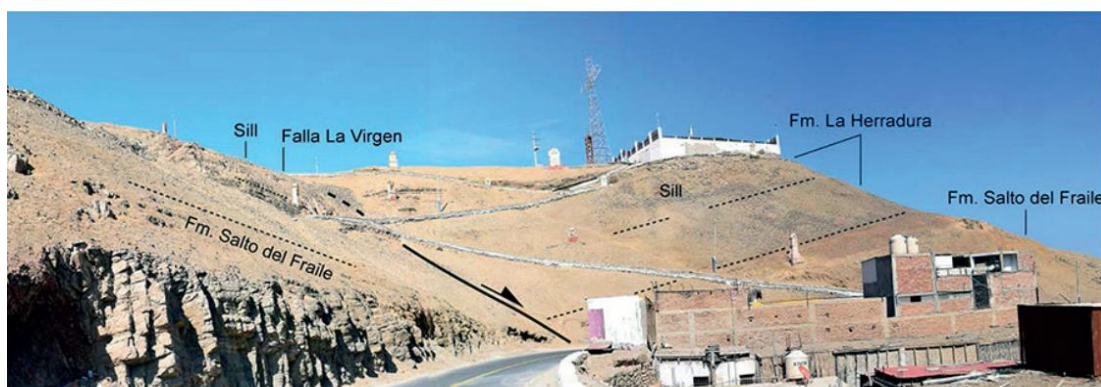
Figura 6: Grupo Morro Solar

Según Ayala (2021), la Formación Herradura se cuenta con un sill andesítico que separa a las subunidades, miembro La Virgen y miembro la Herradura. Aquí, las rocas sedimentarias se componen de lutitas arcillosas negras intercaladas con areniscas limosas oscuras en capas delgadas. A medida que ascendemos en la formación, estas areniscas evolucionan hacia areniscas micáceas gris oscuro de grano medio, que se fracturan en láminas. En la parte superior de la formación, encontramos lodolitas grises oscuro, entre las cuales se intercalan niveles de caliza sílfica blanca. De manera general, se evidencia que cuenta con predominio de lutitas arcillas, además, tiene influencia de sales, tal como, yeso y cloruro de sodio, lo cual es resultado de procesos geológicos externos, por el medio salino en el que se encuentra.

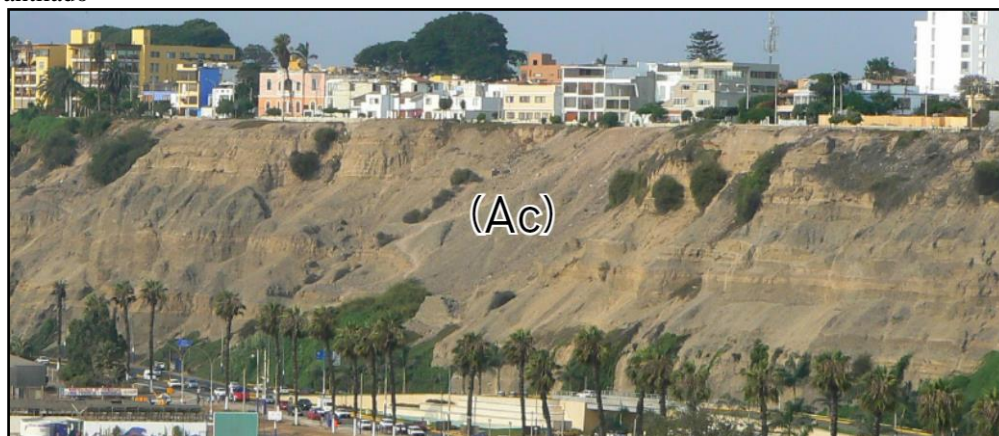
Figura 7: Acantilado

Se identifica al acantilado como una sub-unidad de origen marino ubicada a lo largo de la línea costera. En esta región, se ha configurado la zona de ribera actual, caracterizada por la presencia de entrantes y salientes que forman playas estrechas y acantilados. Dentro de los distritos examinados, se destaca que el acantilado presenta paredes con pendientes pronunciadas ($>45^\circ$), las cuales han sido esculpidas por la erosión marina, manifestándose en cárcavas tanto antiguas como recientes.

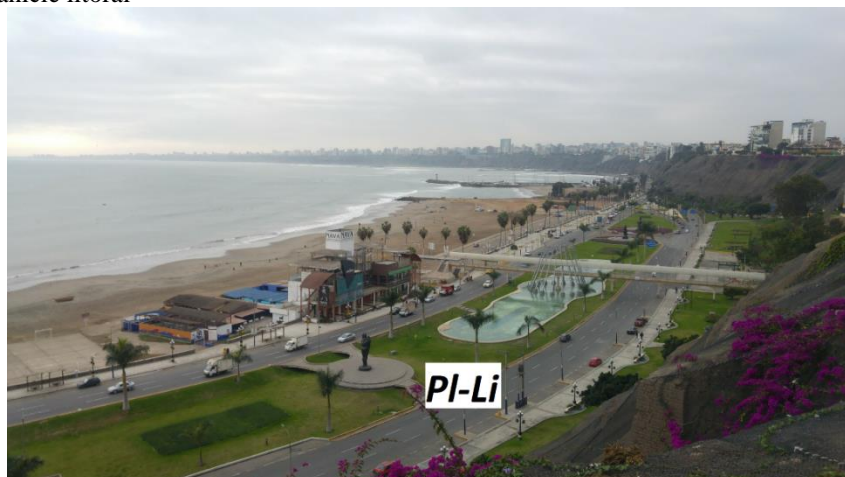
Figura 8: Planicie litoral

La configuración actual del borde litoral se atribuye al nivel actual del mar, el cual está influenciado por factores como el levantamiento tectónico ocasionado por el proceso de subducción y la cantidad de agua almacenada en los continentes en forma de masas de hielo.

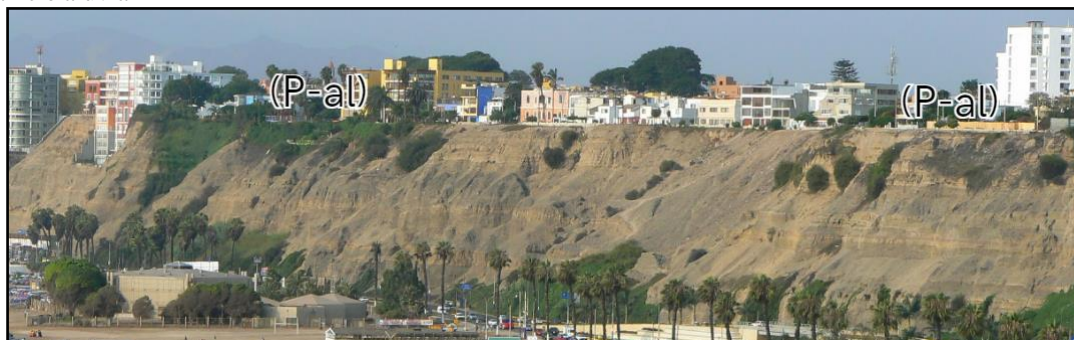
Figura 9: Planicie aluvial

Se refiere al depósito sedimentario generado por el abanico aluvial del río Rímac, cuyas fuentes se encuentran en las elevaciones más altas de la sierra del departamento de Lima. En el contexto de este estudio, nos situamos en el límite perimetral de la llanura aluvial, colindante con la unidad del acantilado.

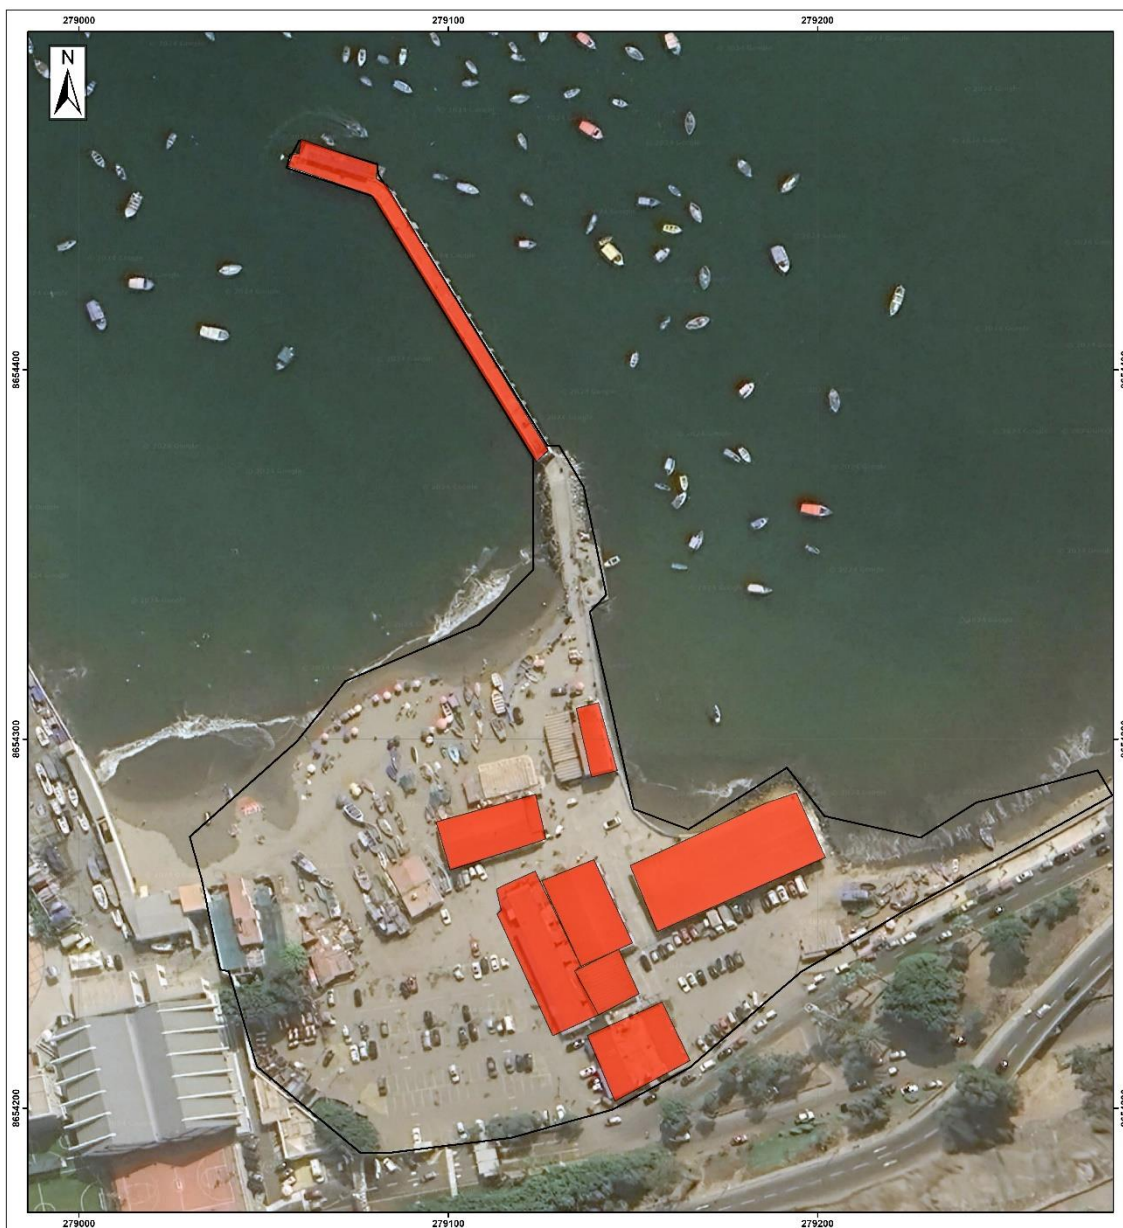
Figura 23: Mapa de riesgos por Tsunami del MA de Chorrillos

| | <p>MAPA DE RIESGO DEL DESEMBARCADERO PESQUERO ARTESANAL DE CHORRILLOS</p> | |

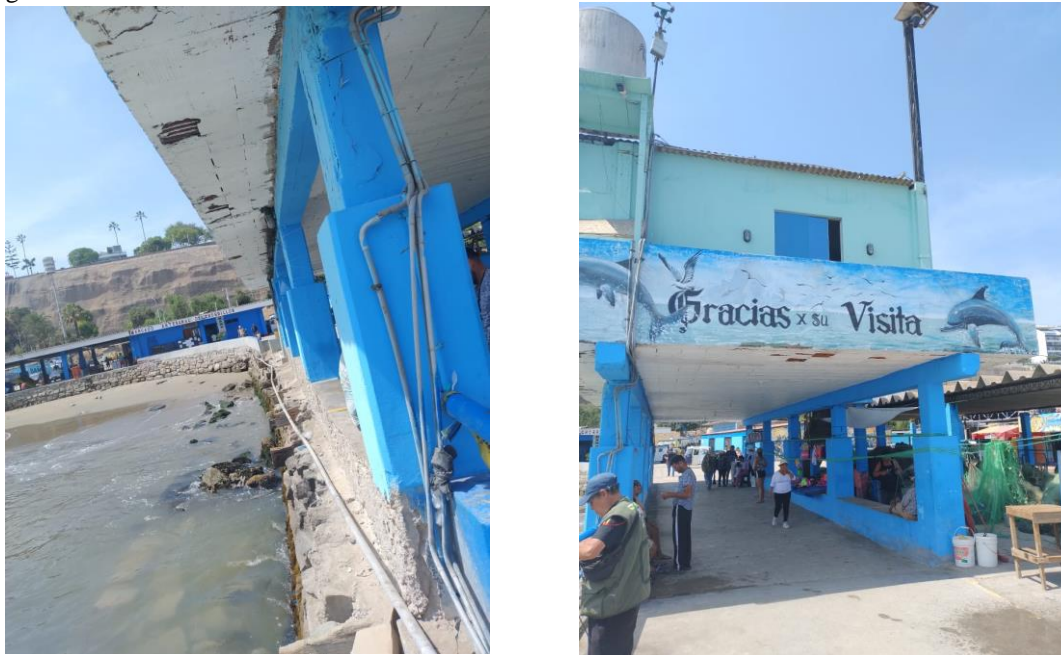
Figura 24: Bases estructurales del local administrativo del MA de Chorrillos

En la imagen se observa que el local administrativo se sostiene sobre columnas que necesitan reforzarse ya que se presume que no podría resistir el sismo de 8.8° de magnitud y posterior tsunami.

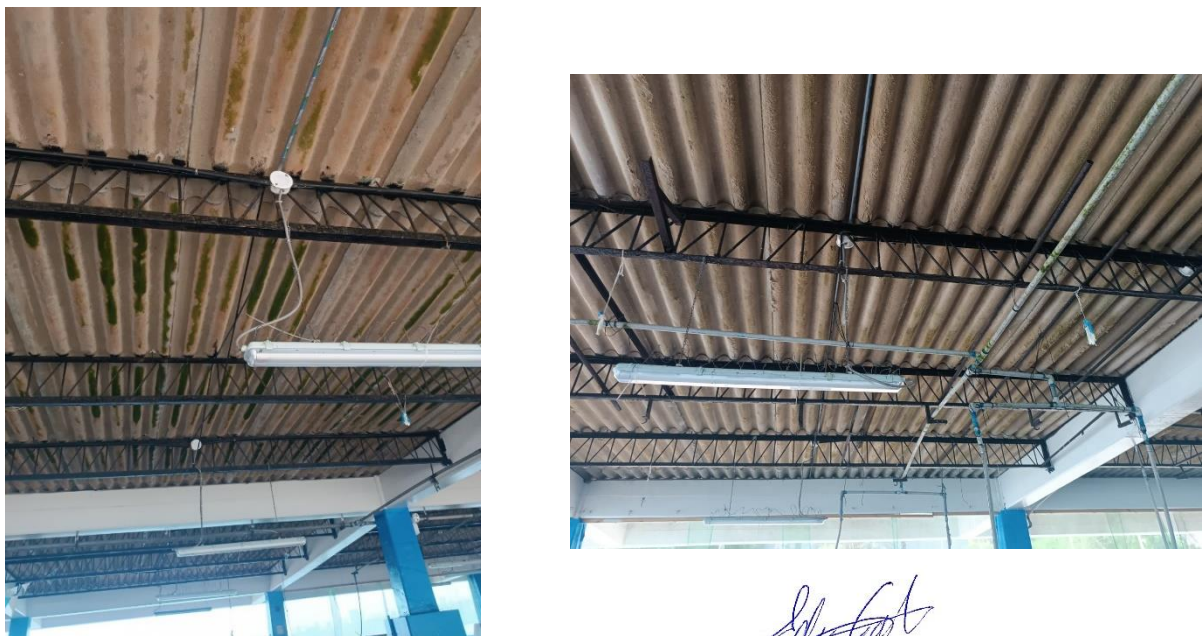
Figura 25: Techo del mercado de pescadores

b. Renovación del techo del mercado de pescadores, debido a que se encuentra en mal estado de conservación y se convierte en una amenaza ante la ocurrencia de un sismo de alta magnitud y puede causar daños y afectaciones a la vida de las personas que se encuentren en las instalaciones del mercado.

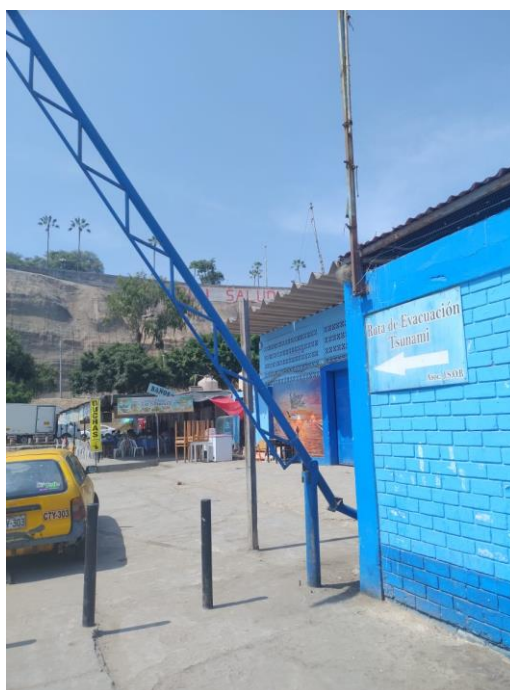
Figura 26: Señalética de ruta de evacuación por tsunami

c. Mejorar el sistema de ruta de evacuación por sismo y tsunami, ya que se observa en todo el MA solo una señalética que, por la aglomeración de personas y la alta carga visual por la diversidad de la infraestructura en la zona, no se aprecia adecuadamente la única señal que existe.
