Informe Técnico N° A7525

EVALUACIÓN DE PELIGROS GEOLÓGICOS POR FLUJO DE DETRITOS (HUAICO) EN LA COMUNIDAD CAMPESINA DE ATASPACA

Distrito Palca, provincia y departamento Tacna

Elaborado por la Dirección de
Geología Ambiental y Riesgo
Geológico del INGEMMET

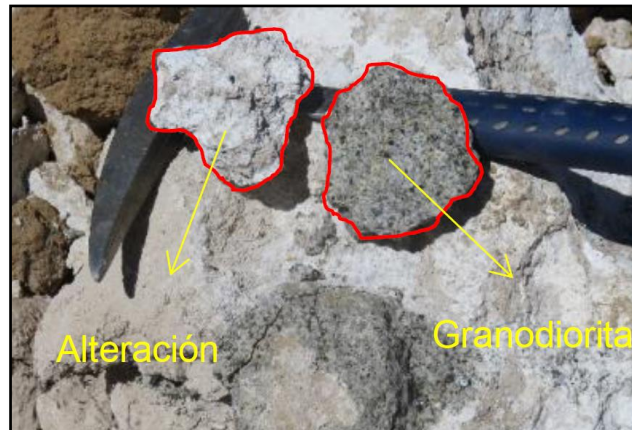
Figura 5. Muestra la alteración argílica en las granodioritas.

Esta unidad se encuentra moderada a altamente alteradas, principalmente por las plagioclasas, que van formando alteración argílica, caracterizada por la presencia de caolinita y/o montmorillonita (figura 5); por lo que son susceptibles a la formación de caídas de rocas y erosión por cárcavas.

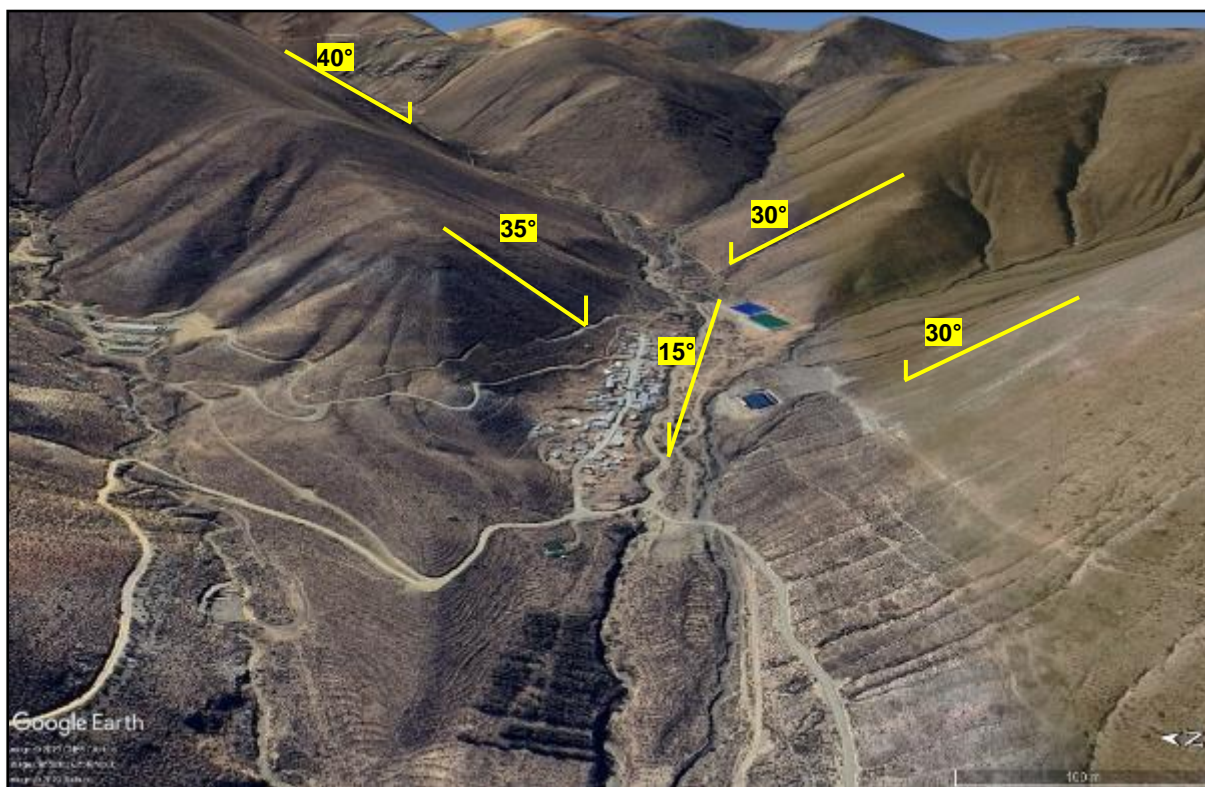
Figura 6. Pendientes en la comunidad campesina de Ataspaca.

Las pendientes de los terrenos varían de moderado (5° - 15°) a fuerte (15° - 25°), también se aprecian zonas medias de las laderas donde se observan cambios del terreno a pendientes muy fuertes a escarpados (25° - 45°), también en sectores encañonados los pendientes cambian a muy escapados ($>45^{\circ}$). (figura 6).

Se elaboró un mapa de pendientes con base en el modelo de elevación digital (DEM), de 25 cm de resolución, elaborado a partir de imágenes capturadas con dron (Anexo 1).

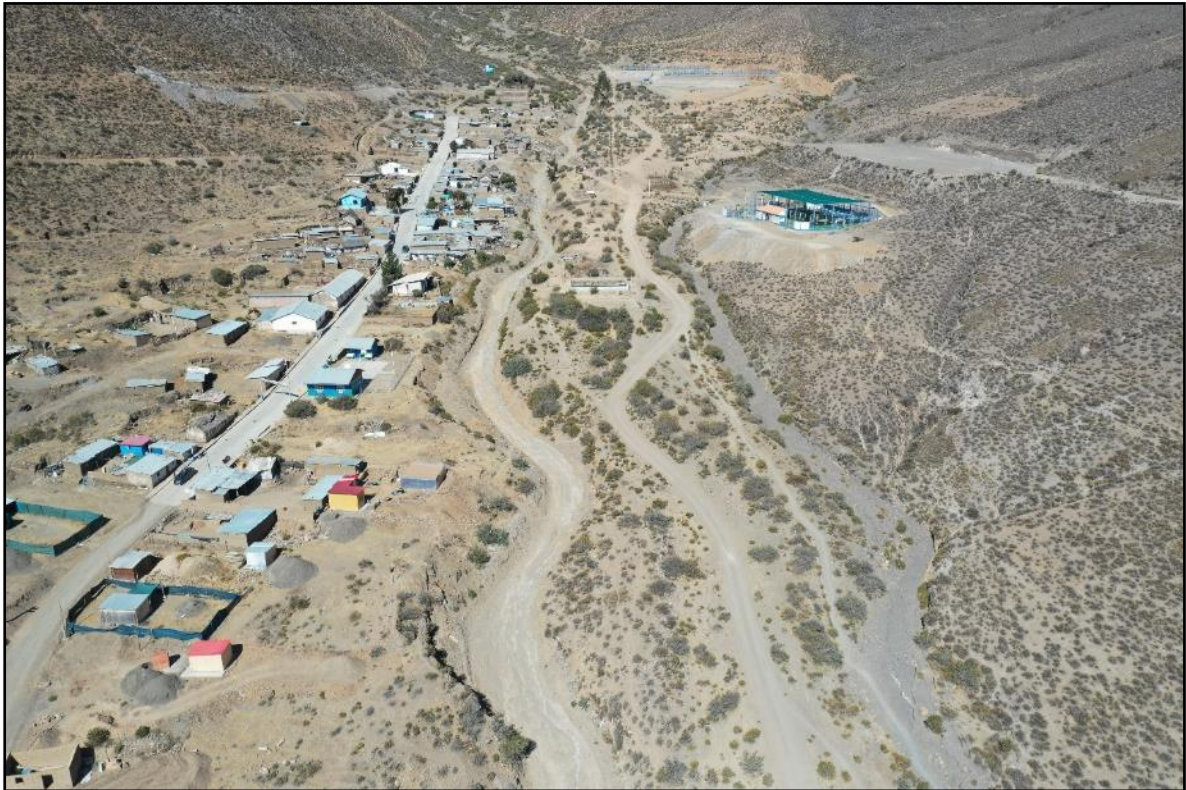
Fotografía 3. La zona urbana de la comunidad de Ataspaca está ubicado cerca del cauce de la quebrada del mismo nombre.

En el sector el cauce de la quebrada posee entre 2 a 6 m de ancho, este va variando en base a las sinuosidades de la quebrada, (fotografía 3).

La plaza de la zona urbana de la comunidad campesina de Ataspaca, se encuentra a 45 m del cauce actual de la quebrada, sin embargo existen viviendas ubicadas al borde del cauce.

Finalmente, se brindan recomendaciones para que las autoridades competentes las tomen a consideración, implementar un sistema de alerta temprano (SAT) en la quebrada Ataspaca, que permita alertar de manera oportuna, la ocurrencia de flujos de detritos (huaico). Con la tecnología actual se puede realizar un monitoreo en tiempo real. Reubicar las viviendas ubicadas al borde del cauce de la quebrada Ataspaca, y evaluar la posible reubicación del resto de viviendas, a una zona más segura, lejos del cauce de la quebrada.

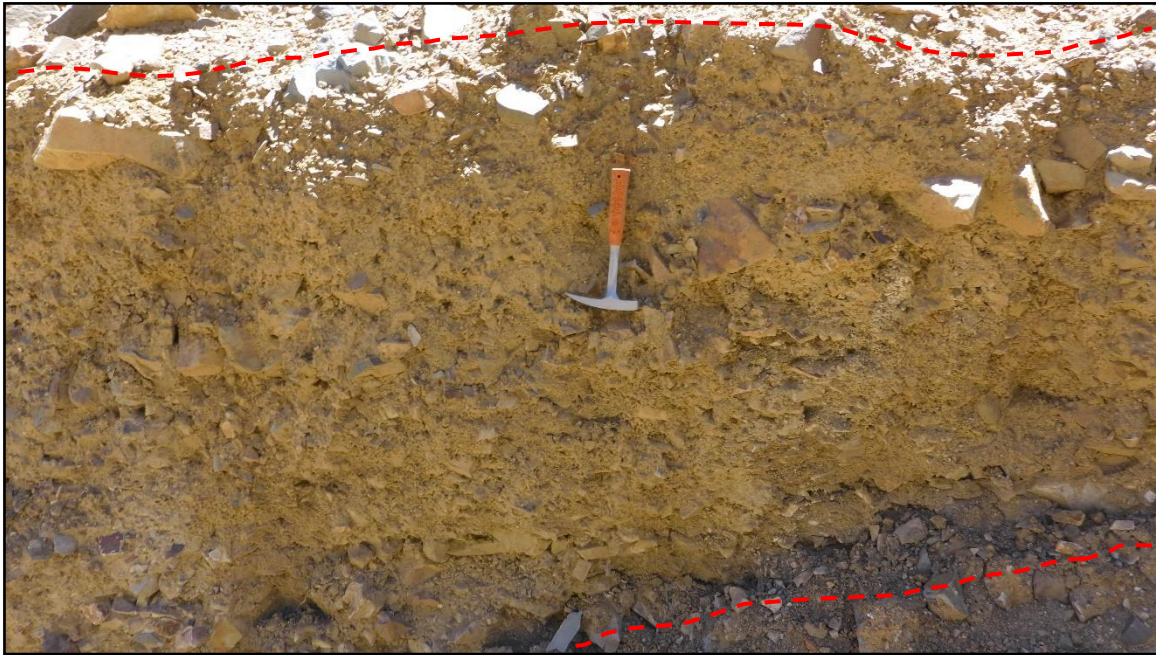
Figura 9. Depósito de flujo de detritos (huaico) en la quebrada Ataspaca parte alta.

Durante los trabajos de campo efectivamente, en inmediaciones del sector denominado Peña Grande, se identificó un depósito de flujo de detritos (huaico), el cual presenta una potencia de 1.8 m. Conformado por bloques (35 %), gravas (40 %) y matriz limo-arcillosa (25%), (figura 9).

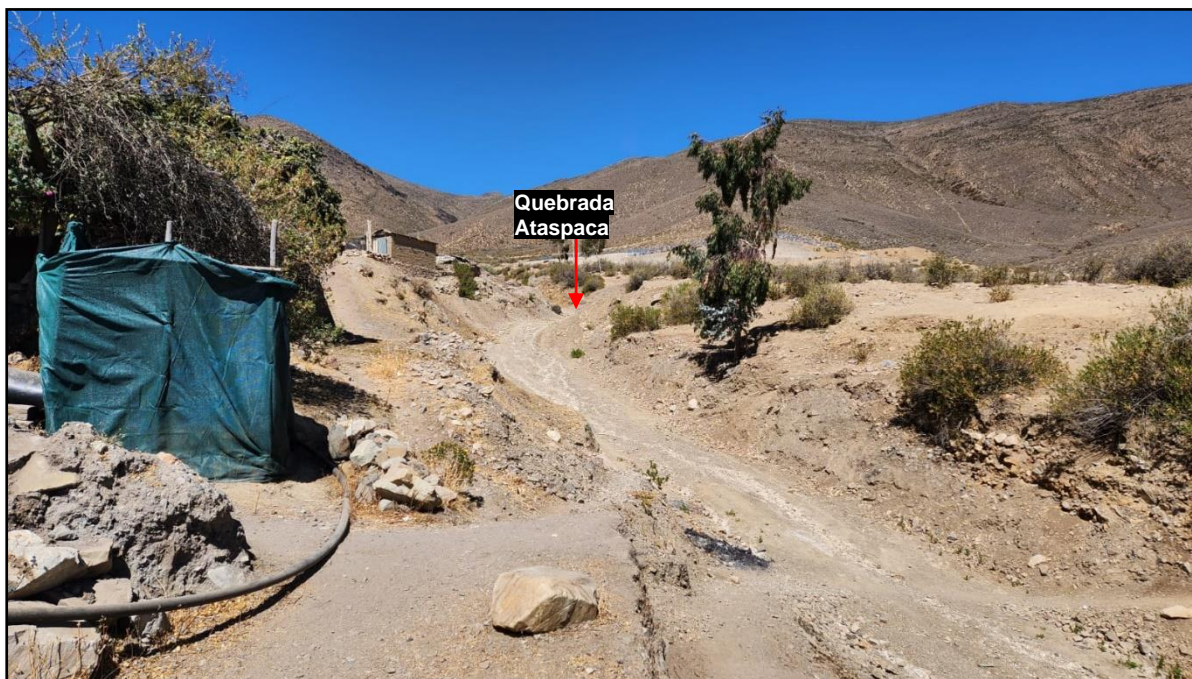
Figura 11. Cauce de la quebrada Ataspaca.

En la observación de campo, se aprecia que el cauce está bien definido, presenta una profundidad de hasta 1.5 m, con un ancho que varía de 2 - 5 m. Además, el cauce es poco sinuoso, y se observan remanentes de depósitos de flujos antiguos, (figura 11).
