Informe Técnico N° A7528

EVALUACIÓN HIDROGEOLÓGICA DEL RIESGO GEOLÓGICO DEL DESLIZAMIENTO DE ACHOMA

Distrito Achoma, provincia Caylloma, departamento Arequipa

Elaborado por la
Dirección de Geología
Ambiental y Riesgo
Geológico del Ingemmet

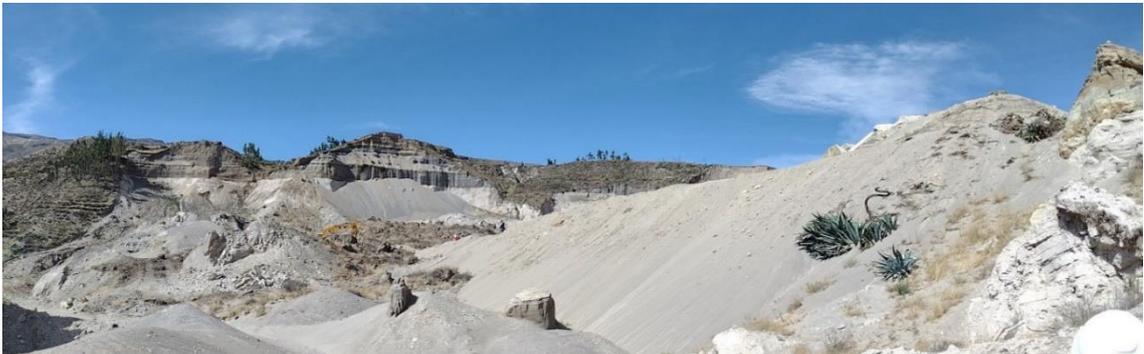
En el área de estudio, se visualizó los diferentes materiales removidos por el deslizamiento de Achoma, entre ellos se identificaron arenas, limos, conglomerados, entre otros (fotografía 2).

Fotografía 2 Material removido por el deslizamiento de Achoma.

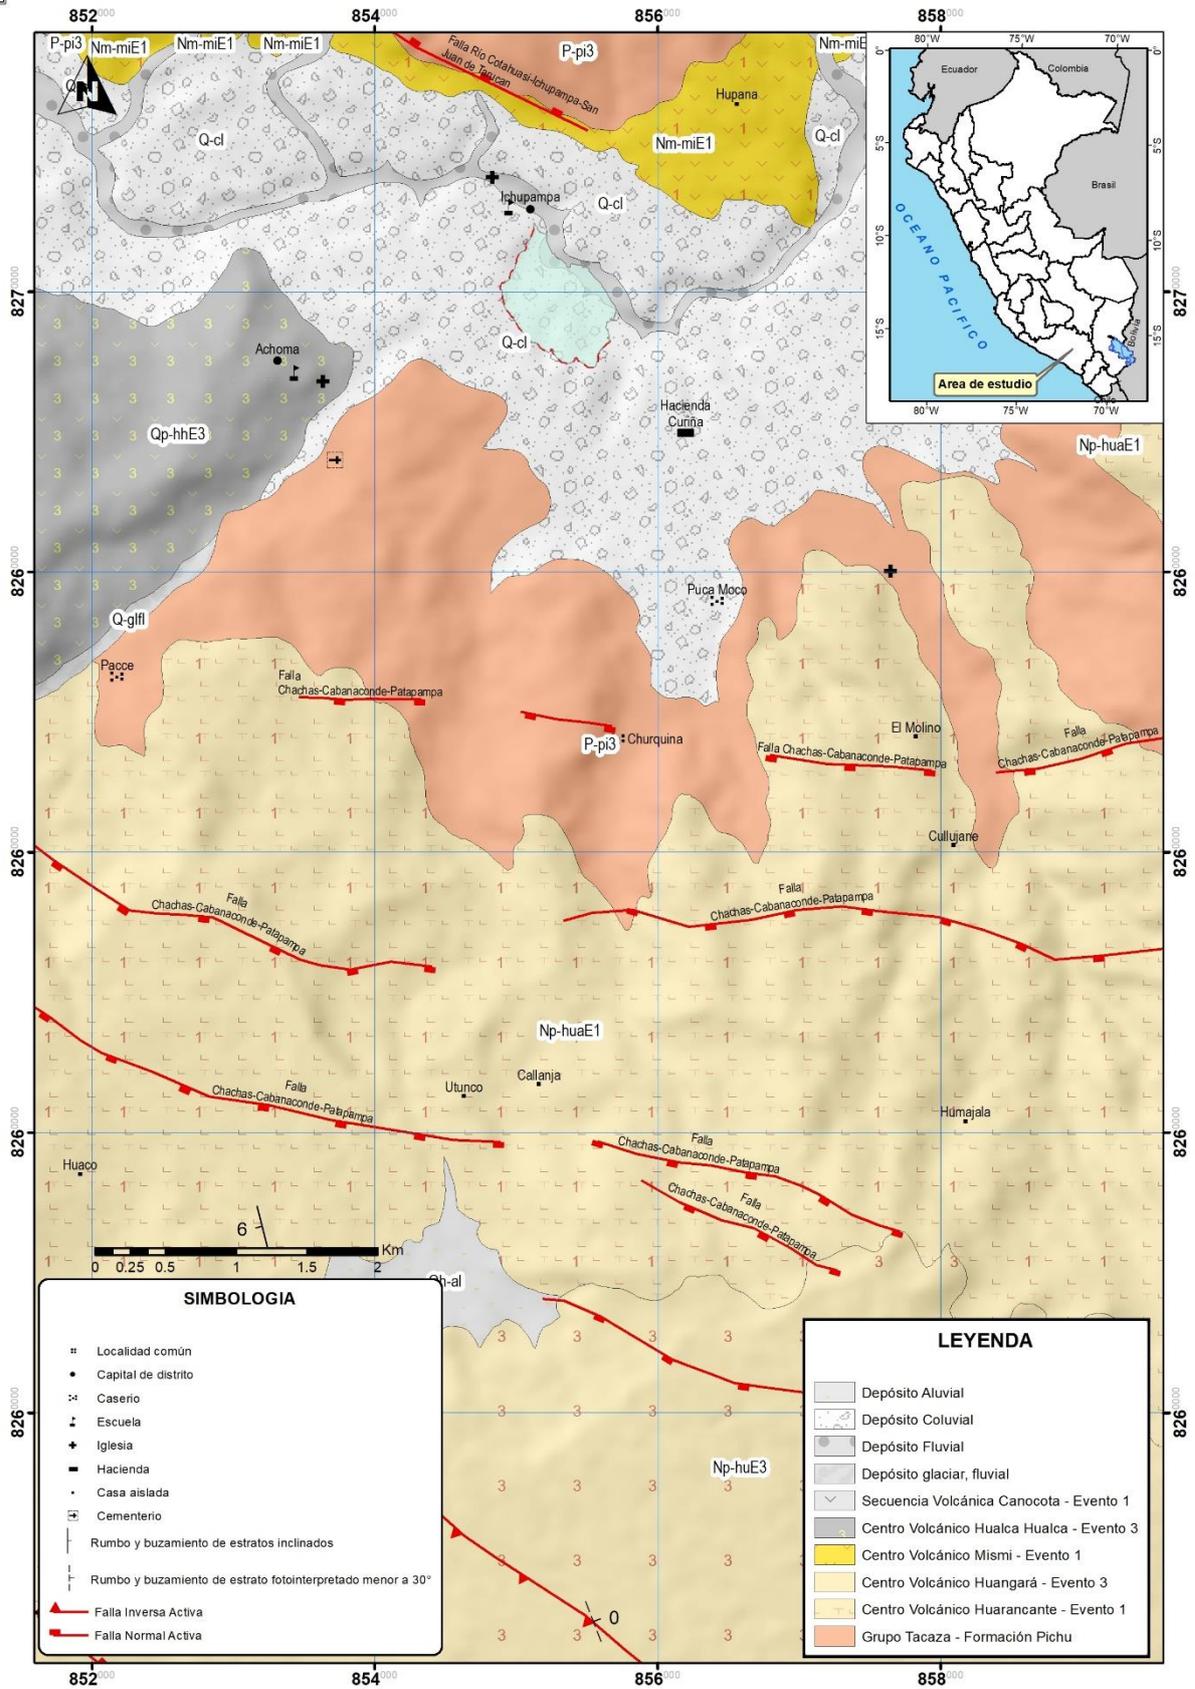
Figura 3. Mapa geológico/estructural del área de estudio.

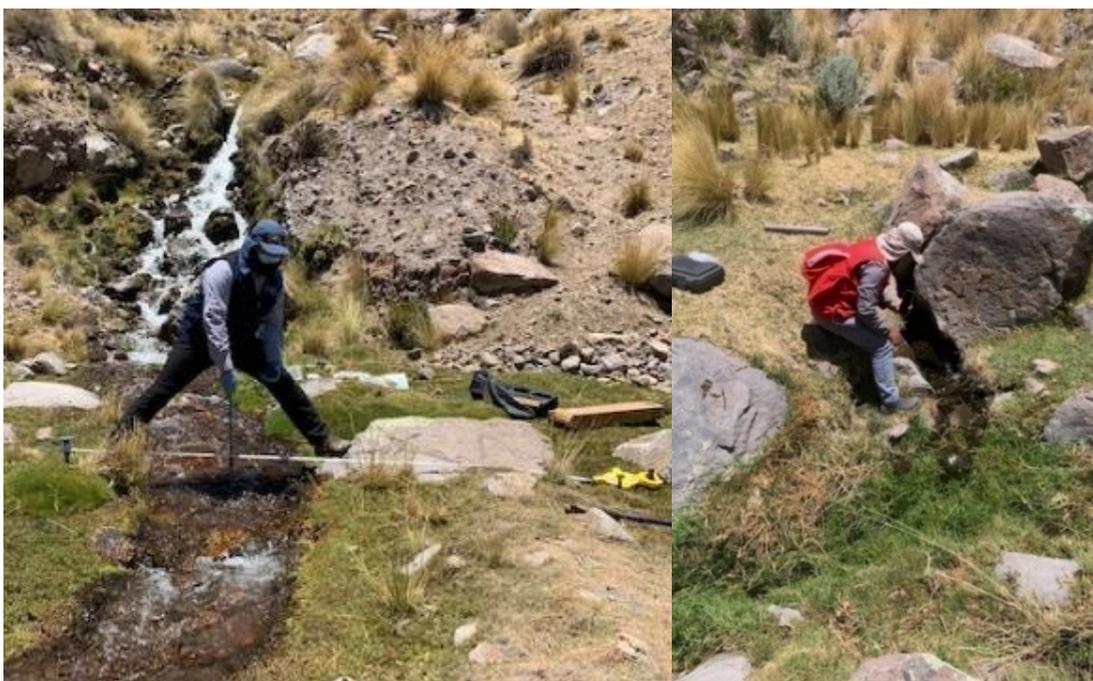
Figura 6. Manantiales en la parte Alta por encima del Canal 9

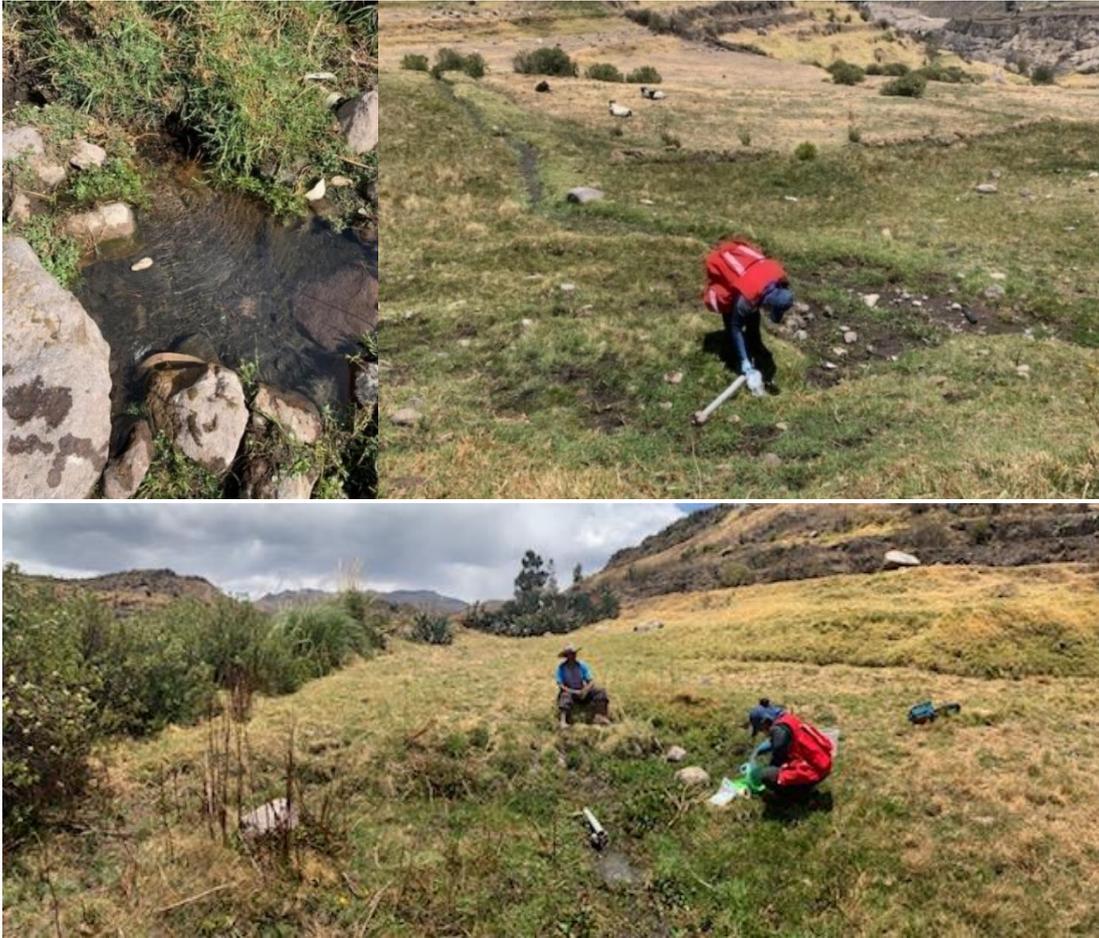
Figura 7. Manantiales en la parte baja del área de estudio.

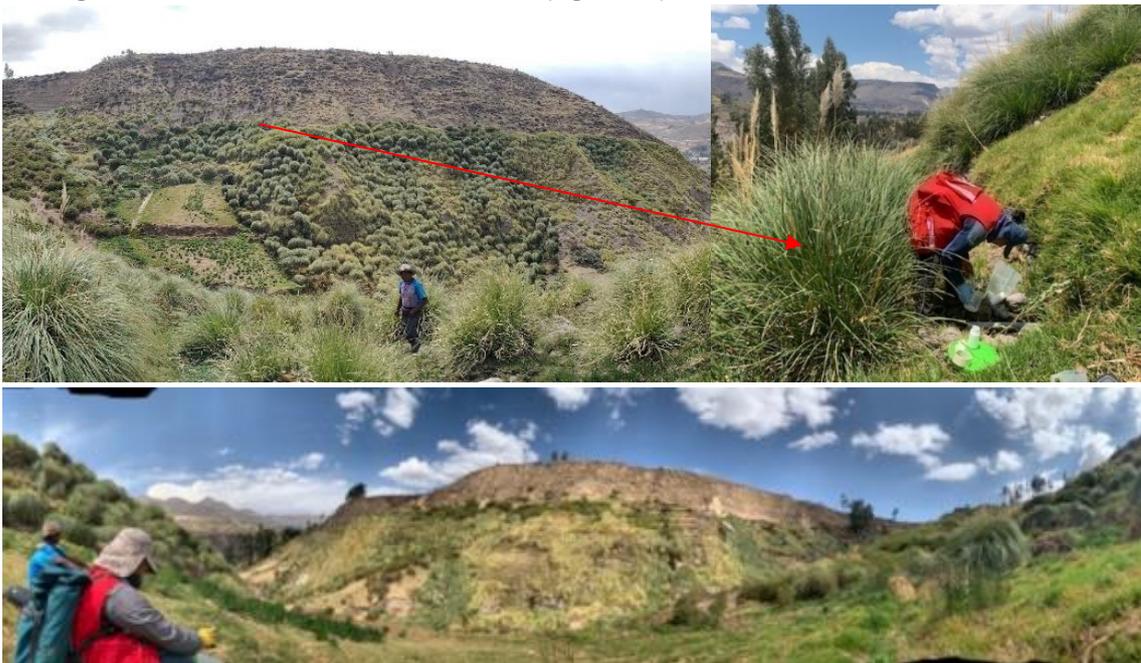
Se comprueban un gran número de filtraciones y evidencia de flujos de agua a lo largo en un estrato el cual por sus características condiciona el afloramiento de algunos manantiales o filtraciones (figura 8).

Figura 8. Filtraciones de agua alinea a un estrato condicionante.

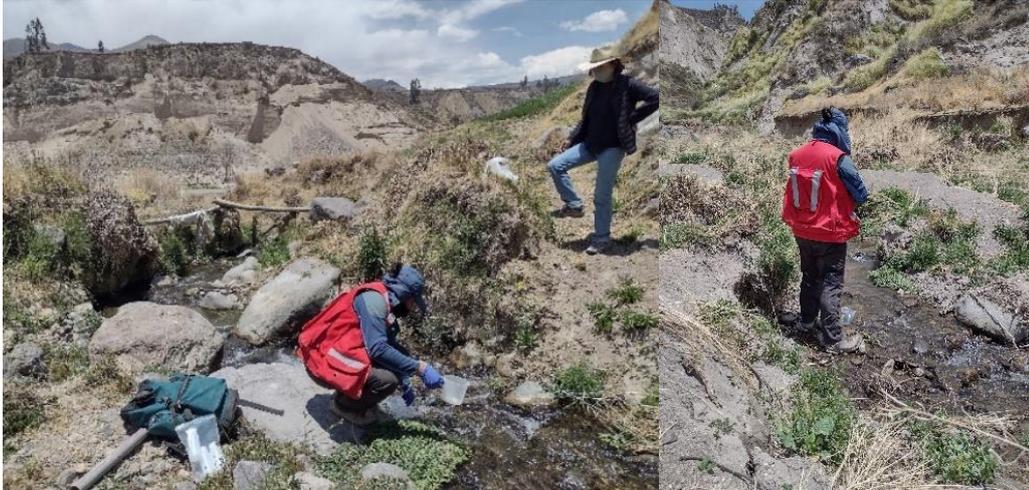
También se tomaron puntos de control (aguas superficiales) en las principales quebradas del área de estudio (figura 9).

Figura 9. Puntos de control en los principales aportantes de agua.

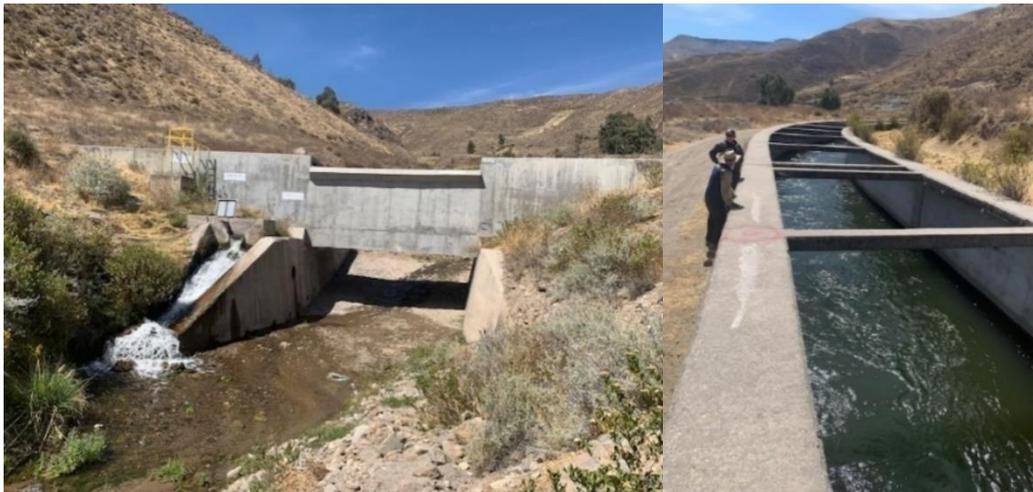
Inventario, toma de datos y muestras al ingreso y salida del canal de 9 (figura 10 y 11).

Figura 10. Fotografías, ingreso del canal 9

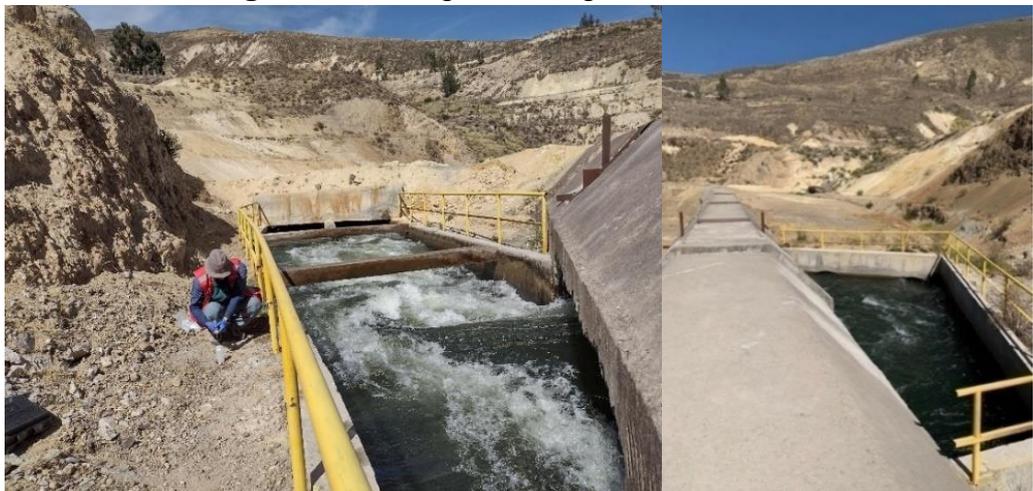
Figura 11. Fotografías, salida del canal 9.

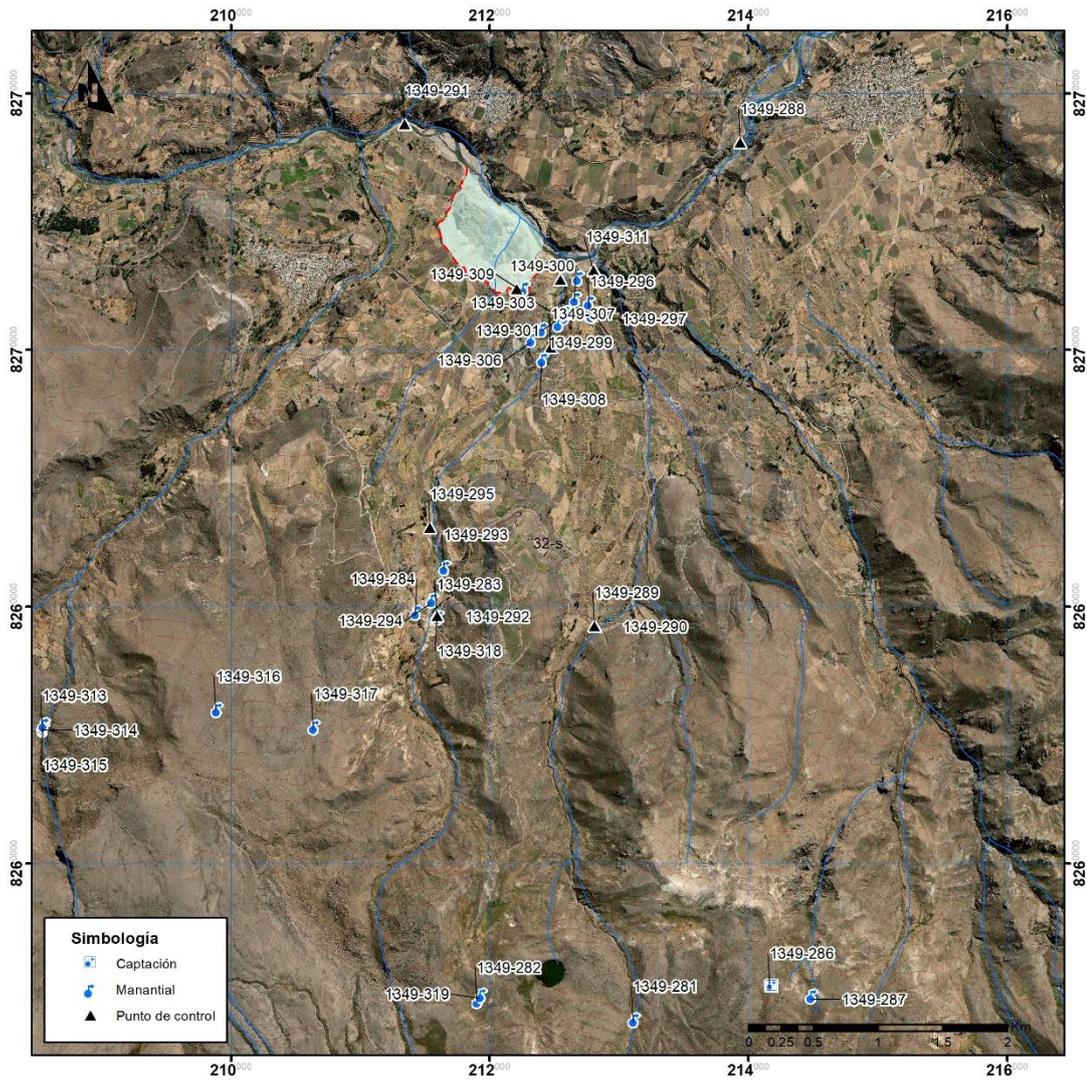
En las 44 fuentes trabajadas (Cuadro 3 y figura 12) se realizó la toma de parámetros físicos y químicos (CE, TDS, temperatura, pH, oxígeno disuelto, resistividad, ORP y salinidad), con el siguiente detalle:

Figura 12. Distribución del inventario de fuentes de agua.

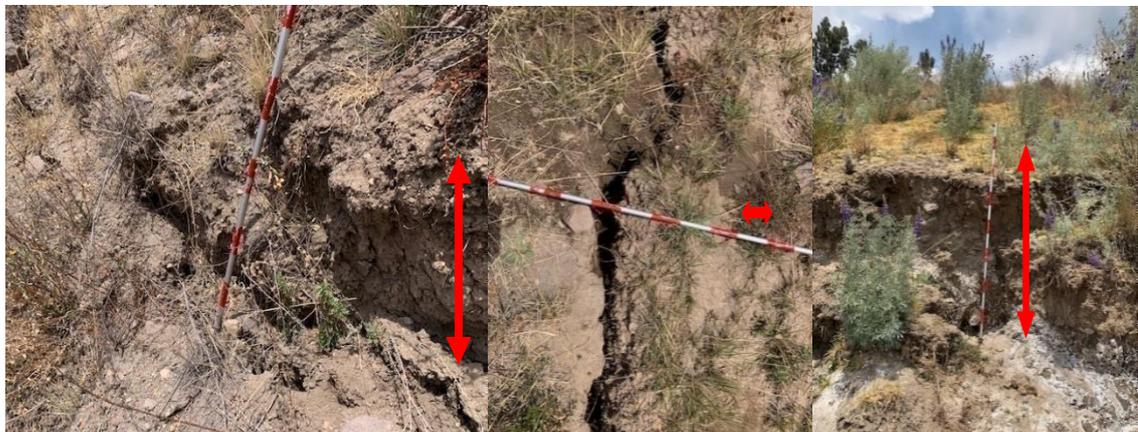
Además, como parte del cartografiado en el área de estudio se identificaron grietas (Figura 13) con desniveles de hasta 1 m.

Figura 13. Grietas y desniveles

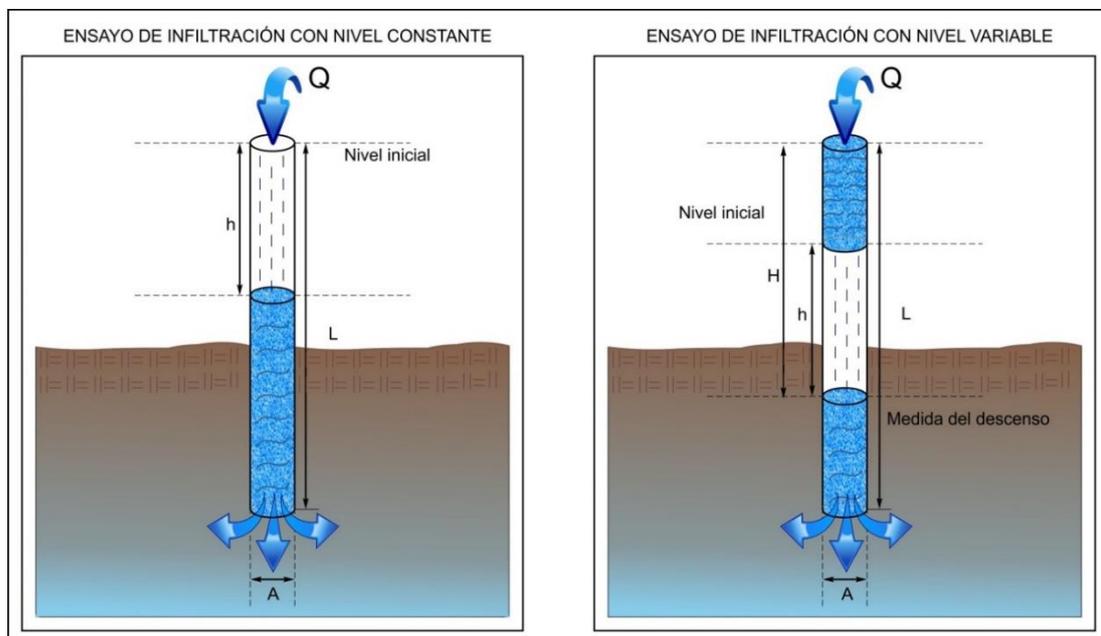
En los ensayos Lefranc, consiste en introducir agua en un sondeo previamente recubierto, dejando libre el tramo de ensayo, existen dos formas de ejecución a nivel constante y a nivel variable. En el primer caso el nivel de agua se debe mantener a determinada altura, tomándose lecturas en el caudalímetro cada minuto. A nivel variable se llena el sondaje con agua a una determinada altura (altura inicial) dejando que el nivel del agua descienda libremente midiendo cada minuto su posición con respecto a la altura inicial (Figura 14).

Figura 14. Esquema del ensayo de Lefranc o ensayos de infiltración con carga constante y carga variable, respectivamente.

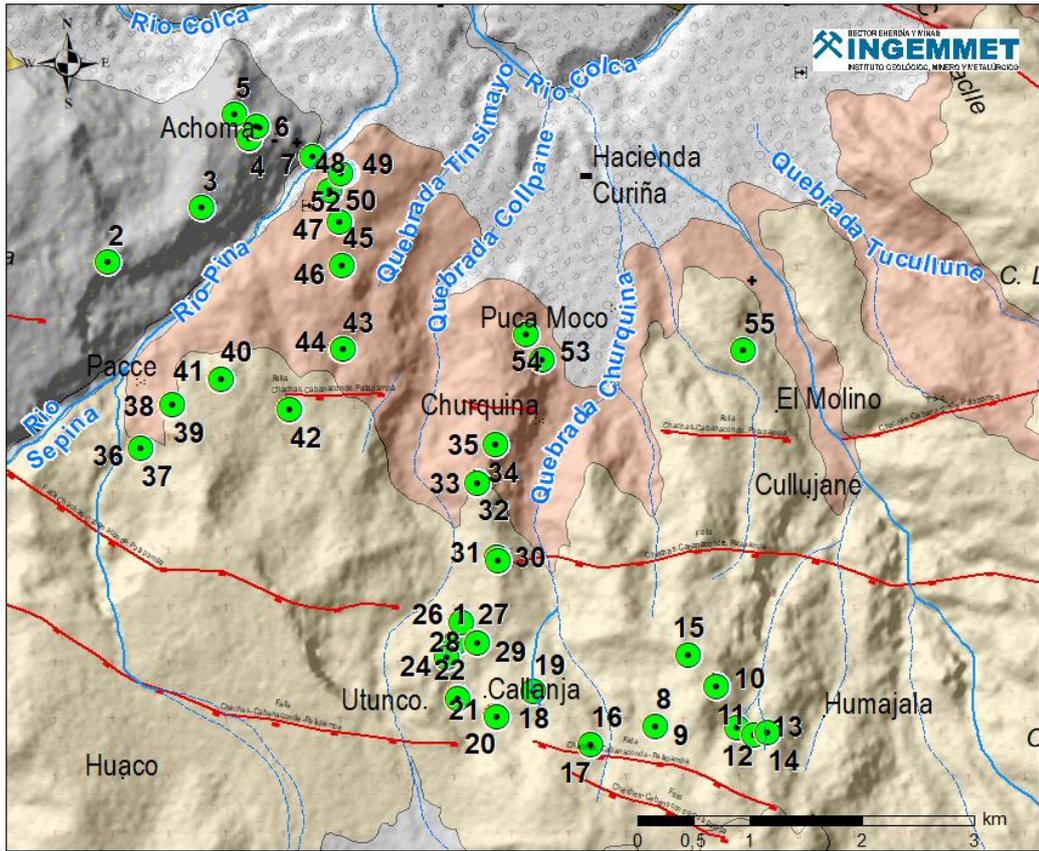
Se han realizado en total 55 ensayos de infiltración con distribución dispersa en el área de estudio (Figura 15). El ensayo consiste en hacer un agujero en el material seleccionado, en donde se coloca un tubo con longitud y diámetro específico para conocer el volumen de agua que en este ingresa, se sella o compacta el material alrededor del tubo para evitar fugas de agua; se vierte agua de manera constante según un tiempo estipulado y se mide el nivel de agua que ingresa en el material, para obtener el volumen de agua que filtra en el material.

Figura 15. Distribución de los ensayos de infiltración.

Los resultados de los 55 ensayos de infiltración (figura 15) se asociaron con un análisis estadístico y espacial, el cual permite conocer el coeficiente de permeabilidad vertical del suelo y de la capacidad de infiltración en las fracturas de las rocas.

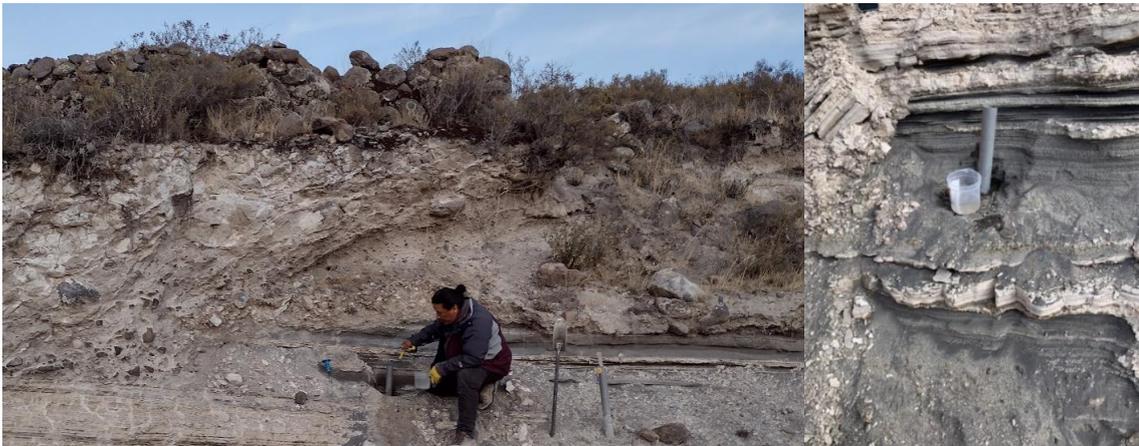
Fotografías 3 Ensayo de infiltración de carga variable realizado en rocas del Centro Volcánico Hualca Hualca.

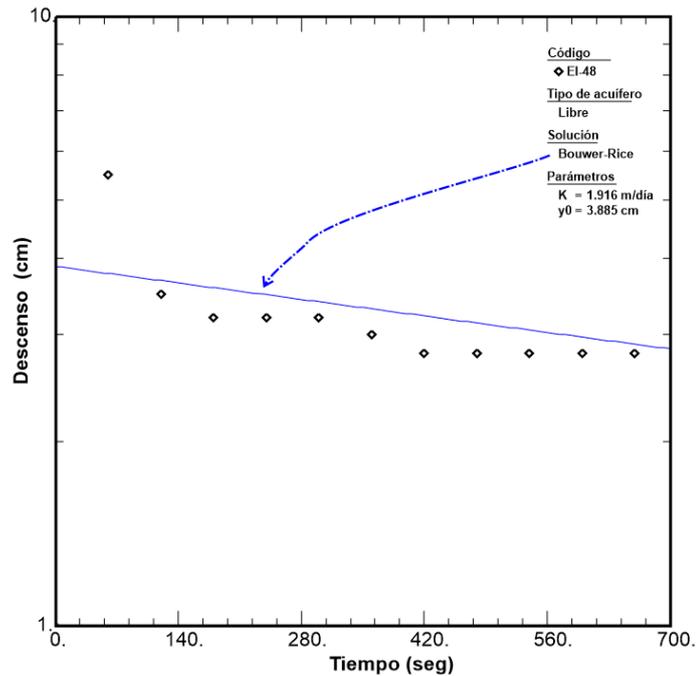
Gráfico 1, Recta de descenso de caudal infiltrado en calizas de la Formación Pichu del Grupo Tacaza, mediante el ensayo de infiltración de carga variable.

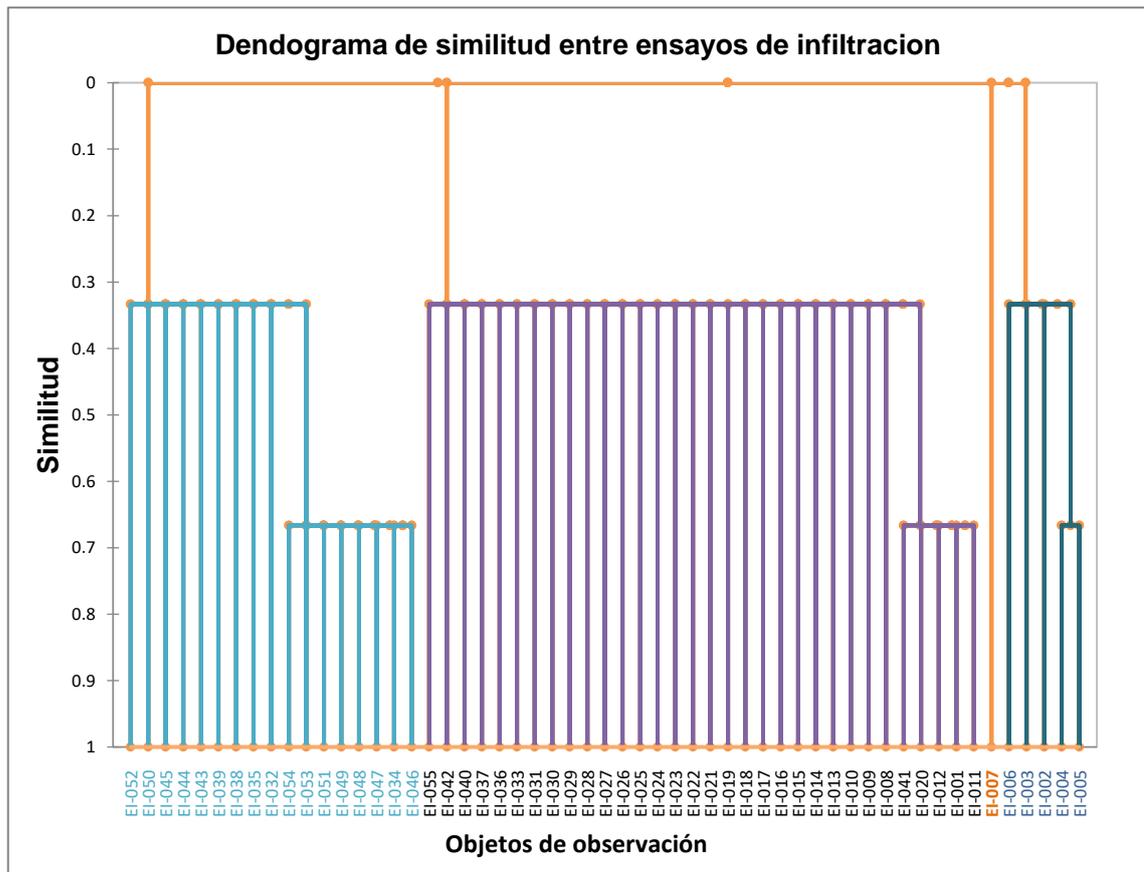
En un análisis estadístico de datos, de los ensayos de infiltración, se realizó el análisis Clúster de similitud, analizando valores de conductividad hidráulica y permeabilidad con finalidad encontrar una correlación, siendo tal el resultado (Gráfico 2) de dendograma de similitud en cual correlaciona los diferentes ensayos de infiltración con las formaciones geológicas.

Gráfico 2. Dendograma de similitud.

Del análisis de estos resultados en combinación de los ensayos de infiltración y la geología resultado del análisis Clúster se puede decir:

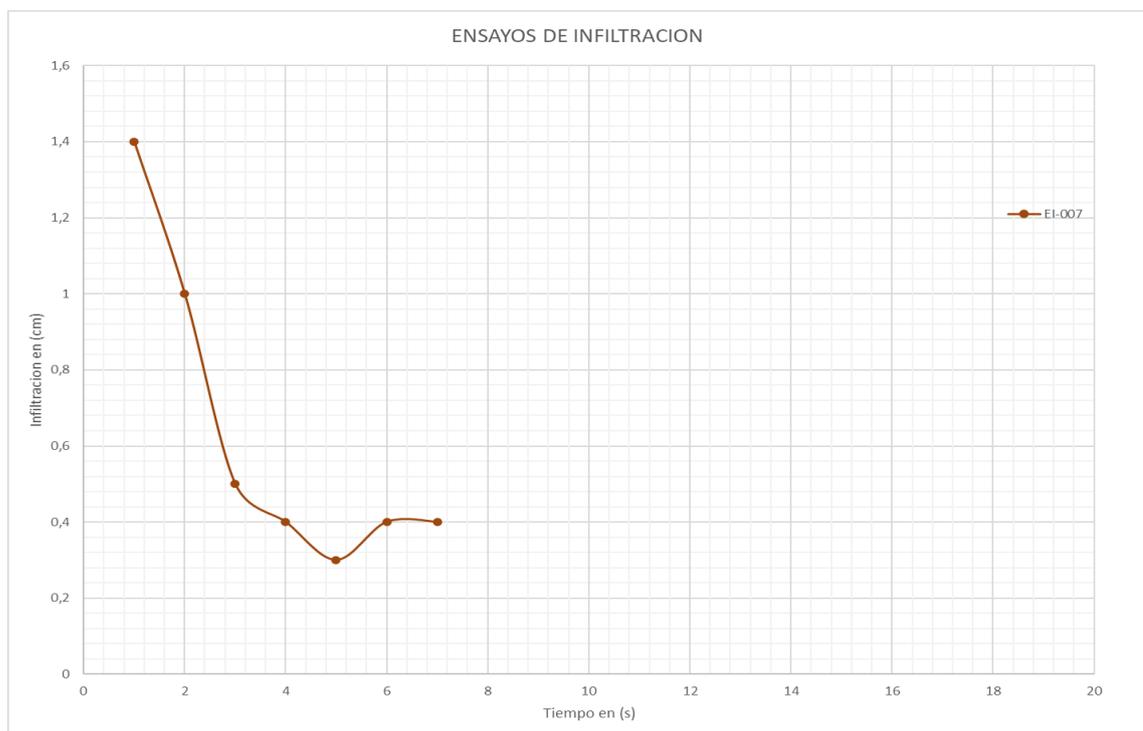
En el gráfico 3 se muestra en análisis de infiltración realizada en campo donde se muestra el descenso del agua respecto a unos minutos el material se satura parcialmente. Este comportamiento de saturación se tiene en suelos con capacidad de transmisividad por este resultado es que se considera a esta formación como un acuífero.

En esta formación se realizó 01 ensayo de infiltración (EI-07) los valores de conductividad hidráulica son 10.0×10^{-1} m/día, 5.65×10^{-1} m/día. Estos valores evidencian que la conductividad hidráulica en el cuaternario se clasifica como materiales permeables y desde el punto de vista hidrogeológico como Acuífero

Gráfico 3. EI-007 Análisis de infiltración con respecto al tiempo.

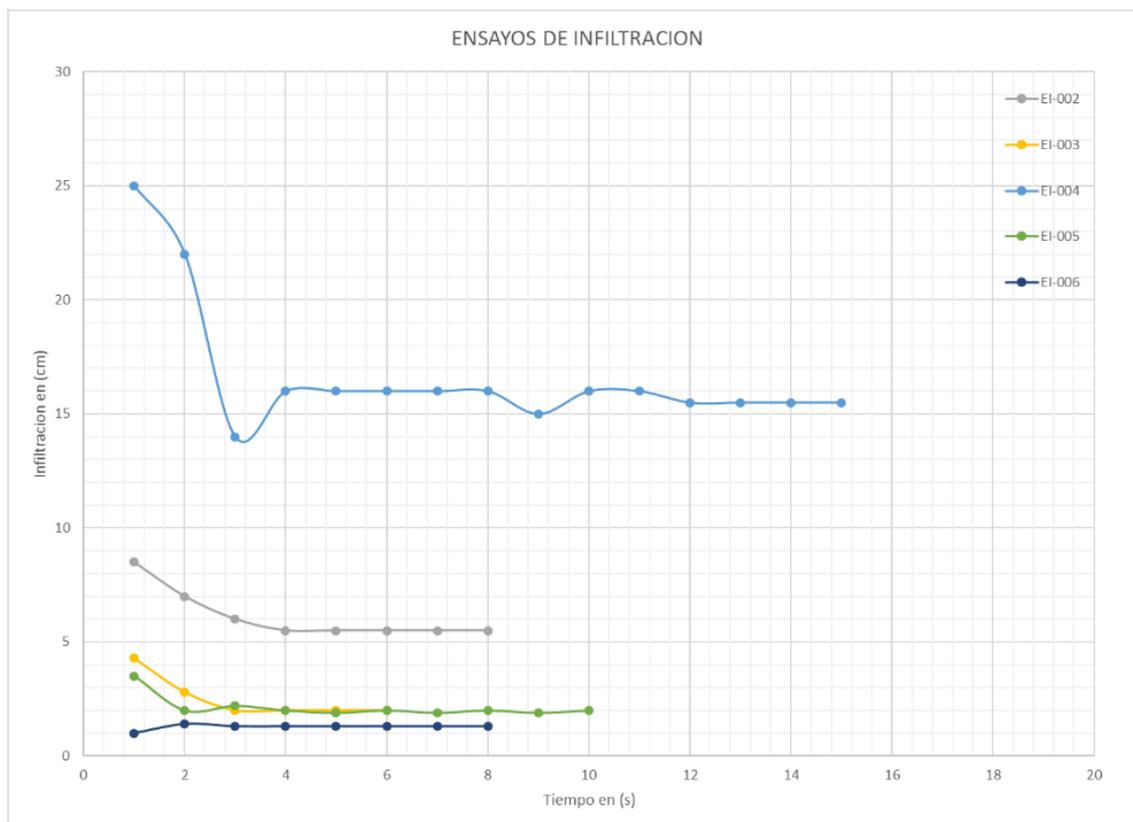
En esta unidad se han realizado 05 ensayos de infiltración, en EI-004 es que el agua se observa el descenso rápido, minutos después el suelo se satura, en los demás ensayos de infiltración (EI-002, EI-003, EI-05 y EI-006) Los descensos son constantes y con valores constantes según Gráfico 4.

Gráfico 4. Análisis de infiltración en el Centro Volcánico Hualca Hualca.

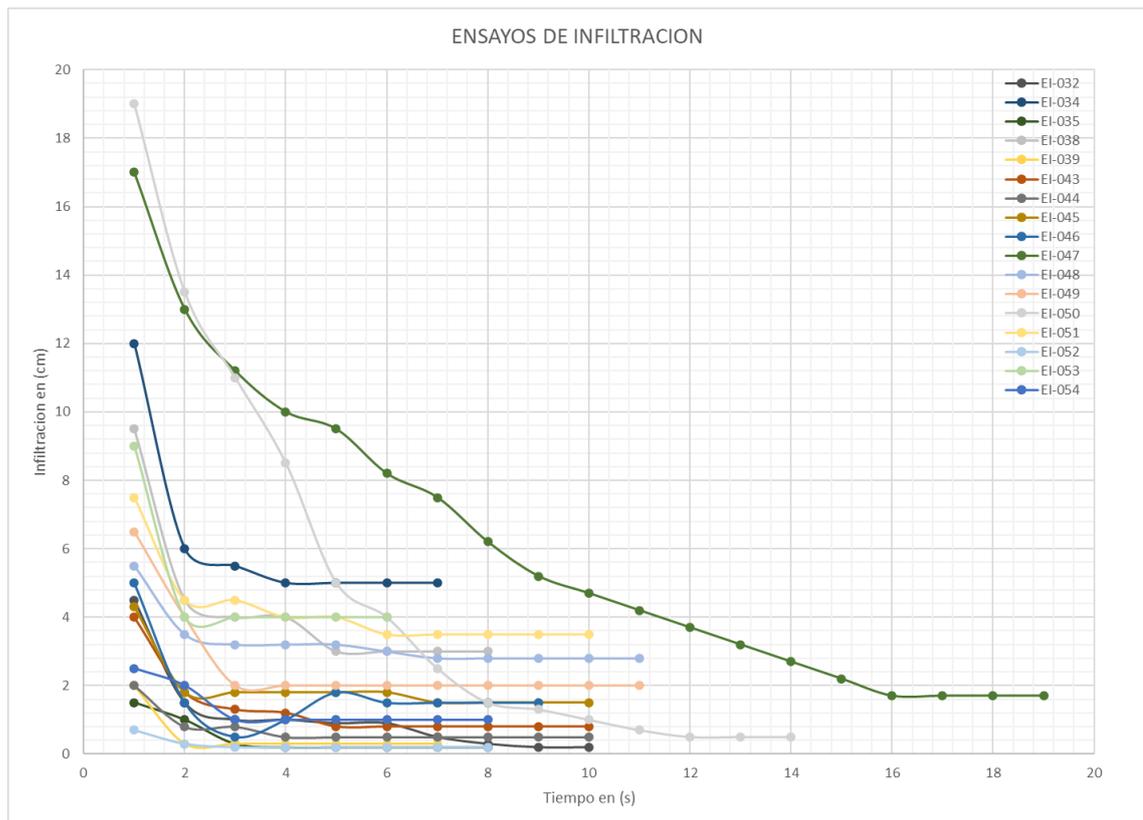
Formación compuesta de Aglomerados, calizas lacustrinas con niveles de lava andesítica, en esta unidad se realizaron 17 ensayos de infiltración (EI-032, EI-034, EI-035, EI-038, EI-039, EI-043, EI-044, EI-045, EI-046, EI-047, EI-048, EI-049, EI-050, EI-051, EI-052, EI-053 y EI-054), se muestran resultados de infiltración en el Gráfico 5.

Gráfico 5. Análisis de infiltración en la Formación Pichu.

Del Gráfico 5, se observa a los ensayos de infiltración (EI-038, EI-047 y EI-050) muestran un descenso rápido, este descenso continúa en un periodo de EI-038, 3 cm por cada 60 s, EI-047 de 1 cm más por cada 60 s y EI-050 0.5 cm más cada 60 s, esto indica buena permeabilidad y según el análisis de resultados de conductividad hidráulica y permeabilidad para estos tres ensayos se tiene según detalle del Cuadro 7, este análisis se observa un alineamiento y presencia de fracturas alrededor de estas el cual por porosidad primaria y secundaria permiten calcular este tipo de comportamiento en el terreno, sin embargo el comportamiento de los demás ensayos de infiltración muestran características de acuitardos o acuíferos muy pobres.

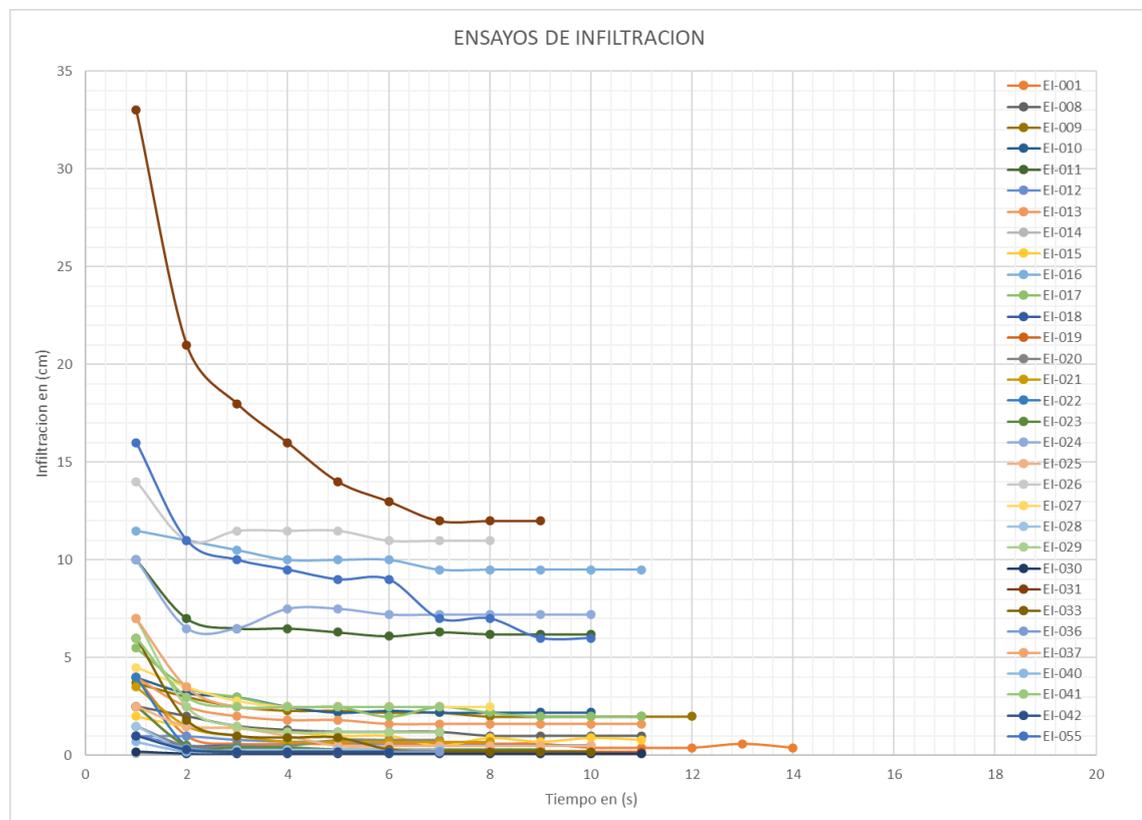
Esta Formación geológica está compuesta de depósito consistente en intercalaciones de flujos piroclásticos de líticos y cenizas de color grisáceo con flujos piroclásticos de cenizas y cristales de color gris blanquecino, en ella se ha realizado 32 ensayos de infiltración (EI-001, EI-008, EI-009, EI-010, EI-011, EI-012, EI-013, EI-014, EI-015, EI-016, EI-017, EI-018, EI-019, EI-020, EI-021, EI-022, EI-023, EI-024, EI-025, EI-026, EI-027, EI-028, EI-029, EI-030, EI-031, EI-033, EI-036, EI-037, EI-040, EI-041, EI-042 y EI-055), se muestran resultados de infiltración en el Gráfico 6.

Gráfico 6. Análisis de infiltración en la Centro Volcánico Huarancante.

Del Gráfico 6, se observa que los ensayos de infiltración (EI-011, EI-024, EI-016, EI-026, EI-055 y EI-031) son los que muestran mayor infiltración, estas están asociadas a lomadas o fallas neotectónicas, mientras el resto de los ensayos de infiltración se tiene otra relación, resultado del análisis en el Software Aqtsolv Pro, se tiene resultados de Conductividad hidráulica y permeabilidad en el cuadro 8.

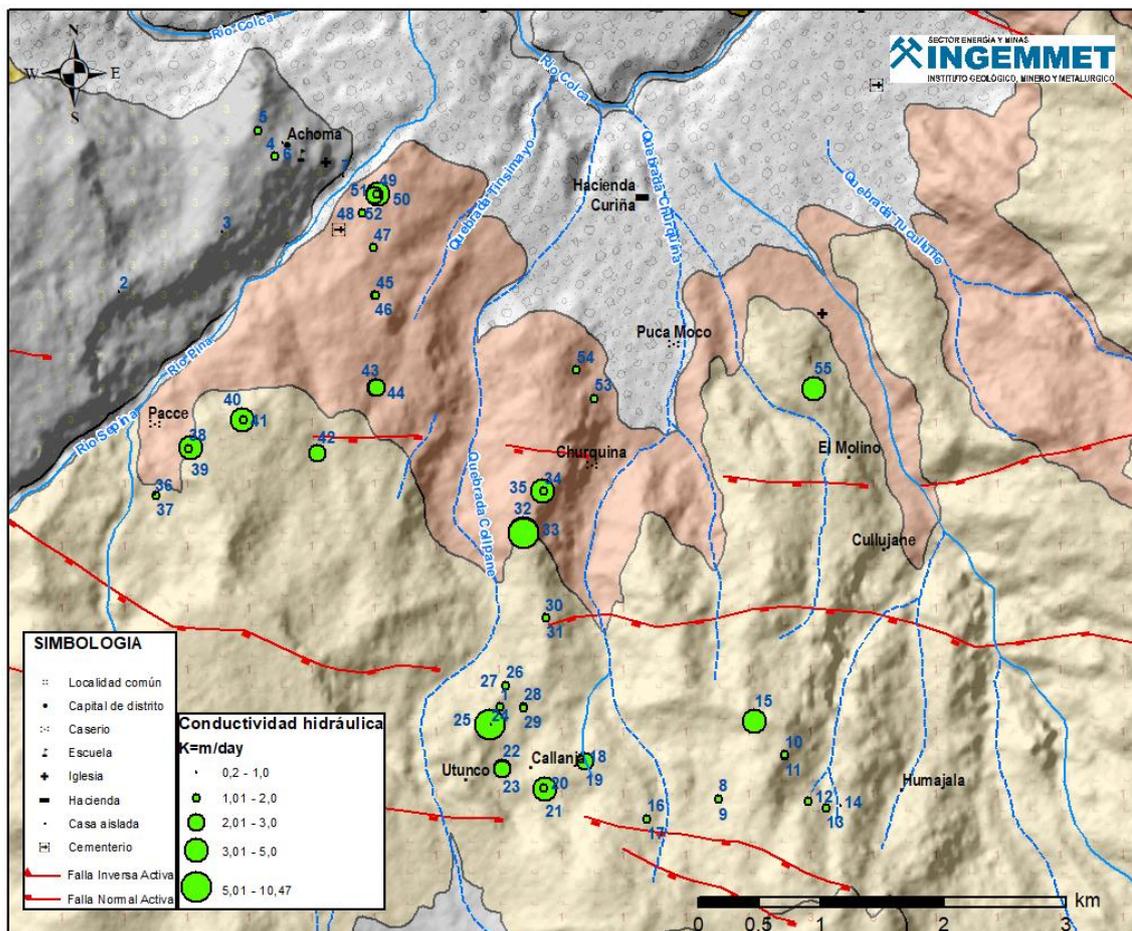
La conductividad hidráulica en los rededores de Achoma está condicionada por la litología, la relación que se muestra en la figura 16, se tiene los mayores valores relacionados a lomadas de origen volcánico asociado a fallas neotectónicas, con valores de 5 a 10 m/día lo que indica que tiene buena conductividad.

Mientras los valores menores están asociados a composición litológica fina, por ende, estas unidades sedimentadas dentro de rocas volcánicas muestran alta saturación de agua, este comportamiento causa inestabilidad en el terreno por saturación del suelo.

Figura 16. Distribución y resumen de pruebas hidráulicas mostrando la variación de conductividad hidráulica.

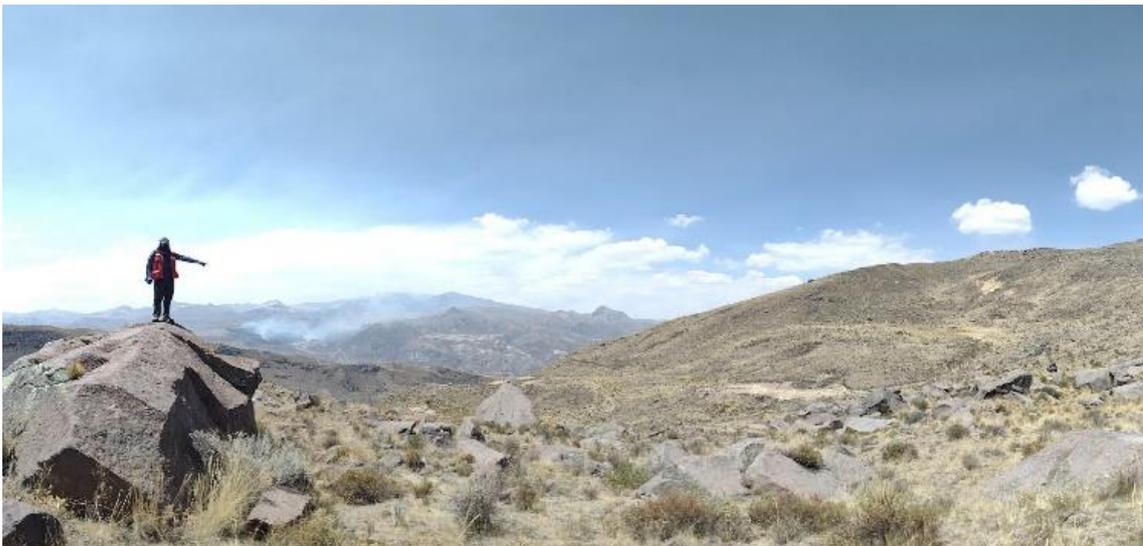
Fotografía 5 Material del centro Volcánico Huarancante perteneciente al grupo barroso presenta fracturas que condiciona el afloramiento de manantiales.

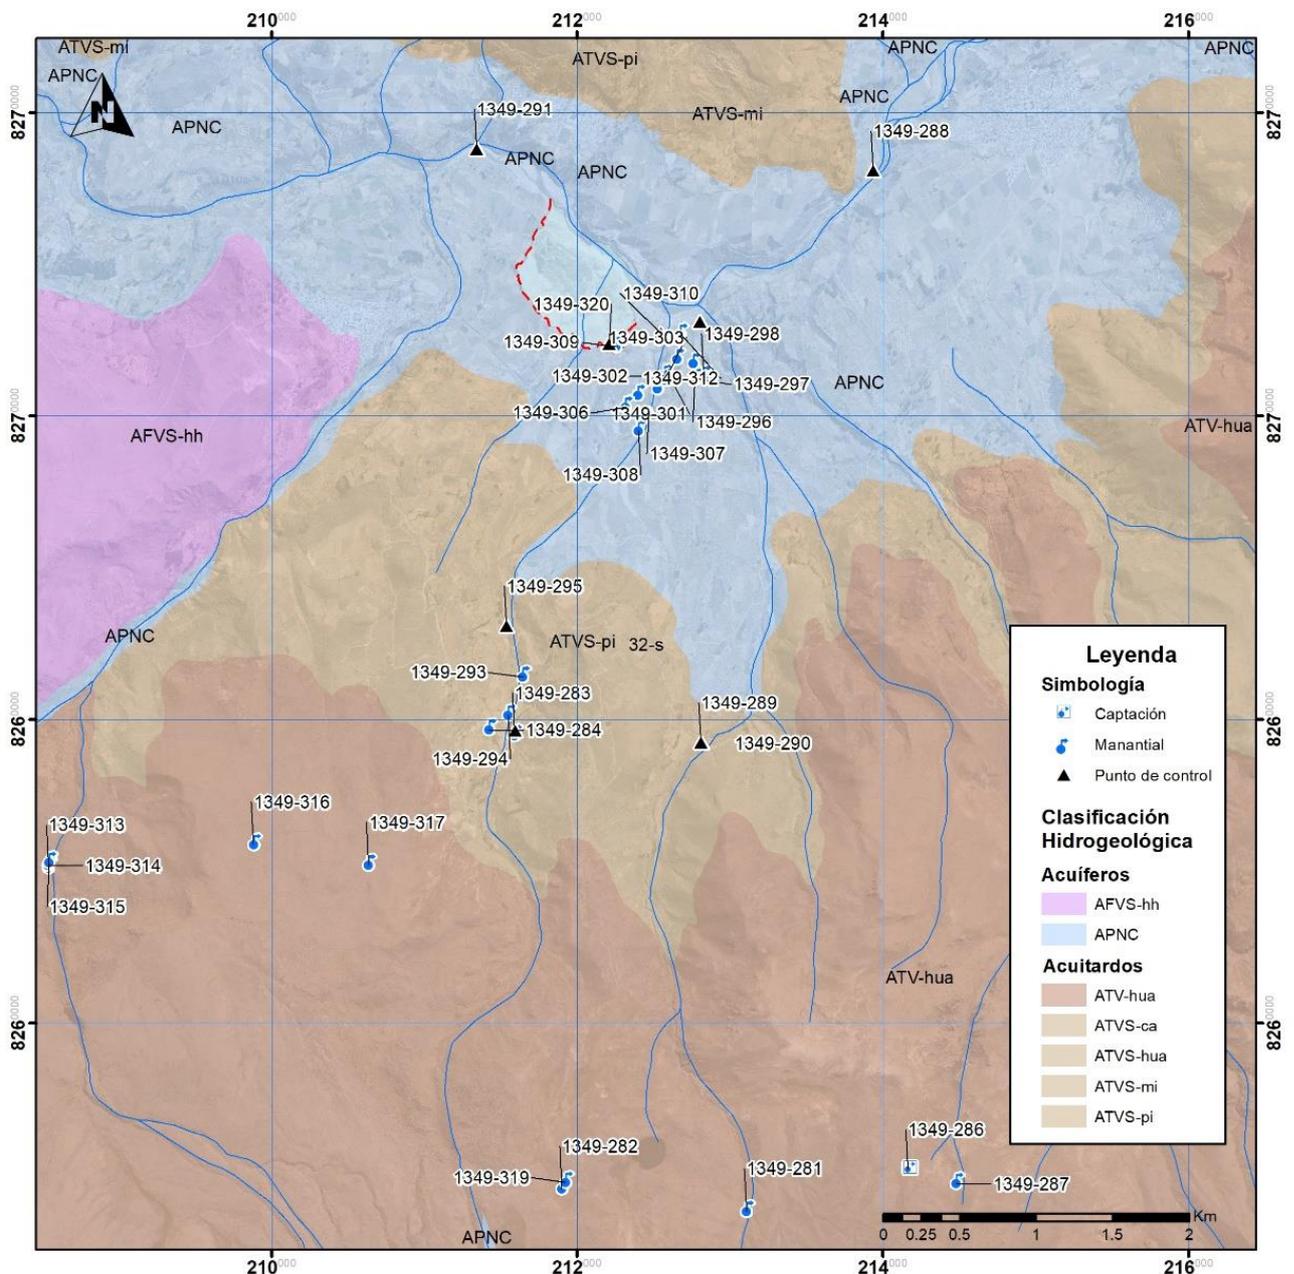
Figura 17. Distribución de unidades hidrogeológicas.

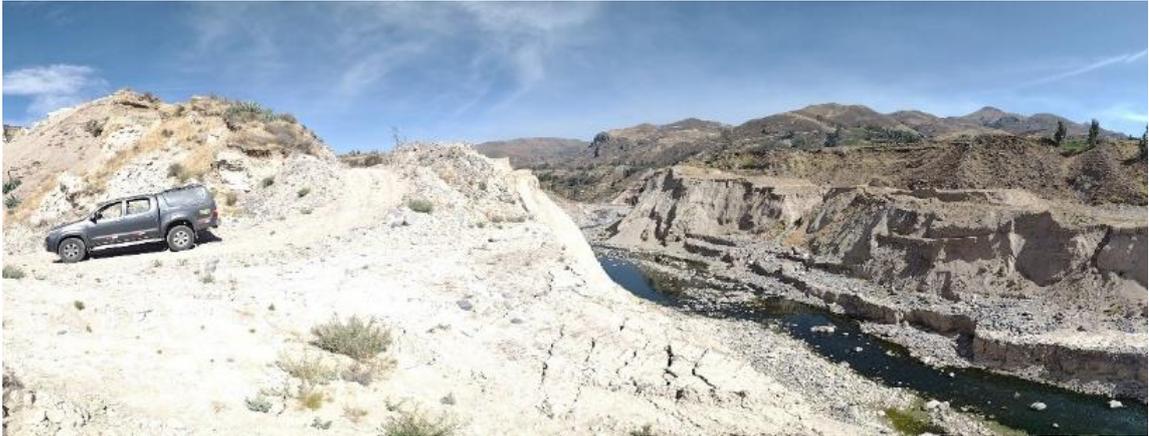
La presencia de un acuitardo volcánico sedimentario puede afectar la dinámica del agua subterránea en un área determinada, influyendo en la formación y comportamiento de los acuíferos adyacentes. Esta combinación de elementos volcánicos y sedimentarios aporta una complejidad adicional a la hidrología subterránea en comparación con acuitardos o acuíferos que no presentan esta combinación de características (fotografía 6 y 7).

Fotografía 6 Material fino al pie del deslizamiento.

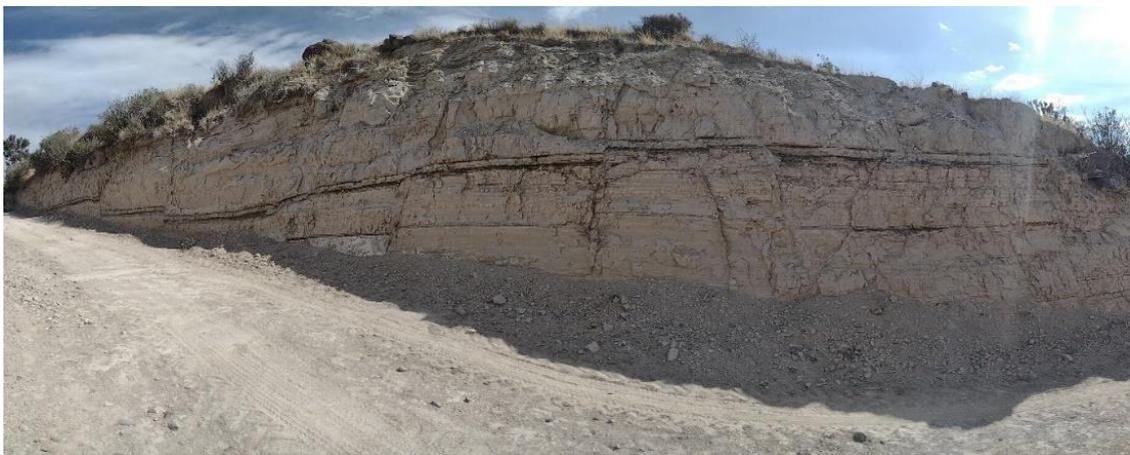
Fotografía 7 Material fino de fácil saturación, considerado acuitardo.

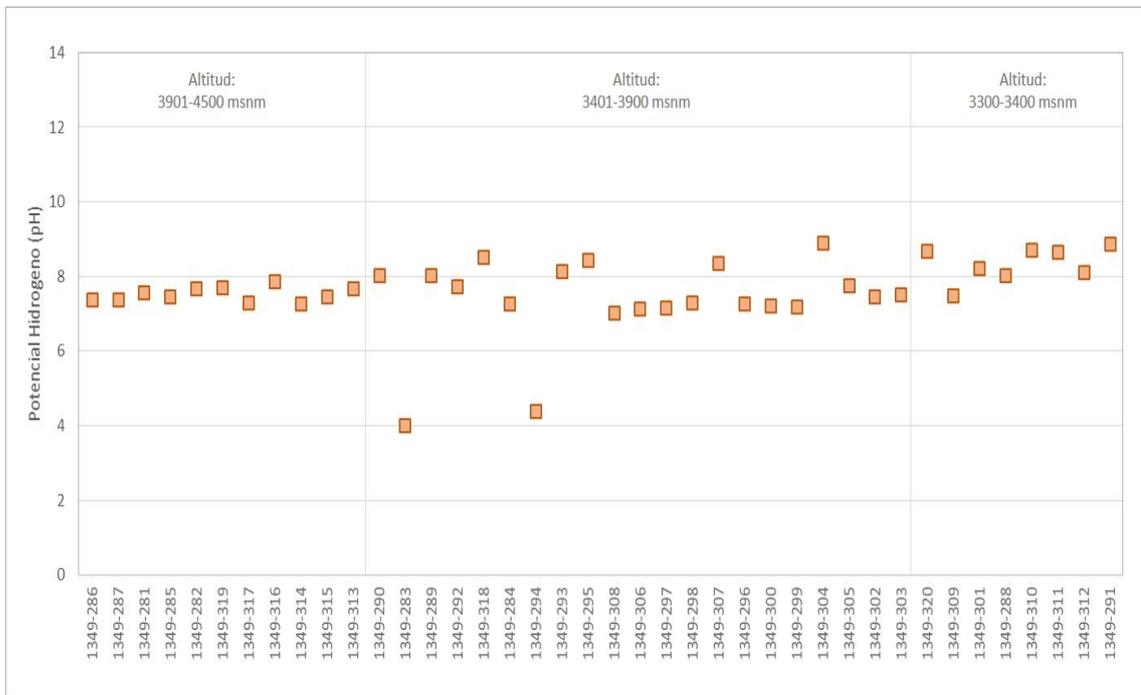
está en contacto con material alterado/meteorizado, lo que produce la oxidación y descomposición de los minerales que constituyen las rocas, provocando acidez en el agua. Los valores de pH muestran que el agua es ligeramente ácida a alcalina (6.9–8.9) en manantiales y puntos de control (ríos, quebradas); extraordinariamente los manantiales 1349-283 y 13349-294 tienen un pH de 4.02-4.38. (Figura 18) estos surgen en próximos a rocas alteradas.

Figura 18. Potencial de hidrogeno de las fuentes inventariadas
