Informe Técnico N° A7528

EVALUACIÓN HIDROGEOLÓGICA DEL RIESGO GEOLÓGICO DEL DESLIZAMIENTO DE ACHOMA

Distrito Achoma, provincia Caylloma, departamento Arequipa

Elaborado por la
Dirección de Geología
Ambiental y Riesgo
Geológico del Ingemmet

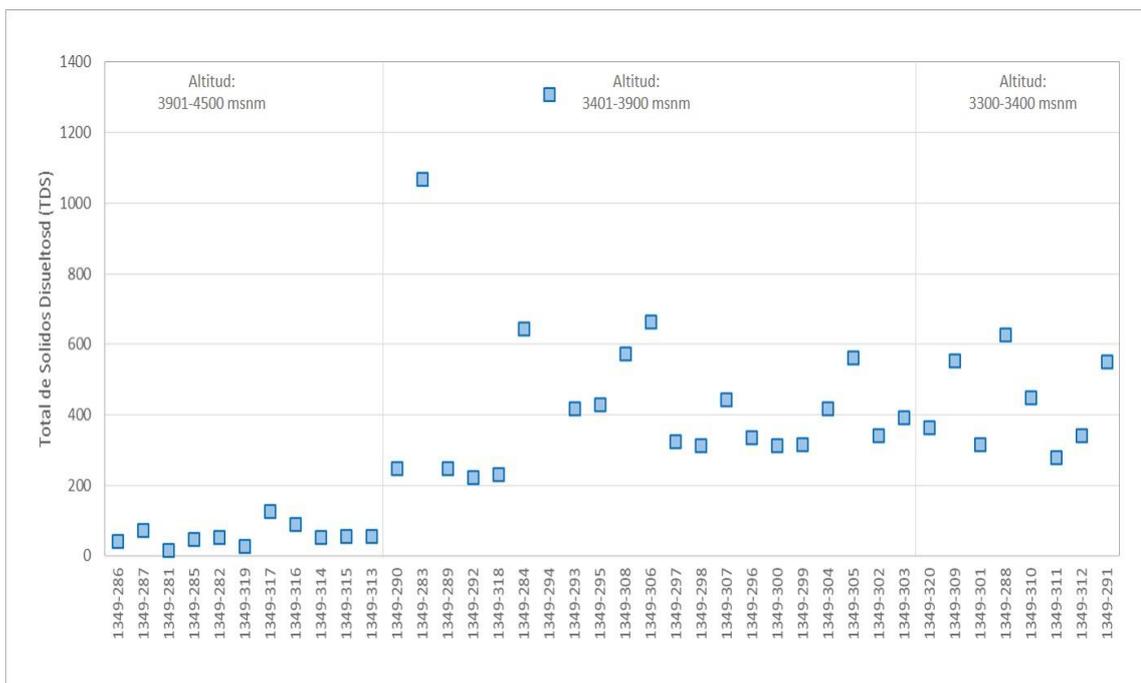
El TDS del agua subterránea cambian a lo largo de sus trayectorias de flujo, aumentando hacia altitudes más bajas. El contenido de TDS aumenta a lo largo de la dirección del flujo a medida que el agua fluye desde las áreas de recarga a las de descarga. Los manantiales 1349-283 y 13349-294 surgen en próximos a rocas alteradas.

Figura 19. Total de sólidos disueltos de las fuentes inventariadas

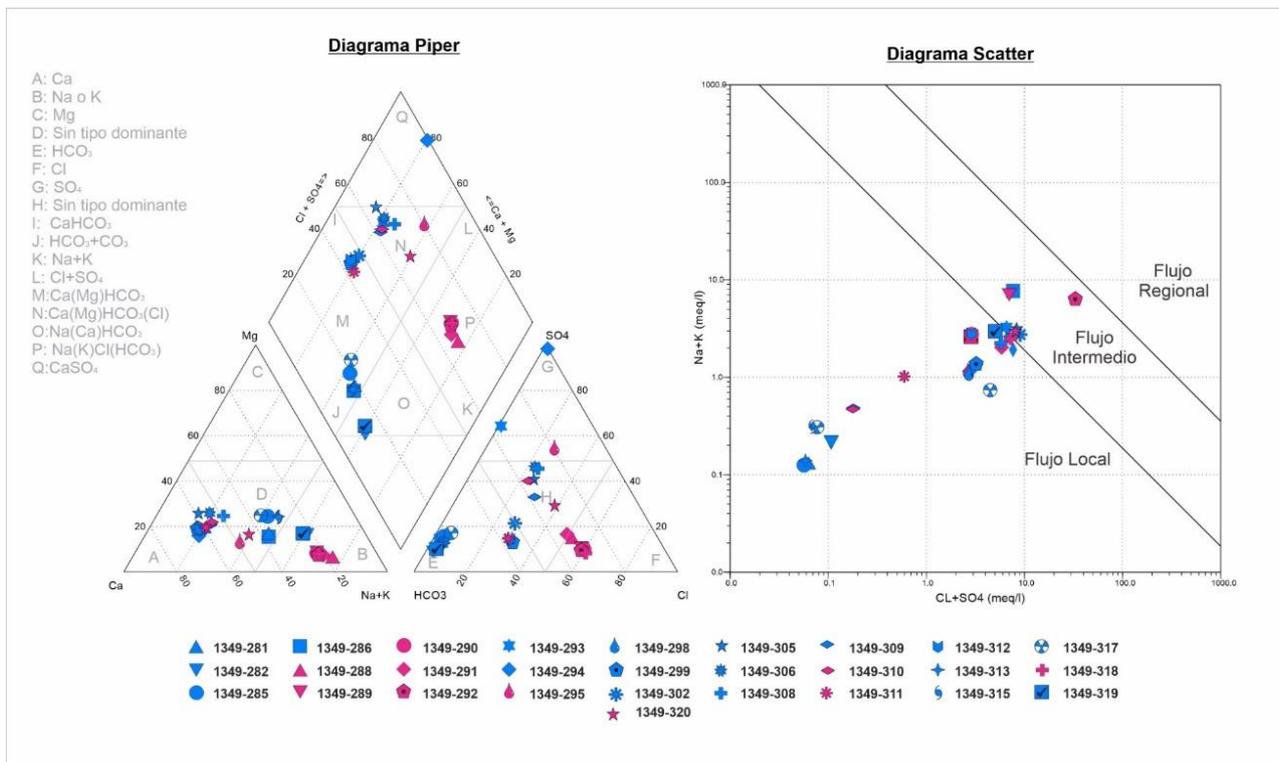
El bajo contenido de sólidos disueltos totales y los tipos bicarbonato (Ca-Na-HCO₃ y Na-Ca-Mg-HCO₃) del agua subterránea, indican un régimen de flujo de agua subterránea rápido que recibe una gran cantidad de precipitación.

Figura 20. Diagrama de Piper y Scatter de las muestras tomadas.

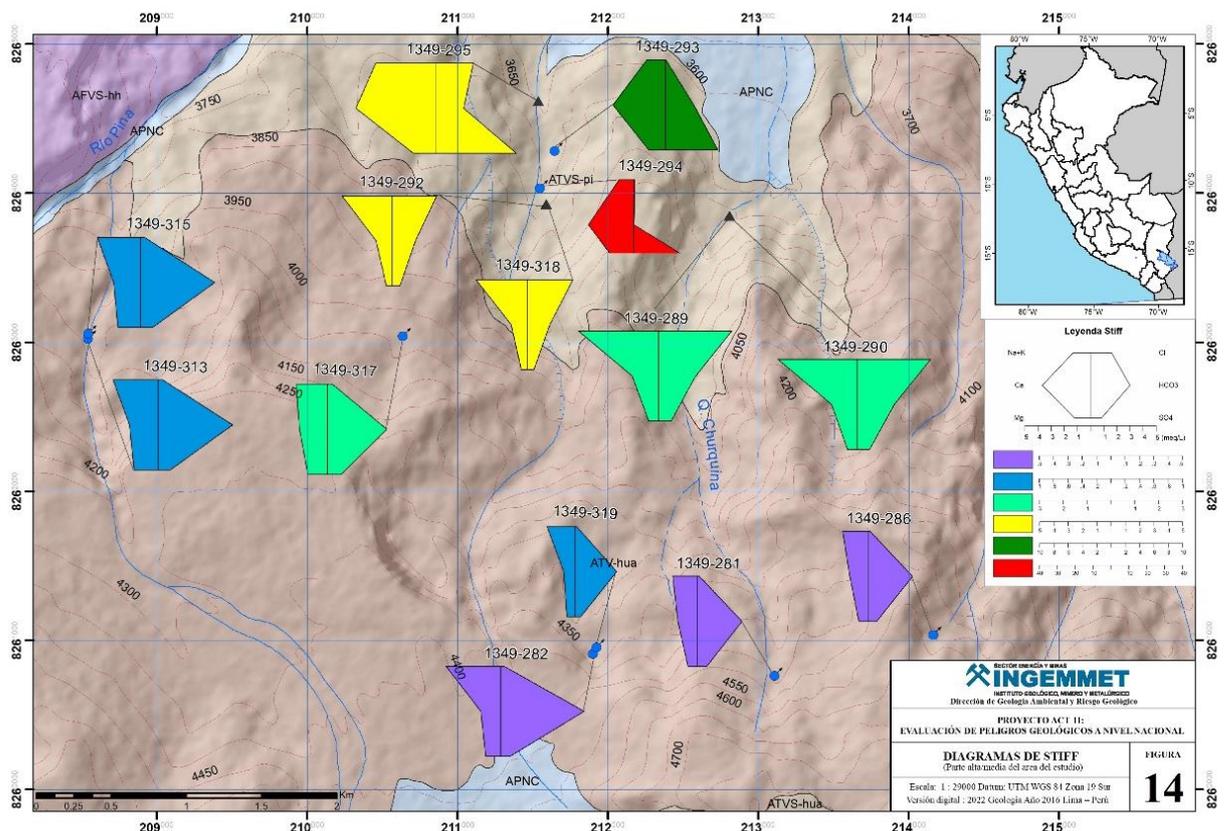
Además, se puede observar que los puntos de control que se tomaron a lo largo del canal son de composición clorurada bicarbonatada sódica y los manantiales del sector de Collpa corresponden a una facie diferente con mayor mineralización lo cual podría indicar la presencia de un flujo intermedio.

Figura 21. Distribución de facies hidroquímica representadas en diagramas Stiff (altitudes de 3400 - 4400 , parte alta/media de la zona de estudio)

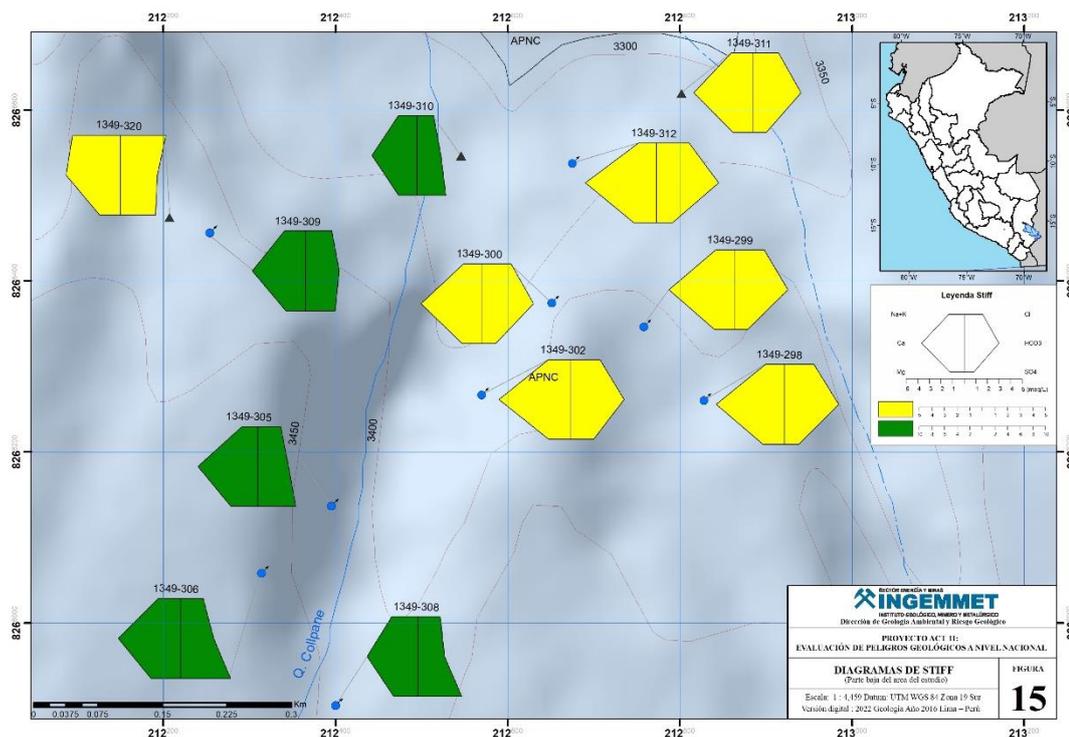
Figura 22. Distribución de facies hidroquímica representadas en diagramas Stiff (altitudes de 3300 - 3450, parte baja de la zona de estudio)

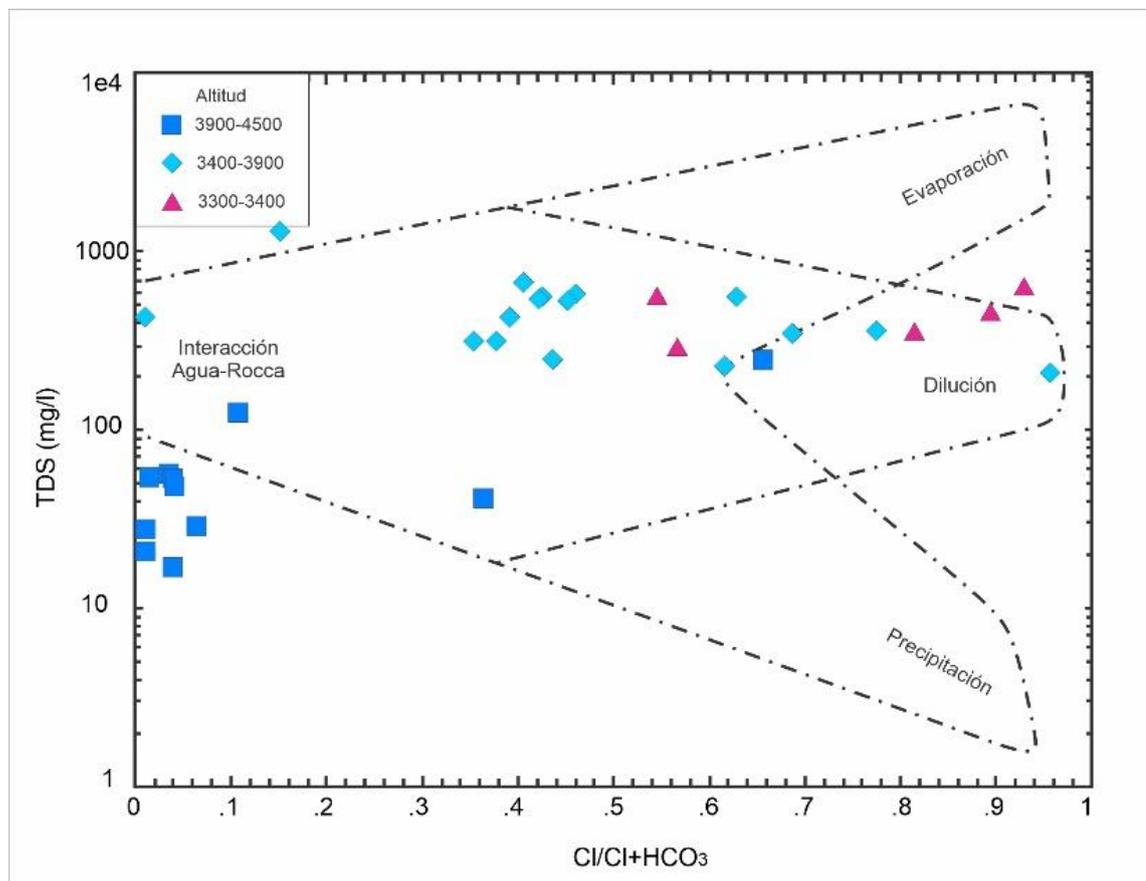
El diagrama de Gibbs (Gráfico 7) se observa que las muestras que se ubican entre las elevaciones desde los 3300 hasta los 3900 caen en el grupo de dominancia de interacción agua-roca (meteorización). Se pueden derivar diagramas del mecanismo natural que controla la química del agua subterránea, incluido el dominio de la meteorización de las rocas, el dominio de la evaporación y la precipitación

Gráfico 7. Diagramas de Gibbs relación TDS y aniones $Cl/(Cl+HCO_3)$, muestras entre las elevaciones 3300 hasta los 3900.

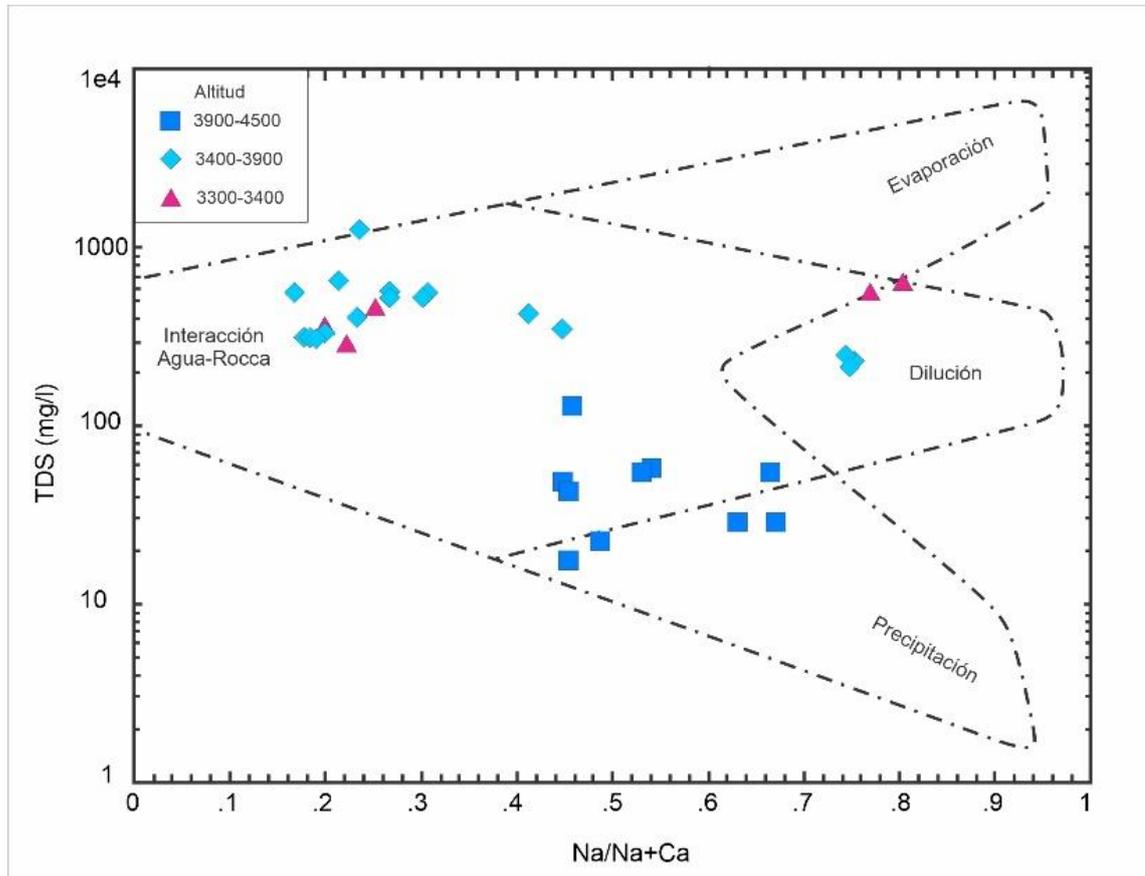
Las fuentes de agua que se ubican entre las elevaciones 3900 hasta los 4500 se ubican próximo a la celda de dominancia de precipitación.

Gráfico 8. Diagramas de Gibbs relación TDS y cationes (Na/(Na+Ca), muestras entre las elevaciones 3900 hasta los 4500.

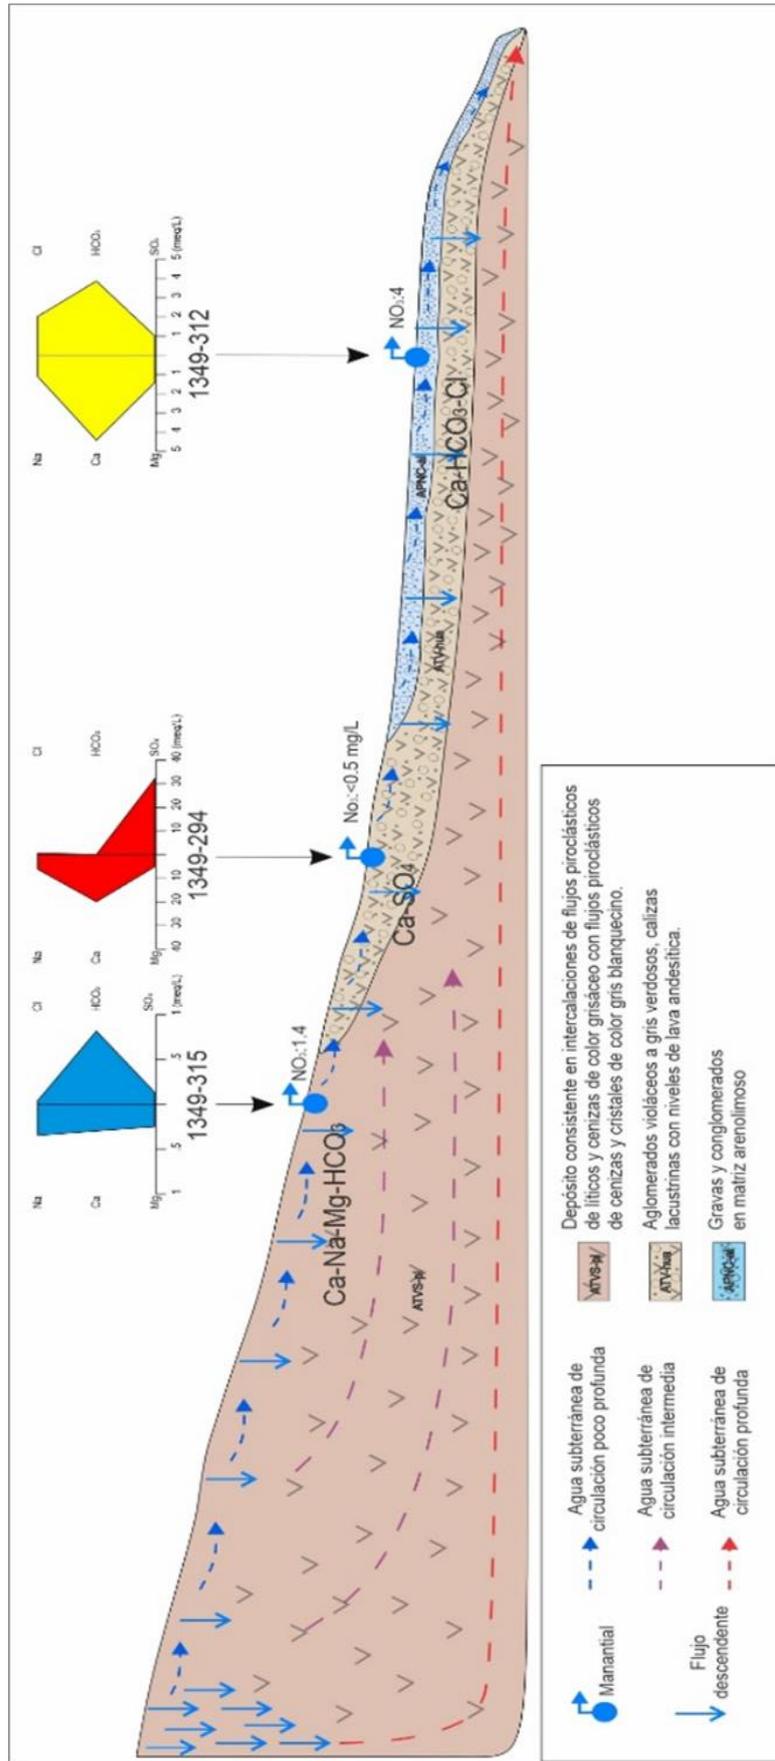
El bajo gradiente hidráulico del agua subterránea en la llanura (Figura 23) indica una velocidad lenta del agua subterránea, lo que conduce a un tiempo de residencia más prolongado y a una de la interacción roca-agua. En el área de descarga se encontraron aguas subterráneas ricas en bicarbonato y sodio, así como concentraciones más altas de sulfato; lo que indica que también hay una recarga circulante rápida de precipitación.

Figura 23. Sección de evolución química del agua.

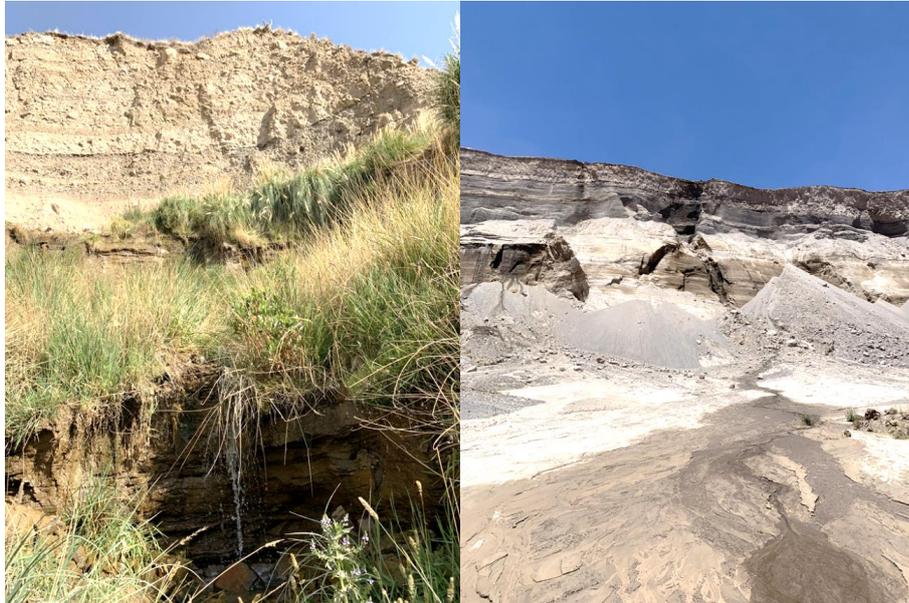
El agua subterránea puede infiltrarse en taludes y aumentar o acumular presión intersticial desde abajo, favoreciendo el desencadenamiento de deslizamientos superficiales. Además, por debajo de los horizontes también se forman zonas húmedas (Figura 24) que también pueden favorecer el desencadenamiento de deslizamientos, especialmente durante lluvias intensas o de larga duración.

Figura 24. Evidencias de zonas húmedas

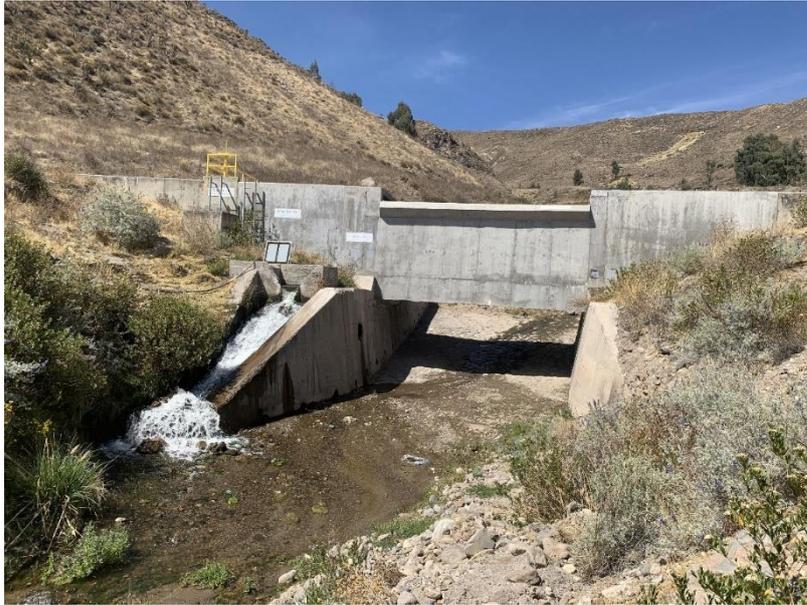
Fotografías 8 Bocatoma del canal 9, dotación de agua para riego.

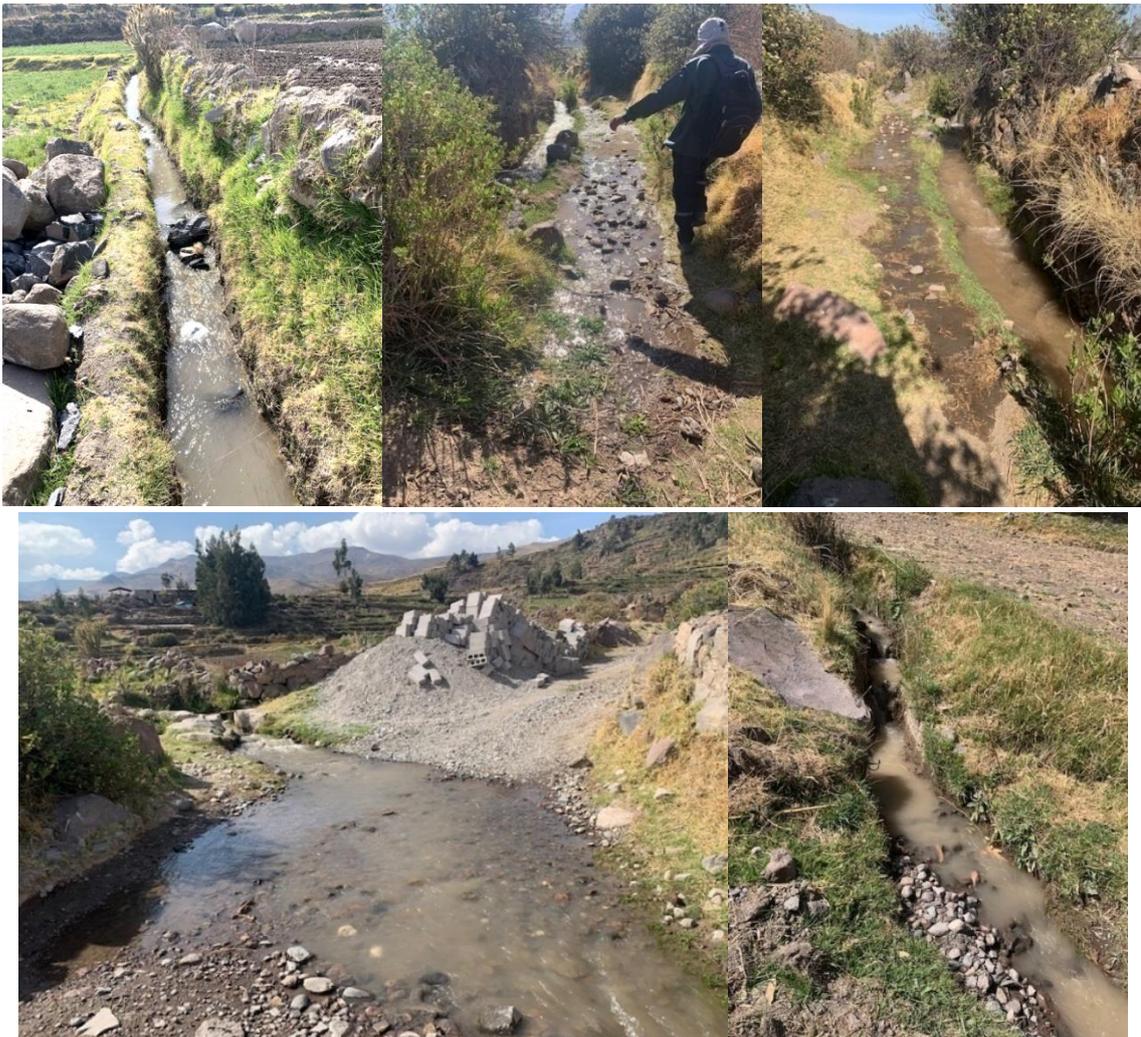
Figura 25. Riego por inundación, con canales sin revestimiento o acequia .

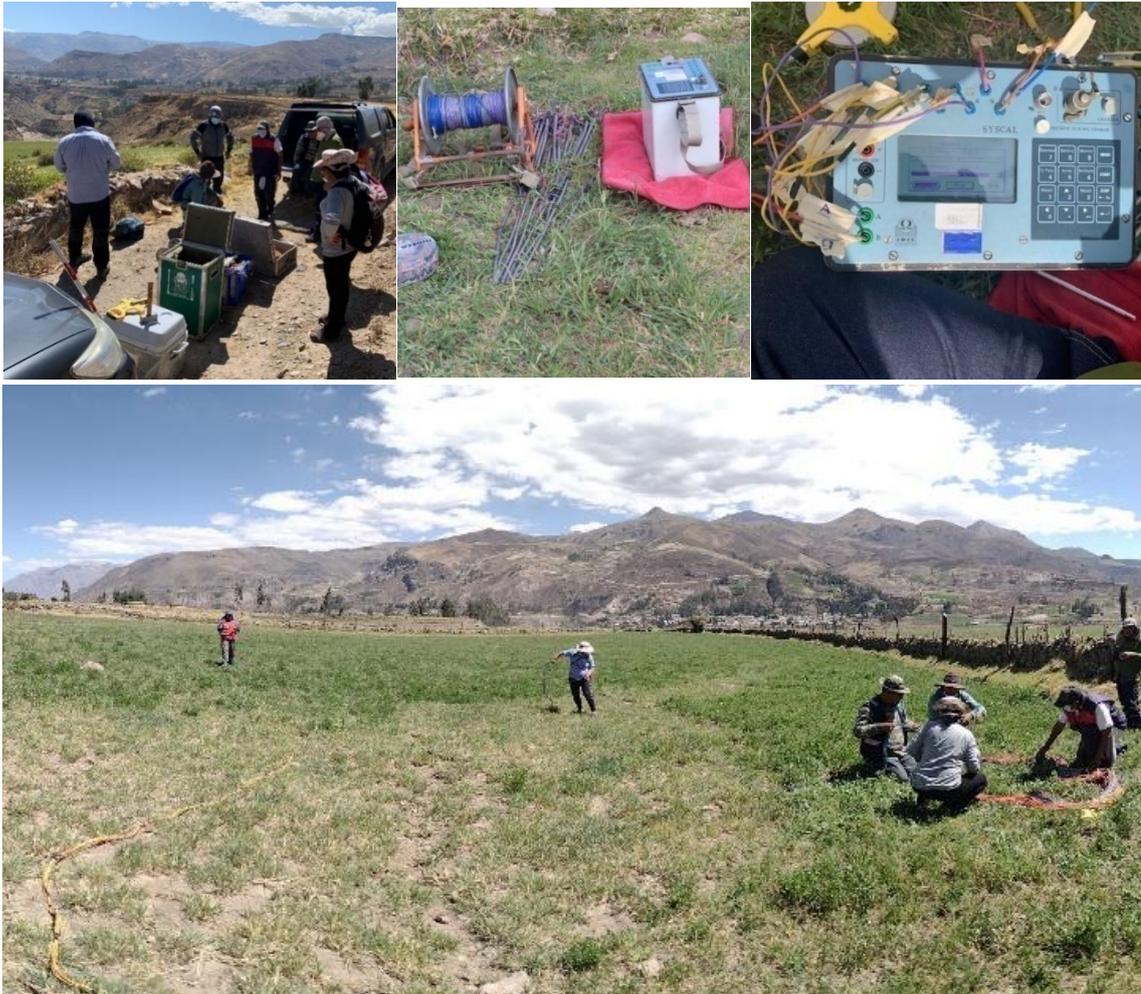
Los métodos geofísicos son indirectos permiten obtener información sobre las propiedades físicas de los distintos tipos de materiales con lo que se podrá deducir su distribución en el substrato. Los métodos geofísicos más utilizados en estudios geotécnicos son de resistividad eléctrica y sísmica.

Figura 26 trabajo y equipos utilizados en la etapa de geofísica .

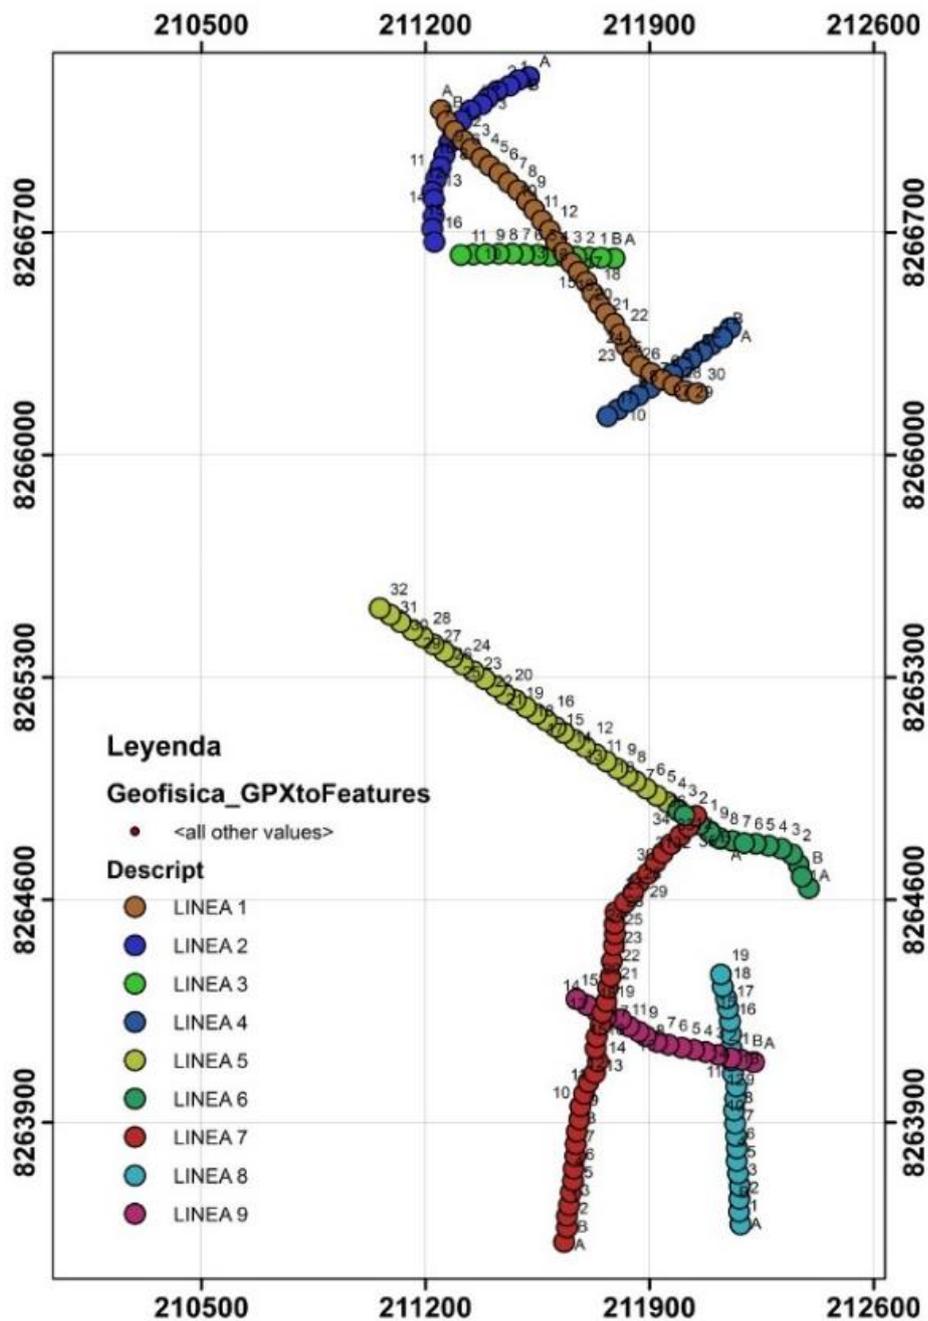
Figura 27. Distribución de las líneas de tomografía Eléctrica.

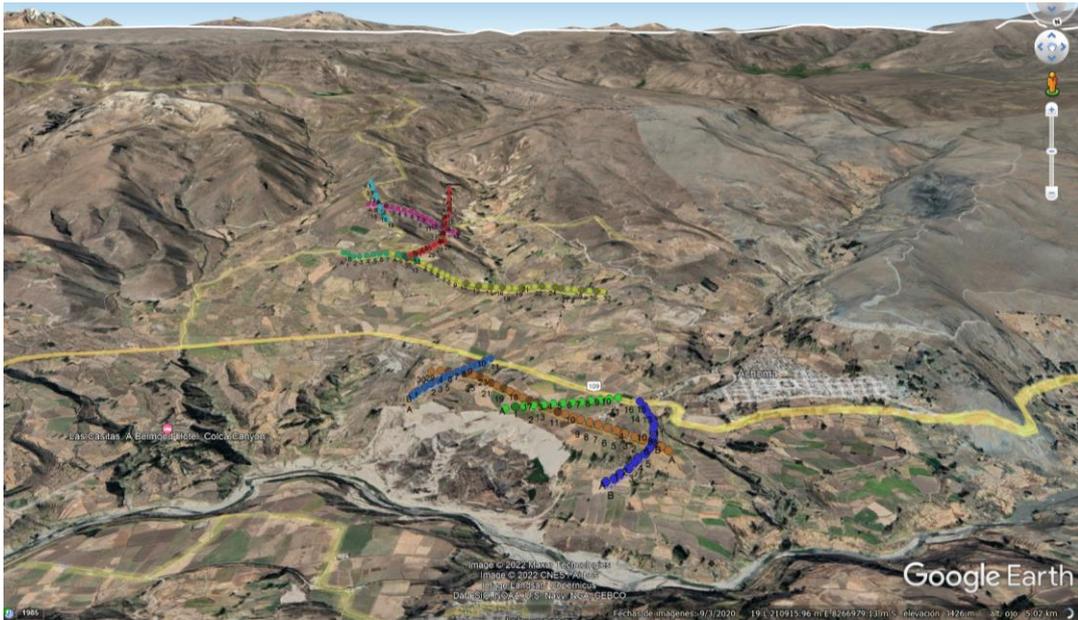
Figura 28. Ubicación de las Líneas de Tomografía Eléctrica.

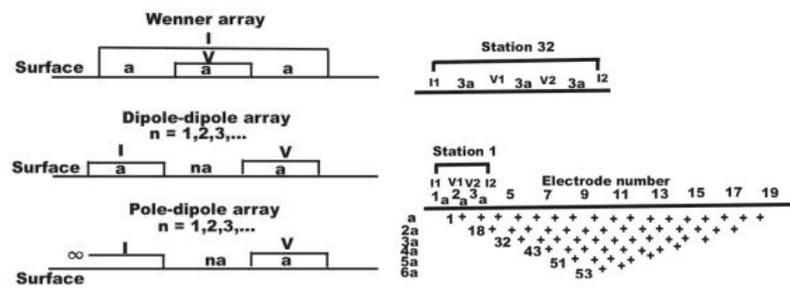
Figura 29. Configuraciones electrodicas de la tomografía **Eléctrica** como el de Dipolo-Dipolo utilizado en el presente estudio.

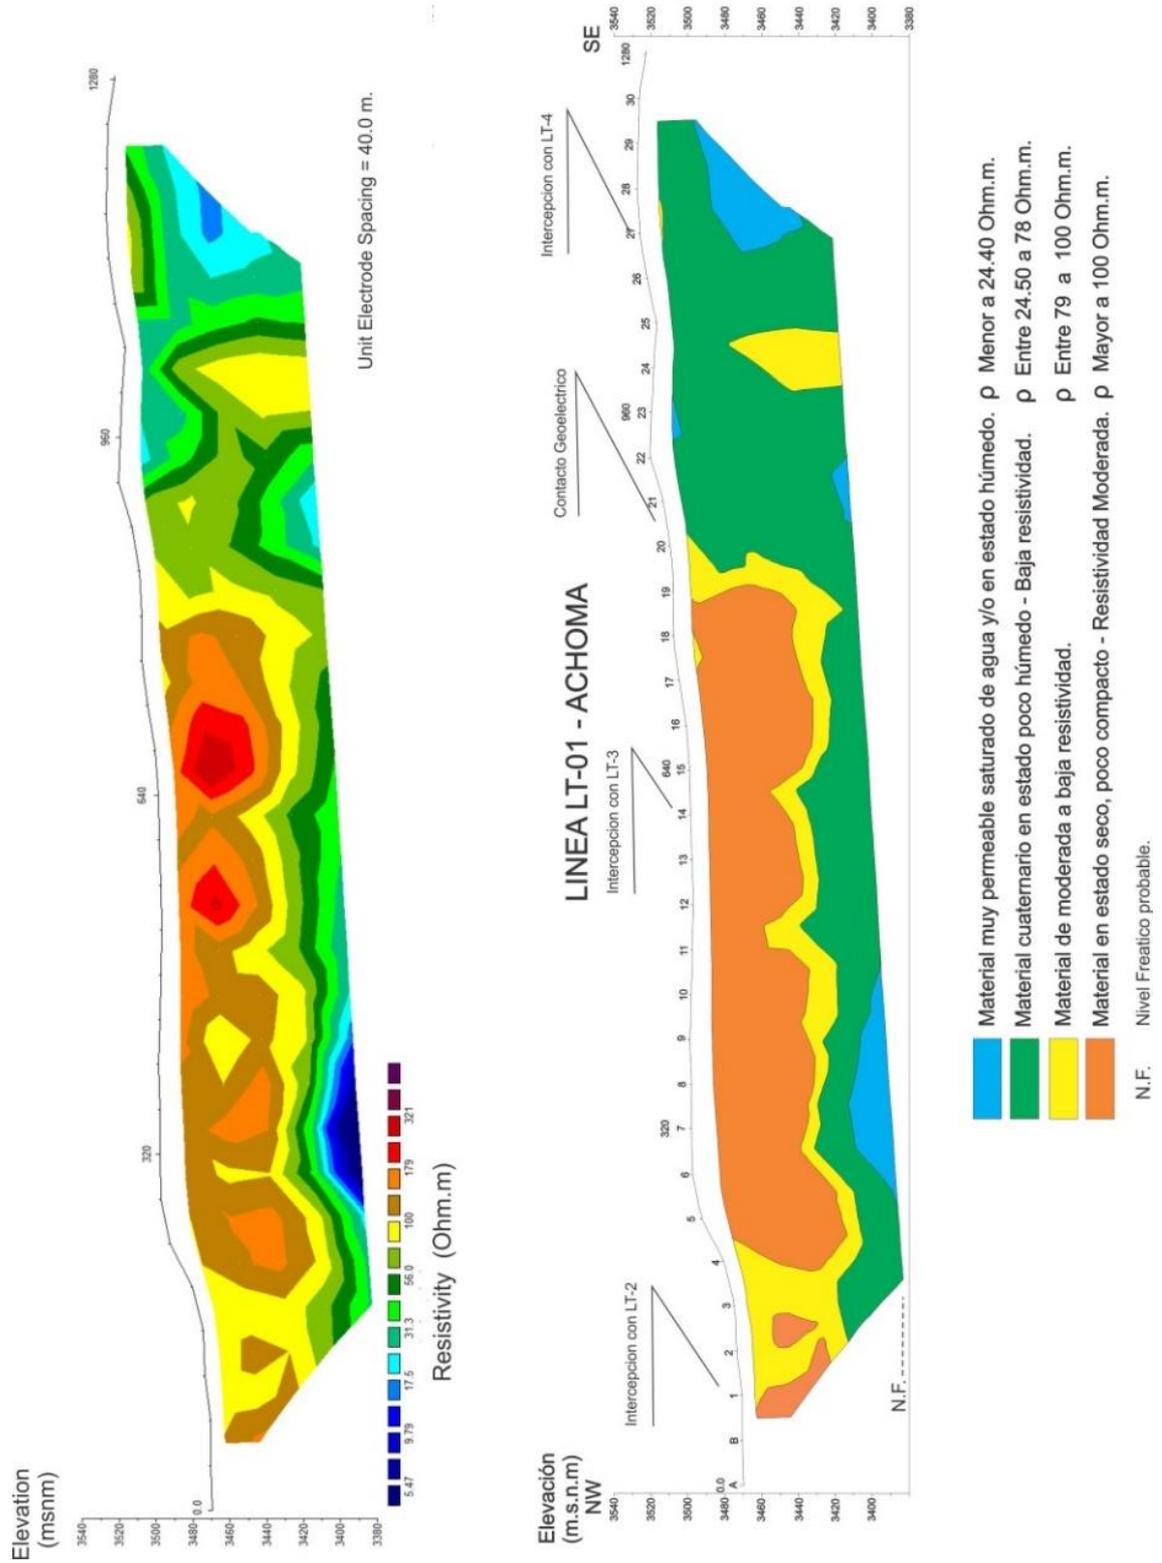
Figura 30. Configuración Dipolo-Dipolo línea LT-1.

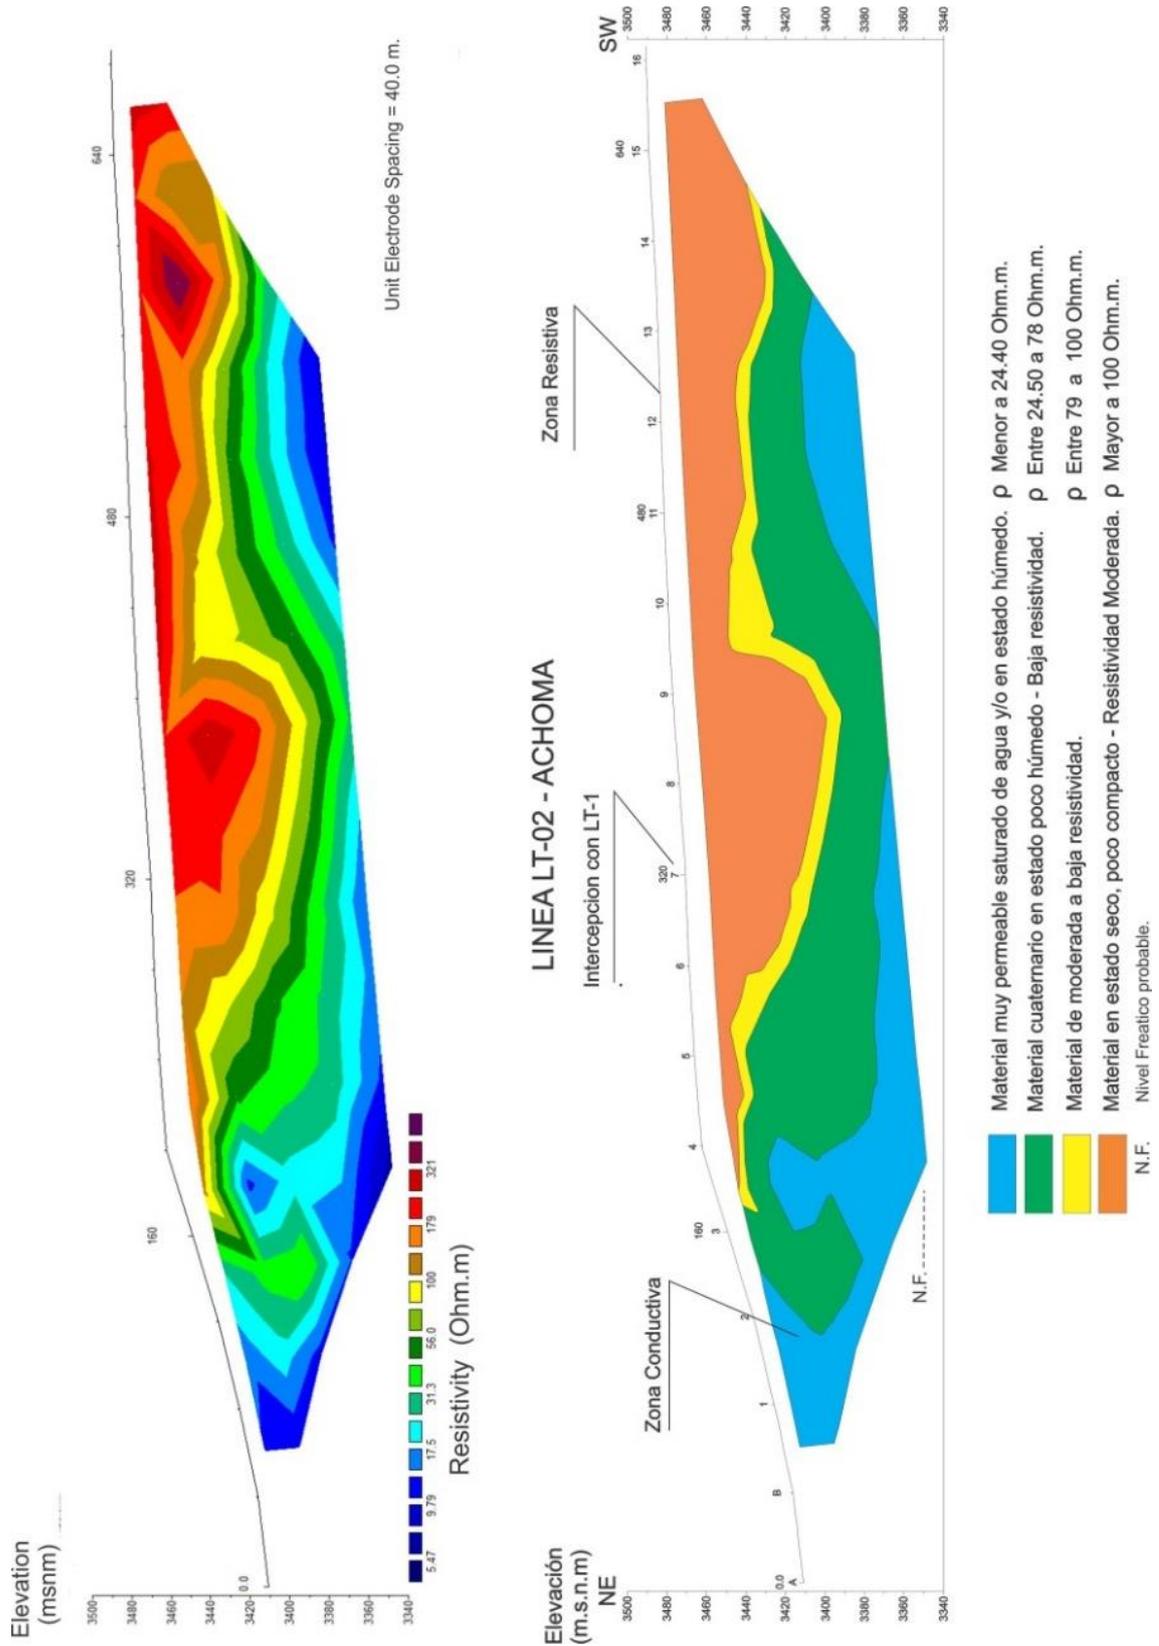
Figura 31. Configuración Dipolo-Dipolo línea LT-2.

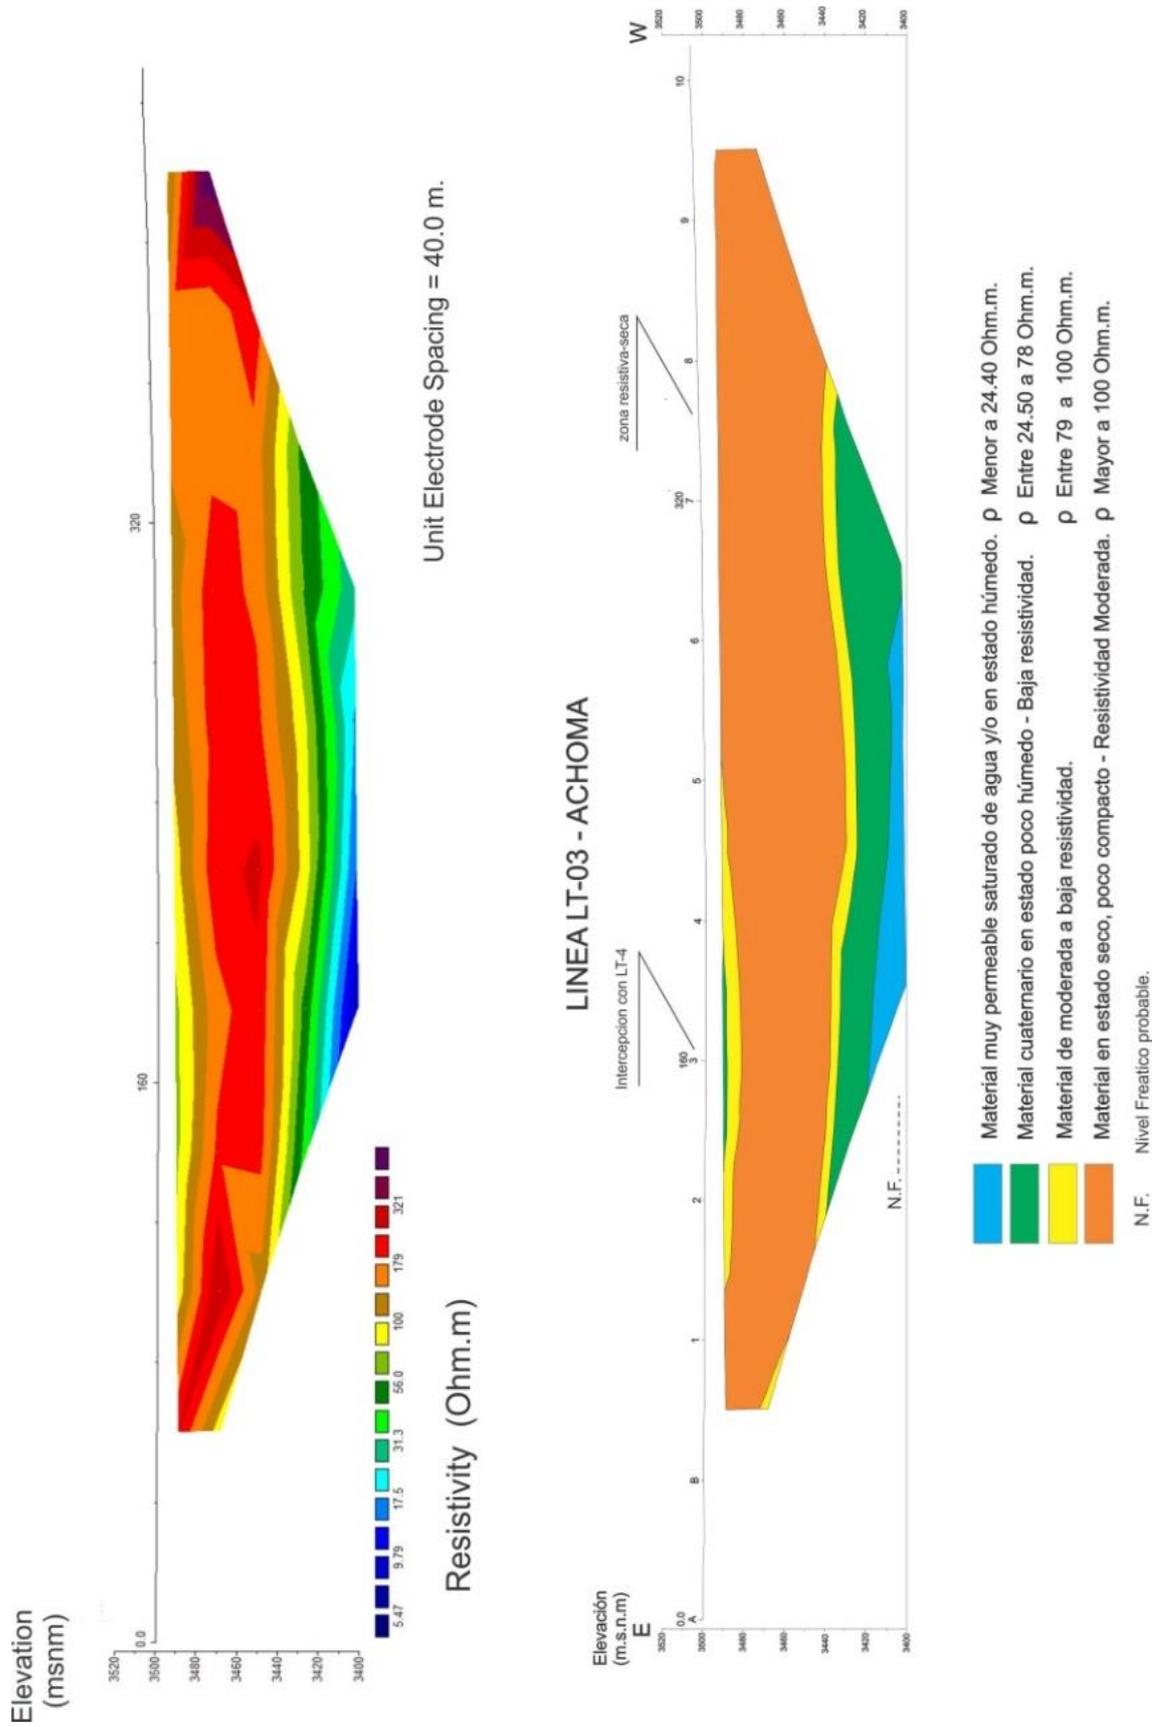
Figura 32. Configuración Dipolo-Dipolo línea LT-3

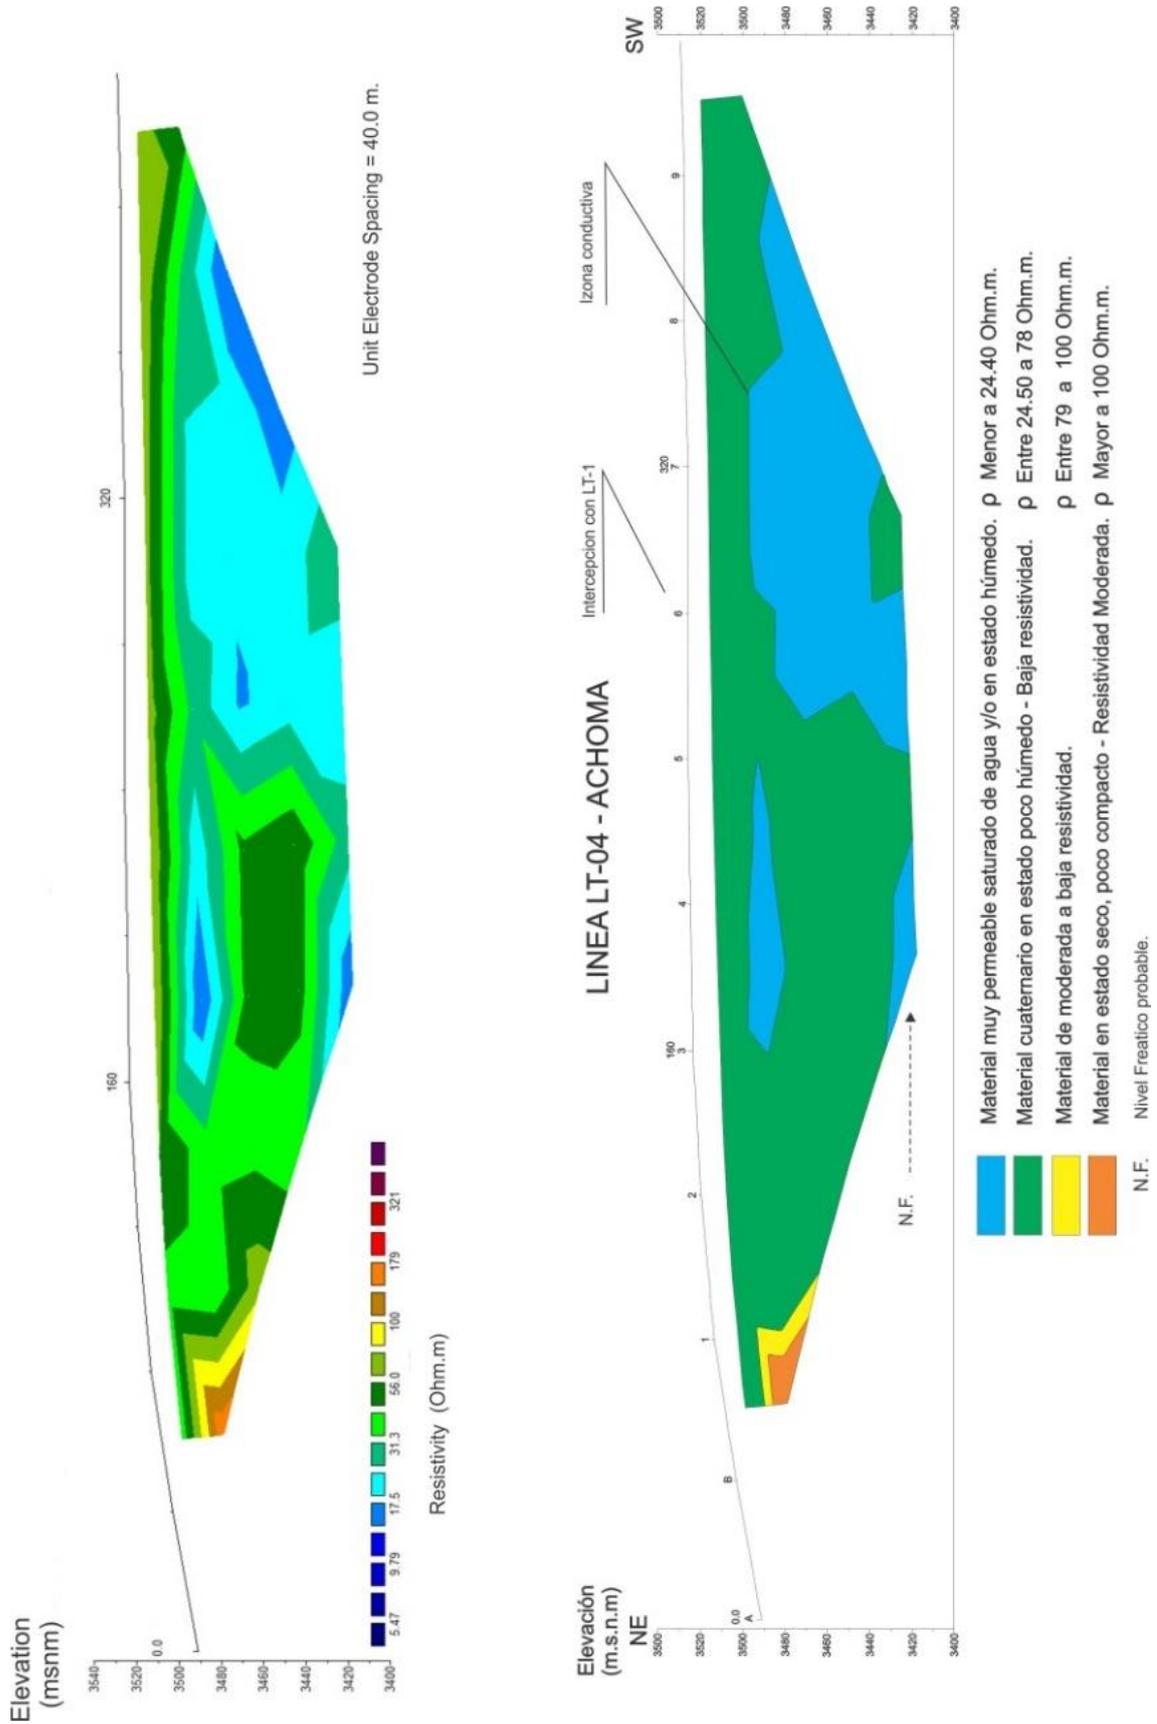
Figura 33. Configuración Dipolo-Dipolo línea LT-4

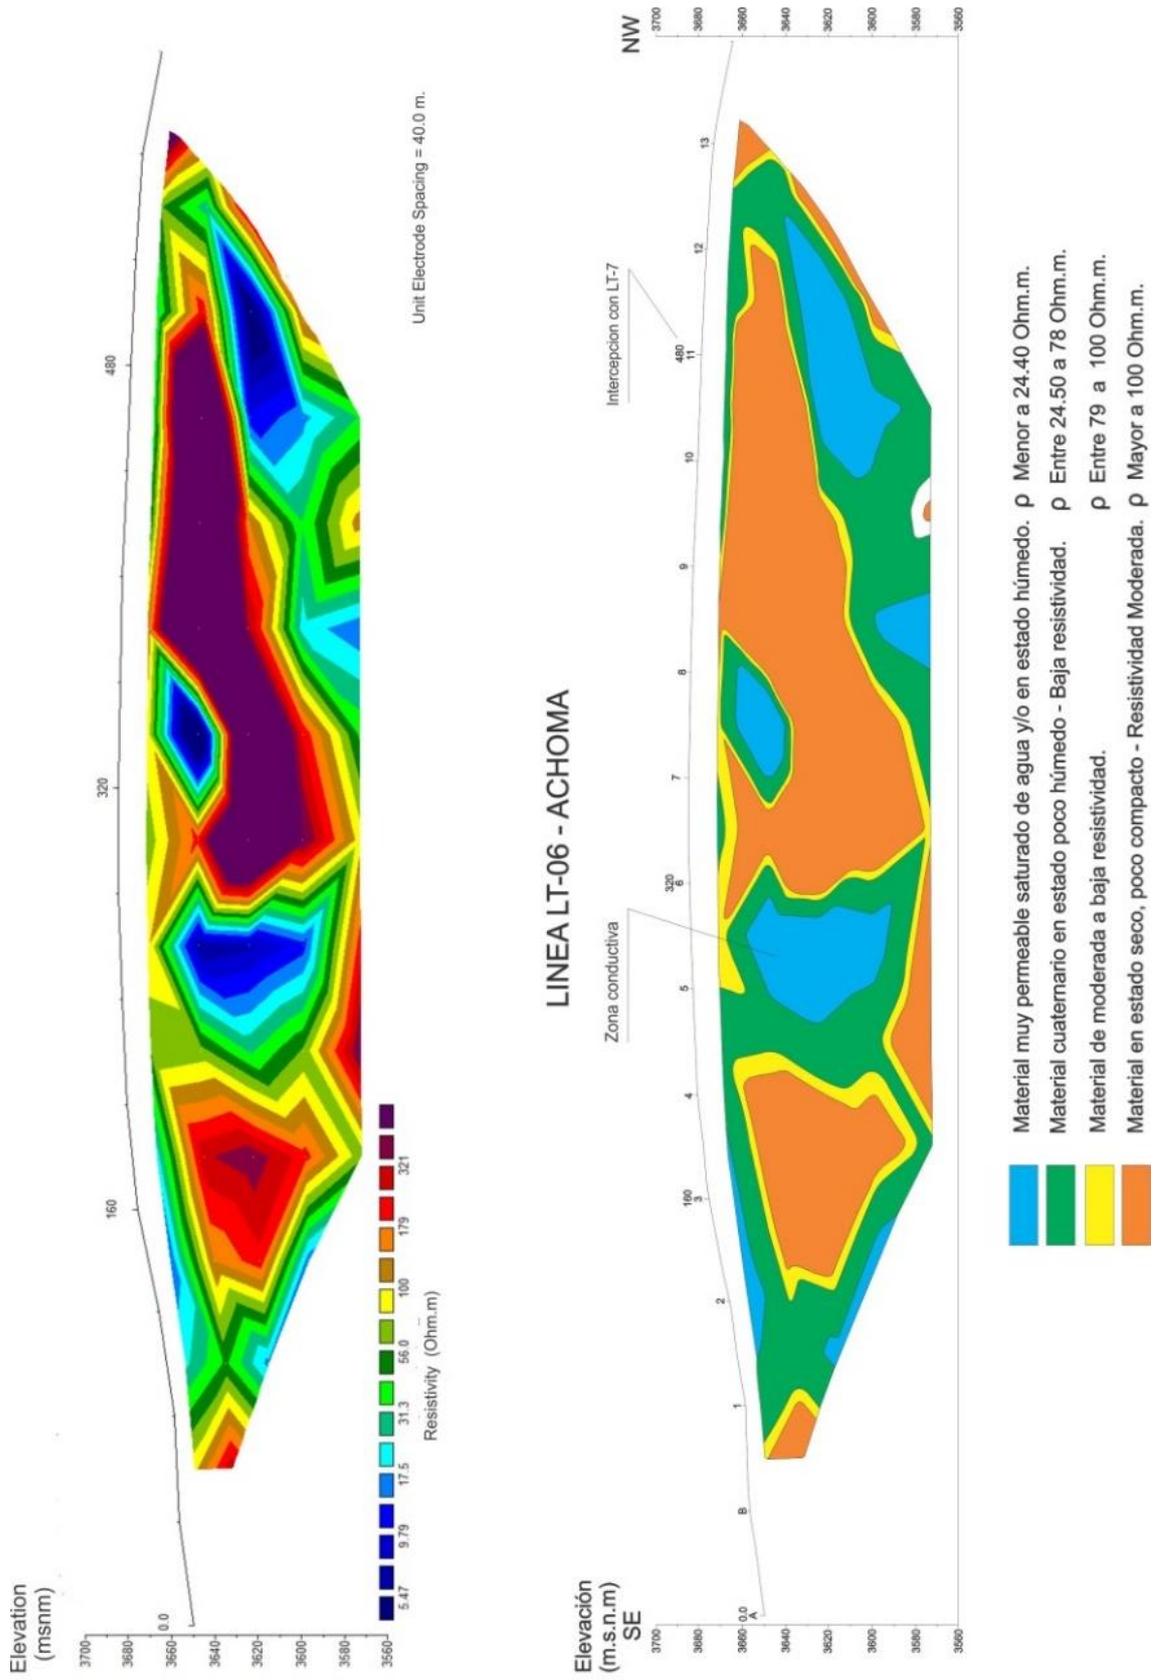
Figura 35. Configuración Dipolo-Dipolo línea LT-6.
