Informe Técnico N° A7528

EVALUACIÓN HIDROGEOLÓGICA DEL RIESGO GEOLÓGICO DEL DESLIZAMIENTO DE ACHOMA

Distrito Achoma, provincia Caylloma, departamento Arequipa

Elaborado por la
Dirección de Geología
Ambiental y Riesgo
Geológico del Ingemmet

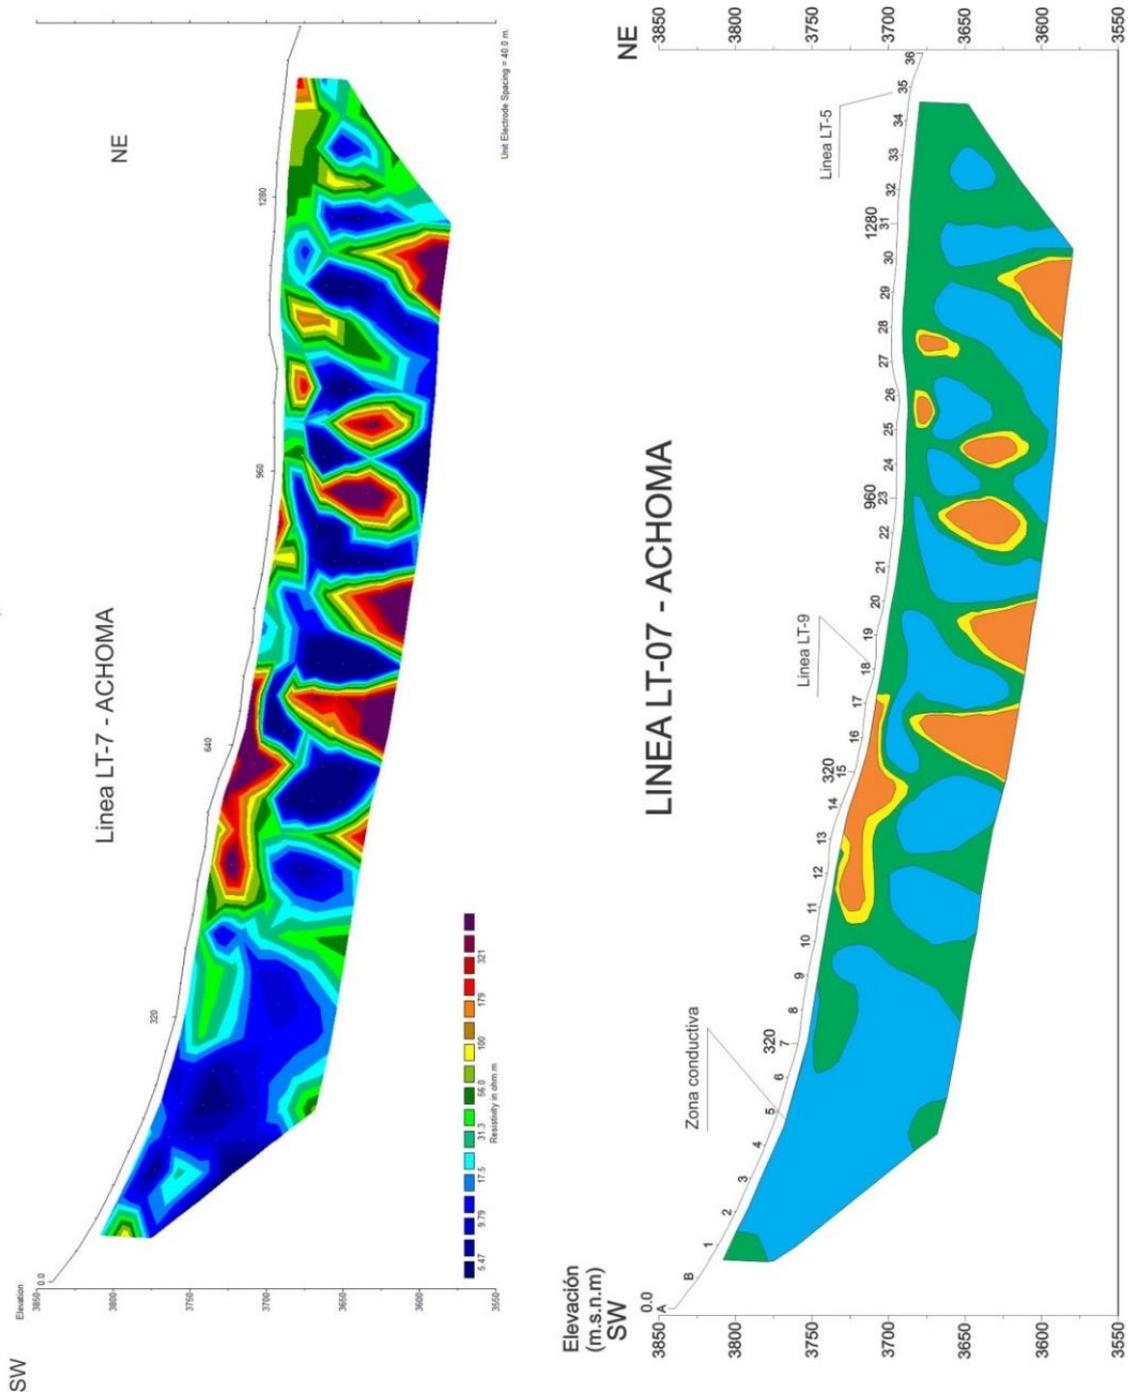
Figura 36. Configuración Dipolo-Dipolo línea LT-7

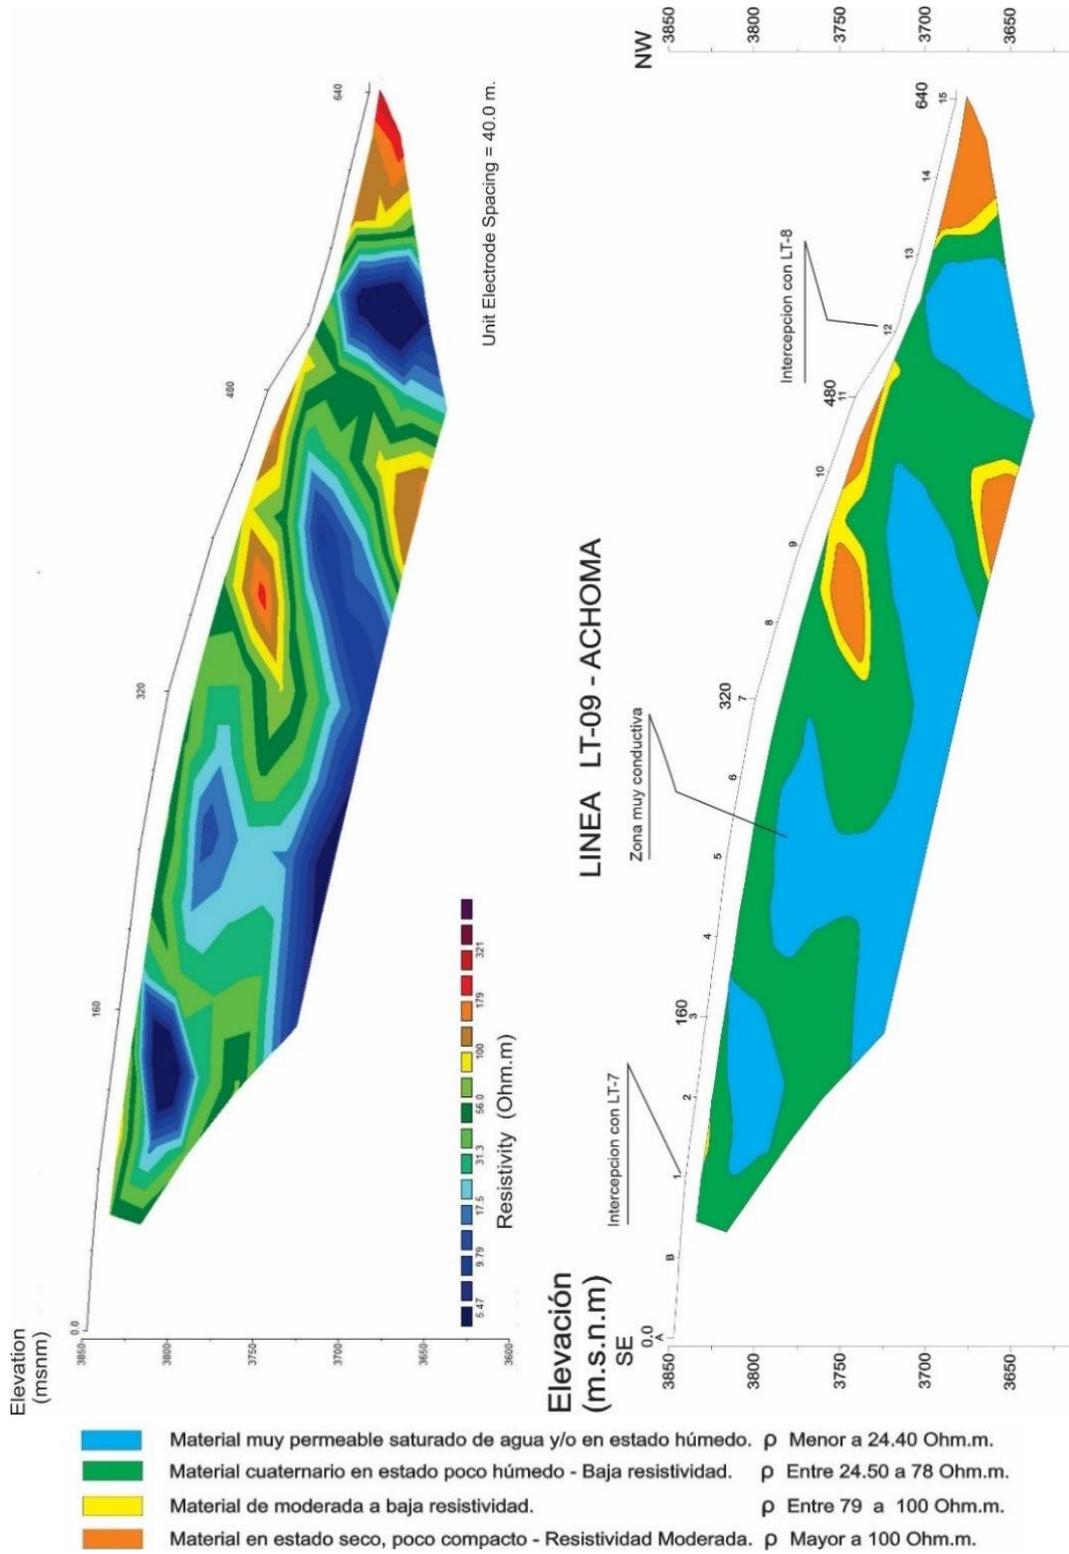
Figura 38. Configuración Dipolo-Dipolo línea LT-9.
