Informe Técnico N° A7522

EVALUACIÓN DE PELIGROS GEOLÓGICOS EN EL PARAJE CCELLO ORCCO

Departamento: Huancavelica
Provincia: Acobamba
Distrito: Marcas

EVALUACIÓN DE PELIGROS GEOLÓGICOS EN EL PARAJE LLOCLLA HUAYCCO PARAJE CCELLO ORCCO

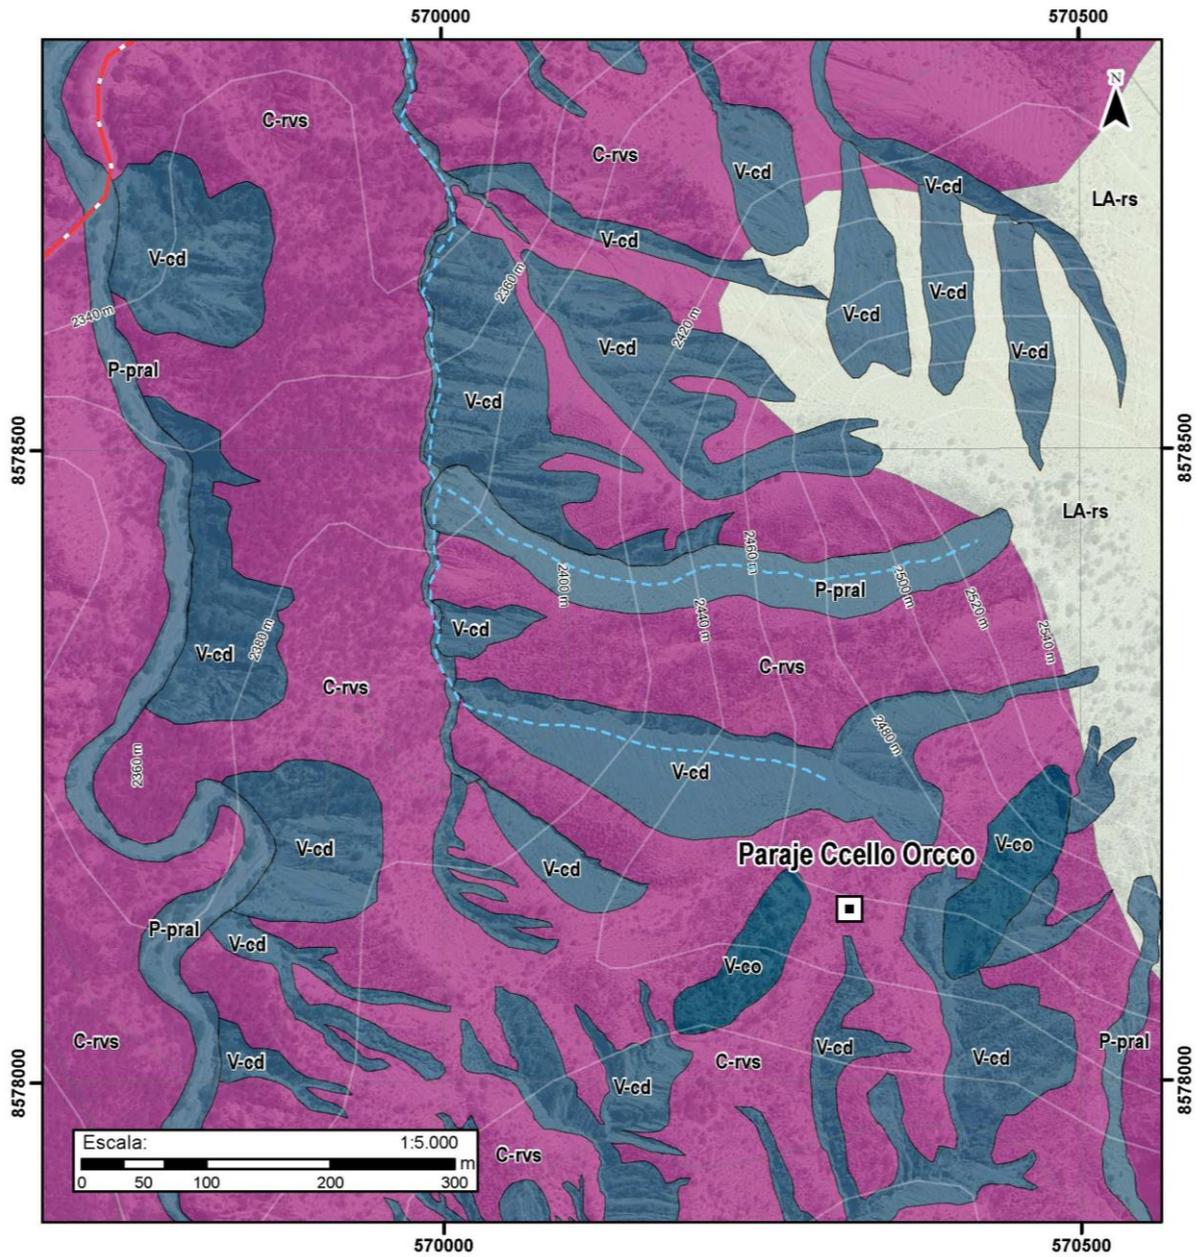
Figura 6. Mapa geomorfológico del paraje Ccello Orcco.

Subunidad de colina en roca volcano-sedimentaria (C-rvs): Se han formado por la actividad tectónica, y su morfología actual depende de procesos exógenos degradacionales determinados por la lluvia-escorrentía, erosión eólica, con fuerte incidencia de la fuerza de gravedad. Estas pueden presentar localmente laderas controladas por la estratificación de rocas sedimentarias, sin que lleguen a constituir cadenas montañosas. Presentan laderas con pendientes moderadas a abruptas en los valles y suavemente inclinados en las altiplanicies; la red de drenaje es subdendrítica a subparalela.

Subunidad de ladera de roca sedimentaria (LA-rs): Dentro de esta subunidad se consideran afloramientos de areniscas de grano grueso y medio, intercaladas con gravas polimícticas en estratos gruesos (40 cm en promedio), limos y limoarcillas; estos son afectados por procesos de erosión de laderas, que generan flujos, como también derrumbes de menores dimensiones.

Subunidad de vertiente coluvio-deluvial (V-cd): Estos depósitos inconsolidados, se localizan al pie de laderas de montañas volcánicas, resultantes de la acumulación de material de origen coluvial y deluvial (figura 9). Los principales agentes formadores de esta subunidad son los procesos de erosión de laderas, gravedad, lluvias, viento y el agua de escorrentía superficial. Son altamente susceptibles a generar procesos geodinámicos como derrumbes y deslizamientos.

Subunidad de vertiente coluvial (V-c): Se caracterizan por encontrarse al pie de las laderas de la montaña y márgenes de las colinas. Los depósitos por encontrarse cerca de su fuente de origen, presentan una naturaleza litológica homogénea; sin embargo, su granulometría es variable con fragmentos angulosos y sub subredondeados siendo de composición heterogénea: bolos (10%), cantos (15%), gravas (25%), arenas (30%), limos (20%) y su grado de compactación es bajo, no consolidado (figura 10).

Subunidad de vertiente proluvial o aluvio-torrencial (P-pral): Corresponden a planicies inclinadas a ligeramente inclinadas y extendidas, posicionadas al pie de los sistemas montañosos, formado por la acumulación de sedimentos acarreados por corrientes de agua estacionales y/o de carácter excepcional, en ocasiones a manera de flujos de detritos. Se depositan en la desembocadura de las quebradas y están asociadas a lluvias excepcionales. El material que los constituye es heterométrico, redondeados a subredondeados, compuesto de: Bolos (5%), cantos (10%), gravas (10%), gránulos (15%), arenas (35%), limos (25%); permeables y medianamente consolidados. Actualmente son áreas ocupadas por terrenos de cultivo.

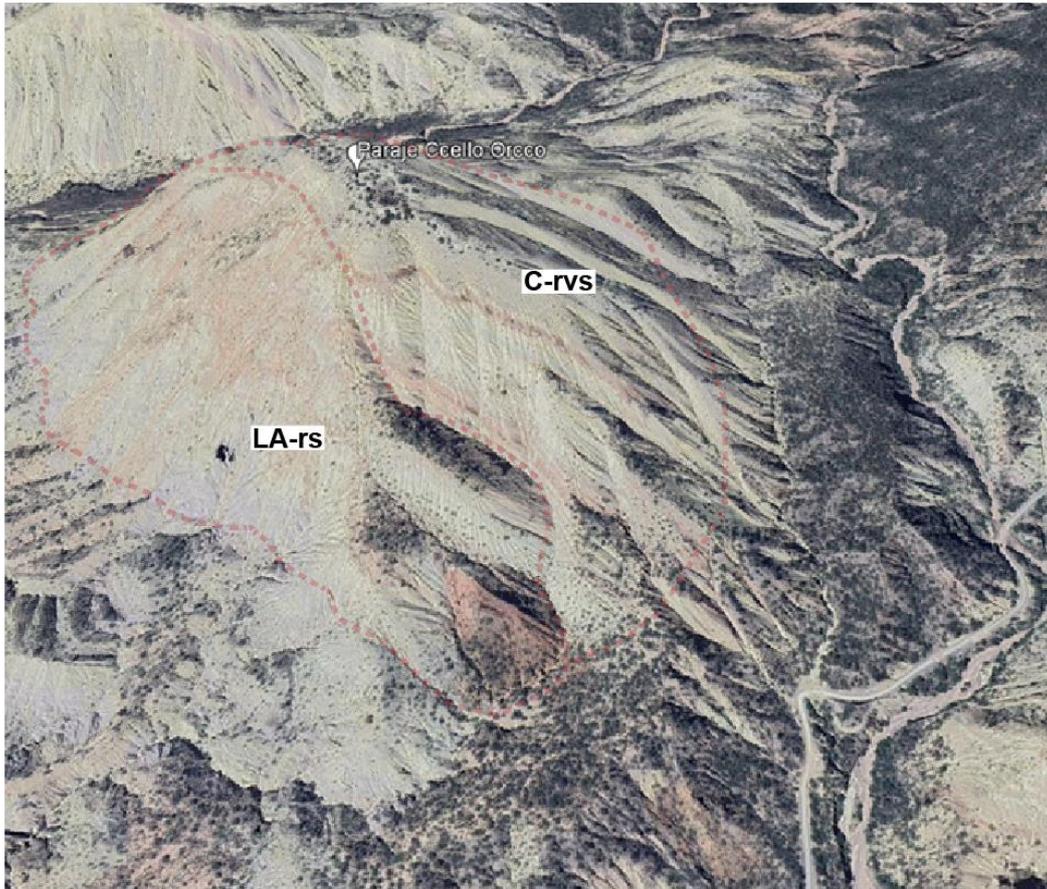
Figura 7. Vista de colina en roca volcano-sedimentaria sedimentaria, ladera en roca sedimentaria.

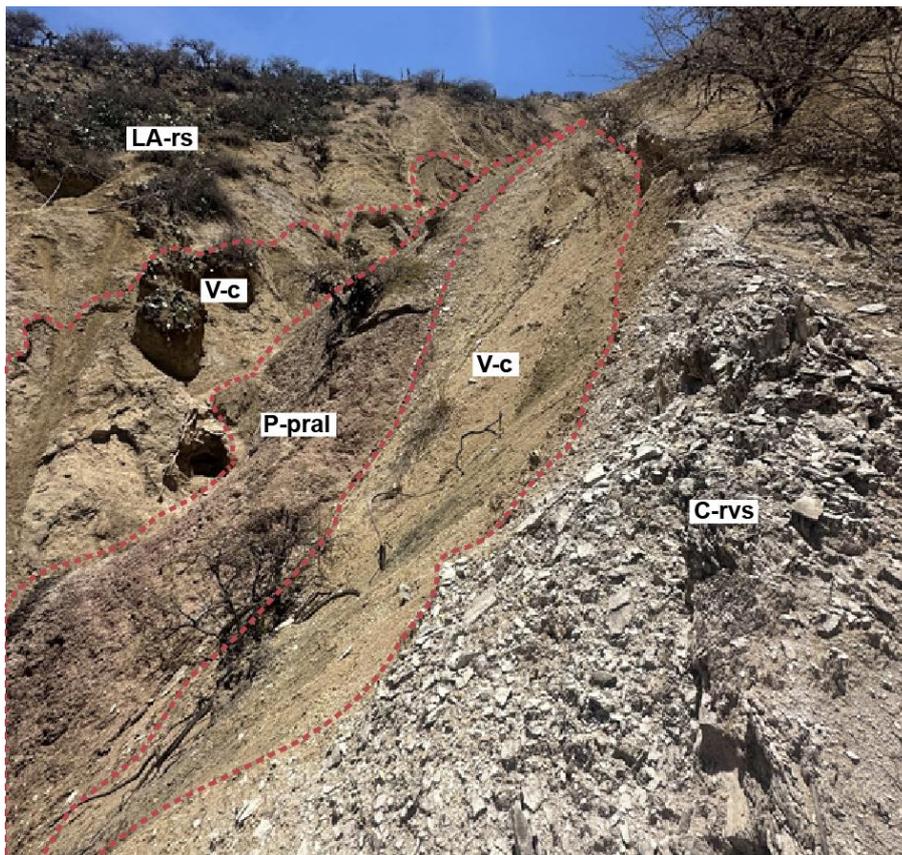
Figura 8. Vista de división de montañas en roca sedimentaria y la vertiente coluvio-deluvial.

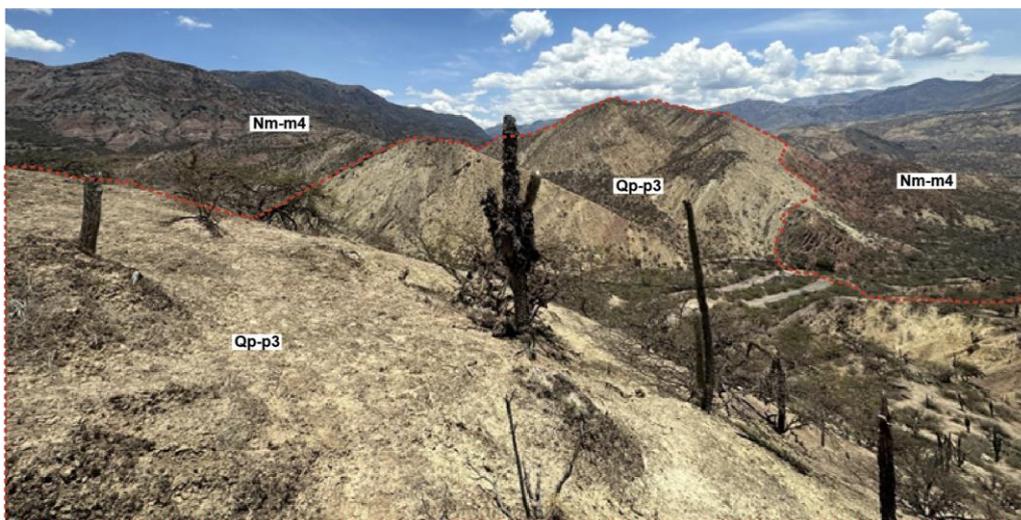
Figura 9. Vista de unidades geológicas desde el centro poblado del paraje Ccello Orcco.

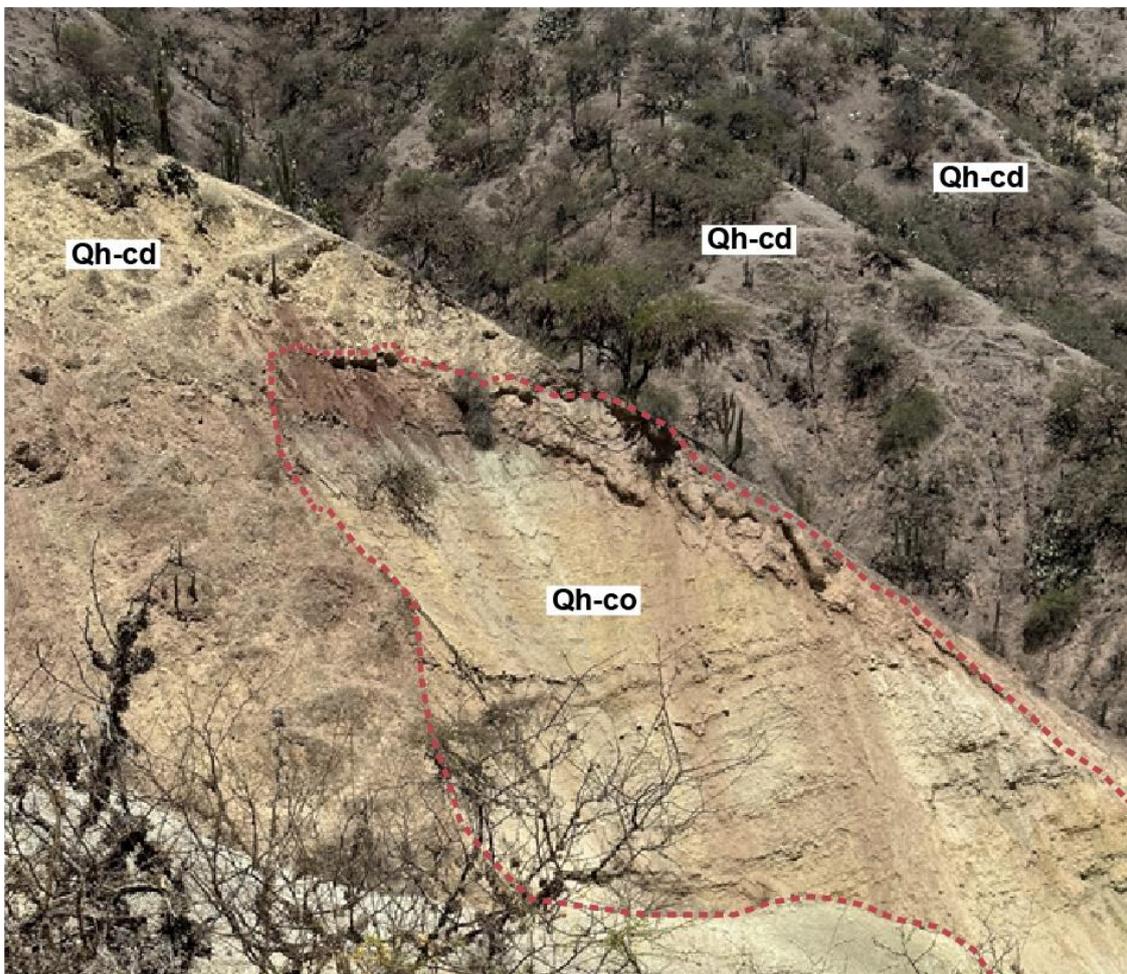
Estos depósitos se encuentran al pie de las laderas, conformados por bloques rocosos angulosos heterométricos y de naturaleza litológica homogénea, en forma de conos o canchales. Los bloques más gruesos se depositan en la base y los tamaños menores disminuyen gradualmente hacia el ápice. Se caracterizan por ser sueltos, sin cohesión.

Estos depósitos no consolidados están compuestos por bloques (15%), cantos (15%), grava - gravilla (25%) de formas subredondeadas a subangulosas, arena y limo (45%), de consistencia medio compacto, no plástico.

Son suelos inconsolidados, presentan características geotécnicas malas y se consideran poco competentes, susceptibles a la generación de movimientos en masa, en particular caída de rocas y derrumbes.

Figura 10. Exposición de corona del derrumbe que genera depósitos coluviales.

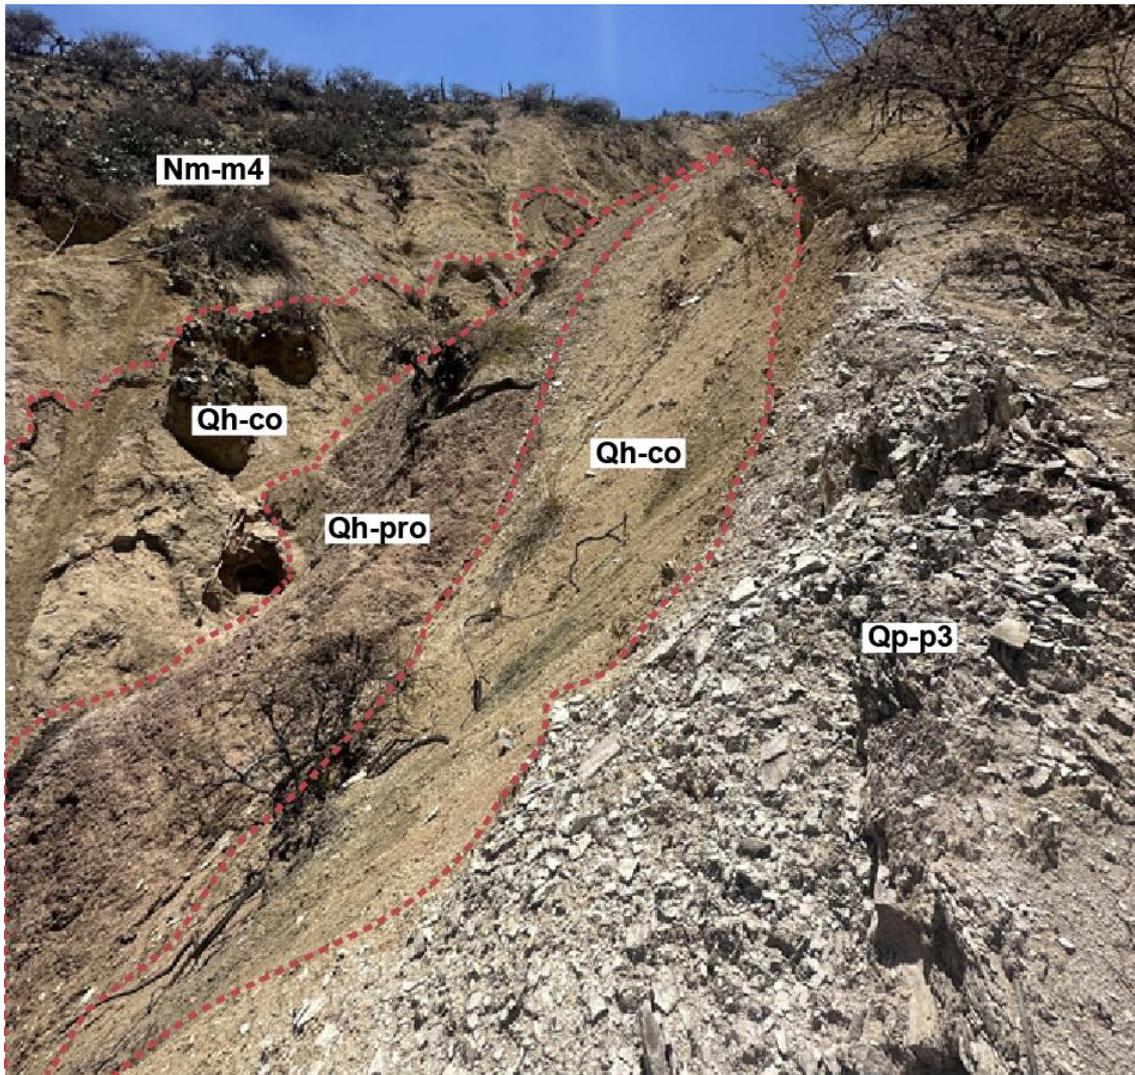
Figura 11. Exposición de afloramientos de limolitas de las formaciones Pachachuayjo y Mayoc, junto a los depósitos coluviales y proluviales.

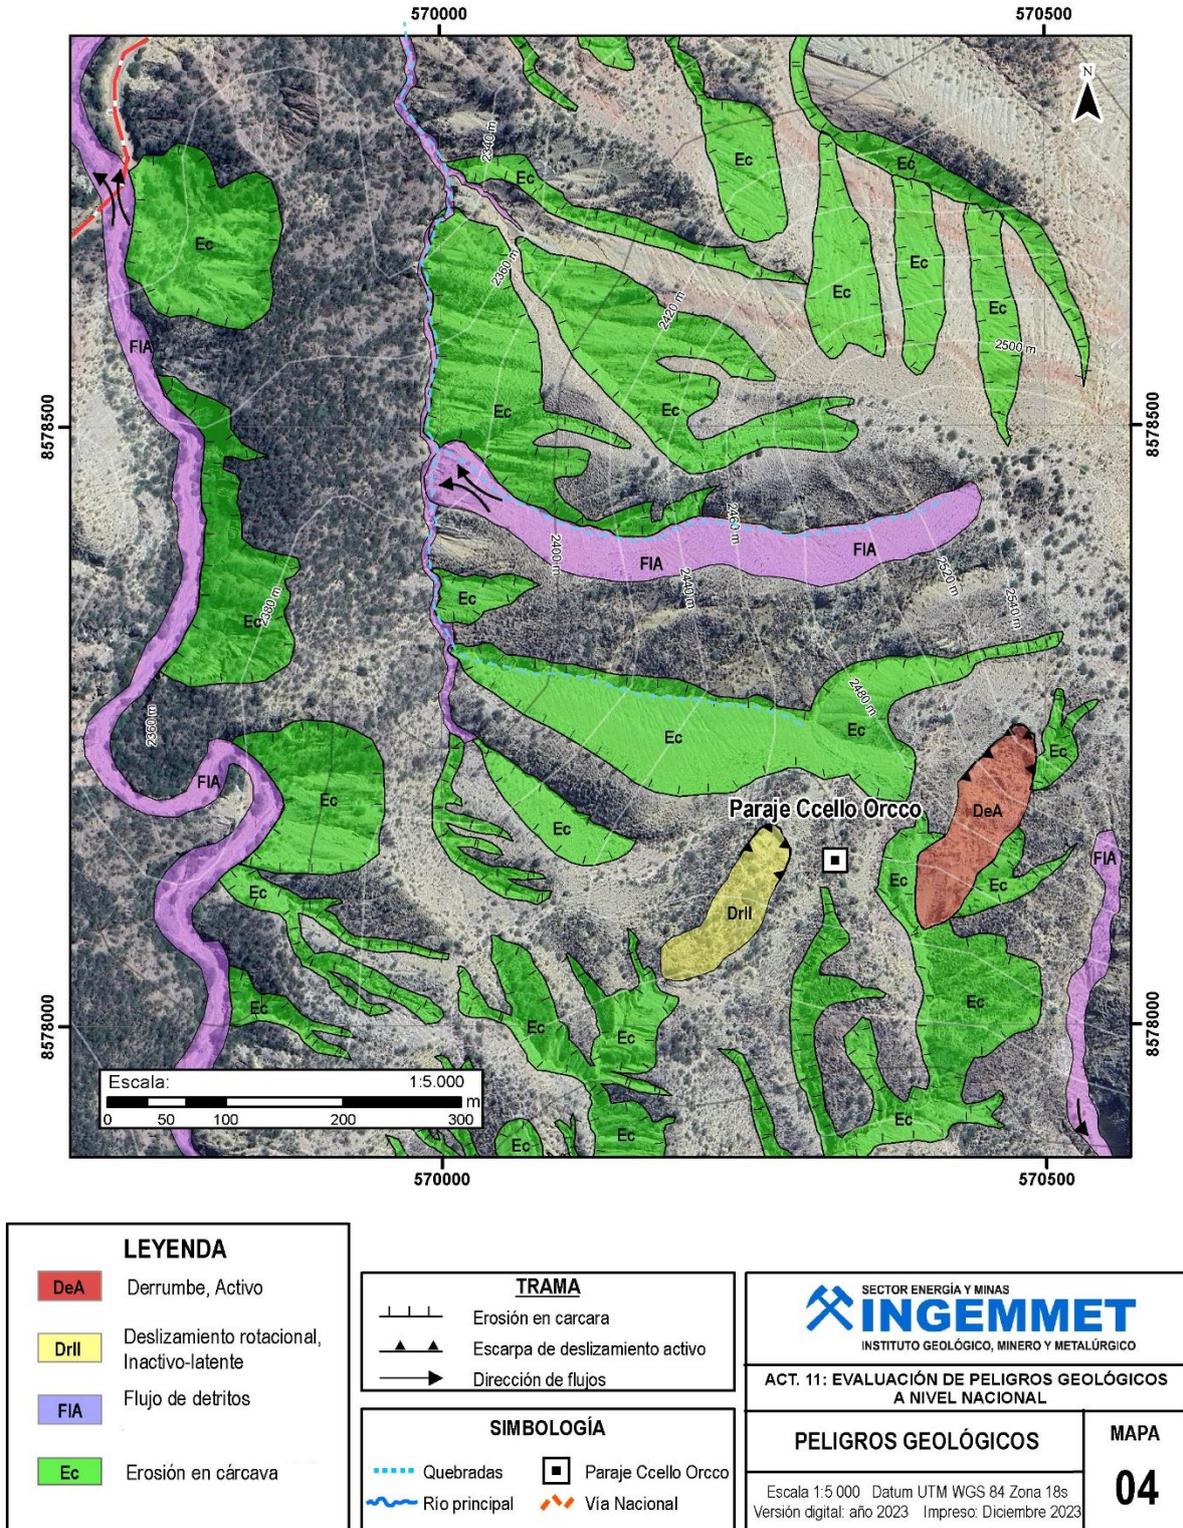
Figura 12. Mapa de peligros geológicos.

Los peligros geológicos reconocidos en el paraje Ccello Orcco, corresponden a movimientos en masa, tipo: derrumbes y erosión en cárcavas que generan flujos de detritos (PMA: GCA, 2007).

Estos movimientos en masa tienen como causas o condicionantes principalmente la geomorfología y litología, al ser material tipo suelto principalmente arenosos, son de fácil transporte y baja capacidad portante, con lo cual las laderas se encuentran en una permanente erosión y en épocas de precipitaciones se genera el transporte de flujos de las laderas.

El factor “**desencadenante**” son las precipitaciones fluviales, el agua al caer en el terreno se percola, posiblemente hasta los niveles de contacto entre el suelo arenoso y areniscas muy fracturadas. Esto también ocasiona la saturación del terreno, y por ende aumento de peso de la masa inestable, lo que genera una pérdida de la cohesión del material. Dando lugar a la generación del movimiento en masa.

Se observa procesos de erosión en cárcava, con la acumulación de material en la quebrada va generar flujos; en el proceso de erosión en las laderas, por su avance retrogresivo, en las cabeceras se genera derrumbes como también deslizamientos de menores dimensiones. Los peligros geológicos identificados en el área evaluada y sus alrededores se presentan en el Anexo 1 – Mapa 4.

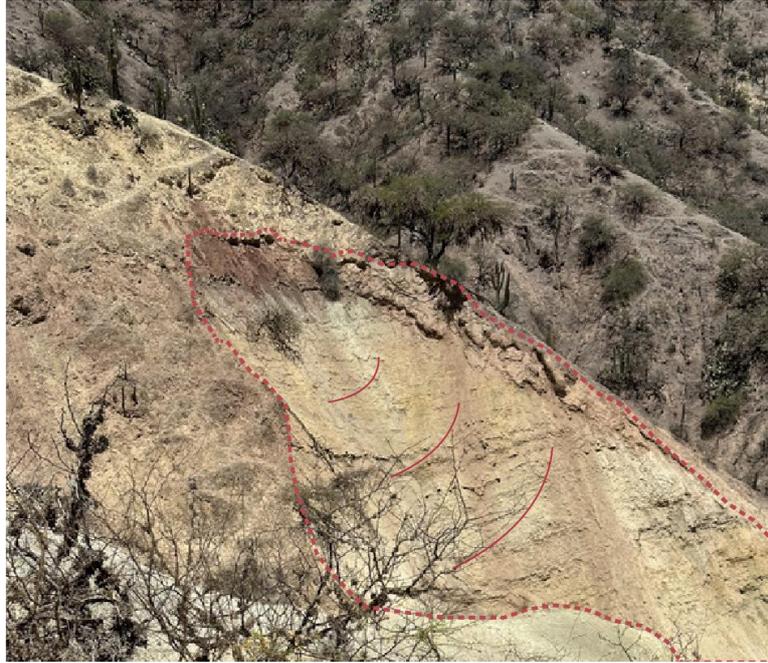
En el paraje Ccello Orcco se registró un derrumbe ACTIVO, por lo cual periódicamente el material erosionado es transportado ladera abajo. Los materiales por estar conformado por material fino que al desplazarse cuesta abajo genera nubes de polvo, por lo cual los pobladores confunden este proceso de emanación de polvareda, con actividad volcánica.

Las nubes de polvo que se forman durante los procesos de derrumbes, vistos a cierta distanciamiento observan similares con el vapor de agua.

Figura 13. Vista panorámica del derrumbe.

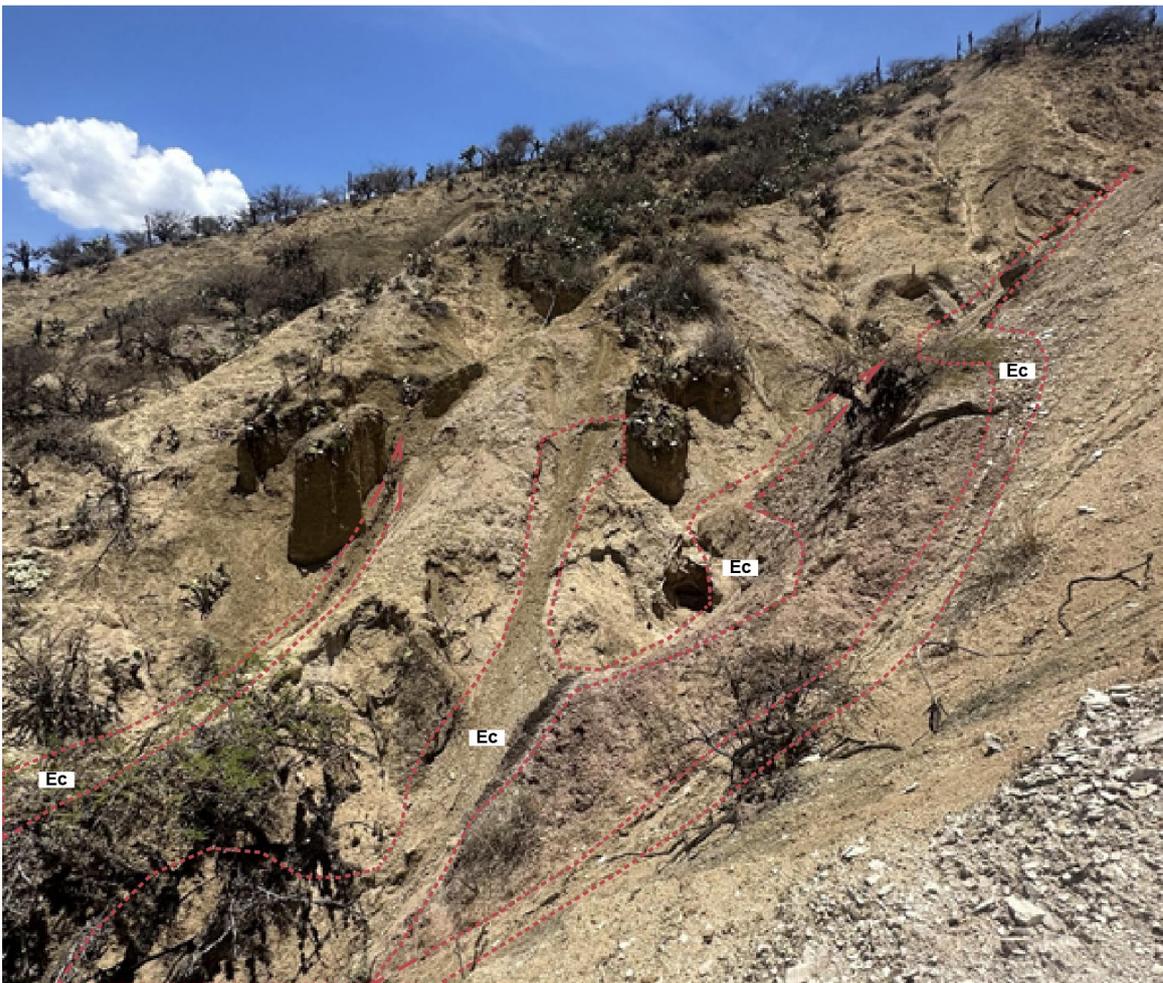
El paraje Ccello Orcco, se encuentra en una de las laderas de la colina denominada por los pobladores Lloclla Huaycco, donde se generan procesos de erosiones de ladera, que forman incisiones dando lugar a quebradas. Estas últimas tienen profundidades de hasta 1 m., ancho de hasta 2 m. y longitudes comprendidas entre 3 m. a 250 m.

Los materiales que conforman la ladera de las quebradas, se encuentran poco cohesivos, no están litificados, presentan una matriz arenosa, todo lo mencionado permite una erosión constante, el material que conforman estas quebradas son suelos, específicamente depósitos coluvio-deluviales que se desplazan a medida se saturan hasta perder su tensión efectiva, se infiere que existe un aumento de la erosión en épocas de lluvias que se dan entre los meses de diciembre a marzo.

Figura 14. Vista zona siendo erosionada en cárcavas.

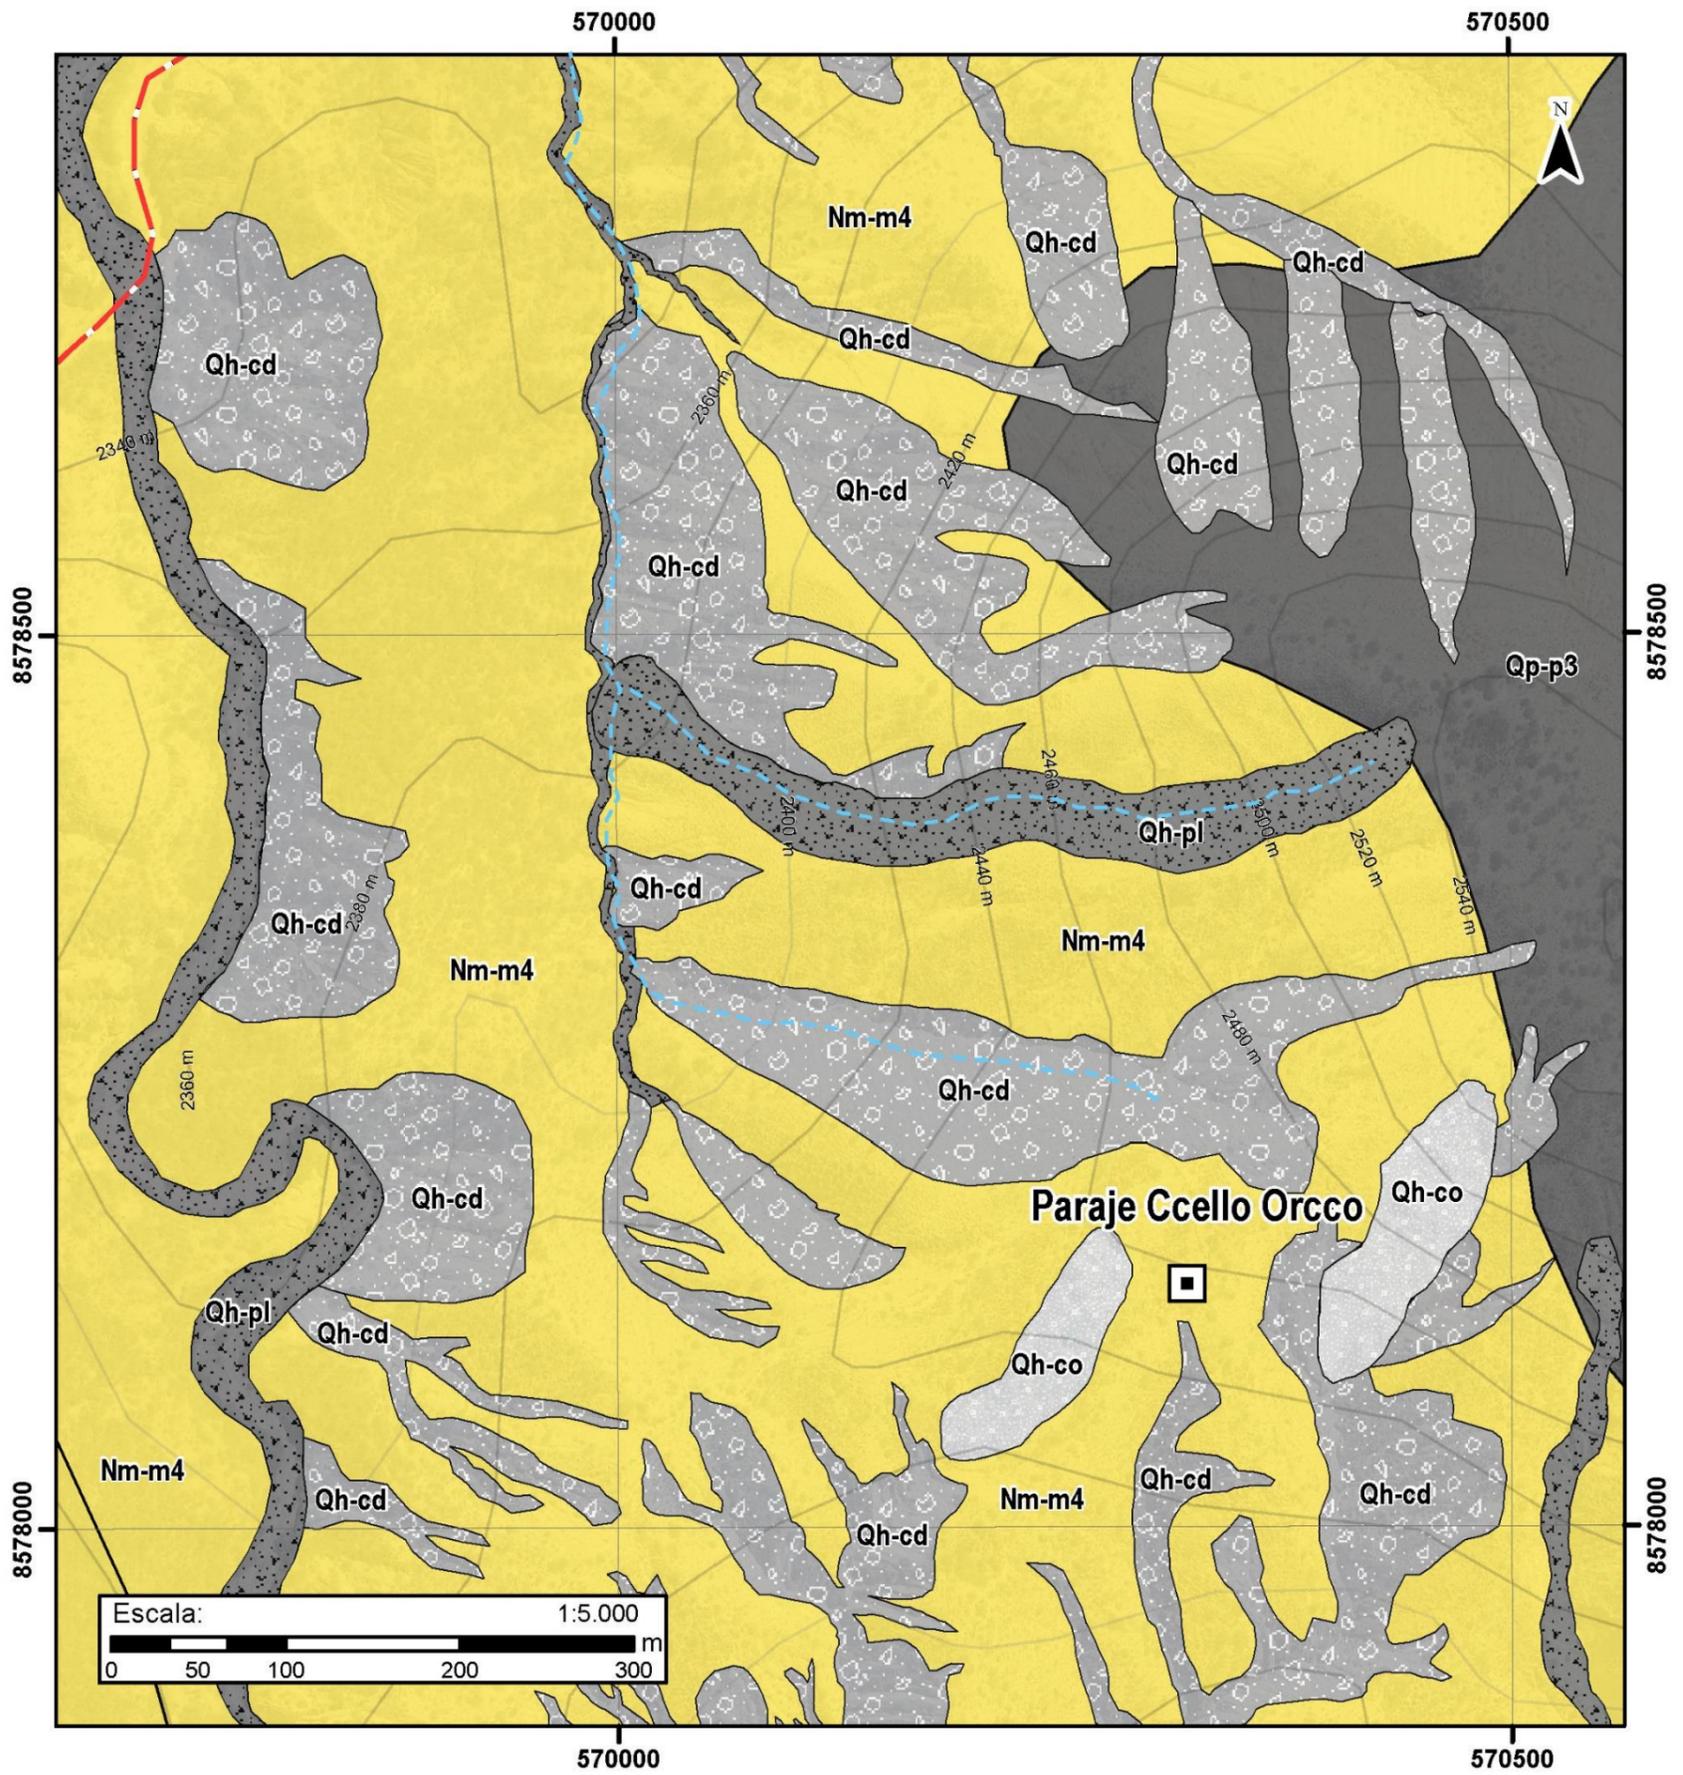
Estos materiales se segmentan a través de la cartografía y en base a la inspección en la zona, interpretación de imágenes, presentado en el mapa 1: Anexo 1.

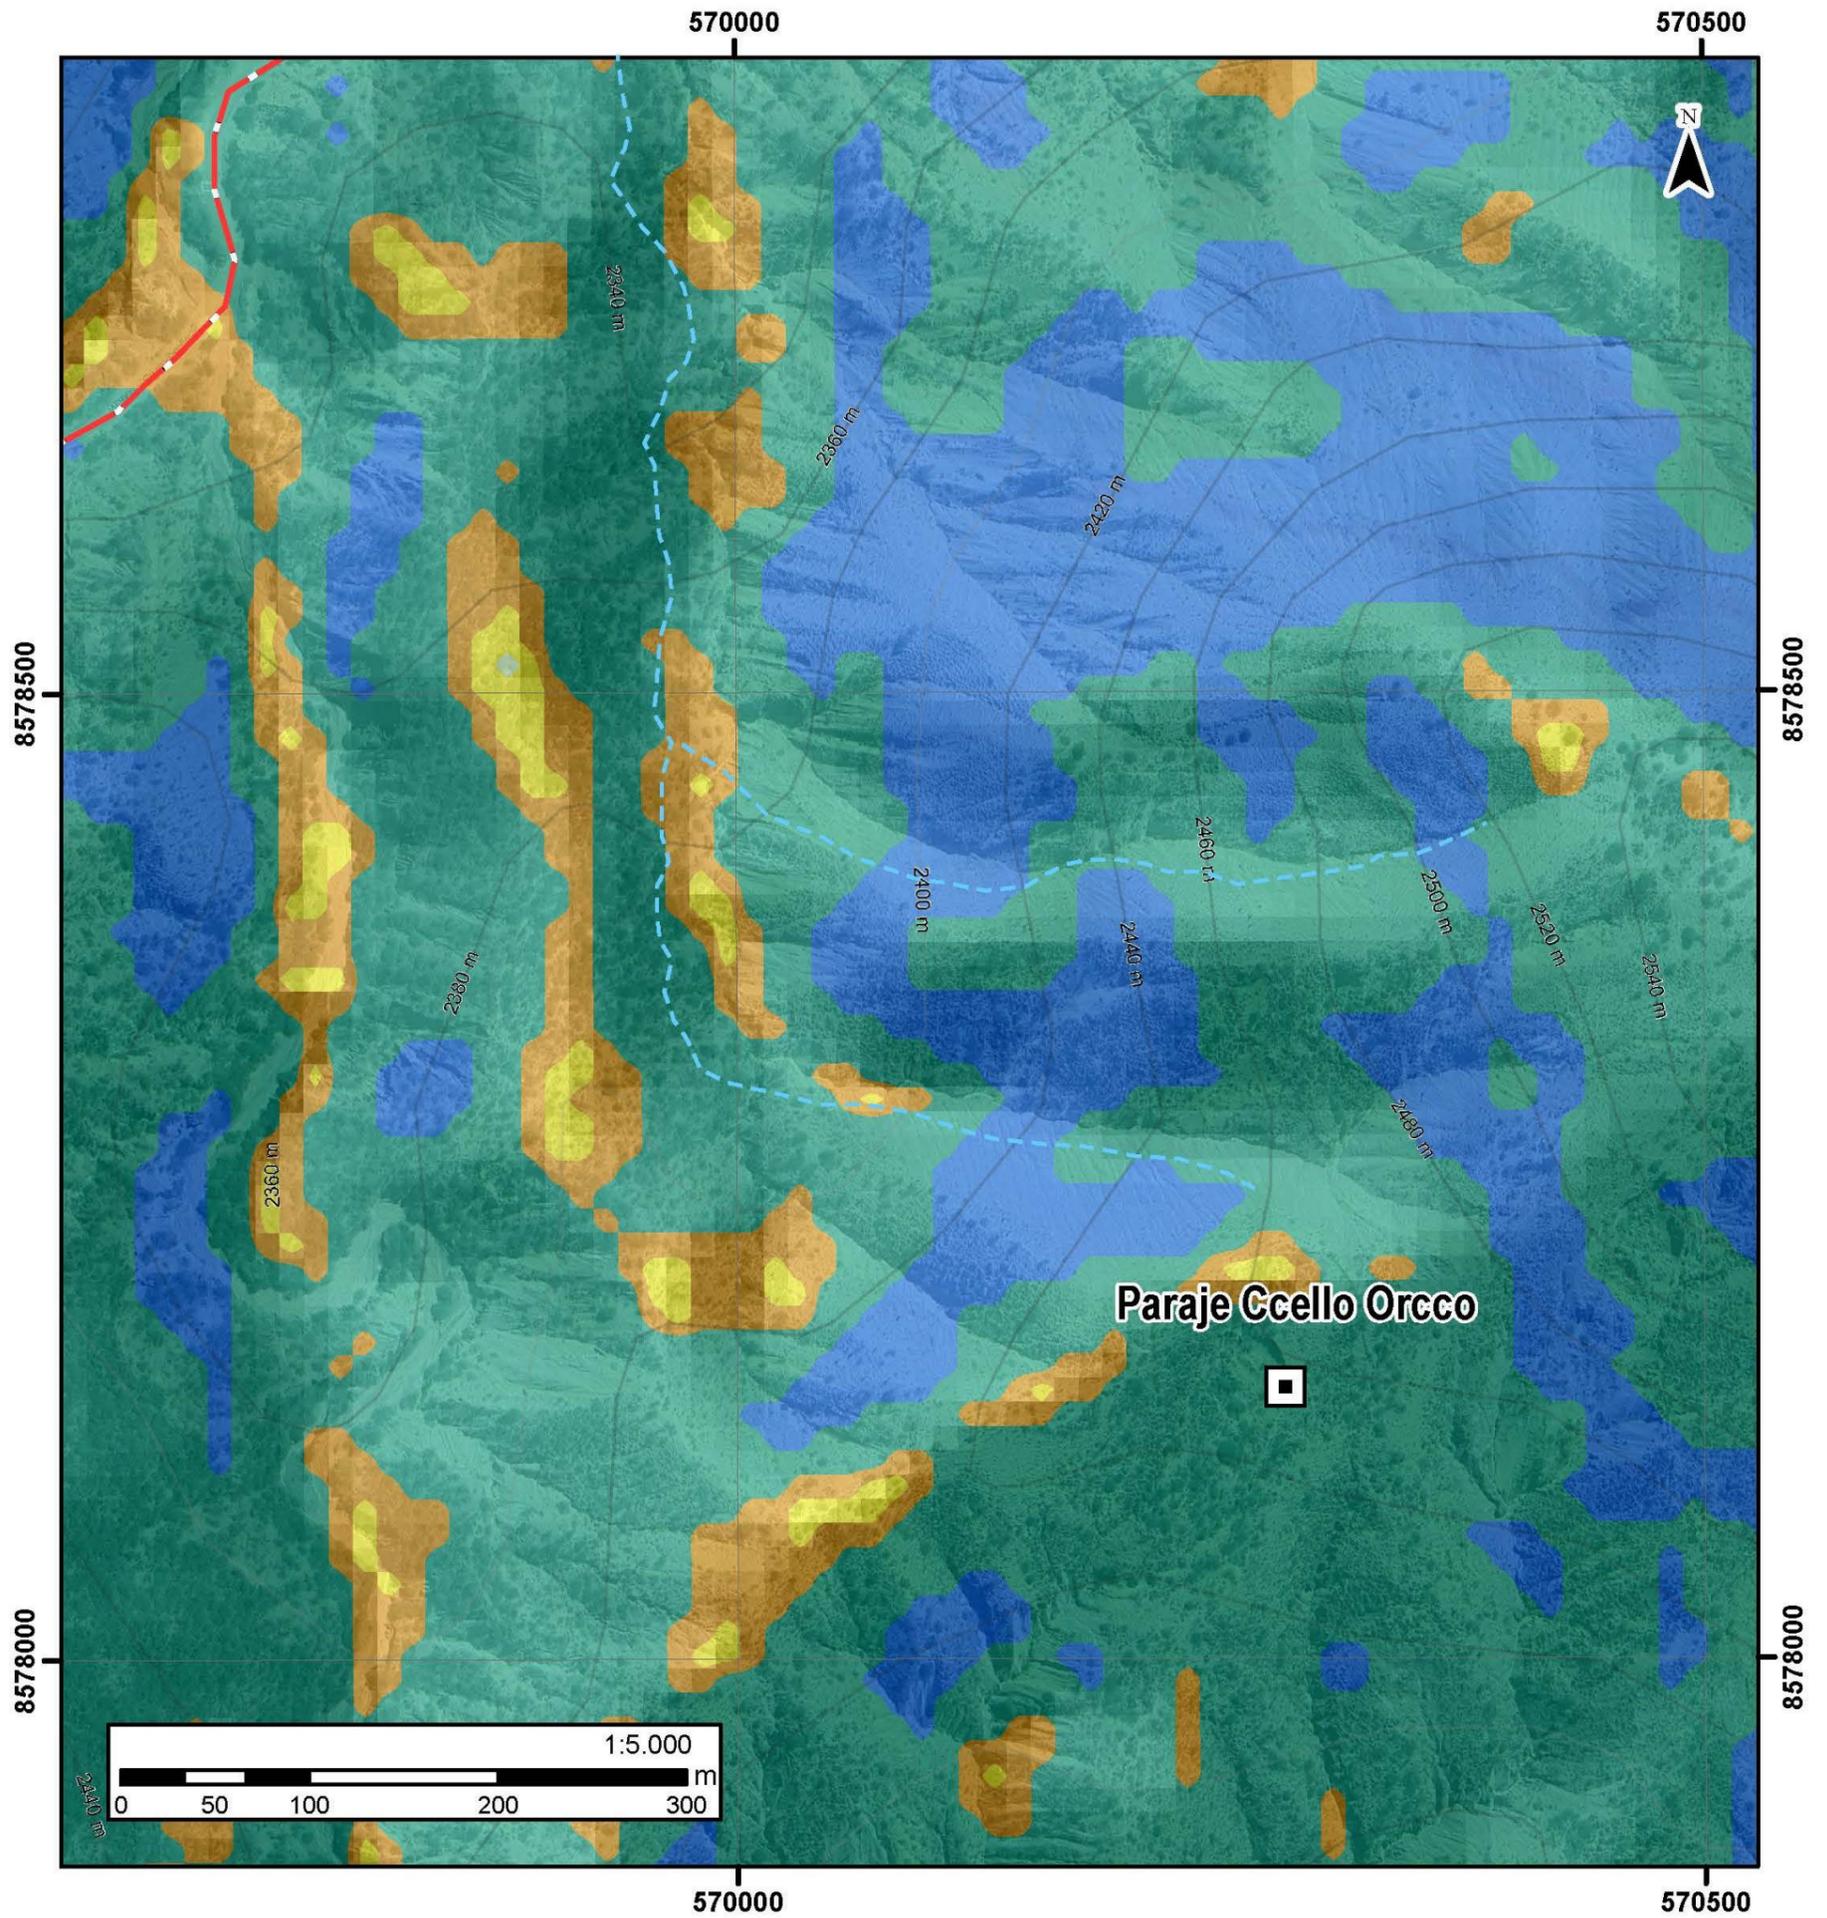
En el Anexo 1 – Mapa 2, se presenta el mapa de pendientes, elaborado en base a información del modelo de elevación digital de 12.5 m de resolución (USGS).

Del mapa se puede determinar que el sector evaluado y alrededores se encuentran en una ladera de inclinación suave (1° - 5°) a pendiente moderada (5° - 15°), conformando una amplia depresión de dirección norte sur, originada por la erosión fluvial y la actividad geodinámica. Así mismo, se observa un cambio abrupto a terrenos de pendientes fuerte (15° - 25°) a muy fuerte (25° - 45°), los cuales corresponde laderas de montañas, resultantes de una intensa erosión y desgaste de la superficie terrestre.

En promedio, la pendiente del sector evaluado se encuentra en una ladera cuyos rangos varían entre fuerte (15 a 45°) a muy fuerte (25° - 45°), cuyas características principales se describen en la siguiente tabla 4:
