Informe Técnico N° A7524

EVALUACIÓN DE PELIGROS GEOLÓGICOS POR DESLIZAMIENTO EN POMACOCHA

Departamento: Ayacucho
Provincia: Paucar del Sara Sara
Distrito: Colta

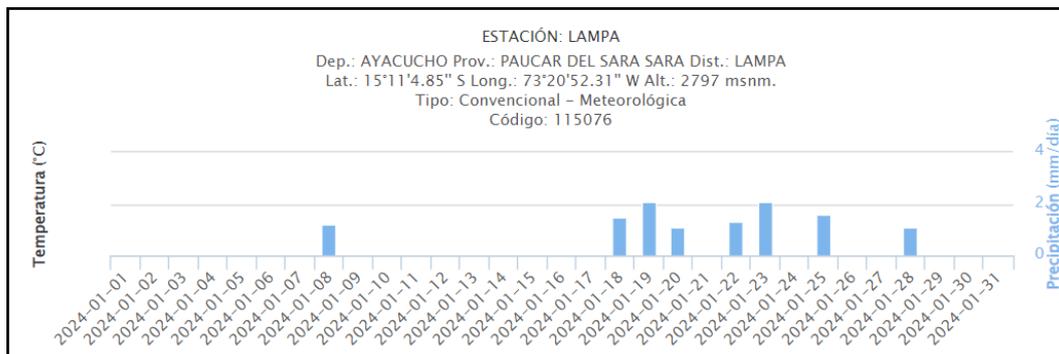
Figura 4. Precipitación diaria según la estación Lampa.

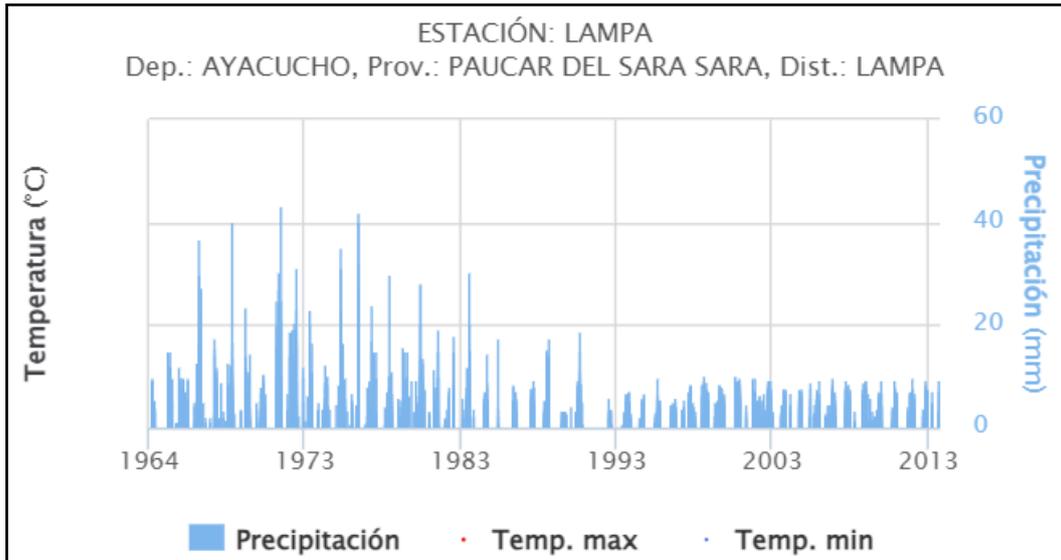
Figura 5. Precipitación diaria según la estación Lampa. Ventana de tiempo 1964 al 2013.

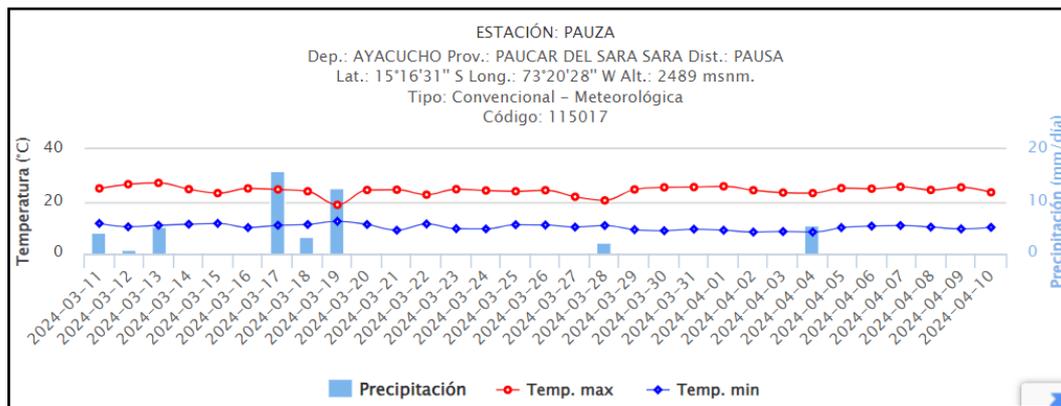
Figura 6. Precipitación diaria según la estación Pauza.

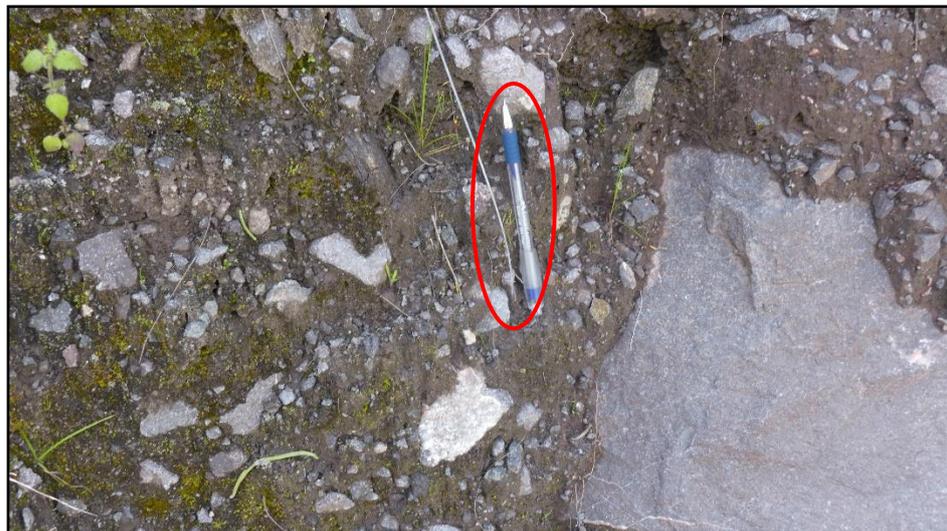
Figura 7. Depósito coluvio-aluvial, en inmediaciones del anexo Pomacocha.

Las laderas del cerro se encuentran cubiertas por depósitos coluvio - deluviales, originados por deslizamientos, derrumbes y caída de rocas dispuestos en forma caótica, con escasa matriz, estos depósitos están constituidos por fragmentos polilitológicos. En inmediaciones del anexo Pomacocha, se aprecia formando los depósitos del deslizamiento. Se aprecia poco consolidado, (figura 7)

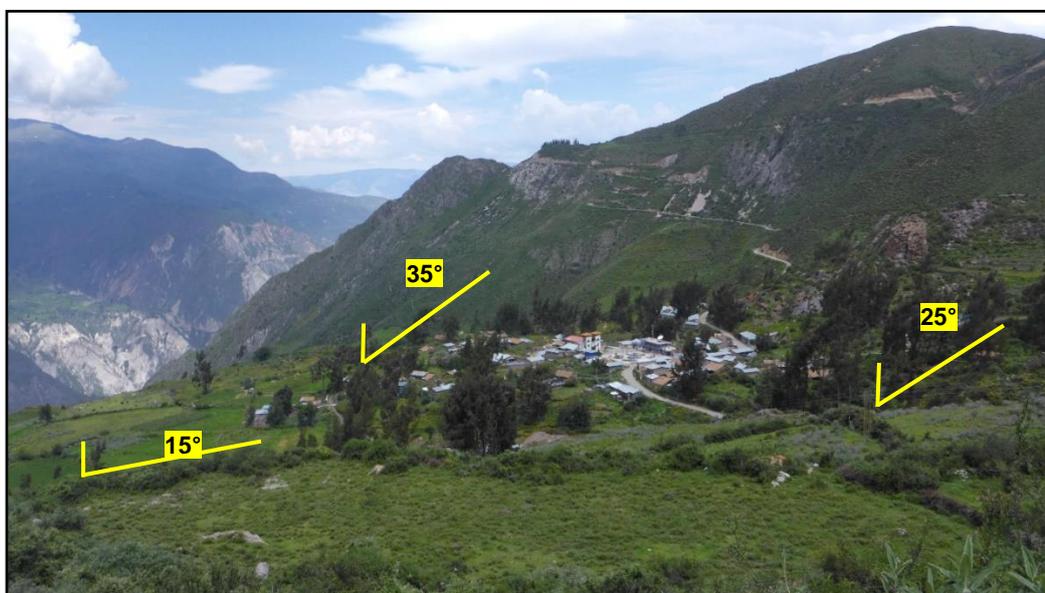
Figura 8. El texto de color amarillo muestra las distintas pendientes en Pomacocha

En el anexo Pomacocha las pendientes de los terrenos, varía desde moderado a fuertemente inclinado, en terrazas ($10^\circ - 25^\circ$), las laderas presentan pendientes fuertes a muy fuerte ($25^\circ - 45^\circ$), y en la parte alta de los cerros y en las márgenes de los ríos se tiene un cambio abrupto a terrenos escarpados ($> 45^\circ$), (figuras 8). Se elaboró un mapa de pendientes en base al modelo de elevación digital (DEM), de 20 cm, a partir fotogrametría con dron, (abril 2024). Anexo 1, mapa 4).

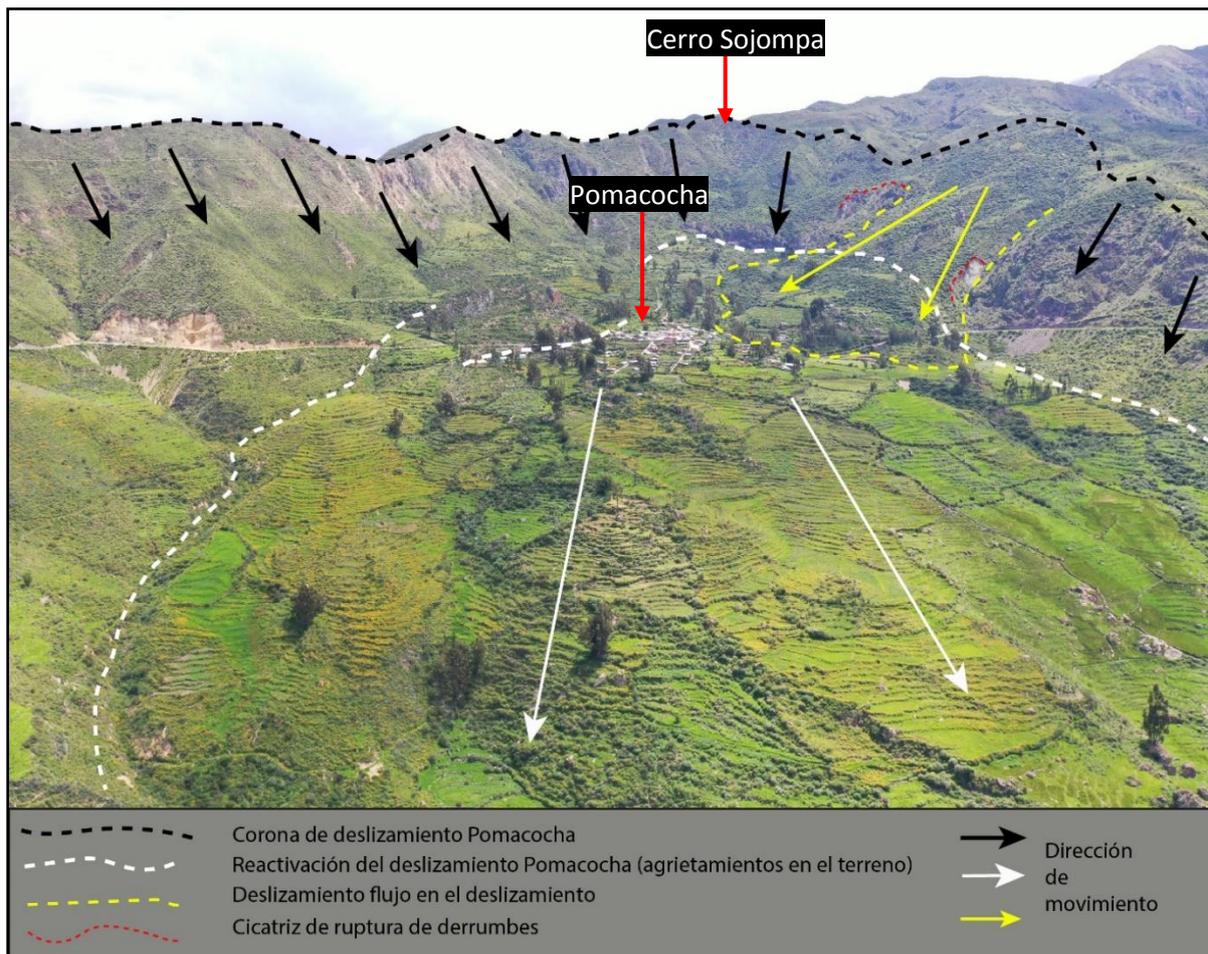
Figura 9. Deslizamiento Pomacocha.

En inmediaciones del cerro Sonjota, se aprecian unas depresiones poco definidas, que corresponden a la corona de un deslizamiento antiguo, cuya masa deslizada o removida llega hasta el cauce del río Alfahuayco (figura 9). En el cuerpo del deslizamiento se evidencian ondulaciones, lomeríos y pequeñas depresiones, que evidencian su remoción.

Se trata de un deslizamiento rotacional, la corona del deslizamiento se encuentra erosionada, por el alto grado de meteorización, sin embargo, se puede inferir que posee una longitud de 5.3 km, la distancia desde la corona hasta el pie del deslizamiento es de 2.5 km. Este evento está comprendido entre las cotas 3864 a 3000 m. es decir presenta un desnivel de 864 m. la masa movilizada se estima que afecto un área 402 has. Durante los trabajos de campo, en el cuerpo del deslizamiento se identificaron algunos sectores reactivados; además de procesos de derrumbes ubicados dentro del cuerpo del deslizamiento, y con mayor afectación en el pie del deslizamiento, aparentemente por el empuje de la masa y la erosión fluvial originado por el río Alfahuayco

Esta se ubica en inmediaciones del anexo Pomacocha, en la (figura 9) con líneas de color blanco se muestra esta reactivación. Posee un área aproximada de 130 has, sobre las cuales se identificaron una serie de agrietamientos, detalladas en la tabla 4. Las grietas poseen longitudes de hasta 20 m y aberturas máximas de 1 m, en algunos casos se evidencia desniveles de hasta 1.5 m. además se han identificado canales de riego sin revestimiento (figuras 10, 11, 12, 13, 14 y 15)

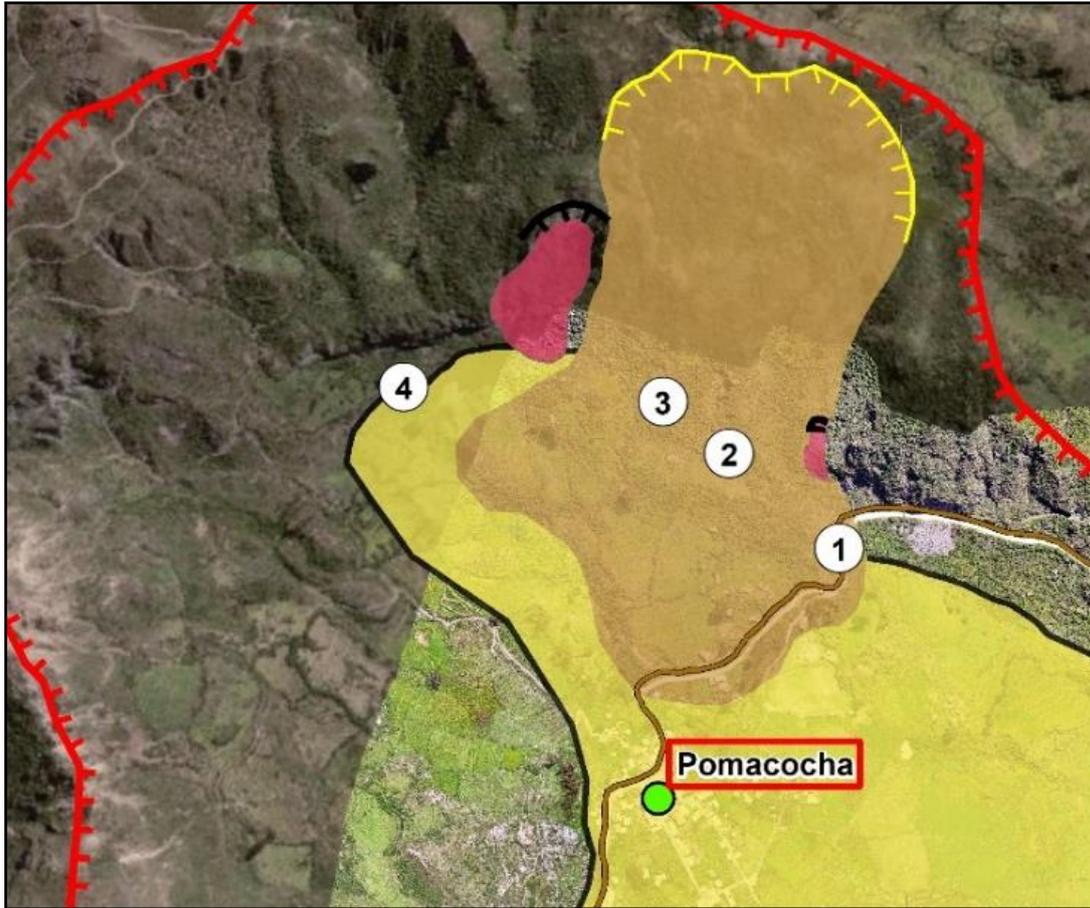
Figura 10. Ubicación de las grietas.

Numero	Grietas	
	Norte	Este
1	8321472	685921
2	8321596	685779
3	8321664	685694
4	8321686	685359
5	8320801	685480

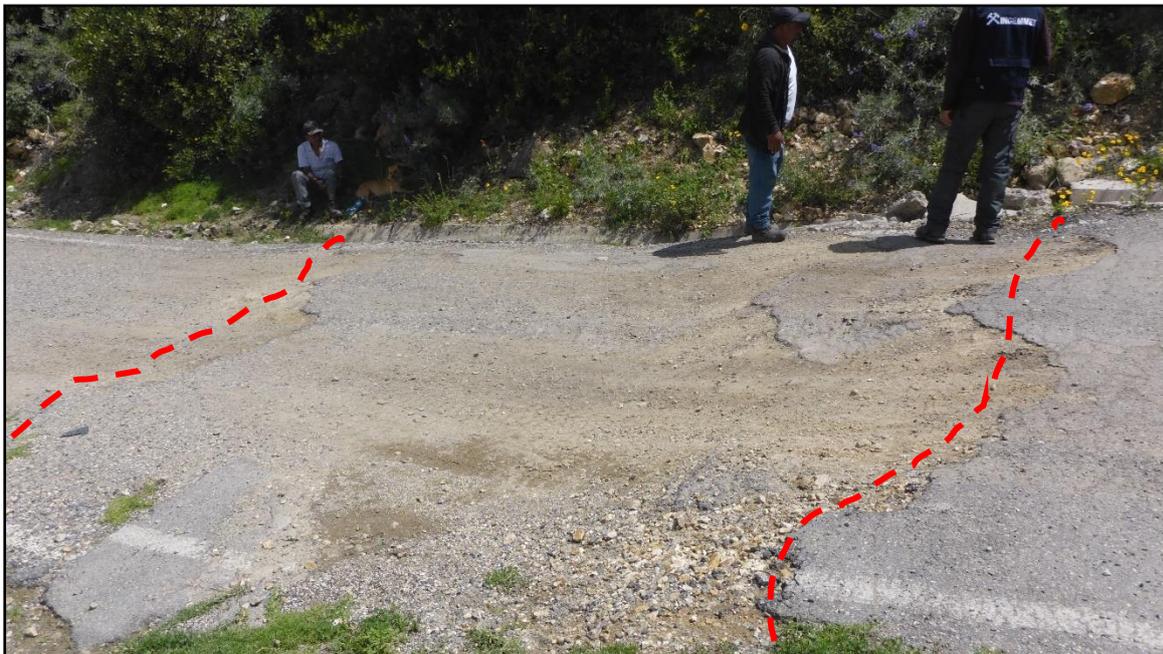
Figura 11. Agrietamientos N1, ubicado en la margen izquierda del deslizamiento, se evidencia en la ruptura de la calzada asfáltica.

1. Mitigar las infiltraciones de agua en el suelo, con la finalidad de reducir el avance de los agrietamientos. Para ello implementar riego por goteo y/o por aspersión, con asesoramiento técnico especializado.

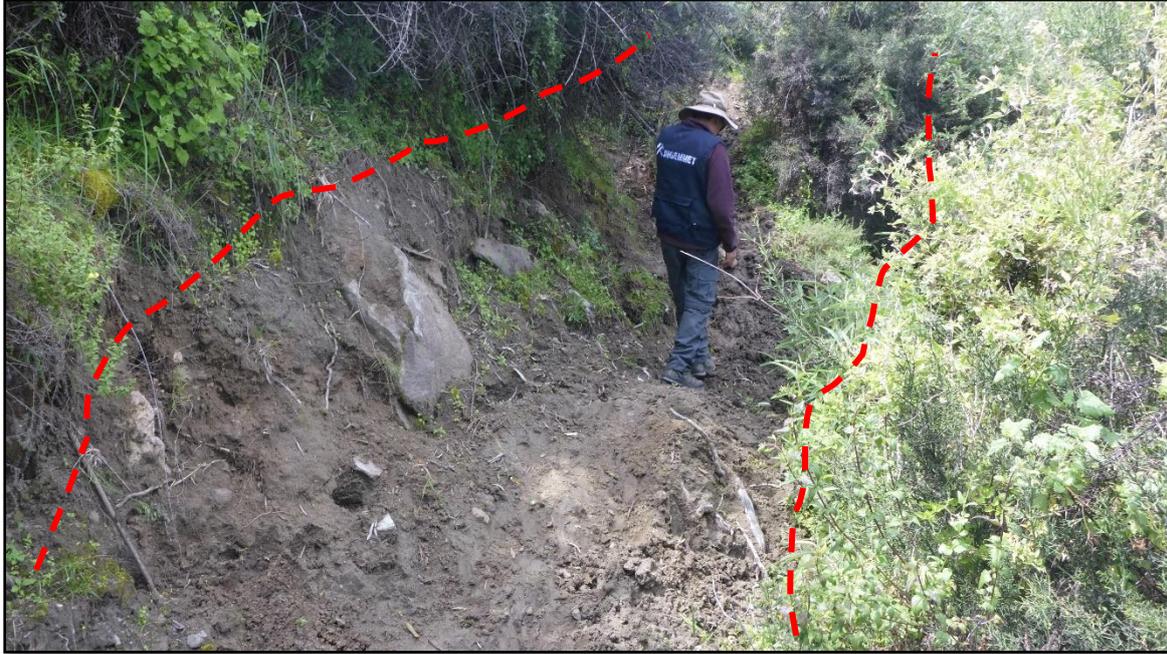
Figura 12. Agrietamientos N3, ubicado en la margen izquierda del deslizamiento, en la parte alta del anexo Pomacocha.

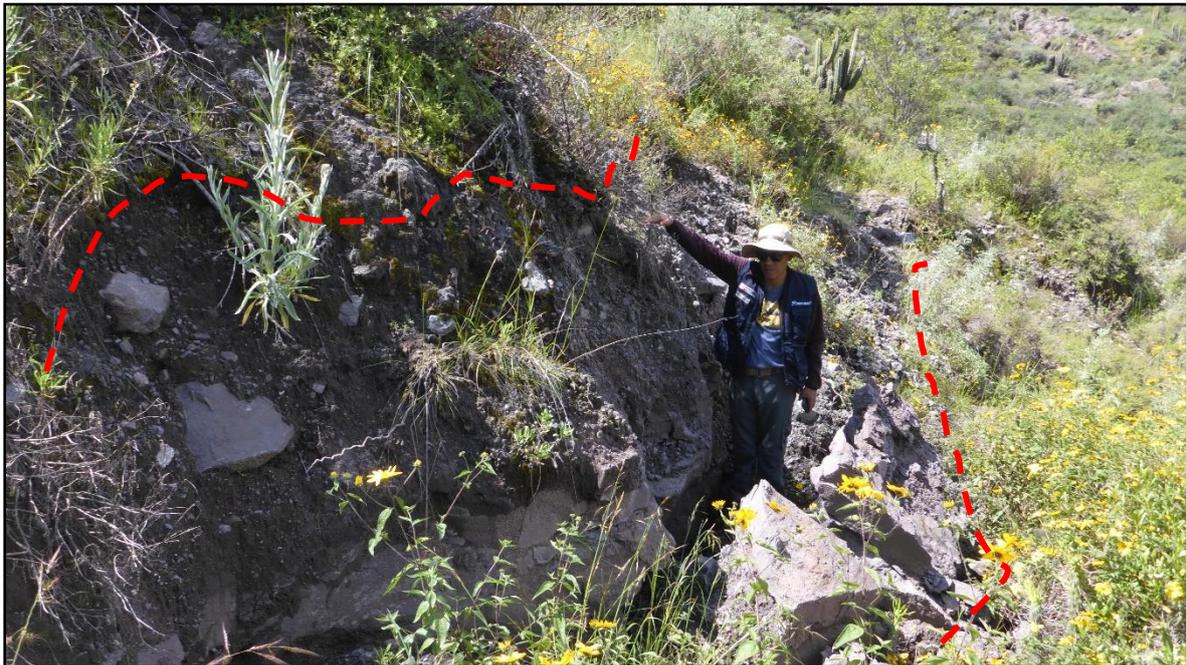
Figura 13. Agrietamientos N4, ubicado en la parte alta del anexo Pomacocha.

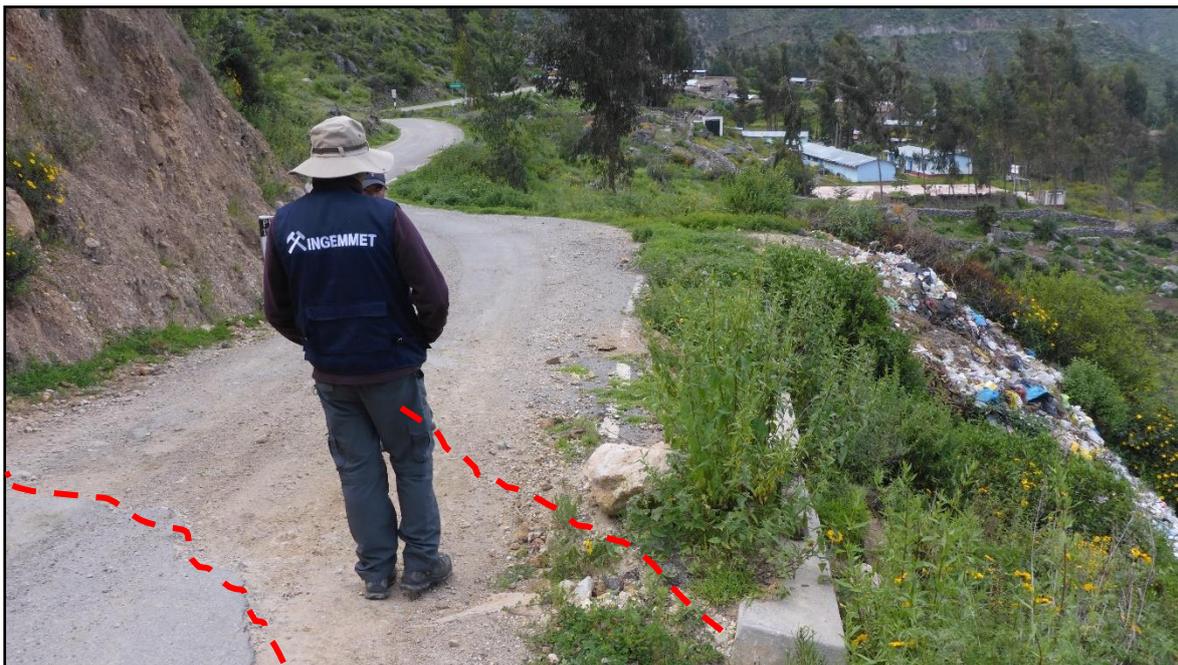
Figura 14. Agrietamientos N5, ubicado en la margen derecha del deslizamiento, antes de llegar al anexo Pomacocha.

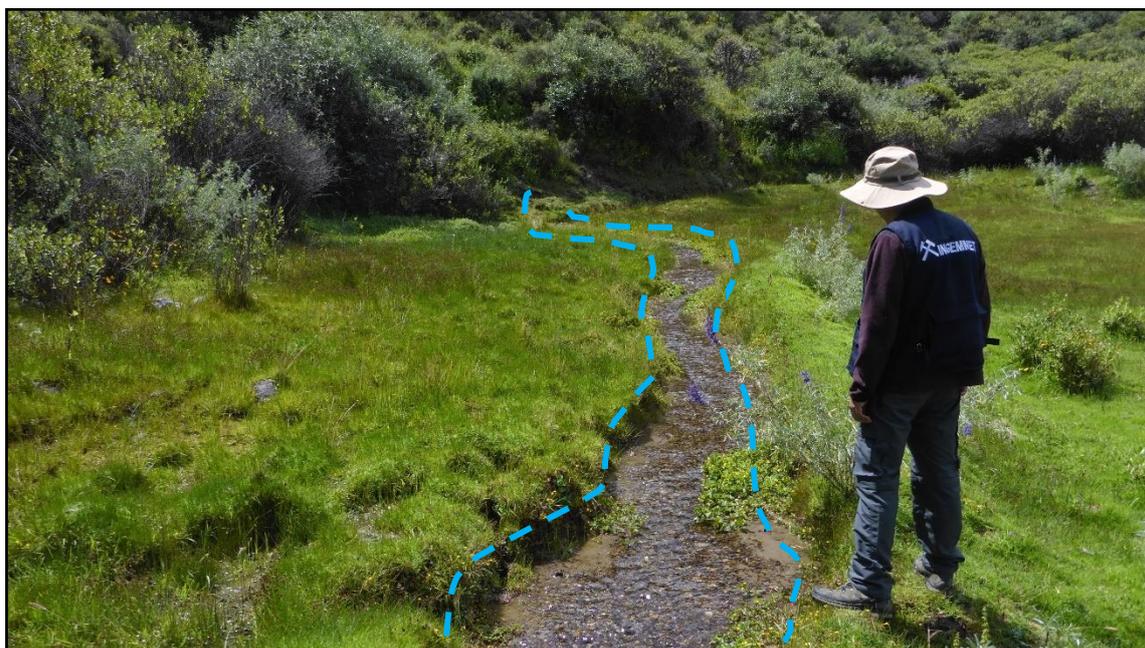
Figura 15. Canales de riego por gravedad, sin revestimiento

2. Impermeabilizar todos los canales de agua (con tubería de PVC o manguera flexibles) y represas, para evitar infiltraciones de agua al subsuelo, principalmente en la parte alta de la zona urbana de Pomacocha y en la zona agrícola del anexo.

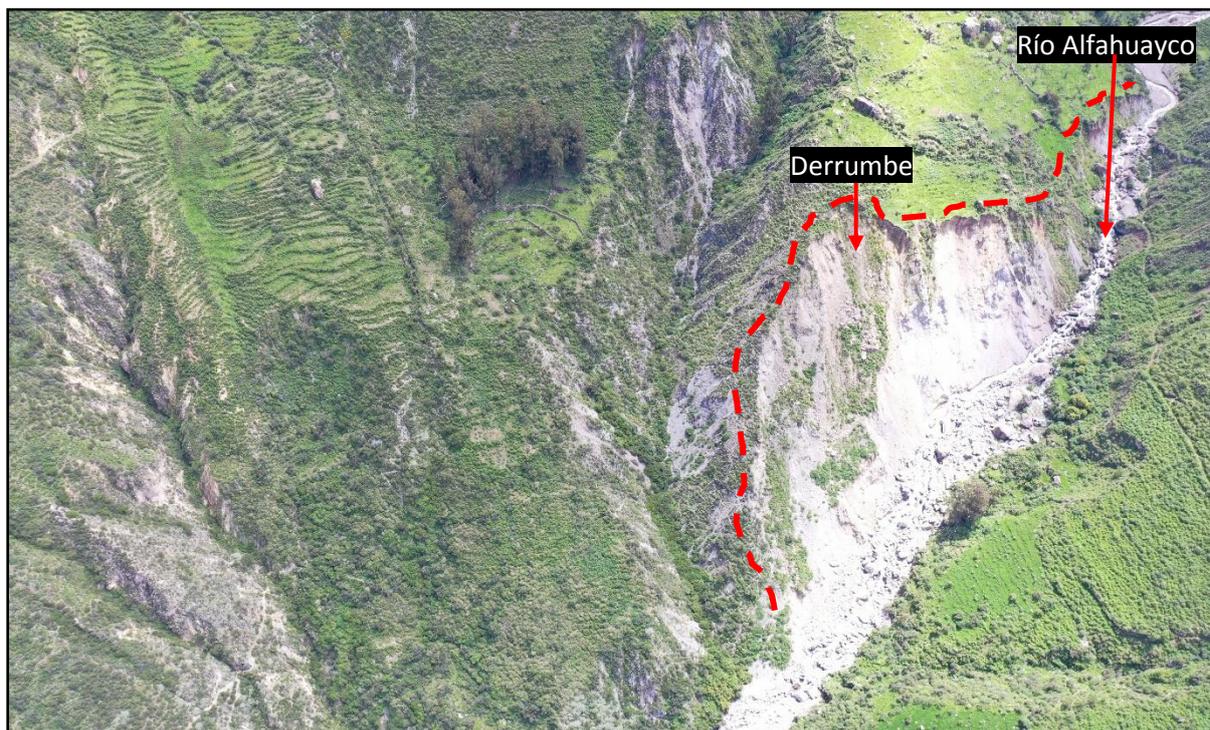
Esta se ubica en inmediaciones del río Alfahuayco, en el pie del anexo Pomacocha, se evidencia un escarpe de ruptura de 500 m de longitud. Con un desnivel de 120 aproximadamente. El avance de este derrumbe es ligado al empuje de la masa del cuerpo del deslizamiento Pomacocha, y la erosión fluvial sufrida por las aguas que descienden por el cauce del río Alfahuayco.

Figura 16. Derrumbe en el pie del deslizamiento Pomacocha.

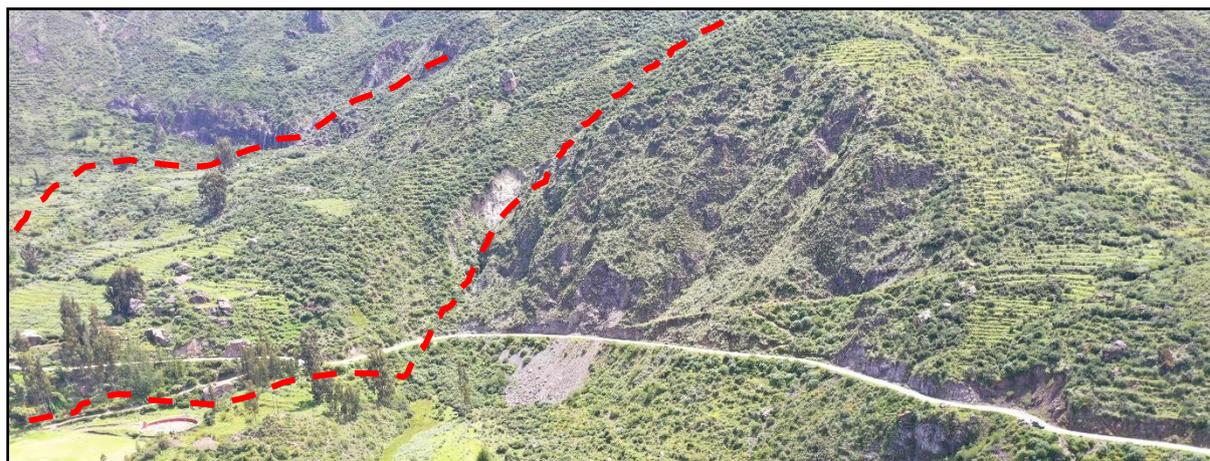
Es un movimiento complejo antiguo, el evento posee una corona de rotura irregular, se puede inferir que posee una longitud de 1.5 km, la distancia desde la corona hasta el pie del deslizamiento es de 1153 m. Este evento está comprendido entre las cotas 3804 a 3455 m, es decir presenta un desnivel de 369 m. la masa movilizada se estima que afecto un área 36 has.

Figura 17. Derrumbe en el pie del deslizamiento Pomacocha.
