MUNICIPALIDAD PROVINCIAL DEL  
**CUSCO**

## **GESTIÓN DE RIESGO DE DESASTRES EN EL CENTRO HISTÓRICO DEL CUSCO**

## **EVALUACIÓN DE RIESGOS DE DESASTRES (EVAR) POR DESLIZAMIENTO EN LOS SECTORES DE GESTION PRIORIZADOS DEL CENTRO HISTORICO DE CUSCO EN EL DISTRITO DE CUSCO, PROVINCIA DE CUSCO - CUSCO.**

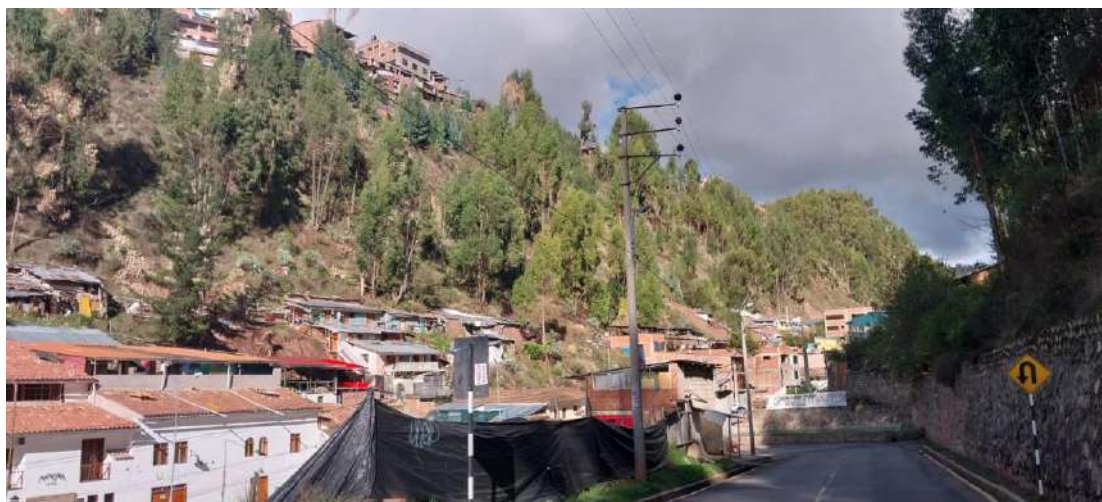
**Fotografía 1:** Vertiente en terreno coluvial, sector margen derecha de la quebrada Saphy.

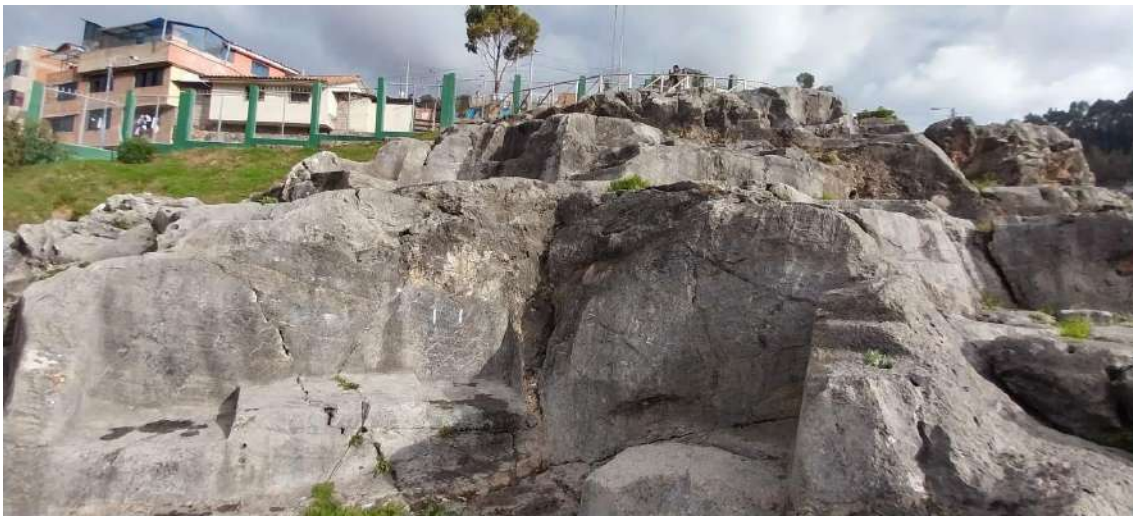
Al norte de la zona de estudio existen afloramientos aislados de calizas de coloración gris que son parte de la Formación Ayabacas, que afloran en el sector Tetecaca y parte alta del barrio San Cristobal, estos afloramientos se caracterizan por la resistencia a la erosión, encontrándose afloramientos sobresaliendo por encima de las rocas con las que está en contacto.

**Fotografía 3:** Secuencias de rocas calcáreas de la Formación Ayabacas, sector Tetecaca

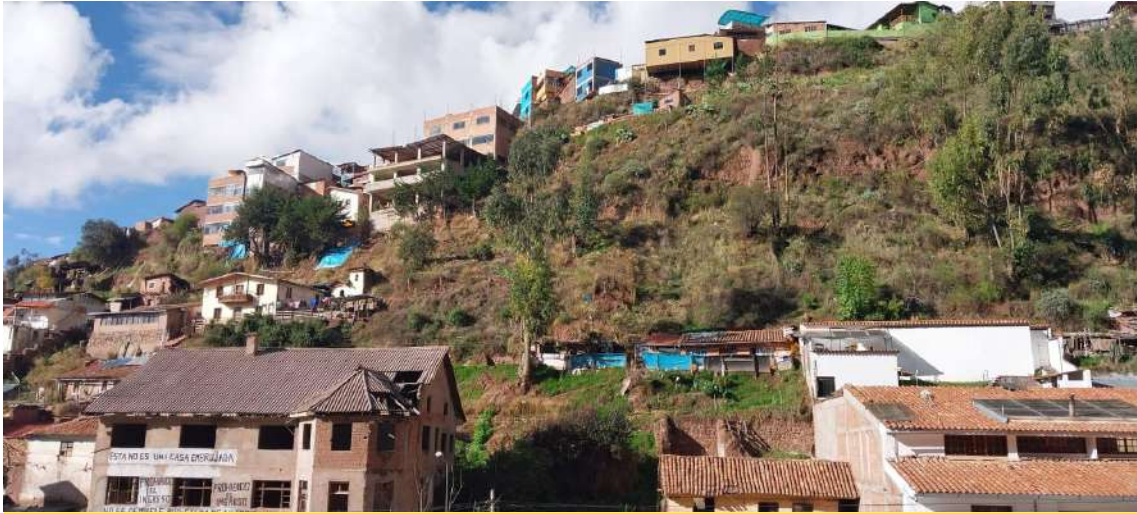
**Fotografía 4:** Paquete de sedimentos de cuaternarios de la Formación San Sebastián, sector margen derecha de la quebrada Saphy.  
Fuente: Equipo técnico.

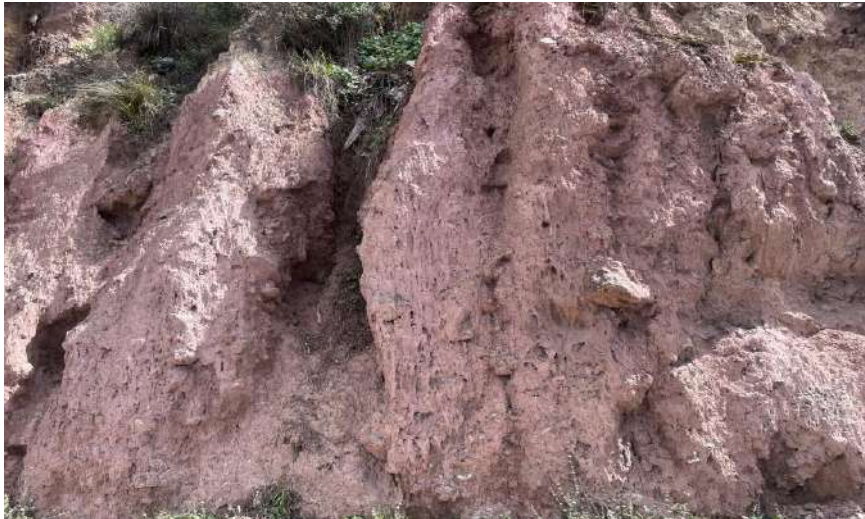
Esta Formación está constituida de brechas que tienen una matriz arcillo-arenosa, los elementos clásticos que componen la Formación Chinchero provienen de la erosión de las formaciones Maras, Ayabacas y Puquín, es decir calizas, yesos y lutitas de diferentes colores. Los depósitos corresponden a conos aluviales torrenciales. En la zona de estudio esta formación es observada en el sector de Totorá Paccha.

**Fotografía 5:** Depósitos de la Formación Chinchero, sector Totorá Paccha.  
Fuente: Equipo técnico.

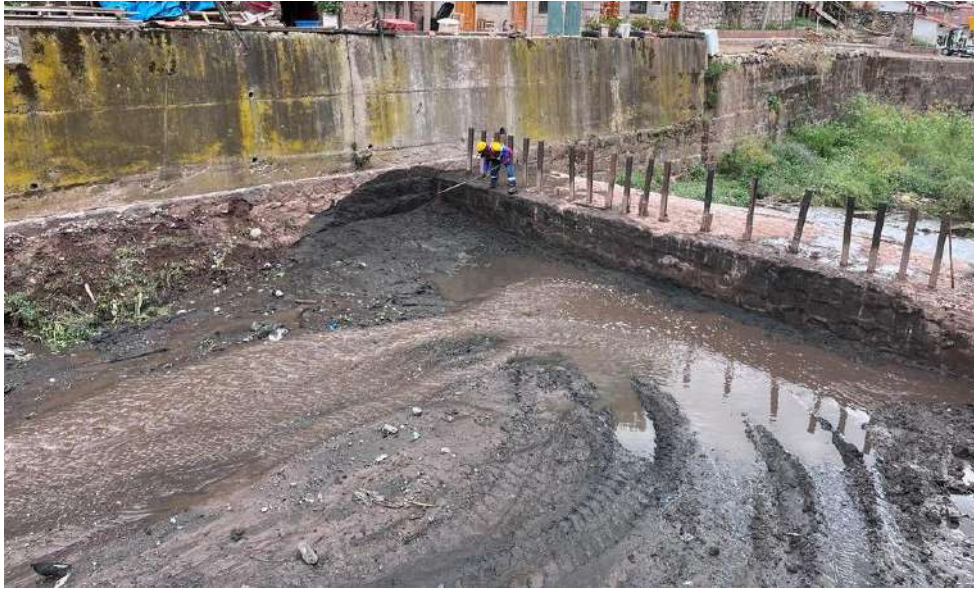
Los depósitos fluviales aluviales son fragmentos rocosos heterométricos y heterogéneos en litología (arena, bolos, cantos, etc) que han sido transportados por la corriente de los ríos a grandes distancias en forma de terrazas, removibles por el curso actual del río Saphy.

**Fotografía 6:** Depósitos fluviales aluviales de la quebrada Saphy.  
Fuente: Equipo técnico.

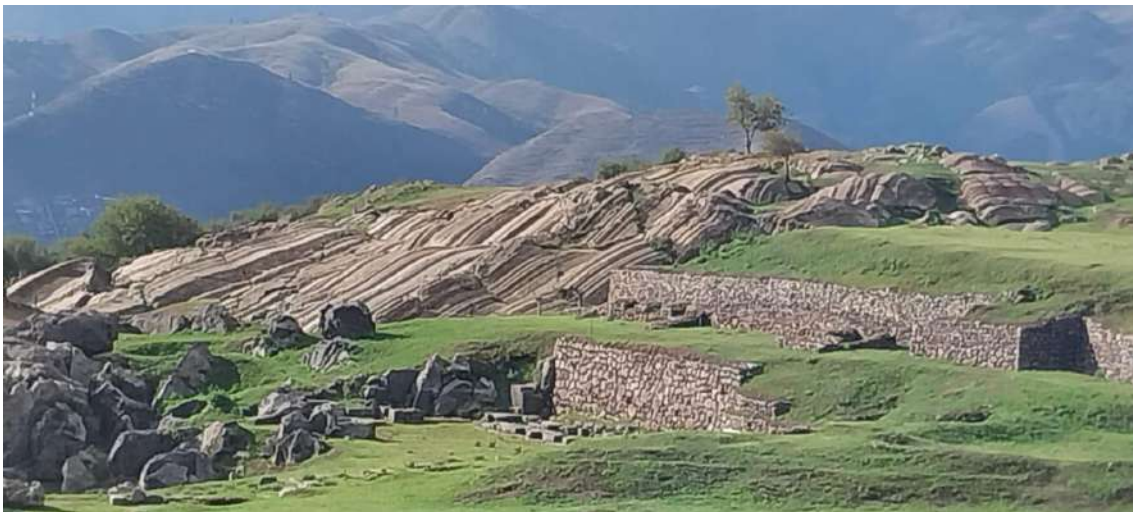
Al norte del centro histórico del Cusco en el límite entre la ciudad y lo cerros afloran un cuerpo intrusivo de naturaleza diorítica, este cuerpo está emplazado en una dirección paralela al valle del Cusco NW-SE, macroscópicamente se ha podido identificar que su mineralogía está compuesta de plagioclasas, biotitas y epidotas que le dan a la roca una coloración gris verdosa.

**Fotografía 7:** Intrusivo diorítico, sector de Sacsayhuamán.

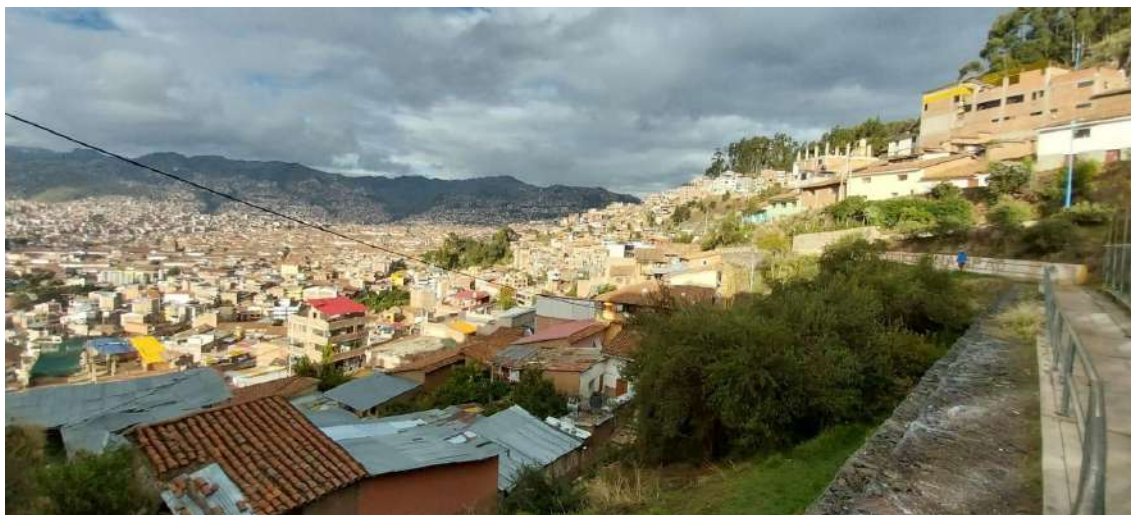
Comprendido entre los 10° a 20° de inclinación de terreno, de acuerdo al mapa de pendientes esta unidad se encuentra mayormente en los extremos norte del centro histórico del Cusco en los sectores de Santa Ana, San Cristóbal, San Blas y Tetecaca. Al ser una pendiente moderada se pueden seguir encontrando viviendas y medios de vida.

Fotografía 9: Vista hacia el sector de Mesa redonda con pendiente moderadas.  
Fuente: Equipo técnico.

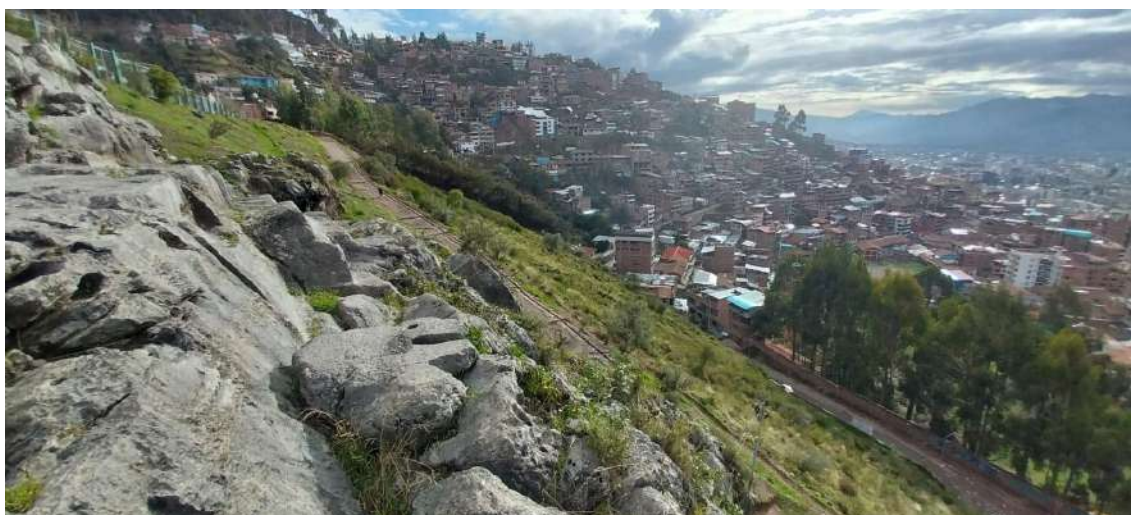
Junto a las pendientes moderadas se encuentran terrenos con una inclinación de 20° a 35° que por el grado de inclinación se clasifican como pendientes fuertes, que al igual que las pendientes moderadas están ubicadas al norte del centro histórico del Cusco en sectores de Santa Ana, San Cristóbal, San Blas y Tetecaca. Si bien es cierto, la pendiente puede llegar a los 35° todavía se pueden ubicar edificaciones especialmente en los sectores de San Cristóbal y San Blas.

Fotografía 10: Vista de pendiente fuerte, sector Tetecaca.  
Fuente: Equipo técnico.

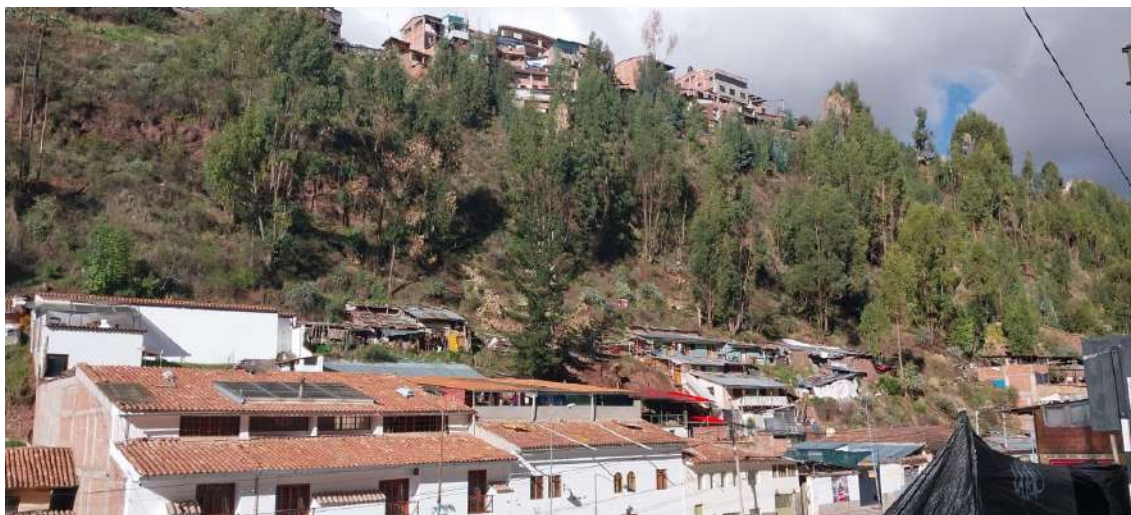
inclinación abrupta del terreno ya no se encuentran edificaciones, catalogándose como pendientes con susceptibilidad muy alta a movimientos en masa.

**Fotografía 11:** Pendiente muy fuertes a extremadamente fuerte, sector margen derecha de la quebrada Saphy.  
Fuente: Equipo técnico.

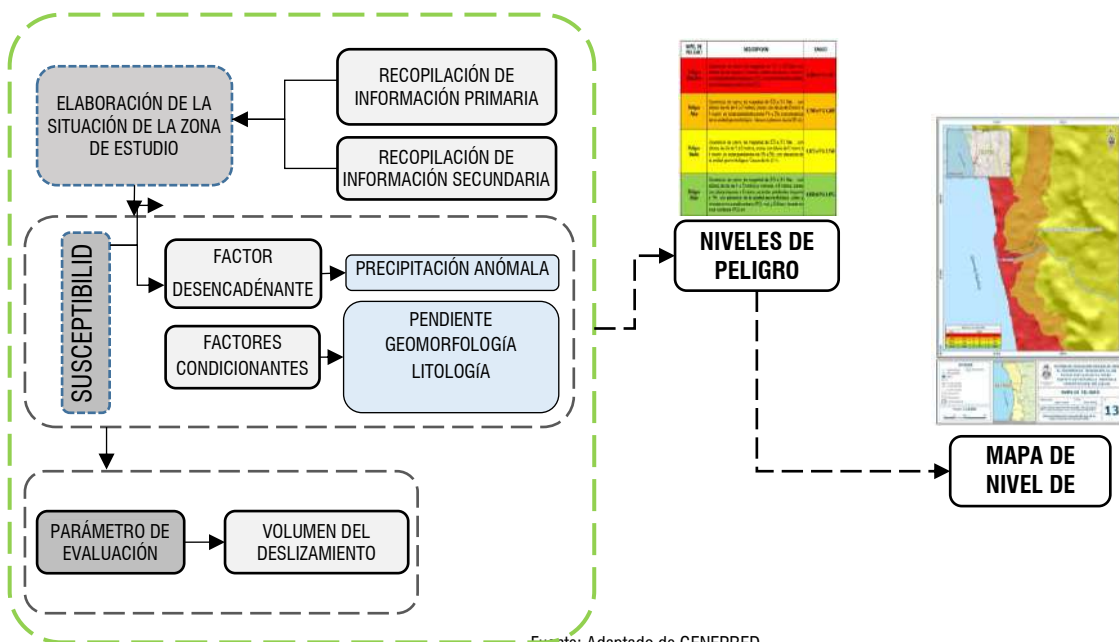
Gráfico N° 7: Metodología general para determinar la peligrosidad

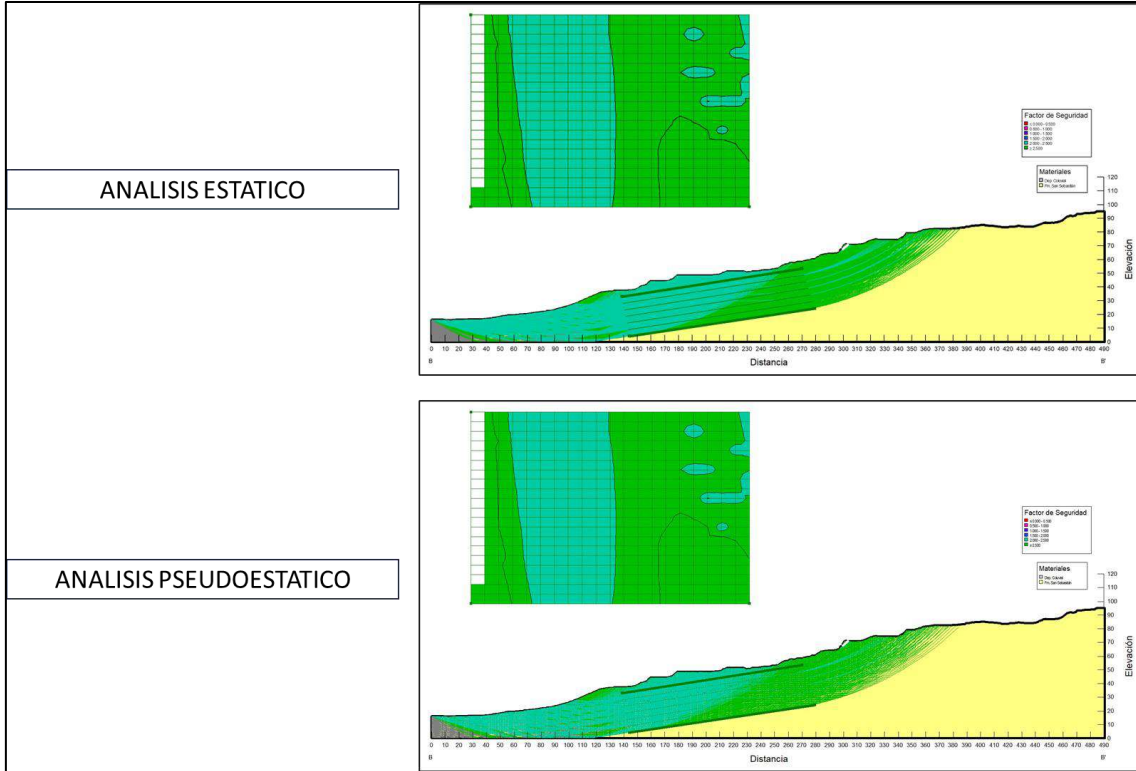
Imagen N° 17: Análisis de estabilidad de taludes del perfil B-B'.

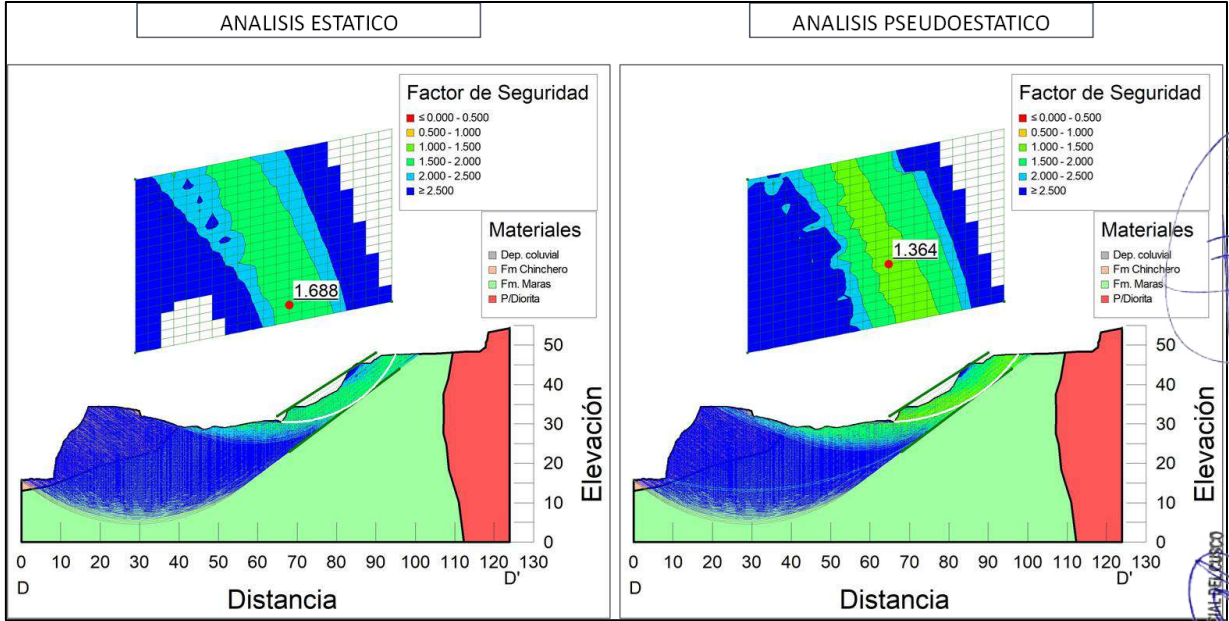
Imagen N° 19: Análisis de estabilidad de taludes del perfil D-D'.

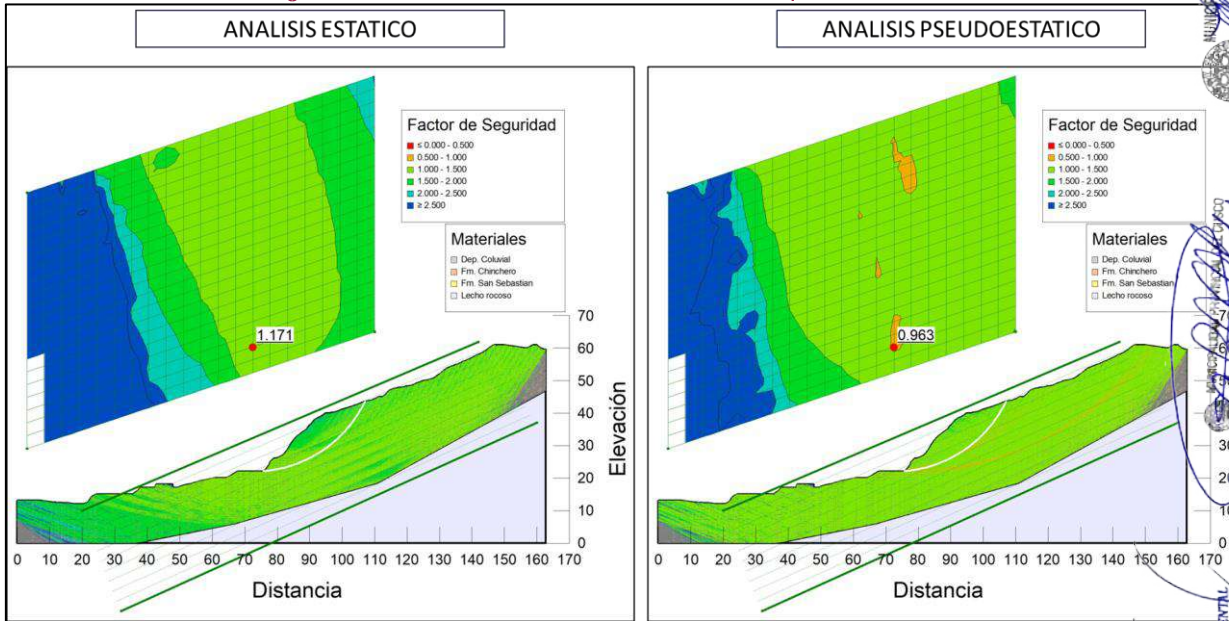
Imagen N° 20: Análisis de estabilidad de taludes del perfil E-E'.

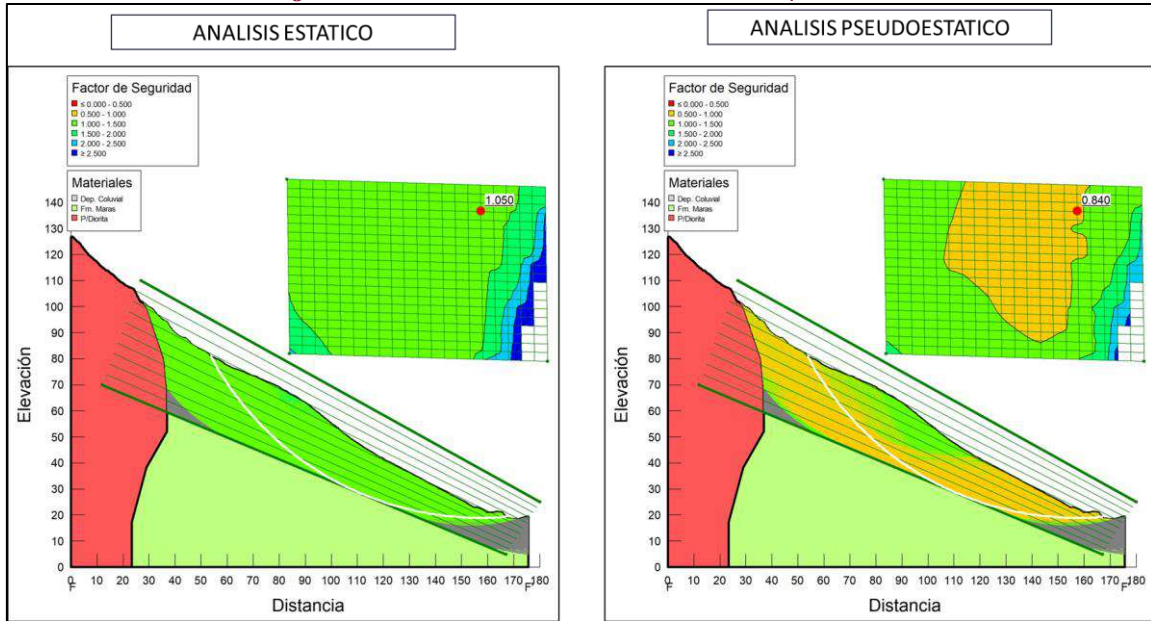
Imagen N° 21: Análisis de estabilidad de taludes del perfil F-F'.

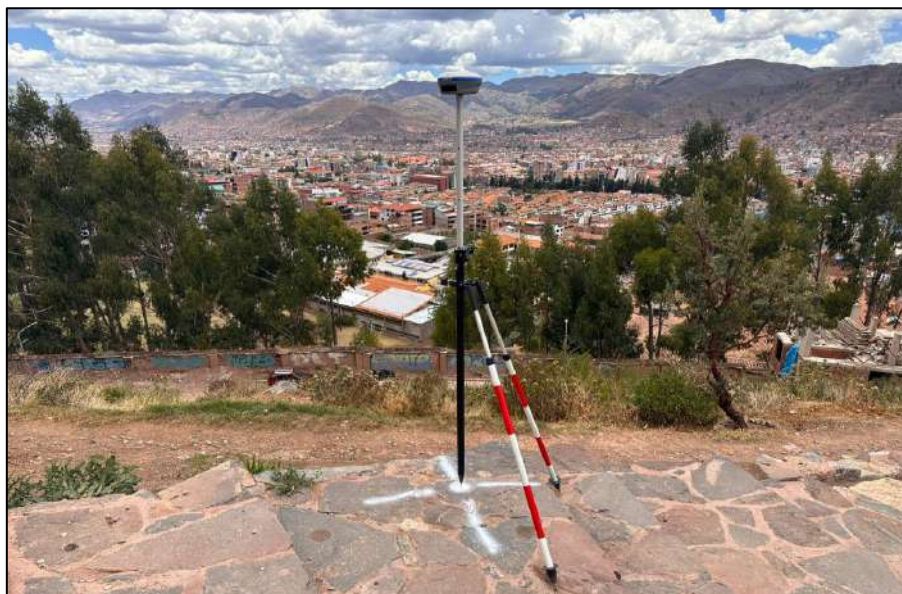
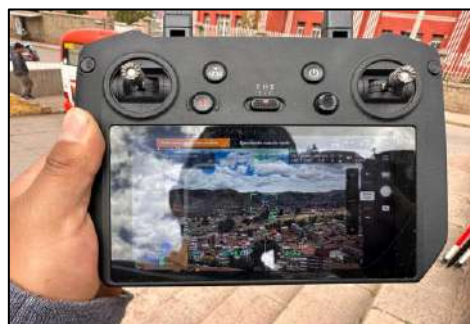
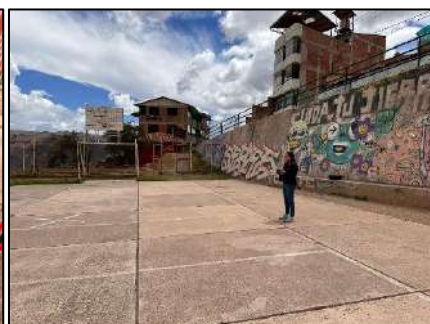
**Fotografía 12:** Instalación del GPS diferencial y vuelo de dron para la ortofoto y el levantamiento topográfico.  
 Fuente: Equipo técnico.

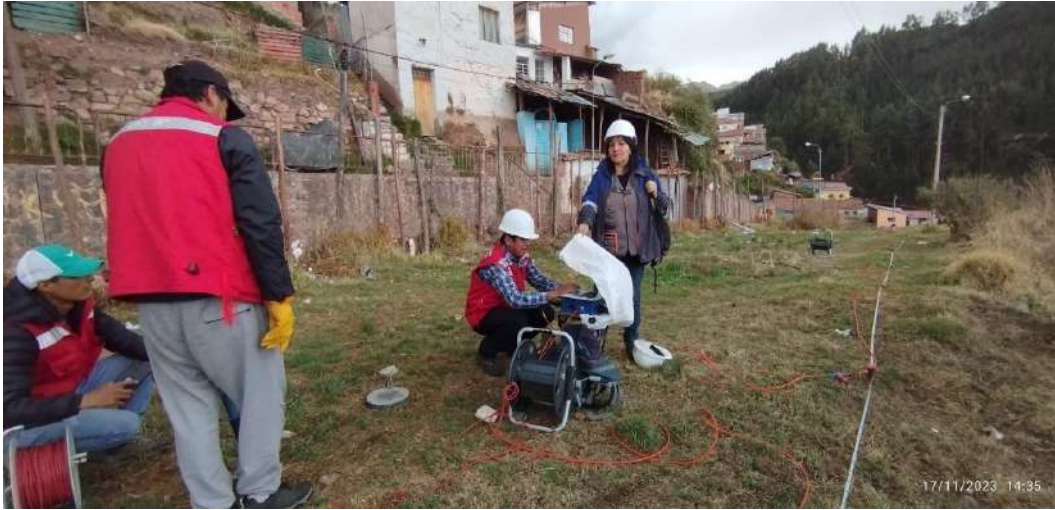
**Fotografía 13:** instalación Y Toma De Datos De tomografía eléctrica Te-02 Y refracción sísmica H-H'  
Fuente: Equipo técnico.

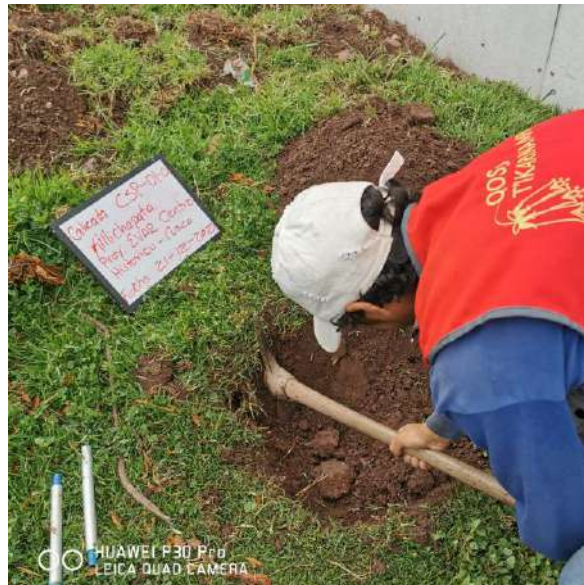
**Fotografía 14:** Excavación de calicata CSP-01 para la extracción de muestra para los ensayos de EMS para la estabilidad de taludes del perfil B-B'  
Fuente: Equipo técnico.

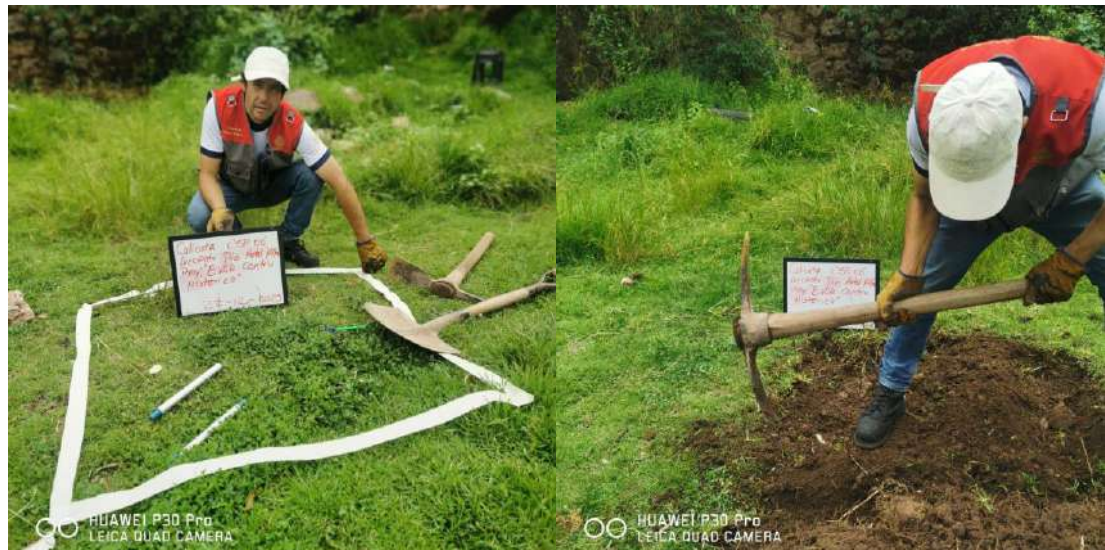
**Fotografía 16:** Calicata CSP06 Para La Estabilidad De Taludes C-C'  
Fuente: Equipo técnico.

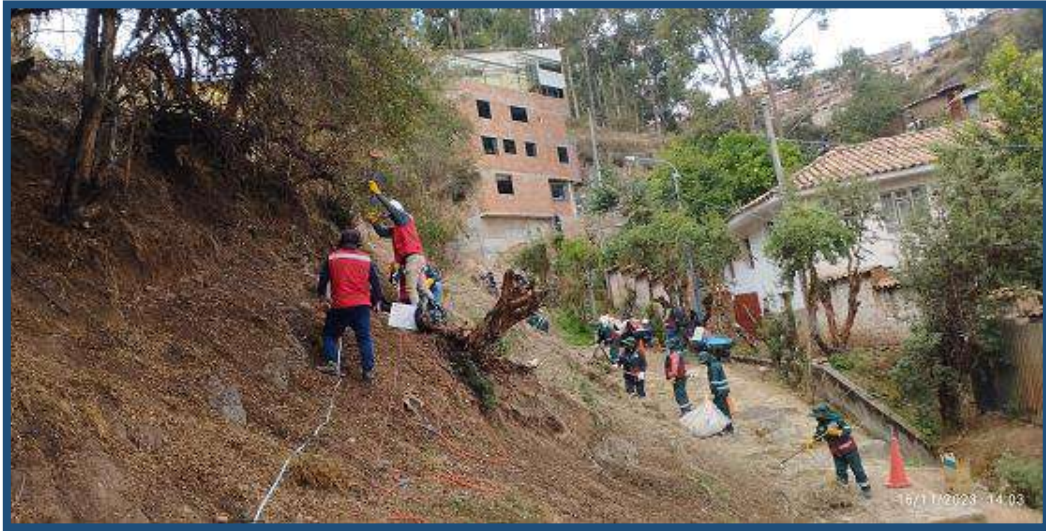
Fotografía 17: Ensayo geofísico LS-02 sección B-B'  
Fuente: Equipo técnico.

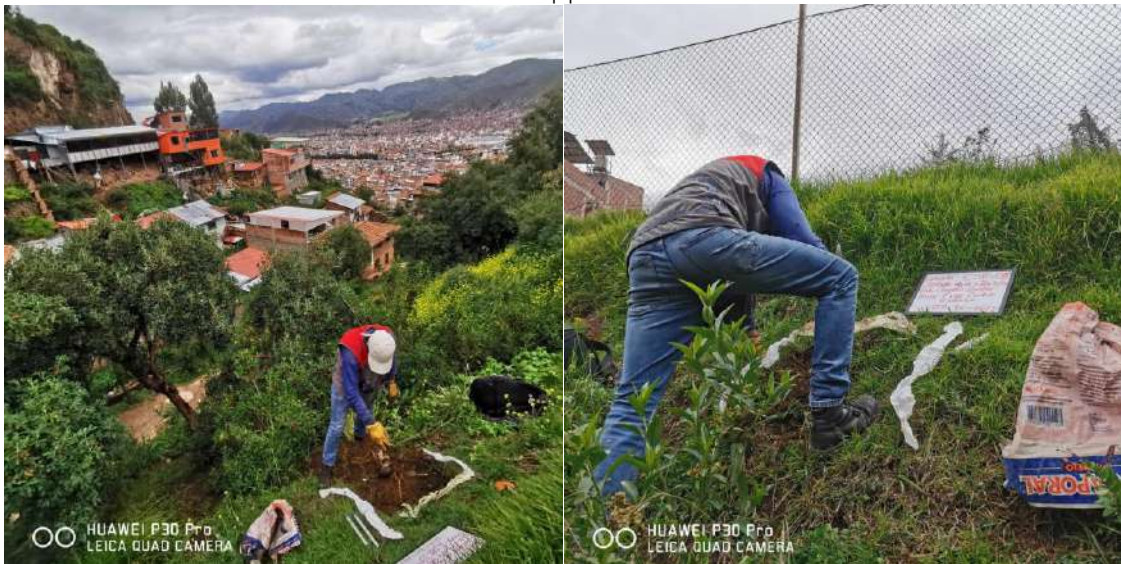
Fotografía 18: Calicata C-SP 05 para la estabilidad de taludes del perfil D-D'  
Fuente: Equipo técnico.

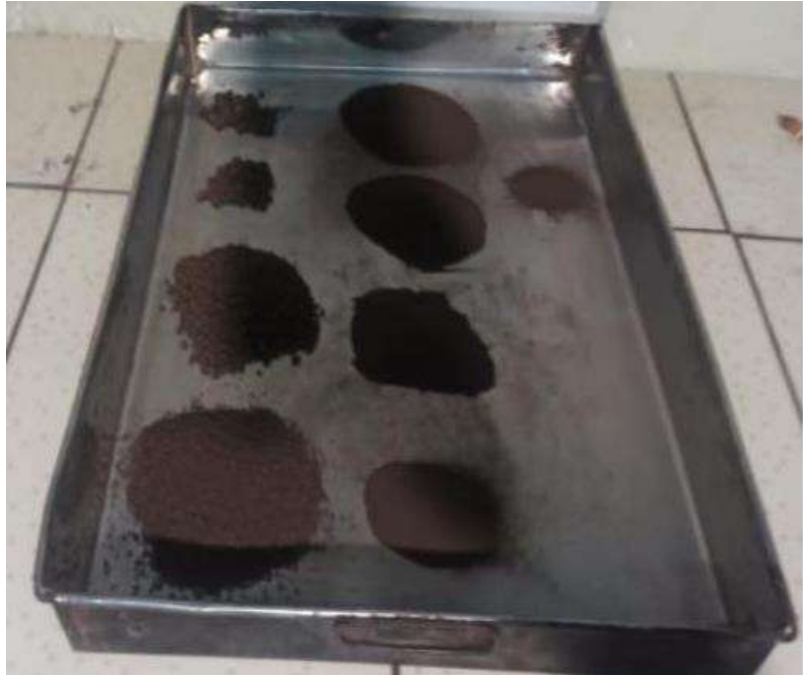
Fotografía 19: Resultados de una muestra que paso por el tamizado

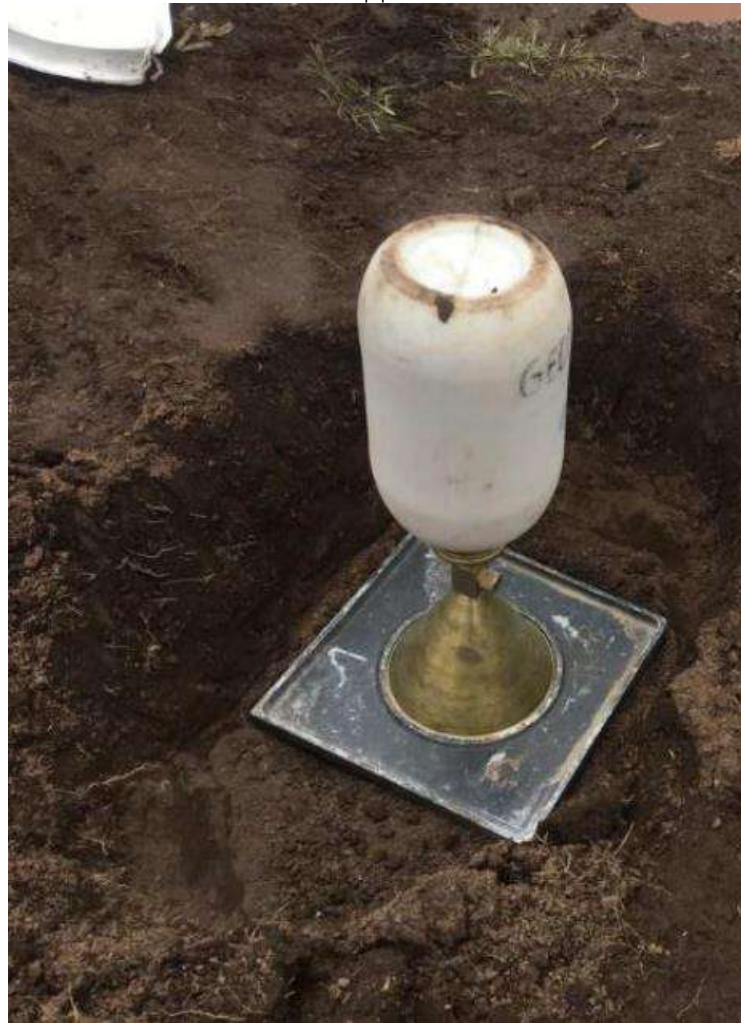
Fotografía 20: Ensayo de cono de arena para determinar la densidad relativa de los suelos
