MUNICIPALIDAD PROVINCIAL DEL
CUSCO

GESTIÓN DE RIESGO DE DESASTRES EN EL CENTRO HISTÓRICO DEL CUSCO

EVALUACIÓN DE RIESGOS DE DESASTRES POR FLUJOS EN LA QUEBRADA CHOQUECHACA - TULLUMAYO EN EL DISTRITO DE CUSCO, PROVINCIA DE CUSCO - CUSCO.

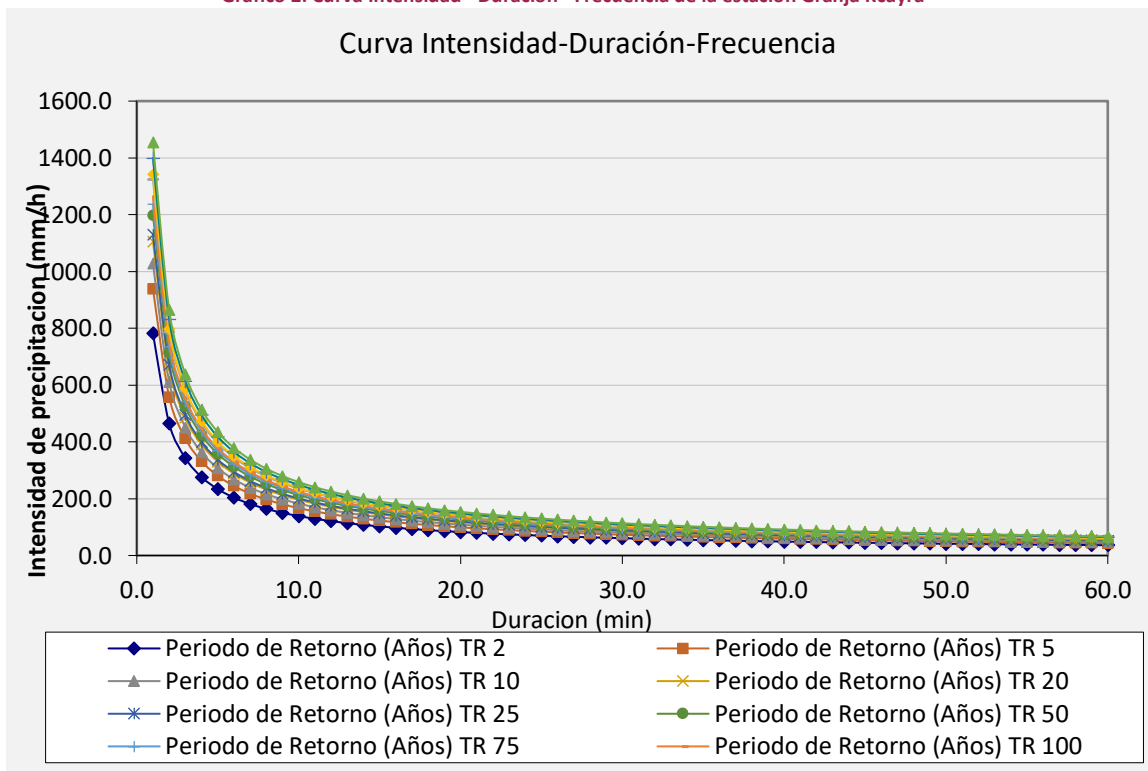
Gráfico 2: Curva Intensidad - Duración - Frecuencia de la estación Granja Kcayra

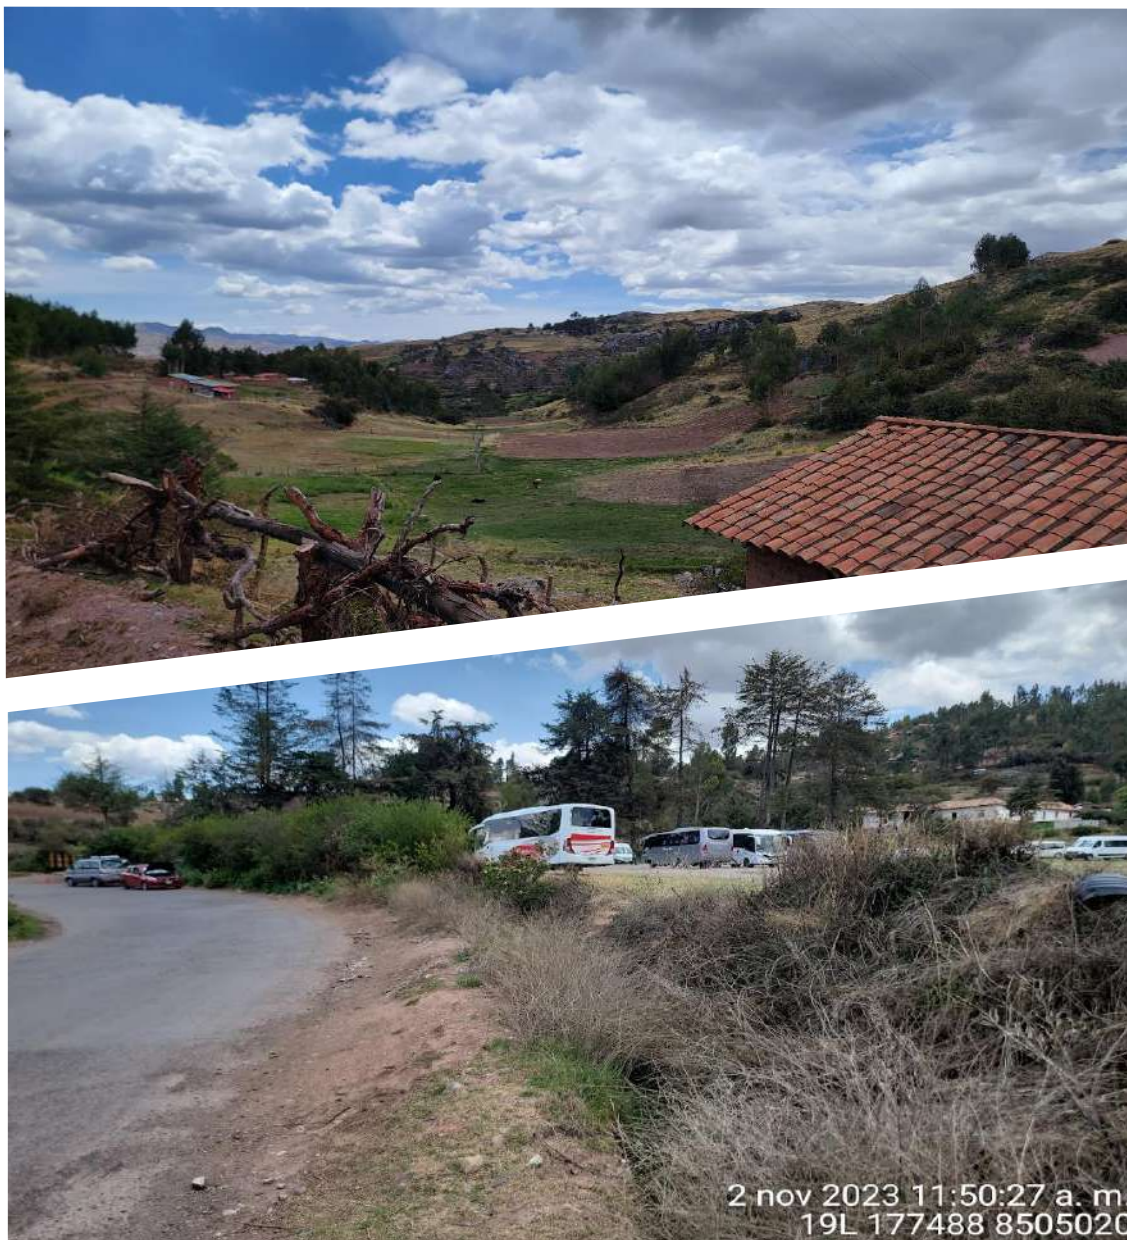
Los depósitos coluviales, son materiales de compacidad suelta a muy suelta, localizado en el pie de laderas en forma de conos y/o elongadas, como resultado de la acción del agua superficial y la gravedad.

Figura 2: Vista de material de piedemonte aluvio-coluvial.
Fuente: Fotografía propia.

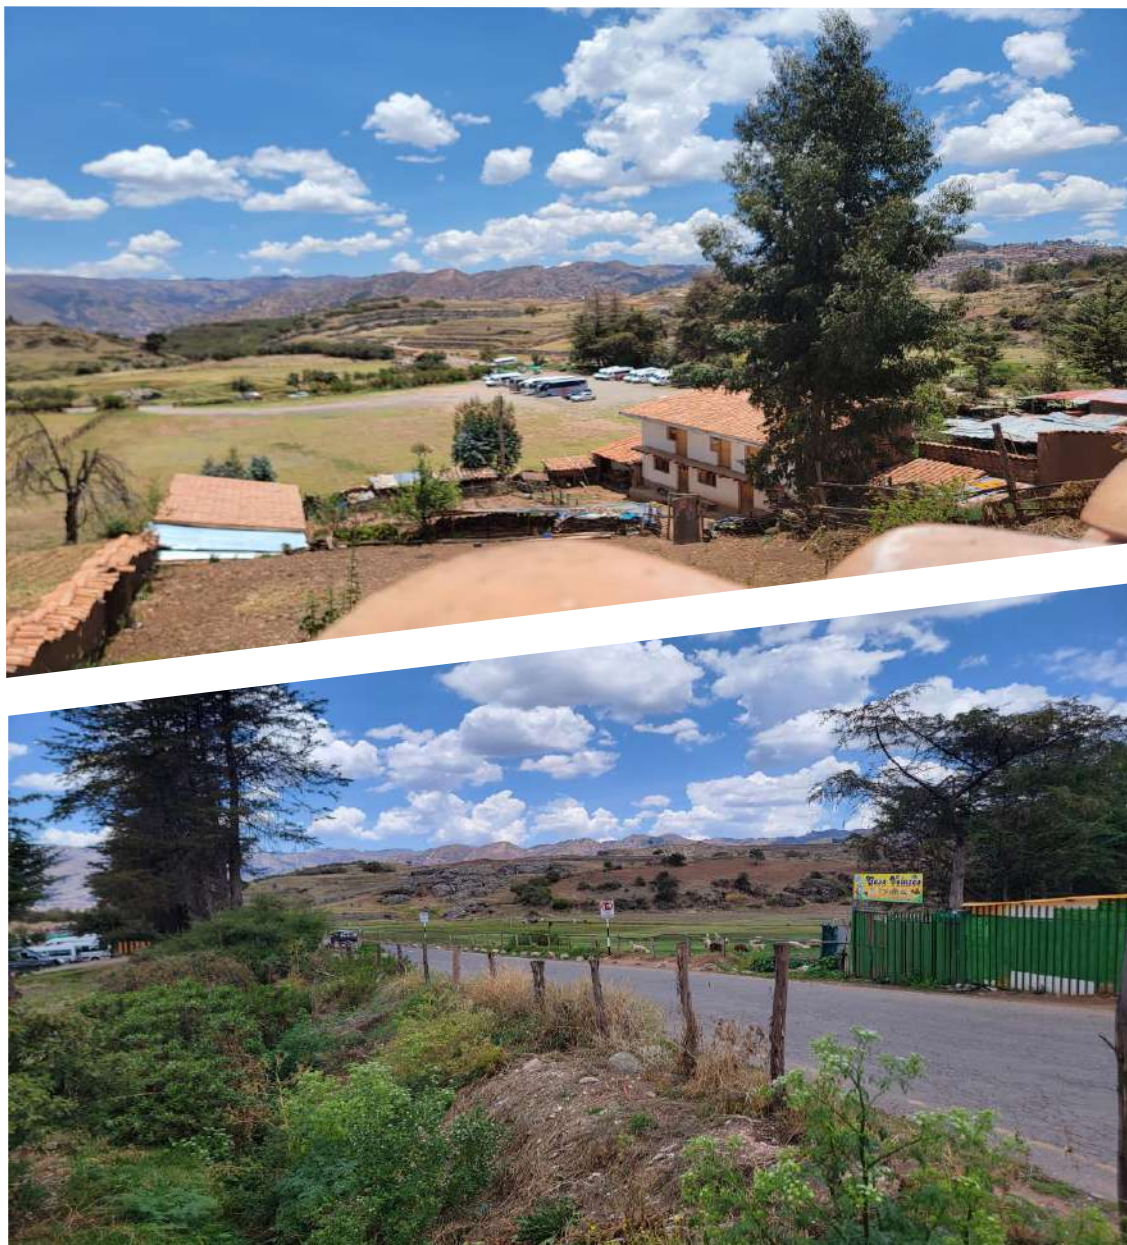
Figura 4: Vista de la zona de altiplanos con de pendientes onduladas.
Fuente: Fotografía propia.

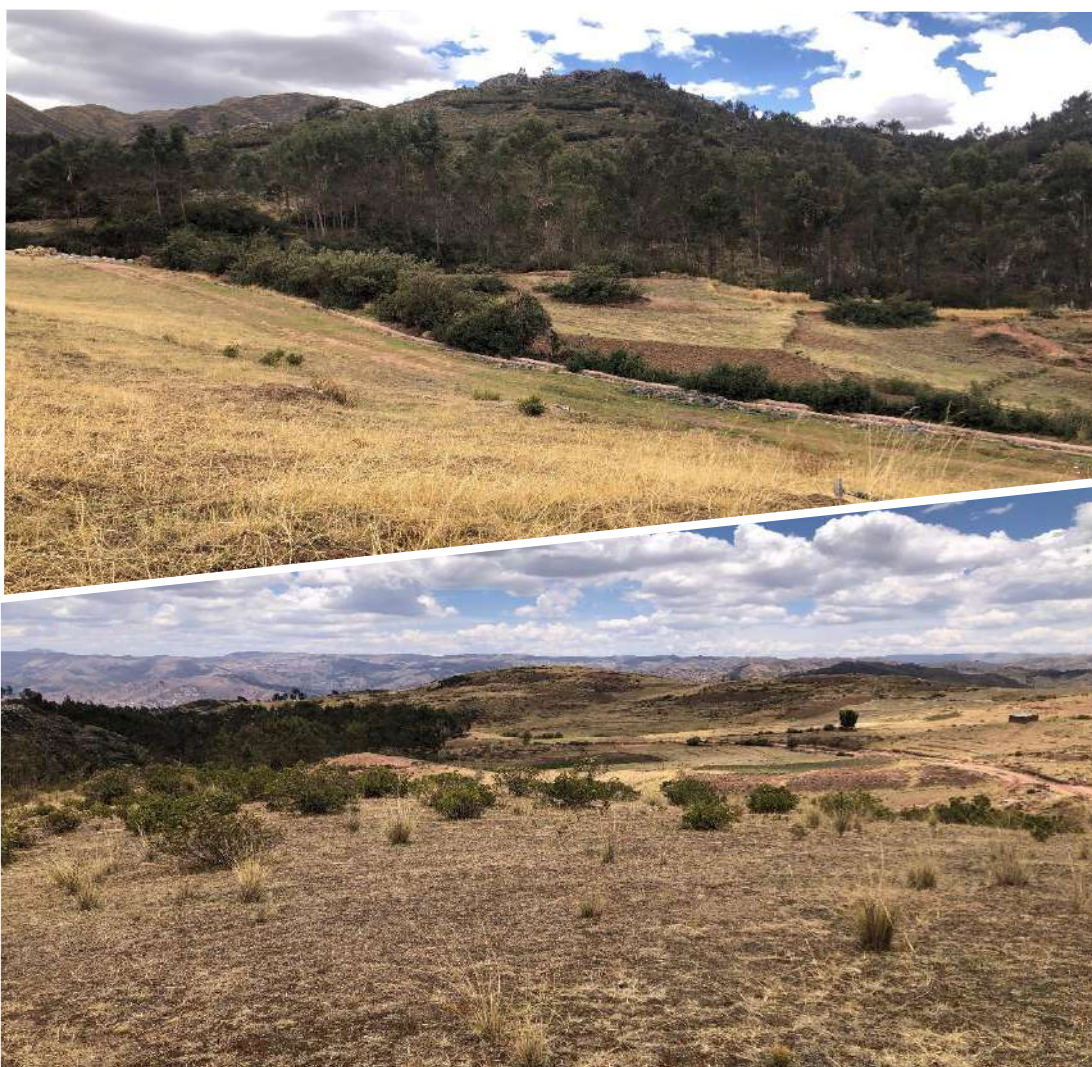
La Unidad aflora en toda la extensión de la quebrada Choquechaca – Tullumayo, siendo el lado norte y central de la quebrada las zonas con mayor proporción de afloramientos. Está conformado por rocas blandas como lutitas y niveles de limolitas rojas, siendo intercalados con niveles de calizas de color blanco con tonalidad amarilla presentándose estos muy fracturados (F5-F6), altamente meteorizados, producto de ello se presentan zonas con depósitos residuales, así como material de cobertura producto de la alteración de las rocas de esta formación.

Figura 6: Afloramiento de la unidad I en la parte alta de la cuenca.
Fuente: Fotografía propia.

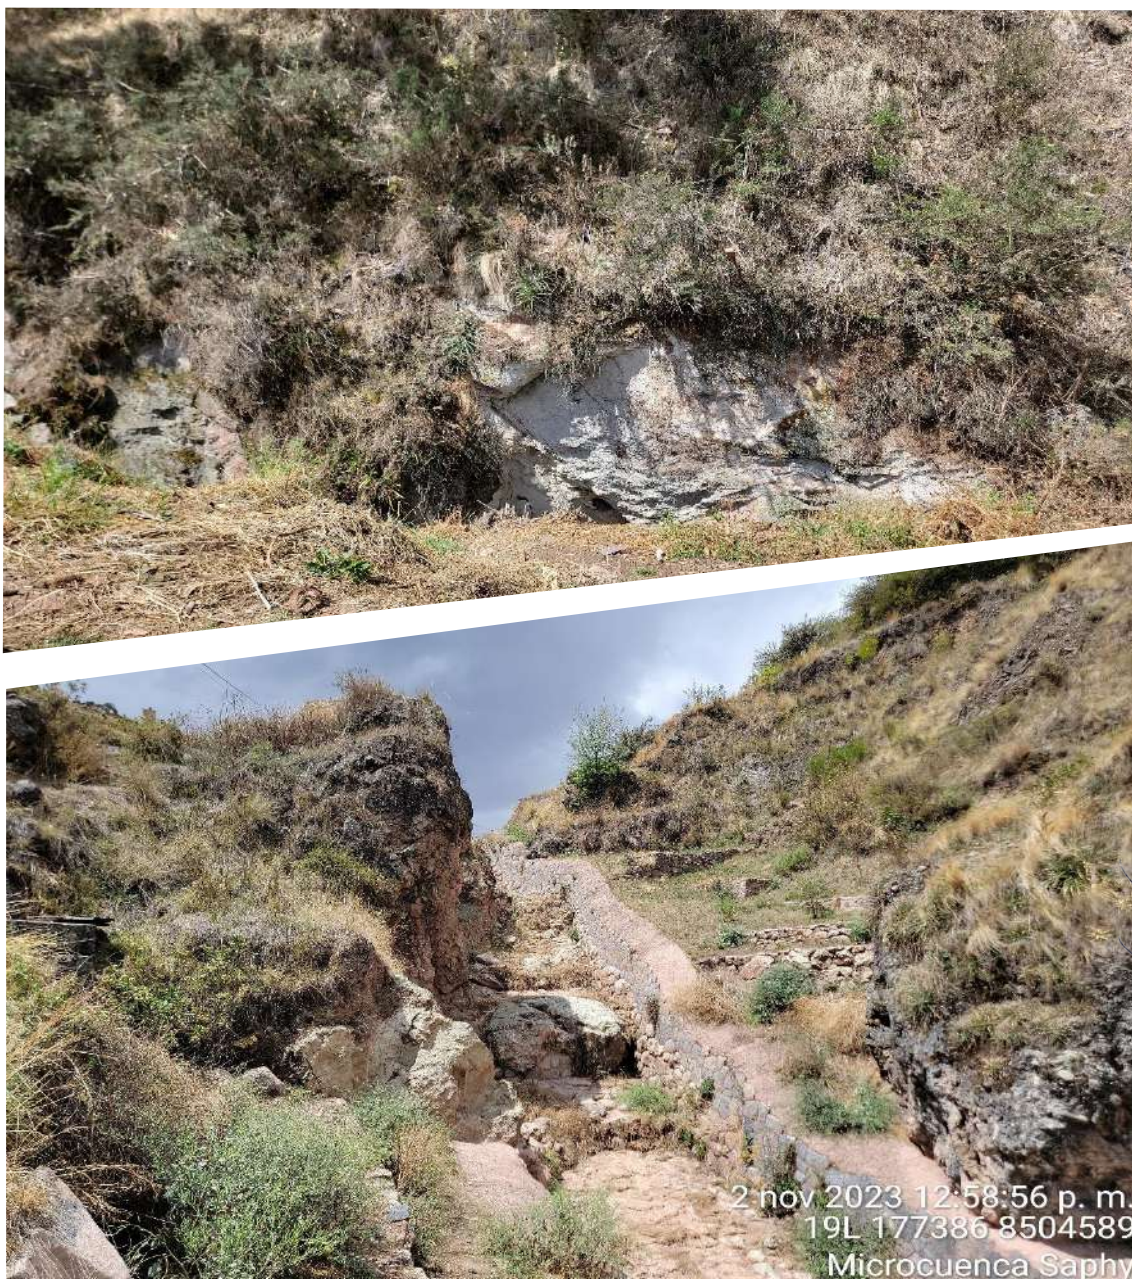
El macizo rocoso de coloración gris oscuro caracterizada por una textura granular de grano fino a medio con cristales de plagioclasa y biotita principalmente. El afloramiento se encuentra ligeramente meteorizado (M2) y alterado (A2), presentando algunas fracturas (F2) y se toma dato teórico que dicha roca presenta una resistencia (R4/R5).

Figura 8: Afloramiento del Plutón Diorítico.
Fuente: Fotografía propia.

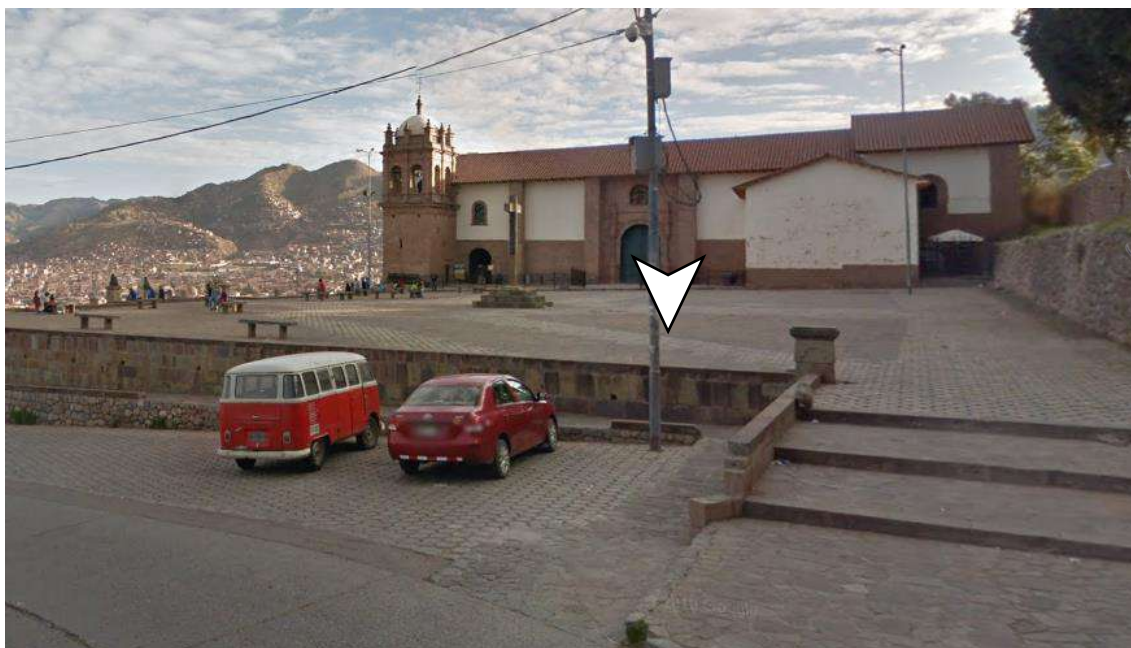
Comprendido entre los 0° a 5° de inclinación de terreno, son terrenos planos, se ha identificado en la parte baja del sector Choquechaca y en algunas zonas de la quebrada.

Fotografía 1: En la fotográfica se observa pendientes muy bajas de 0-5°
Fuente: Fotografía propia.

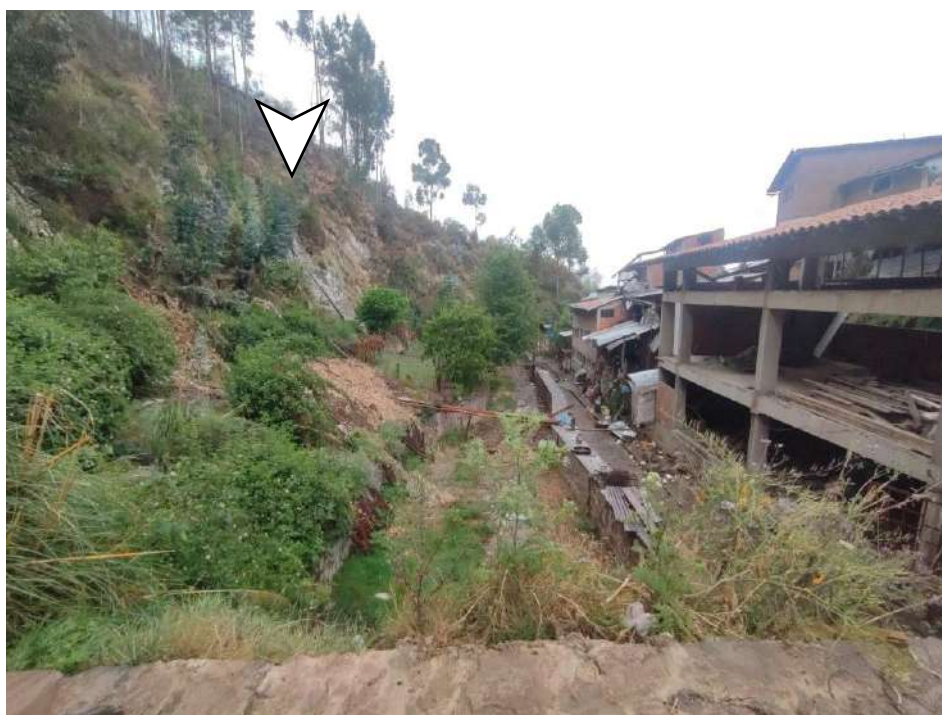
Terreno con una inclinación mayor a 35°, en el sector de Choquechaca está pendiente se encuentra en gran parte en las laderas de la quebrada Choquechaca.

Fotografía 5: Terreno con pendientes mayores a 35°, se puede observar en mayor porcentaje en las laderas.
Fuente: Fotografía propia.

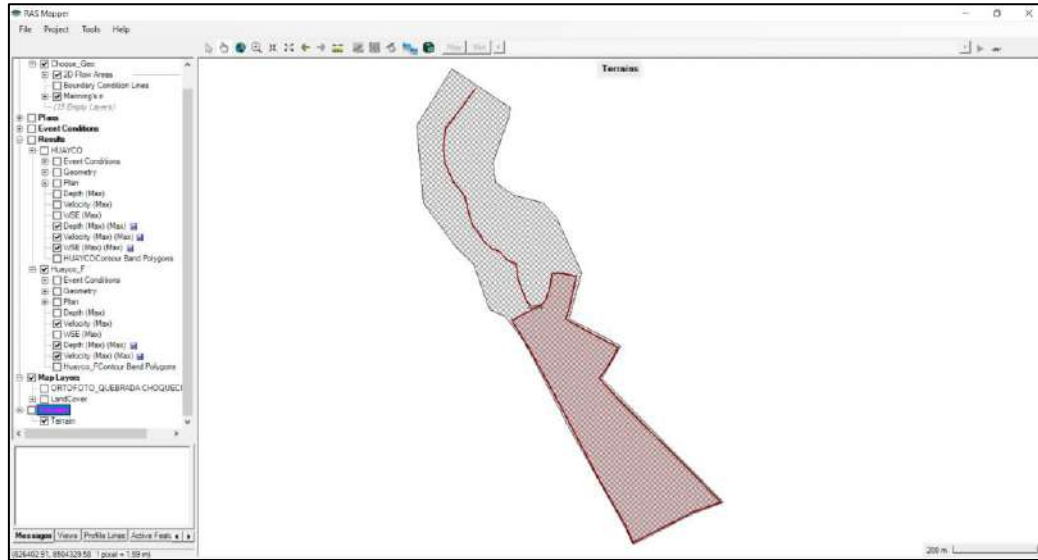
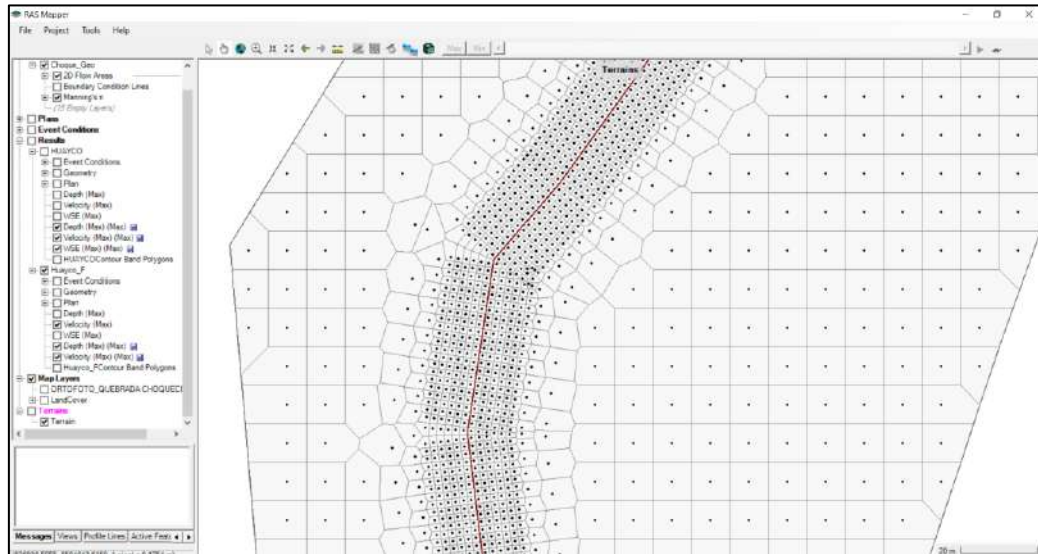
El dominio de cálculo consistió en un grillado base de 10x10 metros, refinado a lo largo del eje de la quebrada mediante líneas de rotura (breaklines) y una malla de 2x2 metros con 6 repeticiones a cada lado del eje, también se incluyó el refinamiento en la zona urbana (ciudad del Cusco) con una malla de 2x2 metros.

Figura 12: Vista del detalle del enmallado desde el entorno Ras Mapper

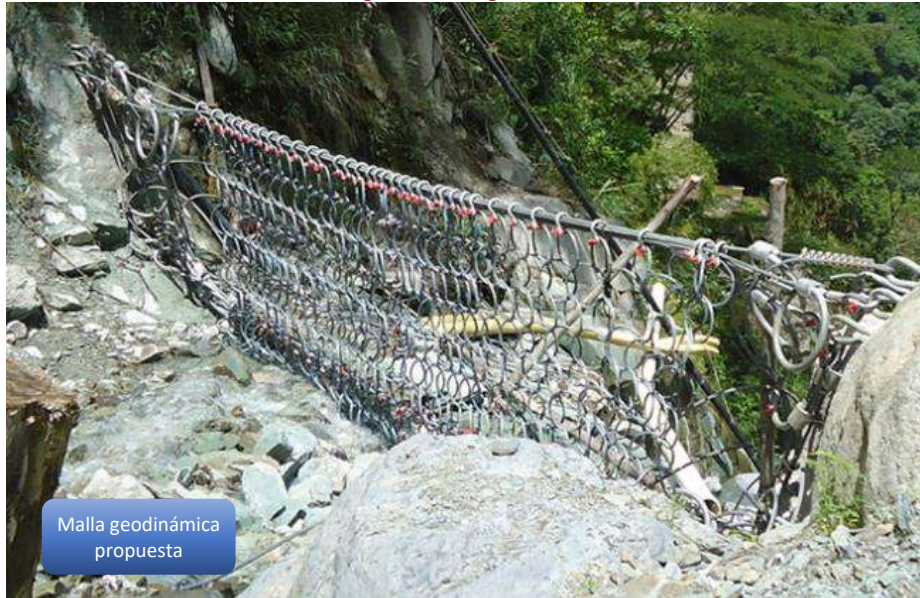
Imagen 27: Malla geodinámica.

Malla geodinámica propuesta
