MUNICIPALIDAD PROVINCIAL DEL  
**CUSCO**

## GESTIÓN DE RIESGO DE DESASTRES EN EL CENTRO HISTÓRICO DEL CUSCO

## EVALUACIÓN DE RIESGOS DE DESASTRES POR FLUJOS EN LA QUEBRADA CHOQUECHACA - TULLUMAYO EN EL DISTRITO DE CUSCO, PROVINCIA DE CUSCO - CUSCO.

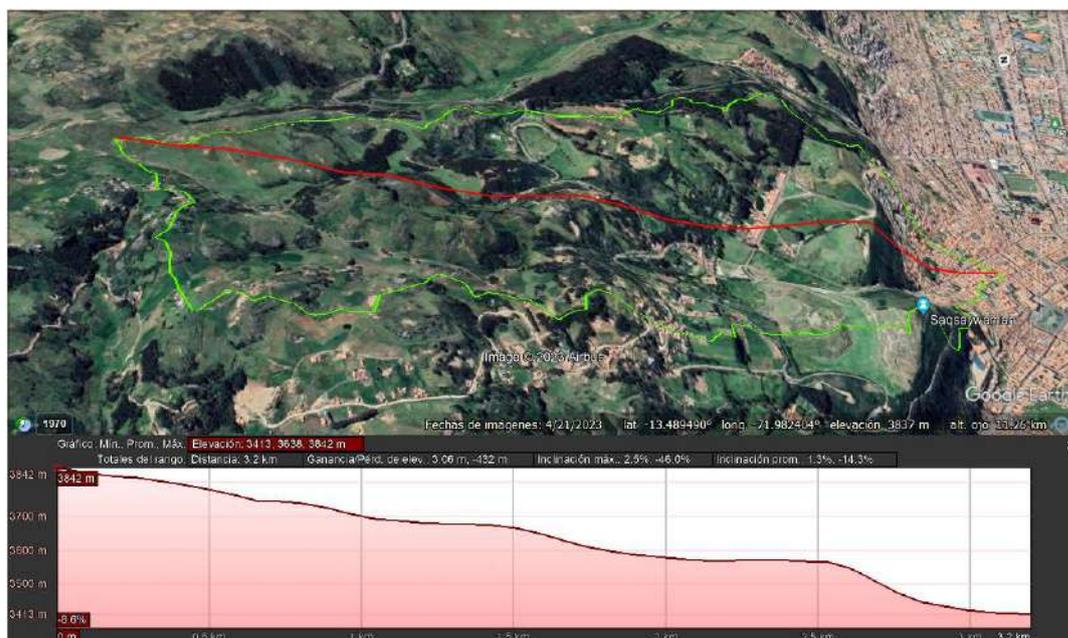
Figura 1: Perfil de la microcuenca Choquechaca - Tulumayo (fuente: Google Earth).  
Fuente: Google Earth Pro.

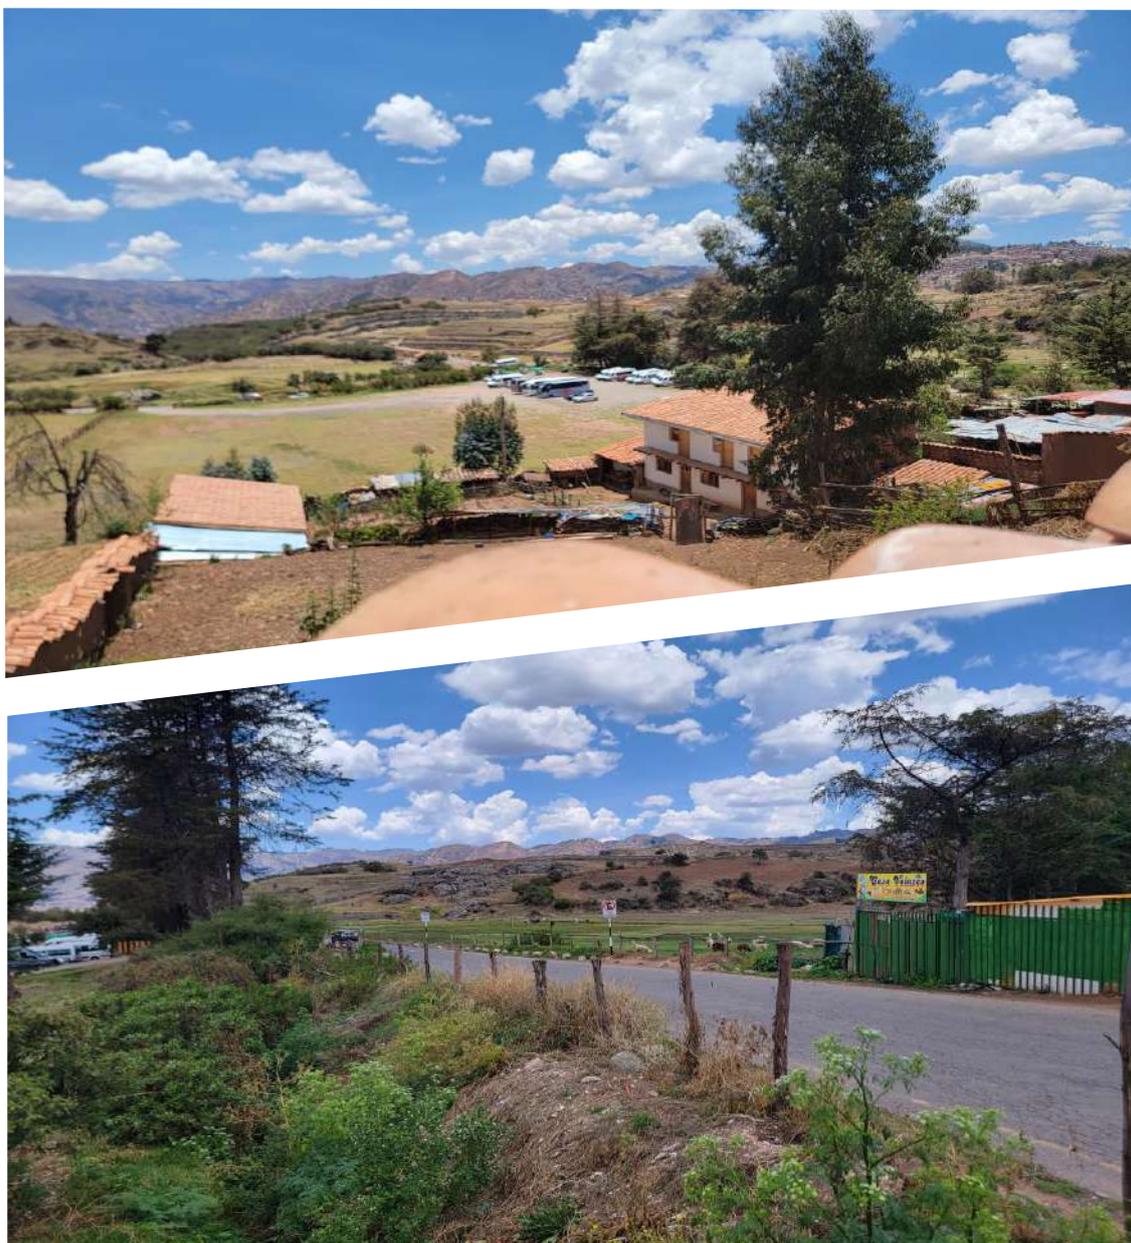
Figura 4: Vista de la zona de altiplanos con de pendientes onduladas.  
Fuente: Fotografía propia.

En su margen oeste se encuentran constituido por la zona intangible de la fortaleza de Sacsayhuamán y hacia el norte y oeste de la geoforma, se localizan comunidades pobladas, así como estructuras viales.

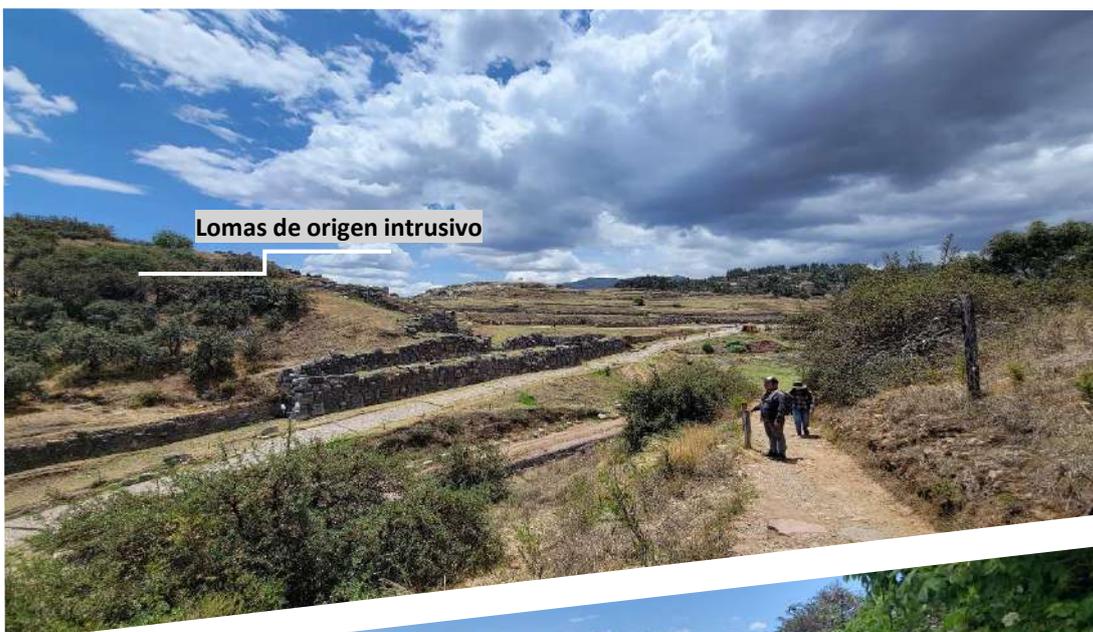
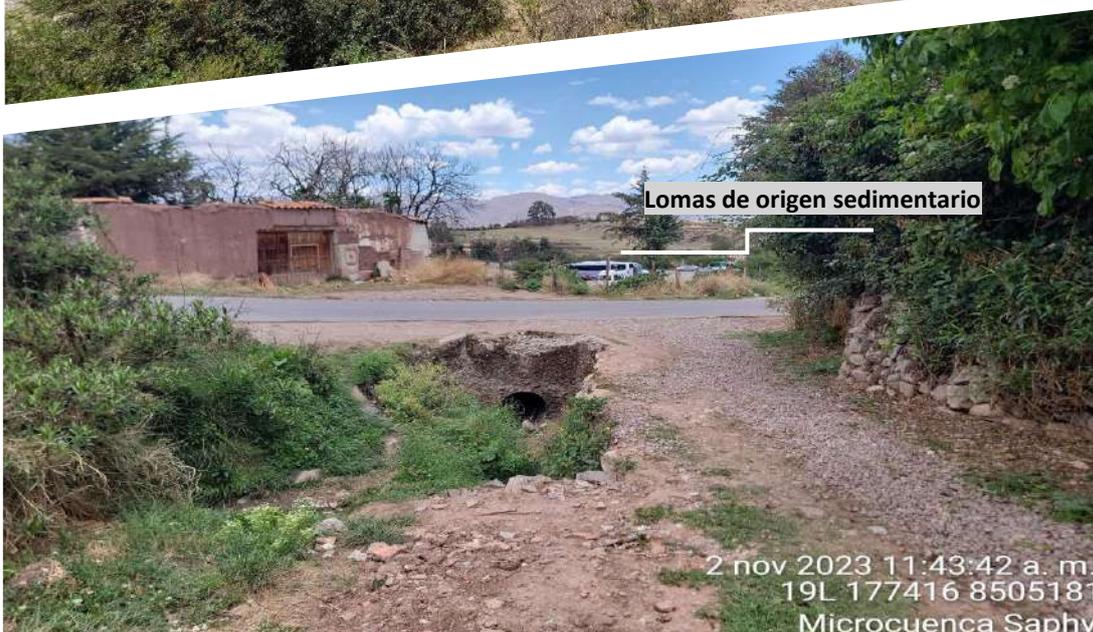
Figura 5: Lomas de origen intrusivo.  
Fuente: Fotografía propia.

La zona de estudio se encuentra ubicado sobre pequeñas lomas con relieve ondulado, ubicado en la parte central de la quebrada de Choquechaca – Tullumayo, estas presentan una pendiente suave y laderas de pendientes onduladas a moderadamente onduladas por ciertos sectores. Debido a ello las pendientes de las laderas se encuentran entre los 5° a 15°. Estas se encuentran relacionadas al Plutón Diorítico y la formación Maras que aflora en la zona sur oeste y sur este de la quebrada respectivamente, la misma que a su vez se encuentra sobre la zona intangible de la fortaleza de Sacsayhuamán.

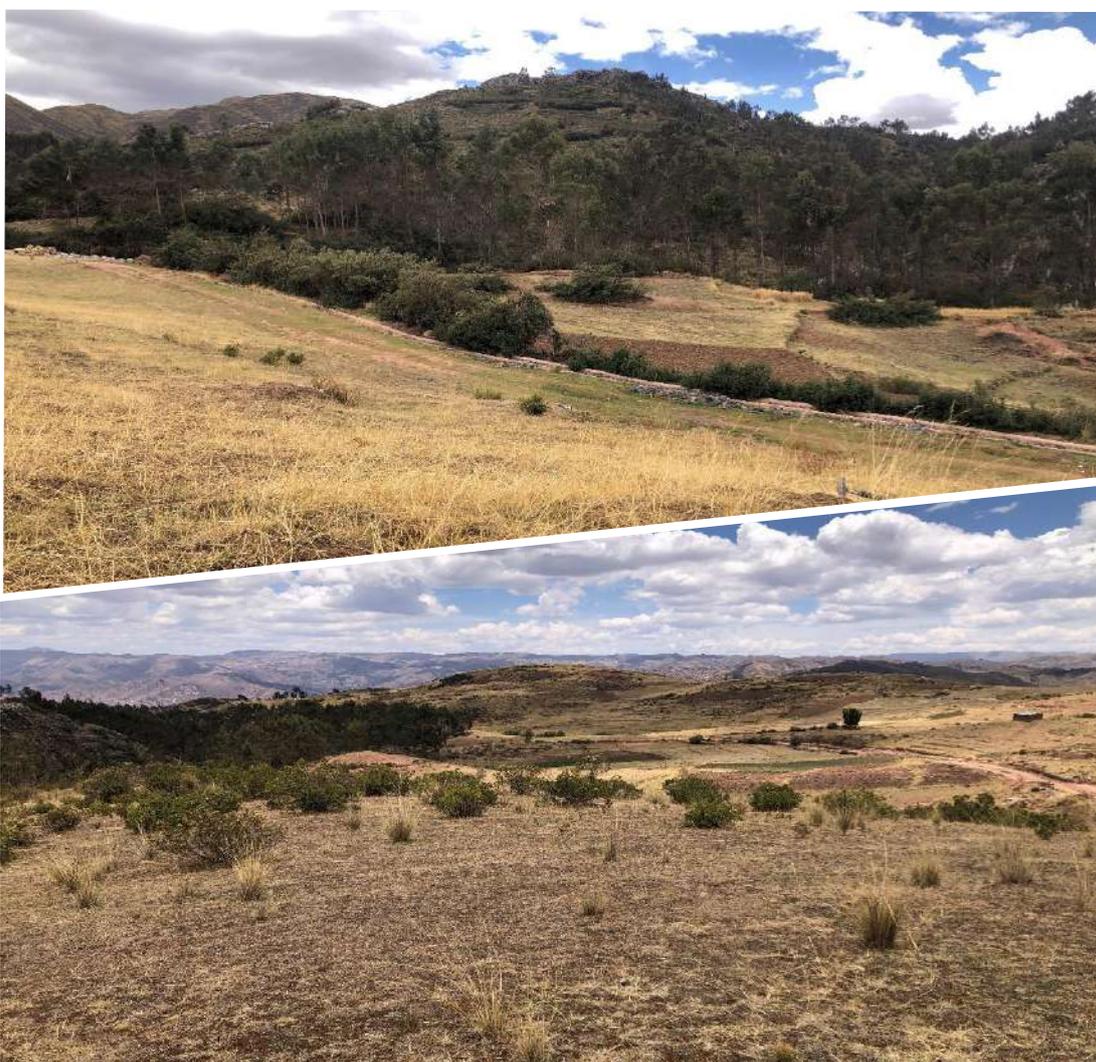
Figura 6: Afloramiento de la unidad I en la parte alta de la cuenca.  
Fuente: Fotografía propia.

La Unidad aflora en toda la extensión de la quebrada Choquechaca – Tullumayo, siendo el lado norte y central de la quebrada las zonas con mayor proporción de afloramientos. Está conformado por rocas blandas como lutitas y niveles de limolitas rojas, siendo intercalados con niveles de calizas de color blanco con tonalidad amarilla presentándose estos muy fracturados (F5-F6), altamente meteorizados, producto de ello se presentan zonas con depósitos residuales, así como material de cobertura producto de la alteración de las rocas de esta formación.

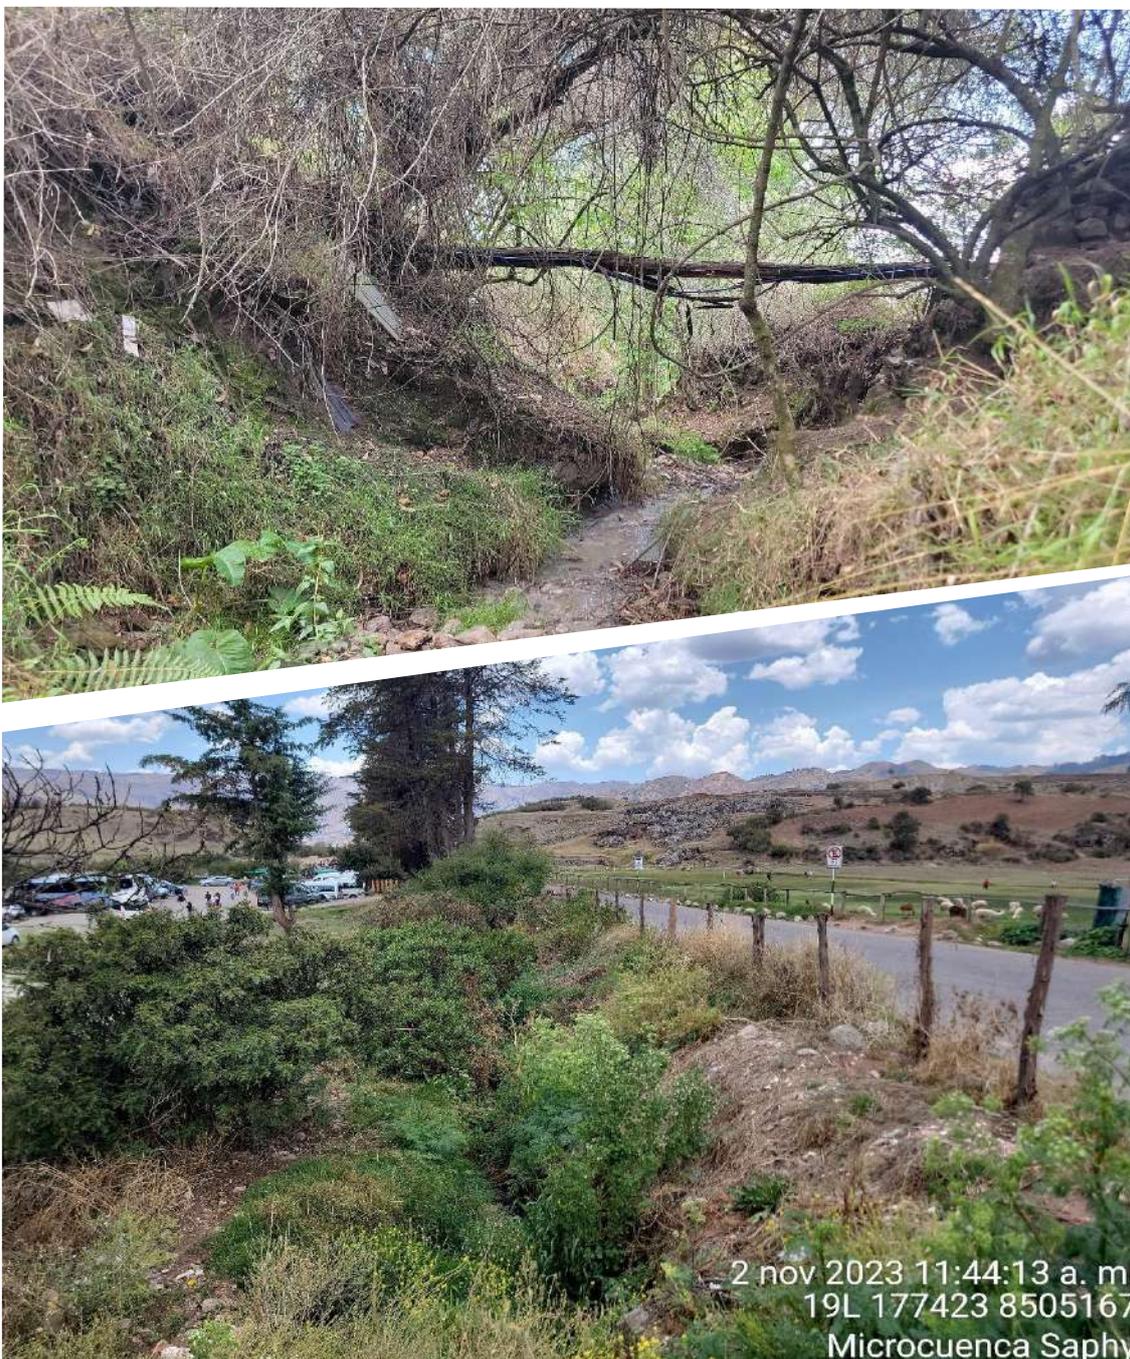
Figura 6: Materiales aluvio-coluviales en el cauce y laderas de las quebradas.  
Fuente: Fotografía propia.

En las laderas se emplazan en forma de conos, a consecuencia del efecto de la gravedad apoyados por el efecto de precipitaciones. Los materiales se componen de arena y limos de compacidad suelta englobando bolones y gravas de tamaños variables.

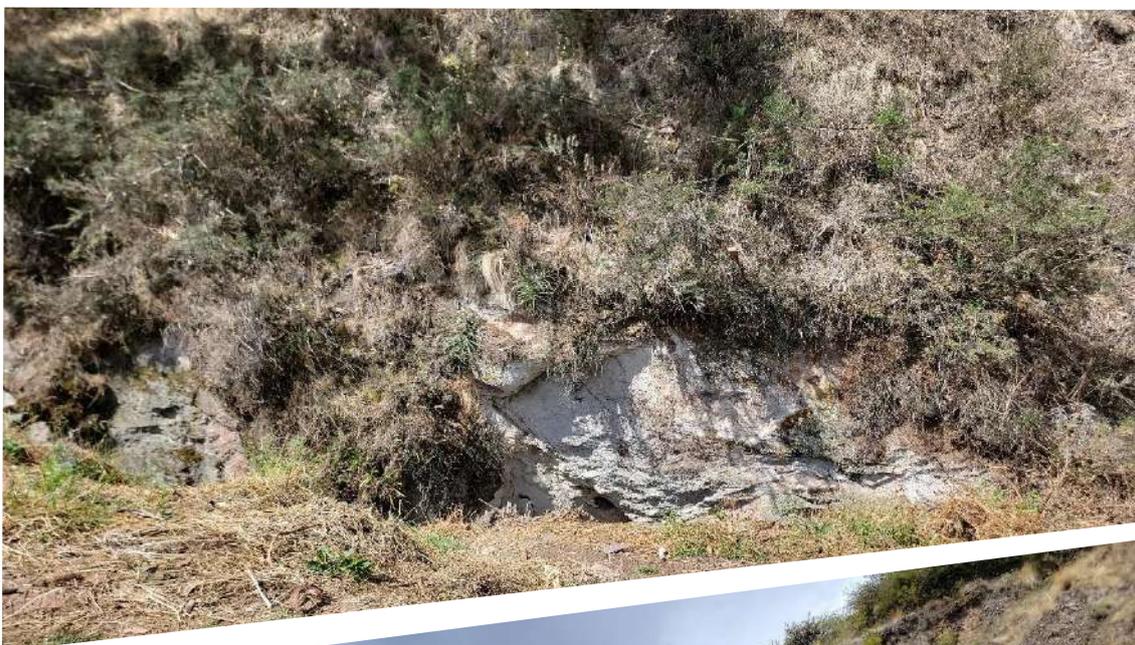
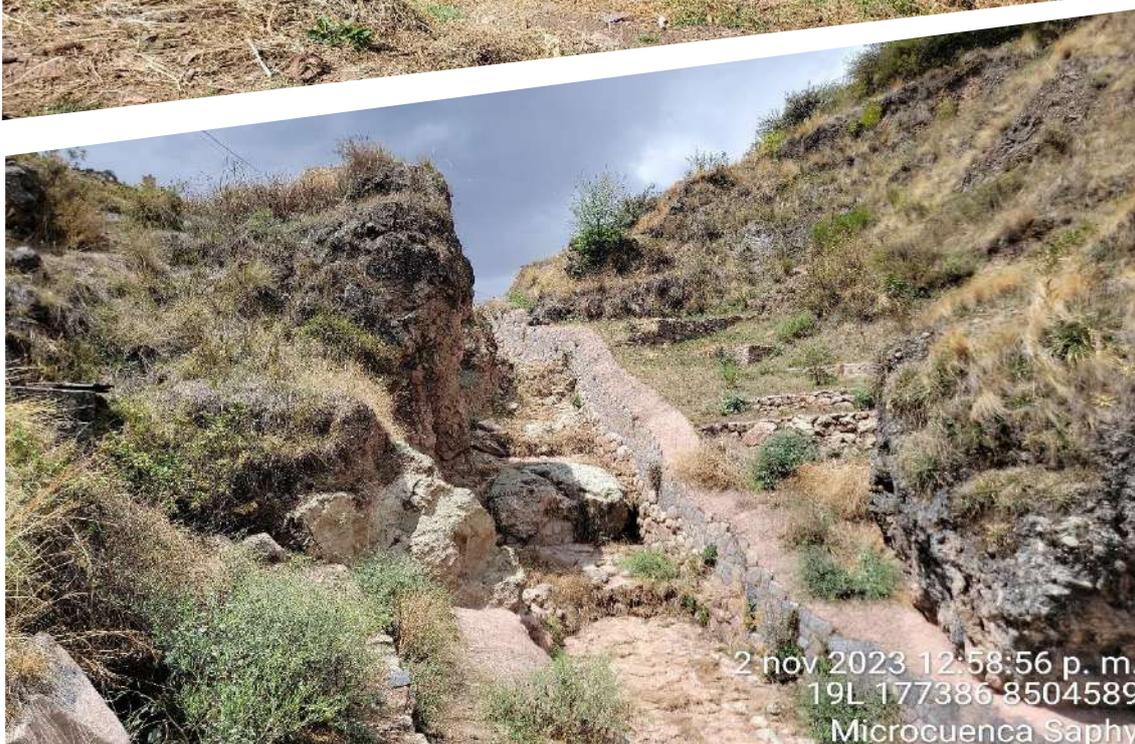
Figura 8: Afloramiento del Plutón Diorítico.  
Fuente: Fotografía propia.

El macizo rocoso de coloración gris oscuro caracterizada por una textura granular de grano fino a medio con cristales de plagioclasa y biotita principalmente. El afloramiento se encuentra ligeramente meteorizado (M2) y alterado (A2), presentando algunas fracturas (F2) y se toma dato teórico que dicha roca presenta una resistencia (R4/R5).

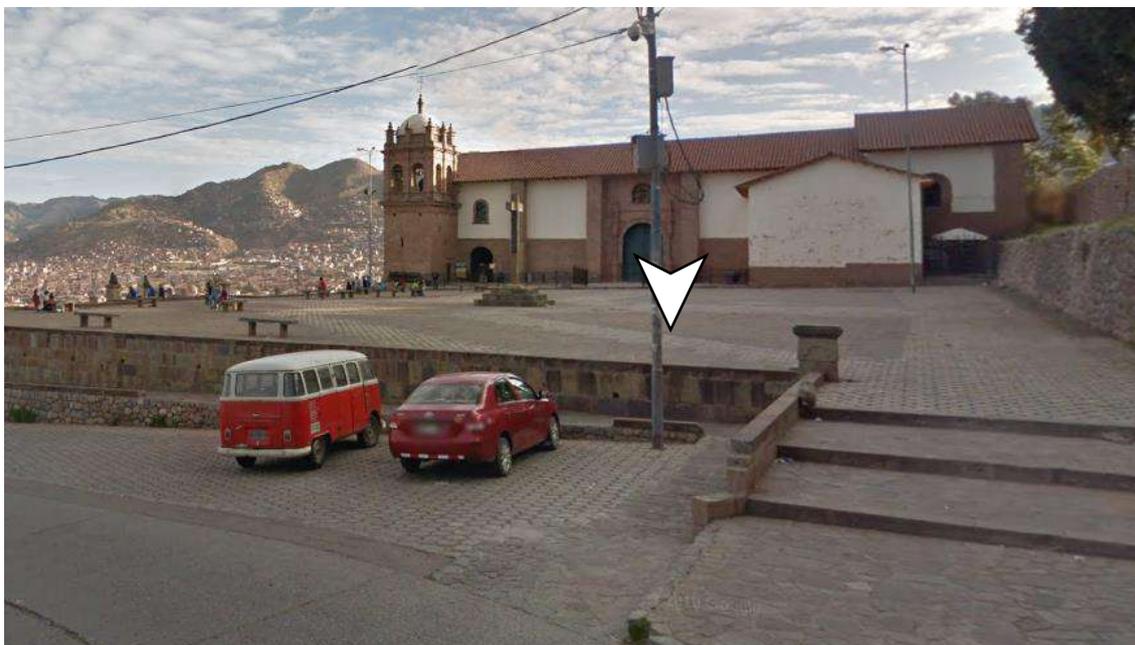
**Fotografía 1:** En la fotográfica se observa pendientes muy bajas de 0-5°  
Fuente: Fotografía propia.

Comprendido entre los 0° a 5° de inclinación de terreno, son terrenos planos, se ha identificado en la parte baja del sector Choquechaca y en algunas zonas de la quebrada.

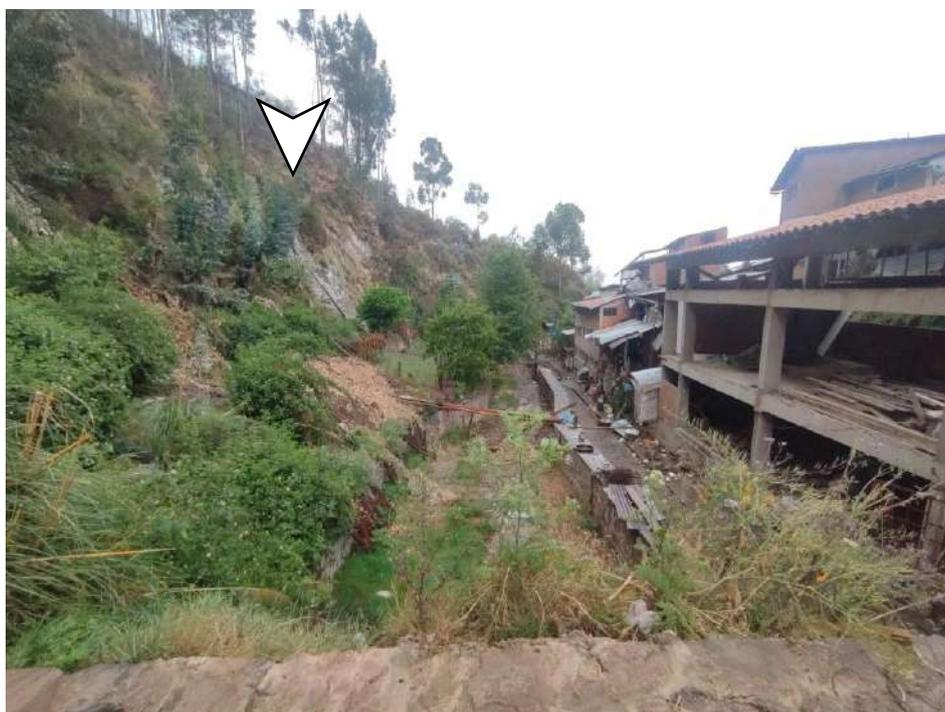
Fotografía 5: Terreno con pendientes mayores a 35°, se puede observar en mayor porcentaje en las laderas.  
Fuente: Fotografía propia.

Terreno con una inclinación mayor a 35°, en el sector de Choquechaca está pendiente se encuentra en gran parte en las laderas de la quebrada Choquechaca.

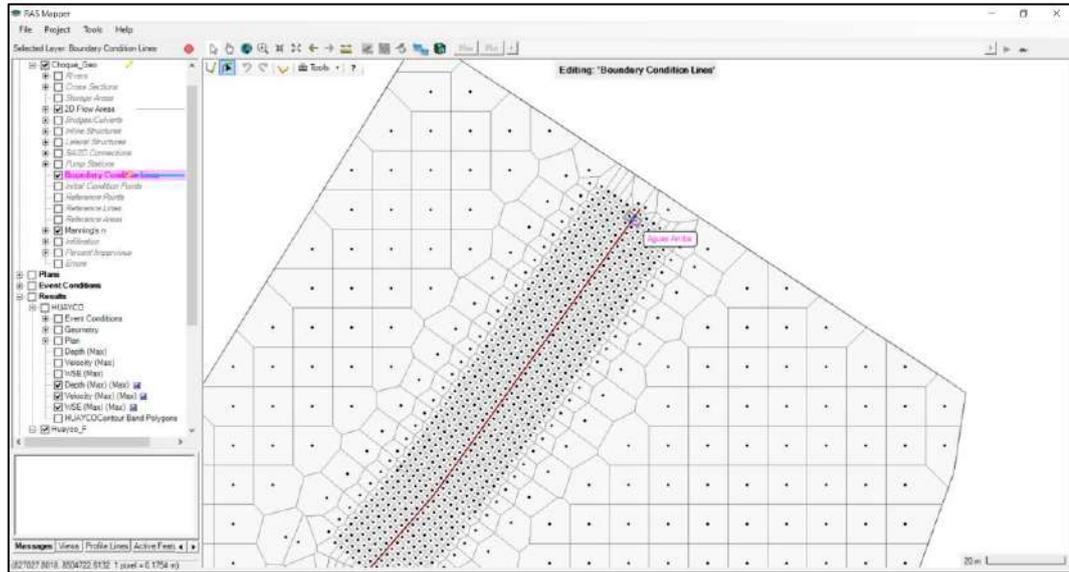
**Figura 13: Ubicación de la condición de entrada vista desde Ras Mapper**

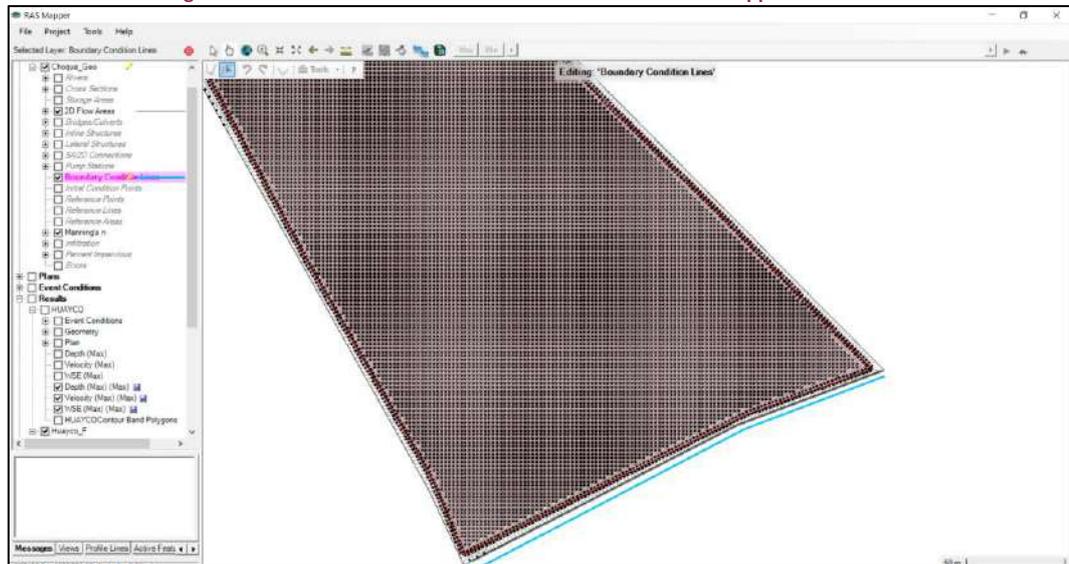
**Figura 14: Ubicación de la condición de salida vista desde Ras Mapper**

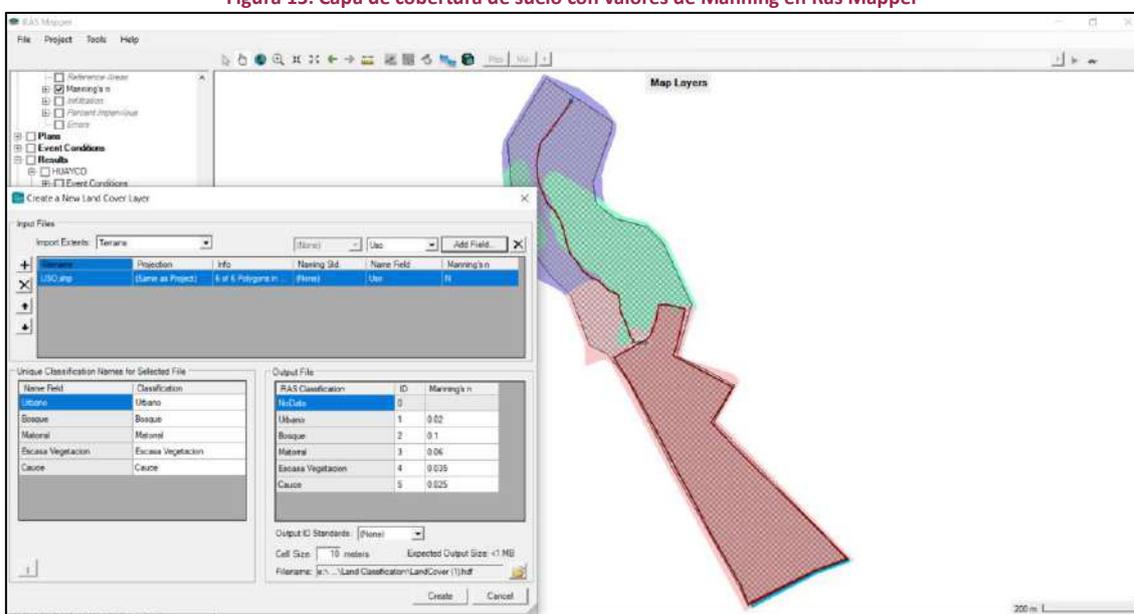
Figura 15: Capa de cobertura de suelo con valores de Manning en Ras Mapper

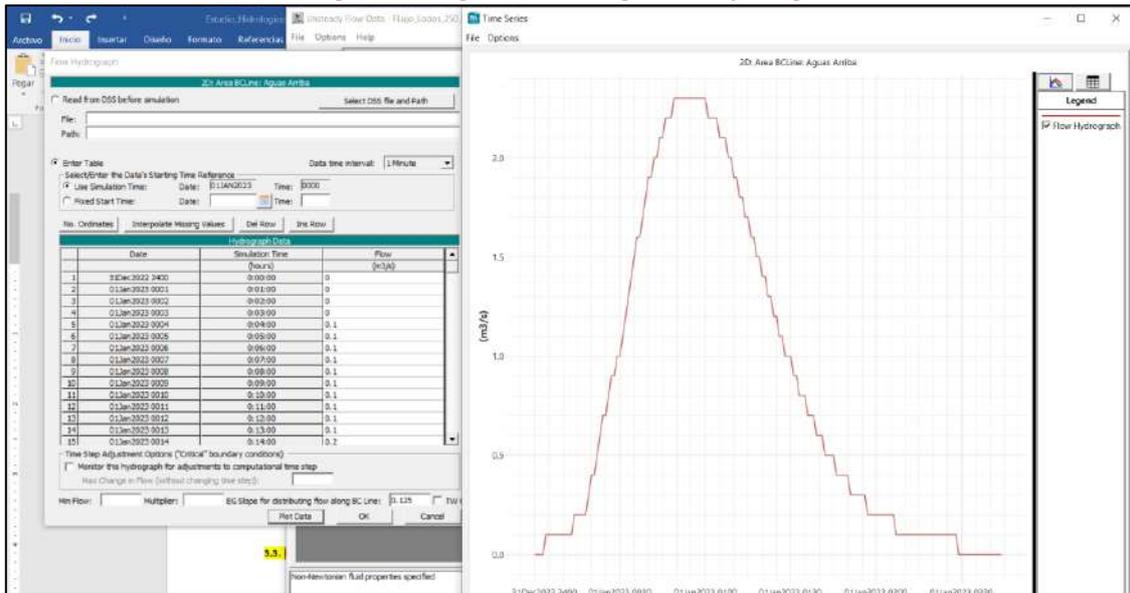
Figura 16: Configuración del hidrograma de flujo de agua

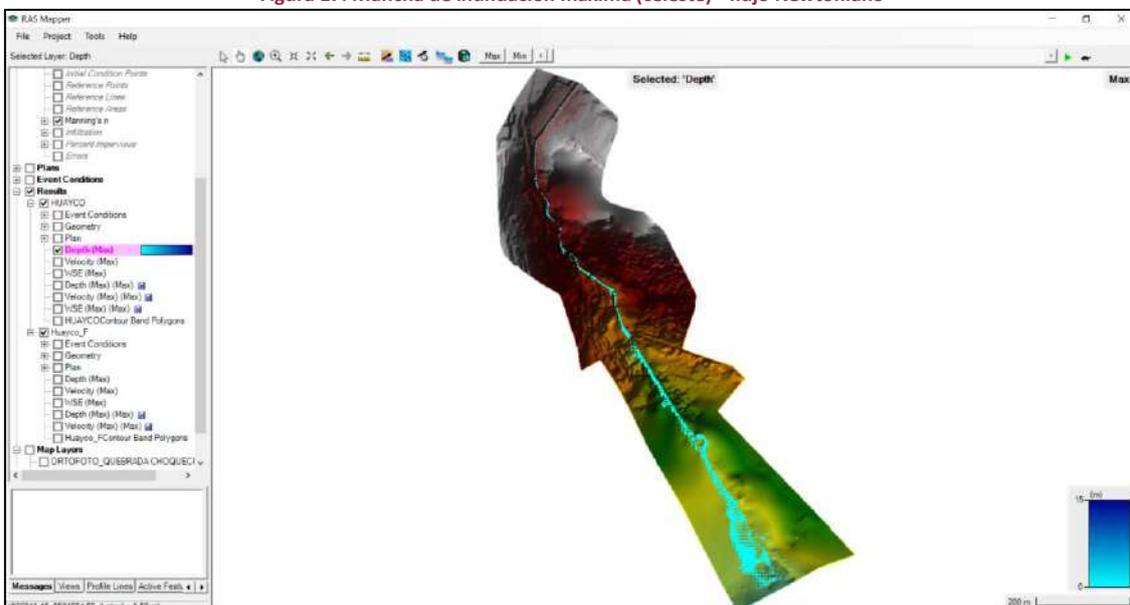
Figura 17: Mancha de inundación máxima (celeste) - flujo Newtoniano

En las siguientes figuras se muestra el resultado del modelo, asociado a un tiempo de retorno de 250 años, respecto a la mancha de inundación máxima (ver Figura 10) esta se extiende hasta la Avenida Tullumayo lo que generaría daños a la infraestructura urbana desplegada. Con relación a la velocidad de flujo de agua, en el tramo modelado estas varían entre 0.1 a 0.6 m/s, alcanzando velocidad de hasta 0.5 m/s en el área urbana.

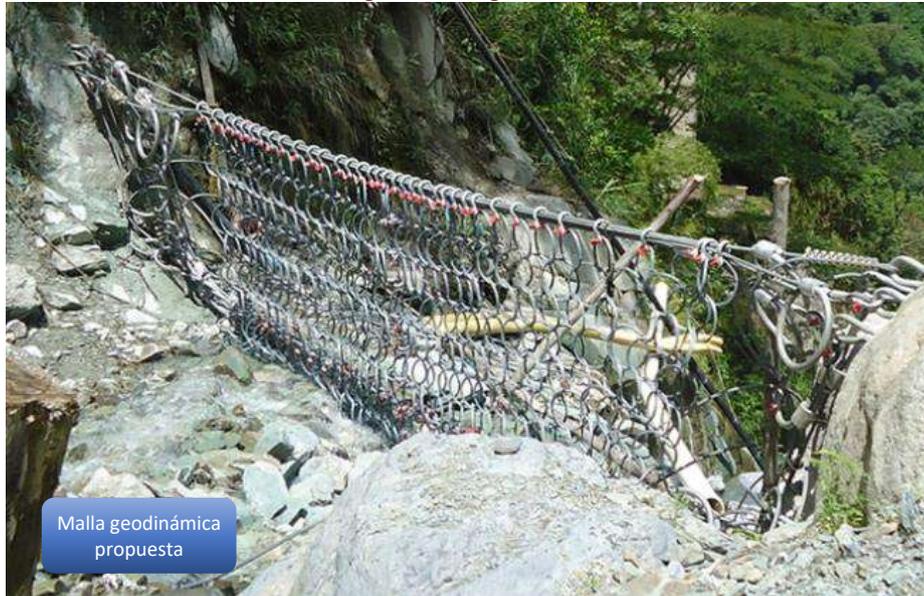
Imagen 27: Malla geodinámica.

Malla geodinámica propuesta

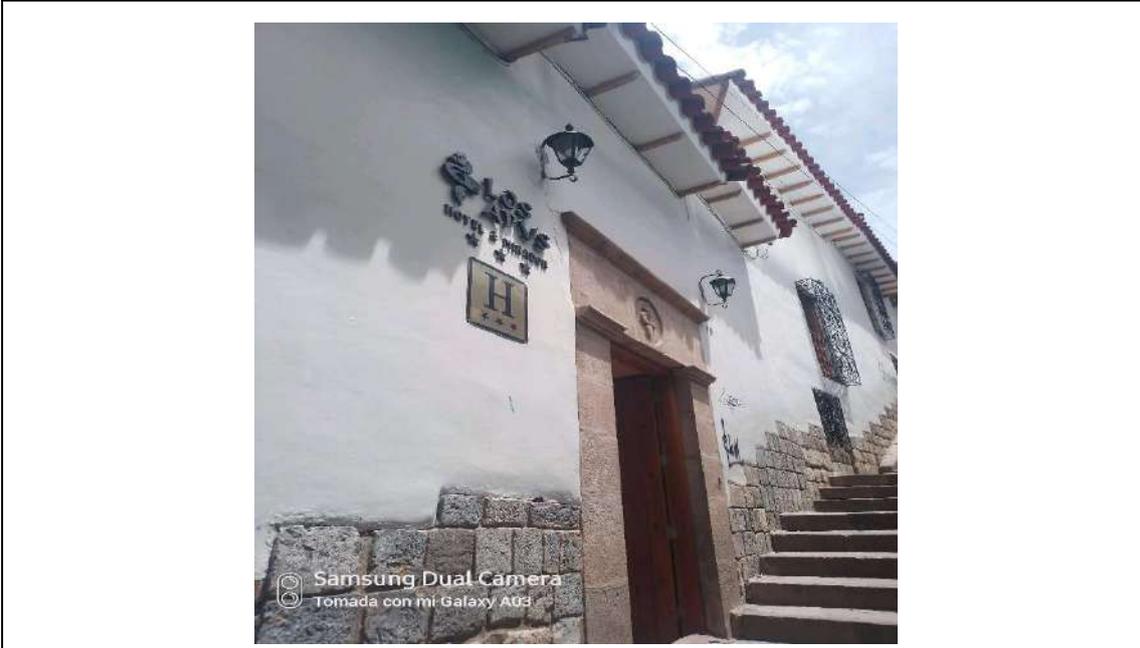
**MANZANA 4 – LOTE 22**  
 Construcción de 2 pisos con paredes de adobe con recubrimiento y techo de teja.

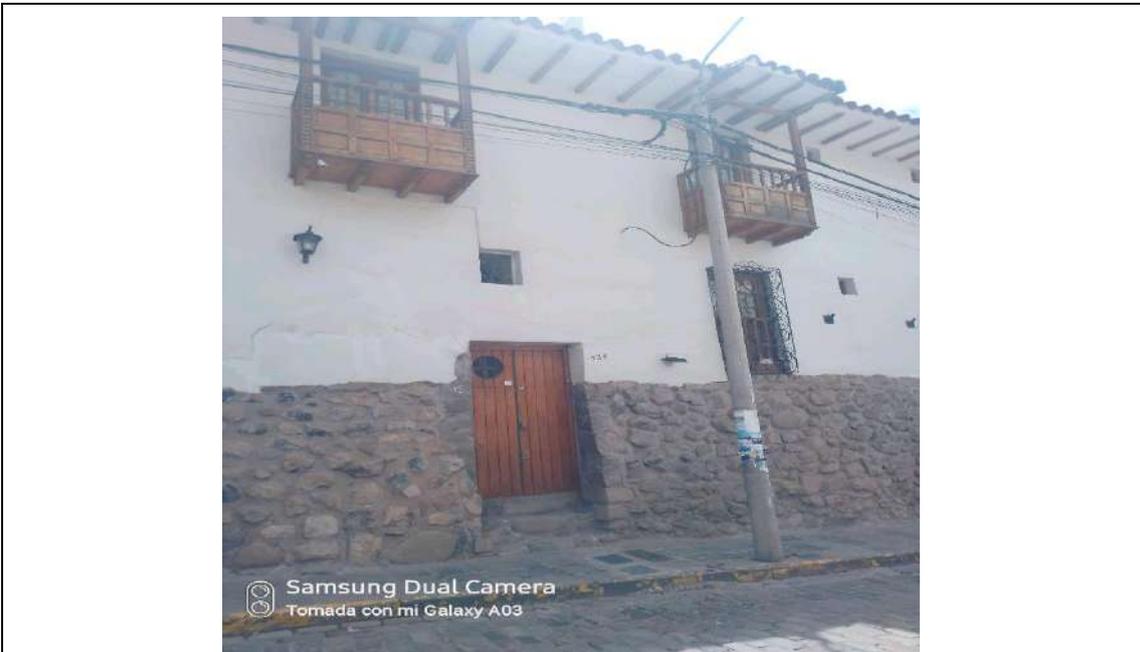
**MANZANA 4 – LOTE 23**  
 Construcción de 2 pisos con paredes de adobe con recubrimiento y techo de teja.
