MUNICIPALIDAD PROVINCIAL DEL  
**CUSCO**

## GESTIÓN DE RIESGO DE DESASTRES EN EL CENTRO HISTÓRICO DEL CUSCO

## EVALUACIÓN DE RIESGOS DE DESASTRES POR FLUJOS EN LA QUEBRADA SAPHY EN EL DISTRITO DE CUSCO, PROVINCIA DE CUSCO - CUSCO.

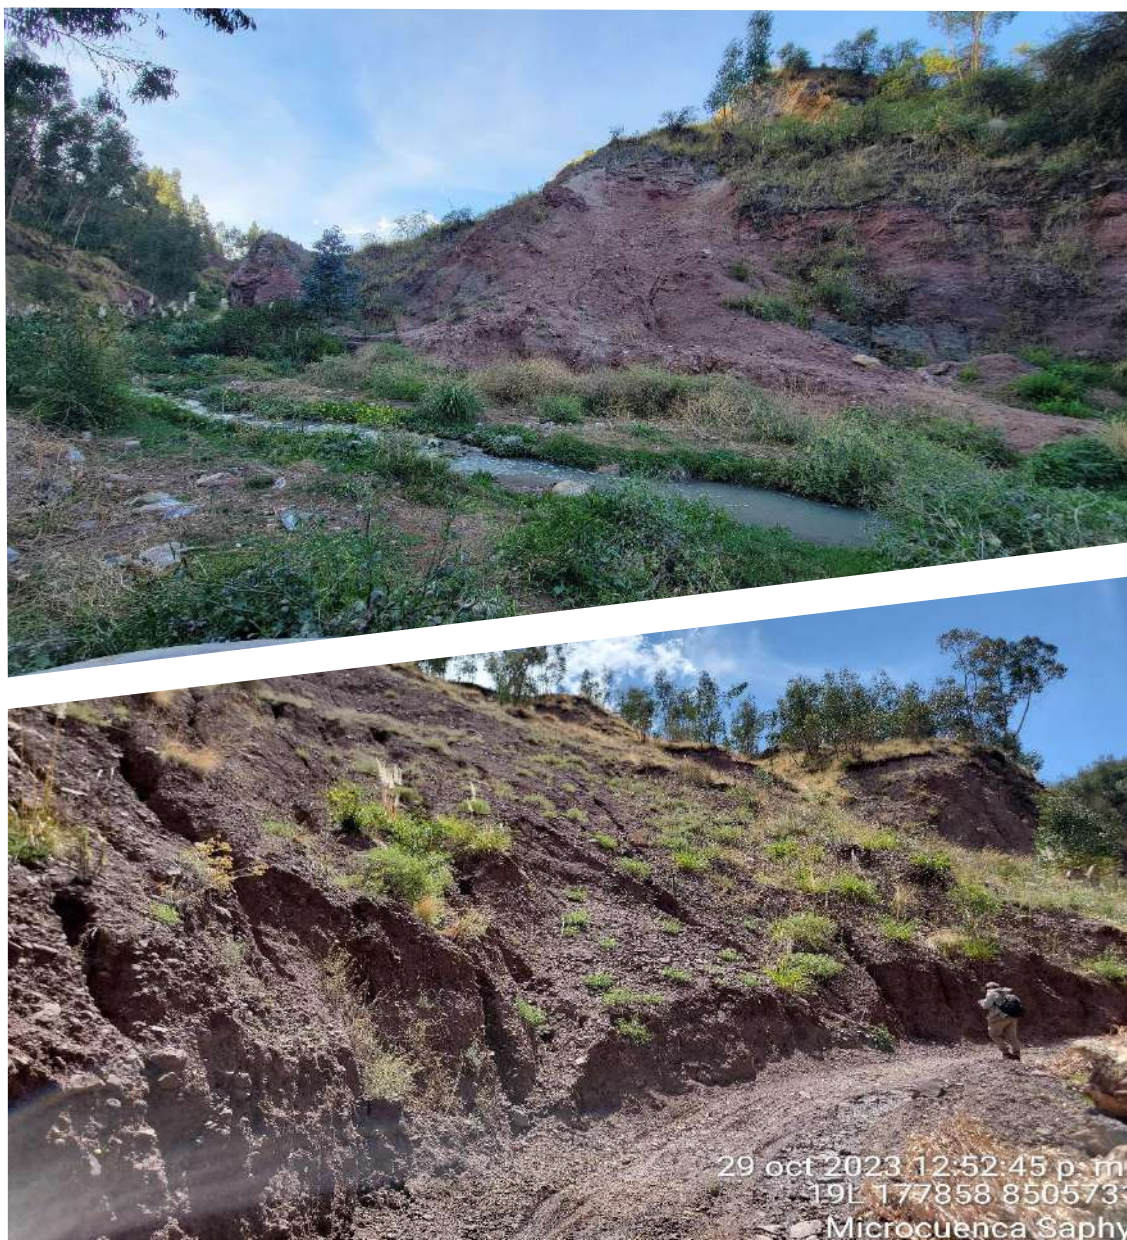
La geoforma se desarrolla a lo largo de la quebrada de Saphy y Muyuorcco, observándose una mayor densidad en el flanco derecho de dichas quebradas. La geometría de estas geoformas es en forma de cono ya sea a una pequeña o gran escala presentando pendientes moderadas ondulado a fuertemente ondulado (10% - 40%).

**Fotografía 7:** Vista conos coluviales de pequeña y gran escala.  
Fuente: Fotografía propia

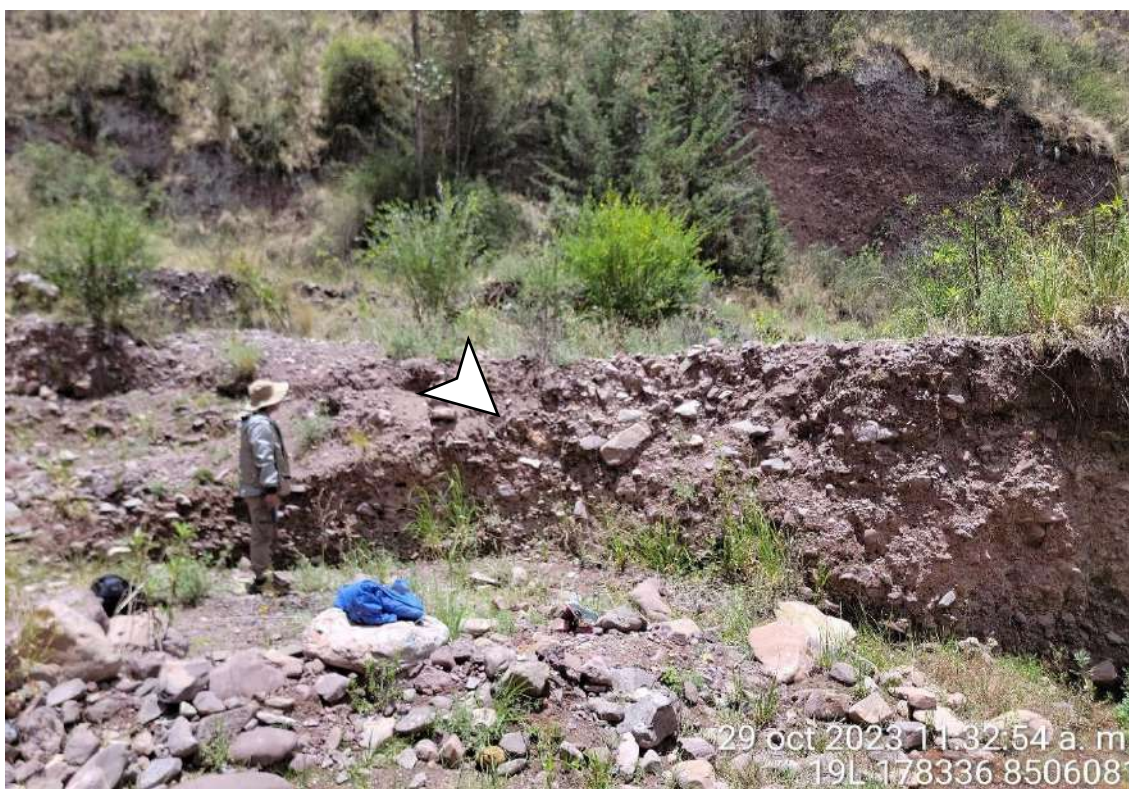
Los depósitos se extienden en el lecho de la quebrada Saphy, Muyorcco y Chakán, y en ambos márgenes formados terrazas de bancos cortos; Posee materiales como bloques, bolones y gravas subredondeados a subangulares de diversos diámetros envueltos en una matriz arena – arcillosa.

Fotografía 8: Afloramientos de depósitos aluviales en el cauce de la quebrada Saphy.  
Fuente: Fotografía propia

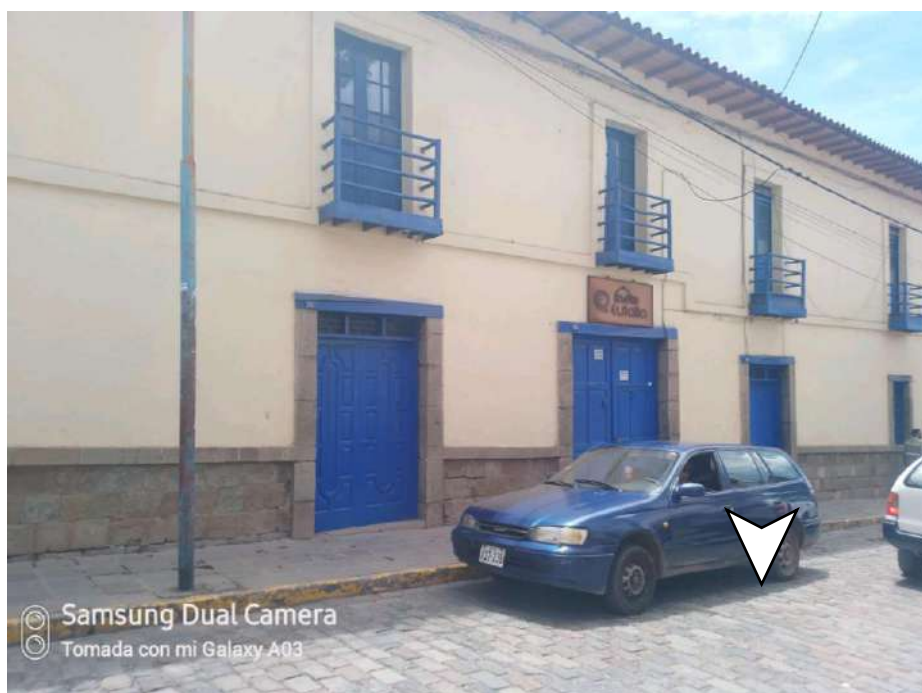
Comprendido entre los 0° a 5° de inclinación de terreno, son terrenos planos, se ha identificado en la parte baja del sector Saphy.

**Fotografía 14:** En la fotográfica se observa pendientes muy bajas de 0-5°

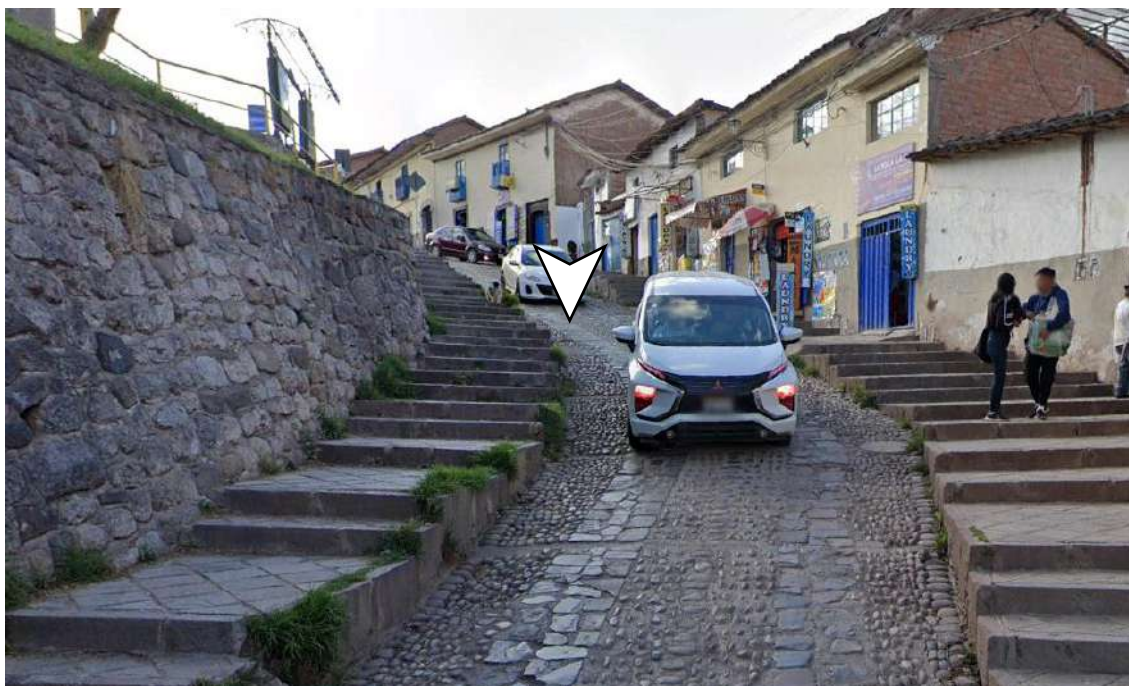
Comprendido entre los 10° a 20° de inclinación de terreno, se ha identificado terrenos con estas características en la vertiente de la quebrada de Saphy.

**Fotografía 16:** terreno con pendientes de 10° a 20° en el sector Saphy.  
Fuente: Fotografía propia.

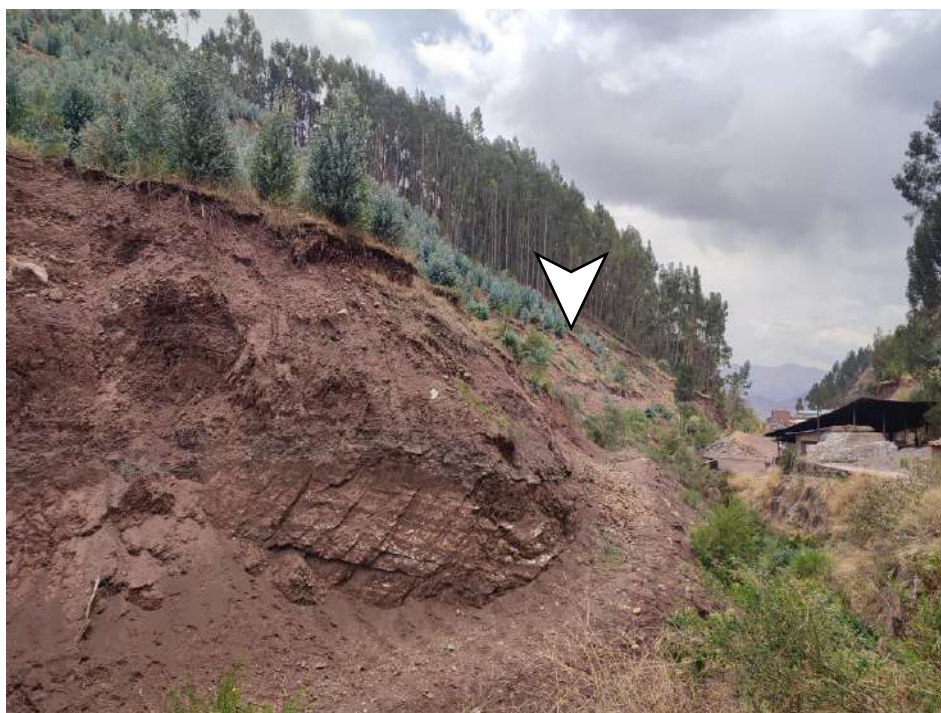
Terreno con una inclinación mayor a 35°, en el sector de Saphy está pendiente se encuentra en gran parte en las laderas de la quebrada Saphy.

Fotografía 18: Terreno con pendientes mayores a 35°, se puede observar en mayor porcentaje en las laderas.  
Fuente: Fotografía propia.

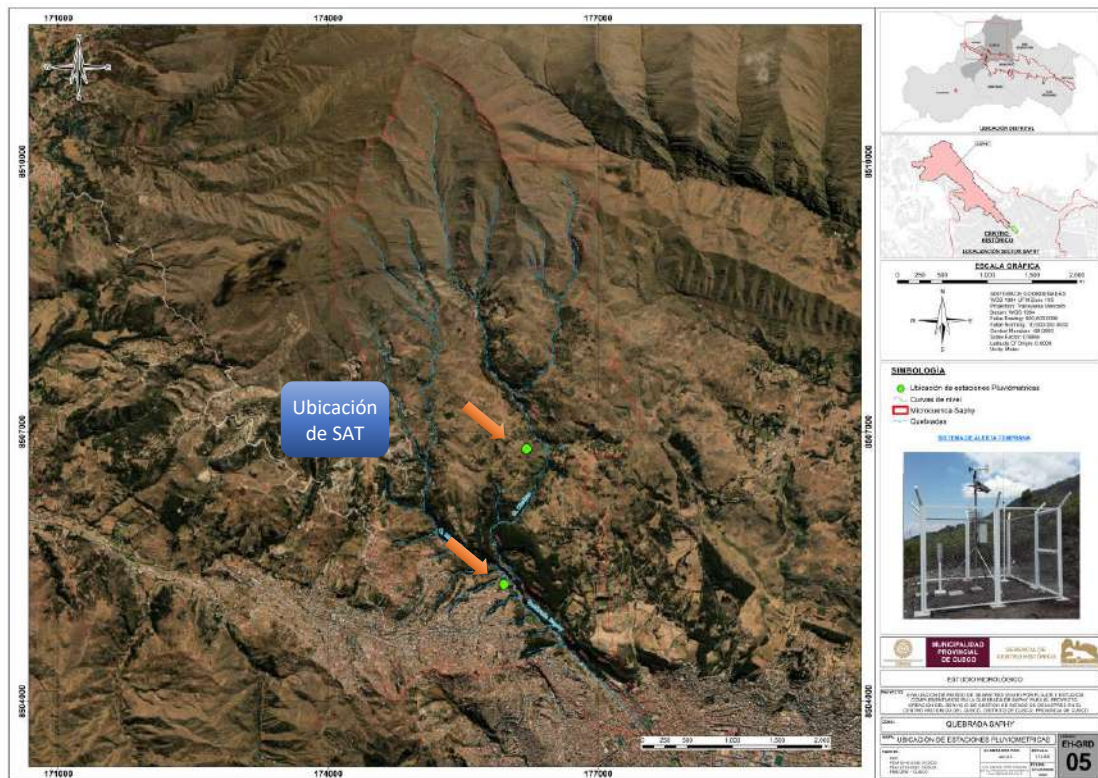
Figura 23: Ubicación de estaciones pluviométricas.

El Sistema de Alerta Temprana (SAT), tendría como finalidad alertar a la población considerada vulnerable, sobre una posible activación de quebrada Saphy (huaico), permitiéndoles salvaguardar su integridad física frente a los posibles daños que dicho fenómeno podría ocasionar.

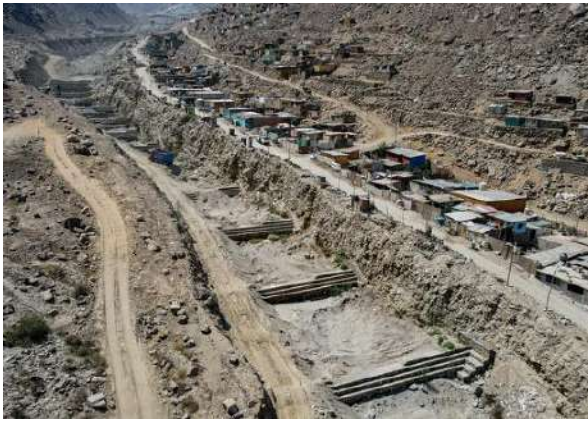
<p><b>MODELO DE IMPLEMENTACION DE DIQUES</b></p>

CARACTERÍSTICAS TÉCNICAS	<p>13 diques de altura de 1 hasta 2 m la sección dependerá de la topografía del terreno.</p> <p>El material de enrocado deberá estar constituido por unidades o bloques de rocas extraídas de canteras, de formas aproximadamente cúbicas con aristas vivas o angulosas, sanas, sólidas y resistentes, sin señales de meteorización, descomposición o grietas y un peso específico mínimo de 2,6 gr/cc. El diámetro de la roca será de 1,0 m como mínimo y sólo se hará uso de rocas de menor diámetro en el entrabe entre las rocas grandes para de este modo reducir los intersticios que se forman entre roca y roca.</p>
COSTO	<p>El costo es referencial el monto de inversión incluido impuestos es de <b>S/ 340,832.56</b> donde se instalará 13 diques de altura de 1m hasta 2 m la sección dependerá de la topografía del terreno.</p> <p>Donde se incluye actividades de movilización y desmovilización, topografía y georreferenciación, acceso, limpieza de cauce, excavación, enrocado de protección, transporte de material para enrocado</p>

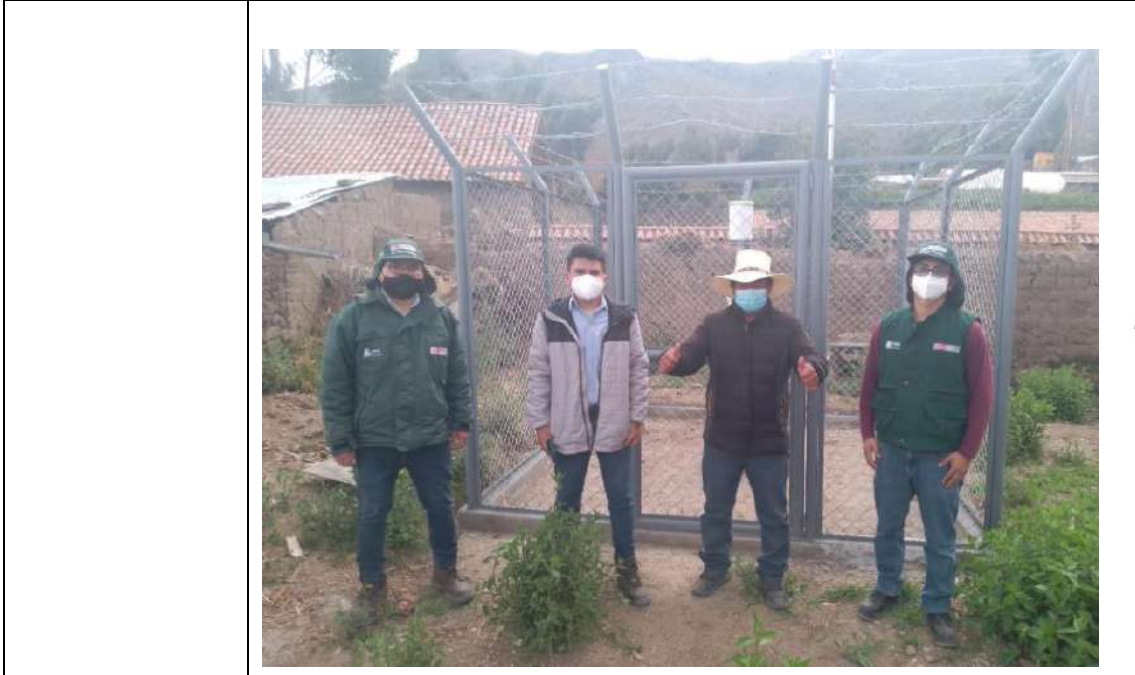
EJEMPLO DE UN SISTEMA DE ALERTA TEMPRANA

<b>MEDIDA ESTRUCTURAL N. 04. SISTEMA DE ALERTA TEMPRANA (SAT)</b>	
<b>DESCRIPCIÓN</b>	<p>El Sistema de Alerta Temprana (SAT), tendría como finalidad alertar a la población considerada vulnerable, sobre una posible activación de quebrada Saphy (huaico), permitiéndoles salvaguardar su integridad física frente a los posibles daños que dicho fenómeno podría ocasionar.</p> <p>Conceptualmente ante determinadas cantidades de precipitación se tendría niveles de alerta con la finalidad de mantener informada a la población y emitir avisos a las autoridades, para que se tomen las medidas de evacuación de las zonas vulnerables a unas más seguras.</p>
<b>ANÁLISIS</b>	<p>En épocas de altas precipitaciones, los suelos de la microcuenca Saphy, se sobre saturan, la que desencadena una cadena de peligros, que podría terminar en un flujo de detritos, que podría acarear escombros, sobre la ciudad, puesto que es una quebrada seca, constituye un mayor peligro, al desaparecer su cauce, todo el flujo se desbordaría hacia las viviendas de Cusco, la que podría en peligro a sus habitantes.</p> <p>Un sistema de alerta temprana es un mecanismo eficaz para mantener informada y alertada a la población y que le permite alejarse de la zona de peligro y permite a la autoridad mantenerse en alerta y actuar en el momento oportuno, antes, durante y después de ocasionado el peligro</p>
