MUNICIPALIDAD PROVINCIAL DEL  
**CUSCO**

## GESTIÓN DE RIESGO DE DESASTRES EN EL CENTRO HISTÓRICO DEL CUSCO

## EVALUACIÓN DE RIESGOS DE DESASTRES POR FLUJOS EN LA QUEBRADA SAPHY EN EL DISTRITO DE CUSCO, PROVINCIA DE CUSCO - CUSCO.

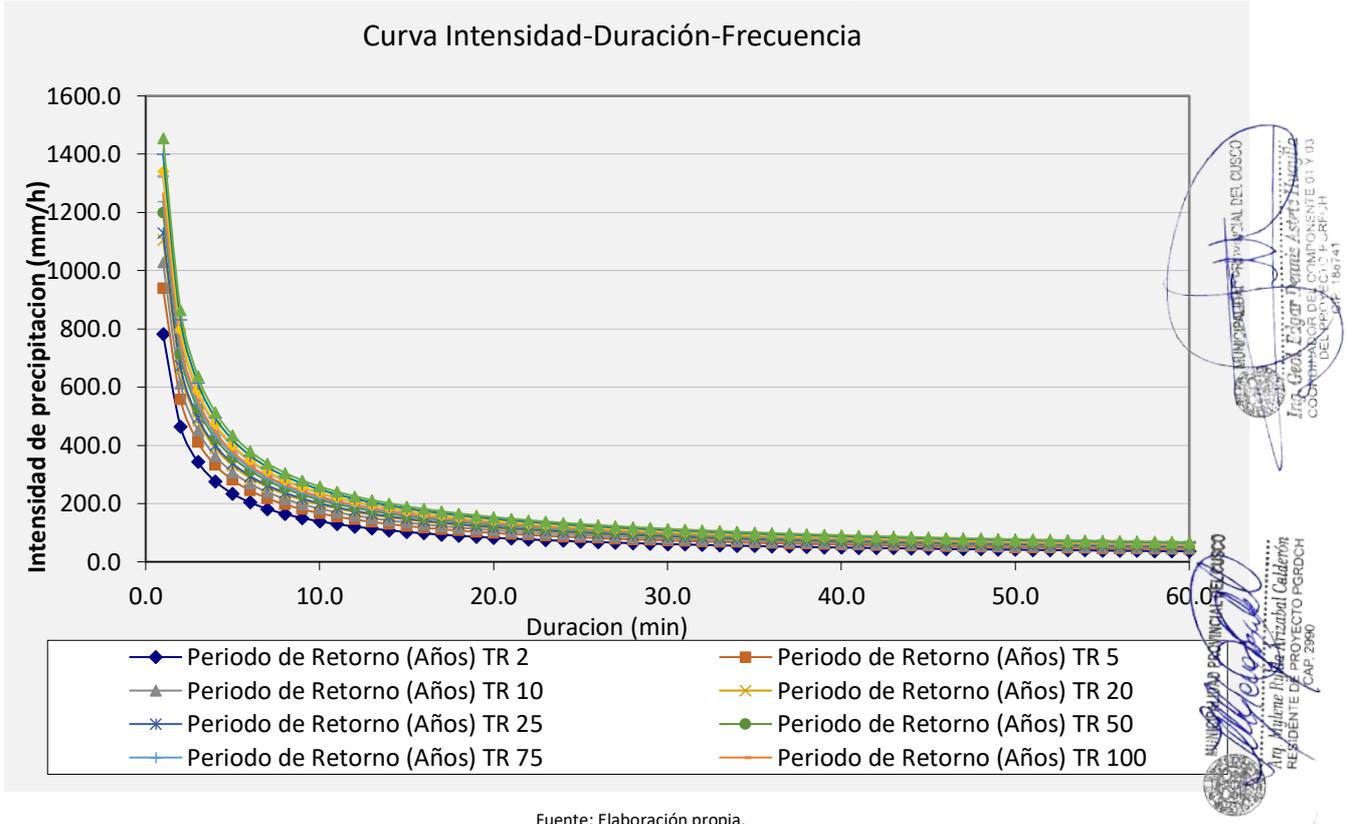
Gráfico 2. Curva Intensidad - Duración - Frecuencia de la estación Granja Kcayra

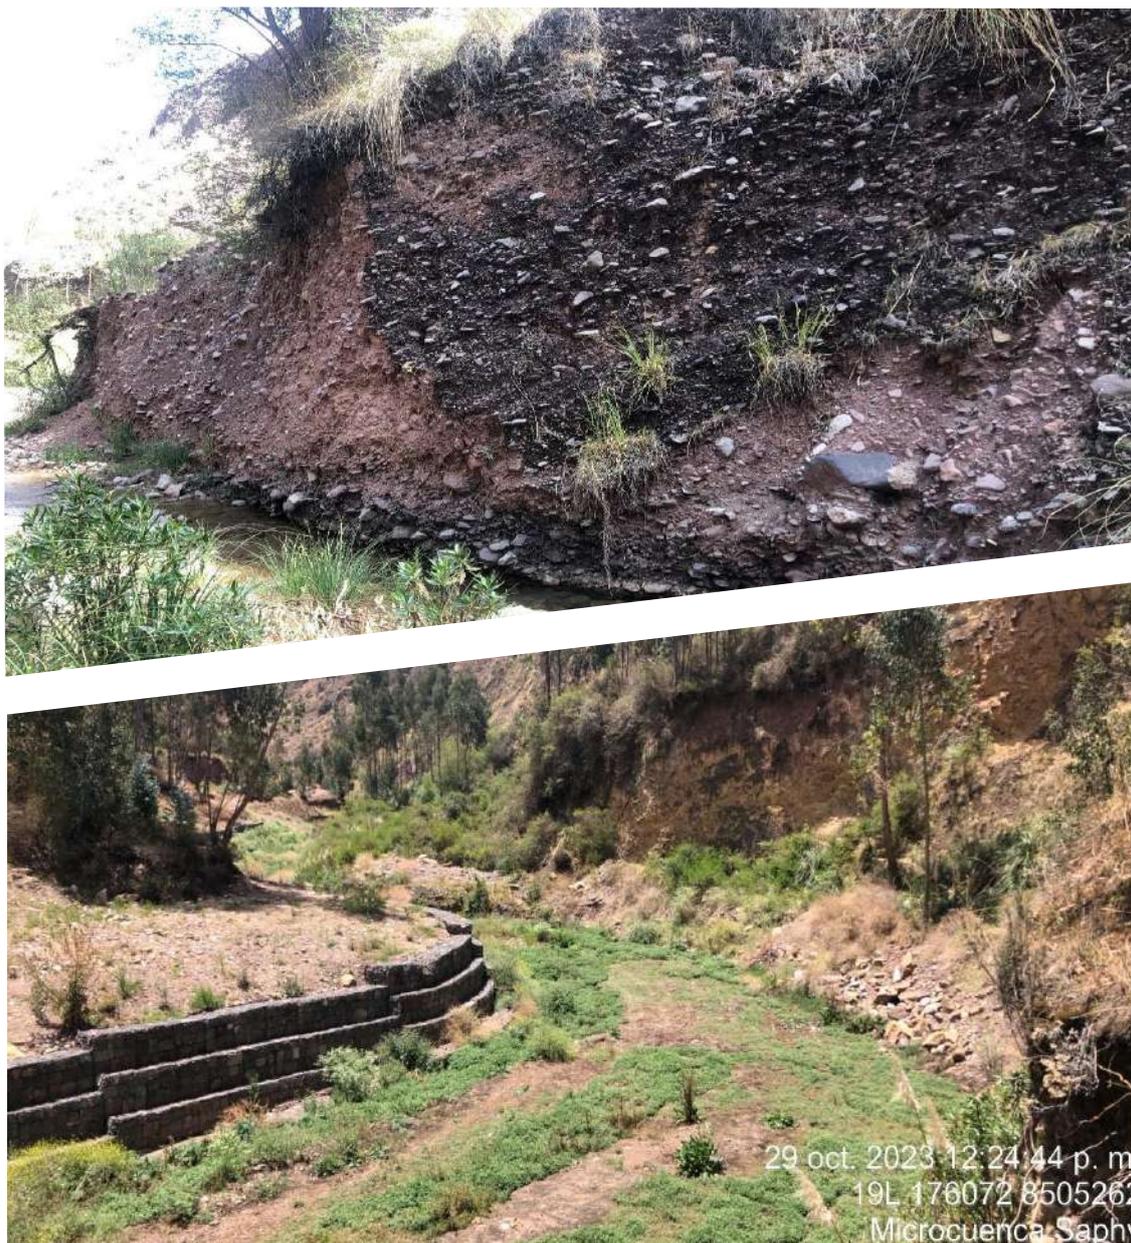
Geofoma moldeada por el aporte continuo de materiales aluviales constituyendo pequeñas y grandes plataformas de materiales como bolones y gravas englobados en una matriz arcilla-limosa la cual corresponde a la formación San Sebastián, cuyas laderas presentan pendientes escarpadas que varían entre 70 a 100%.

**Fotografía 5:** Vista de terrazas aluviales de pendientes escarpadas en la quebrada Saphy.  
Fuente: Fotografía propia.

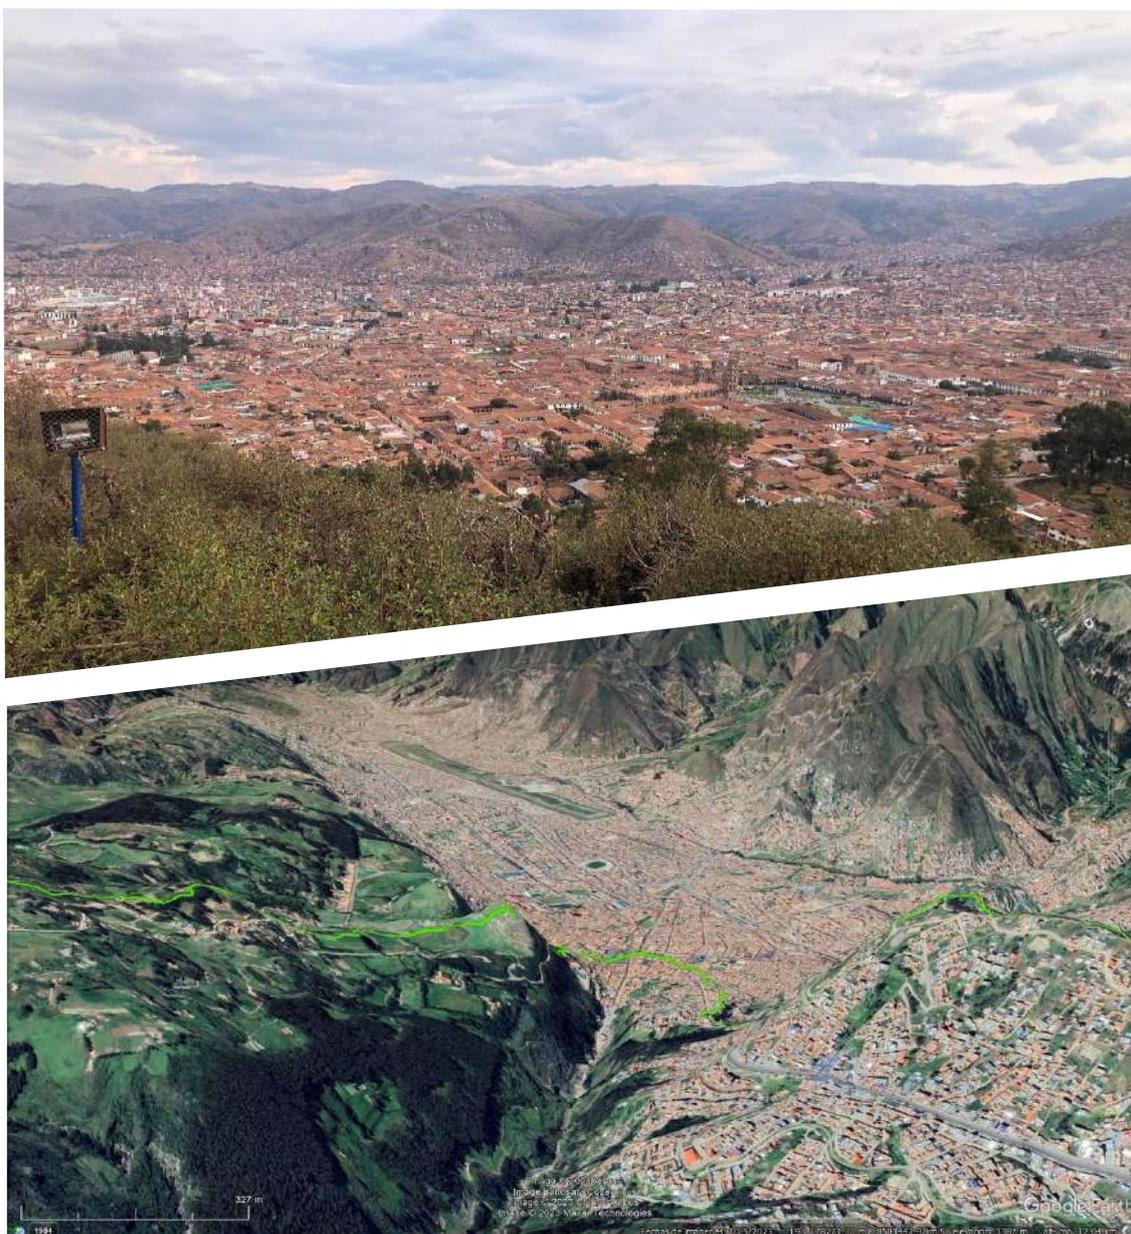
Las planicies aluviales depositadas en el cauce y adyacentemente a las quebradas son originadas producto del transporte de flujo de agua ante crecidas o descensos del caudal erosionando formaciones conformado de macizos rocosos blandas o estructuras geológicas. La geoforma se presenta en forma cóncava.

Fotografía 6: Vista de la ciudad de cusco, asentada sobre valle aluvial.  
Fuente: Fotografía propia

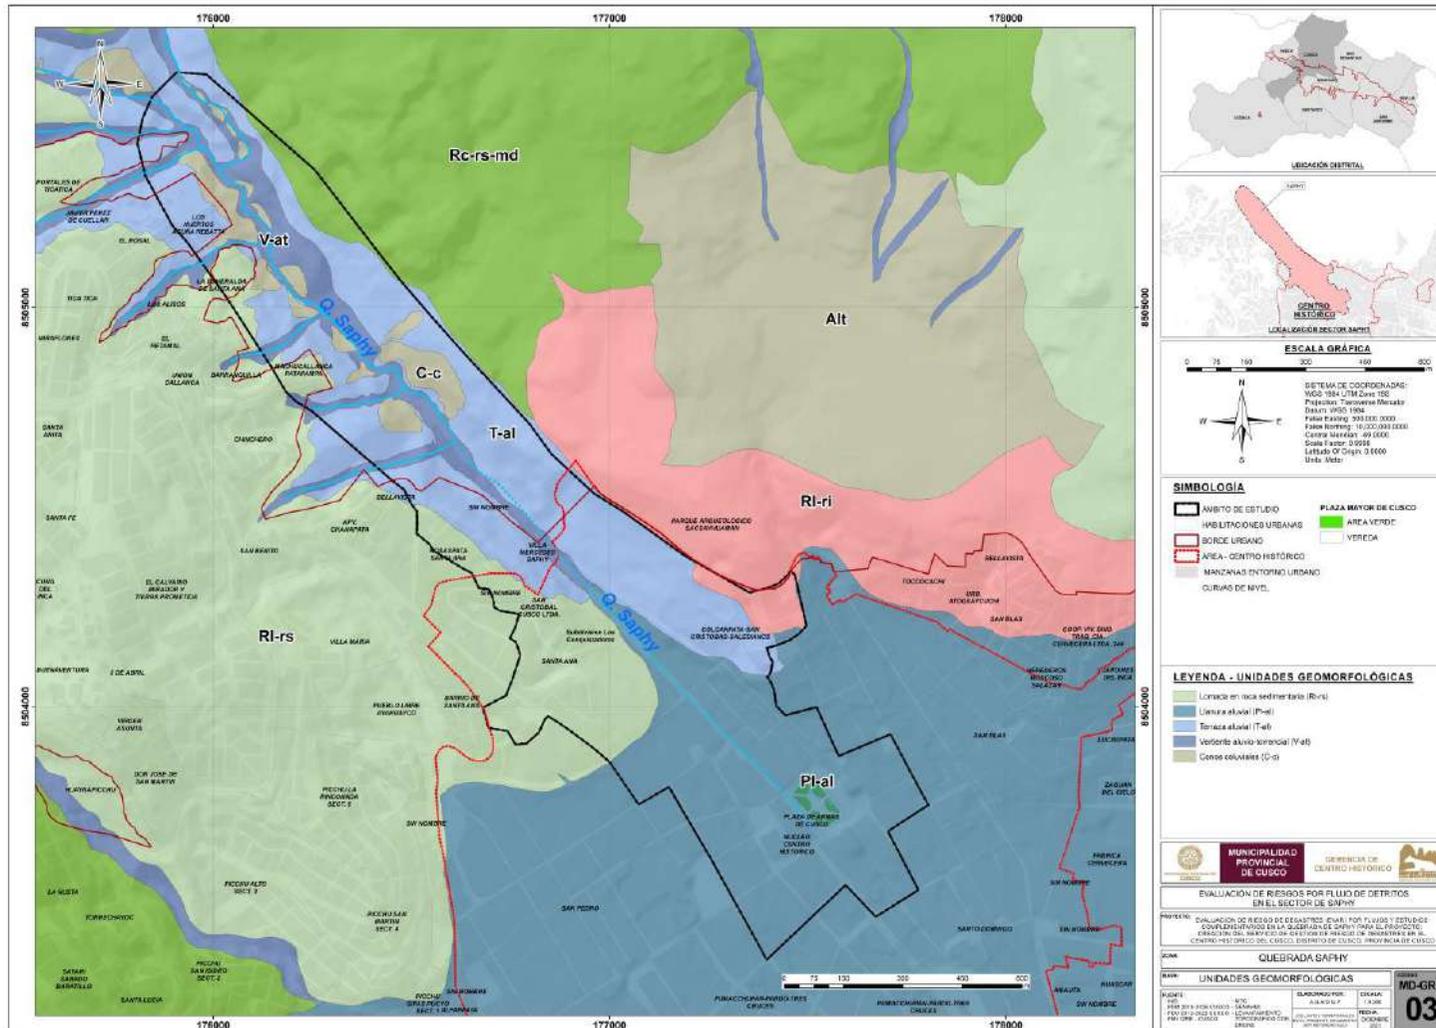
Mapa 1: Mapa de Geomorfológico del sector de Saphy.

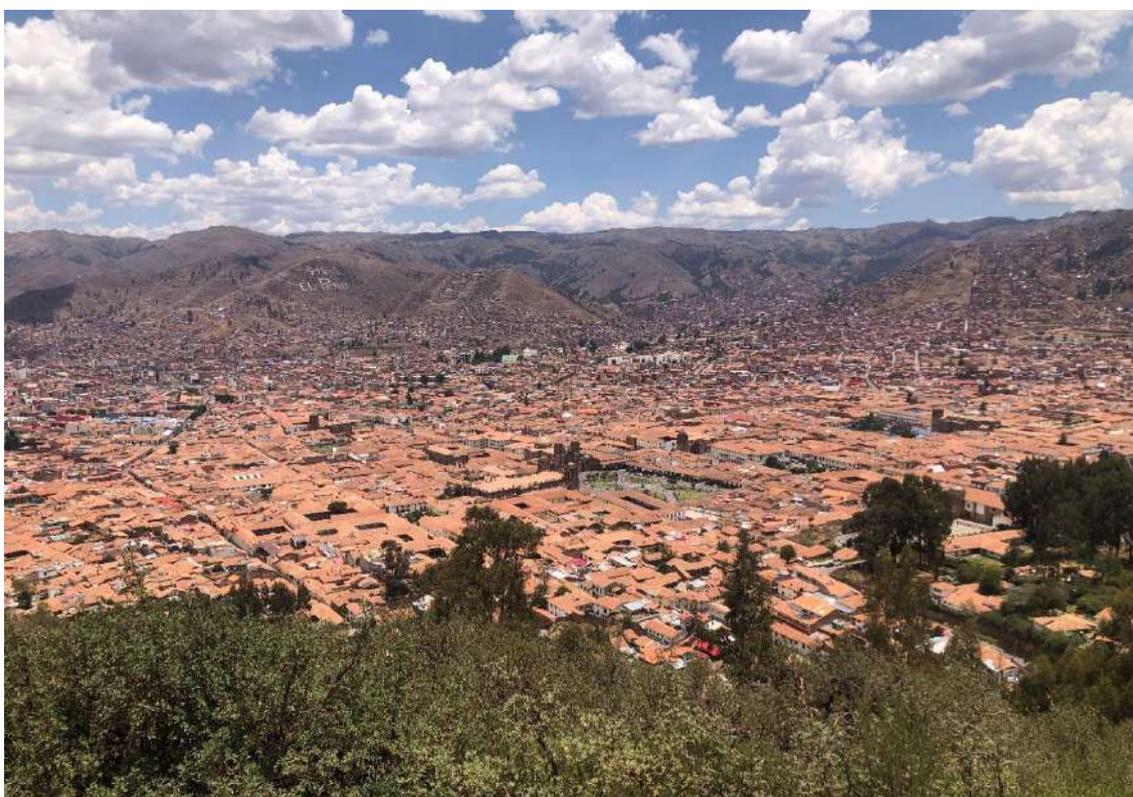
El material donde se encuentran asentada las viviendas, se caracteriza de intercalaciones de arcillas, limolitas y areniscas de espesores delgados (Formación San Sebastián) y recorriendo más hacia el oeste del sector evaluado, se muestran afloramientos de areniscas intercalados de lutitas rojas (Formación kayra).

**Fotografía 9:** Deposito antrópico en la ciudad de cusco y sus alrededores.  
Fuente: Fotografía propia

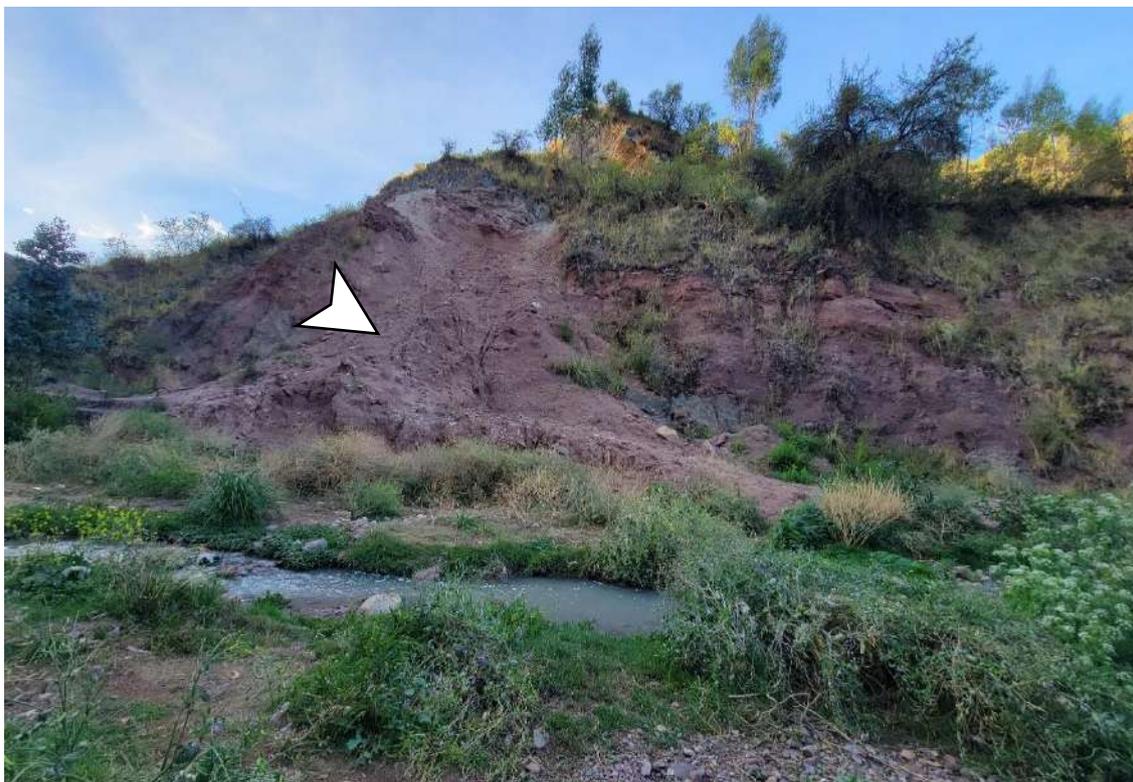
En algunos afloramientos nos muestra suelos arena-arcillosas o arena-limosas de consistencia firme a blanda, removidos principalmente por la acción de la gravedad.

**Fotografía 10:** Afloramiento de materiales coluviales.  
Fuente: Fotografía propia

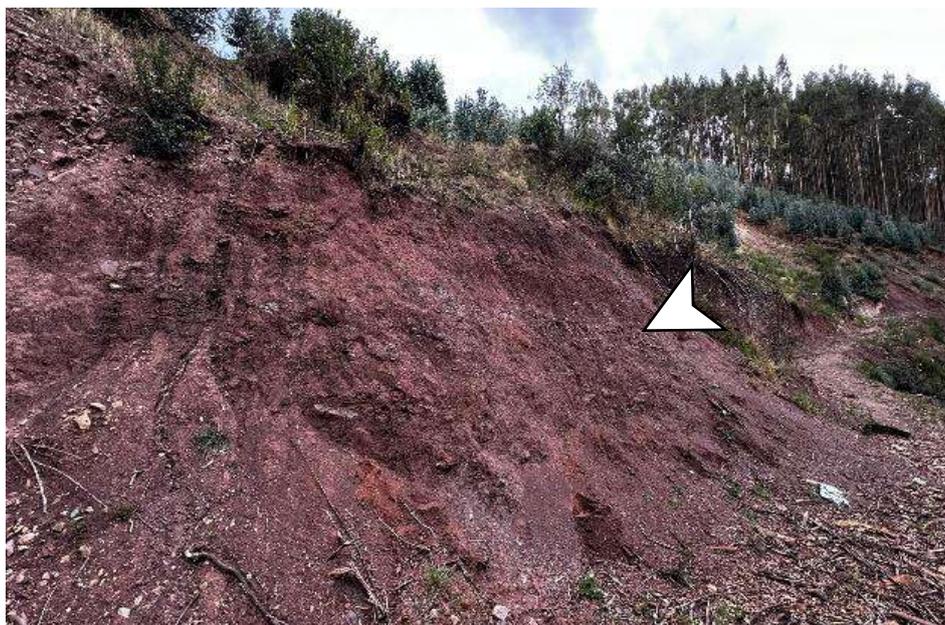
**Fotografía 11:** Suelo residual producto de la meteorización de las brechas.  
Fuente: Fotografía propia

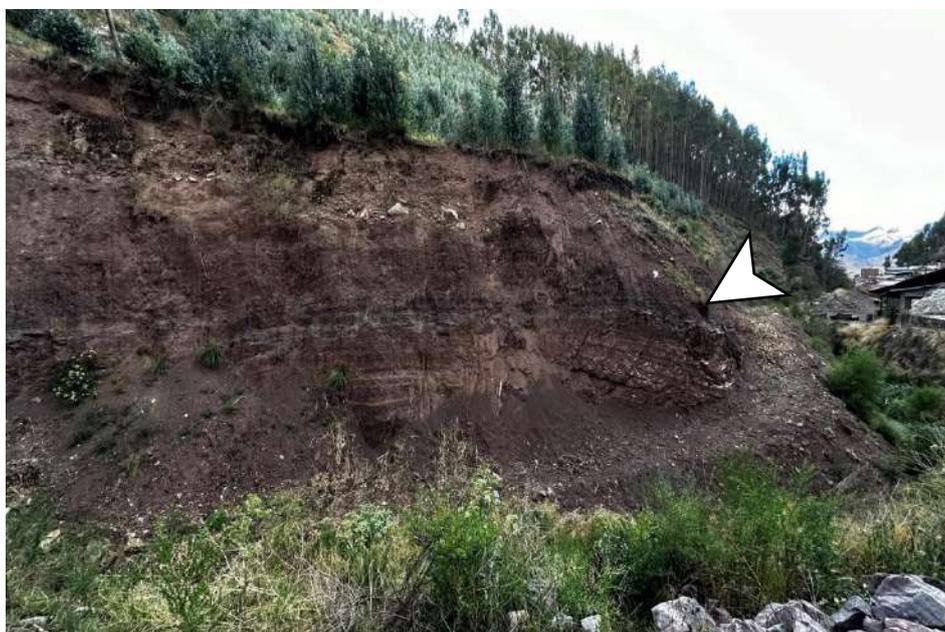
**Fotografía 12:** intercalación de lutitas pardas y negras  
Fuente: Fotografía propia

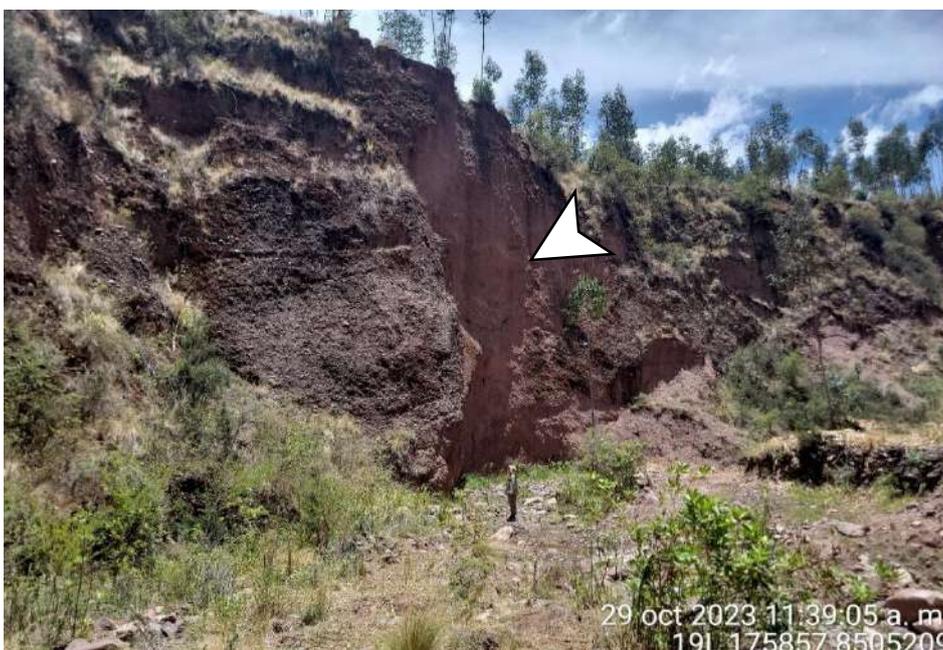
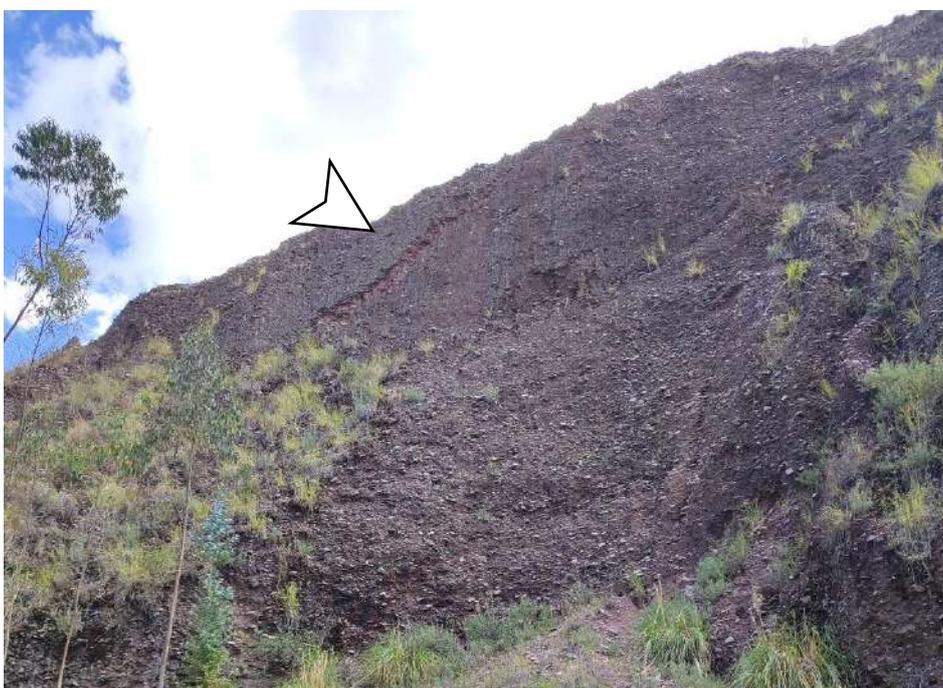
**Fotografía 13:** suelos aluviales en pendientes escarpadas.  
 Fuente: Fotografía propia

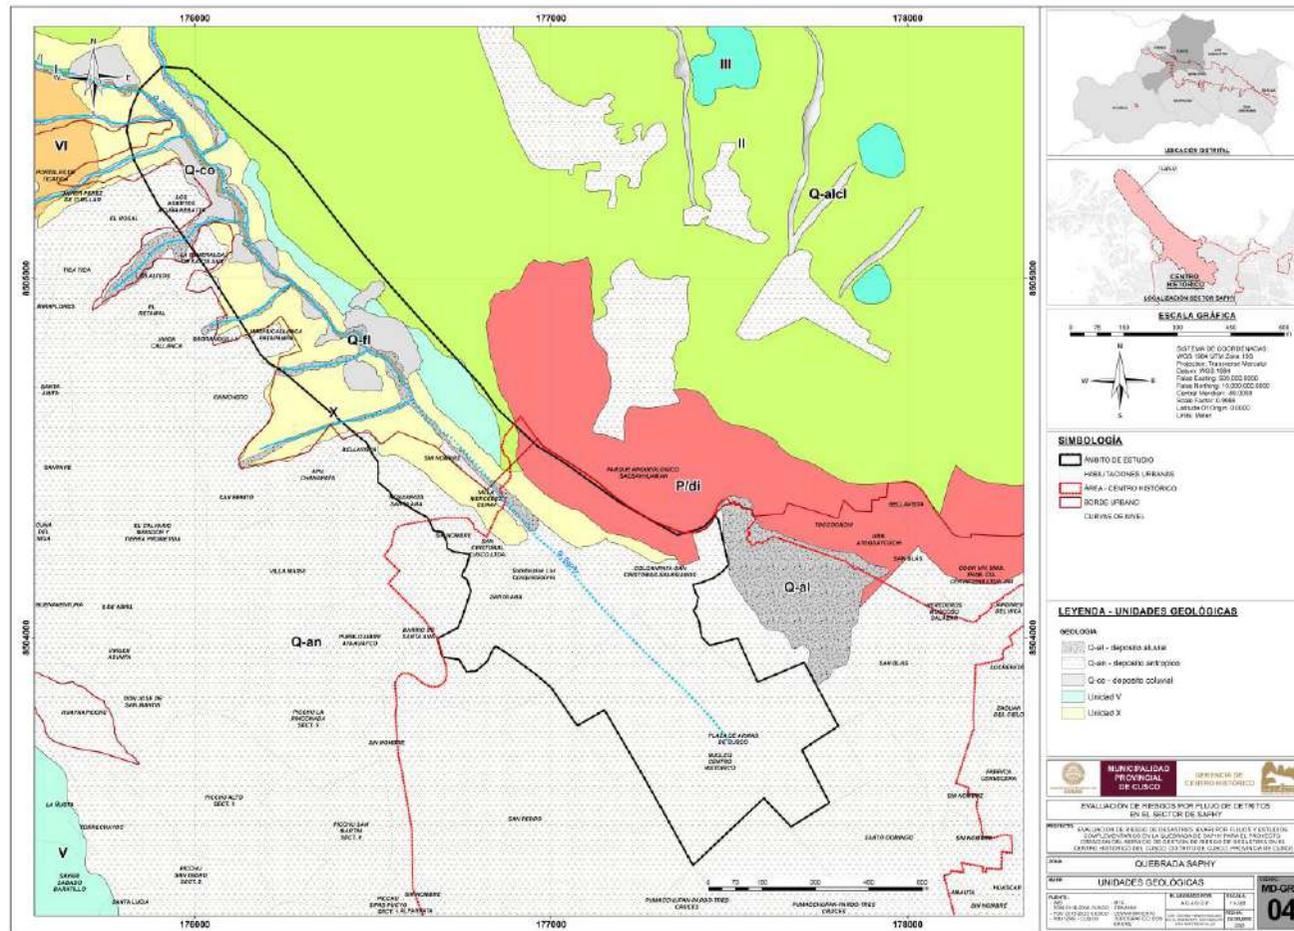
Mapa 2: Mapa de Unidades geológicas del sector de Saphy.

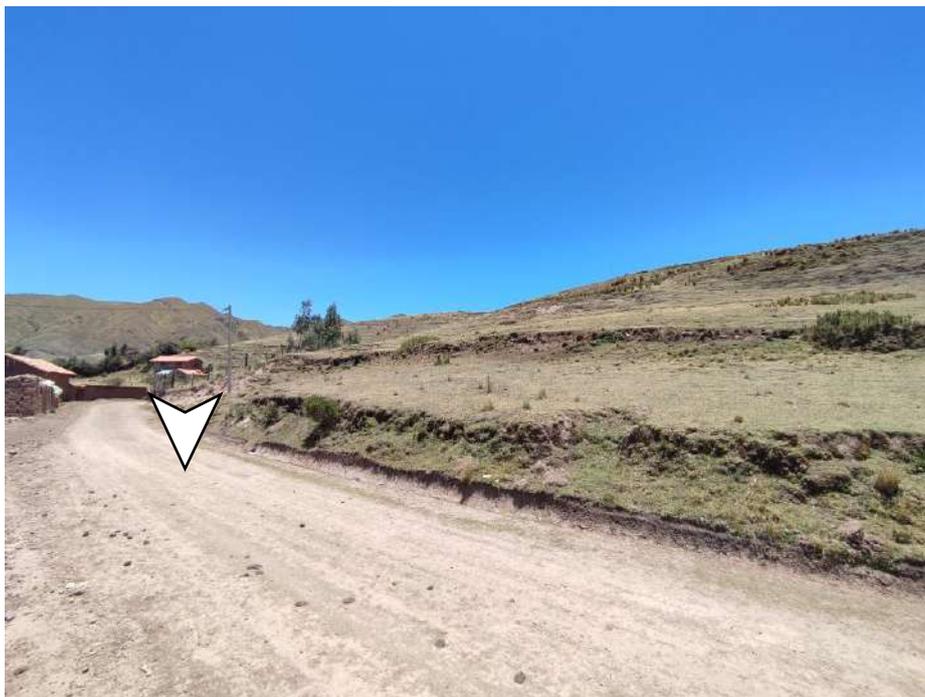
Comprendido entre los 5° a 10° de inclinación de terreno, son terrenos casi planos, se ha identificado terrenos con estas características en las zonas donde se emplazan a las vías.

**Fotografía 15:** Relieves con inclinación de 5° a 10° que se observan en las vías asfaltadas.  
Fuente: Fotografía propia.

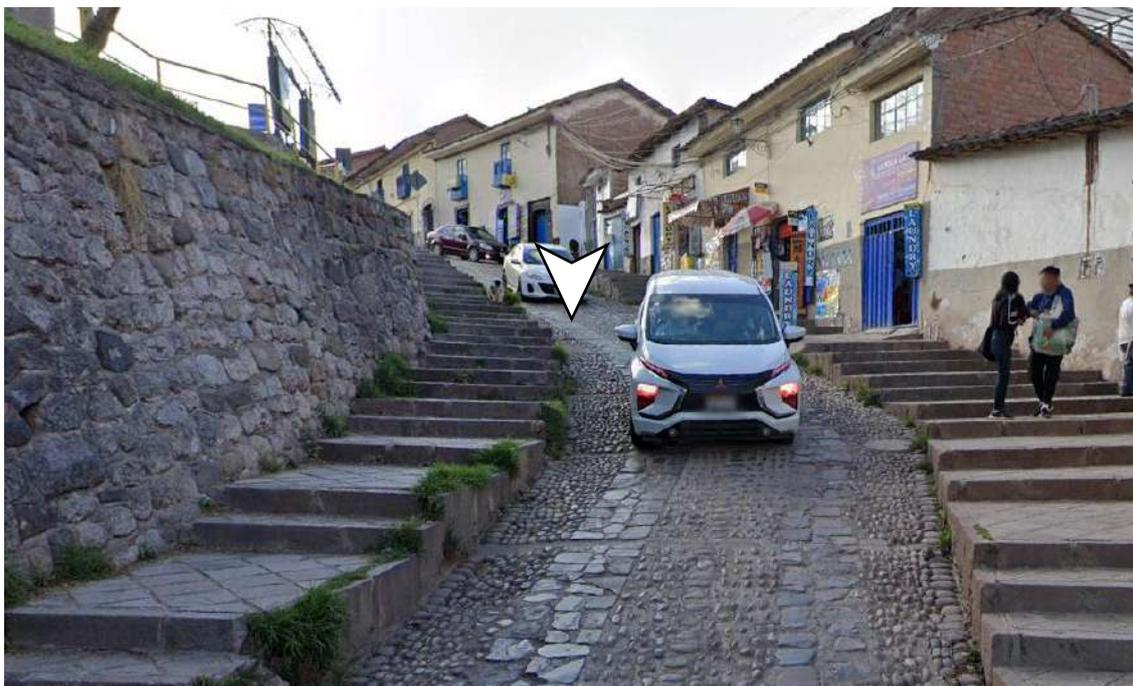
Comprendido entre los 10° a 20° de inclinación de terreno, se ha identificado terrenos con estas características en la vertiente de la quebrada de Saphy.

**Fotografía 16:** terreno con pendientes de 10° a 20° en el sector Saphy.  
Fuente: Fotografía propia.

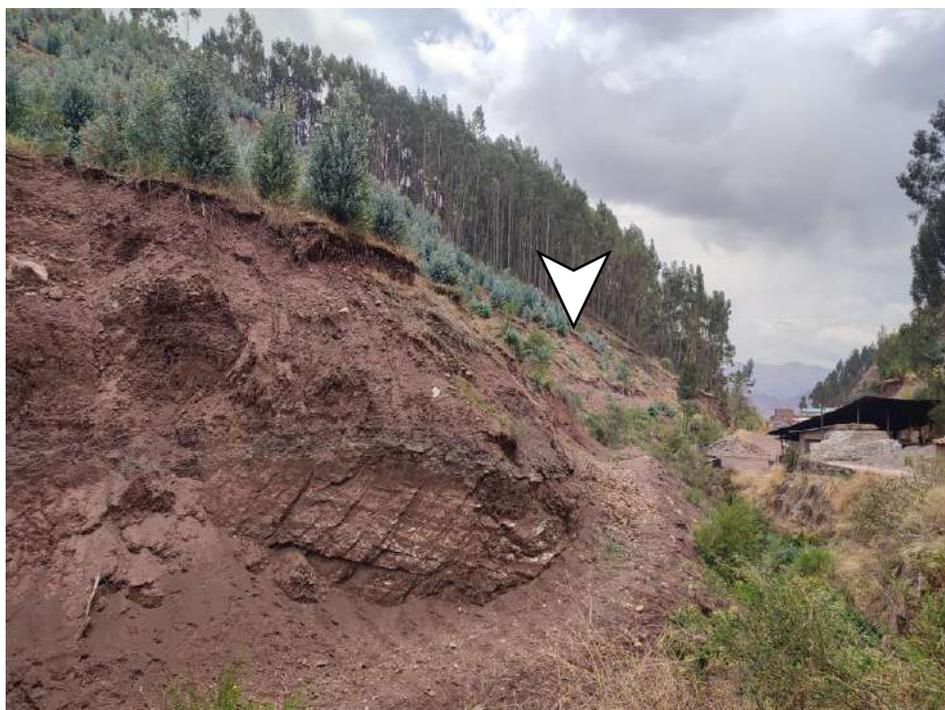
Terreno con una inclinación mayor a 35°, en el sector de Saphy está pendiente se encuentra en gran parte en las laderas de la quebrada Saphy.

Fotografía 18: Terreno con pendientes mayores a 35°, se puede observar en mayor porcentaje en las laderas.  
Fuente: Fotografía propia.

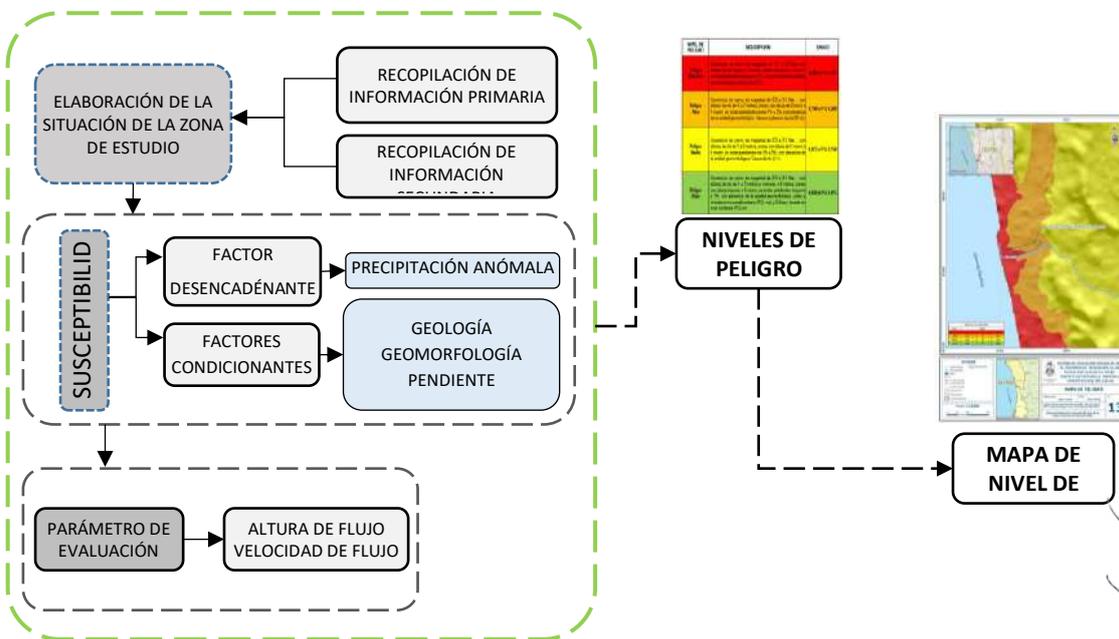
Gráfico 8: Metodología general para determinar la peligrosidad

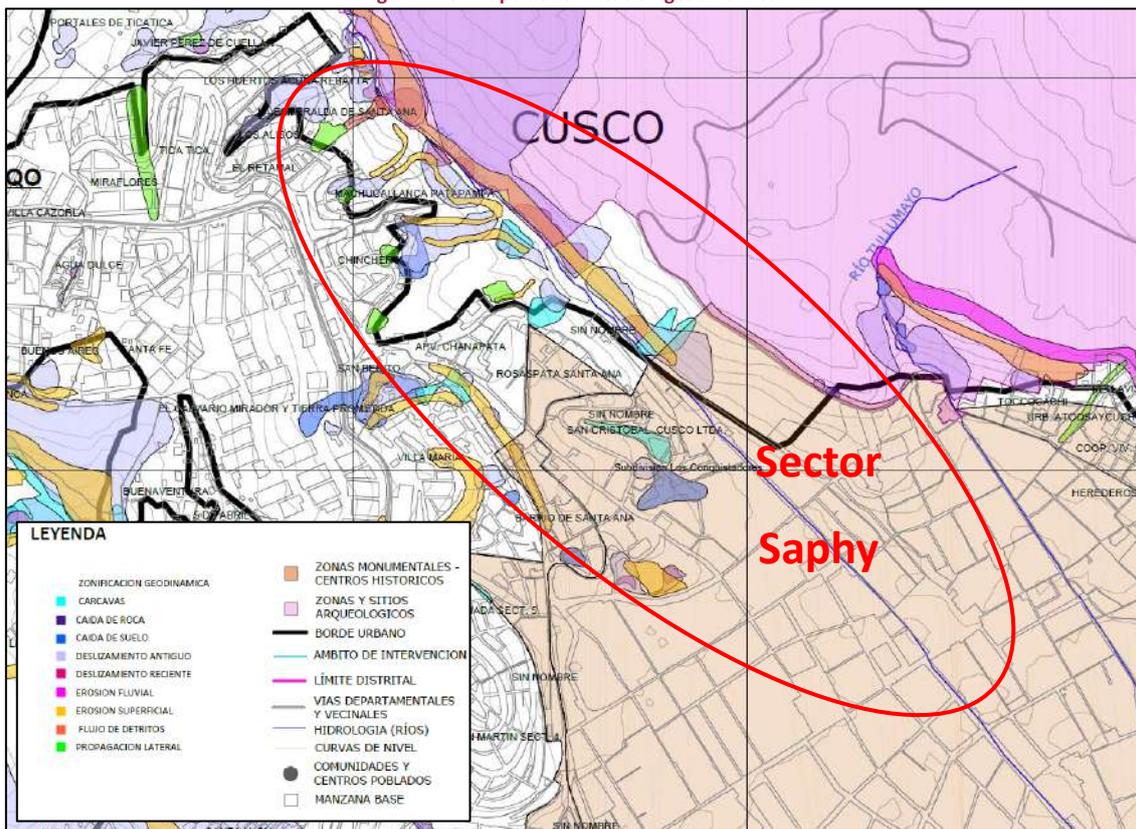
Figura N° 3: Mapa de zonificación geodinámica.

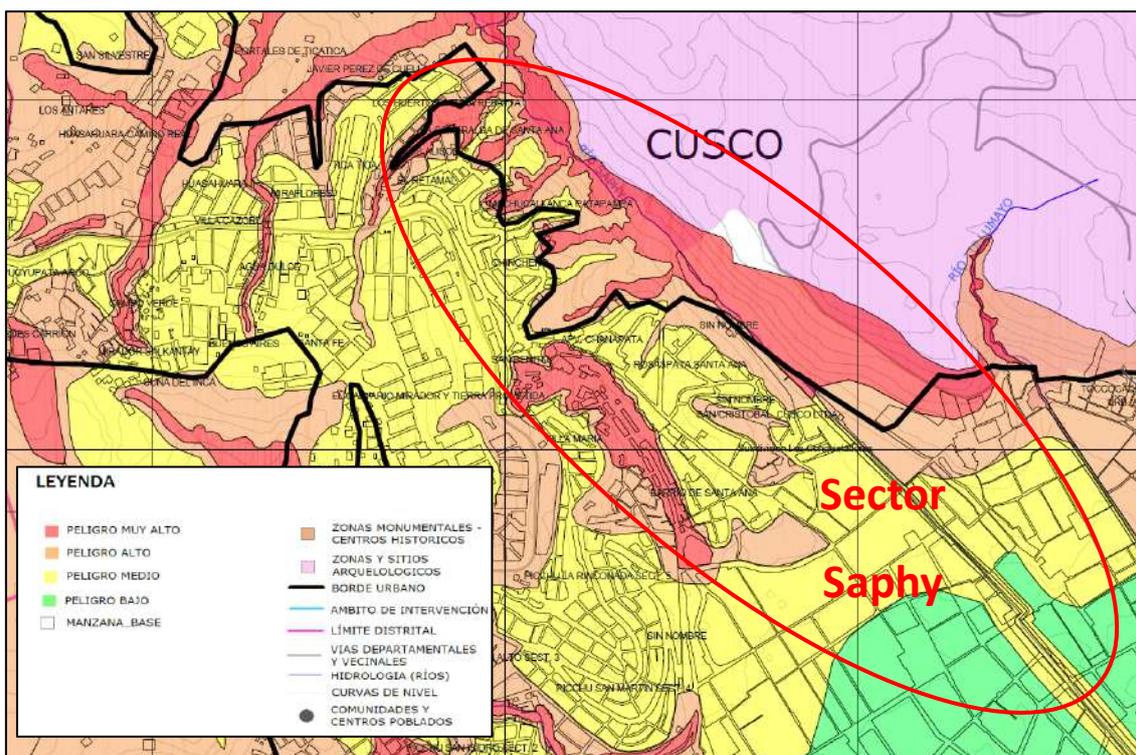
Figura N° 4: Plano de Peligros por Remoción en masa.

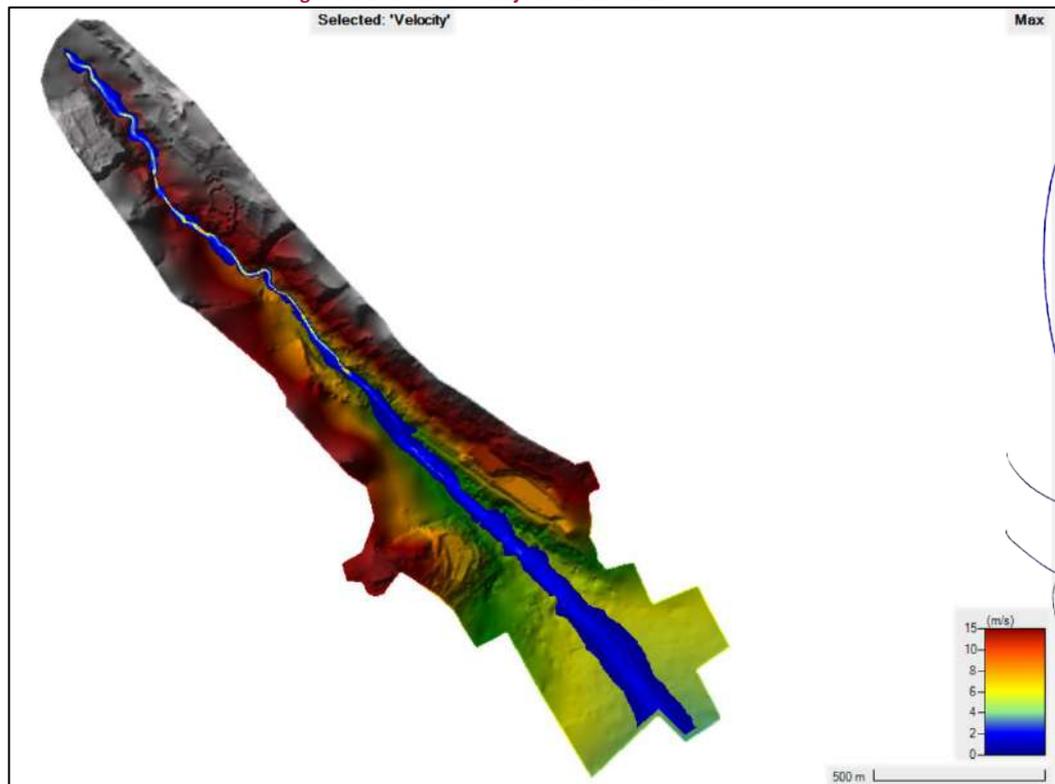
Figura 5. Velocidades - flujo No Newtoniano

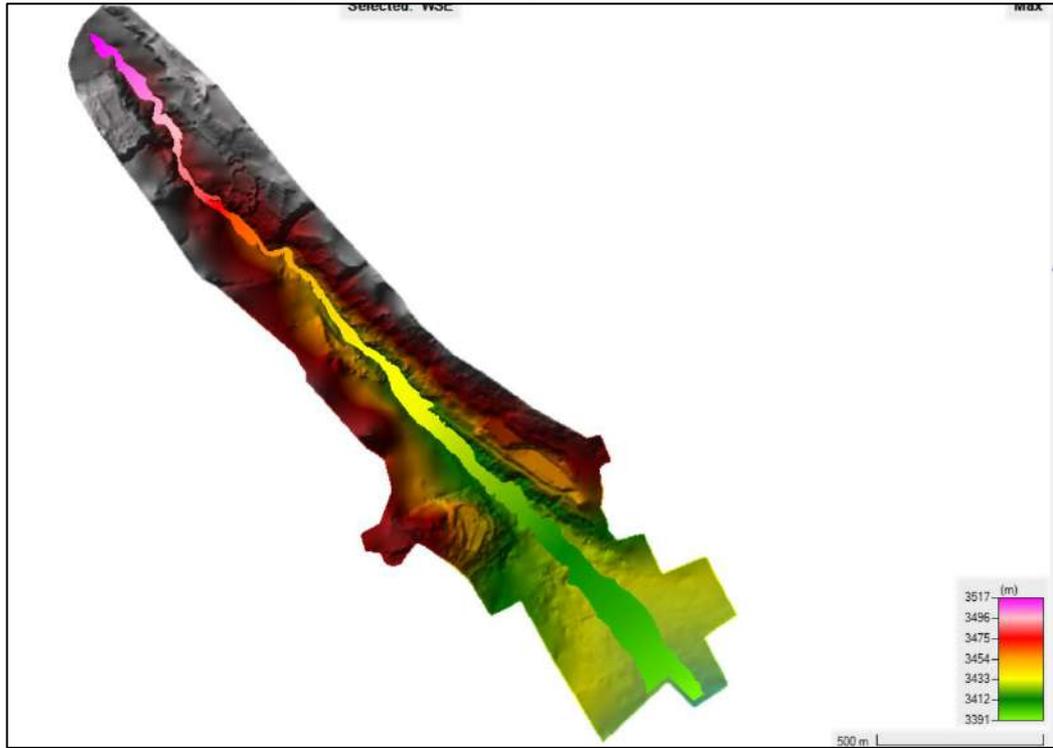
Figura 6. Niveles (msnm) - flujo No Newtoniano

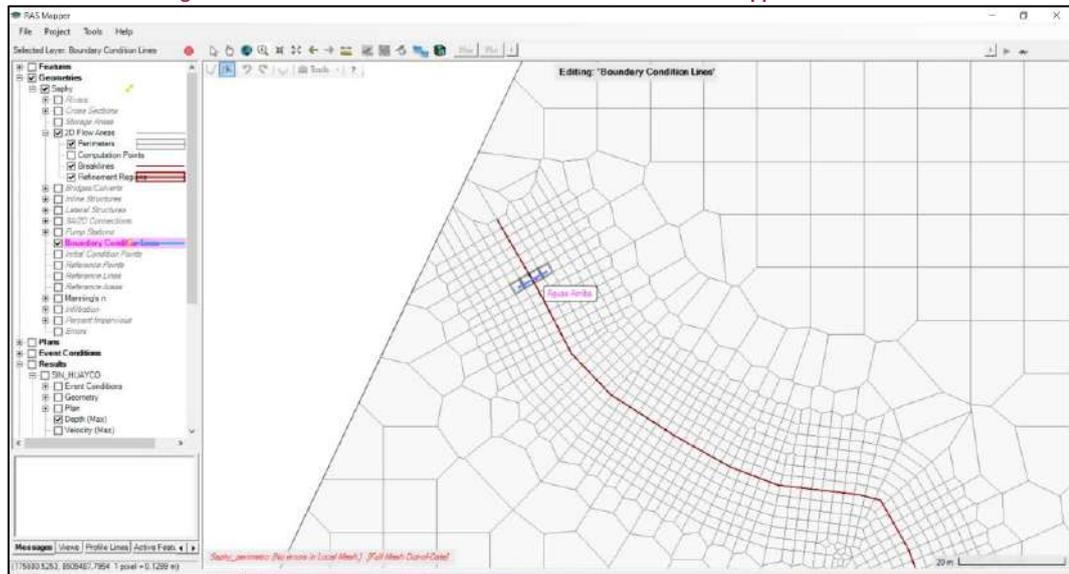
**Figura 9. Ubicación de la condición de entrada vista desde Ras Mapper**

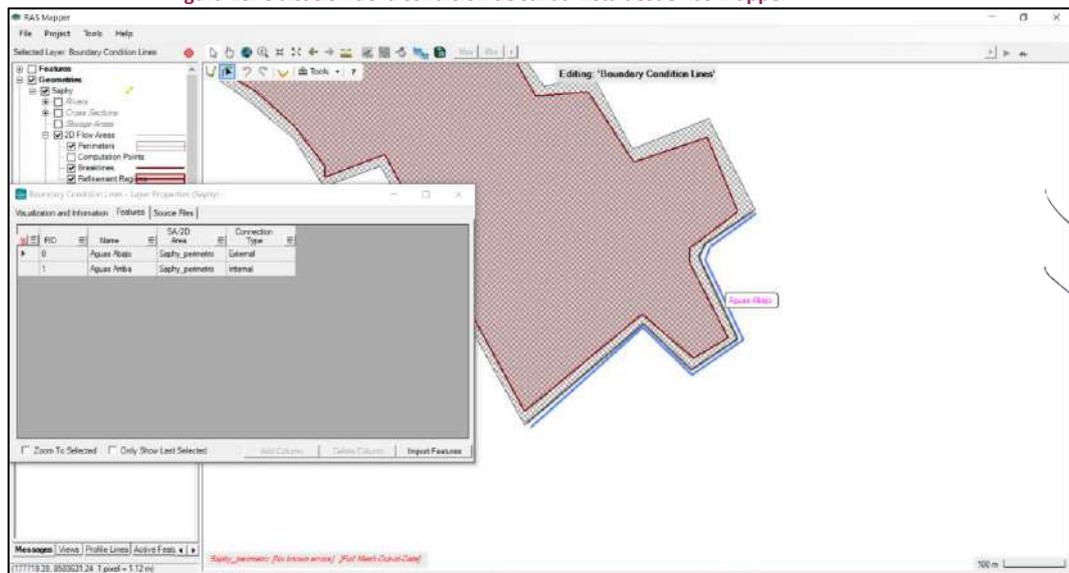
**Figura 10. Ubicación de la condición de salida vista desde Ras Mapper**

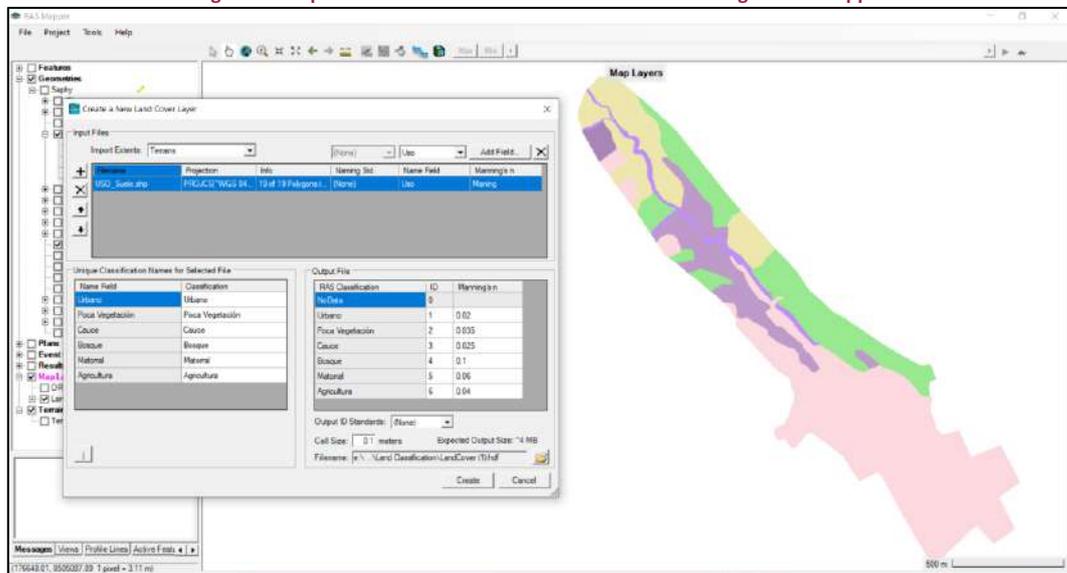
**Figura 11. Capa de cobertura de suelo con valores de Manning en Ras Mapper**

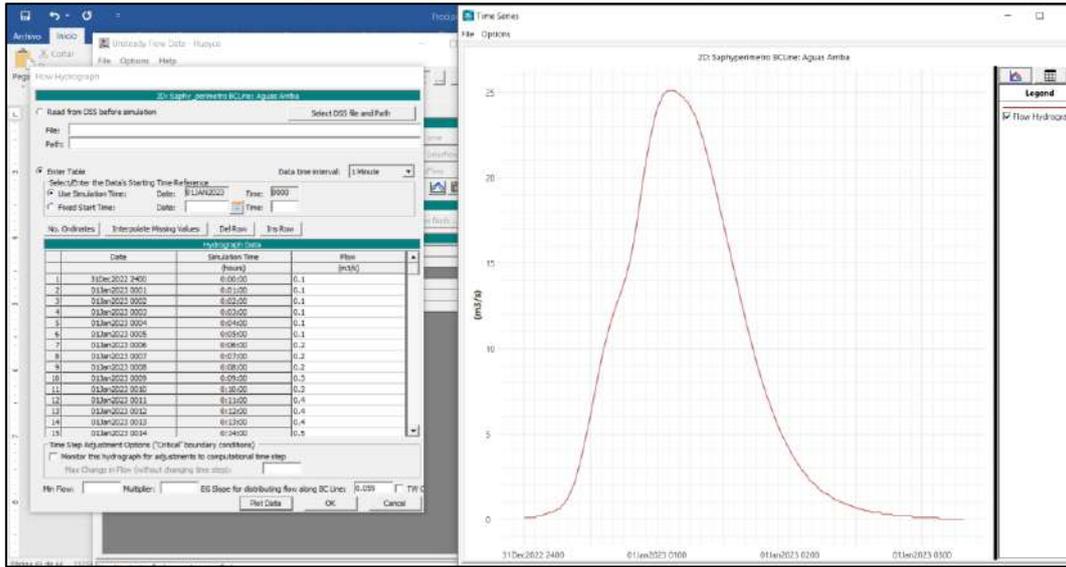
Figura 12. Configuración del hidrograma de flujo de agua

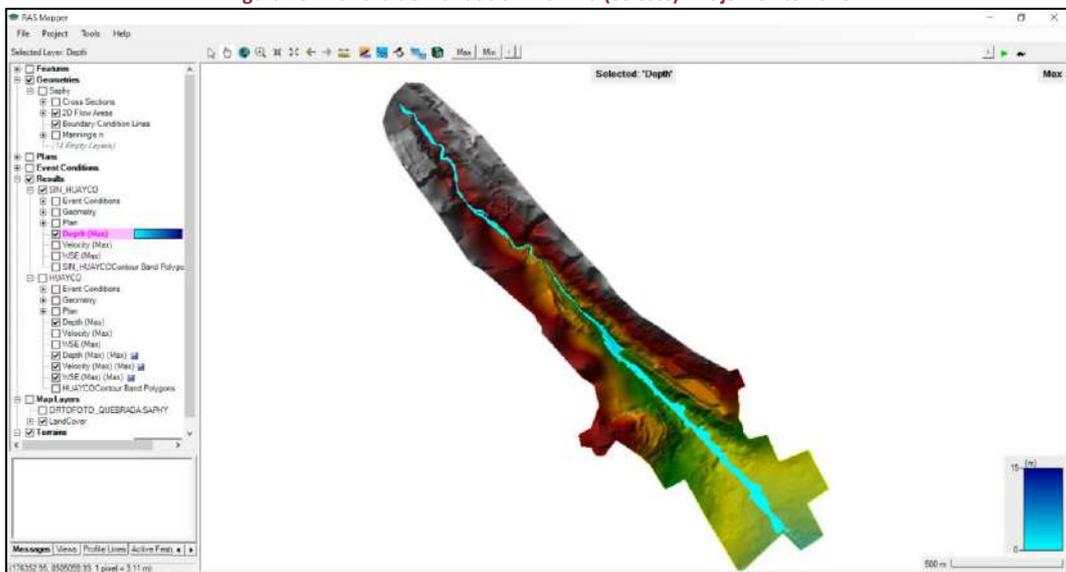
En las siguientes figuras se muestra el resultado del modelo, asociado a un tiempo de retorno de 250 años, respecto a la mancha de inundación máxima (ver Figura 10) esta se extiende hasta la Avenida El Sol pasando por la plaza de armas de Cusco lo que generaría daños a la infraestructura urbana desplegada. Con relación a la velocidad del flujo de agua (ver Figura 13), en el tramo modelado estas varían entre 0.1 a 5.9 m/s, alcanzando velocidad de hasta 3 m/s en el área urbana; en los niveles el flujo de agua varia des 3392.71 msnm en la parte alta, en el punto de inicio de la simulación, llegando 3433.61 msnm en la parte baja a la salida como punto de contorno.

Figura 13. Mancha de inundación máxima (celeste) - flujo Newtoniano

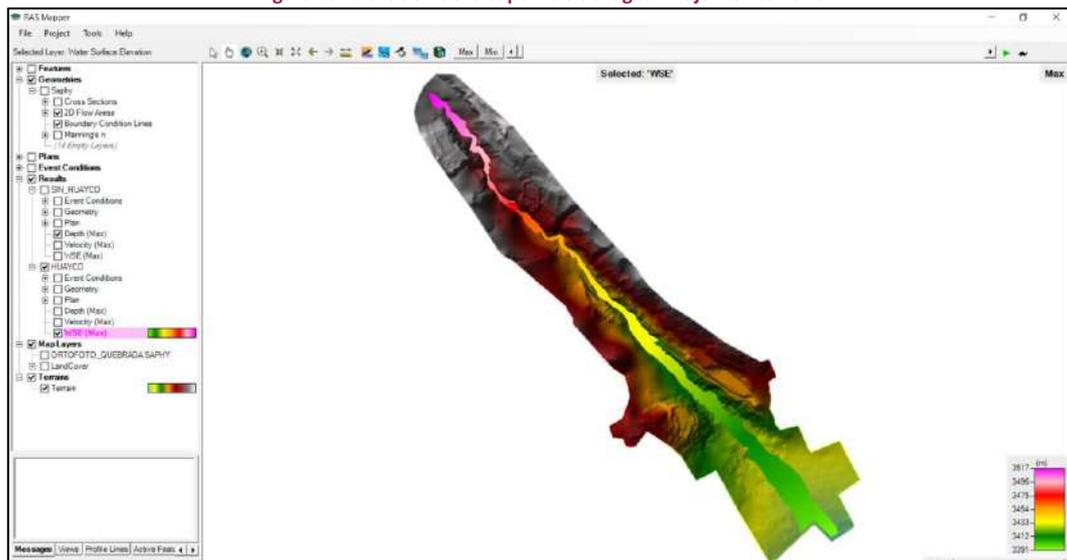
**Figura 15. Elevación de la superficie del agua - flujo Newtoniano**

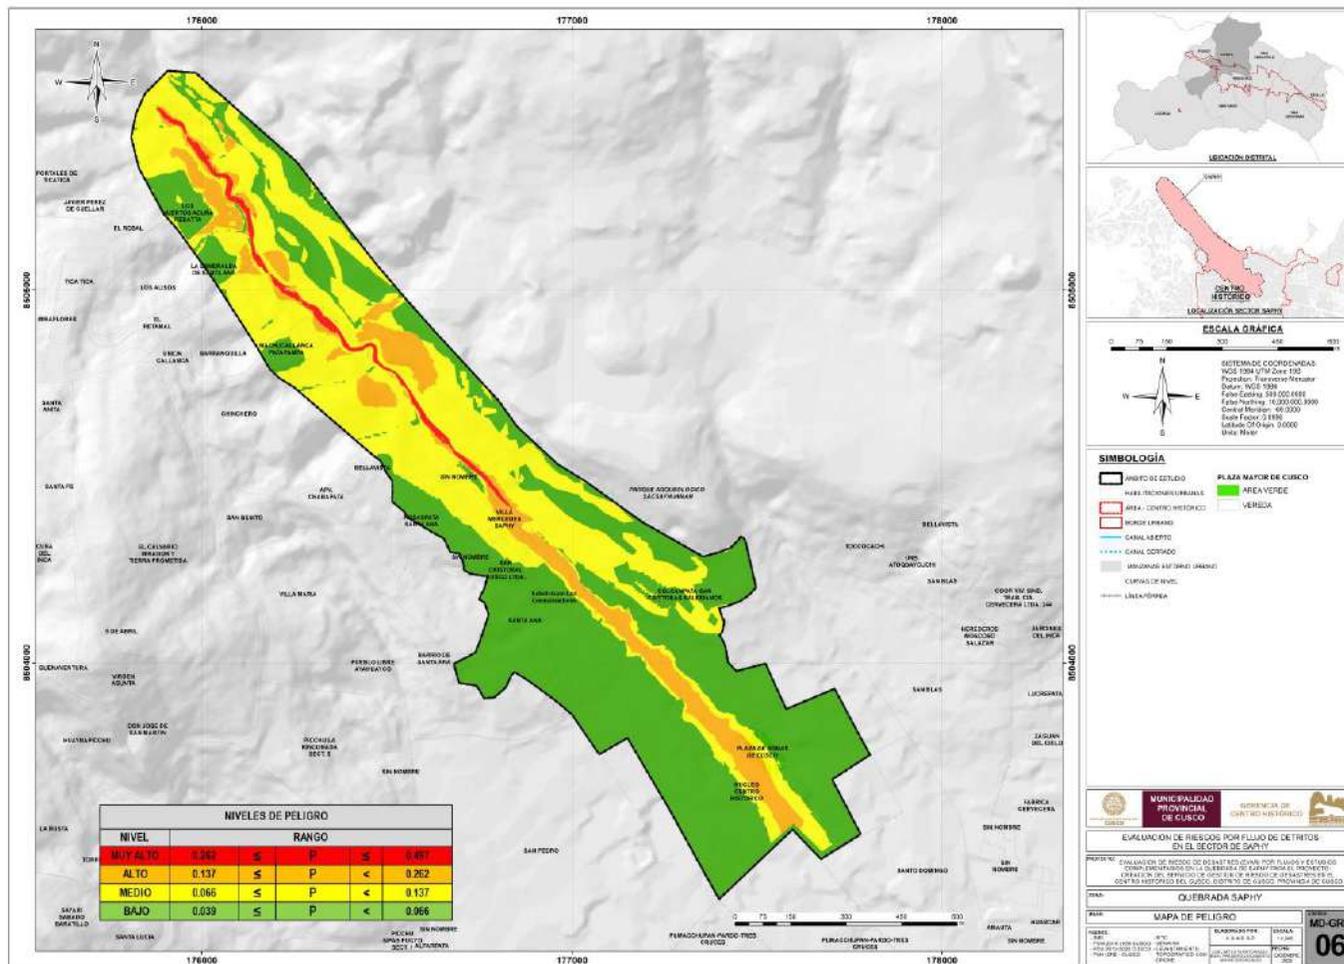
Mapa 6: Mapa de peligro por flujo de detritos en el sector de Saphy
