MUNICIPALIDAD PROVINCIAL DEL  
**CUSCO**

## GESTIÓN DE RIESGO DE DESASTRES EN EL CENTRO HISTÓRICO DEL CUSCO

## EVALUACIÓN DE RIESGOS DE DESASTRES POR FLUJOS EN LA QUEBRADA SAPHY EN EL DISTRITO DE CUSCO, PROVINCIA DE CUSCO - CUSCO.

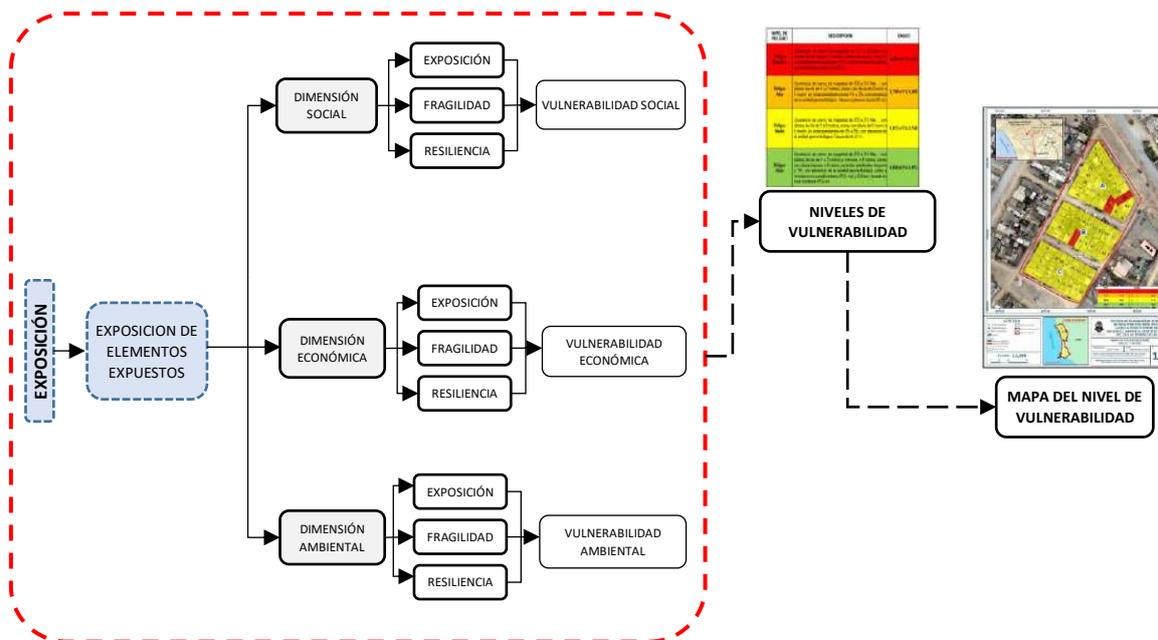
Gráfico 9. Metodología del análisis de vulnerabilidad

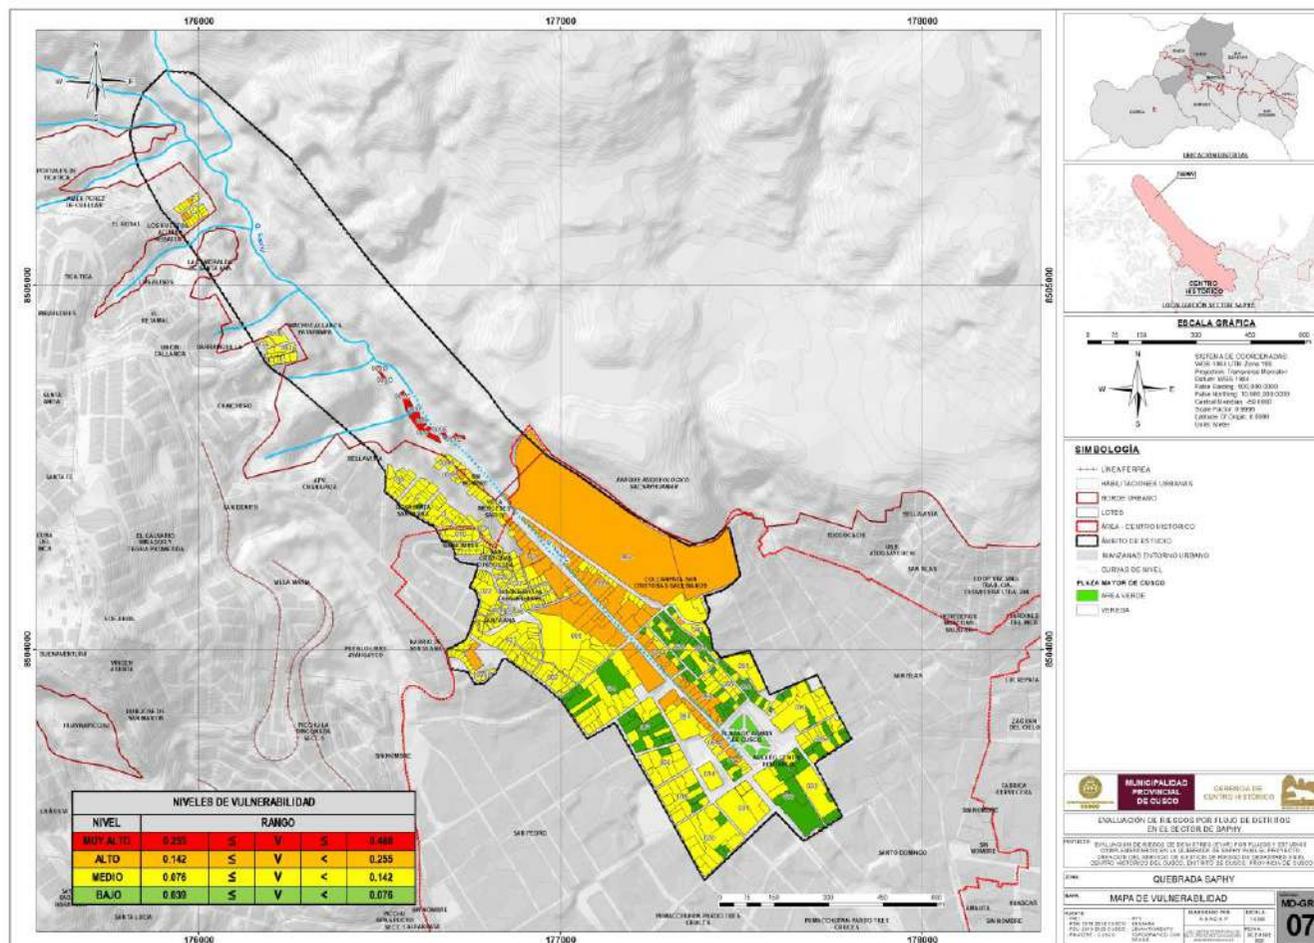
Mapa 7: Mapa de vulnerabilidad por flujo de detritos en el sector de Saphy

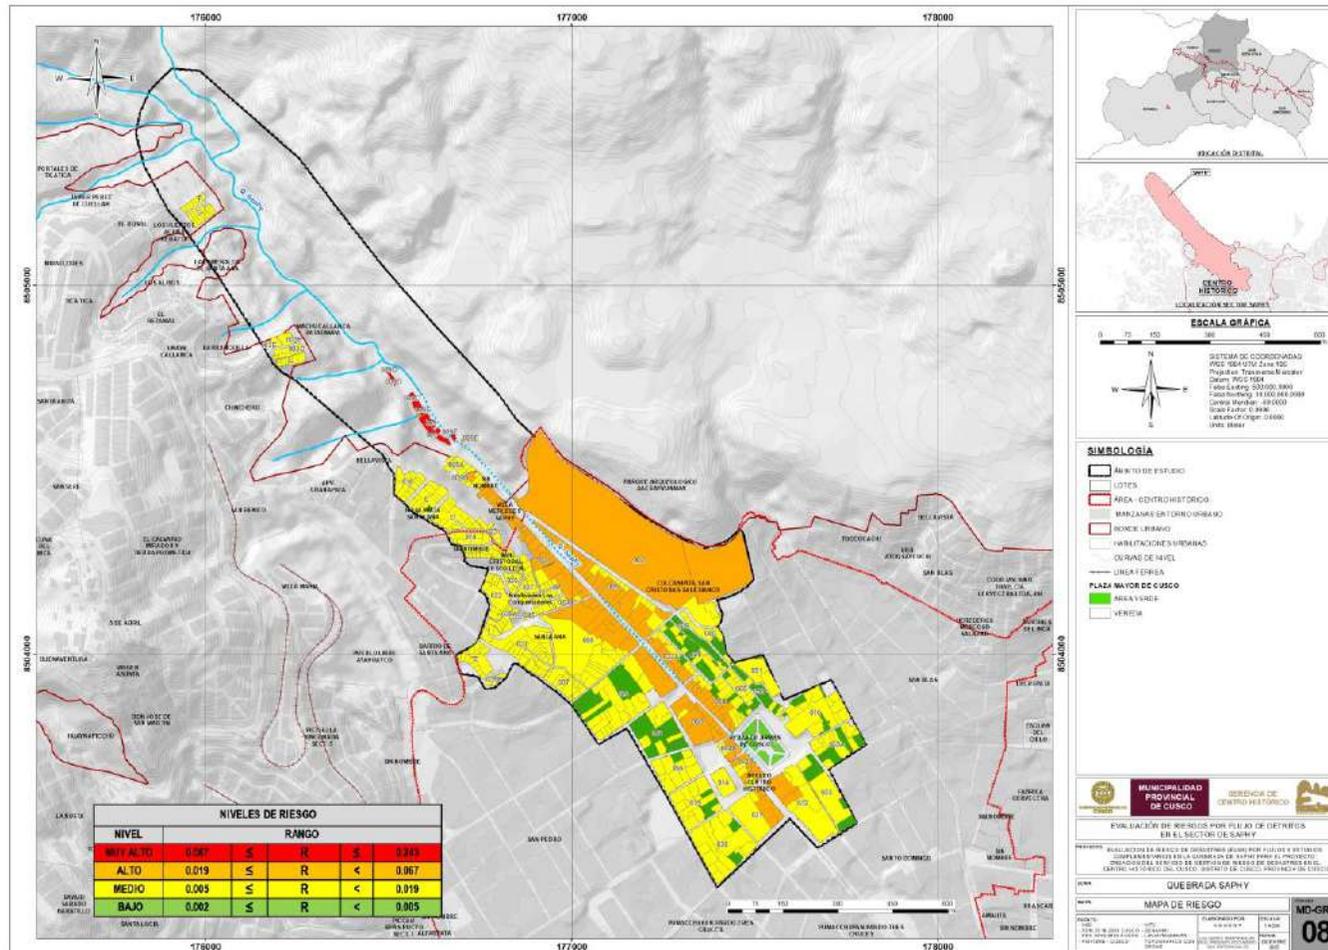
Mapa 8: Mapa de Riesgos por flujo de detritos en el sector de Saphy.

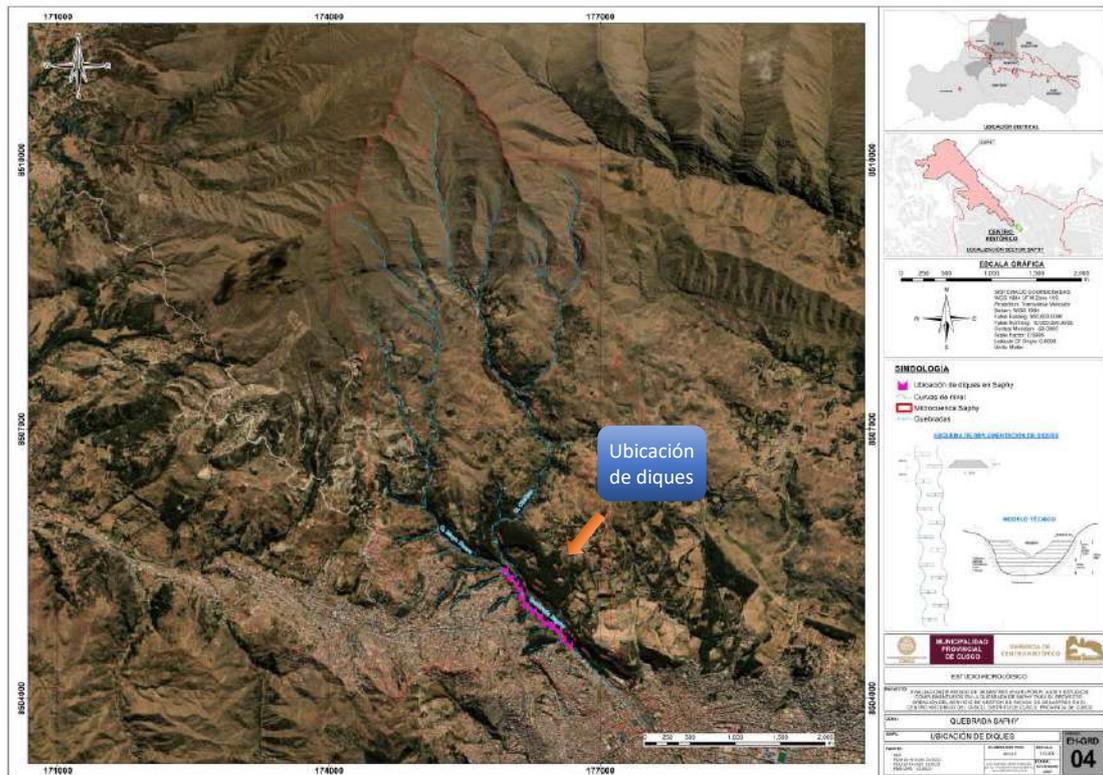
Figura 21: Ubicación de diques.

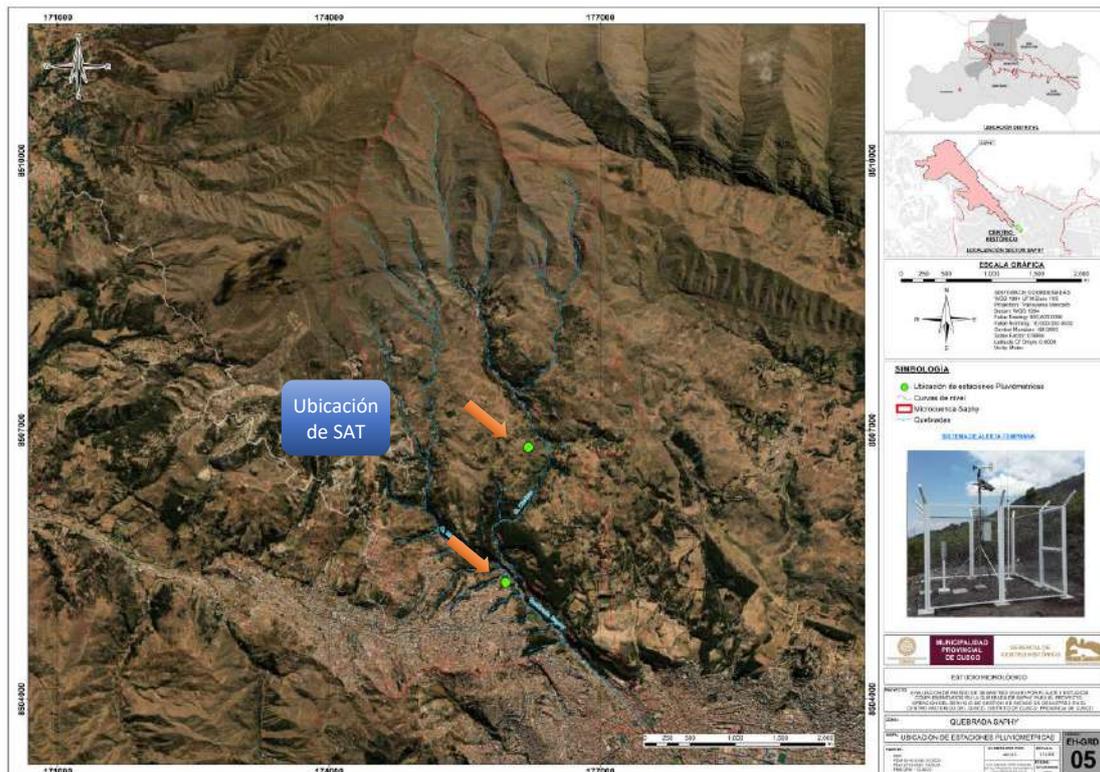
Figura 23: Ubicación de estaciones pluviométricas.

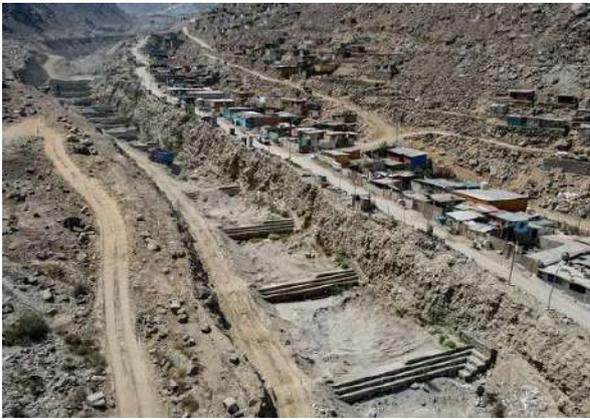
CARACTERÍSTICAS TÉCNICAS	<p>13 diques de altura de 1 hasta 2 m la sección dependerá de la topografía del terreno.</p> <p>El material de enrocado deberá estar constituido por unidades o bloques de rocas extraídas de canteras, de formas aproximadamente cúbicas con aristas vivas o angulosas, sanas, sólidas y resistentes, sin señales de meteorización, descomposición o grietas y un peso específico mínimo de 2,6 gr/cc. El diámetro de la roca será de 1,0 m como mínimo y sólo se hará uso de rocas de menor diámetro en el entrabe entre las rocas grandes para de este modo reducir los intersticios que se forman entre roca y roca.</p>
COSTO	<p>El costo es referencial el monto de inversión incluido impuestos es de <b>S/ 340,832.56</b> donde se instalará 13 diques de altura de 1m hasta 2 m la sección dependerá de la topografía del terreno.</p> <p>Donde se incluye actividades de movilización y desmovilización, topografía y georreferenciación, acceso, limpieza de cauce, excavación, enrocado de protección, transporte de material para enrocado</p>

<p><b>MODELO DE IMPLEMENTACION DE DIQUES</b></p>
