Informe Técnico N° A7515

EVALUACIÓN DE PELIGROS GEOLÓGICOS EN EL SECTOR TAMBORAQUE Y ALREDEDORES

Departamento: Lima
Provincia: Huarochirí
Distrito: San Mateo

Distrito San Mateo, provincia Huarochirí, departamento Lima

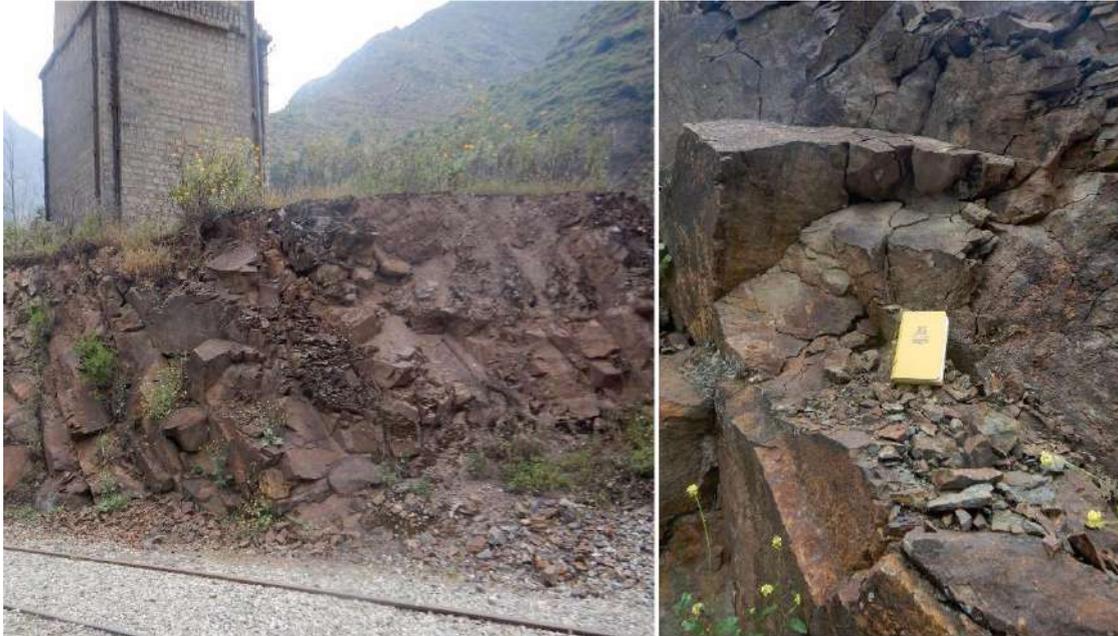
Figura 5. Afloramientos de andesitas masivas fracturadas y moderadamente meteorizadas. Vista de afloramiento ubicado al este de los depósitos de relaves 1-2.

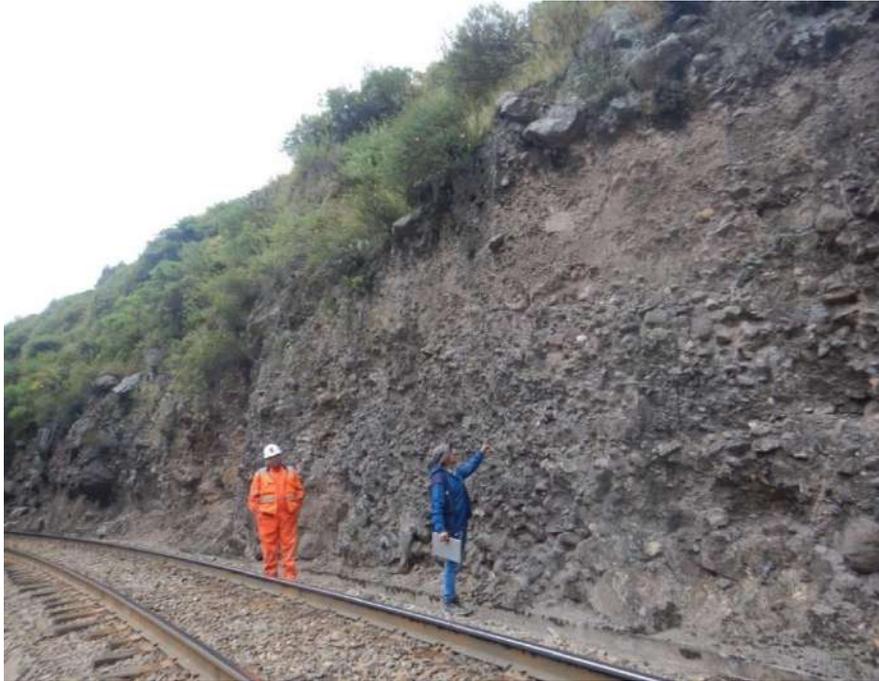
Fotografía 1. Depósito coluvio-deluvial identificado a un lado de la vía ferrea, donde se observan bloques y gravas de naturaleza volcánica angulosas a subangulosas envueltas en una matriz limosa

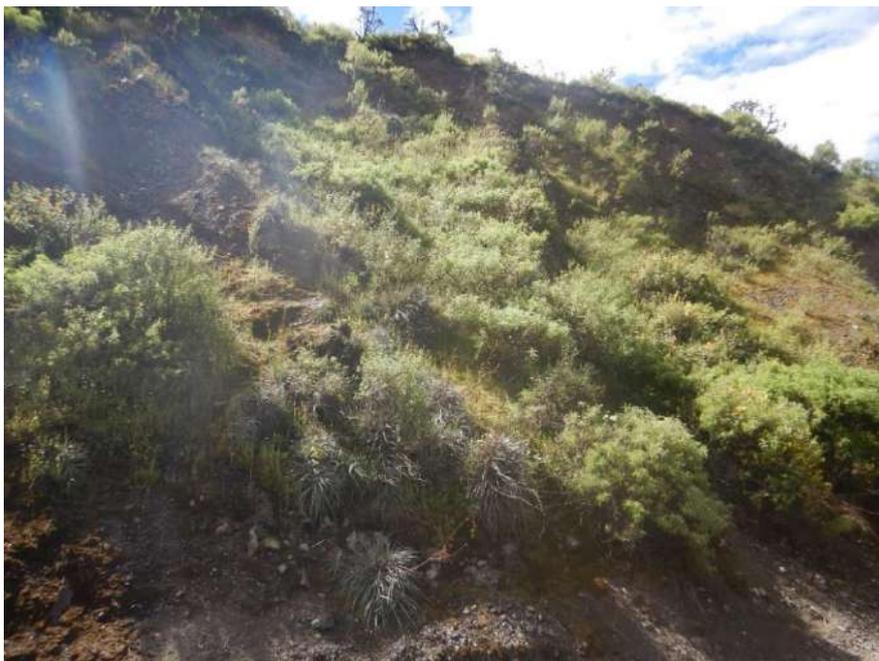
Forografía 2. Vista de deposito coluvio deluvial cubierto de vegetación, ubicada en la margen izquierda del río Rímac.

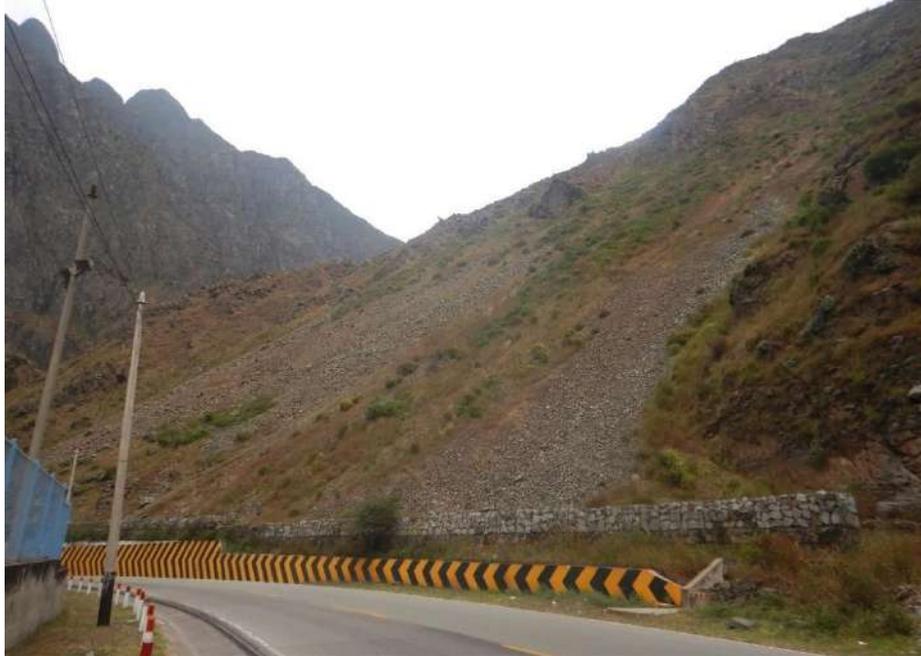
Fotografía 3. Depósitos coluviales inconsolidados generados por caídas de rocas en la margen derecha del río Rímac, frente a la represa.

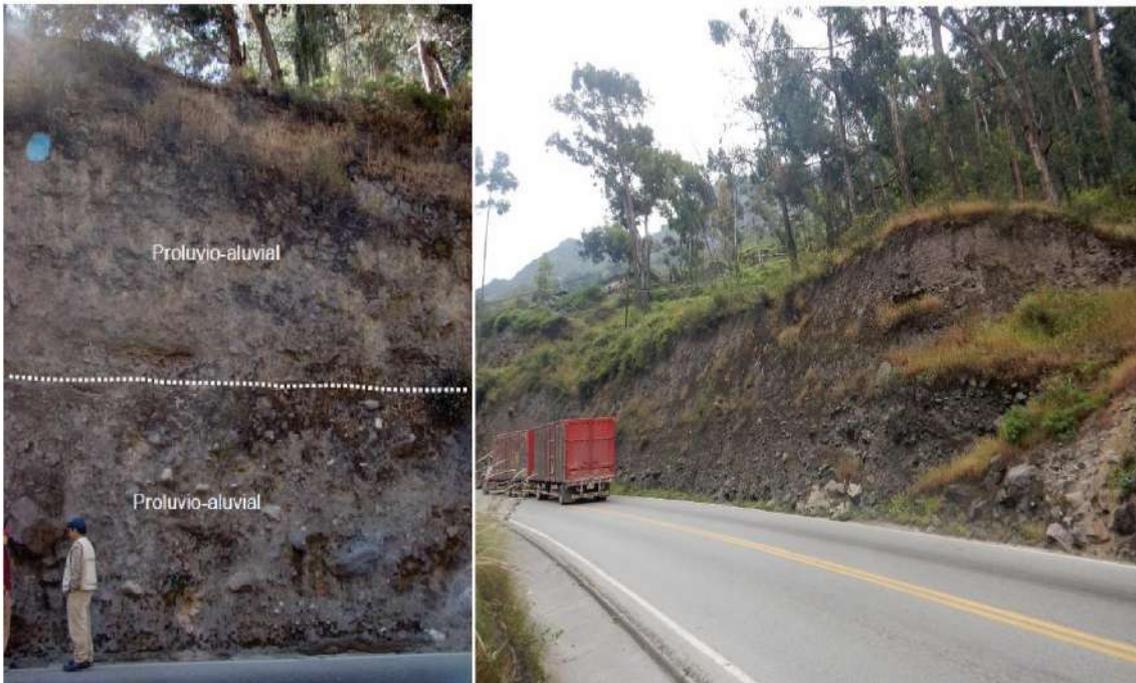
Figura 6. Vista Depósitos proluvio-aluviales conformado de gravas con bloques subredondeados, imagen del lado izquierda tomada en el 2008, imagen vista derecha tomada en 2024, , ubicada en la margen izquierda del río Rímac.

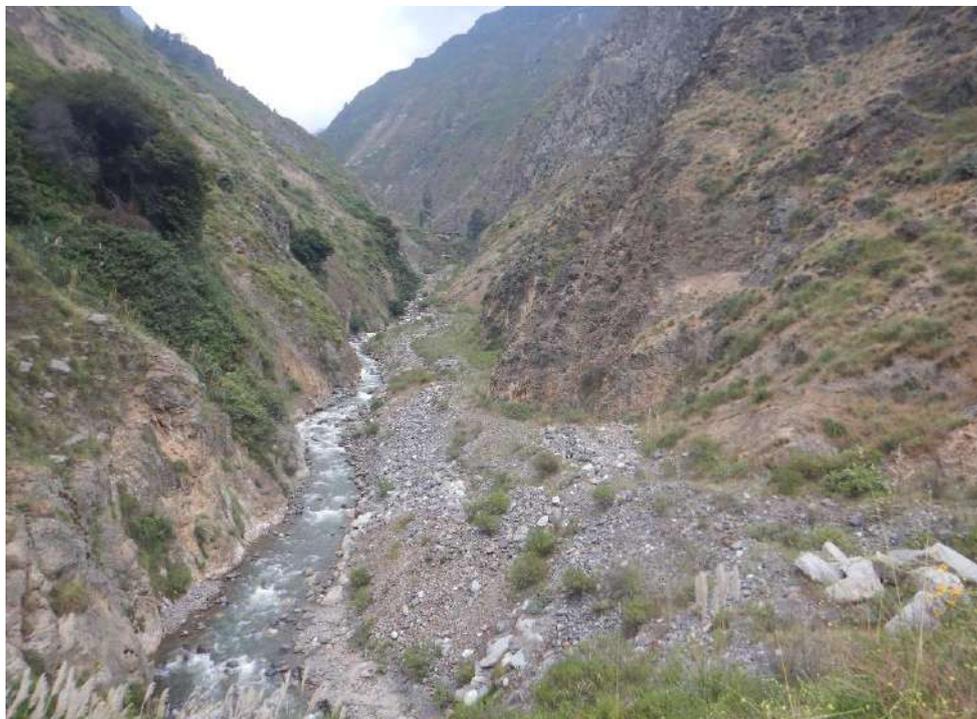
Fotografía 4. Depósitos fluviales ubicados en la margen izquierda de la quebrada Parac/Aruri. Se observan gravas redondeadas a subredondeadas de diferente composición.

Los depósitos fluviales identificados en el fondo del río Rímac y la quebrada Parac/Aruri (fotografía 4) son susceptibles a procesos de erosión e inundación en temporada de

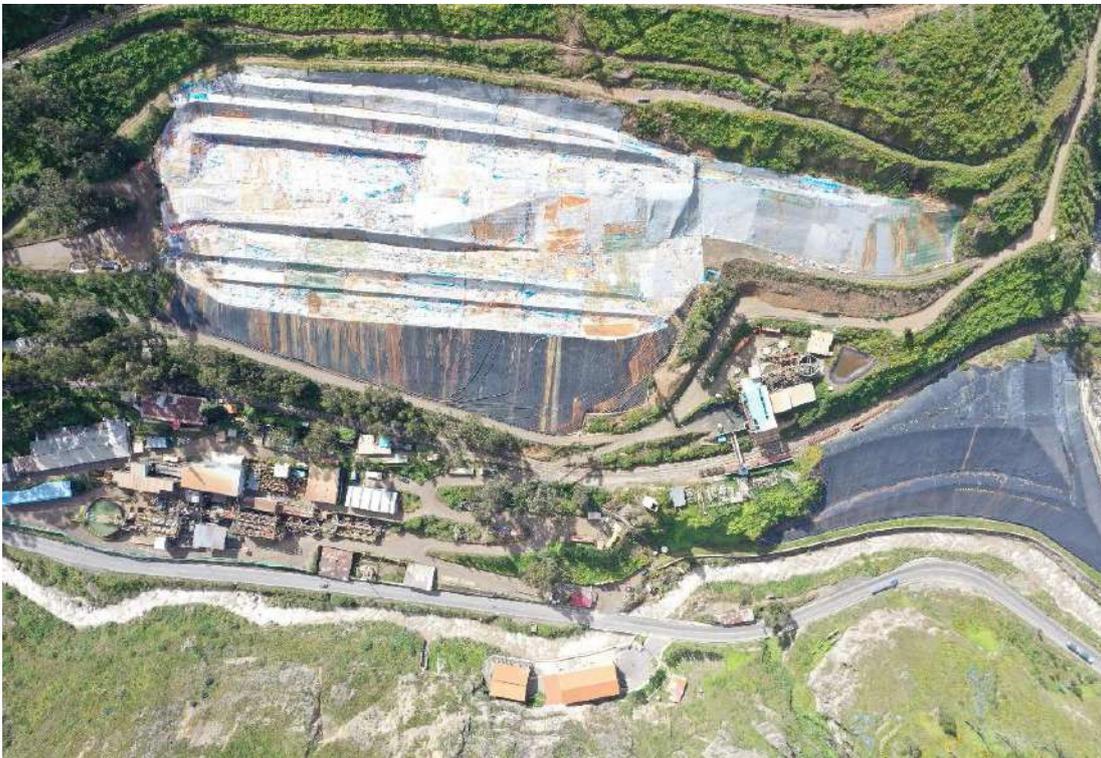
Fotografía 5. Depósitos antrópicos que corresponden a los relaves de minas 1-2 (arriba) y Triana (abajo), ubicados en la margen izquierda del río Rímac, a la altura de la Central Hidroeléctrica de Huanchor.

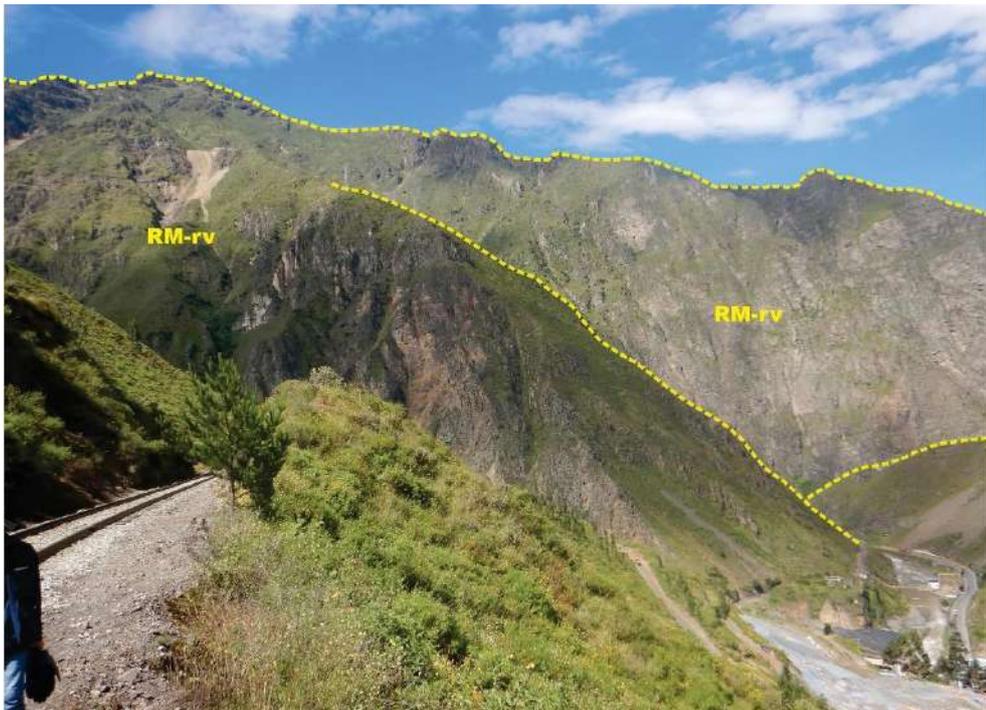
Figura 9. Montañas modeladas en rocas volcánicas, al frente del cerro Tamboraque, cuyas laderas presentan pendiente muy fuerte a muy escarpado.

Corresponde a geformas modeladas en rocas volcánicas del Grupo Rímac. Esta subunidad presenta pendiente del terreno fuerte (15° - 25°) a muy escarpado ($>45^{\circ}$), por ello son relieves susceptibles a la ocurrencia de deslizamientos, derrumbes y/o caídas de rocas. Estos relieves litológicamente están conformados por andesitas masivas y secuencias tobáceas, de coloración gris a gris violácea y textura porfirítica (figura 8).

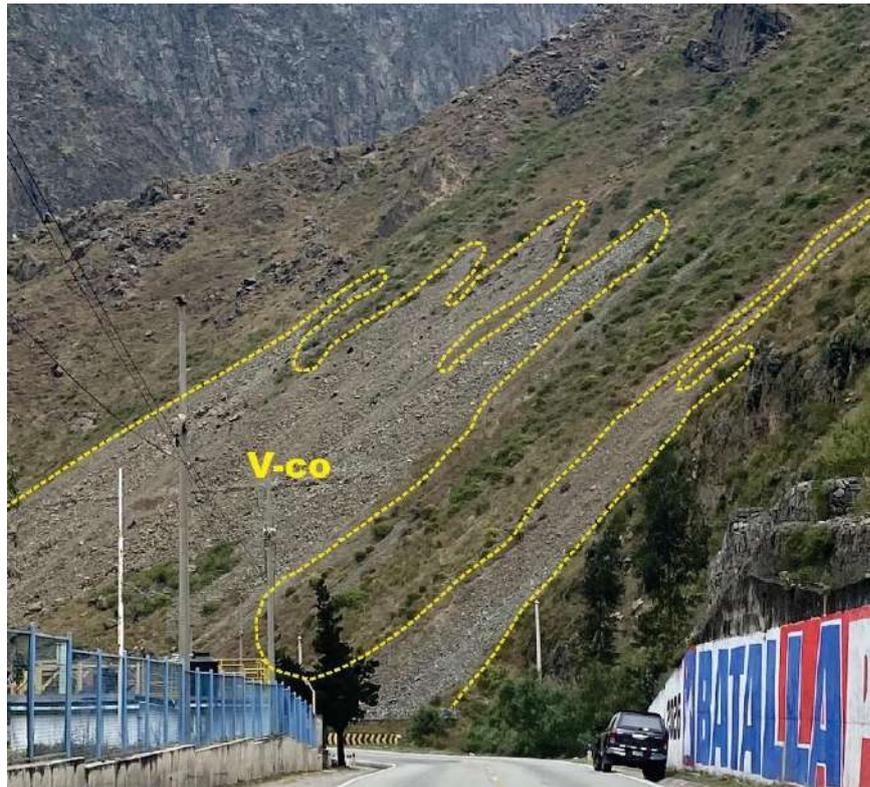
Figura 11. Vertiente coluvial de detritos formada por depósitos de caída de rocas, ubicadas en la margen derecha del río Rímac, en las laderas de las montañas en roca volcánica.

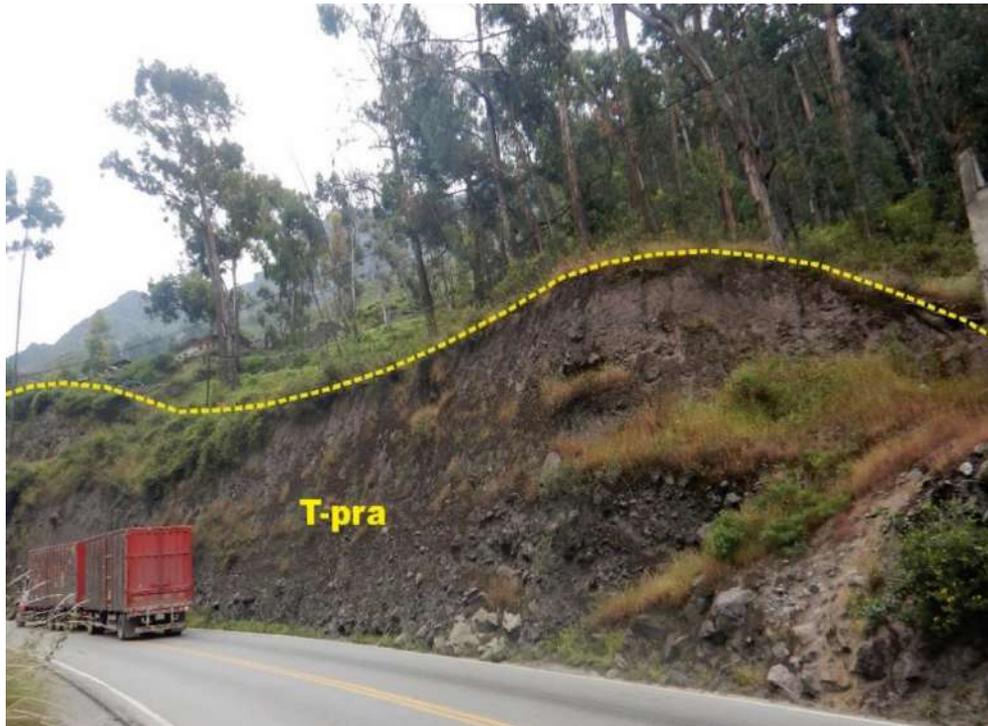
Figura 12. Vertiente terraza proluvio-aluvial en ambas márgenes del río Rímac, sobre esta subunidad se observan arboles; los cuales presentan inclinación.

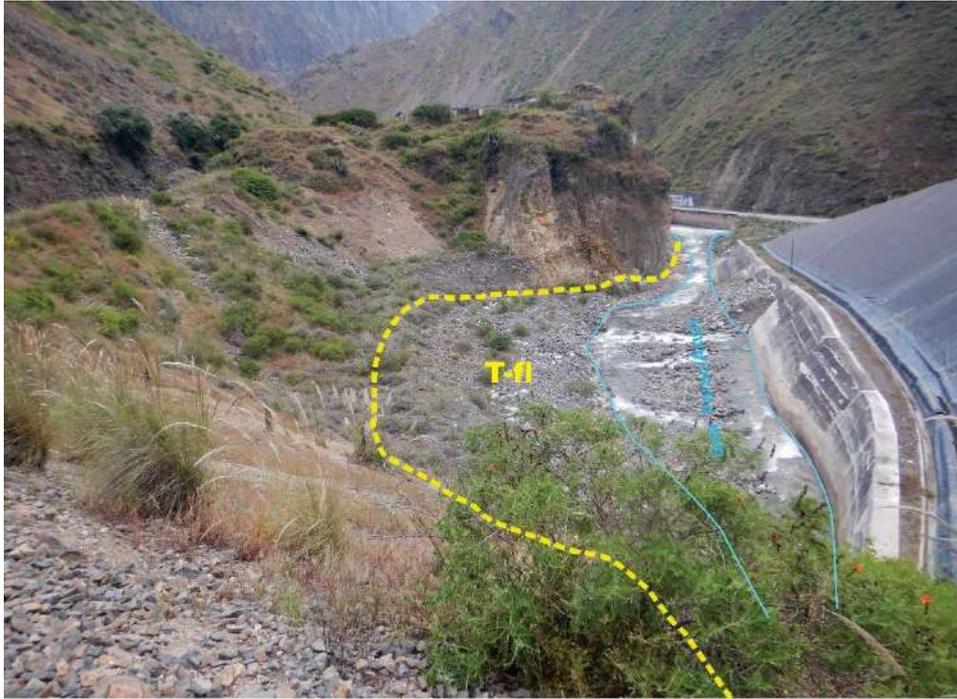
Figura 13. Se observa una terraza fluvial en la margen izquierda de la quebrada Para/Aruri. Creo los límites de la terraza no son correctos

Se caracteriza por presentarse dentro del curso del río Rímac o la quebrada Parac/Aruri. Litológicamente está compuesta por fragmentos rocosos heterogéneos (bolones, cantos gravas, arenas, etc.) que son transportados por la corriente fluvial, y se depositan formando terrazas bajas (figura 13), también conforman la llanura de inundación o el lecho del río y/o quebrada en mención.

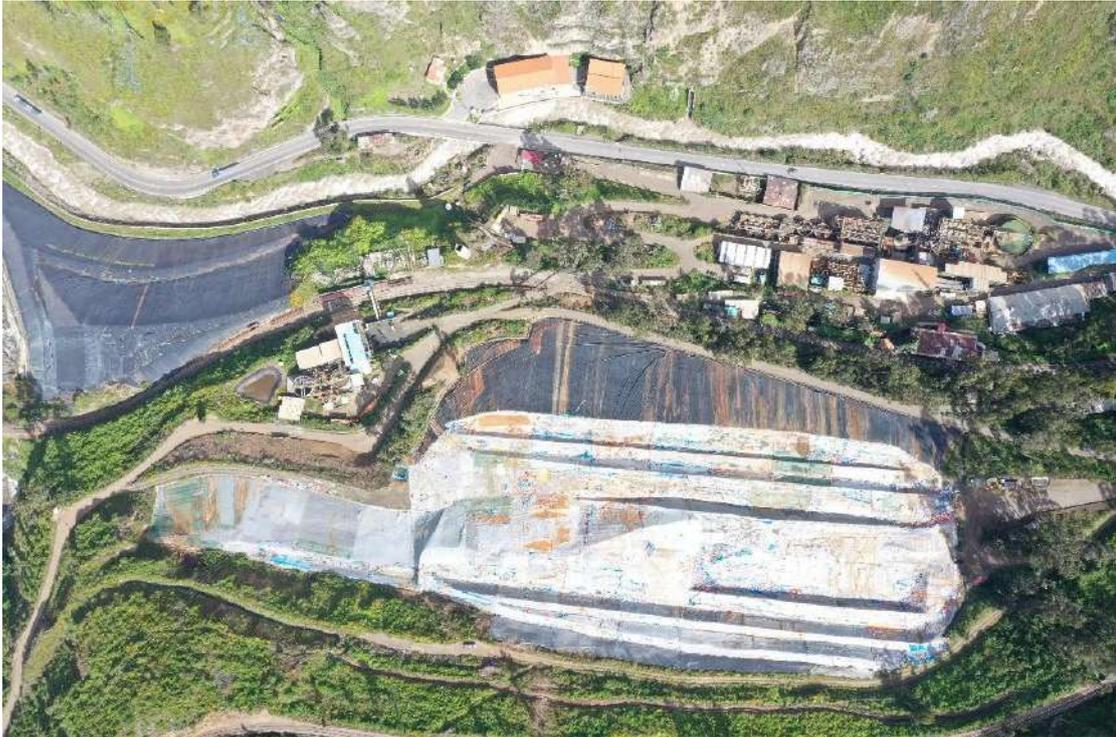
Fotografía 6. Vista hacia el noreste, donde se observa depósito originado por actividades realizadas por el hombre (Dan), en ambas márgenes del río Rímac.

Este tipo de geoformas se encuentran, en la zona evaluada, conformando depósitos de relaves, y depósitos asociados a la actividad de la hidroeléctrica, represa y algunas viviendas, ubicadas en ambas márgenes del río Rímac (fotografía 6)

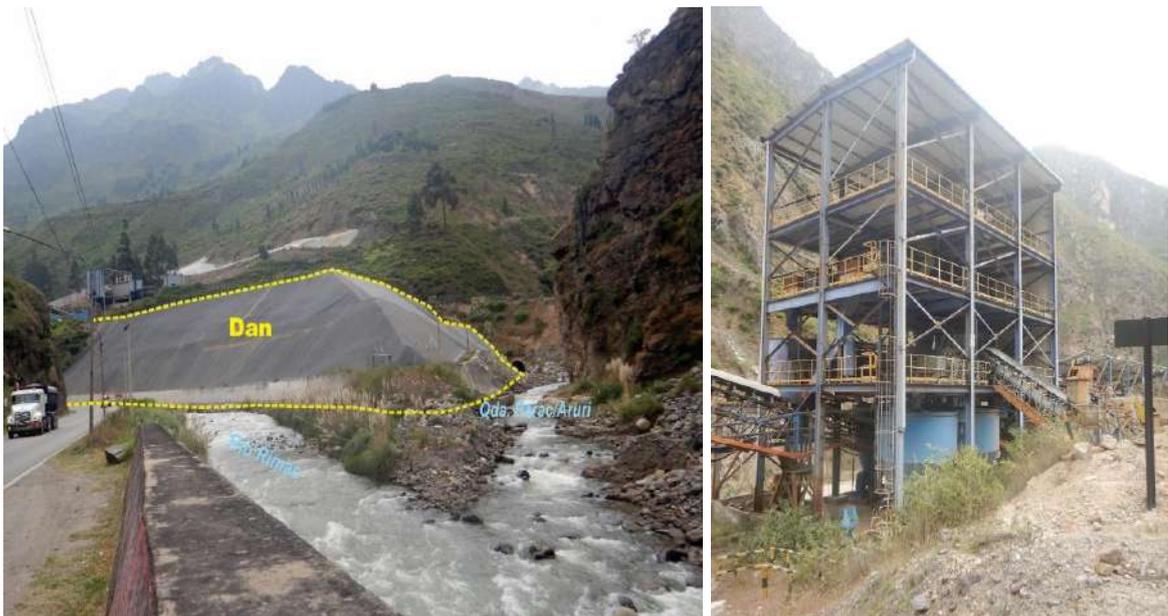
Figura 14. Vista de confluencia del río Rímac y la quebrada Para/Aruri, se observa depósito de relave, y aguas arriba se identificó Chancadora de la Unidad Minera Coricancha ubicada en la margen derecha.

Mientras que, en la quebrada Parac/Aruri se observó un depósito de relave ubicada en la confluencia del río Rímac y aguas arriba, así como una planta de chancado. (figura 14), ubicado entre las coordenadas UTM 8696373 N, 358537 E, con una altitud de 3082 m s.n.m.

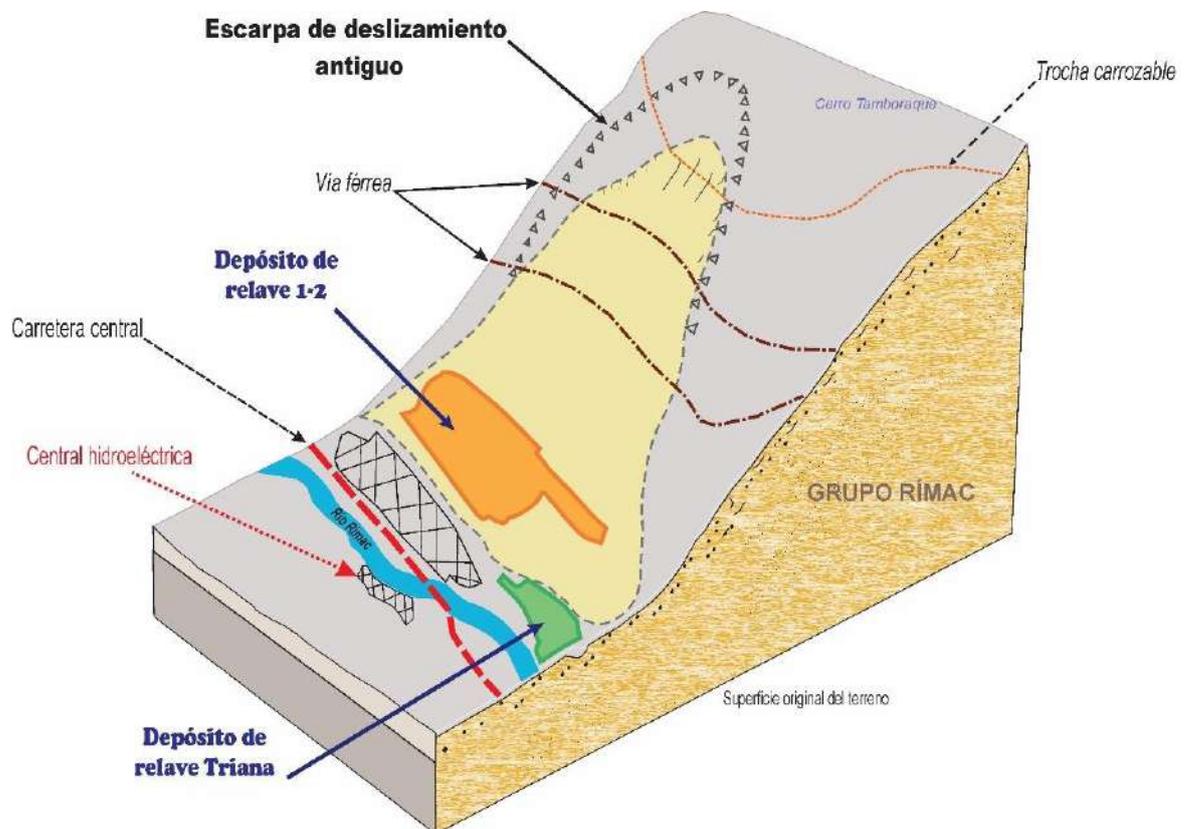
Figura 15. Diagrama del deslizamiento antiguo ubicado al este de los relaves 1-2. Se evidencia el escarpe principal, así como el depósito del deslizamiento (polígono de color amarillo).

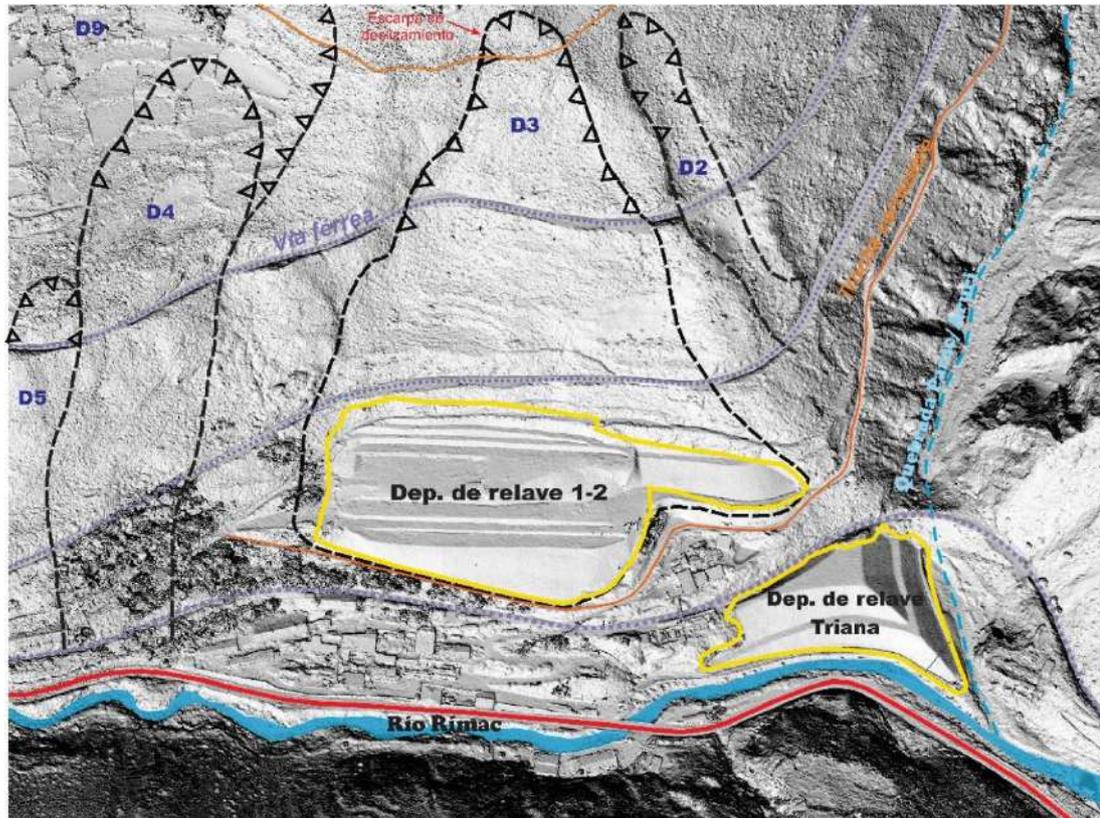
Figura 16. Deslizamientos antiguos (línea discontinua negra) ubicado en el cerro Tamboraque, margen izquierda del río Rímac.

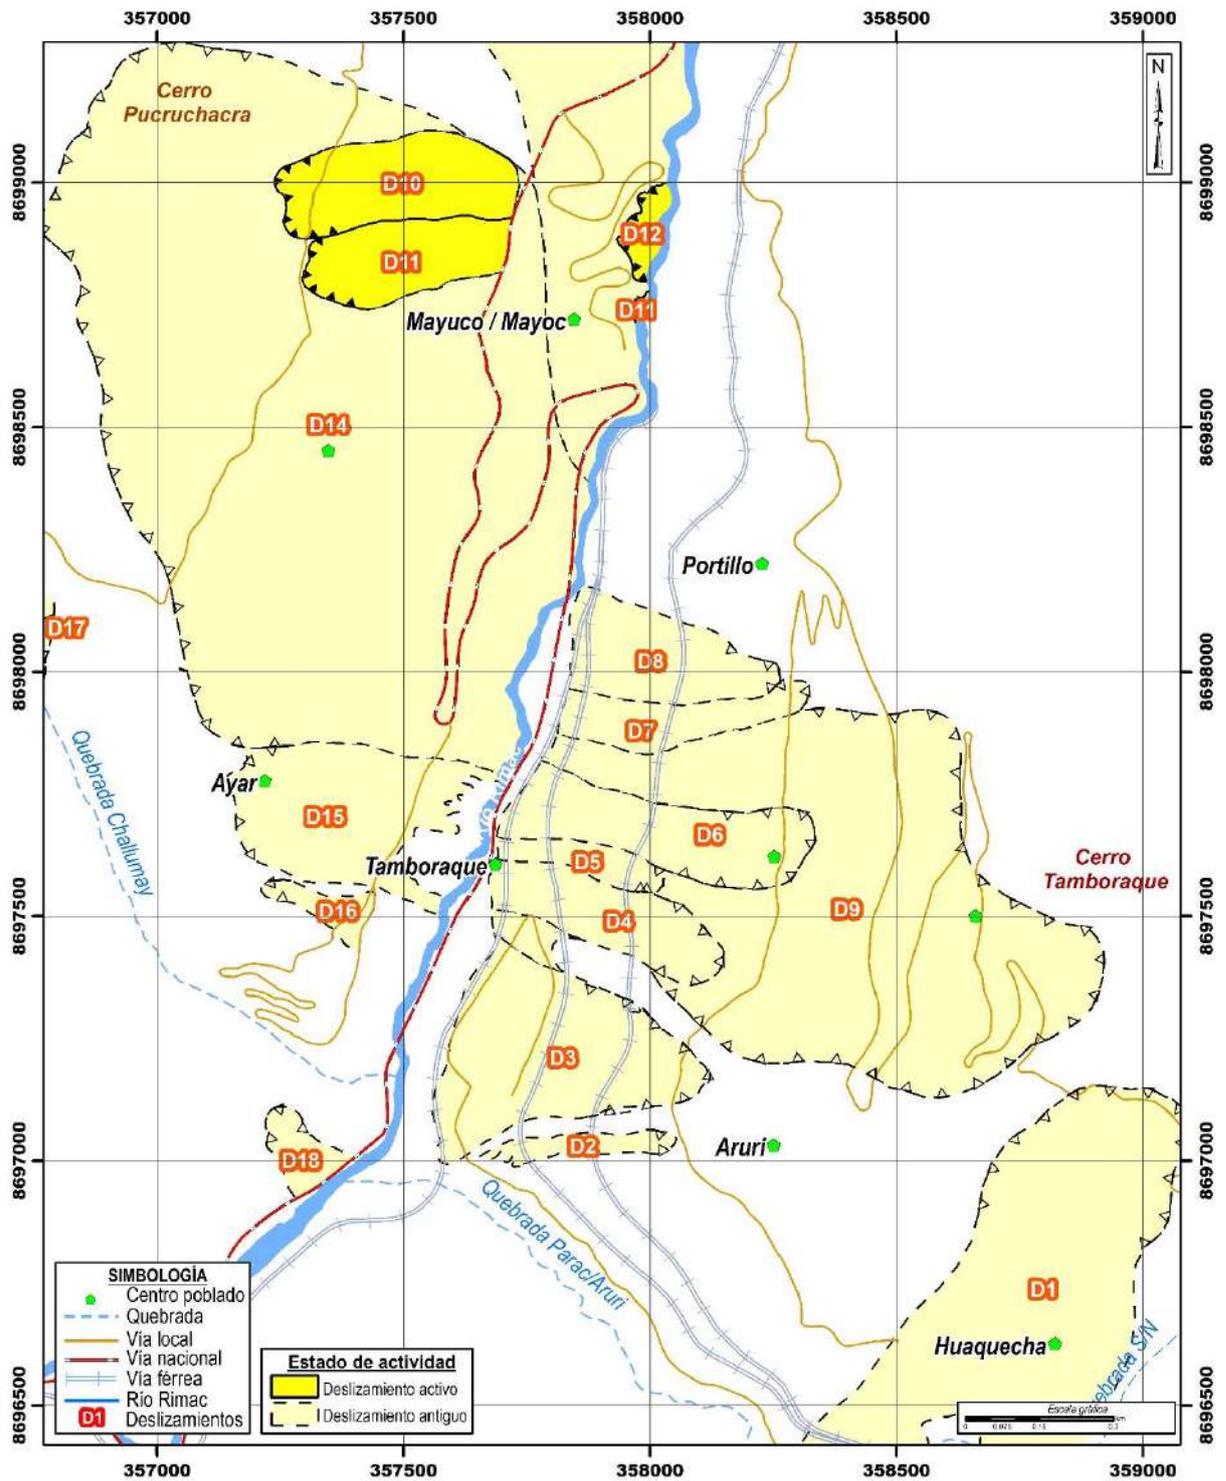
Figura 17. Inventario de deslizamientos del sector Tamboraque y alrededores, donde se identificaron un total de dieciocho deslizamientos, 09 deslizamientos en la margen izquierda del río Rimac y 09 en la margen derecha del río, de las cuales 04 de estas se encuentran activas.

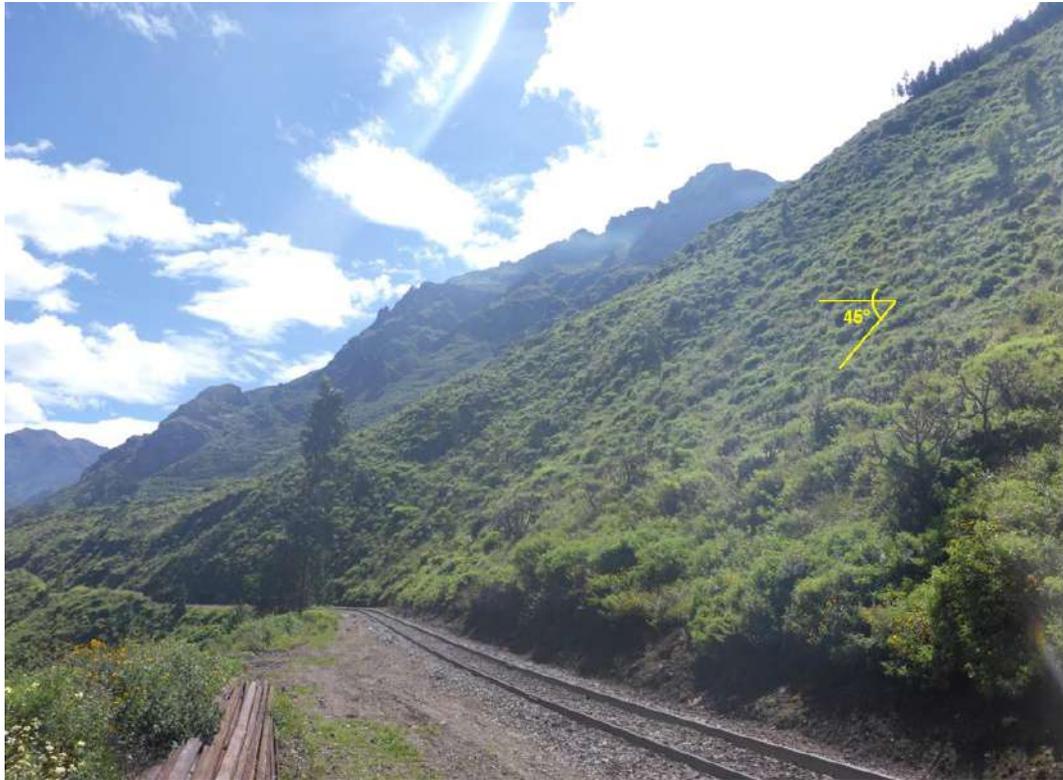
Figura 18. Pendiente del terreno de hasta 45° en el depósito del deslizamiento antiguo. Vista hacia el noreste, ubicada en una margen de la vía férrea.

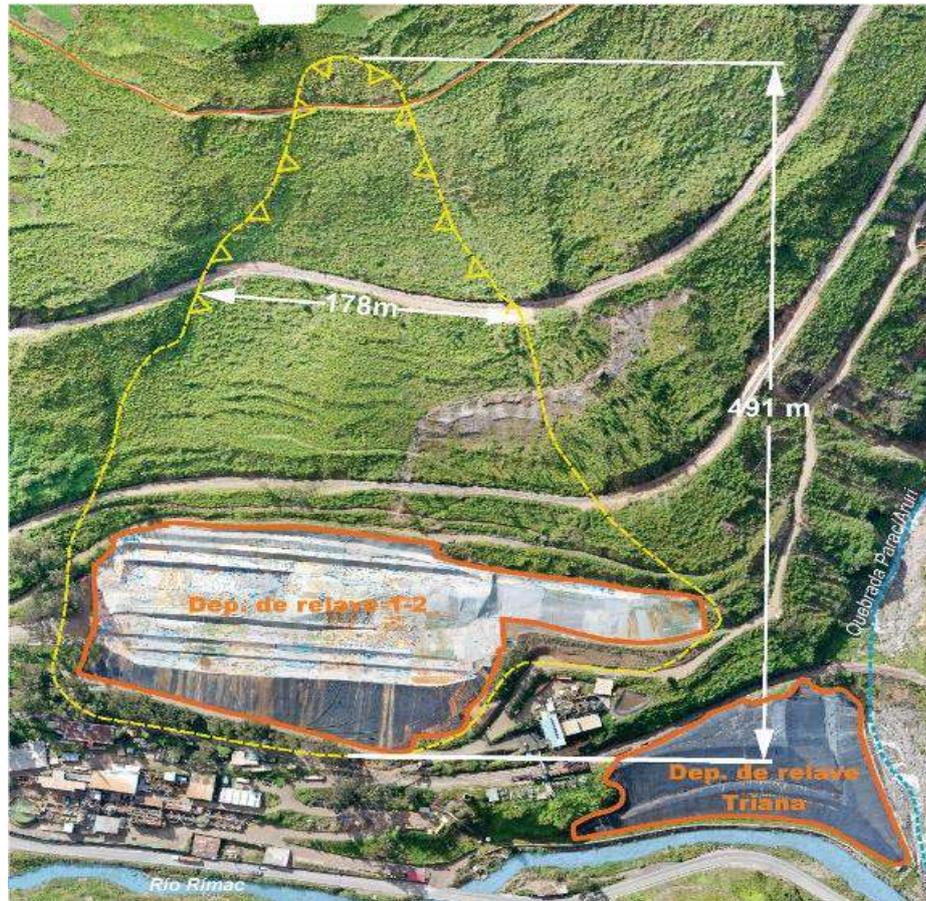
Figura 19. Imagen tomada con dron que evidencia el deslizamiento antiguo (línea discontinua amarilla) con un desnivel (diagonal) entre la escarpa principal y el pie del deslizamiento de 491 m.

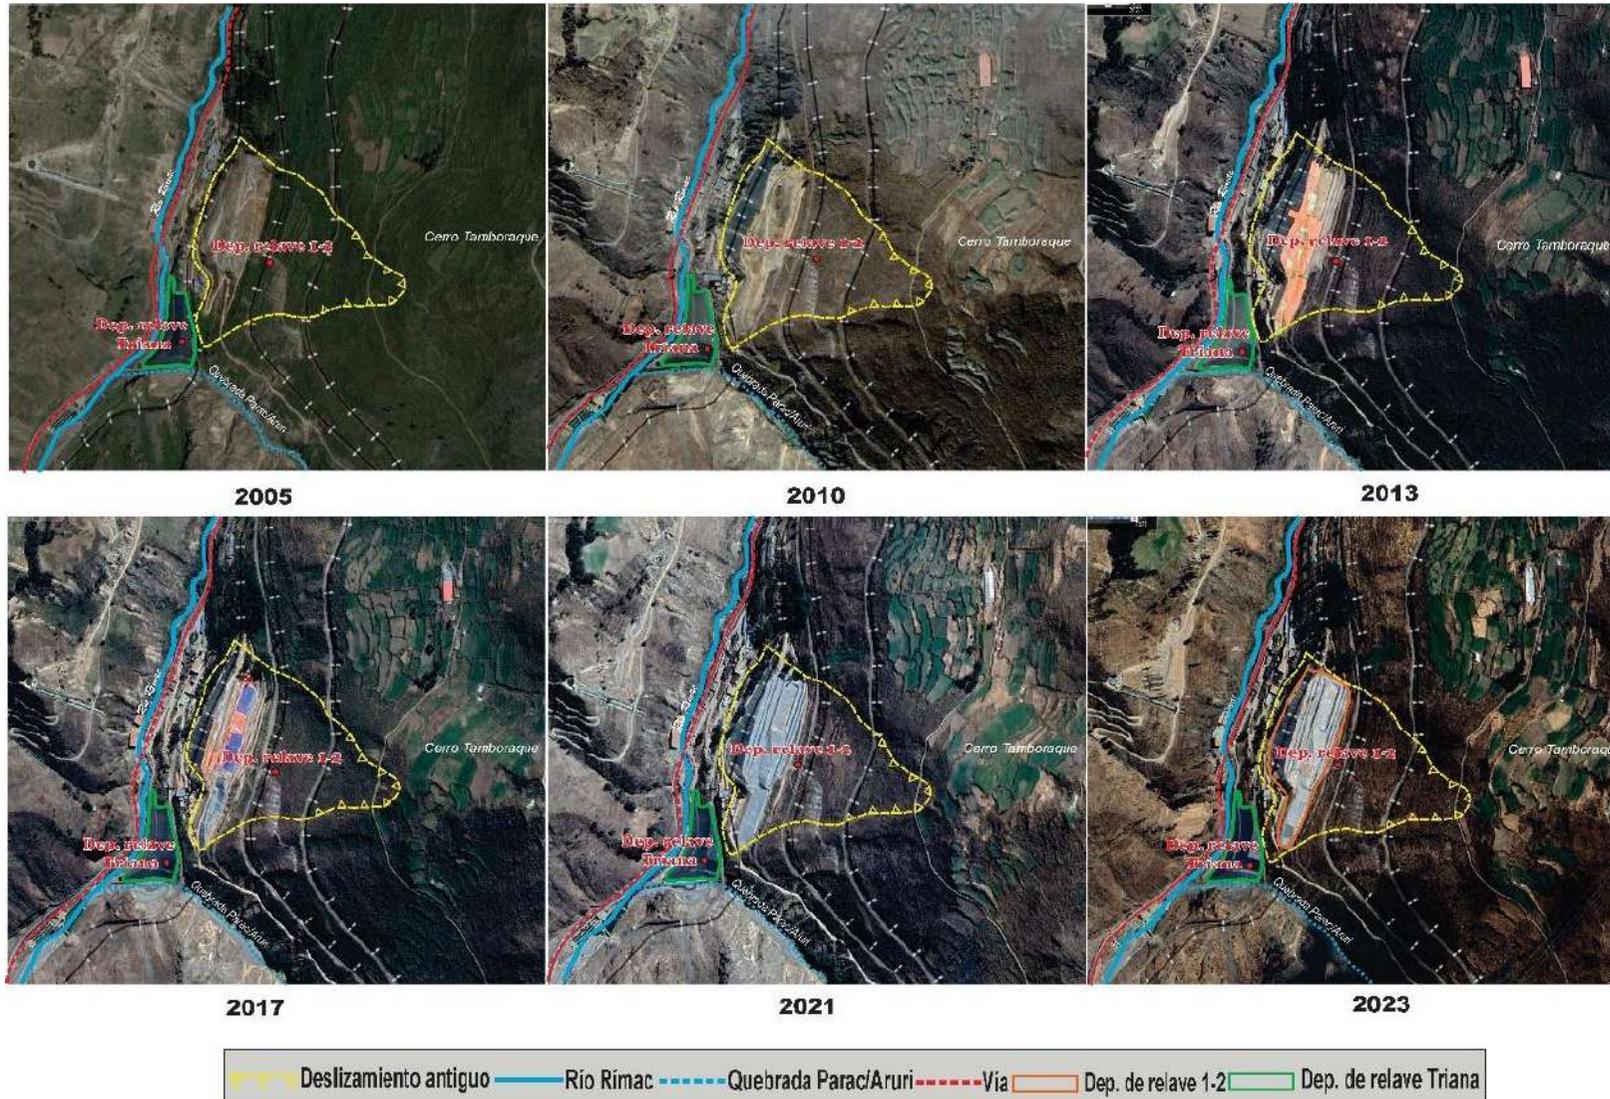
Figura 20. Análisis multitemporal del área de estudio, donde se evidencia: el deslizamiento antiguo desde el año 2005 al 2023 y la disminución del depósito de relave 1-2.

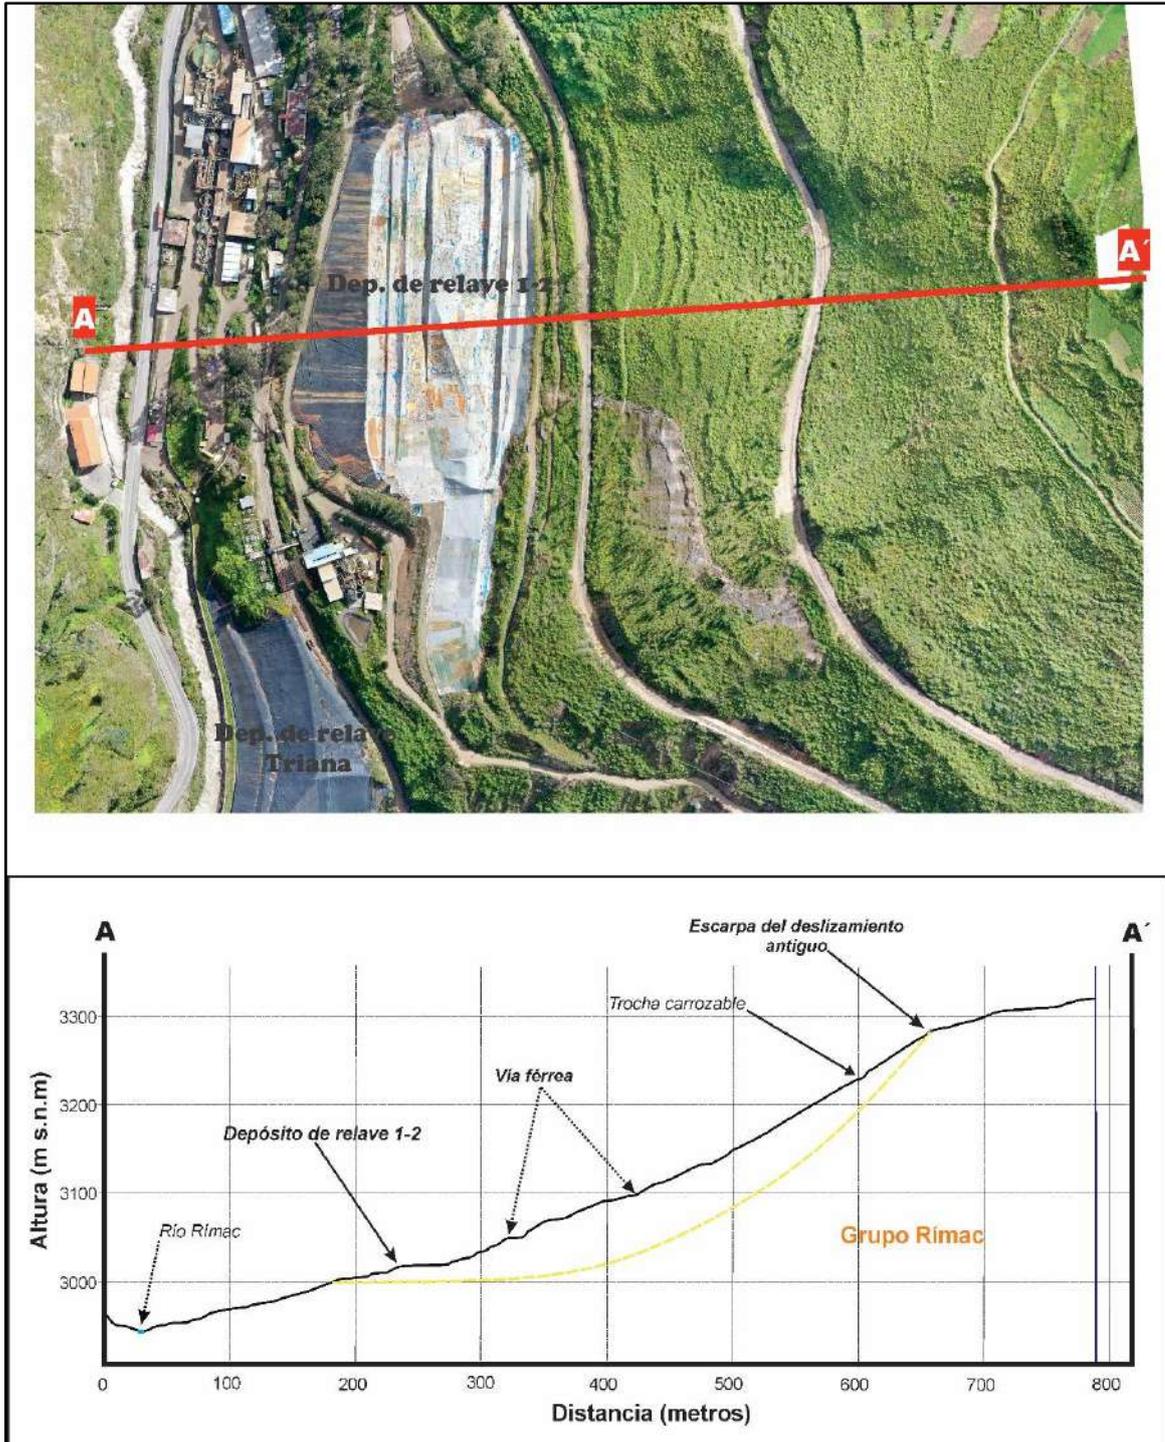
Figura 21. Perfil transversal A-A' con dirección NO - NE, sobre el modelo (MDT), que muestra el perfil del deslizamiento antiguo, así como la zona de inicio y el depósito.

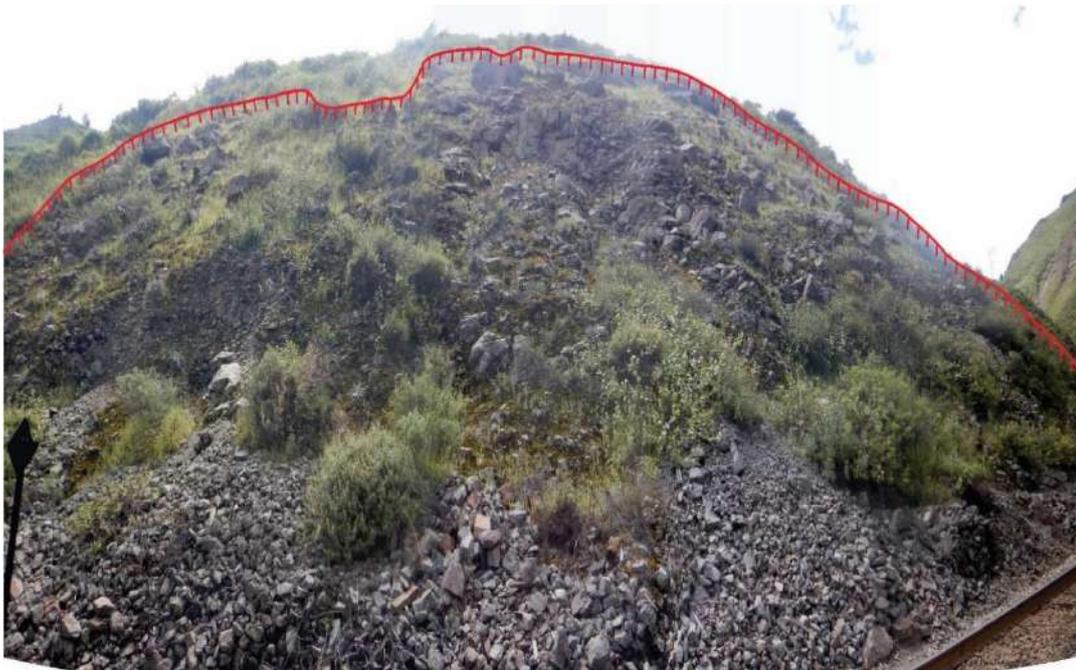
Figura 22. Procesos de caída de rocas a un costado de la línea férrea, entre las coordenadas UTM N 8696681, E 358054 con una cota de 3085 m s.n.m. La línea roja corresponde a la zona de arranque de los procesos en mención.

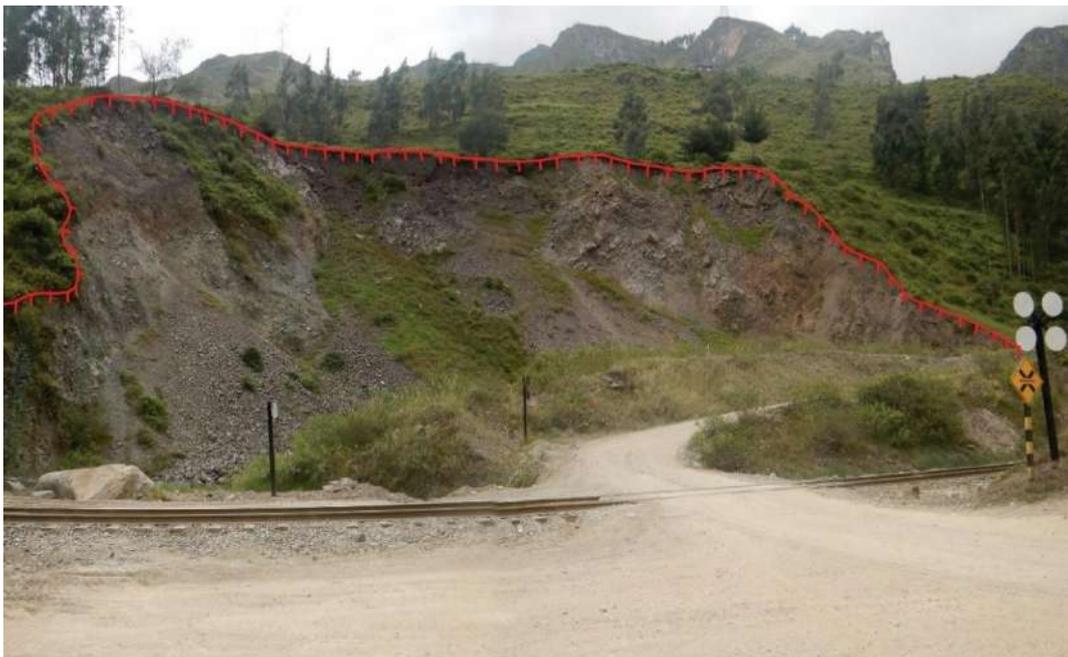
Figura 23. Se observa derrumbe en la margen derecha de la quebrada Parac/Aruri a 38 m de la planta chancadora, ubicado entre las coordenadas UTM N 8696435, E 358598, con una cota de 3085 m s.n.m. La línea roja corresponde a la zona de arranque del proceso en mención. Es un derrumbe o es una excavación antrópica.

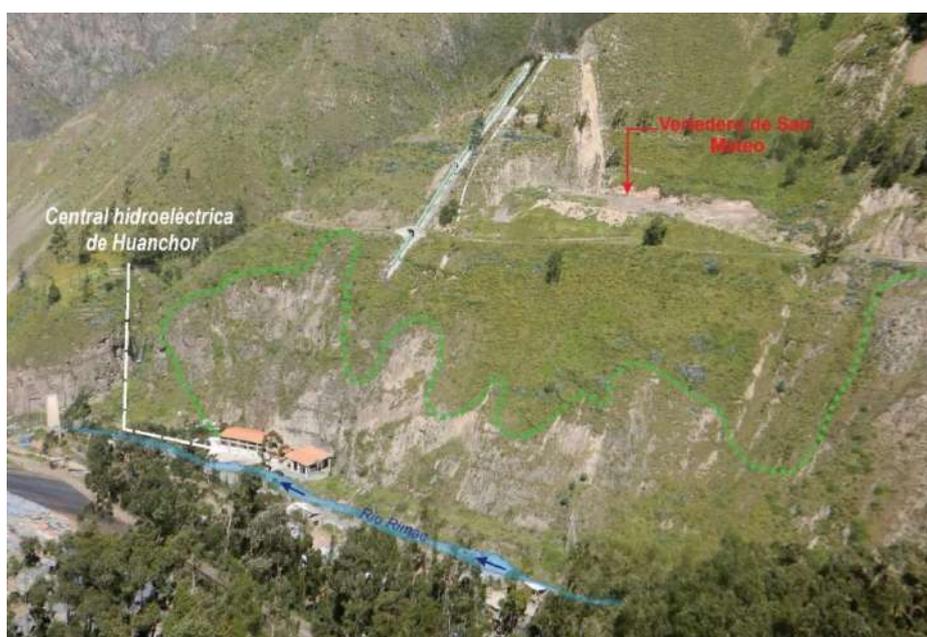
Figura 24. Vista en la margen derecha del río Rímac, donde se observan procesos de erosión de laderas (líneas discontinuas de color verde) entre las coordenadas UTM N 8697344, E 357479, con una cota de 2970 m s.n.m.

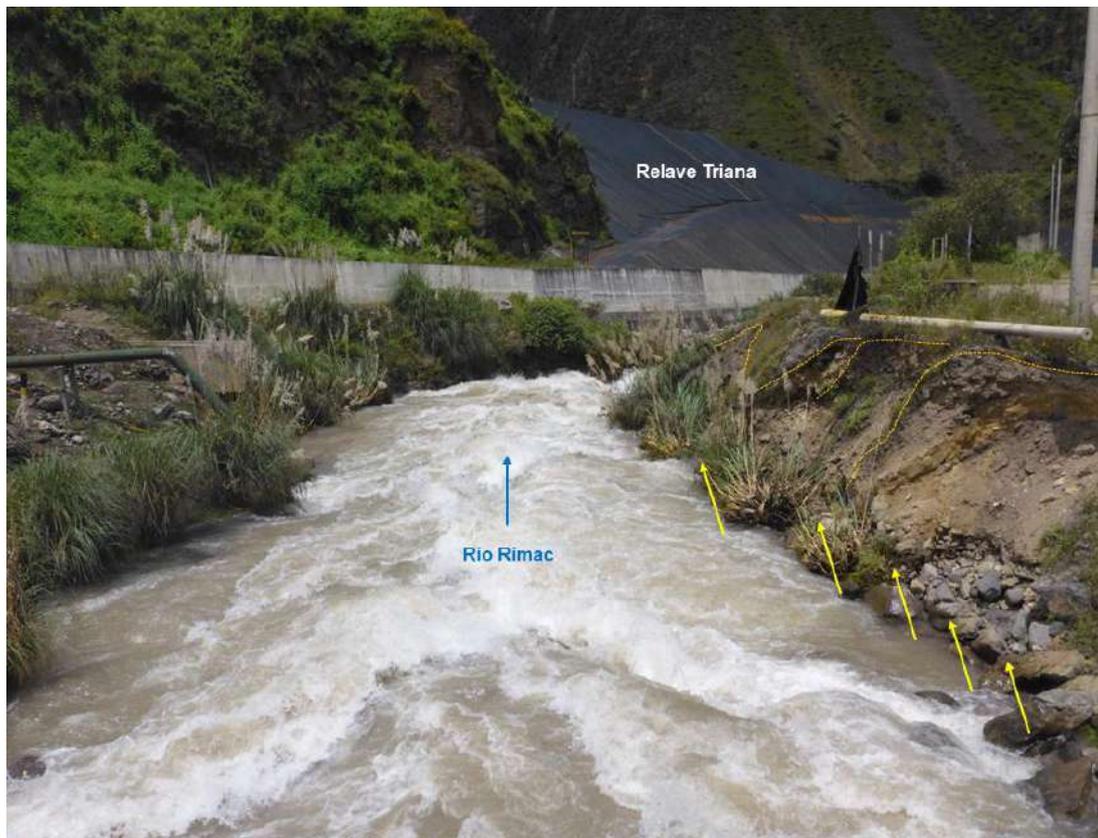
Figura 25. Erosión fluvial en la margen derecha del río Rímac (flechas amarillas) que genera pequeños derrumbes (líneas discontinuas anaranjadas). Vista aguas abajo.
