Informe Técnico N° A7515

EVALUACIÓN DE PELIGROS GEOLÓGICOS EN EL SECTOR TAMBORAQUE Y ALREDEDORES

Departamento: Lima
Provincia: Huarochirí
Distrito: San Mateo

Distrito San Mateo, provincia Huarochirí, departamento Lima

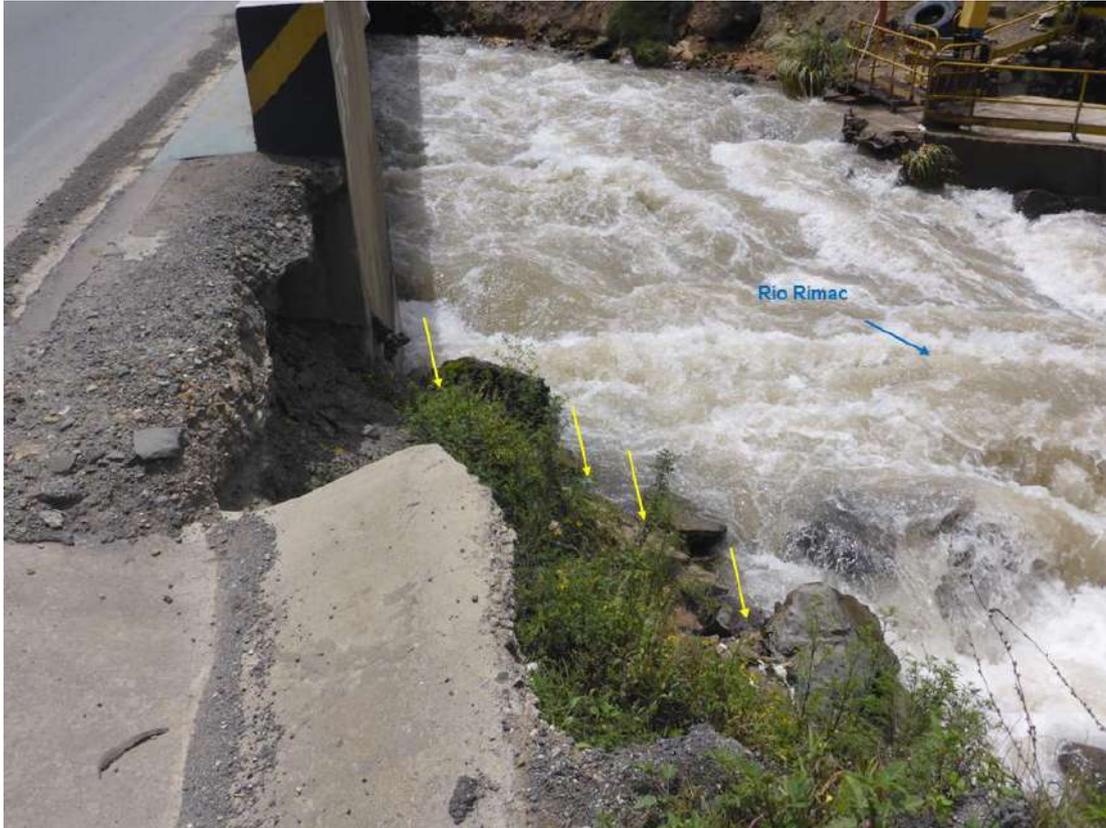
Figura 26. Erosión fluvial en el estribo derecho del puente ubicado a la altura de la entrada a la Unidad Minera Coricancha (flechas amarillas). Vista aguas abajo.

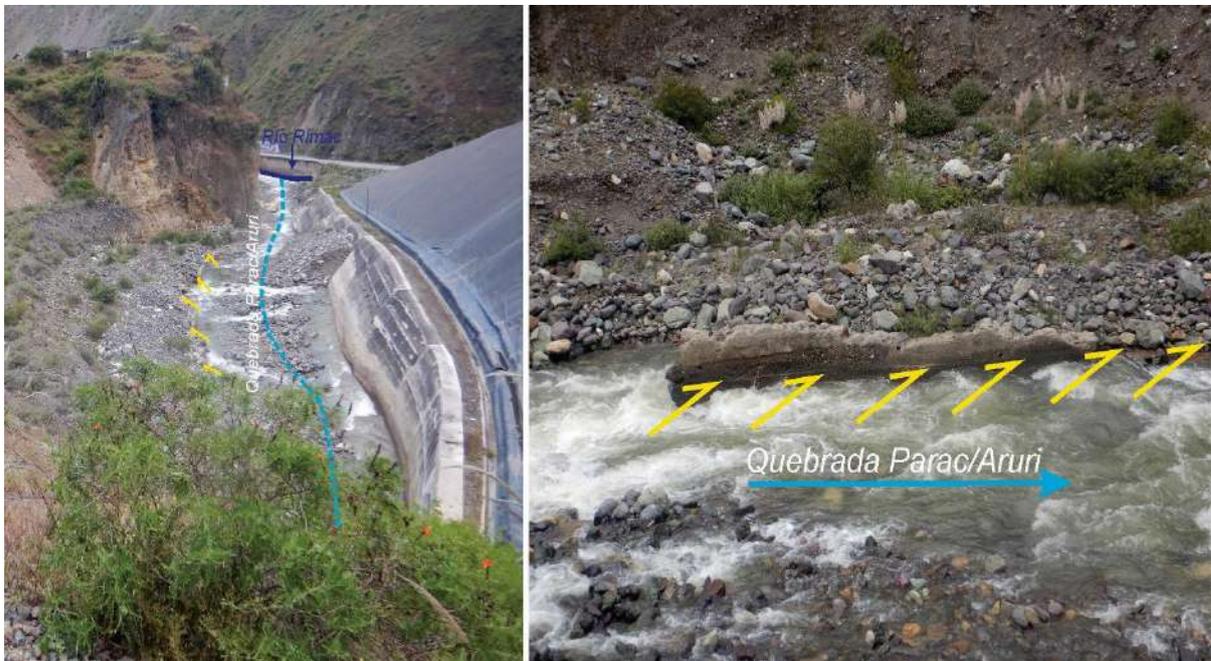
Figura 27. Erosión fluvial en la margen izquierda de ladera en la quebrada Parac/Aruri.

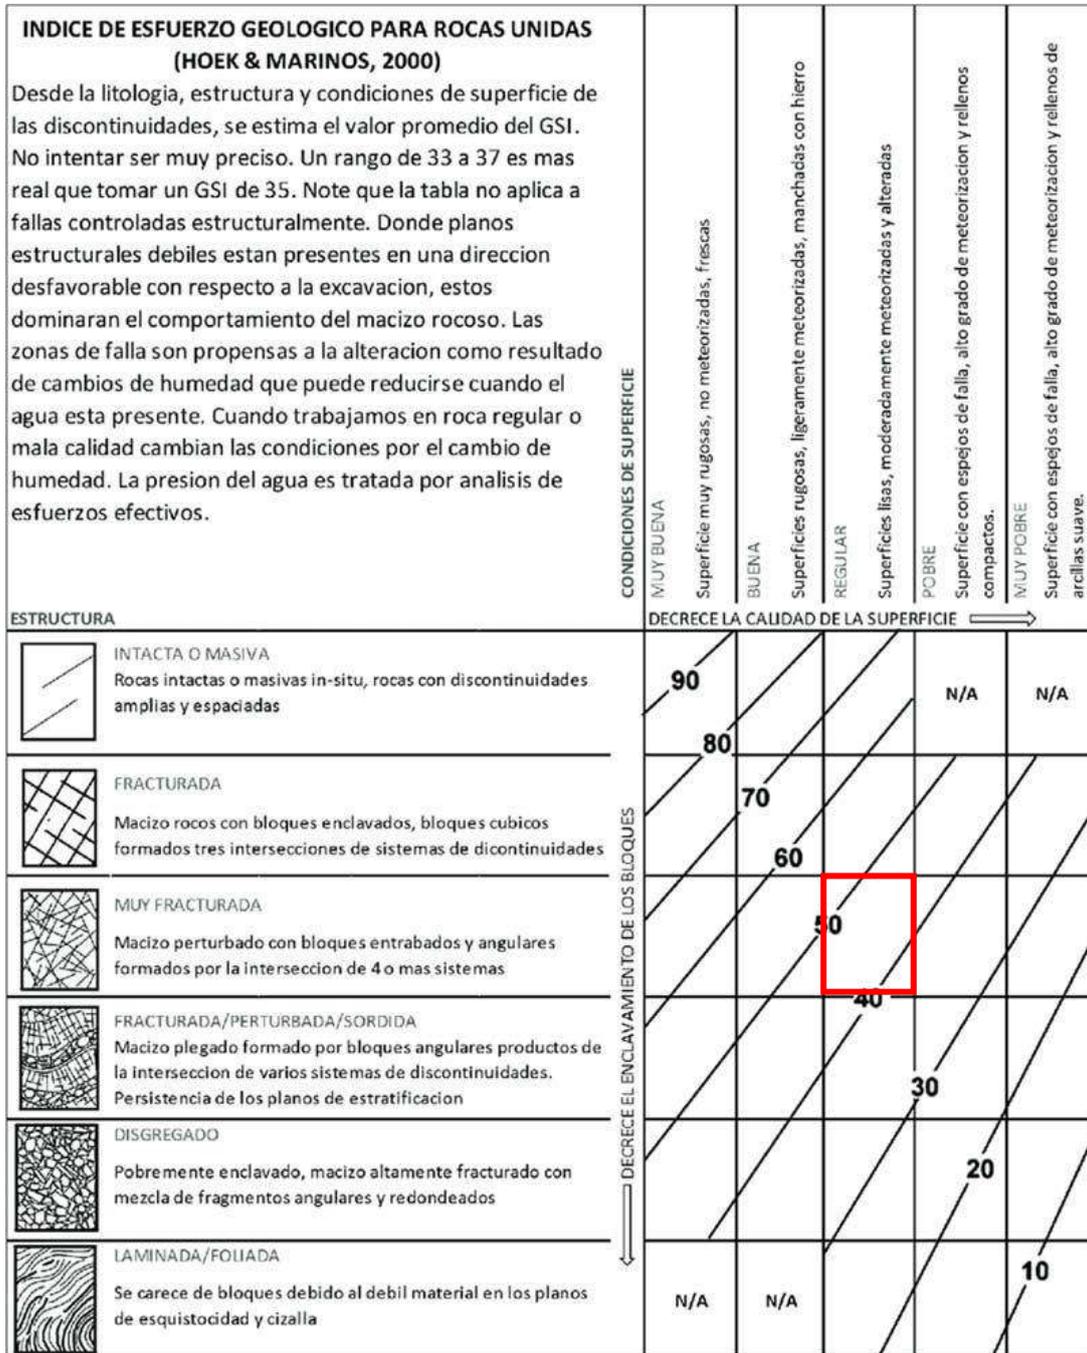
Figura 24. Caracterización del macizo rocoso GSI, con valores entre 35 - 55 para el substrato rocoso en la zona de estudio. Fuente: modificado de Hoek & Marinos (2002).

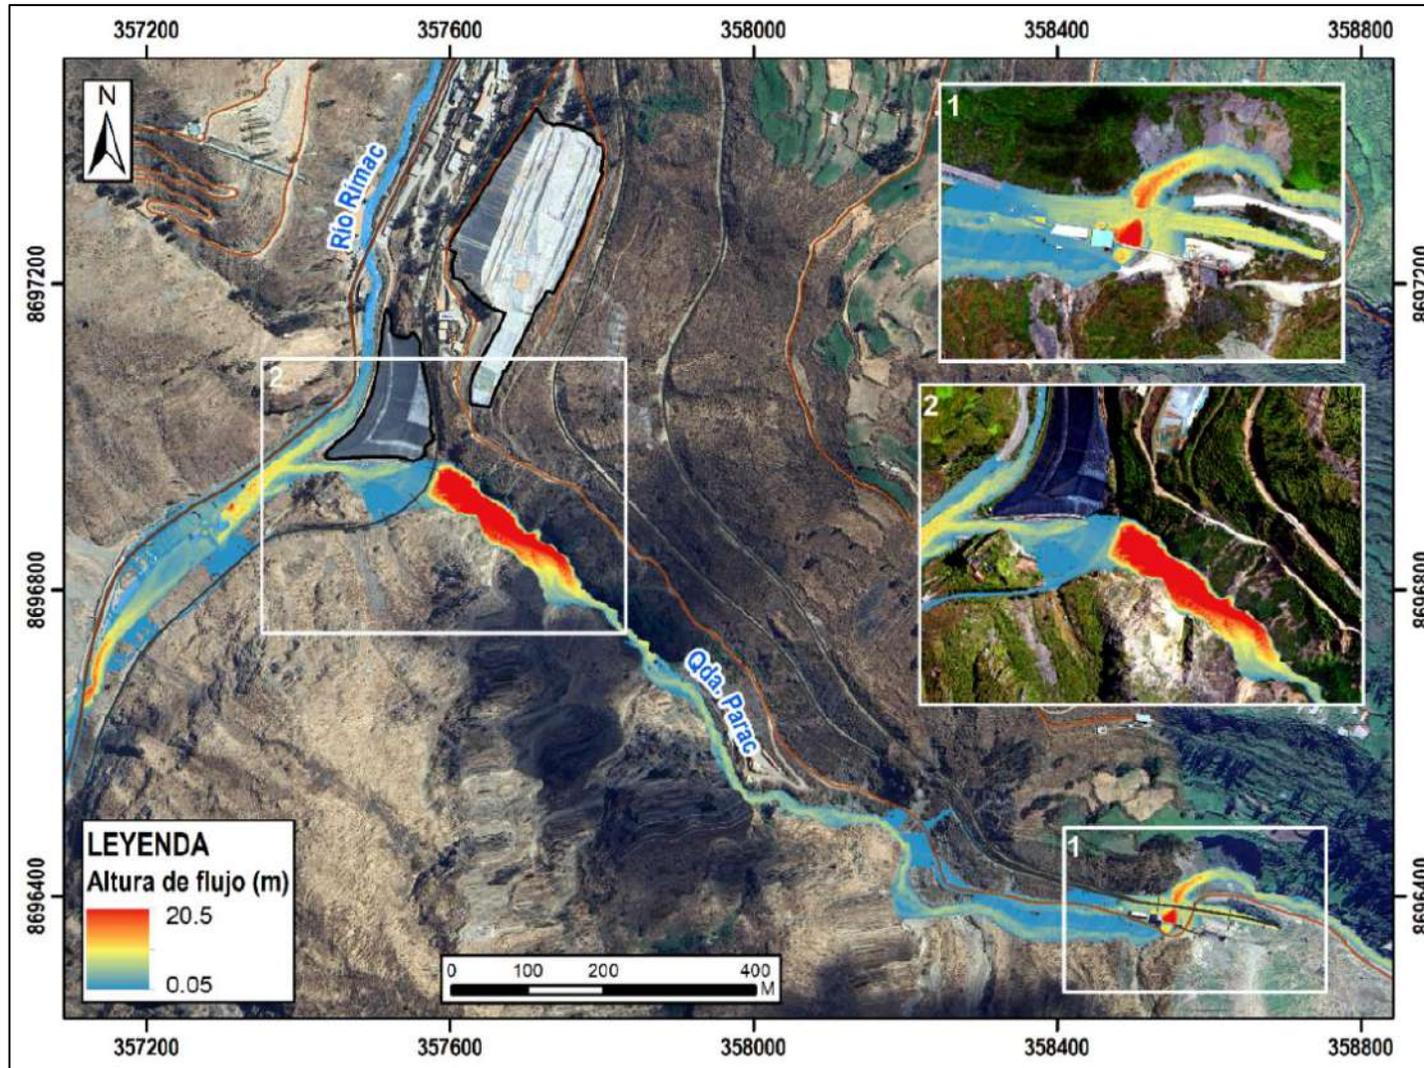
Figura 31. Alturas de flujo máximas de hasta 20.5 m y mínimas de 0.05. Se observa claramente el embalse generado por el dique (rectángulo 2) y la colmatación de la alcantarilla en el cruce de la vía férrea con la quebrada Parac (rectángulo 1).

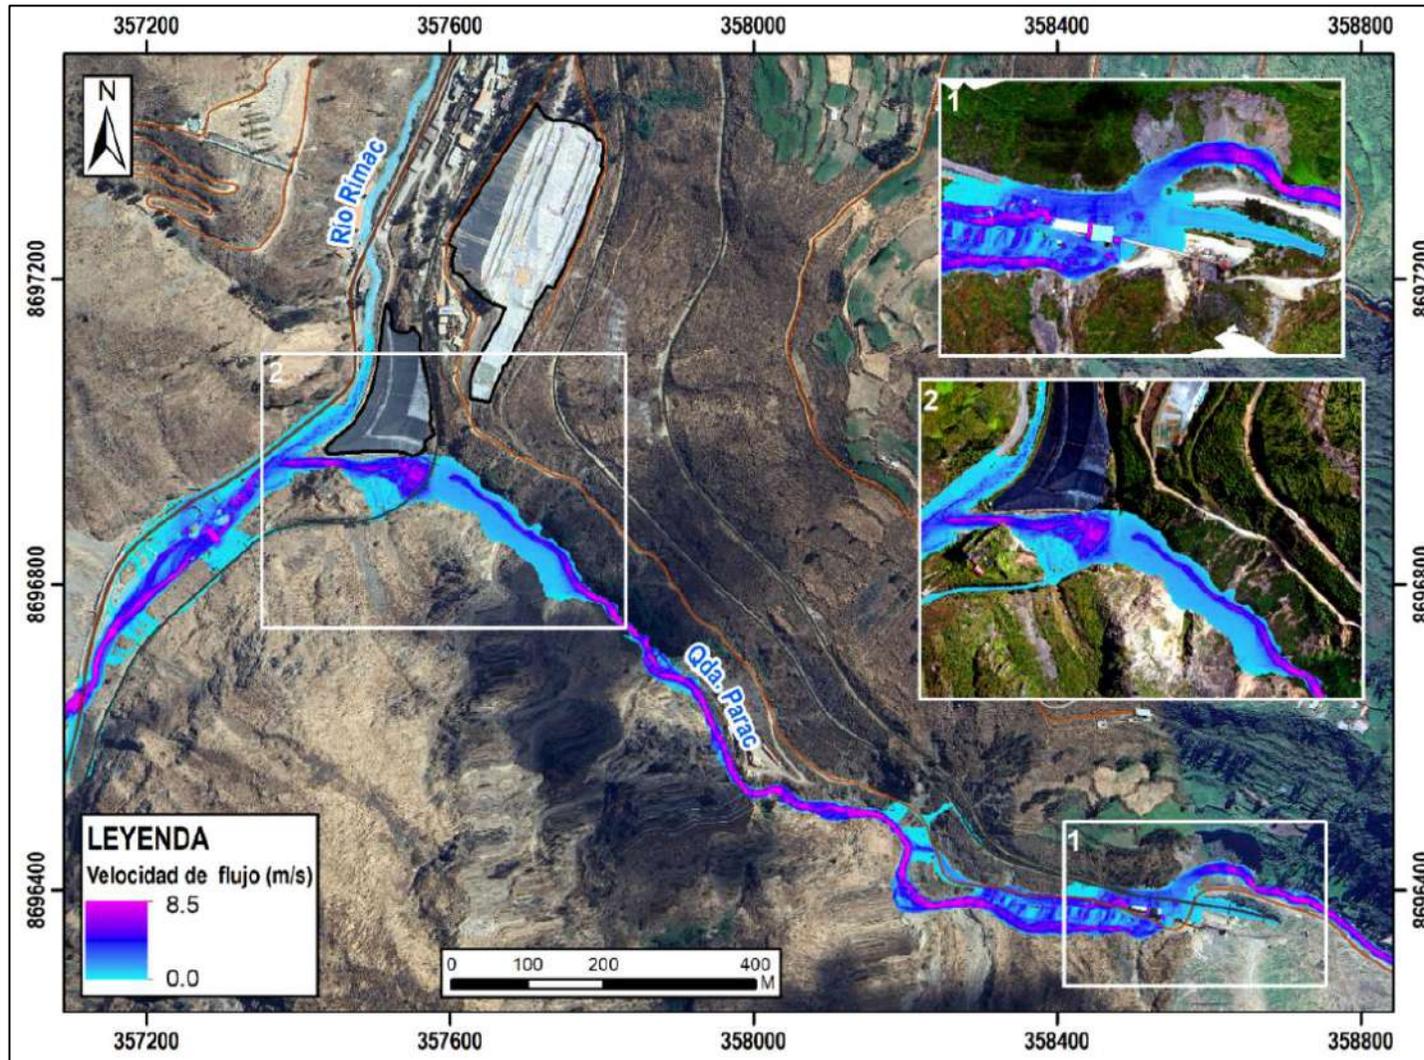
Figura 32. Velocidades de flujo fluctuantes entre máximas de 8.5 m/s y mínimas de 0.0 m/s.

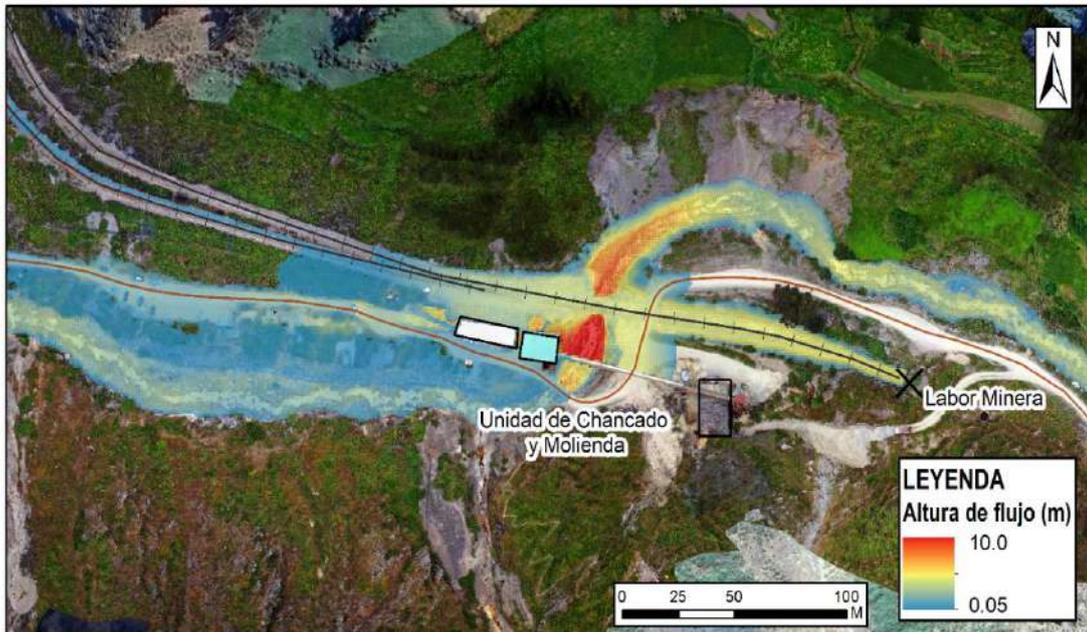
Figura 33. Se muestra el desborde del flujo a la altura Unidad de Chancado y Molienda; y como consecuencia la afectación de un tramo de la vía férrea, labor minera y tocha carrozable.

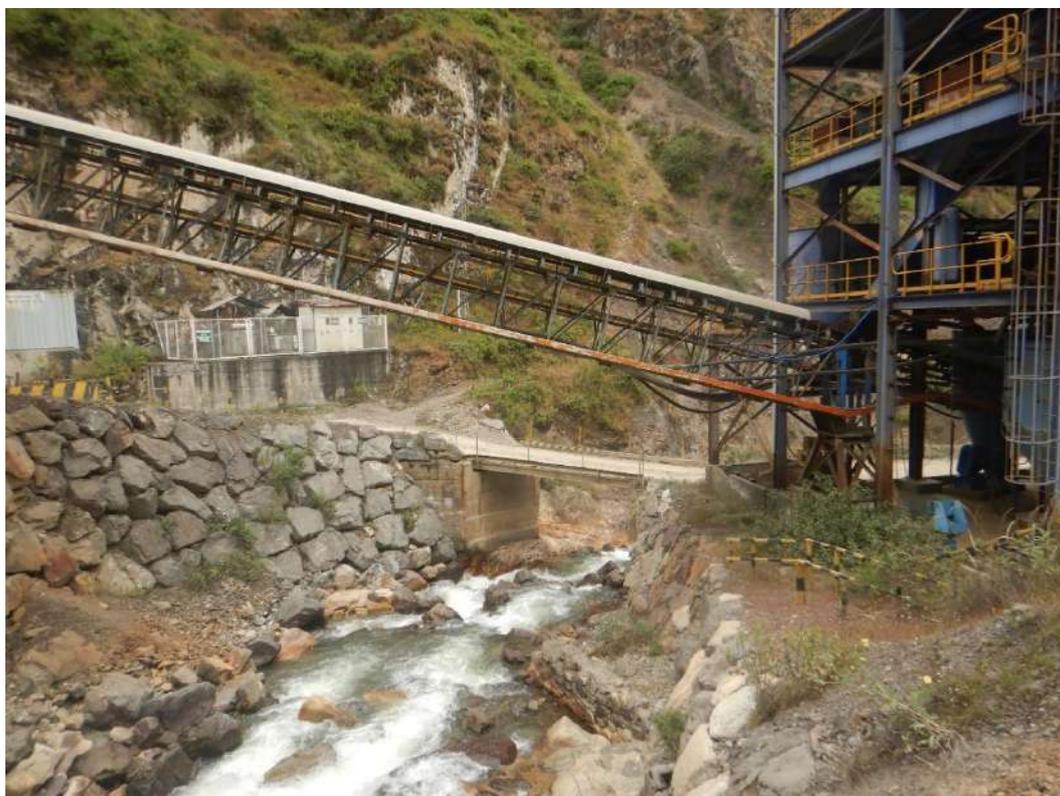
Fotografía 7. Se observa la Unidad de Chancado y Molienda, dispuesta a solo 2.0 m, del cauce principal del río Parac. Esta construcción minera es susceptible a la ocurrencia de flujos de detritos.

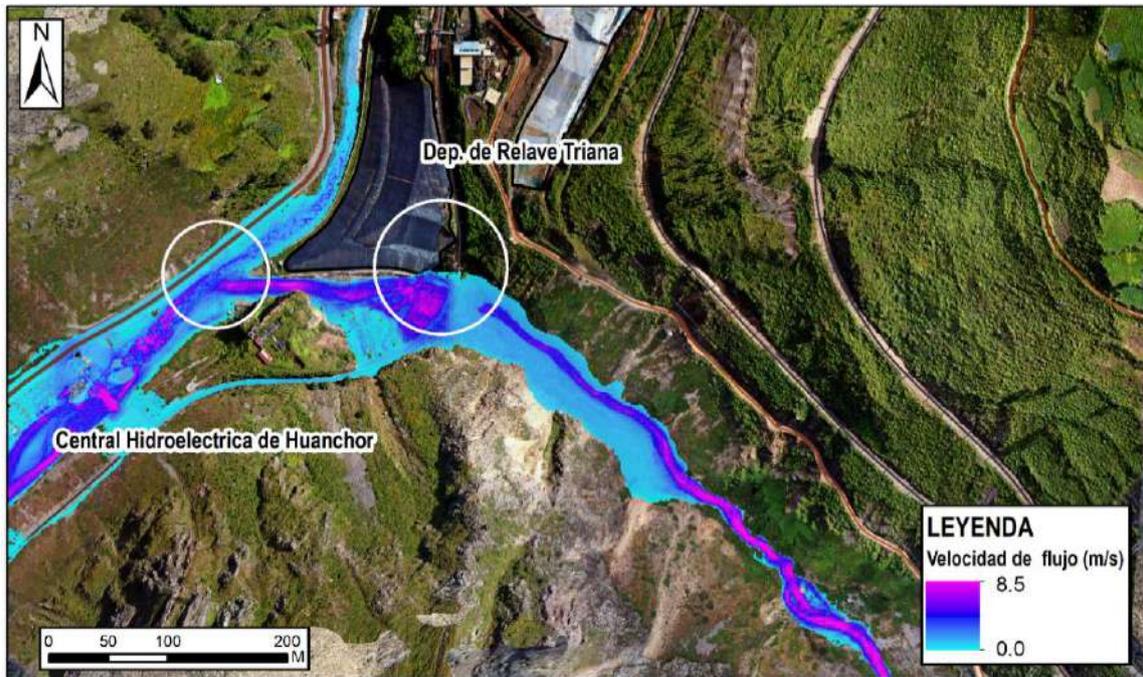
Figura 34. Se muestra la posible afectación del relave minero Triana, como consecuencia de un embalse y la posterior rotura del dique, generando un desembalse aguas abajo hasta la confluencia con el río Rímac. Además, se muestra la afectación de un tramo de la vía férrea, la carretera central y la central hidroeléctrica de Huanchor.

Así mismo, se muestra la posible afectación del relave minero Triana, como consecuencia de un embalse y la posterior rotura del dique sobre el que se encuentra la vía del ferrocarril central; generando un desembalse aguas abajo hasta la confluencia con el río Rímac (figura 34 y fotografía 8). Como consecuencia se muestra la afectación de un tramo de 670 m de la vía férrea (Ferrocarril Central), 640 m de la carretera central y la central hidroeléctrica de Huanchor.

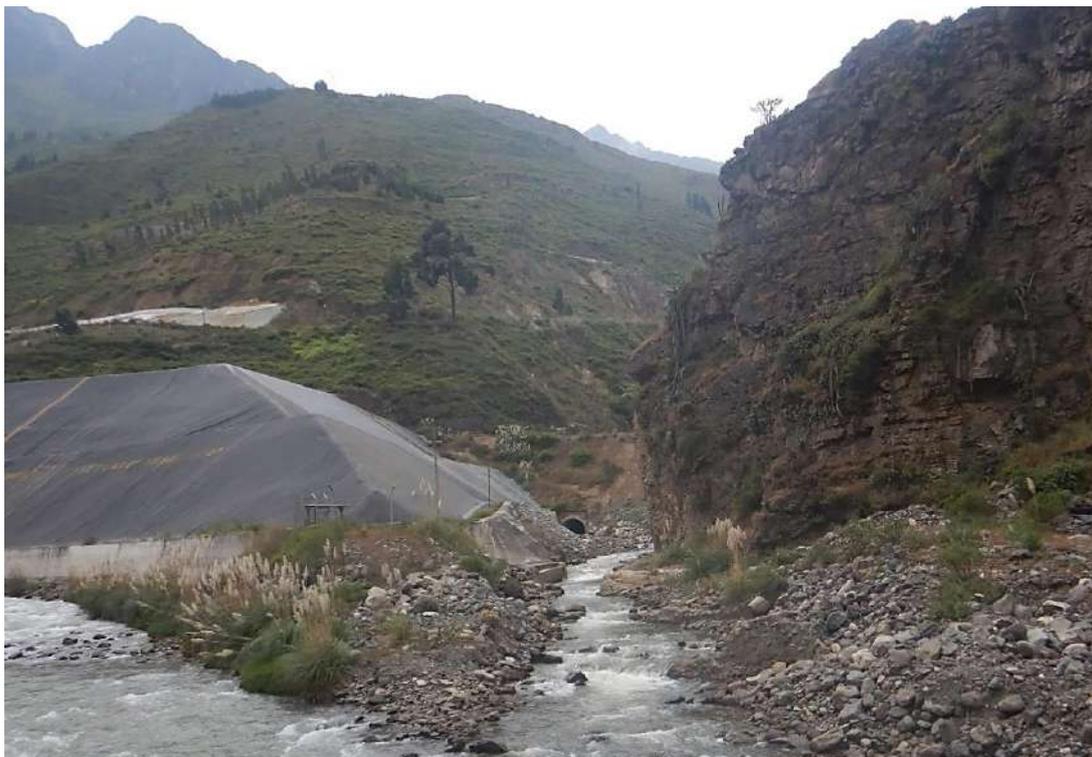
Fotografía 8. Se observa la alcantarilla con capacidad limitada para el paso de un eventual flujo de detritos en la quebrada Parac; lo que condicionaría su colmatación, un embalse aguas arriba y una posterior rotura del dique sobre el que se encuentra la vía del ferrocarril central.

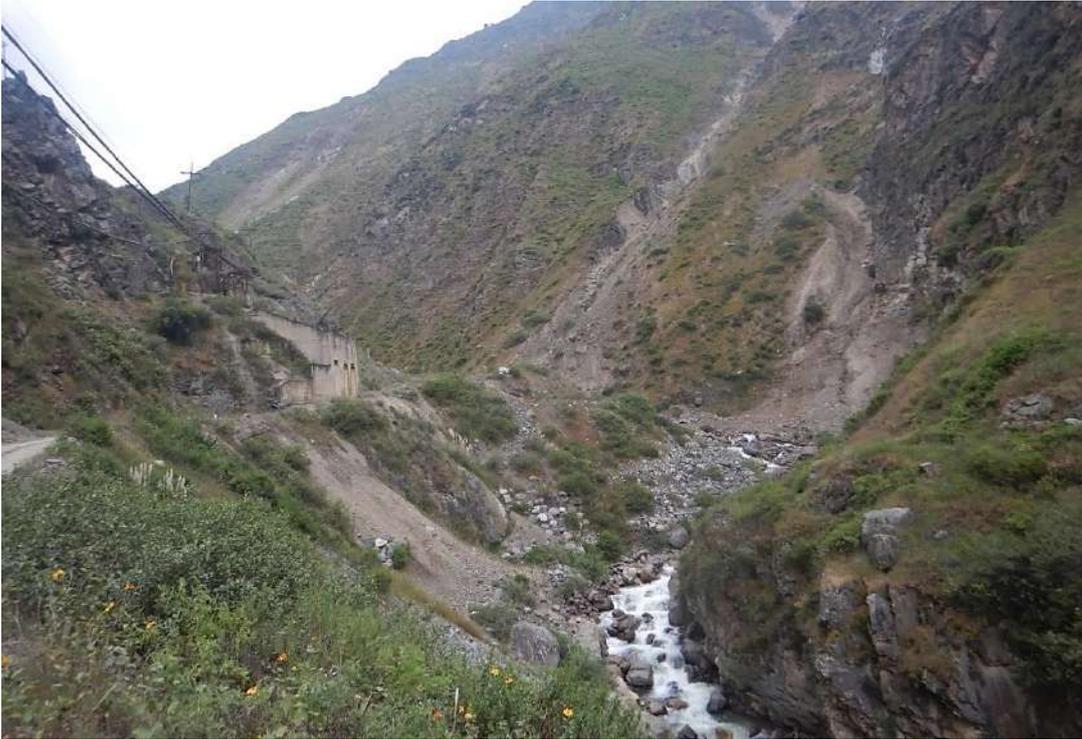
Fotografía 9. Procesos de remoción en masa (caída de rocas y derrumbes), hacia ambos márgenes de la quebrada Parac, que contribuye a la acumulación de materiales coluviales sueltos subangulosos al pie de la ladera y susceptibles a ser removidos con facilidad. Vista aguas arriba.

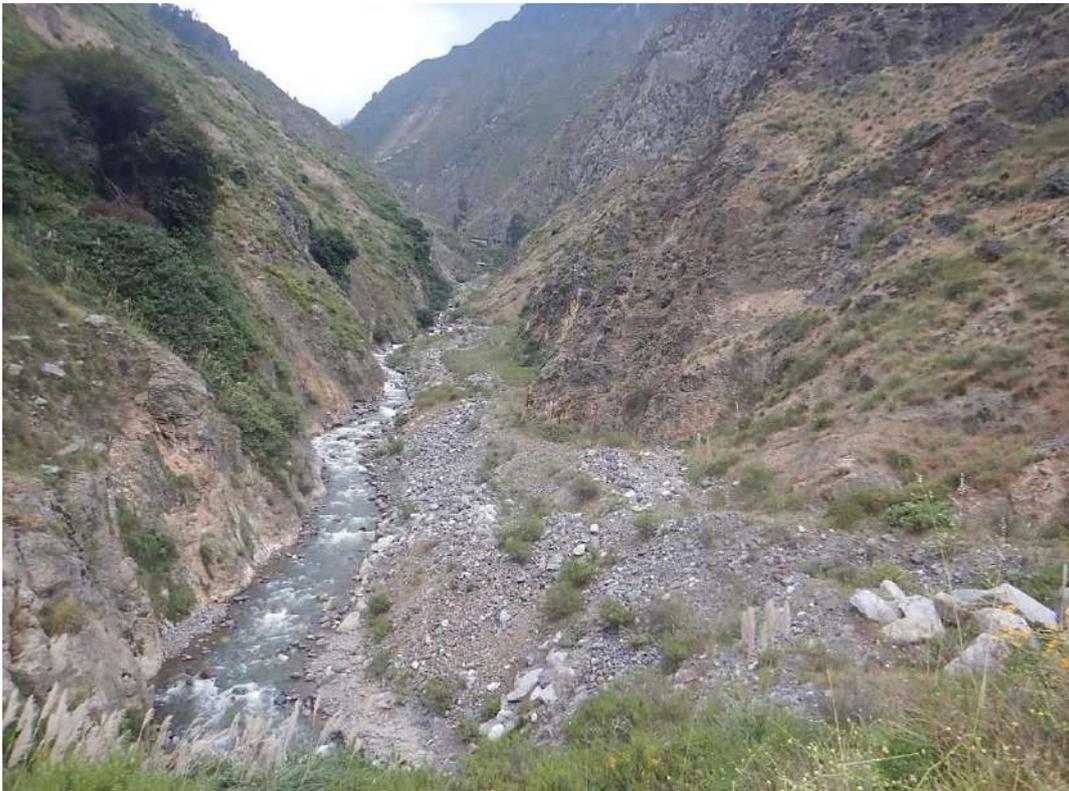
Fotografía 10. Vista aguas arriba, desde el cruce de la vía férrea con la quebrada Parac. Se distingue abundante material detrítico inconsolidado dispuesto en la margen izquierda de quebrada susceptible a ser removido ante una eventual crecida del río.

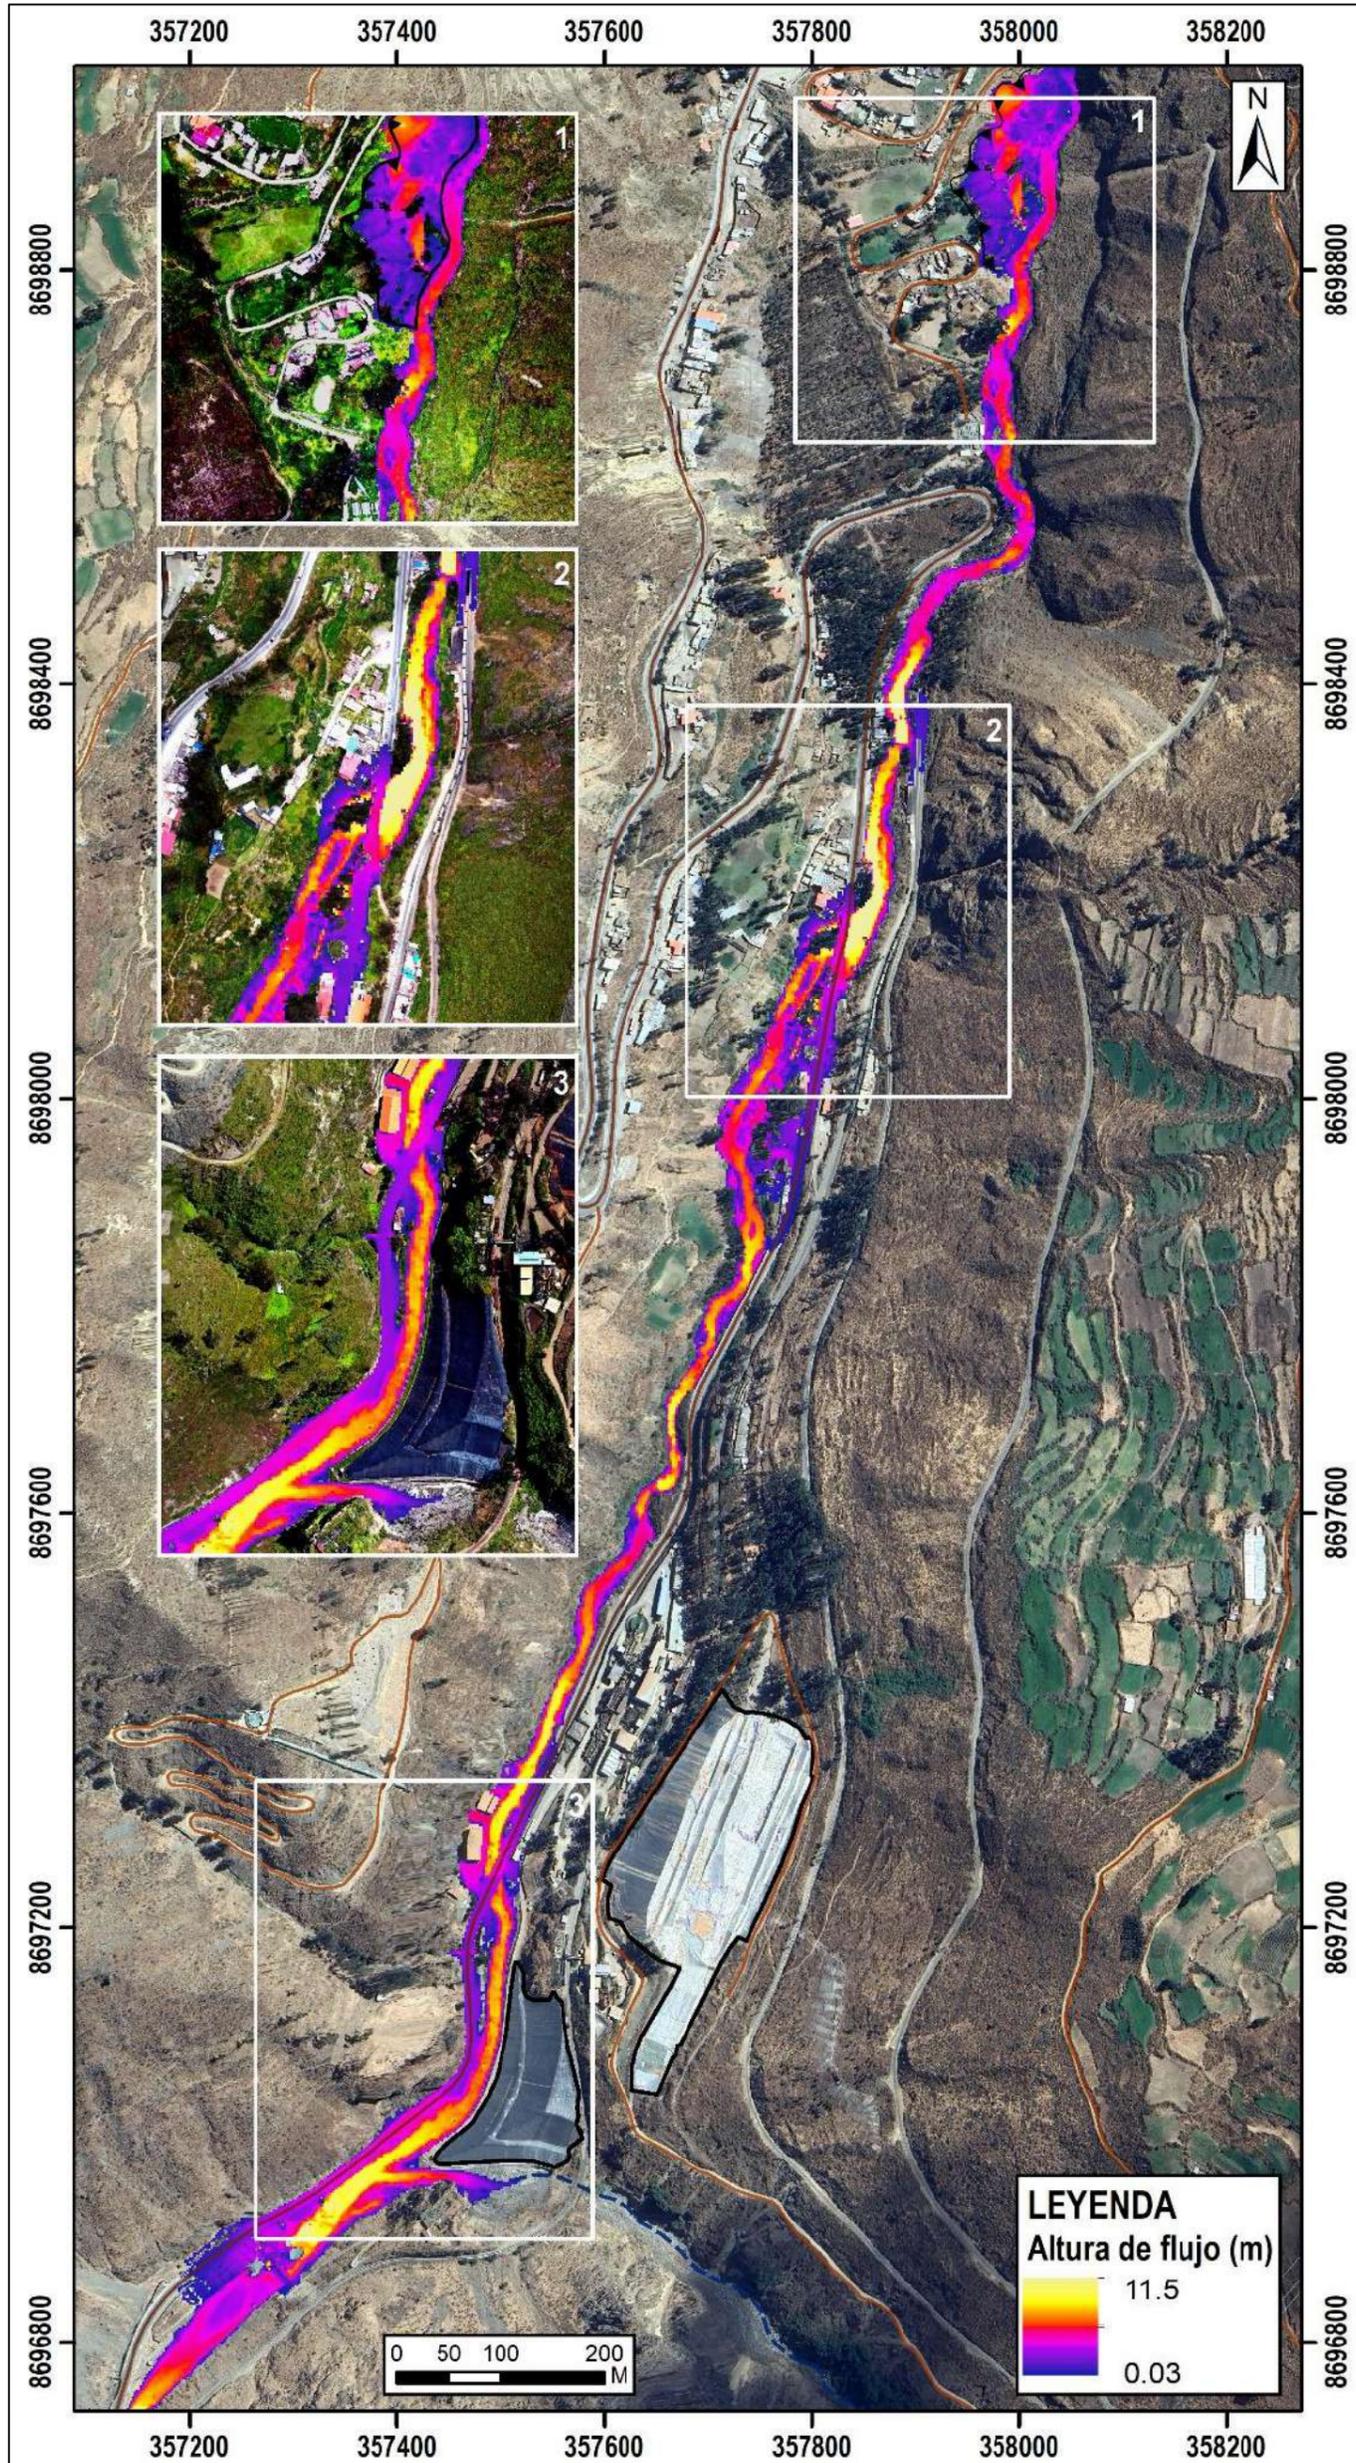
Figura 35. Alturas de flujo máximas de 11.5 m y mínimas de 0.03, para el segundo escenario.

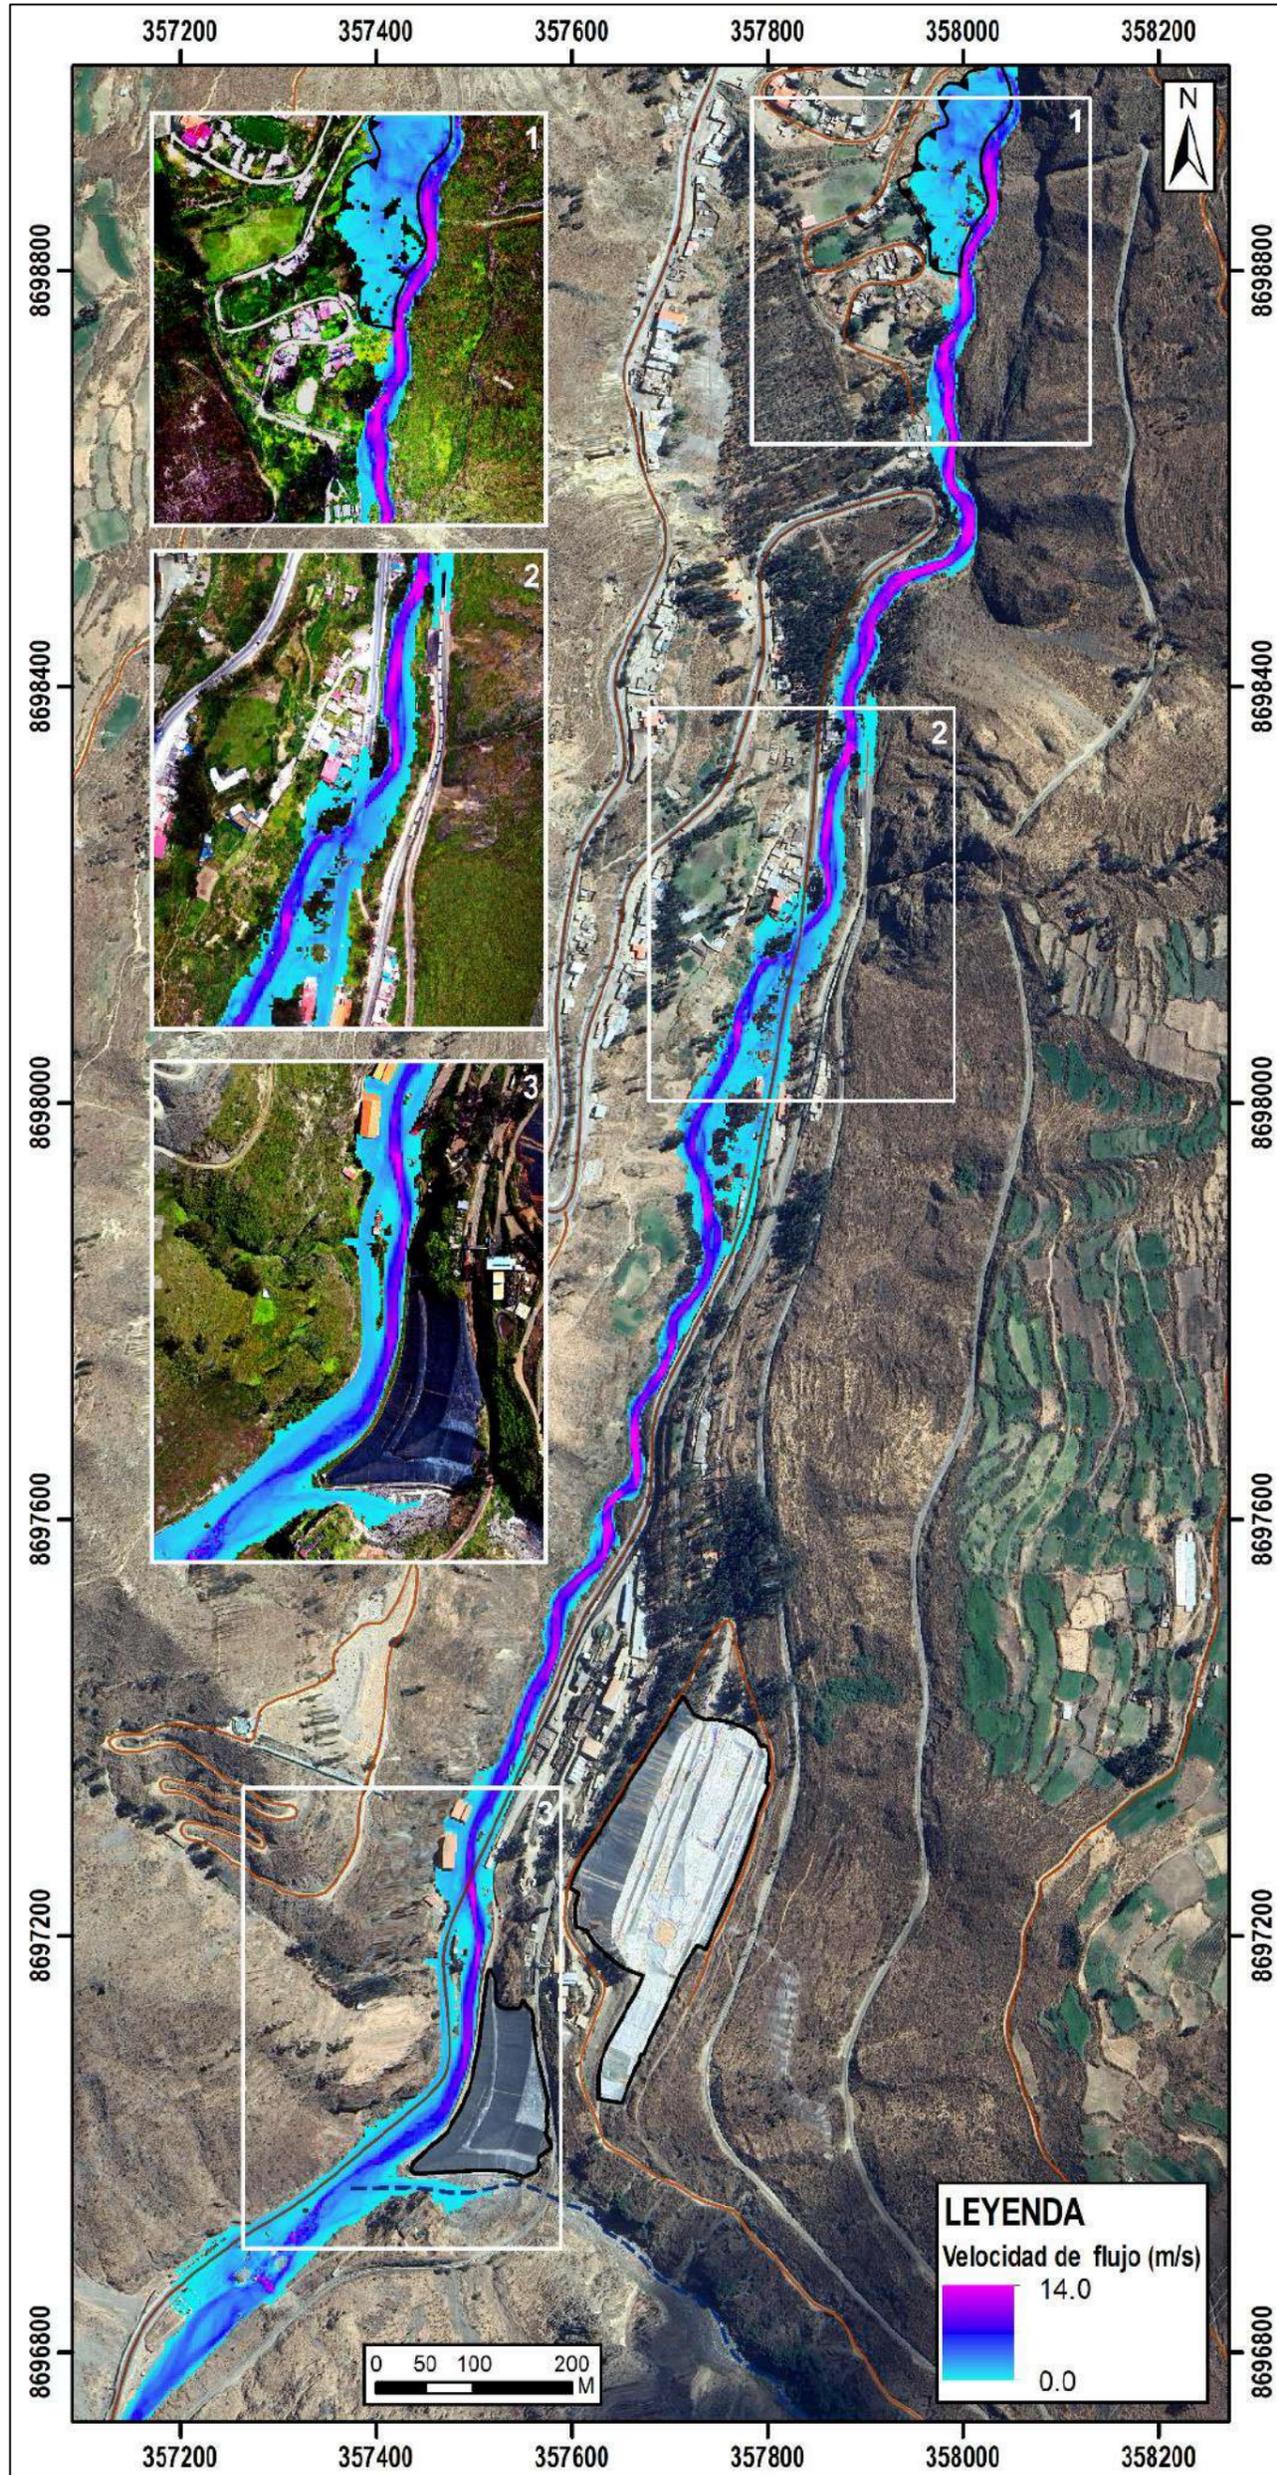
Figura 36. Velocidades de flujo máximas de 14.0 m/s y mínimas de 0.03 m/s.

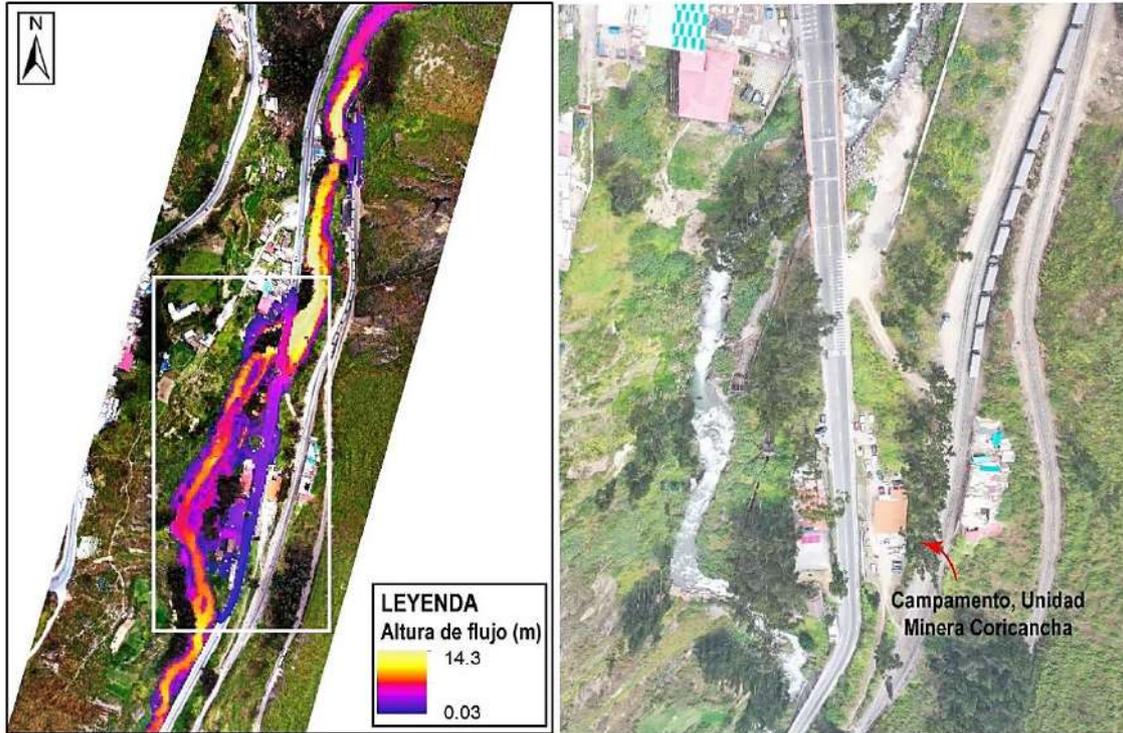
Figura 37. Se muestra el desborde del flujo en las inmediaciones del sector Portillo; y como consecuencia la afectación de un tramo de 100 m de la vía férrea, dos viviendas, dos puentes, 375 m de la carretera central e instalaciones del campamento de la Unidad Minera Coricancha.

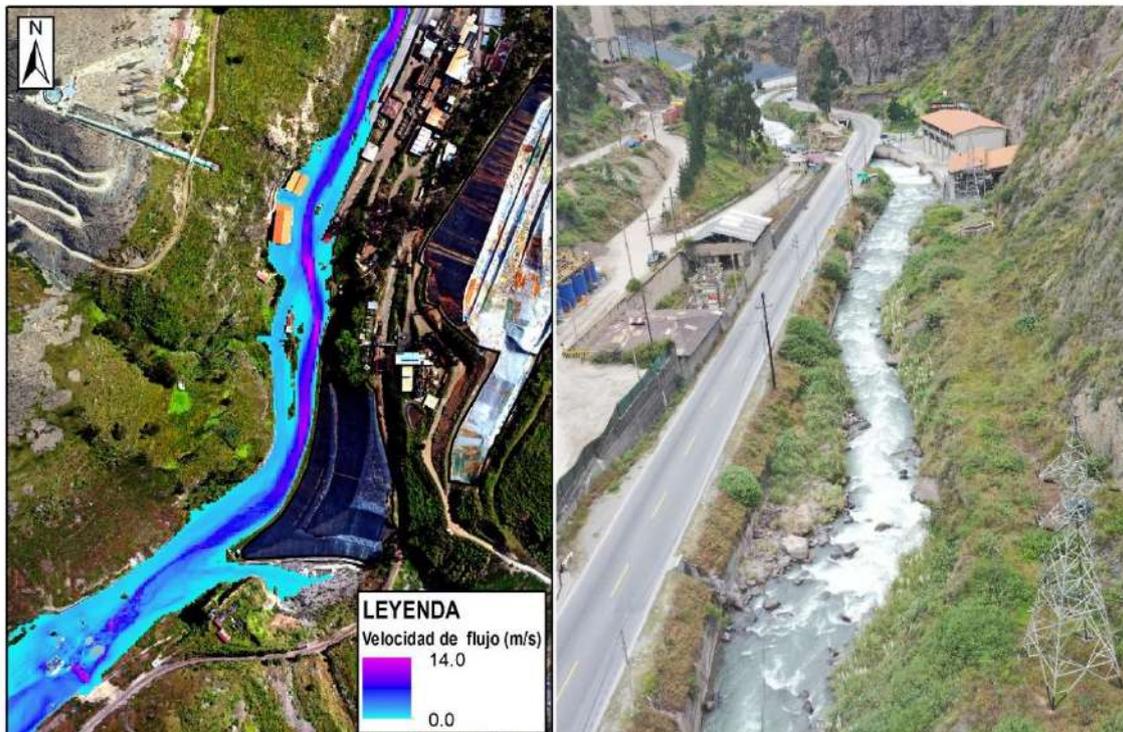
Figura 38. El modelo muestra la probable afectación de instalaciones e infraestructuras de la central hidroeléctrica de Huanchor, parte inferior del campamento de la Unidad Minera Coricancha y 680 m de la carretera central.

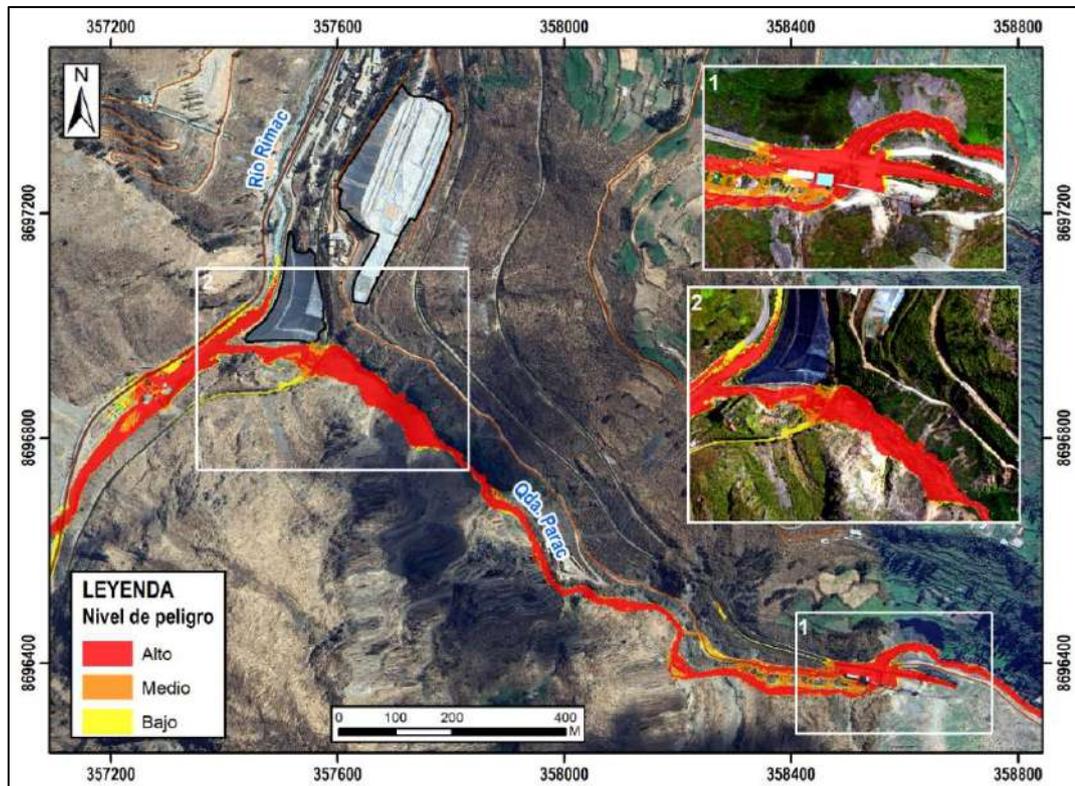
Figura 39. Mapa de peligro ante la ocurrencia de flujos de detritos en la quebrada Parac; como consecuencia de crecidas del caudal y el aporte de sedimentos de movimientos en masa activos en ambas márgenes de la quebrada.
