Informe Técnico N° A7515

EVALUACIÓN DE PELIGROS GEOLÓGICOS EN EL SECTOR TAMBORAQUE Y ALREDEDORES

Departamento: Lima
Provincia: Huarochirí
Distrito: San Mateo

Distrito San Mateo, provincia Huarochirí, departamento Lima

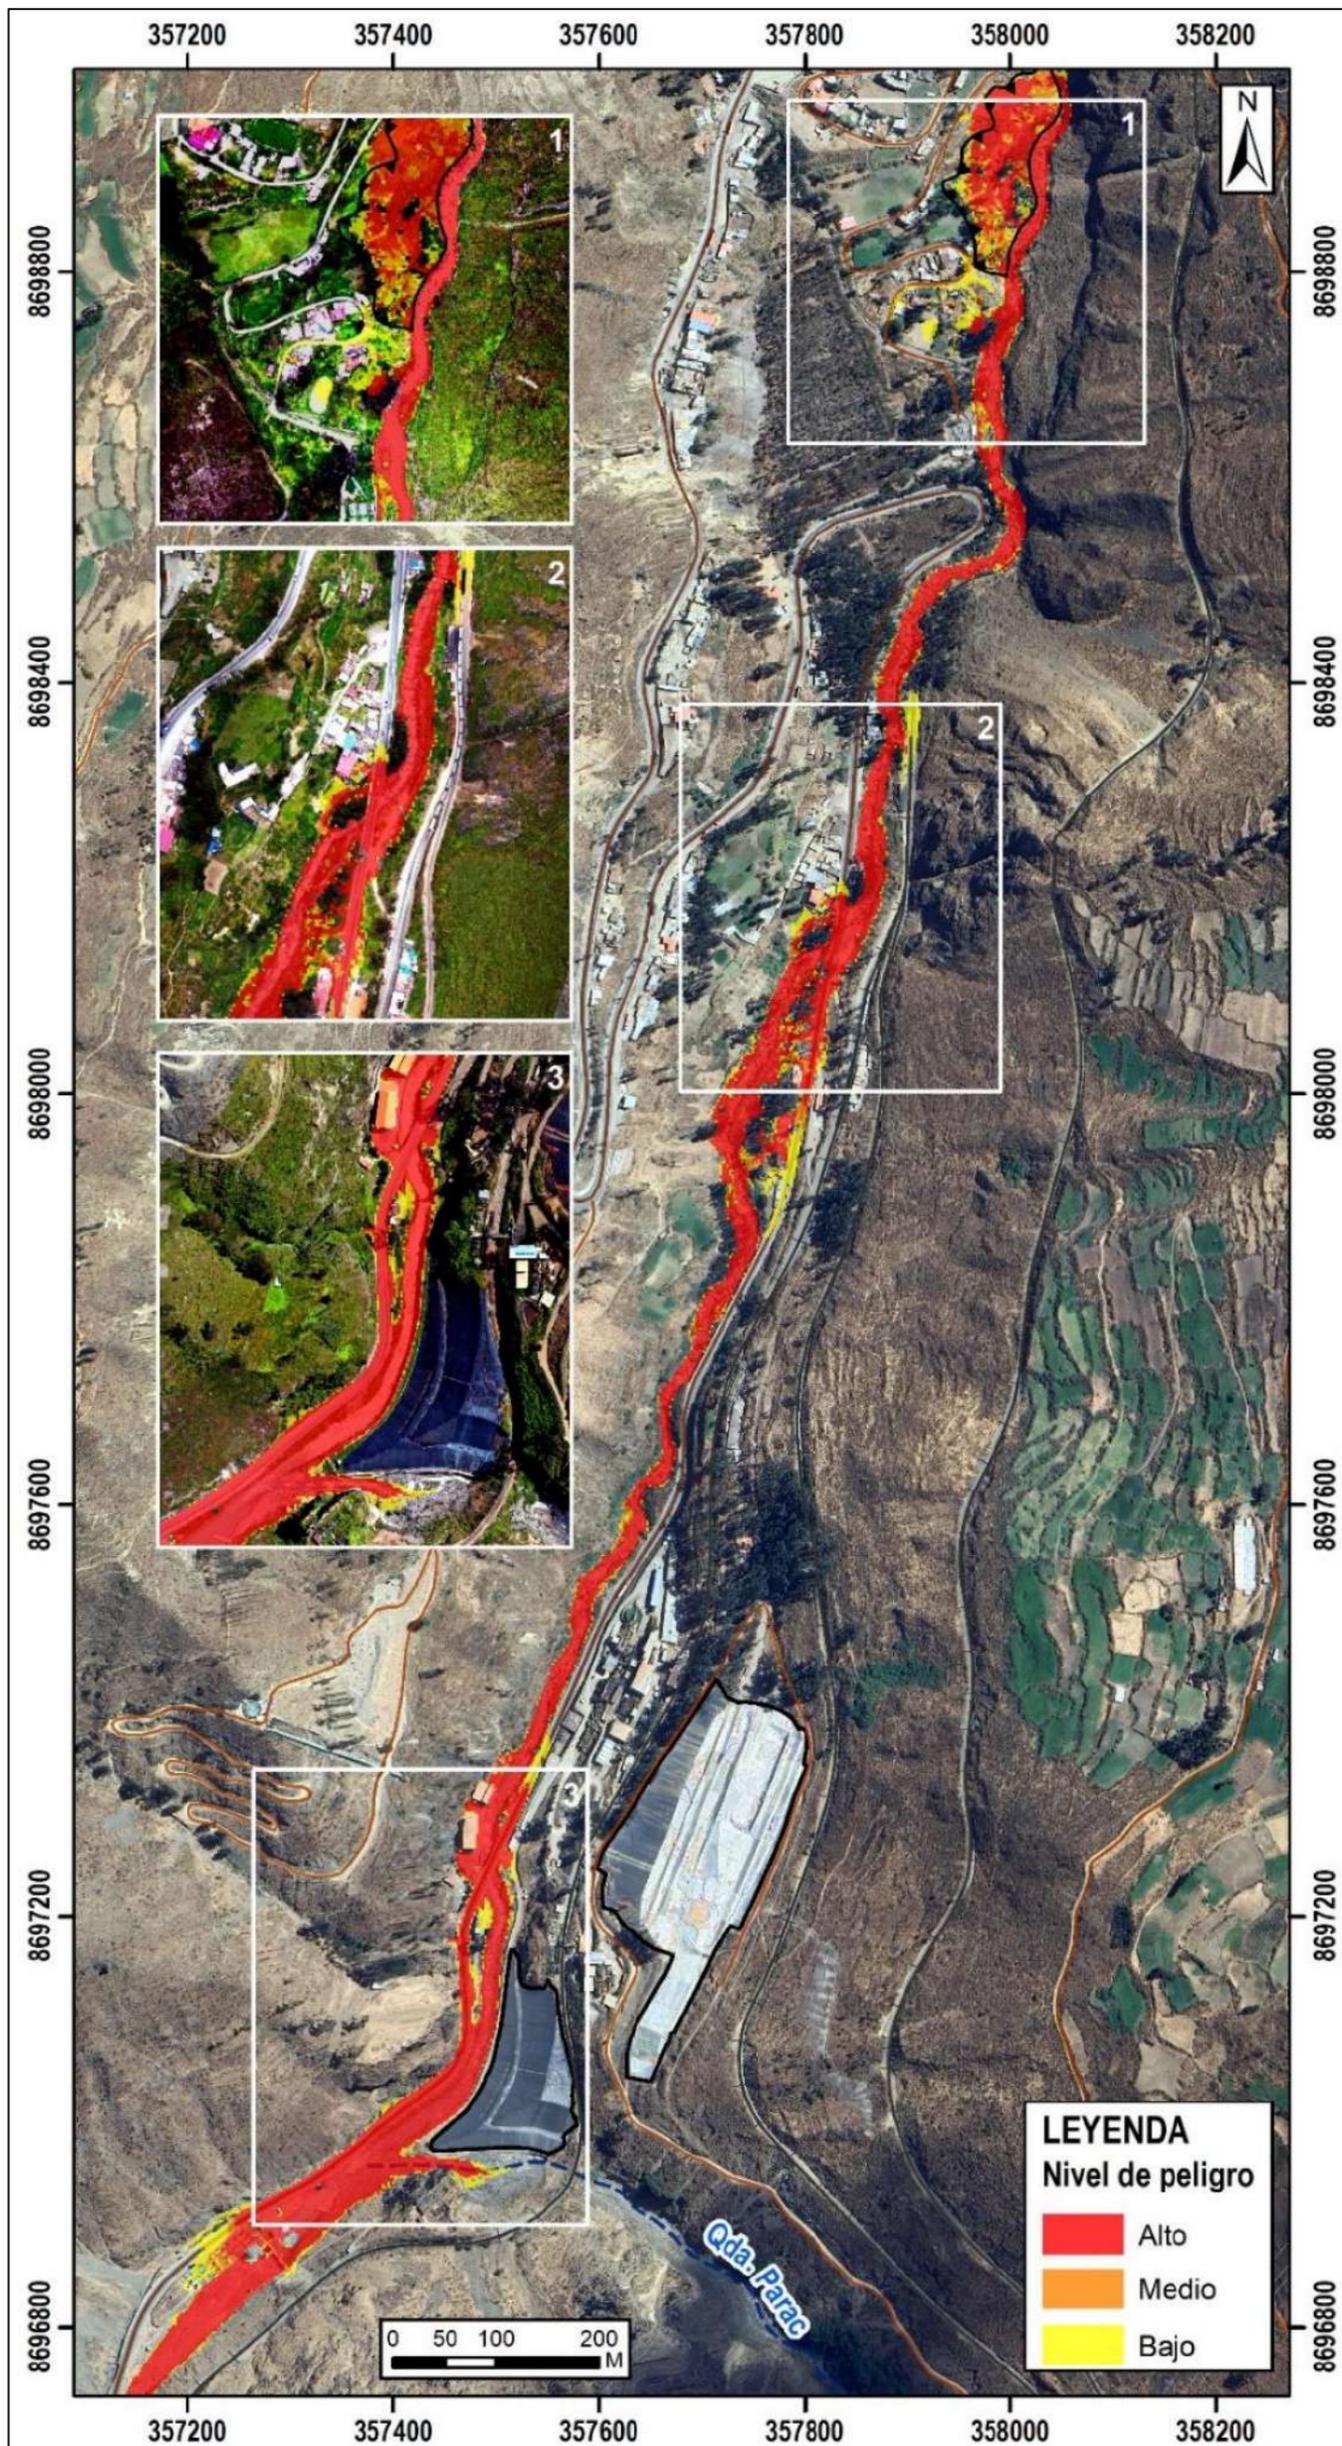
Figura 40. Mapa de peligro ante la ocurrencia de flujos de detritos; como consecuencia de la activación de un deslizamiento y su posterior desembalse en la margen derecha del río Rímac.

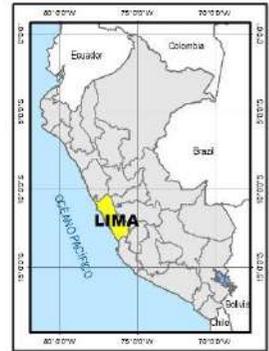
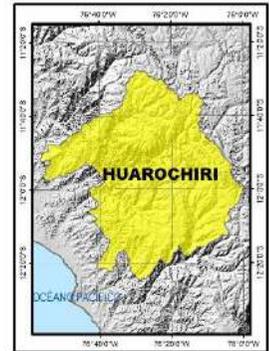
GEOLOGÍA EN EL SECTOR TAMBORAQUE Y ALREDEDORES

LEYENDA		
Era	Sistema	Unidades litoestratigráficas
Cenozoico	Cuaternario	Q-an Depósito antrópico
		Q-co Depósito coluvial
		Q-fl Depósito fluvial
		Q-pra Depósito proluvio-aluvial
	Q-cd Depósito coluvio-deluvial	
Paleógeno	P-r	Grupo Rimac

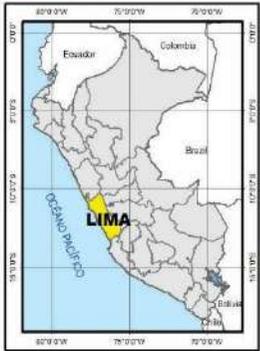
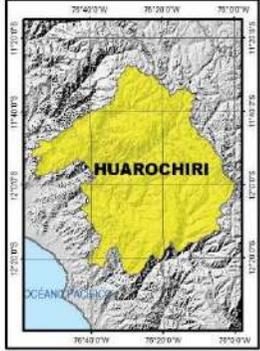
Mapa 3. Mapa geomorfológico

LEYENDA	
Código	Sub unidades geomorfológicas
RM-rv	Montaña en roca volcánica
P-cd	Piedemonte coluvio-deluvial
V-dd	Vertiente con depósito de deslizamiento
P-co	Piedemonte coluvial
T-pra	Terraza proluvio-aluvial
T-fl	Terraza fluvial
Dan	Depósito antrópico
