**Informe Técnico N° A7533**

# EVALUACIÓN DE PELIGROS GEOLÓGICOS POR MOVIMIENTOS EN MASA EN EL CENTRO POBLADO EL PALTO

Departamento: Amazonas  
Provincia: Utcubamba  
Distrito: Yamón

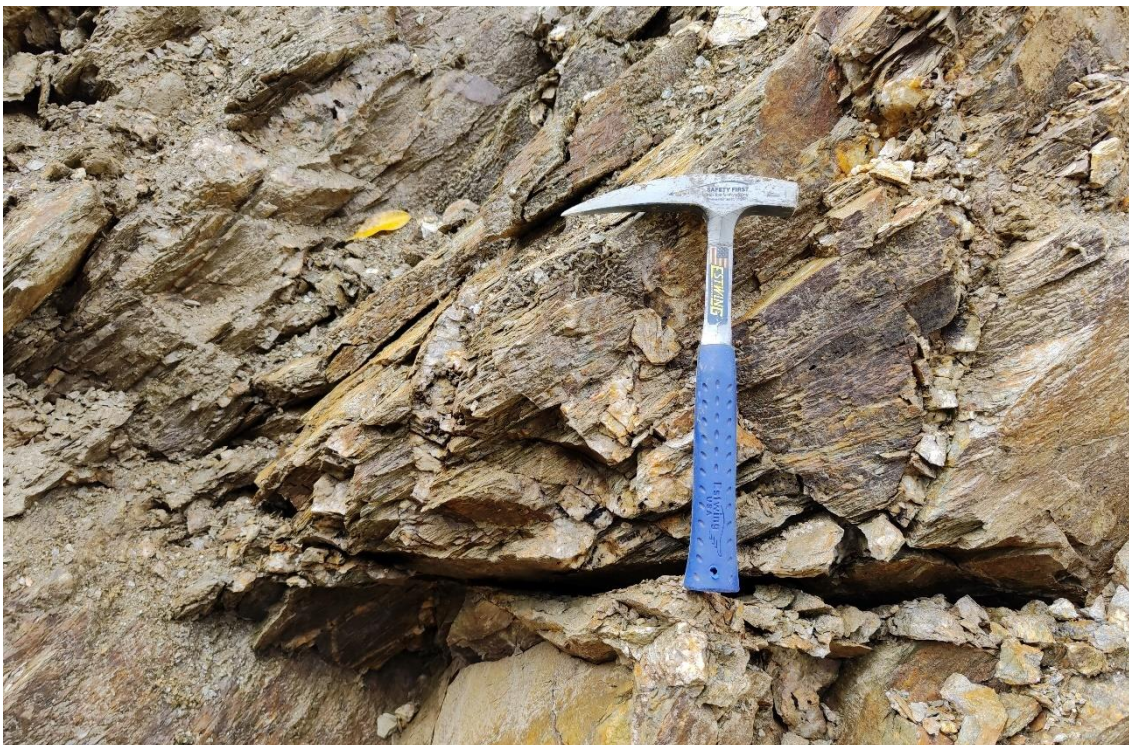
**Fotografía 1.** Afloramiento de esquistos y gneises muy fracturados, moderadamente meteorizados, coordenadas UTM WGS84 17M. 777240, 9334380.

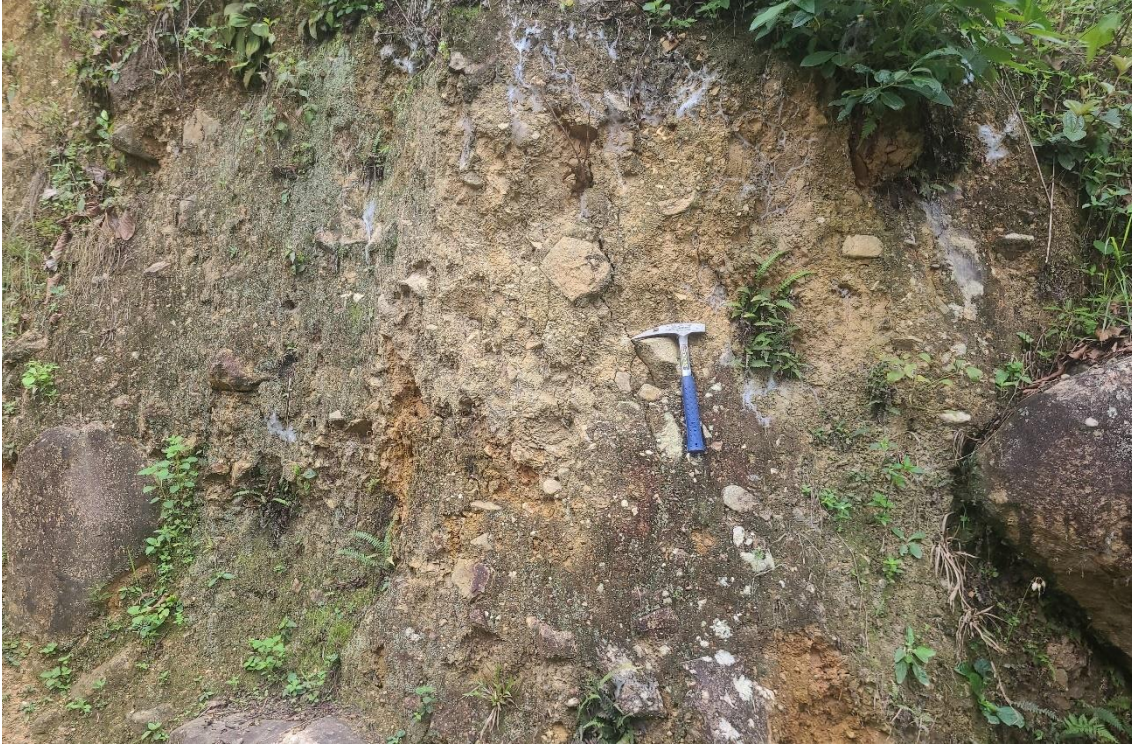
**Fotografía 2.** Detalle de un depósito coluvial en el centro poblado El Palto.  
Coordenadas UTM WGS84 17M. 777471, 9334816.

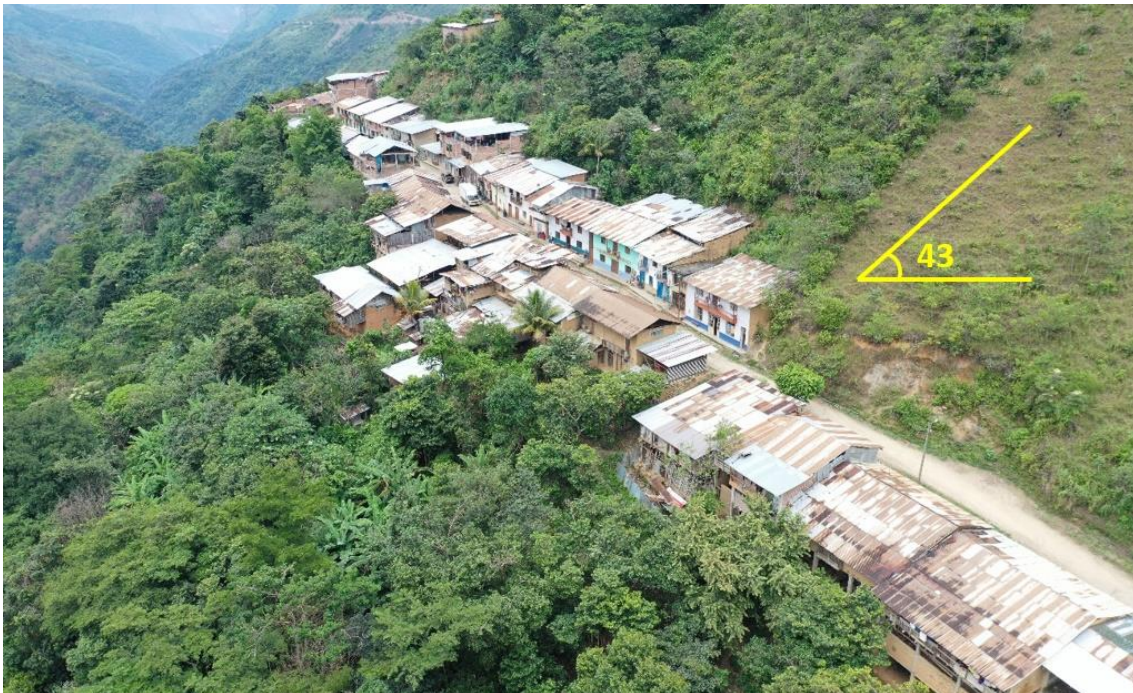
**Figura 3.** El centro poblado El Palto está asentado en una ladera de pendiente muy fuerte (25° a 45°).

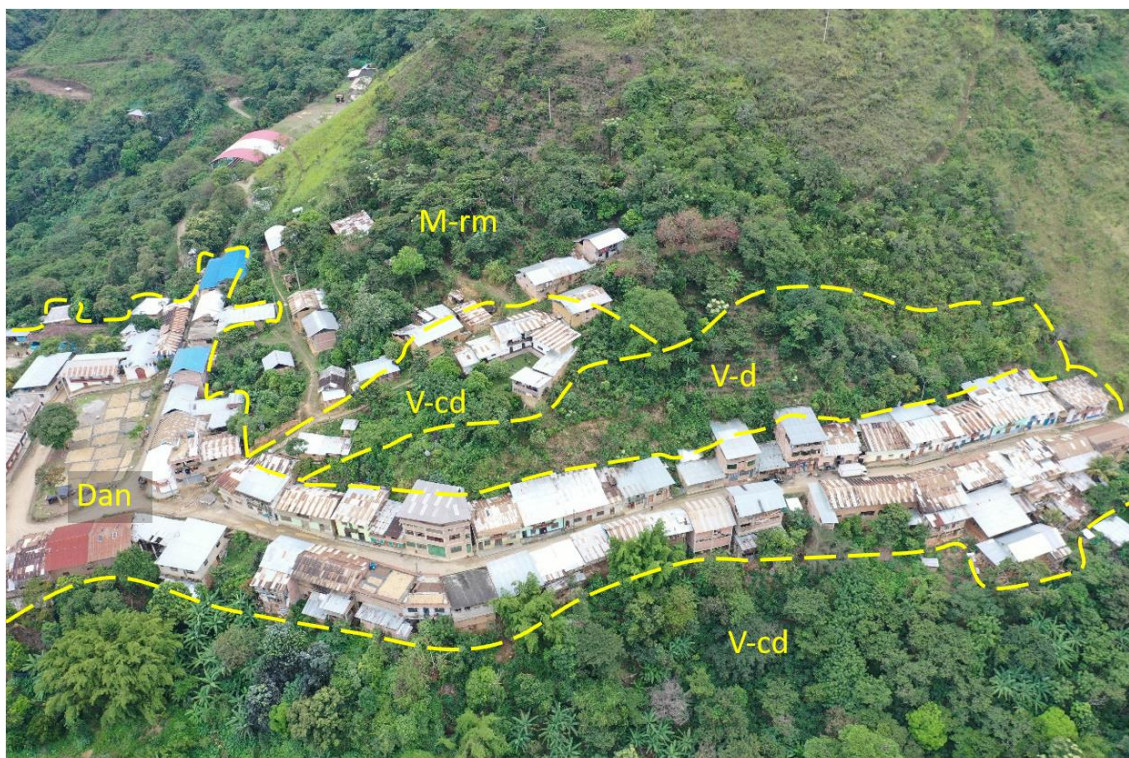
Los depósitos antrópicos son acumulaciones artificiales de suelos naturales o de fragmentos de roca o material de desecho, o mezcla de ambos. En la zona estudiada se identificaron como depósitos acumulados por máquinas, para afirmado de las vías en el sector urbano del centro poblado El Palto (figura 5).

**Figura 5.** Vista de las geformas de montaña en rocas metamórficas (M-rm), depósito antrópico (Dan) y vertiente coluvial de detritos (V-d) y vertiente coluvio deluvial (V-cd), en el centro poblado El Palto.

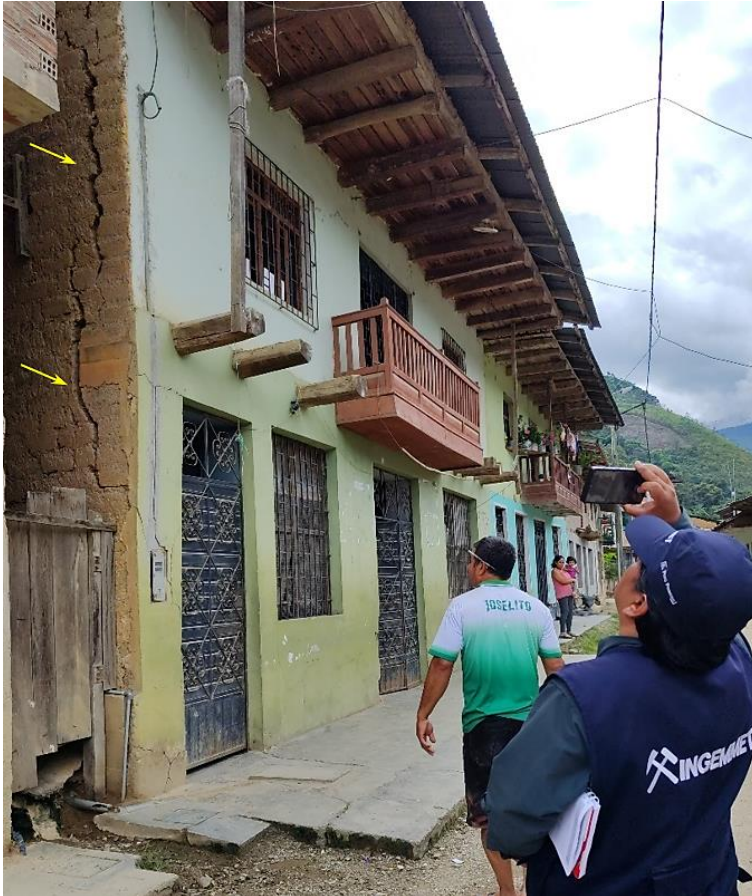
El proceso de reptación de suelos, se origina en un terreno de forma cóncava, a consecuencia de la pendiente muy fuerte o escarpada, inadecuado manejo de las escorrentías superficiales, un sistema de drenaje inadecuado y sobresaturación por lluvias intensas. El movimiento lento y superficial, viene generando agrietamientos, con una longitud entre 2 a 3 m, 1 a 2 a cm de ancho, afectando la infraestructura de viviendas y cunetas (figuras del 7 al 12).

**Figura 7.** Vivienda con agrietamiento de longitud 3.2 m y ancho 17 cm.  
Coordenadas UTM WGS84 17M. 777505, 9334782

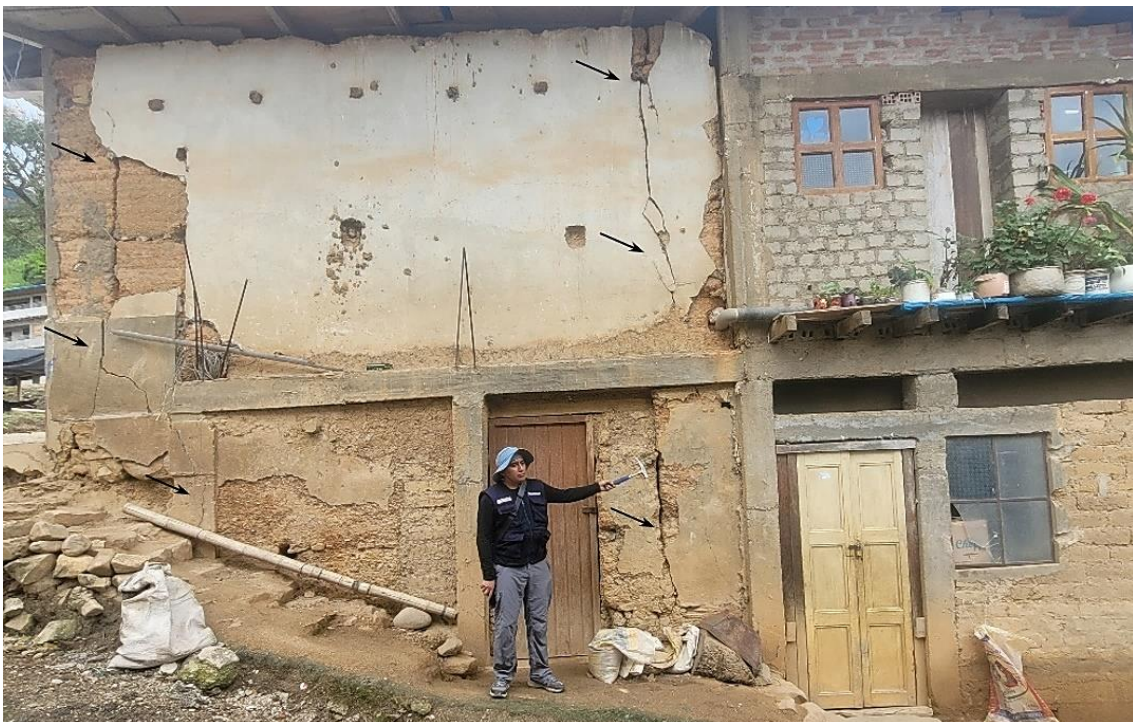
**Figura 8.** Pared de fachada de vivienda afectada con grietas con longitud 1 a 2 m y ancho de 1 a 2 cm.  
Coordenadas UTM WGS84 17M. 777447, 9334685.

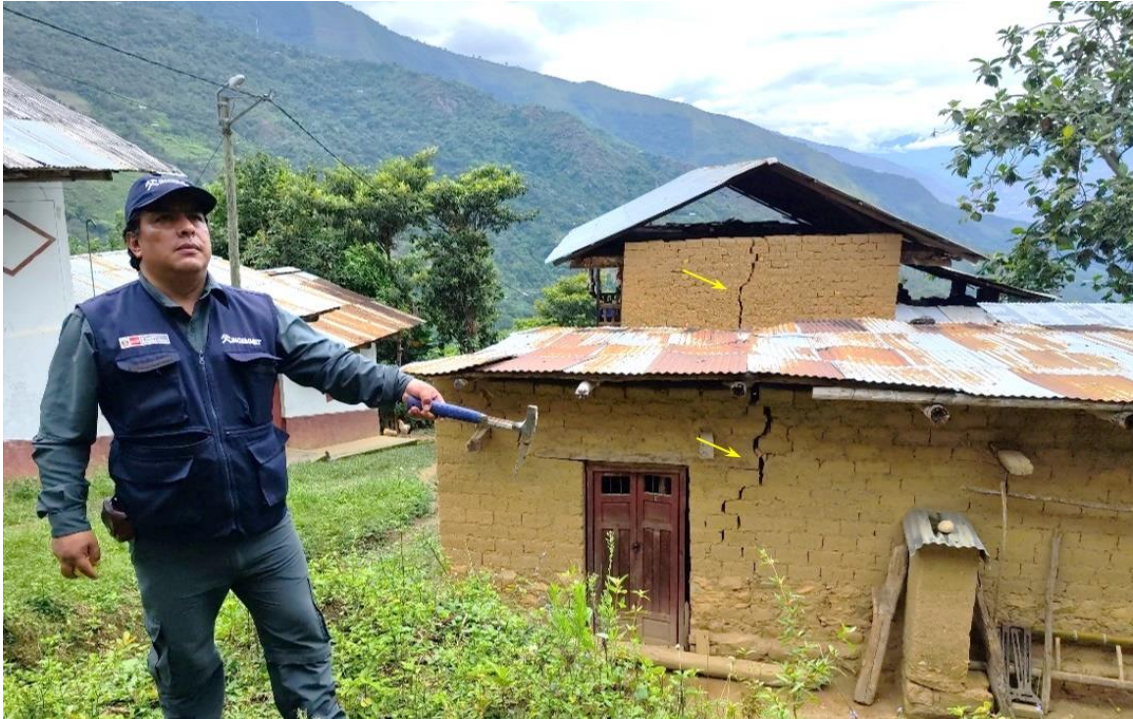
**Figura 9.** Pared de vivienda, presenta grietas de longitud 1.5 m y ancho de 1 a 7 cm; producto de la reptación.  
Coordenadas UTM WGS84 17M. 777468, 9334817.

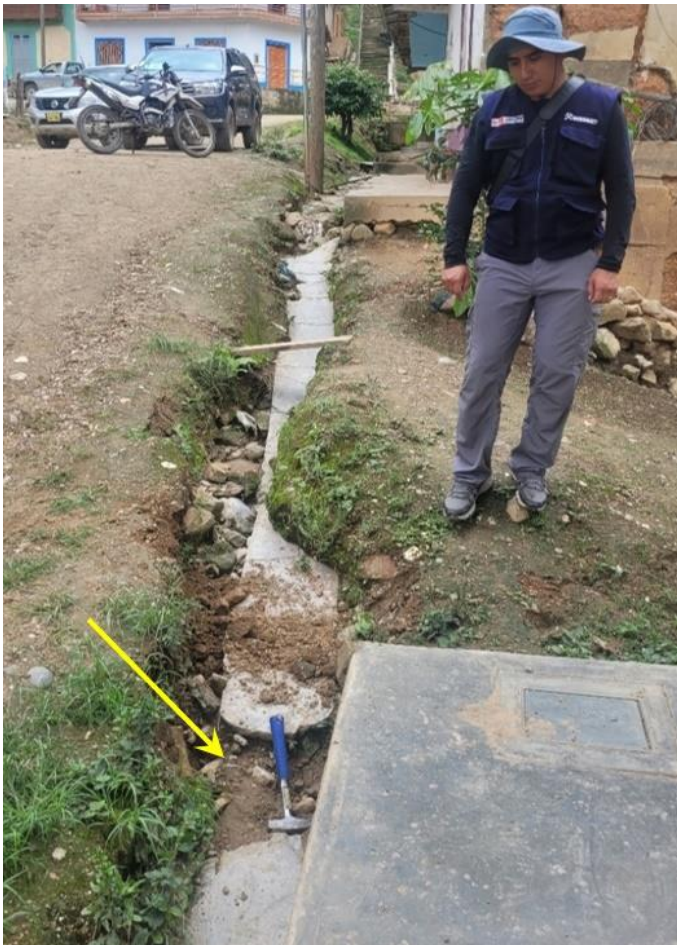
**Figura 10.** Cuneta de drenaje afectada por reptación.  
Coordenadas UTM WGS84 17M. 777449, 9334681.

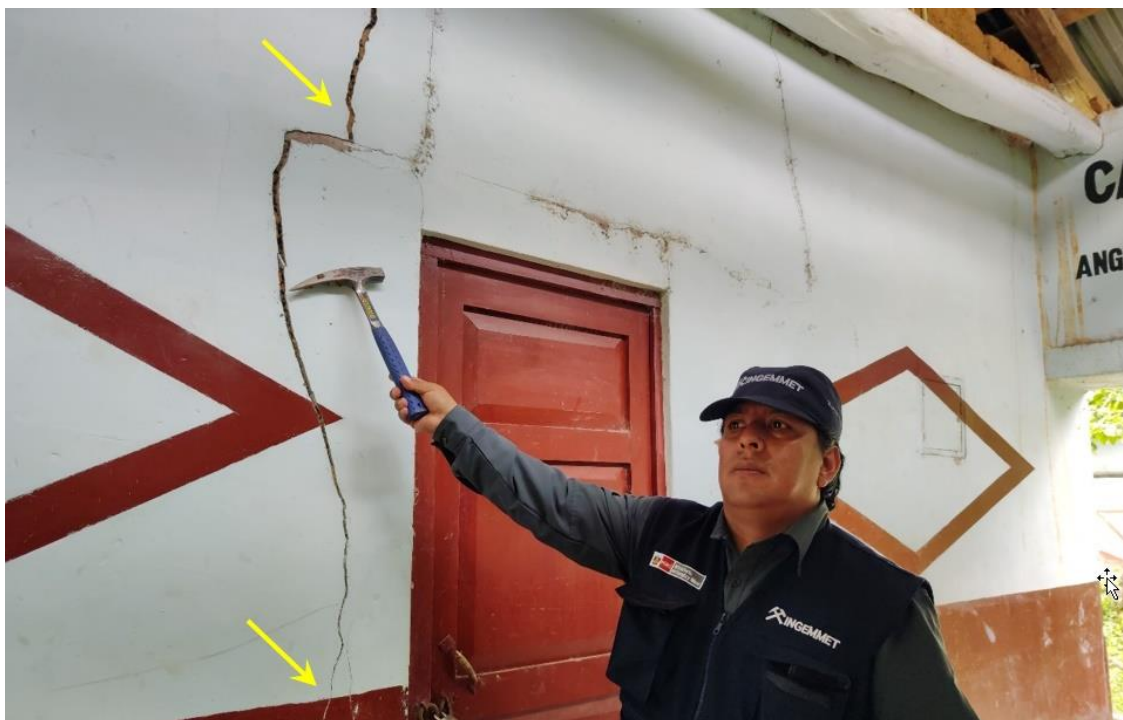
**Figura 11.** Vivienda afectada con grietas en la pared, con longitud de 1.20 m y ancho de 1 a 2 cm.  
Coordenadas UTM WGS84 17M. 777493, 9334805.

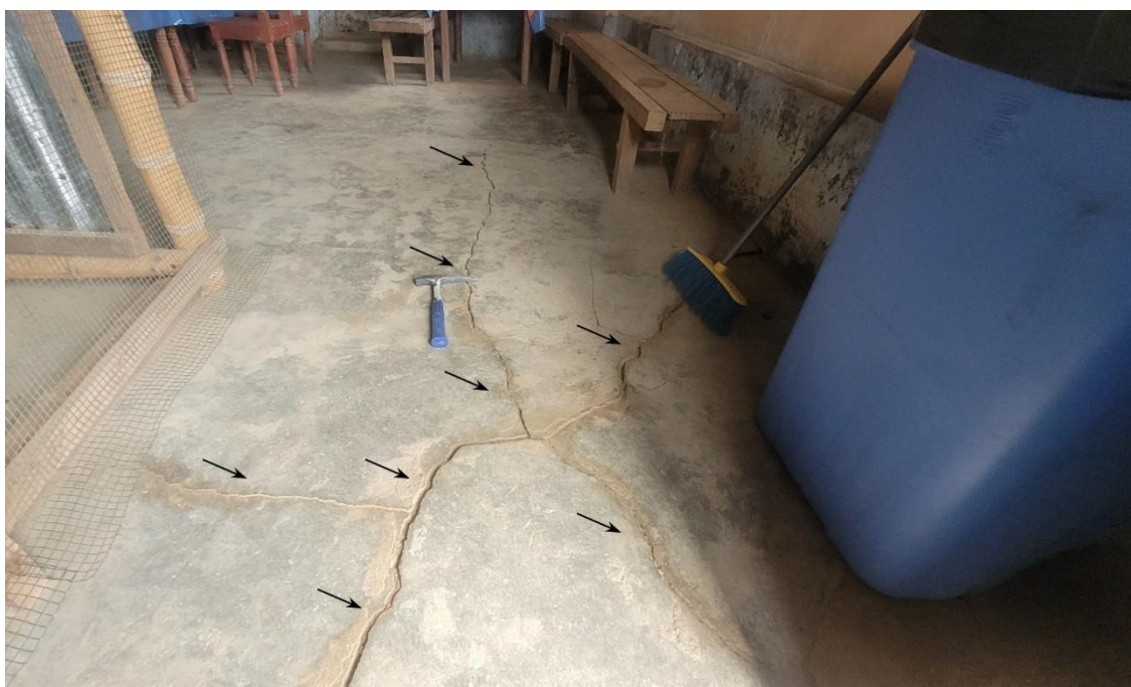
**Figura 12.** Piso de vivienda que muestra grietas con longitud de 2 a 3 m y ancho de 1 a 2.5 cm.  
Coordenadas UTM WGS84 17M. 777471, 9334816.

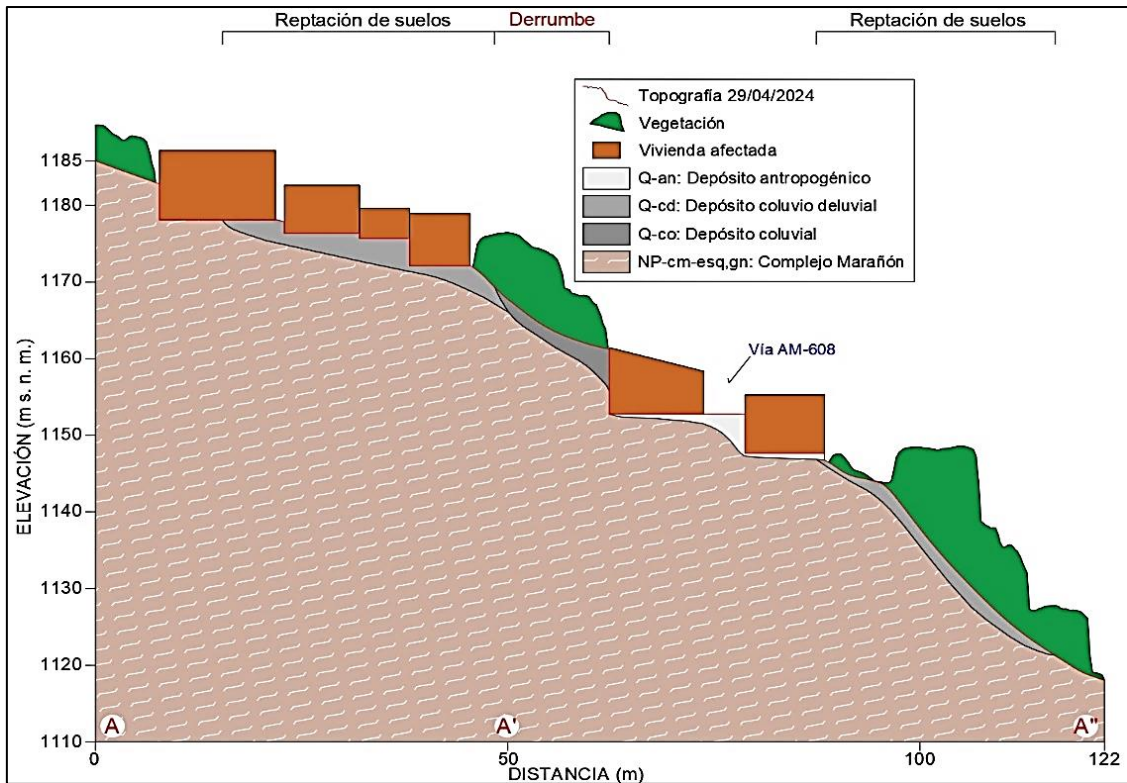
En el perfil longitudinal A-A'-A'' (Figura 13), se observa las zonas con procesos de reptación y derrumbe, así como la distribución de los materiales geológicos del (Complejo Marañón) y las viviendas expuestas a movimientos en masa.

Figura 1. Perfil longitudinal A-A'-A'' en el centro poblado El Palto.

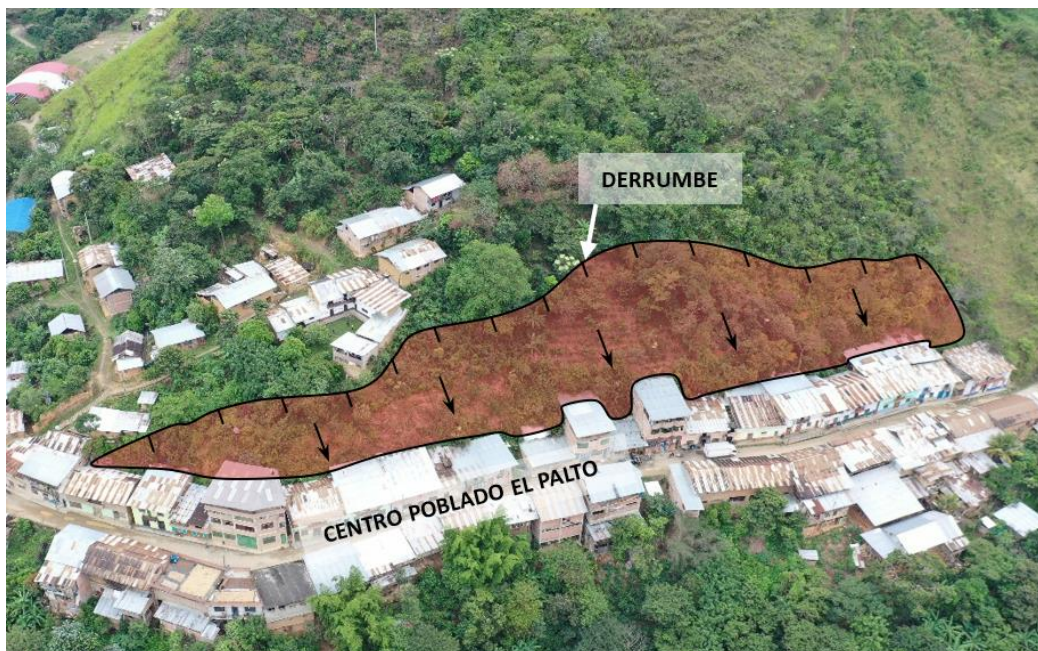
La zona de arranque es de 128 m longitudinales y 17 m de distancia entre la zona de arranque y el pie del derrumbe, con un ancho de 387 m, un área de  $2900 \text{ m}^2$  y un perímetro de 422 m.

En la ladera se observan bloques sueltos de hasta 0.7 m de diámetro aproximadamente, los cuales podrían ceder cuesta abajo y afectar las viviendas que colindan con el movimiento y atentar con la integridad física de sus moradores.

**Figura 2.** Derrumbe ubicado sobre viviendas del centro poblado El Palto.

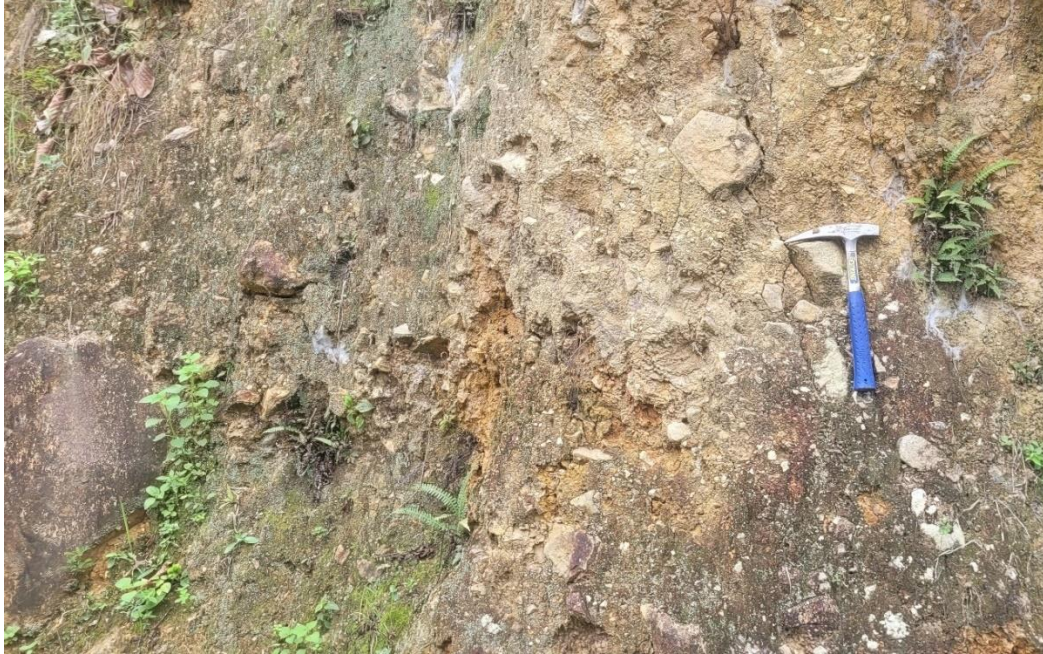
- Depósito coluvio-deluvial, permite infiltración y retención de agua (figura 15).
- Modificación del terreno (cortes de talud en laderas), para construcción de viviendas.

**Figura 3.** Depósito coluvio-deluvial (corte de talud para construcción de vivienda).

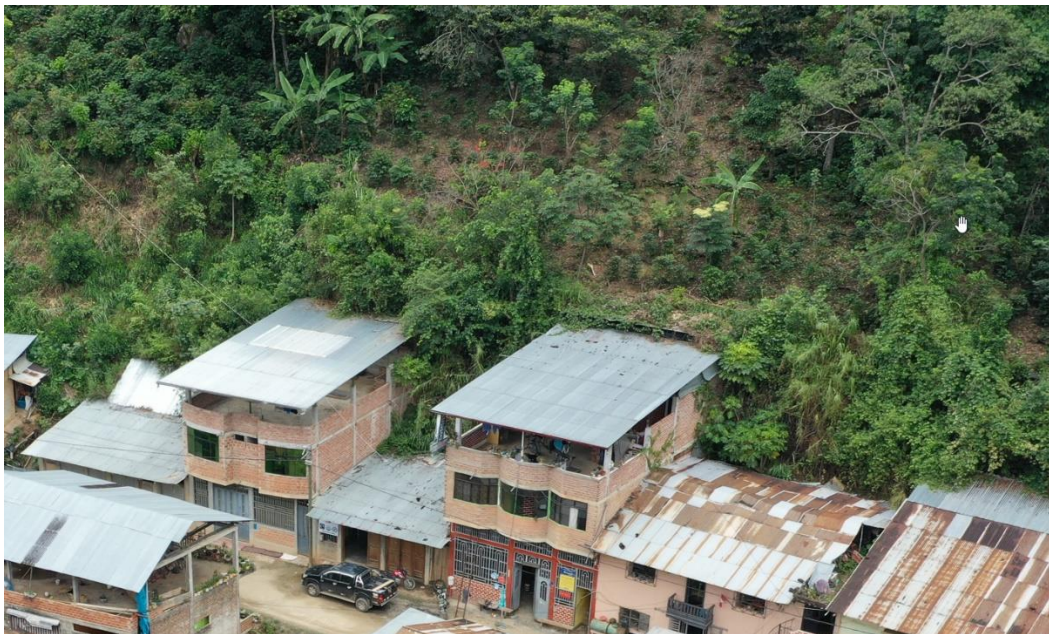
- Terrenos denudados para ocuparlos con cultivos de café, la usencia de drenajes adecuados contribuye con la infiltración de agua y saturación del terreno y por ende aumento de peso de la masa inestable (figura 16).
- Ladera de pendiente muy fuerte o escarpada ( $25^\circ$  a  $45^\circ$ ), permite que el material saturado que se dispone sobre la ladera se desplace cuesta abajo.

**Figura 4.** Desarrollan actividades agrícolas (cultivos de café), en laderas de pendiente muy fuerte.

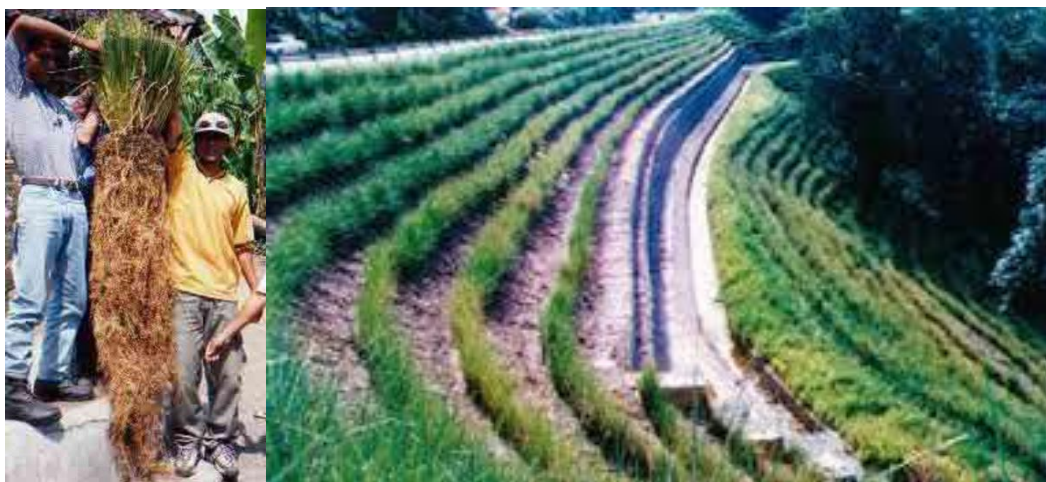
**Fotografía 3.** Ejemplo de bioingeniería con arbusto (vetiver) en taludes de materiales sueltos.
