DIRECCIÓN DE GEOLOGÍA AMBIENTAL Y RIESGO GEOLÓGICO

Informe Técnico N° A7531

EVALUACIÓN DE PELIGROS GEOLÓGICOS POR DESLIZAMIENTO EN EL CASERÍO LAS IGLESIAS

Distrito: Colasay

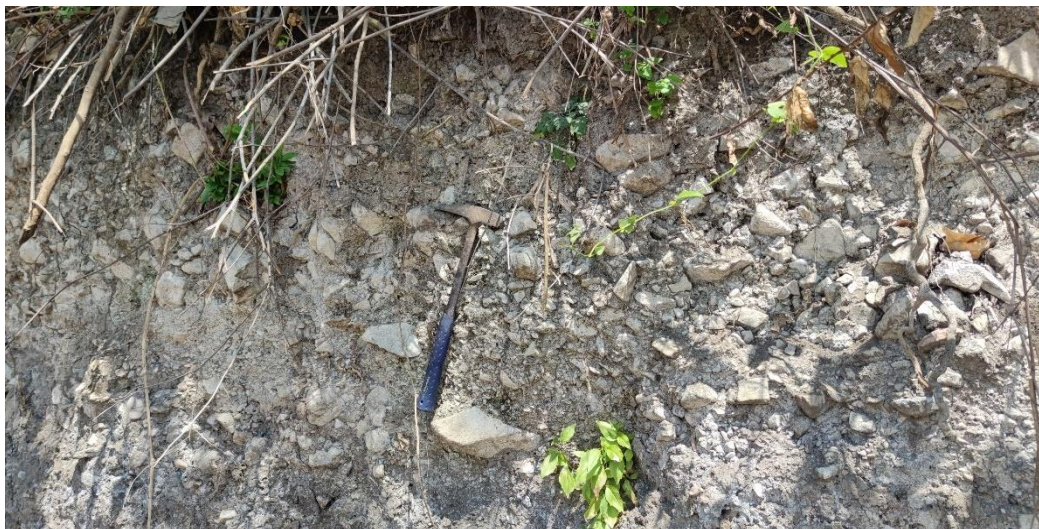
Ficha descriptiva N° 1 - Fotografía 1

En el sector evaluado están conformados por gravas (50%) y bloques (20%) angulosos y subredondeados, dentro de una matriz arcillo – limosa (30%), estos depósitos se encuentran sobre un basamento de origen calcáreo (fotografía 1).

Fotografía 1. Deposito coluvio deluvial, compuestos por gravas y bloques subangulosos y subredondeados, dentro de una matriz arcillo – limosa. (Coordenadas UTM WS-84 -17S, **Norte:** 9336517 – **Este:** 734300).

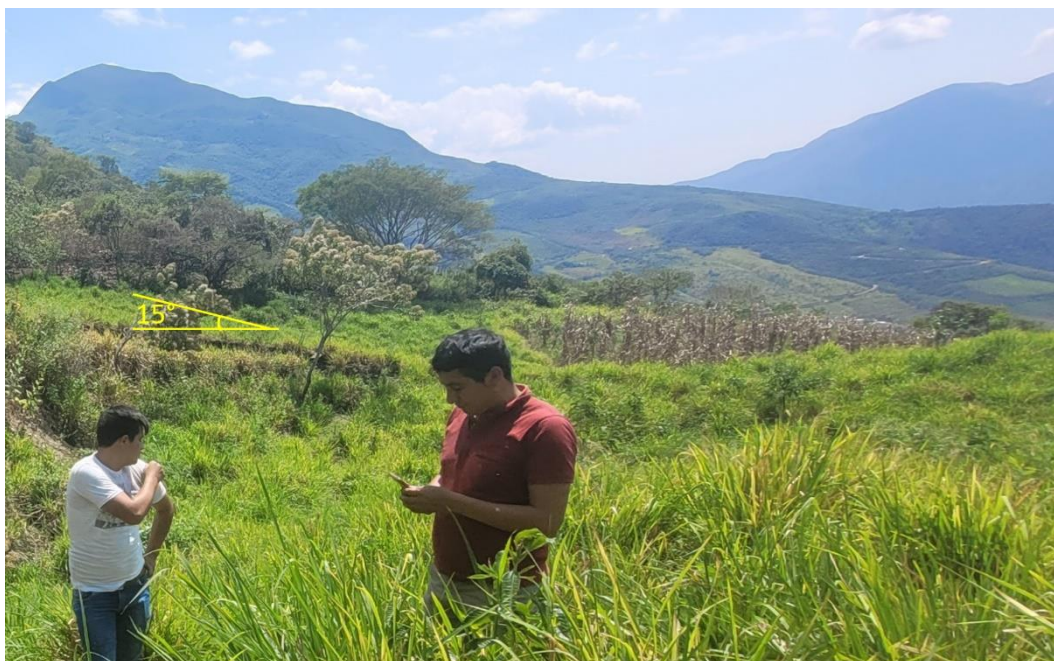
En la figura 5, se aprecia la pendiente variable del terreno (mapa 2), de suave (1° a 5°) asciende a la parte superior, en dirección oeste, a moderada (5° a 15°) y fuerte (15° a 25°).

Figura 5. Terrenos con pendiente moderada de 5° a 15°.

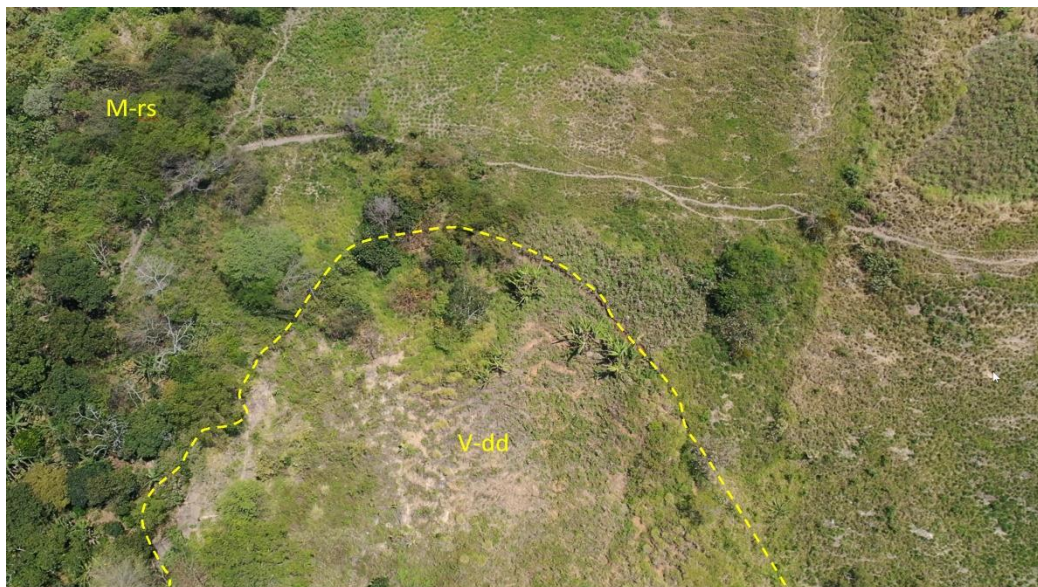
Figura 6. En el caserío Las Iglesias se puede apreciar las geoformas de montaña en rocas sedimentarias (M-rs) y vertiente con depósito de deslizamiento (V-dd).

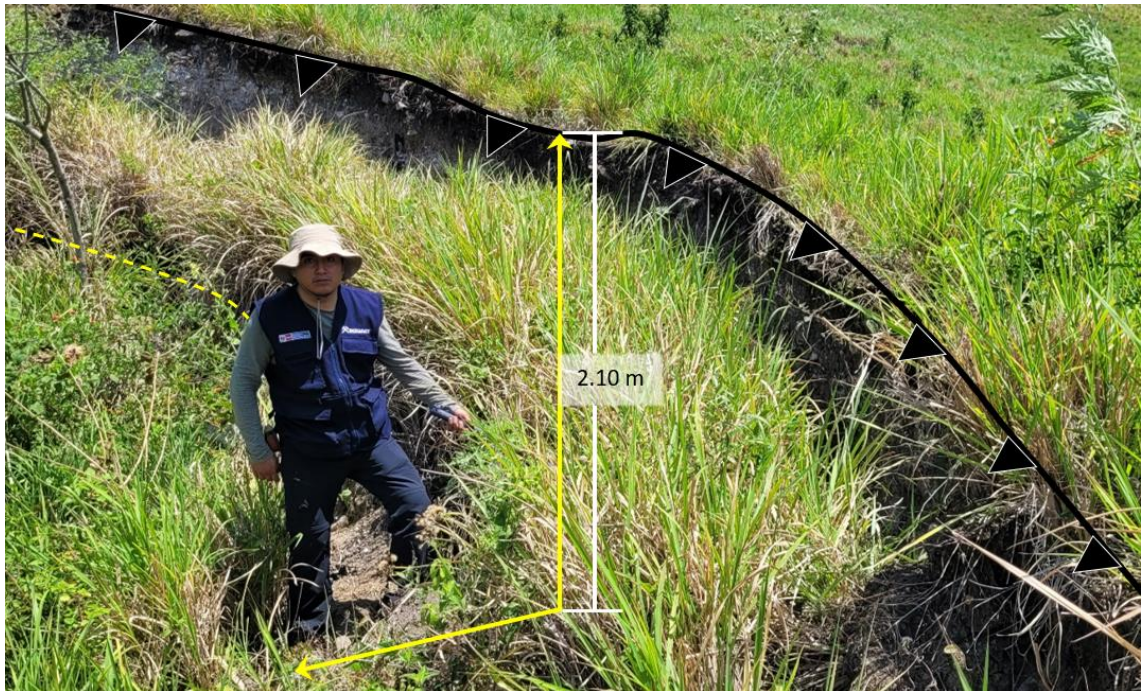
En el escarpe principal se puede observar que el material está compuesto por depósitos coluvio – deluviales, compuestos por bloques y gravas en una matriz arcillo limosa, los cuales se encuentran bajo una capa de suelo orgánico color marrón oscuro, con espesor de 0.20 cm a 0.30 cm.

Figura 7. Vista del escarpe principal, altura de 2.10 m.
(Coordenadas UTM WS-84 -17S, **Norte:** 9336472– **Este:** 734077).

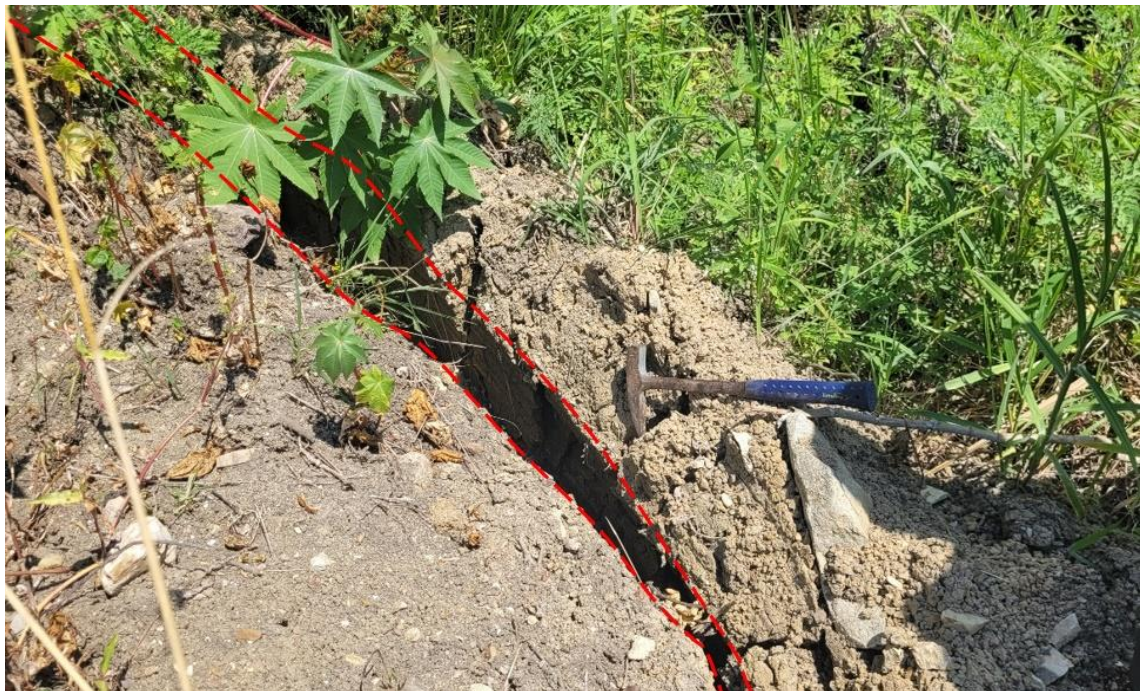
Figura 8. Agrietamiento de 20 m de longitud y ancho promedio de 15 cm.
(Coordenadas UTM WS-84 -17S, **Norte:** 9336398 – **Este:** 734178).

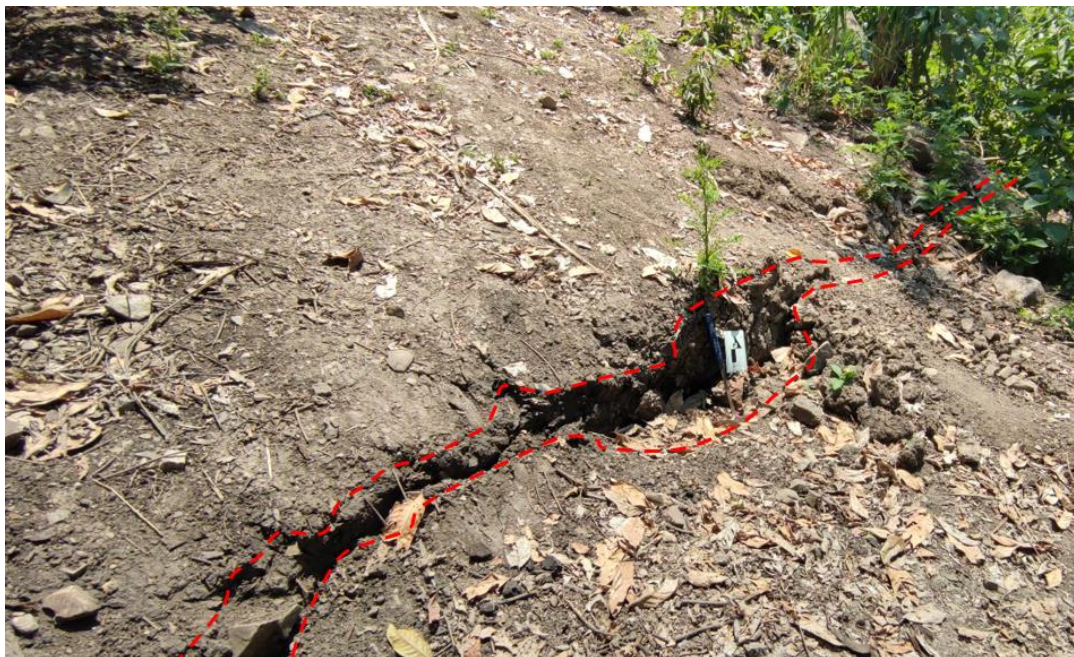
Figura 9. Se observa un agrietamiento fuera del cuerpo de deslizamiento con longitud de 86 m y un ancho variable de 5 cm. a 15 cm, con desplazamiento vertical hasta de 20 cm.
 (Coordenadas UTM WS-84 -17S, **Norte:** 9336582– **Este:** 734264).

- a. Reubicar las viviendas afectadas y las que se encuentran bajo la influencia de los nuevos agrietamientos que se encuentran en la parte superior (margen izquierda, fuera del cuerpo deslizado).

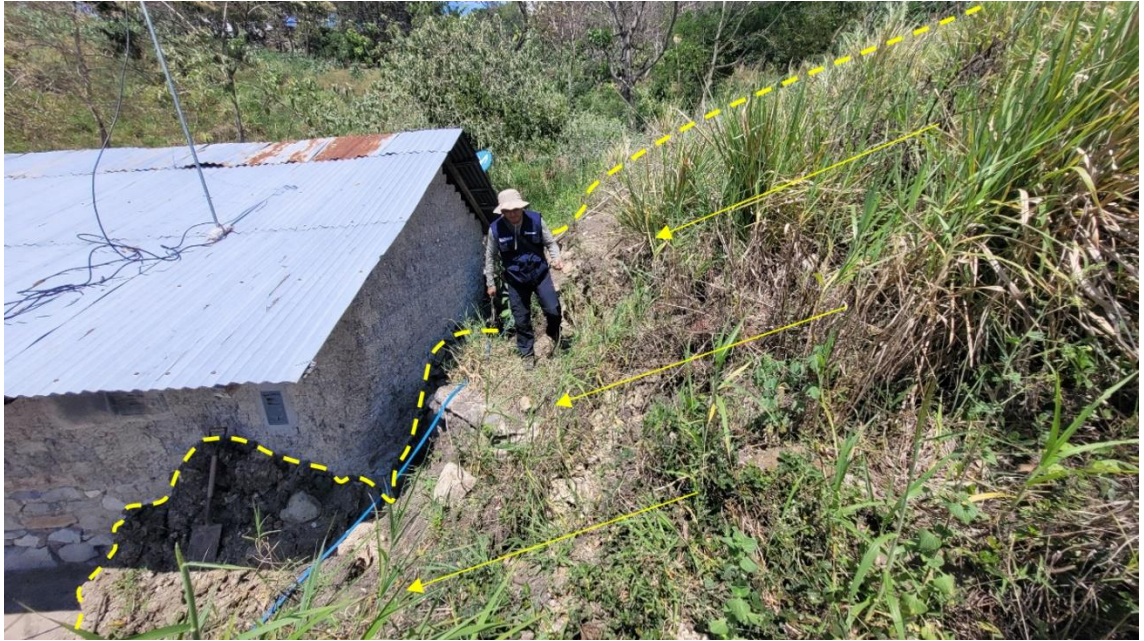
Fueron afectadas cinco viviendas (figura 11 y 12), accesos a instituciones educativas y 3.5 hectáreas de terrenos de cultivo y pastoreo. (figura 13).

Figura 11. Material transportado por el deslizamiento, origina empuje en vivienda, causando agrietamiento de paredes.
(Coordenadas UTM WS-84 -17S, **Norte:** 9336381 – **Este:** 734303).

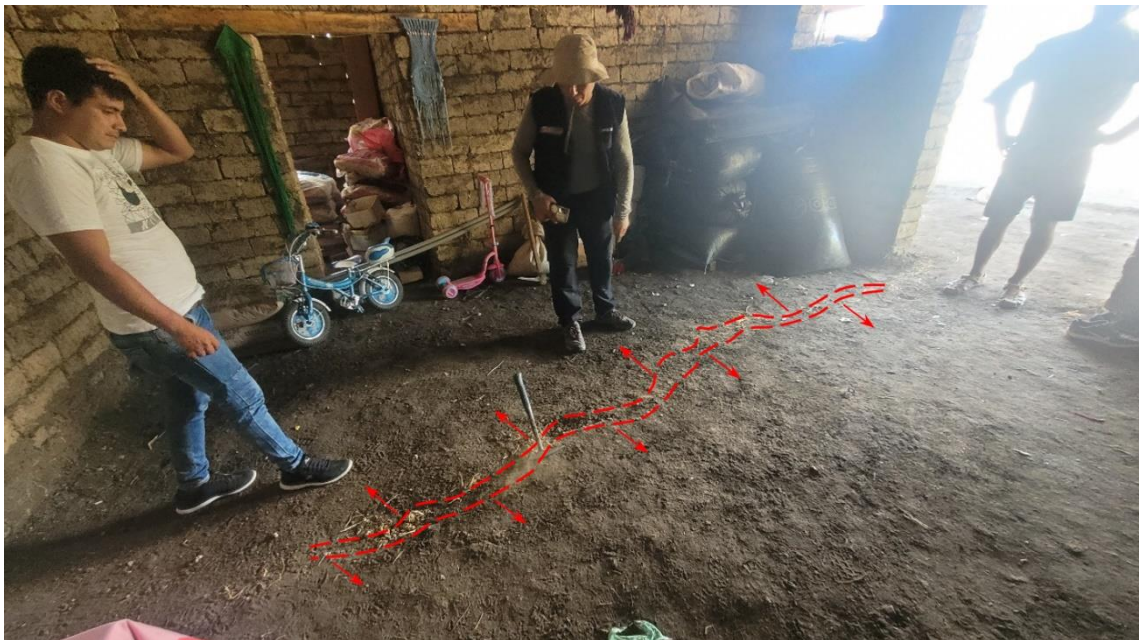
Figura 12. Agrietamiento en el piso de 3 m de largo y 10 cm de ancho.
(Coordenadas UTM WS-84 -17S, **Norte:** 9336553 – **Este:** 734345).

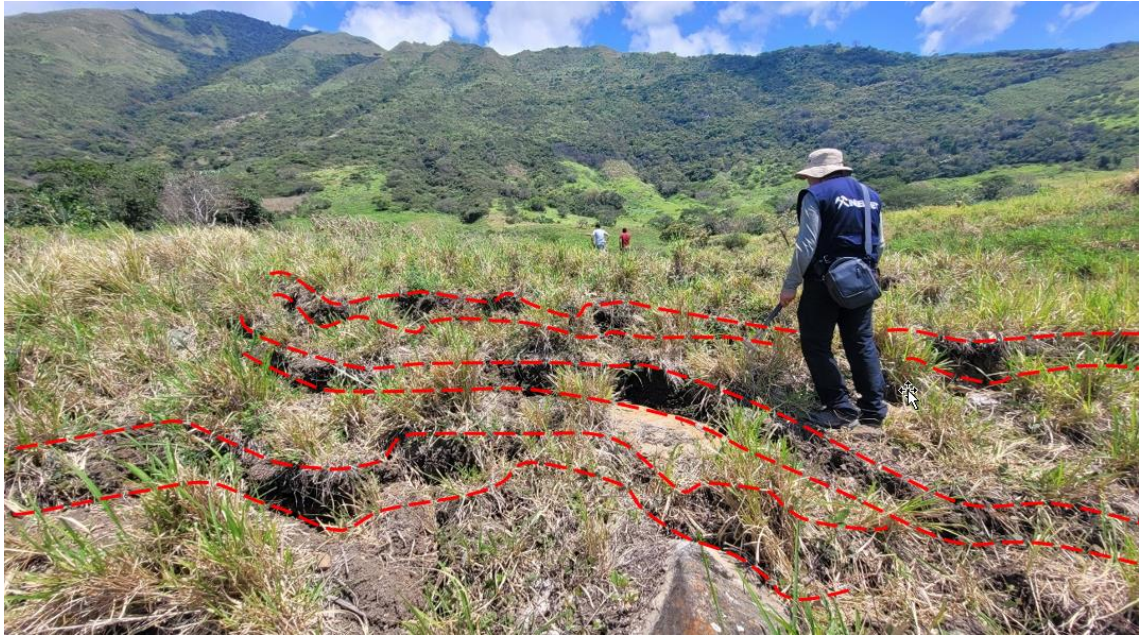
Figura 13. Agrietamientos en el cuerpo del deslizamiento, con longitudes de 5 a 15 m y apertura entre 10 y 20 cm.

(Coordenadas UTM WS-84 -17S, Norte: 9336439 – Este: 734174).

- d. Implementar un sistema de drenaje que permita la recolección de aguas superficiales, evitando su infiltración, llevándola fuera de la influencia de la zona del deslizamiento.
