INSTITUTO GEOLÓGICO MINERO Y METALÚRGICO

Informe Técnico N° A7519

INSPECCIÓN TÉCNICA GEOAMBIENTAL POR DERRAME DE HIDROCARBUROS EN LA COMUNIDAD DE TUNDUZA

Departamento: Amazonas
Provincia: Condorcanqui
Distrito: Nieva

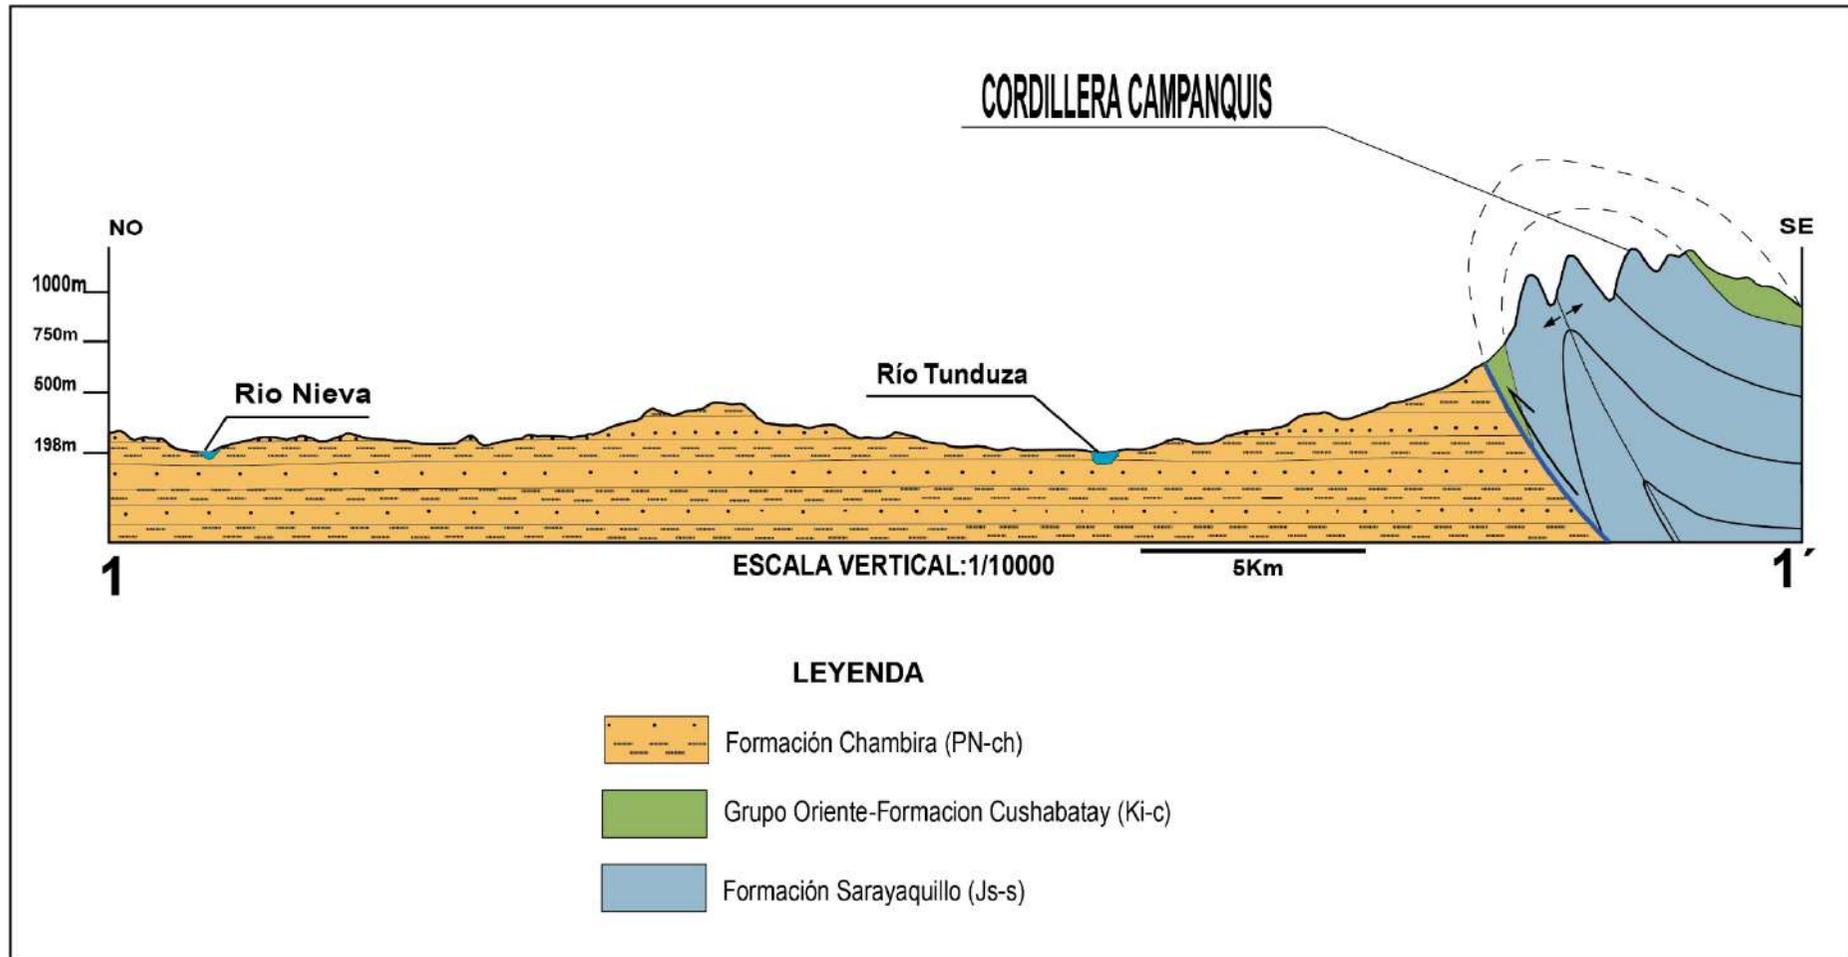
Figura 7.3. Corte estructural regional

- 2) Origen Estructural. - En el mapa geológico y en el corte estructural, se muestra una falla inversa de carácter regional, bien representado en el corte estructural (figura 7.3). Esta estructural regional corresponde a un sistema de fallas inversas profundas por cuyos planos de debilidad ascienden fluidos hidrotermales que arrastran diferentes tipos de minerales, entre ellos el hierro. Considerando esta hipótesis y la presencia de minerales a lo largo de esta falla inversa, se podría considerar que las aguas rojas provengan de la lixiviación de minerales con contenido de hierro. (figura 7.3).

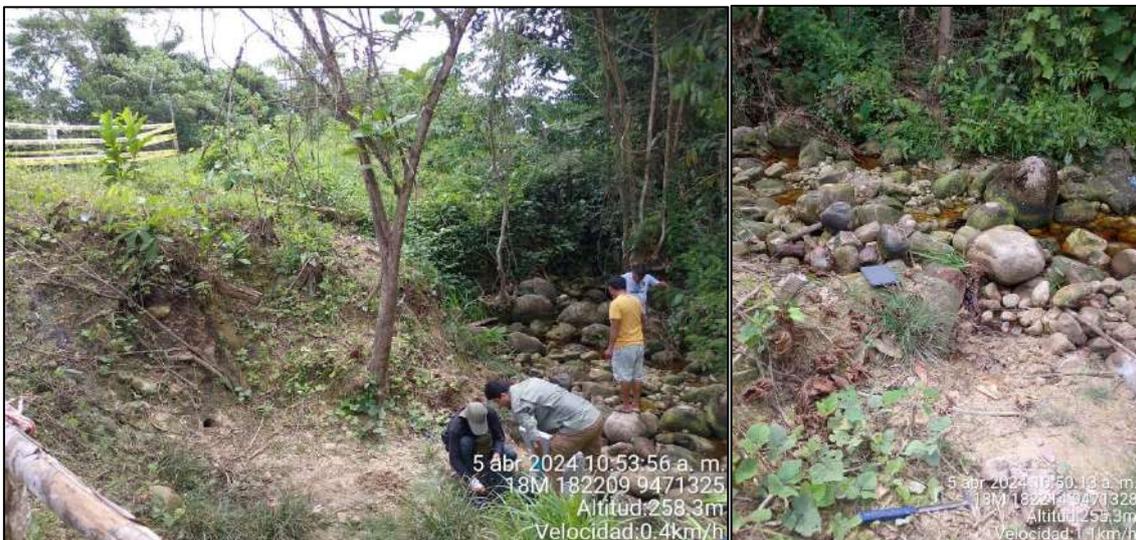
Figura 7.4. Bloques redondeados a sub redondeados de areniscas en la quebrada Numpatkain

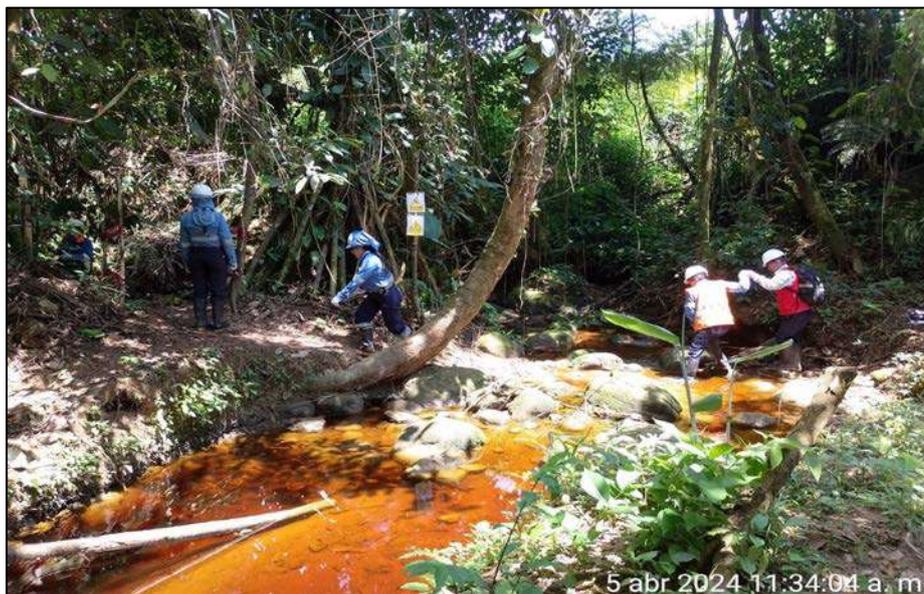
Figura 7.5. Color rojo natural de las aguas de la quebrada Numpatkain

Las aguas ácidas de la Quebrada Numpatkain donde se encuentran los puntos 49879-24-SW-001 y 49879-24-SW-002, deben estos valores a su composición geológica natural no generándose por algún aspecto de contaminación ambiental. El color rojizo de estas aguas y el mismo nombre que en idioma nativo aguajum significa Quebrada de sangre (Numpa=sangre, Numpatkain= Quebrada de sangre) corrobora el aspecto natural ácido de estas aguas.

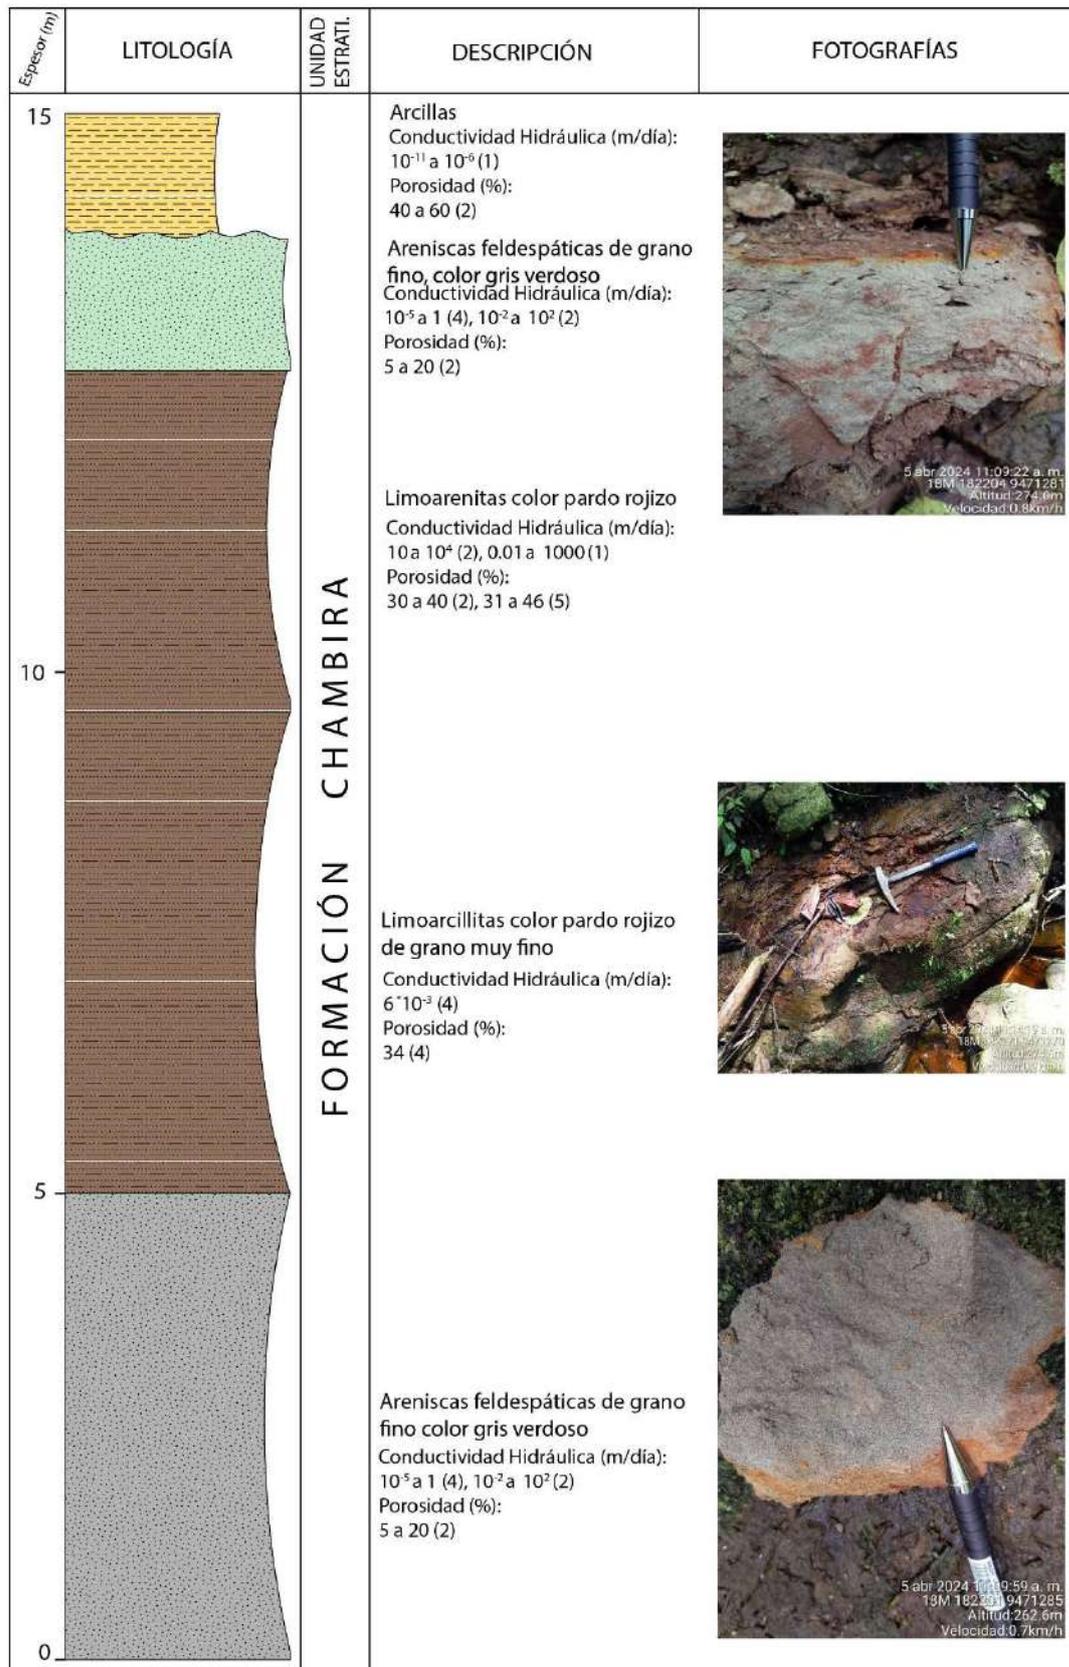
Figura 7.6. Columna estratigráfica de la parte superior de la Formación Chambira (Oligoceno-Mioceno inferior).

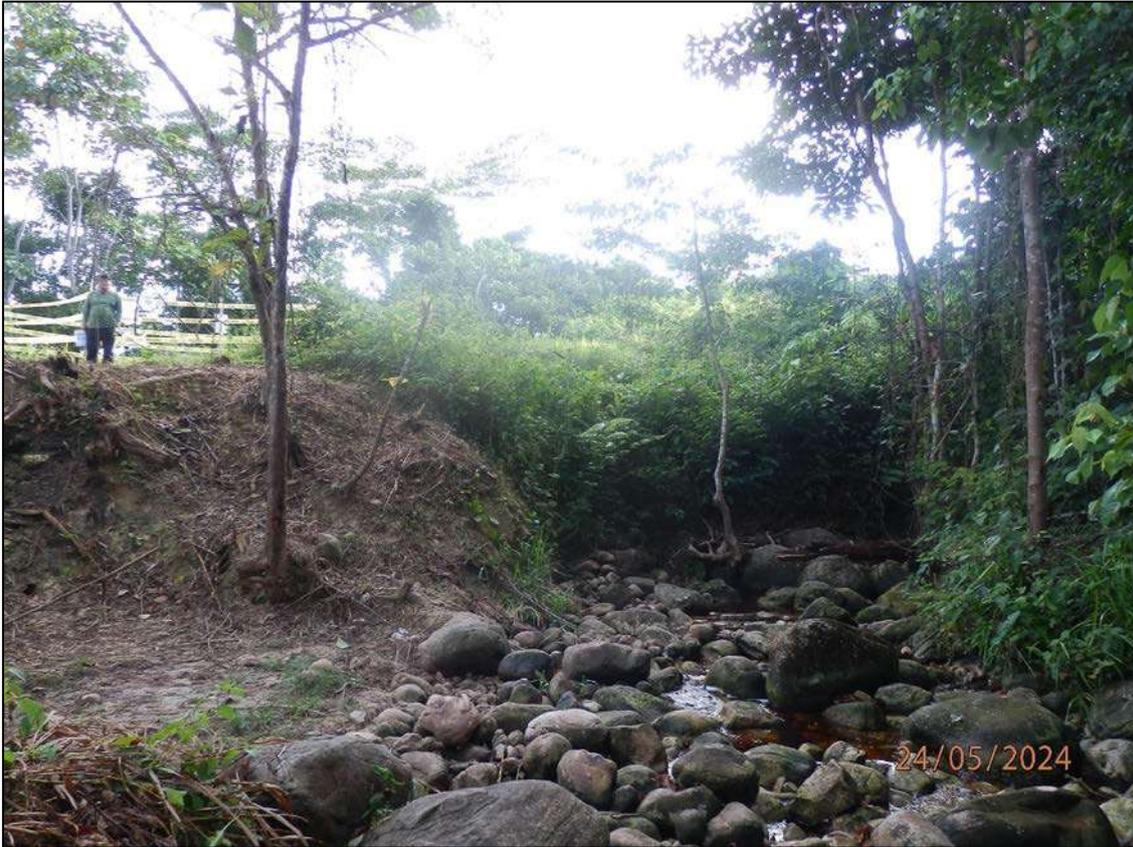
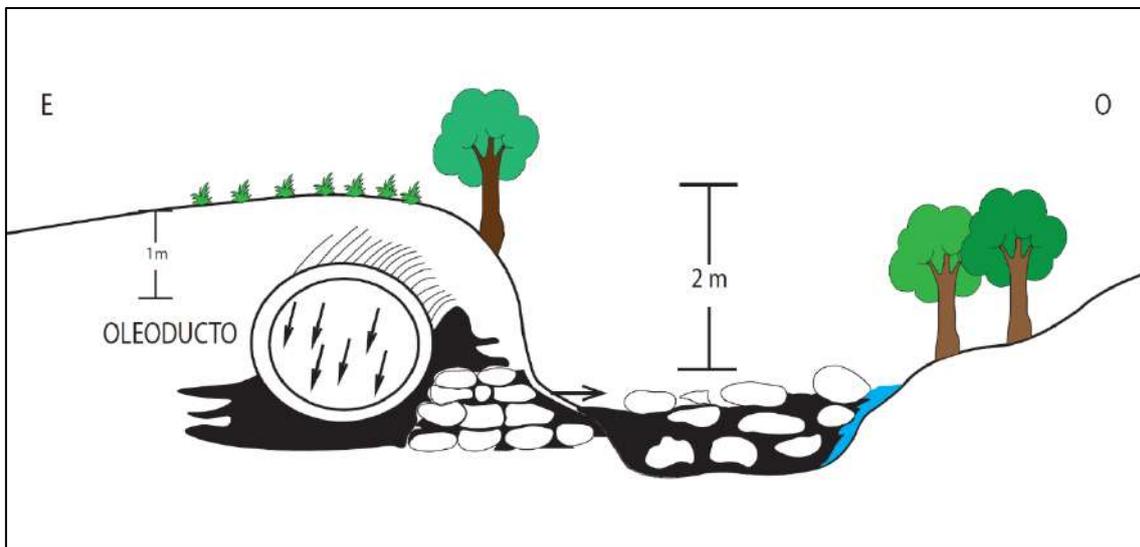
Figura 7.7. Corte transversal de la quebrada Numpatkain y la representación del oleoducto, el derrame de petróleo, la barrera de retención con sacos de arena y grava y la filtración de remanentes hacia la quebrada.

En la sección esquemática (figura 7.5), se muestra la presencia de petróleo que han sido controlados con sacos rellenos de arena y grava (figura 7.8), esta barrera está situada en la margen derecha de la quebrada Numpatkain, que aparentemente resulto un control momentáneo para la fuga del crudo, puesto que los sacos rellenos de arena y grava al no ser impermeables están dejando pasar remanentes de petróleo y contaminando las aguas de la quebrada Numpatkain.

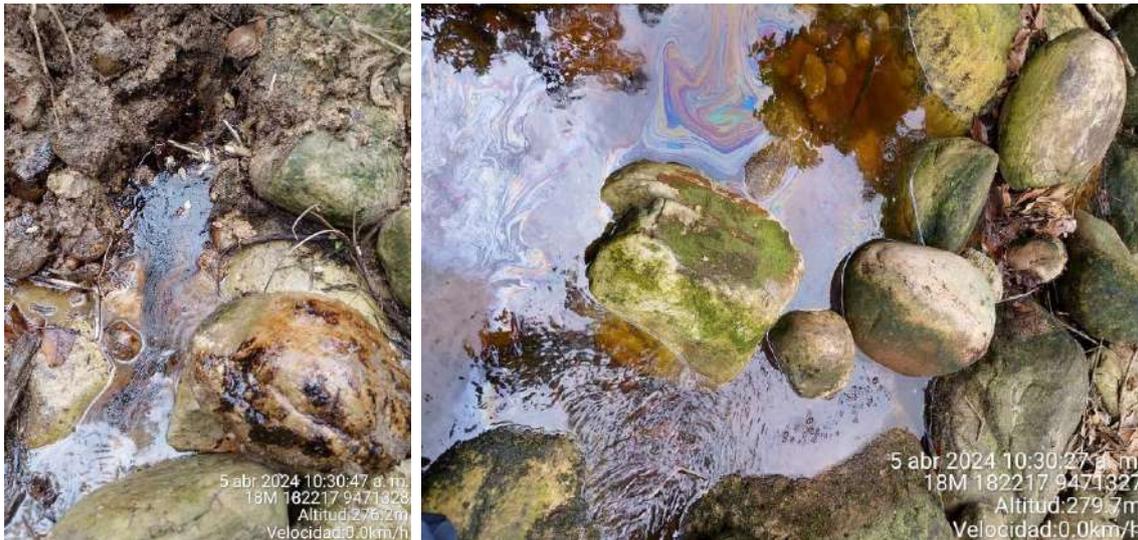
Figura 7.9. Remanentes de petróleo en la quebrada Numpatkain filtrando a través de los poros de la barrera con sacos de arena y grava.

Por otro, lado esta quebrada al tener una pendiente relativamente entre 10° a 20° y estar sobre una superficie impermeable, el petróleo resumido durante el derrame habría discurrido hacia el río Tunduzza sin ninguna barrera casi en su totalidad; sin embargo, se pudo observar que para controlar que el fluido siga bajando por la quebrada, se colocaron trampas o barreras que tienen entrampadas remanentes de petróleo en pequeñas pozas (figura 7.9 y 7.10).

- La barrera colocada de sacos rellenos de arena y grava aparentemente resultó ser un control momentáneo para la fuga del crudo, puesto que los sacos tienen relleno permeable y dejan pasar remanentes de petróleo y contamina las aguas de la quebrada Numpatkain. Por ende, se sugiere cambiar las barreras colocadas en la zona de afectación consistentes en sacos de arena y grava por sacos rellenos de arcilla debido a que son más impermeables, este material de arcilla que además abunda en la zona ayudaría a controlar mejor la filtración de petróleo aún existente hacia las aguas de la quebrada Numpatkain.

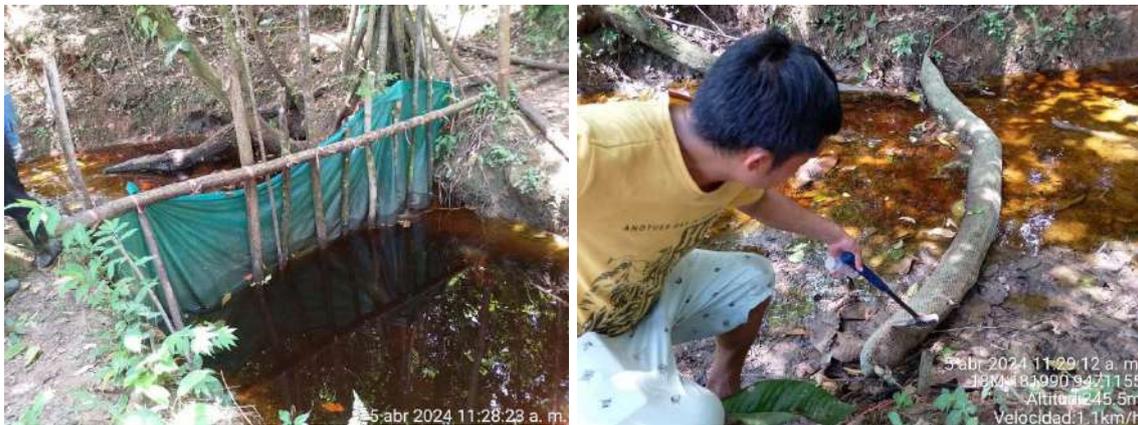
Figura 7.10. A) Barrera artesanal de control de migración de crudo en la quebrada Quebrada Numpatkain (UTM WGS84: 18M: 182208E, 9471344N). B) Quebrada Numpatkain (UTM WGS84: 18M: 182208E, 9471344N), otro tipo de barrera que impida fluir río abajo el petróleo.

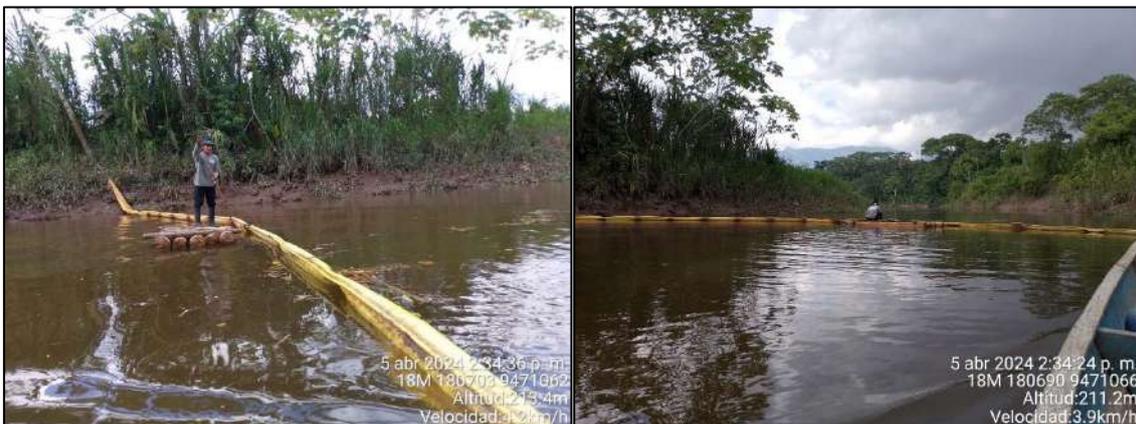
Figura 7.12. Río Tunduzá, donde se observa barreras para controlar que siga fluyendo el petróleo hacia el río Nieva.

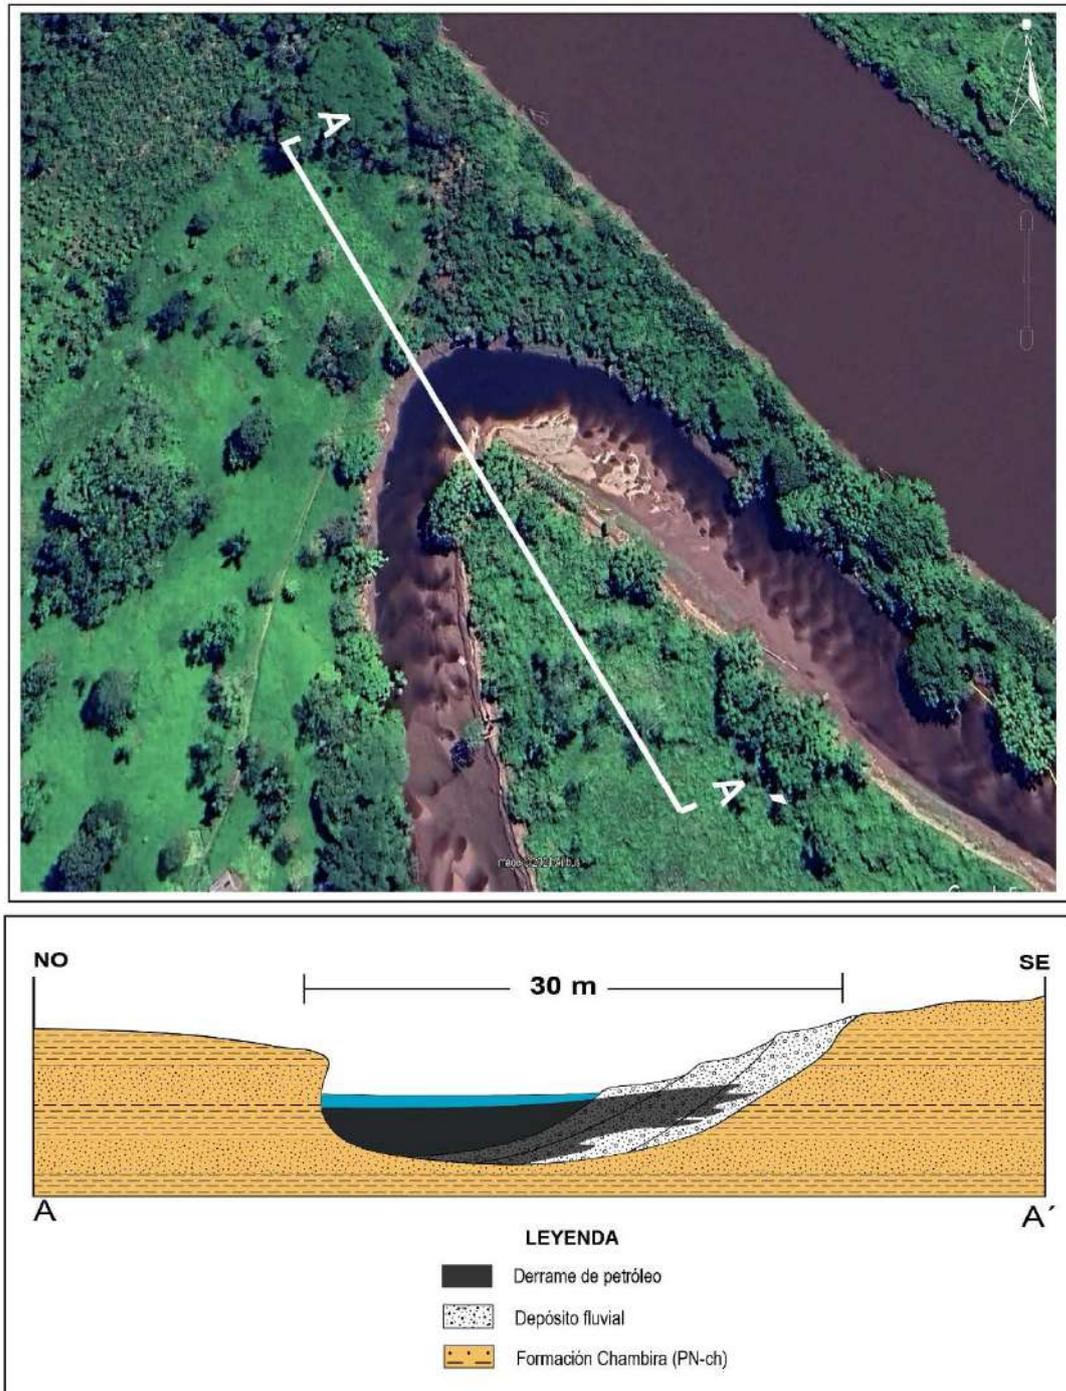
Figura 7.14. Sección transversal de un meandro cerca al río Nieva, mostrando la acreción de barras de arena y la filtración de petróleo entre sus poros.

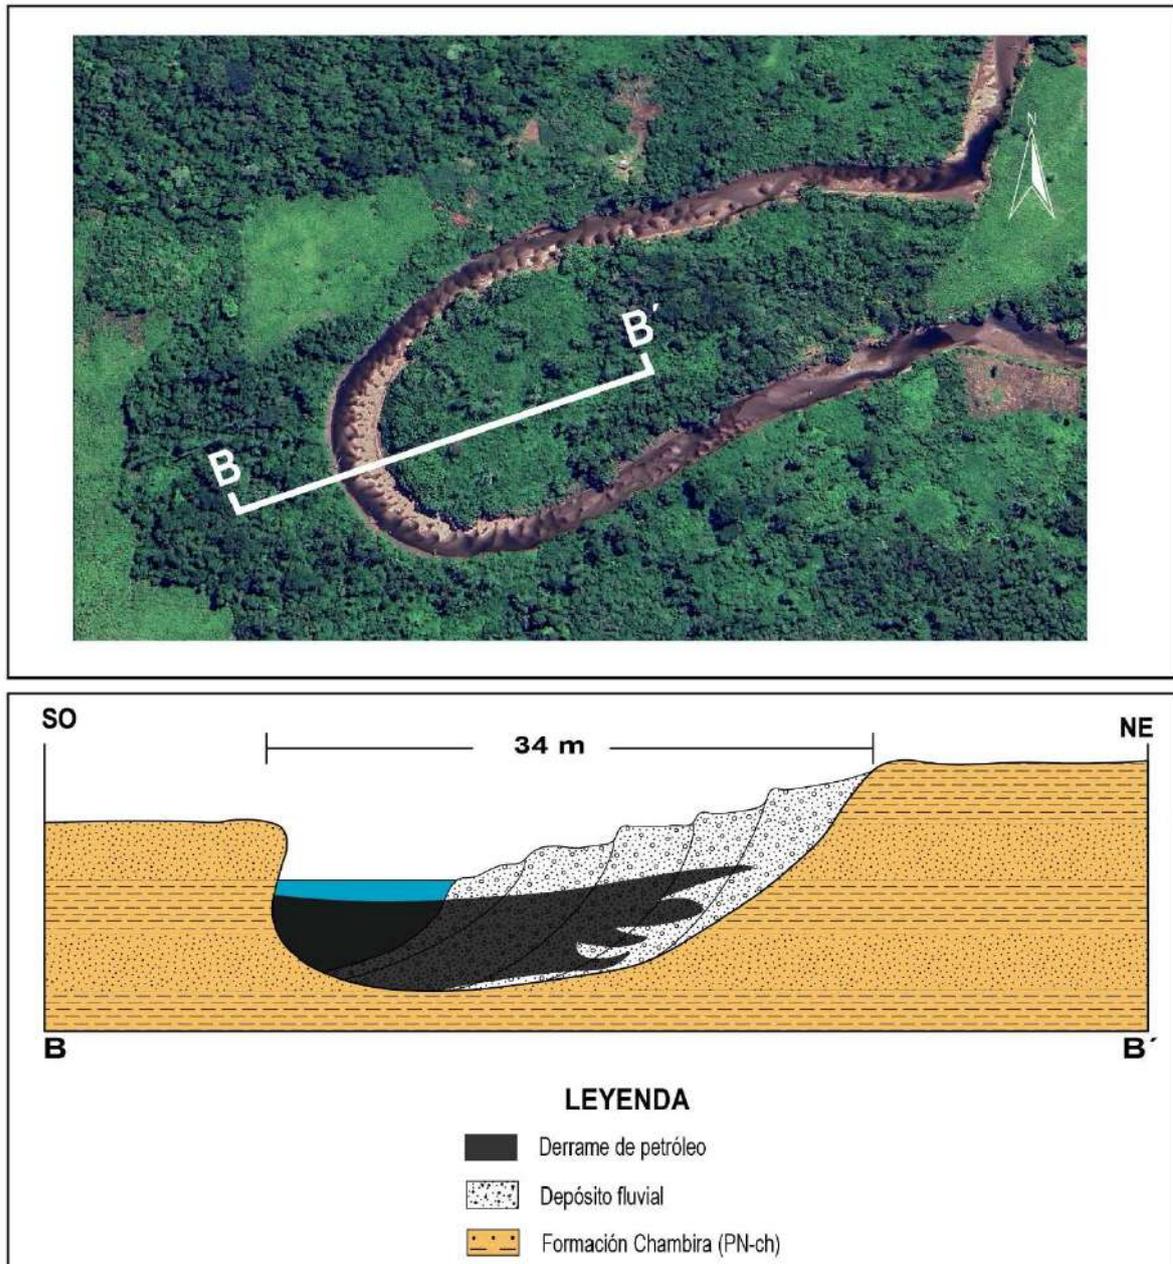
Figura 7.15. Sección transversal del río Tunduzza, en un meandro con mayor sinuosidad donde la acumulación de barras de arenas.

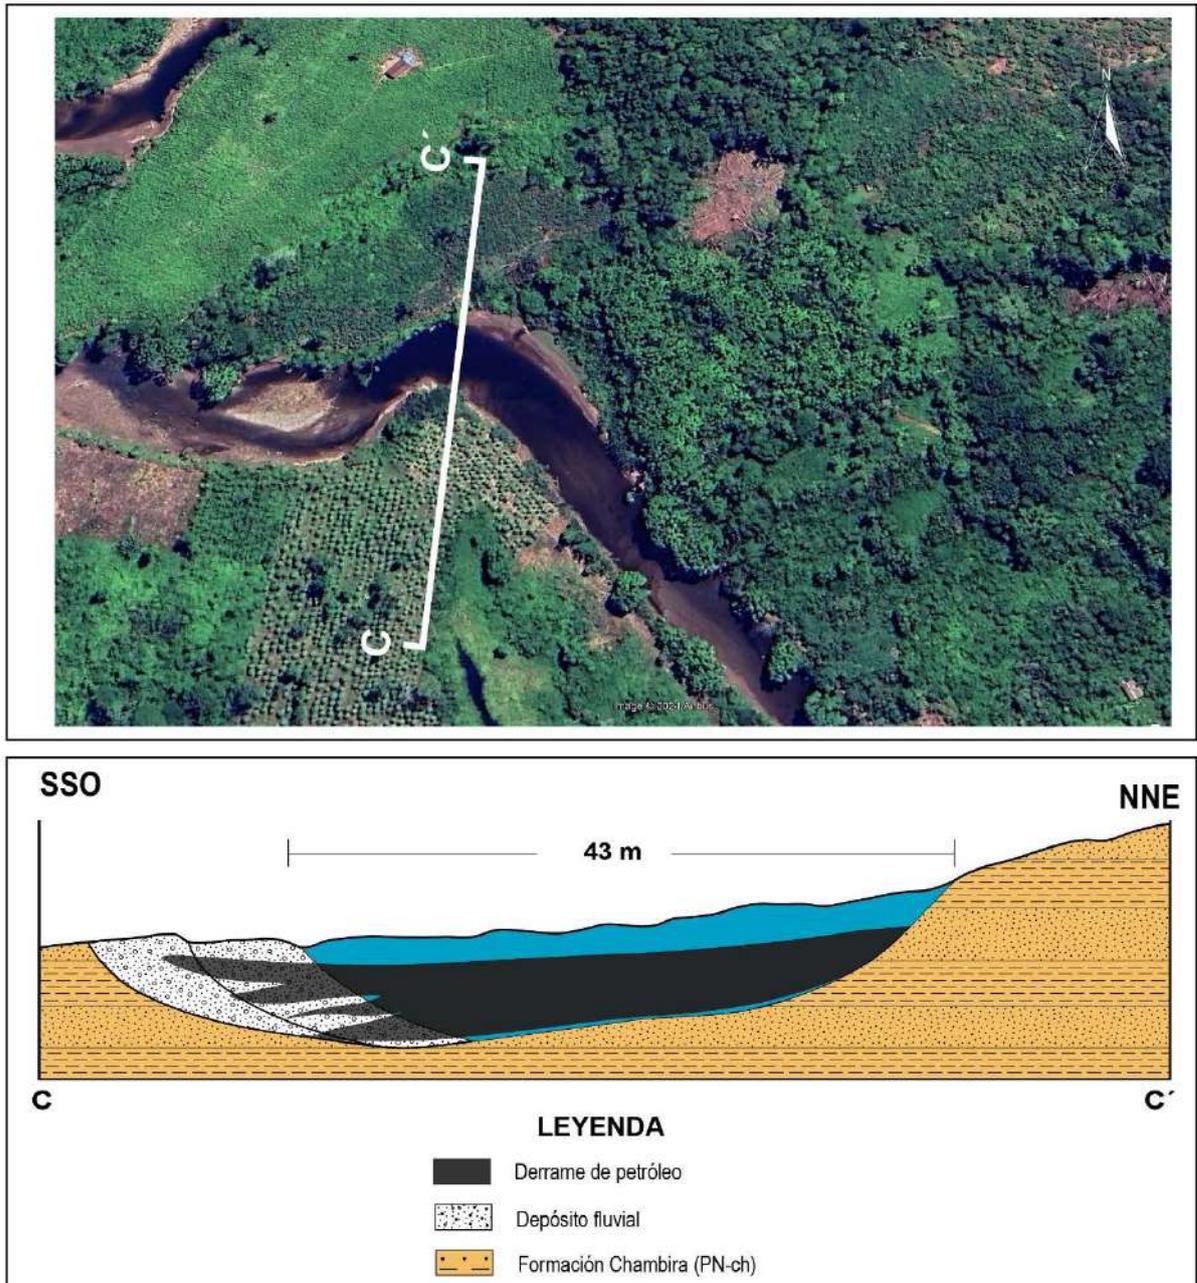
Figura 7.16. Sección transversal del río Tunduzá, cerca de la confluencia con la quebrada Numpatkain, donde se observa una baja sinuosidad del meandro y la acumulación de sedimentos de granos más gruesos.

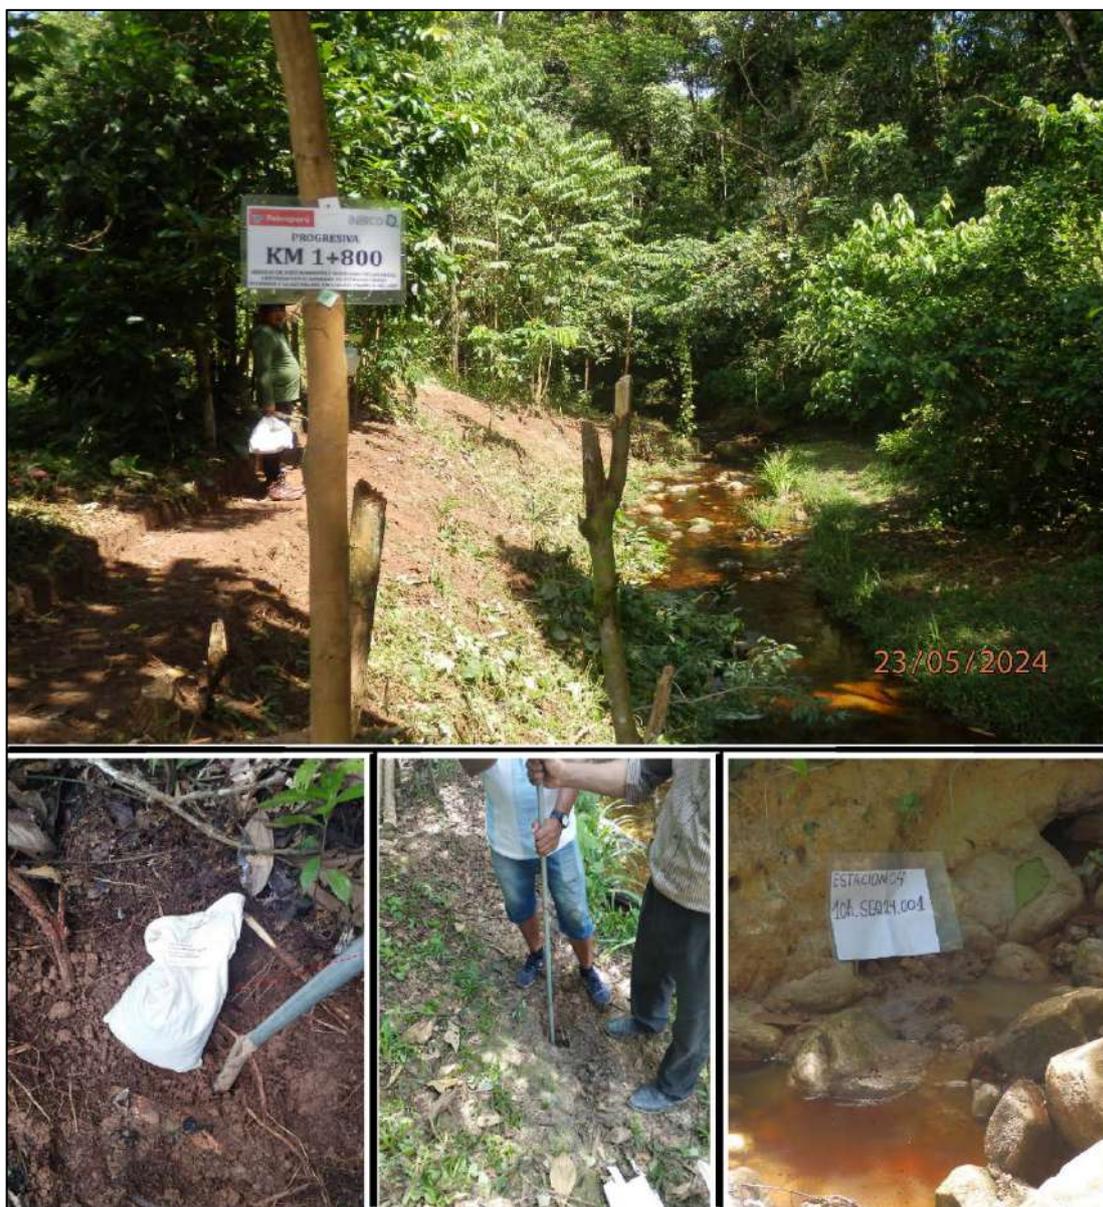
Figura 8.1. Muestreo geoquímico de suelos superficiales, profundos y sedimentos en la comunidad de Tunduza, provincia de Condorcanqui (Amazonas). Vista al este.

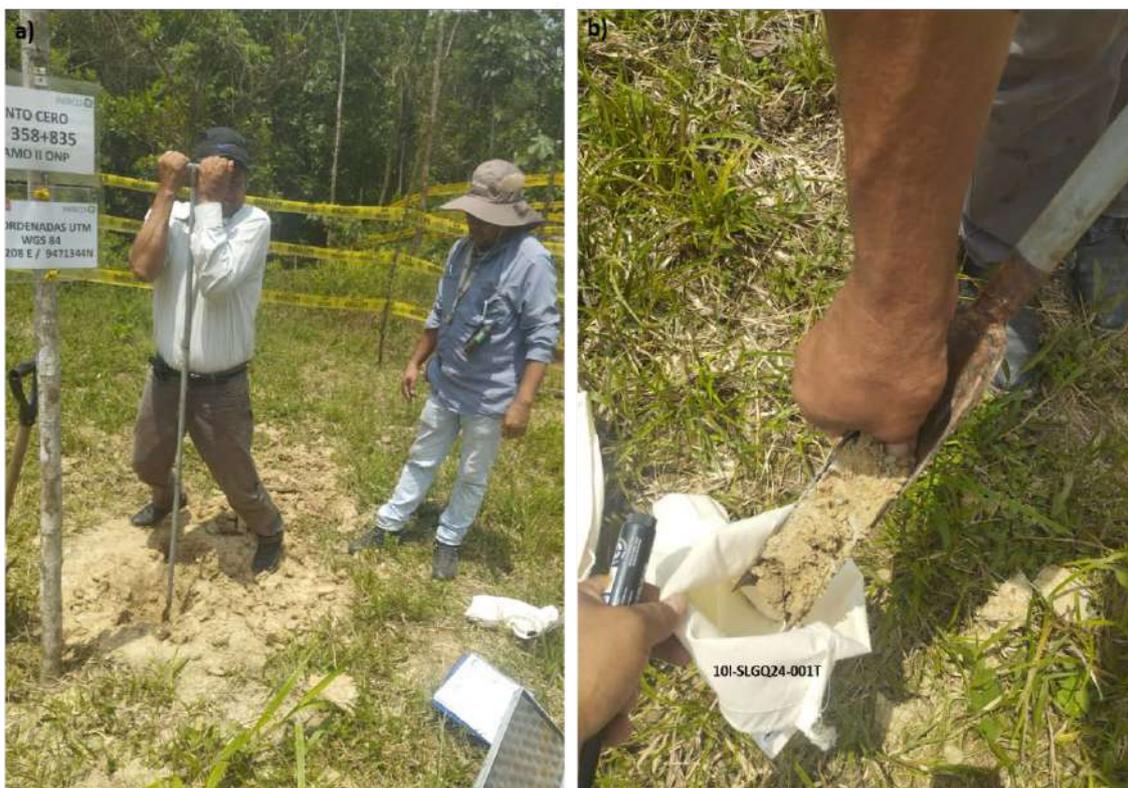
Cambisol dístico - Acrisol háplico: esta asociación de suelo se distribuye principalmente en la Amazonía peruana. Ocupa un área de 55 376 km², que representa el 7.1 % de la superficie de la región selva, situados en paisajes de lomadas y colinas. Se desarrollan a partir de materiales aluviales sub-recientes y antiguos, así como de materiales residuales de arcillitas, areniscas y lutitas, ambas de naturaleza ácida. Presentan un perfil ABC y una baja saturación de bases, menor de 50 % (ONERN, 2009).

Figura 8.3 Suelo Cambisol dístico - Acrisol háplico en la comunidad de Tunduza, provincia de Condorcanqui (Amazonas). Vista al noreste.

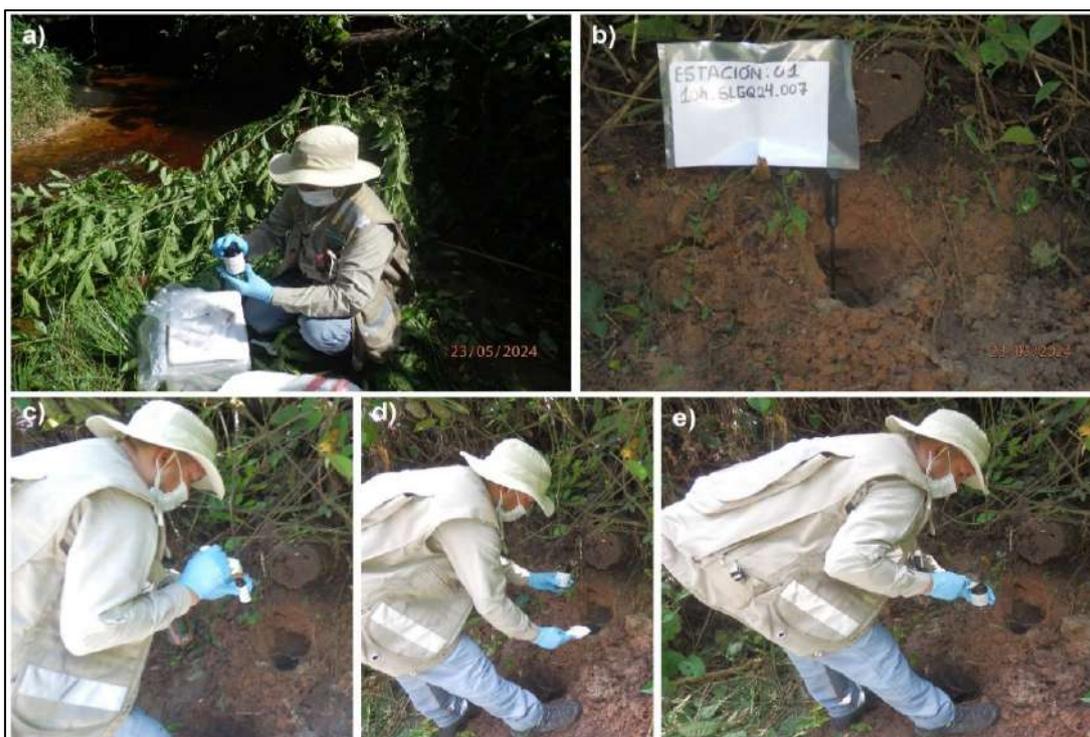
Con el fin de profundizar las interpretaciones y relación entre las matrices de agua-suelo- se sedimentos se realizó una segunda campaña geológica de campo, en la cual se incluyó el análisis de parámetros orgánicos tales como: fracción de hidrocarburos y material extraíble al hexano (aceites y grasas). La toma de muestras de suelos considera las recomendaciones establecidas en la guía para muestreo de suelos del MINAN 2014 (figura 8.5).

Figura 8.5. muestra de suelo superficial 10h-SLGQ24-007: a) Frasco de vidrio ámbar de 120 ml boca ancha. b) Profundidad de muestreo 0.30 cm. c) Toma de muestra en vial de vidrio de 40 ml para determinar la fracción de hidrocarburos. d) y e) Toma de muestra en frasco vidrio ámbar de 120 ml boca ancha, para material extraíble al hexano (aceites y grasas).

Datos reportados en la tabla 8.2, de concentraciones de la fracción de hidrocarburos F2 (>C10-C28) para tres (3) muestras, no superaron el ECA para suelo de uso agrícola (figura 8.5 y mapa 8.3). Cabe mencionar que, en la muestra 10H-SLGQ-005, el resultado analítico se encuentra debajo del límite de detección.

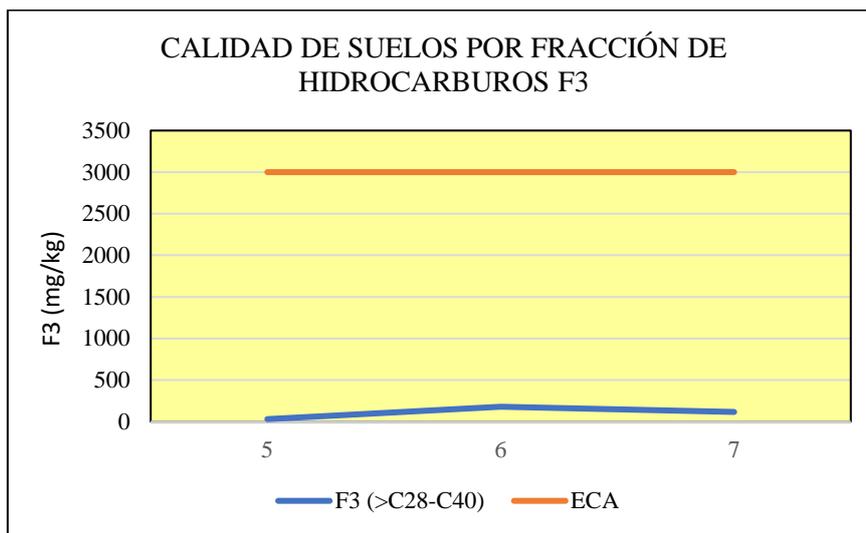
Figura 8.8. Valores de F3 en suelos superficiales comparados con el ECA

Con respecto a la evaluación de la calidad de suelos, en la muestra 10H-SLGQ-005, situada cerca al foco de degradación, se observó que en las fracciones ligera (F1) y media (F2) de los hidrocarburos, se obtuvieron valores por debajo del límite de detección; sin embargo, solo se obtuvo resultados en la fracción F3, la cual se caracteriza por ser una fracción pesada y que posiblemente por eso tenga escasa movilidad. En esta misma línea, el parámetro fracción de hidrocarburos (F2 y F3) de las tres muestras superaron el ECA para suelos de uso agrícola. Sin embargo, se aprecia que en la muestra 10H-SLGQ-006 (situada a una distancia intermedia al punto de derrame), los niveles de dichas fracciones son mayores con respecto a la muestra 10H-SLGQ-007. Contrastando con los resultados del parámetro aceites y grasas se observa que, en la muestra 10H-SLGQ-006, el contenido (15 593 mg/kg) sobrepasó por mucho el estándar de calidad, así como las concentraciones de las otras dos muestras. Dicho esto, la F2 al ser una fracción de peso medio, podría tener una mayor movilidad que la F1; de igual manera en los aceites y grasas.

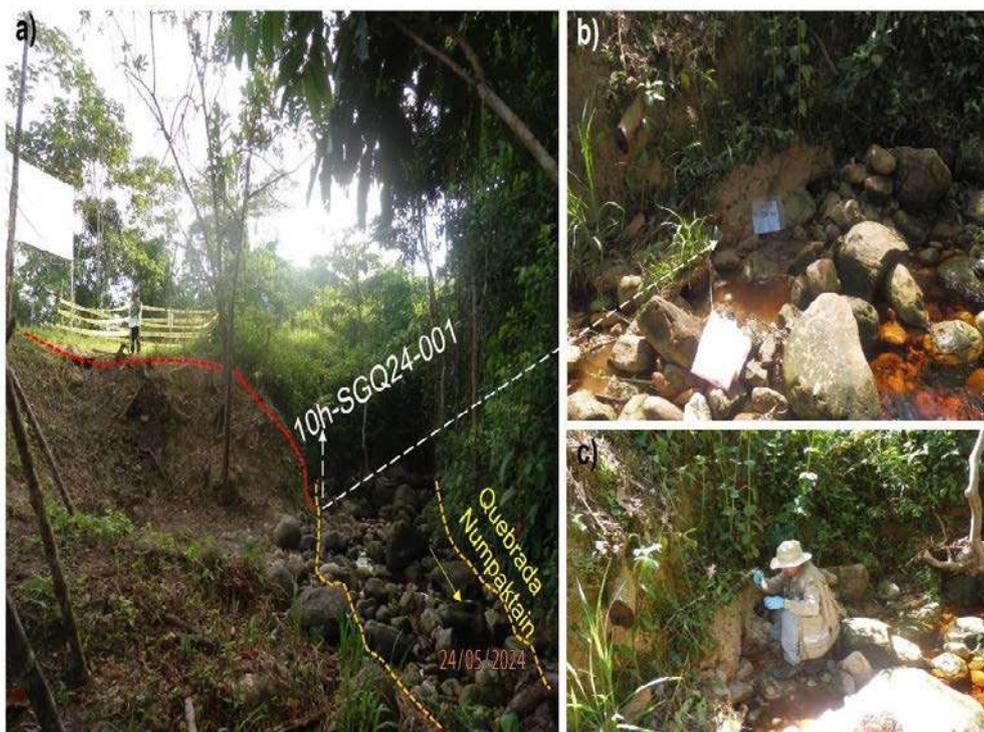
Figura 8.31. muestra de sedimentos. a) Ubicación de la muestra de sedimentos en la quebrada Numpaktain. b) Trampa hidráulica para la toma de muestra de sedimentos. C) Toma de muestra en frasco vidrio ámbar de 120 ml de boca ancha, para análisis químico por hidrocarburos totales.

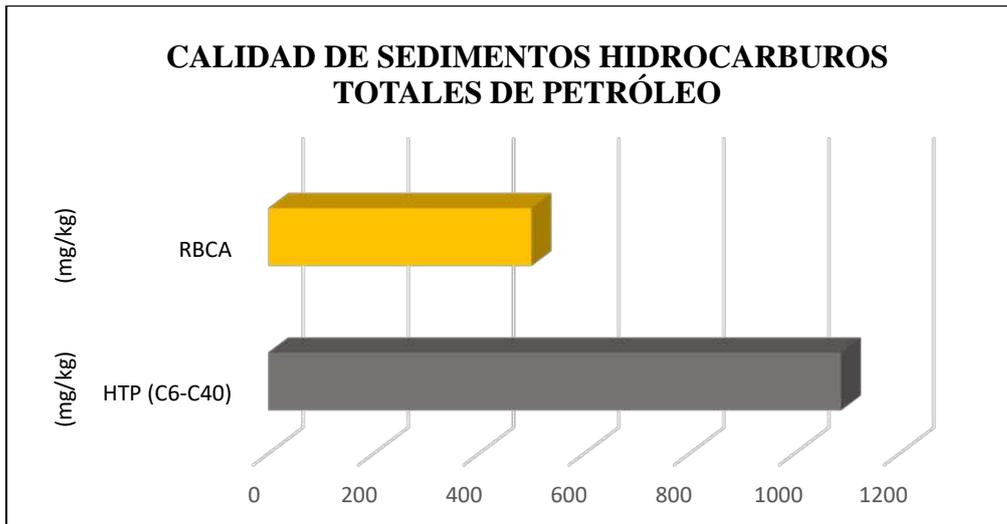
Figura 8.32. Niveles de Hidrocarburos totales de petróleo en muestra (10H-SGQ24-001) comparado con el máximo permisible de la norma RBCA.

Por último, en la evaluación de la calidad de sedimentos (10H-SGQ24-001), tanto como en el parámetro hidrocarburos totales de petróleo (HTP) y material extraíble al hexano (aceites y grasas), se superaron los valores de referencia descritos en el RBCA Y NCA-E. Esto podría deberse a que dicha muestra se extrajo muy cerca de la fuente de degradación y estos compuestos se adhirieron a los sedimentos de la quebrada Numpatkain.

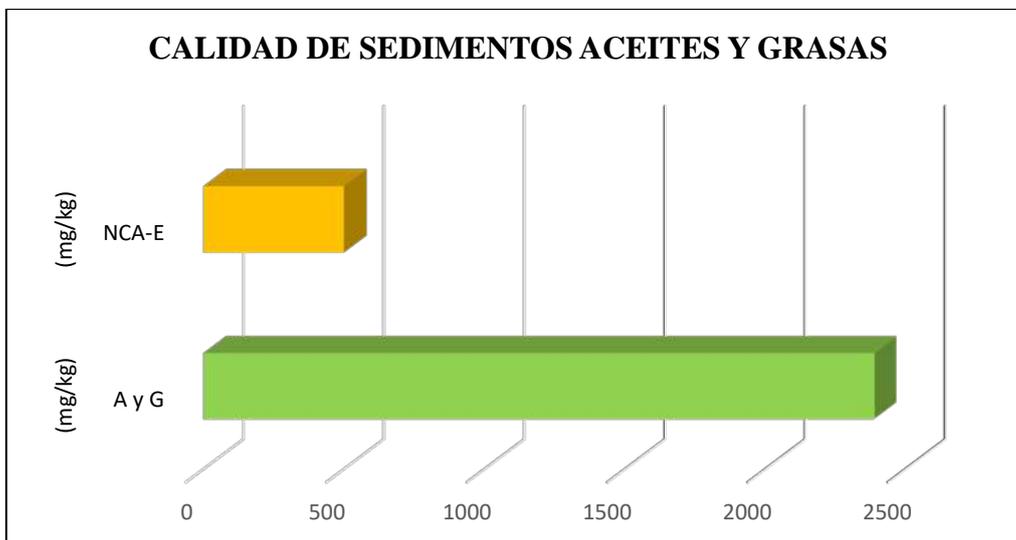
Figura 8.33. Niveles de aceites y grasas en muestra (10H-SGQ24-001) comparado con el máximo permisible de la norma NCA-E.

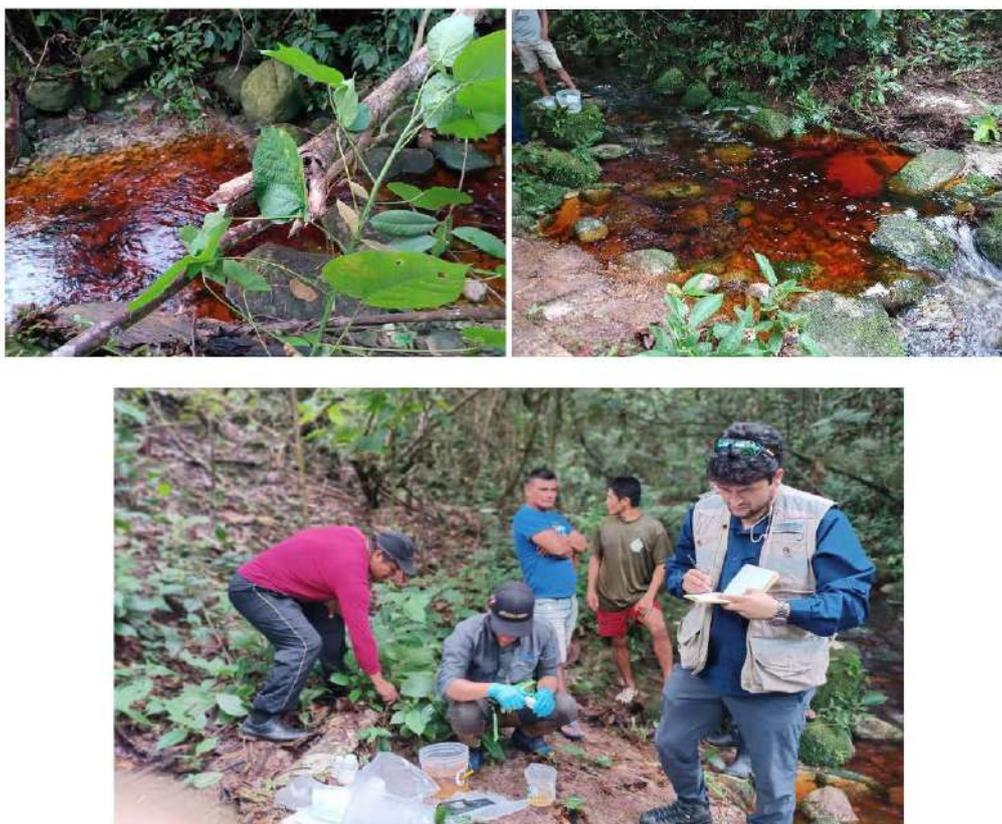
49879-24-SW-001: Este punto corresponde a la Quebrada Numpatkain ("río de sangre o río sangroso"), tomado a 50 metros aguas arriba de la estación 49879-24-SW-002, ver figura 9.1.

Figura 9.1. Toma de muestras de agua para análisis químico (alcalinidad, aniones, metales totales y metales disueltos)

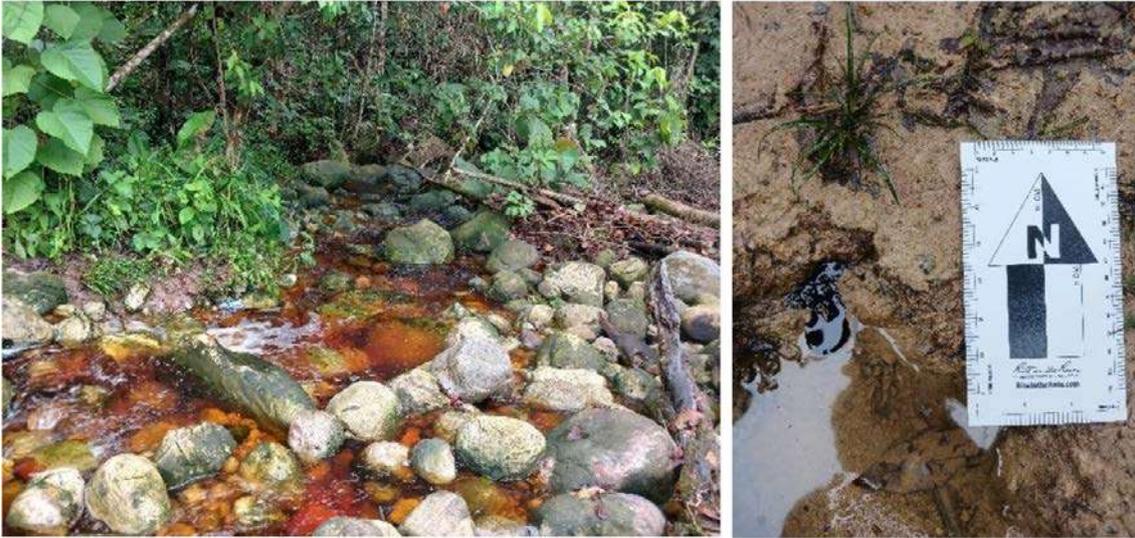
49879-24-SW-002: Estación ubicada en la Quebrada Numpatkain, a la altura del Punto Cero (foco contaminante por derrame de hidrocarburos), se observan películas de hidrocarburos, sustancias aceitosas y pastosas, y a los márgenes de la quebrada también se observa el sedimento con presencia de hidrocarburos (muestra 10H-SGQ24-001), ver figura 9.3.

Figura 9.2. Punto cero (foco de contaminación por derrame de hidrocarburos).

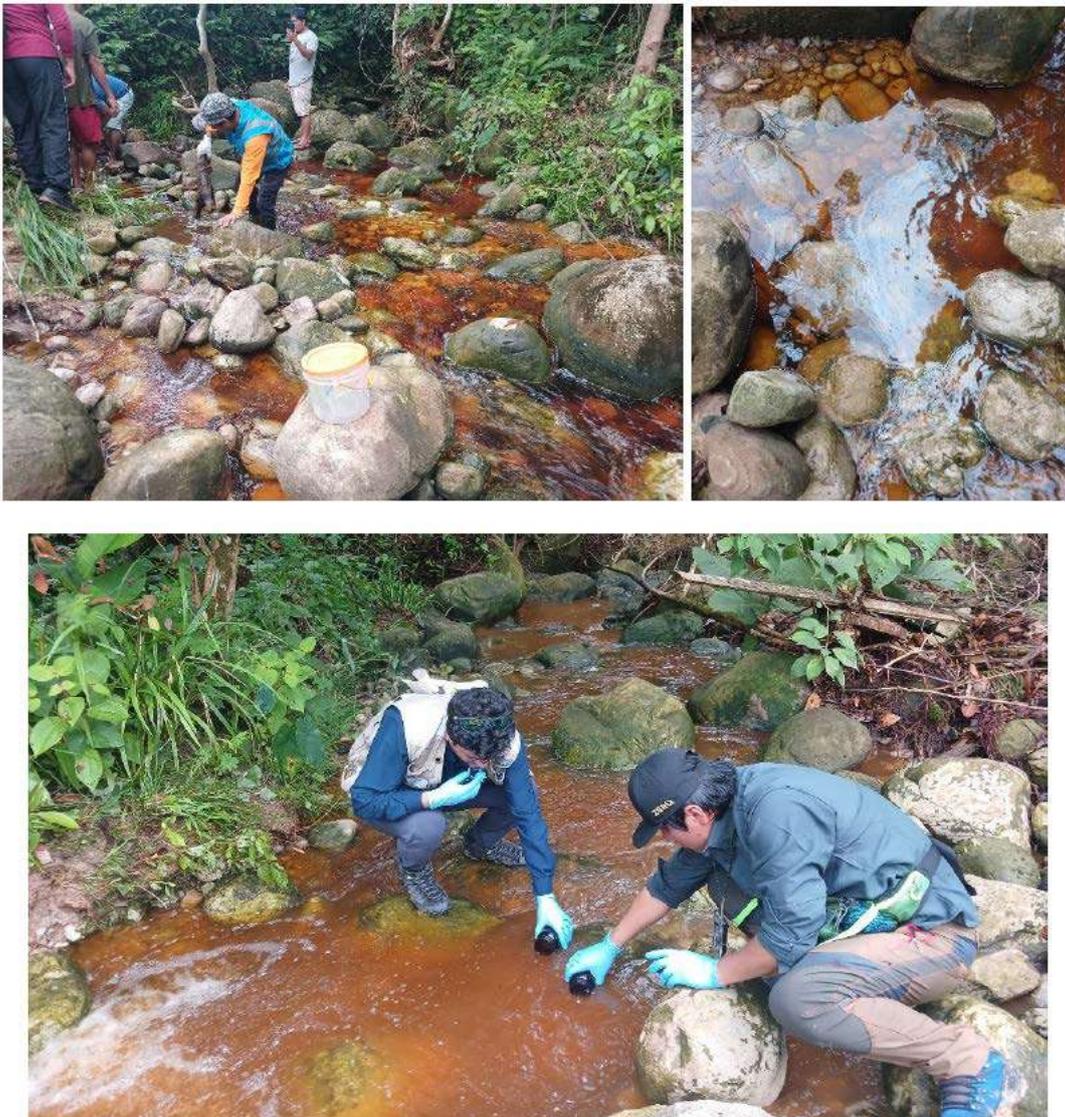
Figura 9.3. Toma de muestras de agua en el punto 2 para análisis químico (alcalinidad, metales totales y disueltos, aceites y grasas e hidrocarburos totales de petróleo).
