INSTITUTO GEOLÓGICO MINERO Y METALÚRGICO

Informe Técnico N° A7519

INSPECCIÓN TÉCNICA GEOAMBIENTAL POR DERRAME DE HIDROCARBUROS EN LA COMUNIDAD DE TUNDUZA

Departamento: Amazonas
Provincia: Condorcanqui
Distrito: Nieva

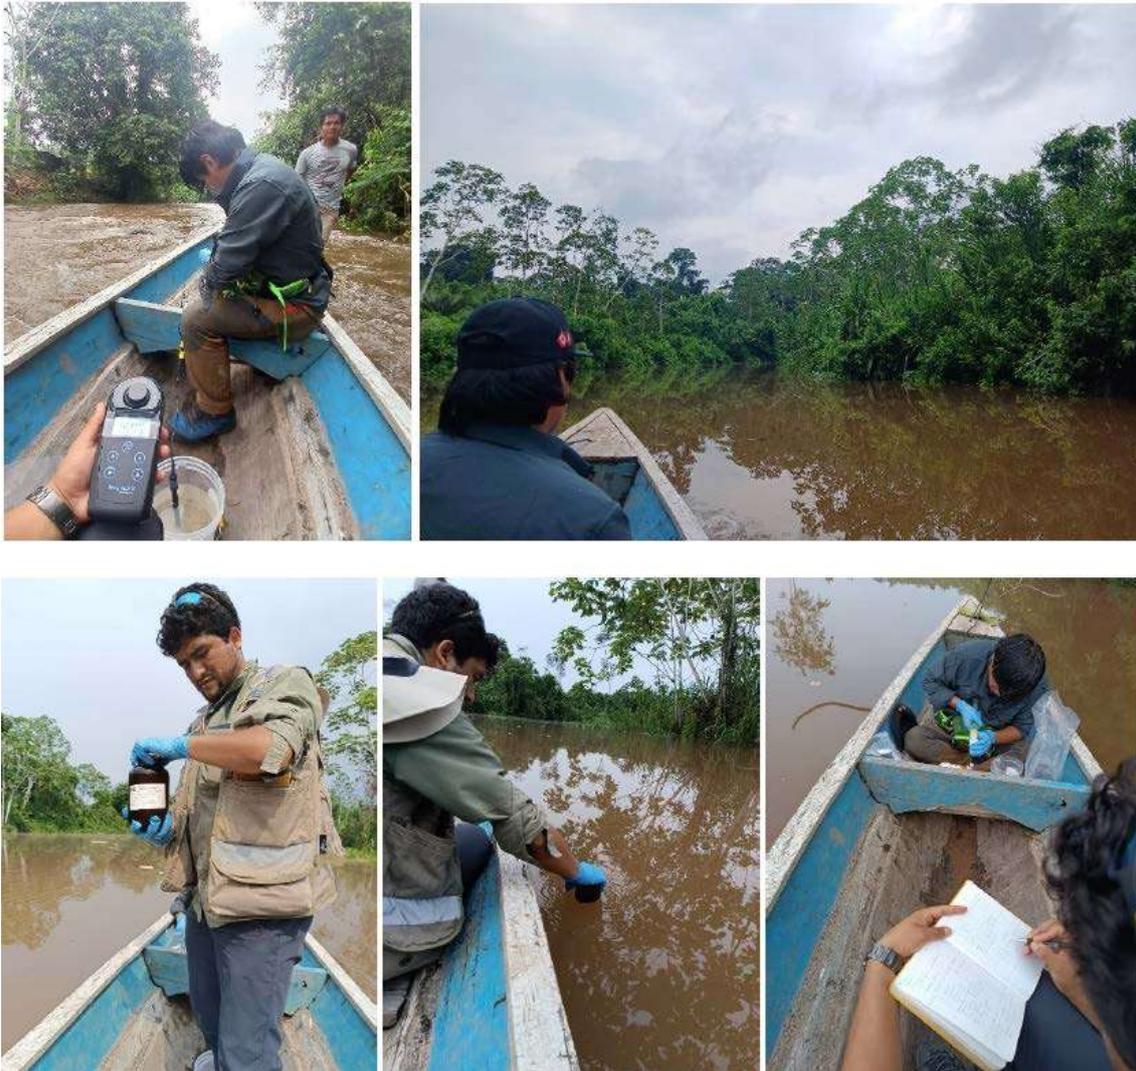
49879-24-SW-003: Este punto corresponde al Río Tunduzá antes de su confluencia con el Río Nieva, este punto se encuentra a unos 3 km aguas abajo del Punto Cero (donde ocurrió el derrame de hidrocarburos), se observan películas de hidrocarburos en la superficie del río, asimismo sustancias aceitosas; conforme se realizó un recorrido con embarcación fluvial se vio a lo largo de la travesía dicha contaminación, a pesar que el siniestro ocurrió en mayo del 2023, los remanentes y pasivos ambientales persisten en las aguas del río, ver figura 9.4.

Figura 9.4. Toma de muestras de agua en el punto 3 para análisis químico (alcalinidad, aniones, metales totales y metales disueltos)

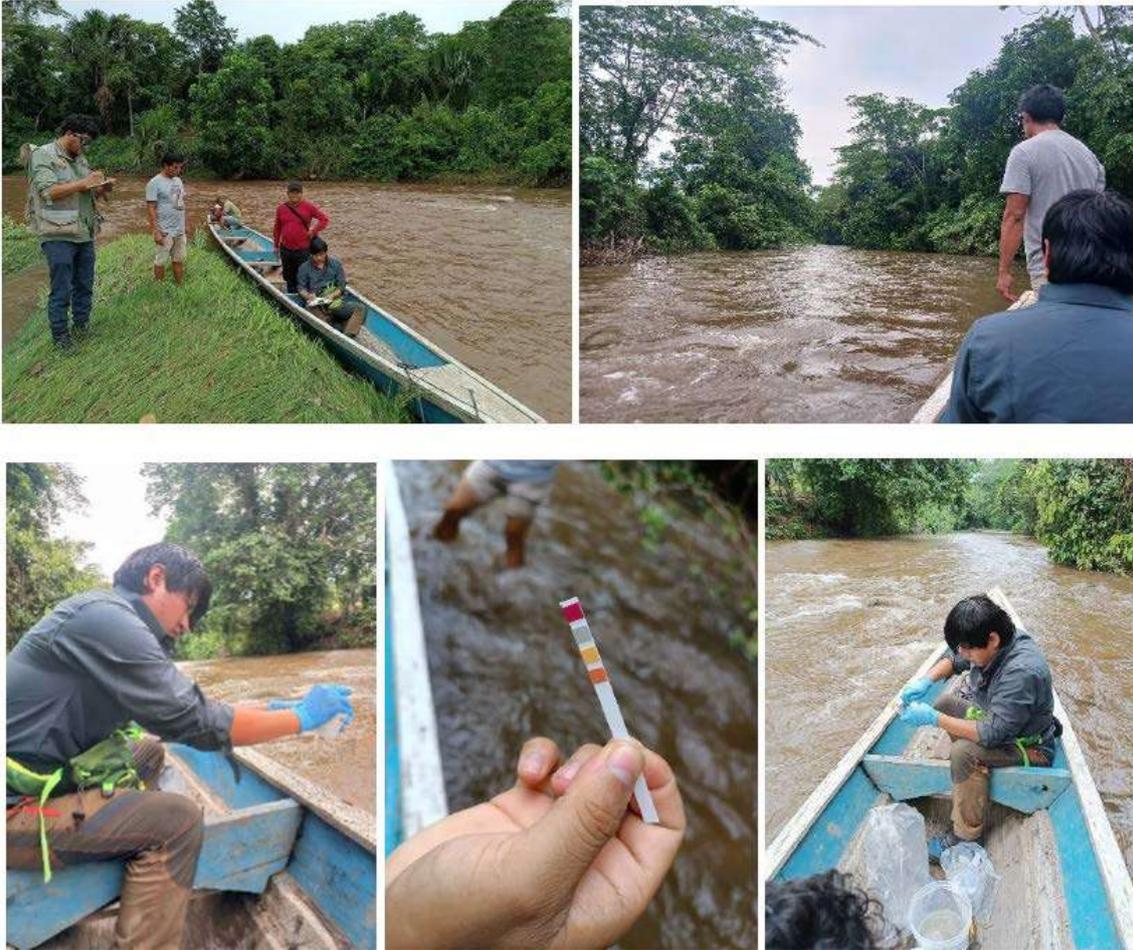
49879-24-SW-004: Este punto corresponde al Río Tunduzá antes de su confluencia con la Quebrada Numpatkain (quebrada afectada por el derrame de hidrocarburos), este punto se encuentra a 2km aguas arriba del punto de intersección con la quebrada Numpatkain, ver figura 9.5

Figura 9.5. Toma de muestras de agua en el punto 2 para análisis químico (alcalinidad, metales totales y disueltos, aceites y grasas e hidrocarburos totales de petróleo).

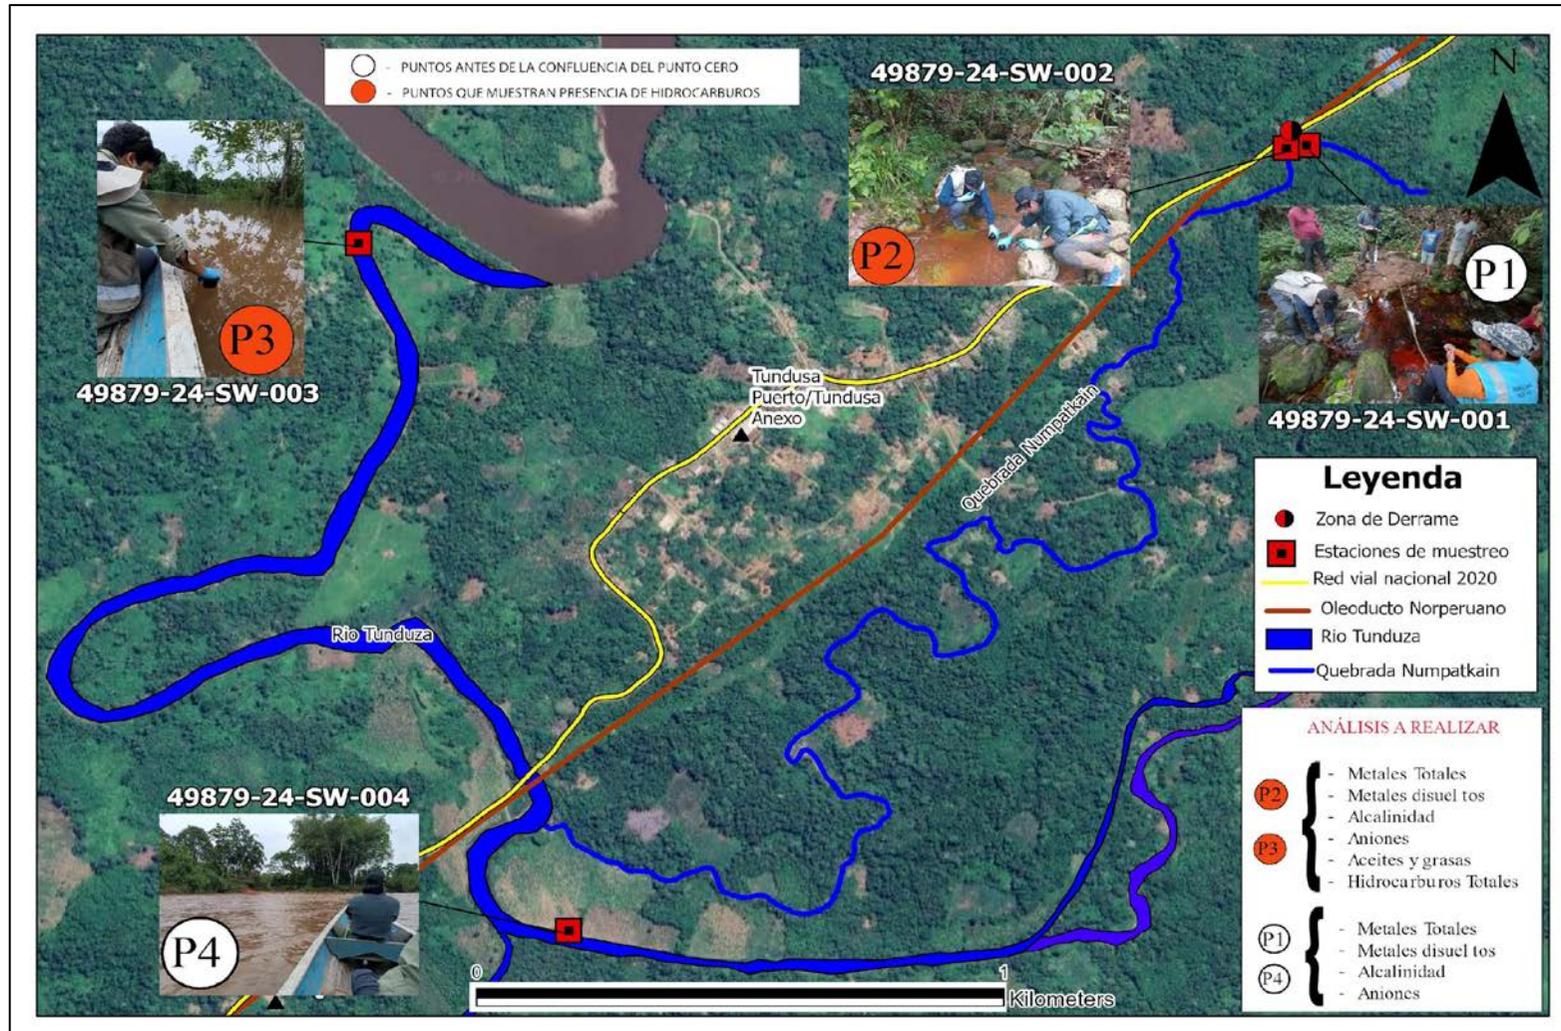
Figura 9.6. Ubicación de puntos de muestreo con y sin presencia de hidrocarburos asociado a sus análisis en la comunidad nativa Tundusa por derrame de petróleo en el Km 358+835 del tramo II del ONP.

Se tomaron en total 04 muestras, de las cuales en 1 se realizó control y aseguramiento de calidad (QA/QC) en trabajos de campo como de los resultados analíticos. Las características físico-químicas medidas in situ así como la composición química se detallará a continuación. Para un mejor análisis se verá la evolución de las muestras desde el punto aguas arriba de punto de derrame en la quebrada Numpatkain hasta la estación tomada cerca de la desembocadura del río Tunduzá hacia el río Nieva. La información de puntos de muestreo se muestra en la tabla 9.1, la ubicación asociada a la presencia de hidrocarburo en campo se muestra en la figura 9.6.

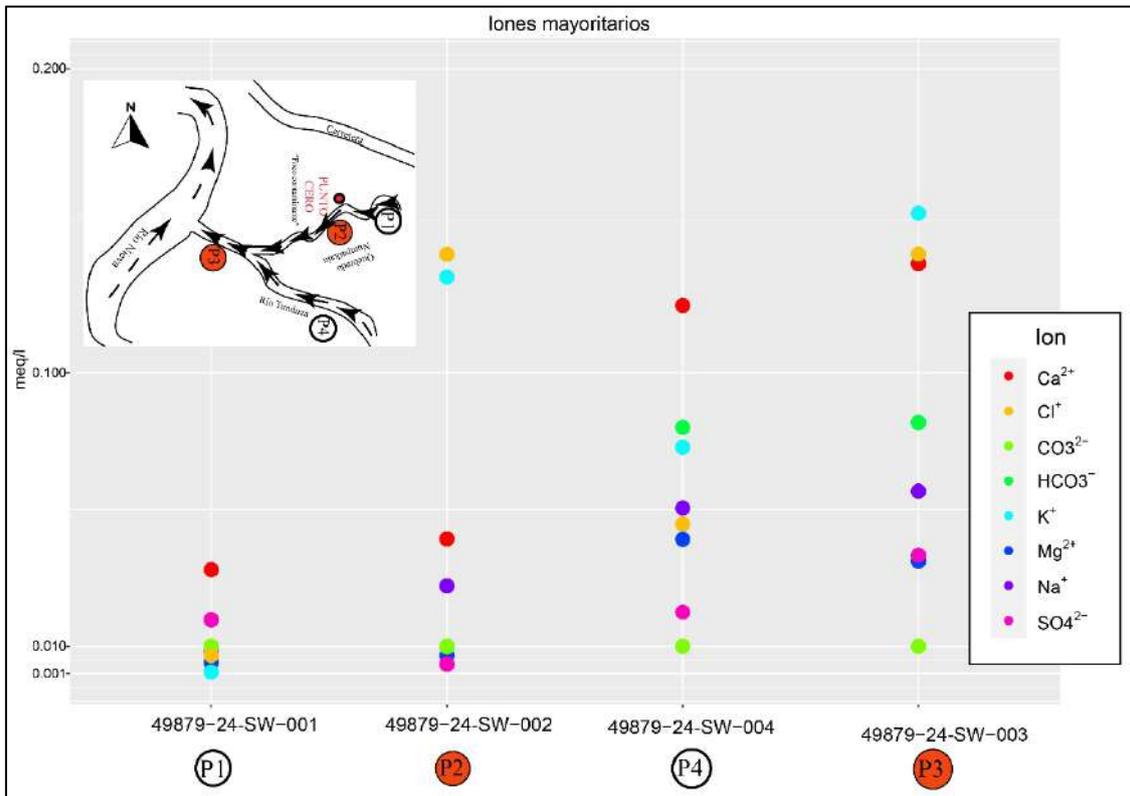
Se observa, que existen cambios significativos entre el punto 49879-24-SW-001 y 49879-24-SW-002, este último se encuentra aguas abajo y es donde se produjo el derrame de hidrocarburos, en el primero las aguas tiene mayor concentración de iones Ca^{+2} y SO_4^{-2} , en la segunda existe un cambio significativo, una reducción de SO_4^{-2} , y un incremento significativo de los iones Cl^- y K^+ , es posible que estas variaciones se deban al derrame de hidrocarburos; sin embargo las bajas concentraciones y conductividades eléctricas muy inferiores no permiten una determinación exacta. Los puntos 49879-24-SW-004 y 49879-24-SW-003 tienen una mayor concentración de iones bicarbonatos conservando valores ligeramente altos de Cl^- y K^+ .

Figura 9.7. Variación de iones mayoritarios en la zona de Tunduzá

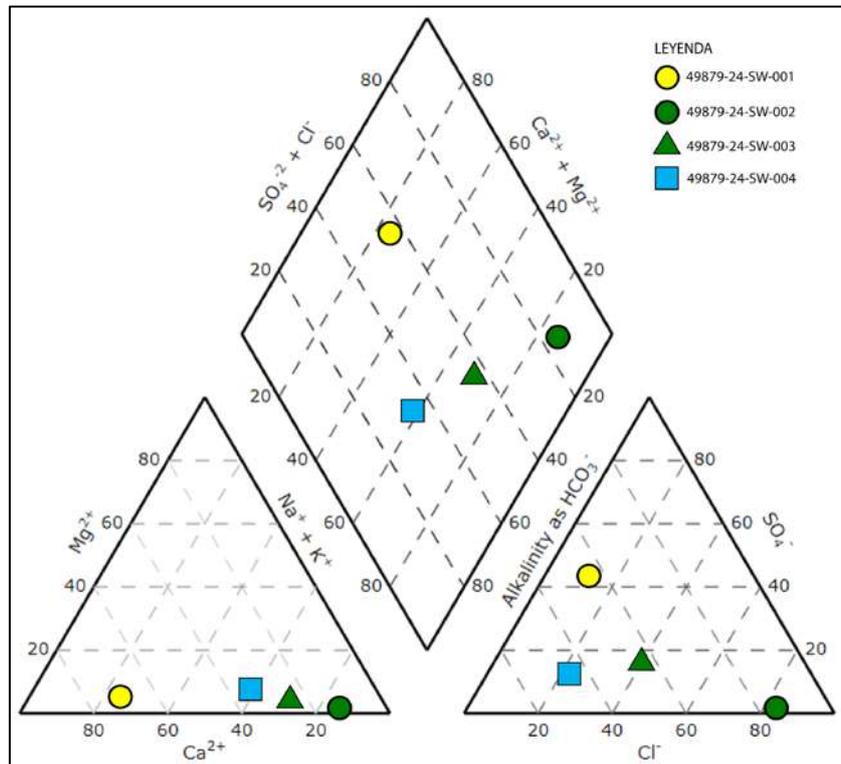
Figura 9.8. Diagrama de Piper de las estaciones de muestreo en Tunduzá

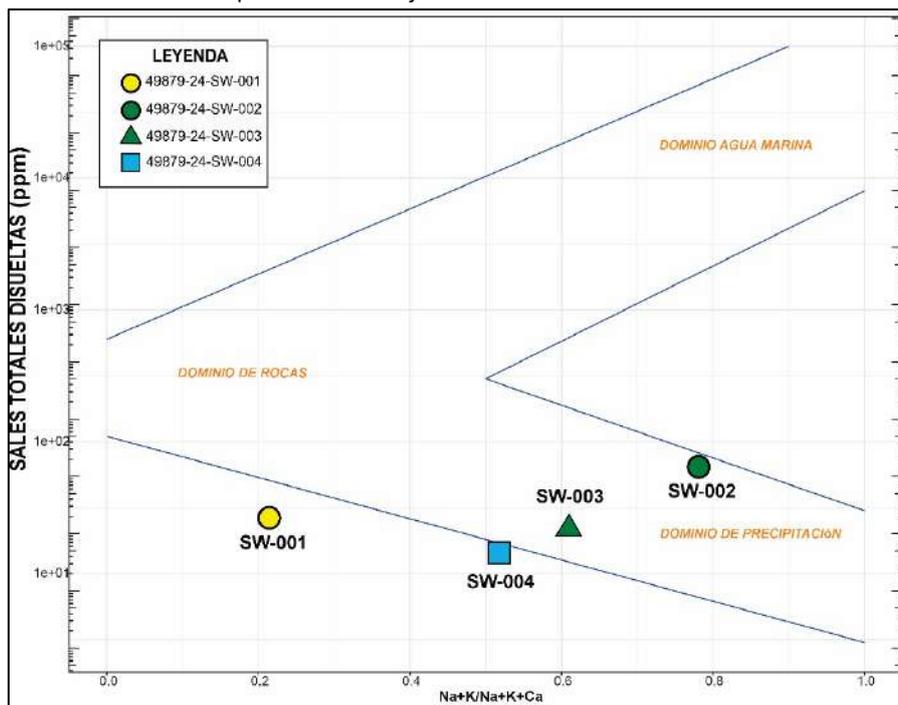
El análisis hidroquímico realizado en base al diagrama de Gibbs (figura 9.9), diagrama que relaciona la variación iónica con la salinidad en aguas naturales. Gibbs (1970) menciona que existen 03 grandes procesos que determinan la composición de las aguas: la precipitación atmosférica, el dominio de las rocas y evaporación-evapoconcentración; basados en esta clasificación observamos que las características iónicas y salinidad de las estaciones de muestreo en su mayoría se encuentran asociadas a dominancia de precipitación debido a que son aguas de zonas tropicales, adicionalmente en la figura 9.10 se observa que las aguas en la zona de estudio pertenecen a flujos locales.

Figura 9.9. Diagrama de Gibbs de las estaciones de muestreo en la zona de Tunduzá

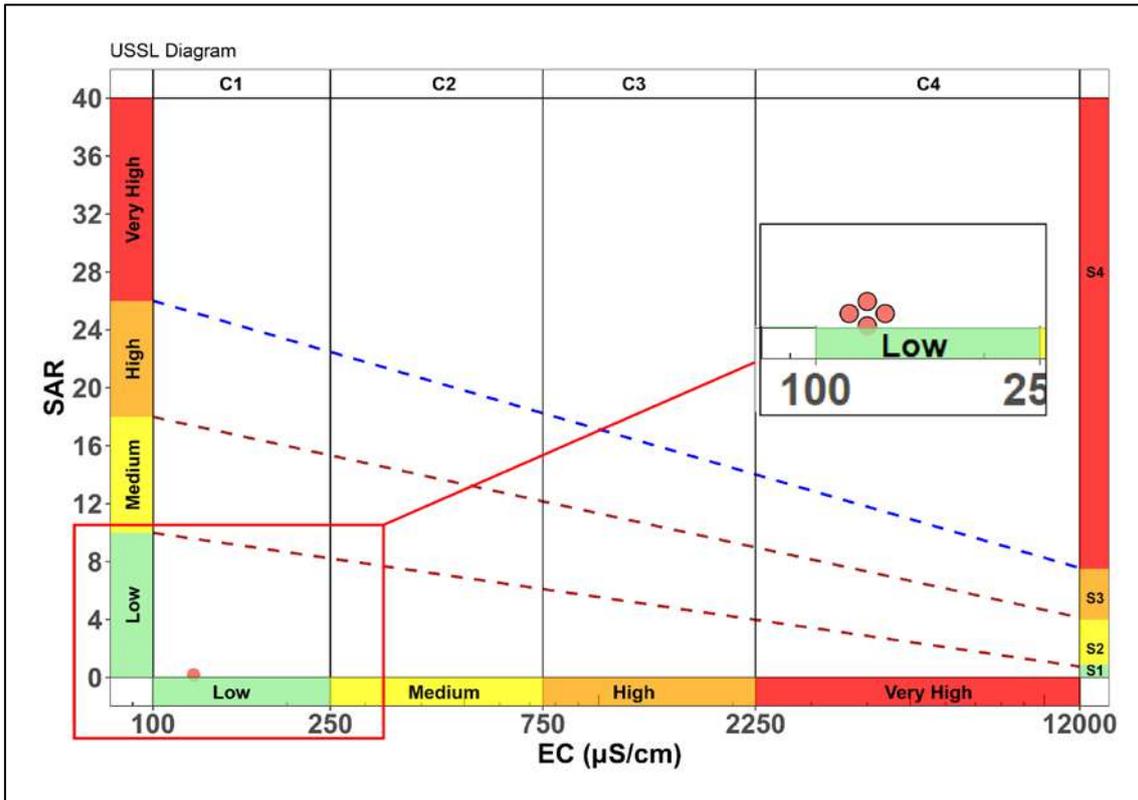
De la información obtenida se procesó la data según la norma de Riverside para evaluar la calidad de agua para riego (U.S. Soil Salinity Laboratory) y determinar el índice SAR (Relación de absorción de Sodio). Se observó que todas las estaciones se encuentran clasificadas como C1-S1 agua de baja salinidad, apta para el riego en todos los casos. Pueden existir problemas sólo en suelos de muy baja permeabilidad y con bajo contenido en sodio, apta para el riego en la mayoría de los casos, ver figura 9.11 y 9.12.

Figura 9.11. USSSL Diagrama para evaluación de calidad de agua de riego

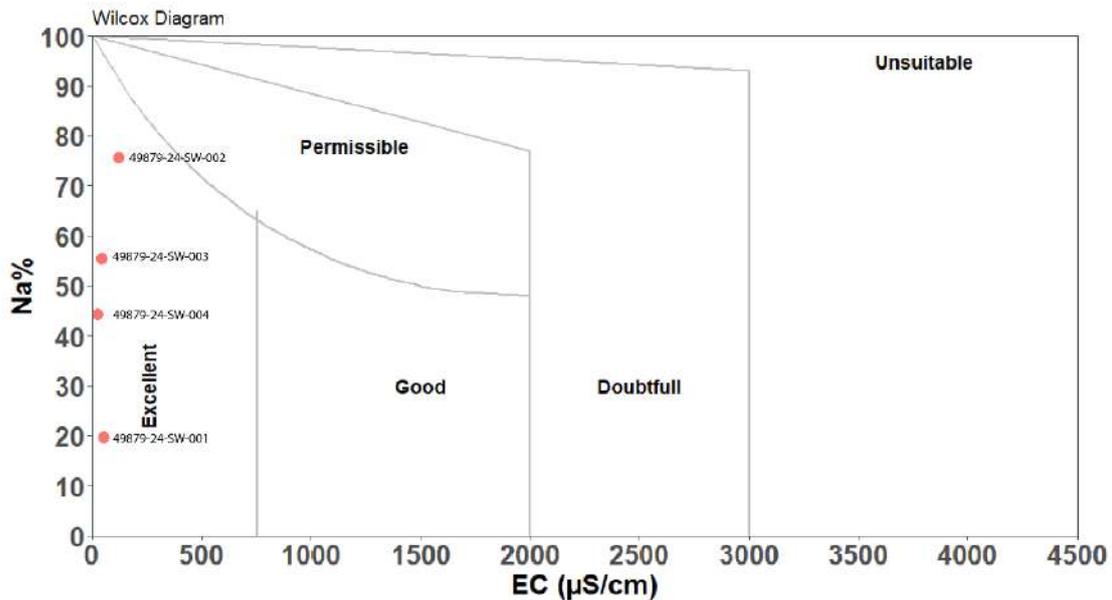
Figura 9.12. Diagrama Wilcox para la evaluación de la calidad de agua de riego
