**MUNICIPALIDAD PROVINCIAL DE CHICLAYO
CENTRO DE DEFENSA CIVIL Y GESTIÓN DE RIESGOS DE DESASTRES**

**INFORME DE EVALUACION DEL RIESGO POR LLUVIAS
INTENSAS EN EL PUEBLO JOVEN “AMPLIACIÓN NUEVO
PROGRESO” DEL DISTRITO DE PIMENTEL, PROVINCIA DE
CHICLAYO, DEPARTAMENTO DE LAMBAYEQUE**

DICIEMBRE 2023

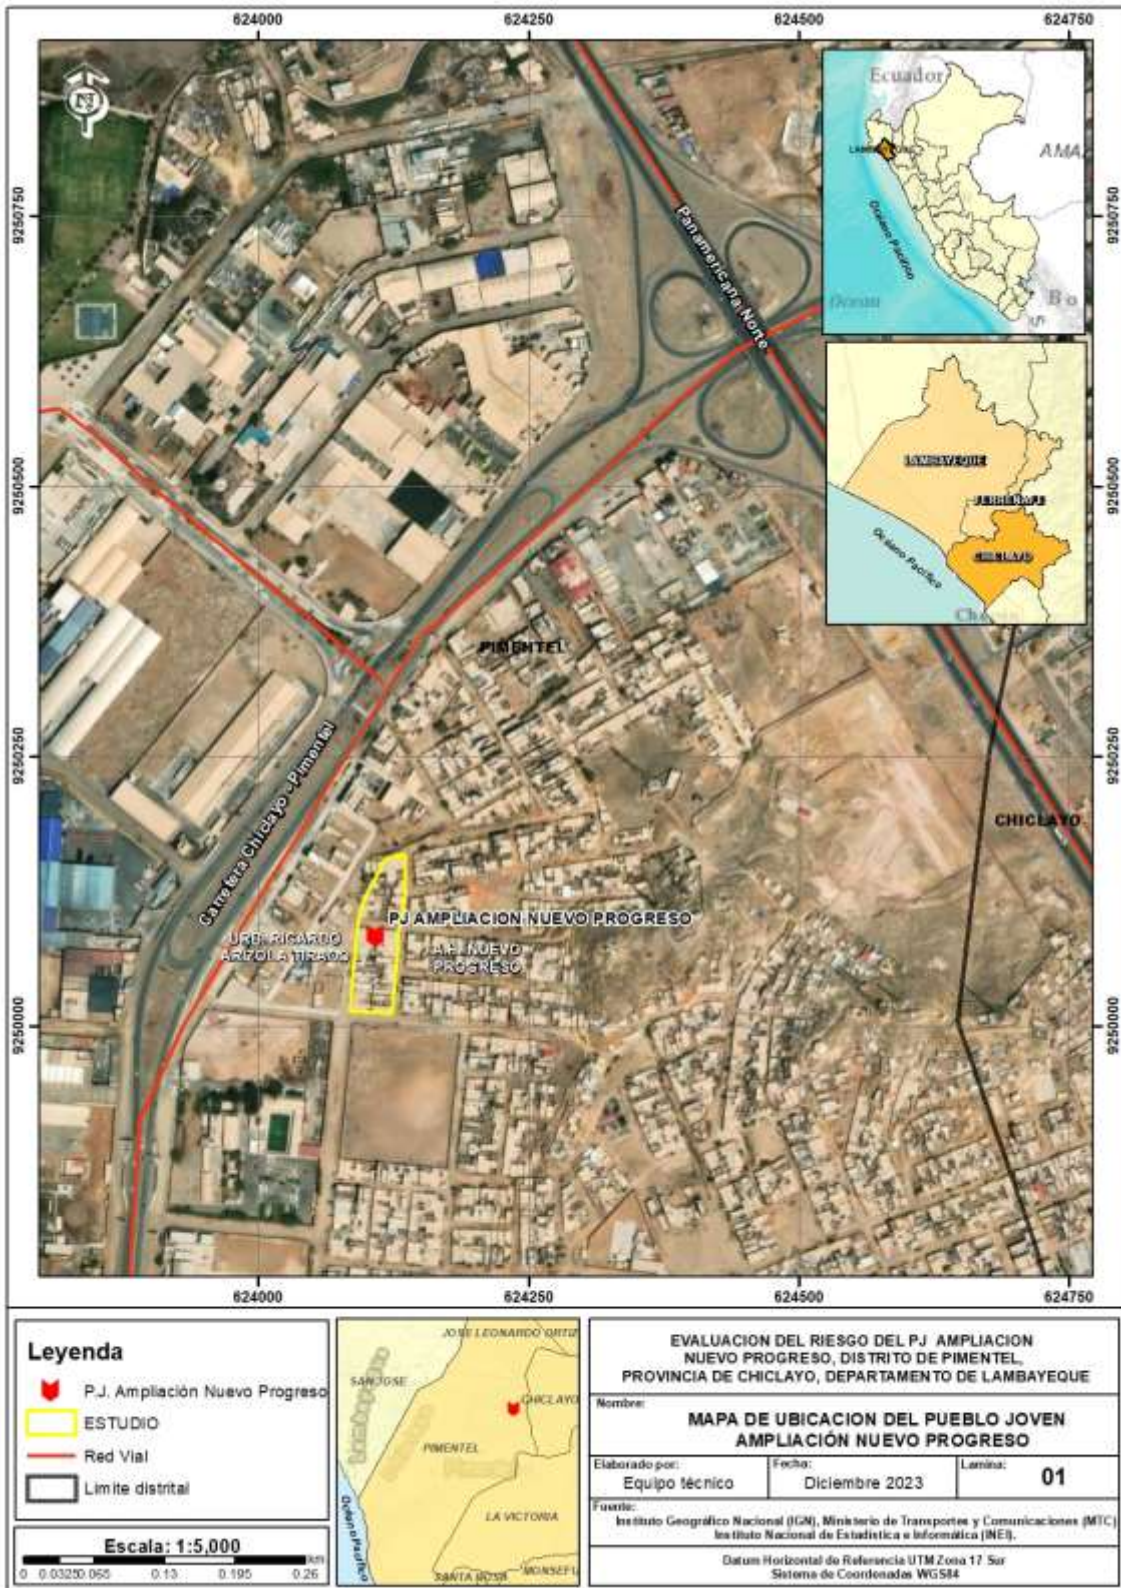
Mapa N°01: Ubicación del Pueblo Joven Ampliación Nuevo Progreso

El área de estudio se encuentra al Oeste de la Ciudad de Chiclayo, en donde se encuentran ubicados los pobladores que forman parte del Pueblo Joven Ampliación Nuevo Progreso, los posesionarios se encuentran asentados sobre un área total de 5,146.81 m², de los cuales una porción se ubica sobre el predio inscrito en la partida N° P10065078 cuya titularidad registral la Ostenta la Empresa Nacional de Edificaciones, de la cual se pretende prescribir un área de 4,120.46 m², y una segunda porción de área que se ubica sobre la P.E. N° 02198007 cuya titularidad registral la ostenta el Gobierno Regional de Lambayeque de la cual se pretende prescribir un área de 1,026.35 m², a favor del Pueblo Joven "Ampliación Nuevo Progreso".

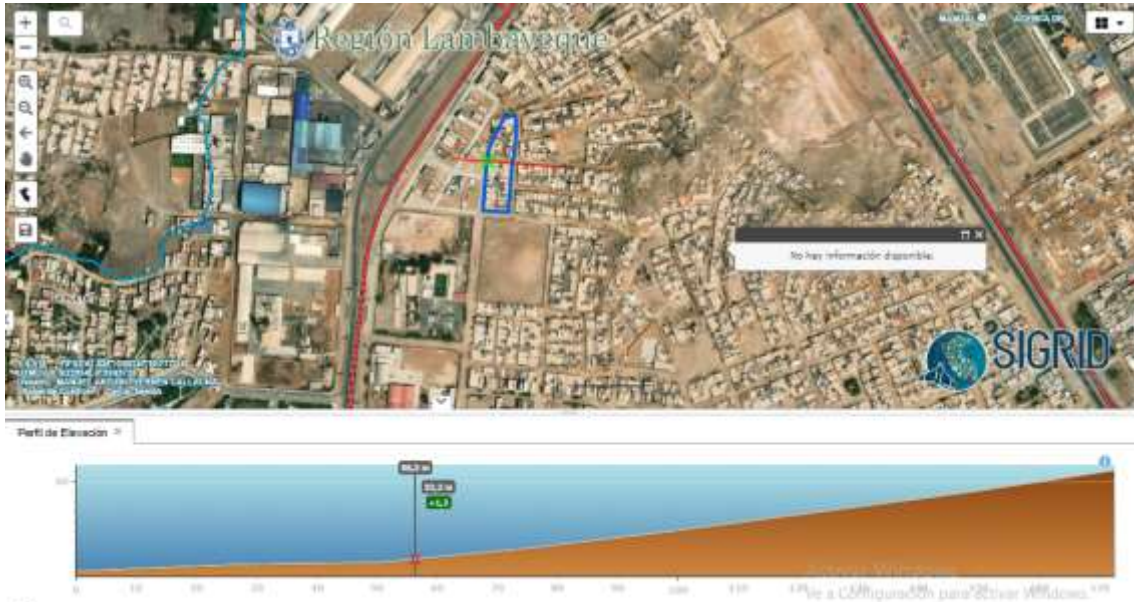
Imagen N°04: Perfil de elevación longitudinal de Sur a Norte

Así mismo se en los trazos longitudinales al área de estudio, se encuentra elevada, lo que permite que, ante la presencia de lluvias, la escorrentía del agua discurra hacia las partes bajas de acuerdo a la pendiente.

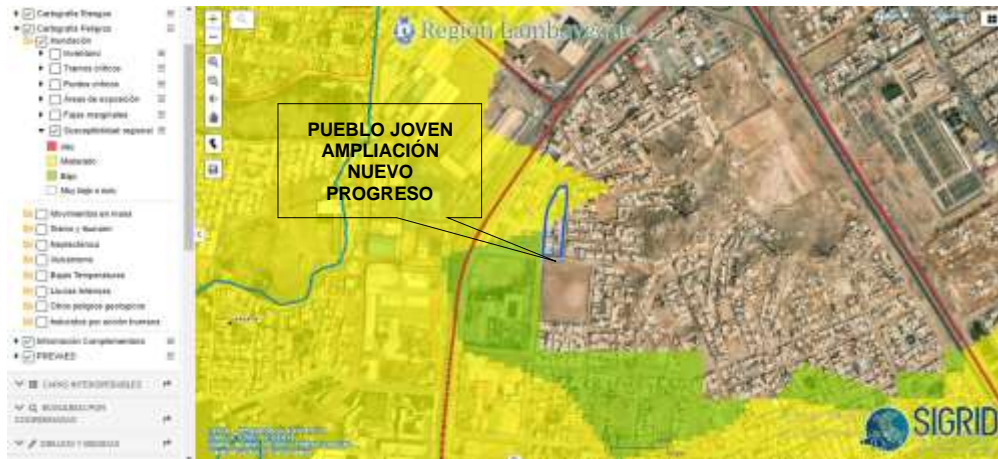
Imagen N°06: Nivel de Susceptibilidad ante inundación a nivel regional

De acuerdo a la información de susceptibilidad ante Inundación en la plataforma SIGRID, el área de estudio del Pueblo Joven Ampliación Nuevo Progreso, parte del terreno presenta nivel Medio de susceptibilidad a escala regional ante inundaciones, como se aprecia en la siguiente imagen, así mismo en el entorno del área de estudio, sería afectada por peligro MEDIO de inundación.

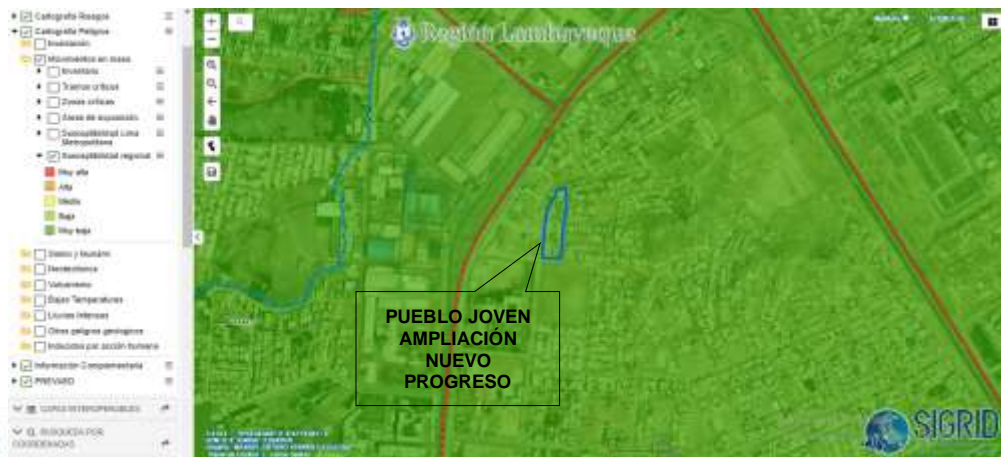
Imagen N°07: Nivel de Susceptibilidad a nivel regional ante Movimiento de Masa

Los movimientos de masa consisten en un descenso masivo o relativamente rápido, a veces de carácter catastrófico, de materiales, a lo largo de una pendiente. El área de estudio se emplaza en terreno llano, con un nivel de riesgo bajo ante movimiento de masa a una escala regional.

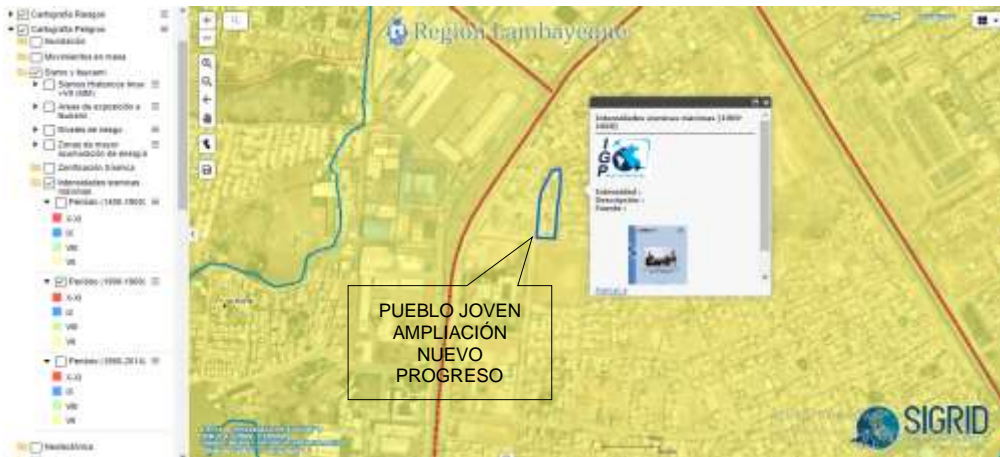
Imagen N°08: Nivel de Intensidades Sísmica en el área de estudio

En el mapa de intensidades sísmicas máximas en la escala de Mercalli Modificada para sismos históricos ocurridos entre los años 1900 y 1960. El área de estudio se encuentra en la zona costera y continental de la región norte del Perú con intensidades VII del orden IX y X-XI (MN) que afectaron a los departamentos de Piura, Cajamarca, Lambayeque, Amazonas y San Martín. En esta región, el sismo del año 1912 produjo en el departamento de Piura el colapso de un gran número de viviendas, licuación de suelos, surgimiento de agua del subsuelo, cambios morfológicos en el cauce del río y un gran número de fallecidos (fuente: evaluación del peligro asociado a los sismos y efectos secundarios en Perú).

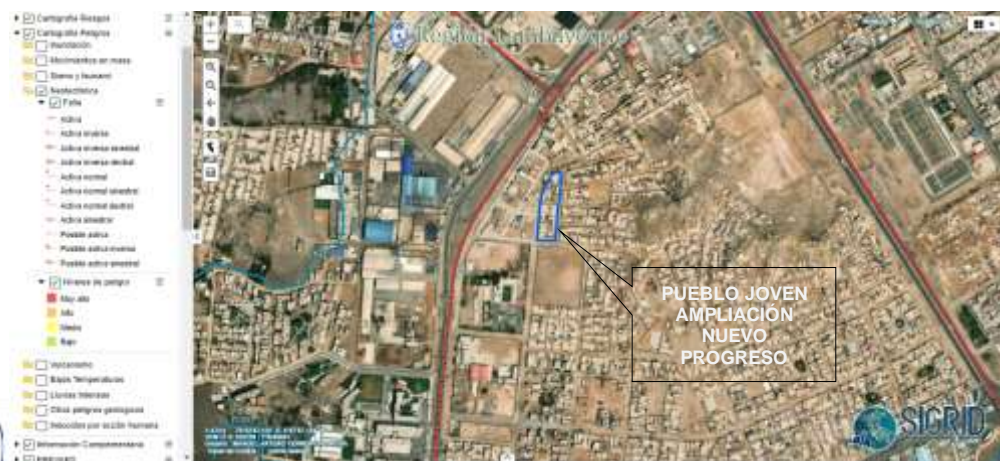
Imagen N°09: Susceptibilidad Neotectónica, Fallas Geológicas

La Neotectónica geológicas (fallas y pliegues) producidas por deformación de la corteza terrestre durante el pasado geológico reciente y que ocurren en la actualidad; Las deformaciones neotectónicas en los Andes son, principalmente, el resultado de la subducción de la placa de Nazca bajo la placa Sudamericana. Los esfuerzos vinculados con el movimiento de las placas desencadenan eventos sísmicos, en el área de estudio no presenta ningún tipo de fallas geológicas, por lo que se determina que este peligro no tiene probabilidad de ocurrencia.

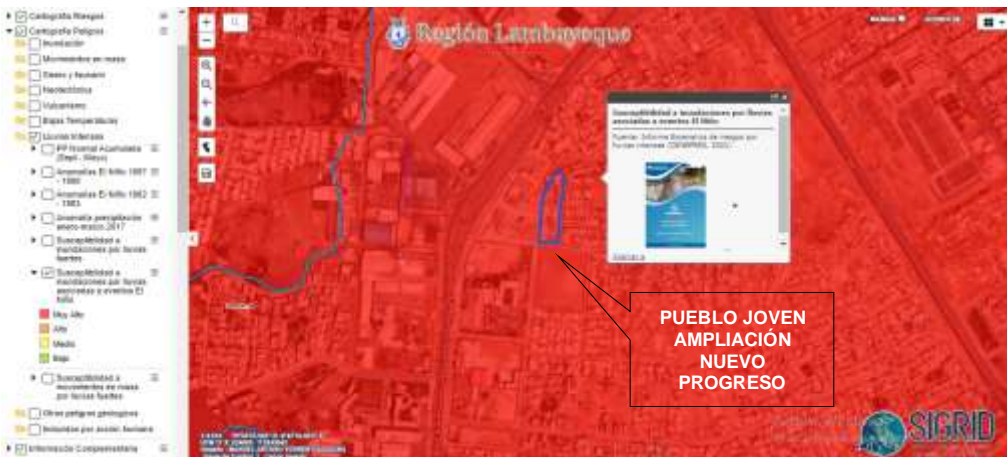
Imagen N°11: Susceptibilidad a inundaciones por lluvias asociadas a eventos El Niño

El área de estudio presenta nivel MUY ALTO de susceptibilidad a inundaciones por lluvias asociadas a eventos El Niño. El color rojo representa zonas con susceptibilidad MUY ALTA, es decir áreas con mayor predisposición a presentar inundaciones en relación a la ocurrencia de lluvias fuertes (Informe Escenario de riesgos por lluvias intensas – CENPRED)

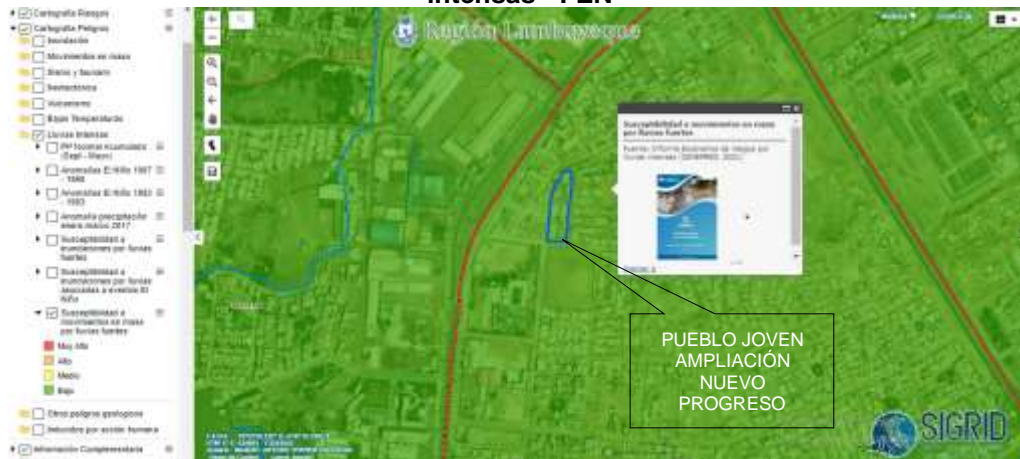
Imagen N°12: Nivel de Susceptibilidad por Movimiento de Masa asociadas a lluvias intensas - FEN

Entendemos que los procesos de remoción en masa o movimiento en masa, generan en el territorio nacional grandes impactos, relacionados básicamente con las presencia de las intensidad de la precipitación, la cual se conjuga estratégicamente con las condiciones de vulnerabilidad física de la cuenca, las cuales están asociadas básicamente a sus características geológicas (pendiente del terreno, tipo de suelos, zonas deforestadas y degradadas), para dar origen a los diferentes tipos de flujo de lodos y materiales por las laderas de la cuenca, generando a su paso grandes impactos adversos a las infraestructura civil y a la población, en la zona de estudio P.J. Ampliación Nuevo Progreso, existe BAJA, susceptibilidad de presentarse movimiento de masas asociadas a las lluvias intensas - FEN

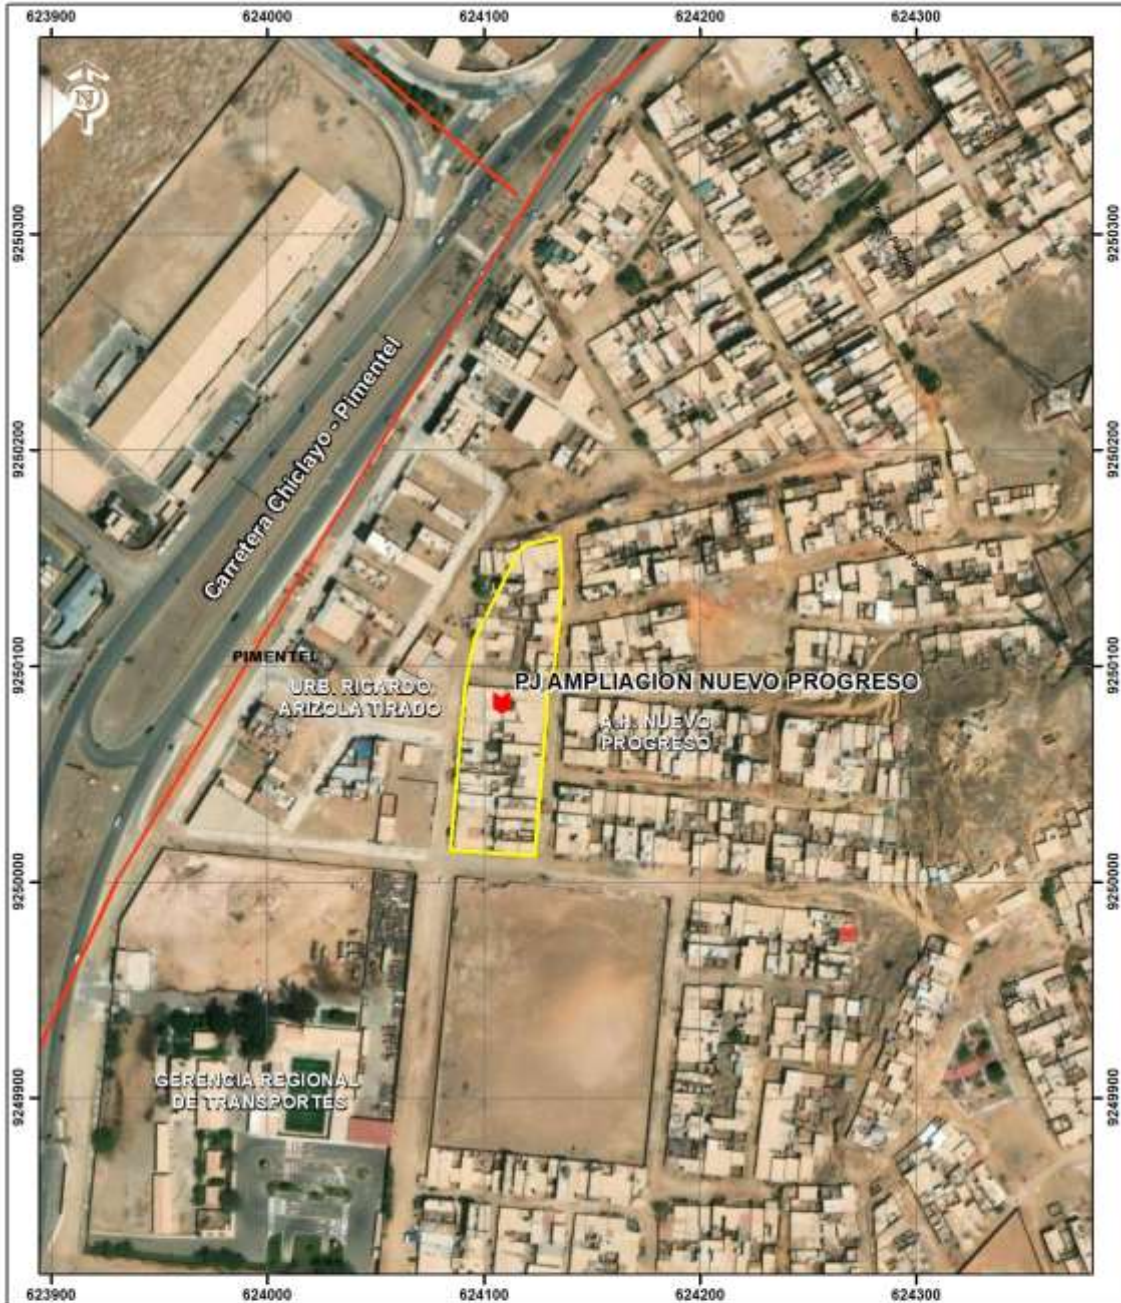
Mapa N°05: Mapa de área de influencia

La identificación del área de influencia del fenómeno de lluvias intensas, en el distrito de Pimentel, se encuentra al sur oeste del distrito de Pimentel, comprende el Pueblo Joven Ampliación Nuevo Progreso, cuyas coordenadas geográficas son:

El área de estudio comprende 50 lotes, en proceso de formalización de la propiedad, del Pueblo Joven Ampliación Nuevo Progreso que, según el plano perimétrico alcanzado por La Municipalidad provincial de Chiclayo, el área de estudio trabajado en DATUM PSAD 56, con sistema de coordenadas UTM, hemisferio sur, Zona 17, comprende los siguientes vértices:

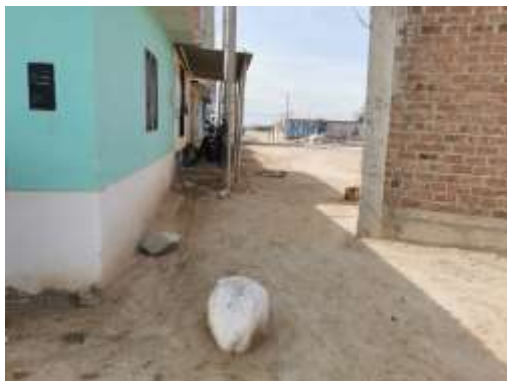
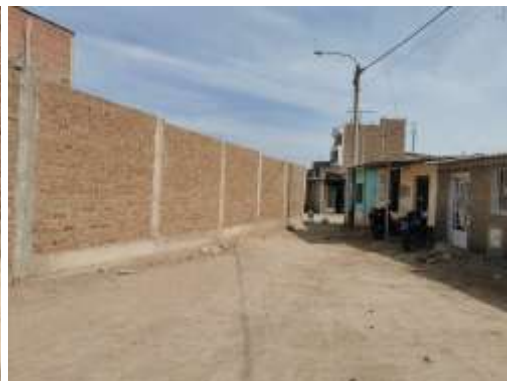
PANEL FOTOGRAFICO CALLE SIN NOMBRE

PRESENTA REDUCCION DEL ANCHO DE VIA, LO QUE PERJUDICA EL TRANSITO EN CASO DE EMERGENCIA.
